# Tallinna sildade ja tunnelite **BMS kordusülevaatus 2020**

## SISSEJUHATUS

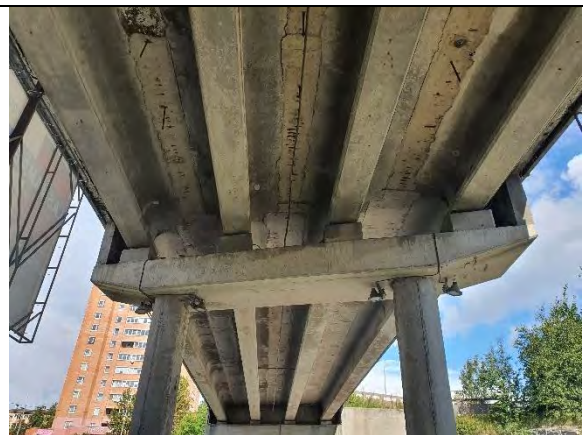
Hüdroisolatsiooni lekkest põhjustatud tekiplaadi kahjustused

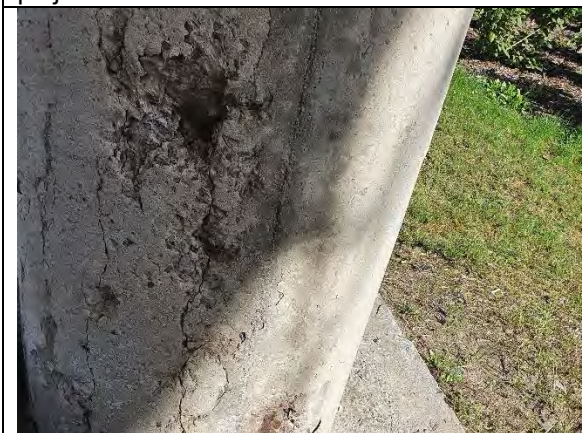
Sõiduteelt pritsiva soolvee põhjustatud sambapostide kahjustused

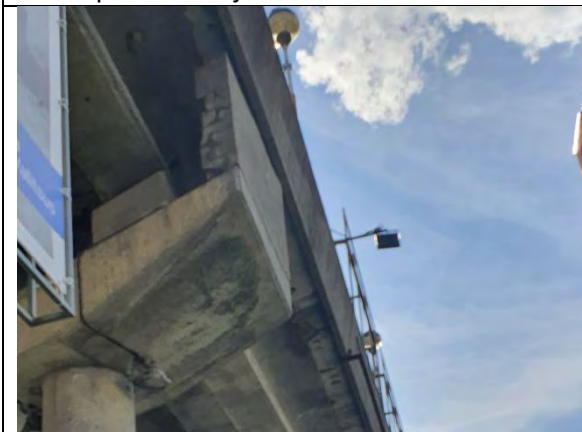
Servaprussi lekked põhjustavad kahjustusi riiglitele ja äärmistele taladele

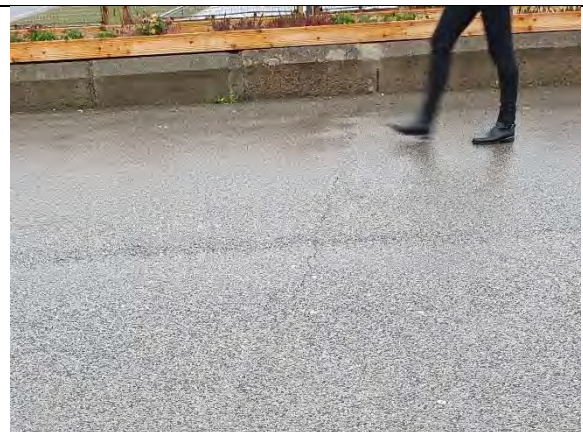
Põikpragu asfaltkihis tala otste kohal

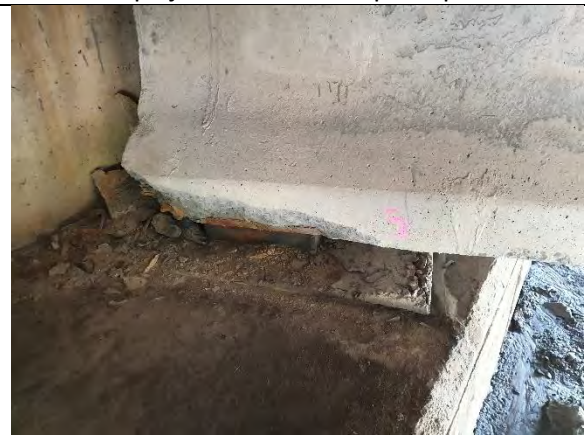
Tugipadjad, tugiosad ning tala otsad mõranenud vuugilekkest

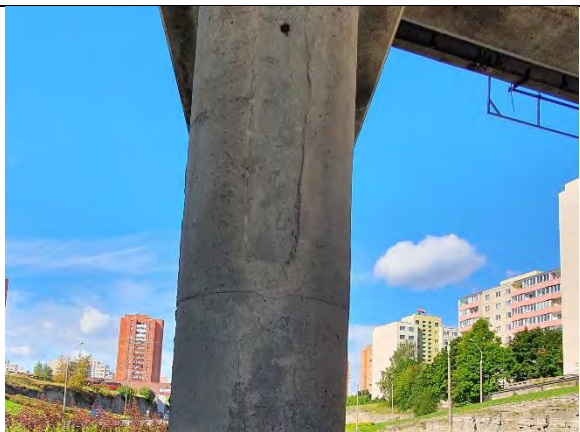
Vertikaalpraod sambapostides

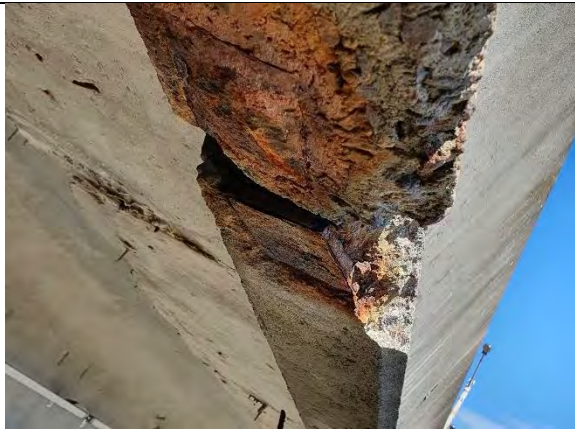
Servaprusside leke põhjustab armatuuri korrosiooni

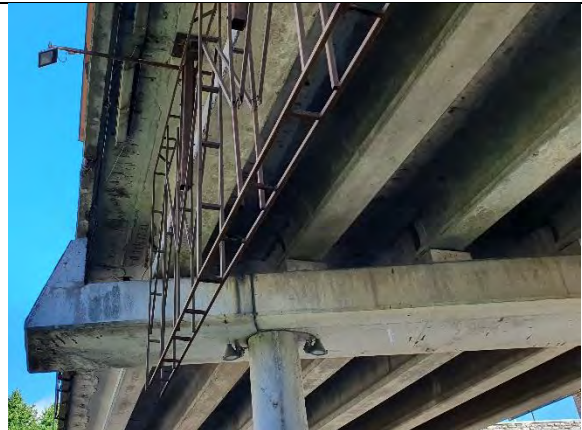
Niiskuskahjustused riigil otstel ning ebapiisav armatuuri kaitsekiht riigil sambapostide vahel

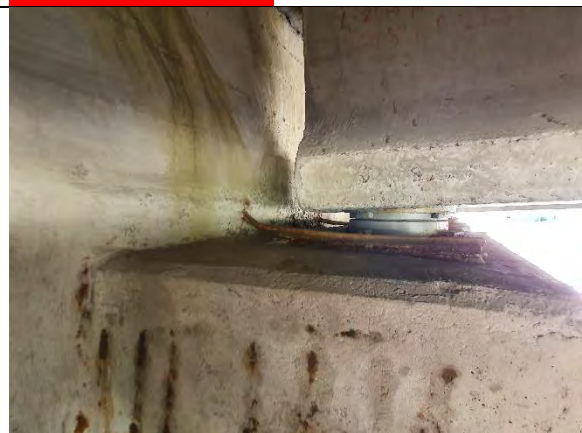
Lekkiv vuuk põhjustab tugiosade ja tala otsade kahjustusi

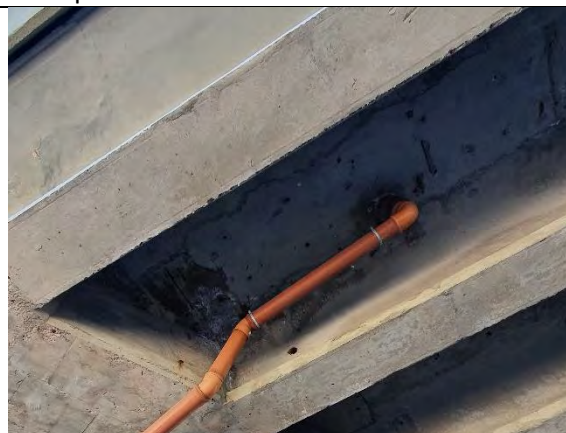
Hüdroisolatsiooni lokaalsed lekkes

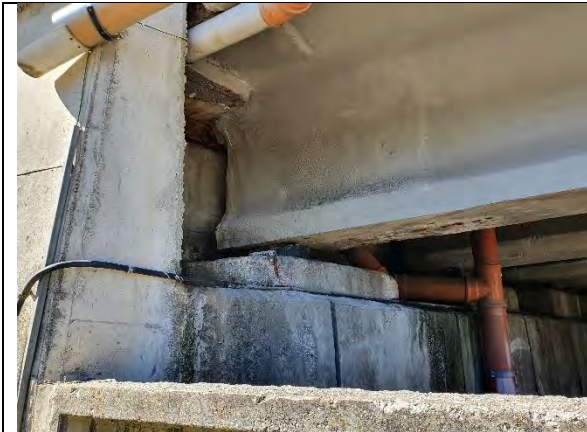
Lekkiv vuuk põhjustab tugiosade ja tala otsade kahjustusi

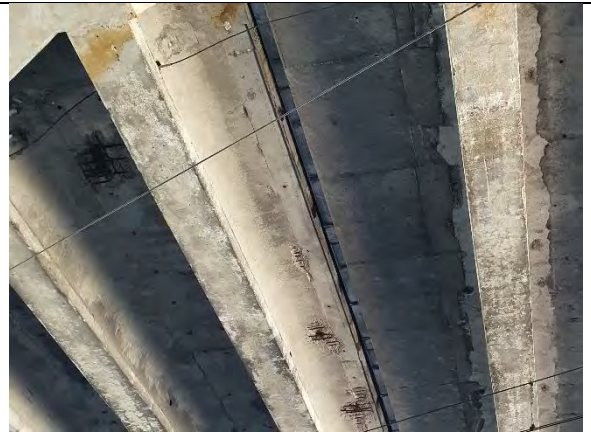
Armatuuri kaitsekihi ebapiisav paksus, betooni murenemine raudtee kohal

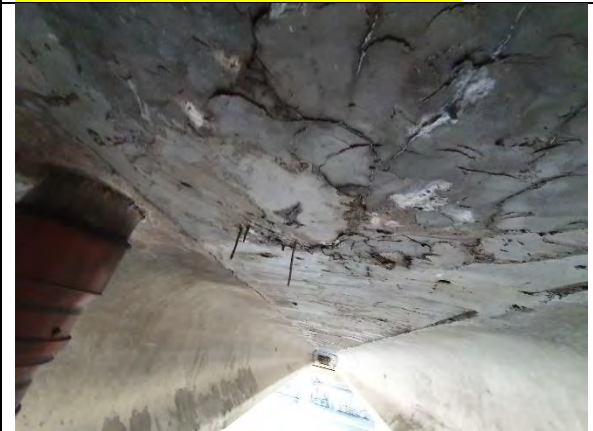
| Hüdroisolatsiooni lekked | Ebapiisav kaitsekihi paksus sammaste otstes |

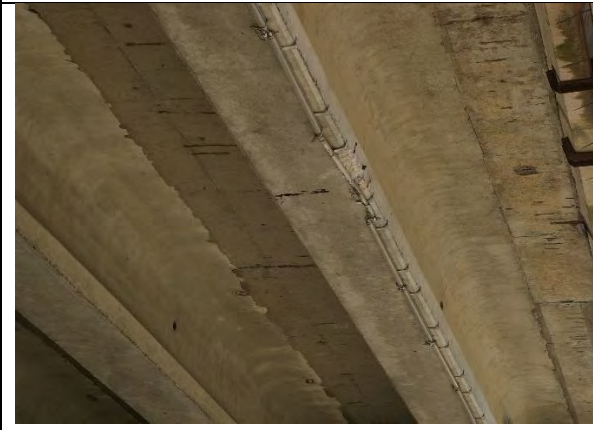
| Ülevaatus 2017 (kaitsekihi puudused) | Ülevaatus 2020 (kaitsekihi puudused kõrvaldatud) |

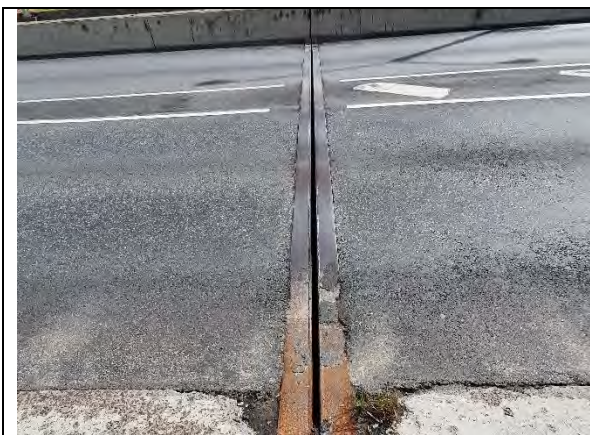
Lekkiv vuuk põhjustab betoonpindade kahjustusi.

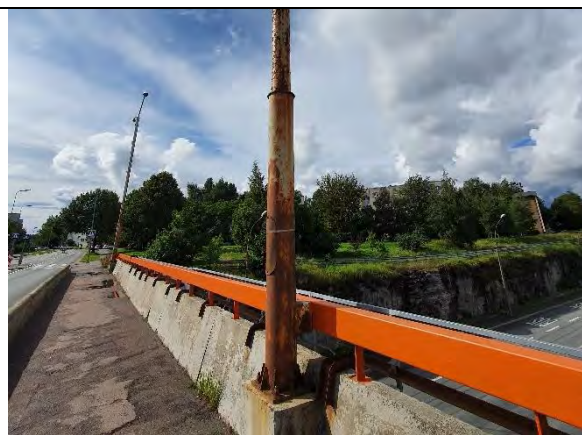
Valgustipostid roostes

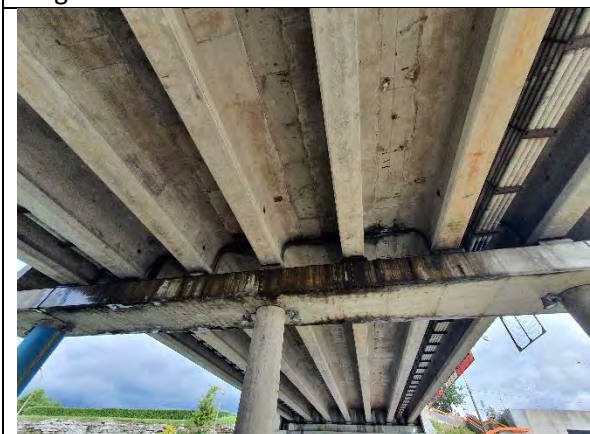
Lekkivad vuugid põhjustavad betoonpindade kahjustusi

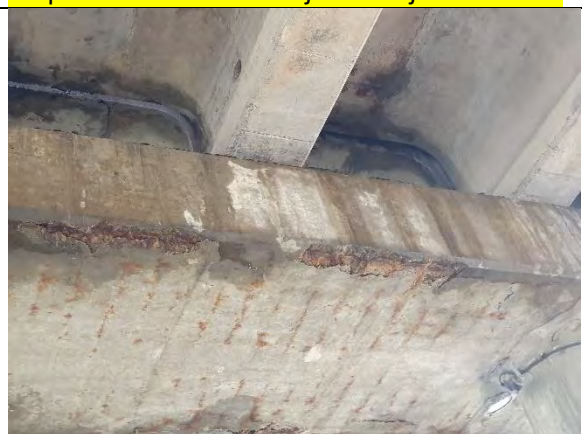
Riigli armatuur roostetab ning paljandunud

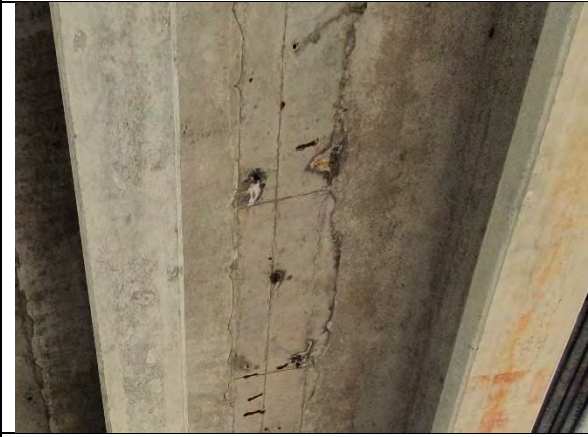
| <p>Lokaalsed hüdroisolatsiooni lekked</p> | |

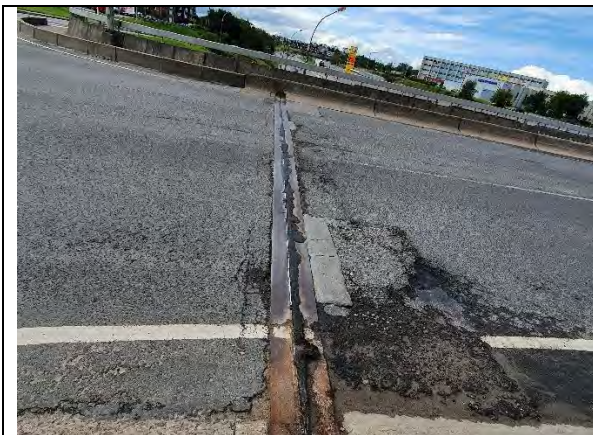
Lekkiv vuuk ning teekatte lagunemine selle ümber

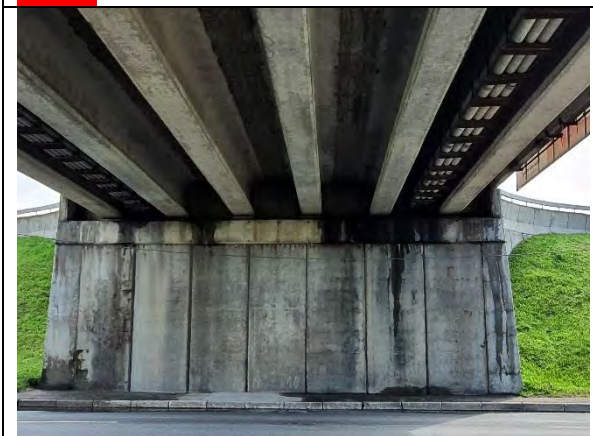
Lekkiv vuuk põhjustab betoonpindade kahjustusi

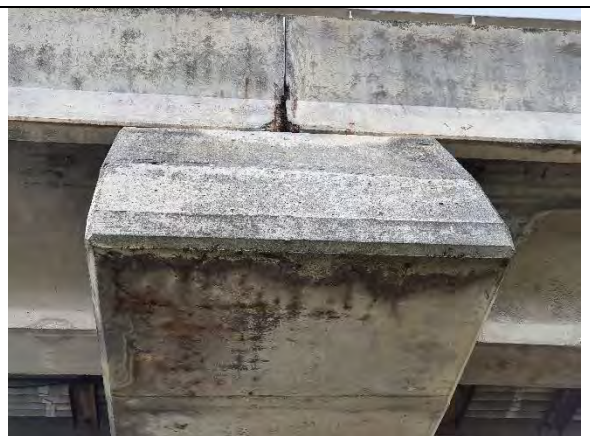
Riigli otsade armatuuri rooste ning betooni kahjustused, tingitud lekkivast vuugist

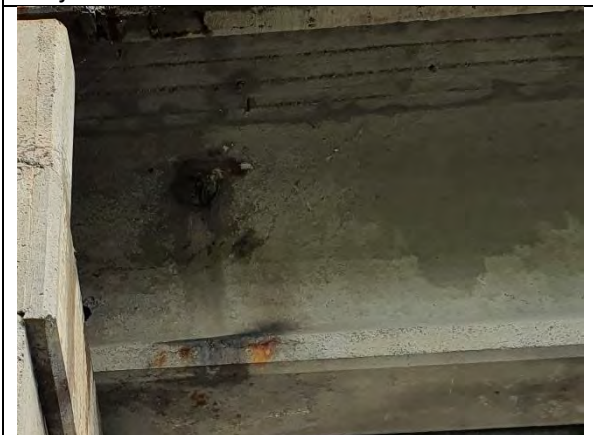
Tekiplaadileke kahjustab talade kahjustusi

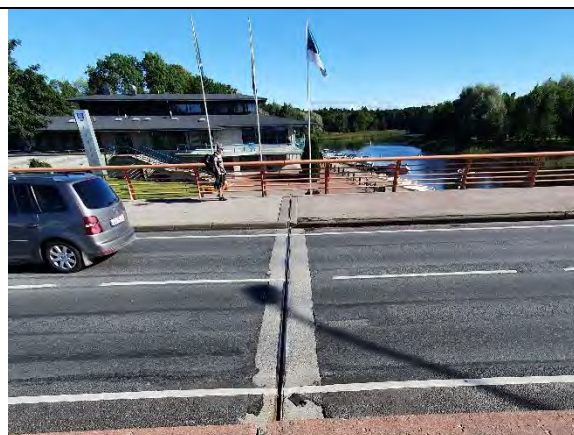
Lekkiv vuuk

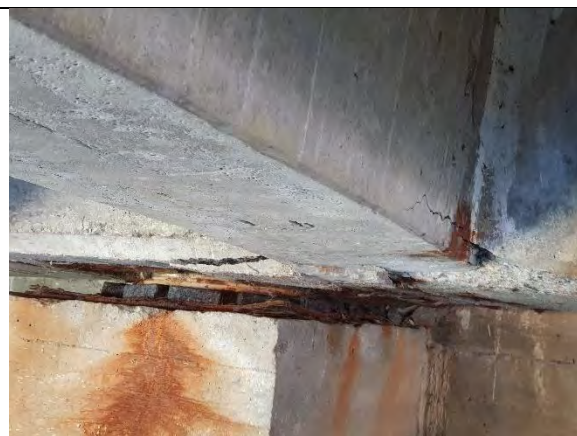
Tugiosade ja talaotste kahjustused lekkivast  
vuugist

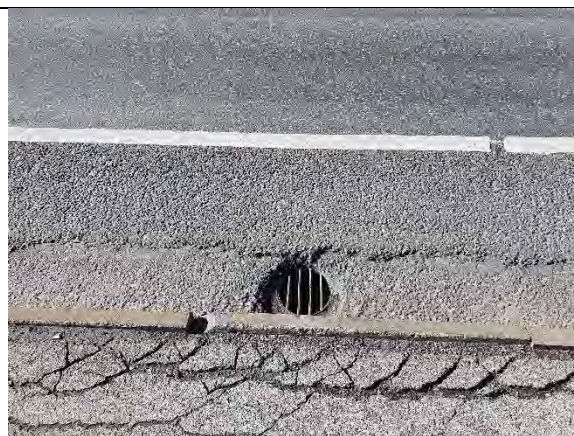
Kõnnitee katendi murenemine

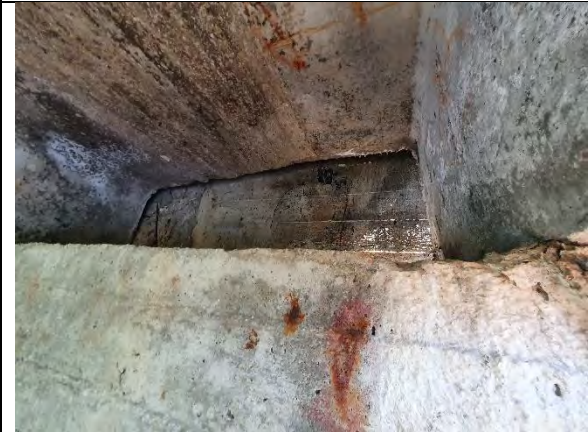
| <p>Lekkiv vuuk põhjustab betoon elementide kahjustusi</p> | <p>Kaldasamba armatuur roostetab ning paljandunud</p> |

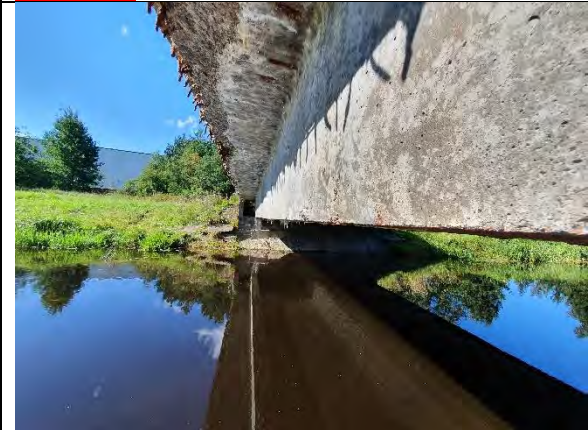
| <p>Servaprussikahjustused</p> | <p>Hüdroisolatsioonileke põhjustab tekiplaadi kahjustusi</p> |

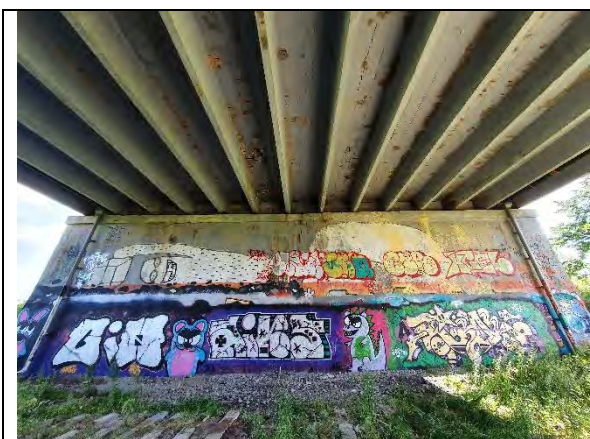
| <p>Hüdraisolatsiooni leke ning tekiplaadi armatuuri paljastumine</p> | <p>Lekkiv vuuk kahjustab tugiosasid ja betoonpindasid</p> |

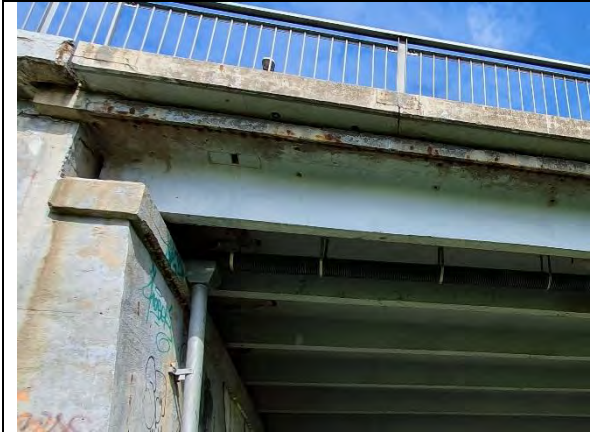
| <p>Servaprussileke kahjustab äärmisi talasid</p> | <p>Sambapostide ja riigil armatuuri korrosioon ning betooni murenemine</p> |

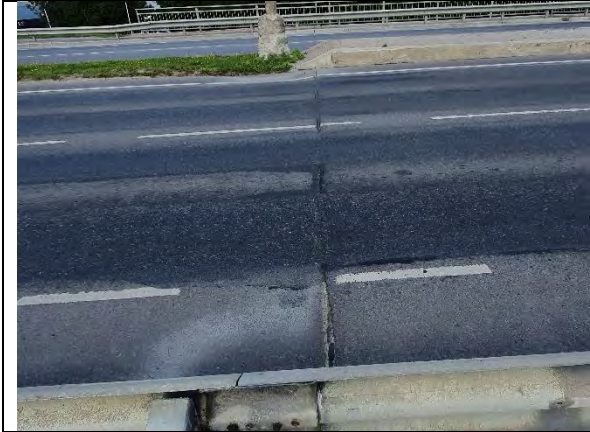
| <p>Pealesõidud vajunud</p> | <p>Vuuk lekib ning sõiduteekate laguneb vuugi ümber</p> |

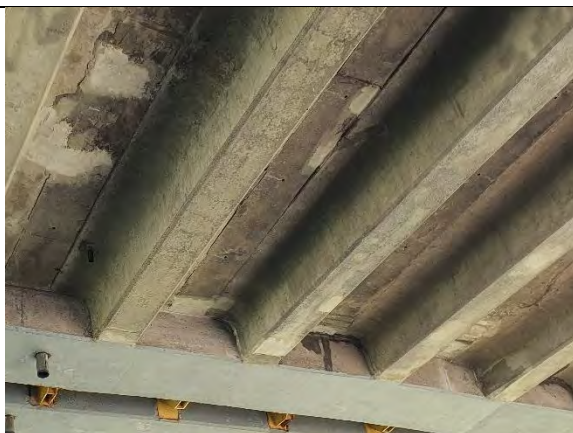
| <p>Lokaalsed hüdroisolatsiooni lekked</p> | <p>Servapruss mureneb</p> |

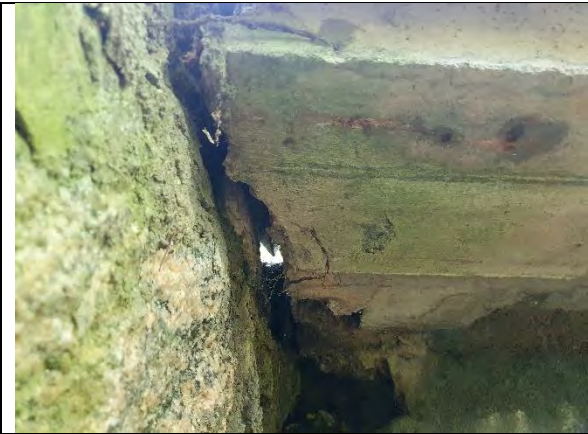
| <p>Lekkivast vuugist tingitud talaotsade ja kandesamba kahjustused</p> | <p>Laialdane hüdroisolatsiooni leke kahjustab talasid ja tekiplaati</p> |

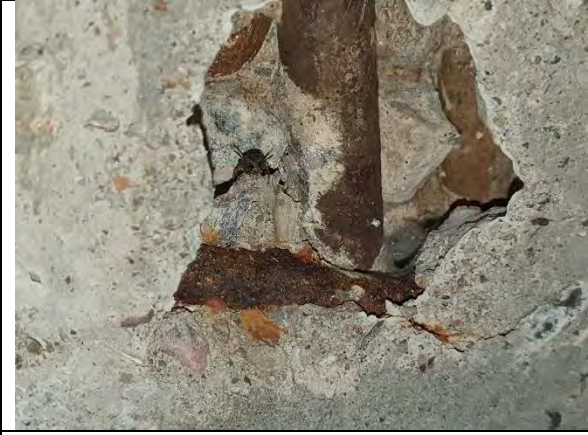
| <p>Põiksidemete armatuur paljandunud</p> | <p>Servaprussi pleki rooste</p> |

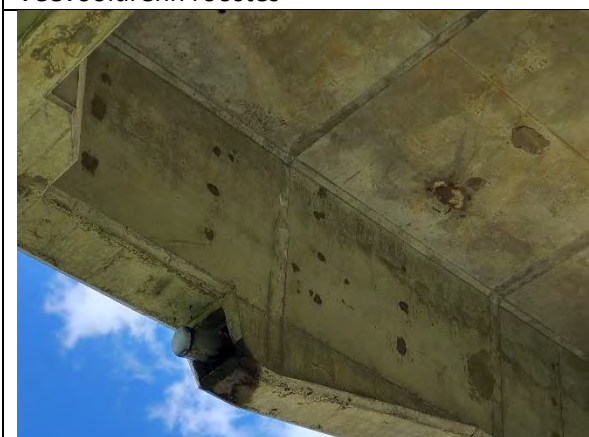
Lokaalsed hüdroisolatsiooni lekked

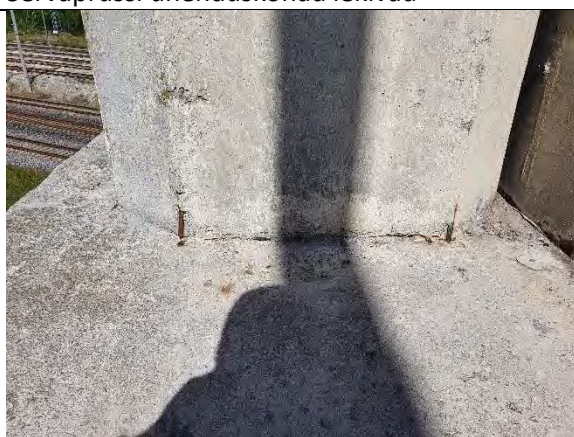
Puudulik armatuurikaitsekiht püloonidel

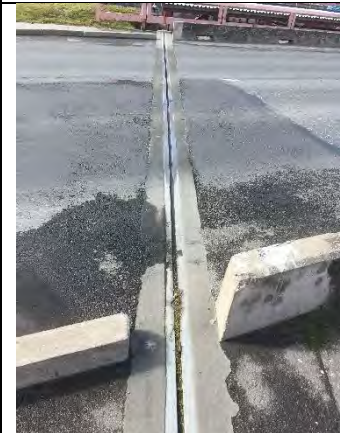
| Vuuk vajab puhastamist | | Servaprussi veelekked | |

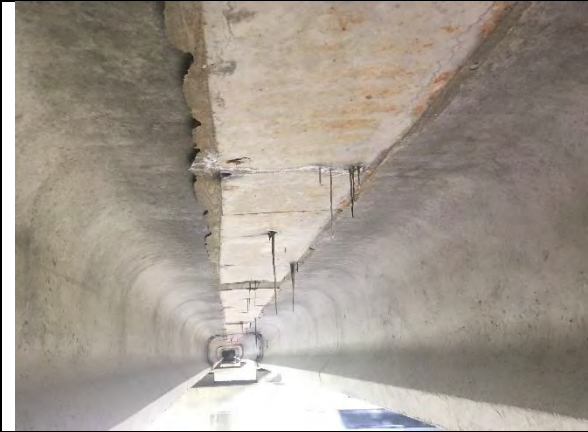
| Lokaalsed hüdroisolatsiooni lekked | Kõnniteeplaatide vahelt pääseb vesi taladele |

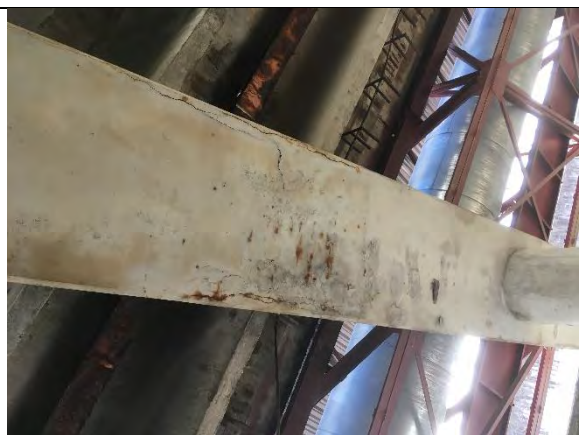
| Liiklusest pritsiv soolvesi kahjustab sambaposte | Riiglitele sattuv soolvesi põhjustab armatuuri korrosiooni |

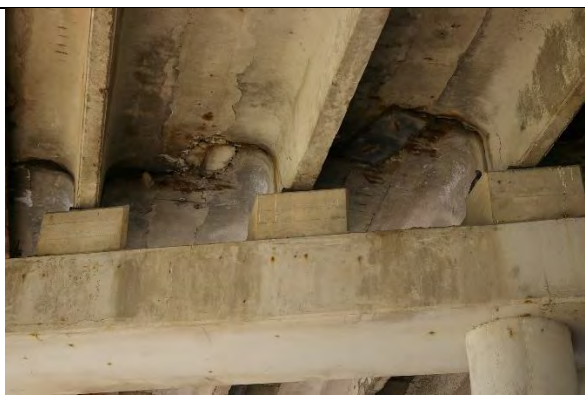
| Tekiplaadi ühenduskohad 2017 | Tekiplaadiühenduskohad 2020 |

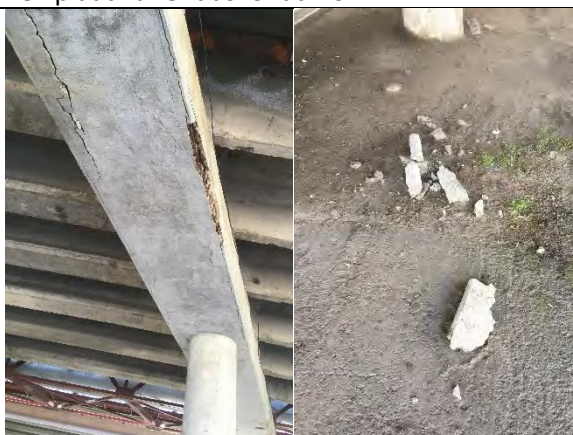
| Riigli armatuuri korrosioon põhjustab betooni betooni tükide eraldumist | Tala otste betooni murenemine |

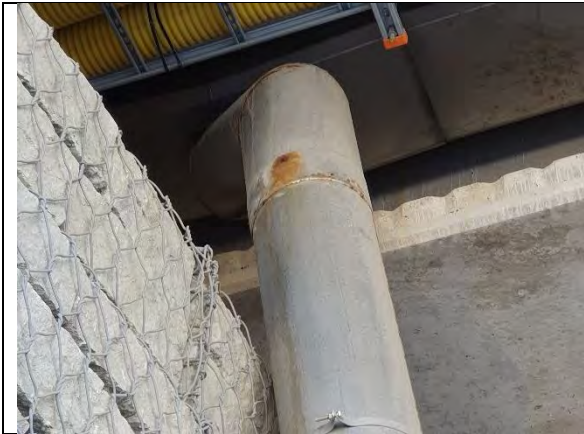
Joatoru korrosioon

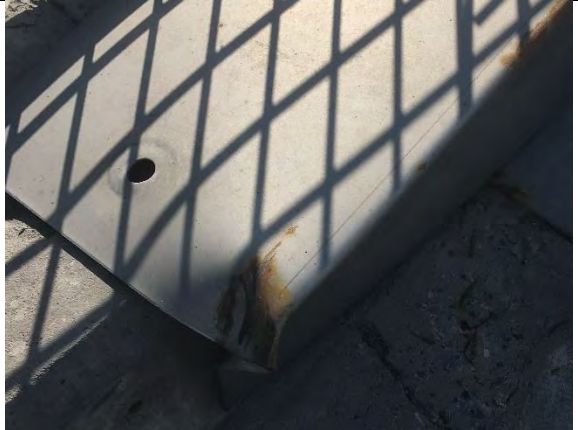
| Restkaevu korrosioon | Vuugi metallelementide korrosioon |
|---|---|
| Vuugiplekk kahjustatud ja korrodeerunud | Piirdepolidid kohati korrodeerunud |

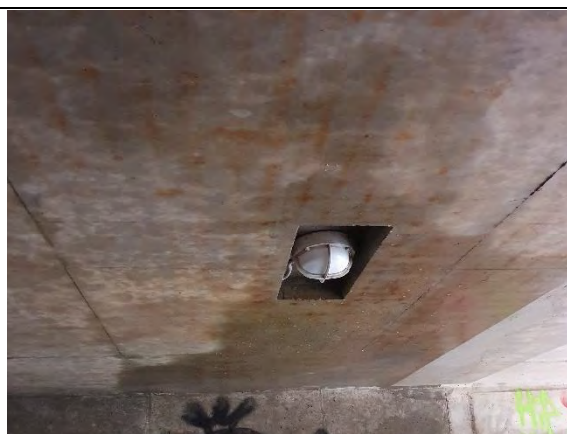
Hüdroisolatsiooni leke põhjustab tunneli lae armatuuri korrosiooni

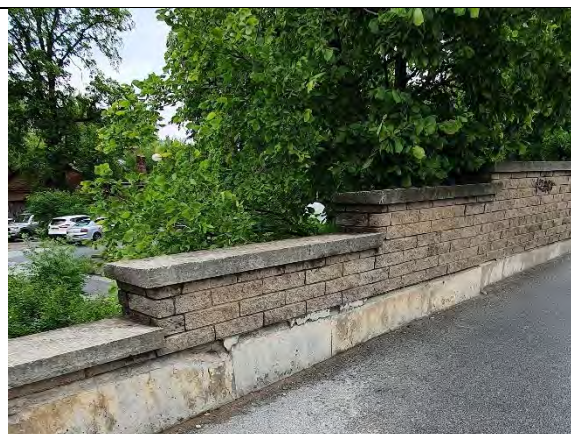
Tugimüüri vuukide täitmine

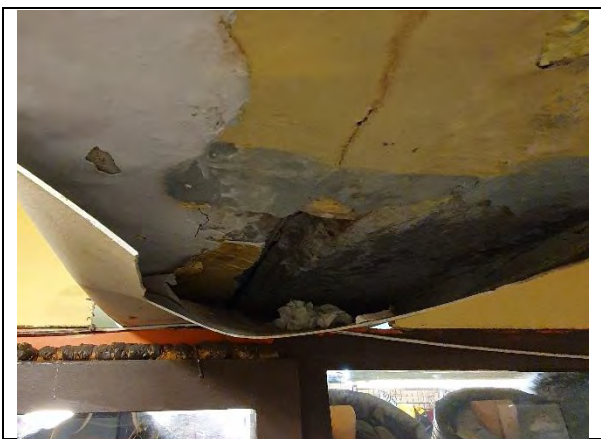
| <p>Hüdroisolatsioonilekked põhjustavad betooni kahjustusi</p> | <p>Betoon elementide veekahjustused põhjustavad armatuuri roostetami</p> |

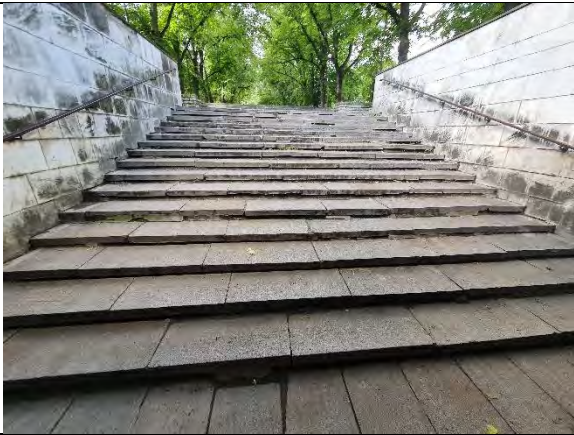
| Veelekkes põhjustavad armatuuri roostetamist | Trepiplaadid vajavad korrigeerimist |

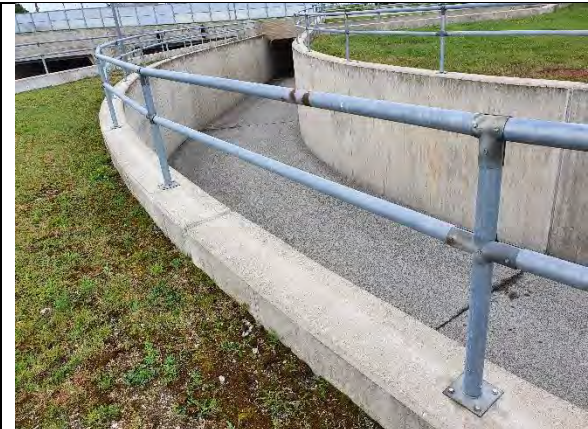
| Tugiseina piirde korrosioon | Mahukahanemispragu tugiseinas |
