PÄÄSKÜLA PRÜGILA  
HÜDROGEOLOOGILISTE  
UURINGUTE  
VAHEARUANNE

Objekti asukoht: RABA TN 42 (KÜ 78401:101:2437), NÕMME  
LINNAOSA, TALLINN, HARJU MAAKOND  
Tellija: TALLINNA STRATEEGIAKESKUS  
Projekteerija: KOBRAS AS

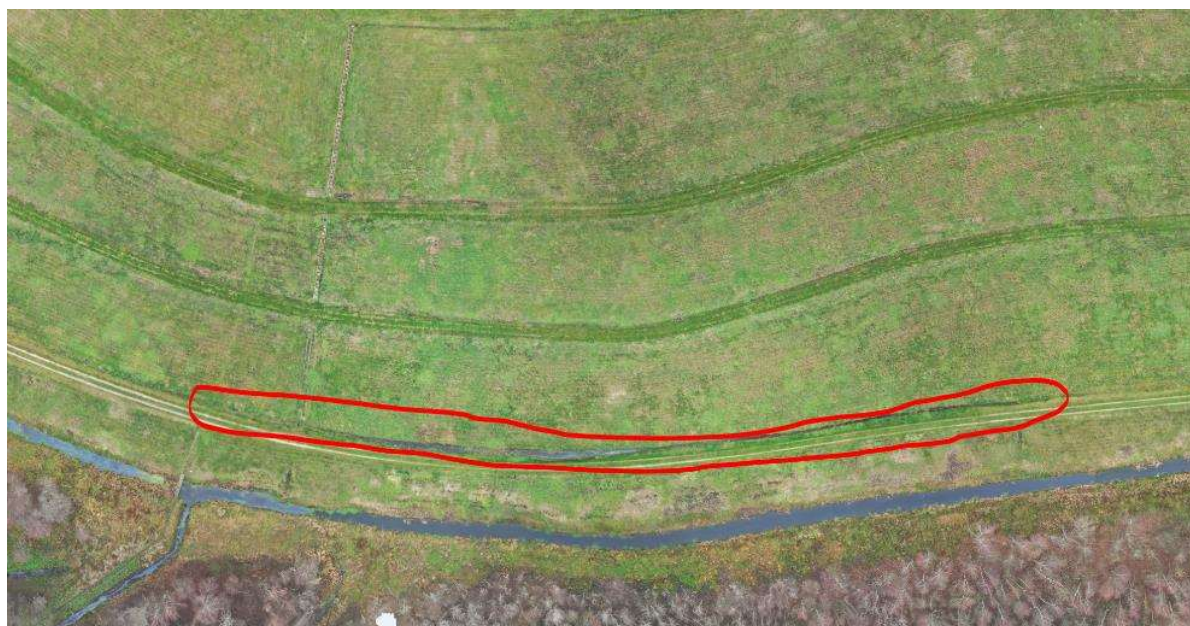
19.11.2020 teostatud välitöö käigus mõõdeti kõigi nähtavate drenaažikaevude asukohad, põhja kõrgused ning veetase kaevus, samuti ka pumplate veetasemed. Pisteliselt mõõdeti sisemise ja välimise kraavi põhja kõrgused ning veetasemed. Mõõdetud andmete põhjal koostati drenaažitorustiku pikiprofiil, millelt on selgelt näha, et üks drenaažitorustiku lõik ei ole töökorras (vt lisa 1). Mittetöötav drenaaži lõik (vt lisa 1 pikett 10+50...13+07) ühtib RGB ortofotolt tuvastatud veega täitunud sisemise kraavi lõiguga (vt lisa 1 pikett 9+75...12+15, joonis 1 ja foto 1). Mittetöötavas drenaaži lõigus voolab nõrgvesi drenaažikaevust piirdekraavi (vt foto 2).

Joonis 1. Veega täitunud sisemise kraavi lõik

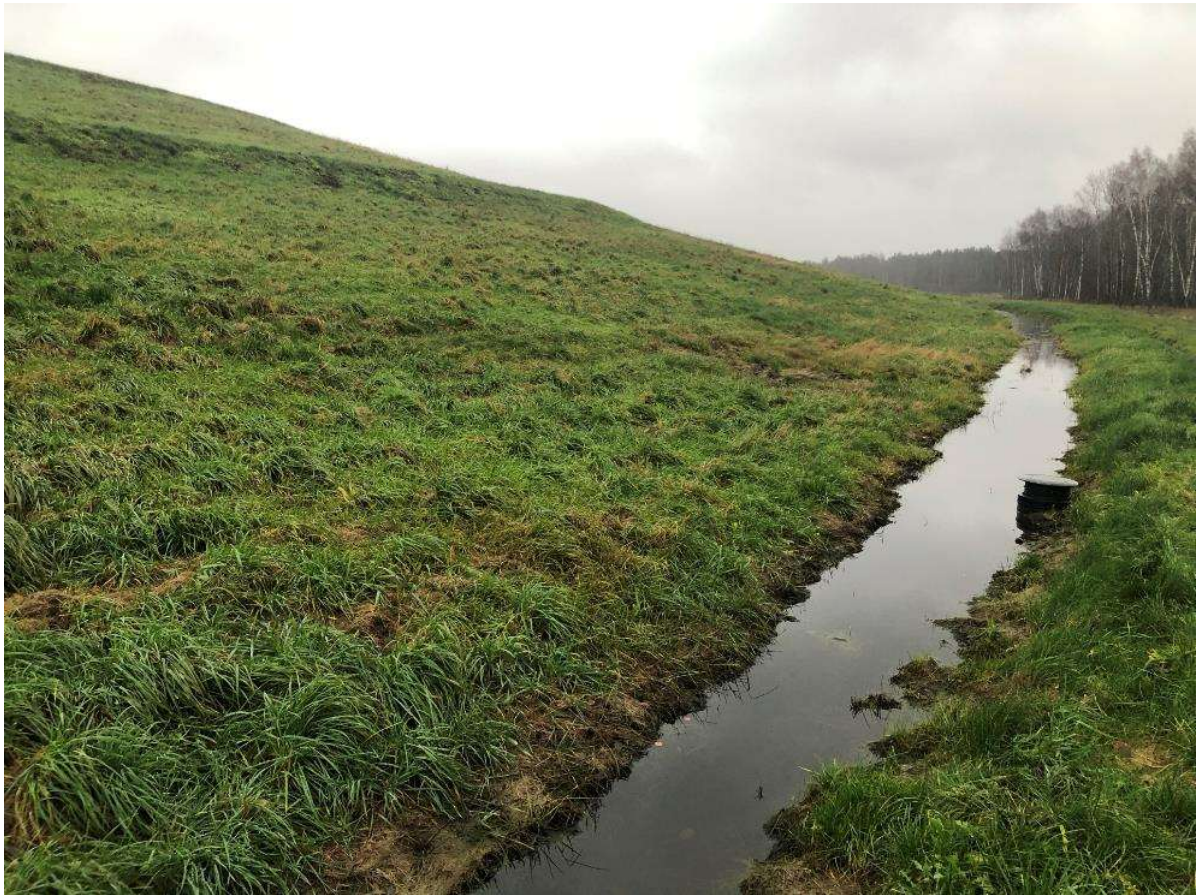
**Foto 1.** Nõrgveega täitunud sisemise kraavi lõik

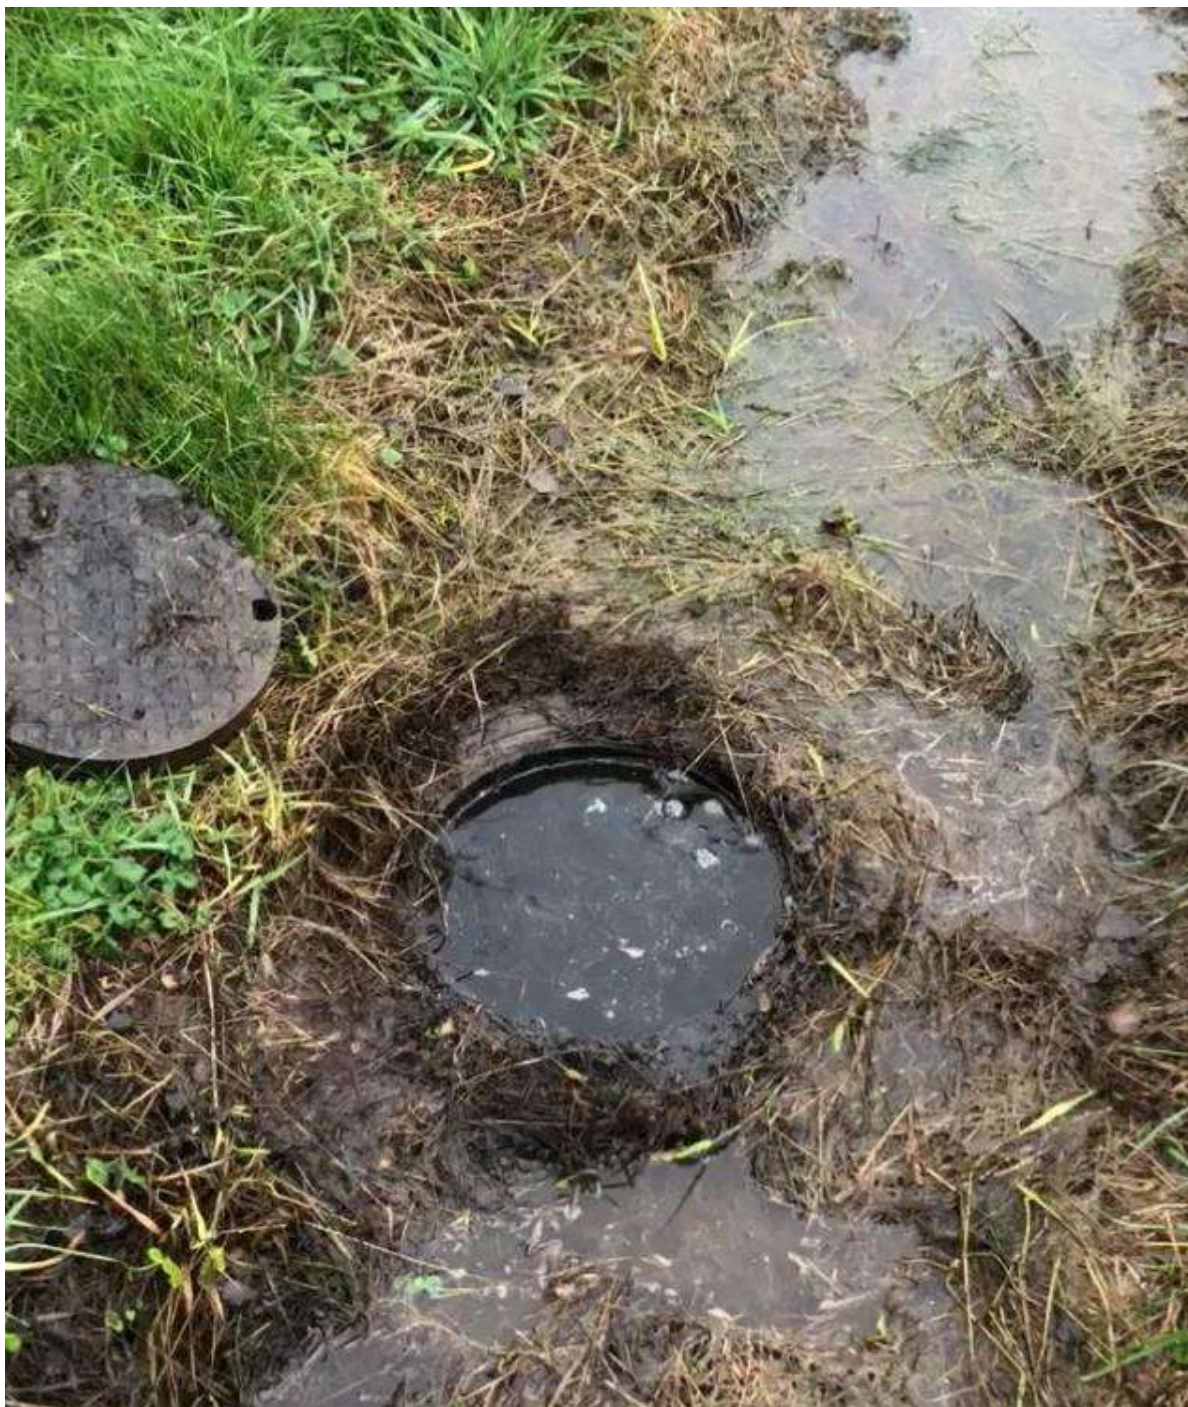
**Foto 2.** Nõrgvesi voolab drenaažikaevust sisemisse piirdekraavi

Pumpla rikke või dreanažitorustiku ummistuse tõttu võib tekkida olukord, kus dreanažitorustikus tõuseb nõrgveetase nii kõrgele, et nõrgvesi hakkab madalamatest kaevudest sisemisse piirdekraavi voolama ning filtreerub sealt edasi läbi tee konstruktsiooni välimisse piirdekraavi.

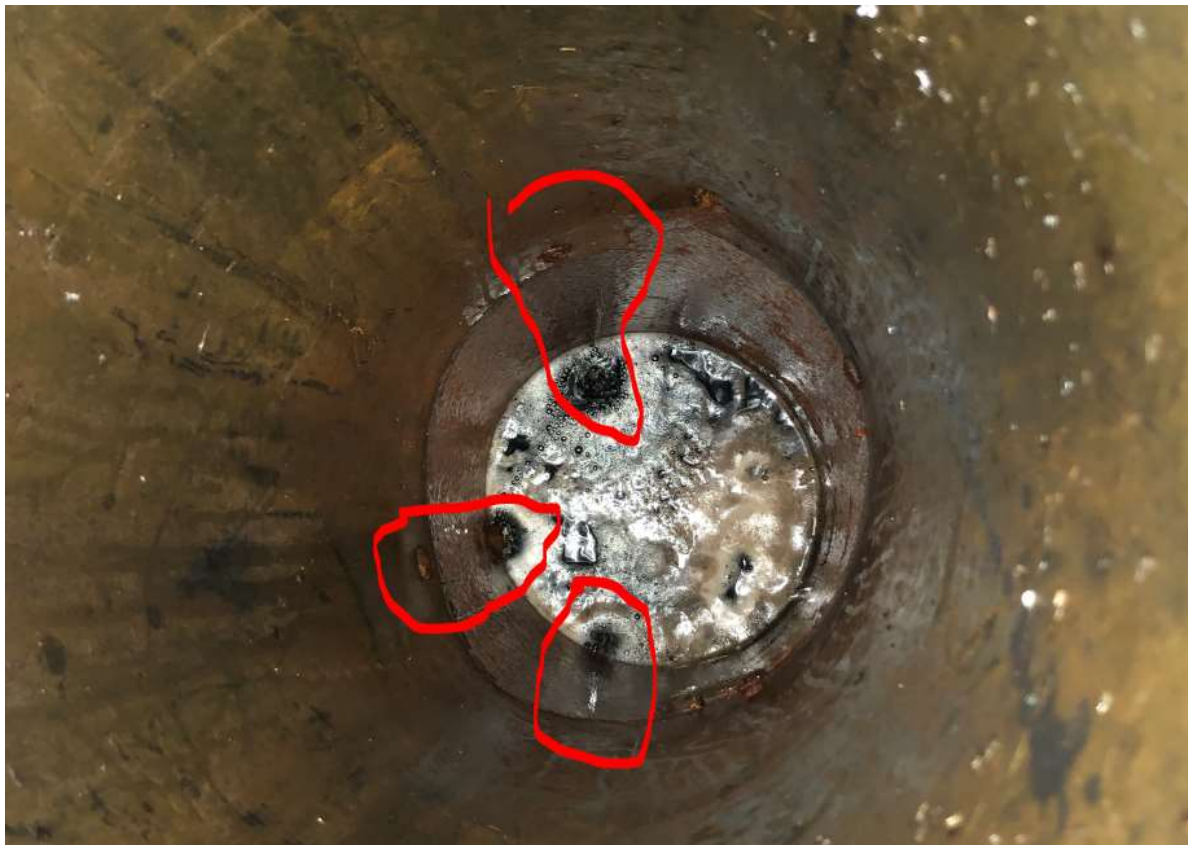
avastati mitmeid lekkeid teleskoopitoru (vt foto 3) ja kaevu põhja elemendi vahel. Avastatud lekkekohtades vesi lausa voolas drenaažikihist nõrgvee drenaažitorustikku. Mitmed teleskoopitorud on aja jooksul viltu vajunud ning kahjustunud. Drenaažikaevude kaaned paiknesid peamiselt sisemise kraavi põhjas, ainult 5-10 cm kõrgemal kraavi põhjast.

**Foto 3.** Drenaažikihis kogunenud puhas vesi voolab teleskoopitoru vahelt nõrgvee drenaažikaevu

Prügila on ajajooksul vajunud, mistõttu sisemise piirdekraavi põhjad on vajunud ning kraavist vee äravool raskendatud, kohati on tekkinud ka sulglohud. Dreanažikaevu luugid asuvad sisemise piirdekraavi põhjast 5-10 cm kõrgemal (kohati ka kraavi põhjaga samal tasandil), mistõttu on võimalik olukord, kus valingvihma korral veetase sisemises piirdekraavis tõuseb ja sademevesi hakkab voolama läbi kaevuluugi dreanažisüsteemi.

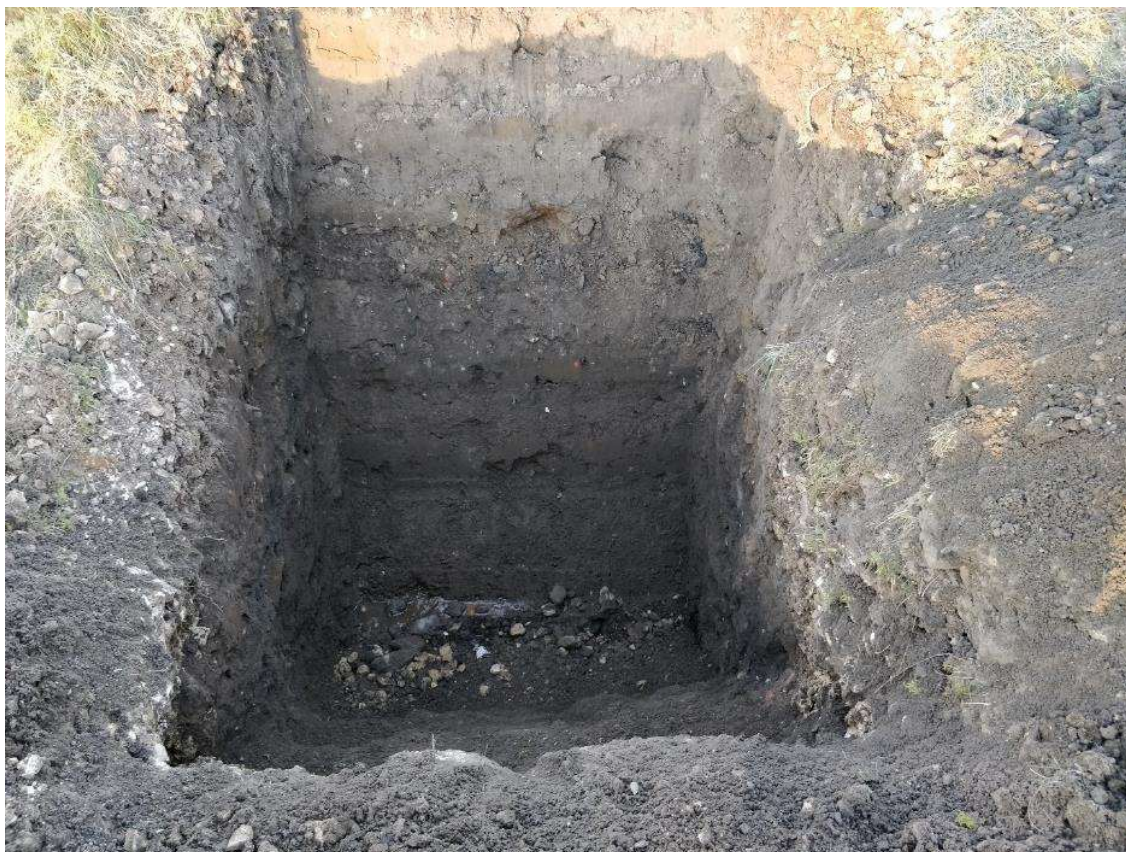
Foto 4. Kontrollkaeve

Drenaažimati, bentoniitmatti ja PVC sulundseina sõlme seisukorra hindamiseks kaevati 10.12.2020 välitöö käigus 2,5 t ekskavaatoriga kaks kontrollauku prüügila lõuna külge (vt foto 4 ja 5). Kaevamise eesmärk oli tuvastada PVC sulundseina, drenaažimatti ja bentoniitmatti asukoht ning sügavus sisemise piirdekraavi ja tee läheduses. Kaevetööde käigus tuvastati mõlema kaeviku põhjas drenaažimatt ja bentoniitmatt, mille peal asus veega küllastunud kattekiht. Matid asusid vahetult tee muldkeha ääres ning kraavi põhjast ~2-2,5 m sügavusel. PVC sulundseina asukohta ei õnnestunud kaevamistöde käigus leida. Arvatavasti asub sulundsein tee all, kuid kaevetööde käigus ei soovitud tee konstruktsiooni rikkuda.

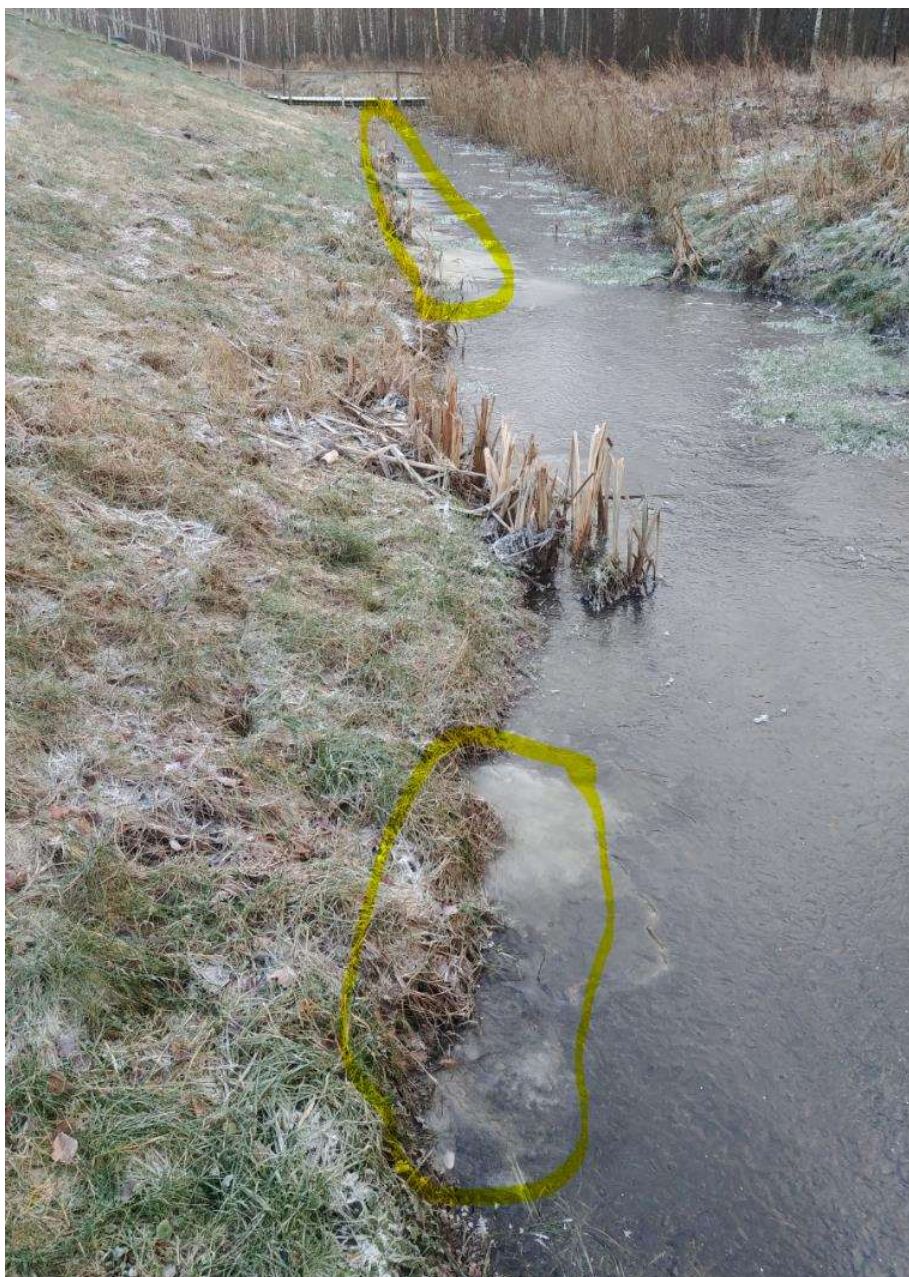
Välitööde käigus mõõdeti pisteliselt elektrijuhtivust nõrgvee drenaažikaevus, sisemises kraavis ja välimises kraavis. Välitööde käigus avastati mittetöötava drenaažitorustiku lõigu (lõigus väga kõrge nõrgvee tase) lähedal välimise piirdekraavi nõlvast tugev nõrgvee välja kiildumine kraavi (vt lisa 1 pikett 10+00...12+20, foto 6). Elektrijuhtivuse näitajad antud lõigus viitavad, et tegemist on nõrgveega. Samuti on põhjavee seirekaevus GW1-5 tuvastatud kõrgem elektrijuhtivus, mis võib olla tingitud mittetöötavast drenaažitorustiku lõigust. Antud lõigust üles ja allavoolu on elektrijuhtivus välimises kraavis tunduvalt väiksem. Elektrijuhtivust mõõdeti tiigi sissevoolust, tiigi keskelt ja tiigi väljavoolust. Tulemuste järgi on alust arvata, et pumppla P-2 ja tiigi vahelise torustiku siiber lekib või nõrgveesüsteemi kõrge veetaseme tõttu toimub läbi tee mulde filtratsioon tiiki.

Foto 6. Nõlvast välja kiilduv nõrgvesi

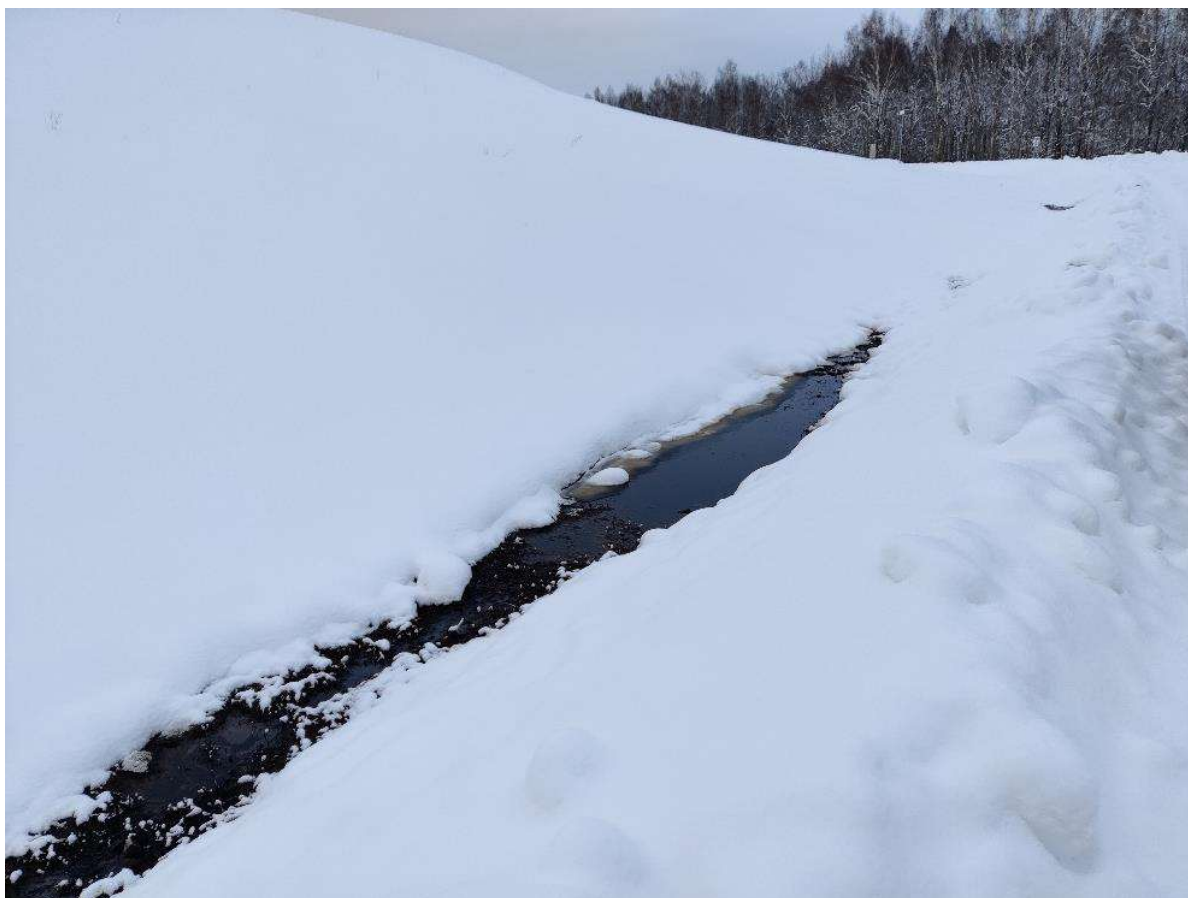
Välitööde käigus avastati nõrgveega täitunud sisemine piirdekraavi lõik, mis jääb PS-3 pumplast põhja poole (vt lisa 1 pikett 12+50...14+70, foto 9). Antud lõigus tuvastati ka välimise piirdekraavi nõlvast tugev nõrgvee välja kiildumine kraavi (vt lisa 1 pikett 13+25...14+70, foto 10). Antud lõigus olev nõrgveetaseme torustikus on liiga kõrge ning nõrgvesi voolab osadest kaevudest sisse piirdekraavi (vt foto 11). Nõrgveetaseme antud lõigus on kõrge, sest pumpla PS-3 ei töötanud 03.02.2021 välitööde ajal.

**Foto 9.** Nõrgveega täitunud sisemise kraavi lõik (03.02.2021)

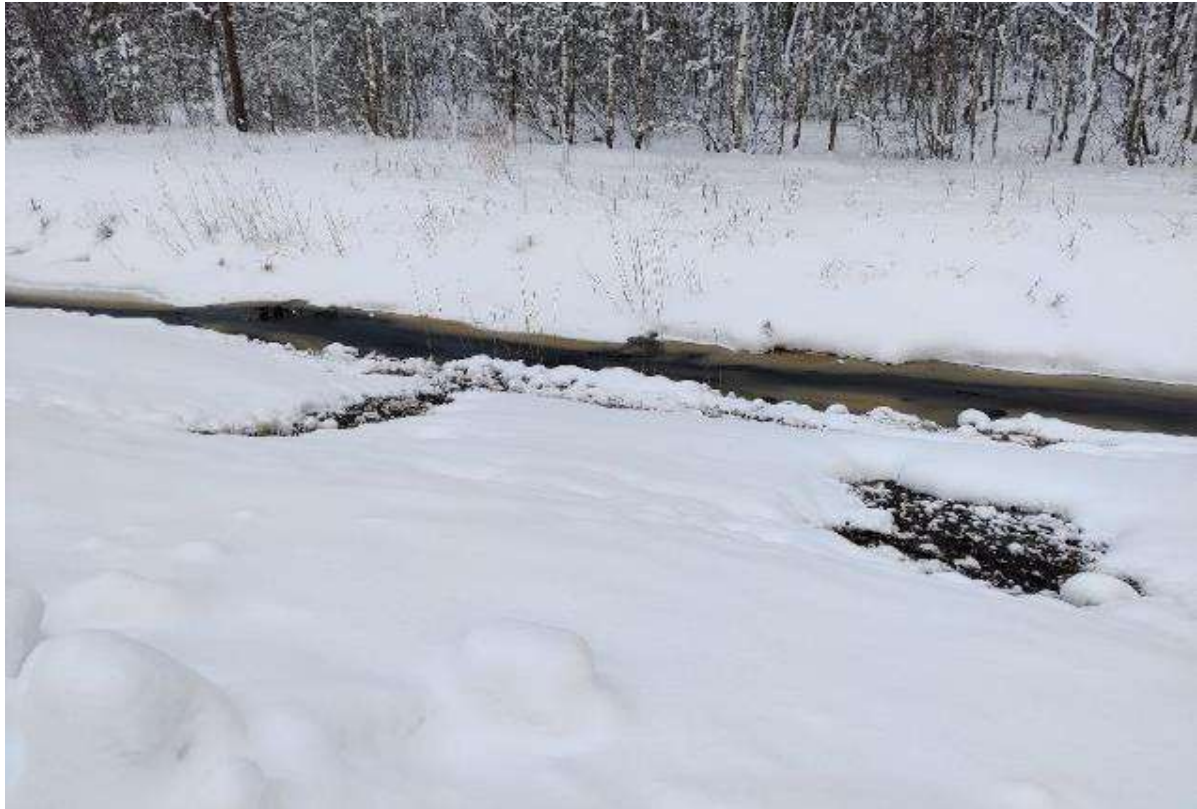
**Foto 10.** Nõlvast välja kiilduv nõrgvesi (03.02.2021)

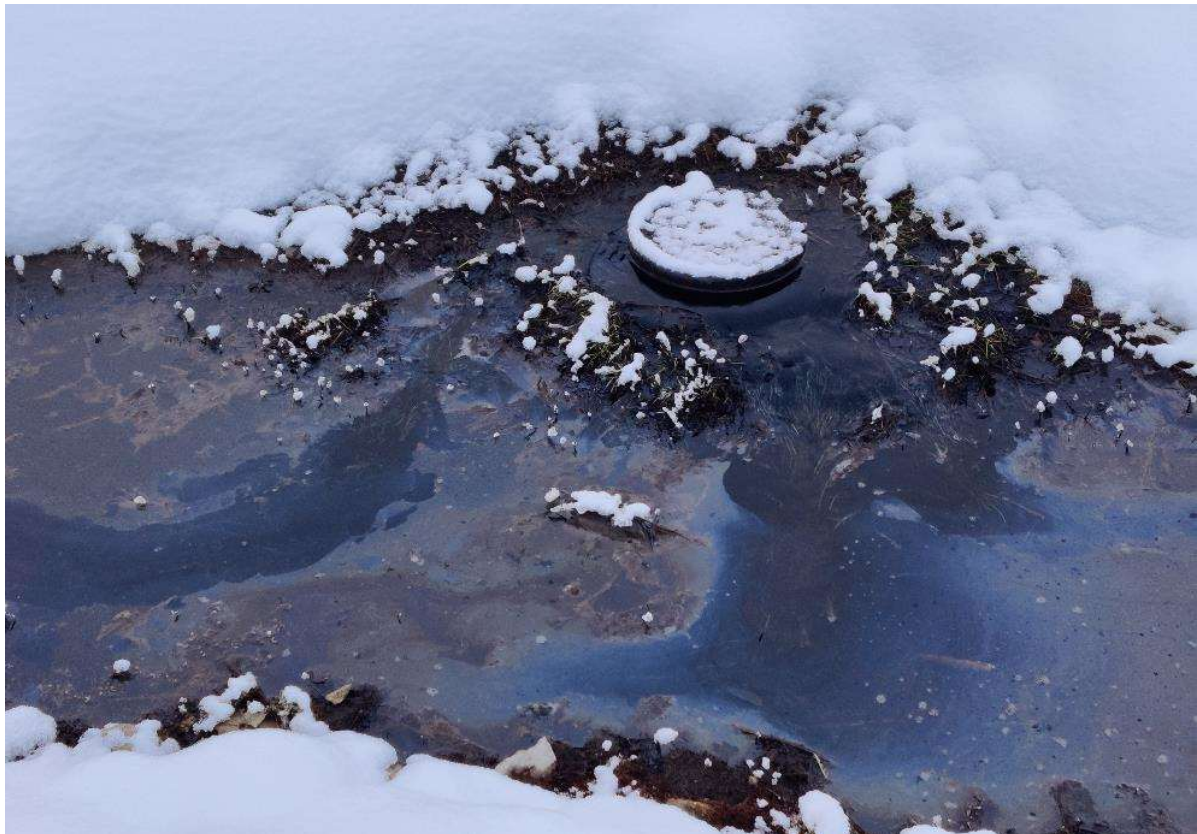
**Foto 11.** Nõrgvesi voolab drenaažikaevust välja sisemisse piirdekraavi (03.02.2021)

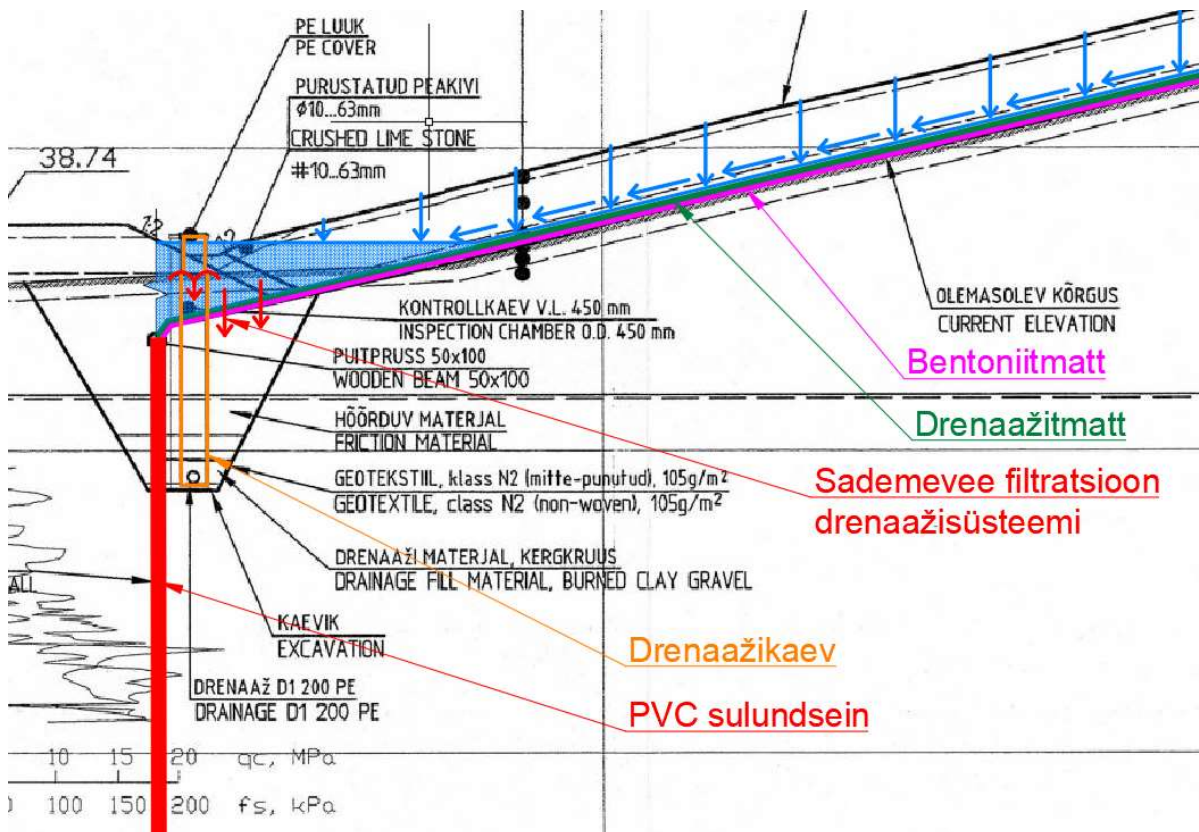
Aja jooksul on vähenenud sademevee pindmine äravool kasvava taimestiku tõttu ning sademevesi ei jõua prügila peale rajatud bermidesse ning sealt läbi rajatud kraavidesse. Enamus sademevett imbub läbi kattekihi dreanažikihti ning voolab mööda seda alla. PVC sulundseina ja bentoniitmati ühenduskoht on rajatud sisemise piirdekraavi põhjast 2-2,5 m madalamale, mistõttu mööda dreanažikihti alla voolanud sademevesi ei pääse kuidagi sisemisse piirdekraavi ega tihenunud tee muldkeha tõttu ka väimisse piirdekraavi ning jääb tihendatud tee muldkeha vahele „lukku“ (vt skeem 1). Bentoniitmatile kogunev sademevesi peab tõusma läbi 2-2,5 m paksuse pinnasekihi enne, kui kiildub sisemise piirdekraavi põhjast välja või kiildub läbi tee kandekonstruktsiooni välimisse piirdekraavi. See tekitab bentoniitmati peale 2-2,5 m kõrguse veesamba, mistõttu voolab sademevesi dreanažikaevudesse nende ühenduskohtadest ning samuti võib imbuda bentoniitmati ülekatete vahelt dreanažisüsteemi.

**Skeem 1.** Sademevee liikumine dreanažisüsteemi

Uurimistööde käigus tuvastati põhimõtteline viga suletud prügila sademeveesüsteemis. Sademevee drenaažisüsteemi imbumise vähendamiseks on kaks võimalust. Kogu prügila perimeetris tuleb kraavipoolne prügilademe nõlv lahti kaevata ja juhtida drenaažimatt otse kraavi põhja või rajada kraavi põhjast allapoole drenaažimati peale drenaažitorustik sademevee jaoks. Rajatud drenaažitorustik tuleb juhtida läbi tee muldkeha välimisse kraavi. Mõlemad variandid on tömahukad ning vajavad ettevaatlikku kaevamist.

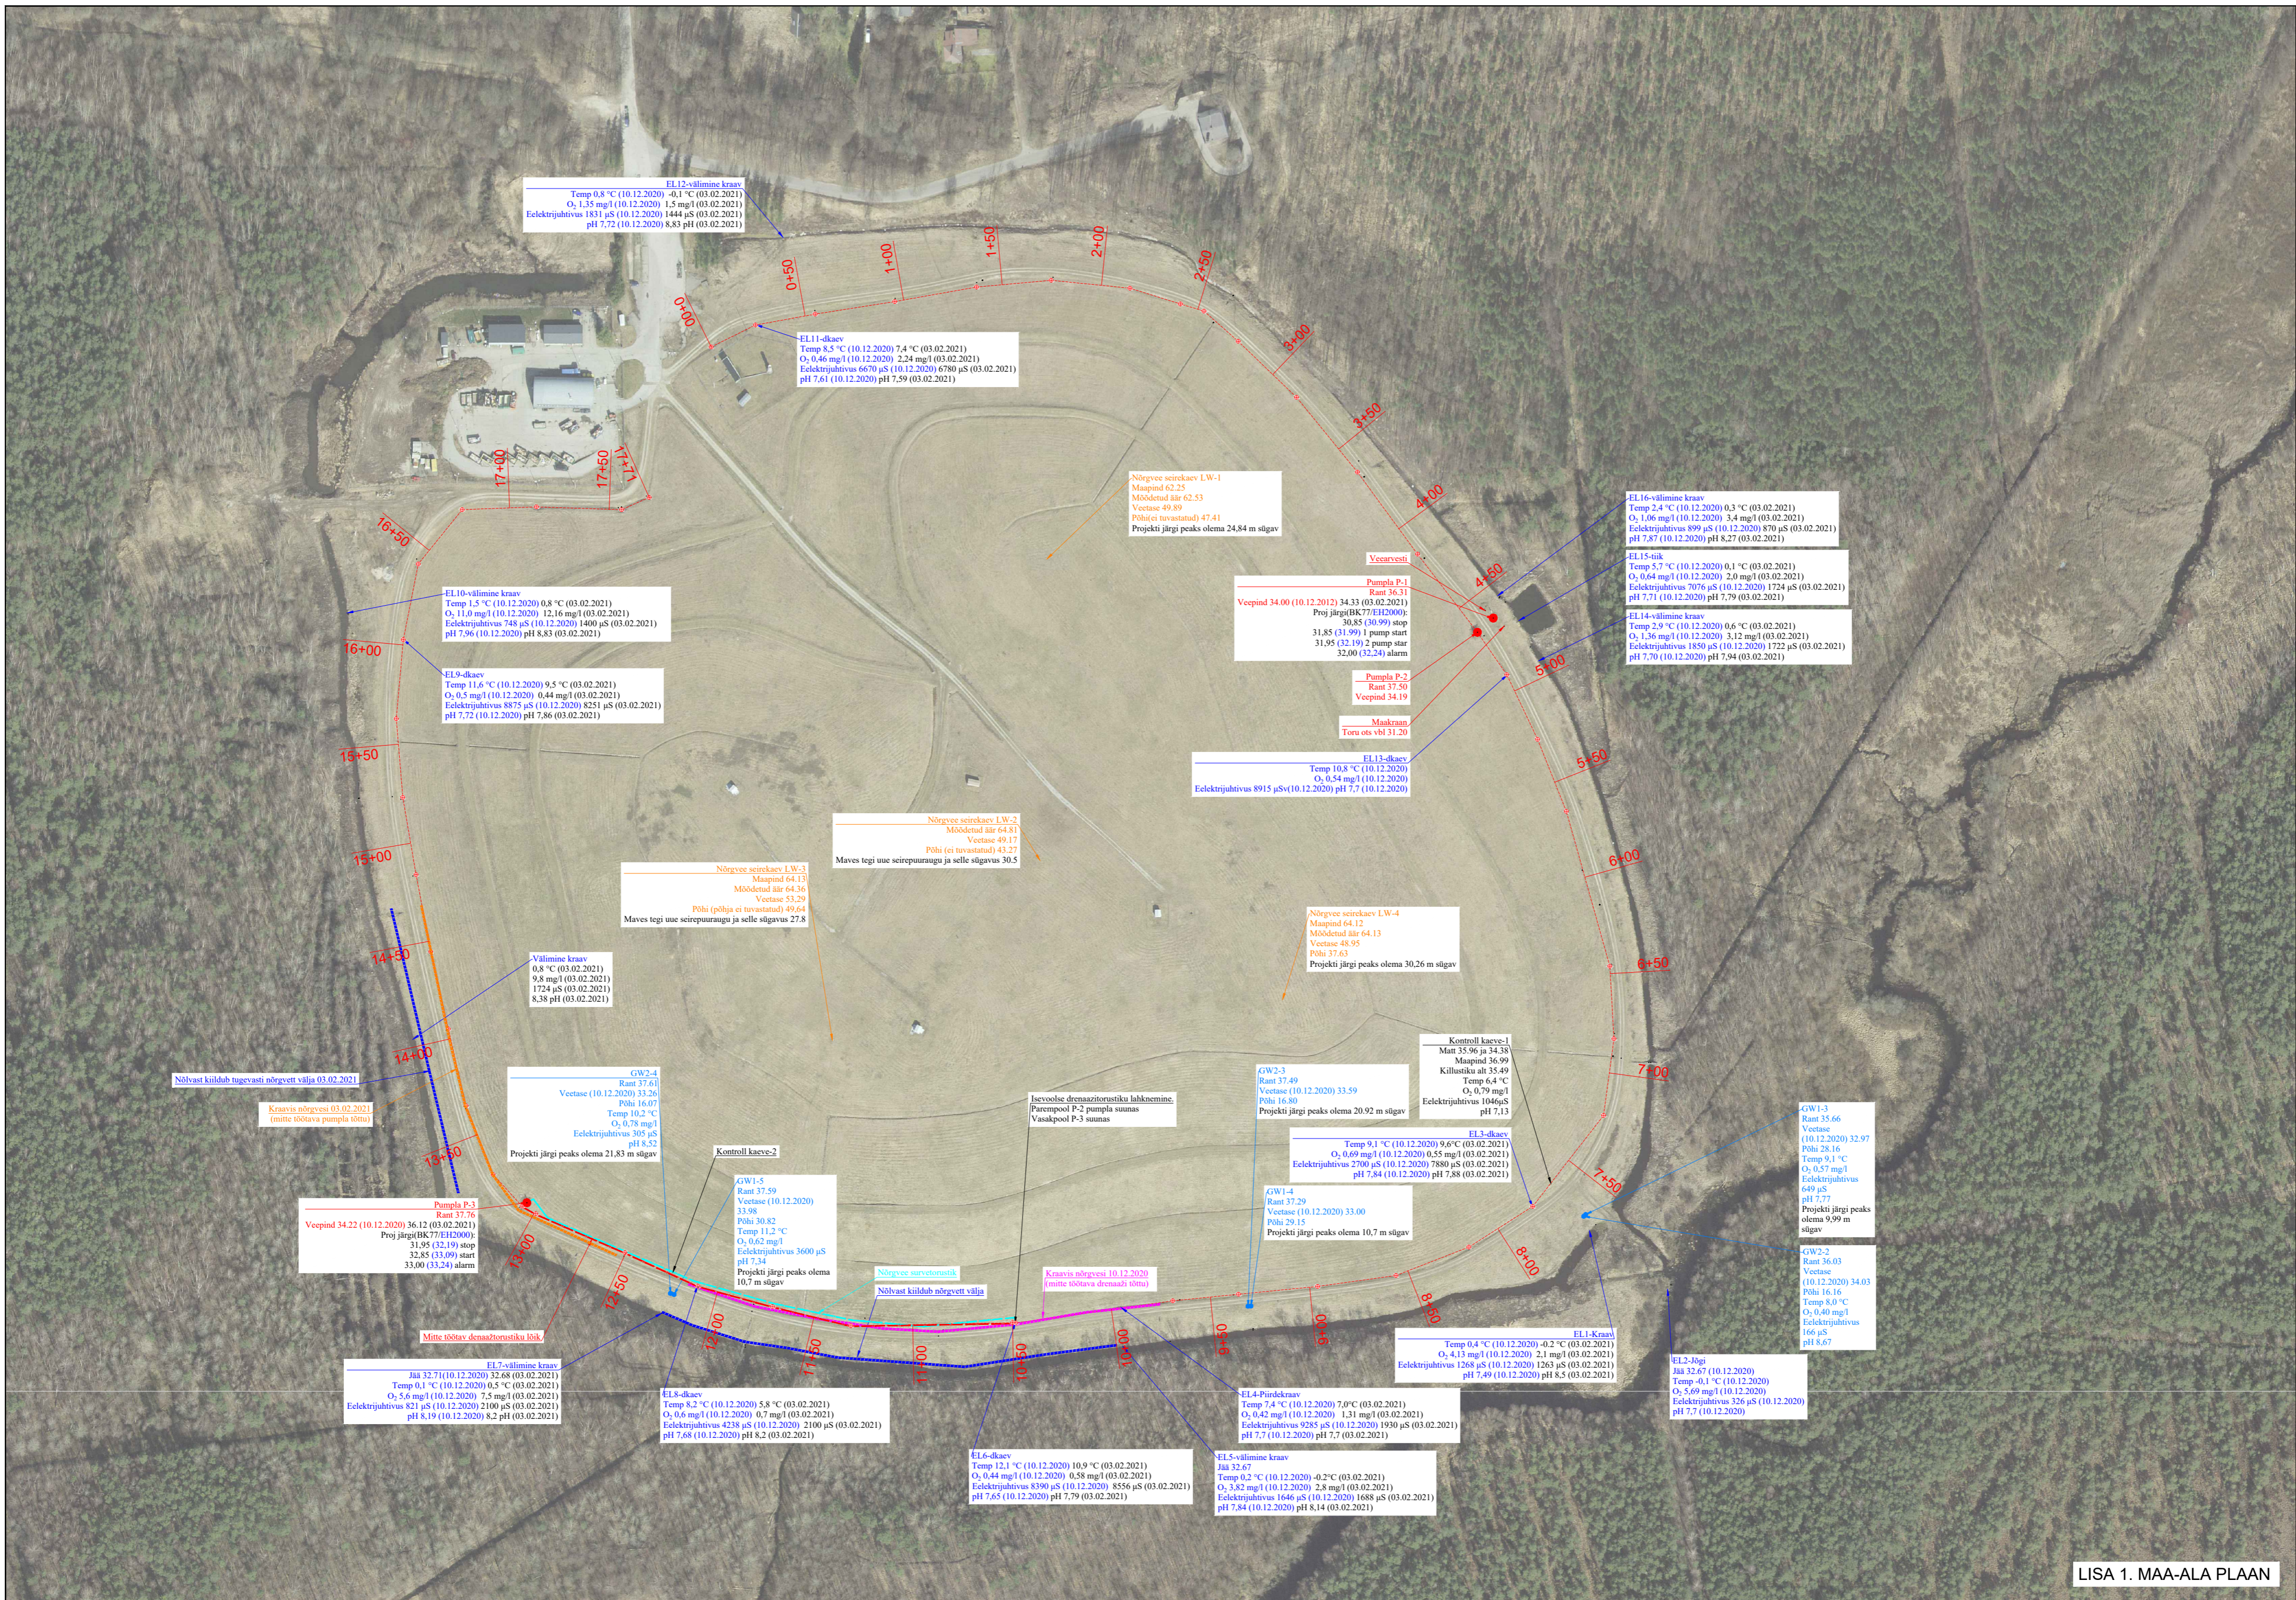
Pumpla P-1  
Rant 36,31  
Veepind 34,00 (10.12.2020) 34,33 (03.02.2021)  
Proj järgi (BK77/EL2000):  
30,85 (30,99) stop  
31,85 (31,99) 1 pump start  
31,95 (32,19) 2 pump start  
32,00 (32,24) alarm

Pumpla P-3  
Rant 37,76  
Veepind 34,22 (10.12.2020) 36,12 (03.02.2021)  
Proj järgi (BK77/EL2000):  
31,95 (32,19) stop  
32,85 (33,09) start  
33,00 (33,24) alarm

Nõlvast kiidub tugevasti nõrgvett välja 03.02.2021

Kraavis nõrgvetti 03.02.2021 (mitte töötava pumpla tõttu)

Nõrgvee survetorustik  
Nõlvast kiidub nõrgvett välja

Kraavis nõrgvetti 10.12.2020 (mitte töötava drenaaži tõttu)

Mitte töötav drenaažitorustiku lõik
