HANKE NIMETUS: **Vabaduse väljaku tehnilise seisukorra hinnang**

UURINGURAPORT

Ehitise nimetus: MAA-ALUNE PARKLA ÄRIPINDADEGA

Ehitise aadress: Harju maakond, Tallinn, Kesklinna linnaosa, Vabaduse väljak 9

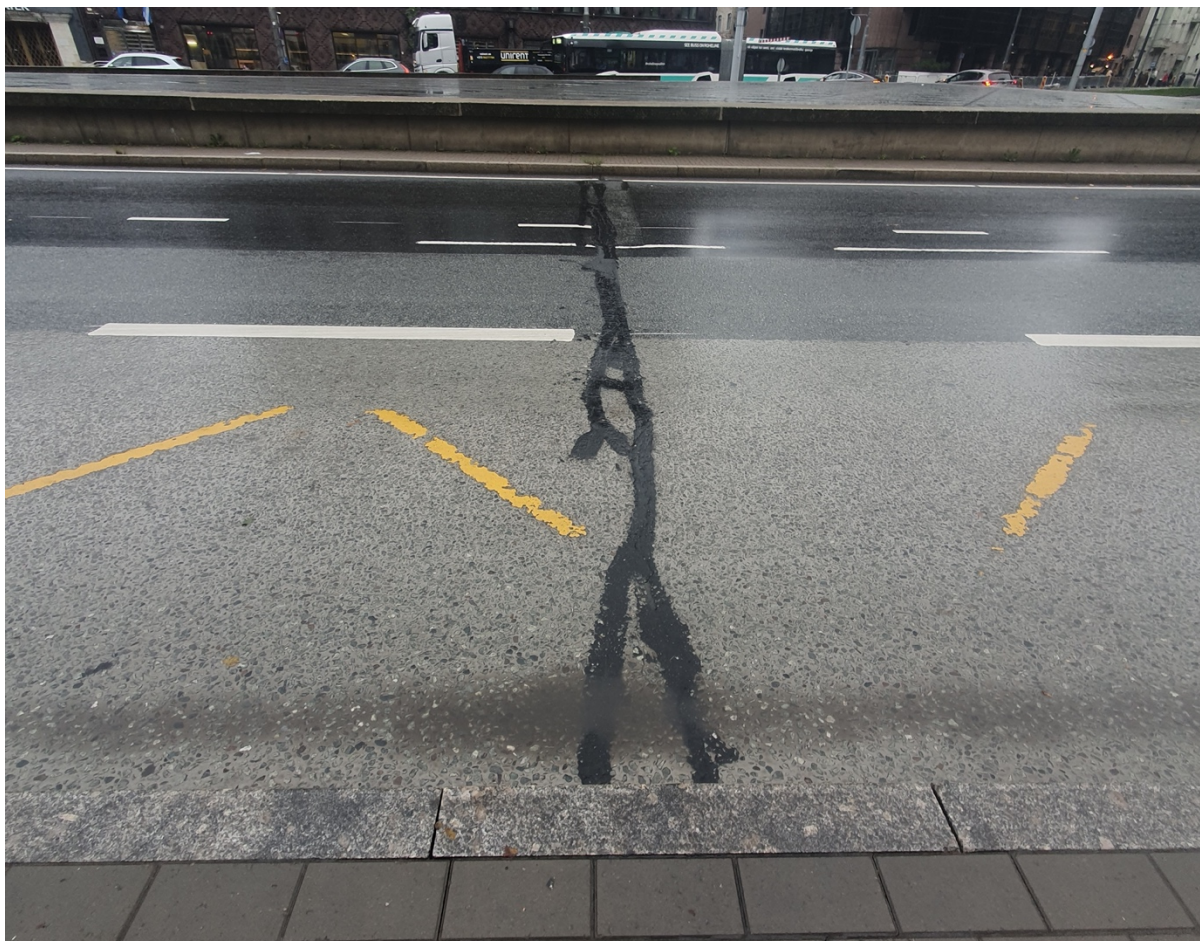
Foto 1 (Vabaduse väljaku bussipeatuse ees)

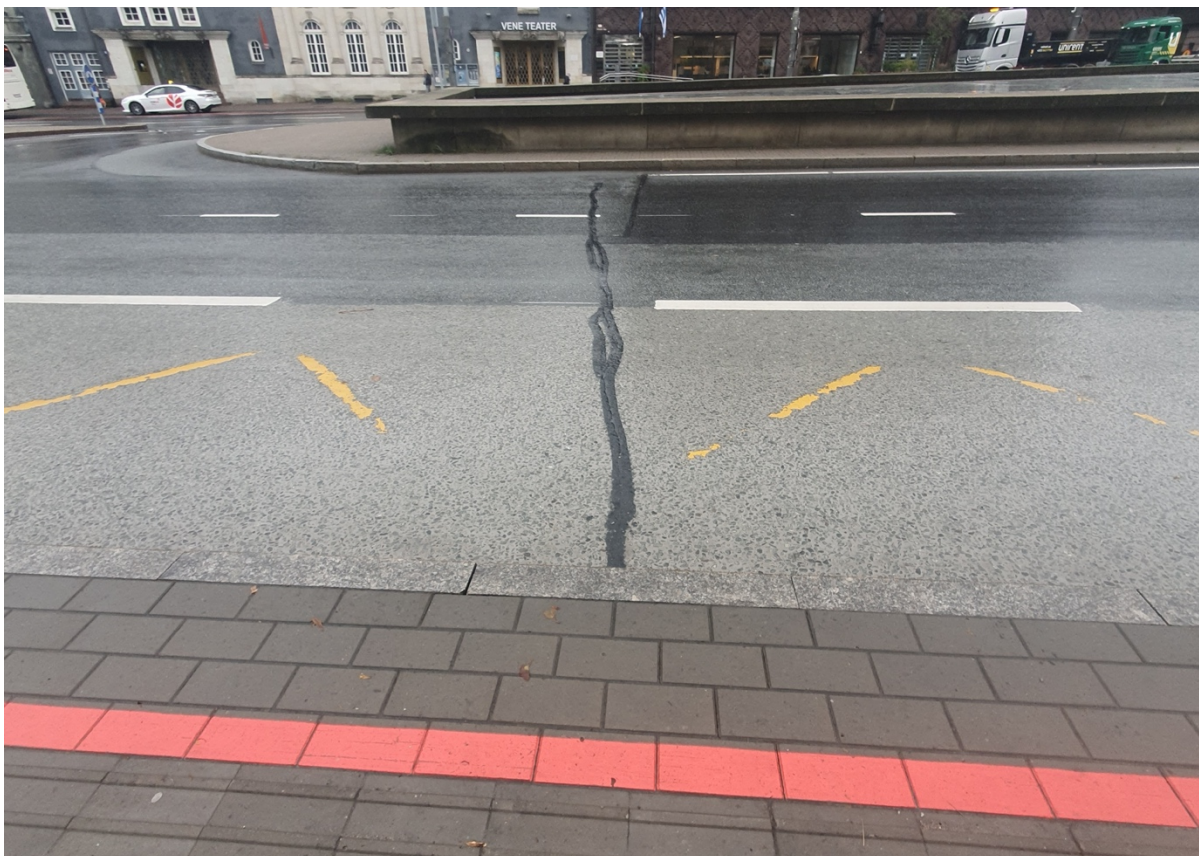
Foto 2 (Vabaduse väljakul Kaarli puisteelt tagasipööre ees)

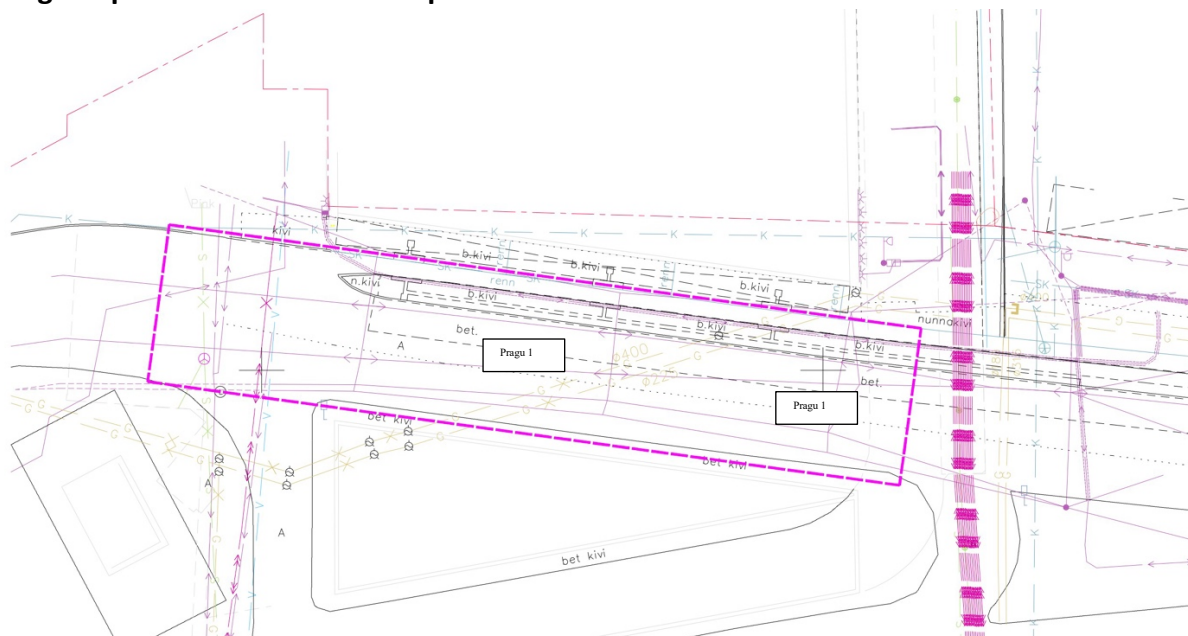
Pragude paiknemisskeem asendiplaanil:

- Põhilised praod nr. 1 ja nr. 2 teekatendis, on väliselt vaadeldavad avanemise laiusega 10-20 mm;
- Põhilised praod ulatuvad ühest tee servast teise;
- Praod ei paikne päris ristisuunaliselt tee teljega, kuid ei hälbi ka ristsuunast märkimisväärselt;
- Praod läbivad asfaldikihti (kuid selle all olevate kihtide läbivus ja kandevkonstruktsiooni roll pragude tekkes, vajab täiendavat uurimist);
- Varemalt on teostatud antud pragude remonditöid (sh täitmist mastiksiga ja bituumeniga), kuid pragude laius on suurenenud ning seni ei ole neid süvauurimiseks lahti võetud;
- Praod teekatendis põhjustavad katendi väikese kõrguserinevuse tõttu, raske transpordi praost üle sõitmisel, prao ümbruses tajutavalt levivat vibratsiooni (kuni ca 20 m kauguseni prao asukohast vähese aja jooksul);

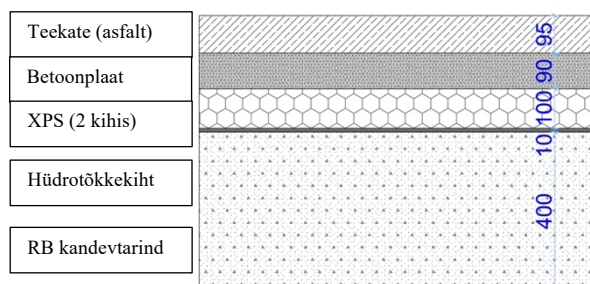
Surf 1

Surfimiselt tuvastatud olukord

Surfis nr.1 oli vaatlemisel peale avamist märgatav, et **vardad on katkestatud prao asukohast 1-2 cm eemal, mille tõttu ei ole tõene, et need oleks katkestatud prao puhastamise käigus selle remondi ajal.** Sarruse otsad ei olnud lõigatud ühel joonel ja olid betooni sisse kinni valatud. **Lisaks oli sarruste plaanilises asetuses näha varraste otste omavaheline nihe (distsants kahe otsa vahel horisontaalsuunas!),** mis aga tähendab, et **need ei ole kunagi seal kokku puutunudki.** Pragu on tekkinud ja jooksnud läbi kokkupuuteta sarruseotste vahelt (ilmselt on tegemist võrkude mittekvaliteetsel asetamisel jäänud või jäetud soovimatu, valesti tehtud deformatsiooni võimaldava vuugiga- sellise prao tekkimine on alati mitme astmeline. Esmalt moodustub betooni eksotermia lõppemisel kahanedes eelpragu, mida samas asukohas asuvad laiendama betooni mahukahanemine ja antud kohas veel iseloomulik dünaamilise koormuse horisontaalkomponendid. Mille tagajärjel lõpuks moodustub arvestatava suurusega pragu). **Kuna nähtavalt puudusid ka igasugused põikumisvastased lahendused,** saavad plaadi prao asukohas plaadi erinevad pooled teineteise suhtes üles-alla suunas väikeste amplituudidega nihkuda, kui transport sealt üle sõidab.

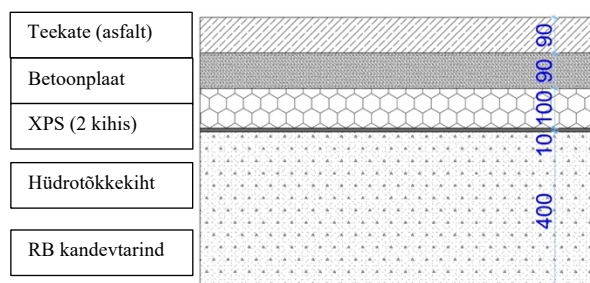
Surf 2

Surfis nr.2 ei olnud, erinevalt praost 1 näha prao asukohas plaadi varraste plaanilise asetuse erinevust ega katkestust.

Surfimiselt tuvastatud olukord

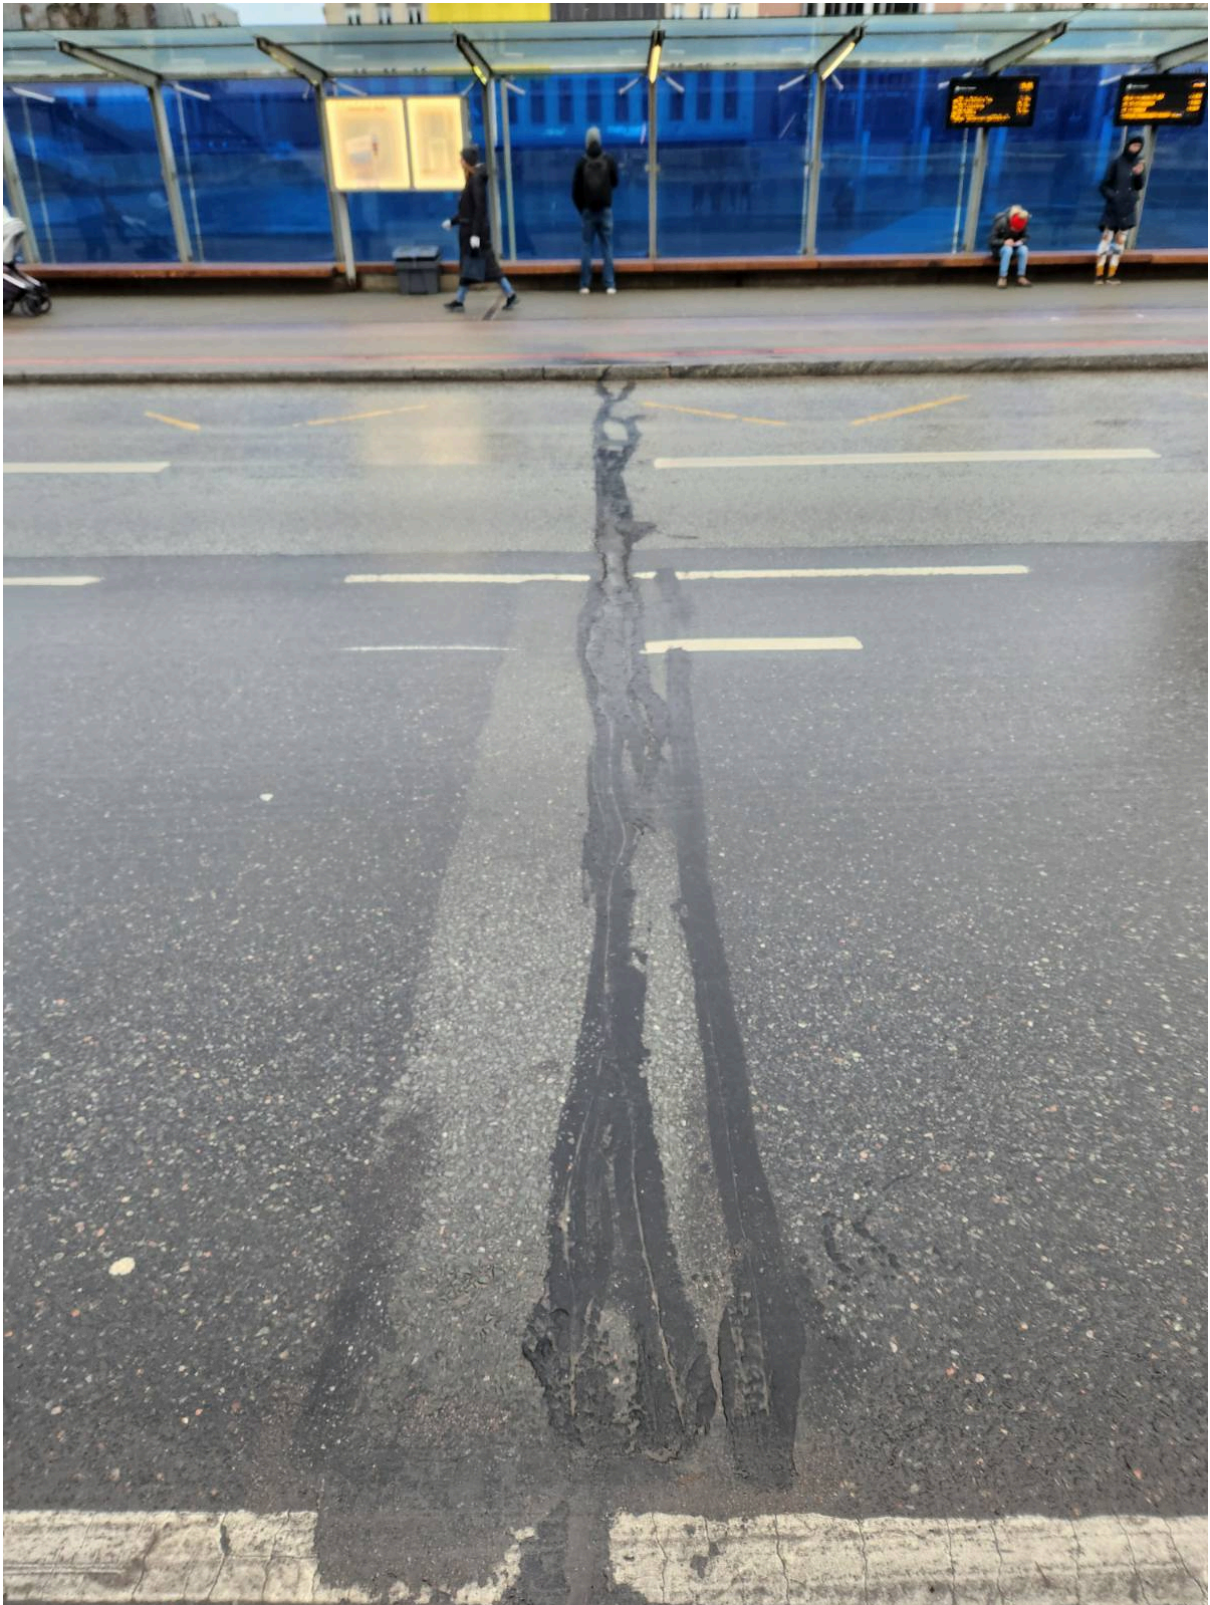
Foto 7 (Täidetud pragu 1).

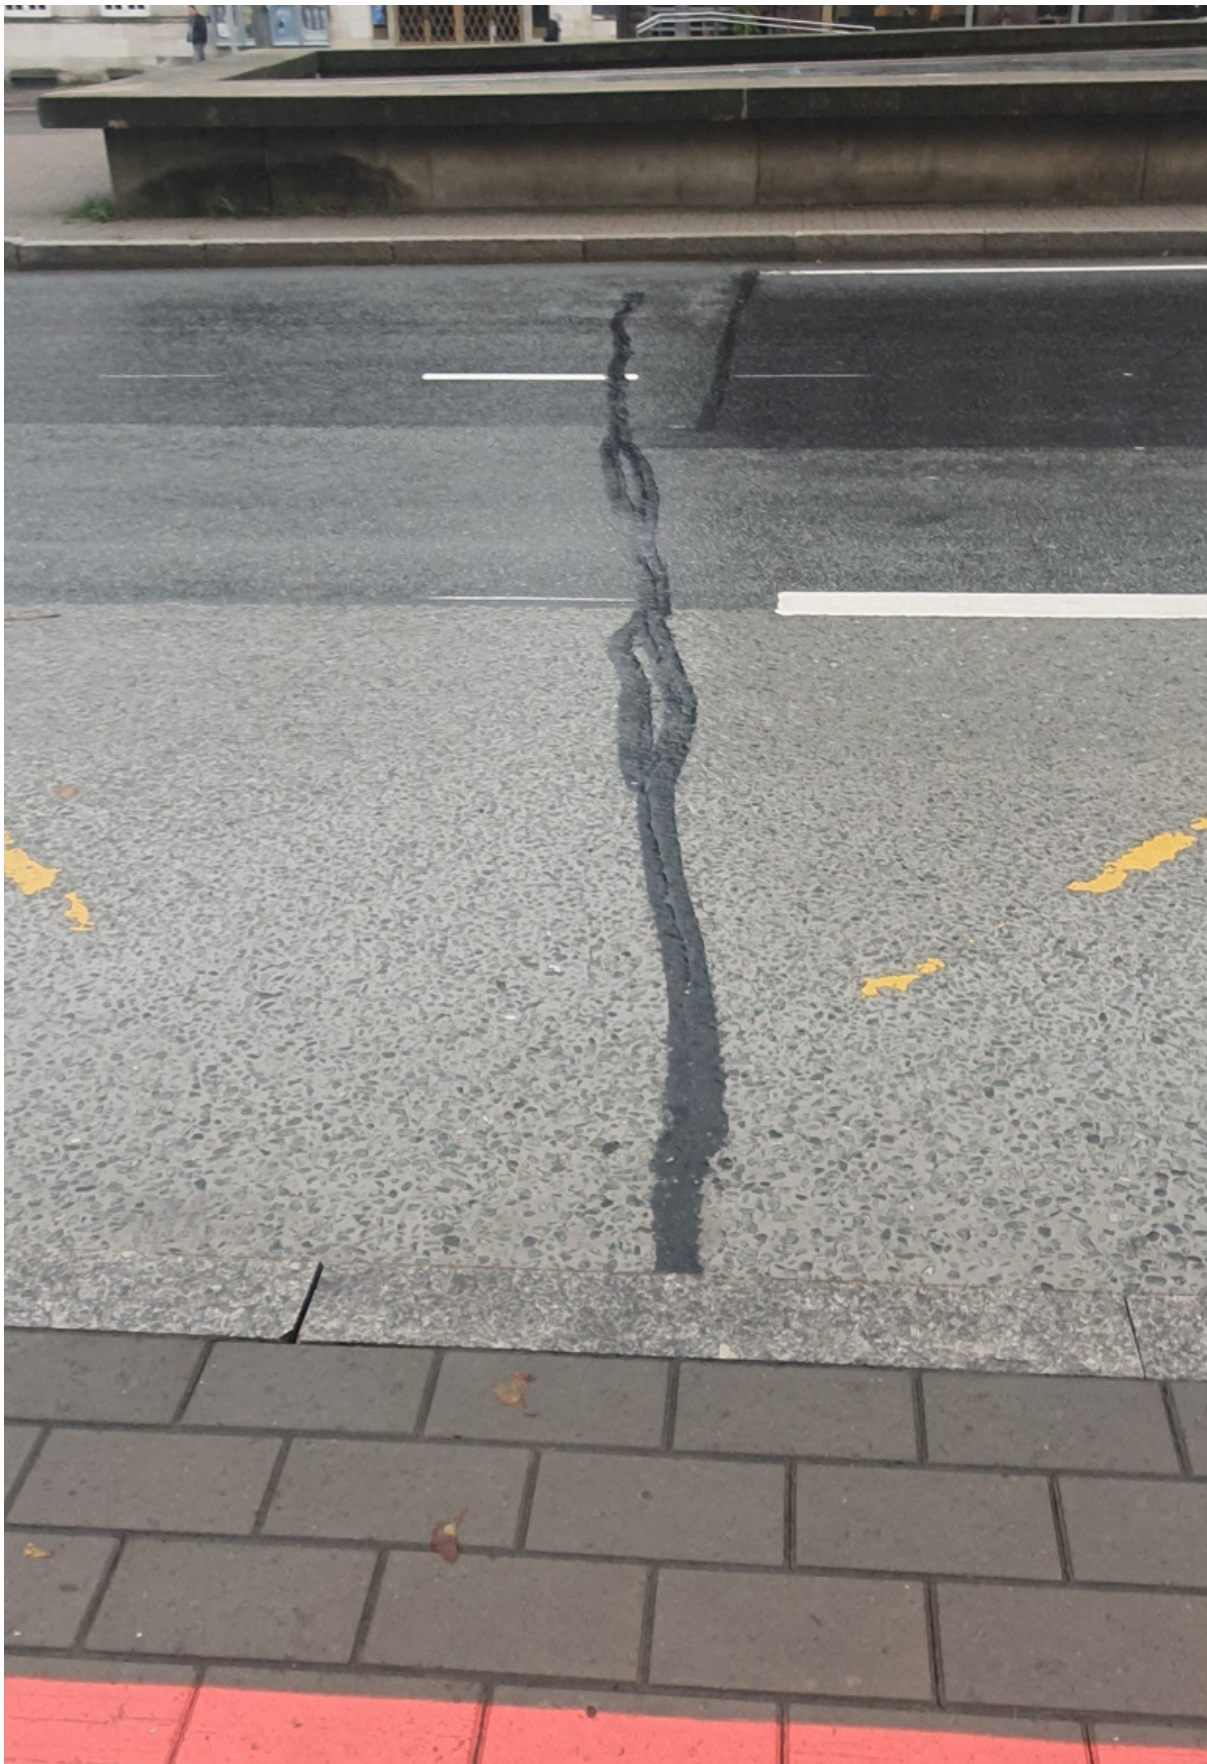
Foto 8 (Täidetud pragu 2).

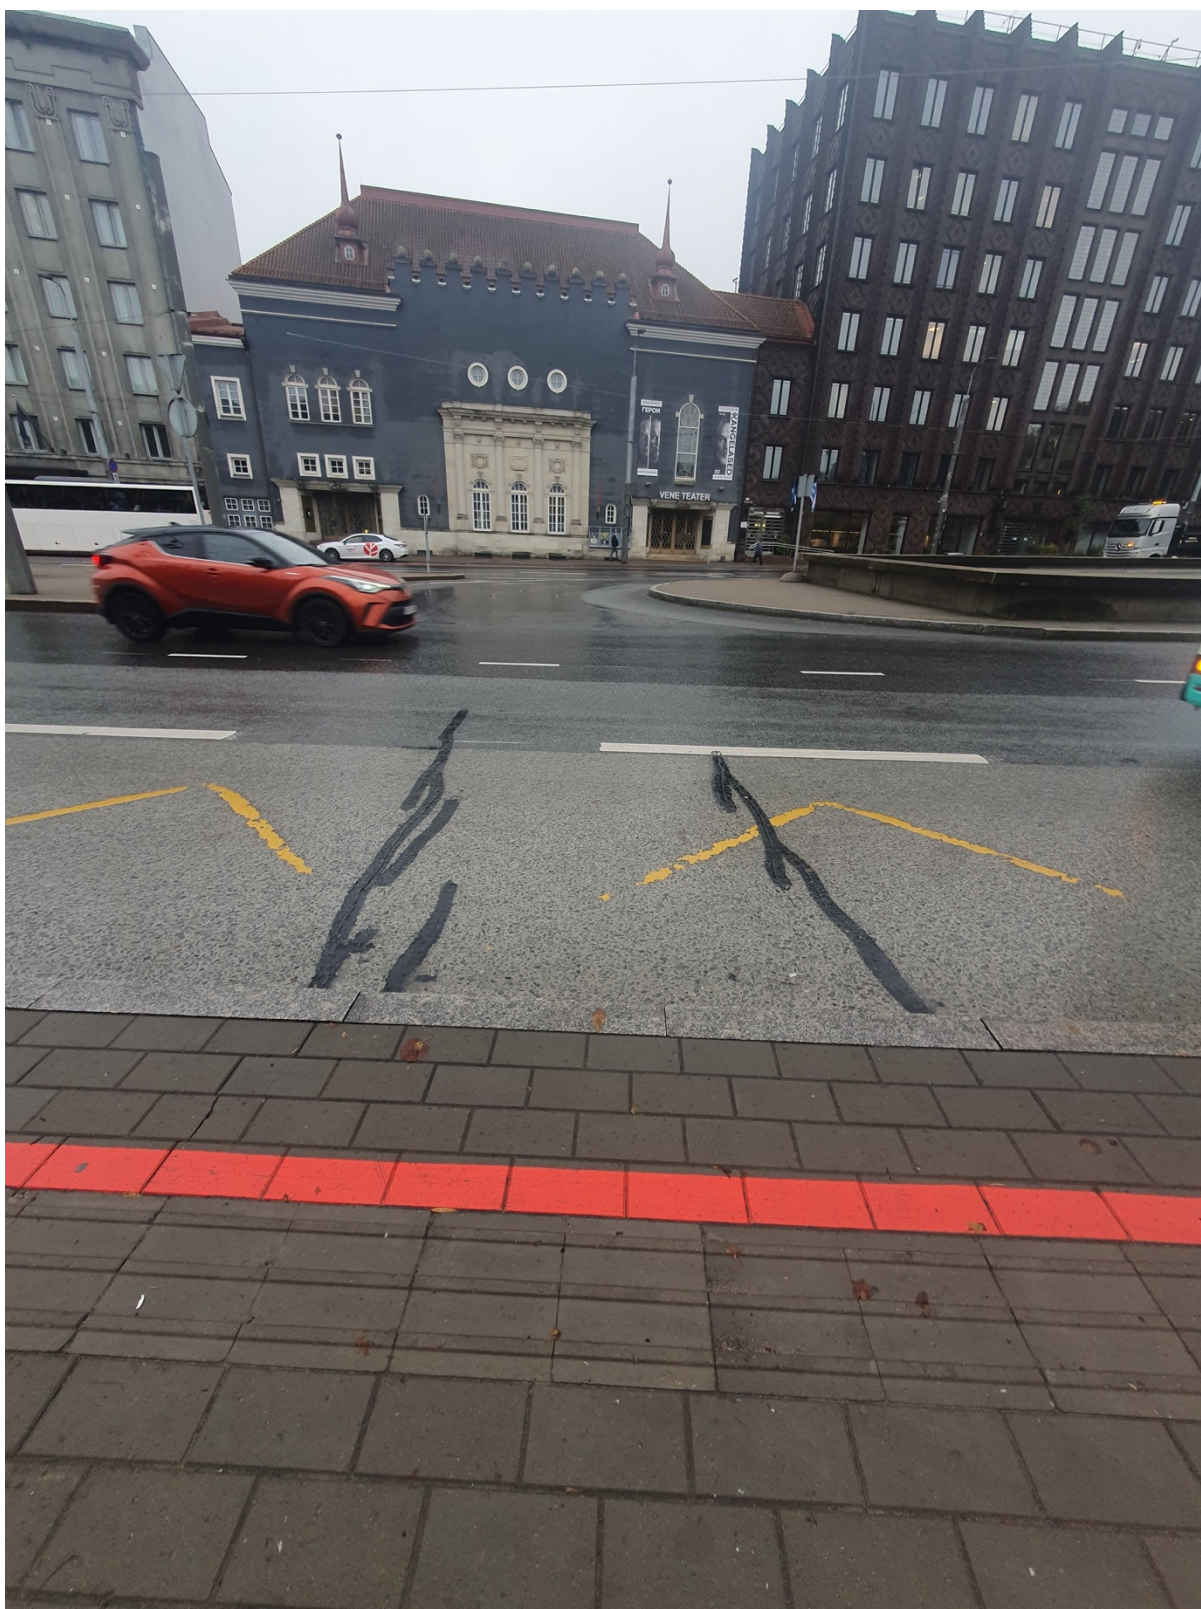
Foto 9 (Täidetud pragu 3).

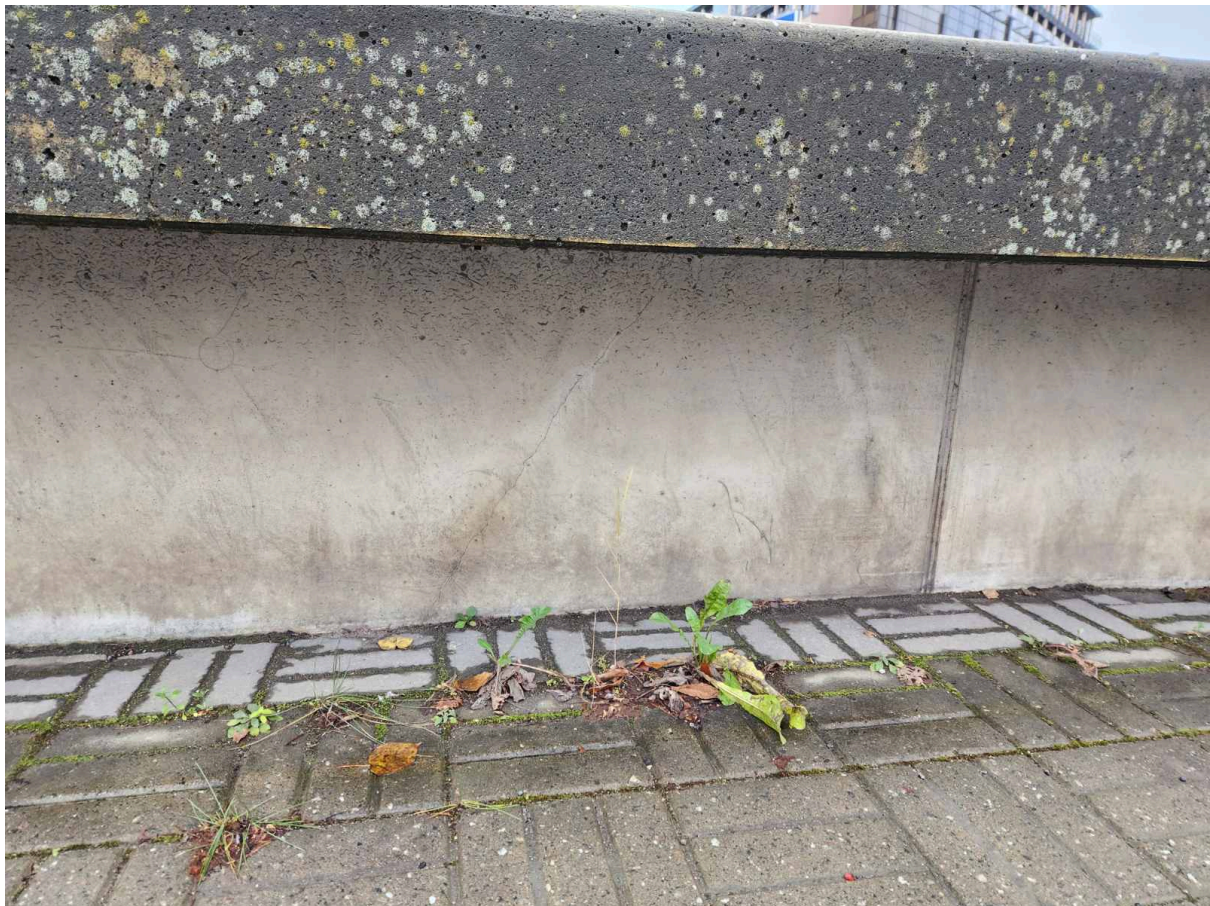
Foto 10 (Vabaduse väljaku R/B pealevalu kihis servaäärel tekkinud praod).

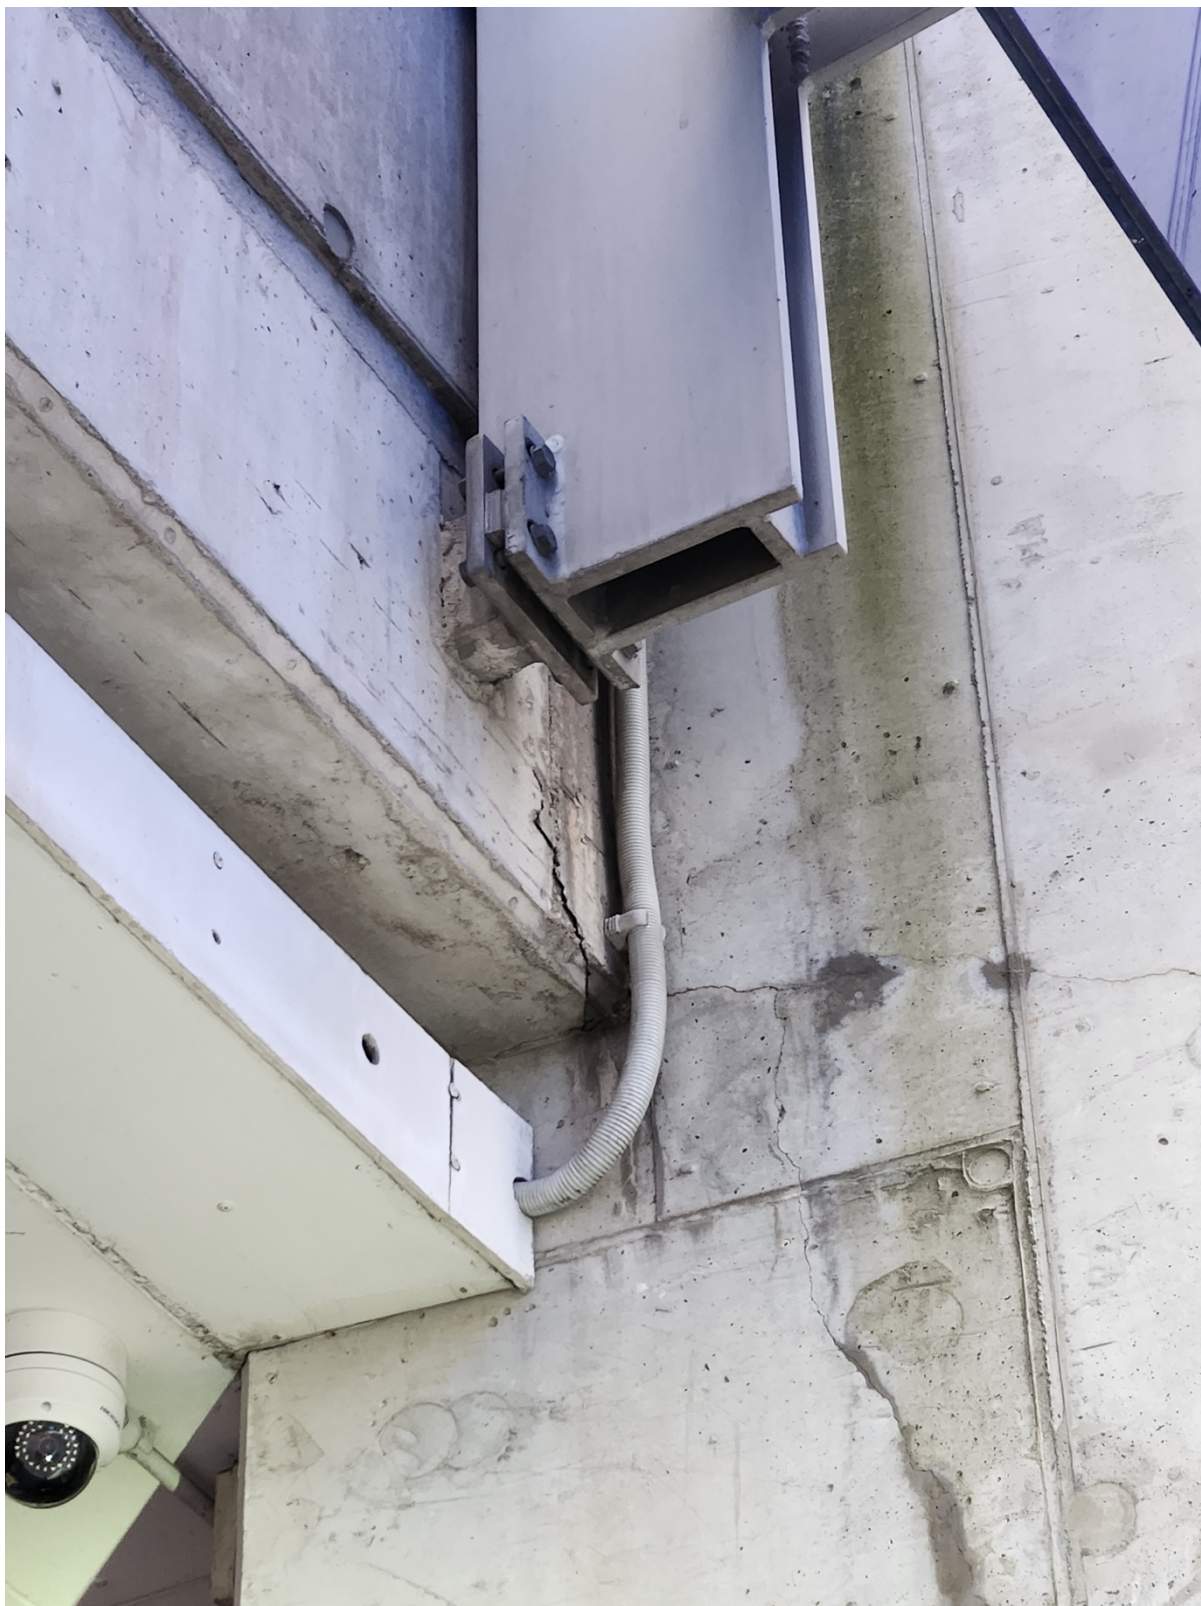
Foto 13 (Vabaduse väljaku eelpingutatud vahelaie kihis seintega liitmise kohas tekkinud praod). Pildil on näha norm suurust (0,4 mm) ületav pragu eelpingutatud vahelaie plaadi ääre ja seina liitumiskohas. Uuringu käigus analüüsiti selle prao võimalikku ohtlikkust ja nenditi et **pragu ei läbi olulisi kandevtsoone**. Kuna lagi ja sein on analüüsi põhjal valatud erinevatel aegadel, siis on antud pragude iseloom ilmsesti mahukahanemislik, pragu tekkinud raketise ehitamisega lõhutud auku jt. Ajaga ei ole see pragu edasi arenenud, ega

liigu koormamise (sh dünaamilise koormamise) mõjul, ega ulatu ka edasi kandevasse jätkupraona. Tegemist on lokaalse ala pragunemisega.

3) Kandetarindis üksikuis kohtades (seintes jt) olevate täheldatud pragude osas, millele on viidatud allpool: need praod on soovitatav betooniremondi korras, esteetilisuse ja hüdrokaitse huvides täis injekteerida.

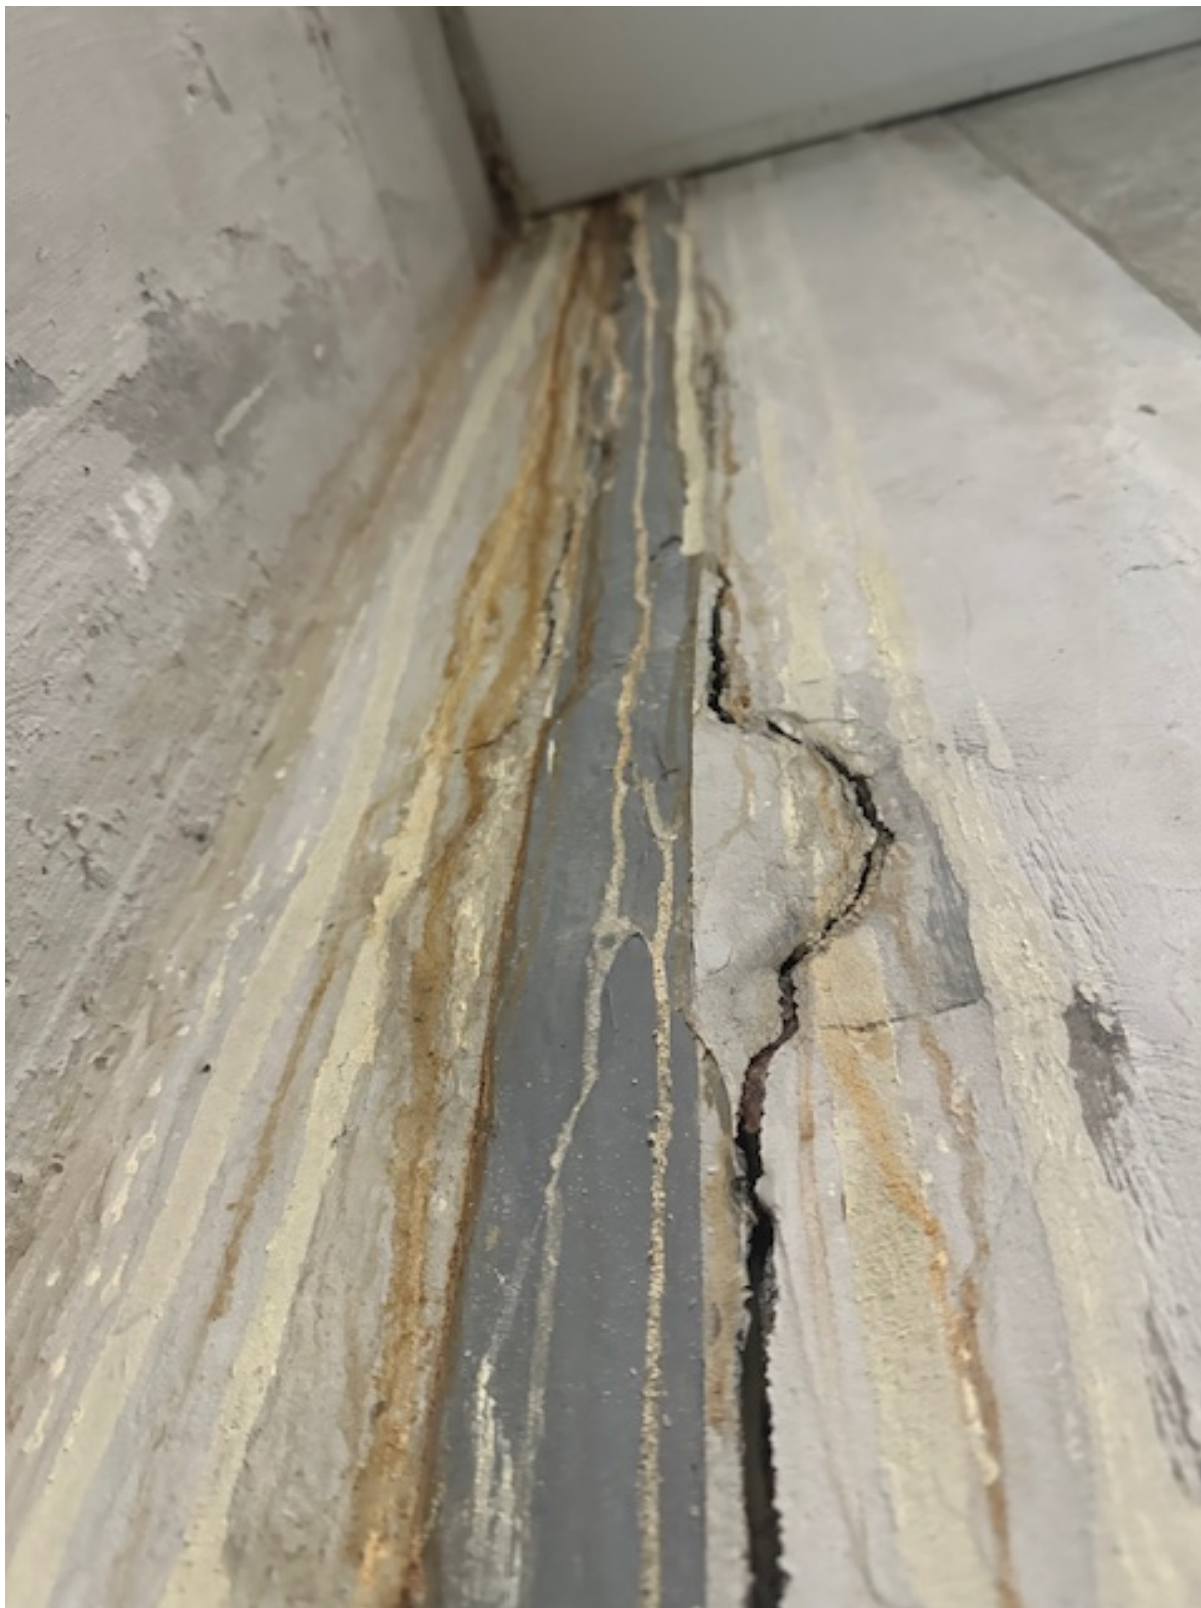
Foto 13a Tuvastatud pragu parkla ja Vabaduse välja trepistiku vahel, mis ei asetse uuritava katendi ala all ega ole sellega seotud. Nimetatud pragu on tekkinud lokaalselt ja ei ole

arenenud edasi mitteühestki suunas läbi kandekonstruksiooni. Tõenäoline prao tekkimise põhjus – lokaalne temperatuuri deformatsioon.

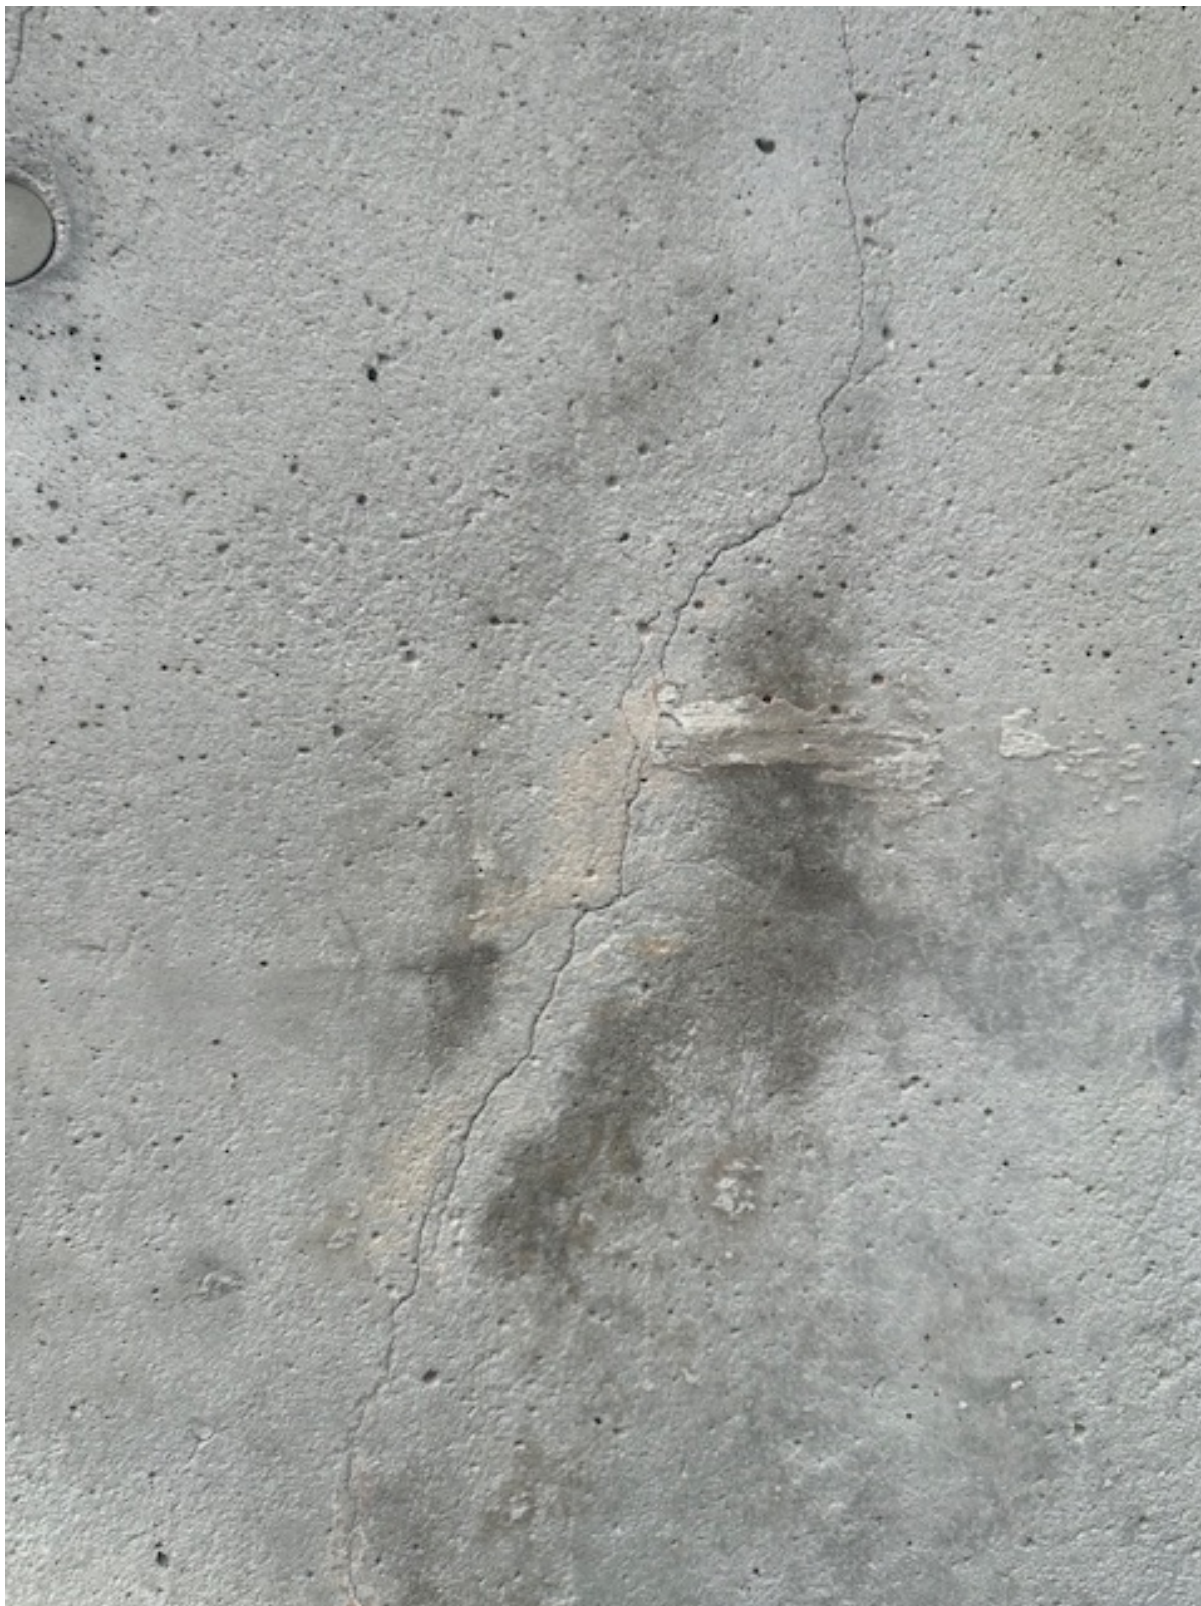
Foto 13b Tuvastatud pragu parkla sissesõidu tunneli ja trepistiku seina sees. Tegemist on puhta kujulise mahukahanemispraoga.

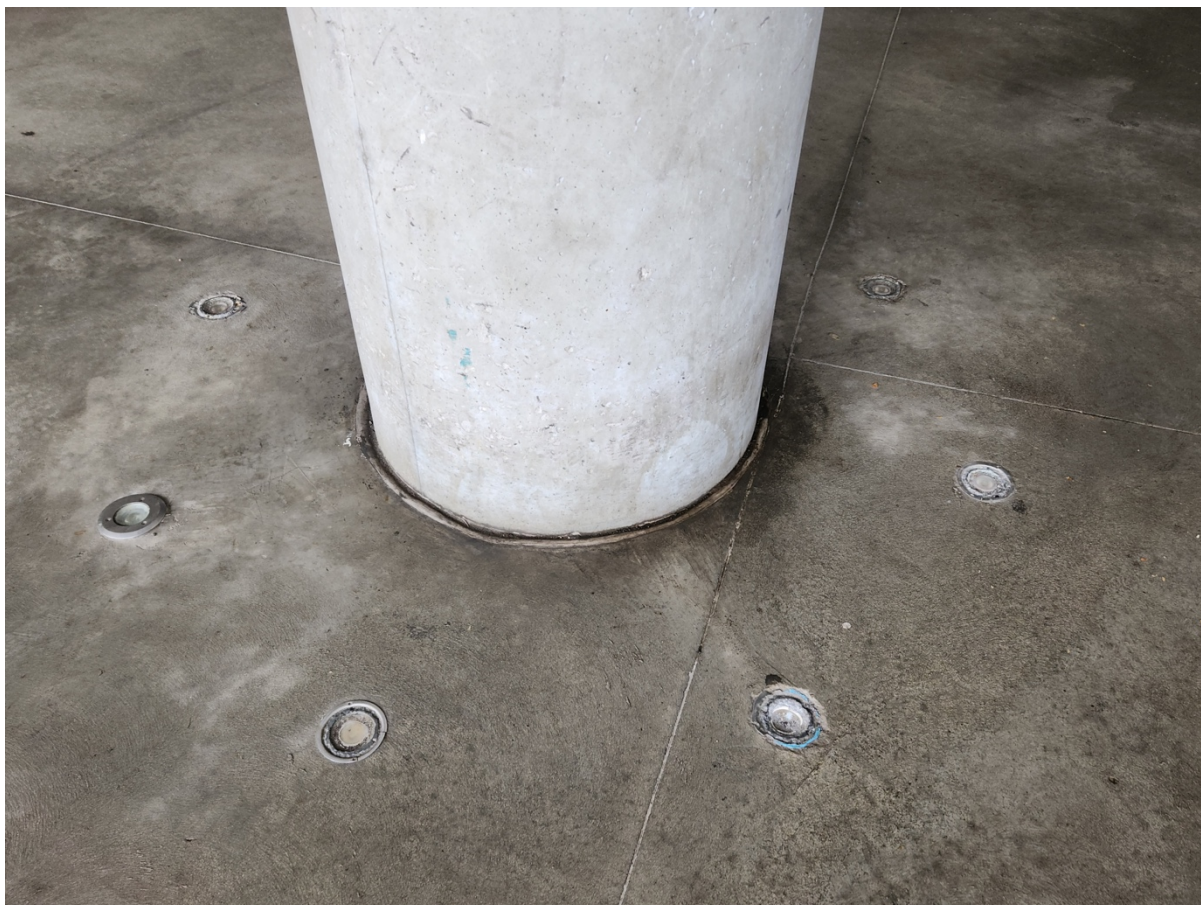
omavahelise suhtelise nihke osas, millele alguses pöörasime eritähelepanu kui võimalikule tarindi osa probleemile, selgus jätkuvaatlusel (rostvärgi lahenduste ja geodeesiaandmetega tutvumisel), et kõnealused vuugihhermeetiku voldid postide ja pöranda ühenduskohas ei ole tingitud mitte postide vajumisest, vaid põhjustatud hoopis keldri betoonist pörandaplaatide adapteerumisest/kõverdumisest. Rostvärkide/postide vajumisi, talade/plaatide ülemäärased läbipaindeid jt. kandetarindite teekatendi defektidega seotavaid deformatsioone vaadeldud aladel vaatluste andmetele tuginedes ei esine. Mingeid süsteemseid märke kandetarindi ohtlikest deformatsioonidest (näiteks iseloomulikult jaotunud jätkuvpragusid, vajumiilminguid, normaalset ületavaid läbipaindeid vms, mida samas toetaks ka teised vaatlusel ja geodeesias kogutud andmed) kandetarindites ei leidunud. Tarindis mõningast vibratsiooni levikut selle peal olevate kihtide astmetest rasketranspordi ülesõidul, peetakse sildade jt puhul normaalseks. Muuhulgas puudus pragunemine kandetarindis täielikult piirkonnas ja selle lähedal, mis asub vahetult kahjustunud teekatendi alade all (lagi ja seda külgnev servatala Golfi klubi ruumides, vahetult pragude 1 ja 2 all).

Foto 18 (Kandeposti ja põranda liitumine. Põrand on ülestõusnud).

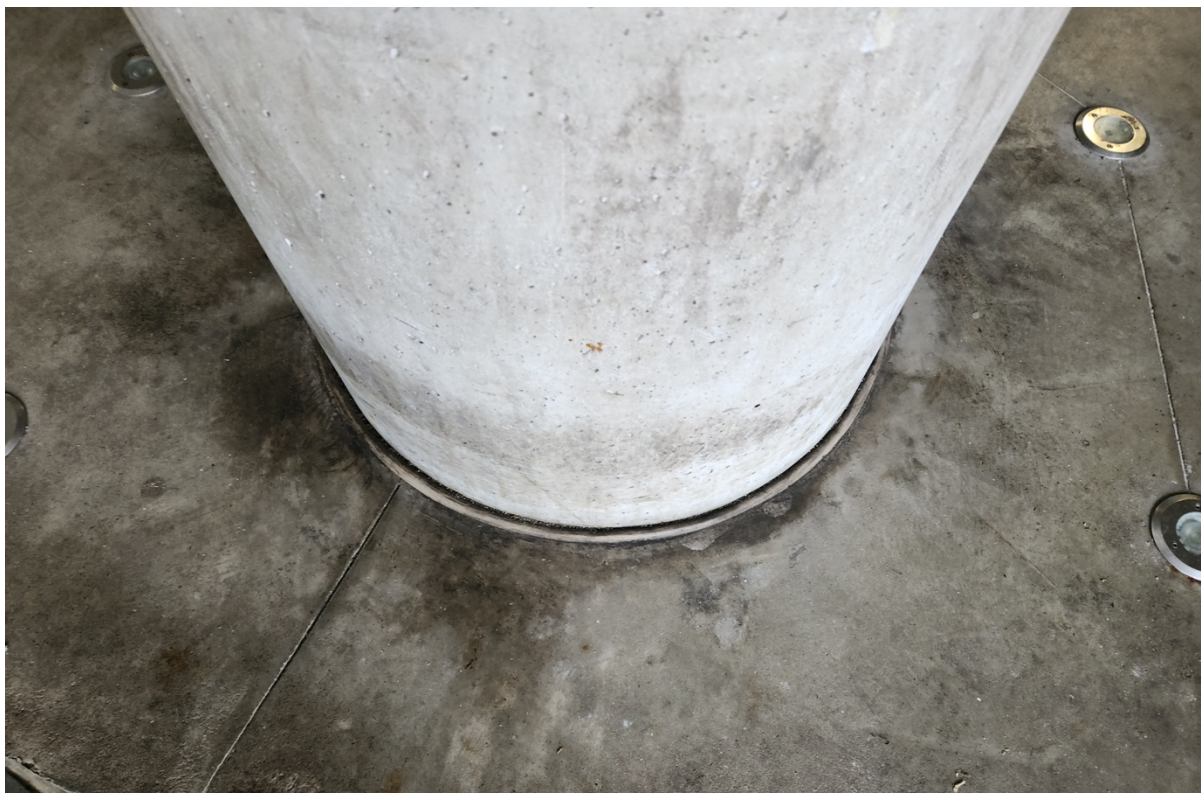
Foto 19 (Kandeposti ja põranda liitumine. Põrand on ülestõusnud).

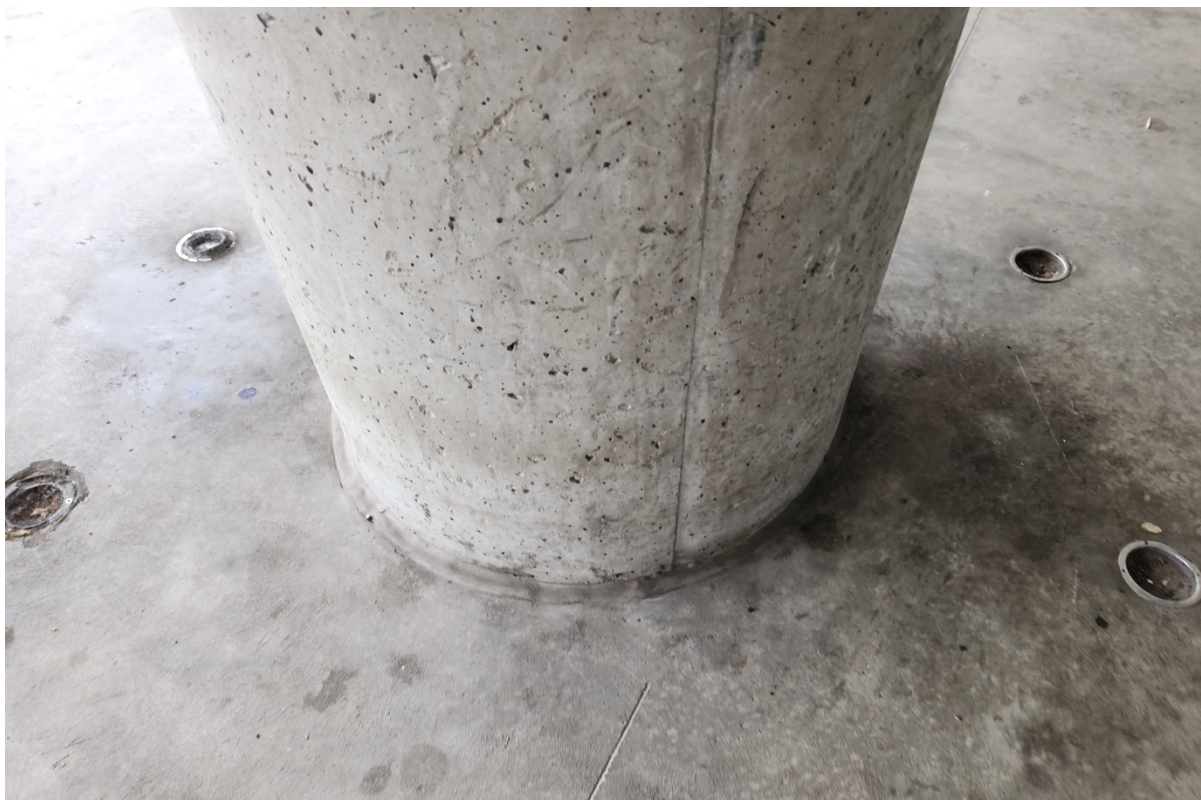
Foto 21 (Kandeposti ja põranda liitumine. Põrand on süvenenud).

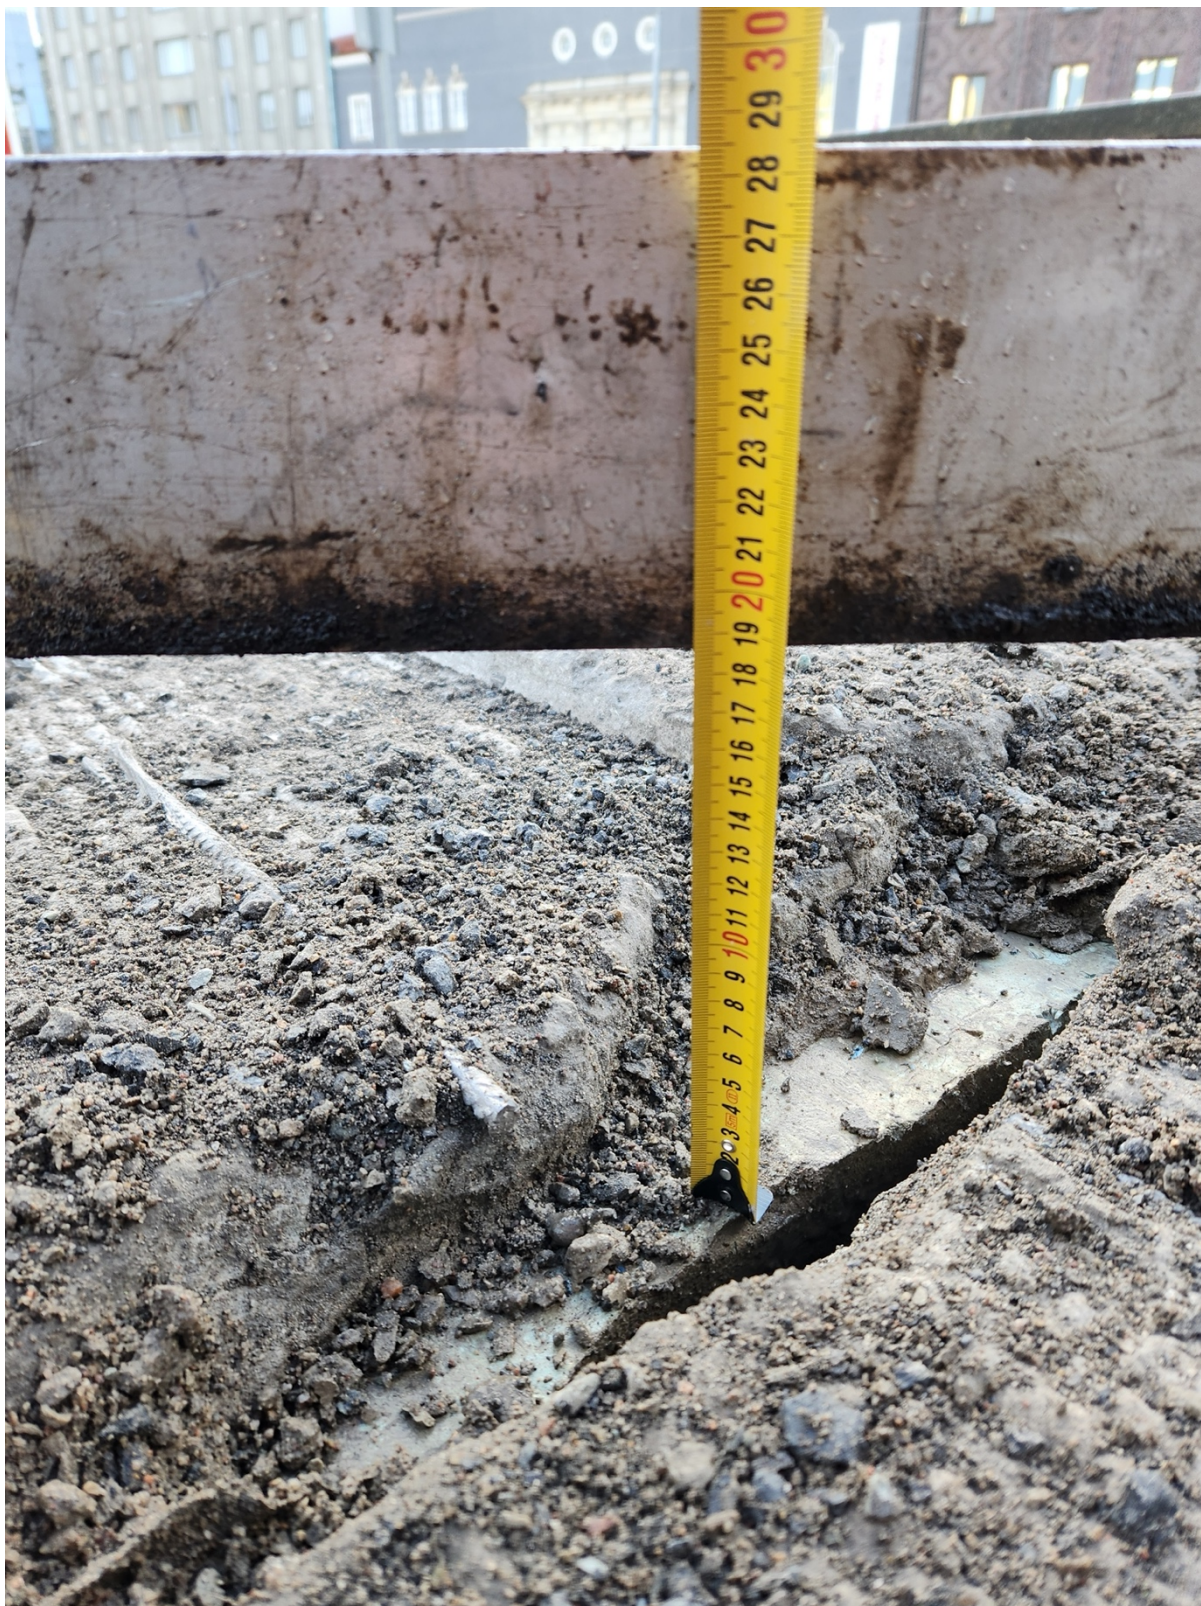
Katendi surf nr.1 (prao 1 juures) oli katendiasfaldi paksus 95 mm.

Katendiasfaldi all oli sellega vahetult kokkupuutuv (kokkuvalatud), asfaldipragu kopeeriv praoga betoonplaat kogupaksusega 90 mm, mis freesiti maha kuni betoonisarruse (d12 s200) paljandumiseni.

Otse betoonplaadi all oli prao asukohas näha ka paljanduvat sinist värvi XPS soojustust, mille seisukord oli vertikaalsuunas (põikele) deformeerumata, astmelisus soojustuse tasandis praktiliselt puudus, kuid oli märgata soojustuse servade mõningat muljumist. Soojustus oli surfi asukohas paigaldatud kahe kihiliselt. Deformatsioon ja pragu esines ainult pealmises XPS soojustuse kihis.

Foto 30 (Surf nr1 sügavus asfaltpinnast kuni soojustuseni).
