HANKE NIMETUS: **Vabaduse väljaku tehnilise seisukorra hinnang**

UURINGURAPORT

Ehitise nimetus: MAA-ALUNE PARKLA ÄRIPINDADEGA

Ehitise aadress: Harju maakond, Tallinn, Kesklinna linnaosa, Vabaduse väljak 9

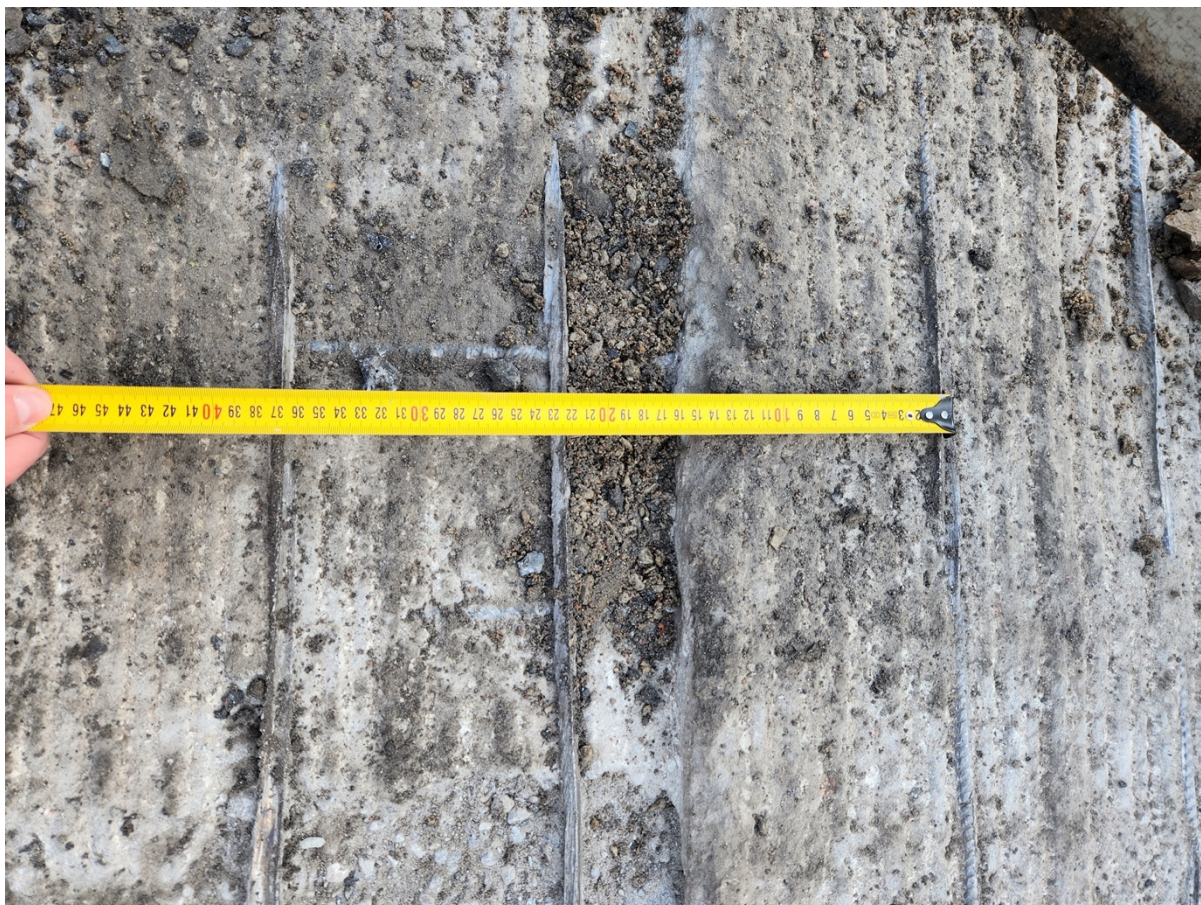
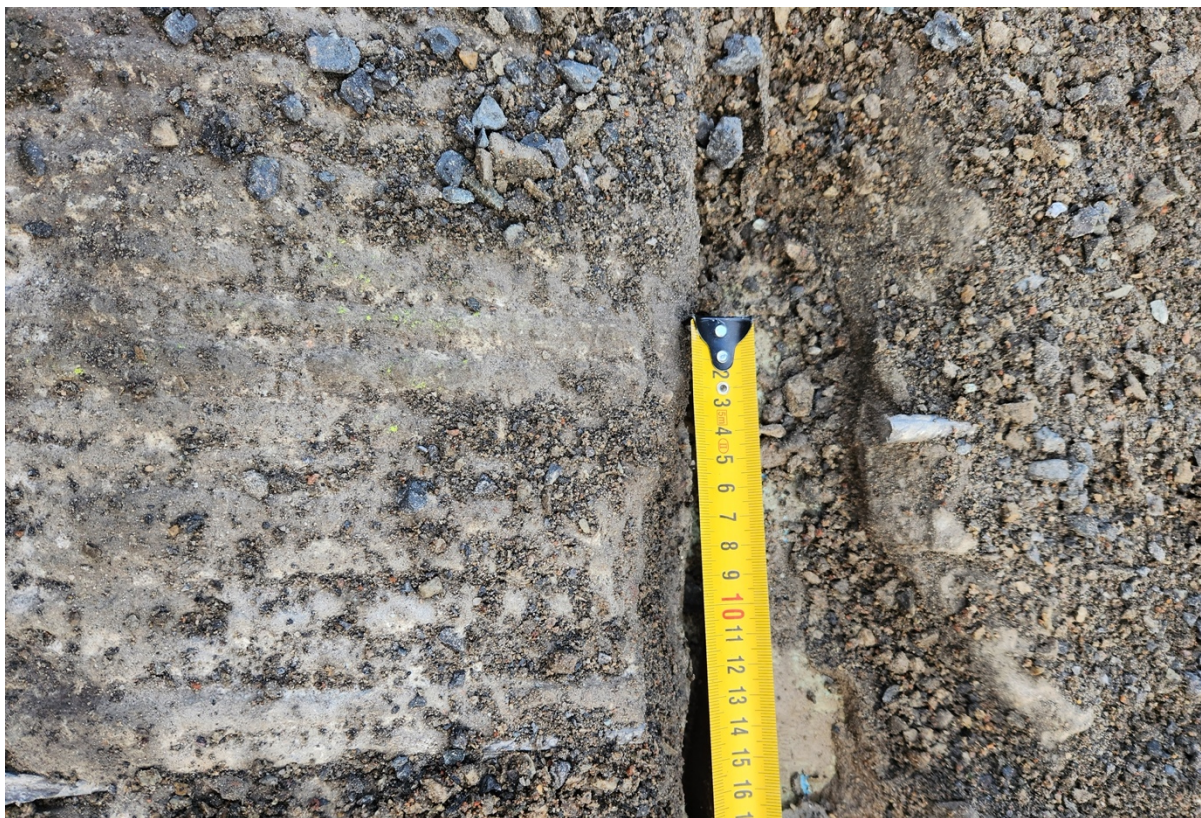
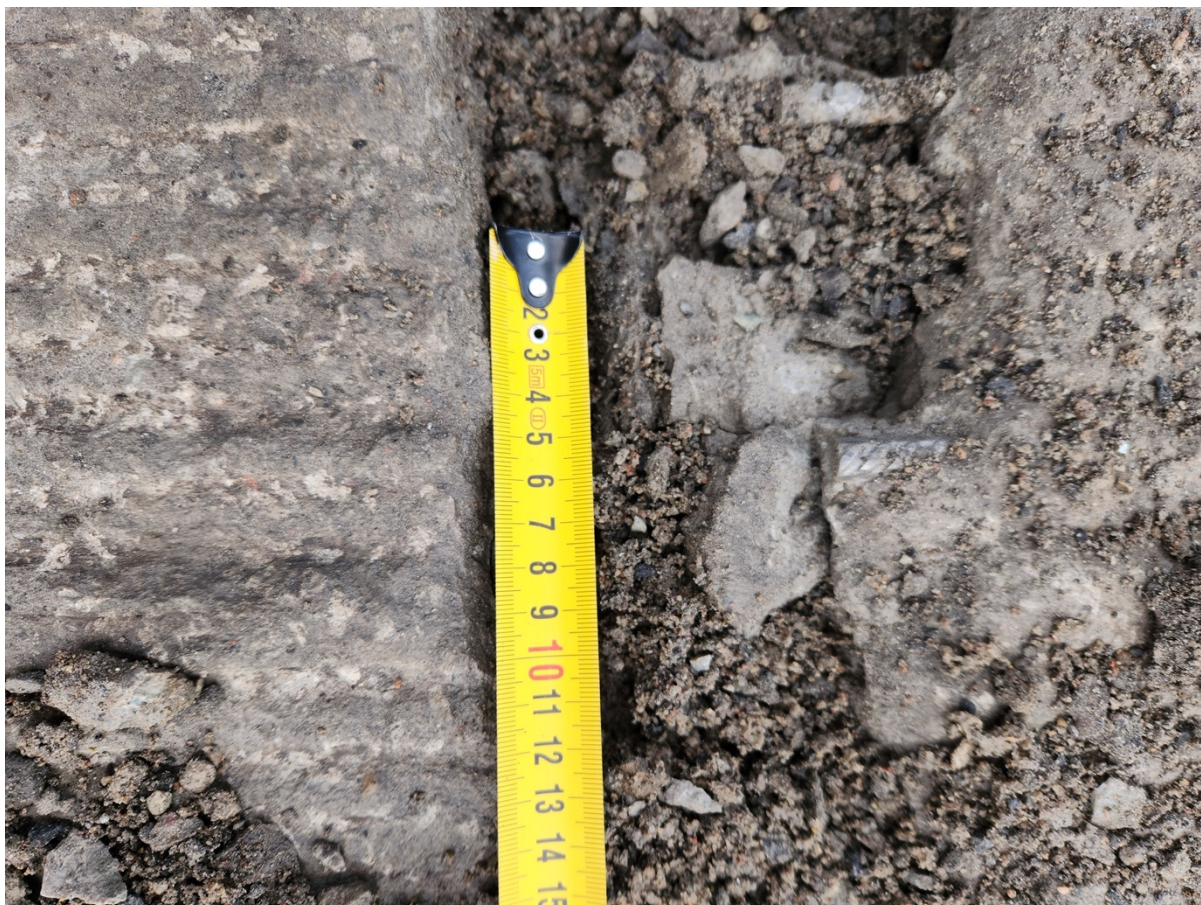
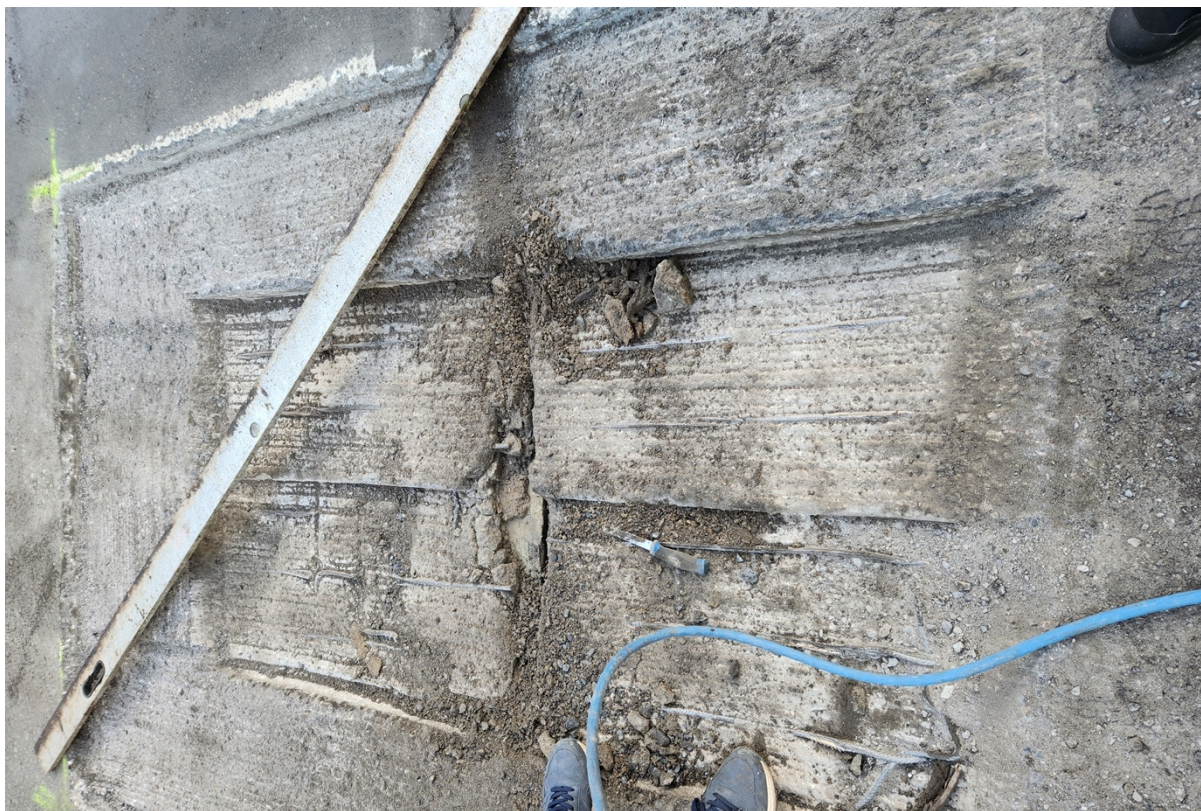
Katendi surfis 1 oli näha sarrusvarraste katkestus prao kohal (vt allpool).

Surfis nr.1 oli vaatlemisel peale avamist märgatav, et **vardad on katkestatud prao asukohast 1-2 cm eemal, mille tõttu ei ole tõene, et need oleks katkestatud prao puhastamise käigus selle remondi ajal.** Sarruse otsad ei olnud lõigatud ühel joonel ja olid betooni sisse kinni valatud. **Lisaks oli sarruste plaanilises asetuses näha varraste otste omavaheline nihe (distsants kahe otsa vahel horisontaalsuunas!),** mis aga tähendab, et **need ei ole kunagi seal kokku puutunudki.** Pragu on tekkinud ja jooksnud läbi kokkupuuteta sarruseotste vahelt (ilmselt on tegemist võrkude mittekvaliteetsel asetamisel jäänud või jäetud soovimatu, valesti tehtud deformatsiooni võimaldava vuugiga- sellise prao tekkimine on alati mitme astmeline. Esmalt moodustub betooni eksotermia lõppemisel kahanedes eelpragu, mida samas asukohas asuvad laiendama betooni mahukahanemine ja antud kohas veel iseloomulik dünaamilise koormuse horisontaalkomponendid. Mille tagajärjel lõpuks moodustub arvestatava suurusega pragu). **Kuna nähtavalt puudusid ka igasugused põikumisvastased lahendused,** saavad plaadi prao asukohas plaadi erinevad pooled teineteise suhtes üles-alla suunas väikeste amplituudidega nihkuda, kui transport sealt üle sõidab.

Foto 31 (Surf nr1 armatuur).

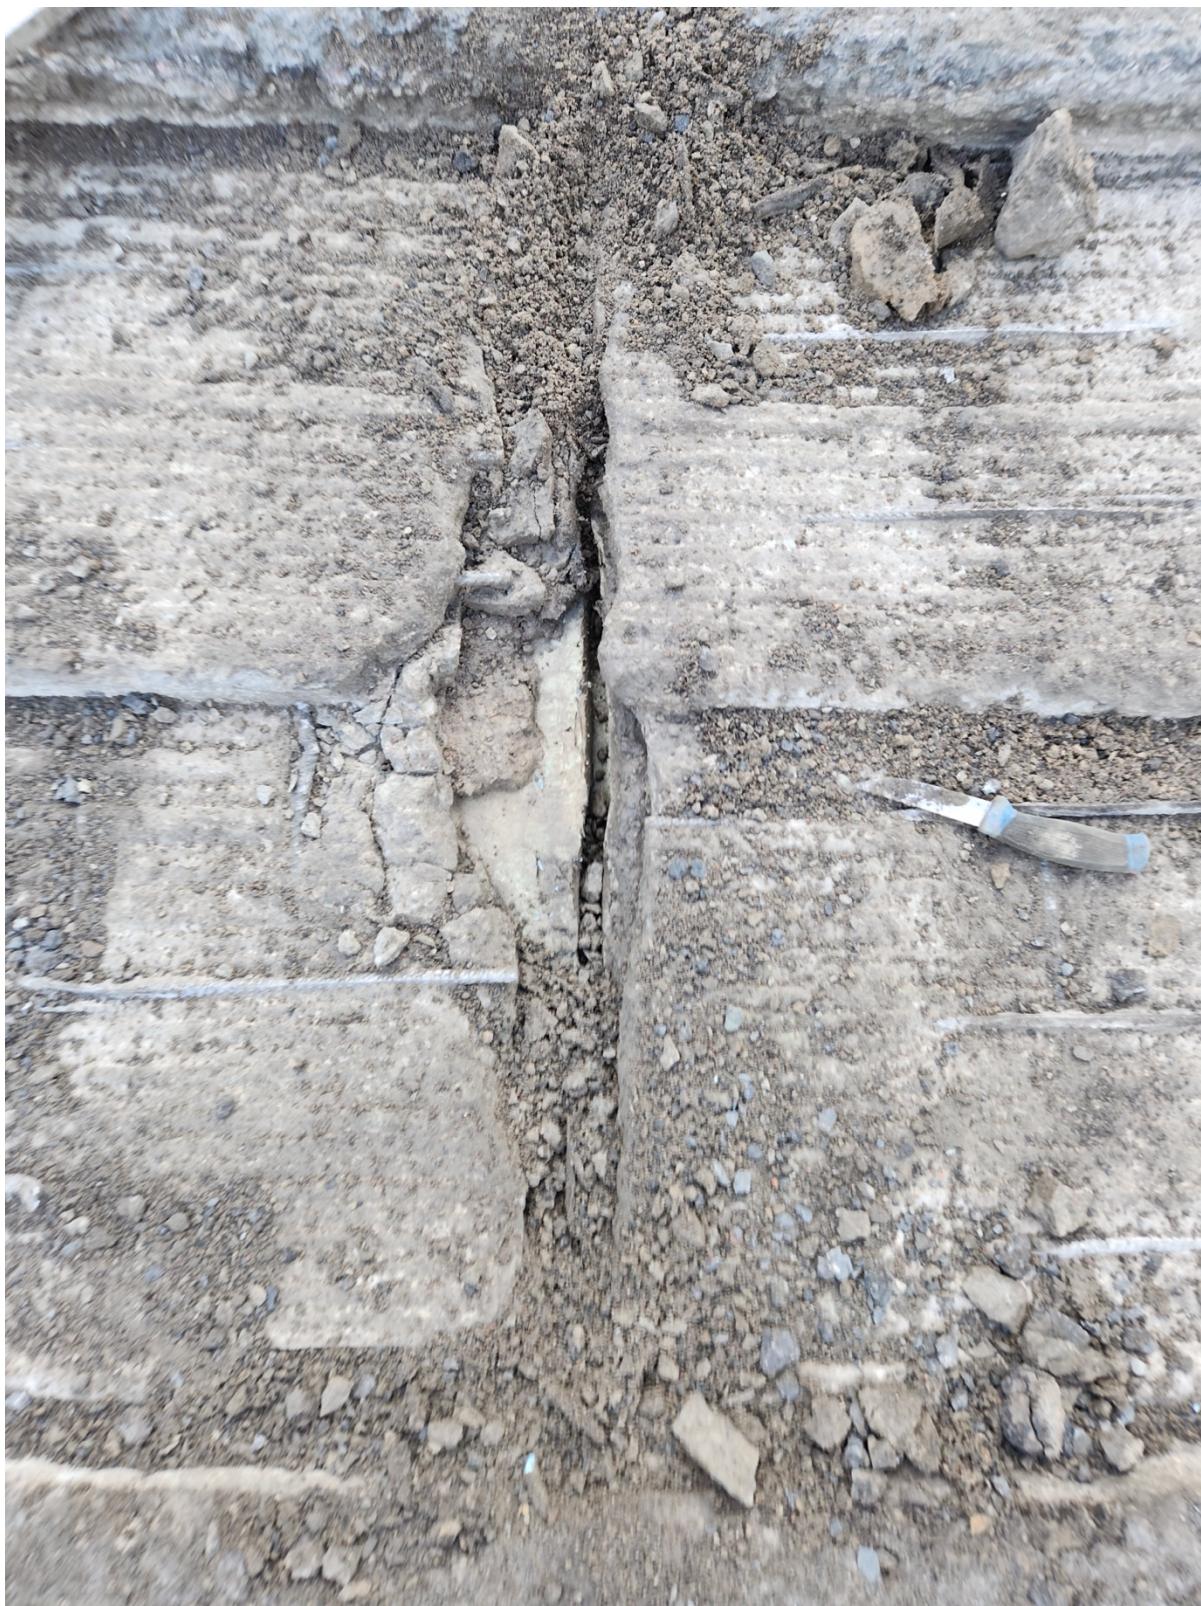
Väga hästi oli surfis nr.1 näha, et kuna plaat puutub vastu asfaldit ja on kokku liimunud ka plaadi all oleva XPS-ga, siis esimene kokkupuutuv XPS on sama kontuuri mööda koos betooniga pragunenud ja nihkunud/liikunud ka horisontaalsuunas sama suuruse võrra mis kogu betoonplaadi vastav osa. **Selle all olev teine XPS kiht aga on jäänud terveks**, mis tähendab, et plaadi nihe on toimunud mööda XPS pinda libisedes ja seda libiseva pinnana kasutades.

Foto 35 (Surf nr1 vuuk).

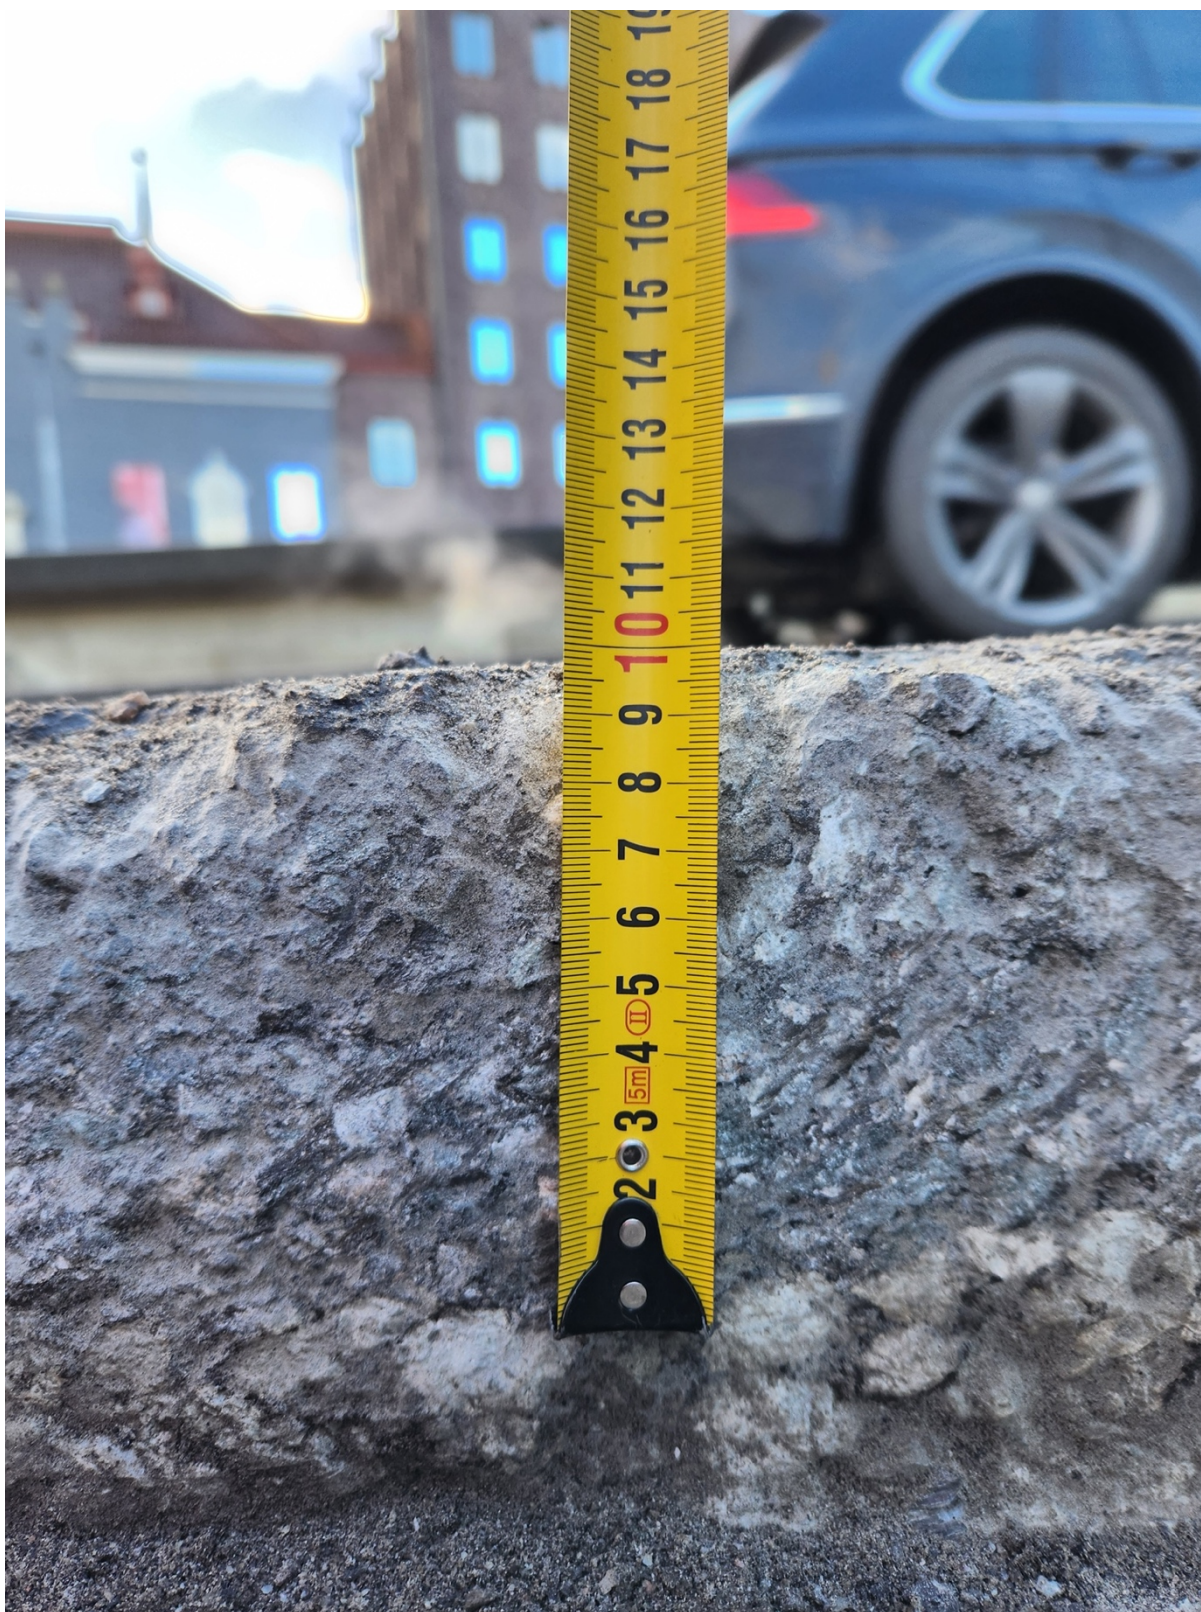
Katendi surf nr.2 (prao 2 juures) oli katendiasfaldi paksus 90 mm.

Foto 42 (Surf nr2 asfaltkate paksus)

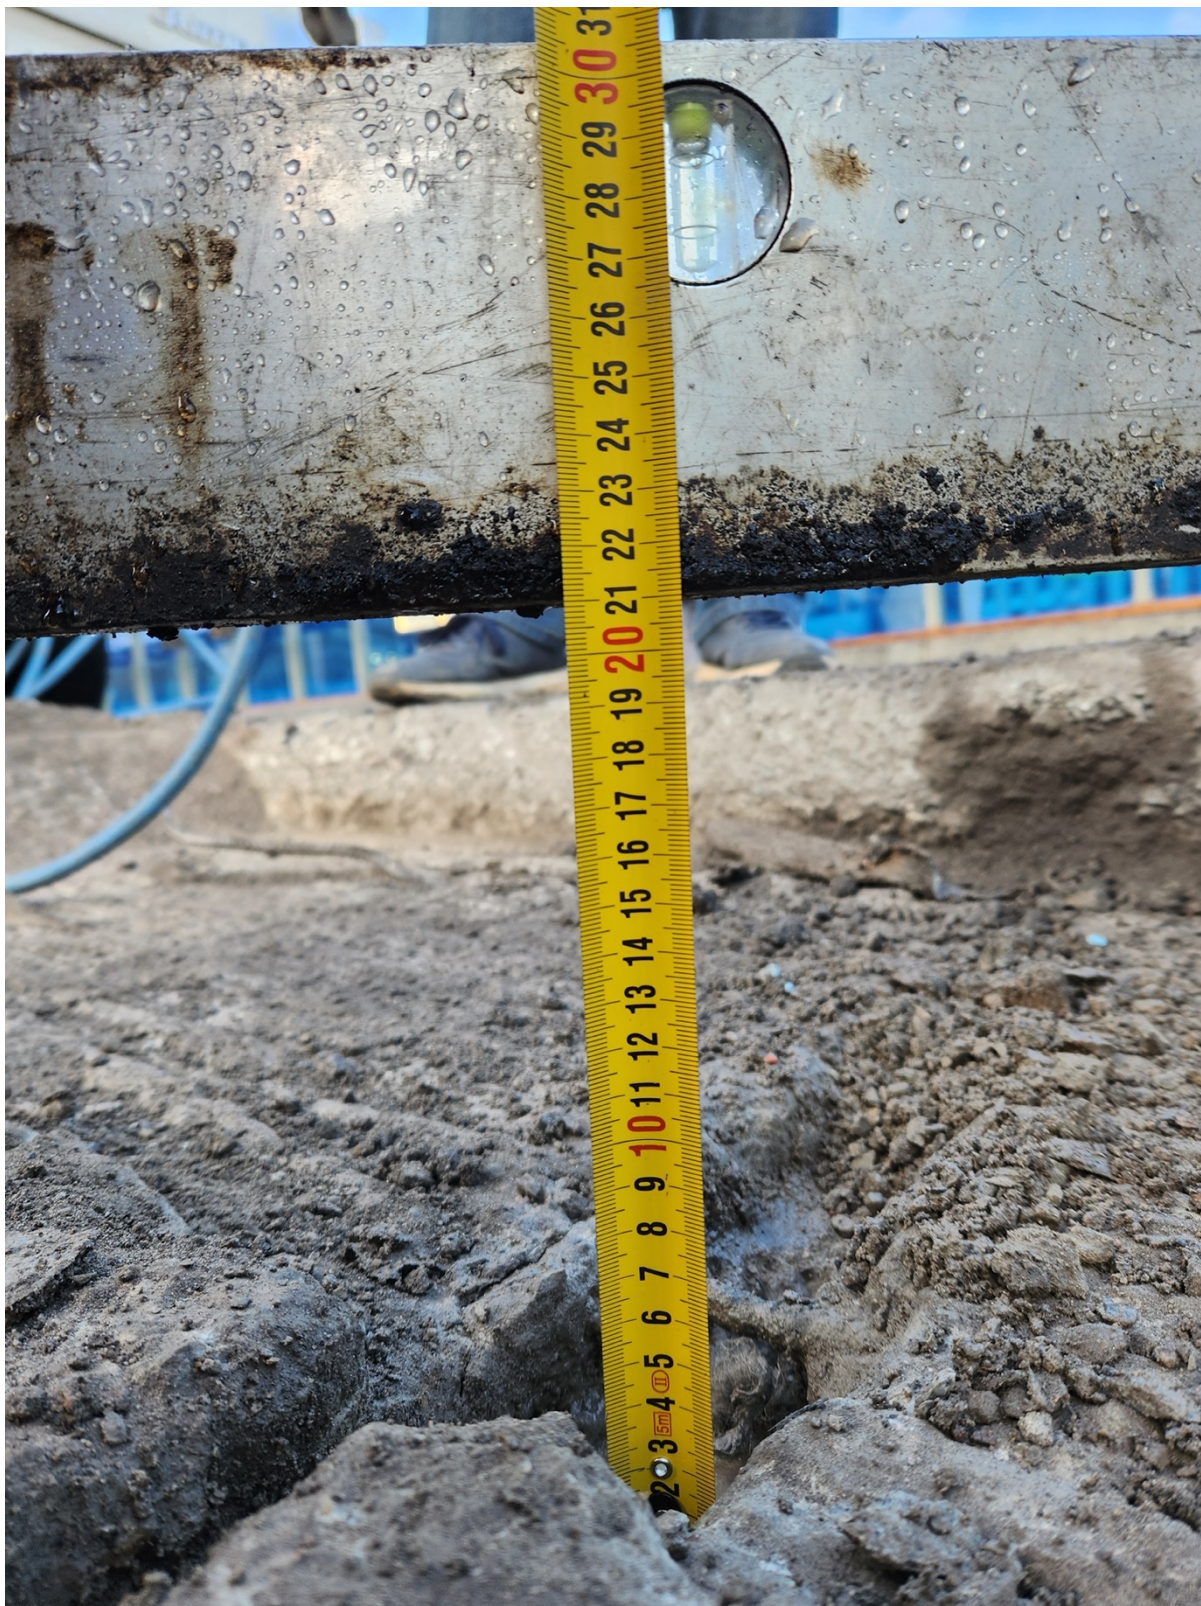
Katendiasfaldi all oli sellega vahetult kokkupuutuv (kokkuvalatud), asfaldipragu kopeeriv praoga betoonplaat kogupaksusega 90 mm, mis freesiti maha kuni betoonisarruse (d12 s200) paljandumiseni.

Otse betoonplaadi all oli prao asukohas näha ka paljanduvat sinist värvi XPS soojustust, mille seisukord oli vertikaalsuunas (põikele) deformeerumata, astmelisus soojustuse tasandis praktiliselt puudus, aga oli märgata mõningat soojustuse servade muljumist. Soojustus oli surfi asukohas paigaldatud kahe kihiliselt. Deformatsioon esines ainult pealmises XPS soojustuse kihis.

Foto 44 (Surf nr2 sügavus asfaltpinnast kuni soojustuseni)

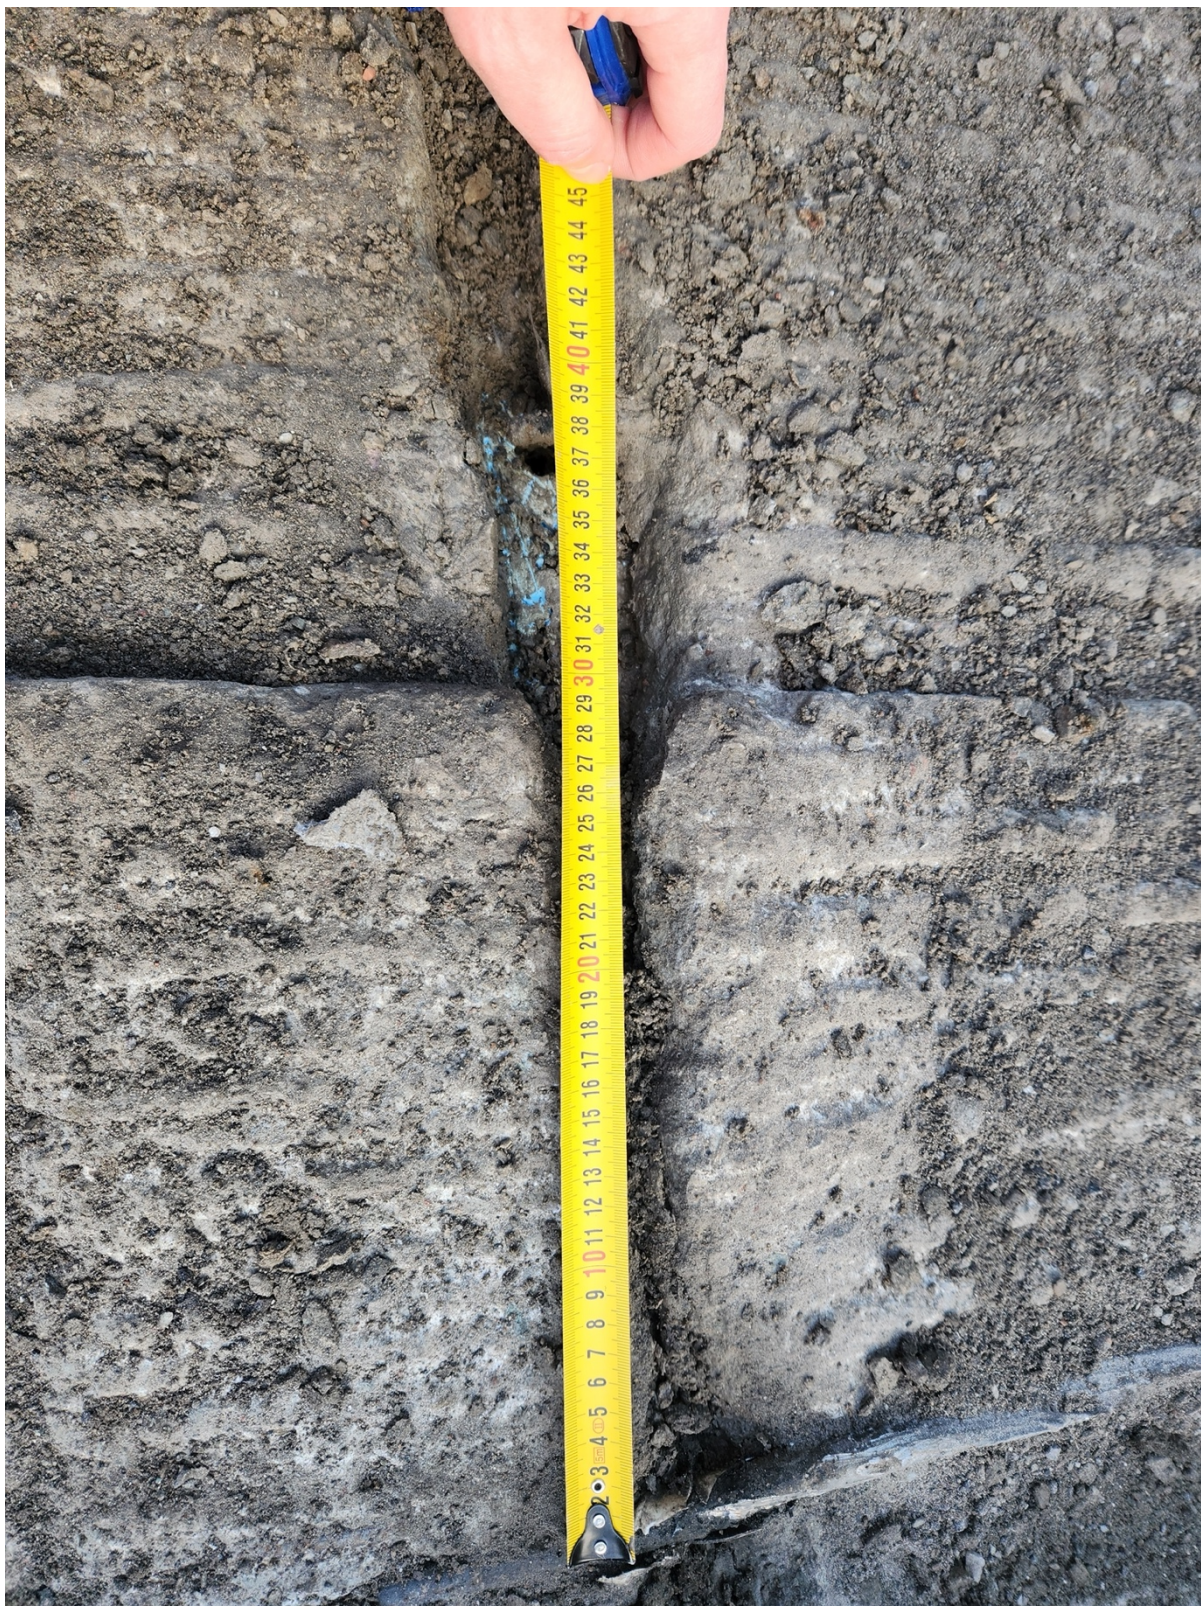
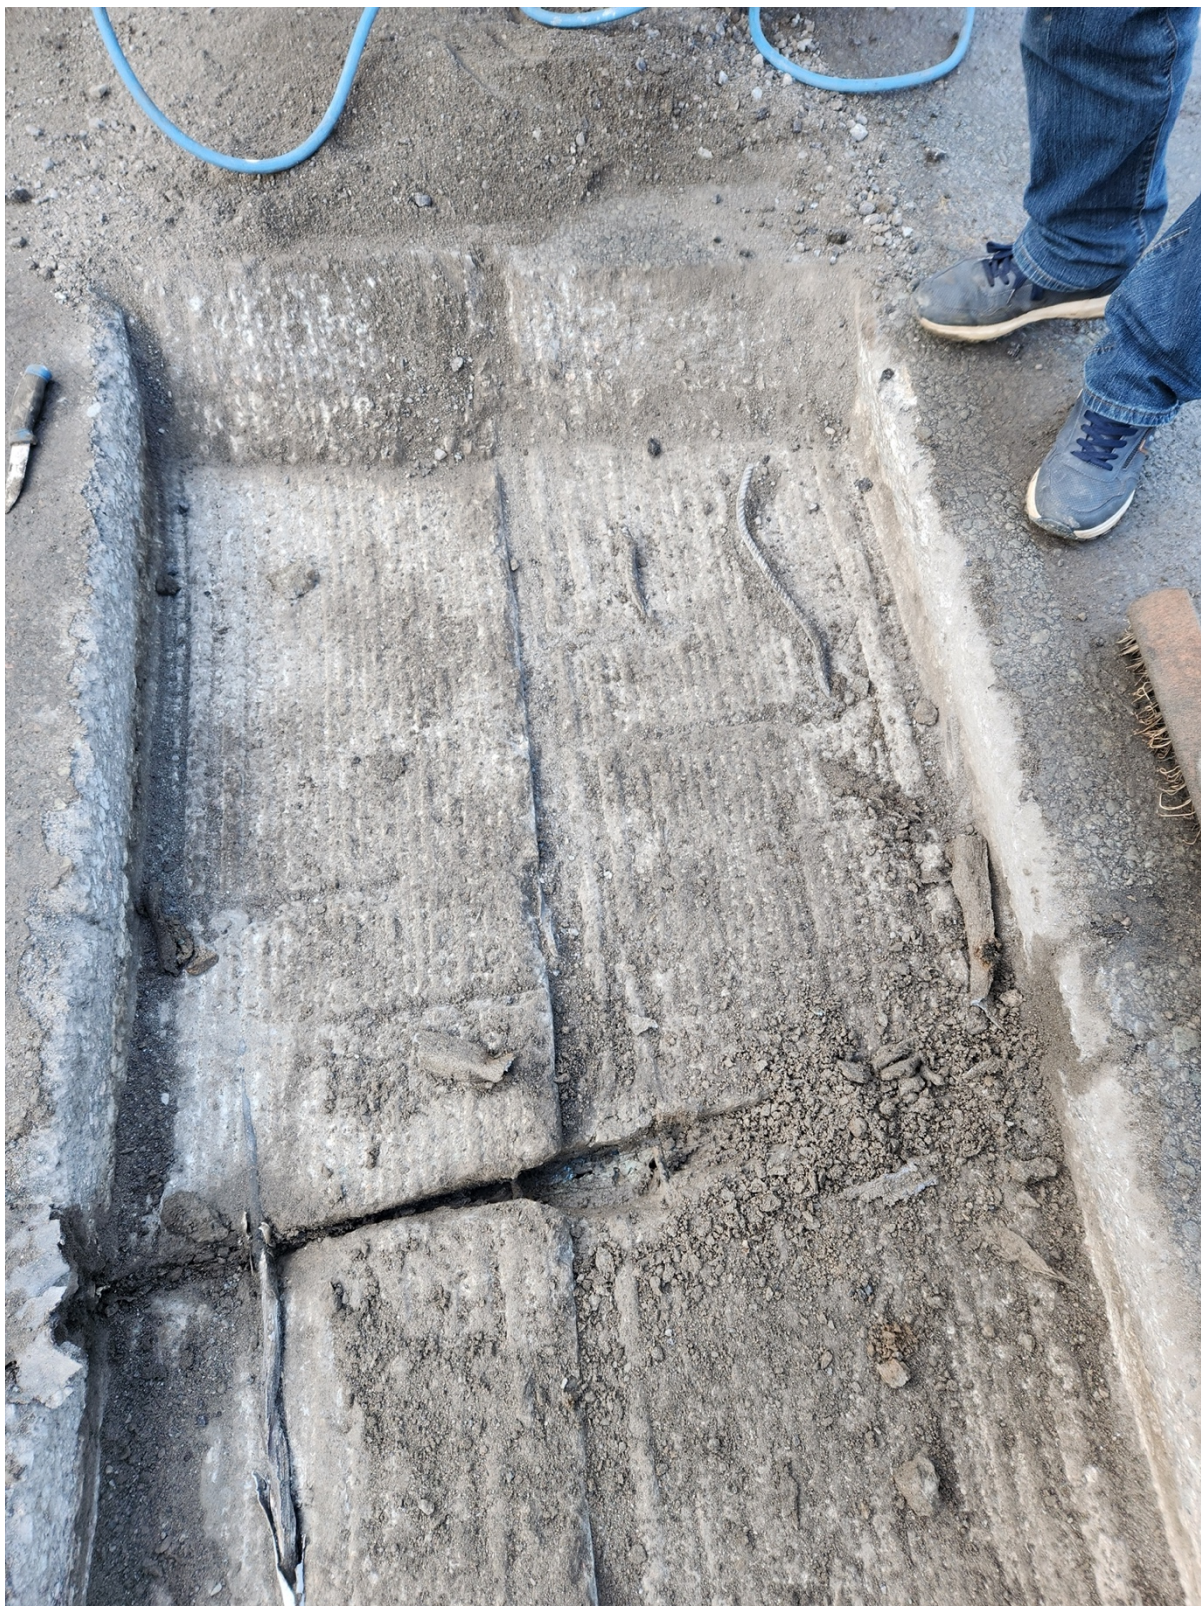
Surfis nr.2 ei olnud, erinevalt praost 1 näha prao asukohas plaadi varraste plaanilise asetuse erinevust ega katkestust.

Foto 45 (Surf nr2 armatuur).
