Rajatiste tehnilise seisukorra hinnang

Pirita jõe sild

Pallasti sild

21.11.2024

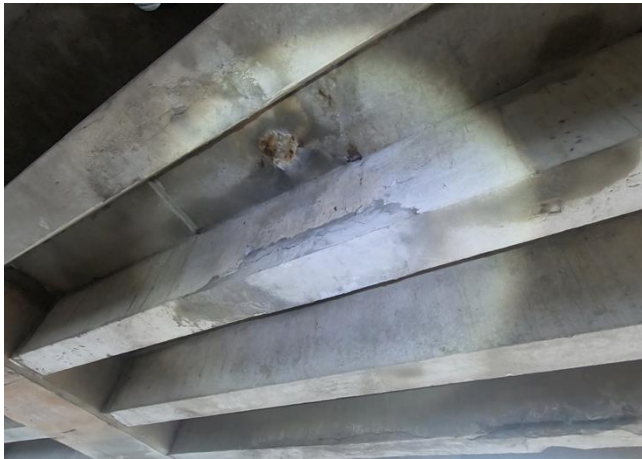
Foto A.27.

Sillateki lekkimise tõttu on sarrus korrodeerumas, mille tulemusena on tekkinud talal pragunemine.

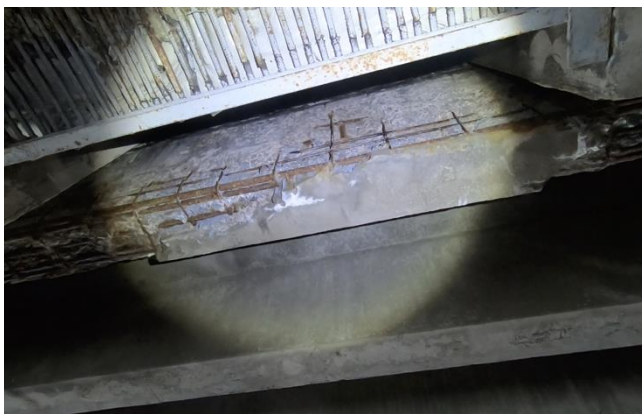
Foto A.28.

Sillateki lekkimise tõttu on sarrus korrodeerumas, mille tulemusena on tekkinud talal pragunemine.

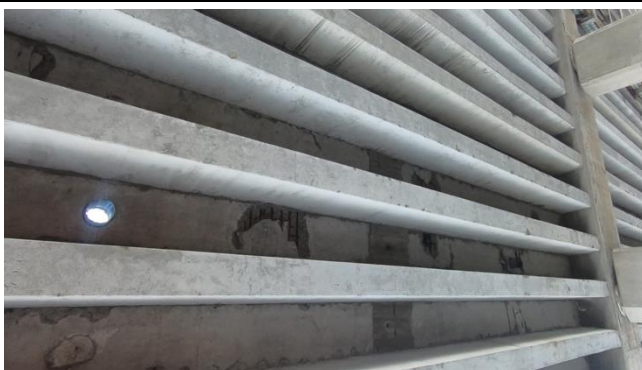
Foto A.63.

Sarruse korrosiooni tõttu on servatalal lahti löönud kaitsekiht, mis peatselt on eraldumas. **NB! Esineb reaalne oht betoonitükkide pudenumisele.**

- Kõikidel servataladel (20 tk) tuleb lahtine betoon eemaldada ja paigaldada kaitsevõrk, sest esineb reaalne ja igapäevane oht betoonitükkide pudenemisele. Paljandunud sarrus tuleb puhastada ja katta korrosioonitõkkevahendiga (nn avariiremont). Talad vajavad põhjalikku remonti ja antud abinõu on ajutine lahendus.

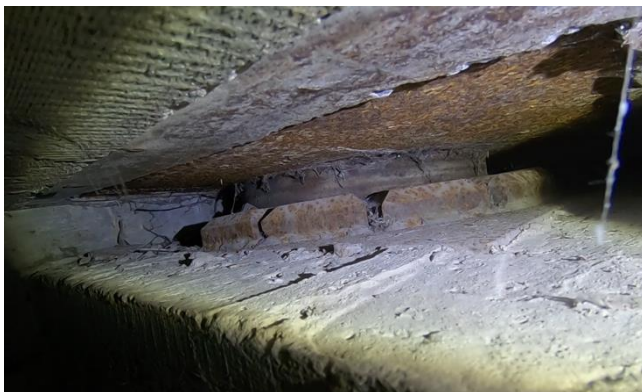
Foto A.70.

Sarruse korrosiooni tõttu on servatalal lahti löönud kaitsekiht, mis peatselt on eraldumas. **NB! Esineb reaalne oht betoonitükkide pudenumisele.**

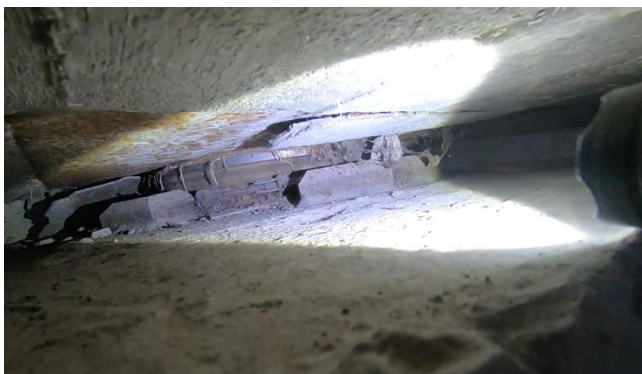
Foto A.71.

Kaldasamba liikumatu tugiosa pindmised korrosioonikahjustused.

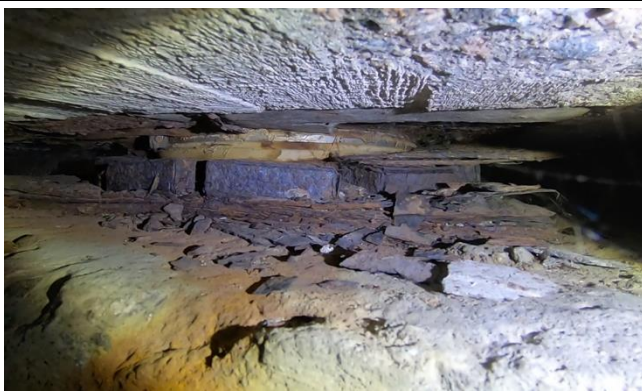
Foto A.73.

- Silla otstes ehk kaldasammaste kohal paiknevad tugiosad omavad ulatuslikke korrosioonikahjustusi. Seda nii Tallinna poolsetel liikumatutel (nt [foto A.73](#)) kui ka Pirita poolsetel liikuvatel (nt [foto A.74](#)) tugiosadel. **Kahjustuste ulatus viitab sellele, et tugiosade kandevõime ja funktsionaalsus on piiratud ja need tuleb vahetada.**
- Jõesammastel paiknevad tugiosad on suhteliselt väikeste kahjustustega, mis avaldub metallkonstruktsioonide pinnakorrosioonina. Osaliselt on purunenud tugiosasid kaitsvad kotid. Kaitsekottide kinnitamiseks ette nähtud klambrite poldid on ulatuslikult korrodeerunud ja mõnel juhul juba ka purunenud (nt [foto A.81](#)).

Kaldasamba liikumatu tugiosa ulatuslikud korrosioonikahjustused.

- Silla otstes ehk kaldasammaste kohal paiknevad tugiosad omavad ulatuslikke korrosioonikahjustusi. Seda nii Tallinna poolsetel liikumatutel kui ka Pirita poolsetel liikuvatel tugiosadel. **Kahjustuste ulatus viitab sellele, et tugiosade kandevõime ja funktsionaalsus on piiratud ja need tuleb vahetada.**

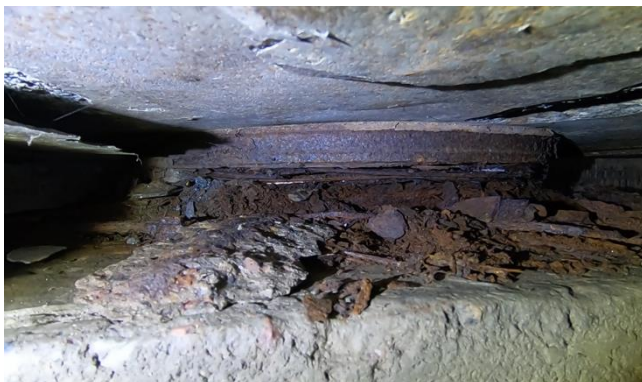
Foto A.74.

Kaldasamba liikumatu tugiosa ulatuslikud korrosioonikahjustused.

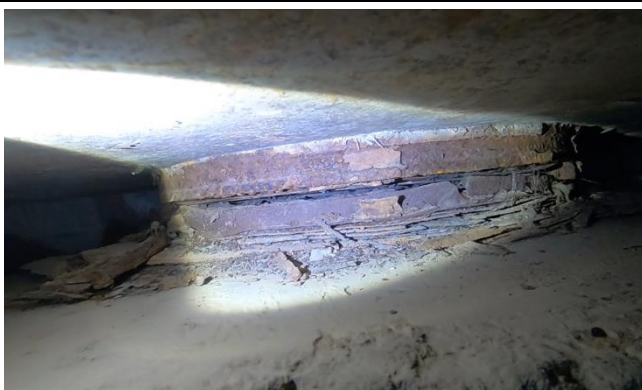
Foto A.75.

Kaldasamba liikuva tugiosa ulatuslikud korrosioonikahjustused.

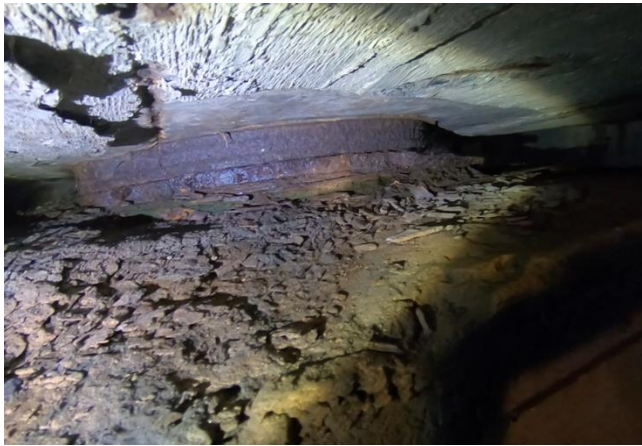
Foto A.76.

Kaldasamba liikuva tugiosa ulatuslikud korrosioonikahjustused.

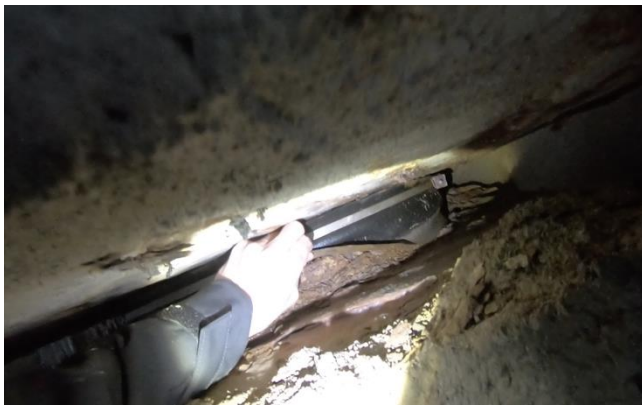
Foto A.77.

Kaldasamba liikuva tugiosa ulatuslikud korrosioonikahjustused.

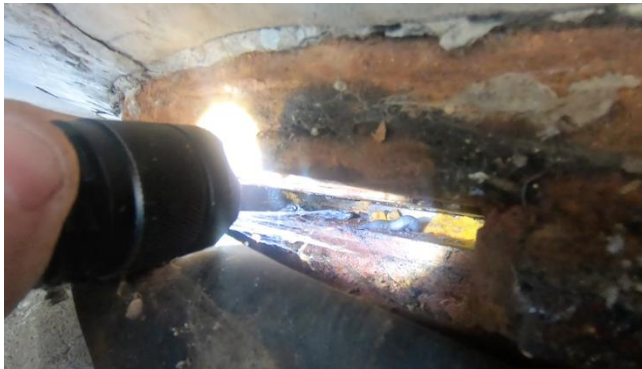
Foto A.79.

Jõesamba liikuva tugiosa pindmised korrosioonikahjustused. Selliselt on kahjustunud umbes pooled jõesammaste tugiosad.

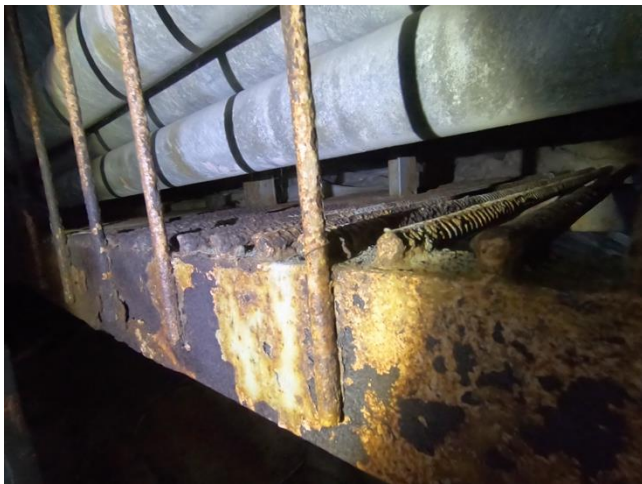
Foto A.125.

Trepiastmete metallist servad on kohati korrosiooni tõttu niivõrd lagunened, et on kasutajatele ohtlikud.

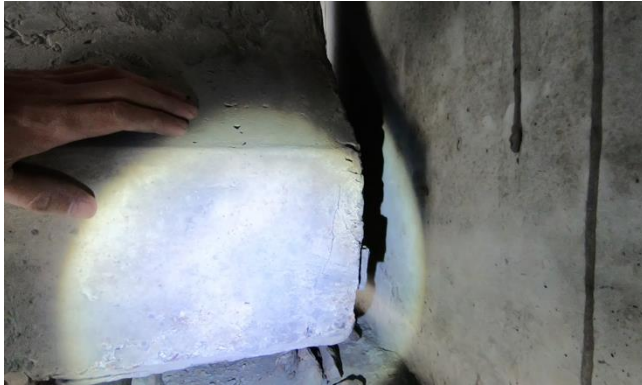
Foto B.16.

Betooni külma kahjustuste ja sarruse korrosiooni tõttu lagunenu talala otsapiirkond. Lisaks on näha paljandunud põiksarrust.

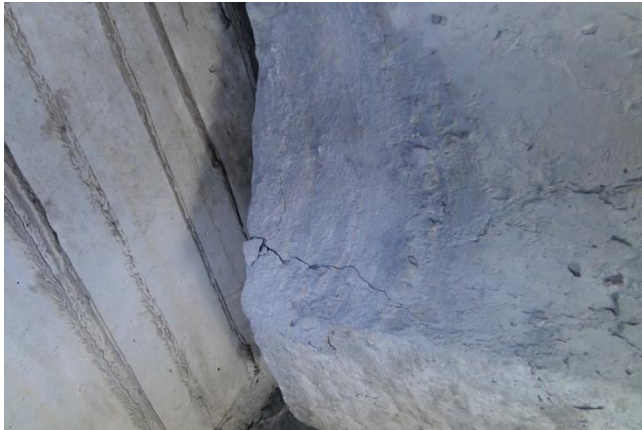
Foto B.17.

Sarruse korrosiooni tõttu tekkinud praod.

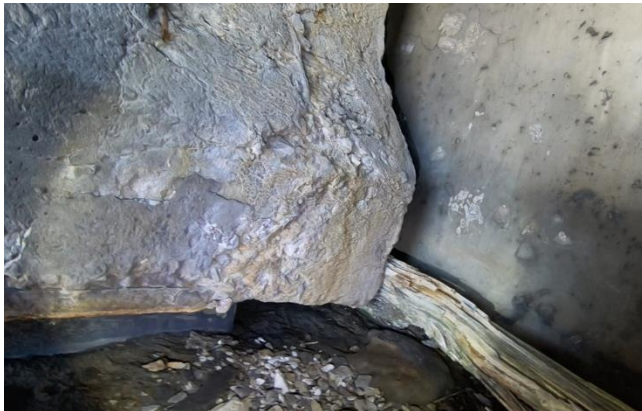
Foto B.19.

Lahtilöönnud betoonosa, mis on tingitud tugiosa kinnitusplaadi korrosioonist. Selliseid kahjustusi omavad enamused peataladest.

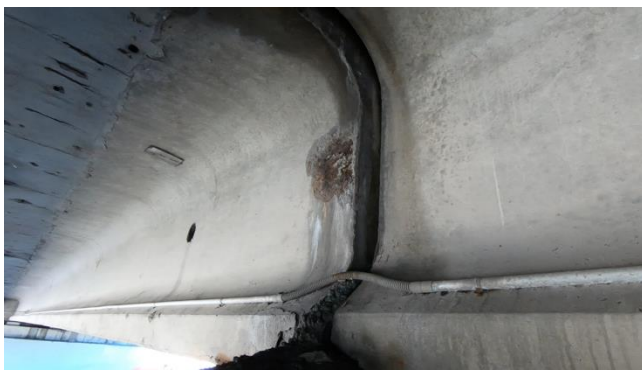
Foto B.20.

Betooni külma kahjustuste ja sarruse korrosiooni tõttu lagunenu tal otsapiirkond.

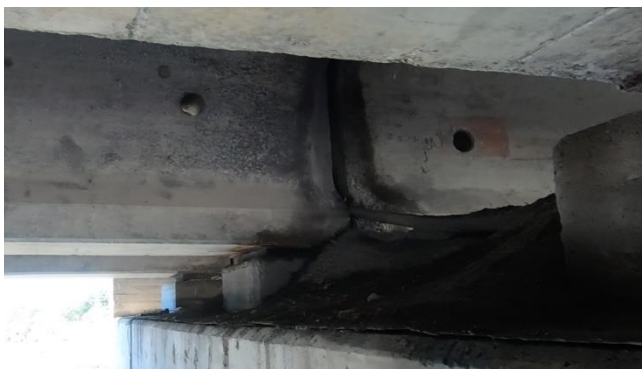
Foto B.21.

Sarruse korrosiooni tõttu tekkinud praod.

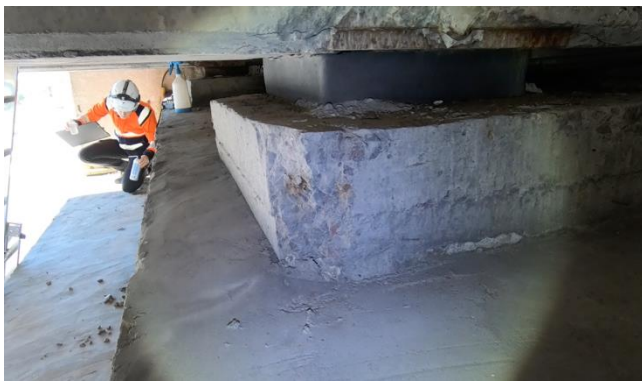
Foto B.28.

Lahtilöönud betoonosa, mis on tingitud tugiosa kinnitusplaadi korrosioonist. Selliseid kahjustusi omavad enamused peataladest.

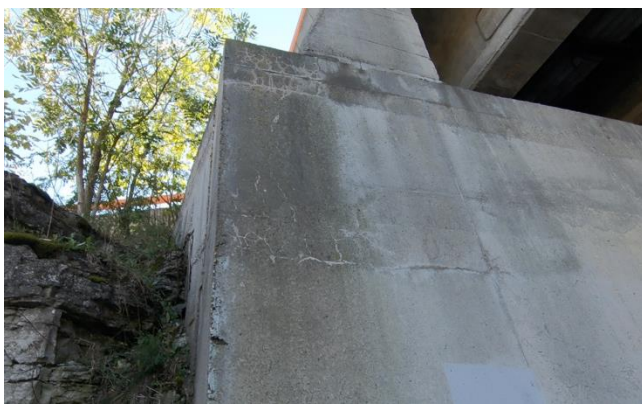
Foto B.51.

Sarruse korrosioonist tingitud kaitsekihi eemaldumine postsambal.

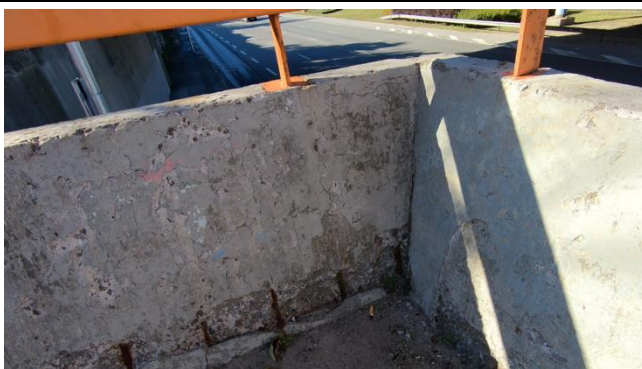
Foto B.66.

Treppidel esinevad märkimisväärsed kahjustused, mis on tingitud sarruse korrosioonist ja betooni külmakahjustustest (Pallasti tn poolne trepp).

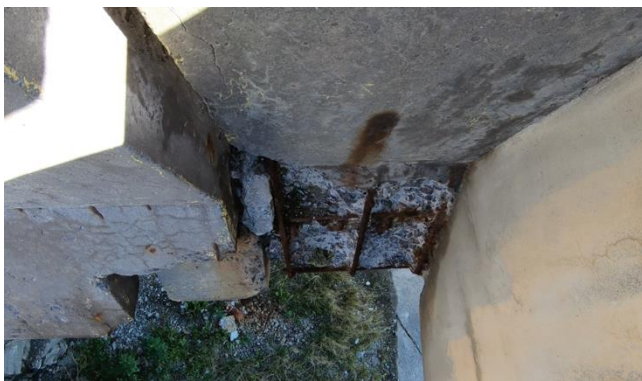
Foto B.67.

Treppidel esinevad märkimisväärsed kahjustused, mis on tingitud sarruse korrosioonist ja betooni külmakahjustustest (Pallasti tn poolne trepp).

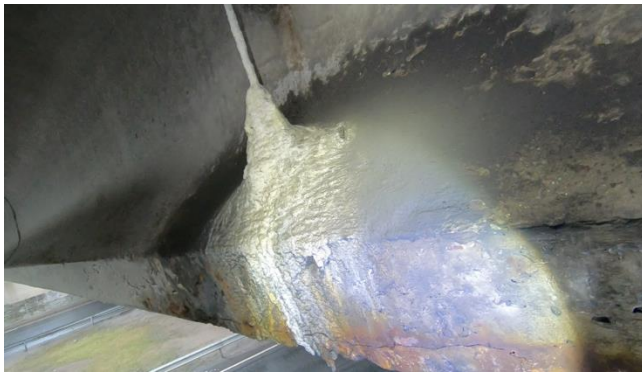
Foto C.24.

Betooni külma kahjustuste ja sarruse korrosiooni tõttu lagunenu talala otsapiirkond.

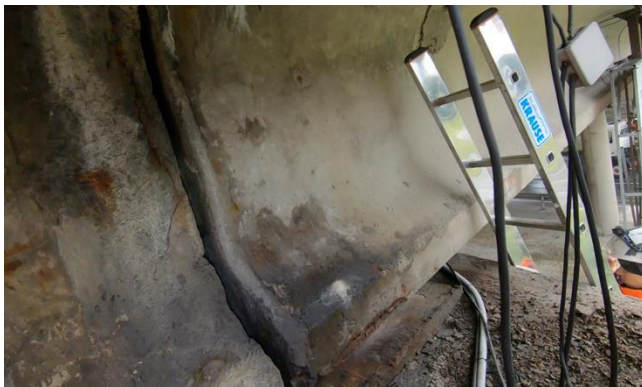
Foto C.32.

Betooni külma kahjustuste ja sarruse korrosiooni tõttu lagunenu tala otsapiirkond.

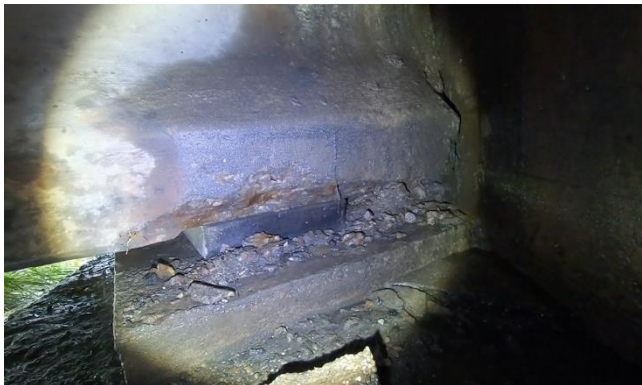
Foto C.37.

Betooni külmakahjustuste ja sarruse korrosiooni tõttu lagunenu tala otsapiirkond.

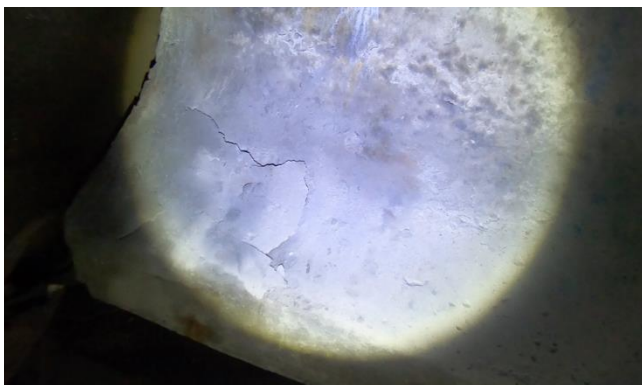
Foto C.38.

Lahtilõõnud betoonosa, mis on tingitud tugiosa kinnitusplaadi korrosioonist. Selliseid kahjustusi omavad paljud peatalad.

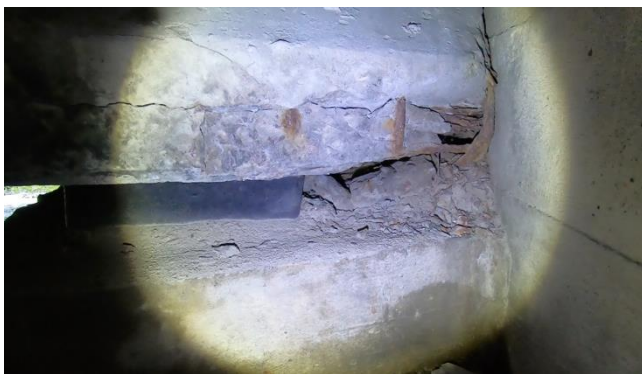
Foto C.40.

Betooni külma kahjustuste ja sarruse korrosiooni tõttu lagunenu tala otsapiirkond.

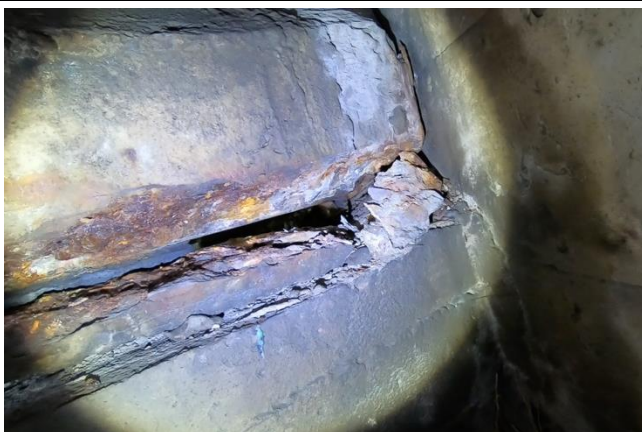
Foto C.42.

Betooni külma kahjustuste ja sarruse korrosiooni tõttu lagunenu tala otsapiirkond.

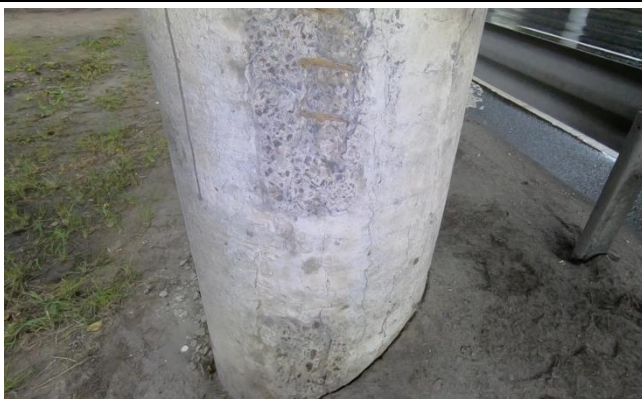
Foto C.50.

Sarruse korrosioonist tingitud kaitsekihi eemaldumine ja pikipraad postsambal.

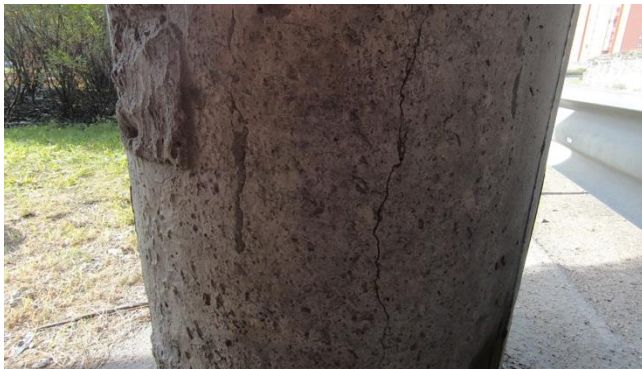
Foto C.56.

Sarruse korrosioonist tingitud pragunemine postsambal.

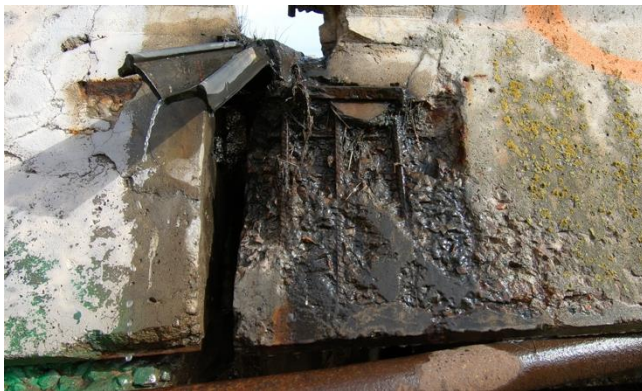
Foto C.60.

Kõikide vuukide otstes on betoonkonstruktsioonid märgunud ja esinevad ulatuslikud korrosiooni- ning külmakahjustused.

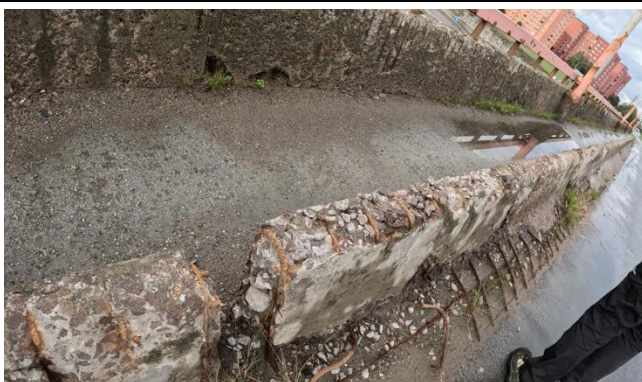
Foto C.74.

Piirde metallosadel esineb pindmist korrosiooni.

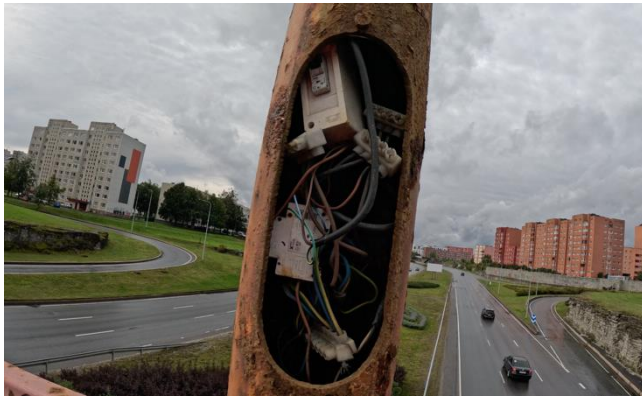
Foto C.80.

Tänavavalgustuspostid ja kinnitusvahendid korrodeeruvad. Kohati on korrosioon niivõrd ulatuslik, et kandevõime on vähenenud.

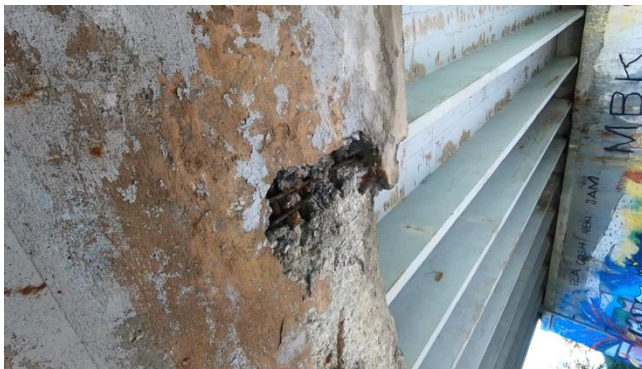
Foto D.56.

Vaheamba riigli alumisel pinnal esinevad ulatuslikud betooni külmakahjustused ja sarruse korrosiooni tõttu lahtilõõnud ja/või eraldunud kaitsekiht.

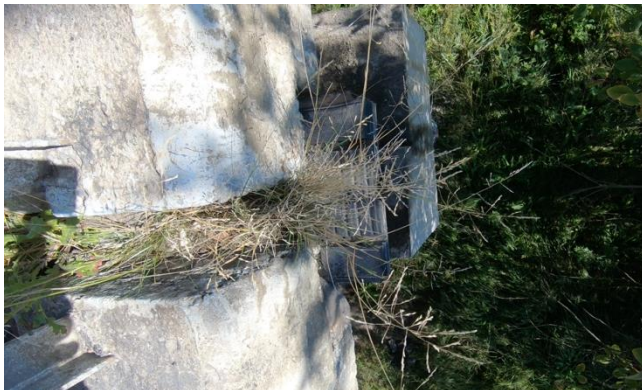
Foto D.80.

Külgtiiva servapruss on külmakahjustuste ja sarruse korrosiooni tõttu lagunenu.

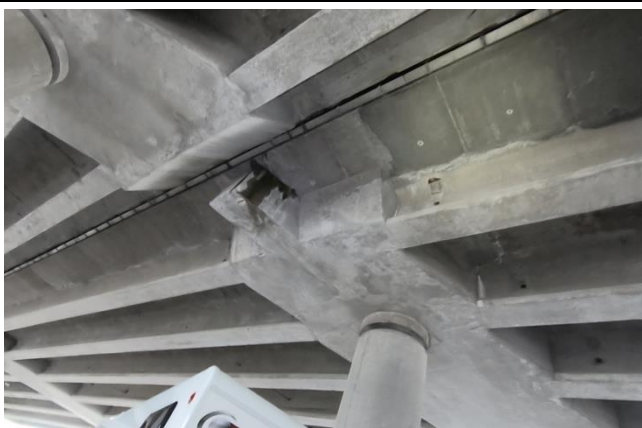
Foto E.65.

Lekkiv joatoru ja märgunud talad. Peatalade sarrus korrodeerub ja on paljandunud.

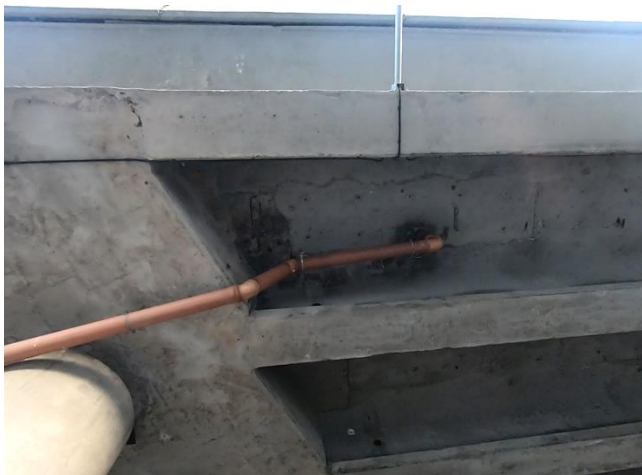
Foto E.82.

Lekkiv joatoru ja märgunud talad.
Peatalade sarrus korrodeerub ja on
paljandunud.

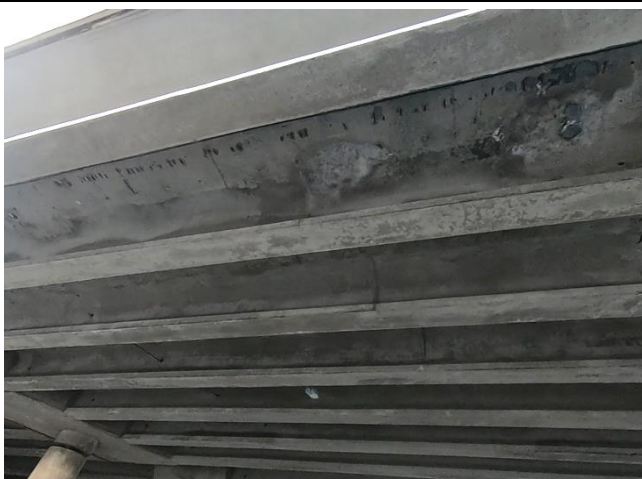
Foto E.83.

Lekkiv joatoru ja märgunud talad.
Peatalade sarrus korrodeerub ja on
paljandunud.

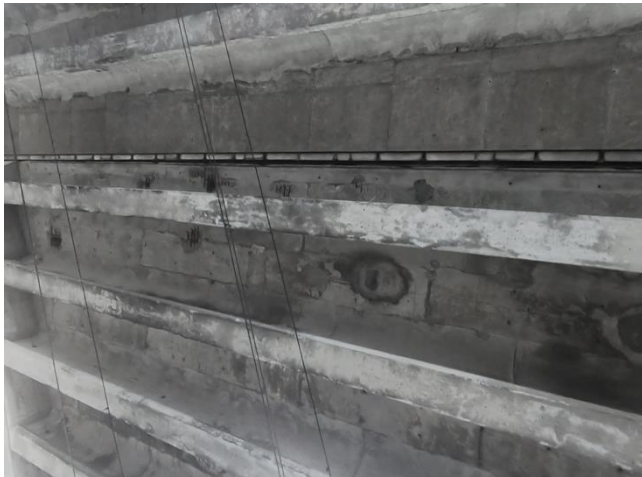
Foto E.85.

Lekkiv joatoru ja märgunud talad. Peatalade sarrus korrodeerub ja on paljandunud.

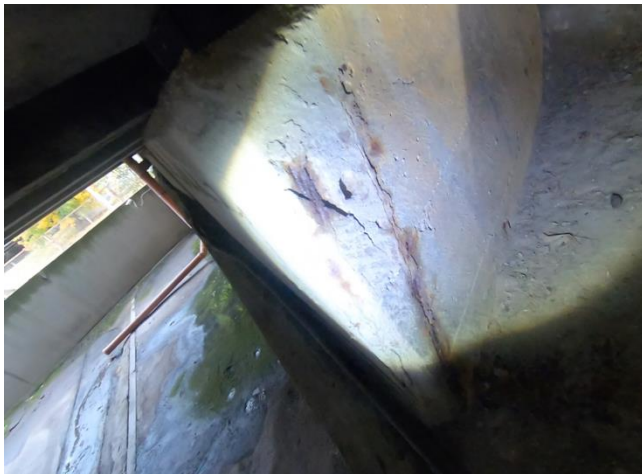
Foto E.88.

Sarruse korrosiooni tõttu kahjustunud tugiosa betoonist aluspadi.

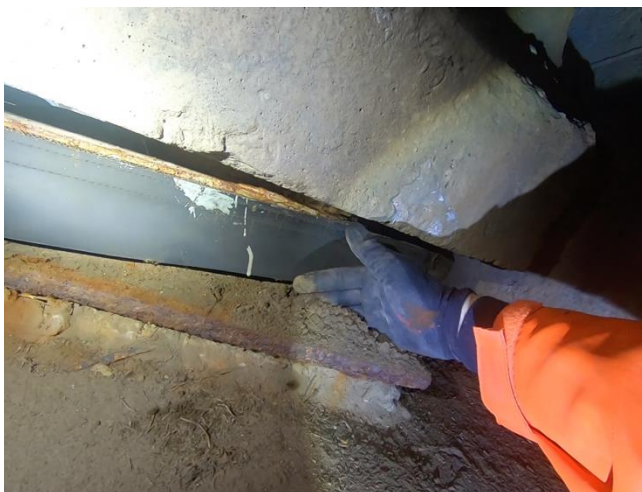
Foto E.89.

Sarruse korrosiooni tõttu kahjustunud tugiosa betoonist aluspadi.

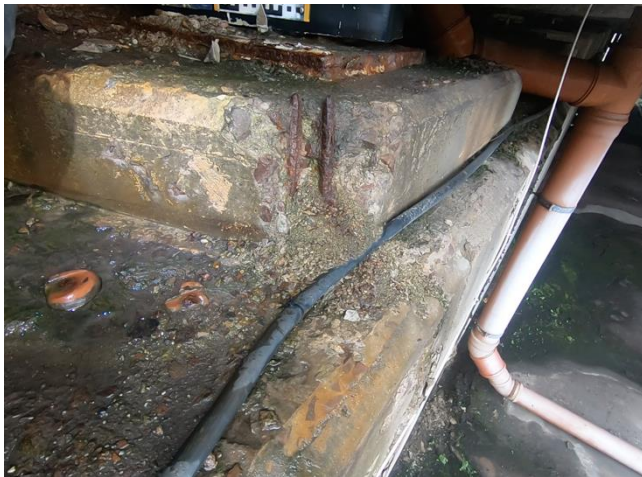
Foto E.91.

Sarruse korrosiooni tõttu kahjustunud tugiosa betoonist aluspadi.

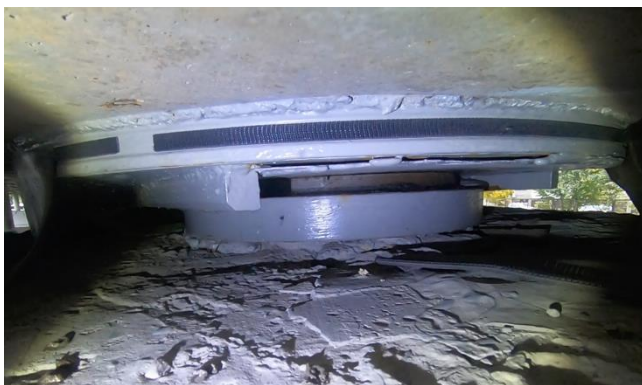
Foto E.92.

Sarruse korrosiooni tõttu kahjustunud tugiosa betoonist aluspadi.

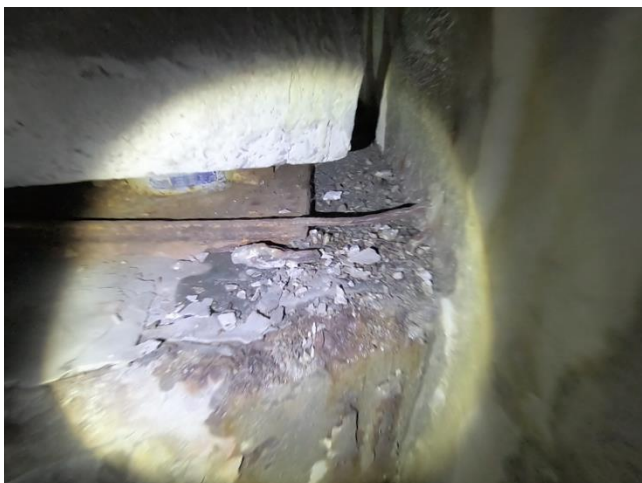
Foto E.98.

Sarruse korrosiooni tõttu kahjustunud tugiosa betoonist aluspadi.

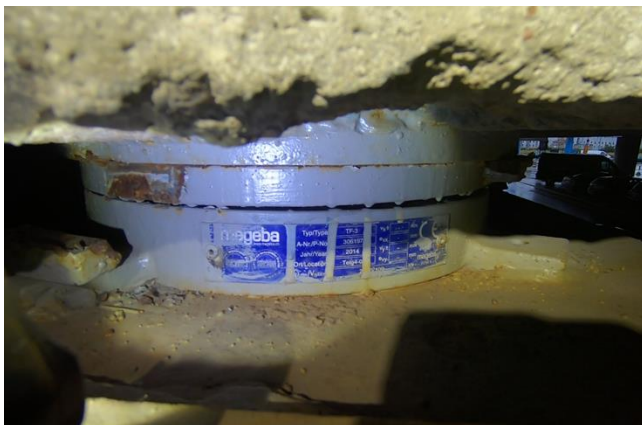
Foto E.101.

Sarruse korrosiooni tõttu kahjustunud tugiosa betoonist aluspadi.

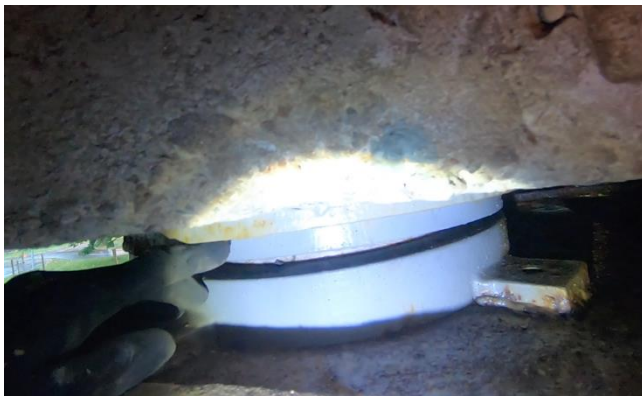
Foto E.104.

Sarruse korrosiooni tõttu kahjustunud tugiosa betoonist aluspadi.

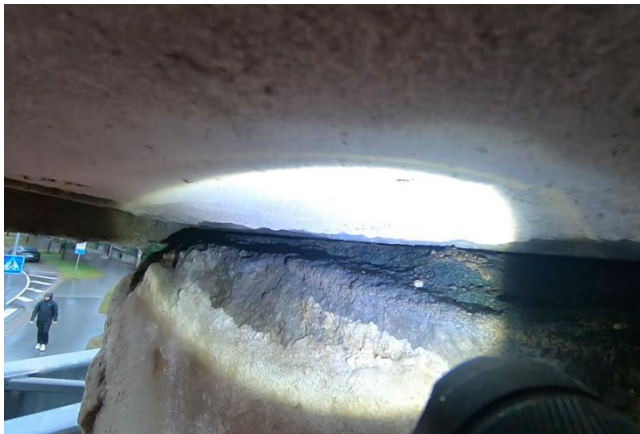
Foto E.127.

Sarruse korrosioonist ja betooni külmakahjustustest tingitud samba serva lagunemine.

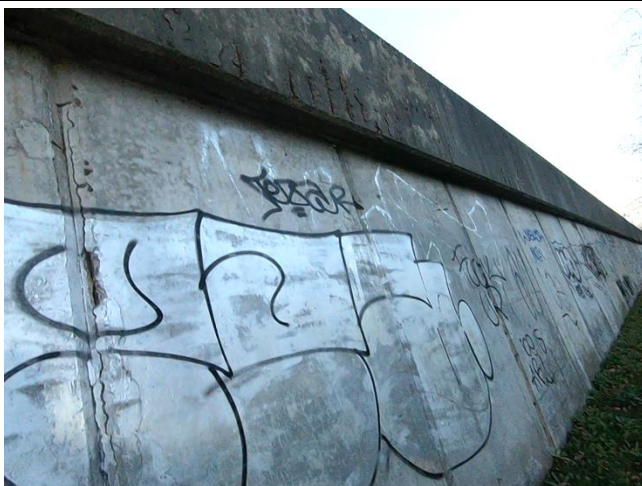
Foto E.131.

Pinnapragunemine pealesõidu tugimüüri, mis ilmselt on tingitud sarruse korrosioonist.

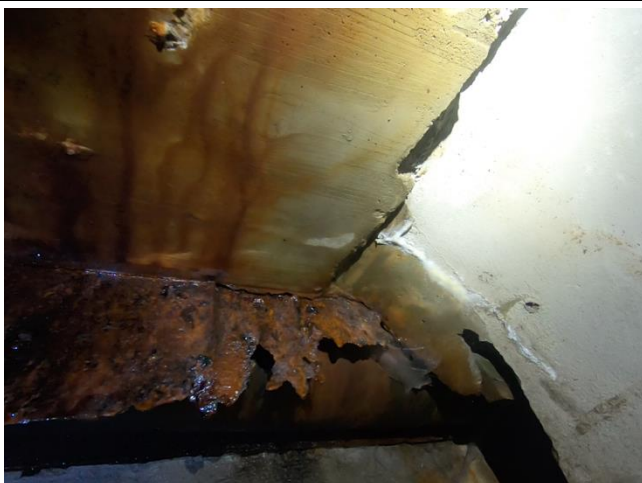
Foto E.140.

Tala otsa küljes olev plekk on lagununud ja märgunud on pleki vale pool. See probleem puudutab viadukti tervet Pärnu poolses otsas olevat vuuki.

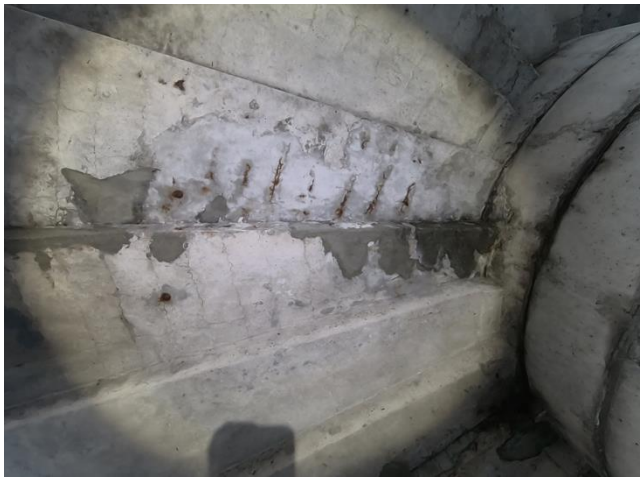
Foto E.157.

Keerdreppide astmete alumised pinnad on sarruse korrosiooni tõttu paljudes kohtades pragunenud.

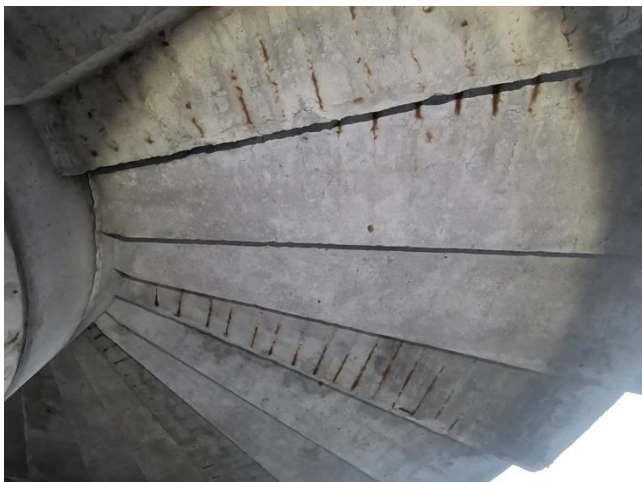
Foto E.160.

Keerdreppide astmete alumised pinnad on sarruse korrosiooni tõttu paljudes kohtades pragunenud.

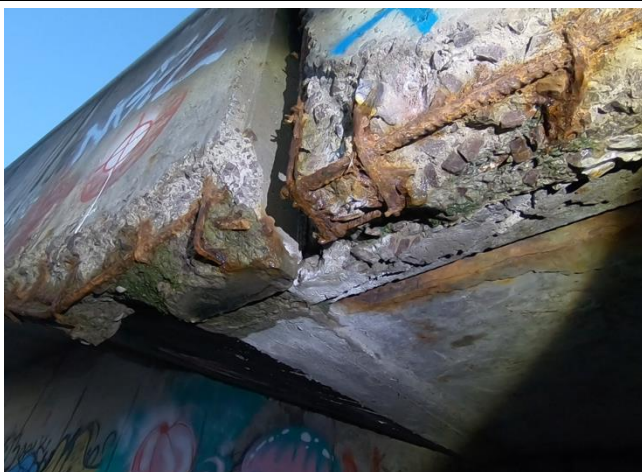
Foto E.161.

Keerdreppide astmete alumised pinnad on sarruse korrosiooni tõttu paljudes kohtades pragunenud.

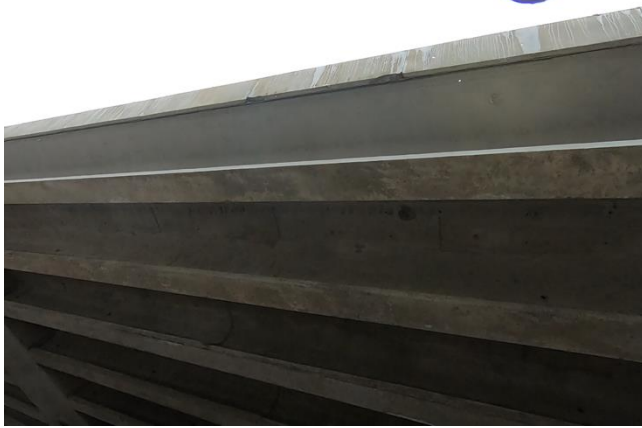
Foto E.163.

Sarruse korrosiooni ja betooni külmakahjustuste tõttu lagunevad mitmed servaplokkid. **Mitmetes kohtades esineb oht betoonitükkide pudnemisele.**
