# Laagna tee rajatiste tehnilise seisukorra hinnang

**Pae sild**  
**Lindakivi sild**  
**Saarepiiga sild**

Lepingu reg nr:  
5-6.5/TKA279-1 (Tallinna Keskkonna- ja Kommunaalamet)  
4-14/25/32 (Tallinna Tehnikakõrgkool)

**09.06.2025**

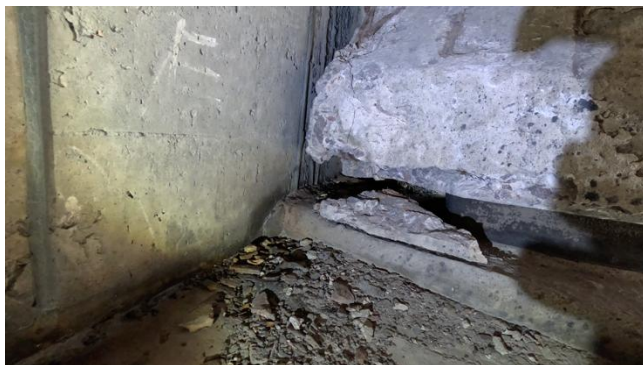
Foto A.17.

Tala ülemise vöö kahjustused, mis on tingitud lekkivast vuugist ja korrodeeruvast sarrusest.

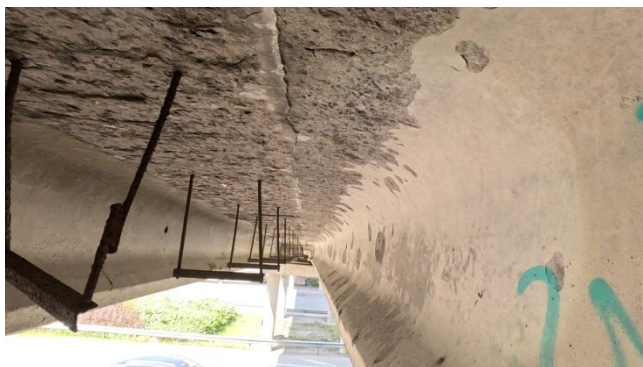
Foto A.18.

Korrodeeruva sarruse tõttu lagunev tala otsapiirkond.

- *Peatalad*  
Peatalade suurim kahjustus on seotud ühes sildeavas esinevate ülemise vöö ja monoliidiosa külma kahjustustega (nt [foto A.18](#)), mis viitab pikaajaliselt ja ulatuslikult lekkivale hüdroisolatsioonile. Mitmel peatalal on korrodeeruva sarruse tõttu lagunema hakanud tala otsapiirkond (nt [foto A.25](#)). Paljudes kohtades on tala küljel (nt [foto A.30](#)) ja taladevahelisel monoliitbetoonil (nt [foto A.26](#)) liiga väikese kaitsekihi tõttu paljandunud korrodeeruv sarrus. Pea kõikide servatalade välisservadel on liiga väikese kaitsekihi ja pideva märgumise tõttu paljandunud korrodeeruv sarrus (nt [foto A.21](#) ja [foto A.28](#)). Ühel peatalal esineb korrodeeruva sarruse tõttu kahjustusi alumisel pinnal ([foto A.23](#)). **Esineb oht väiksemate betoonitükkide pudenemisele.**

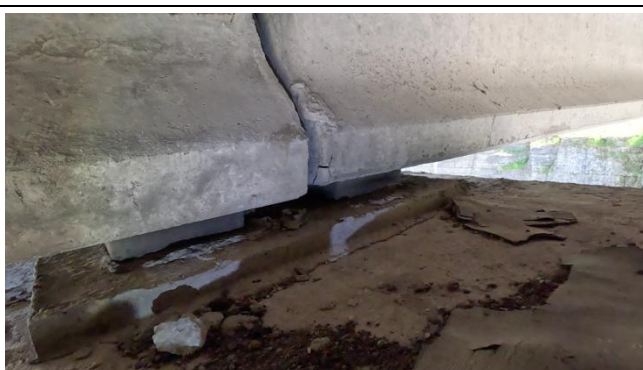
Foto A.24.

Üks väheseid talasid, millel esineb korrodeeruva sarruse tõttu kahjustusi alumisel pinnal. **Esineb oht väiksemate betoonitükkide kukkumiseks.**

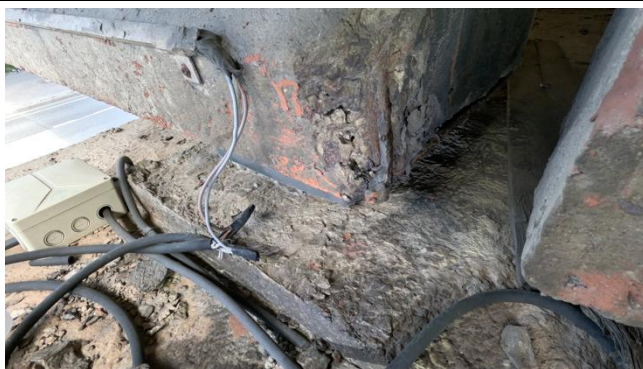
Foto A.25.

Korrodeeruva sarruse tõttu lagunev tala otsapiirkond.

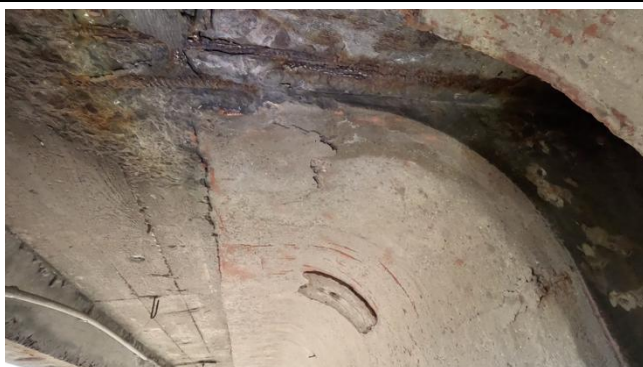
Foto A.26.

Korrodeeruva sarruse tõttu lagunev tala otsapiirkond.

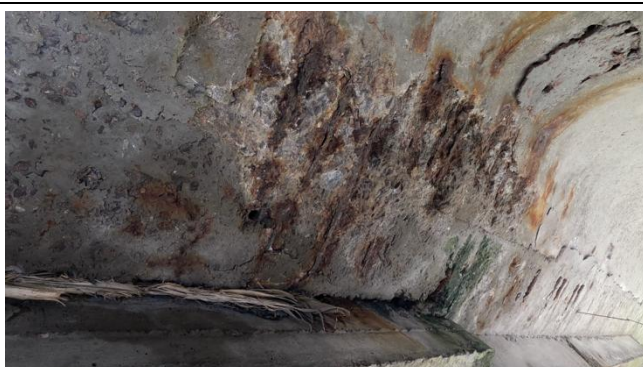
**Foto A.28.**

Korrodeeruva sarruse tõttu lagunev tala otsapiirkond.

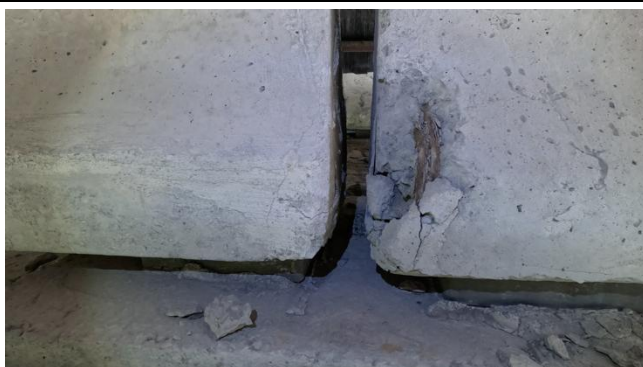
**Foto A.29.**

Tekiplaadi alumise pinna betooni kahjustused korrodeeruva sarruse tõttu.  
**Esineb oht betoonitükkide pudenemisele.**

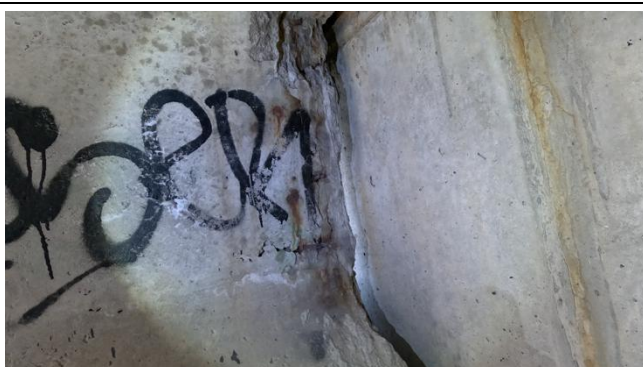
Foto A.32.

Korrodeeruva sarruse tõttu lagunevad talade otsapiirkonnad.

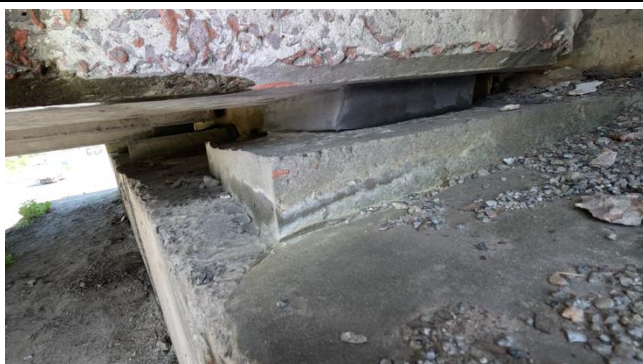
Foto A.34.

Tala ülemise vöö kahjustused, mis on tingitud lekkivast vuugist ja korrodeeruvast sarrusest.

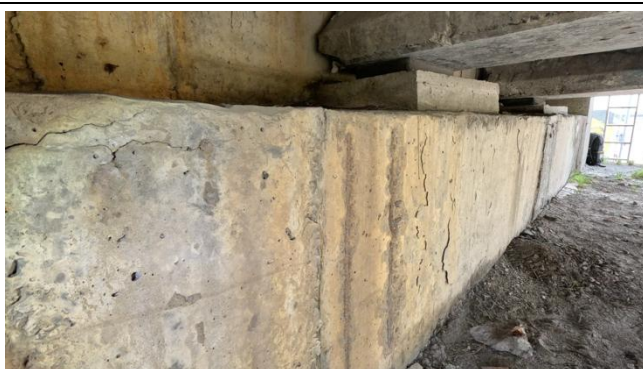
**Foto A.36.**

Samba ülemises piirkonnas esineb korrodeeruva sarruse tõttu horisontaalpragu ja kalde tekitamiseks ettenähtud mördikiht on kohati lagunenu.

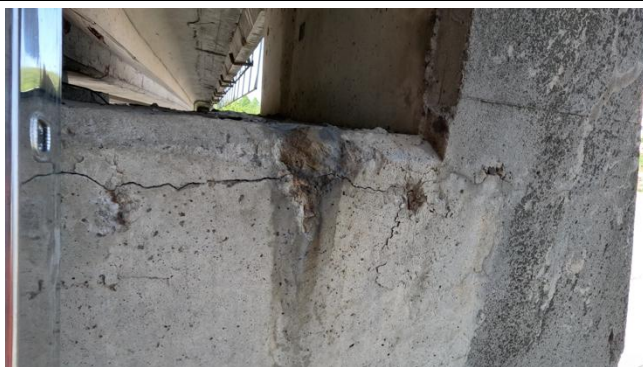
Foto A.39.

Sarruse korrosioonikahjustused riigli konsoolse osa alumisel pinnal. Antud riigilil on pragunenud ka otsa ülemine pind.

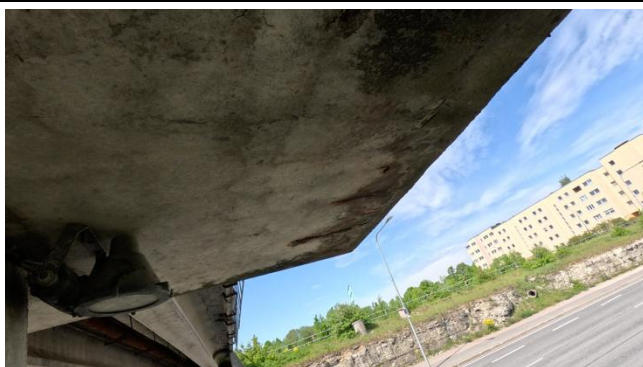
Foto A.40.

Horisontaalpragu riigli ülemises pinnas.

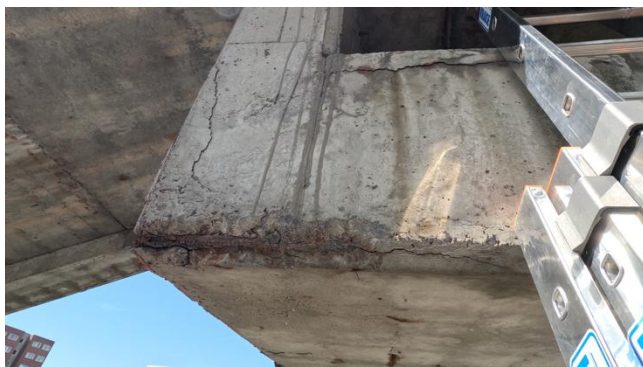
Foto A.41.

Sarruse korrosioonikahjustused riigli konsoolse osa alumisel pinnal.

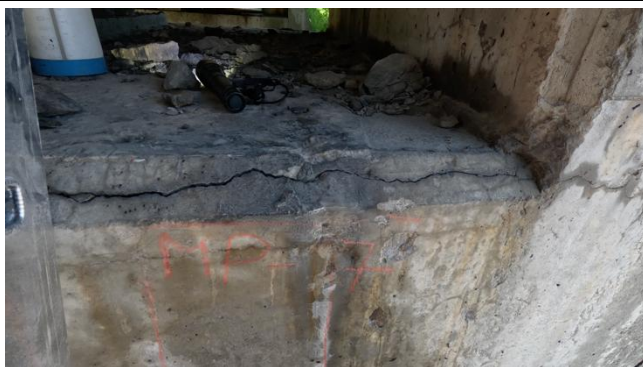
Foto A.42.

Korrodeeruva sarruse tõttu lagunev riigli otsapiirkond. **Esineb suur betoonitükkide pudenemise oht (kõnniteele).**

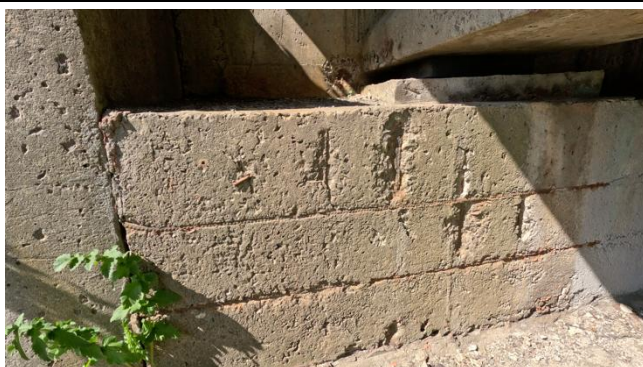
Foto A.44.

Korrodeeruva sarruse tõttu lagunev riigli otsapiirkond. **Esineb suur betoonitükkide pudenemise oht (kõnniteele).**

- *Sambad, tugimüürid ja külgtiivad*  
Massiivsammastel korrodeerub sarrus nii horisontaal- kui ka vertikaalpindadel (nt [foto A.44](#)), tekitades pragunemist ja kaitsekihi eemaldumist. Samuti esineb üksikutes kohtades tagaseina sarruse paljandumist ja kaldemördi lagunemist (nt [foto A.45](#)). Riiglite konsoolsetel otsadel on eelkõige alumistel ja külgmistel pindadel sarruse kaitsekiht eemaldunud (nt [foto A.38](#)) või on tekkinud praod, **mistõttu esineb suur betoonitükkide pudenemise oht**. Postsammastel esineb sarruse korrosiooni tõttu pragunemist ja kaitsekihi lahtilöömist (nt [foto A.47](#)).

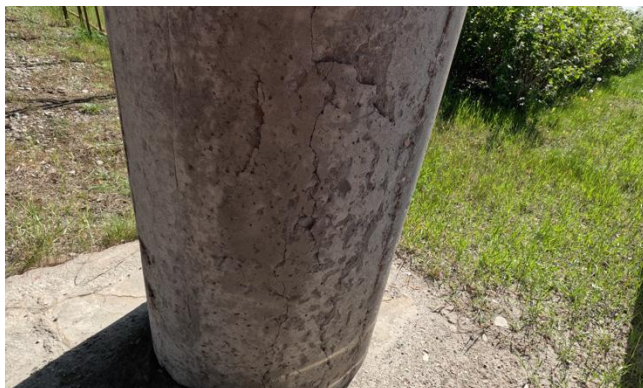
**Foto A.47.**

Mitmel postsambal esineb üksikuid kohti, kus on lokaalselt paljandunud korrodeeruv sarrus.

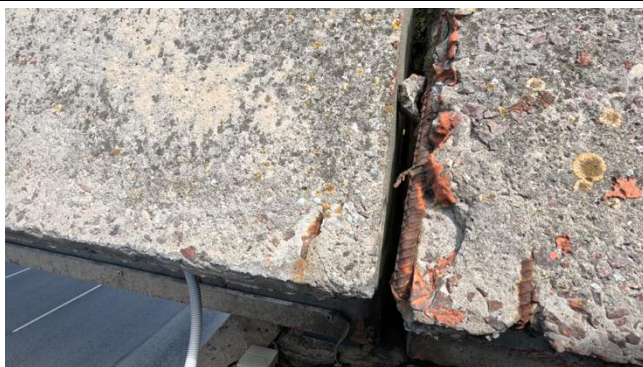
Foto A.54.

Pea kõikide servaplokkide alumistel servadel on sarrus paljandunud. **Esineb oht betoonitükkide pudenemisele.**

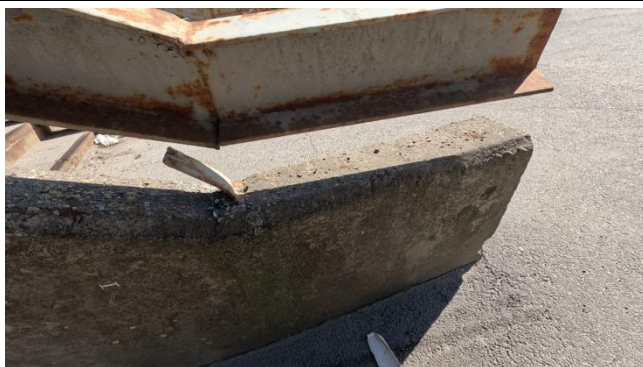
Foto A.65.

Trepi posti ulatuslikud sarruse ja betooni kahjustused (Liikuri tn poolne trepp).  
**Esineb igapäevane oht betoonitükkide pudenemiseks.**

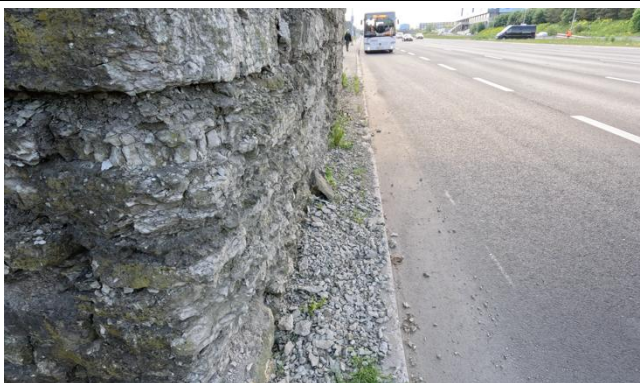
**Foto A.74.**

Viadukti vahetus läheduses paiknevad lubjakivikihiidid on pudenemisohtlikud.

- **Muud konstruktsioonid**  
Torude metallist riputusvahendid korrodeeruvad intensiivselt ja isolatsioonimaterjal on pudenemisohtlik ([foto A.72](#)). Valgustite postid on korrosioonikahjustustega ([foto A.75](#)). Viadukti vahetus läheduses paiknevad lubjakivikihihindid on pudenemisohtlikud (nt [foto A.74](#)).

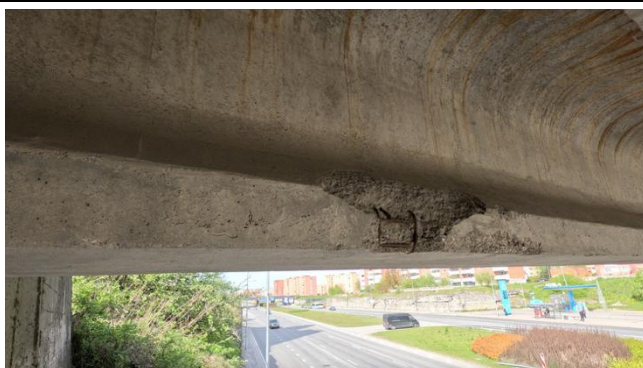
**Foto B.15.**

Lahtilöönud betoonosa, mis on tingitud tugiosa kinnitusplaadi korrosioonist. Selliseid kahjustusi omavad enamused peataladest.

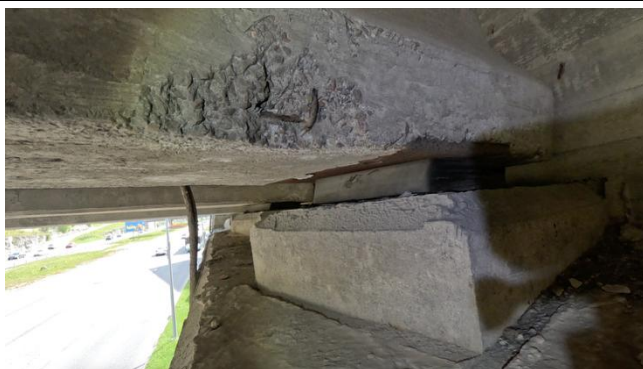
**Foto B.16.**

Betooni kahjustus tala alumisel vöö, mis ilmselt on ehitusaegne ja tingitud valesti tõstmisest, transpordist või ladustamisest.

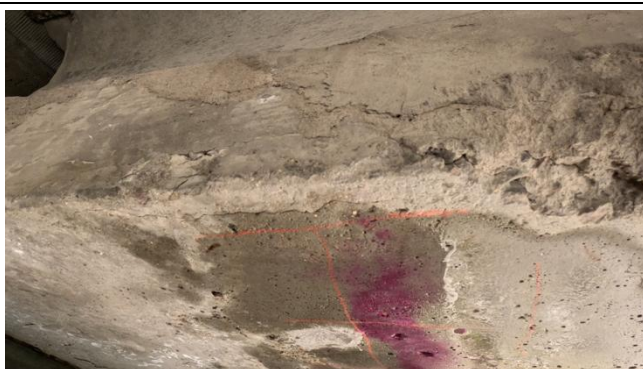
Foto B.31.

Betooni pragunemine tala otsapiirkonnas, mis on tingitud tugiosa metallplaadi korrosioonist. Analoogseid kahjustusi esineb ka teistel taladel.

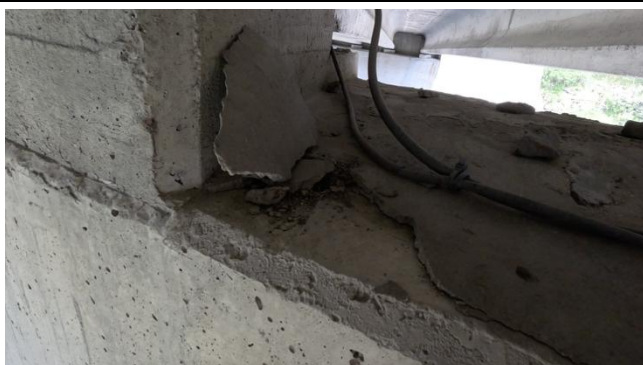
**Foto B.41.**

Sarruse korrosioonikahjustused riigli konsoolse osa alumisel pinnal.

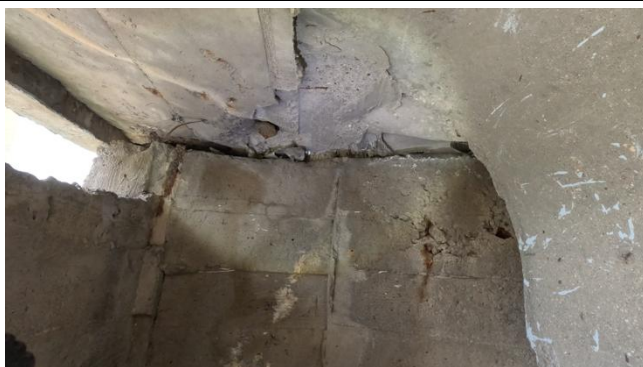
**Foto B.44.**

Sarruse korrosioonikahjustused riigli konsoolse osa alumisel pinnal.

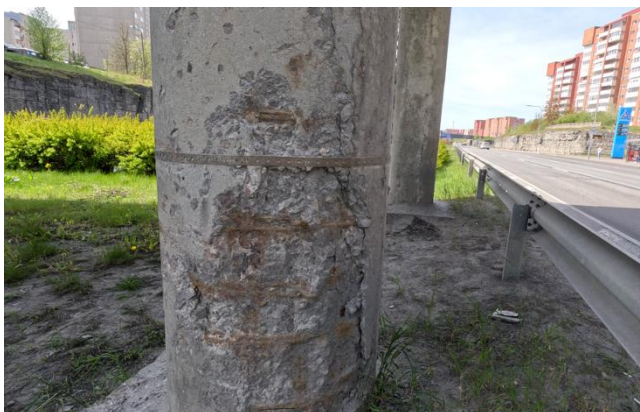
**Foto B.53.**

Postsambad lagunevad intensiivselt. Sarruse korrodeerumise tõttu esineb nii pragunemist kui ka kaitsekihi eemaldumist.

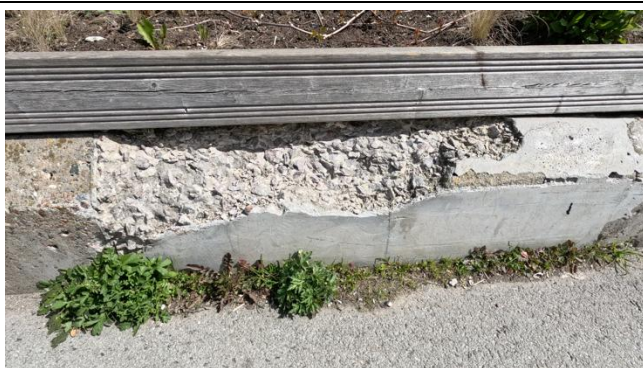
Foto B.59.

Külgtiiva (tugimüüri) otsas asuvad monteeritavad betoonplokid, mis on hakanud külje peale vajuma. Täiendava vibratsiooni esinemisel (nt ehitustööde teostamisel) esineb oht nende ümberkukkumiseks.

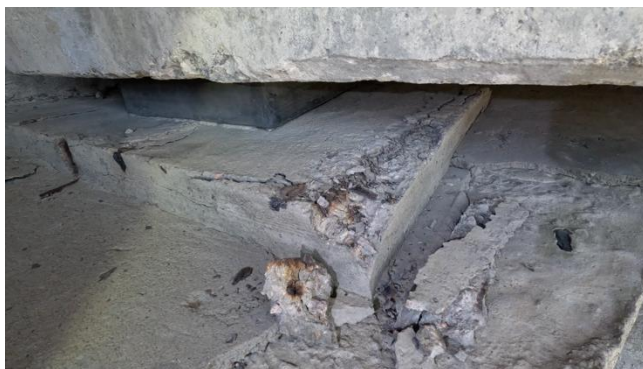
**Foto C.27.**

Tugiosa aluspadja betooni kahjustused.

- *Tugiosad*  
Üksikutel elastomeersetel tugiosadel esineb pragunemist ja armeeringu läbikumamist (nt [foto C.22](#)). Mitmel betoonist aluspadjal on sarruse korrosiooni tõttu tekkinud pragunemine või on kaitsekiht lokaalselt juba eemaldunud (nt [foto C.27](#)).

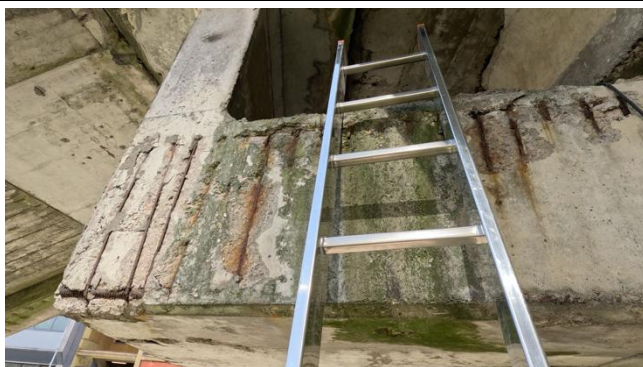
Foto C.29.

Sarruse korrosioonikahjustused riigli  
konsoolse osa alumisel pinnal.

- *Sambad, tugimüürid ja külgtiivad*  
Riiglite konsoolsetel otsadel on eelkõige alumistel ja külgmistel pindadel sarruse kaitsekiht eemaldunud (nt [foto C.29](#)), **mistõttu esineb betoonitükkide pudenemise oht**. Postsammastel esineb sarruse korrosiooni tõttu pragunemist ja kaitsekihi lahtilöömist (nt [foto C.33](#)). Massiivsammastel esineb üksikutes kohtades tagaseina sarruse paljandumist (nt [foto C.34](#)) ja kaldemördi lagunemist (nt [foto C.35](#)).

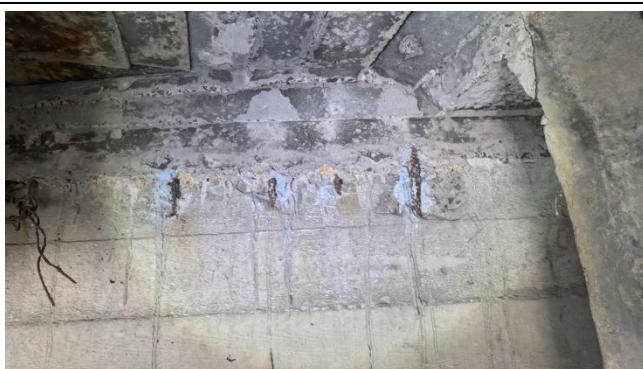
**Foto C.34.**

Postsamba betooni lagunemine  
korrodeeruva sarruse tõttu.

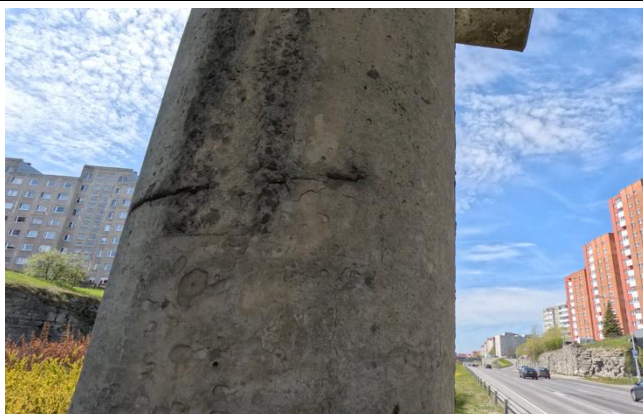
Foto C.37.

Postsamba betooni lagunemine  
korrodeeruva sarruse tõttu.

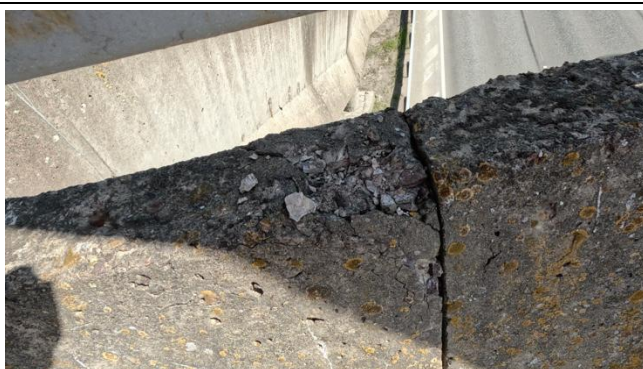
Foto C.46.

Servaploki kõnnitee-poolsetel pindadel esineb korrodeeruva sarruse tõttu lagunevat betooni (kogu viadukti ulatuses).
