# TALLINNA SILDADE BMS KORDUSÜLEVAATUS 2014.a

# **Tallinna sildade BMS kordusülevaatus 2014 aastal**

Töö teostas: Veiko Tikas,  
peaspetsialist

**Tallinn, 2014**

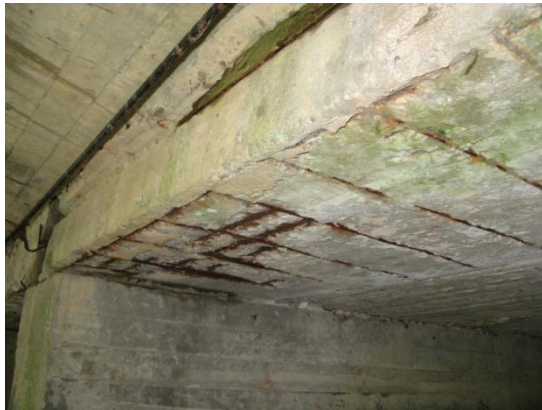
Silla plaadi armatuur paljandunud.

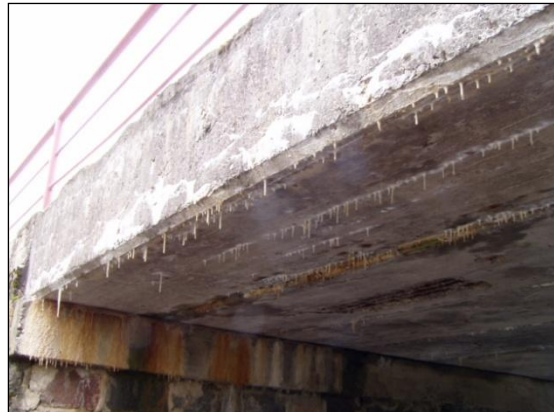
Hüdroisolatsioon lekib. Sillaplaadi kahjustused.

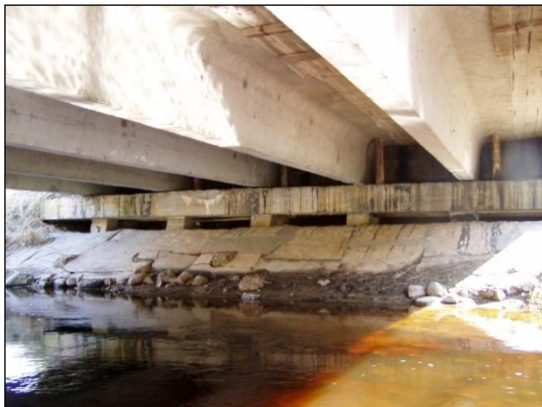
Koonuste uhtumine.

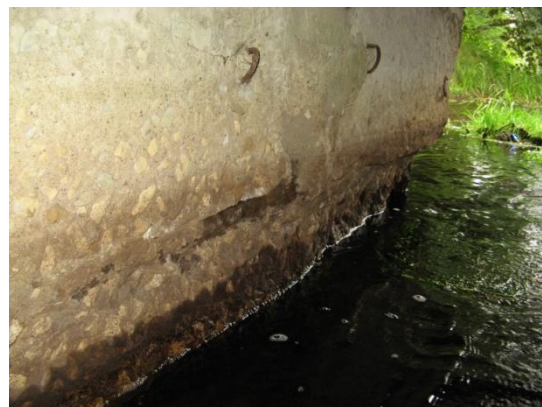
Samba uhtumine

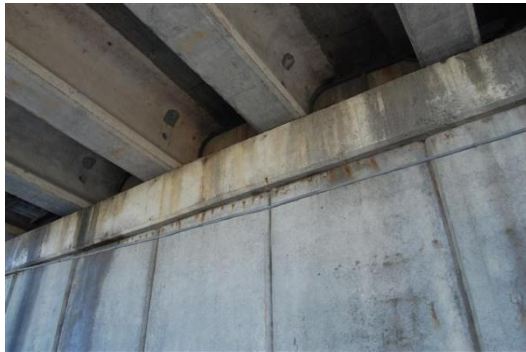
*Vuugi leke on põhjustanud armatuuri paljandumist ja roostetamist.*

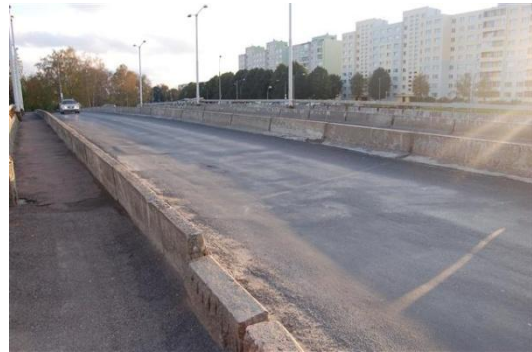
*Sõidutee katte ebatasasused*

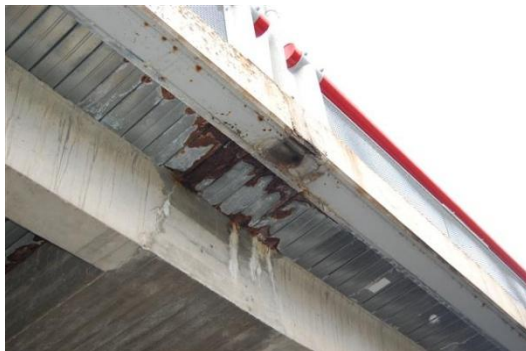
*Veekahjustused konsoolidel*

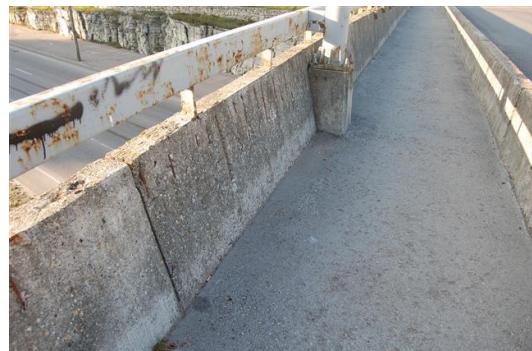
*Kõnnitee plokkidel armatuur paljandunud*

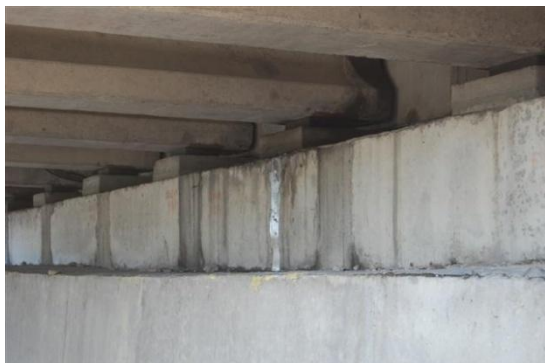
*Vuugi lokaalsed lekked.*

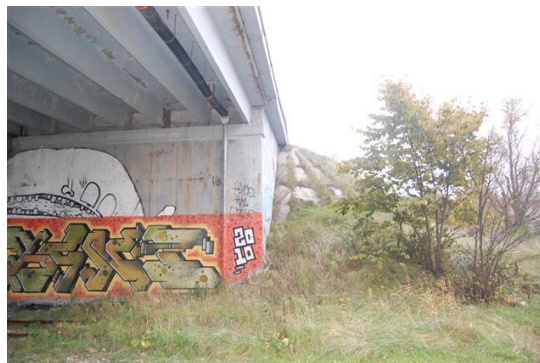
*Koonuste võsastumine. Graffiti*
