# Tallinna tunnelite üldülevaatus 2016

**Projekti meeskond:**

Veiko Tikas (Teede Tehnokeskus)

## Üldist

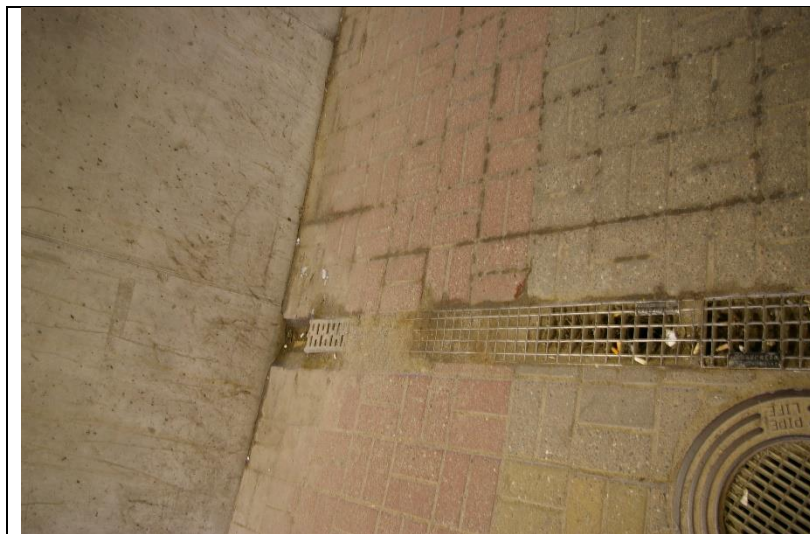
Tunneli vee-äraajooksu rennide puhastamine

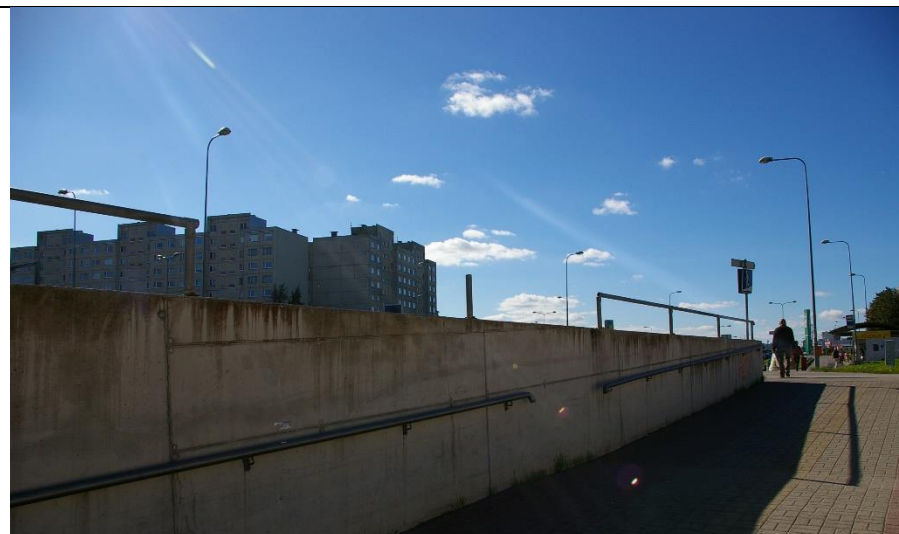
Piirete-käsiapuude taastamine

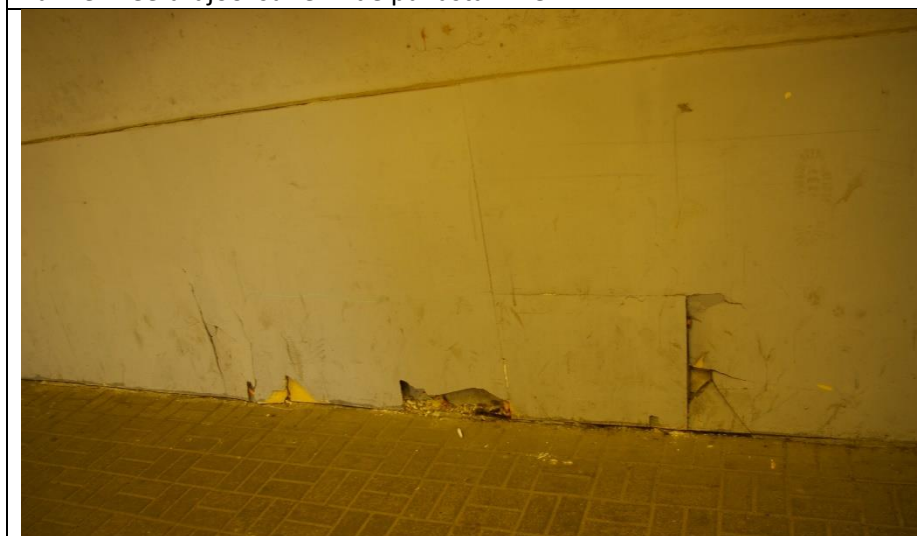
Tunneli seinakatte taastamine

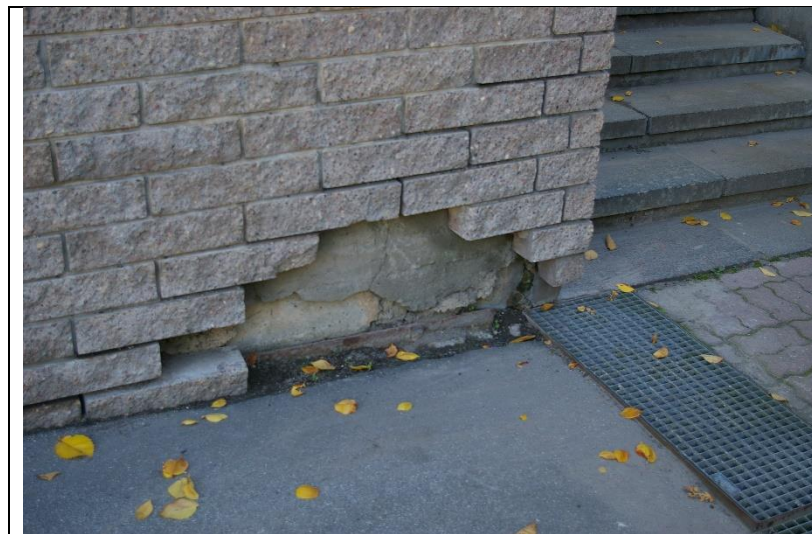
Tugimüüride taastamine

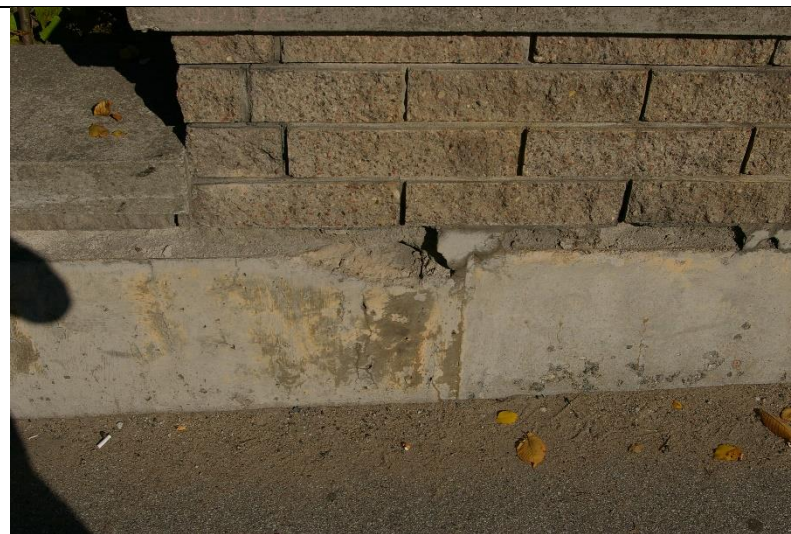
Tugimüüri vuukide täitmine

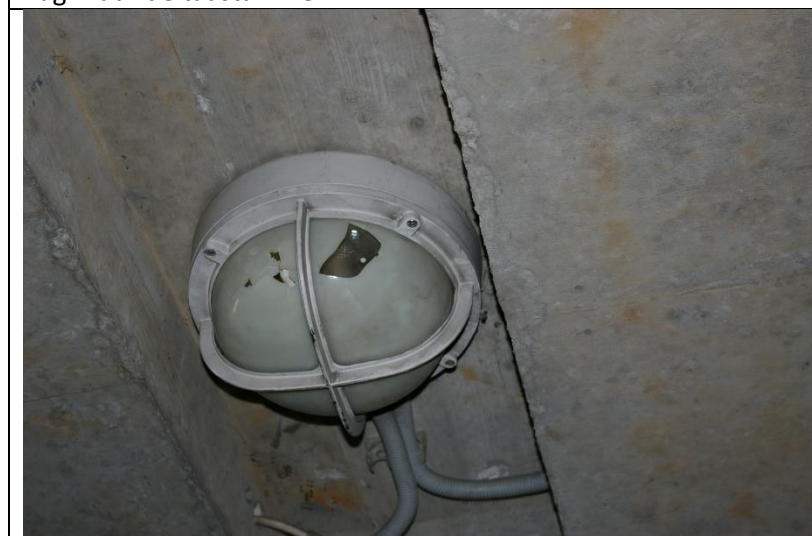
Valgusti väljavahetamine

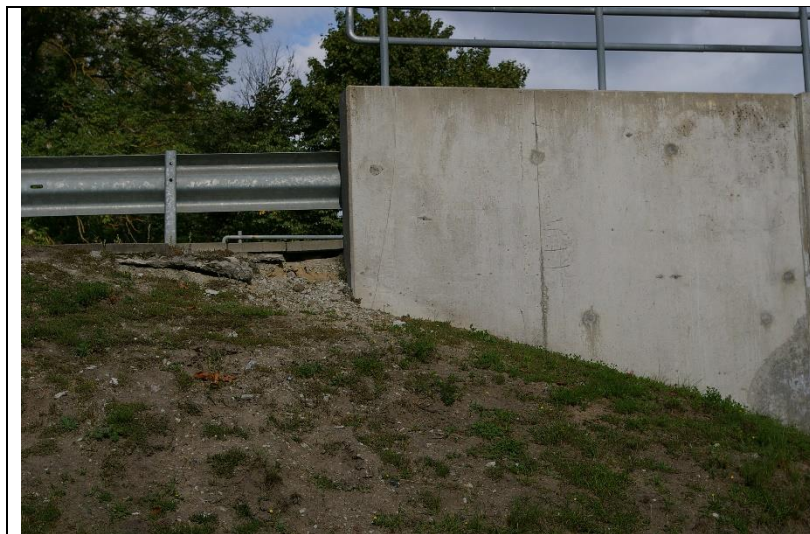
Koonusekindlustuse taastamine

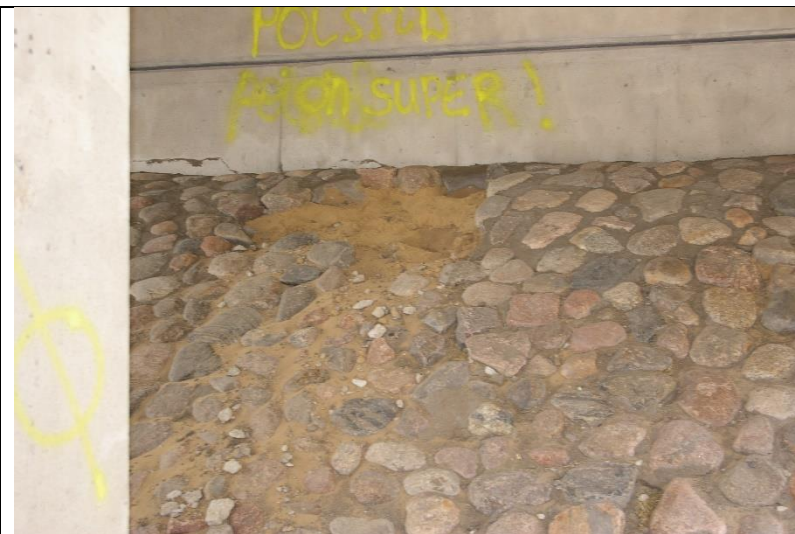
Koonusekindlustuse taastamine

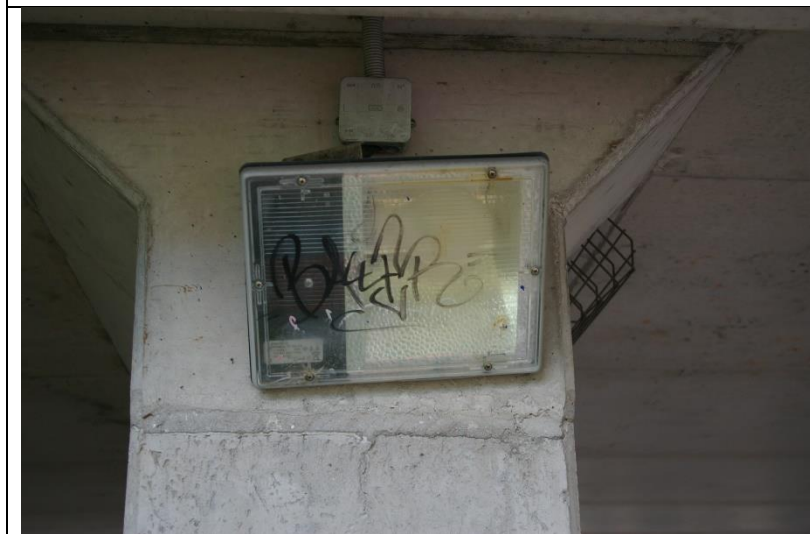
Valgustite puhastamine

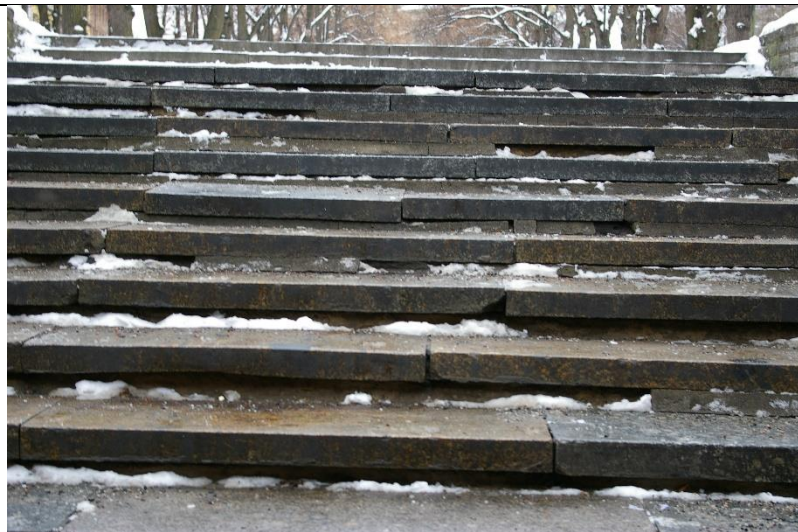
Trepi kiviplaadid vajavad fikseerimist

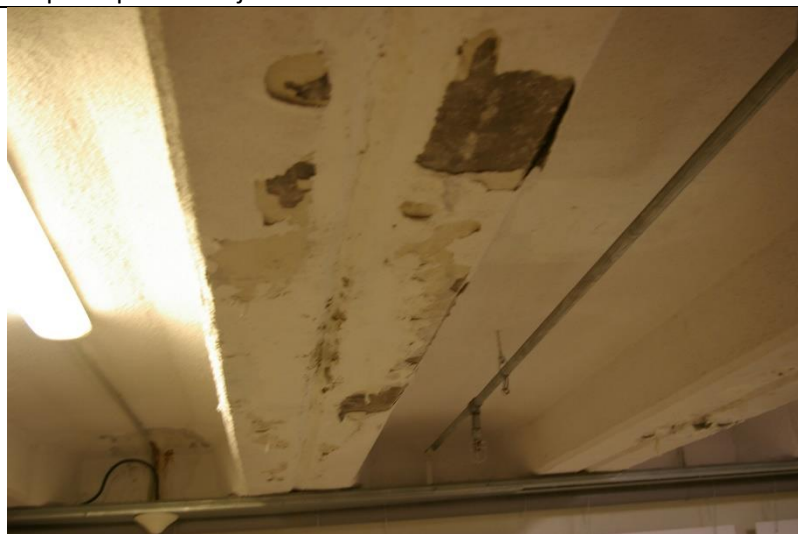
Kaubamaja, Kaarli pst tunnel) on probleemiks lekkiv hüdroisolatsioon, kuid neid vigu on võimalik parandada alles siis, kui tunnel läheb kapitaalremonti.

Hüdroisolatsiooni lekked põhjustavad betooni kahjustusi

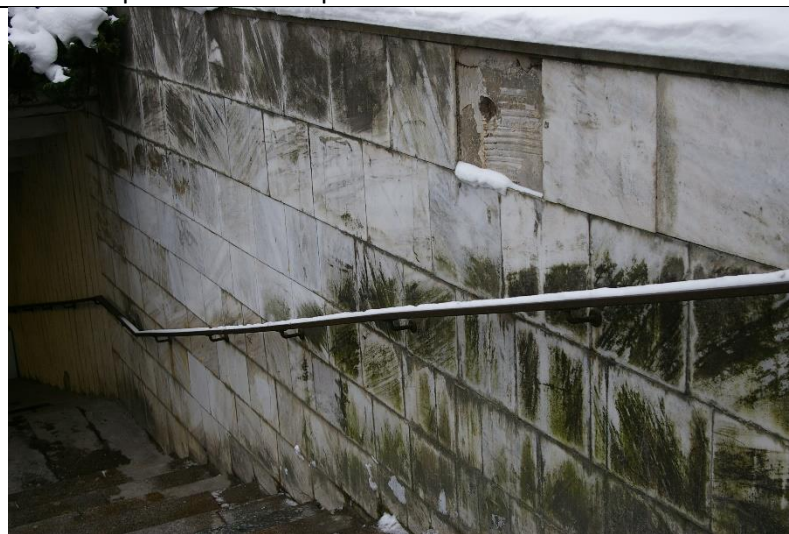
Tugimüüri plaatide taastamine

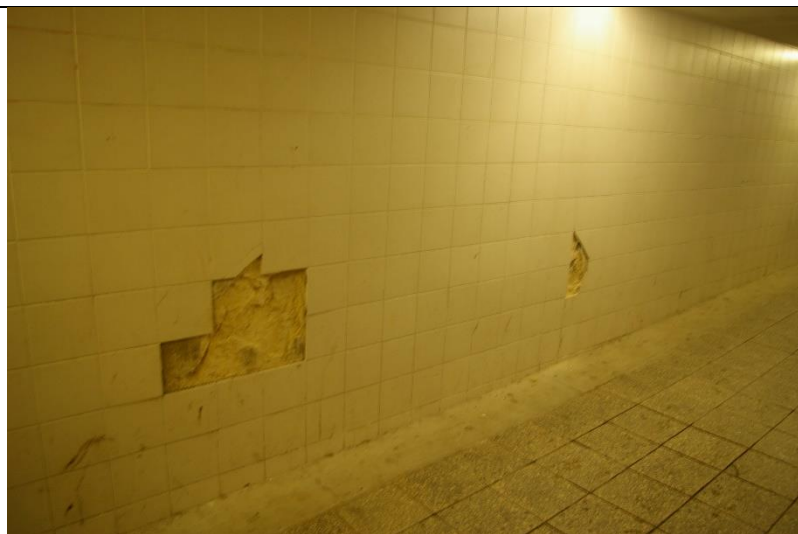
Seinaplaatide taastamine

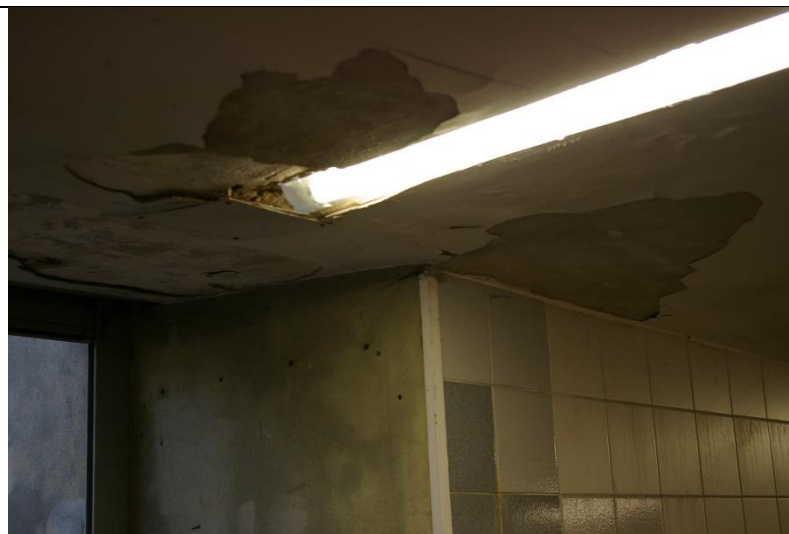
Hüdroisolatsiooni lekked põhjustavad betooni kahjustusi

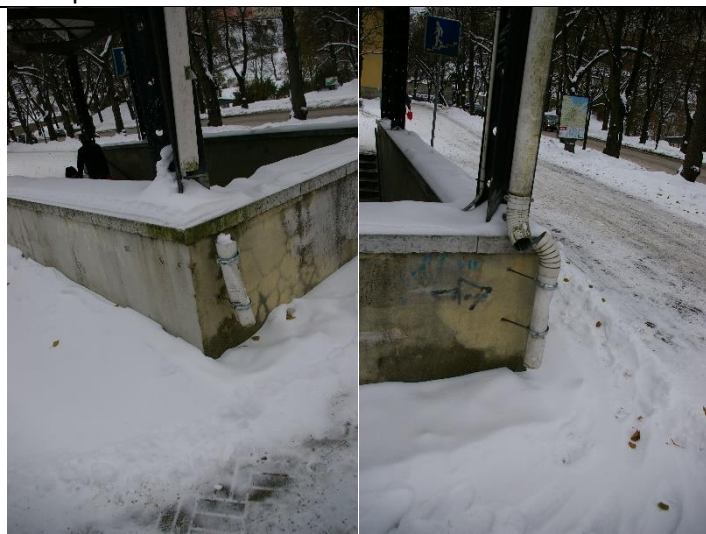
Vihmavee torude parandamine

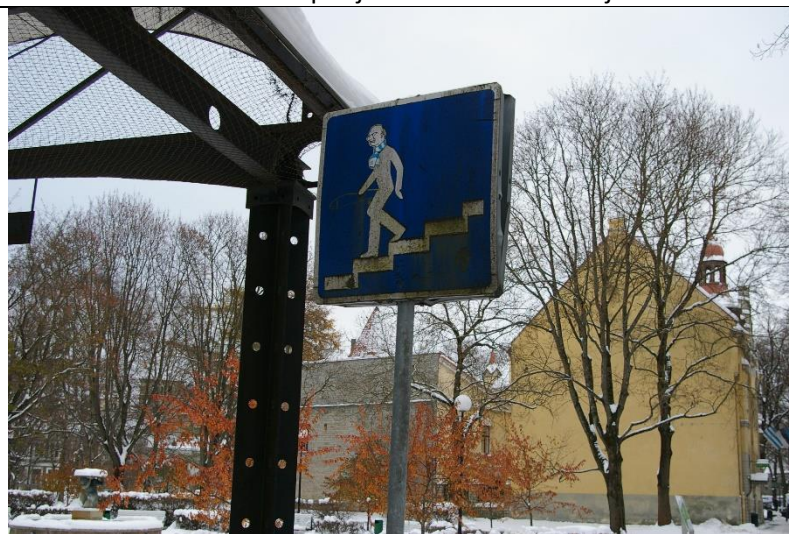
Liiklusmärkide puhastamine

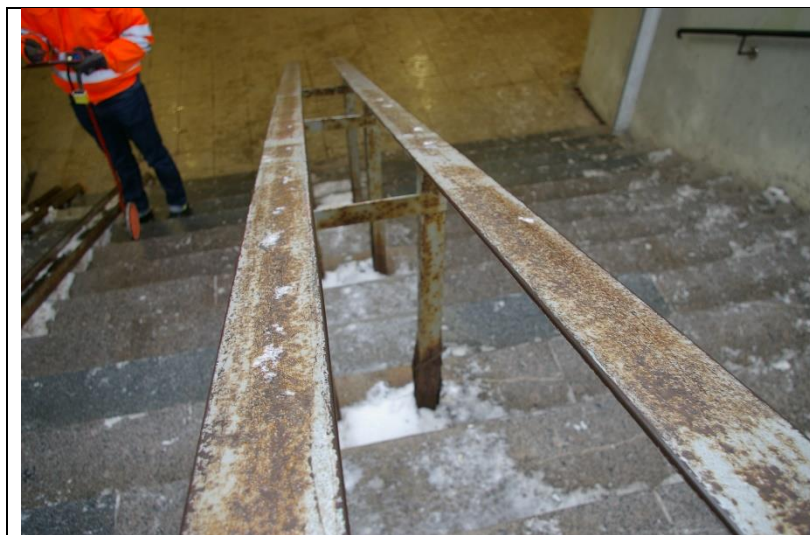
Käsi puude värvimine, väljavahetamine

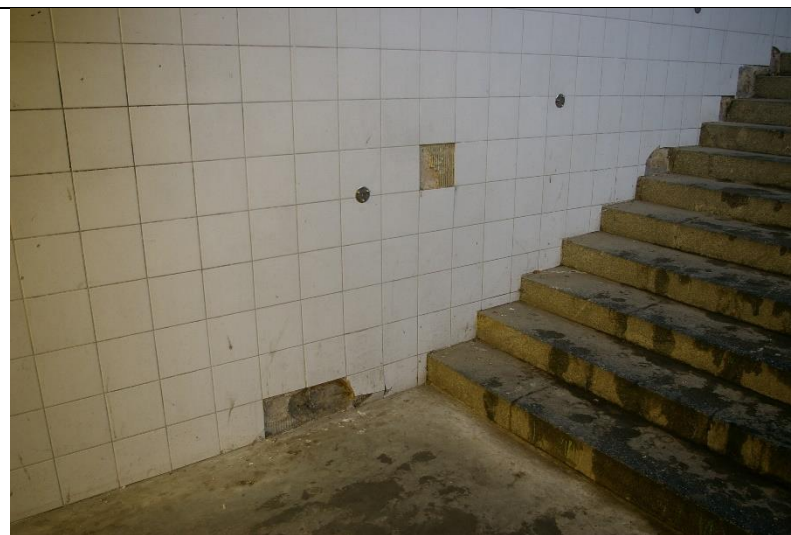
Seinaplaaditide ja käsi puu taastamine

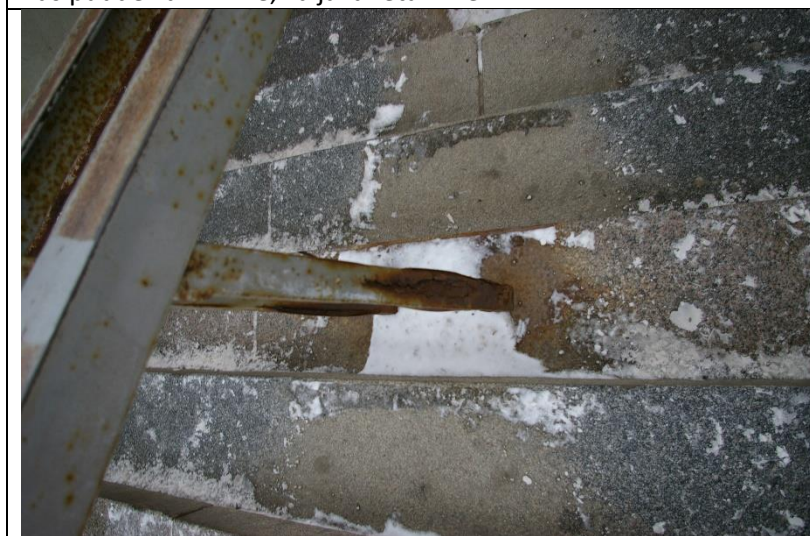
Käsi puude värvimine, väljavahetamine

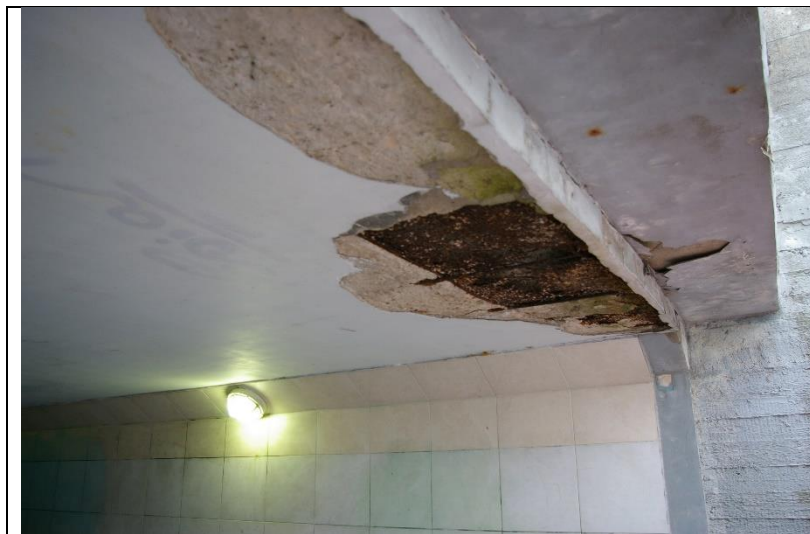
Vee lekked põhjustavad armatuuri roostetamist

Kapitaalremonti vajaks antud tunnelitest Liivalaia tunnel. Teiste tunnelite puhul tuleks teostada tööd, mis on iga tunneli kohta eraldi välja toodud Lisas 1.

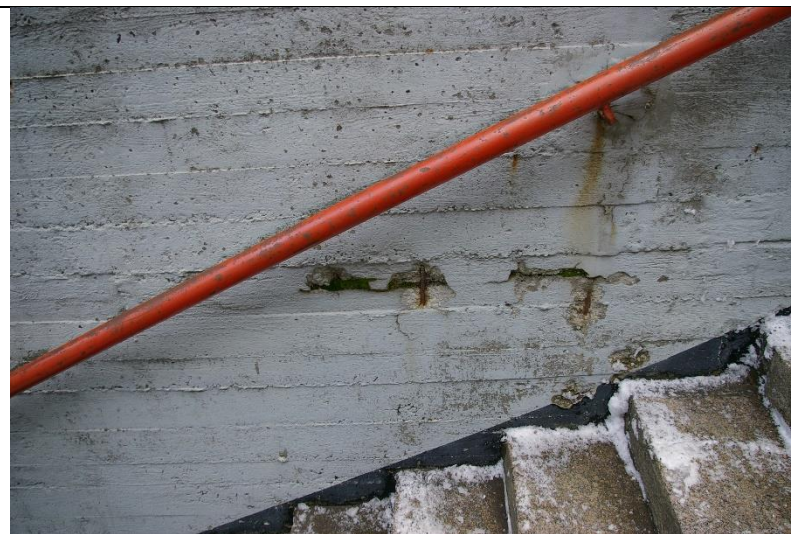
Käsi puud roostes, tugimüüri kahjustused

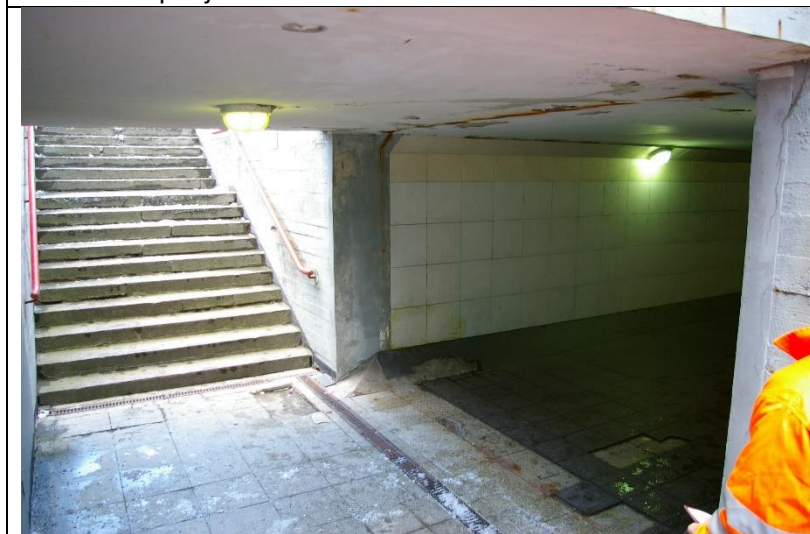
Hüdroisolatsiooni lekked, kõnnitee plaadid lagunenu

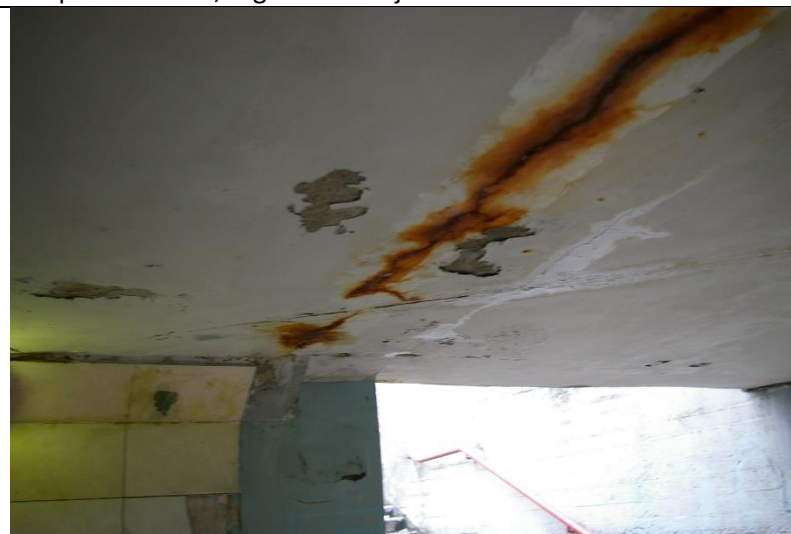
Vee lekete poolt põhjustatud plaadi kahjustused

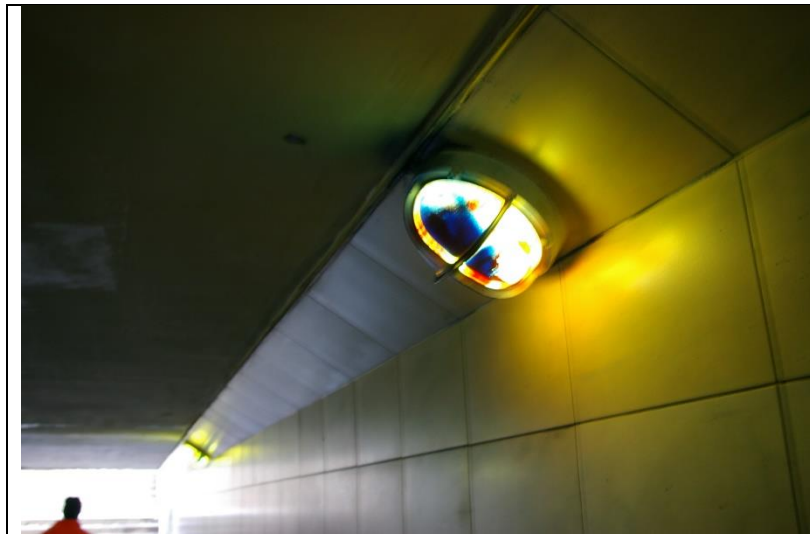
Osa valgusteid määrdunud

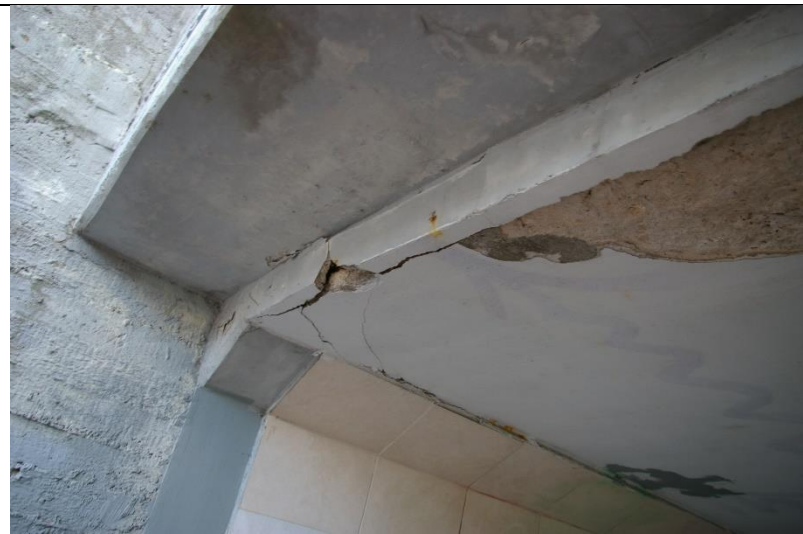
Betooni tükide pudenemise oht

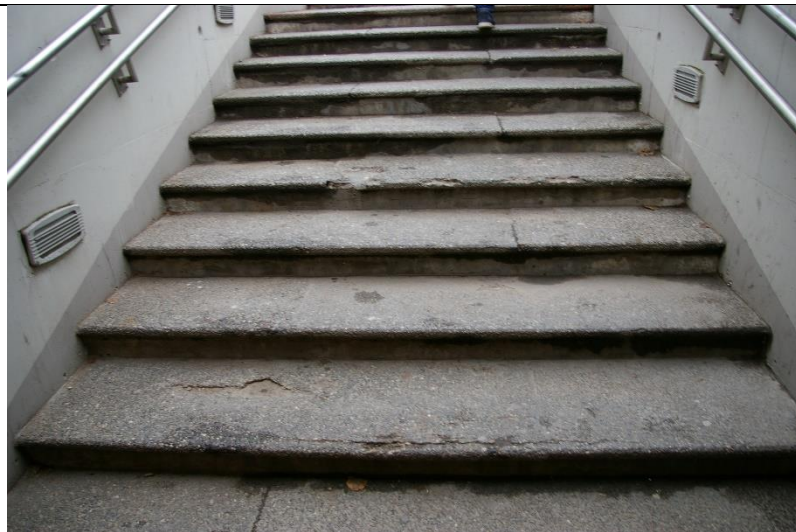
Trepid vajavad remonti

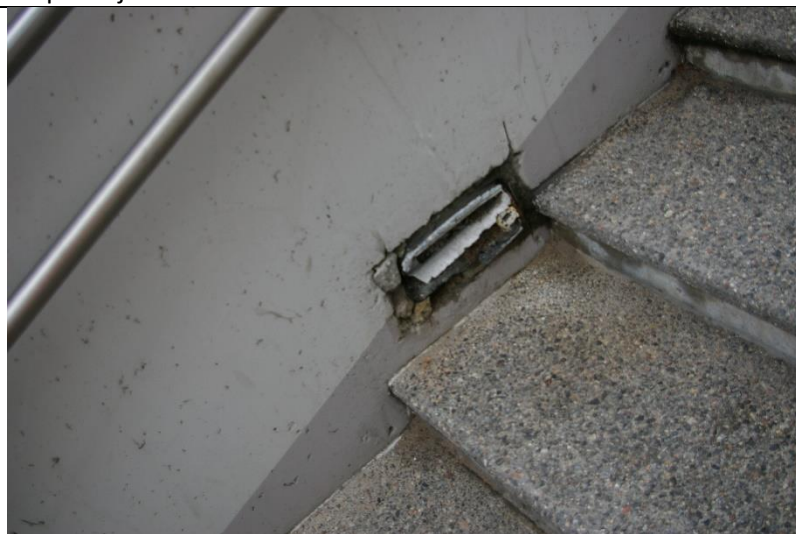
Osa valgusteid on ära lõhutud

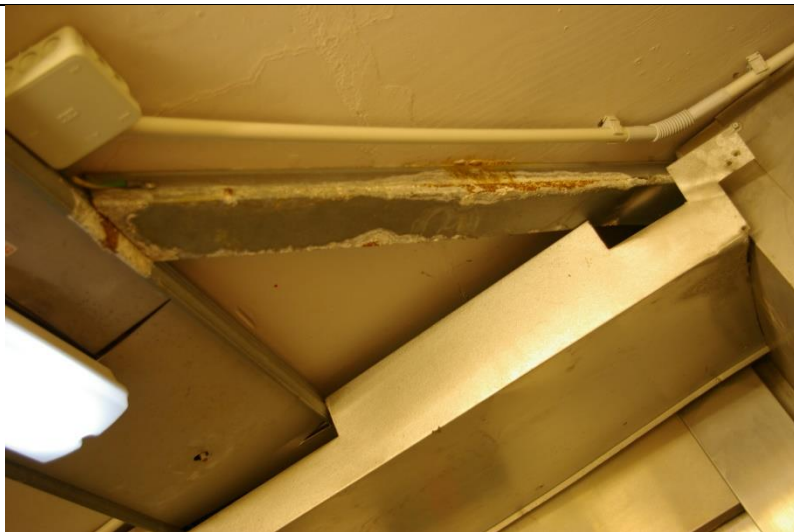
Hüdroisolatsiooni lekked

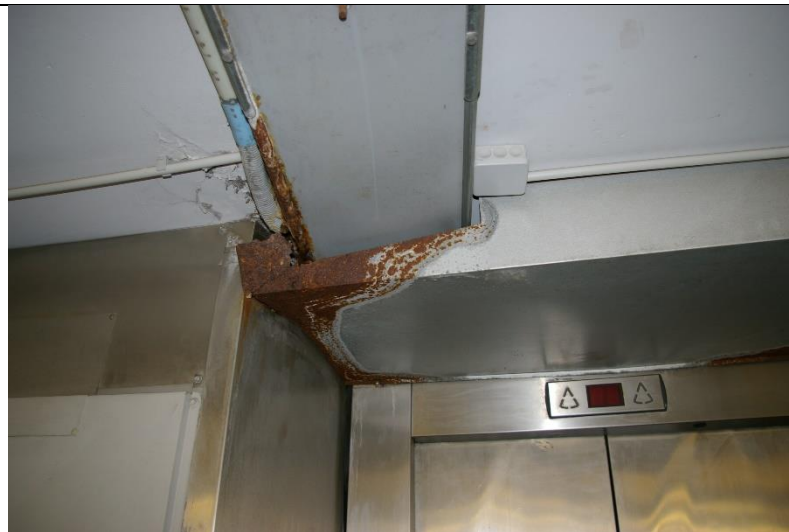
Hüdroisolatsiooni lekked

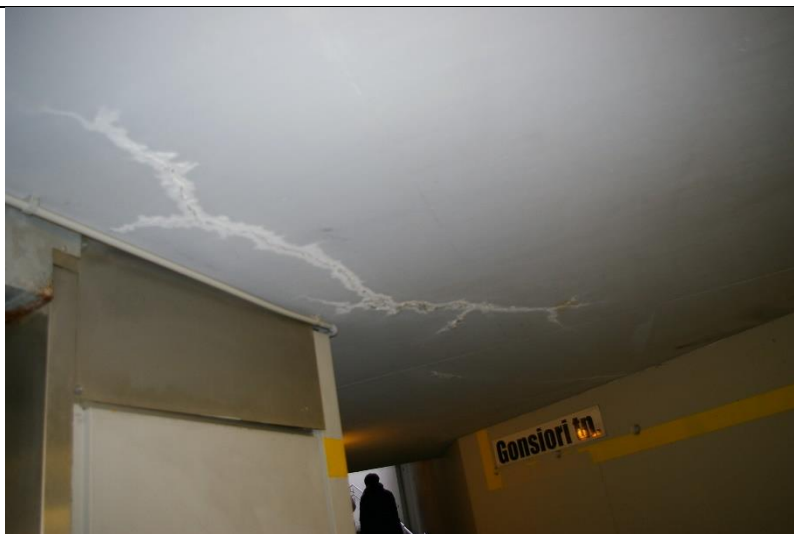
Hüdroisolatsiooni lekked

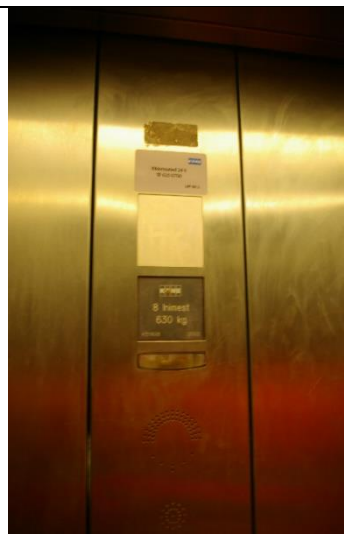
Lifti nr.3 järgmise hoolduse kleebis on puudu

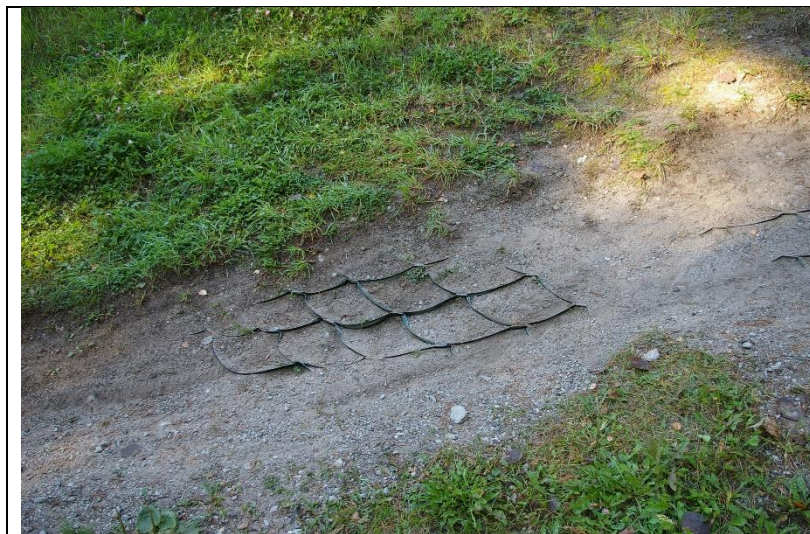
Koonusekindlustused vajavad remontimist

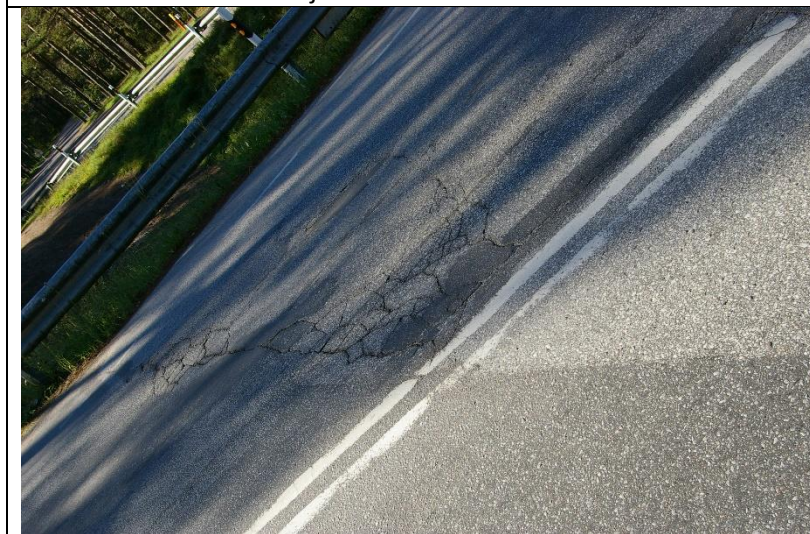
Sõidutee kate on pealesõidul lagunenu

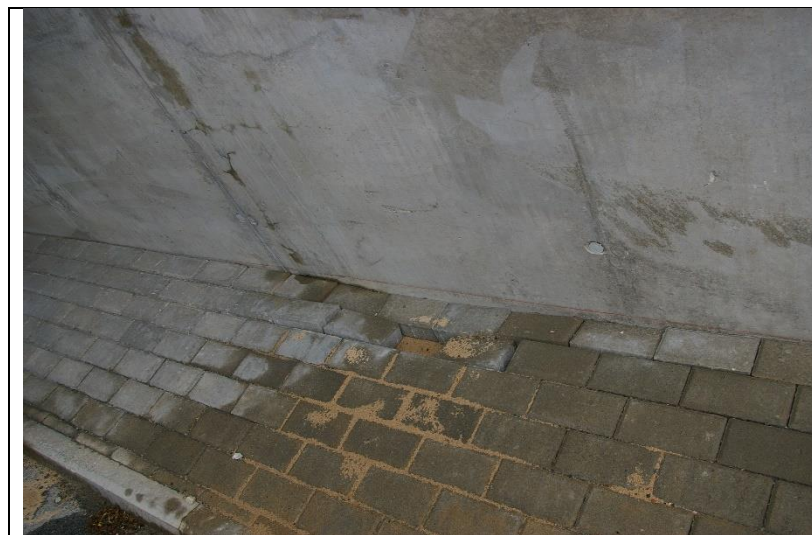
Unikivide taastamine

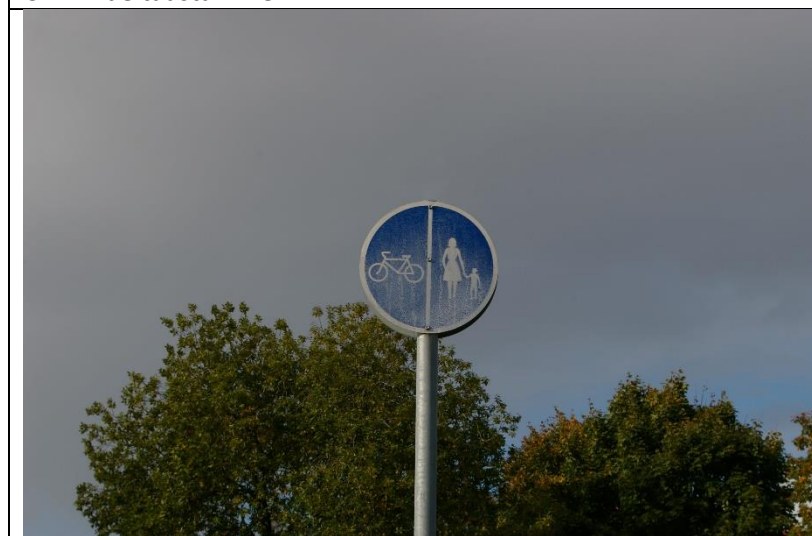
Liiklusmärkide puhastamine

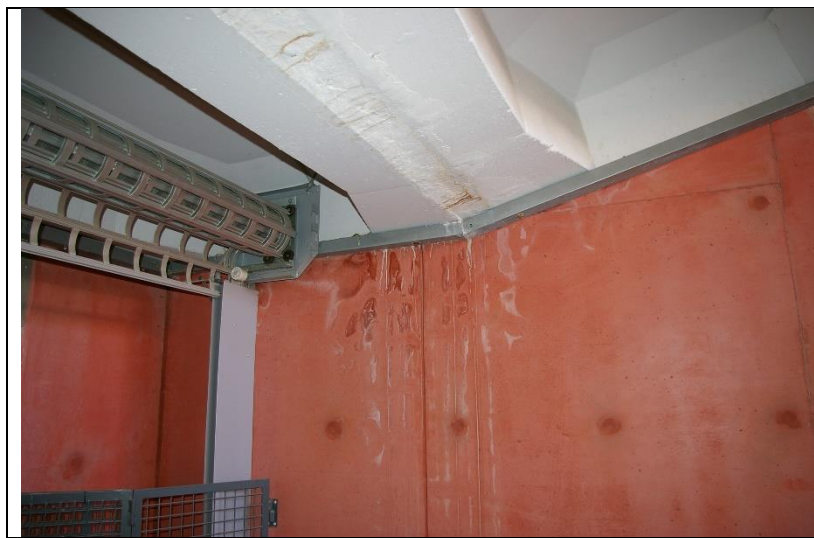
| Lokaalne hüdroisolatsiooni leke | Trepil vuukide parandamine/täitmine |

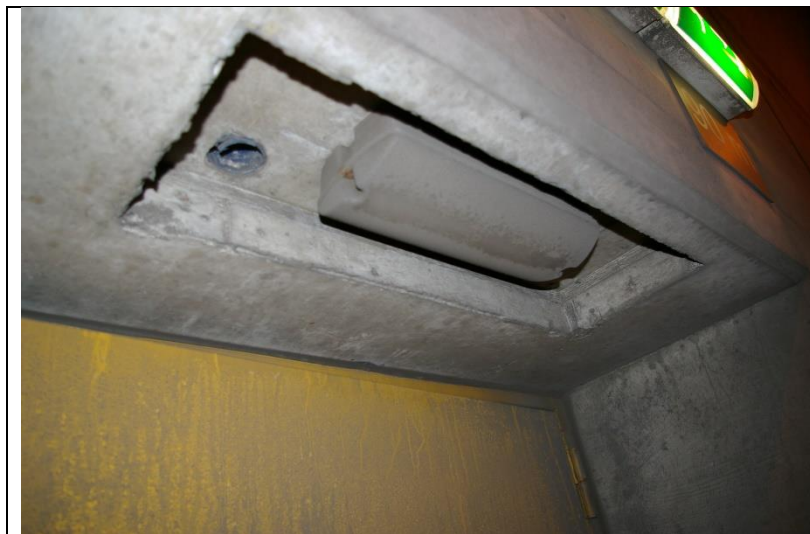
Osa valgusteid vajab puhastamist

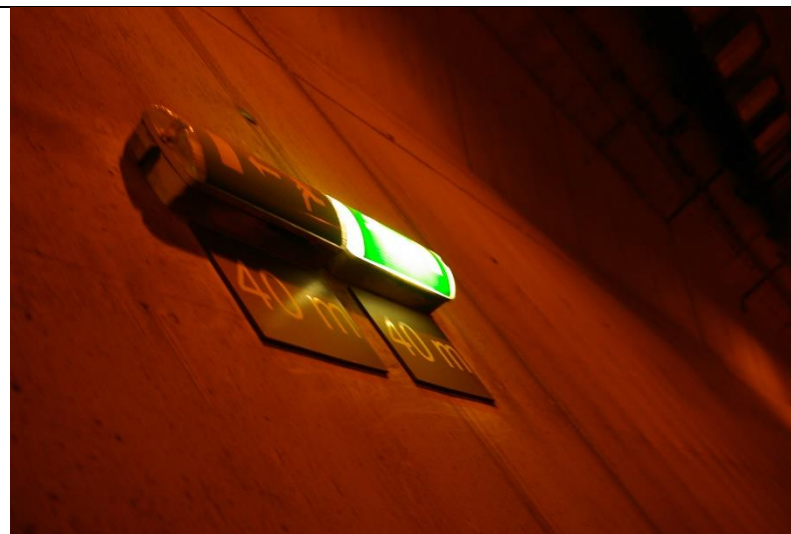
Väljapääsu valgusti pirn vajab vahetamist

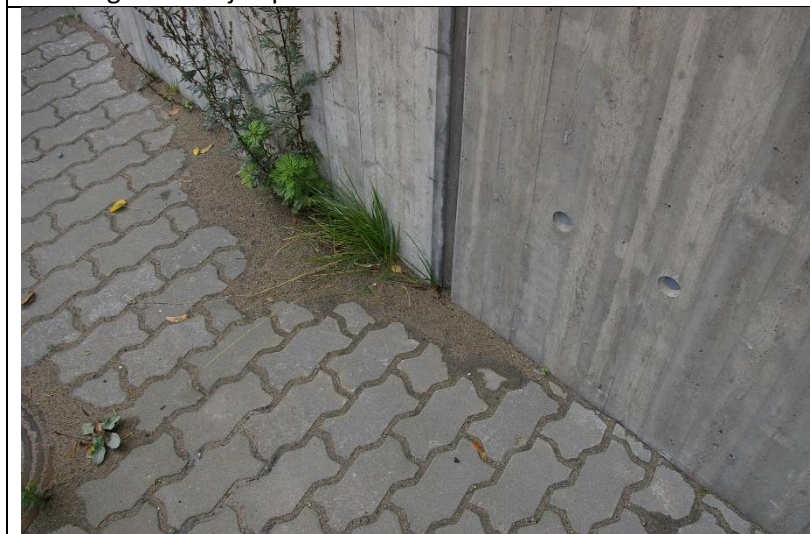
Taimede eemaldamine tugimüüride juurest

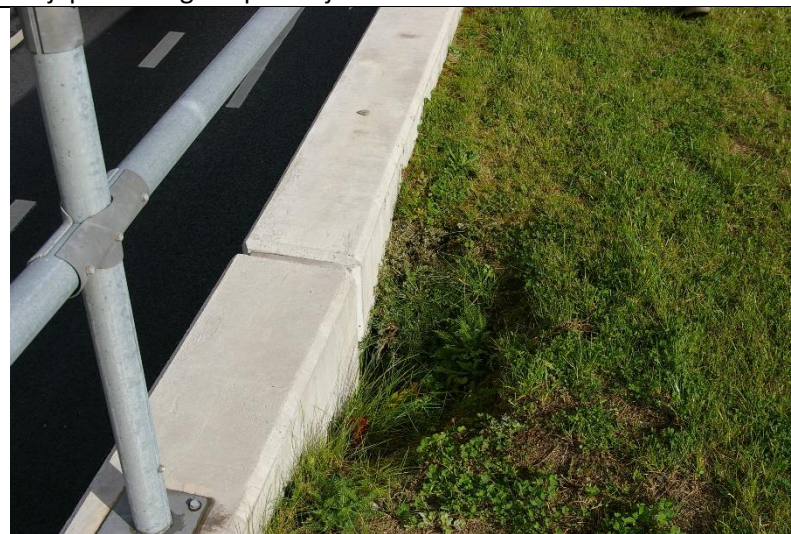
Tugimüüride ära vajunud kohtade tagasitäitmine

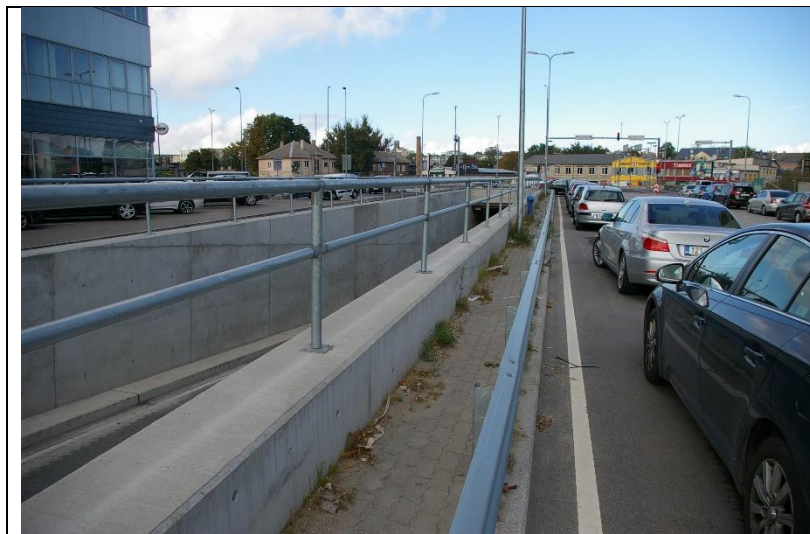
Taimestiku eemaldamine tugimüüride juurest

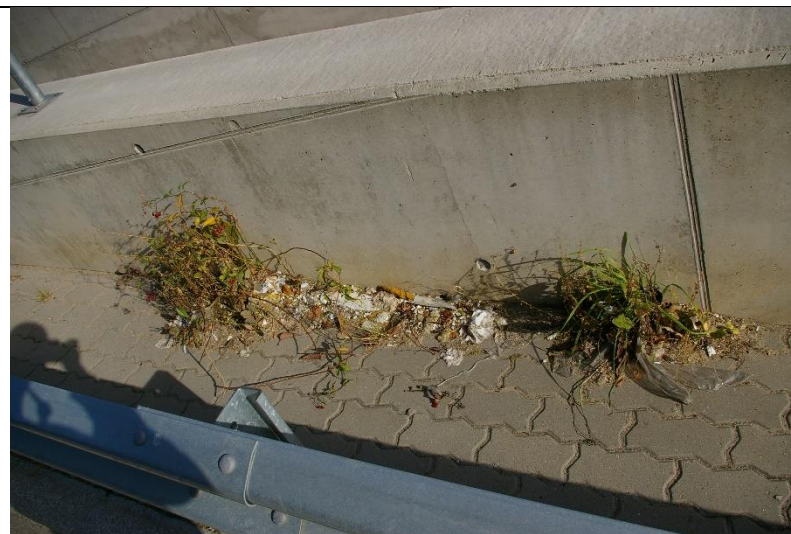
Taimestiku eemaldamine tugimüüride juurest
