# **Tallinna kahepaiksete inventuur**

## **Aruanne**

MTÜ Põhjakonn

Tallinn 2020

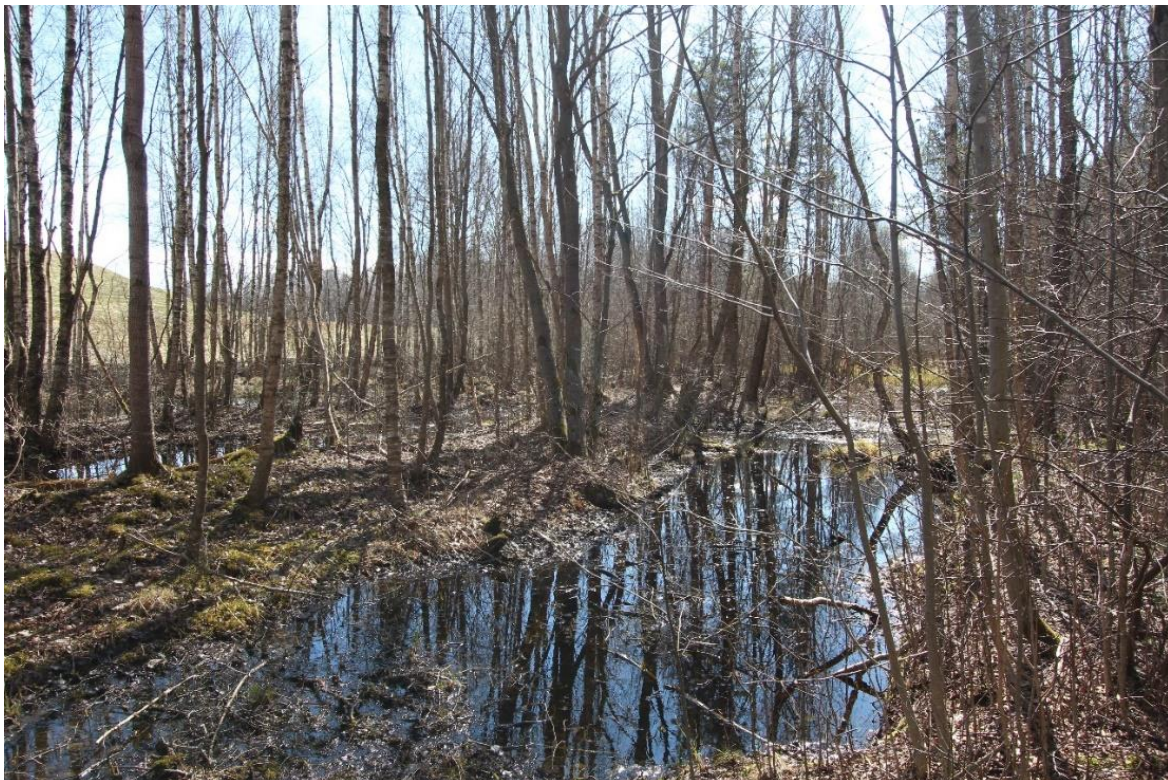
Kõik kudupallid leiti ca 1 ha suuruselt alalt (joonis 1, veekogu nr 1; joonis 2), mis vajaks võsast ja orgaanilisest settest puhastamist (süvendamist) ning päikesele avamist. Juunikuuks oli lomp, kus kudupalle leiti 90% ulatuses kuivanud, mistõttu kullased hukkused. Kindlasti mõjutab vee liiga kiiret kadumist prügila peakraav, samuti võsa, mis kiirendab aurustumist.

Joonis 2. Pääsküla prügila peakraaviga külgnev kevadine märgala, mis suve alguseks oli suures osas ära kuivanud.

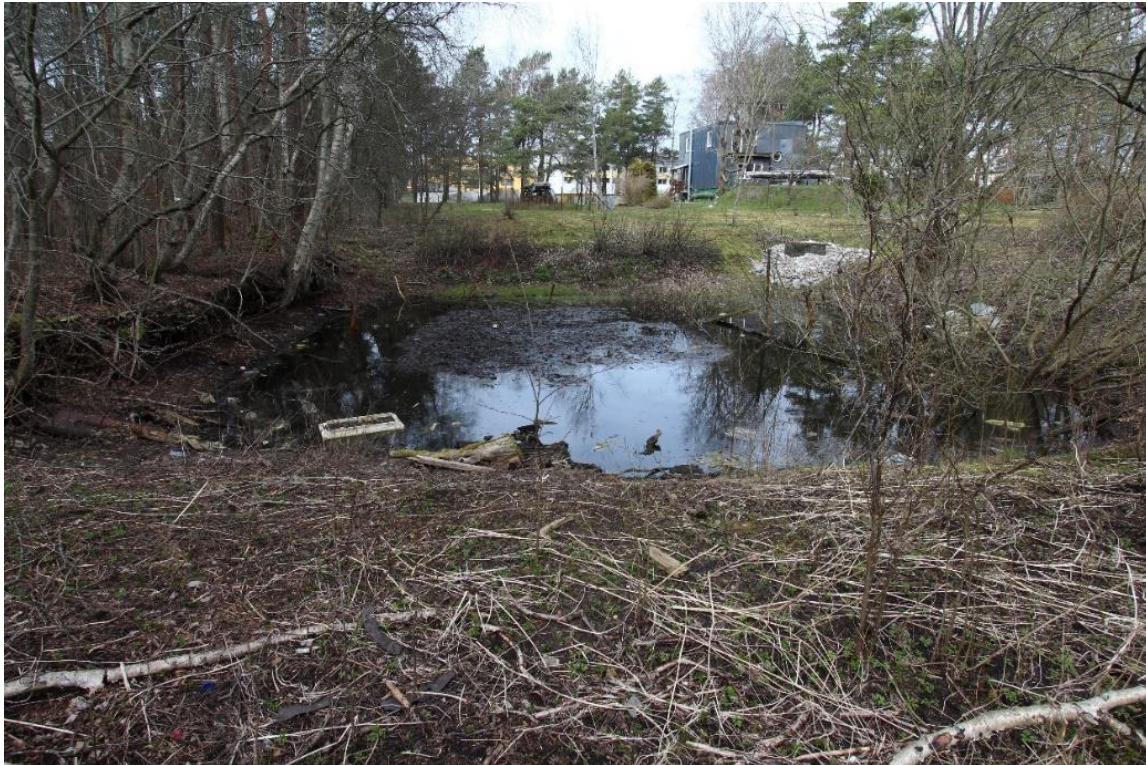
Joonis 3. Tiik, mis vajaks prahi eemaldamist ja võsast puhastamist, et osutuks kahepaiksetele potentsiaalseks sigimispaiaks.

Alale võiks tekitada häilusid, nii et kevadiste veekogude ümbruses oleks puud eemaldatud, kuid mujal võiksid need alles jääda. Pääsküla prügila ala äärde jääv tiik (joonis 1, veekogu nr 2) vajab samuti prügist ja mudast puhastamist ning põõsaste eemaldamist (joonis 3).

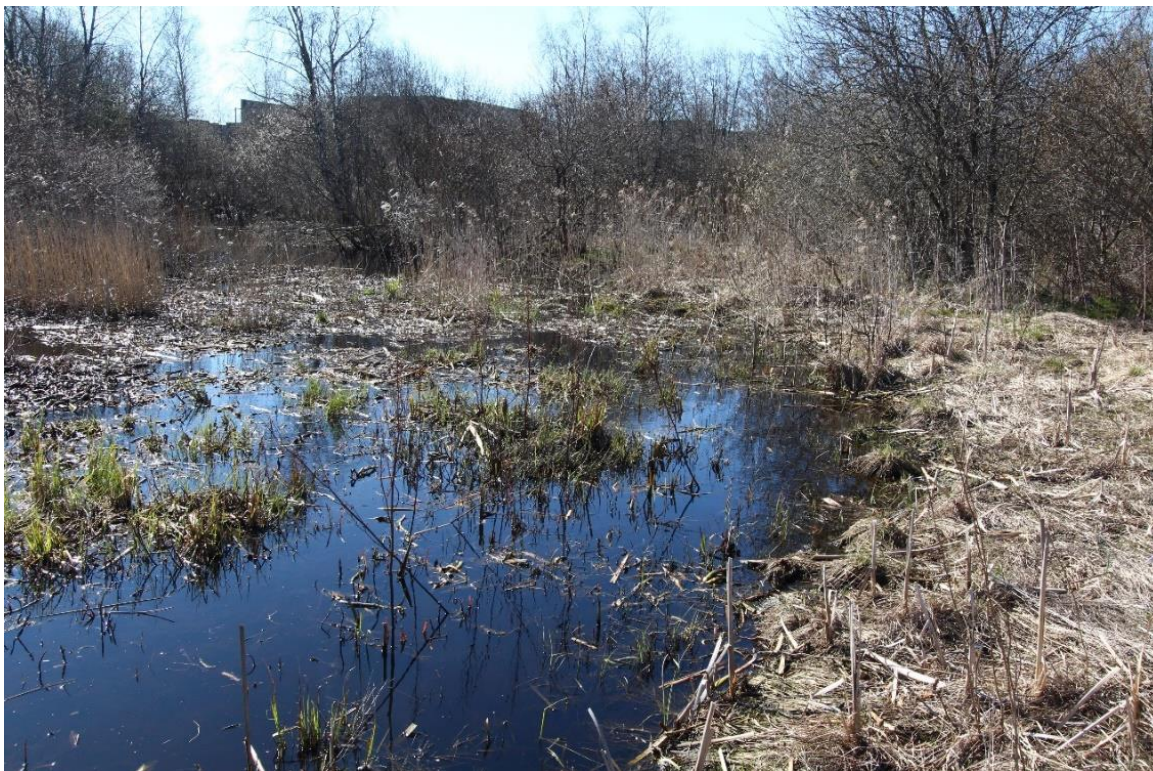
Joonis 4. Pääsküla jõe soodikoht, kus kahepaikseid ei leitud.

Pääsküla jõe soodikohad (joonis 4, veekogud nr 3 ja 4) võiksid oma olemuselt pakkuda kahepaiksetele sobivat sigimispaika, kuid paraku on need veekogud liigselt taimestunud ja kuivavad seetõttu liiga kiiresti ära. Veekogud vajaksid taimestikust ja orgaanilisest settest puhastamist.

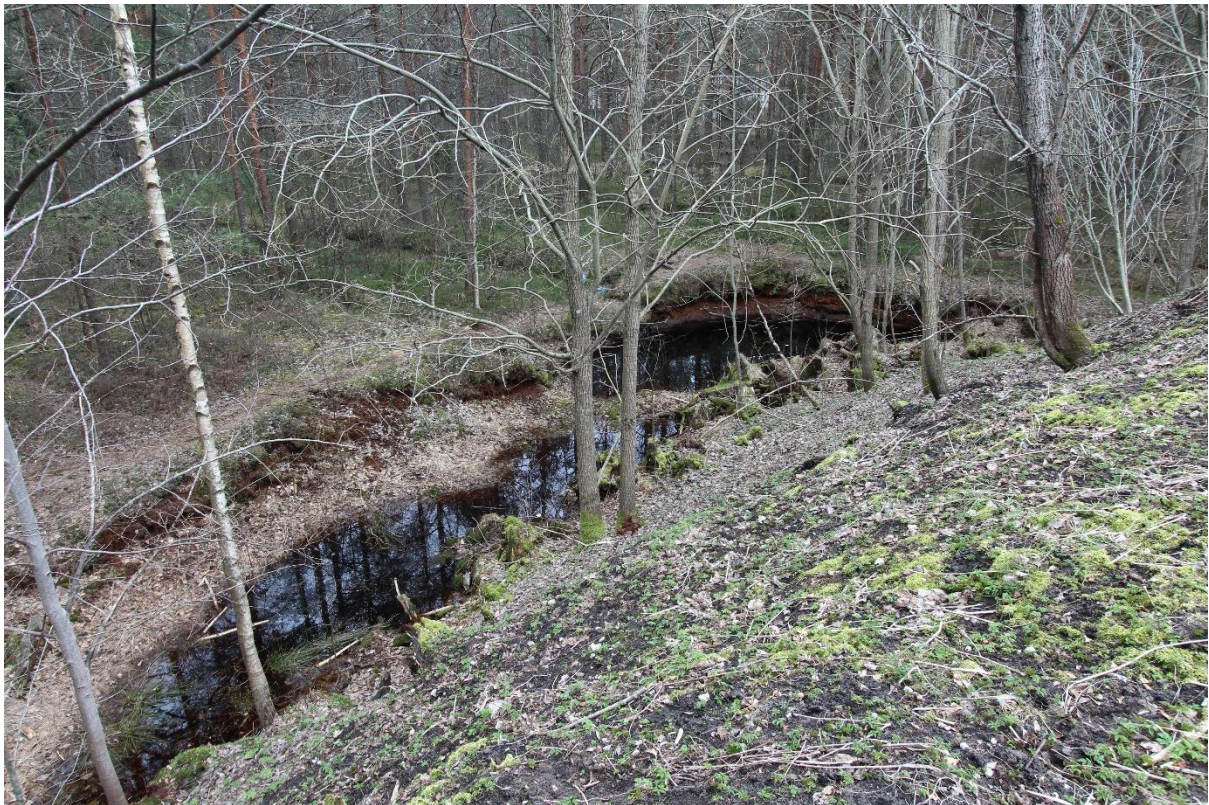
Kraav nr 2 (joonis 5 ja 6) oli madalaveeline ja 50% varjulisusega. Kraavi vesi oli õlise väljanägemisega. Kraav nr 3 oli sügav (joonis 5 ja 7), lehevarist täis ja pigem happelisema veega, mis ei sobi kahepaiksetele sigimiseks. Mitte kummaski kraavist ei õnnestunud kahepaikseid leida. Tiik (joonis 5,

Joonis 7. Kraav nr 2, mis vajaks päikesele avamist (puude eemaldamist kaldaalalt) ning orgaanilise sette eemaldamist.

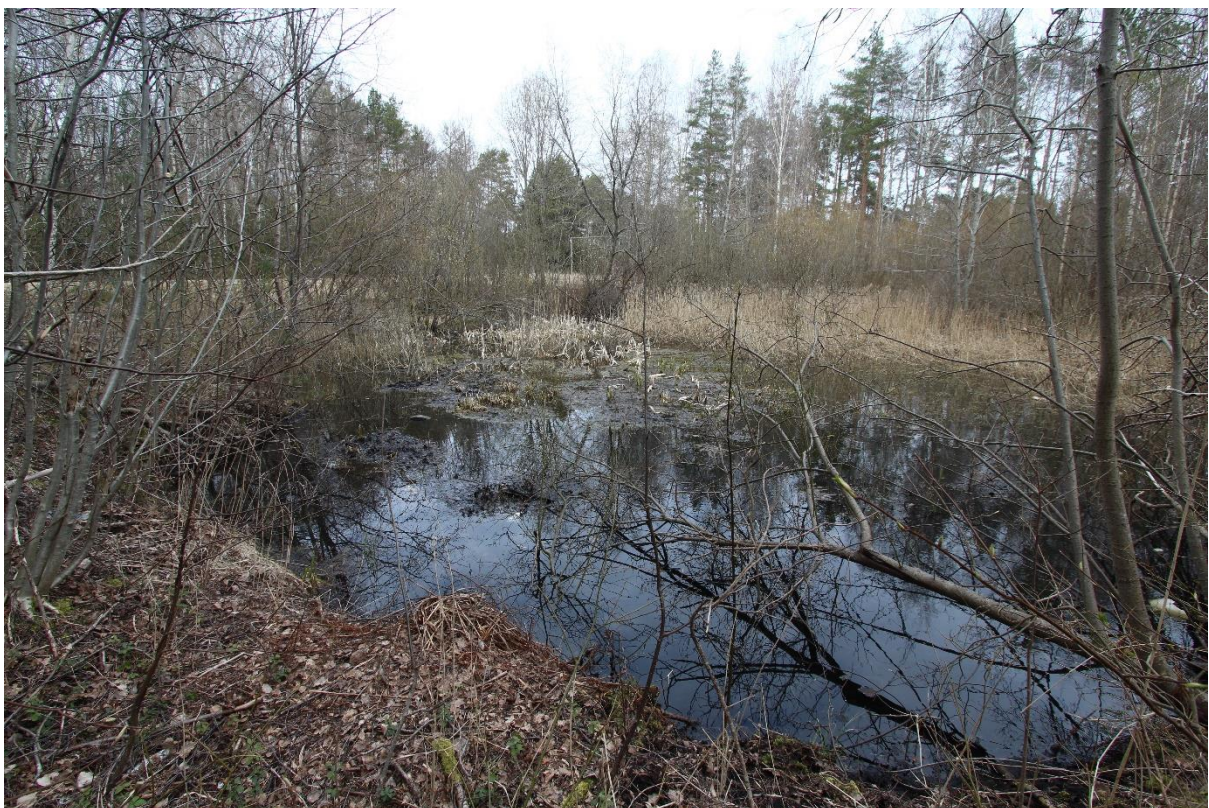
veekogu nr 1 ja joonis 8) oli sellel rohealal ainuke veekogu, millel võiks olla potentsiaali kahepaiksetele sobiliku sigimisveekoguna. Tiik vajab kindlasti prahist ja pilliroost puhastamist (nii seest kui ümbert). Samuti on vaja eemaldada pajuvõsa, oksarisu ja prügi! Kuigi kevadel tundus, et see veekogu võiks sobida harilikule kärnkonnale sigimiseks, ei õnnestunud juunikuus kulleseid leida. Puhastamise järgselt võiks tiik olla sobivaks sigimispaiaks nii pruunidele konnadele, tähnikvesilikule kui ka harilikule kärnkonnale. Alal olev mets sobib talvitumispaiaks rabakonnale ja tähnikvesilikule, kraavis nr 2 saaksid talvituda rohukonnad.

Joonis 8. Prahist ja võsast puhastamist vajav tiik.

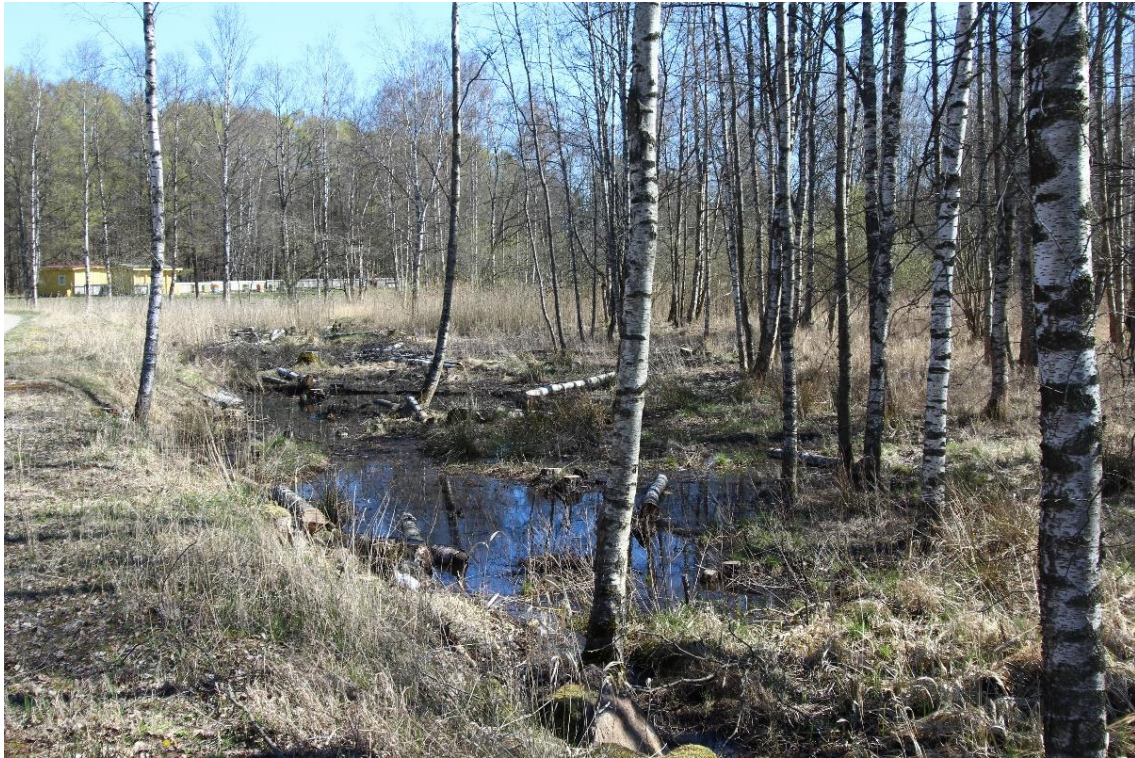
Joonis 10. Ainus koht, kus loomaaia territooriumil leiti rohukonna kudupalle. Veekogu vajaks laiendamist, pisut süvendamist ja puude eemaldamist kaldaalalt.

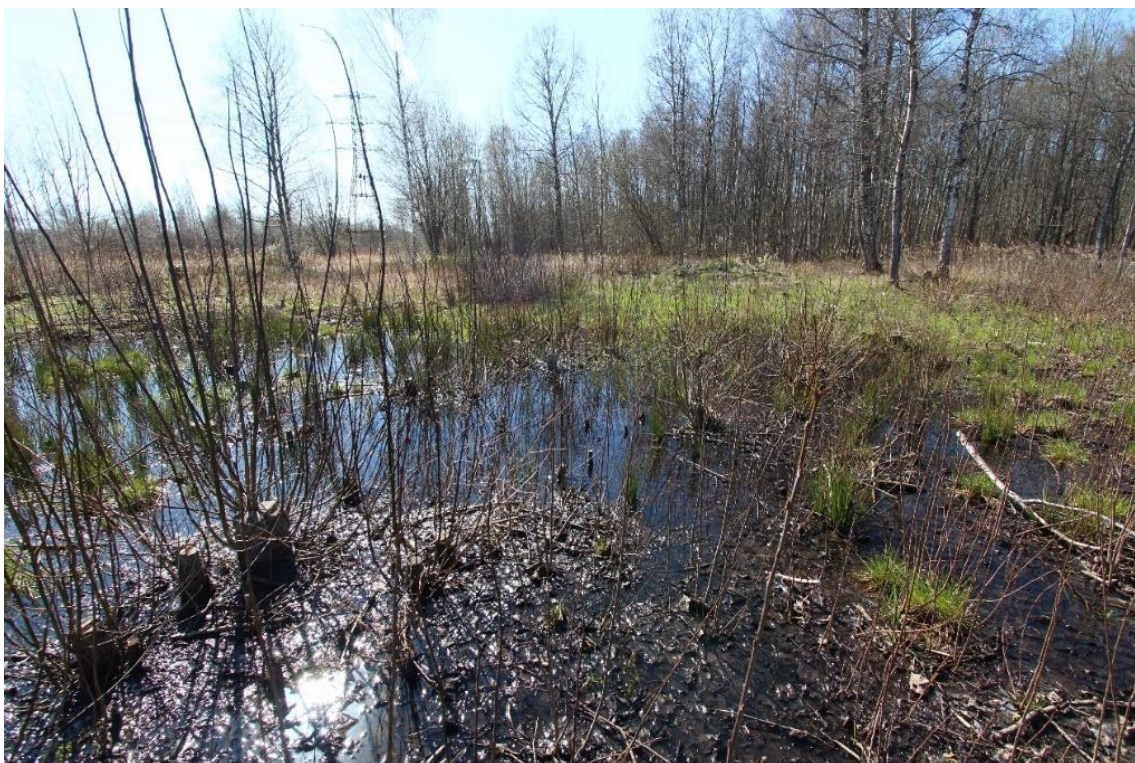
Vahetult loomaaia territooriumi ja Kõrgepinge tänava vahel oli päikesele avatud raiesmikule tekkinud suhteliselt suur üleujutusala (joonis 9 veekogu nr 2 ja joonis 11), kuid ka sealt ei õnnestunud kahepaikseid leida. Juuniks oli üleujutusala ära kuivanud. Suurematest märgaladest olid alal veel selle kirdeossa jäävad veekogud (3 ja 4 joonis 9), mis olid aga täielikult võsastunud. Mõlemad veekogud – kraaviotsa üleujutused – oleksid potentsiaalseteks sigimisveekogudeks pruunide konnadele ja tähnikvesilikule (vett ca 30 cm), kuid vajaksid kindlasti võsa eemaldamist. Samuti tuleks veekogudest eemaldada sinna kogunenud oksa- ja lehevaris ning orgaaniline sete, et parandada vee kvaliteeti ning takistada selle edasist hapestumist. Väiksemast veekogust (veekogu nr 3 joonis 9 ja joonis 12) leiti juunis 1 täiskasvanud tähnikvesiliku isend. Mune ei õnnestunud leida.

Joonis 11. Päikesele avatud üleujutusala, kust kahepaikseid ei leitud. Ala vajaks pisut süvendamist ja kändude eemaldamist.

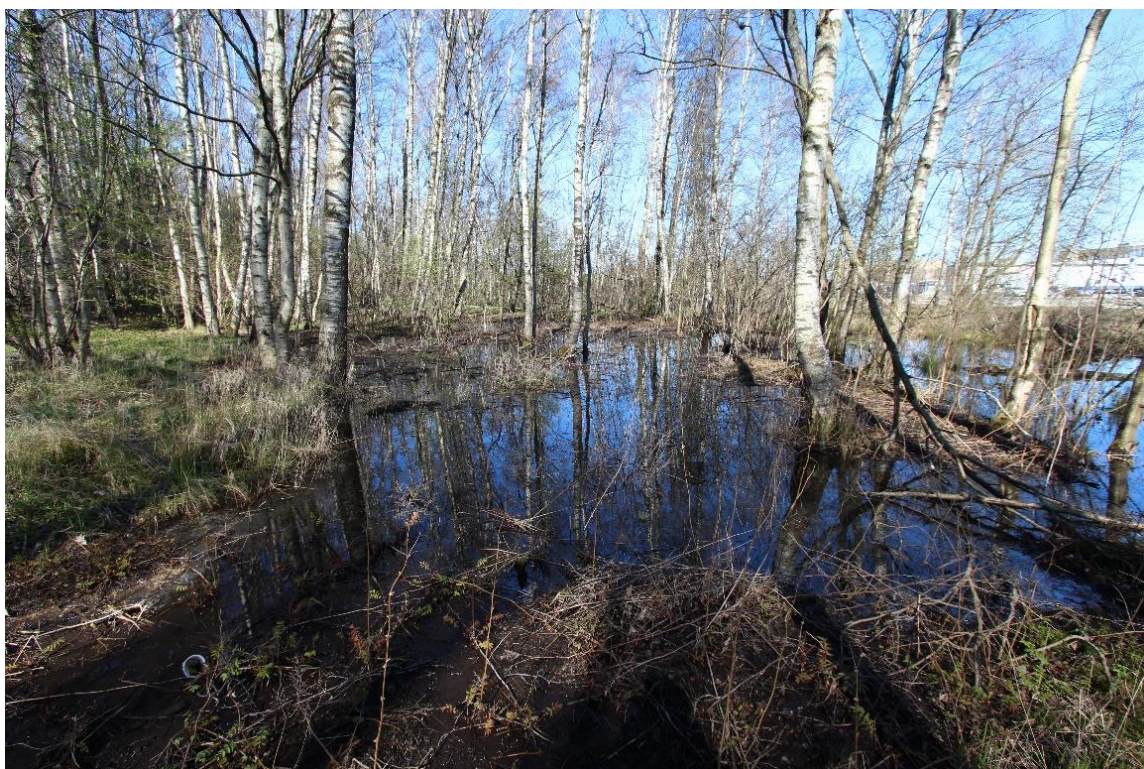
Joonis 12. Ainuke inventeeritud veekogu, kus juunis leiti tähnikvesilikku. Veekogu vajaks päikesele avamist (puude osalist eemaldamist).

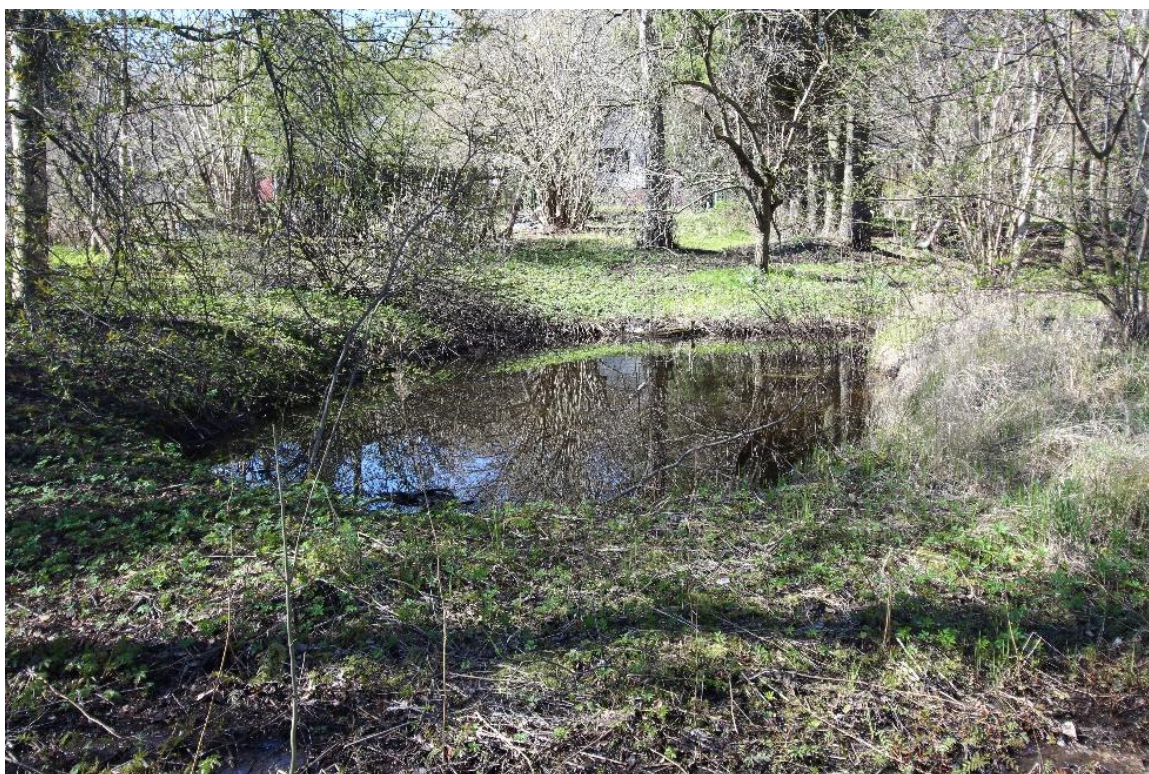
Uuritud alale jäi ka üks sügavaveeline aiatiik (joonis 9 veekogu nr 3 ja joonis 13), kust kahepaikseid ei leitud. Kuivadel kevadetal pakuks see tiik vesilikele (ja ka harilikule kärnkonnale) alternatiivset sigimispäika, kui läheduses paiknev võsaalune üleujutus jääb liiga ajutiseks ja kuivab varakult. See aga eeldaks veekogust lehevarise ja muda eemaldamist.

Joonis 13. Sügavaveeline tiik, kust kahepaikseid ei leitud.

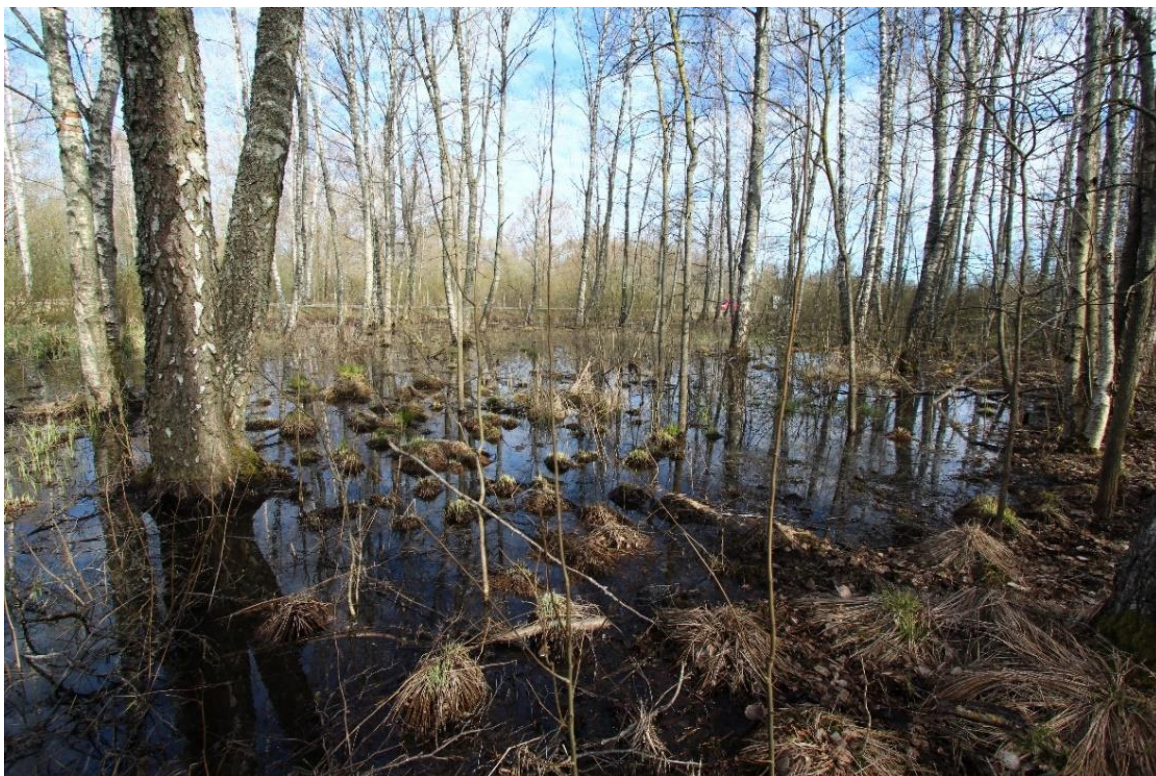
Joonis 15. Suure üleujutusega märgala Vana-Tartu maantee ääres. Ala tuleks päikesele avada (puunoorendikust puhastada) ja osaliselt süvendada.

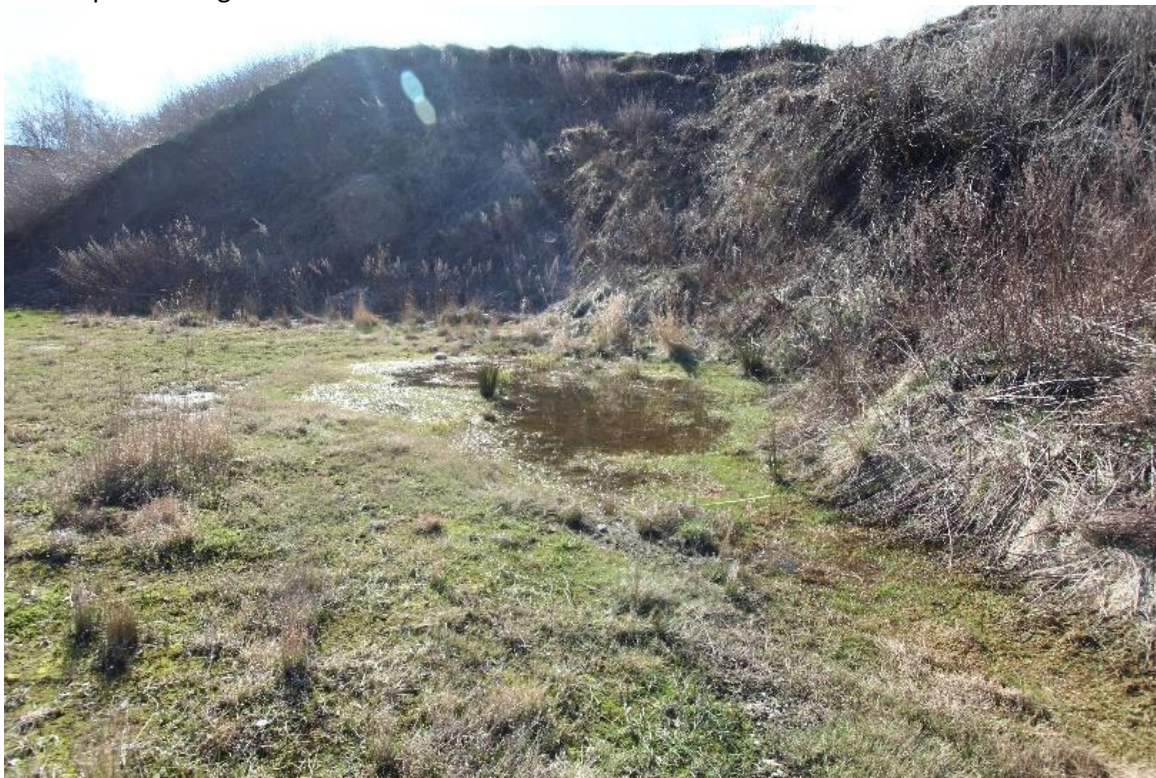
Koidu talust lõunas paiknevas lombis (joonis 14 veekogu nr 4 ja joonis 16) oli aprillis niivõrd vähe vett, et kahepaiksete sigimist ei täheldatud.

Joonis 16. Lomp, kus oli kahepaiksetele sigimiseks liiga vähe vett.

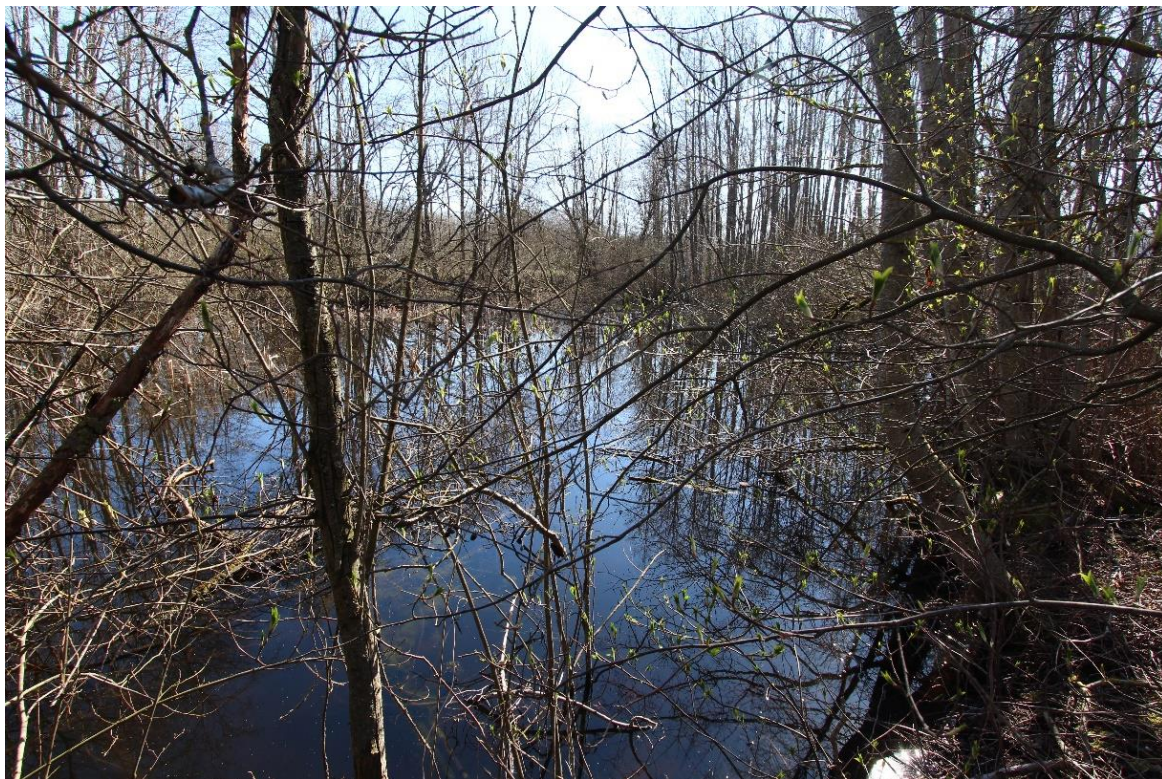
Inventeeritud ala lennujaama poole jäävast suurest ja sügavast kanalitesüsteemist kahepaikseid ei leitud. Küll aga jäi alale võsaga ümbritsetud tiik (joonis 14, veekogu nr 10 ja joonis 17), mis vajaks võsast ja prahist puhastamist. Aprillis pruunide konnade kudupalle ei leitud, kuid juunikuise kahvamise käigus leiti 1 rohukonna kullas.

Joonis 17. Aiaga ümbritsetud võsane ja prahine tiik, mis vajaks puhastamist.

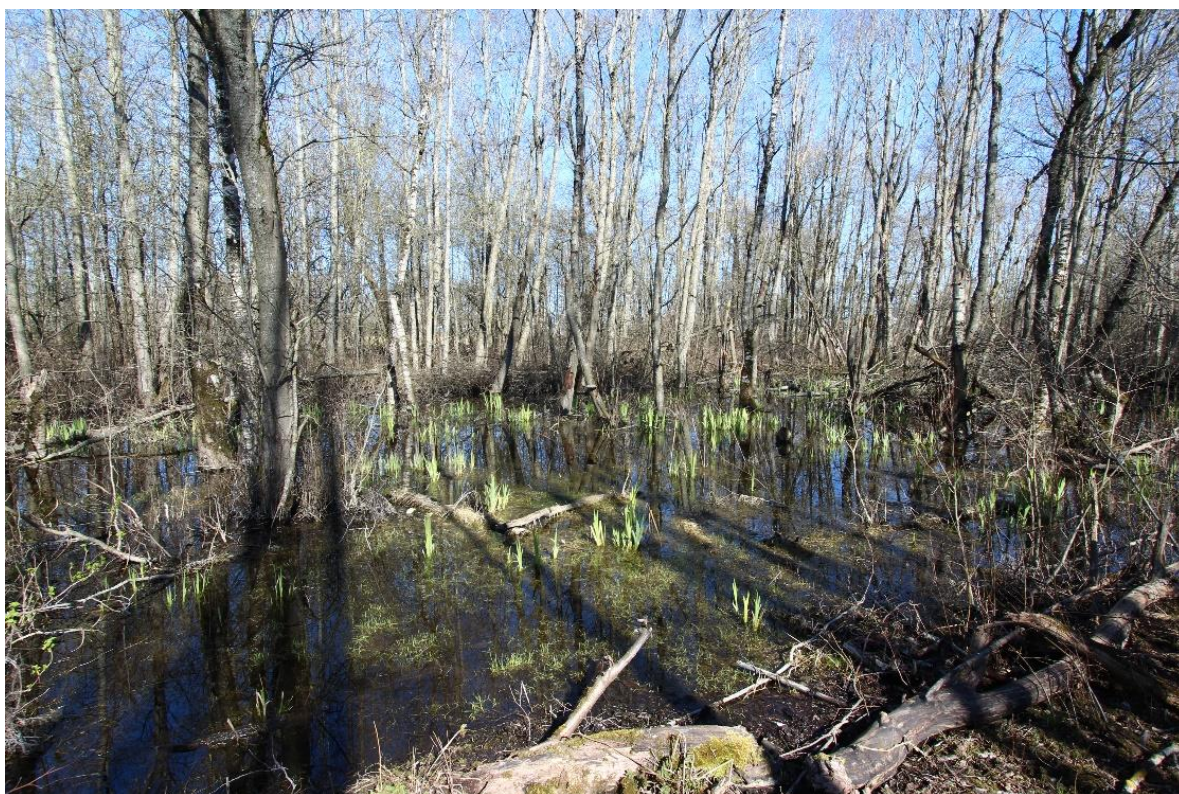
Selle tiigi lähikonda jääb ka umbes 15-20 cm sügavuse veega looduslik häilukoht (joonis 14 veekogu nr 9 ja joonis 18), kust aprillis leiti üks rohukonna kudupall. Ka see veekogu vajaks võsast puhastamist, et tagada avatus päikesele ja vee pikemaajalisem püsimine.

Joonis 18. Häilukoht, kus leiti pruune konnasid.

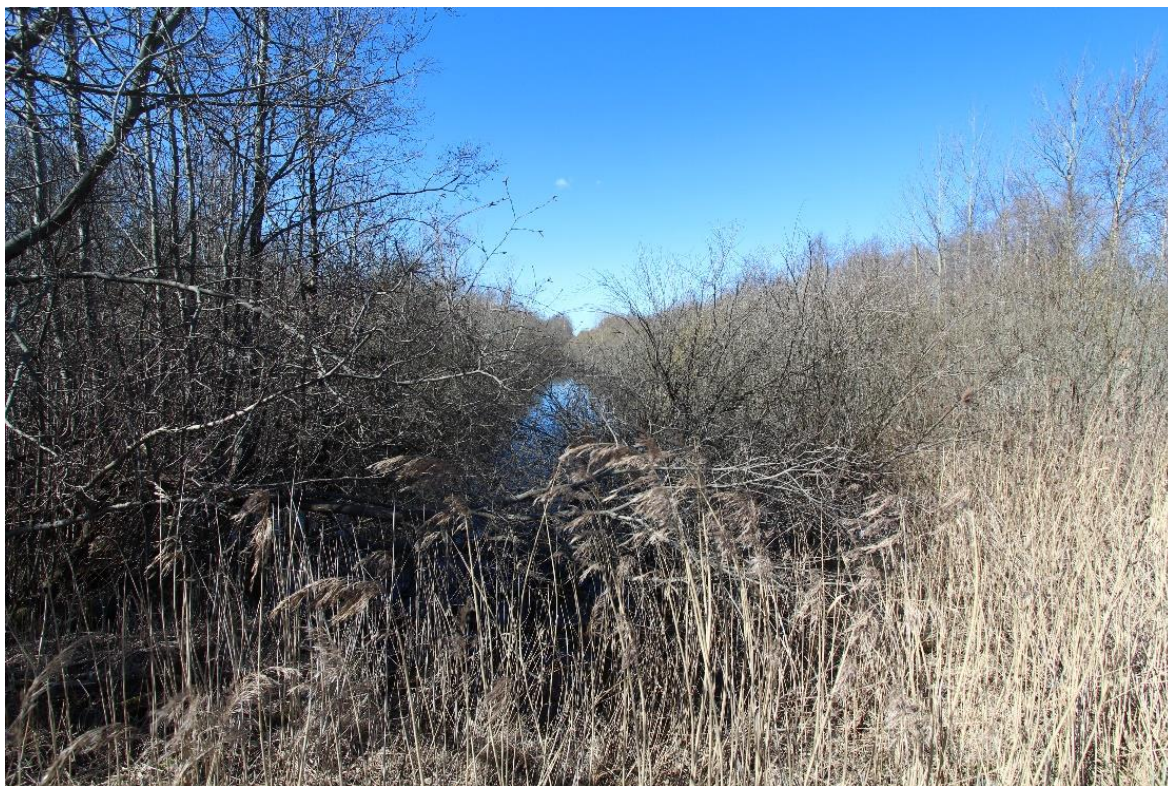
Kraavidest on tammist mõlemale poole tekkinud üleujutusala. Paneeli tänava poolses osas on kraaviotstesse tekkinud suured üleujutusala, mis aga samas on väga tihedalt võsastunud ja roostunud (joonis 19 veekogud nr 1 ja 2). Suur osa Vão rohekoridori sügavaid kraave on tugevalt võsastunud ja prahistatud (joonis 20), mis ei paku kahepaiksetele sigimiseks sobivaid tingimusi.

Joonis 20. Vaade võsastunud kraavikoridorile Vão rohealal.

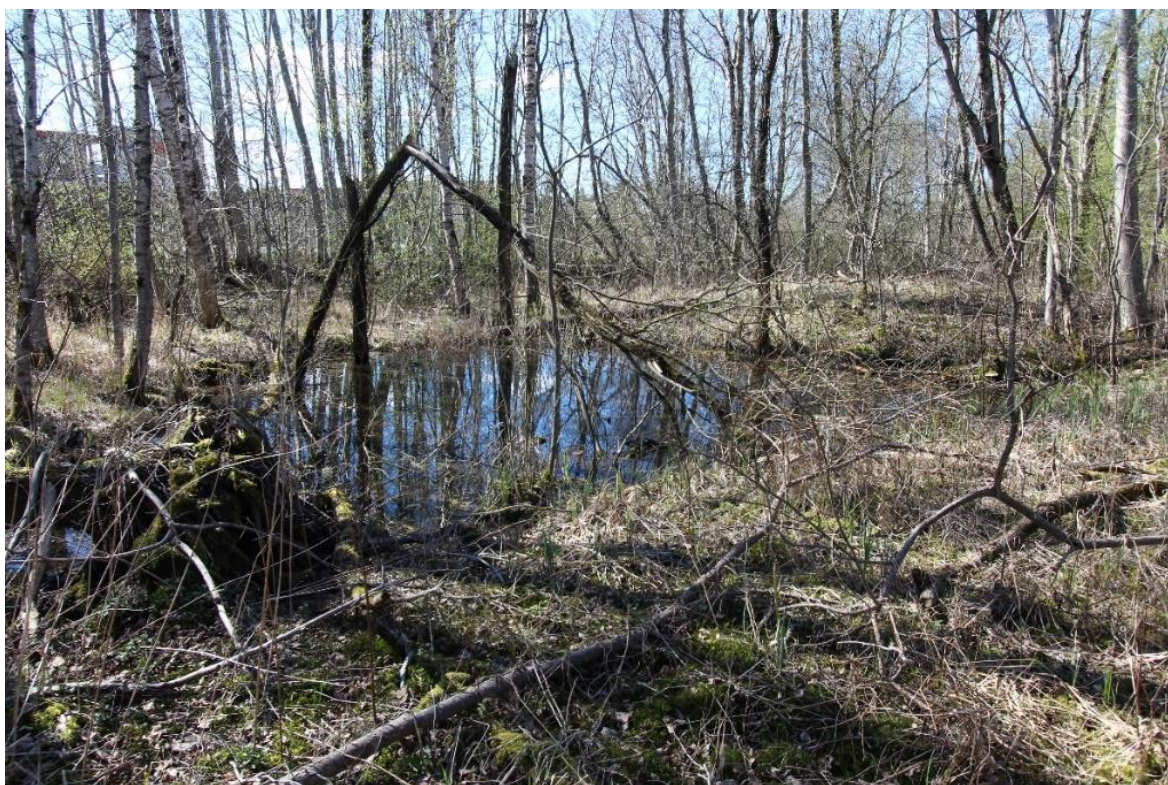
Joonis 21. Vão rohealal leidub mitmeid madalaveelisi tiike, mis võsa raadamise järgselt võiks pakkuda sobivaid sigimistingimusi pruunidele konnadele ja tähnikvesilikule.

Samas leitud ala keskelt risti läbiva jalgte ümbruses madalama veega ja veidi enam avatud madalaveelisi tiike (joonis 19 veekogu nr 3-5 ja joonis 21), mis võiksid võsa eemaldamise järgselt pakkuda sobivaid sigimispaidasid pruunidele konnadele ja ka tähnikesilikule.

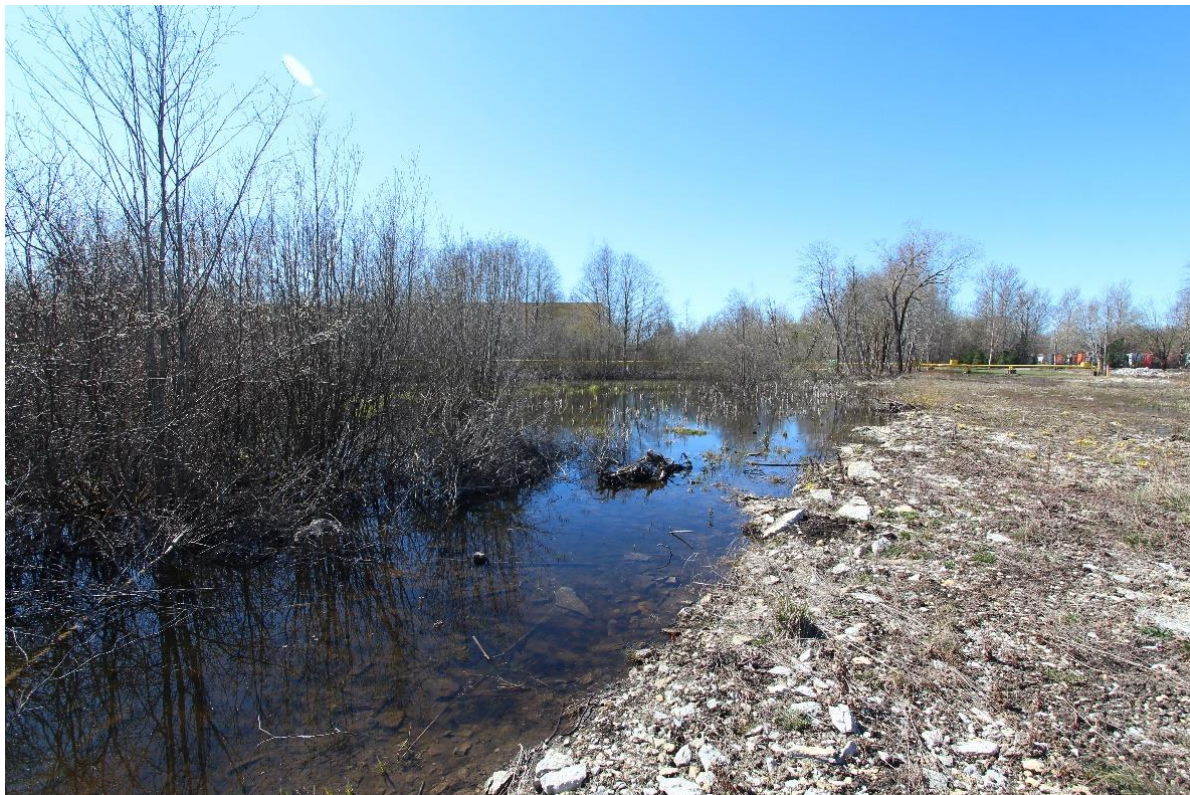
Gaasi tänava poolsesse ossa jääb suurem märgala (Joonis 22 veekogu nr 6), kust küll aprillis kahepaikseid ei leitud, kuid kus juunis leiti kaks tähnikesiliku täiskasvanud isendit ja üks viljastamata muna. Pärast võsa raadamist (veekogu seest ja ümbert) ning prahi eemaldamist võiks antud veekogu omada suurt potentsiaali nende kahepaikseliikide sigimispaidana. Lisaks leitud Vao rohekoridori alal kahepaiksetele talvitumiseks nii piisavalt kõrgemaid metsaseid põndakuid, kraave ja kunagiste ehitiste müüride jäänuseid.

Joonis 22. Gaasi tänava äärne märgala.
