## Astangu tänava äärsete tiikide seisundi parandamine

### Riinu Rannap

MTÜ Põhjakonn kahepaiksete ekspert  
Tartu Ülikooli märgalade ökoloogia kaasprofessor

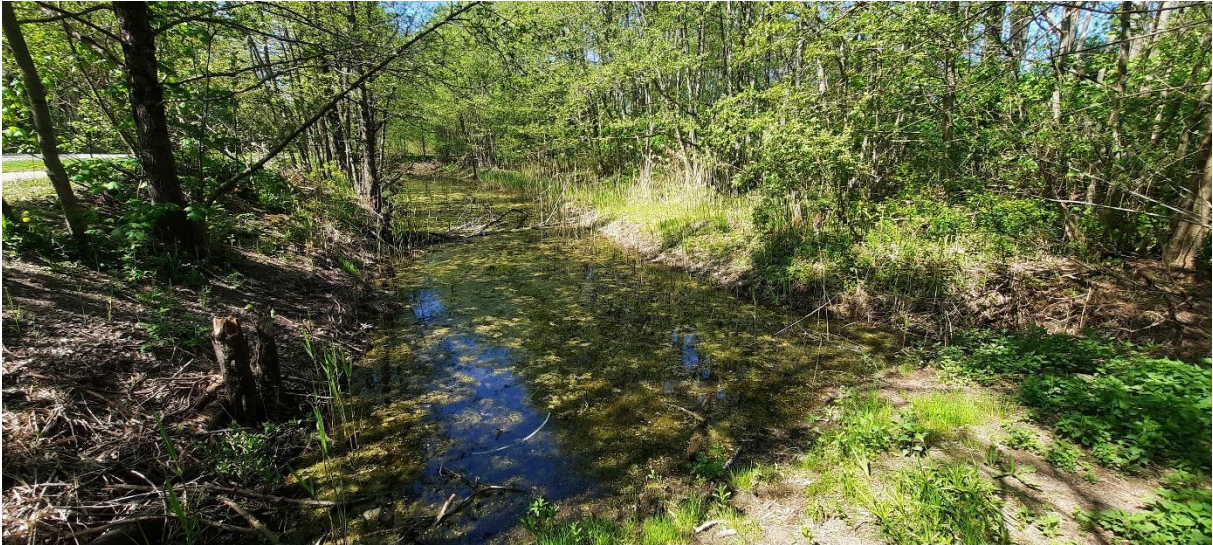
Tiik nr 1 on neljast tiigist kõige idapoolsem (joonis 1). Tiik on väga varjuline, prahistatud ja tugevalt mudastunud, mistõttu on vesi tiigis eutroofne (joonis 2 ja 3). Kahepaiksete sigimistingimuste parandamiseks on vajalik tiigi lõunakaldal (Astangu tn poolsel kaldal) ja idapoolisel otsakaldal kasvavad ja tiiki varjutavad puud maha võtta ning veepeegel päikesele avada. Kuna tegemist on lehtpuudega, siis tuleb puude kändud juurida, et takistada kallaste kiiret taas-võsastumist. Nii tiigi idapoolne otsakallas kui ka lõunakallas (joonis 2 ja 3), tuleb laugemaks kujundada ning selle käigus huumusrikas pinnasekiht kaldaalalt eemaldada.

Joonis 2. Astangu tänava idapoolsem tiik nr 1 (19. mail 2023). Foto parempoolses osas on näha tiigi osalisel täitmisel tekkinud „poolsaar“, mida oleks võimalik laugeks ja madalaveeliseks kaldaalaks kujundada.

Tiigi põhjapoolne kallas tuleb samuti laugemaks teha. Kuna tiiki on mingil ajal täidetud, siis on võimalik täidetud osast madalaveeline ja laugekaldaline tiigiosa kujundada (vt joonis 4). Tiigi täidetud osalt tuleb puud maha võtta ja juurida. Varasema täitmise tõttu on tiigi põhjakalda äärde tekkinud kraav. Kaldaala

laugemaks tegemisel tuleb see kraav täita. Tiigi järsul põhjakaldal tuleb aga tiigi veepeeglit varjutavad puud eemaldada.

Tiigi setetest ja vette loobitud prahist puhastamiseks tuleb tiik kõigepealt veest tühjaks pumbata, kuna veega tiigist pole setete täielik eemaldamine võimalik. Pärast tiigi tühjaks pumpamist tuleb kogu orgaaniline settekiht hüdraulilise kopaga eemaldada, kuni paljandub mineraalne põhjasubstraat (savi, saviliiv). Tiigist eemaldatud setteid ei tohi kindlasti tiigi kaldanõlvadele ladustada vaid need tuleb tiigi kaldaalast pisut eemal laiali planeerida või kui see pole võimalik (sobiv koht puudub), siis alalt ära vedada. Huumusrikast pinnast on võimalik kasutada lähedalasuvate ehitiste ümbruse haljastamisel.

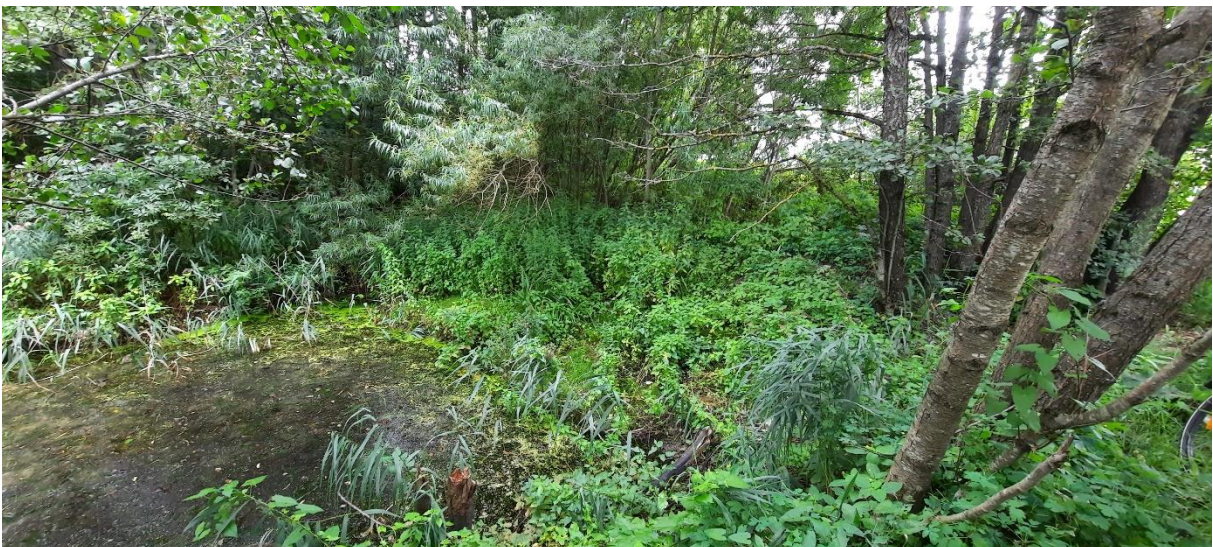
Joonis 3. Tiigi nr 1 idapoolne otsakallas, mida katab huumusrikas pinnas (23. august 2023).

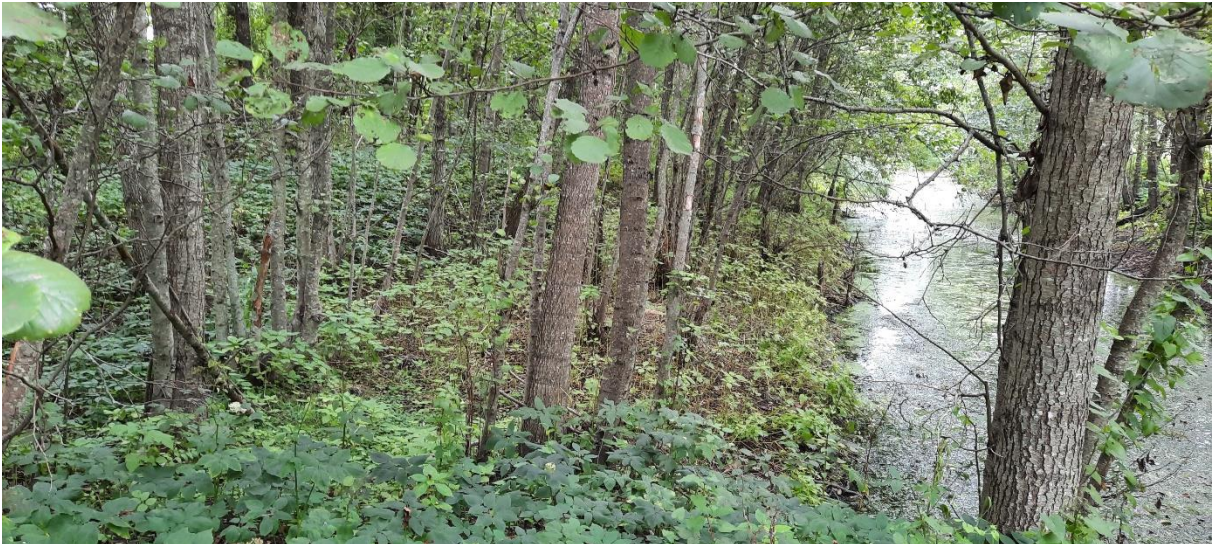
Joonis 4. Tiigi järsk põhjakallas ja selle ees olev laugem kaldaala.

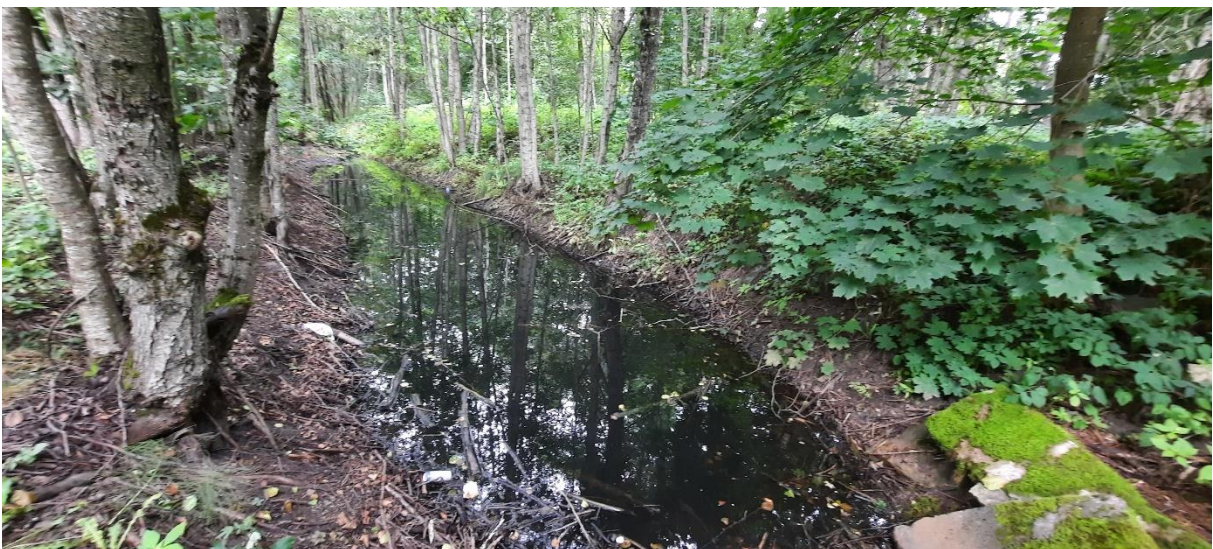
Tiik nr 2 on tiigiga nr 1 võrreldes väiksem ja kitsam (joonis 1 ja 5), kuid on samuti väga varjuline, prahistatud ja mudastunud ning eutrofeerunud (joonis 5). Ka selle tiigi põhjaosa on mingil ajal pinnasega täidetud. Tiigi lääneossa on kaevatud kraav, mille kaudu liigub vesi tiikide nr 2 ja nr 3 vahelisse ojja (vt joonis 6). Kraavi tõttu on tiigis veetase üsna madal ning põuasematel aastatel võib tiik liiga varakult kuivama hakata.

Joonis 5. Tiik nr 2 – vaade tiigi isaosast läänesuunas (23. augustil 2023).

Tiigi seisundi parandamiseks tuleb selle lõunakaldal (Astangu tn poolsel kaldal) ning samuti tiigi idapoolisel otsakaldal kasvavad ja tiiki varjutavad puud maha võtta ning kändud juurida. Idapoolne otsakallas, samuti lõunapoolne kallas (nii palju kui see on võimalik), tuleb laugemaks kujundada ning selle käigus huumusrikas pinnasekiht kaldaalalt eemaldada.

Ka tiigi täidetud põhjakallast tuleb laugemaks teha, selle käigus täidetud kaldaosalt puud eemaldada ning osa täitematerjalist välja kaevata. Täitematerjali eemaldamise ja tiigikallaste laugemaks tegemisega on võimalik ka tiigi veepeegli pindala suurendada.

Tiigi setetest ja vette loobitud prahist puhastamiseks tuleb tiik kõigepealt veest tühjaks pumbata, kuna veest pole setete täielik eemaldamine võimalik. Pärast tiigi tühjaks pumpamist tuleb kogu orgaaniline settekiht eemaldada, kuni mineraalse põhjasubstraadini (savi, saviliiv). Tiigist eemaldatud setteid ei tohi kindlasti tiigi kaldanõlvadele ladustada vaid need tuleb tiigist pisut kaugemal laiali planeerida või kui see pole võimalik (sobiv koht puudub), siis alalt ära vedada ja ümbruskonna haljastuses kasutada.

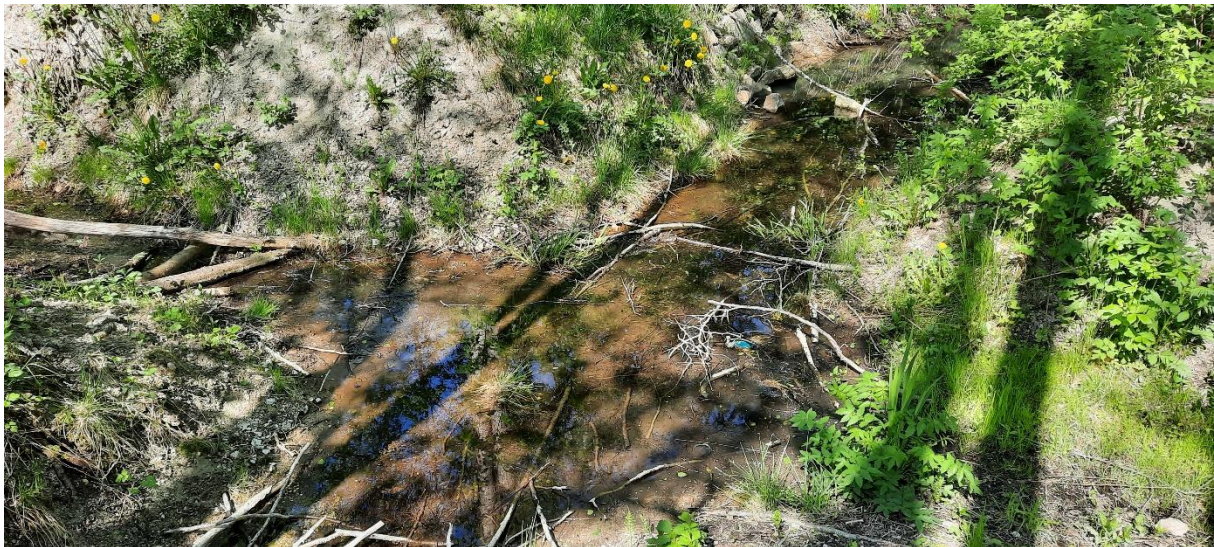
Joonis 6. Tiikidest nr 2 (paremalt) ja nr 3 (vasakult) oja suubuvad kraavid.

Tiigi lääneossa kaevatud kraav tuleb tiigi korrastamise käigus sulgeda. Vajadusel on võimalik tiigi lääneotsa rajada ülevool või truup mille kaudu saab vesi, pärast teatud kõrguseni tõusmist, ojaa voolata.

Tiik nr 3 on teiste tiikidega võrreldes kõige pikem ja seetõttu ka pindalalt suurim (joonis 1 ja 7). Sarnaselt tiigile nr 2 on ka selle tiigi ja oja vahele kaevatud kraav (vt joonis 6). Tiigi korrastamise käigus tuleb see kraav sulgeda ning vajadusel rajada ülevool või truup, mis vee teatud kõrguse juures juhib üleliigse vee oja.

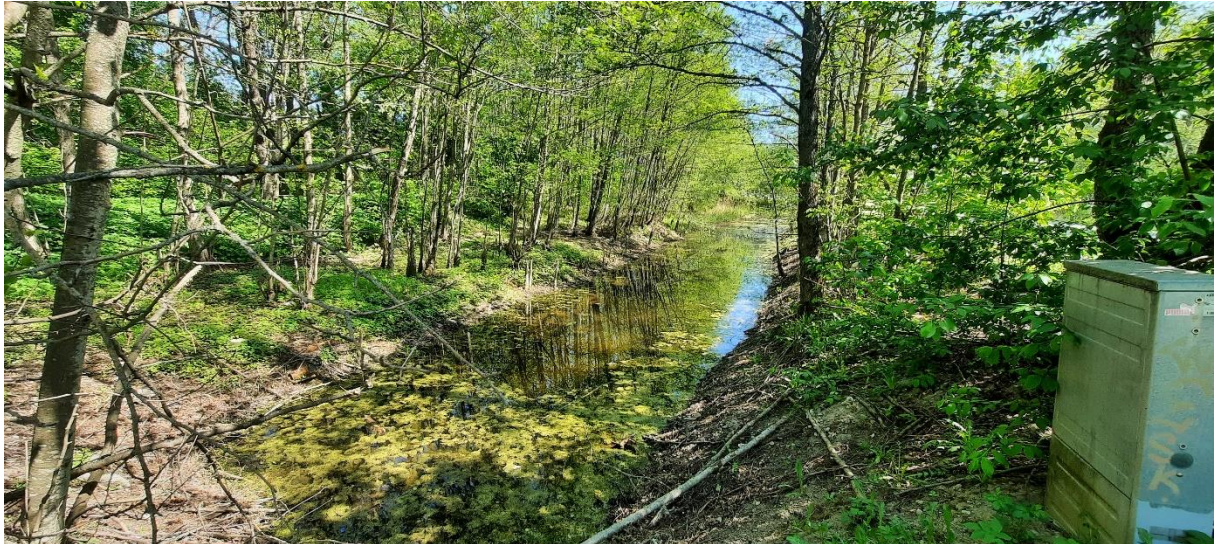
Joonis 7. Tiik nr 3 vaatega läänesuunas (19. mail 2023).

Tiigi põhjakallas on väga järsk ja kõrge ning piirneb vahetult puistuga, mistõttu pole võimalik seda laugemaks teha. Põhjakaldal olevad puud, mis otseselt veepeeglit varjutavad, tuleb maha võtta, kuid ülejäänud puud võib põhjakaldale kasvama jätta.

Ka tiigi nr 3 seisundi parandamiseks tuleb selle lõunakaldal (Astangu tn poolsel kaldal) ja idapoolsel otsakaldal kasvavad ja tiiki varjutavad puud maha võtta ning kändud juurida. Tiigi ida- ja lõunapoolne kallas tuleb (nii palju kui see on võimalik) laugemaks kujundada ning selle käigus kändud juurida ja huumusrikas pinnasekiht kaldaalalt eemaldada.

Tiigi setetest ja vette loobitud prahist puhastamiseks tuleb tiik kõigepealt veest tühjaks pumbata, kuna veest pole setete täielik eemaldamine võimalik. Pärast tiigi tühjaks pumpamist tuleb kogu orgaaniline settekiht eemaldada, kuni mineraalse põhjasubstraadini (savi, saviliiv). Tiigist eemaldatud setteid ei tohi kindlasti tiigi kaldanõlvadele ladustada vaid need tuleb tiigist kaugemal laiali planeerida või kui see pole võimalik (sobiv koht puudub), siis alalt ära vedada ja ümbruskonna haljastuses kasutada.

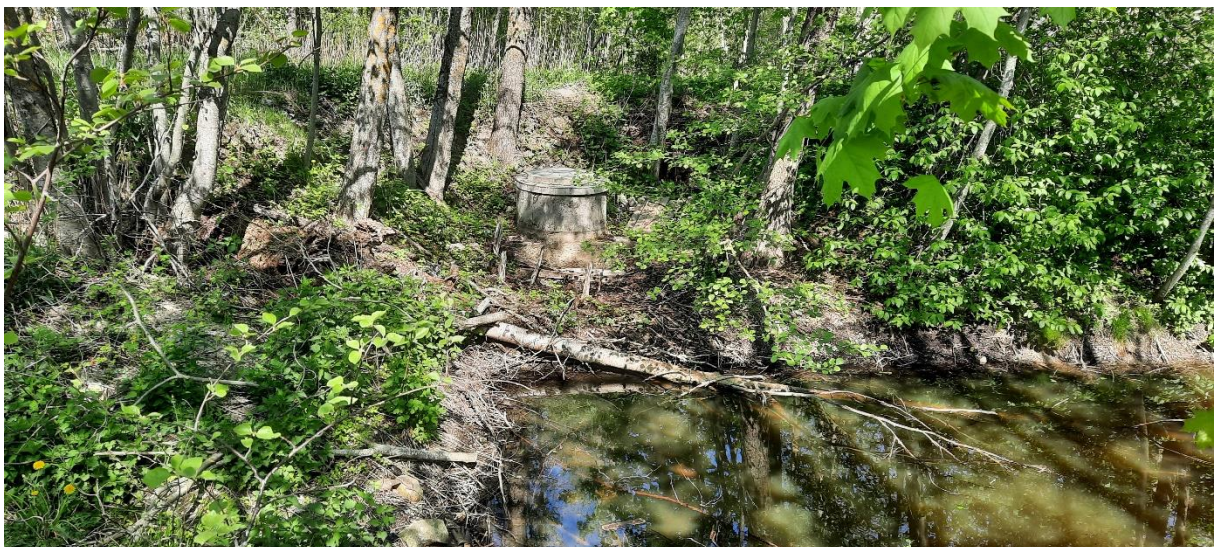
Tiik nr 4 (vt joonis 1 ja 8) on üsna väike, varjuline ja tugevalt prügistatud, kusjuures prügi ladustamine tiigi läänepoolses osas jätkub.

Joonis 8. Tiigi nr 4 lääneosa (19. mail 2023).

Sarnaselt teiste tiikidega tuleb ka siin, veekogu seisundi parandamiseks, lõuna- ja idakaldal kasvavad puud maha võtta ja kannud juurida ning kaldaid võimaluse piires laugemaks kujundada. Tiigi

põhjakalda valli on võimalik pisut laugemaks muuta, kuid üldjoontes tuleb põhjakallas praegusel kujul säilitada. Oluline on veepeeglit varjutavad puud ja oksad eemaldada.

Tiigi läänepoolsem ots tuleb prahist puhastada ning seda osa on võimalik ka laugemaks kujundada ja selle võrra tiigi pindala pisut suurendada. Tiigi setetest ja vette loobitud prahist puhastamiseks tuleb tiik kõigepealt veest tühjaks pumbata, kuna veest pole setete täielik eemaldamine võimalik. Pärast tiigi tühjaspumpamist tuleb kogu orgaaniline settekiht eemaldada, kuni mineraalse põhjasubstraadini (savi, saviliiv). Tiigist eemaldatud setteid ei tohi kindlasti tiigi kallastele ladustada vaid need tuleb tiigist kaugemal laiali planeerida või kui see pole võimalik (sobiv koht puudub), siis alalt ära vedada ja näiteks ümbruskonna haljastuses kasutada.
