Töövõtja:  
**Geospatial OÜ**  
Registrikood 11167275

Tellijä:  
**Tallinna Keskkonna- ja Kommunaalamet**  
Registrikood 75014913

# ARUANNE

## Vase tänava maa-aluste tehnovõrkude kompleksuuring

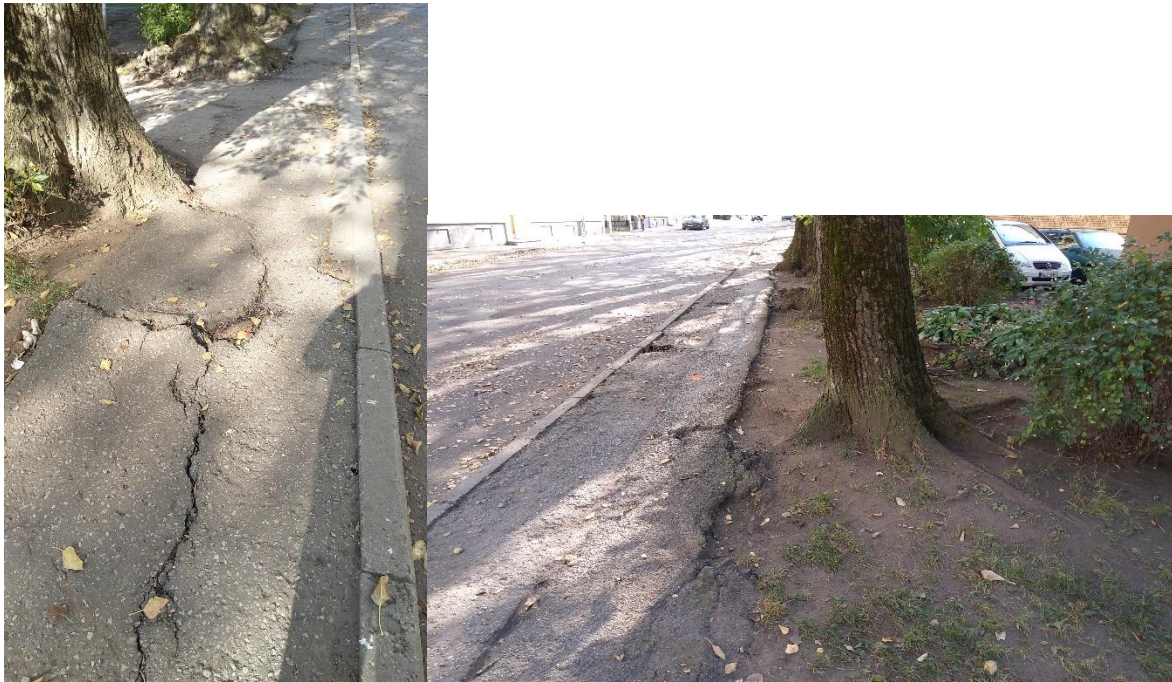
Joonis 5- Mikroreljeef Vase tänaval

Maapinna mudeli loomiseks mõõdistati looduses kõik joon- ja punktelemendid ja reljeefi iseloomulikud punktid. Sõidutee ja kõnniteede kate Vase tn on väga amortiseerunud ja mudeli pind seetõttu väga heitlik. Samuti olid haljasaladel maapinnal turritamas suured puujuured, mis omakorda tekitasid mikroreljeefi nähtusi.

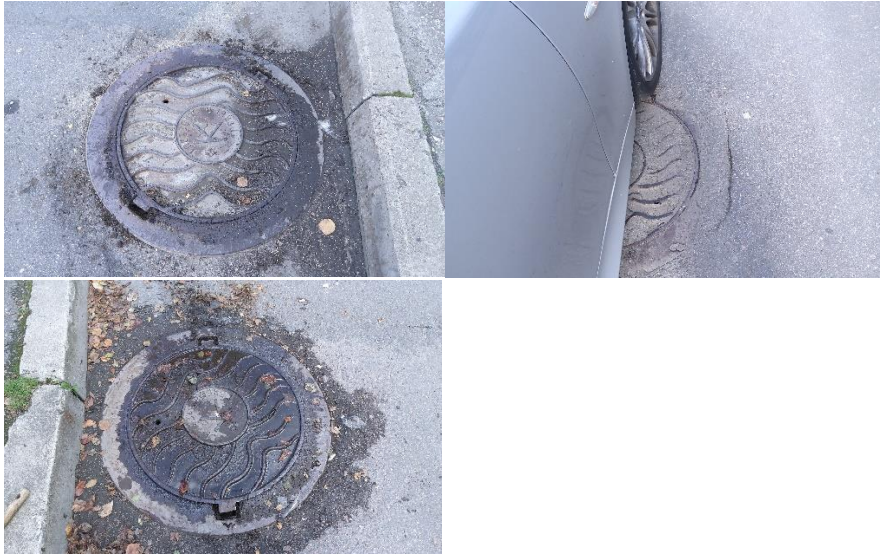
Joonis 9 - Näited kaevudest, mida ei õnnestunud avada - K32, K33 ja SK6

Osasid kaeve ei olnud võimalik avada, kuna nende kaaned on randi sisse kas kinni roostetanud või pigiga kinni pinnatud.

Näited kaevudest, mida ei õnnestunudki avada - K32, K33 ja SK6

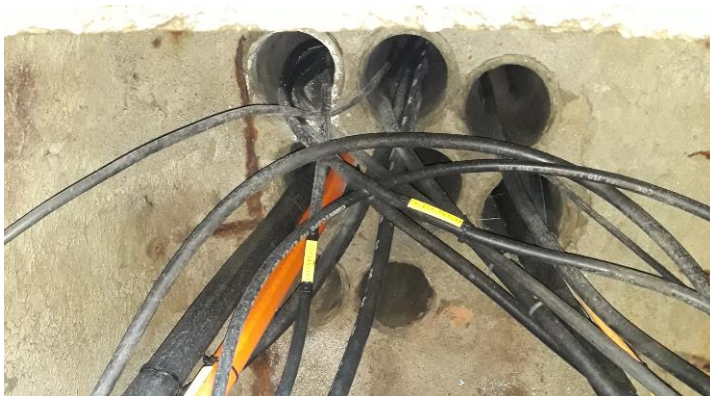
Joonis 10 – Näide sidekaevu paketist

Kuna sidekaevude uurimine on oluliselt keerulisem, siis koostati enne välitööd kaevukaardid, mis trükiti välja ja täideti objektil käsitsi. Sidevõrkude puhul viidi läbi kõikide kaevude uuring.

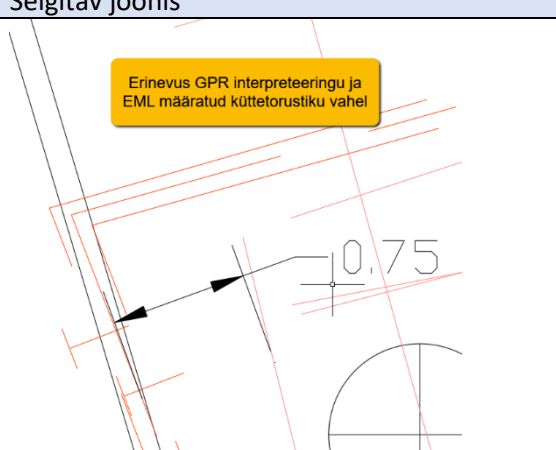
| Probleem | Selgitav joonis |
|---|---|
| EML ja GPR antennimassiiviga kogutud andmete vastuolu küttetorustiku määramisel 0.75m | <p>Erinevus GPR interpreteeringu ja EML määratud küttetorustiku vahel</p> <p>0.75</p> |
