# Eksperthinnang Tiskre rannaniidu taastamise ja rannaniitu läbiva laudtee rajamise võimalikkuse kohta

Haabersti Linnaosa Valitsus

Tallinn 2021

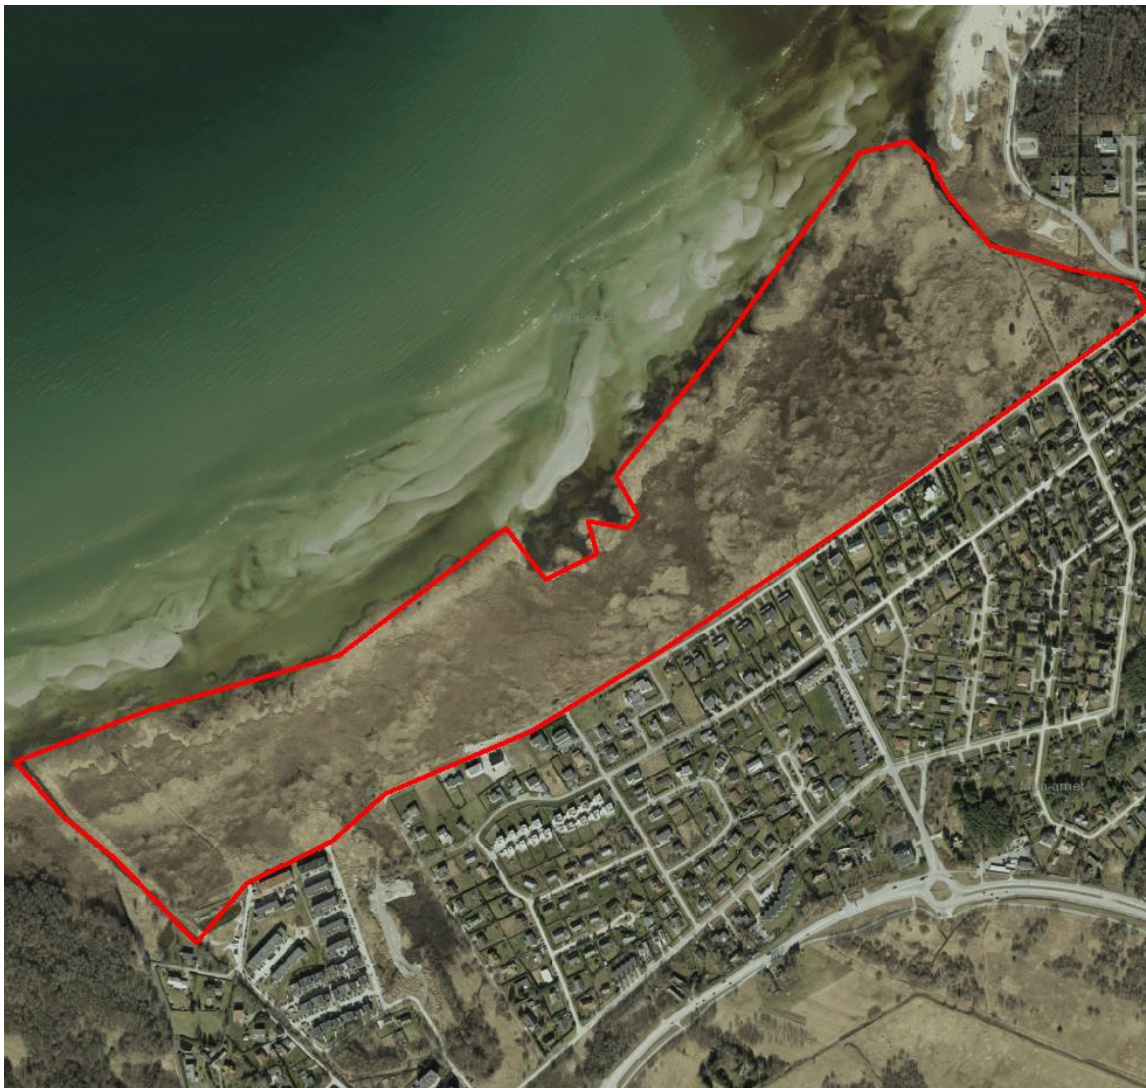
Skeem 1. Tiskre rannaniidu uurimisala (punasega piiritletud ala; aluskaardi allikas: Maa-ameti kaardirakendus)

Tiskre rannaniit asub Tallinnas Haabersti linnaosas ning hõlmab ca 42 ha suuruse ala Kakumäe lahe ja Tiskre asumid vahel (skeem 1). Endine Tiskre rannaniit on praeguseks tiheda roostikuga kaetud (foto 1). Töös kasutatud viiteta fotode autor on Elin Soomets.

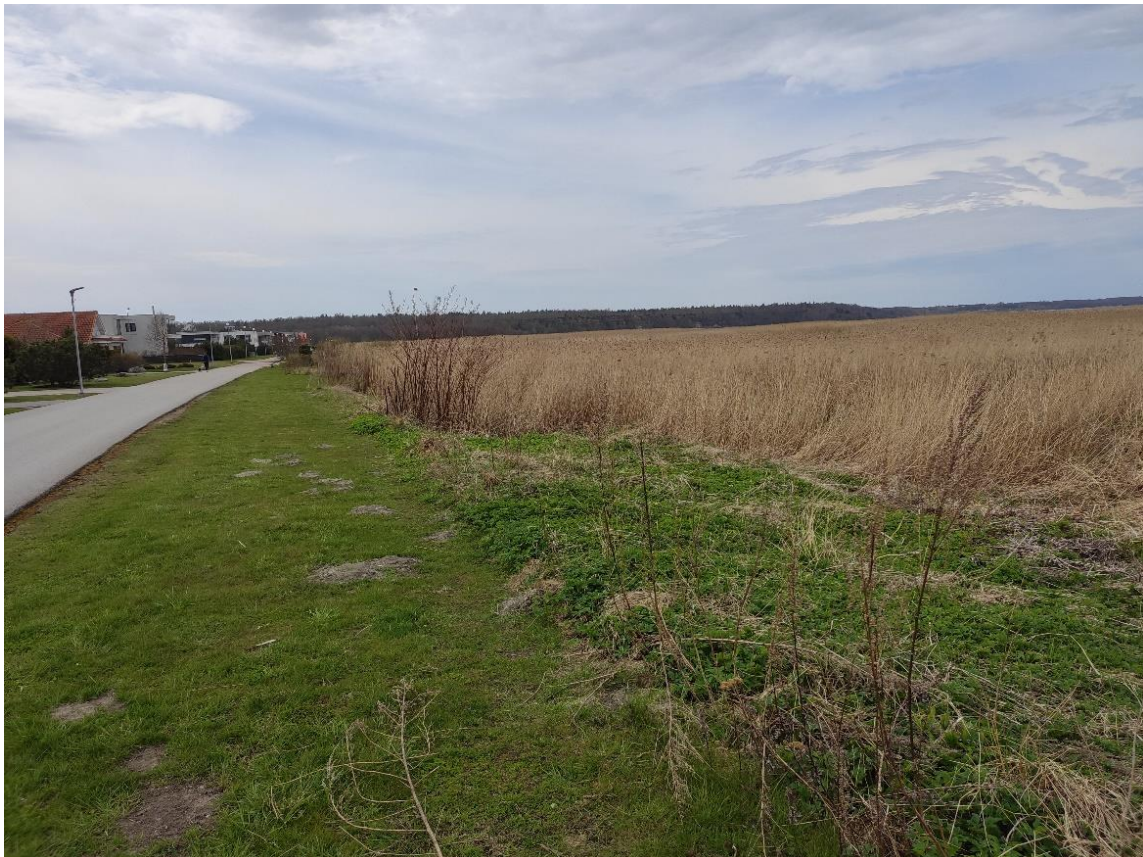
Foto 2. Madalmurune riba Tiskre uurimisala elamupiirkonna poolses küljes.

Niiduilmelisi alasid leidub vaid Roostiku tänavaga piirnevas lõunaküljes, kus asub ca 5m laiune madalmuruseks pügatud ala (foto 2) ning vähesel määral ka roostiku sees, kus kasvavad läbisegi valdavalt kõrgekasvulised niitudele, kultuurrohumaadele, jäätmaadele ning teeservadele iseloomulikud taimed. Mõnel pool on uuringualale veetud nii aia- kui ehitusprahti.

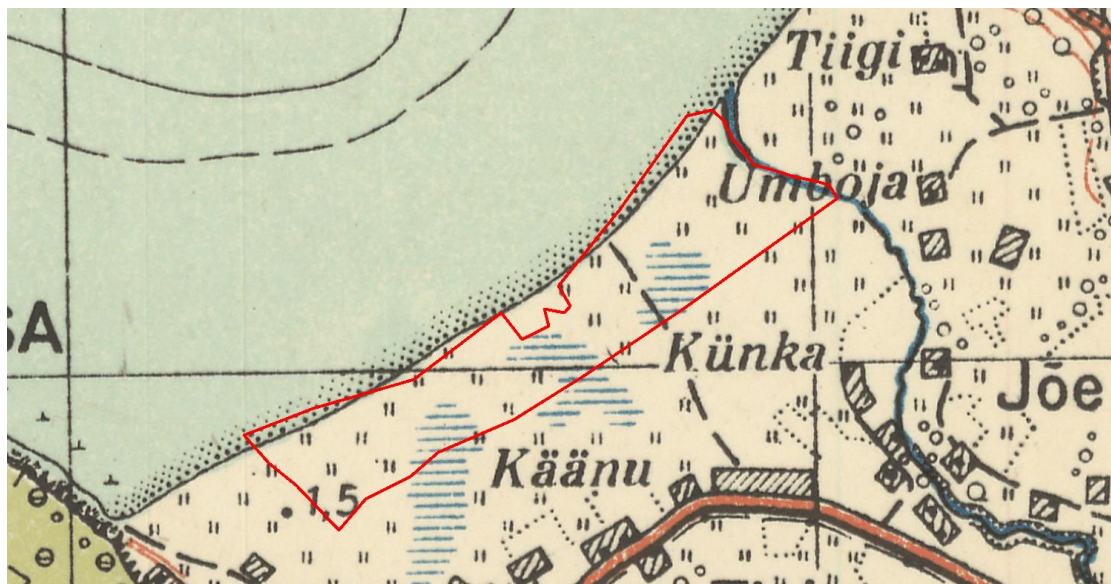
Joonis 1. Tiskre rannaniit 1935.aastal (aluskaardi allikas: Maa-ameti kaardirakendus)

Ajalooliste kaardiandmete põhjal oli Tiskre rannaniit kasutusel karja- ja heinamaana juba 19. sajandil. 1930.-1940. aastatel oli kogu rannaniidu ala säilinud loodusliku veerežiimiga (kraavitamata) avatud märgalana. Sel perioodil oli rannaniit praegusega võrreldes oluliselt suurem ning roostik puudus täielikult. Lähimad majapidamised asusid sel ajal alles Rannamõisa-Kloogaranna tee ääres (joonised 1 ja 2).

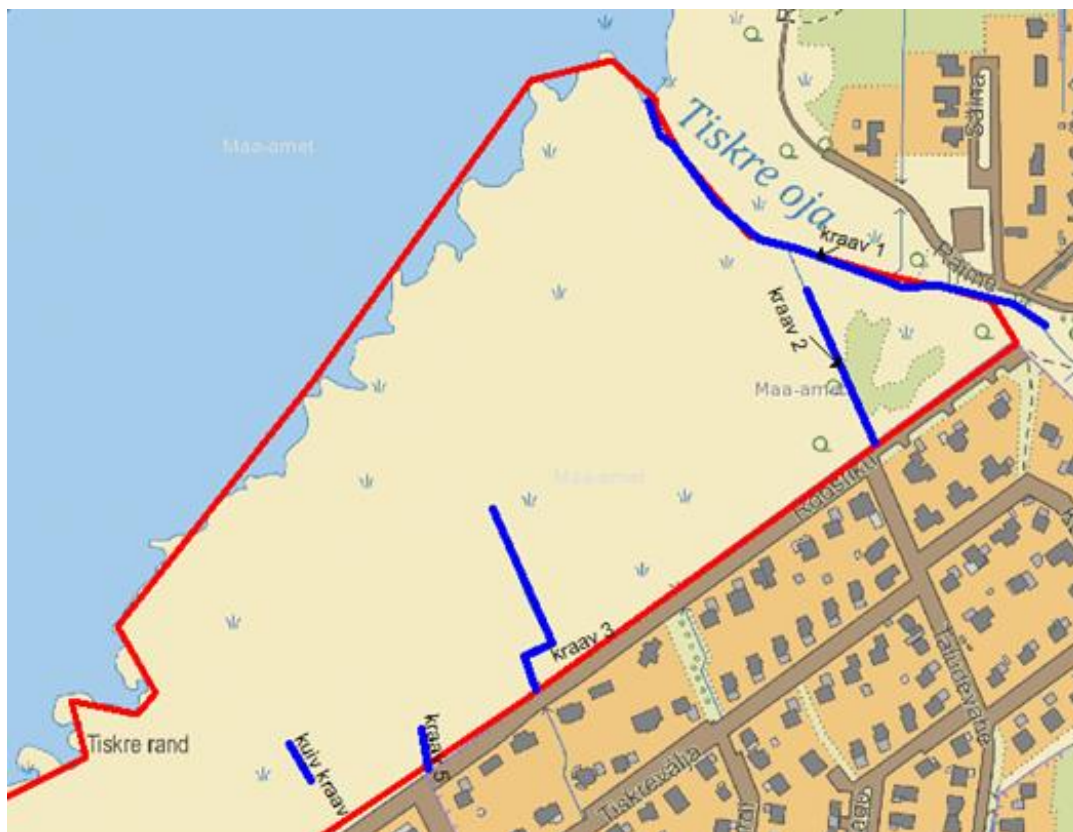
Joonis 5. Kraavid Tiskre rannaniidul (aluskaardi allikas: Maa-ameti kaardirakendus)

Kuigi uuritud alal leidub veel mõningaid vähese veega väikeseid tiike ja kraave (joonis 5 ja 6), on need kas kuivad või eutrofeerunud ja kahepaiksetele sigimiseks sobimatud. Samuti on pea kogu ala katva kõrge pilliroo tõttu häiritud või täiel määral takistatud kahepaiksete liikumine.

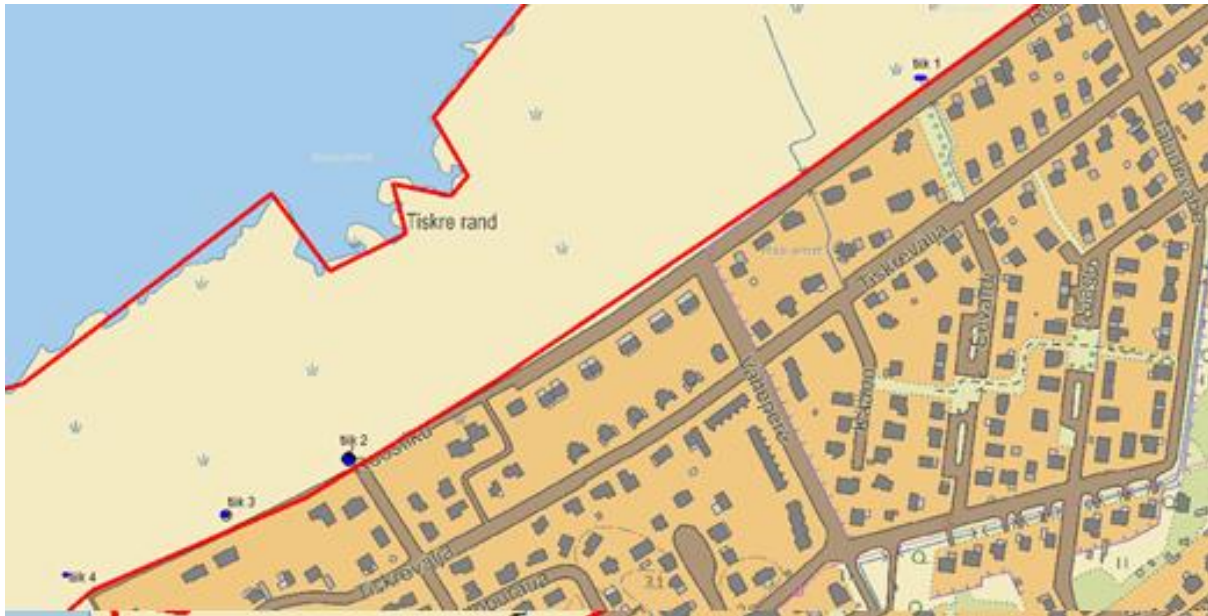
Joonis 6. Tiigid Tiskre rannaniidul (aluskaardi allikas: Maa-ameti kaardirakendus)

Tiigi nr 4 (joonis 6) elamurajooni poole jäävas küljes on kivihunnik, mis võiks pakkuda talvitumispaika nii harilikule kärnkonnale kui ka tähnikvesilikule.

Tiskre rannaniidul on neli tiiki (vt joonis 6), mis kõik vajavad puhastamist nii mudast-settest kui ka ümbritsevast roostikust, kuna on praegu kahepaiksetele sigimiseks täielikult sobimatud. Näiteks tiik nr 1 vajab lisaks ka prahist puhastamist ja laiendamist. Tiik nr 2 on ilmselt veevõtukoht, kus vee kvaliteet on halb sisse immitseva toitaineterikka heitvee tõttu, mis omakorda põhjustab liigset vetikate vohamist ja vee roiskumist (vt fotod 7A ja 7B).

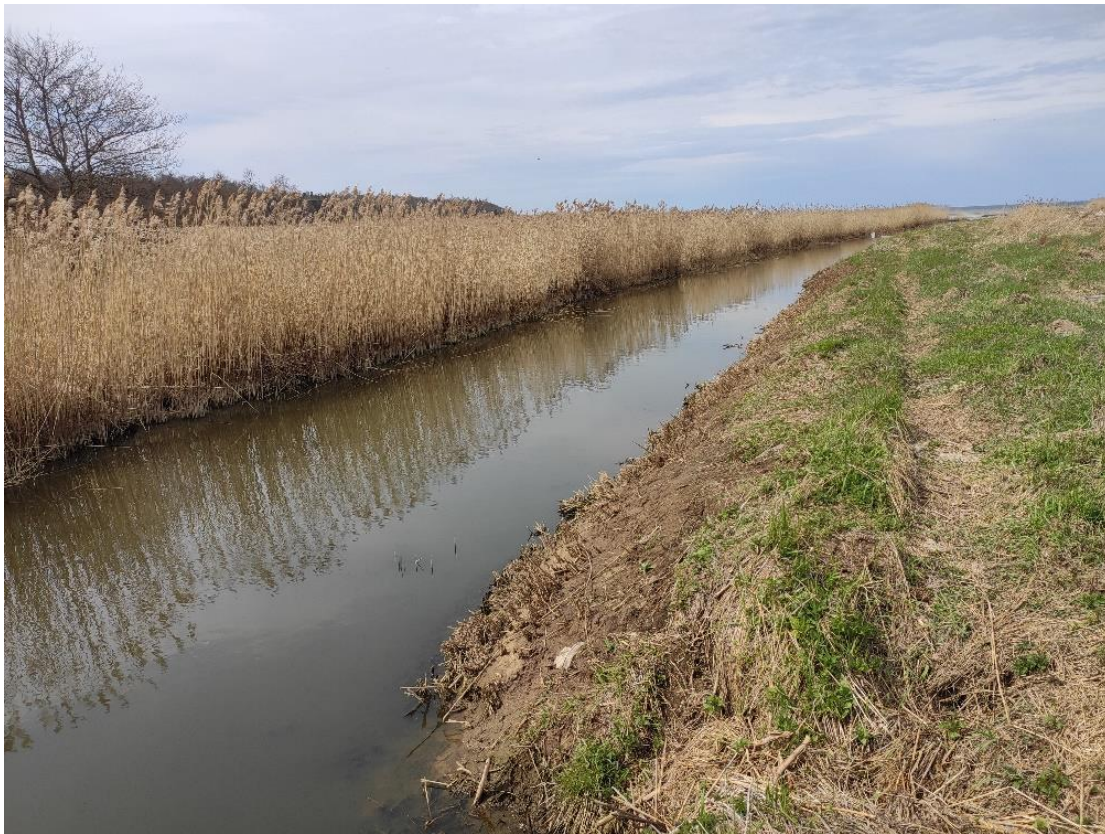
Foto 5. Apametsa peakraav.

Ida poolt piirab rannaniitu Tiskre oja ning läänest Apametsa peakraav, mis on laiad vooluveega veekogud ja kahepaiksetele sigimiseks ei sobi (fotod 5 ja 6). Siiski võivad mõlemad veekogud pakkuda sobivaid talvitumiskohti rohukonnale, kes talvitub vooluveekogudes. Maismaal talvituvale tähnikvesilikule leidub sobivaid talvituspaiku aga Tiskre oja kaldaalal.

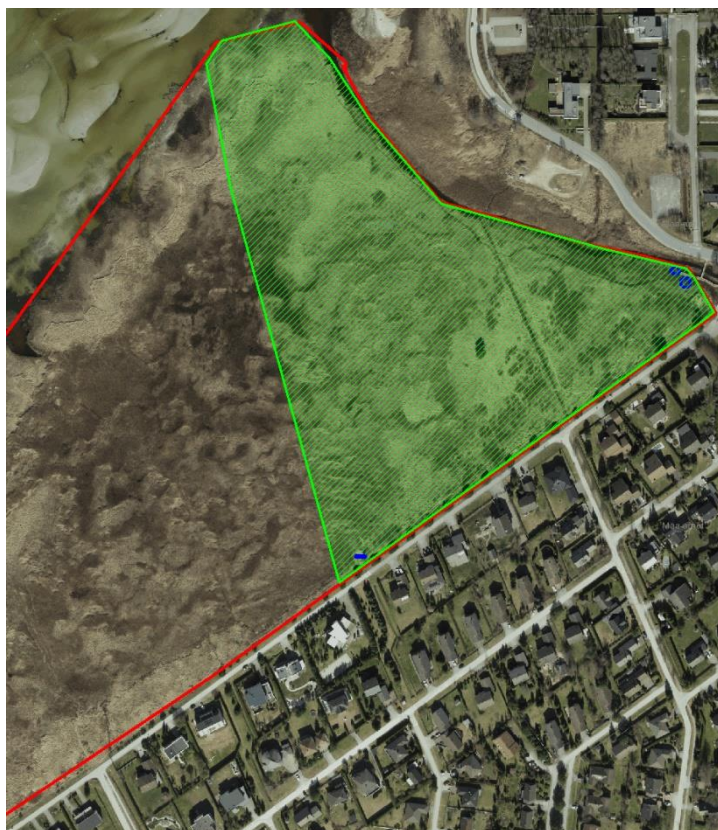
Joonis 7A. Vajalikud tegevused Tiskre rannaniidul: karjatatav ala (roheline viirutusega); taastamist vajavad väikeveekogud (sinise viirutusega). Aluskaardi allikas: Maa-ameti kaardirakendus

niidukooslustest sõltuvate liikide (mitmed niidutaimed, rukkirääk, hänilane) seisundit või avakooslustest sõltuvate liikide asurkondi alal taastada (nt kahepaiksed). Niidukooslusi võiks taastada rannaniidu ida- ja läänepool, alal, kus praegu ka osaliselt niidetakse ning kus on säilinud niidutaimestikku. Lisaks tuleks karjatatava ala sisse arvata ka taastatavad tiigid, kuna karjatamine hoiab tiigid avatutena (joonis 7A; 7B).

Liigniiskete niidukoosluste taastamiseks on kõige otstarbekam kasutada lihaveistega karjatamist. Vastavalt „Rannaniitude hoolduskava” (Lotman ja Rannap, 2020) soovitudele peab rannaniidu taastamise ajal olema karjatamiskoormus suurem (pilliroostunud aladel enamasti 1,5-2,5 lü/ha kohta) kui niidu tavapärase hoolduse ajal, sest taimestiku kasv ja mullas leiduvate toitainete varu on suuremad kui pikemalt karjatatud niidualal.

Taastamise ajaks võib teha erinevaid kopleid, et karjataskoormust kohtadel suurendada – suunata varakevadel loomad spetsiifiliselt just pillirooga aladele ja piirata aiaga loomade laiali hajumine. Kui ala on taastunud võib karjatamiskoormust vähendada 1-1,3 lü/ha (1 loomühik (lü) = 1 täiskasvanud veis või hobune, 2 mullikat või sälg, 3 vasikat või varssa, 5 lammast või kitse). Siiski tuleb silmas pidada, et kõrge produktiivsusega aladel võib suuremat karjatamiskoormust soovitada. Kõrgem karjatamiskoormus soodustab rannaniitudele iseloomulike taimede kasvamist.

Karjatamise hõlbustamiseks tuleks roomassiiv karjatatavatelt aladelt eelnevalt maha niita, kuna kariloomad vana roogu ei söö. Oluline on mahaniidetud roog kokku koguda ja niidualt ära vedada või kohapeal põletada. Mahajäetud roomass takistab valguse pääsu pinnaseni ja rohttaimestiku arengut.

Juhul kui roomassiivi niitmine on raskendatud, võib alternatiivina niita roo sisse loomadele sobivad liikumiskoridorid. Koridoride sissenitmisel tuleb jälgida, et niitekoridoride laius oleks vähemalt 2 meetrit (optimaalselt 4 meetrit). Koridoride omavaheline kaugus peab jääma alla 10 meetri ning vähemalt iga 20 meetri tagant peavad olema neid ühendavad ristkoridorid. Antud struktuur kindlustab, et kariloomad saavad vabalt roostikus liikuda ning seal toimub ka õhu liikumine. Liiga kitsastes koridorides jääb õhk seisma ning loomad lähevad sellistele ülekuumenenud aladele

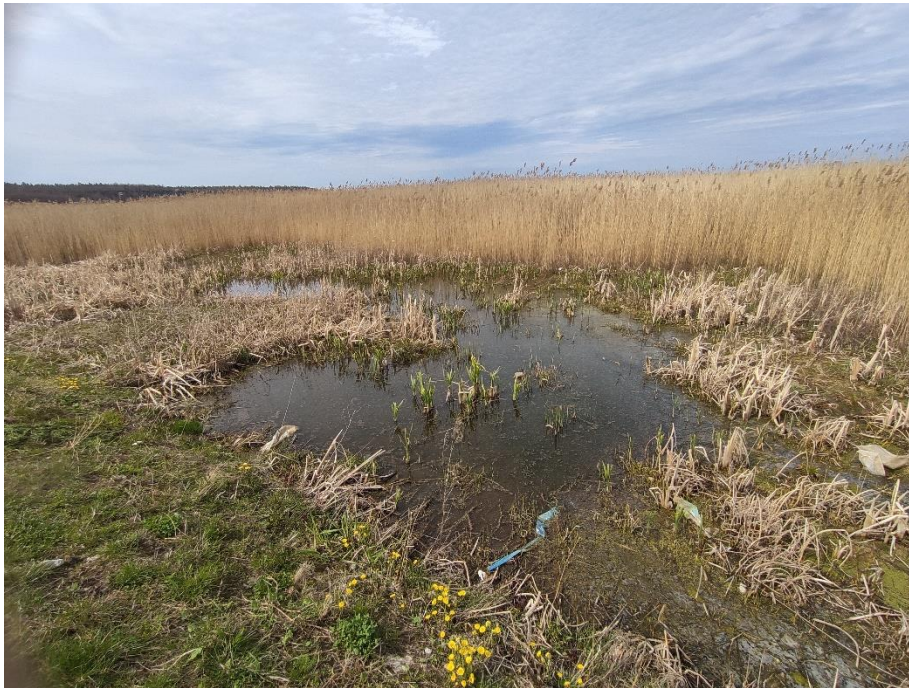
Foto 8a. Tiik nr 3 mais.

Tiik nr 3 (vt joonis 6) vajab pilliroost, hundinuiast ja prahist puhastamist. Lisaks on vajalik seda veekogu süvendada, sest mais oli vett vaid ca 7-8cm (fotod 8A ja 8b), mis ei ole piisav, et kahepaikset jõuaksid suve keskpaigaks moonde läbida.
