PÄÄSKÜLA PRÜGILA
HÜDROGEOLOOGILISTE
UURINGUTE
LÕPPARUANNE

Objekti asukoht: RABA TN 42 (KÜ 78401:101:2437), NÕMME
LINNAOSA, TALLINN, HARJU MAAKOND
Tellija: TALLINNA STRATEEGIAKESKUS
Projekteerija: KOBRAS OÜ

TÖÖ NIMETUS:	Pääsküla prügila hüdrogeoloogiliste uuringute lõpparuanne
OBJEKTI ASUKOHT	Raba tn 42 (kü 78401:101:2437), Nõmme linnaosa, Tallinn, Harju maakond
TÖÖ LIIK:	Lõpparuanne
TÖÖ TELLIJA:	Tallinna Strateegiakeskus Registrikood 75023817 Vabaduse väljak 7 15199 Tallinn
KONTAKTISIK:	Mikk-Erik Saidla Tel +372 640 4610 Mikk-Erik.Saidla@tallinnlv.ee
TÖÖ TÄITJA:	Kobras OÜ Registrikood 10171636 Riia 35, 50410 Tartu Tel 730 0310 http://www.kobras.ee
PROJEKTIJUHT:	Erki Kõnd – projektijuht Tel 730 0317 erki@kobras.ee
KOOSTAJAD:	Martin Võru – projekteerija martin@kobras.ee Erki Kõnd – projekteerija erki@kobras.ee Tanel Mäger – geoloog tanel@kobras.ee
KONSULTANT:	Urmas Uri – hüdrogeoloog
KONTROLLIJA:	Ervin R. Piirsalu – projekteerija Kert Kartau – projekteerija

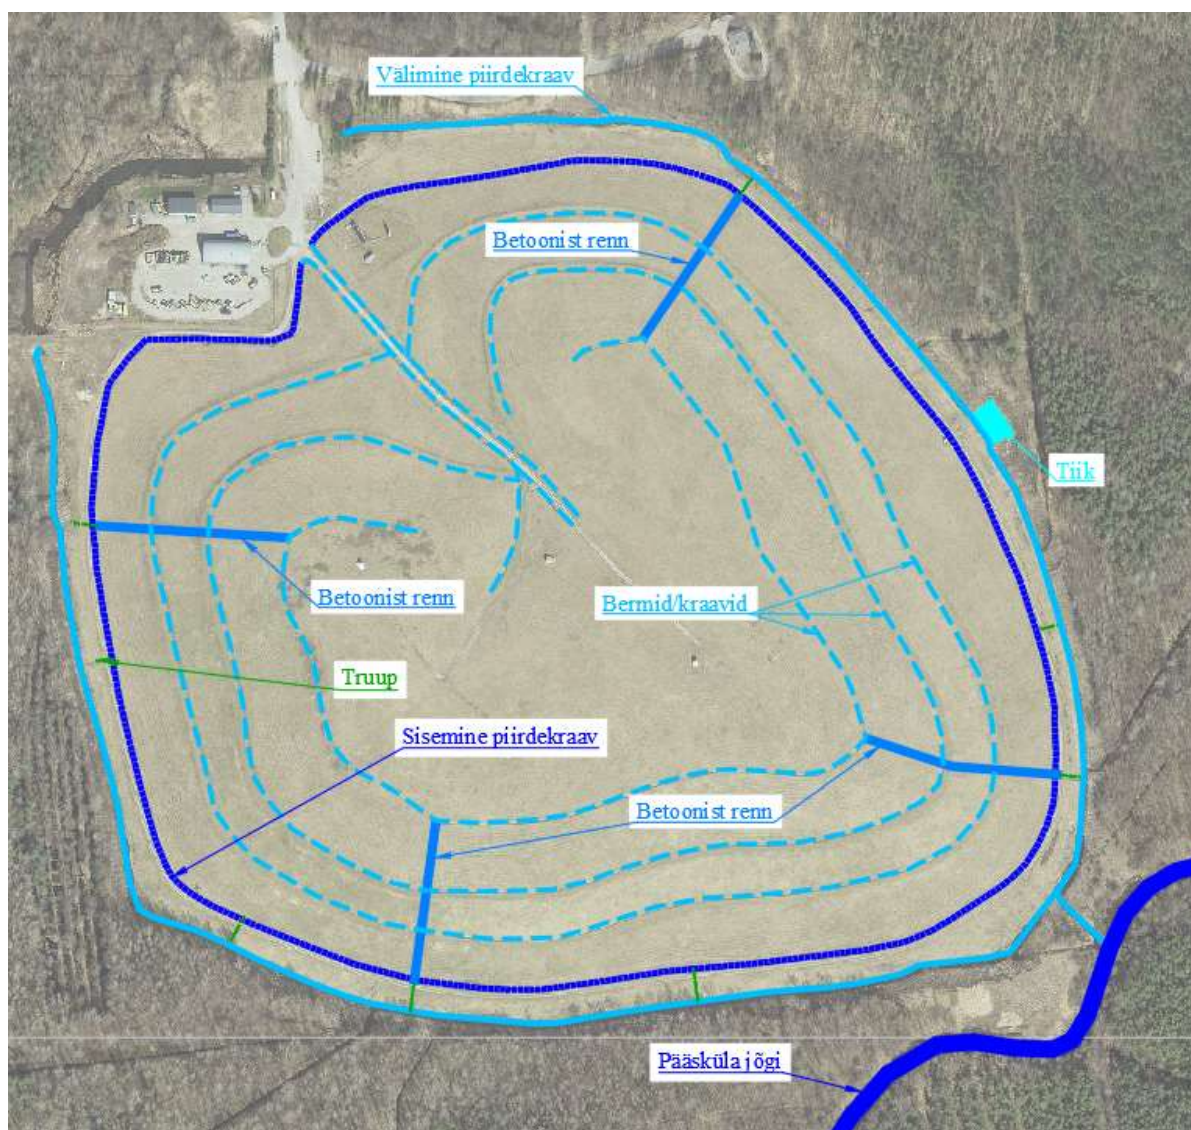
Skeem 1. Pääsküla prüügila sademeveesüsteem

Sulgemisprojekti järgi kogutakse prügila peal sademevesi kokku prügila ülaosas oleva kraavi ja nõlvadel asuva kahe bermi abil (vt skeem 1). Vesi juhitakse nelja betoonist kaskaadi (vt foto 1) abil prügila jalamil asuvasse sisemisse piirdekraavi (vt foto 2). Piirdekraavist juhitakse sademevesi seitsme plastist truubi abil välimisse piirdekraavi, mis suubub Pääsküla jõkke. Pumba lähedusse on rajatud välimise piirdekraavi peale puhverbassein, mis võimaldab madala nõrgvee taseme korral kasutada niisutamiseks sademevett. Läbi prügila kattekihi imbunud sademevesi kogutakse kokku dreneažimatiga ning juhitakse sisemise piirdekraavi all asuvasse pinnasekihti, kuhu sademevesi jääb „lukku“.

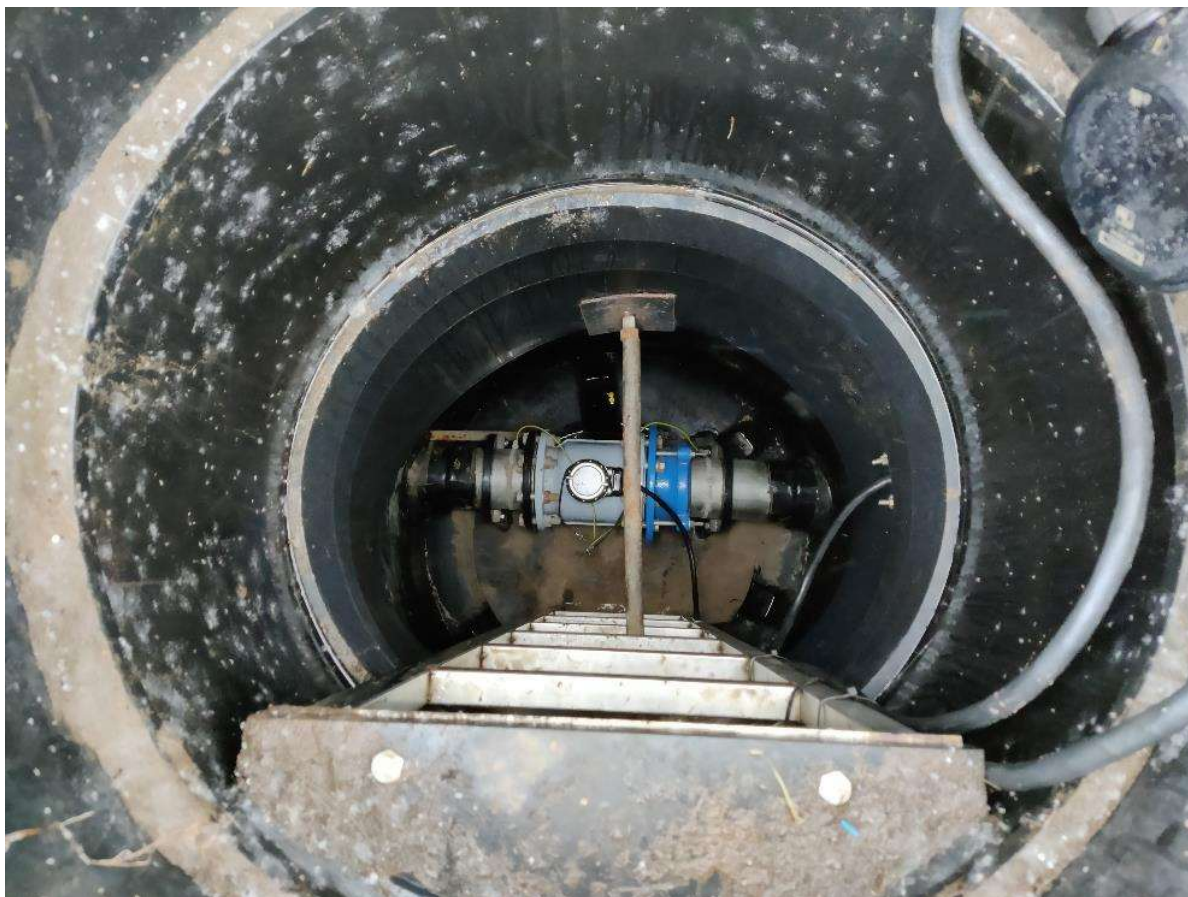
Foto 5. Veemõdukaevus asuv uus veearvesti (vahetatud 23.09.2021)

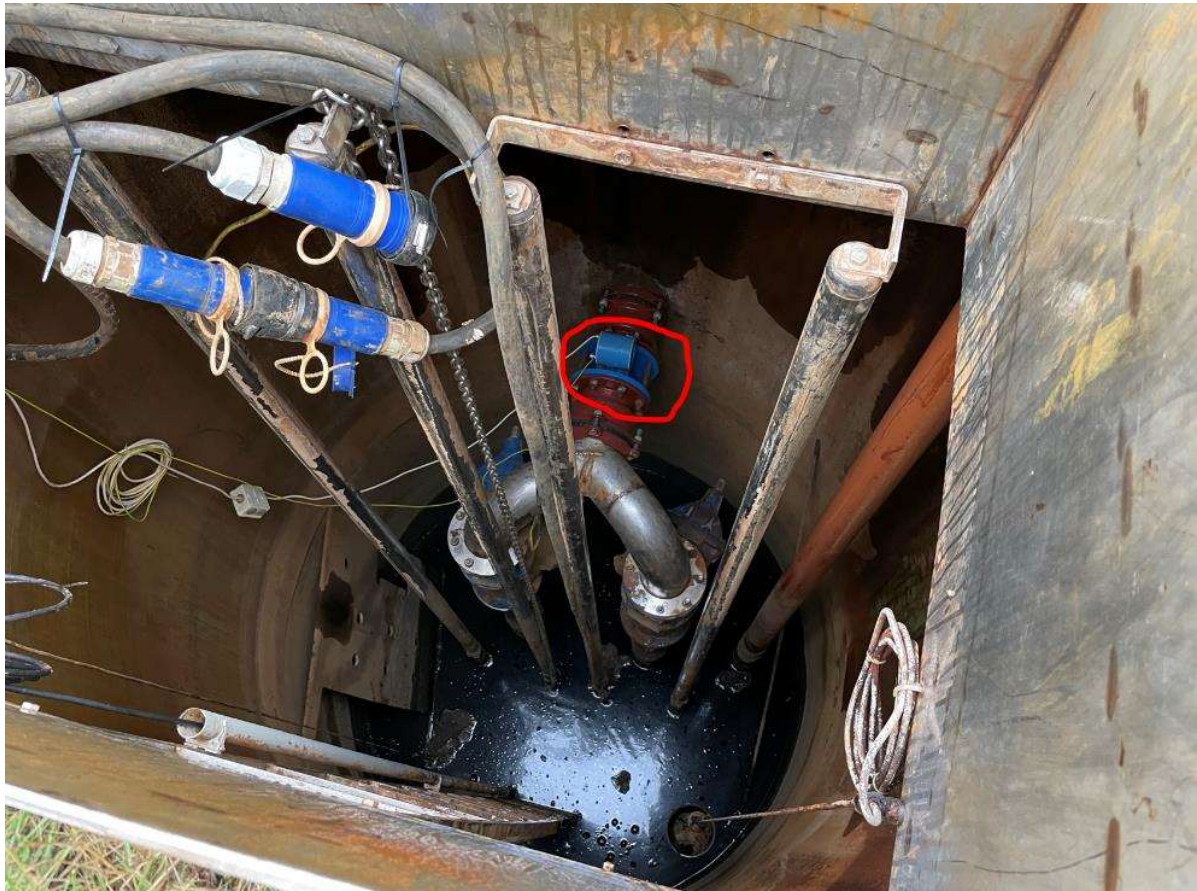
Foto 7. Vaade pumplas PS-2 asuvale veearvestile

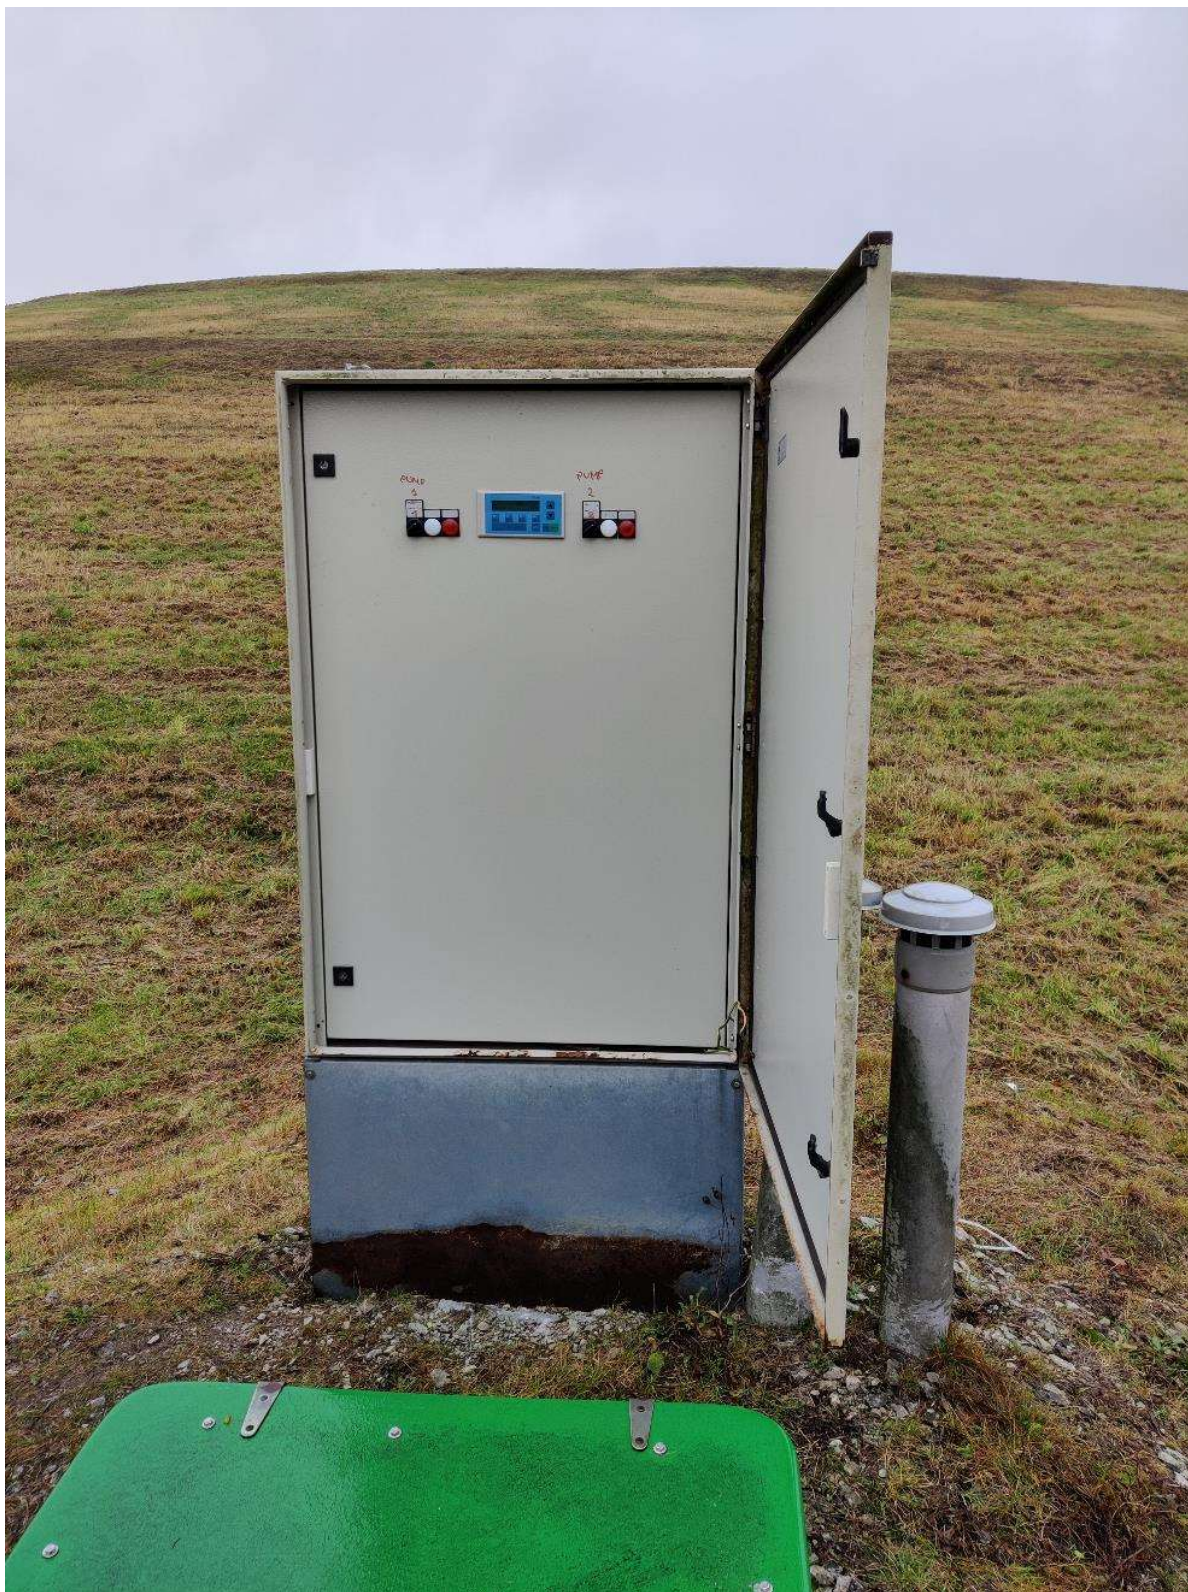
Foto 8. Vaade pumplale PS-3 ja selle juhtkilbile

Pumplate elektrikiilbid on roostes ning vajavad lähiajal värvimist või uutega asendamist. Kui olemasolevate pumplate Siemens kontrollid peaksid rikki minema, tuleb arvestada kogu automaatika vahetusega (niisutussüsteemi hooldaja Miridon OÜ esindaja andmetel). Samuti vajab kogu pumplate juhtimis- ja kaughaldussüsteem uutega asendamist. Pumplate juhtimis- ja kaughaldussüsteemi asendamine uutega ei ole otstarbekas enne gaasi kogumise lõpetamist. Selleks ajaks peab olema selge, kas niisutamine lõpetatakse täielikult ning kogunev nõrgvesi pumbatakse ühiskanalisatsiooni või jätkatakse osaliselt prügilademe niisutamisega.

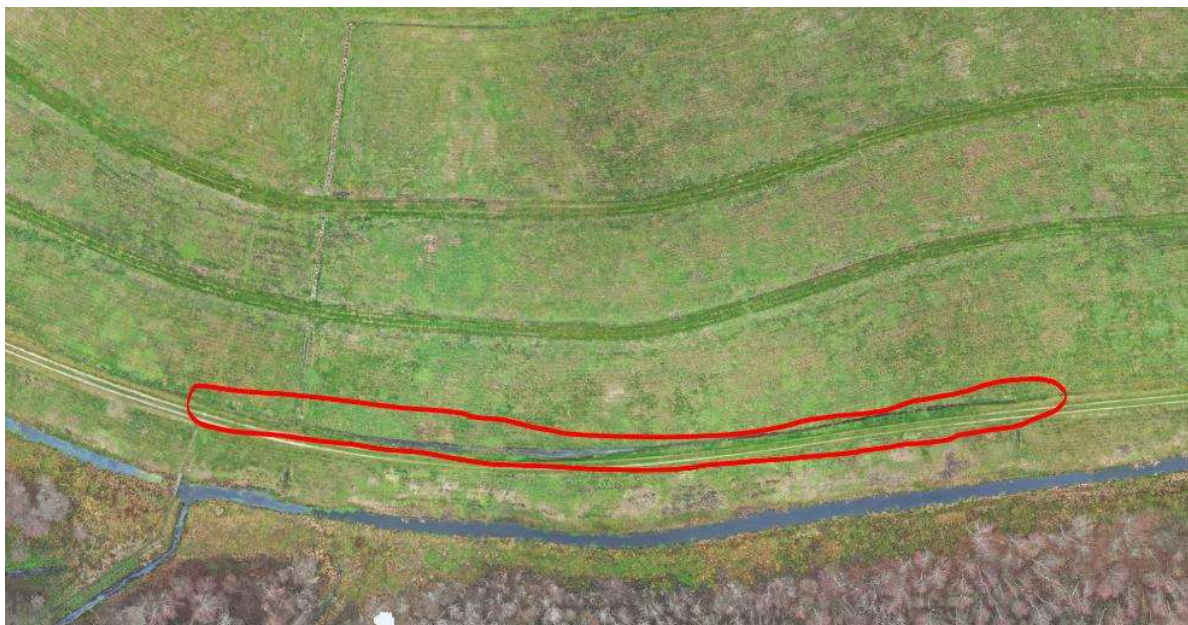
Prügilademel nõrgvee või gaasi lekkeid selle meetodi abil ei tuvastatud. Termokaardistamise tulemuste analüüsimise käigus ei tuvastatud suuri temperatuuride erinevusi prügilademel, kuid välimise piirdekraavi nõlvalt oli võimalik eristada üksikuid soojemaid kohti. Soojemad kohad kraavi nõlval viitavad nõrgvee filtratsioonile läbi tee muldkehendi. RGB ortofotolt tuvastati prügilä lõunaosas asuvas sisemises piirdekraavis veega täitumine, mis viitab sademeveesüsteemi/drenaažisüsteemi rikkele.

Ortofoto 1. Veega täitunud sisemise kraavi lõik (11.11.2020)

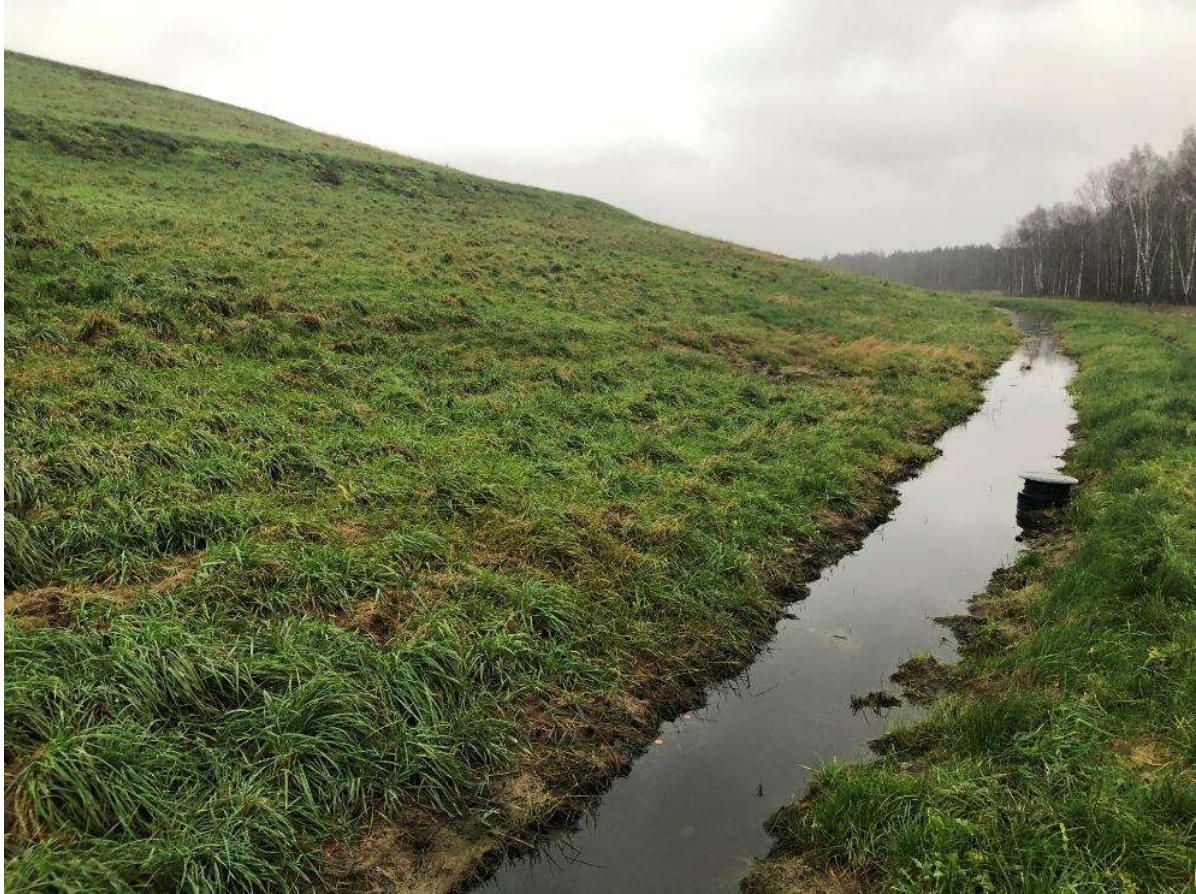
Foto 12. Nõrgveega täitunud sisemise kraavi lõik (19.11.2020)

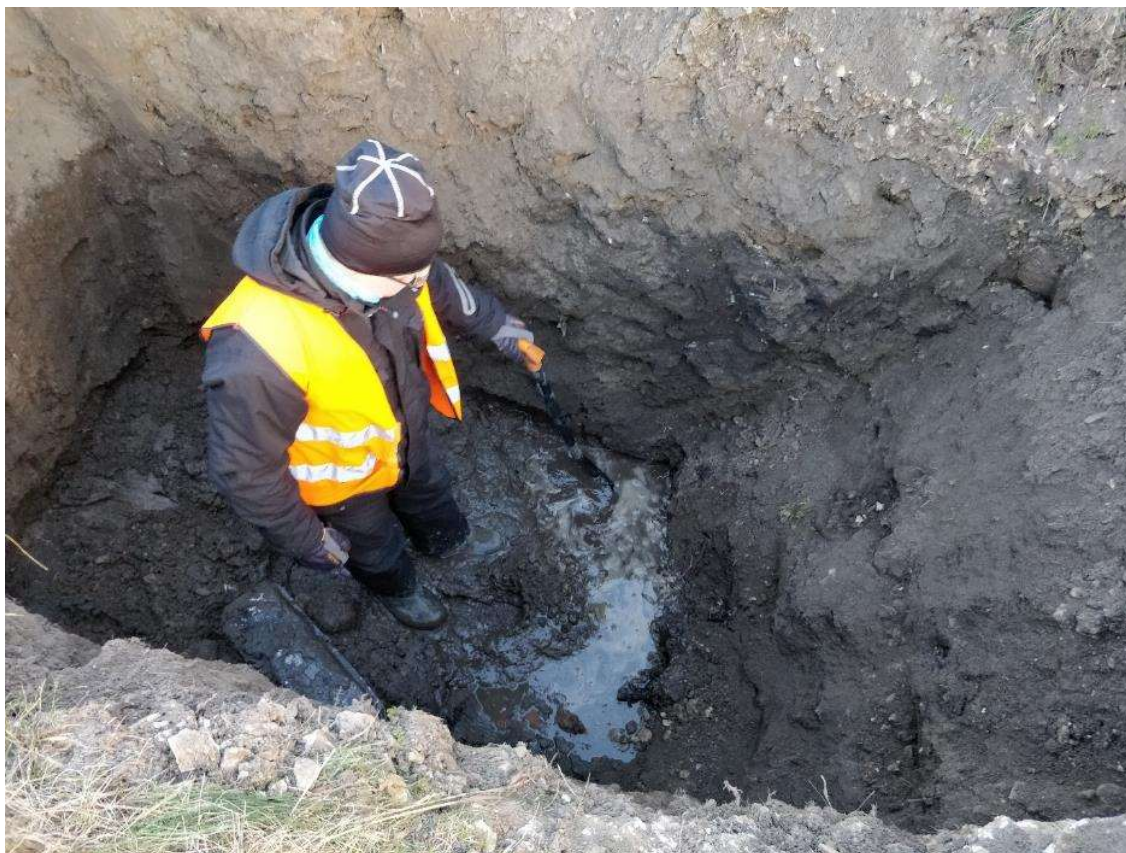
Foto 15. Kontrollkaeve

Dreanažimati, bentoniitmata ja PVC sulundseina sõlme seisukorra hindamiseks kaevati 10.12.2020 välitöö käigus 2,5 t ekskavaatoriga kaks kontrollauku prügila lõuna külge (vt foto 15 ja 16). Kaevamise eesmärk oli tuvastada PVC sulundseina, dreanažimati ja bentoniitmata asukoht ning sügavus sisemise piirdekraavi ja tee läheduses. Kaevetööde käigus tuvastati mõlema kaeviku põhjas dreanažimatt ja bentoniitmatt, mille peal asus veega küllastunud kattedkiht. Matid asusid vahetult tee muldkeha ääres ning kraavi põhjast ~2-2,5 m sügavusel. PVC sulundseina asukohta ei õnnestunud kaevamistöde käigus leida. Arvatavasti asub sulundsein tee all, kuid kaevetööde käigus ei soovitud tee konstruktsiooni rikkuda.

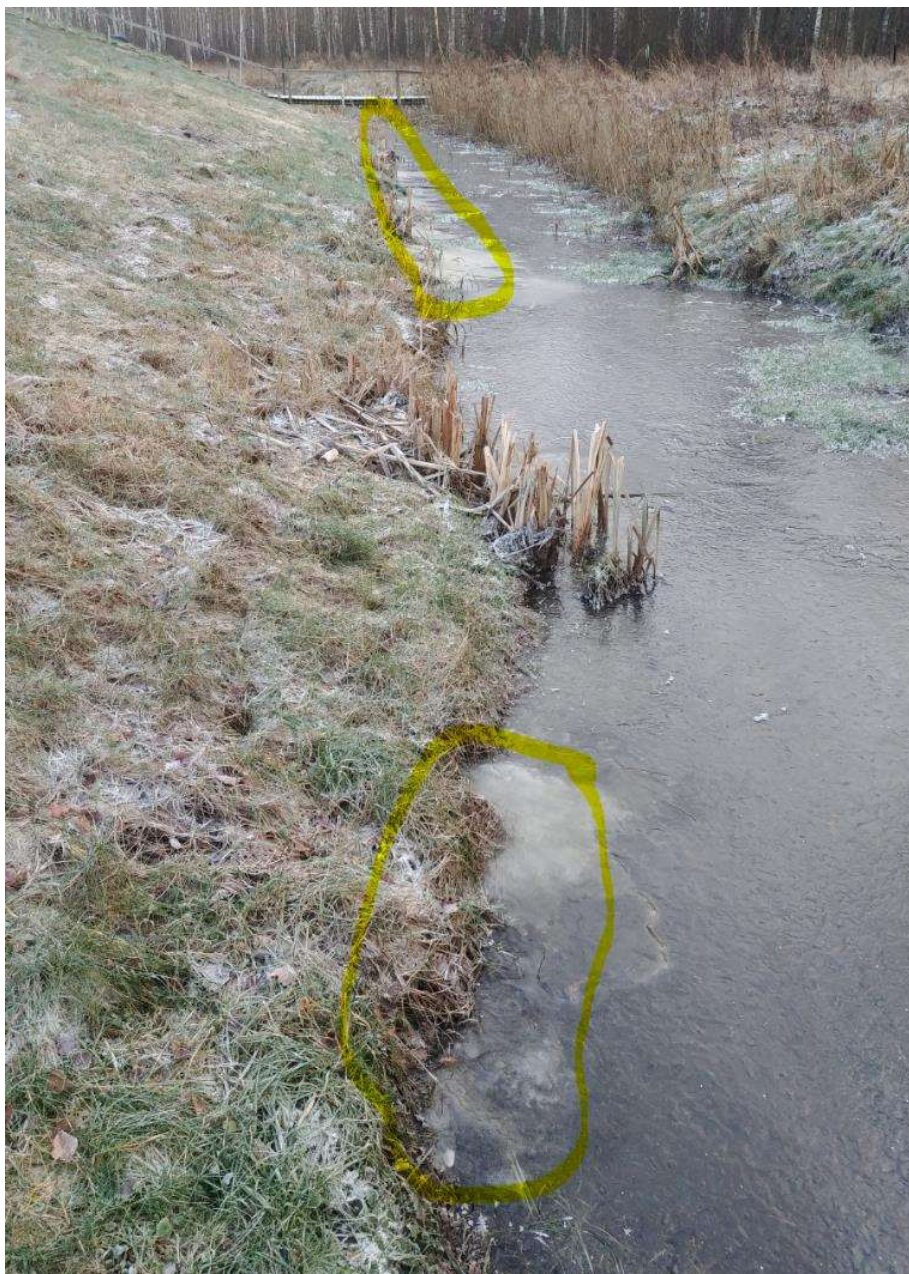
Välitööde käigus mõõdeti pisteliselt elektrijuhtivust nõrgvee drenaažikaevus, sisemises kraavis ja välimises kraavis (vt AA-4-01 ja lisa 1). Välitööde käigus avastati mittetöötava drenaažitorustiku lõigu (lõigus väga kõrge nõrgvee tase) lähedal välimise piirdekraavi nõlvast tugev nõrgvee väljakiildumine kraavi (vt AA-4-01 pikett 10+00...12+20, foto 17). Elektrijuhtivuse näitajad antud lõigus viitavad, et tegemist on nõrgveega. Samuti on põhjavee seirekaevus GW1-5 tuvastatud kõrgem elektrijuhtivus, mis võib olla tingitud mittetöötavast drenaažitorustiku lõigust. Antud lõigust üles- ja allavoolu on elektrijuhtivus välimises kraavis tunduvalt väiksem. Elektrijuhtivust mõõdeti tiigi sissevoolust, tiigi keskelt ja tiigi väljavoolust. Tulemuste järgi on alust arvata, et pumpla PS-2 ja tiigi vahelise torustiku siiber lekib või nõrgveesüsteemi kõrge veetaseme tõttu toimub läbi tee mulde filtratsioon tiiki.

Foto 17. Nõlvast väljakiilduv nõrgvesi

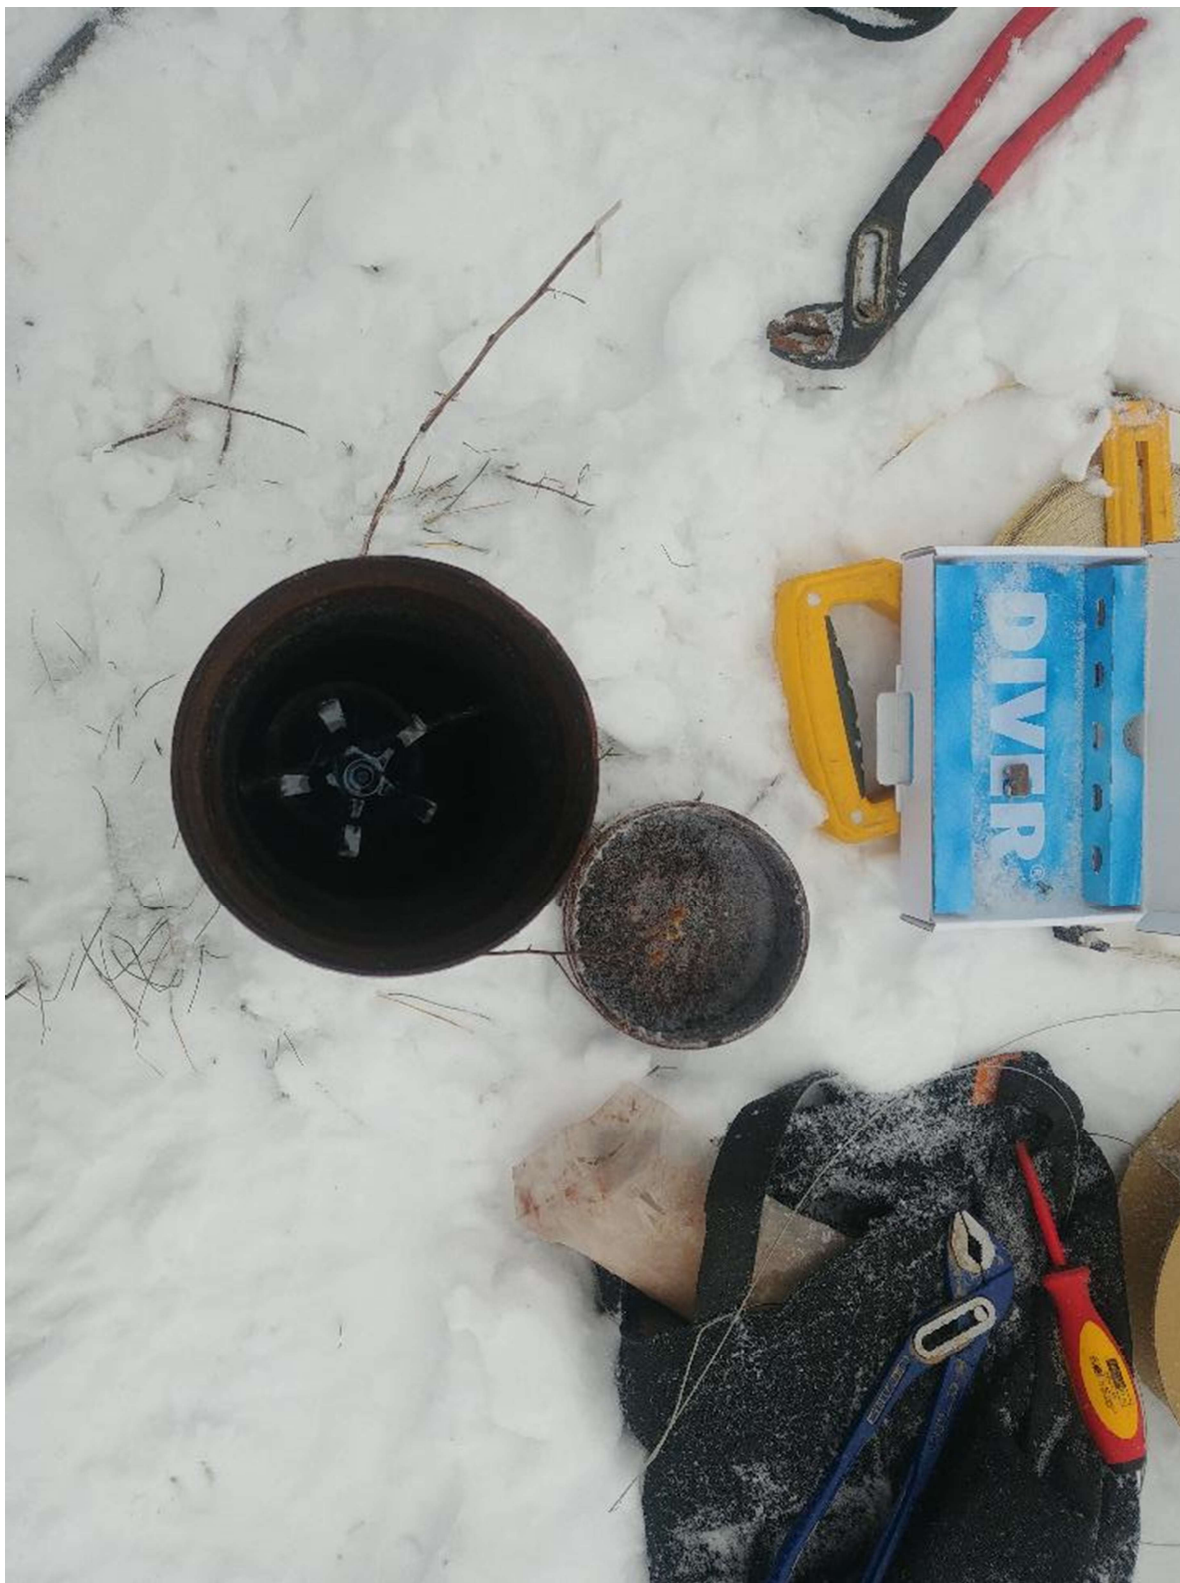
Nõrgvee seirekaevu LW-3 (vt foto 18) paigaldati 03.02.2021 välitöö käigus automaatne Van Essen Instruments poolt toodetud veetaseme mõõtja Cera-Diver (DI 700) ja õhurõhu mõõtja (vt foto 19) Baro-Diver (DI 500), eesmärgiga saada ülevaade nõrgveetaseme võimalikust kõikumisest prügilademe sees. Veetaseme mõõtja paigaldati ~13,5 m sügavusele ning õhurõhu mõõtja paigaldati ~15 cm sügavusele suudmest. Veetaseme kõikumist prügilademe sees (nõrgvee seirekaev LW-3) vt graafik 1.

Foto 18. Nõrgvee seirekaevu LW-3 paigaldatud automaatne veetaseme mõõtja ja õhurõhu mõõtja

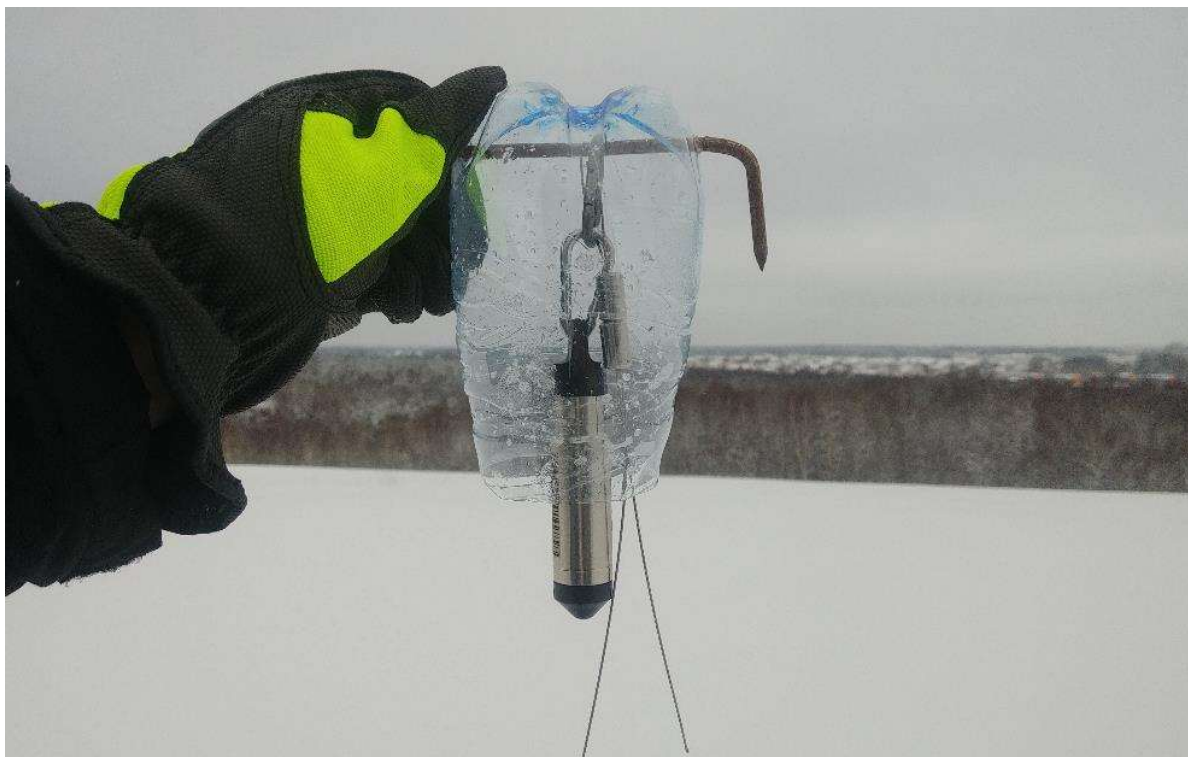
Foto 19. Nõrgvee seirekaevu LW-3 paigaldatud automaatne õhurõhu mõõtja

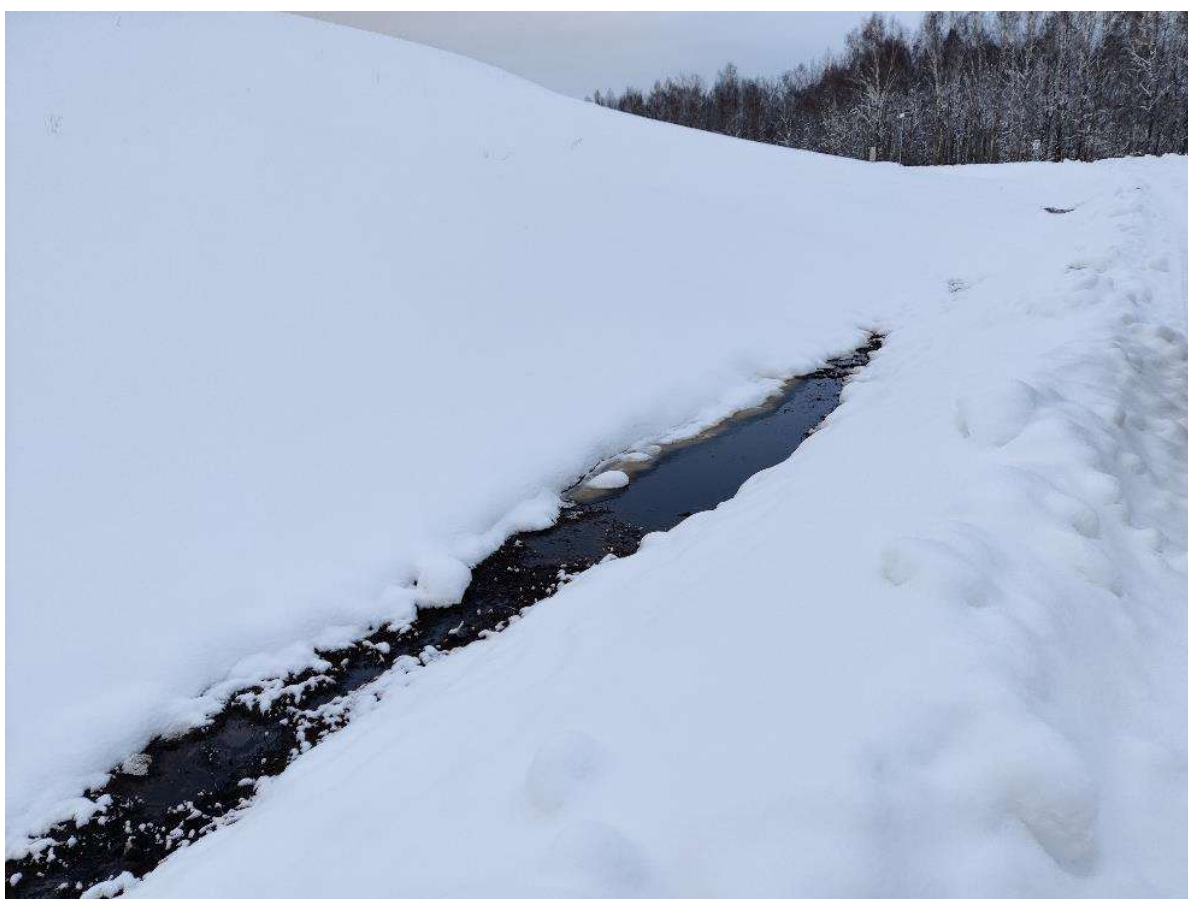
Välitööde käigus avastati nõrgveega täitunud sisemine piirdekraavi lõik, mis jääb PS-3 pumplast põhja poole (vt AA-4-01 pikett 12+50...14+70, foto 20). Selles lõigus tuvastati ka välimise piirdekraavi nõlvast tugev nõrgvee väljakiildumine kraavi (vt AA-4-01 pikett 13+25...14+70, foto 21). Selles lõigus olev nõrgveetasest torustikus on liiga kõrge ning nõrgvesi voolab osadest kaevudest sisemisse piirdekraavi (vt foto 22). Nõrgveetasest selles lõigus on kõrge, sest pumpla PS-3 ei töötanud 03.02.2021 välitööde ajal.

Foto 20. Nõrgveega täitunud sisemise kraavi lõik (03.02.2021)

14.05.2021, 13.07.2021 ja 24.09.2021 välitööde käigus PS-3 pump töötas ning eelnevalt kirjeldatud lõigus nõrgvee väljakiildumist ei täheldatud. Selles lõigus tehti drenaažitorustiku läbipesu.

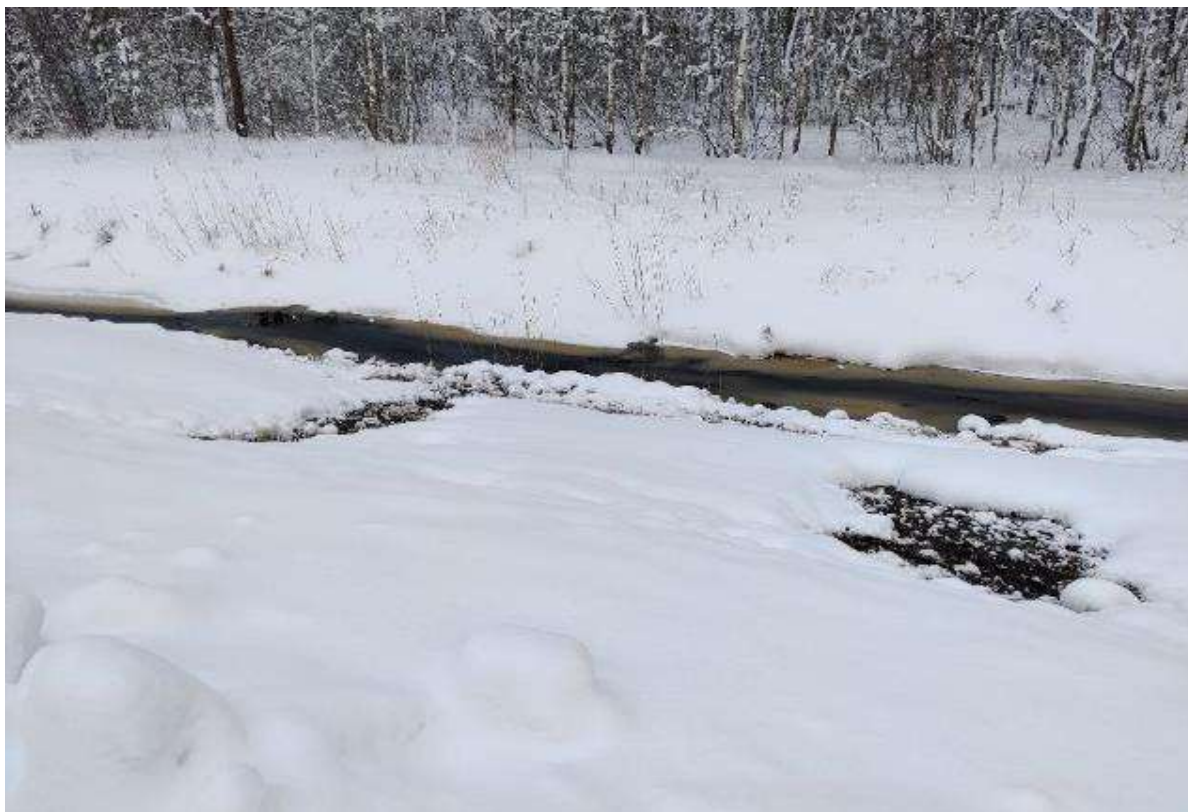
Foto 21. Nõlvast väljakiilduv nõrgvesi (03.02.2021)

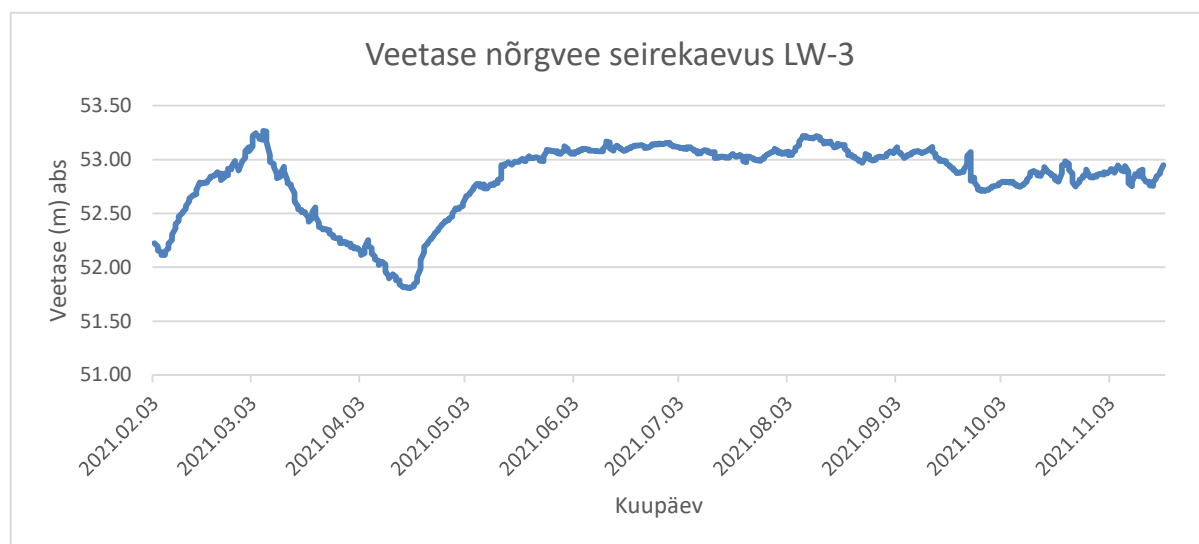
Veetasemeid mõõdeti neljas nõrgvee seirekaevus LW-1-LW-4. Nõrgvee seirekaevu LW-3 paigaldati 03.02.2021 välitöö käigus automaatne Van Essen Instruments poolt toodetud veetaseme mõõtja Cera-Diver (DI 700) ja õhurõhu mõõtja Baro-Diver (DI 500). Veetaseme automaatse mõõtmise tulemused on esitatud graafikus 1. Nõrgvee seirekaevude veetasemeid vt tabelist 2.

Graafik 1. Veetasemed nõrgvee seirekaevus LW-3 (03.02.2021-24.09.2021)
