TALLINNA TEEDEL JA TÄNAVATEL  
TEEKATTE SEISUKORRA ANDMETE  
MÕÕTMINE, TÖÖTLEMINE, PMS-I ANALÜÜS  
JA TULEMUSTE VÄLJASTAMINE 2021

*Lõpparuanne*

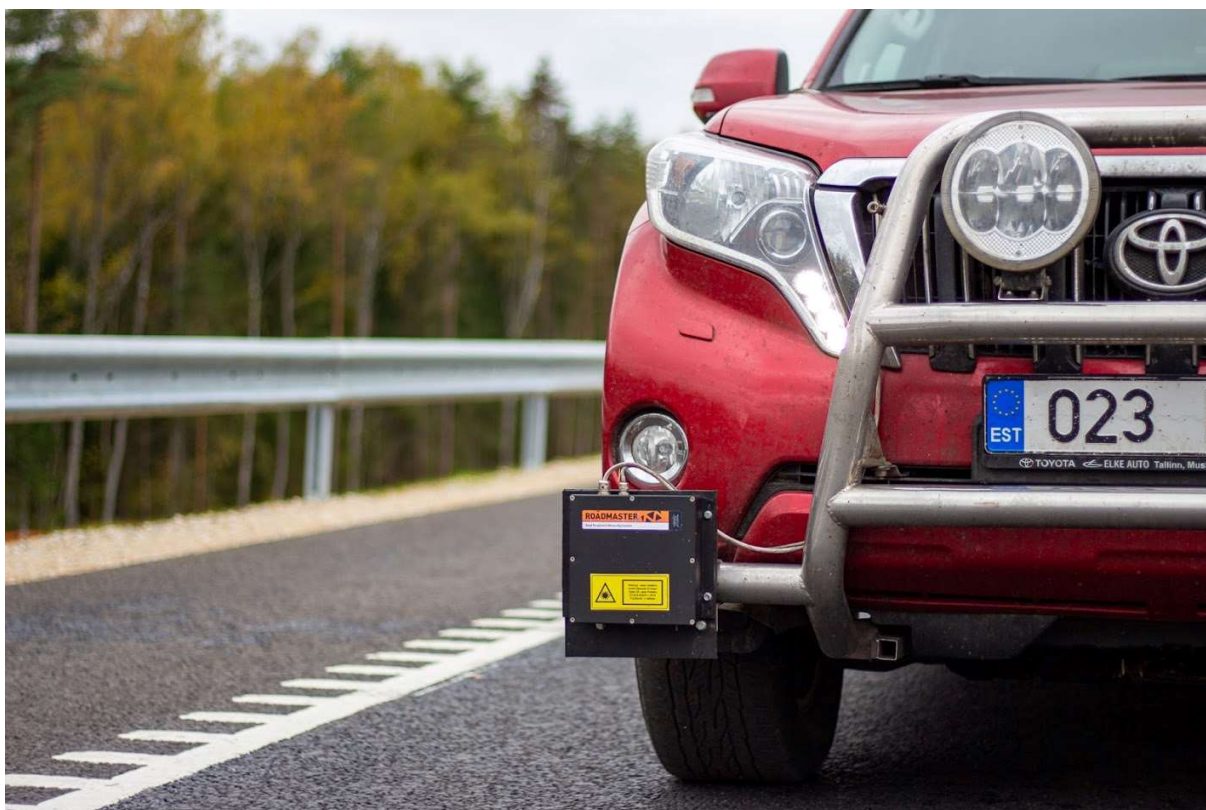
Joonis 2: Tasasuse ja tekstuuri mõõtmisteks kasutatud seade LTM-1

IRI-arvu mõõdetakse laserseadmega, mis kinnitatakse sõiduki külge mõõdetava jälje kohale. Selles uuringus kasutati IRI-arvu mõõtmiseks seadet LaserTextureMeter LTM-1. Et saada tasasuse väärtust mõlema rattajälje kohal, olid andurid asetatud nii paremale kui ka vasakule poole. Mõõtmiste kiirus linnas mõõtes on keskmiselt 50 km/h. Seade on kalibreeritud ja läbinud rahvusvahelised võrdlusmõõtmised.

Tekstuuri mõõdetakse laserseadmega, mis kinnitatakse sõiduki külge mõõdetava jälje kohale. Selles uuringus kasutati tekstuuri mõõtmiseks seadet LaserTextureMeter LTM-1. Seade on kalibreeritud ja läbinud rahvusvahelised võrdlusmõõtmised.

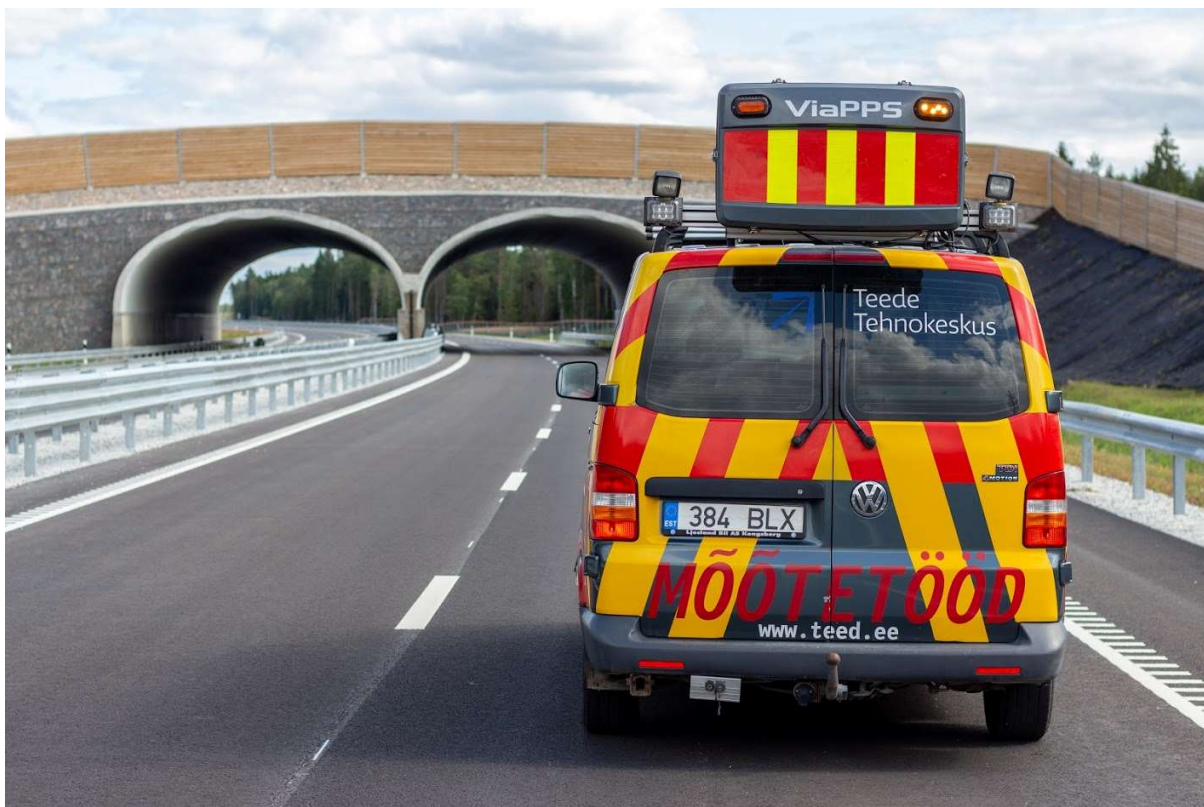
Joonis 4: Roopa mõõtmise seade ViaPPS

Teekatte roopa sügavuse mõõtmisel kasutati seadet ViaPPS, mis on laserskänneril põhinev mõõtesead. Roopa sügavuse mõõtmine toimub sagedusel 140 Hz, mõõtelaiusega 4 meetrit, kus ühes ristlõikes on 580 mõõtepunkti. Hilisema andmete töötamise käigus on võimalik arvutada roopa sügavus vajalikule mõõtmisammule.

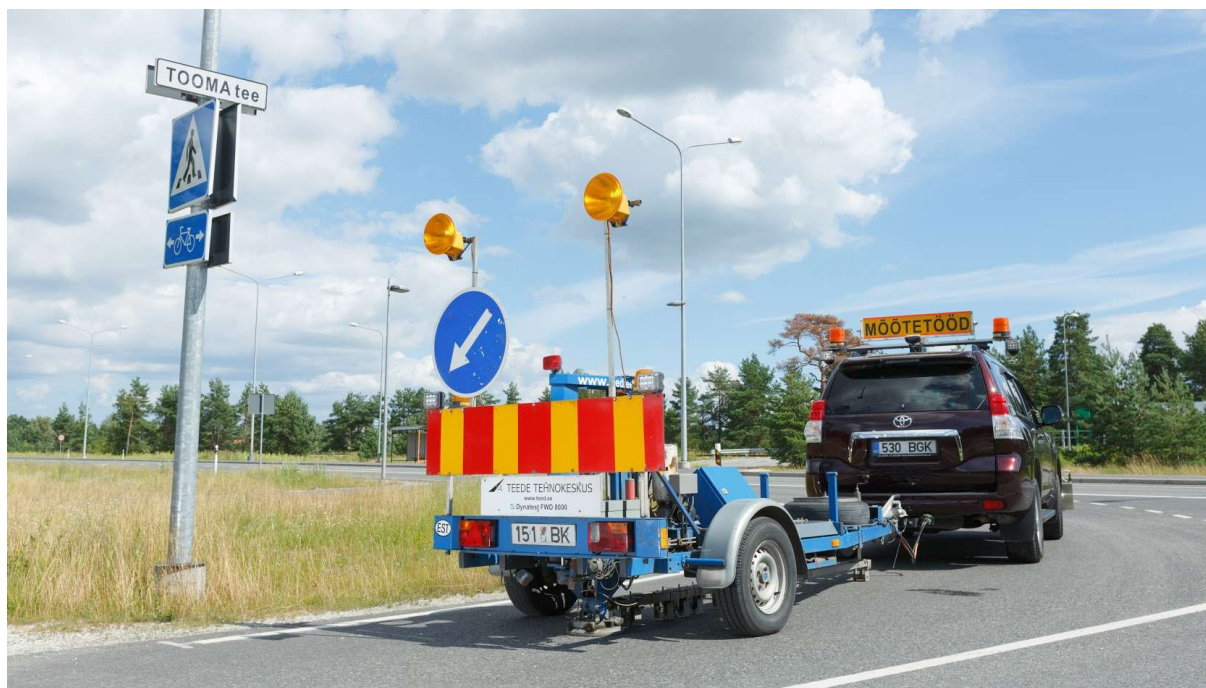
Joonis 5: Kandevõime mõõtmistel kasutatud koormusseade Dynatest FWD-8002

Teekonstruktsiooni kandevõime mõõtmised teostatakse langeva raskusega koormusseadmega (FWD-seadmega), mis imiteerib veoki ratta koormust teekattele. Igal seadme koormamisel leitakse andurite kaudu teekatte läbivajumised tehtud koormamise tõttu. Vajumite ja katte temperatuuri kaudu on võimalik arvutada katte elastsusmoodulid (ühik MPa) ja tegurid SCI, BDI ja BCI, mis iseloomustavad vastavalt pealmiste kihtide, alumiste kihtide ja aluspinnase tugevust.

Tallinna tänavate mõõtmistel kasutati seadet Dynatest FWD-8002. Seade asetseb mõõteauto taga haagisel.

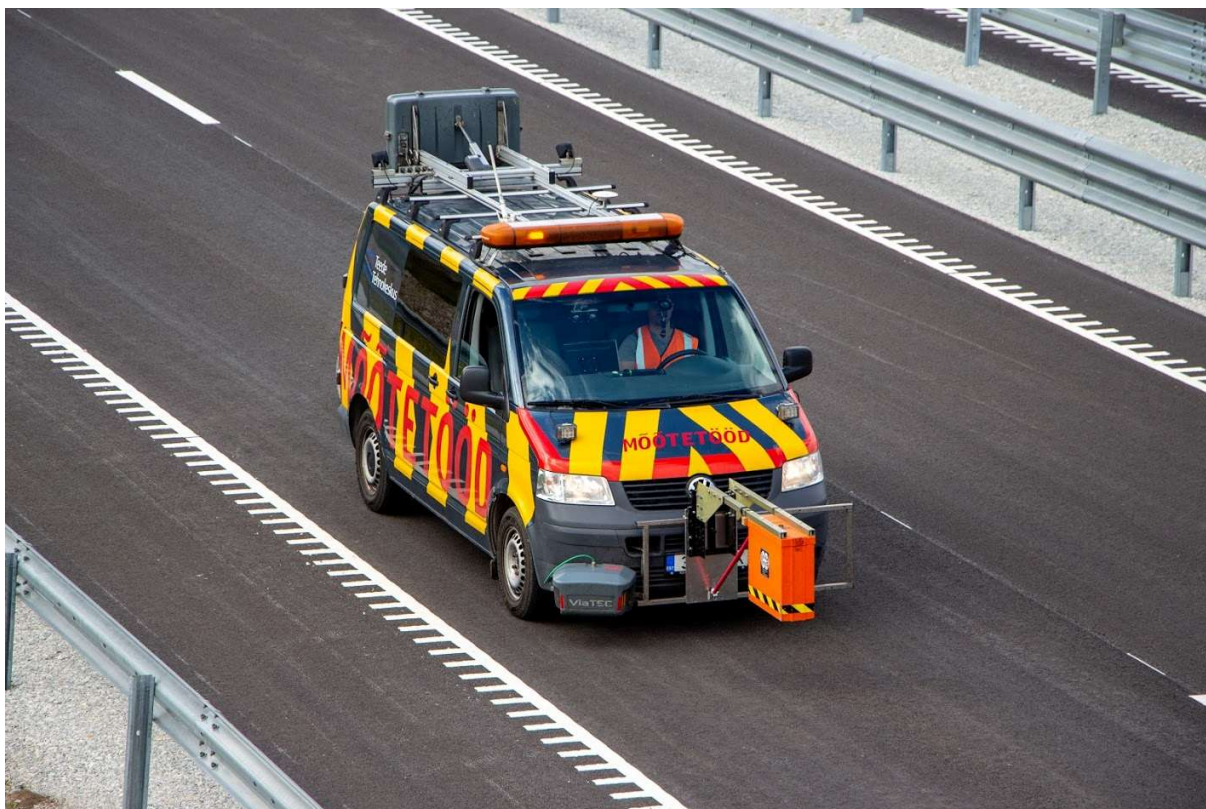
Joonis 6: Kattekihi paksuse mõõtmisel kasutatud maaradar GSSI SIR-30 mõõtebussil

Maaradar-tehnoloogia (GPR e. Ground Penetrating Radar) võimaldab mõõta teekatte dielektrilisi väärtusi, mille põhjal omakorda arvutatakse teekatte kihi paksused.

Antud töös kasutati maaradarit GSSI SIR-30 koos 2.0 GHz antenniga.

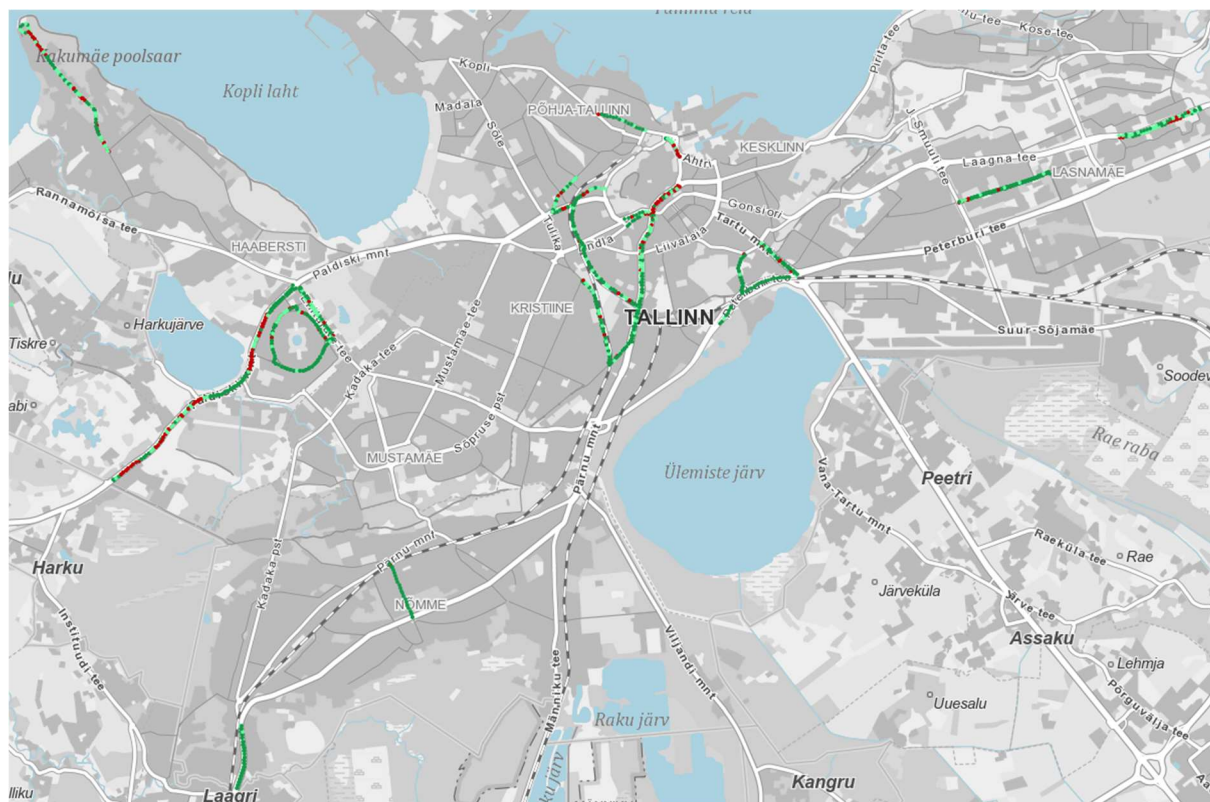
Joonis 34: 2021. aastal mõõdetud Tallinna tänavate kandevõime seisukord kaardil (Aluskaart: Maa-amet 2021)

Kaasates kandevõime analüüsi kõik sel aastal uuringus hinnatavad lõigu ja lisades puuduvad kandevõime väärtused varasematest uuringutest, on kandevõime alla nõutava vaid 3% jaotustänavatest ja 12% põhitänavatest.

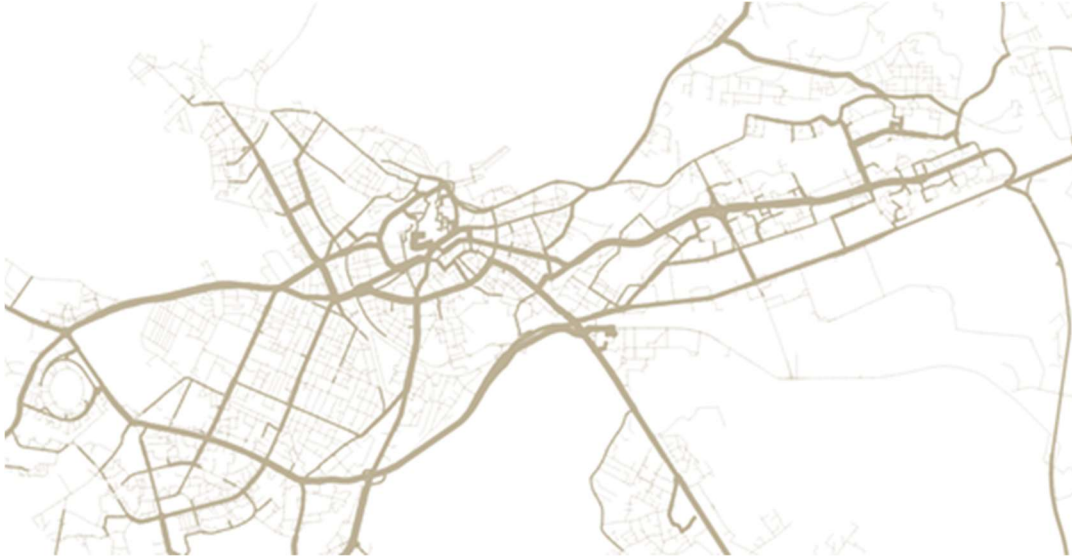
Liiklussageduse mudel põhineb klassikalisel neljaastmelisel otsustusmudelil ning lähtub eeldusest, et liiklejate näol on tegu ratsionaalsete agentidega, kes liiguvad oma elukohast kõige lühemat teed pidi neile vajalikesse punktidesse ja tagasi. Mõlemasuunaline liiklus on vajalik selleks, et katta ära kasutatavad ühesuunalised teelõigud, näiteks ringteed. Teedemaatriksina on kasutusel OpenStreetMap alusandmestik, mis katab ära kogu Eesti, seda nii riigiteede, kohalike teede ja erateede osas. Rahvastiku andmed pärinevad Statistikaameti ruutkaardilt, nende jaotumine on teisendatud Maa-ameti ETAK hoonekihi ja ADS aadressandmete kihi baasil. Sihtkohad on võetud OpenStreetMapi punktandmestikust, kaasatud on koolid, asutused ja ettevõtted. Kõik sihtkohad ja elukohad on seotud teedevõrgu sõlmpunktidega. Nende sõlmpunktide vahel arvutatakse optimaalsed teekonnad, mille põhjal fikseeritakse iga kasutatud teelõigu summaarne

transpordinõudlus. Eraldi on arvestatud personaaltransport ja kommertstransport, nende erinevuste põhjal on tuletatud sõidukiklasside osakaalud. Mudeli kalibreerimiseks on kasutatud ligi 6000 teede ja tänavate liiklusloenduse andmeid, sealhulgas ka Tallinna ristmikuloendurite tulemusi.

*Joonis 40: Tallinna liicluse mudel*
