# **Tallinna kahepaiksete inventuur**

## **Aruanne**

**MTÜ Põhjakonn**

Tallinn 2021

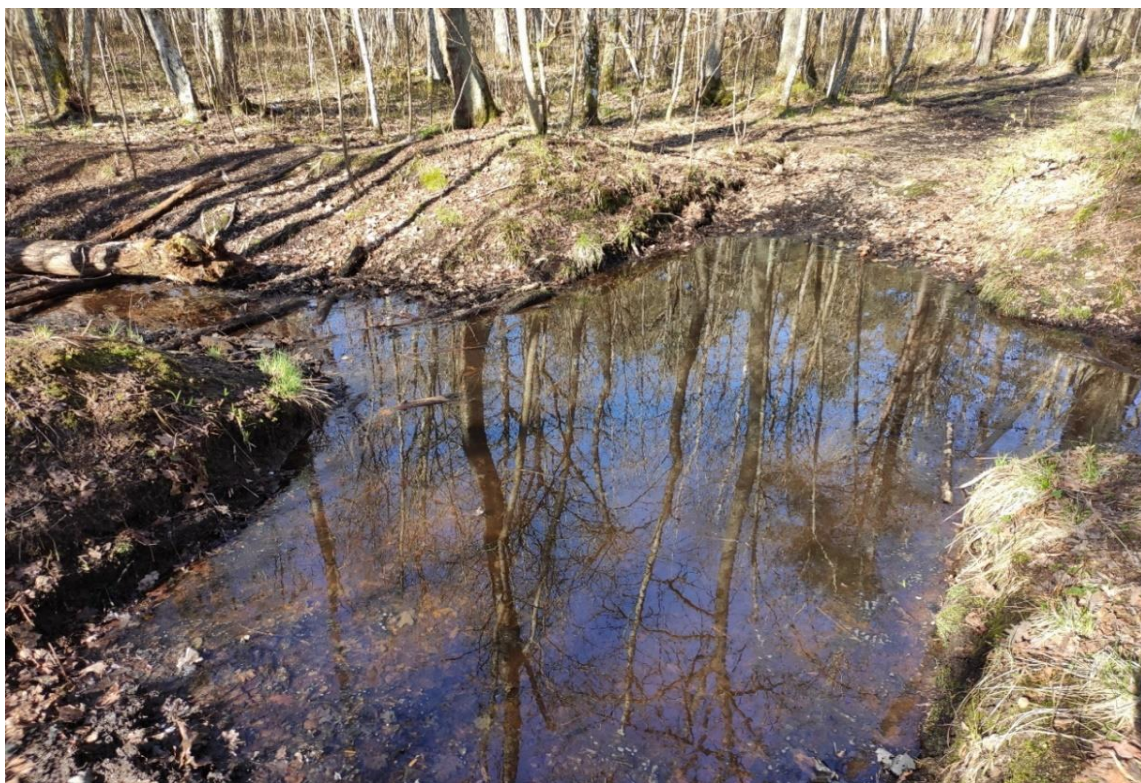
Joonis 2. Kraavilaiend Haabersti metsas aprillis 2021. Kraav tuleks osaliselt sulgeda ja laiendiala süvendada-laiendada.

Kahepaiksete sigimistingimuste parandamiseks tuleb Haabersti metsa rajatud kraavid osaliselt sulgeda, et soodustada muuhulgas joonisel 2 toodud päikeselises kraavilaiendis vee pikemaajalist

säilimist. Samuti tuleks avatud kraaviosi päikesele avada. Päikesele avatud kraavilõigud pakuvad sigimispaike nii tähnikvesilikule kui rohukonnale. Haabersti mets moodustab ühtse terviku põhjapool asuva Vabaõhmuuseumi metsaalaga. Paraku on need kaks ala üsna tiheda liiklusega Vabaõhmuuseumi tee tõttu eraldatud ning kahepaiksete liikumine kahe ala vahel on takistatud. Pärast elupaikade seisundi parandamist tuleb Vabaõhmuuseumi teele rajada konnatunnelid ja – tarad, kahepaiksete ohutuks liikumiseks.

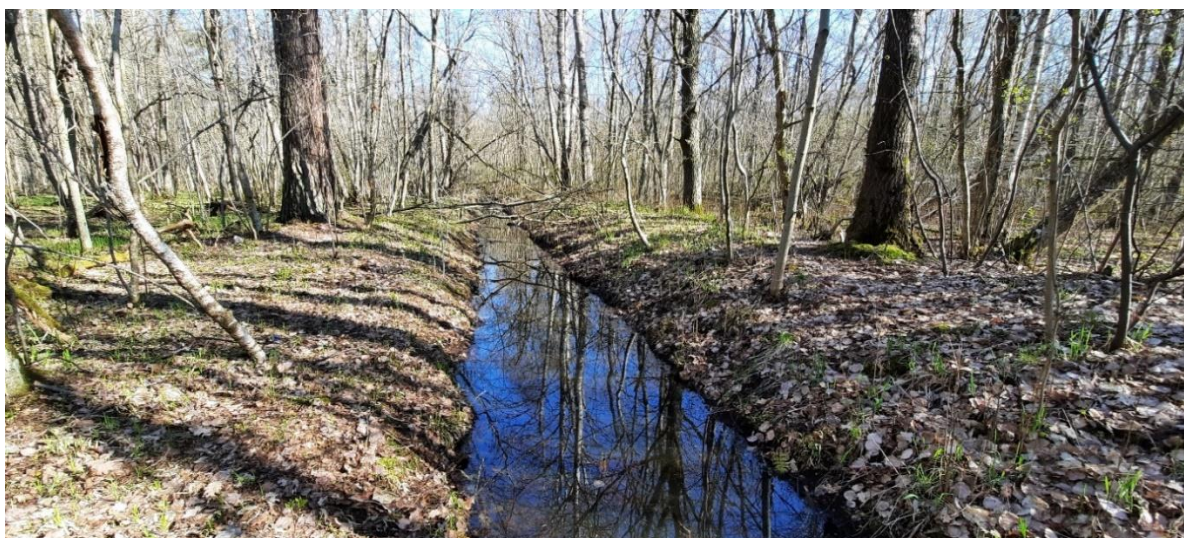
Joonis 3. Veega täidetud kraav Haabersti metsas (aprillis), mis juuni alguses oli täielikult kuivanud.

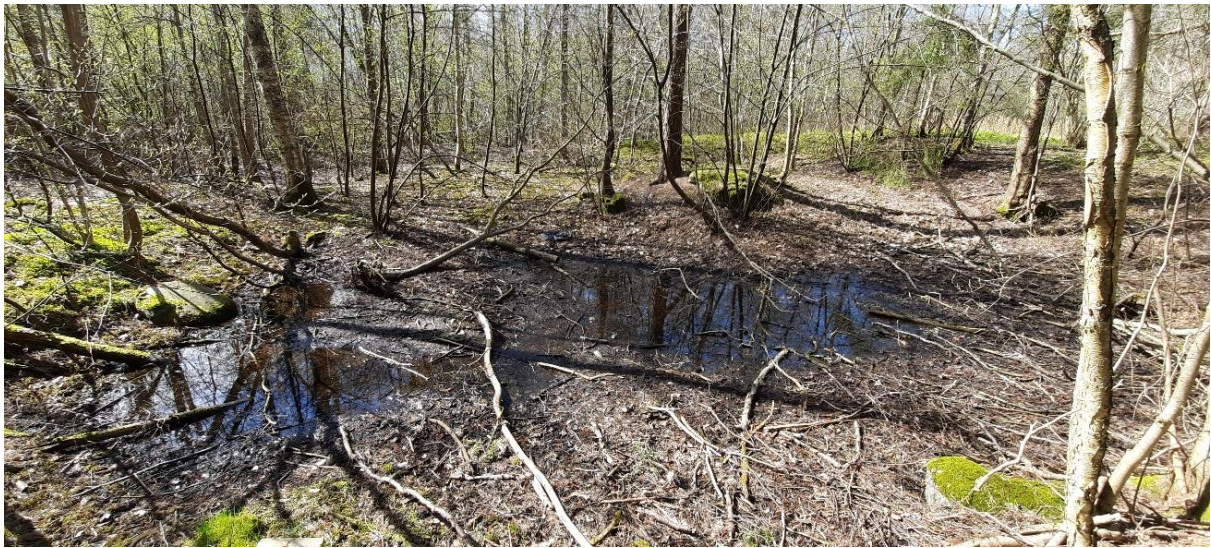
Ala idapoolne osa on praegusega võrreldes olnud varasemalt oluliselt märjem, kuid ala on kraavitamise, aga eriti lompide pikaajalise aiajäätmetega täitmise ning võsastumise tõttu, oluliselt kuivemaks muutunud. Siinsed kraavid olid juba kevadel kuivad ja lombid kas täiesti kuivad või leidsus neis vett väga vähesel määral (joonis 5). Samas on siin kahepaiksetele piisavalt toitumisalasid ning

Joonis 5. Väheveega lombikoht ala idaosas.

Kakumäe roheala seisundit, kahepaiksete elutingimustest lähtuvalt, saaks oluliselt parandada, kui kuivad lombikohad sinna ladustatud prahist ja orgaanilisest settest puhastada ja süvendada ning osaliselt ka päikesele avada. Ala lääneosas asuva tiigi seisund on üldiselt hea, kuid siiski on tiik üsna varjuline (joonis 6), mistõttu oleks vaja mõned päikest varjavad puud eemaldada ning tiiki pisut enam päikesele avada. Veepinna päikesele avamine soodustab rohukonna kulleste arengut ning loob soodsamad tingimused ka tähnikvesiliku sigimiseks, kuna praegu on varjulises tiigis väga vähe veesisest taimestikku.

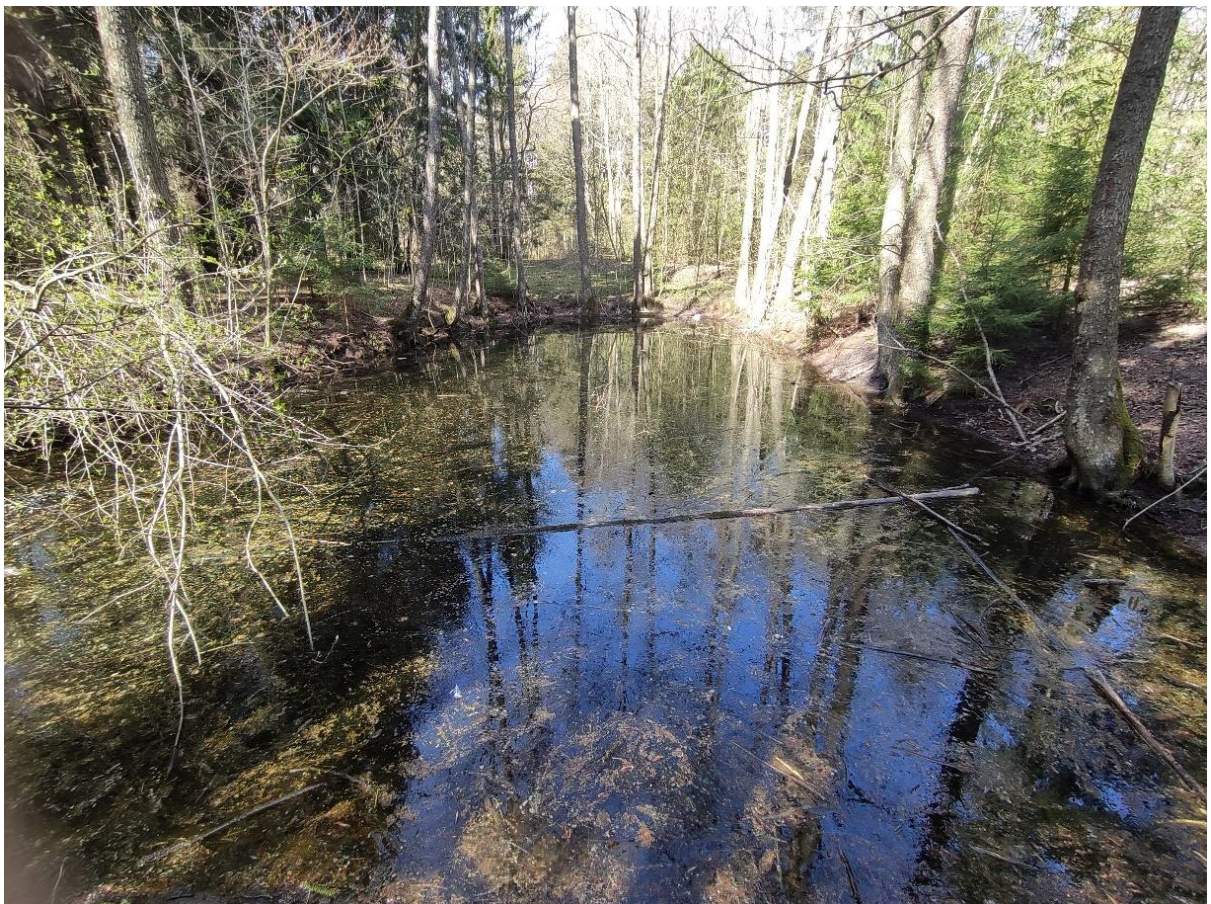
Ala lääneosa on metsasem ning siin paikneb ka ainus kahepaiksetele praegu sigimiseks sobiv veekogu (tiik 1 joonis 4; joonis 6). Välitööde käigus leiti sellest 11 rohukonna kudupalli ning juunikuus ka kulleseid. Rohukonnale, kes talvitub veekogudes, pakub nimetatud tiik ka sobivat talvituspaika.

Joonis 6. Kakumäe rohealal paiknev tiik, kust leiti rohukonna kudu ja kulleseid.

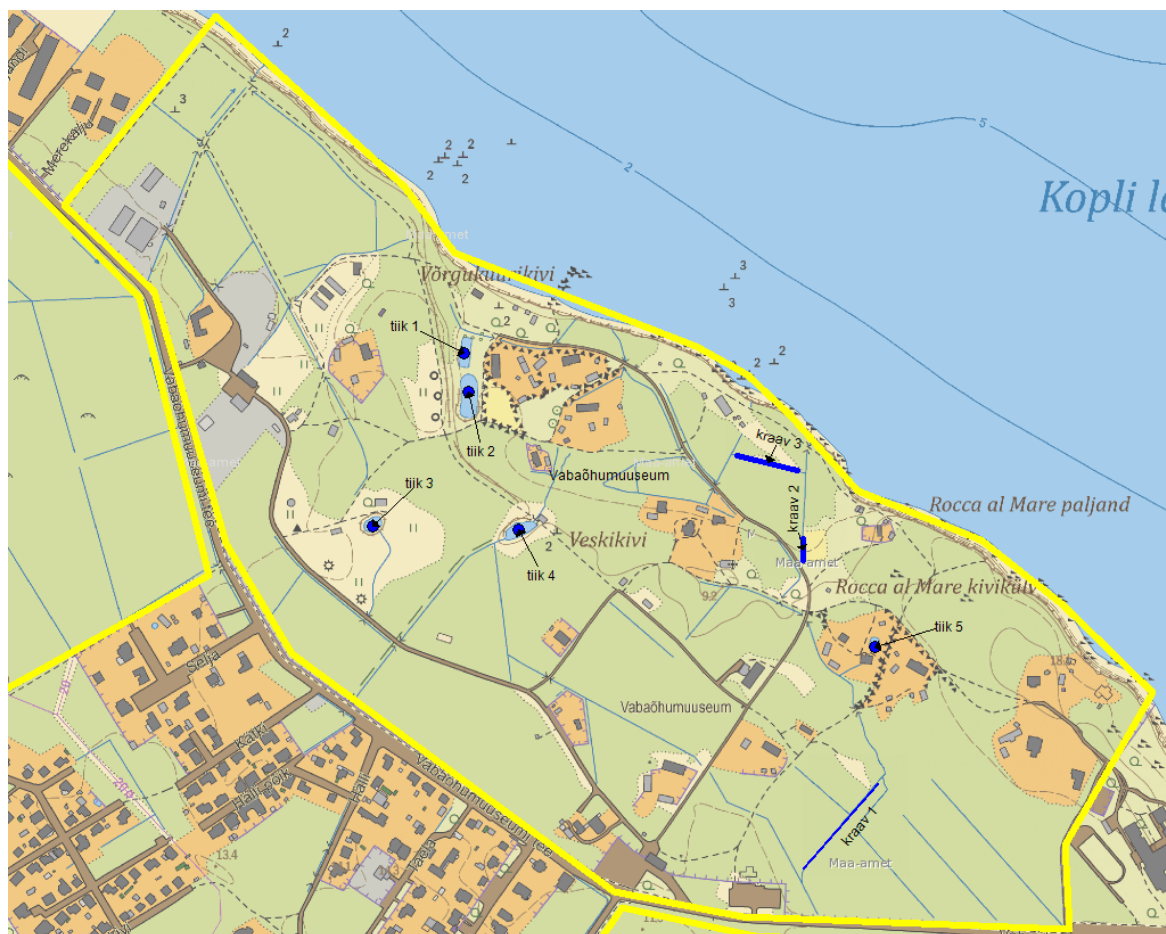
Joonis 7. Vabaõhumuuseumi rohealal paiknevad tiigid ja kraavid.

Kevadiste välitööde käigus leiti Vabaõhumuuseumi tiikidest nr 1-3 (joonis 7) 7 hariliku kärnkonna täiskasvanud isendit ja 10 kudunööri ning 1 tähnikvesiliku isasloom. Tiik nr 4 (joonis 7) on väga varjuline ning oli aprillis veel osaliselt jääga kaetud. Juunis leiti tiikidest nr 1-4 kokku tähnikvesiliku mune ja hariliku kärnkonna kulleseid. Tiigid 1 ja 2 (joonis 7) on asustatud kaladega ning seetõttu sigib neis edukalt vaid harilik kärnkonn. Tiik nr 3 on päikesele avatud, kuid kergelt eutroofne, mis on märk toitainete liigsest sissevoolust.

Tiikide 1 ja 2 (vt joonis 7) puhastamisel tuleb need veest tühjaks pumbata ja kogu orgaaniline sete koos kaladega eemaldada. Sellisel juhul on võimalik nendest veekogudest eri liiki kahepaiksetele kvaliteetsed sigimispäigad tekitada. Ka ei tohi neid veekogusid enam sügavamaks kaevata, kuna pärast viimast puhastamist (mida on tehtud üsna hiljuti) on veekogude kaldaala kohati väga järsuks ja seega kahepaiksetele mitesobivaks muudetud. Tiik 3 on praegu üsna heas seisus, kuigi on märgata liigsest toitainete sissevoolust tingitud eutrofeerumist. Tiiki nr 4 (joonis 7 ja 8) oleks vaja liigsest taimestikust puhastada, kuid selle käigus ei tohi tiigi põhjaprofiili mingil juhul muuta – tiiki ei tohi süvendada ja selle põhjakallas tuleb säilitada laugena, nagu see praegu on.

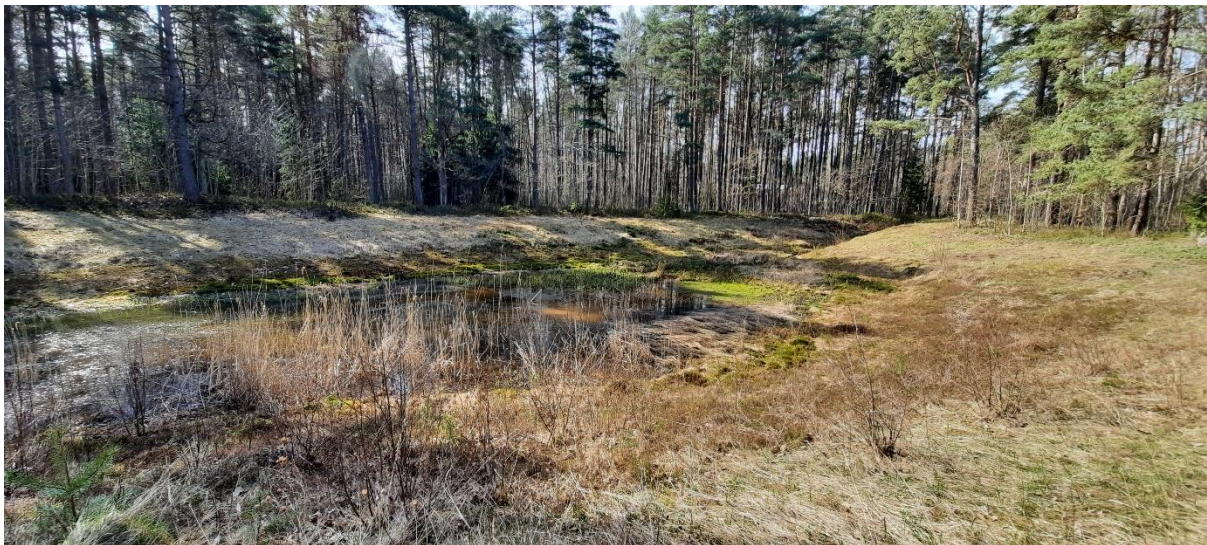
Joonis 8. Vesiveski tiik nr 4 (joonis 7) aprillis. Tiik on kahepaiksete sigimispäigaks sobiva sügavuse ja põhjaprofiiliga – tiigi põhjakallas on väga lauge. Paraku on tiik väga varjuline ja osaliselt ka liigsest taimestunud.

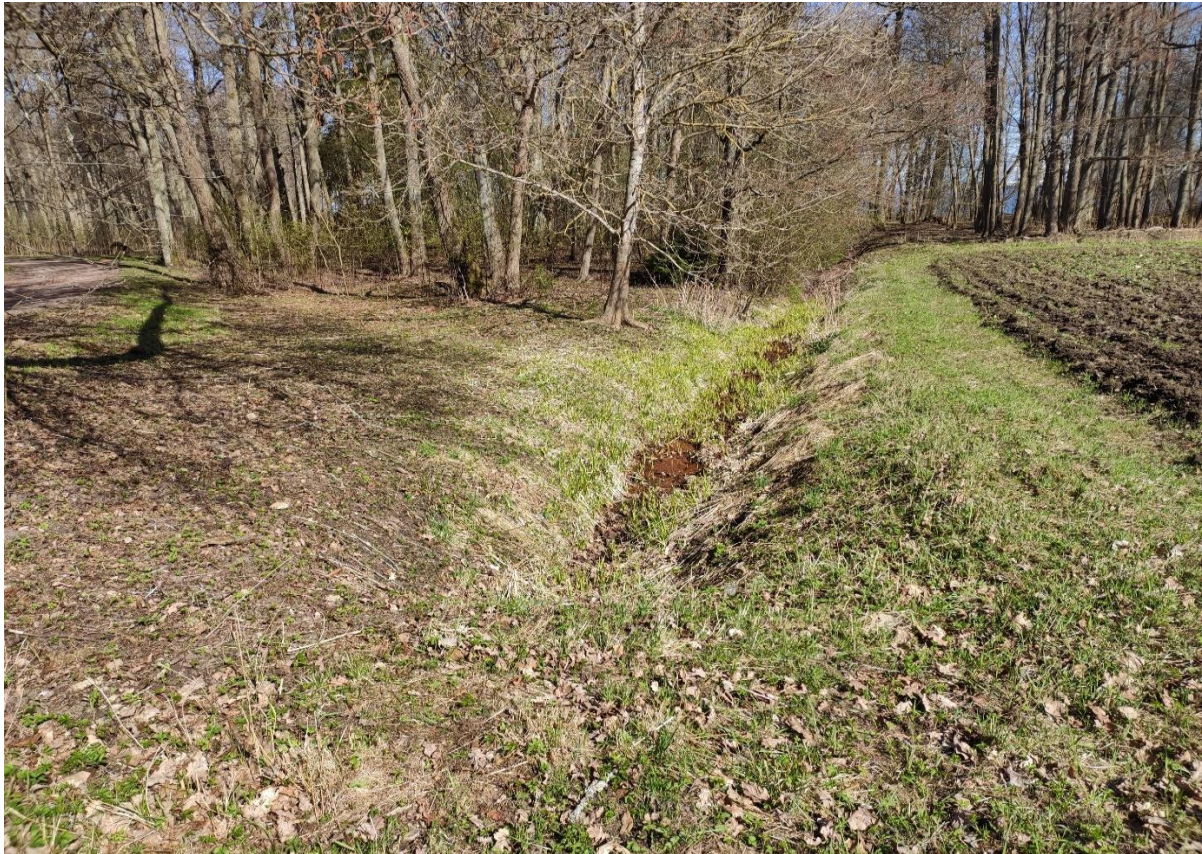
Joonis 9. Kraavi ots mida süvendades ja laiendades saaks kahepaiksetele sobivaks sigimisveekoguks muuta.

Kraavi nr 2 (joonis 7 ja 9) lõunapoolset osa võiks süvendada ja laiendada, nii et sinna tekiks kraavilaiendina laugete kallastega lomp. Tegemist on päikesele avatud kohaga, mis võiks kahepaiksetele sigimiseks sobida (joonis 9). Kraavi nr 3 (joonis 7) võiks vähemalt osaliselt sulgeda, et taastuks tarnamätastega märgala. Märgala taastumine ei mõjuta ümbruses olevaid maju.

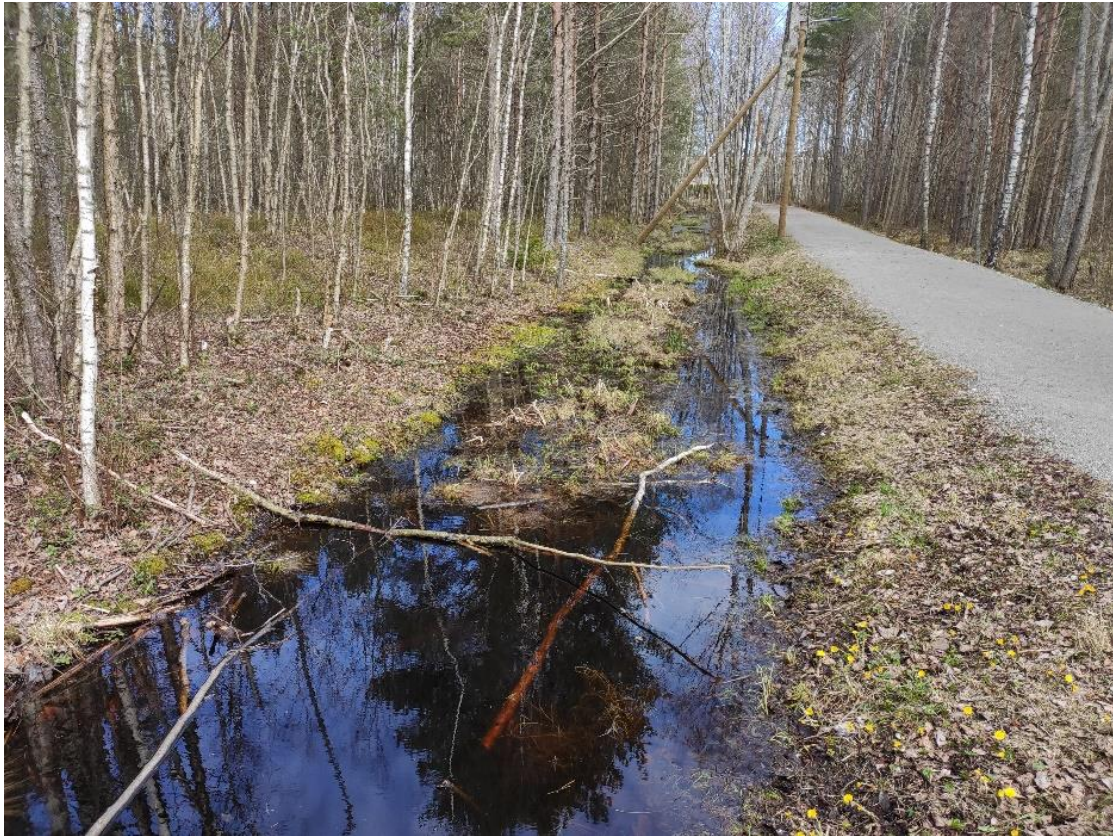
Joonis 11. Öismäe raba läbivate kergliiklusteede ääres leidub kahepaiksetele potentsiaalselt sobivaid sigimispaidu.

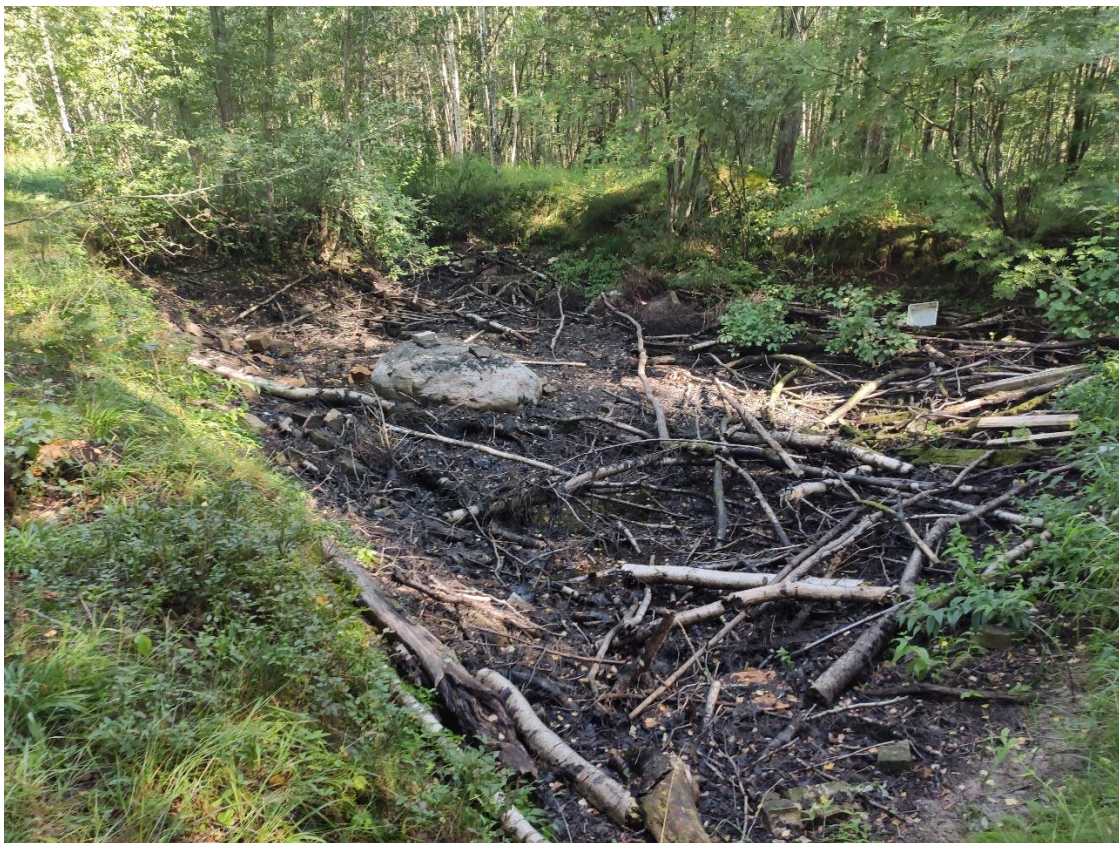
Joonis 12. Vabaõhmuuseumi tee 81 kinnistul asuv säilitamist ning prahist ja orgaanilisest settest puhastamist vajav tiik nr 2 (joonis 10) 12. augustil 2021 (foto P. Toonpere).

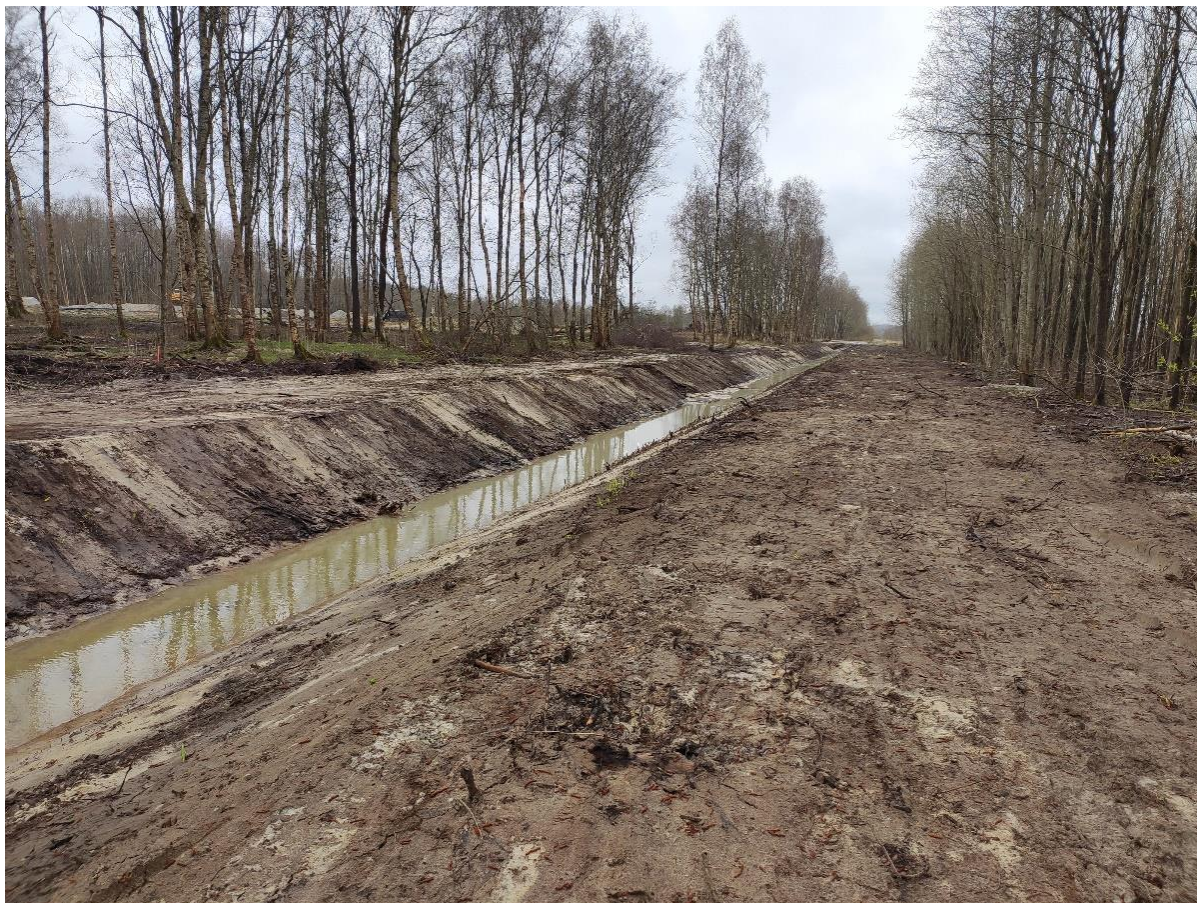
Pikaliiva roheala on siin toimuvast ehitustegevusest ja selle käigus tehtud kraavitusest tugevalt mõjutatud (joonis 13). Selle tulemusel on ala põhjaosas märgalad ja lombid (mille endisi asukohti indikeerivad tarnapuhmastega alad) praeguseks täielikult kuivanud. Märgalade rohkus annab tunnistust sellest, et Pikaliiva on veel üsna hiljuti olnud kahepaiksetele oluliseks elu- ja sigimispaiaks.

Joonis 13. Kahepaiksetele sigimiseks täiesti sobimatu sügav kiirevooluline kraav, mille kuivendavat mõju on näha kraavi ümbritsevatel aladel.

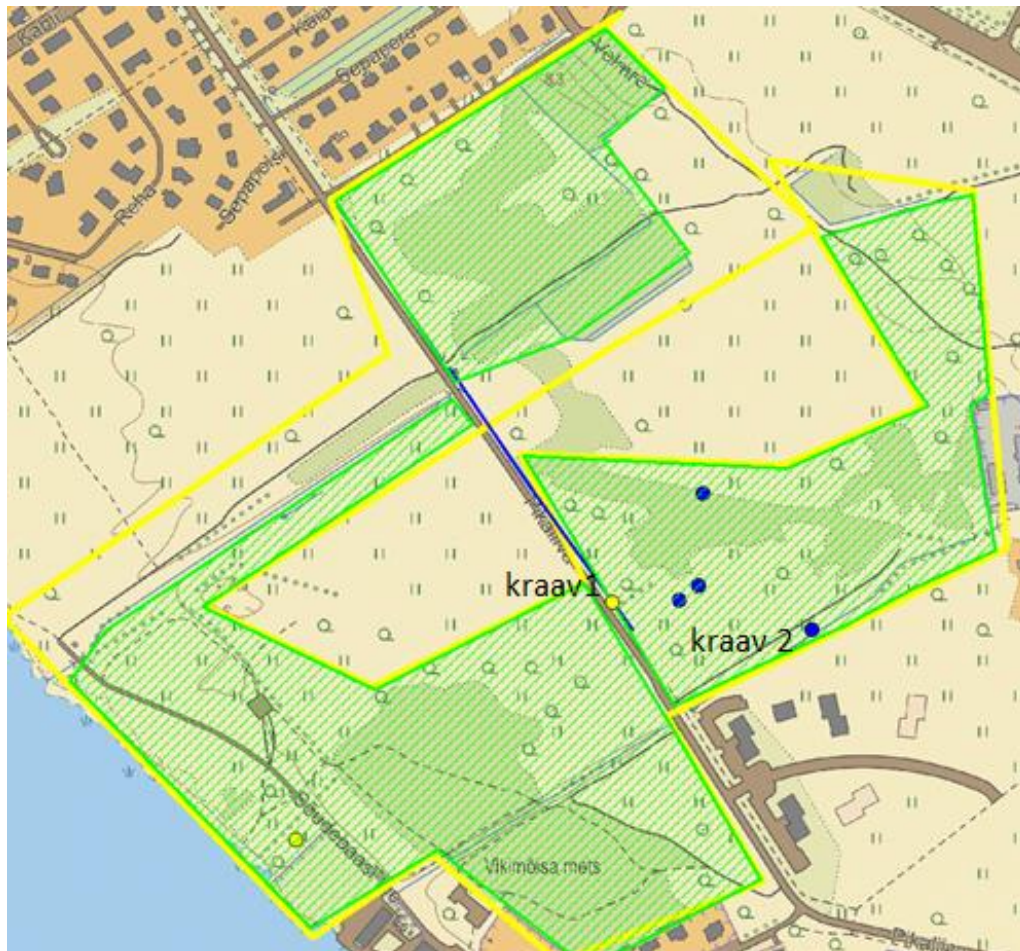
Joonis 14. Pikaliiva roheala: rohukonna leiukohad (2021; 2008) – kollane punkt; säilitamist vajavad alad – roheline viirutus; taastamist vajavad veekogud – sinine punkt.

Pikaliiva tee äärsel niidul ja lodumetsa põhjaservas on säilinud mõned liigniisked kohad, mille seisundit oleks võimalik nende alade süvendamisega oluliselt parandada ja sel moel kahepaiksetele sobivaid sigimispaidu rajada (joonis 14 ja 15). Kindlasti tuleb säilitada alal asuv lodumets, mis pakub kahepaiksetele toitumis- ja varjepaidu. Ala kaguosas asuv kraav (kraav 2 joonis 14; joonis 16) mis võiks kahepaiksetele sigimiseks sobida, on praegu väga reostunud (vesi haiseb). Kraav tuleks puhastada, mille käigus peab kõigepealt reostusallika välja selgitama ja likvideerima ning seejärel kraavi setetest ja prahist puhastama ning päikesele avama (kallastelt osaliselt võsa võtma). Pikaliiva ala on lähedal asuvates teistest rohealadest elamukvartalite ja tiheda liiklusega teedega isoleeritud. Väikeveekogude rajamine ja lodumetsa säilitamine on ainsaks võimaluseks siinse rohukonna asurkonna säilimisel.

Pikaliiva tänavale tuleb rajada konnatunnelid ja -tarad, et tagada kahepaiksete vaba liikumine idapool asuva lodumetsa ja Harku järve äärsse ala vahel.

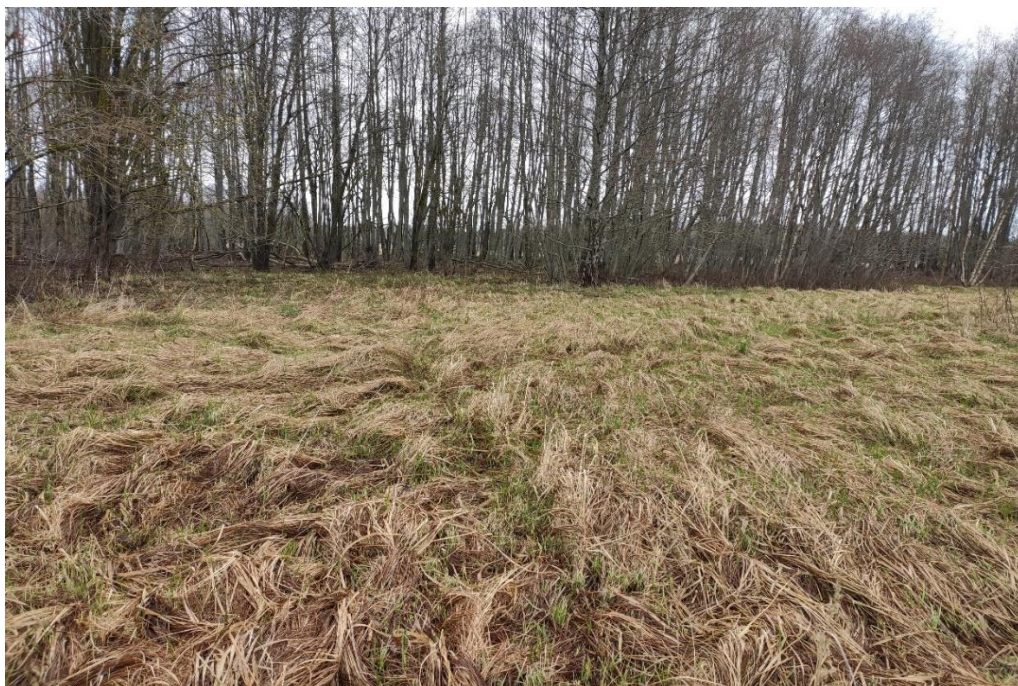
Joonis 15. Madalam koht Pikaliiva rohealal, kuhu võiks lombi rajada.

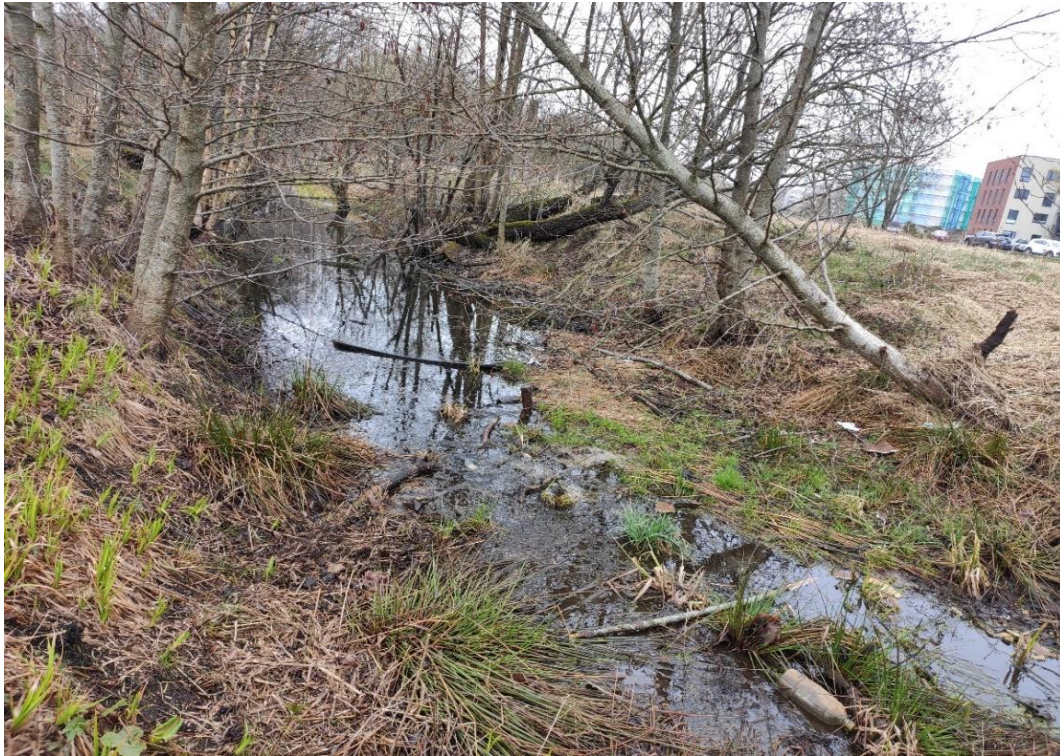
Joonis 16. Kraav nr 2, mis vajab puhastamist ja päikesele avamist.

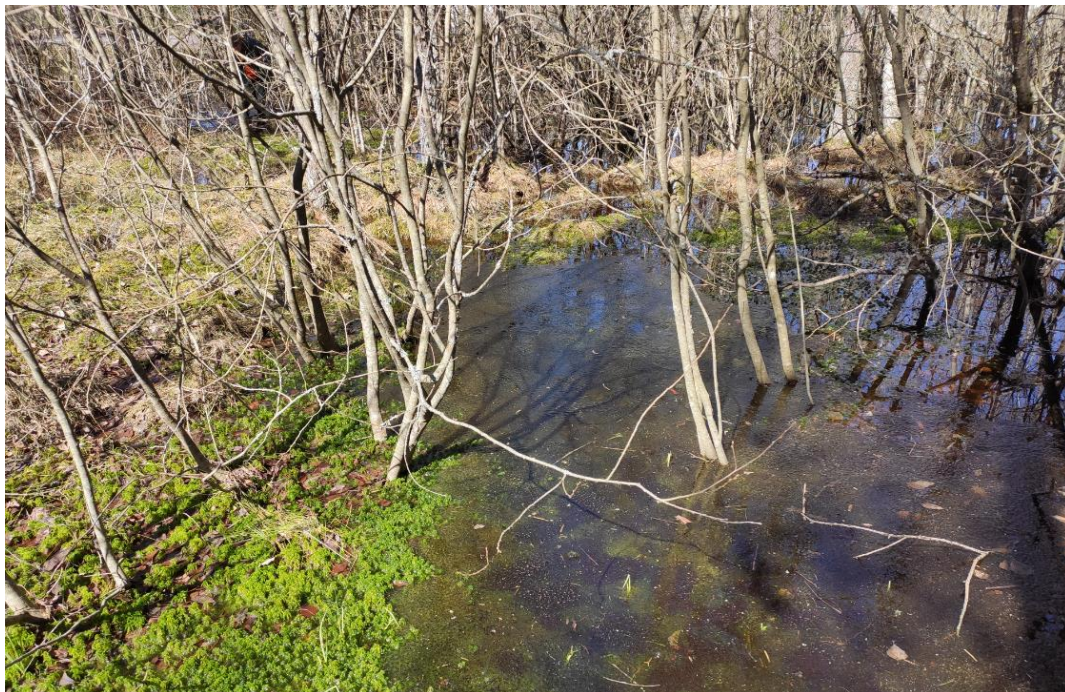
Joonis 17. Rohukonna kudulaam Harku metsa Tähetorni teega piirneval märgalal (sigimisala 1 joonis 18).

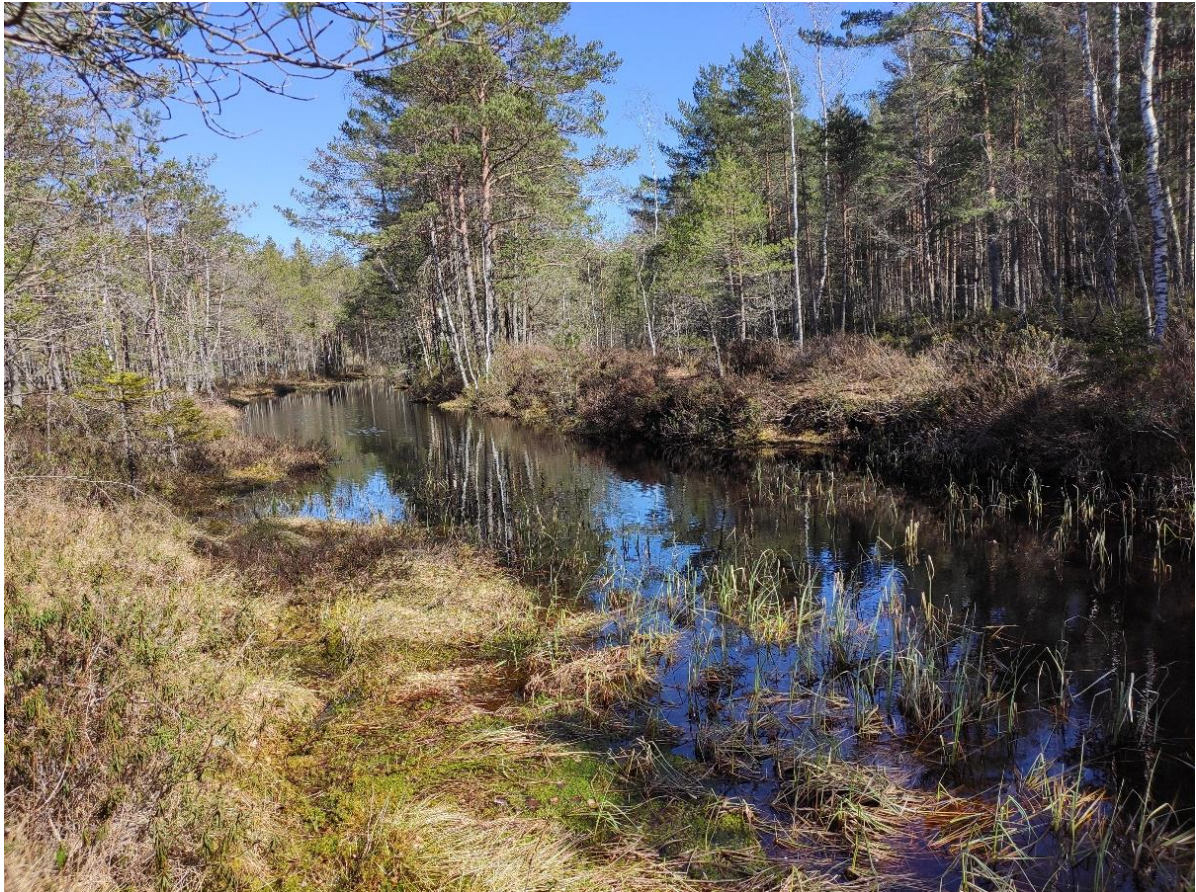
Kahepaiksetele on väga oluliseks sigimisalaks ka vanad turbavõtuaugud uurimisala põhjaosas (sigimisala 2 joonis 18 ja joonis 19), mis samuti tuleb säilitada ning mille veerežiimi ei tohi (nt kraavitamisega) halvendada. Alalt leiti 6 täiskasvanud hariliku kärnkonna isendit ja 15 kullest; 55 rohukonna kudupalli, 1 täiskasvanud isend ja 9 kullest ning 24 rabakonna kudupalli. Alal kohati ka ühte nastikut.

Joonis 19. Turbaaugud Harku metsa rohealal (sigimisala nr 2 joonis 18) – kahepaiksete oluline sigimisaik.

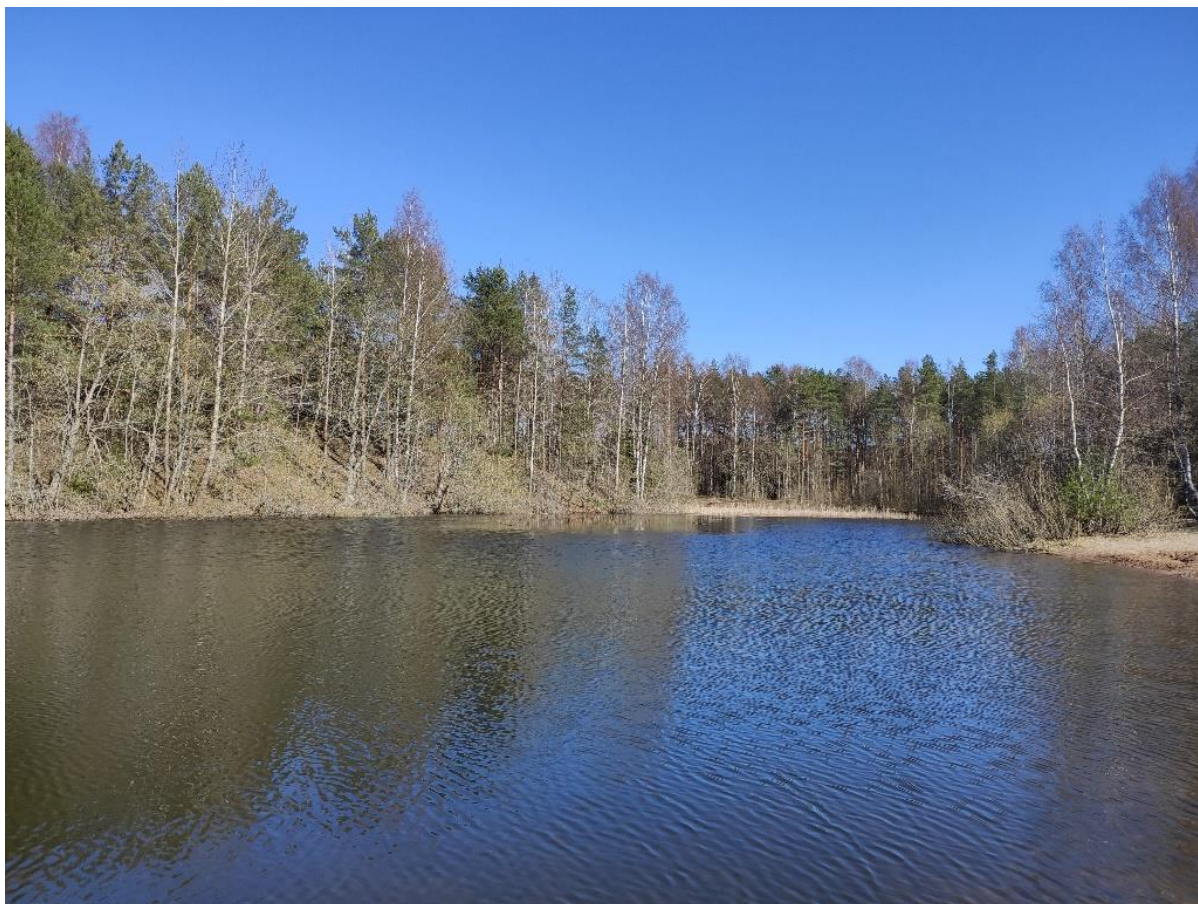
Harku metsa rohealaala keskosas asuv karjäärjärv (Pääsküla rabaäärne järv) on heas seisus ning seda veekogu kasutavad sigimiseks eelkõige harilikud kärnkonnad, kuna järv on kaladega asustatud (joonis 20). Kevadel loendati siin >50 täiskasvanud harilikku kärnkonna ning juunis >1000 kullest. Kuigi kevadel leiti veekogust ka pruunide konnade kudu (4 rohukonna ja 12 rabakonna kudupalli) ja nähti 1 noort rohukonna, siis suviste välitööde käigus ei õnnestunud kulleseid leida. Suure tõenäosusega hukkus kudu/kullesed kalade röövluse tõttu. Rohu- ja rabakonna sigimistingimuste parandamiseks võiks järve lõunapoolsele kaldaalale rajada 1-2 madalaveelist järvest eraldatud lompi. Lisaks leiti järve kaldaalalt ka 1 täiskasvanud tähnikvesilik ja 1 nastik.

Joonis 20. Harku metsa rohealal asuv karjäärjärv, kus sigib edukalt harilik kärnkonn.

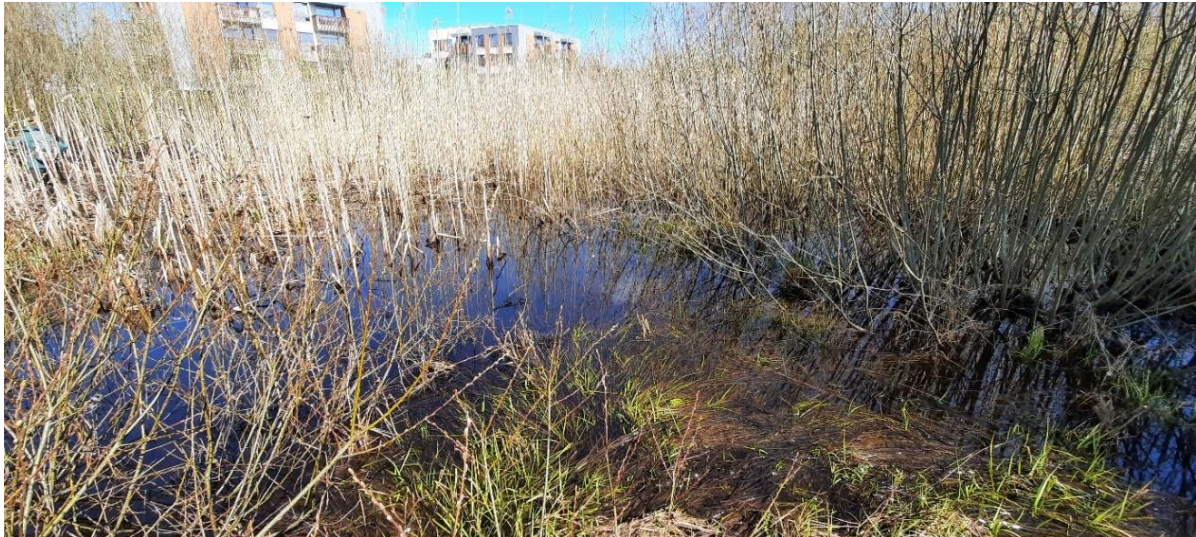
Kuusiku metsa ida- ja kirdeosad on määramad ning siin asub mitmeid lompe ning ülejutusalasid (lombid ja looduslik märgala joonis 22). Ala kirdenurgas on tihedalt taimestunud lombid (joonis 22 ja 23), mis vajavad kõrgeast taimeistikust, orgaanilisest settest ja võsast puhastamist.

Joonis 23. Kinnikasvanud lomp Kuusiku metsa roheala kirdenurgas, kus aprillis loendati 4 hariliku kärnkonna isaslooma.

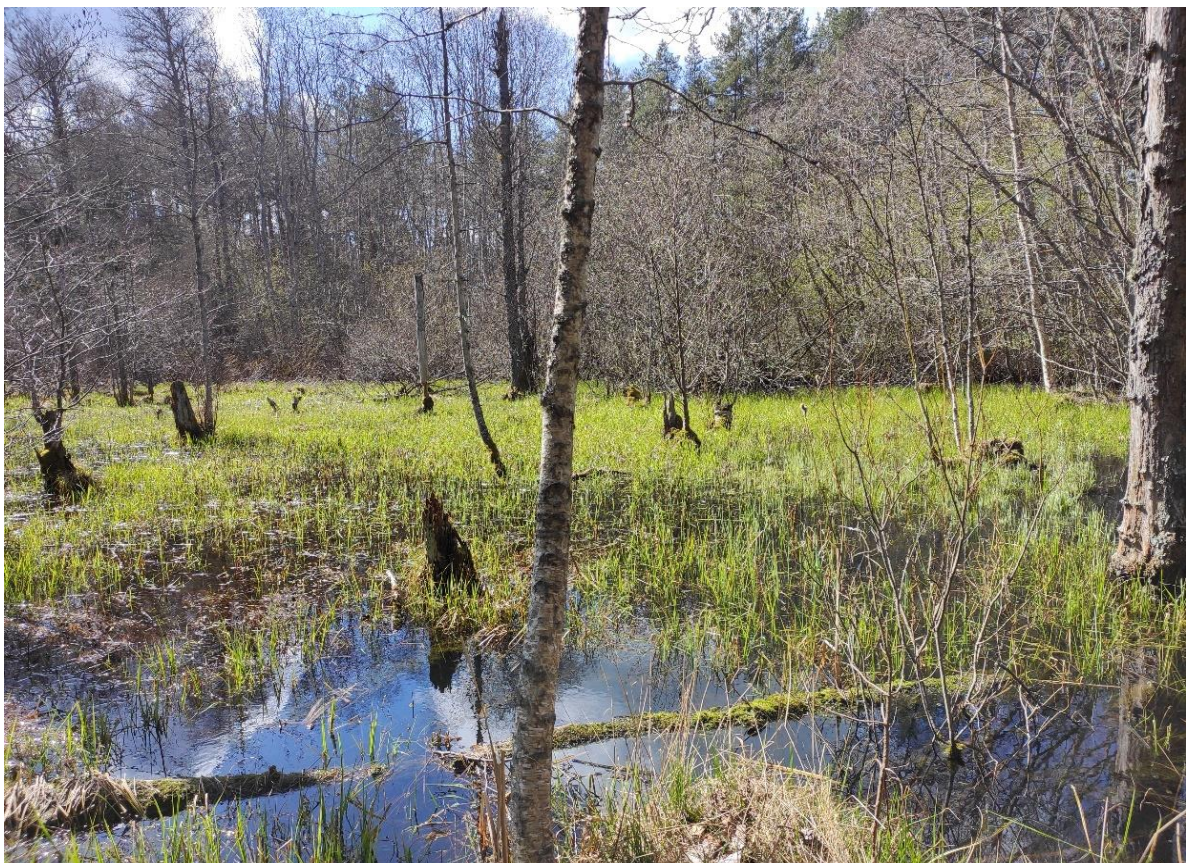
Ala põhjaosas, üsna kergliiklustee ääres, asub aga looduliku ilmega väga kvaliteetne märgala – üks paremini säilinud märgalasid Tallinna rohealadel, kus 2021. aastal sigisid nii rabakonnad, rohukonnad kui ka tähnikvesilikud (looduslik märgala joonis 22 ja 24). **Kindlasti tuleb see ala puutumatuna säilitada!**

Joonis 24. Looduslik märgala Kuusiku metsas.

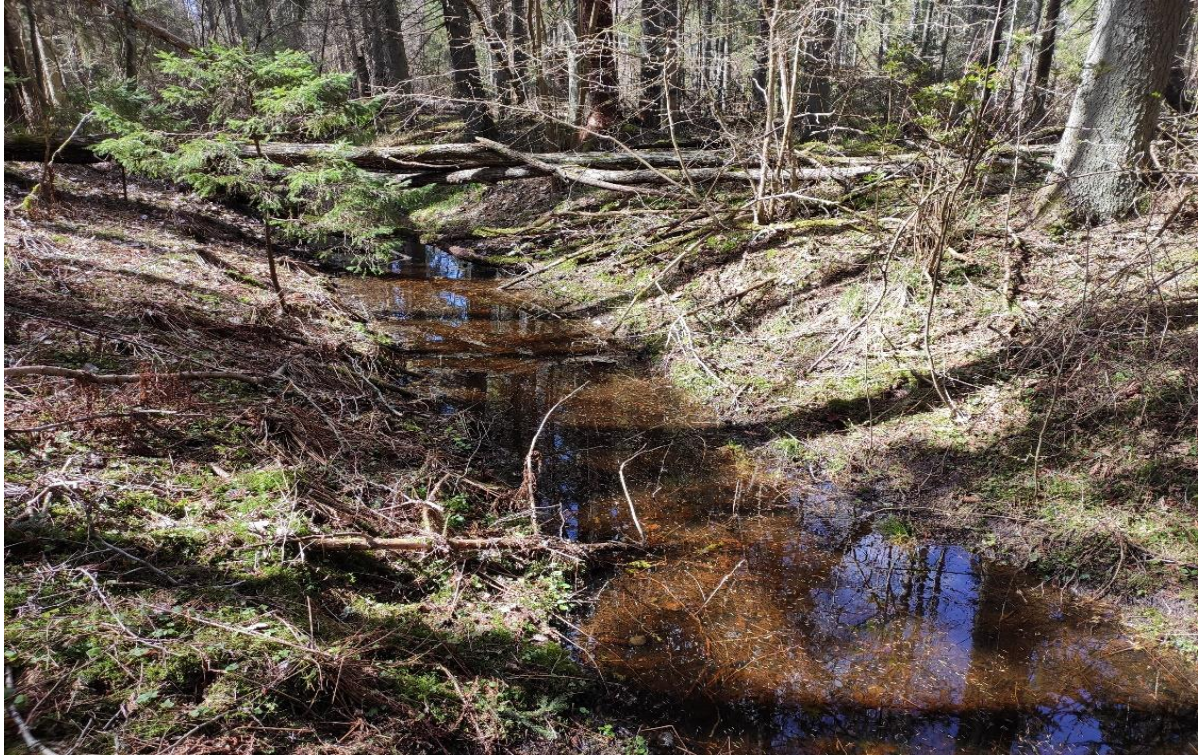
Lisaks leiti 12 rohukonna kudupalli, 4 täiskasvanud isendit ja 5 noorlooma ja 1 kullas ala keskosa läbivast metsakraavist (kraav 1 joonis 22). Kuigi juunikuus leidis kraavis rohukonna kulleseid, oli vesi

Joonis 25. Metsakraav Kuusiku rohealal, kus sigisid rohukonnad ja mis vajaks paisutamist, et vesi püsiks kauem.

üsna madal ning pole teada kas kullestel õnnestus moone läbida. Seetõttu tuleks kraavis tammide ja laiendite rajamisega veetaset tõsta, et vesi püsiks kauem ja kullelised jõuaksid moonde läbida (kraav 1 joonis 22 ja 25). Ka teisest kraavist (kraav 2 joonis 22) leiti kevadel 6 rohukonna kudupalli, kuid see kraav oli juunikuuks ära kuivanud. Kuivamise vältimiseks võiks kraavi tammistada või osaliselt sulgeda ja kraavilaiendeid rajada, et tekiks püsivama veega kraavilõike.

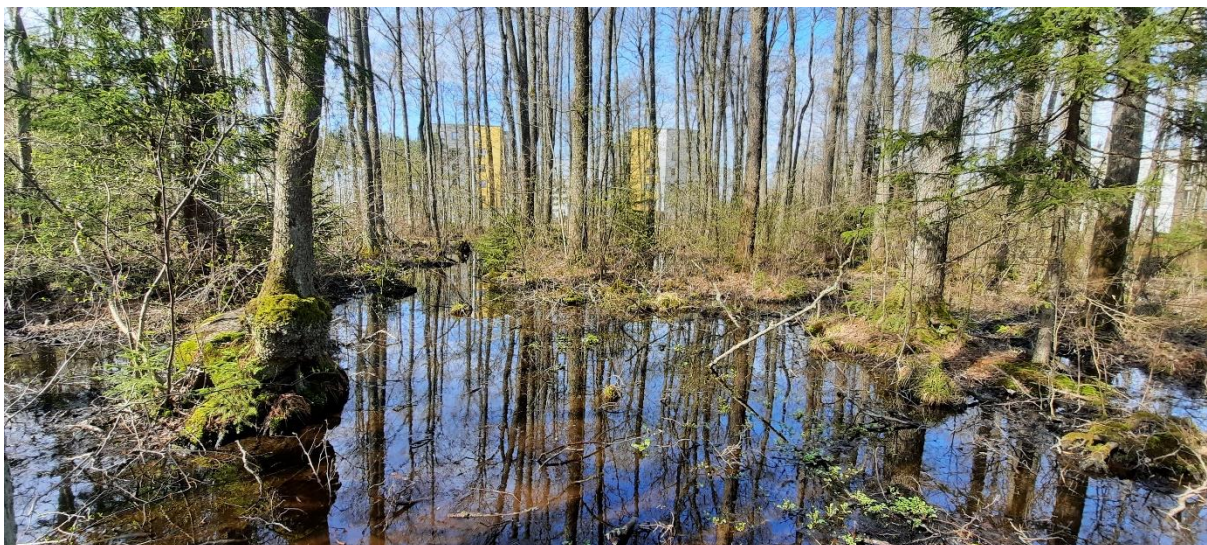
Joonis 26. Kivinuka metsa läbiva oja üleujutusala aprillis.

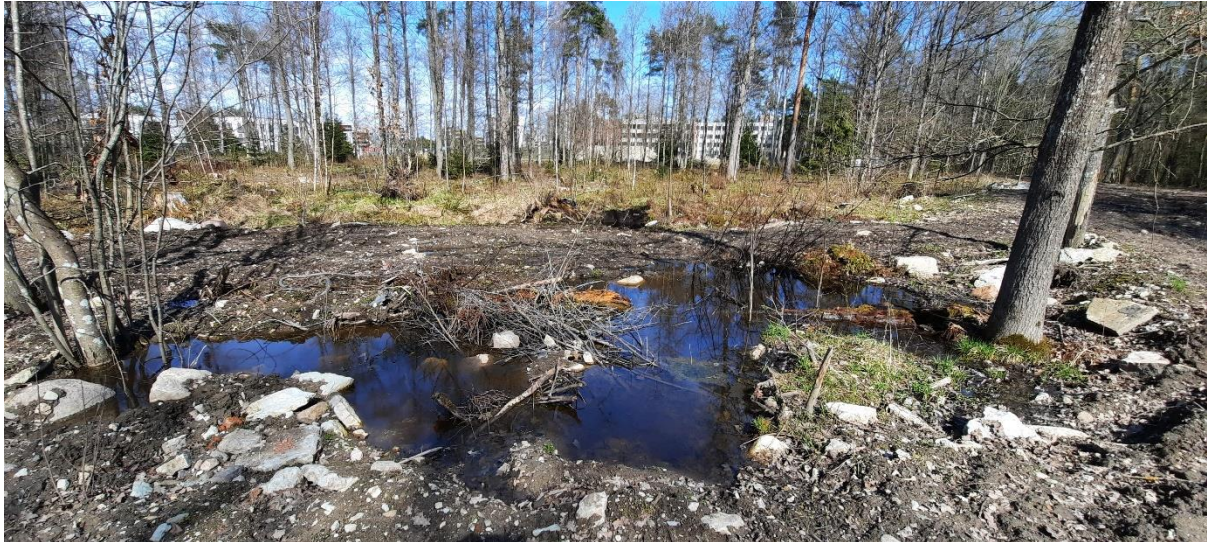
Rohukonna kudu leiti Kivinuka oja üleujutusala lõunaosast, lompidest mis asusid küll päikesepaistel kuid olid osaliselt ehitusprahi- ja pinnasega täidetud (joonis 28). Rohukonna kudupalle leidis ka uusehistuste vahelisel alal rattarööbastes ning Kivinuka metsa uurimisala kagupiiril asuvas kraavis. Kraavi tuleks sinna kogunenud lehekõdust ja orgaanilisest settest puhastada, kuid kindlasti mitte süvendada!

Joonis 28. Kivinuka oja üleujutusala lõunaosa kus leiti aprillis 9 rohukonna kudupalli ning juunikuus >60 kullese.

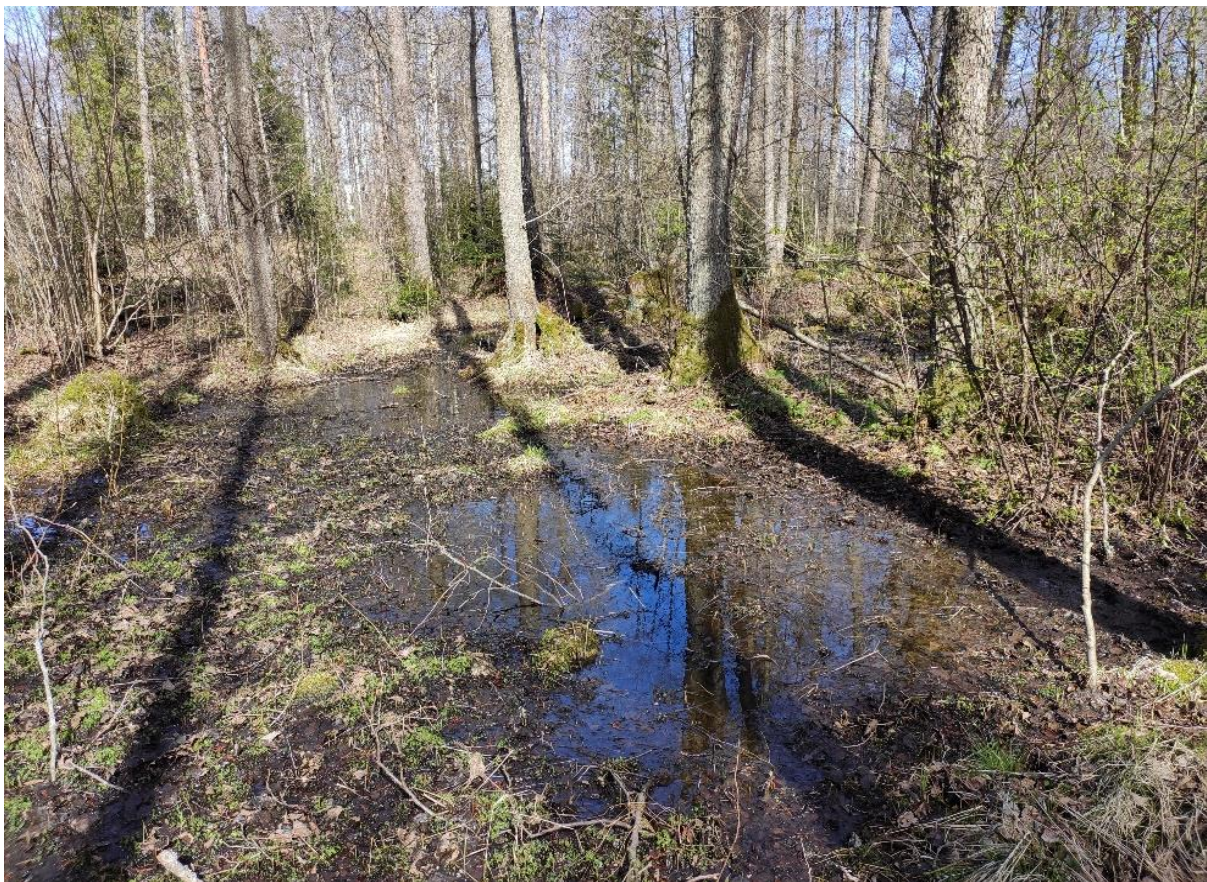
Joonis 29. Märjem lodukoht Kivinuka metsa lääneosas, mida süvendades saaks tekitada lombi.

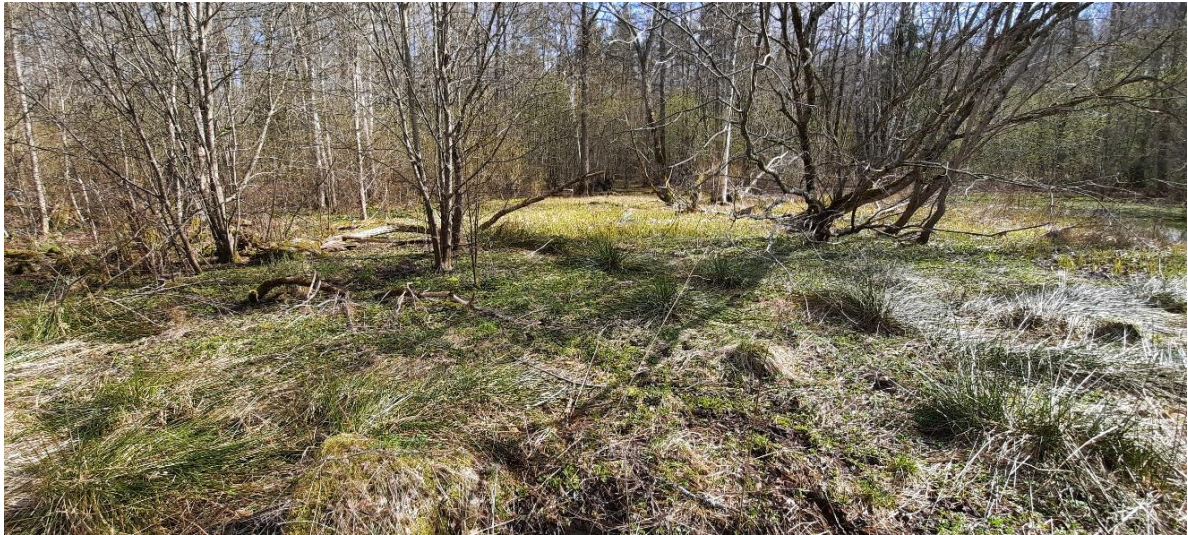
Joonis 31. Kuivendatud märgala Trummi tänava ääres.
