# **Tallinna kahepaiksete inventuur**

## **Aruanne**

**MTÜ Põhjakonn**

Tallinn 2021

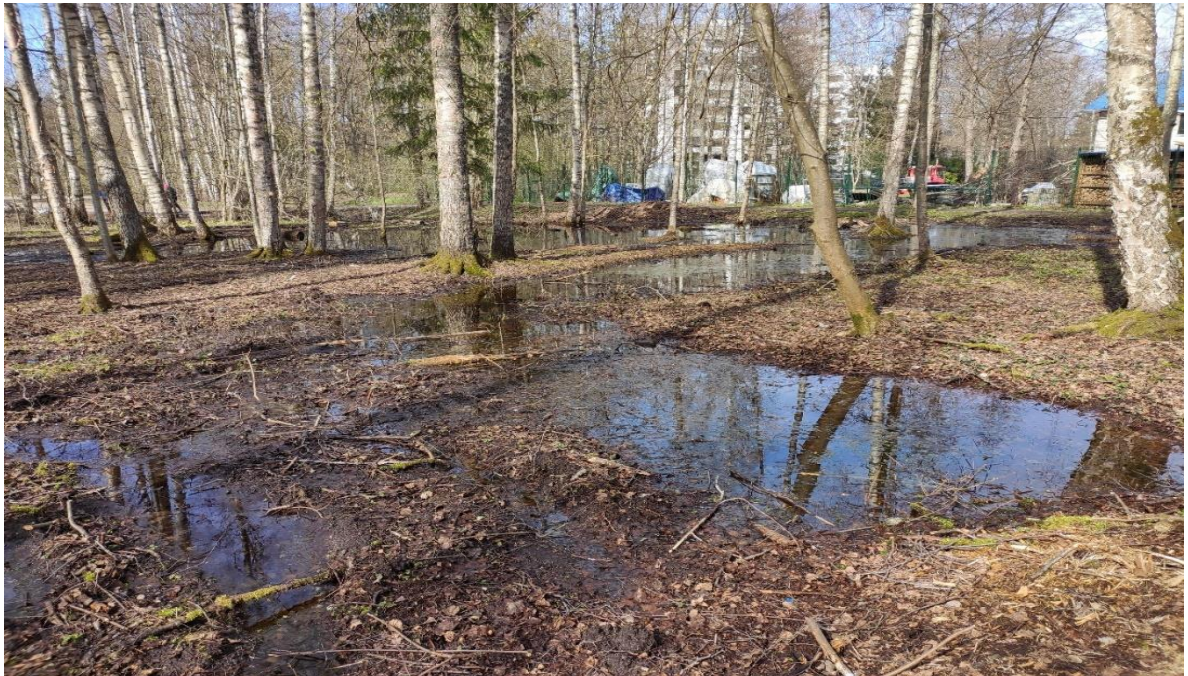
Joonis 32. Pinnasega täidetud märgala, mis tuleks vähemalt osaliselt taastada.

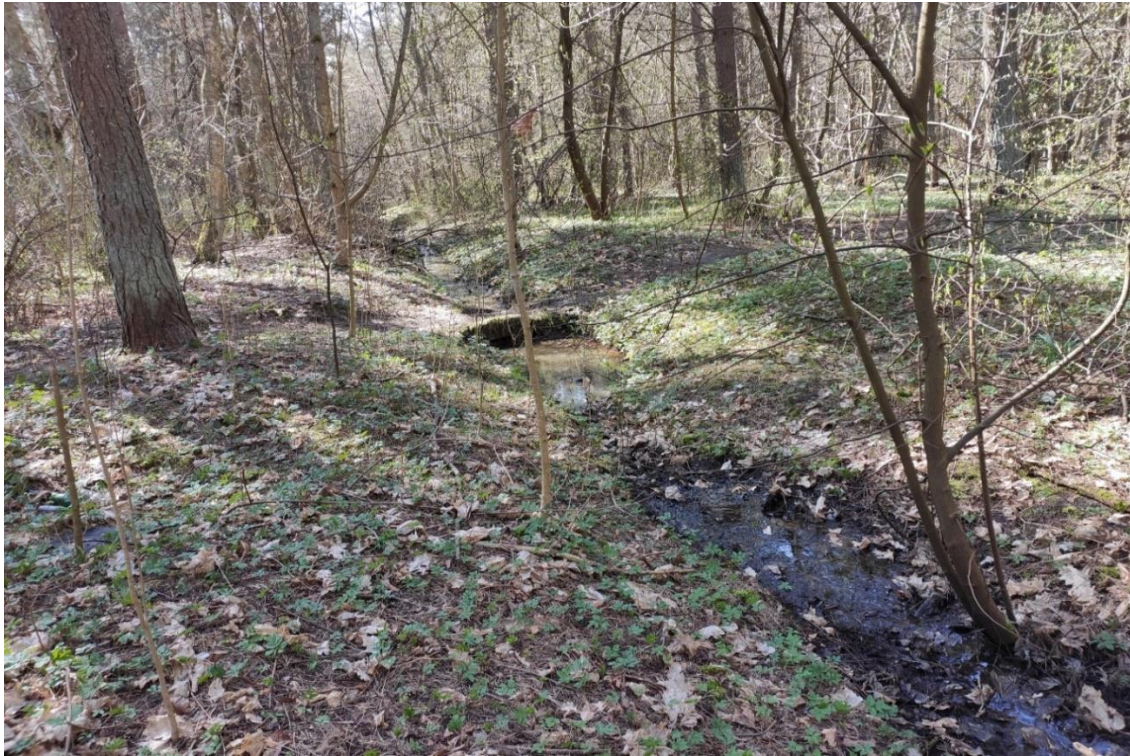
Joonis 36. Kloostrimetsa kraavid olid suures osas kuivad.

Kuna kogu Kloostrimetsa ala on väga kuiv ning mitmed ala läbivad kraavid olid juba kevadel kuivad (joonis 36), siis tuleks need, metsa märjemaks muutmise ja lodualade taastumise eesmärgil, sulgeda (vt joonis 35 ja 37). Taastuv lodumets ja avatumad lodualad on oluliseks elupaigaks mitmetele poolveelistele liikidele. Kloostrimetsa roheala lõunaosas asub ka kaks potentsiaalset lombikohta, mis vajaksid süvendamist, et (taas)tekitada märgalad. Kuna inventeeritud roheala lahutab lõunas asuvast Pirita jõeoru metsa- ja lammialast Kloostrimetsa tee, siis tuleb, eriti pärast kahepaiksete elupaikade taastamistööd, rajada konnatarad ja -tunnelid Kloostrimetsa teele, Pirita jõeoru MKA kahte osa lahutavale lõigule.

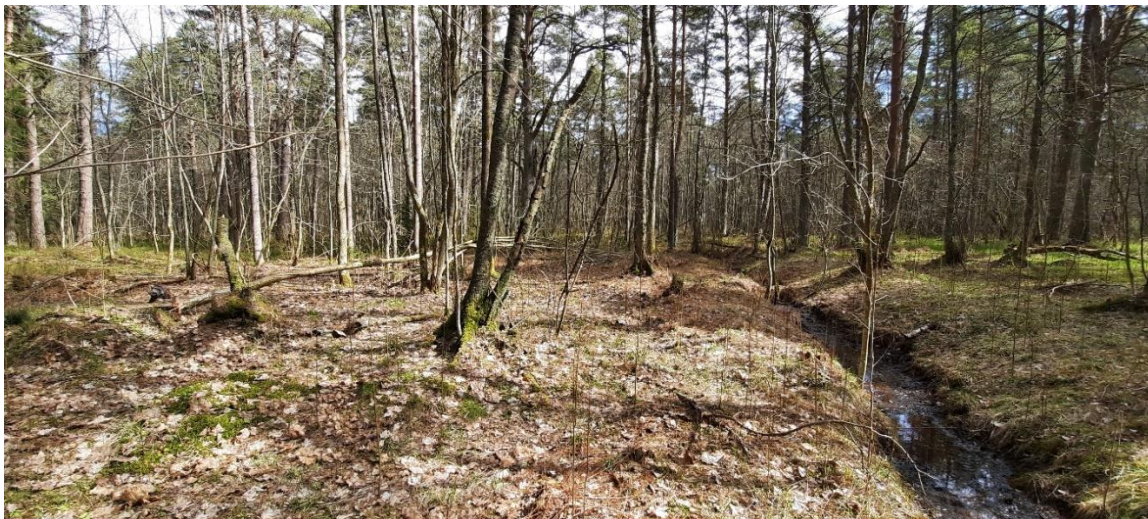
Joonis 37. Kuivendatud lodumetsalal Kloostrimetsas.

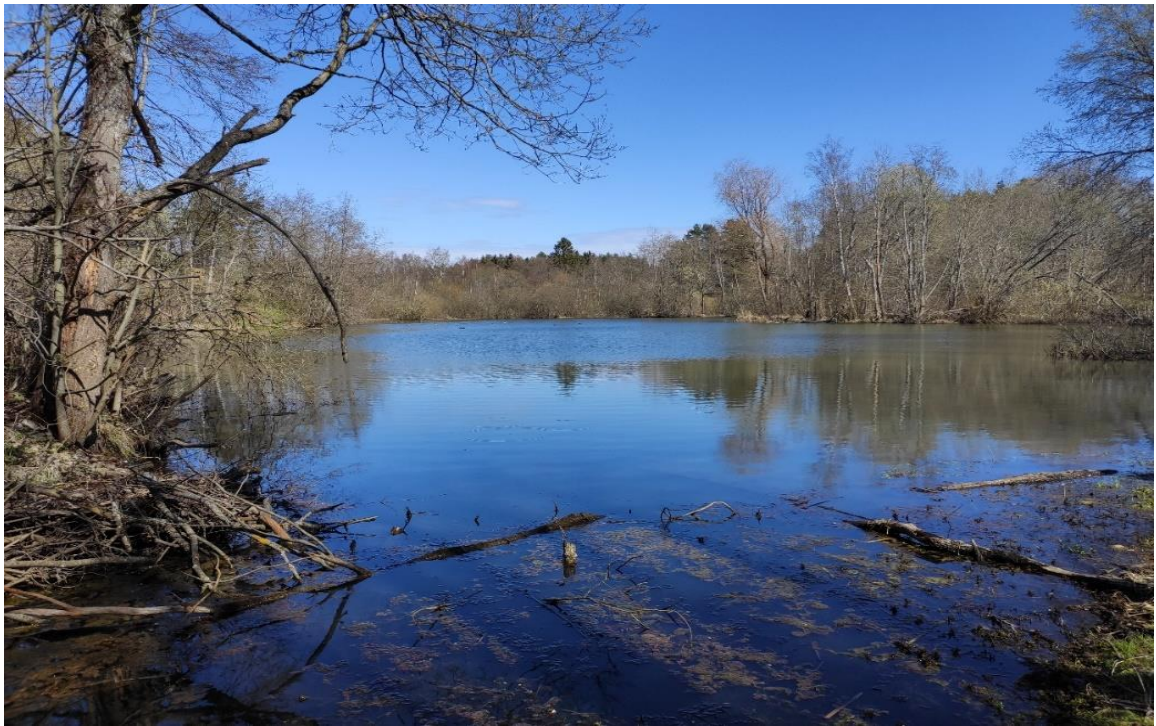
Ristaia järv on väga halvas seisundis – kogu järve ümbrus on tugevalt prahistatud ning võsastunud (joonis 38). Järve ülejutatud ja võsastunud idaosast leiti 2 tähnikvesilik täiskasvanud isendit. Varasemast (2013.a.) on teada ka rohukonnade esinemine, kuigi juba siis täheldati liigi arvukuse langust. Samuti on linnakodanikelt tulnud teateid roheliste konnade esinemise kohta Pärnamäe kalmistu idaservas paiknevast järvest, kuid herpetoloogide poolne kinnitus selle kohta puudub (Uustal, 2011).

Joonis 38. Ristaia järv, mis vajab prahist ja võsast puhastamist.

Ristaia järve kaldaalalt leiti välitööde käigus ka nastikuid. Järve ümbrus on vaja võsast ja olmeprügist puhastada ning kujundada puhkealaks. Järve põhjakaldal on mitmeid järvest isoleeritud, eraldiasetsevad lompe, mis on praegu 100% võsastunud ja varjulised (joonis 38). Nende võsast ja orgaanilisest settest puhastamine võimaldaks taastada rohukonnale, tähnikesilikule ja ka teistele kahepaiksetele sigimiseks sobivaid väikeveekogusid.

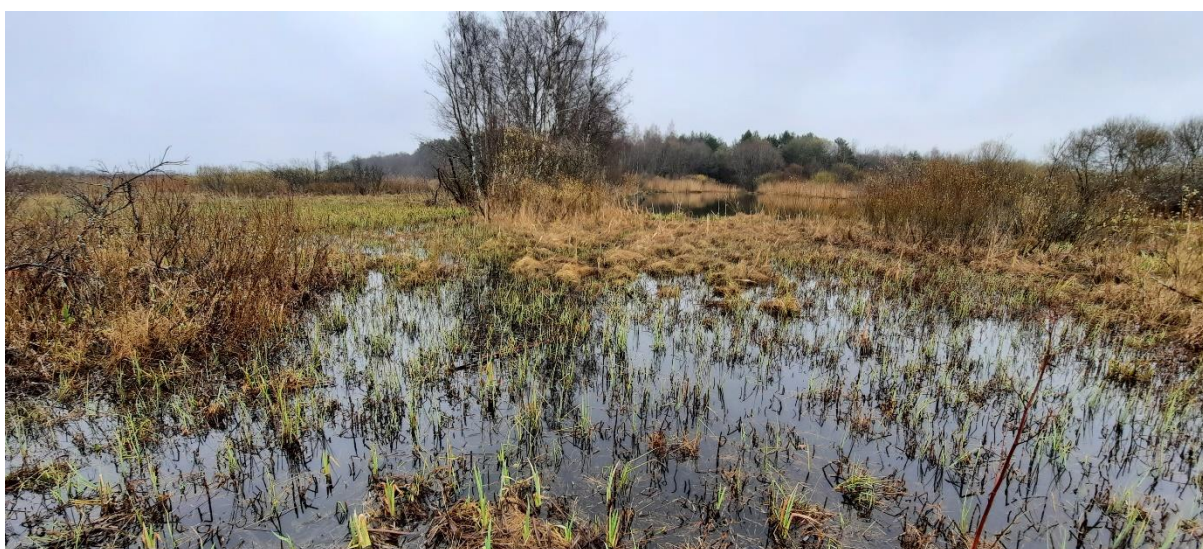
Joonis 44. Kopra üleujutusala kanali servas, kus leidis 2 rabakonna kudupalli.
