Vormsi roheala (Vormsi tn 5, Lasnamäe linnaosa) hüdro(geo)loogilised tingimused

1. SISSEJUHATUS

Ekspertthinnangu eesmärk on kirjeldada Vormsi tn 5 kinnistul asuva Vormsi roheala hüdrogeoloogilisi tingimusi ja selgitada ala hooajaliselt liigniiskeks muutumise põhjuseid. Samuti pakkuda välja soovitusi, millele ala korrastamise juures tähelepanu pöörata.

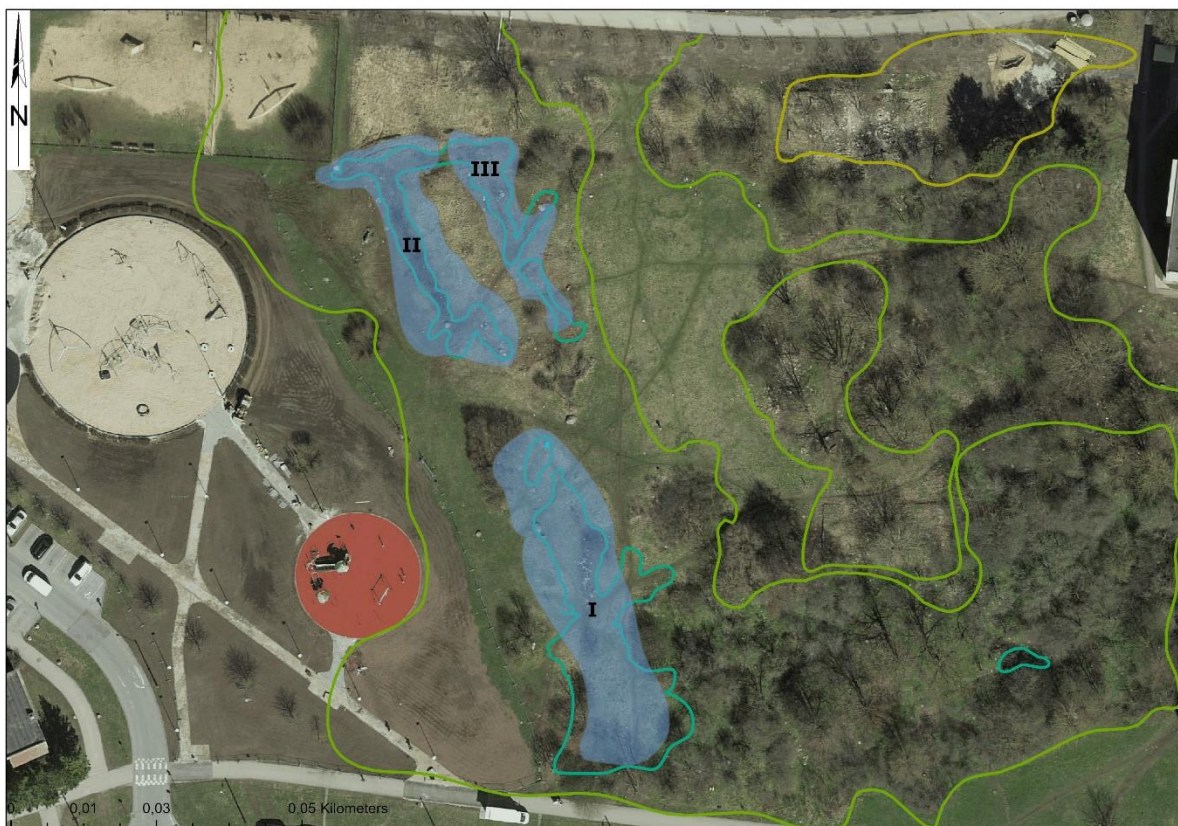
Välitööl 09.06.22 tuvastati Vormsi rohealal kolm piirkonda (Joonis 1), kus oli näha, et sademete rohkematel perioodidel kujunevad joonisel 1 märgitud kohtadesse ajutised märgalad.

Joonis 1. Välitööl määratud liigniisked tsoonid (Maa-amet)

Kunagise kraavi säng jääb joonisel 1 tsoonidesse I ja II, mille vahele jääb kõrgem ala, mis takistab vee liikumist mööda kunagist kraavi. Ajutiste märgalade kujunemisele tsoonides I–III on kaasa aidanud ka antud liigniiskeid piirkondi läbivad rajad, kus tallamise tulemusena on pinnas tihenened ja rajad on ümbritsevast maapinnast madalamad. Kuna antud tsoonides ei ole võimalik kogunenud veel ära voolata, siis rohke lumesulamis- ja sademevee korral liigub vesi neisse madalamatesse lompidesse, kuhu koos veega liiguvad ka ümbritsevatelt aladelt peenosakesed (nt savi, mulla peenfraktsioon jne). Kuna lompides puudub vee äravool, siis settivad peenosakesed lompide põhja, mis omakorda vähendab sademevee infiltartsiooni.

Tsoon I on olemuselt kompaktne ja künklik ala, mis jääb kunagise kraavi vahetusse lähedusse. Seal on välja kujunenud kindlad lohud, kuhu vesi koguneb. Kohati on kunagise kraavi kohta omaalgatuslikult vooderdatud paekividega (Foto 1).

Tsoonid II ja III asuvad pigem väiksemate kõrgusvahedega laugemal alal, mistõttu ei ole seal võrreldes tsooniga I välja kujunenud nii konkreetselt eristuvaid lohke. Tsoon II jälgib kunagise kraavi sängi ja mõjub looduses ühtse lohuna. Ka sealset kunagist kraavisängi

Laugjama mikroreljeefi tõttu moodustavad tsoonid II ja III liigniiskuse korral pindalalt suurema ajutise märgala, kus nad on sisse tallatud radade tõttu omavahel ühendatud. Tsoon III on suuremas osas kujunenud piirkonda tallatud jalgradade kohale. Tsoonid II ja III külgnevad põhjast kõrgema alaga, mis takistab vee äravoolu ja aitab kaasa antud tsoonidesse liigveega kujunevate seisva veega alade tekkimisele ning püsimisele.

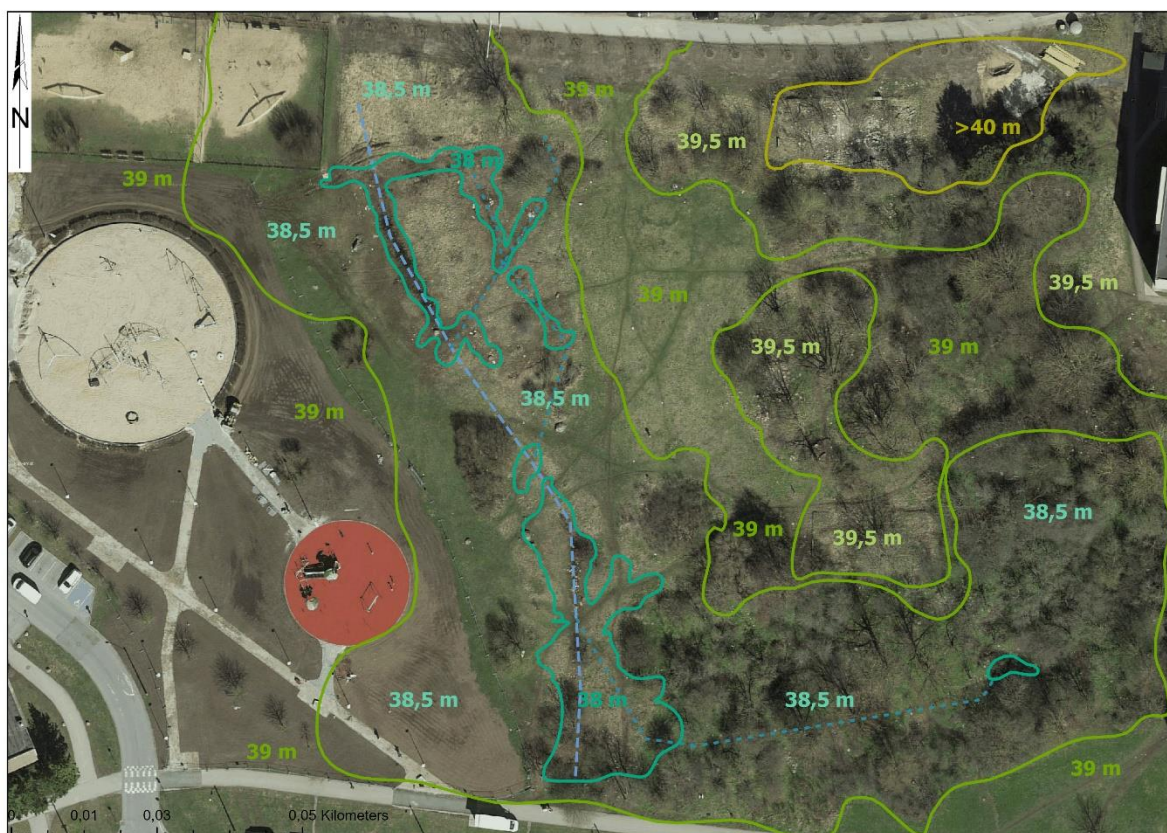
Joonis 3. Vormsi roheala kõrgusandmed ja võimalikud ajutised vooluteed. Helesinine näitab lõuna-põhjasuunalise kraavi võimalikku asukohta ja sinine võimalike lisavooluteekondade võrgustik (Maa-amet)

- 1) Kunagise lõuna-põhjasuunalise **kraavi korrastamine** nii, et tsoonid I ja II oleksid omavahel ühendatud. Samas tuleb võimaldada liigvee suundumine tsoonidesse II ja III, et seal oleks tagatud vee edasine imbumine maapinda. Tähelepanu tuleb pöörata leidmaks kraavile sobiv sügavus ning kalle. Samuti tuleb tähelepanu pöörata kraavi servade kaldele, et toimuks vee liikumine kraavi. Kuna pinnakate on Vormsi rohealal õhuke, siis on soovitatav rajada kraav nii, et ei rikutaks praeguste lohkude põhjades olevaid vettpidavaid kihte. Seega ei tohi kraavi põhja rajada paeni välja, kuna vastasel juhul võib kraavis olev vesi imbuda mööda paekivis olevaid lõhesid ära. Samas tuleb lahendada ajutistel veerohketel perioodidel piisav imbumine kraavis, et aeglustada vee edasilikumist.

- 2) Tsoonides II ja III tuleb tagada **koguneva sademete vee ajutine säilitamine ja imbumine pinnasesse**. Välitöödel oli tsoonis III nähtavad väikesed vooluteekonnad, mida tuleb ala ühtlaseks sademevee ära juhtimiseks ja kuivendamiseks rekonstrueerida kraavide võrgustikuna. Selle juures tuleb pöörata tähelepanu, et kujundatav ala oleks koguneva sademevee ajutiseks

Tulenevalt eeltoodust on eksperthinnangu soovitusel kinnistu madalamasse osasse mõistlik kujundada liigset vett koguvad ja edasi juhtivate kraavide võrgustik (Joonis 3; Foto 4). Antud vooluteekondade võrgustik juhiks vee maastikuarhitektuuriliselt parimasse lahendusse, milleks võiks olla viibeala, imbväljak, vihmaaed vms. Antud lahendus peab tagama teatud määral vee imbumise maapinda ning aurustumise

veepinnalt ning ka läbi taimestiku. Mainitud ala peab olema projekteeritud vastavalt maksimaalsetele sademeveekogustele ning arvestades absoluutkõrgusi nii, et tiigi asukohta vesi ka voolaks.

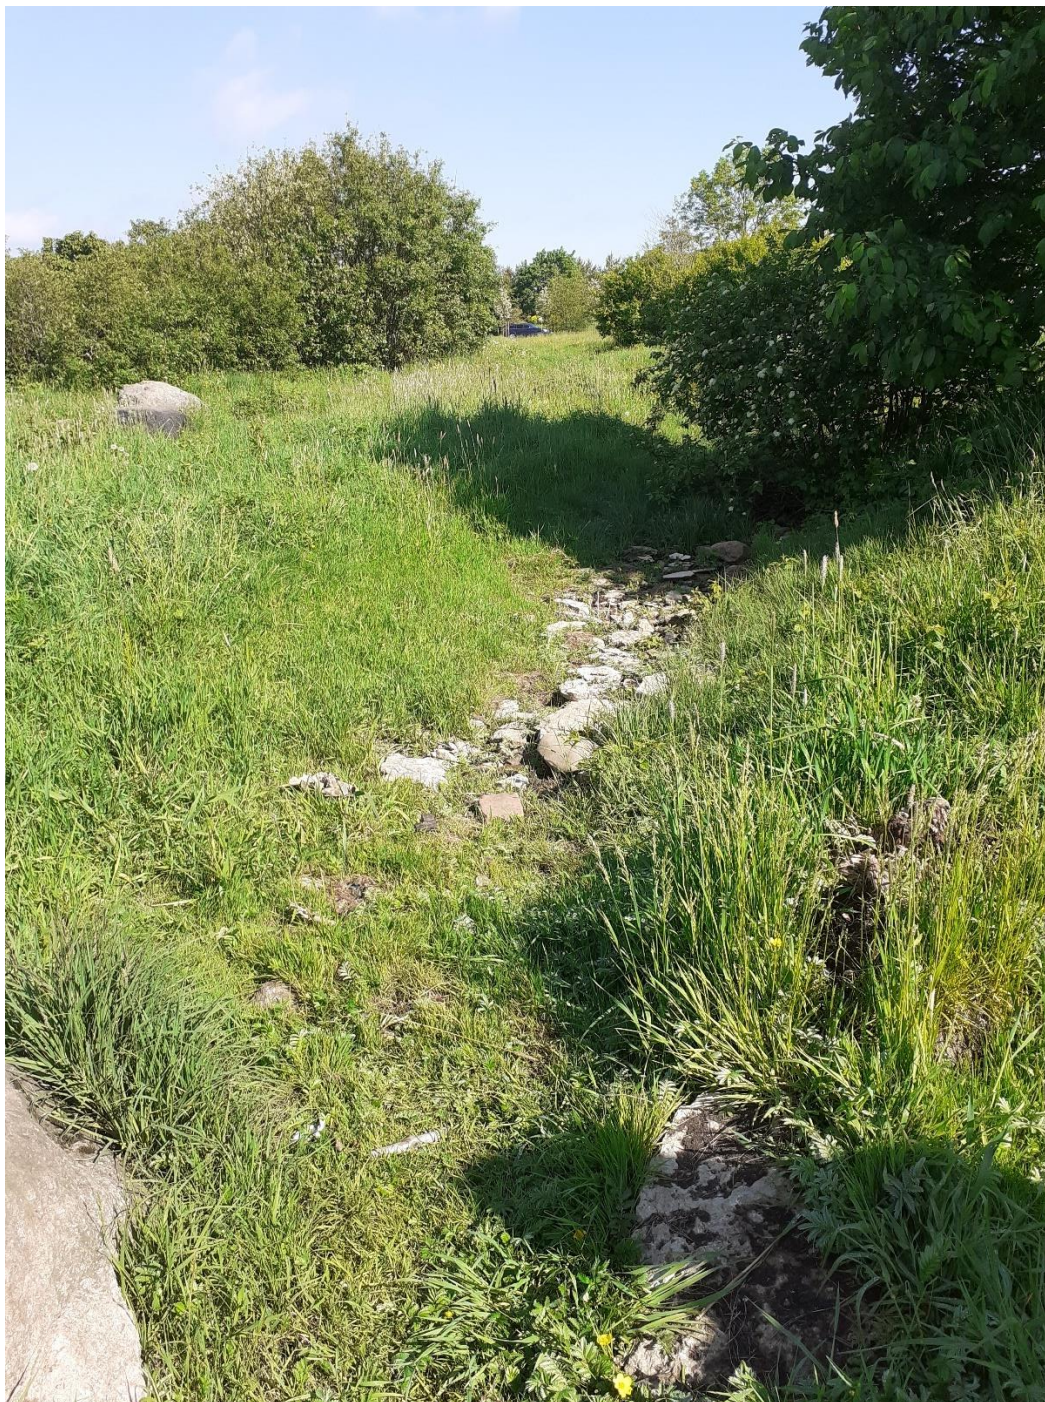
Foto 1. Vaade tsoonis I mööda kunagist kraavi põhjapoole.

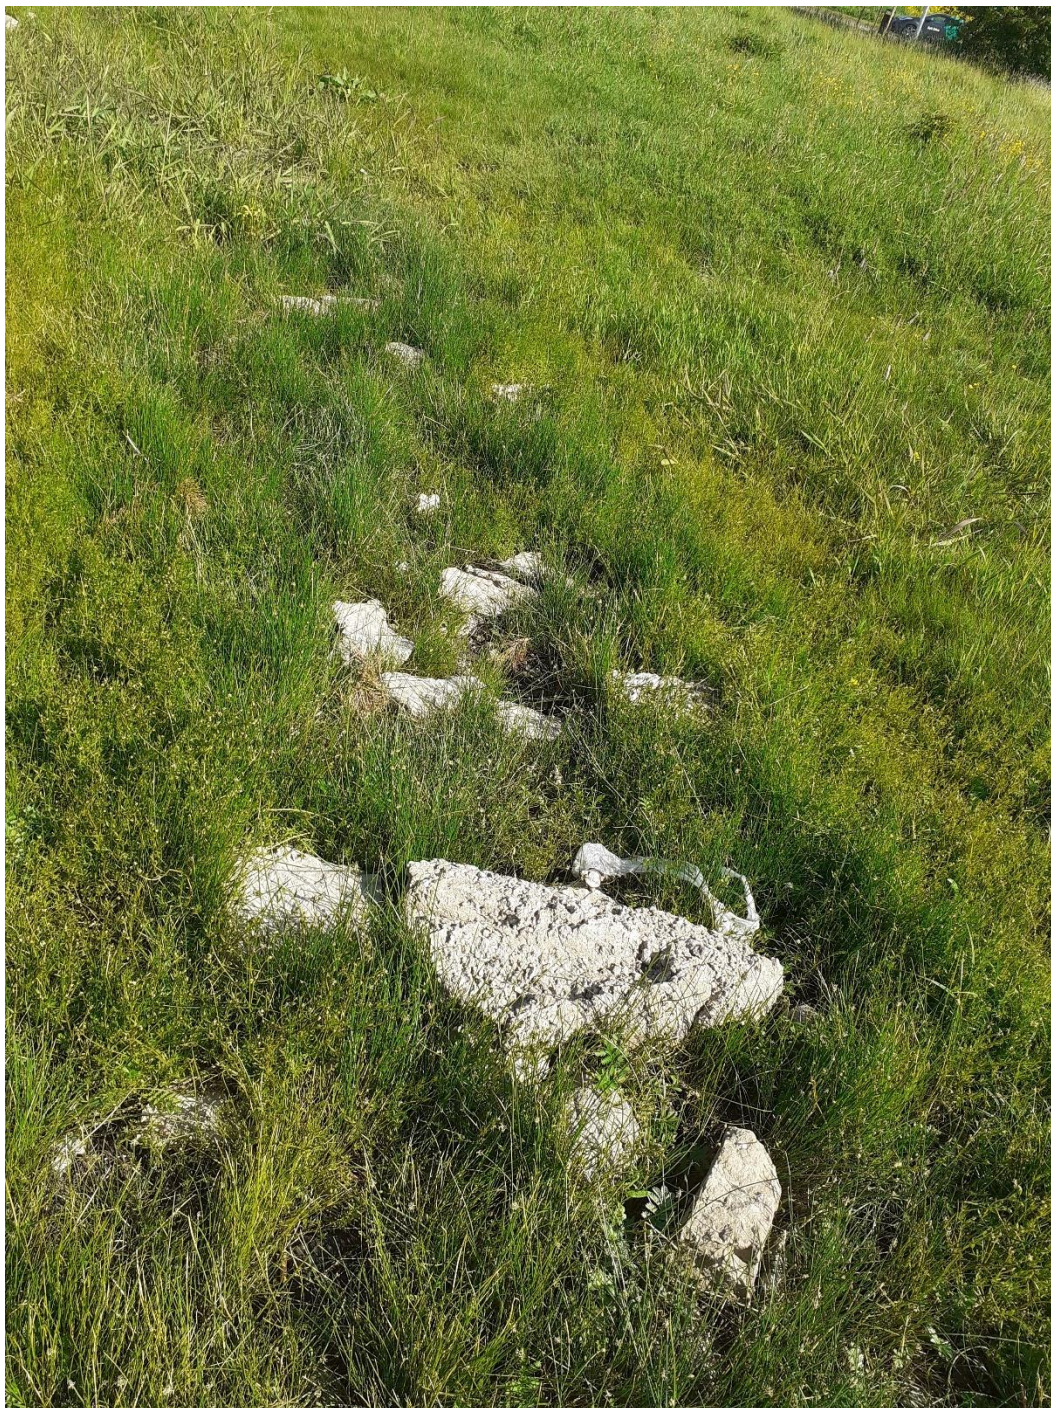
on vooderdatud lubjakividega, et tagada liigvee korral võimalikud läbikäigud mööda ala läbivaid radu (Foto 2, Foto 3).

Foto 2. Vaade tsoonis II mööda kunagist kraavi põhjapoole.

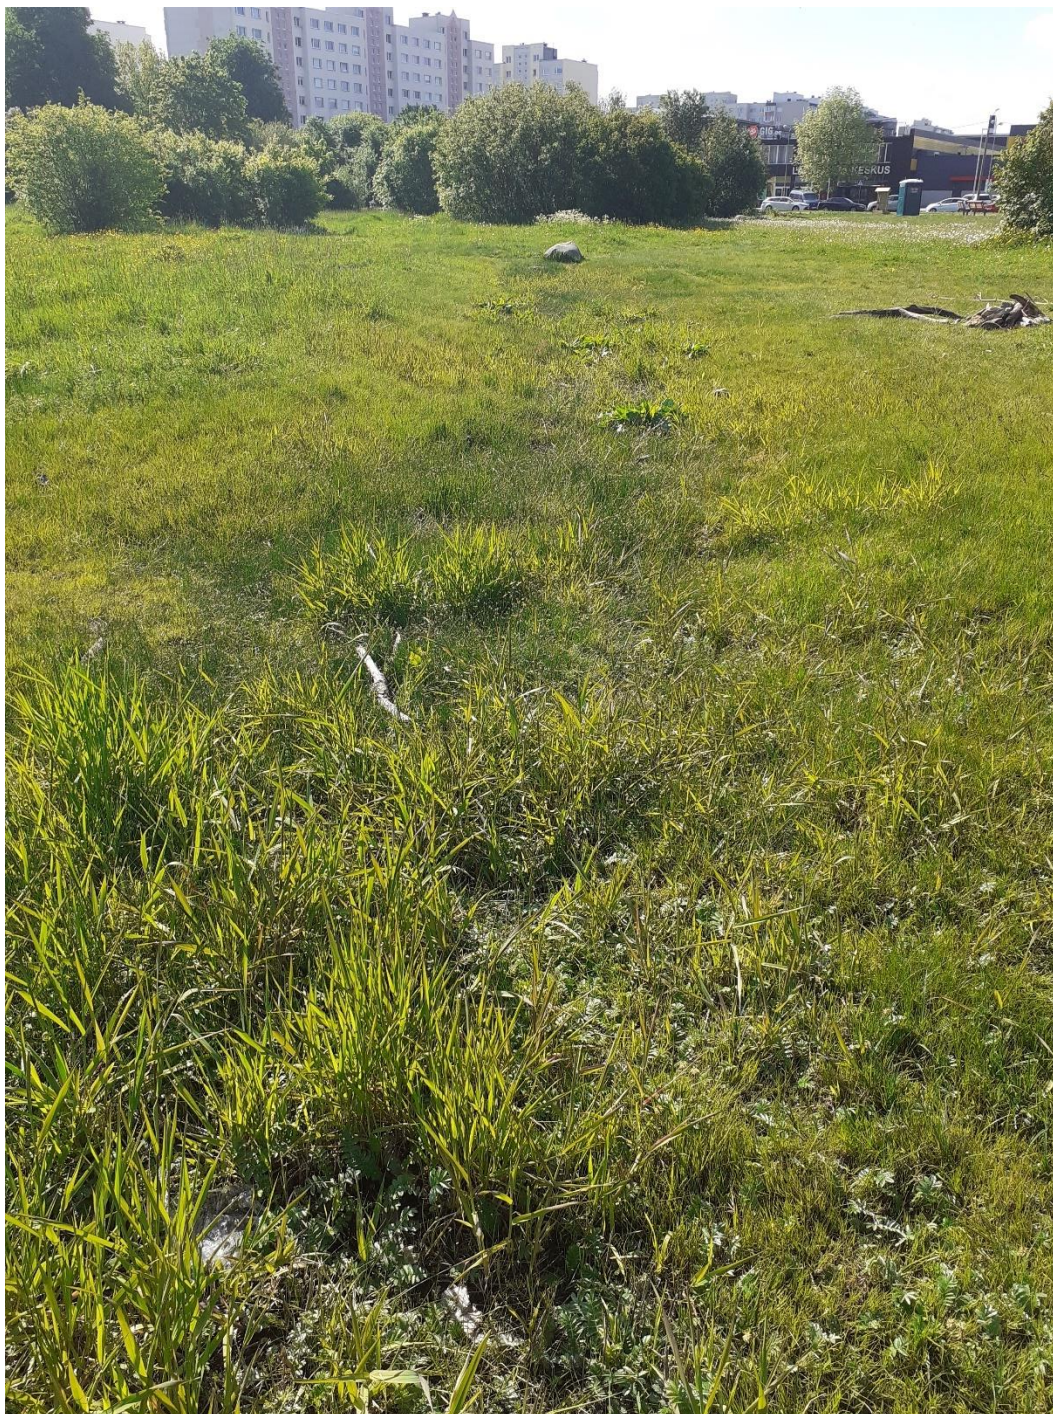
Foto 3. Vaade tsoonis II mööda kunagist kraavi lõunapoolle.
