TALLINNA TEEDEL JA TÄNAVATEL  
TEEKATTE SEISUKORRA ANDMETE  
MÕÕTMINE, TÖÖTLEMINE, PMS-I ANALÜÜS  
JA TULEMUSTE VÄLJASTAMINE 2022

*Lõpparuanne*

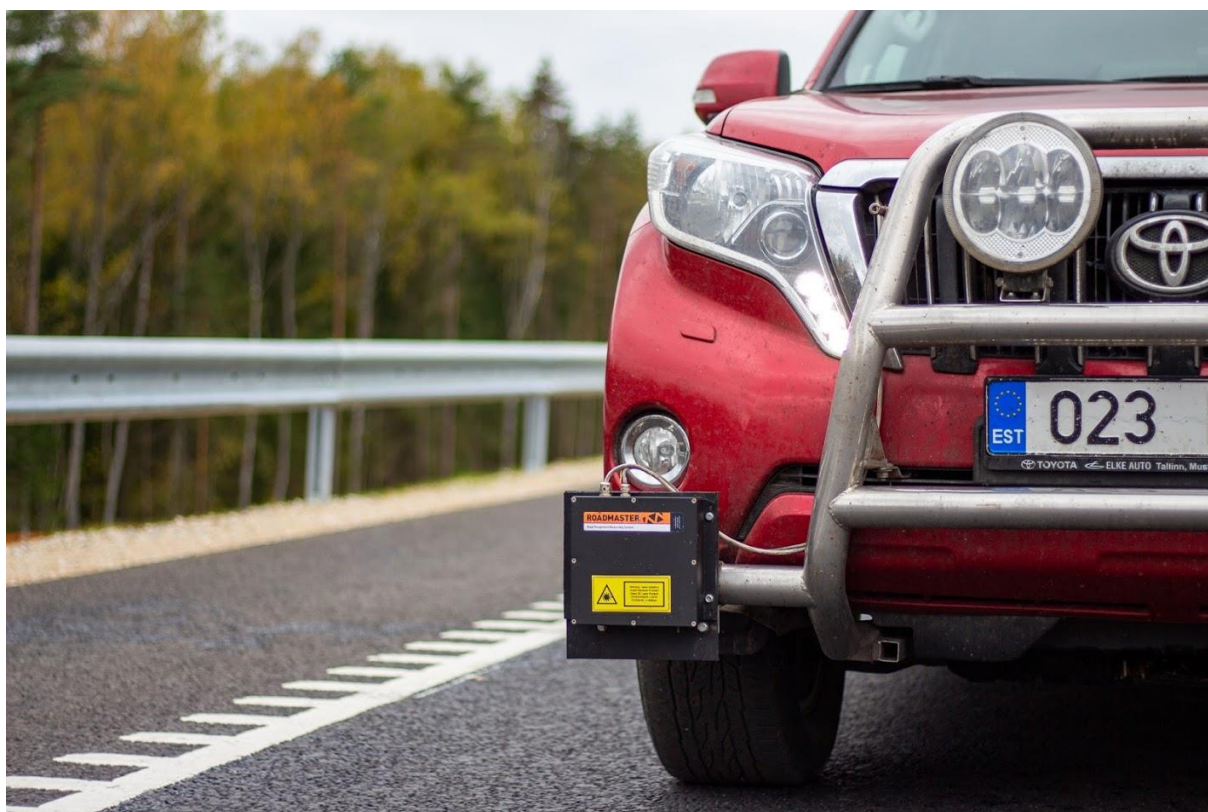
*Tasasuse ja tekstuuri mõõtmisteks kasutatud seade LTM-1*

IRI-arvu mõõdetakse laserseadmega, mis kinnitatakse sõiduki külge mõõdetava jälje kohale. Selles uuringus kasutati IRI-arvu mõõtmiseks seadet LaserTextureMeter LTM-1. Et saada tasasuse väärtust mõlema rattajälje kohal, olid andurid asetatud nii paremale kui ka vasakule poole. Mõõtmiste kiirus linnas mõõtes on keskmiselt 50 km/h. Seade on kalibreeritud ja läbinud rahvusvahelised võrdlusmõõtmised.

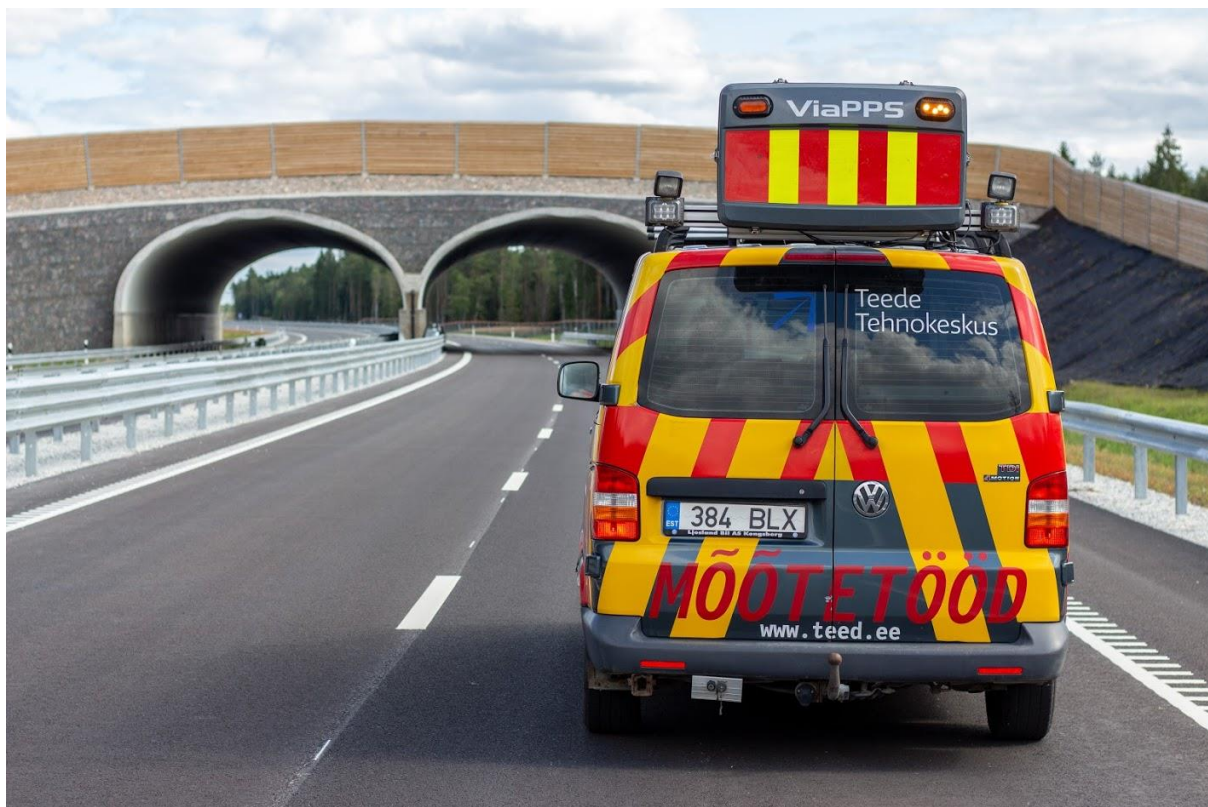
Roopa mõõtmise seade ViaPPS

Teekatte roopa sügavuse mõõtmisel kasutati seadet ViaPPS, mis on laserskänneril põhinev mõõtesead. Roopa sügavuse mõõtmine toimub sagedusel 140 Hz, mõõtelaiusega 4 meetrit, kus ühes ristlõikes on 580 mõõtepunkti. Hilisema andmete töötamise käigus on võimalik arvutada roopa sügavus vajalikule mõõtmisammule.

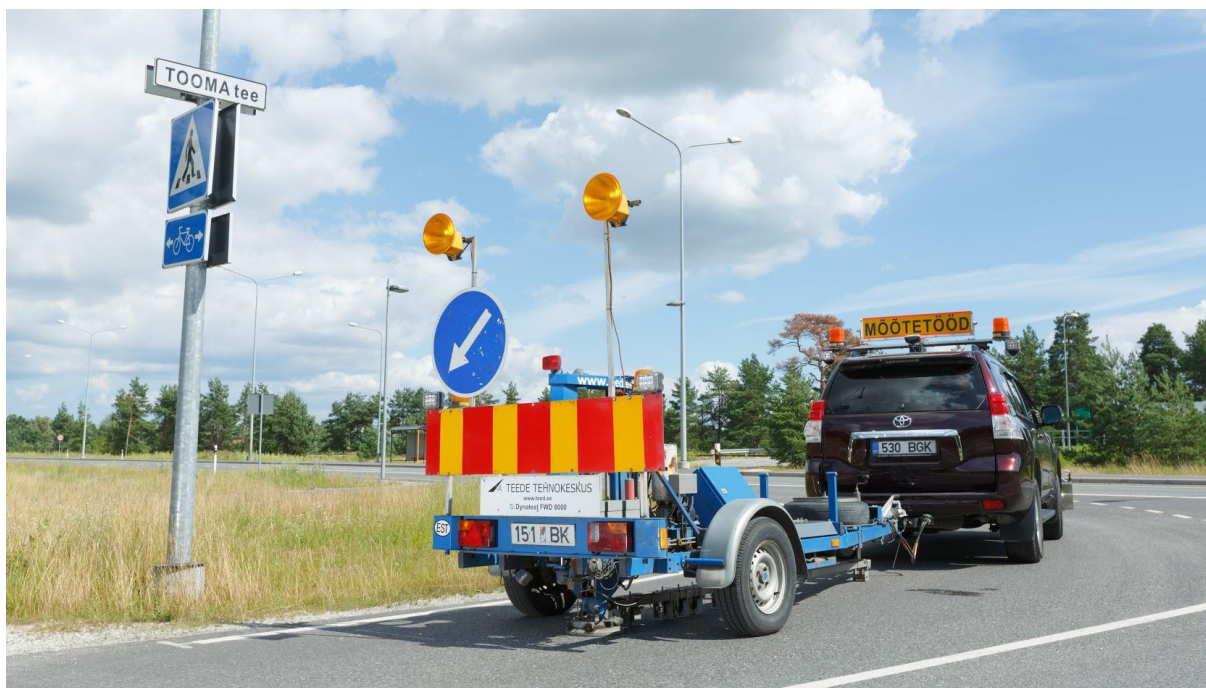
*Kandevõime mõõtmistel kasutatud koormusseade Dynatest FWD-8002*

Teekonstruktsiooni kandevõime mõõtmised teostatakse langeva raskusega koormusseadmega (FWD-seadmega), mis imiteerib veoki ratta koormust teekattele. Igal seadme koormamisel leitakse andurite kaudu teekatte läbivajumised tehtud koormamise tõttu. Vajumite ja katte temperatuuri kaudu on võimalik arvutada katte elastsusmoodulid (ühik MPa) ja tegurid SCI, BDI ja BCI, mis iseloomustavad vastavalt pealmiste kihtide, alumiste kihtide ja aluspinnase tugevust.

Tallinna tänavate mõõtmistel kasutati seadet Dynatest FWD-8002. Seade asetseb mõõteauto taga haagisel.

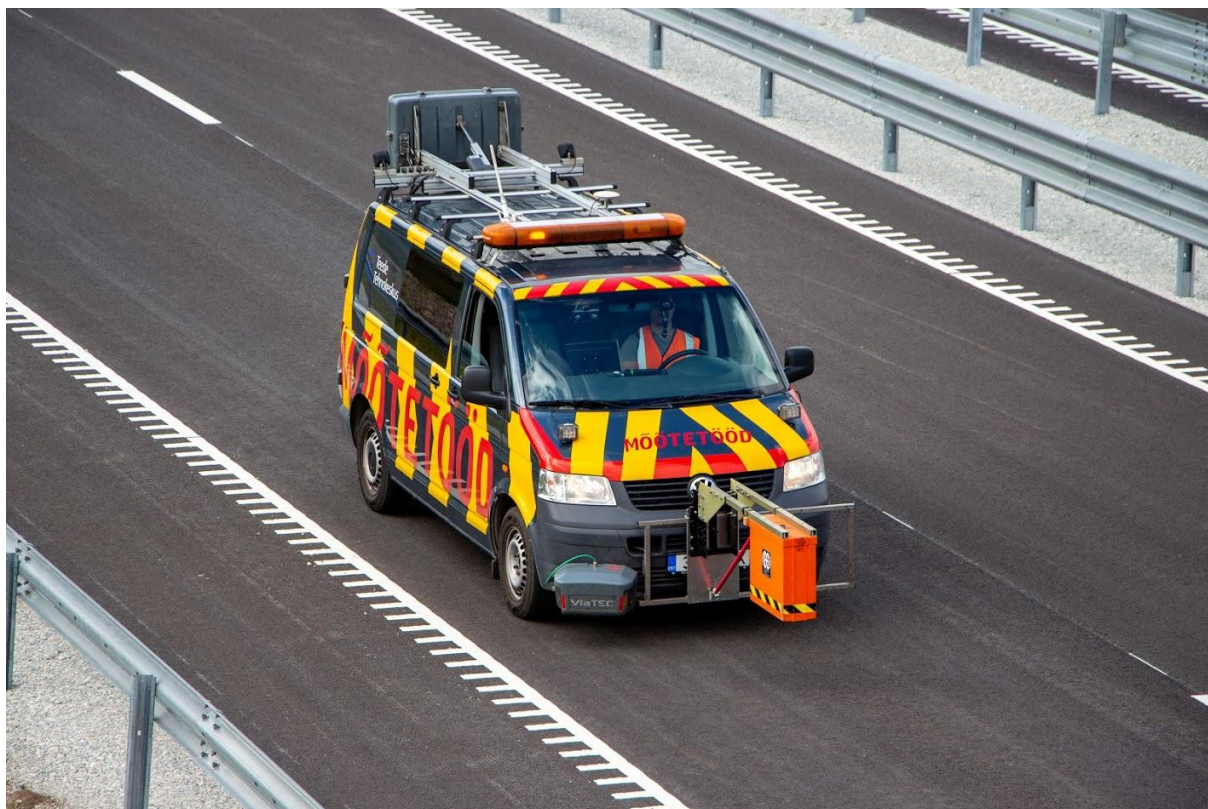
Kattekihi paksuse mõõtmisel kasutatud maaradar GSSI SIR-30 mõõtebussil

Maaradar-tehnoloogia (GPR e. Ground Penetrating Radar) võimaldab mõõta teekatte dielektrilisi väärtusi, mille põhjal omakorda arvutatakse teekatte kihi paksused.

Antud töös kasutati maaradarit GSSI SIR-30.

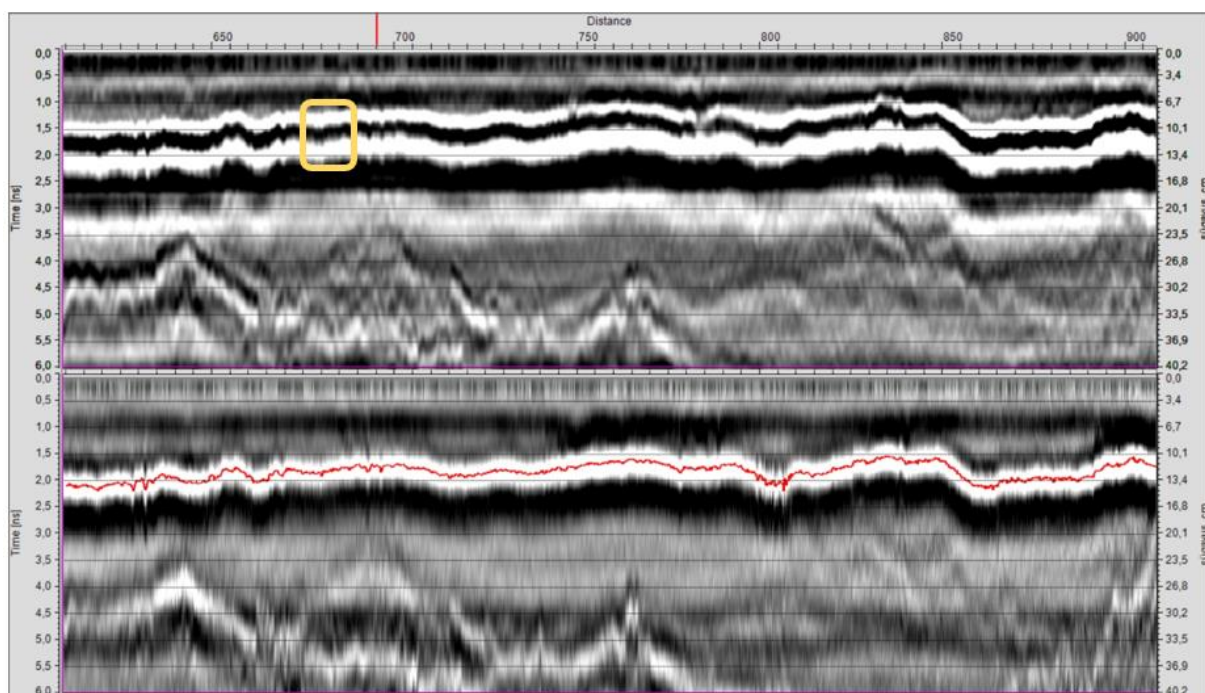
1GHz ja 2GHz antenni võrdlus

Mõõtmiste läbiviimisel sai selgeks, et kattekihi paksuste mõõtmisel oleks parem kasutada 1GHz antenni lepingus nõutud 2Ghz antenni asemel. 1GHz radari kihijoon on üheselt määratav (punane joon alumisel pildil). 2GHz puhul tekib küsimus milline joon valida (vt kollane kast pildil – kas ülemine valge joon, must joon või alumine valge joon).

Mitmekihiliste katete korral tuleks kasutada 1GHz radarit, kuna 2GHz radar puhul tekib katendi kihtide vahel peegeldused ja radaripildile tekib mitu kihijoont, mis teeb tõlgendamise raskeks ja kiht võidakse määrata valesti. 1GHz radar on stabiilsem ja seetõttu kasutatakse just seda tüüpi antenni ka Transpordiameti süsteemis (sh katte jäävpoorsuse määramisel)
