# Eksperthinnang Mustjõe rannaniidu taastamise võimalikkuse kohta

Tallinna Keskkonna- ja Kommunaalamet

Tallinn 2022

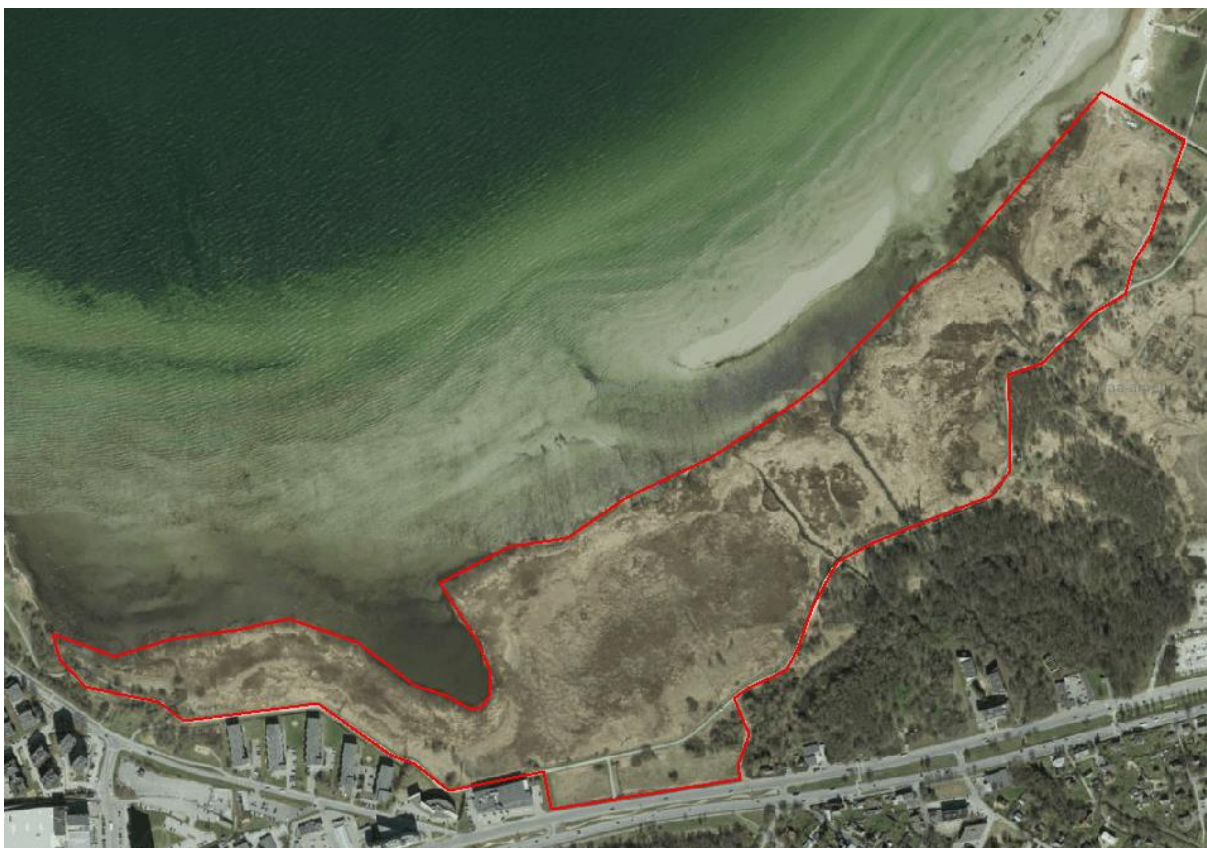
Joonis 1. Mustjõe rannaniidu uurimisala (punasega piiritletud ala; aluskaardi allikas: Maa-ameti kaardirakendus)

Mustjõe rannaniit asub Tallinnas Haabersti linnaosas Kopli lahe lõunaosas ning hõlmab ca 38 ha suuruse ala Stroomi rannast Rocca al Mareni (joonis 1). Niidu lõunapiiril kulgeb ida-läänesuunaline kergliiklustee. Kunagine avatud rannaniiduala on praeguseks pea täielikult tiheda roostikuga kaetud (foto 1). Lisaks leidub niidu idapoolses osas ka puude ja põõsastikega alasid. Väikeseid niiduilmelisi alasid on vähesel määral säilinud vaid ala lõunaosas kergliiklustee ümbruses ning mõnedel kõrgematel põndakutel.

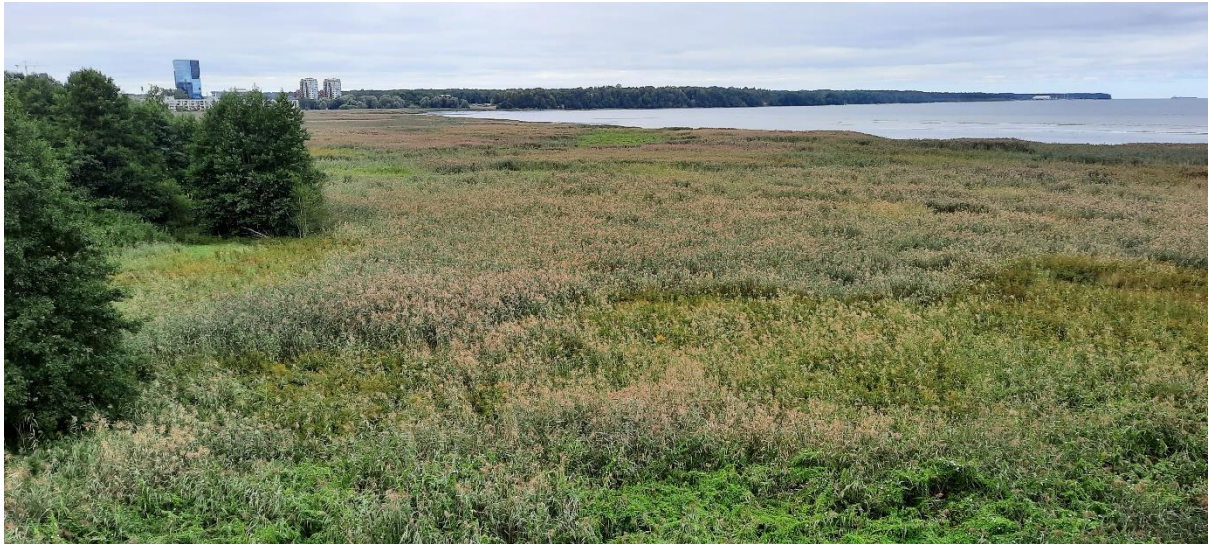
Foto 1. Suurem osa Mustjõe rannaniidu uurimisalast on roostunud

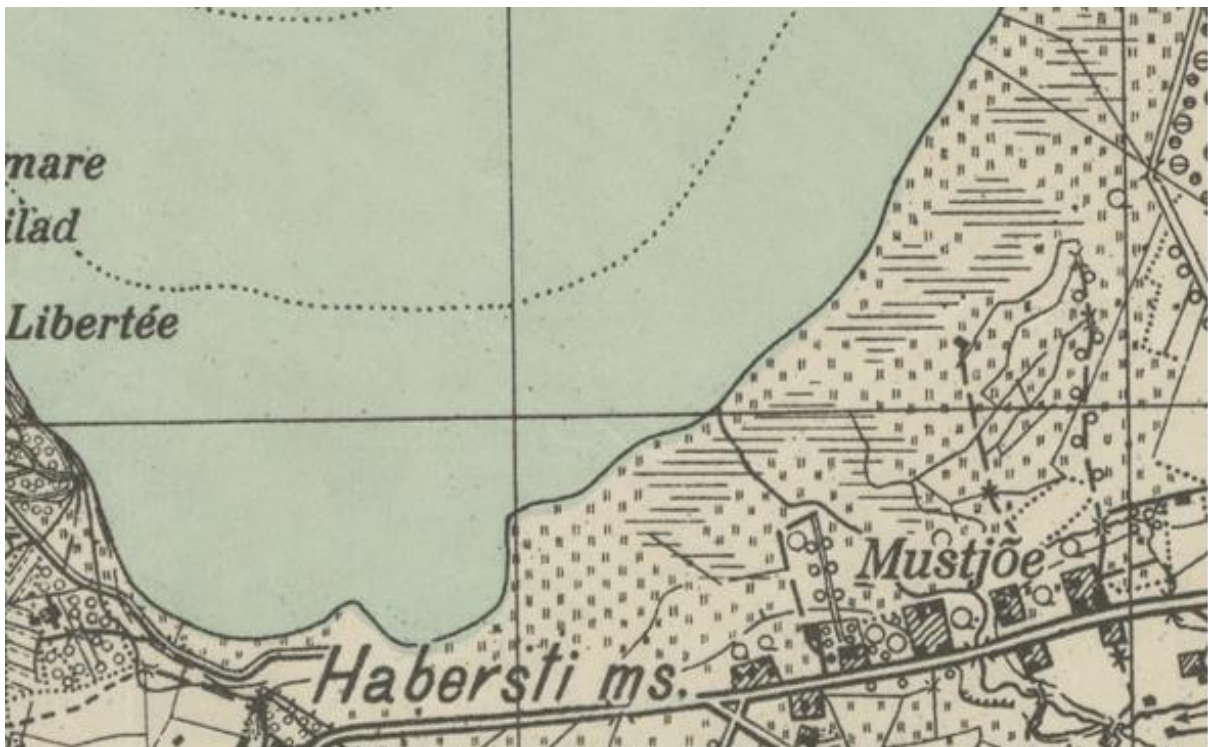
Joonis 2. Mustjõe rannaniit 1920-datel aastatel (aluskaardi allikas: Maa-ameti kaardirakendus)

Ajalooliste kaardiandmete põhjal oli Mustjõe rannaniit kasutusel karja- ja/või heinamaana juba 19. sajandil. 1920.-1930.-tel aastatel oli kogu rannaniit, kuni Stroomi rannani, hooldatav avatud märg rohumaa (joonis 1 ja 2). Sel perioodil kattis avatud rannaniit praegusega võrreldes oluliselt suurema ala ning roostik puudus täielikult (joonis 2 ja 3).

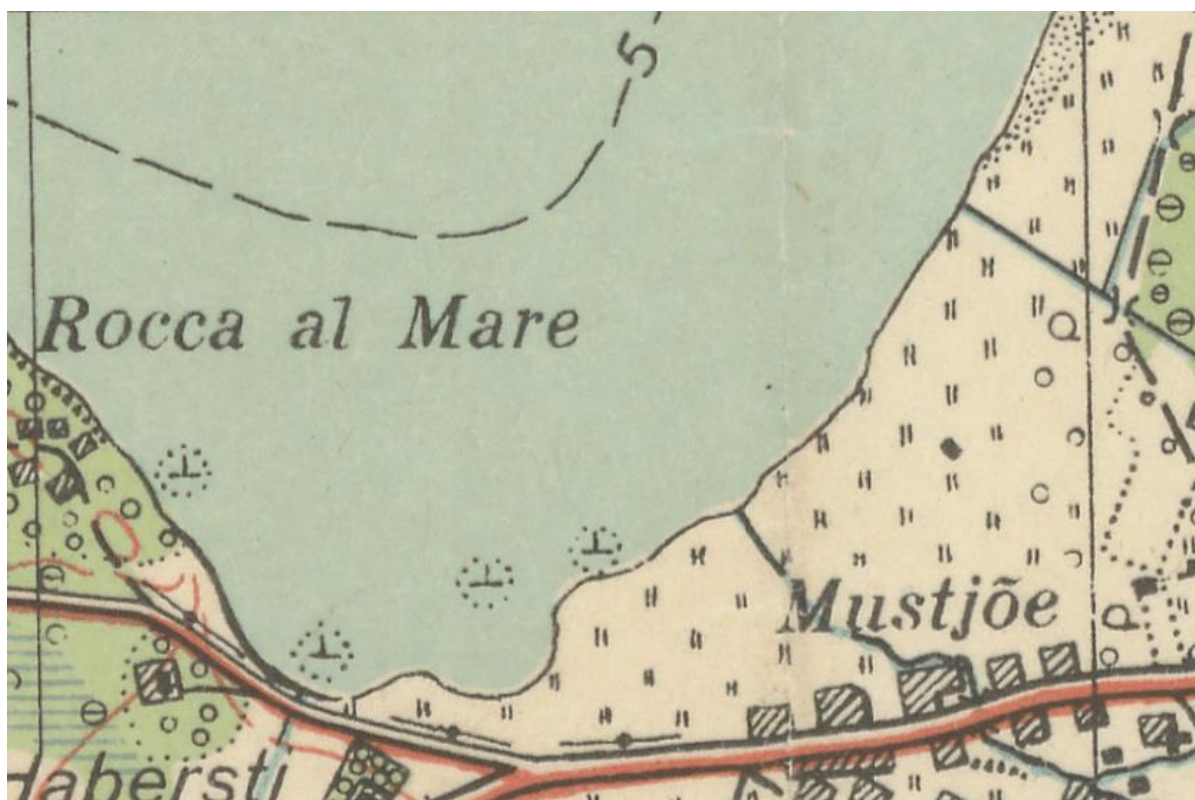
Joonis 3. Mustjõe rannaniit 1930.-tel aastatel (aluskaardi allikas: Maa-ameti kaardirakendus)

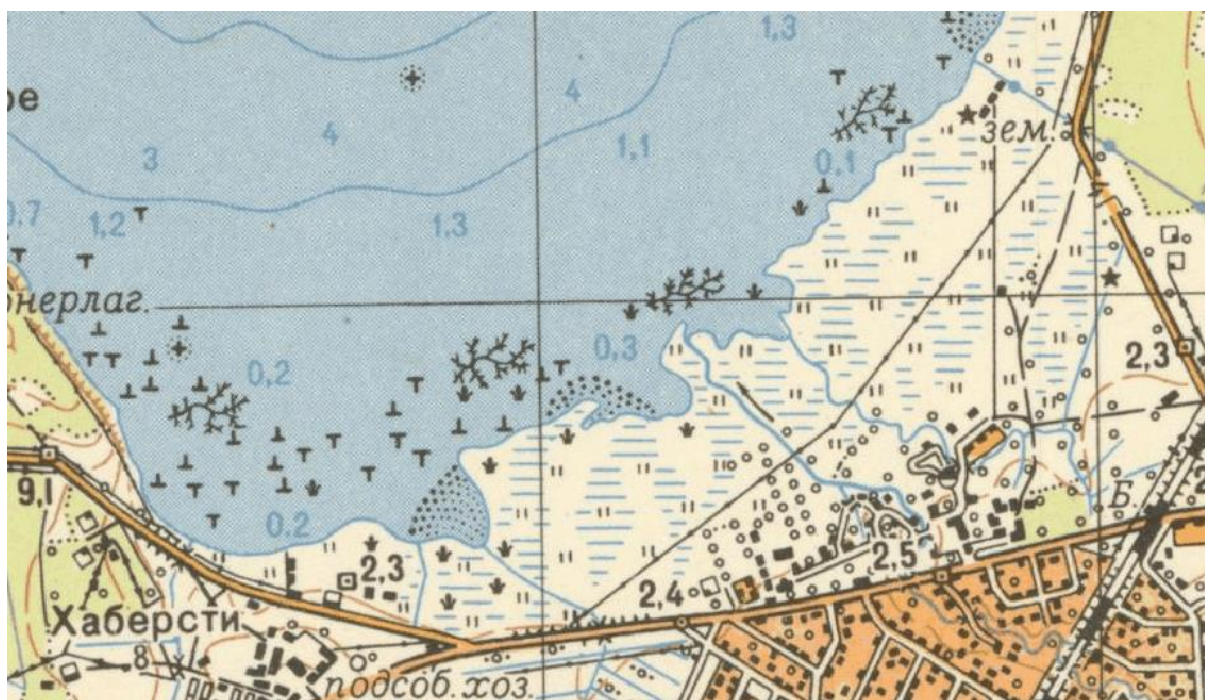
Joonis 4. Mustjõe rannaniit 1960.-tel aastatel (aluskaardi allikas: Maa-ameti kaardirakendus)

1960.-tel aastatel oli enamus niidust veel laialdaselt avatud, kuid rannikuala ja niidu läänepoolne osa olid sel ajal juba hõredalt roostunud (joonis 4). Rannaniidu roostumise ja kinnikasvamise põhjuseks võib pidada liigsete saaste- ja toitainete sissevoolu Kopli lahte, mis toimus nii reoveekollektorite, mitmete lahte suubuvate kraavide kui ka Mustjõe

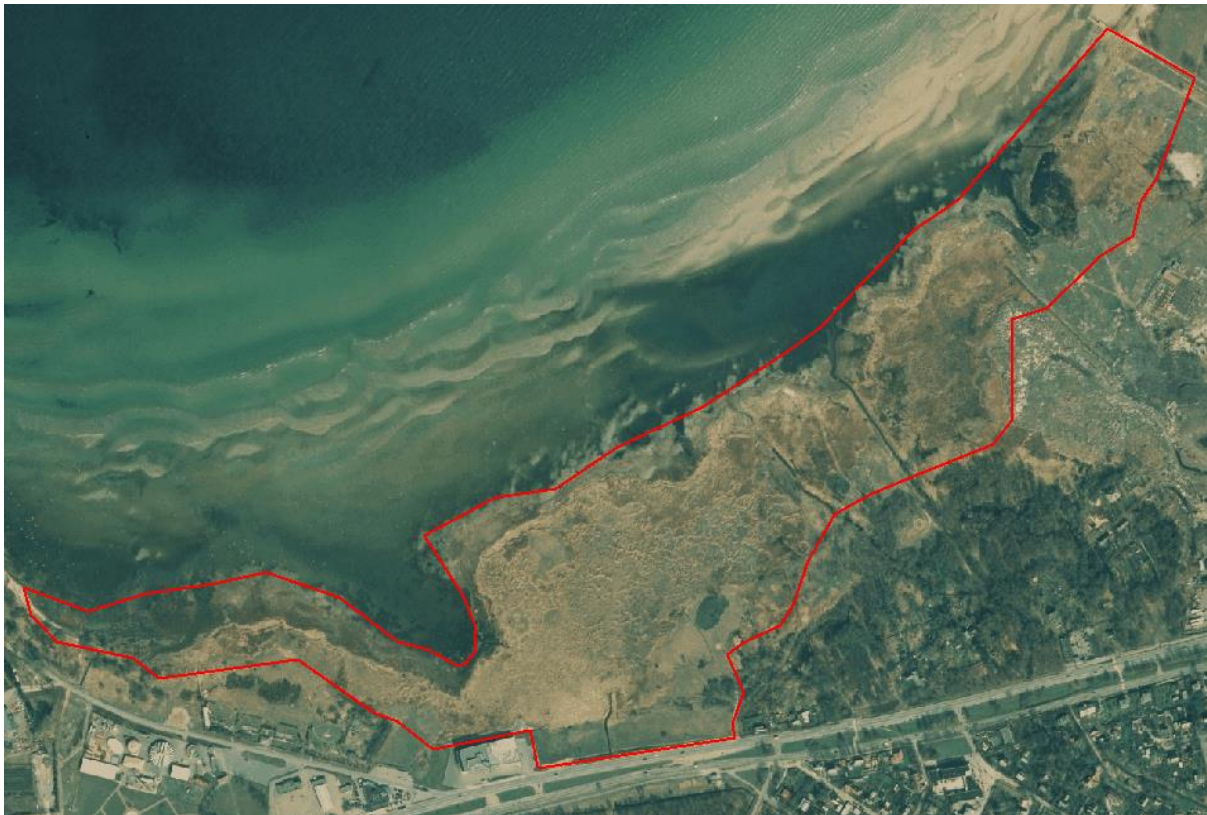
Joonis 5. Mustjõe rannaniit 2000.-tel aastatel (aluskaardi allikas: Maa-ameti kaardirakendus)

2000. aastaks oli rannaniit suuresti roostunud, kuigi praeguse ajaga võrreldes olid nii niidu ida- kui ka lõunapoolsem osa, samuti rannikuala avatumad kui praegu (vt joonis 1 ja 5). Sel ajal leidus niidul veel ka päikesele avatud lompe ja väikeveekogusid, mis praeguseks on kõik roostunud, võsastunud või muu taimestikuga kinni kasvanud. Samuti oli 2000. aastal niidul oluliselt vähem puid ja põõsaid, kui nüüd. See näitab, et viimase 20 aastaga on roostumisprotsess Mustjõe rannaniidul hoogustunud.

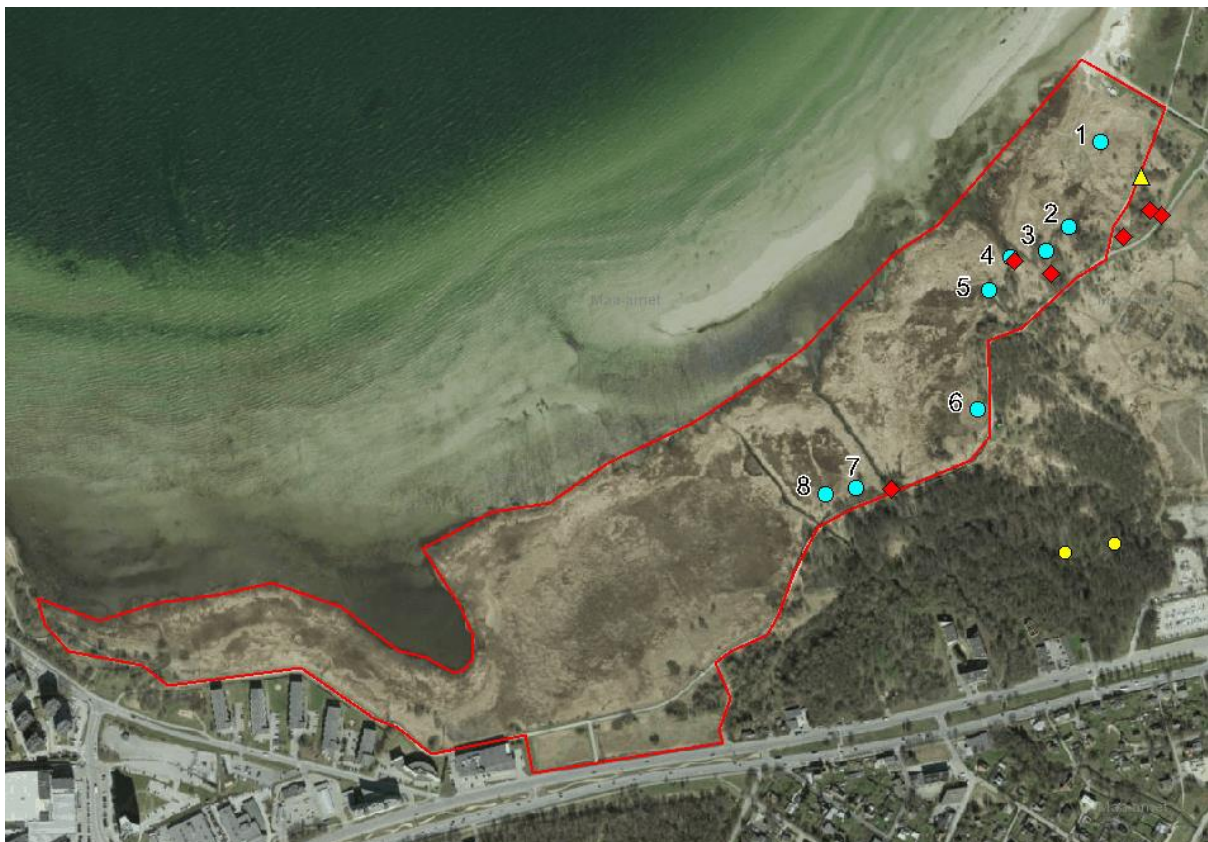
Joonis 6. Väikeveekogud (sinised punktid) ja hariliku kärnkonna leiukoht (kollane kolmnurk) uurimisalal. Vee elektrijuhtivuse mõõtmiskohad (punased nelinurgad) ja rohukonna leiukohad

(kollased punktid) Mustjõe rannaniidul ja/või selle lähiümbruses (aluskaardi allikas: Maa-ameti kaardirakendus)

Uurimisalal tuvastati 8 väikeveekogu, millest 3 (nr 5, 7 ja 8) olid kraavid (joonis 6). Säilinud väikeveekogud olid tugevalt roostunud ja eutrofeerunud (vt foto 2).

Kuigi uuritud alal leidub mõningaid väikeveekogusid ja kraave (joonis 6), on need eutrofeerunud ja roostunud, mõned ka tugevasti prügistatud ning seetõttu kahepaiksetele sigimiseks sobimatud. Samuti on tiheda ja kõrge taimkatte tõttu häiritud või täielikult takistatud kahepaiksete liikumine.

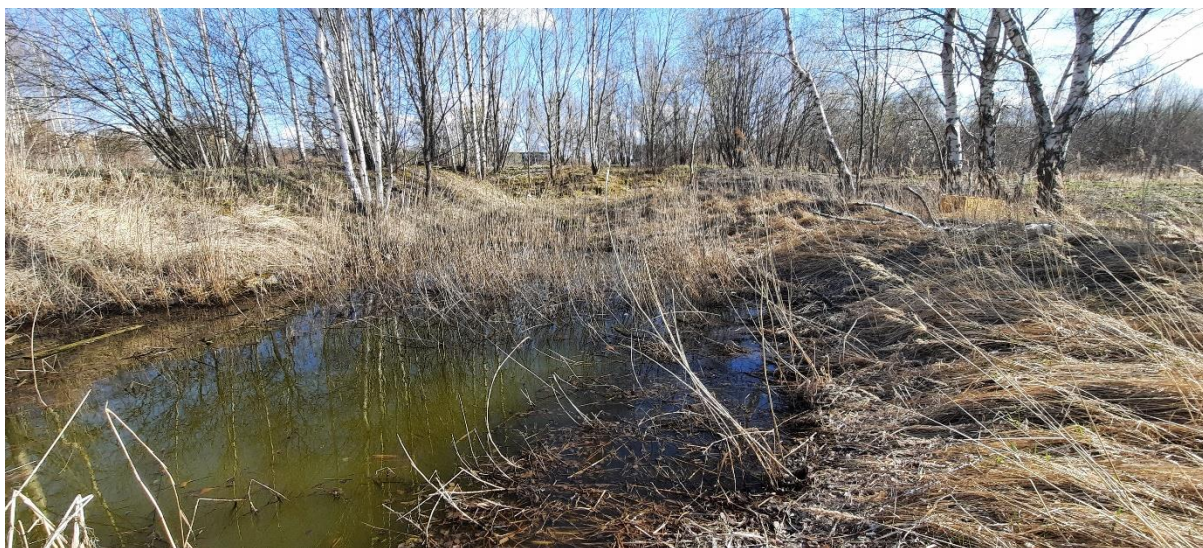
Foto 2. Üks vähestest säilinud väikeveekogudest Mustjõe rannaniidul (veekogu nr 3 joonis 6)

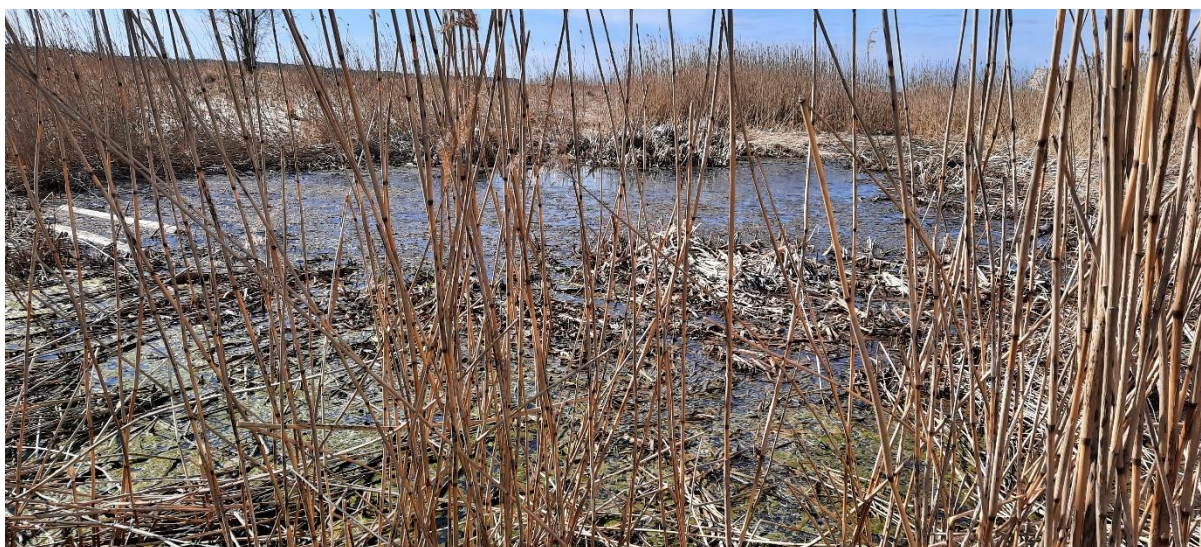
Foto 4. Väike, väga eutroofse veega lahesopp, kuhu kraavide kaudu sademeveed juhitakse (veekogu nr 4 joonis 6)

Lisaks leidis rannaniidu idaosas mitmeid üsna hiljuti rajatud kuid väga eutroofse veega kraave (foto 3), mille kaudu juhitakse sademevett väikesesse roostunud lahesoppi, kust see otse Kopli lahte valgub (foto 4).

Juunikuus tehtud mõõtmiste tulemusel selgus, et kraavide kaudu lahesoppi voolav vesi on väga kõrge elektrijuhtivusega (keskmise 1,96 mS/cm; tabel 1). Maksimaalne näit 4,33 mS/cm mõõdeti lahesopist, kuhu kraavide sadevesi koondub (foto 4). Võrdluseks, 170-s Lääne-Virumaa, Tartumaa, Valga- ja Võrumaa väikeveekogus sama aparaadiga mõõdetud vee elektrijuhtivus oli keskmiselt 0,32 mS/cm ja maksimum 0,99 mS/cm (Rannap jt. 2015).

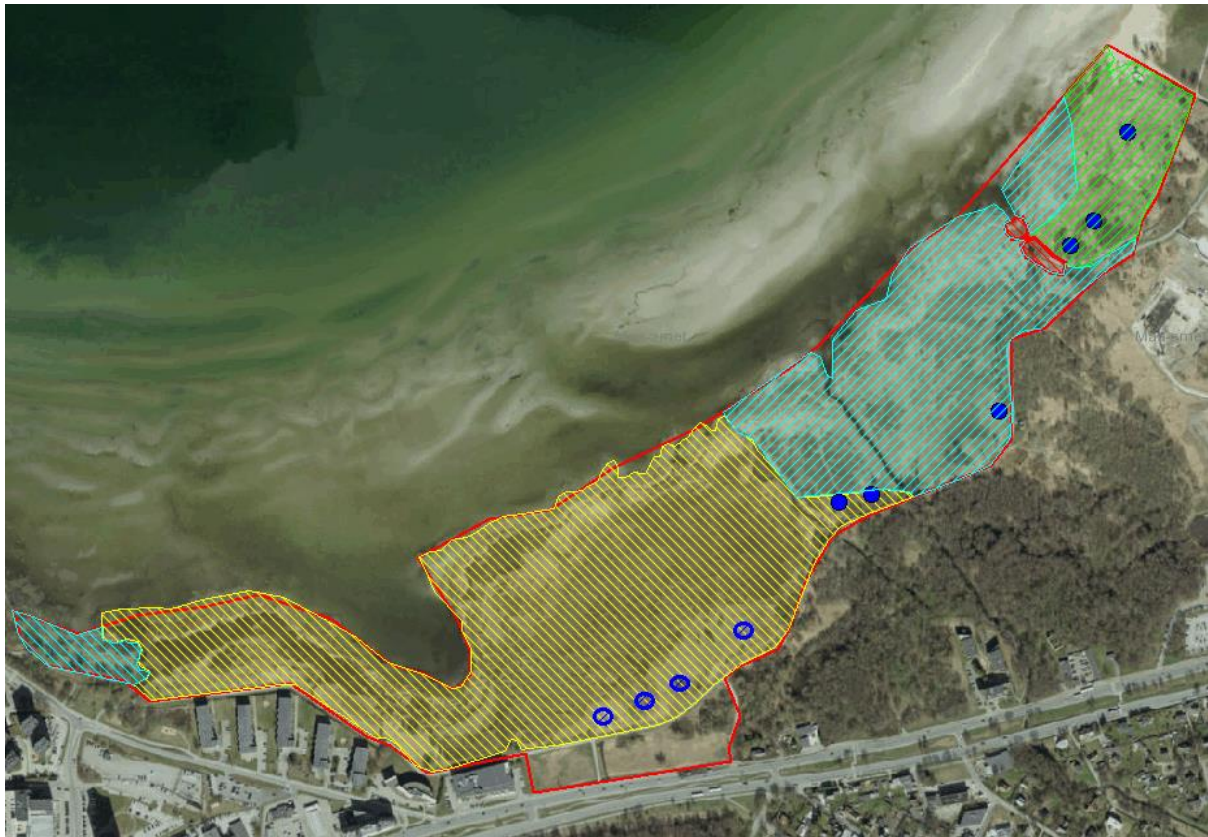
Joonis 7. Vajalikud tegevused Mustjõe rannaniidul: niidetav ala (rohelise viirutusega); taastamist vajavad väikeveekogud (siniste punktide või viirutusega); roostikuna säilitatav ala (helesinise viirutusega); karjatatav ala (kollase viirutusega); kavandatav puhastuslodu (punase viirutusega). Aluskaardi allikas: Maa-ameti kaardirakendus

Roolindude pesitsustingimusi silmas pidades tuleb osa endisest rannaniidust kindlasti roostikuna säilitada (vt joonis 7 helesinise viirutusega alad), kuid aastakümnete jooksul siia kogunenud taimset biomassi arvesse võttes, mis lagunedes ala üha edasi väetab, on vajalik (pärast lindude pesitsemisaja lõppu) kogu alalt roostik ära niita ja seejärel niidetud biomass ka eemaldada. Ülepinnalist niitmist võiks teha alal ühekordselt ja ajal, mil niidu lääne- ja lõunapoolset osa pole veel täielikult karjatama hakatud, mistõttu saavad

Niidu kirdeosas (joonis 7 rohelise viirutusega ala) tuleb taastada vähemalt 3 väikeveekogu, need prügist, pilliroost ja orgaanilisest settest puhastades. Kahe veekogu puhul tuleb nende ümbrusest ka võsa võtta, et veekogud taas päikesele avada. Seda ala võiks edaspidi majandada niidetava niiduna, et tõrjuda pilliroo pealetungi, luua kahepaiksetele sobivaid toitumisalasid ning hoida veekogud taas roostumast ja kinni kasvamast. Ala tuleb niita 1x aastas ja niide kindlasti koristada, mitte alale maha jätta, kus see lagunedes pinnast väetab. Väikeveekogusid tuleb taastada ka läänepoolsematel niidualadel (joonis 7), et tagada kahepaiksetele kvaliteetsed sigimistingimused alal laiemalt. Väike lahesopp, kuhu sademevett juhitakse (joonis 7 punase viirutusega ala), tuleb ümber kujundada vähemalt kahest settetiigist koosnevaks puhastusloduks. Sel moel on võimalik reostunud vett olulisel määral puhastada, enne kui see merre voolab (vt nt. Liikanen jt. 2004, Koskiahho ja Puustinen 2005, Mander jt. 2017). Kindlasti ei tohi aastakümnete jooksul väljakujunenud praktikat jätkata, kus reostunud ja kõrge toitainetesisaldusega vesi juhitakse otse merega ühendatud lahte!

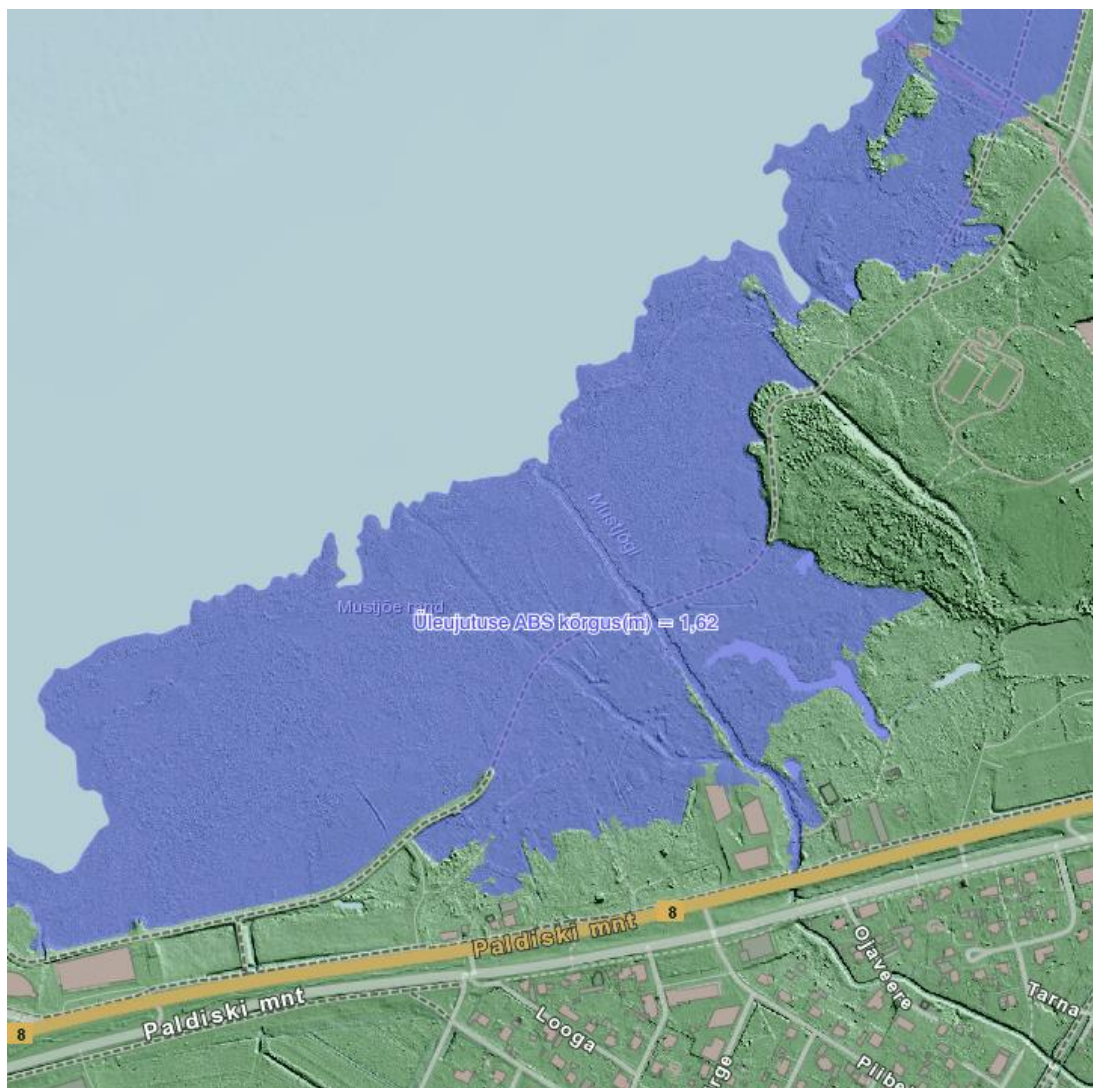
Joonis 8. Ennustuslik üleujutuse tase (m) Mustjõe rannaniidul ja selle lähiümbruses.  
Allikas: Maa-ameti geoportaal

Rannaniidul ja seal asuvatel veekogudel on oluline üleujutusi puhverdav roll, mistõttu nende alade looduslik säilitamine on väga vajalik (MAVES 2020). Mida rohkem on rannaniidul madalaid lohke, lompe ja lõukaid, seda suurem on niidu kõrgvee puhverdusvõime.

Paraku on Mustjõe rannaniidu madalamad lombid ja lohud tiheda pilliroo või muu kõrge taimestikuga kinni kasvanud ja orgaanilise settega täitunud, mistõttu on nende puhverdusvõime praegusel kujul minimaalne. Samuti on tiheda roostikuga kinni kasvanud ja lamandunud pillirooga täitunud linnutorni juures asuvad üsna suurepindalised lõukad, millel oleks kõrgvee puhverdajatena samuti oluline roll. Need lõukad vajavad pilliroo niitmist ja niidetud roo eemaldamist. Lisaks rannaniidule suurendab kõrgvee puhverdusvõimet ka teisel pool kergliiklusteed asuv lodumets koos lompide ja tiikide võrgustikuga. Paraku on ka need veekogud pea täielikult mudastunud, mistõttu on nende puhverdusvõime praegu minimaalne. Mustjõe metsa tiikide ja lompide võrgustik tuleb rannaniidulompidega samaaegselt puhastada.

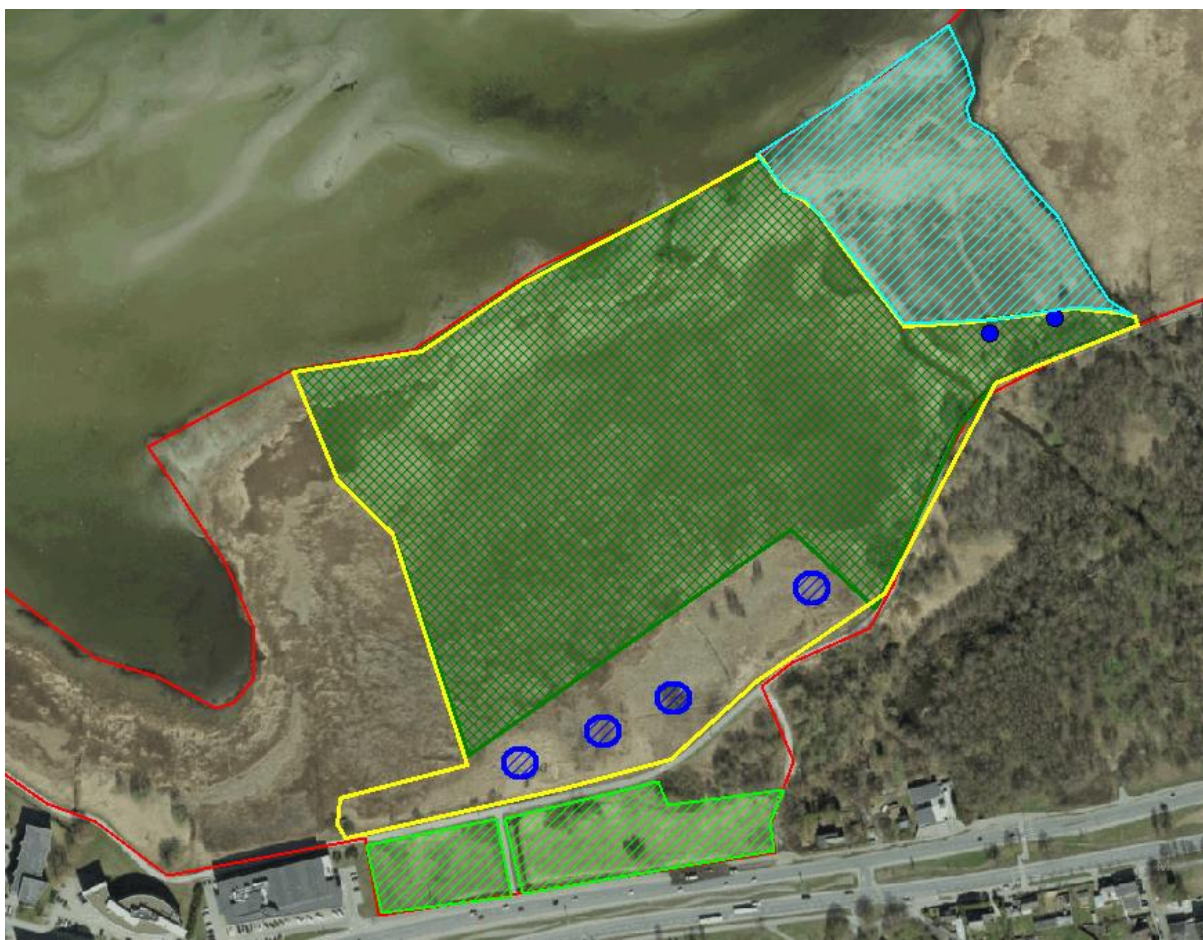
Joonis 10. II etapi tegevused Mustjõe rannaniidul: ala kus tuleb ühekordselt maha niita pilliroog ja kõrgekasvulised rohttaimed – edaspidi see ala roostikuna säilitada (helesinise viirutusega); ala kus enne karjatamise alustamist tuleb pilliroog ja kõrgekasvulised rohttaimed maha niita (tumerohelisega tähistatud); karjatatav ala (kollane polügoon); taastamist vajavad väikeveekogud (sinisega); iga-aastaselt niidetav ala (helerohelise viirutusega). Aluskaardi allikas: Maa-ameti kaardirakendus

Rannaniidu taastamise II etapis tuleb, edaspidi karjatatavalt alalt, pilliroomassiiv maha niita, kokku koguda ja alalt ära vedada (joonis 10 tumerohelisega tähistatud ala) ning seejärel ala karjatama hakata (tähistatud joonis 10 kollase polügooniga). Arvestades toitainete kõrget taset rannaniidul ja sellest tulenevat roostiku vohamist, võib olla vajalik pilliroogu alal ka korduvalt niita. Pärast pilliroo mahaniitmist, kokku kogumist ja alalt ära viimist tuleb alustada karjatamisega. Pilliroo niitmist võib teha ka etapiviisiliselt – mitte kogu alal korraga vaid väiksemate lappide kaupa. Karjatamise hõlbustamiseks võib kasutada koridoride sissenitmist roomassiivi. Kuna Mustjõe rannaniidul on probleemiks toitainete üleküllus, on siiski parem kui pilliroogu saaks alalt võimalikult suurtes kogustes eemaldada.

Taastatavale alale tuleb rajada või seal taastada 6 väikeveekogu (joonis 10), et luua sigimispaiku kahepaiksetele ja toitumisasid kahlajatele. Mõistlik oleks rannaniidu taastamisega samaaegselt puhastada ja korrastada ka Mustjõe metsaalal olevad tiigid ja lombid, et taastuks kahepaiksete terviklik elupaigakompleks nii metsaalal kui rannaniidul ning kahepaiksetel tekiks võimalus kahe elupaiga vahel liikuda.

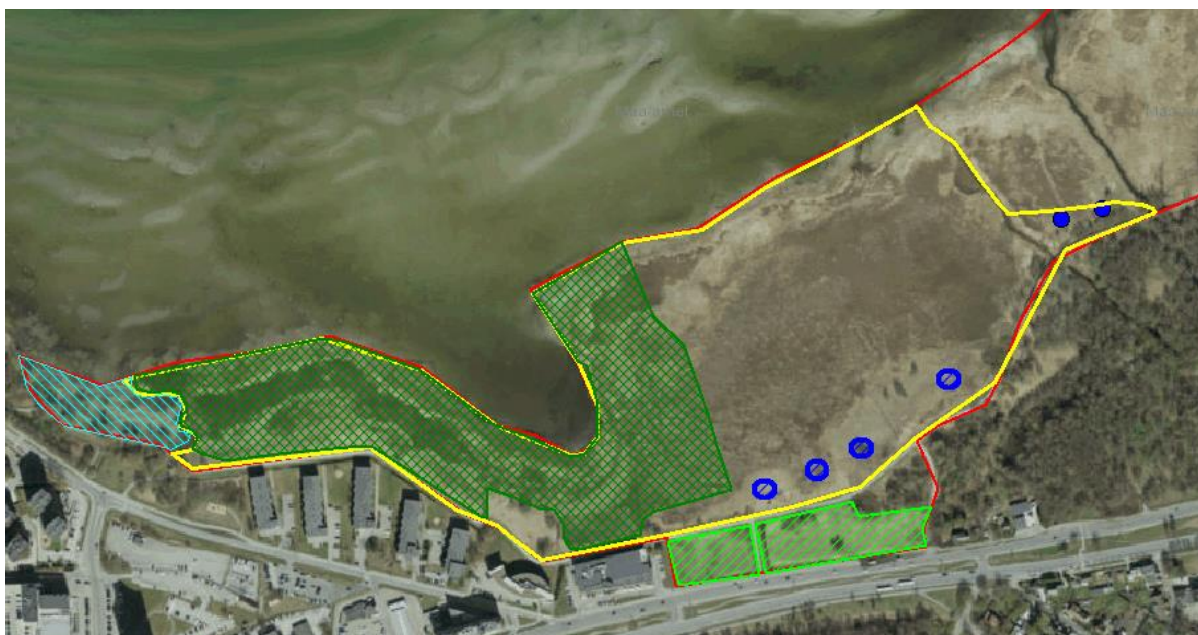
Joonis 11. III etapi tegevused Mustjõe rannaniidul: ala kus tuleb ühekordselt maha niita pilliroog ja kõrgekasvulised rohttaimed – edaspidi see ala roostikuna säilitada (helesinise viirutusega); ala kus enne karjatamise alustamist tuleb pilliroog ja kõrgekasvulised rohttaimed maha niita (tumerohelisega tähistatud); karjatatav ala (kollane polügoon); iga-aastaselt niidetav ala (helerohelise viirutusega); II etapis rajatud väikeveekogud (tumesinisega tähistatud). Aluskaardi allikas: Maa-ameti kaardirakendus

Rannaniidu taastamise III etapis tuleb pilliroomassiiv maha niita kogu alalt, kus edaspidi karjatama hakatakse (tähistatud joonis 11 kollase polügooniga). Pilliroo niitmise järgselt tuleb karjatatavat ala lääne poole laiendada (joonis 11). Niita võiks ka ala läänepoolseimat osa, mida karjatama ei hakata, aga kus on samuti toitainete ülekülluse tõttu roostik ja kõrge taimestik vohama hakanud.
