# Tähetorni tänava ulukitaristu tõhusus

Kahepaiksetele jt väikeulukitele rajatud taristu seire ja analüüs  
Tallinnas Tähetorni tänava lõigul Kitsarööpme teest Härgmäe tänavani

| <b>Kuupäev</b> | 05.12.2022 |
| <b>Koostaja</b> | OÜ Rewild |

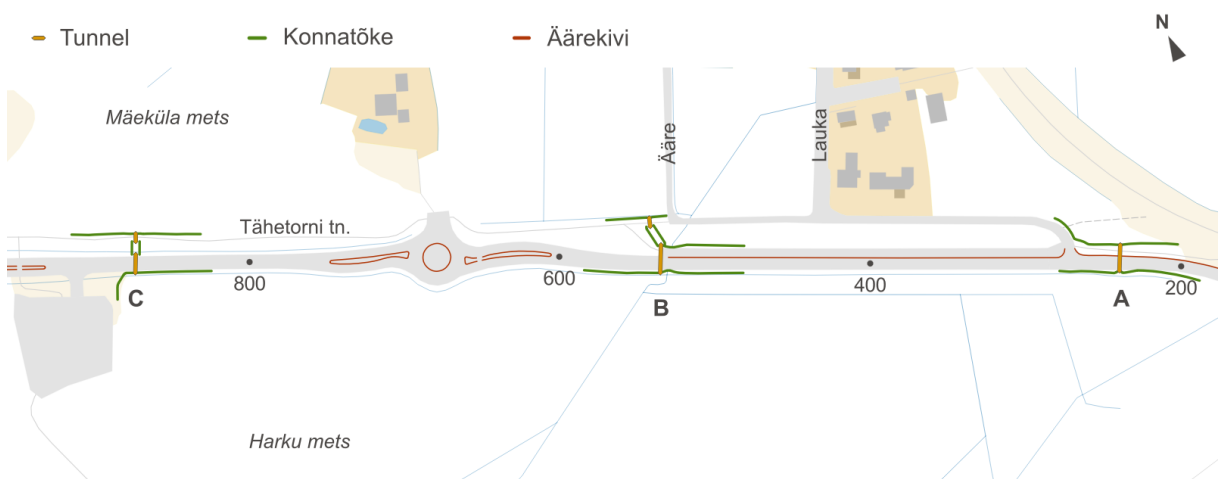
- A** piketipunktil m 240; sõidutee ja kergliiklustee all ovaalse ristlõikega terastoru  $1,1 \times 0,8$  m (laius  $\times$  kõrgus) pikkusega 17,7 m; tõkked lõuna pool 92 m ja põhja pool 86 m;
- B** piketipunktil m 535; sõidutee all ovaalse ristlõikega terastoru  $1,1 \times 0,8$  m pikkusega 18,2 m Järveotsa oja veetruubi kõrval lääne pool; kergliiklustee all trapetsja ristlõikega tunnel ca  $0,3 \times 0,3$  m pikkusega 5,5 m; tõkked lõuna pool 103 m ja põhja pool 106 m;
- C** piketipunktil m 873; sõidutee all ovaalse ristlõikega terastoru  $1,1 \times 0,8$  m pikkusega 11,8 m; kergliiklustee all trapetsja ristlõikega tunnel ca  $0,3 \times 0,3$  m pikkusega 5,0 m; tõkked lõuna pool 74 m ja põhja pool 83 m (Foto 1).

**Joonis 2.** Kolme tunneli ja tõkete süsteemi (A, B, C) paiknemine Tähetorni tänaval.

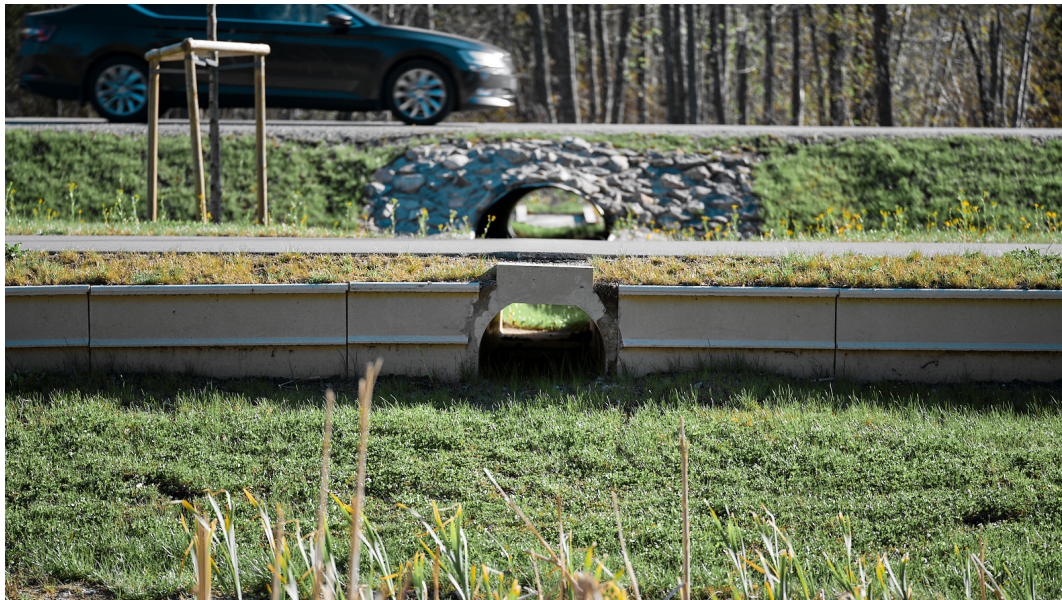
Tõketena on kasutatud ACO komposiitmaterjalist spetsiaalseid kahepaiksete ja roomajate tõkkeid, mille otsad on U-kujuliselt tagasi pööratud. Tõkete ülaserva kõrgus on teest eemal kuni 40 cm, kuid kohati on tõkke alusele lisatud pinnast ja reaalne kõrgus on selle võrra väiksem. Tee poolt on tõkete ülaserv maapinnaga tasa, et loomad saaks teekoridorist ära liikuda (Foto 1).

**Foto 1.** Tõkete ja tunnelite süsteem C. Esiplaanil on näha komposiitmaterjalist tõkked ja väiksem tunnel kergliiklustee all, tagaplaanil on suurem terastorust tunnel sõidutee all; vaade lõuna suunas. Foto J. Remm.

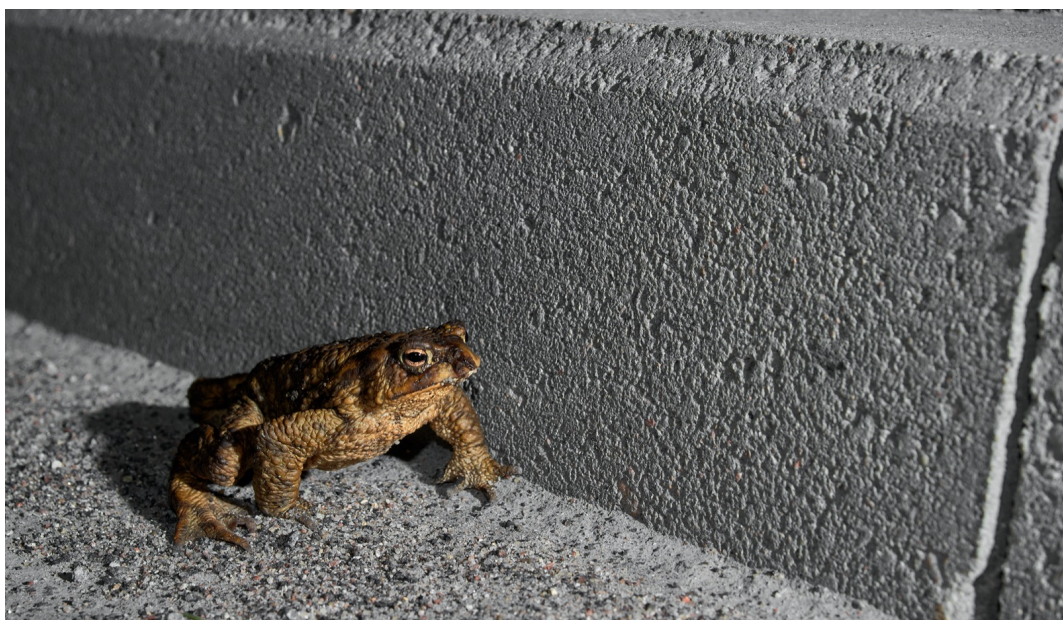
Uuritud teel on mitmel pool äärekivid sõidutee ääres ja äärekividega ohutussaared, mis takistavad ja suunavad paljude väikeste loomade liikumist. Loomade hukkumist otseselt äärekivide tõttu ei tuvastatud (vt ka ptk 3.2), kuigi sageli kohati kahepaikseid liikumas teel piki äärekive (Foto 3). Äärekivi takistavast mõjust johtub arvatavasti osaliselt ka väga kõrge teel kohatud noorte elus kahepaiksete hulk uuritud tänavalõigu alguses. Seal on ca 370 m pikkune äärekivi sõidutee põhjaservas ning samas puudub sellega kattuv konnatõke tee ääres 230 m ulatuses. Nii on saanud äärekivist takistus lõuna poolt, Harku metsast tulevatele loomadele põhja suunas teelt lahkumiseks, mille tulemusena jäävad loomad sõiduteele lõksu. Seega on üsna tõenäoline, et äärekivi tõstab loomade teel hukkumise ohtu.

**Foto 3.** Kärnkonn liikumas piki äärekivi. Foto: J. Remm.

- Kahepaiksetele ja roomajatele olulistel elupaikades ei tohiks sõiduteedel kasutada äärekive, mis takistavad nende teeületust ja teelt lahkumist. Tähetorni tänavale juba paigaldatud äärekividele tekitada vähemalt iga 30 m järel 50–100 cm laiune madaldatud osa, kust kaudu kahepaiksed ja roomajad saavad teelt lahkuda. Selliseid väljapääse on vaja lõigu algusest kuni Ääre tänavani (m 155–530; Joonis 8). Äärekivid võib ka täielikult eemaldada, kui see on lihtsam ja odavam. Ohutussaarte äärekivid võivad esialgu jääda. Kui tee servas on tõkked, siis leeveneb ka äärekivide probleem suures osas – kui kahepaiksed ei pääse teele, siis ei ole neil sealt ka ära vaja saada. Juhul kui rajatakse tõkked eelkirjeldatud kujul uuritud teelõigu algusest kuni tunnelini B, ei ole vaja olemasolevatele äärekividele madaldusi rajada.

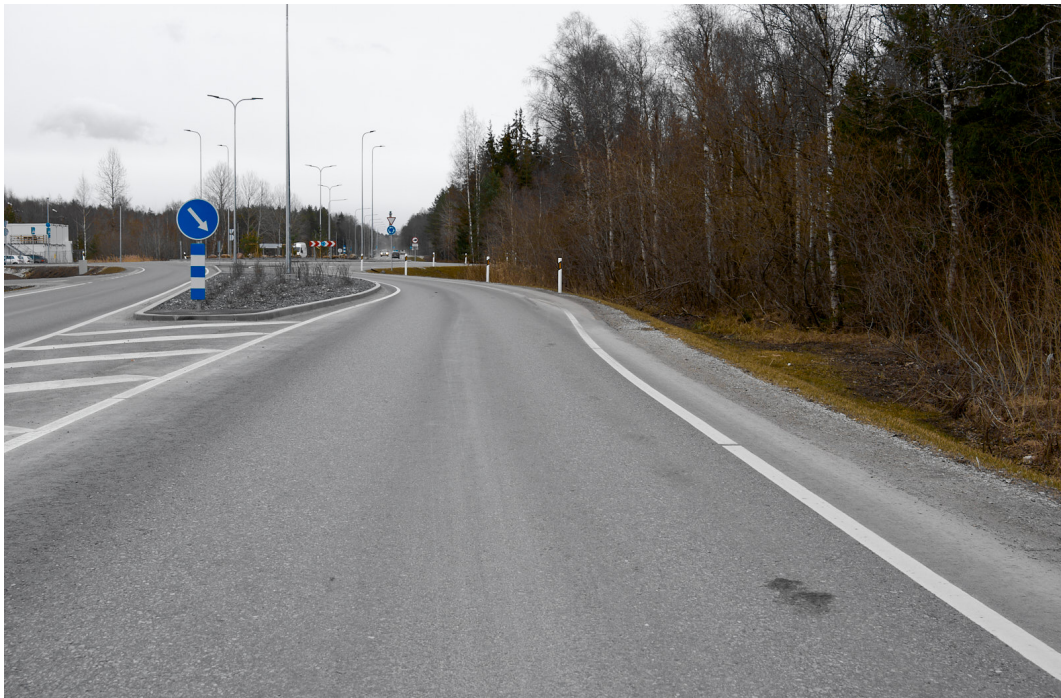
**Foto 4.** Veerme tn ristmikust läänes üritavad paljud kahepaiksed kevadel teed ületada ja hukkuvad. Esiplaanil, all paremas nurgas on näha hukkunud konnadest teele jäänud tumedad plekid. Foto J. Remm.

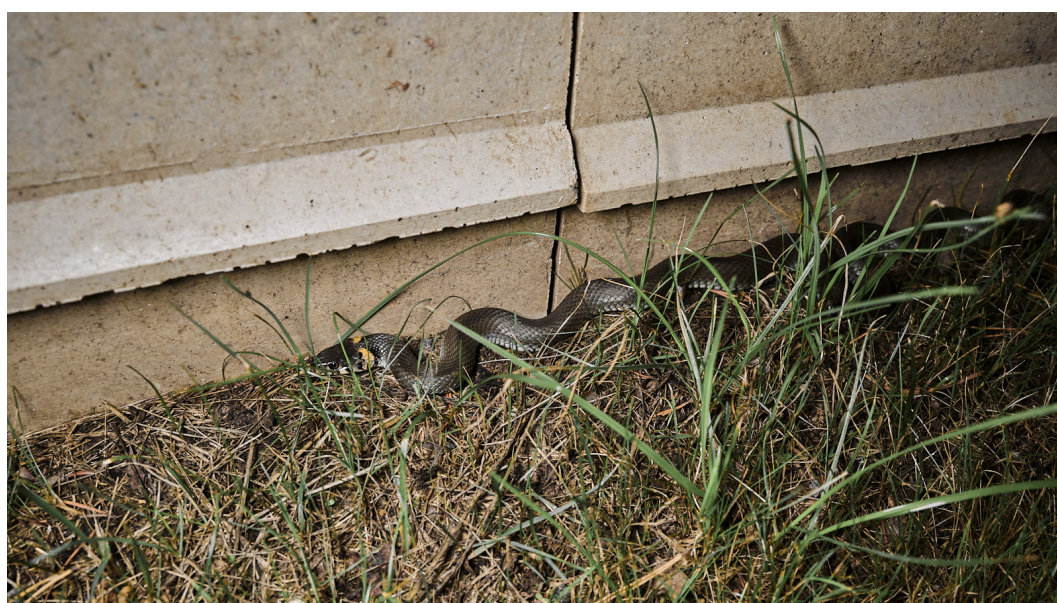
**Foto 5.** Täiskasvanud nastik Tähetorni tänavale rajatud väikeloomade tõkke C servas. Foto: J. Remm.

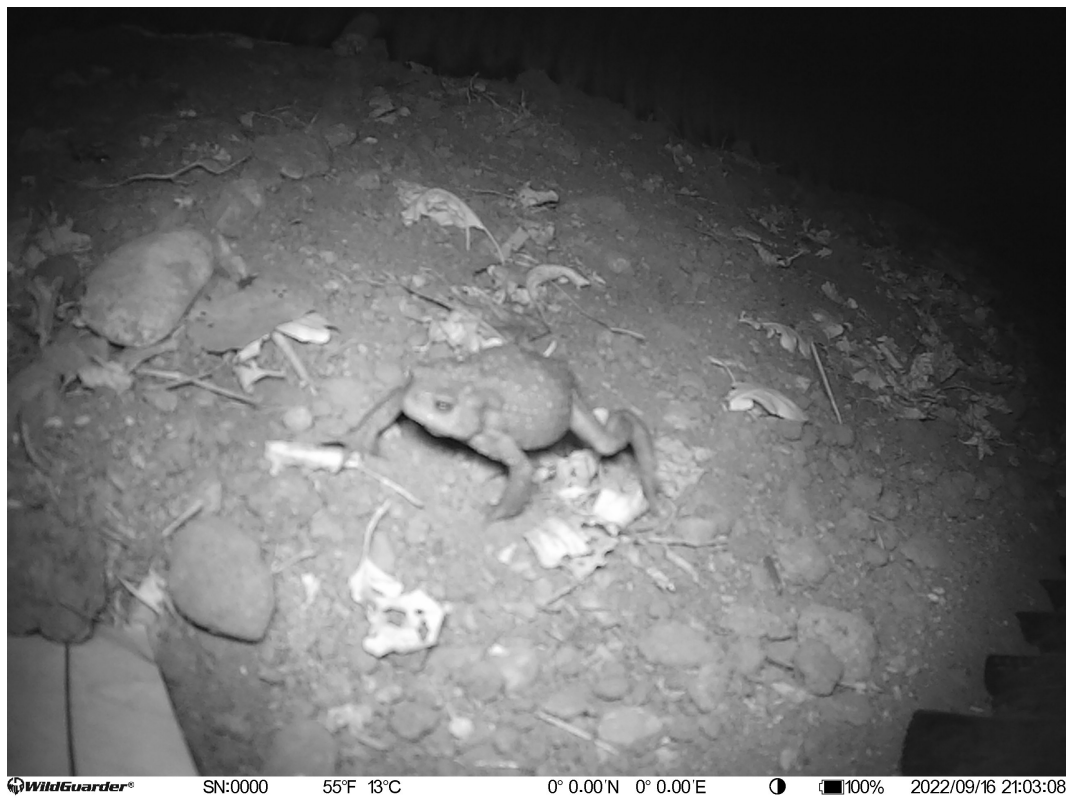
**Foto 6.** Rajakaameraga tuvastatud täiskasvanud kärnkonn, kes läbis 16. septembri öhtul tunneli C.

Tuvastati vähemalt 23 selgroogse loomaliigi tunnelite kasutus. Kõige tihedamalt kasutasid tunneleid nastikud, kärnkonnad (Foto 6) ning karihiired (*Sorex spp.*) ja erinevad väikesed närilised (nn hiired; Foto 7). Kahepaikseid registreeriti kokku 264 korral ning nastikuid 146 korral. Suurematest loomadest kasutasid tunneleid kõige sagedamini kassid (*Felis catus*), kuid

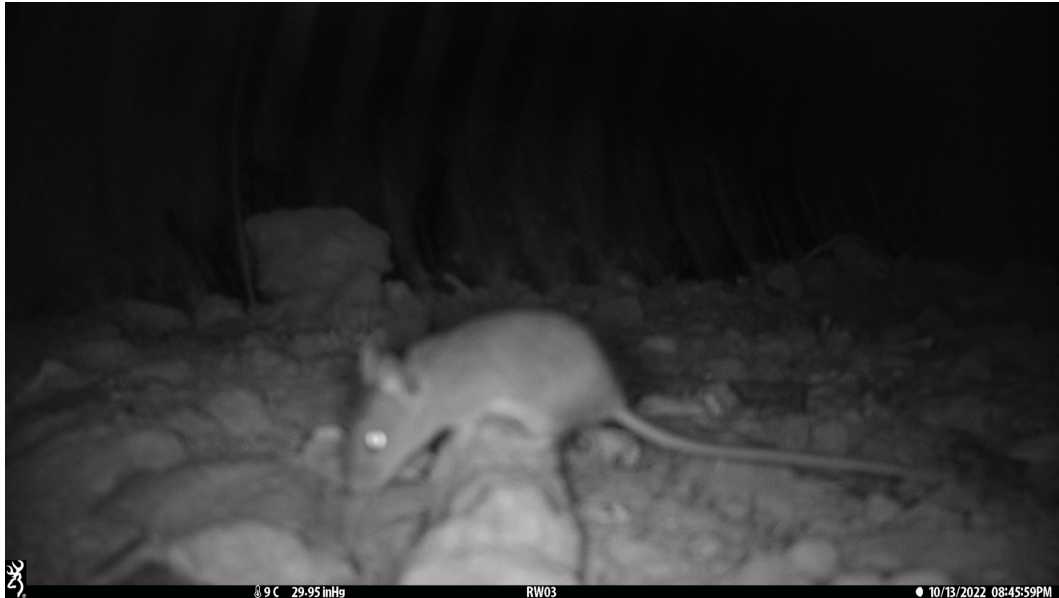
**Foto 7.** Rajakaameraga tuvastatud kaelushiir (*Apodemus flavicollis*), kes läbis 13. oktoobri õhtul tunneli A.

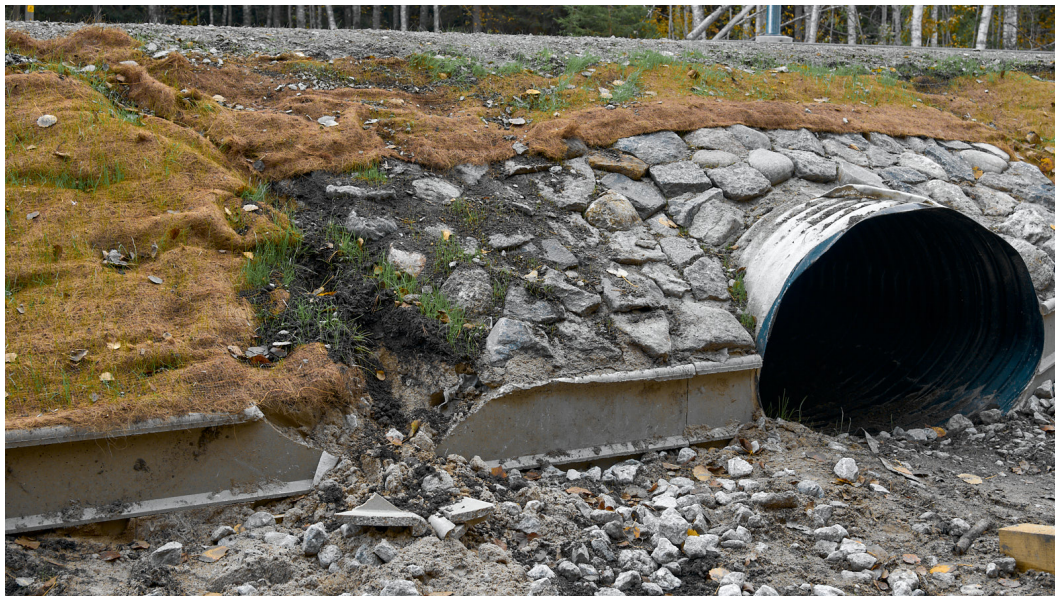
Juba taristu rajamise ajal 2020 aasta oktoobris toimus väike lagunemine tunnel B juures, kus murdus tõkke ülaserv (Foto 8). Võimalik, et näiteks maastikujalgratturid olid ületanud tõkke liikudes pikki Järveotsa oja Tähetorni tänavalt Harku metsa ning selle käigus astunud tõkke ülemisele servale, mille tagajärjena tõkke serv murdus. Kuna tänava ehitus veel käis, juhiti kohe ehitaja tähelepanu ning tõkke parandati kiiresti. Hiljem ei ole tõkete murdumise juhtumeid täheldatud ning nimetatud koht ei ole edasi lagunenu. Juhul, kui parandus oleks jäänud tegemata oleks sellest kujunenud koht, mis oleks juhtinud tõkke taha kogunenud loomad otse sõiduteele. Kohtades, kus liigub palju inimesi võiks eelistada betoonist tõkkeid, mis on tugevamad, kui Tähetorni tänaval kasutatud komposiitmaterjalist tõkked

**Foto 8.** 2020 aasta oktoobris toimus tunneli B juures väike tõkke lagunemine. Õnneks parandati tõkke kohe ning hiljem ei ole lagunemine edasi arenenud. Foto: J. Remm.

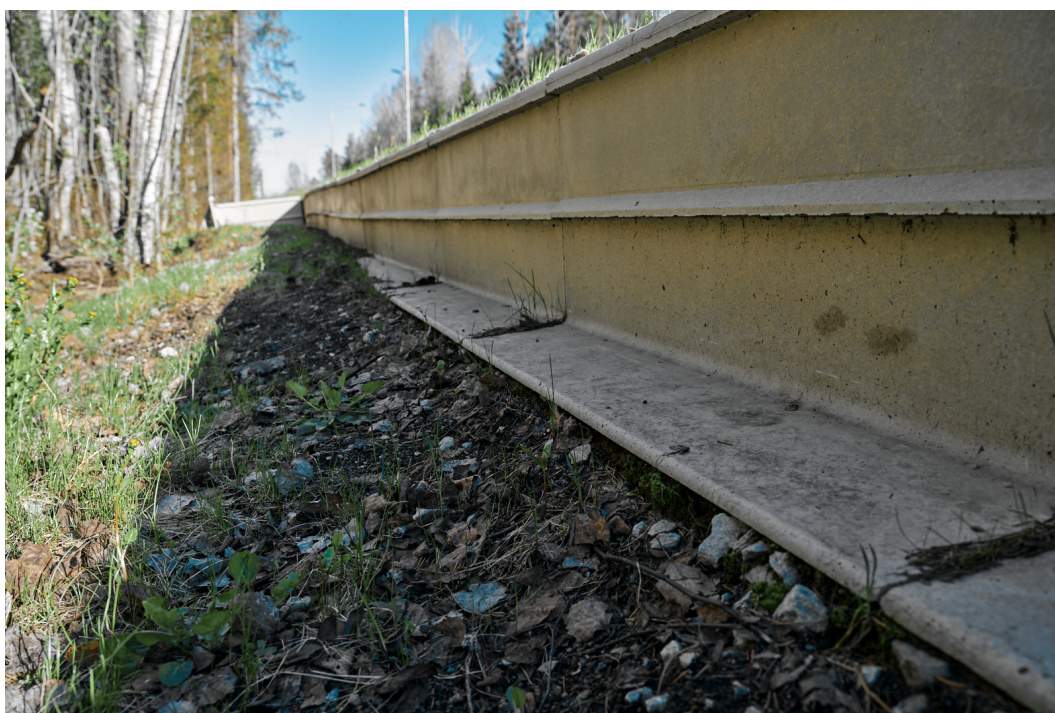
Käesoleva seireprojekti kevadel pandi tähele, et tõketel B on Tähetorni tänavast põhjapool mõnes kohas alt ära kandunud pinnas, millele tõkke toetub (Foto 9). Kui selline pinnase kandumine jätkub variseb tõkke lõik alla ning tõkke kaotab oma funktsionaalsuse. Kindlasti tuleb sellistel juhtudel tõkke alus taas täita ning rakendada meetmeid, et pinnase kandumine uuesti ei juhtuks. Selline pinnase kandumise oht on kõige suurem juhul, kui tõkke on rajatud

järsu nõlva keskossa või ülaserva. Sestap oleks pinnase kandumise risk väiksem, kui tõkke rajada tee mulde alumisse serva.

**Foto 9.** Tänavast põhja pool on tõkke B alt pinnas minema kandunud. Kui pinnas tõkke alt kaob kukub tõkke lõik lahti ning tõkke lakkab sihipäraselt toimimast. Vajalik on tõkke alune taas täita. Foto: J. Remm.

- Kui pinnas tõkke alt kaob kukub tõkke lõik lahti ning tõke lakkab sihipäraselt toimimast. Seetõttu tuleb lisada pinnast kohtadesse, kus pinnas on tõkke alt ära vajunud või veega ära uhutud.

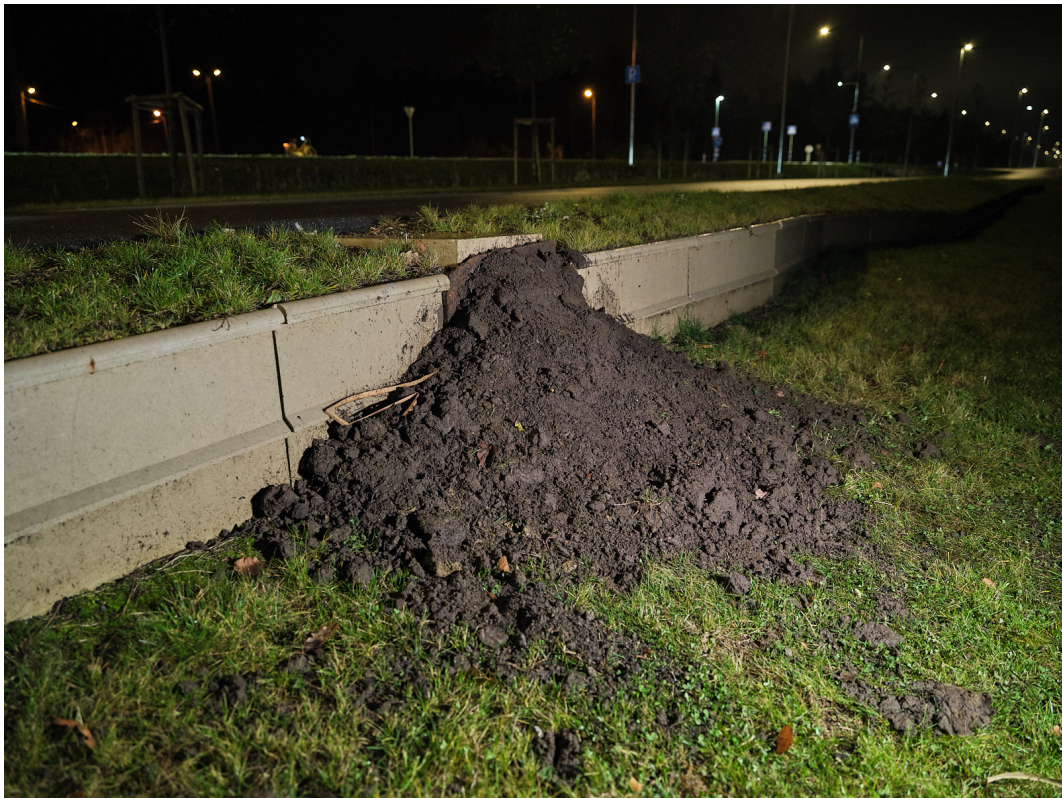
Välivaatluste perioodi lõpus, 2022 aasta oktoobris leiti, et tunnelisüsteemi C kergliiklustee all olev tunnel on põhja poolt suletud. Selleks oli kasutatud tunneli suu ette asetatud OSB ehitusplaadi tükki ja selle toeks kuhjatud mullahunnik (Foto 10). Tulemusena oli tunnel loomadele läbimiseks täielikult suletud. Peale selle oli tekkinud üle mullahunniku loomade pääs üle tõkke otse teele. Tunneli sulgemise põhjus ei ole teada, võimalik et tegu on vandalismiga kuid välistada ei saa ka muid motiive. Igal juhul on selge, et tulemusena kaotas nii tunnel kui tõke oma funktsionaalsuse. Selline juhtum on taunitav!

**Foto 10.** Viimasel vaatlusringil 2022. aasta oktoobri lõpus leiti, et tunnel C on põhjapoolses otsas suletud ehitusplaadi ja mullaga. Niiviisi on takistatud loomade läbipääs tunnelis ning ronides üle mullahunniku pääsevad loomad teele. Kuigi tunneli sulgemise motiiv ei ole teada, on tegemist taunitava juhtumiga. Foto: J. Remm.
