Tallinna sildade ja tunnelite BMS kordusülevaatus 2023

Käesolev Tallinna sildade ja tunnelite (edaspidi rajatiste) BMS kordusülevaatus on koostatud AS Teede Tehnokeskus poolt Tallinna Kommunaalameti tellimusel.

Aruanne on koostatud eesmärgiga anda ülevaade Tallinna Kommunaalameti poolt hallatavatest rajatistest ja nende seisukorrast aastal 2023. Aruandes on antud ülevaade ülevaatuste tulemustest, kirjeldatud täpsemalt vajalikest remonttöödest ja analüüsitud järgmise 10 aasta investeeringuvajadusi.

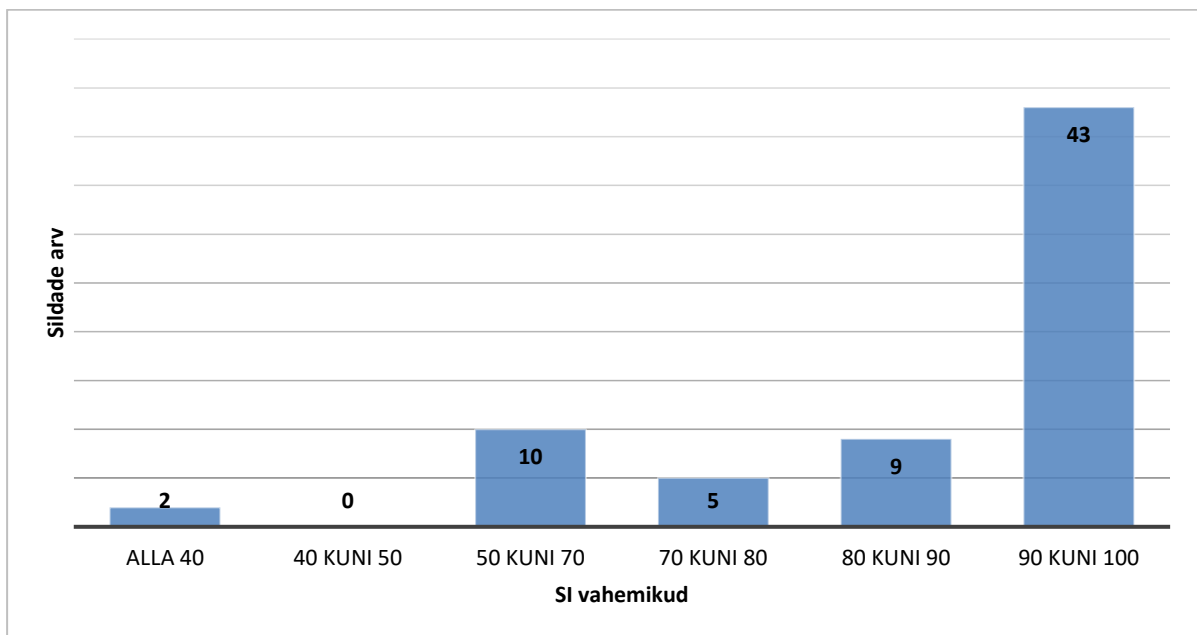
Joonis 5. SI vahemikud aastal 2023

Vaadeldes rajatiste arvu eri SI vahemikes (Joonis ja 5), siis on näha, et enamik rajatise on väga heas seisus ning peamine parendustegevus, millele tuleb tähelepanu pöörata on hooldus, sest ainult sellisel juhul on võimalik rajatiste seisukorra langust aeglustada.

Vaadeldes vahemike madalamat otsa, siis on näha, et 2 silda vajavad rekonstrueerimist, 10 kapitaalremonti ning 5 silda ennetavat remonti.

Kui võrrelda rajatiste jagunemist 2020 aasta tulemustega, siis on näha, et alla SI 40 seisundis rajatised on vähenenud ühe rajatise võrra, SI vahemikku 40 kuni 50 jäävate rajatise jätkuvalt ei esine ning järgneva vahemiku kogus on kasvanud kahe rajatise võrra. See tuleneb sellest, et ennetavat remonti on kasutatud väga laialdases mahus. See tähendab et seda parendamise meetodit on kasutatud ka rajatiste puhul mis oleks vajanud rekonstrueerimist või ümberehitust. Kuna neid töid teostati peamiselt kandvatel elementidel, mis omavad rajatise seisukohalt kõrgemat kaalufaktorit, siis on tulemus et rajatise SI on märgatavalt kasvanud, kuid seejuures tuleks arvestada, et kehvemas algse seisundi tasemega rajatiste puhul ei pruugi paranenud seisunditase püsida sama kaua kui heas seisundis rajatise puhul. Sellest tulenevalt tuleks ilmselt tuleks järgnevates ülevaatusete analüüsides need rajatised eristada üksteisest, et mitte omistada kogu taristule kõrgemat SI langemise kiirust.

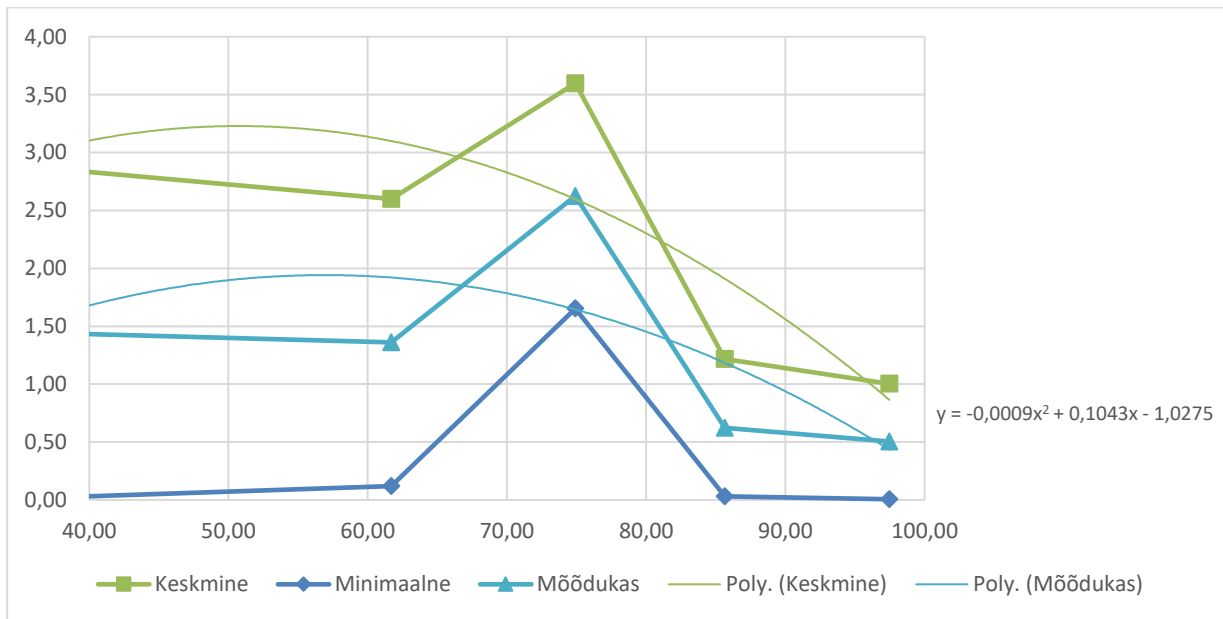
Joonis 6. Erinevad seosed rajatise keskmise SI ja SI aastase languse vahel

Jooniselt on näha, et seisunditasemes 70 kuni 80 esineb väga kiiret SI langemist, mis viitab sellele, et tegu on vanade kuni keskmiselt vanade rajatistega, millele on teostatud parendustegevusi ning ebakvaliteetselt tehtud parandused ei säilita seisundit nii hästi kui elemendi naturaalne vananemine. Lisaks keskmistele näitajatel on joonisel välja toodud ka minimaalne ja mõõdukas seos, mis kujutavad endast vastavalt grupi minimaalse SI languse ning minimaalse ja keskmise SI languse vahelisi parameetreid. Keskmisele ja mõõdukale seosele on väljatoodud ka ruutvõrrandi seos.

Joonise põhjal võib väita, et mida suurem on SI ehk mida paremas seisukorras on sild, seda madalam on ka aastane SI langus. Selleks, et seda muutust paremini visualiseerida, siis järgneval joonisel on välja toodud SI muutused ajas.

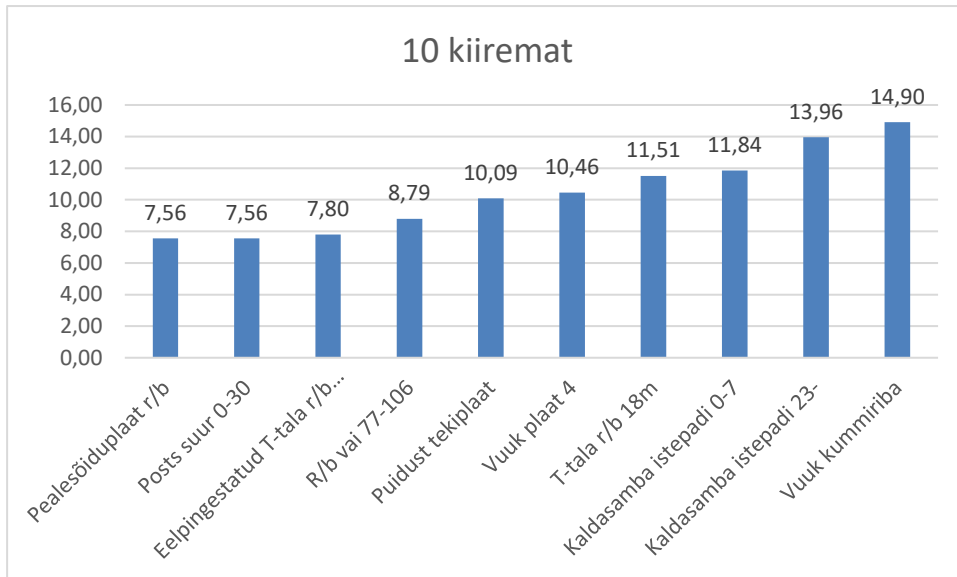
Joonis 8. TOP 10 kiirema seisunditaseme langusega elementi

Jooniselt on näha, et kõige kiiremini halvenevate elementide hulgas võib leida erinevad deformatsioonivuugid, mis kipuvad lekkima ning suurema liikluskoormuse all purunema. Samuti halveneb kiiresti kaldasamba istepatjade seisund, kuna betoon mureneb kiiresti nende vähesest puhastamise tulemusel koguneva niiskuse tõttu. Lisaks on oodatud elemendina sees pealesõit, kuid huvitaval kombel esineb topp 10 elementide hulgas ka talad. Joonisel toodud elementidele tuleks hooldetööde käigus enam tähelepanu pöörata ning vajadusel remontida. Võrreldes rajatiste SI muutusega on näha, et elemendi tasandil toimub seisukorra halvenemine enam kui kaks korda kiiremini kui rajatise tasandil.

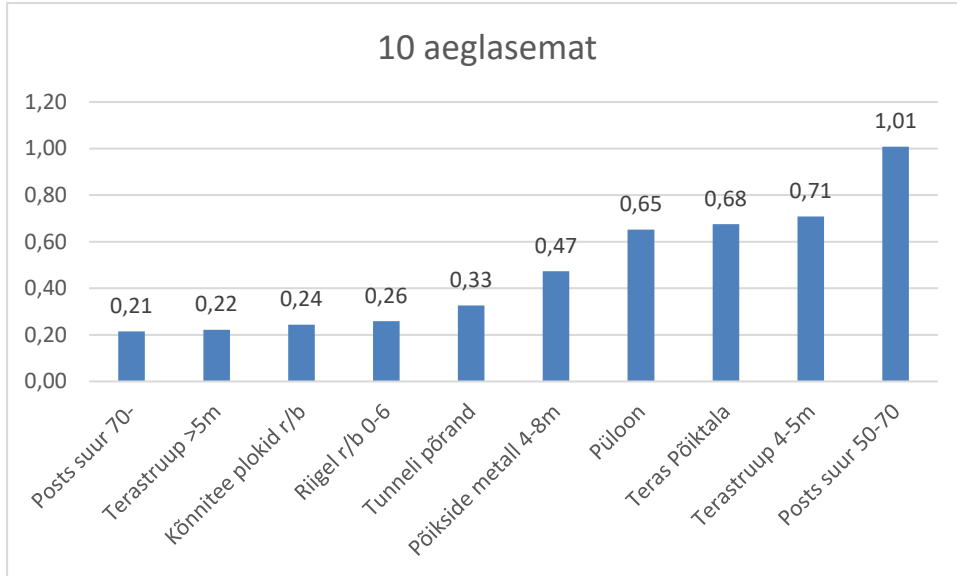
Joonis 9. Topp 10 kõige aeglasema seisunditaseme muutusega elemendi

Kõige aeglasema seisundimuutusega elemendid on toodud järgneval joonisel.

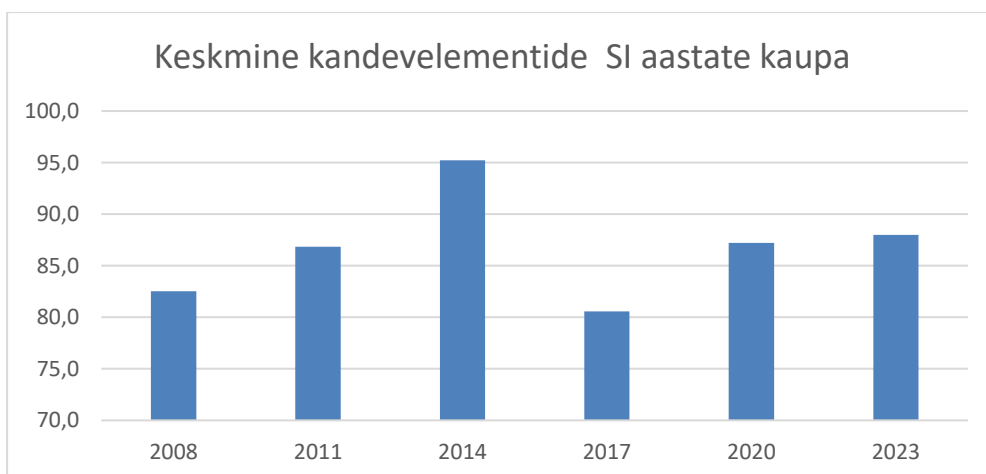
Joonis 10. Rajatiste kandevelementide keskmine SI

Kuna rajatise SI annab rajatise toimivusest keskväärtuse, siis analüüsiti rajatiste seisukorda ja selle muutust ainult kandevelementide vaates eesmärgiga leida viiteid, kas rajatiste kiire seisukorra halvenemine võib olla tingitud kandevelementide seisukorrast (Joonis).

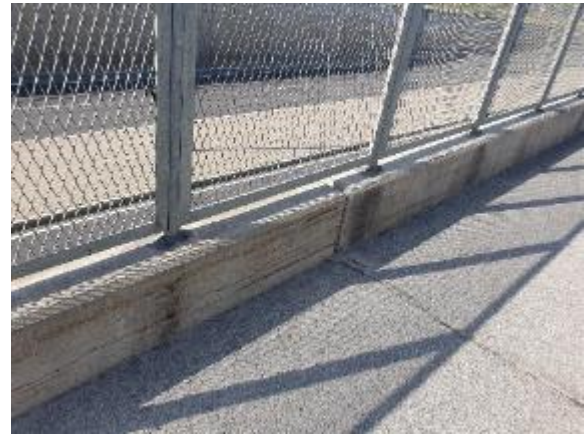
Tugimüür || Tugimüürile on tali hooldest ladestunud roostet.
