LISA 1

HOONETE INVENTEERIMISKAARDID

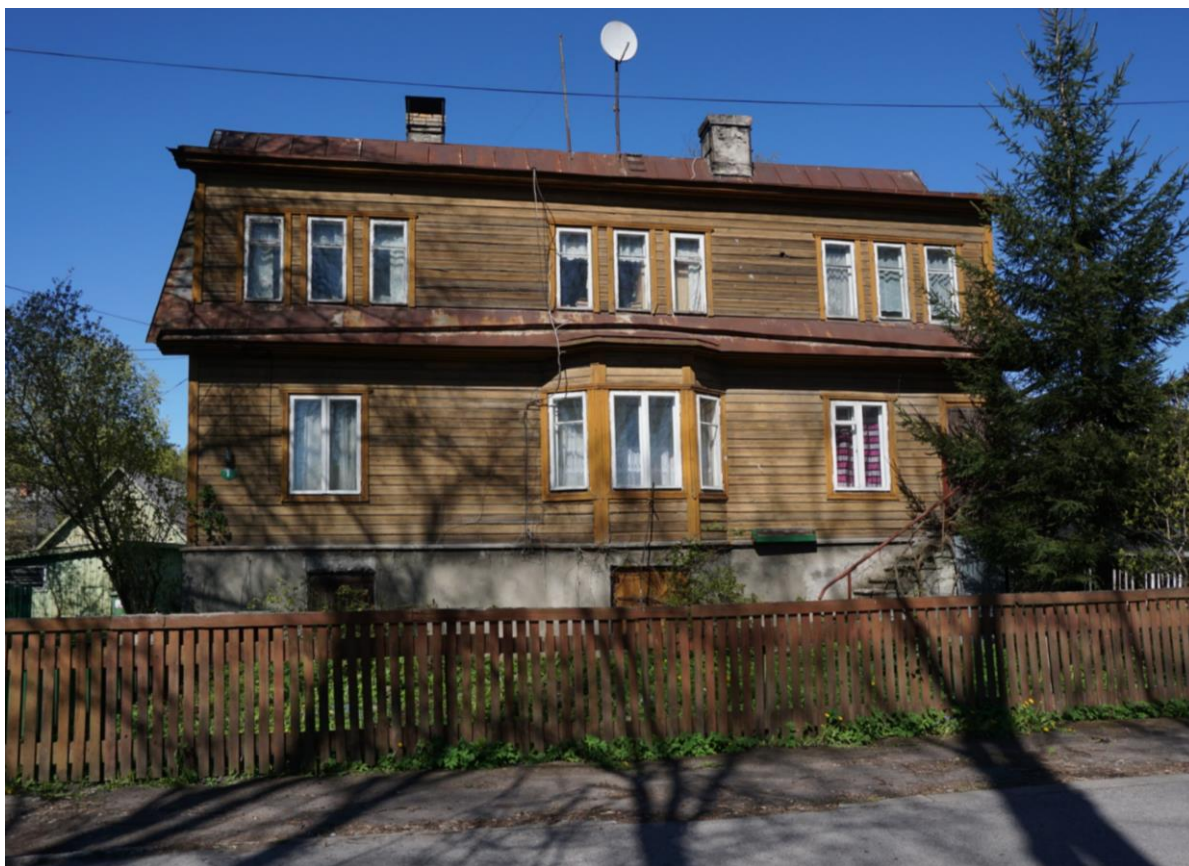
Auru 1		Väärtushinnang: Väärtuslik	
Luite			
Ehitusaeg 1934	Arhitekt K. Tarvas	Hoone tüüp elamu	
Väärtustamise põhjendus:	Kohaliku tähtsusega objekt. Võrdlemisi autentselt säilinud hoone, mis esindab Luite asumi vanemat, 1930ndatest pärinevat kihistust.		
Lisainfo hoone ajaloo või säilivuse kohta

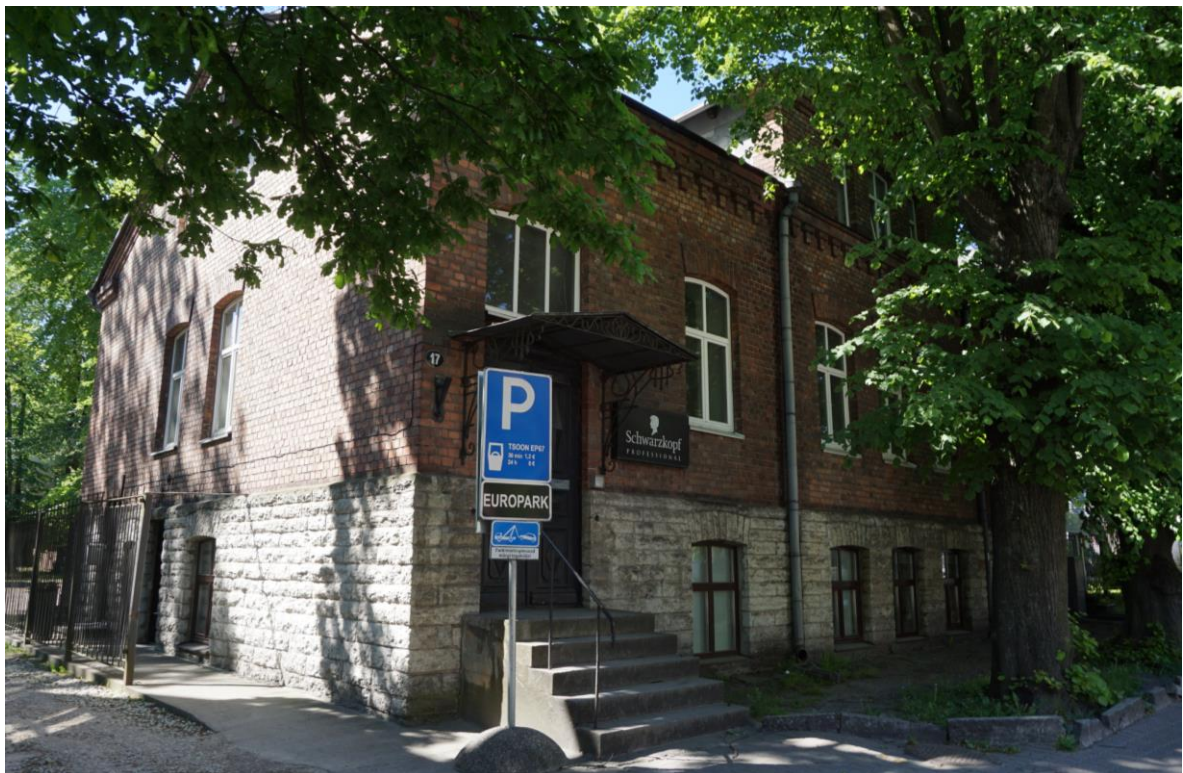
Estonia pst 17		Väärtushinnang: Väärtuslik
Tatari		
Ehitusaeg 1906	Arhitekt V. Lender	Hoone tüüp elamu
Väärtustamise põhjendus:	Tüüpiline näide sajandi alguse Tallinna peatänava ääres asunud elamust: soliidne punastest tellistest maja, samas mitte liiga uhke ega pretensioonikas. Huvitav näide peamiselt odavate üürimajade projekteerimisega tuntuks kogunud V. Lenderi loomingust.	
Lisainfo hoone ajaloo või säilivuse kohta	Avatäited suures osas vahetatud. Säilinud algne varikatus.

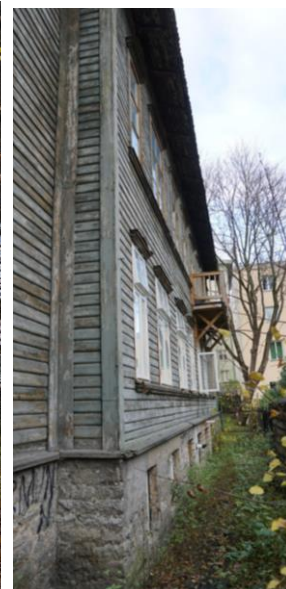
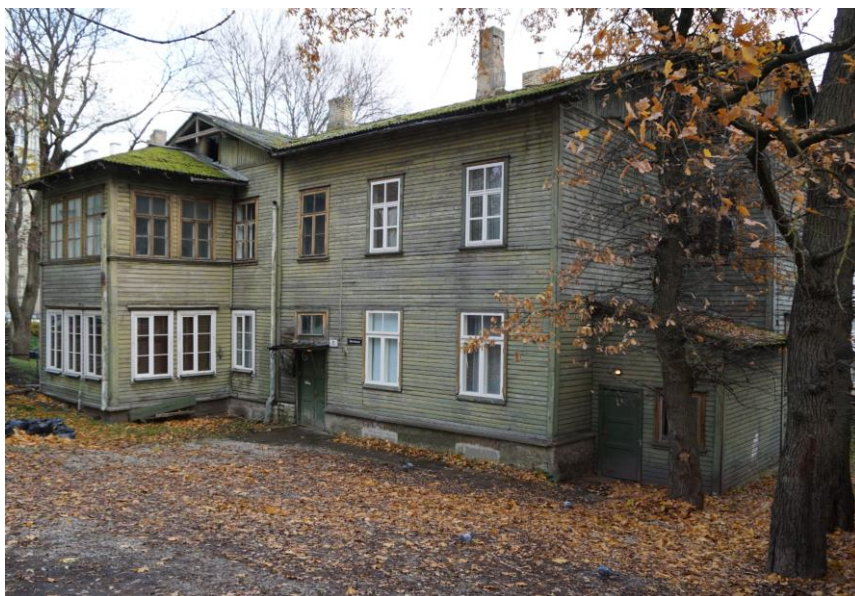
Hariduse 1 Tõnismägi		Väärtushinnang: Väärtuslik
Ehitusaeg 1901	Arhitekt N. Thamm	Hoone tüüp elamu
Väärtustamise põhjendus:	Hea näide 19.-20. sajandi vahetuse kesklinna piirkonna esinduslikumast puitüürimajast, milleaolisi on võrreldes tööliselamutega suhteliselt vähem säilinud.	
Lisainfo hoone ajaloo või säilivuse kohta	<p>Algse plaani järgi paiknes hoone I korrusel üks luksuslik korter saali ja esindussalongiga ja II korrusel 2 korterit).</p> <p>Hoone oli rahvasuus tuntud kui nn Parikaste maja, sest osa sellest kuulus Eesti kultuuriloos olulisele fotograafile Johannes Parikasele, kes ostis majja korteri 1933. aastal. See annab hoonele kultuuriloolise lisaväärtuse.</p> <p>Hoone sissepääsu kõrval olevad seinosa on saanud puuduva vihmaveetoru tõttu tõsiseid niiskuskahjustusi ja on kriitilises seisus, vajades kiiret sekkumist. Osad aknad on väljavahetatud.</p>

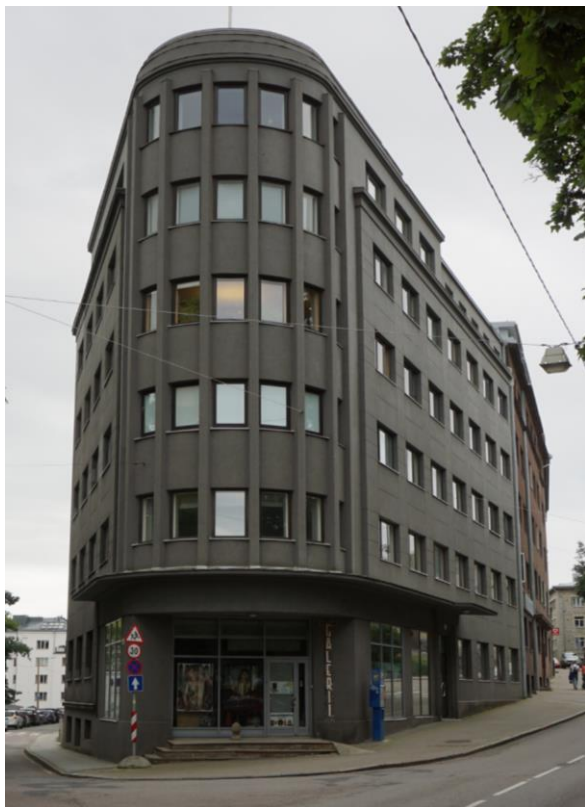
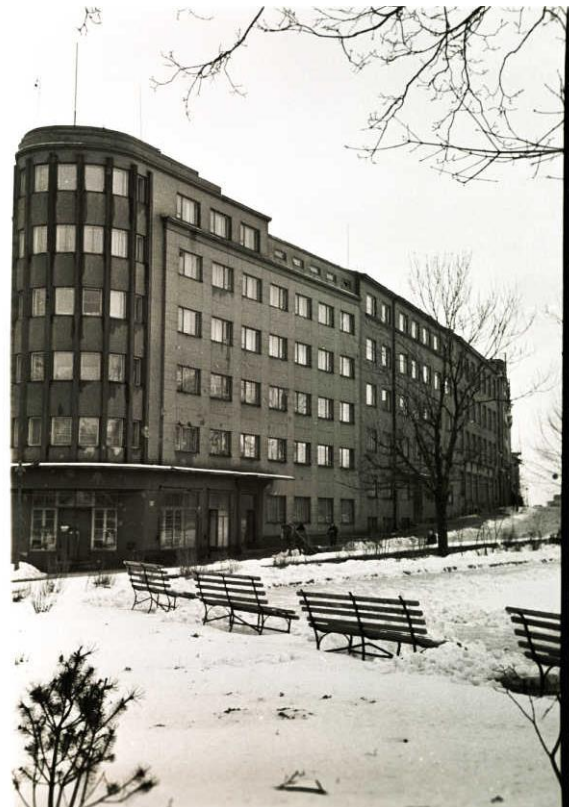
Hariduse 2/Tõnismägi 3		Väärtushinnang: Väga väärtuslik
Tõnismägi		
Ehitusaeg 1938	Arhitekt R. Falkenberg	Hoone tüüp elamu
Väärtustamise põhjendus:	Silmapaistev funktsionalistlike joontega hoone (stiilile ebatüüpiliselt terrassiitkrohviga kaetud), üks õnnestunumaid nurgalahendusega hooneid tollest perioodist. Ühe Eesti parima funktsionalismi viljeleva arhitekti Richard Falkenbergi loomingu näide.	
Lisainfo hoone ajaloo või säilivuse kohta	Hoone krohvikate on uuendatud? (vanadelt fotodelt jääb mulje, et nurgaosa ribad on algselt olnud tumedamad), avatäited vahetatud, I korruse äripindade osa ümberehitatud.

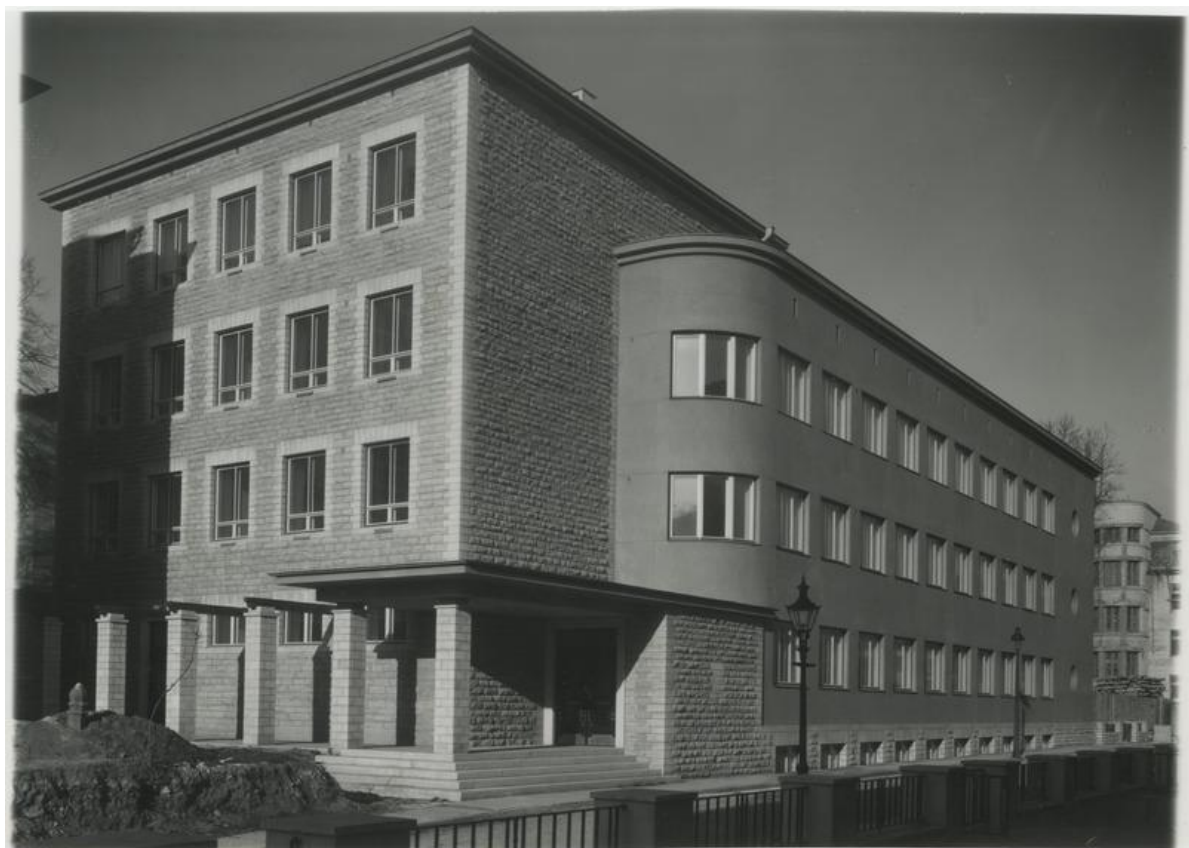
Hariduse 8		Väärtushinnang: Väga väärtuslik
Tõnismägi		
Ehitusaeg 1939	Arhitekt A. Jürvetson	Hoone tüüp koolimaja
Väärtustamise põhjendus:	Silmapaistev funktsionalistlikus laadis ühiskondliku hoone näide. Ebatüüpiline (ent samas sümpaatne) on tumeda terrasiitkrohvi ja paekivi kooskasutus funkmajal – materjalivalik lisab hoonele esindustraditsionalismi hõngu.	
Lisainfo hoone ajaloo või säilivuse kohta	Ehitatud Eesti Naisliidu Kodumajanduse Instituudiks. Hoone projekt valiti arhitektuurse konkursi korras.

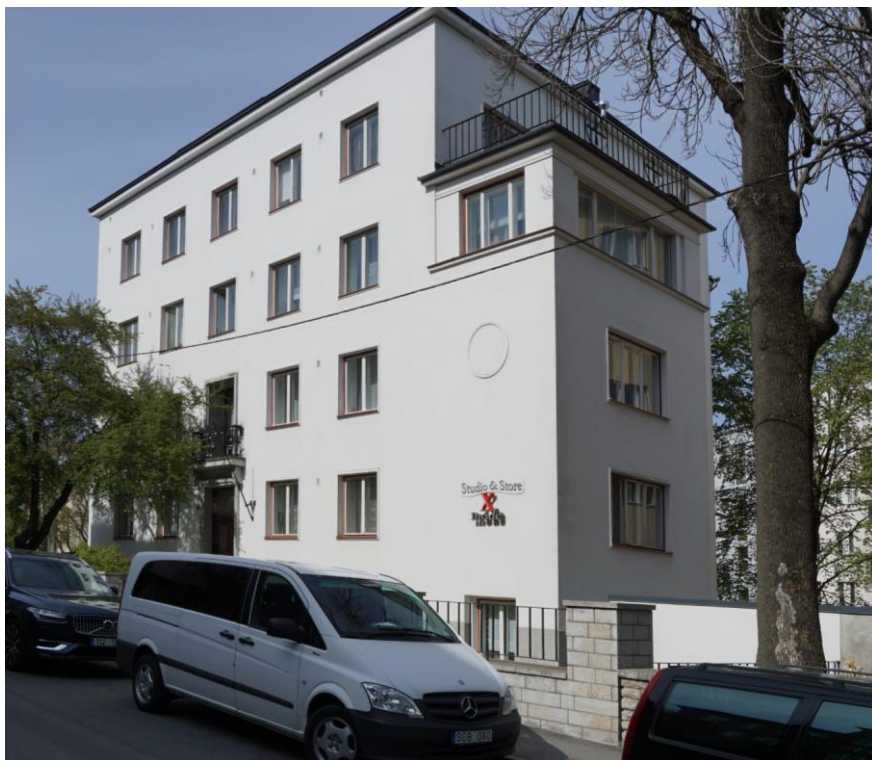
Hariduse 11		Väärtushinnang: Väga väärtuslik
Tõnismägi		
Ehitusaeg 1937	Arhitekt E. Habermann	Hoone tüüp elamu
Väärtustamise põhjendus:	Kõrgetasemeline funktsionalistliku kortermaja näide. Võrreldes paljude samaaegsete südalinna kortermajadega, mis on külgedelt kõrvalasuvate hoonetega kokku ehitatud, on siin arhitektil olnud võimalus kujundada ka külgfassaadid, mis lisavad hoonele tublisti ilmekust ja muudavad selle seeläbi tänaväärsete funkumajade seas erandlikuks.	
Lisainfo hoone ajaloo või säilivuse kohta	Hästi restaureeritud.

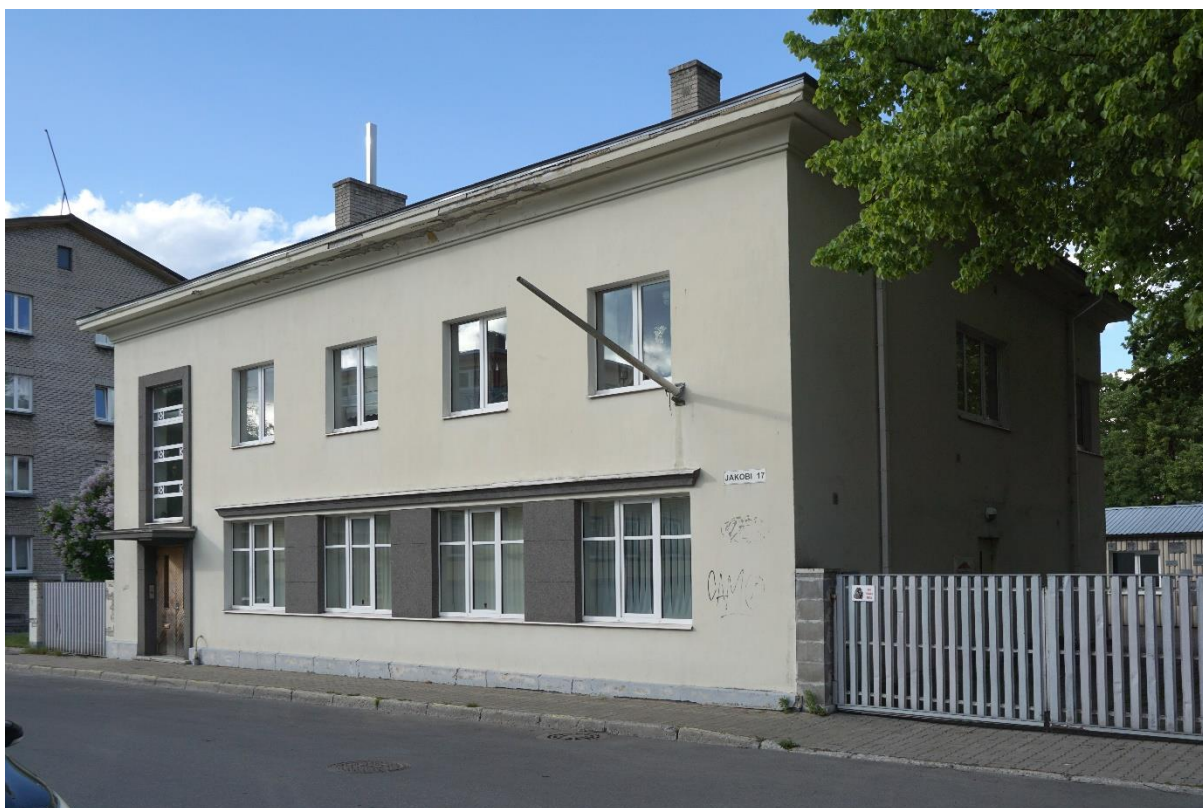
Jakobi 17 Keldrimäe		Väärtushinnang: Väärtuslik
Ehitusaeg 1937	Arhitekt ins S. Wolkow	Hoone tüüp pagaritöökoda + elamu
Väärtustamise põhjendus:	Väärtulik eeskätt omaaegse elulaadi ja hoonetüübi näitena. Funktsionalistlikus laadis lahendatud väiketööstus (leivatööstus), kus ülemisel korrusel asusid eluruumid.	
Lisainfo hoone ajaloo või säilivuse kohta	Enamik avatäiteid vahetud. Hoone põhiolemus ja ilmekamad detailid (nt terrasiitkrohviga raamistused) säilinud.

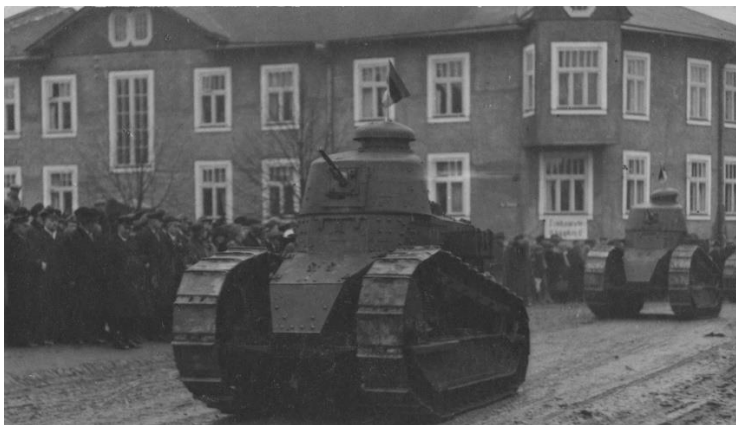
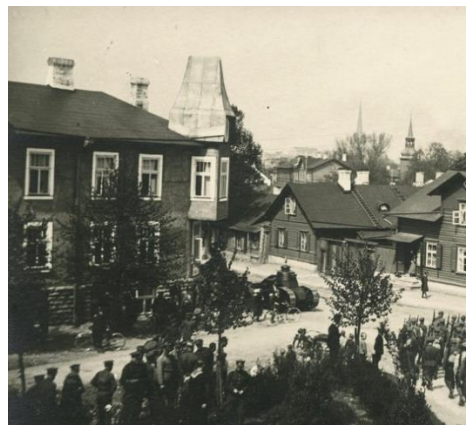
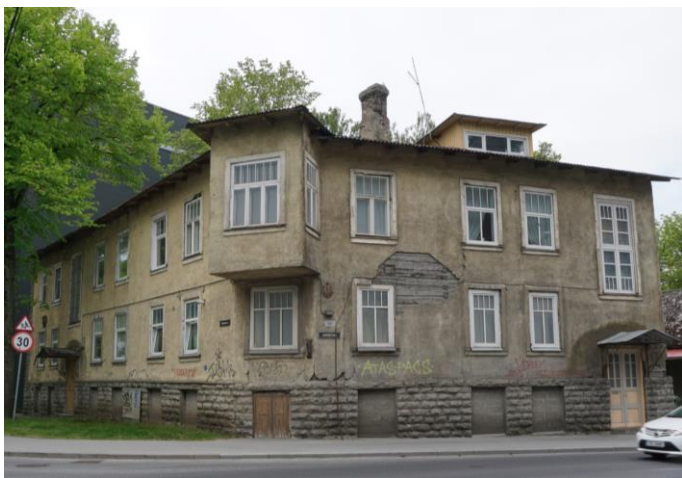
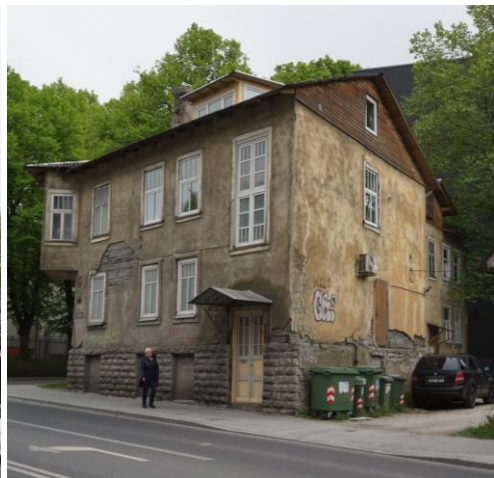
Juhkentali 16/1		Väärtushinnang: Väärtuslik
Juhkentali		
Ehitusaeg 1910ndate I pool? (stiil kriitiliselt)	Arhitekt	Hoone tüüp elamu
Väärtustamise põhjendus:	Hea juugendliku argiarhitektuuri näide: heade proportsioonide ja efektse nurgatorniga (mille kiiver on kahjuks hävinud) kahekorruseline kortermaja.	
Lisainfo hoone ajaloo või säilivuse kohta	Algprojekti ei õnnestunud leida. Säilinud juugendliku joonega varikatused. Avatäited suures osas vahetatud, kuid järgivad enam-vähem algset jaotust. Hoone katusekuju on muutunud: hävinud on nurgatorni kiiver, samuti kolmnurkne väljaehitus peatrepikoja kohal.

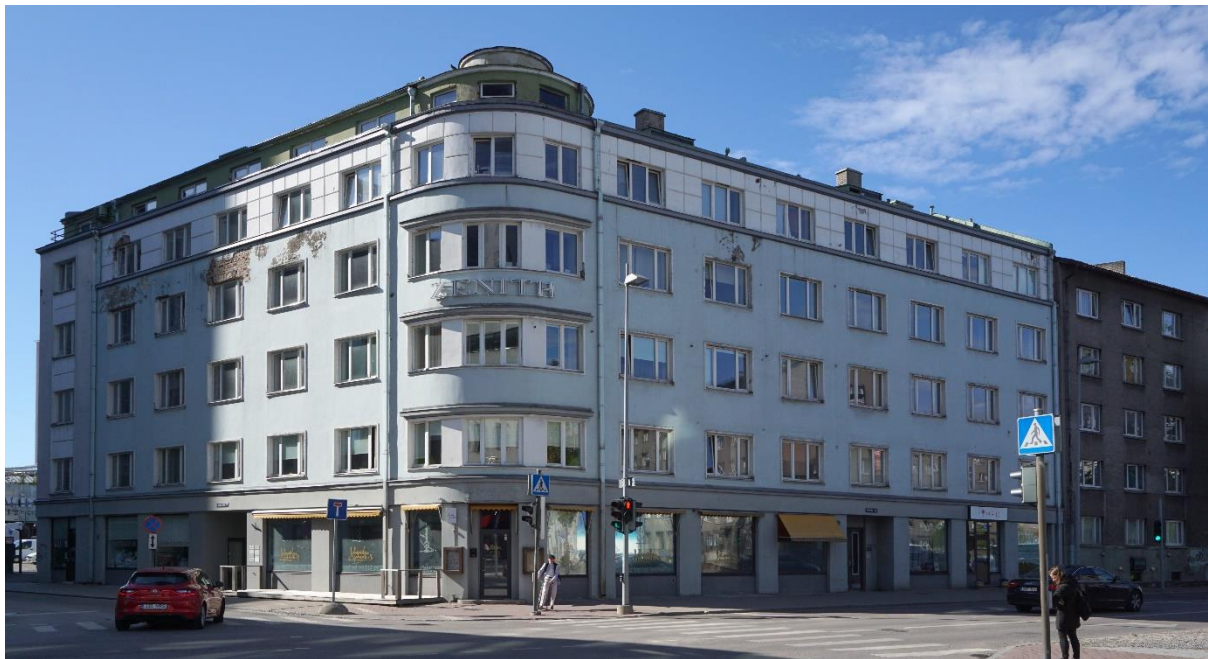
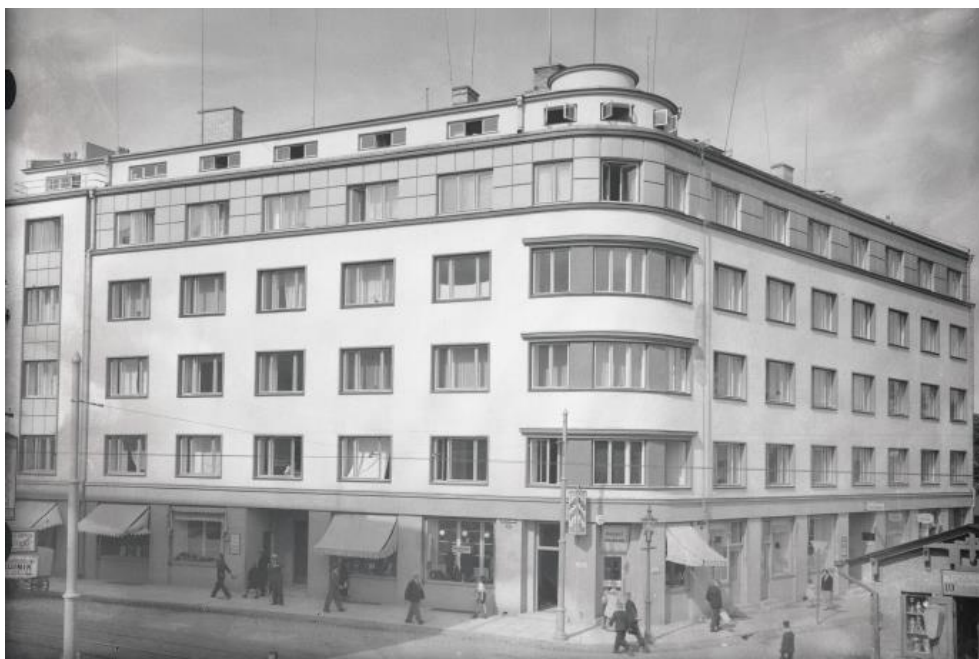
Kivisilla 4 Kompassi		Väärtushinnang: Väga väärtuslik
Ehitusaeg 1936	Arhitekt B. Tšernov	Hoone tüüp korterelamu
Väärtustamise põhjendus:	Silmapaistev funktsionalistlik kortermaja, mille muudavad eriliseks nii efektne nurgalahendus kui 5 korruse iseäralik, krohviruutudeks jagatud materjalikäsitlus.	
Lisainfo hoone ajaloo või säilivuse kohta	Avatäited on enamikus uued. Akende ruudujaotus järgib suures osas originaalset lahendust. Kaasaegne värvilahendus ei ole kuigi õnnestunud.

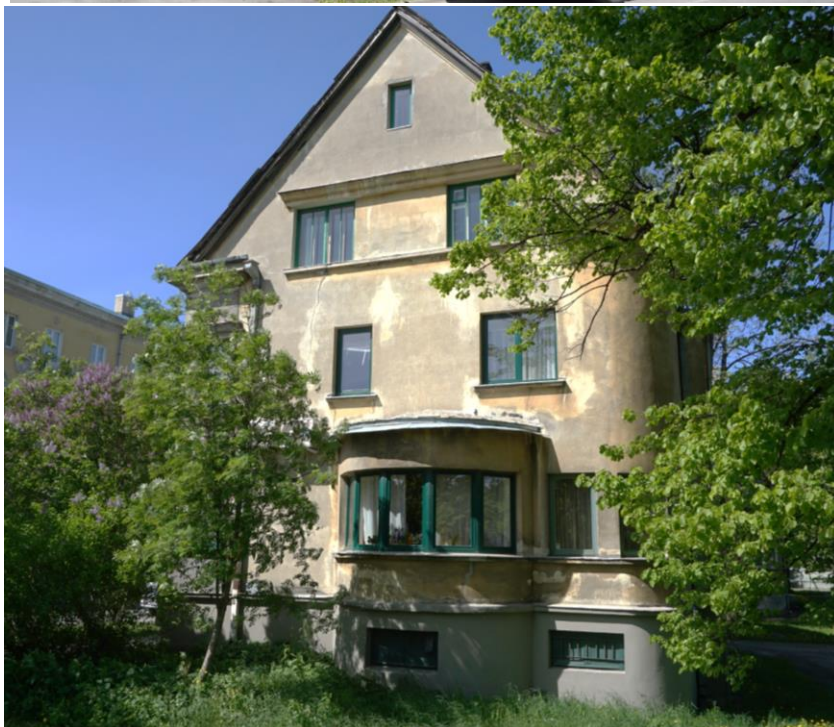
Koidu 113a		Väärtushinnang: Väärtuslik
Uus-Maailm		
Ehitusaeg 1939	Arhitekt B. Tšernov	Hoone tüüp elamu
Väärtustamise põhjendus:	Tallinna jaoks täiesti erandliku arhitektuurikeelega hoone, kus proportsioonidelt harjumuspärasele nn Tallinna majale on lisandunud funkarhitektuuri elemendid (nurgaaknad, ümärerker hoone küljel) ning esifassaad on ilmselt esinduslikkust taotledes hoonetüübile ebatüüpiliselt krohvitud terrasiikrohviga.	
Lisainfo hoone ajaloo või säilivuse kohta

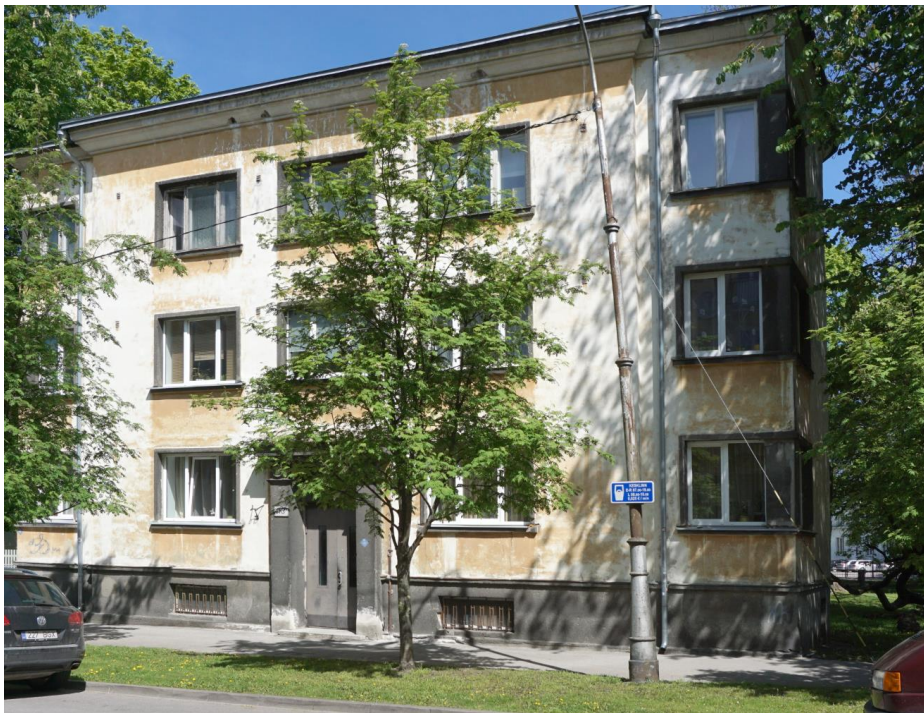
Koidu 113b		Väärtushinnang: Väärtuslik
Uus-Maailm		
Ehitusaeg 1939	Arhitekt B. Tšernov	Hoone tüüp elamu
Väärtustamise põhjendus:	Ilmekas näide kesklinna servale püstitatud funkclamust, mis on nii mahult kui stiililt tagasihoidlikum kui südalinna hooned, samas terrassiitkrohvist akanaraamistused, nurgaaknapostid ja sokliosa lasevad aimata esindluslikkuse taotlust. Tagakülg on Tšernovi loominguks omaselt pehmem, kumerate nurkadega.	
Lisainfo hoone ajaloo või säilivuse kohta	Moodustab hea ansambli kõrvalasuva, samaaegse ja sama arhitekti projekteeritud, sarnase materjalikäsitluse, ent stiililt teistsuguse Koidu 113a-ga.

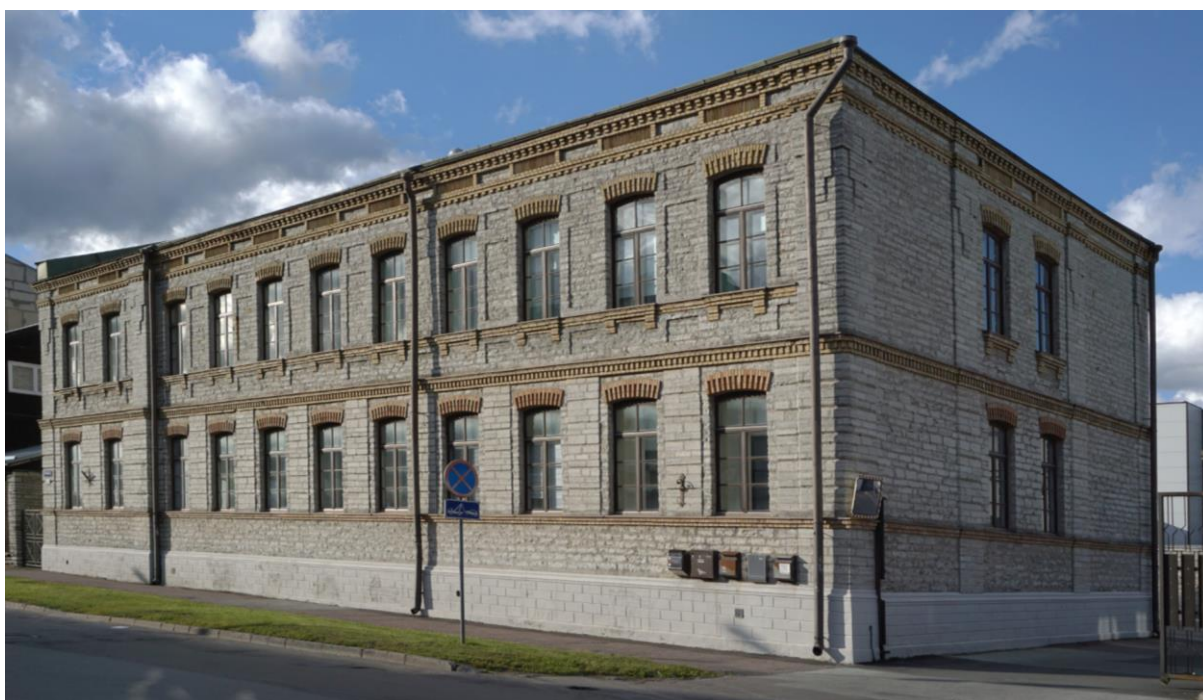
Lastekodu 43 Juhkentali		Väärtushinnang: Väga väärtuslik
Ehitusaeg 20. saj. algus	Arhitekt	Hoone tüüp elamu
Väärtustamise põhjendus:	Heatasemelise historitsisliku kiviarkitektuuri näide, kus paekivist seinu ilmestab rikkalik tellisdekoor. Tähelepanuväärne on kollaste telliste kasutamine – neid Tallinnas ei toodetud, vaid on spetsiaalselt selle hoone tarvis kaugemalt imporditud.	
Lisainfo hoone ajaloo või säilivuse kohta	Riigi Viinavabriku teenistujate elamu.

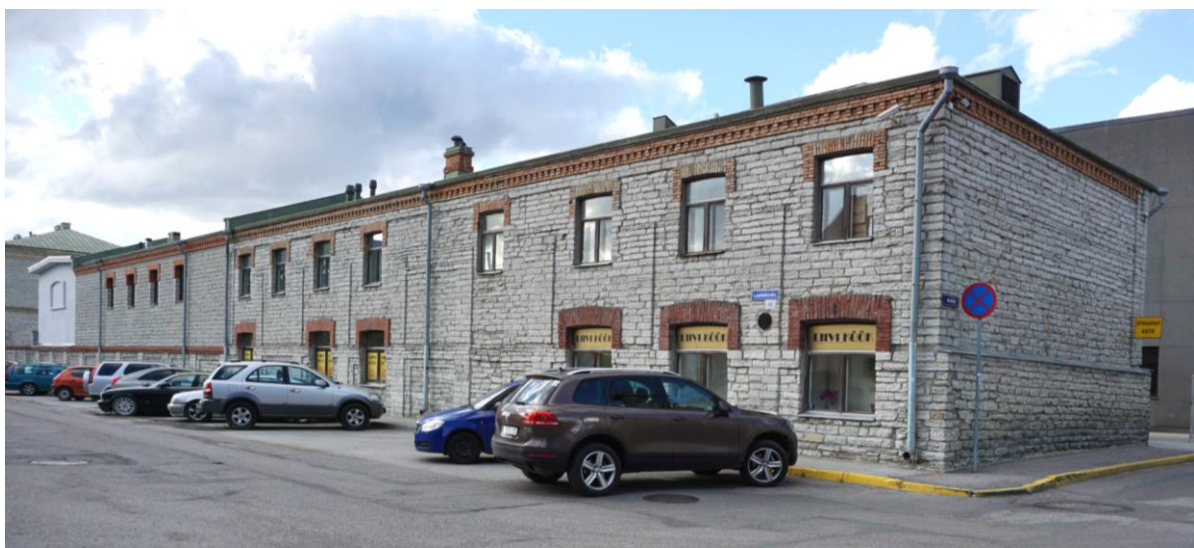
Lastekodu 45		Väärtushinnang: Väärtuslik
Juhkentali		
Ehitusaeg 1910 (II korrus)	Arhitekt	Hoone tüüp tootmishoone
Väärtustamise põhjendus:	Väärtuslik osana nn Sossi mäe piirkonna (st Riigi viinavabriku ja tselluloositehase) paekivist tootmishoonete kompleksist, heal asemel ja rahuldavalt säilinud näide 20. sajandi alguse lihtsamast tootmis- ja laohoonest.	
Lisainfo hoone ajaloo või säilivuse kohta	Osa Riigi viinavabriku kompleksist, omaaegne lao- ja tootmishoone. Avatäited vahetatud, väärtuslik on eeskätt kivikehand.

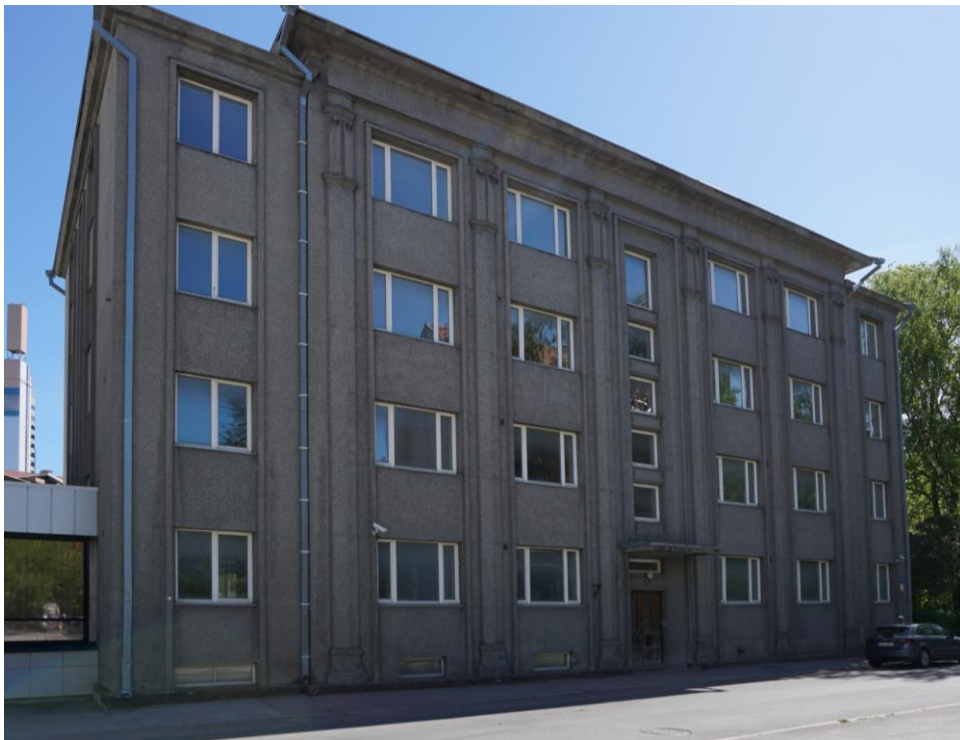
Lembitu 3 Sibulaküla		Väärtushinnang: Väärtuslik
Ehitusaeg 1938	Arhitekt E. Sacharias	Hoone tüüp kortermaja
Väärtustamise põhjendus:	Väärika esindustraditsionalistlikus laadis kortermaja hea näide. Tuntud arhitekti teos.	
Lisainfo hoone ajaloo või säilivuse kohta	Aknad kõik vahetatud, raamijaotus järgib algset raamijaotust.

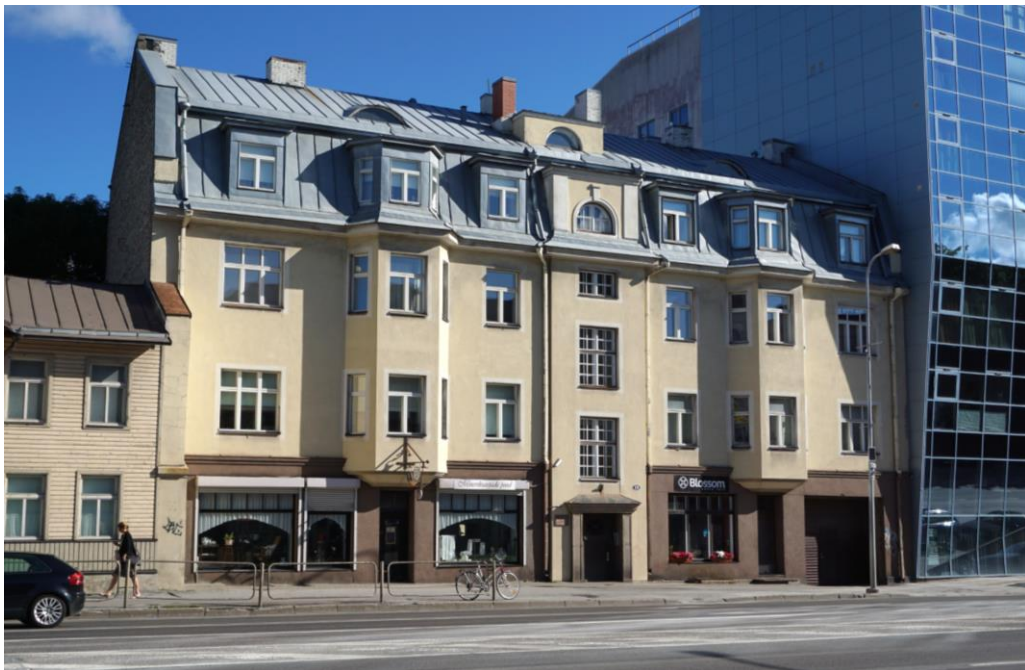
Liivalaia 19		Väärtushinnang: Väärtuslik
Tatari		
Ehitusaeg 1929	Arhitekt K. Tarvas	Hoone tüüp elamu
Väärtustamise põhjendus:	Hea näide 1920. aastate lõpu veel traditsionalistlikus laadis kesklinna üürimajast.	
Lisainfo hoone ajaloo või säilivuse kohta	Säilinud algne peauks!

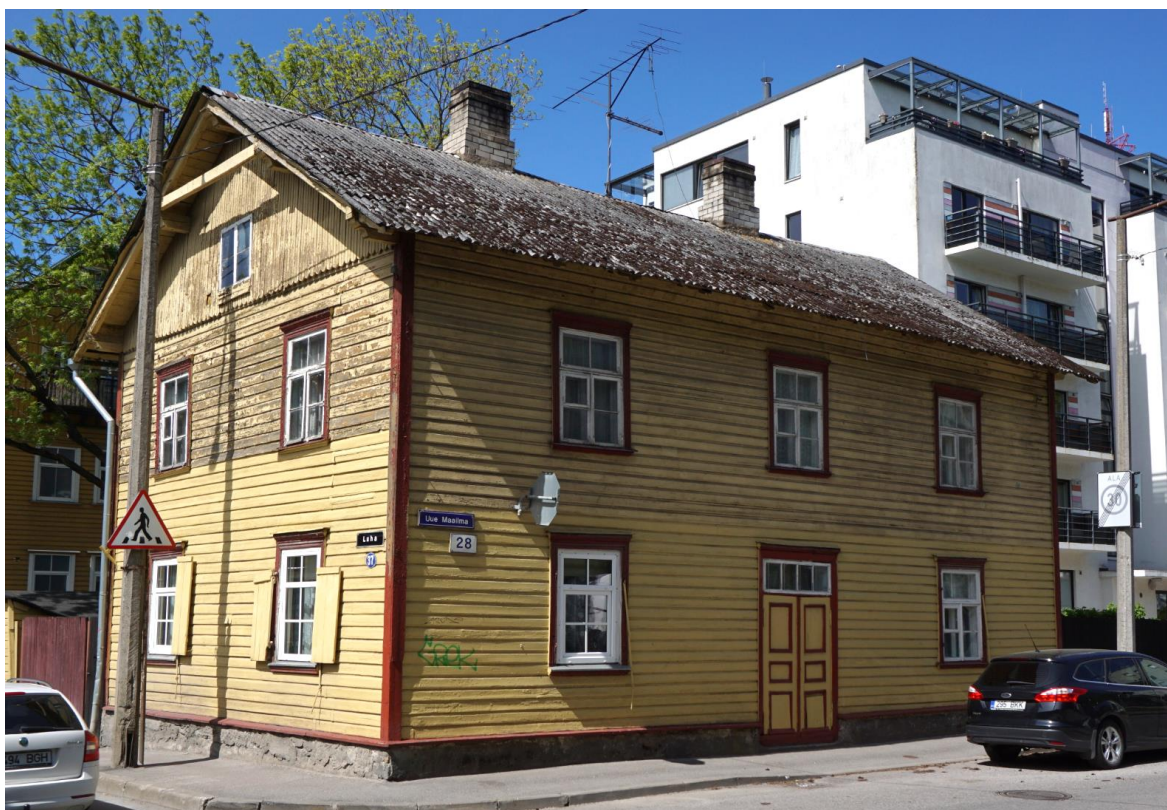
Luha 37 Uus-Maailm		Väärtushinnang: Väärtuslik	
Ehitusaeg 1899	Arhitekt N. Heraskov	Hoone tüüp elamu	
Väärtustamise põhjendus:	Kohaliku tähtsusega objekt. Autentselt säilinud hoone, mis esindab Uus-Maailma asumi vanemat, 19. sajandist pärineva kihistust. Toetav ansambliroll üle tänava asuvale veelgi vanemale ja väärtuslikumale Luha 38 hoonele.		
Lisainfo hoone ajaloo või säilivuse kohta

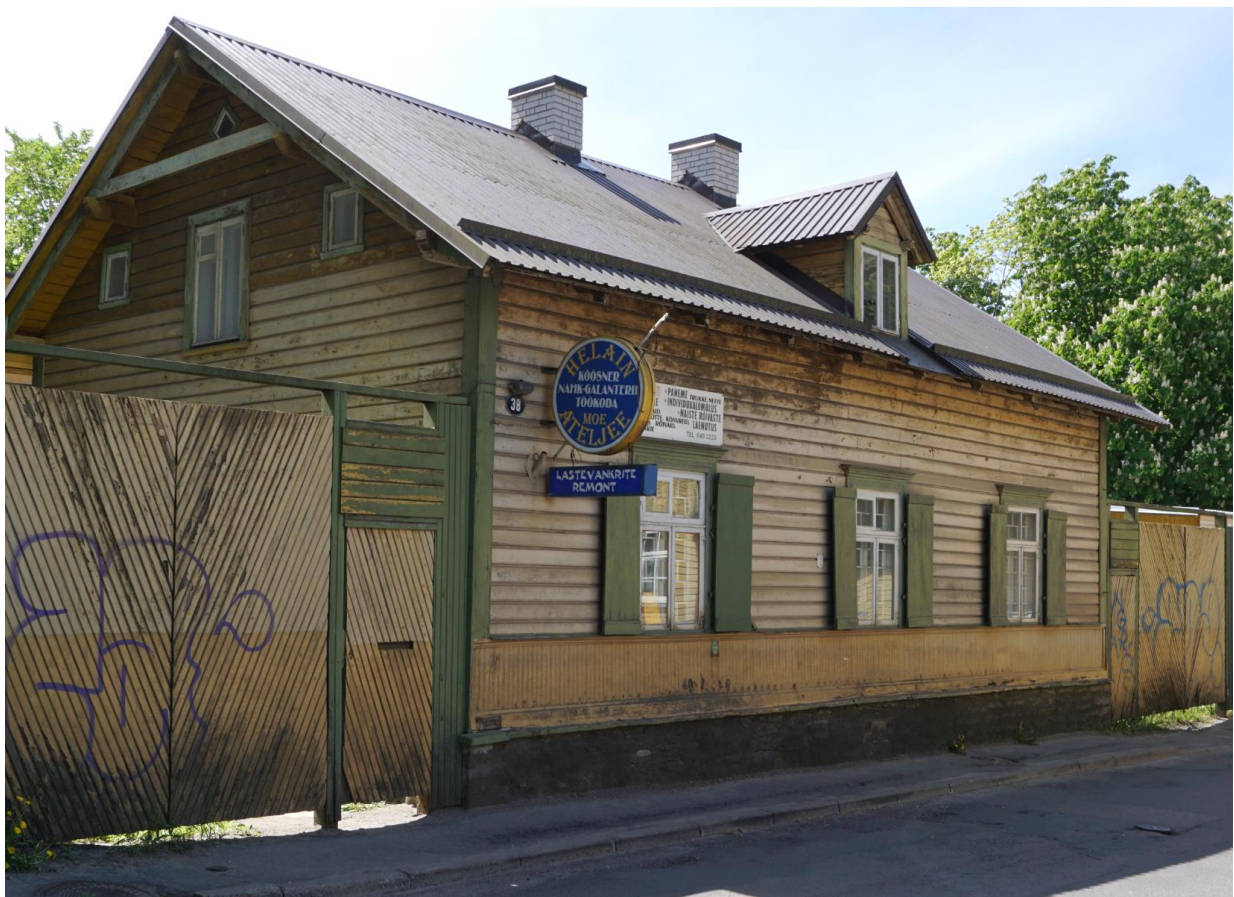
Luha 38 Uus-Maailm		Väärtushinnang: Väga väärtuslik
Ehitusaeg 1880	Arhitekt A. Fedotov	Hoone tüüp elamu
Väärtustamise põhjendus:	Kohaliku tähtsusega objekt. Üks vanemaid säilinud hooneid Uus-Maailma asumis, võrdlemisi autentsel kujul säilinud.	
Lisainfo hoone ajaloo või säilivuse kohta	Tähelepanu väärib ka traditsiooniline kõrge värv/plank hoone kõrval (ei pruugi olla algne, kuid kannab endas tüüpilist aguli kõrgete värvate traditsiooni ja on ilmselt vana eeskujul rajatud). Säilinud aknaluugid, algne laudis, algsed avatäited. Katusekorruse väljaehitus hilisem.

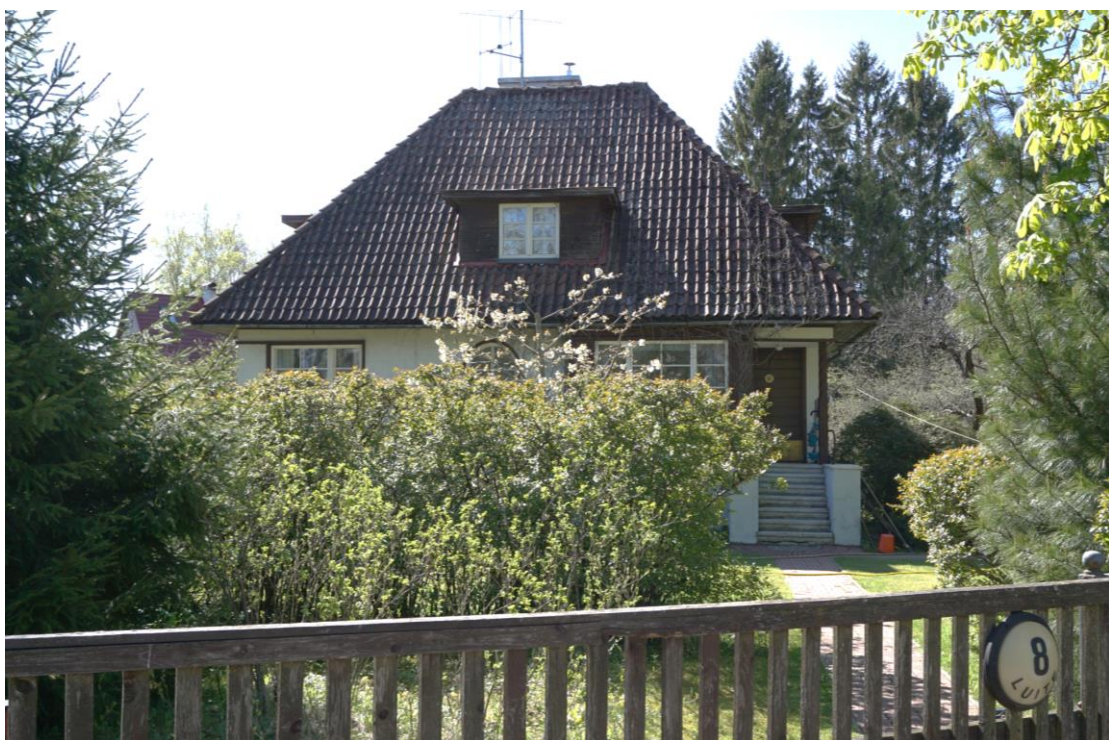
Luite 8		Väärtushinnang: Väga väärtuslik
Luite		
Ehitusaeg 1939 rek. 1986	Arhitekt E. Nõva R. Karp	Hoone tüüp üksikelamu
Väärtustamise põhjendus:	1920-30. aastate traditsionalistliku üksikelamu ilmekas näide, võrdlemisi autentselt säilinud (alles palju hoonele iseloomulikke detaile). Tuntud arhitekti teos.	
Lisainfo hoone ajaloo või säilivuse kohta	1939. aasta kohta võrdlemisi vanamoodne lahendus, ent iseloomustab hästi tendentsi, et mitte kõigile tellijatele polnud funkstil meelt mööda. 1986. aasta Raine Karbi rek. projekt väärtustab Nõva originaalarhitektuuri. Projekt nägi ette välisilme säilimist suures osas, v.a veranda kinniehitamine (järgides ol. ol. terrassi gabariite), katusekorruse eluruumid ehitati välja.

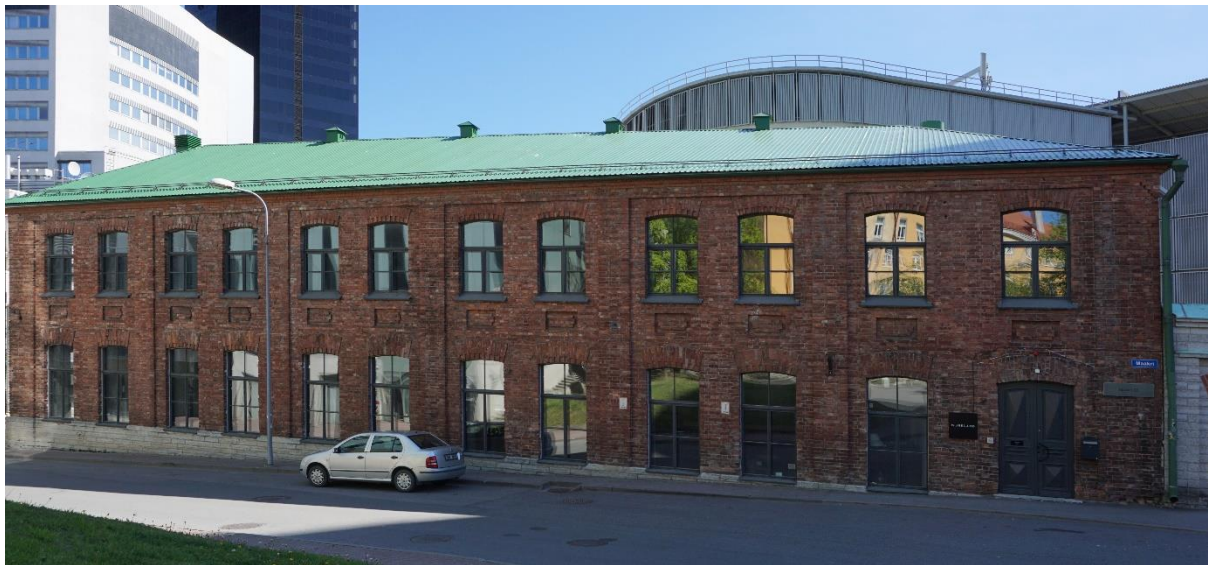
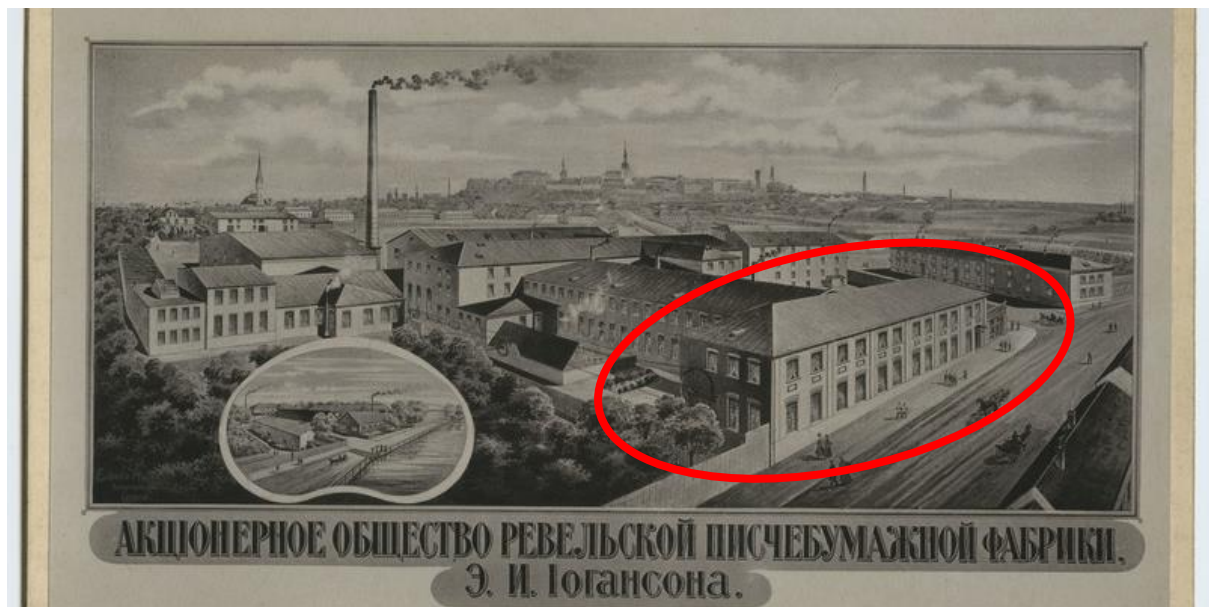
Maakri 25		Väärtushinnang: Väärtuslik
Maakri		
Ehitusaeg 1900ndate lõpp	Arhitekt	Hoone tüüp tööstushoone
Väärtustamise põhjendus:	Oluline Tallinna tööstusajaloo tähis – peaaegu ainus säilinud osa Johanson'i paberivabrikust.	
Lisainfo hoone ajaloo või säilivuse kohta	Hoonest sisuliselt järgi ainult punasest tellisest müürid. Põhimõtteliselt võiks lubada peale- ja juurdeehitusi, tingimusel, et ol. ol. kivikehand säilib.

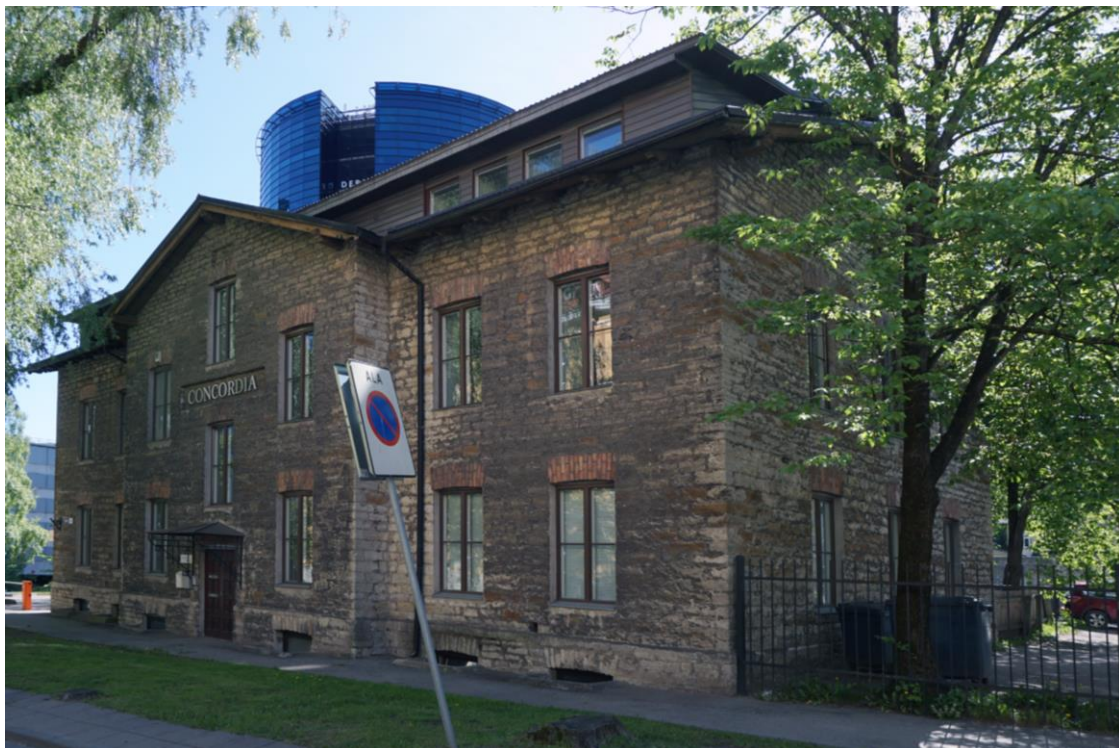
Maakri 29		Väärtushinnang: Väärtuslik	
Maakri			
Ehitusaeg 1899	Arhitekt N. Thamm noorem	Hoone tüüp elamu	
Väärtustamise põhjendus:	Lihtsamat kroonulikku päearhitektuuri esindav eluhoone, hea näide kesklinna nõ argisemast elamuarhitektuuri kihistusest.		
Lisainfo hoone ajaloo või säilivuse kohta	Hoone avatäited on vahetatud, katusekorruse väljehitus moonutab hoone proportsioone. Väärtuslik on eeskätt hoone kivikehand, mis omaaegse iseloomu siiski küllalt hästi kannab.

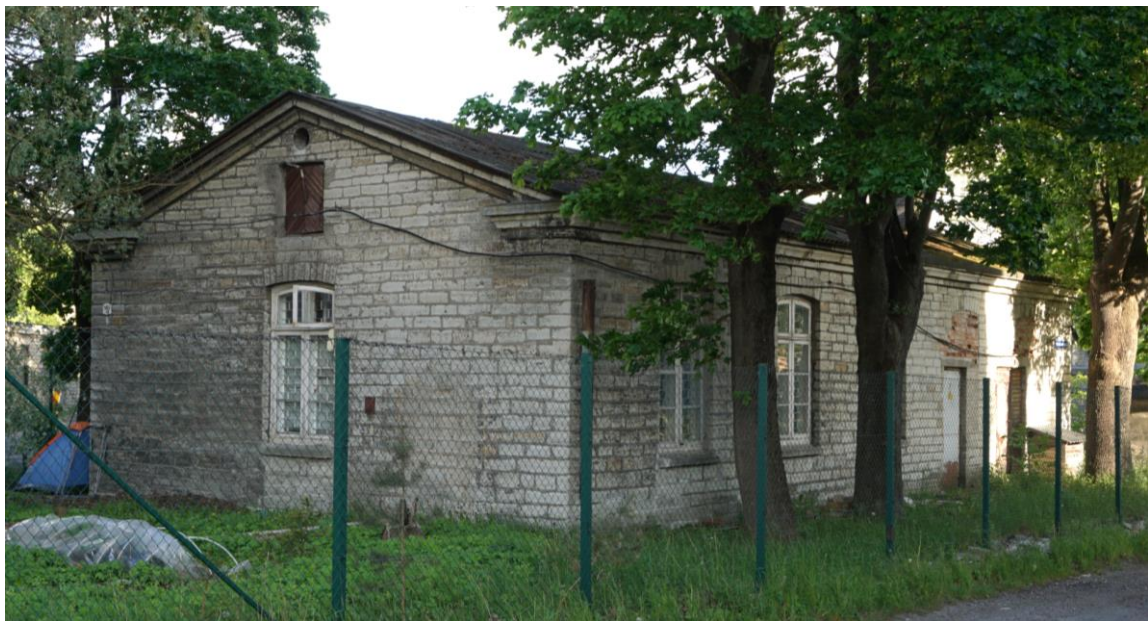
Masina 2		Väärtushinnang: Väärtuslik
Juhkentali		
Ehitusaeg 1882	Arhitekt	Hoone tüüp tööstushoone
Väärtustamise põhjendus:	Hästi säilinud näide väiksemahulises tööstusarhitektuurist. Tegemist on endise Tallinna Veevärgi pumbamajaga, ehitis on oluline märk Tallinna veevärgi (ja kommunaalteenuste) laiemalt ajaloost.	
Lisainfo hoone ajaloo või säilivuse kohta	Avasid on osaliselt ringi ehitatud, samas aknad on ilmselt vabariigiaegsed.

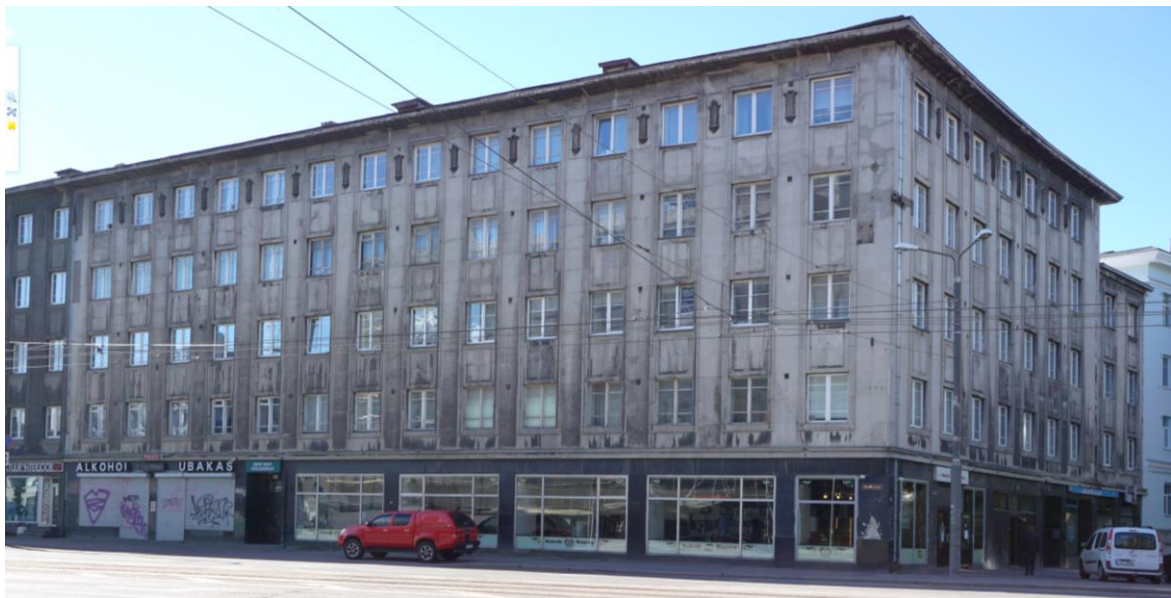
Narva mnt 10		Väärtushinnang: Väga väärtuslik
Kompassi		
Ehitusaeg 1939	Arhitekt E. Sacharias	Hoone tüüp elamu
Väärtustamise põhjendus:	Silmapaistev esindustraditsionalistliku kortermaja näide. Üks suuremaid ja uhkemaid 1930ndatel valminud korterelamuid Tallinnas. Esinduslikkust rõhutab dolomiitplaatidest välisvooder. Ajalooline lisaväärtus: hoones on tegutsenud 70 aastat kohvik "Narva".	
Lisainfo hoone ajaloo või säilivuse kohta	Hoone sai II maailmasõjas kannatada ja põles seest tühjaks, taastati pärast sõda ning hoone arhitektuursel eeskujul on ehitatud Narva mnt 12 hoone.
