LISA 1

HOONETE INVENTEERIMISKAARDID

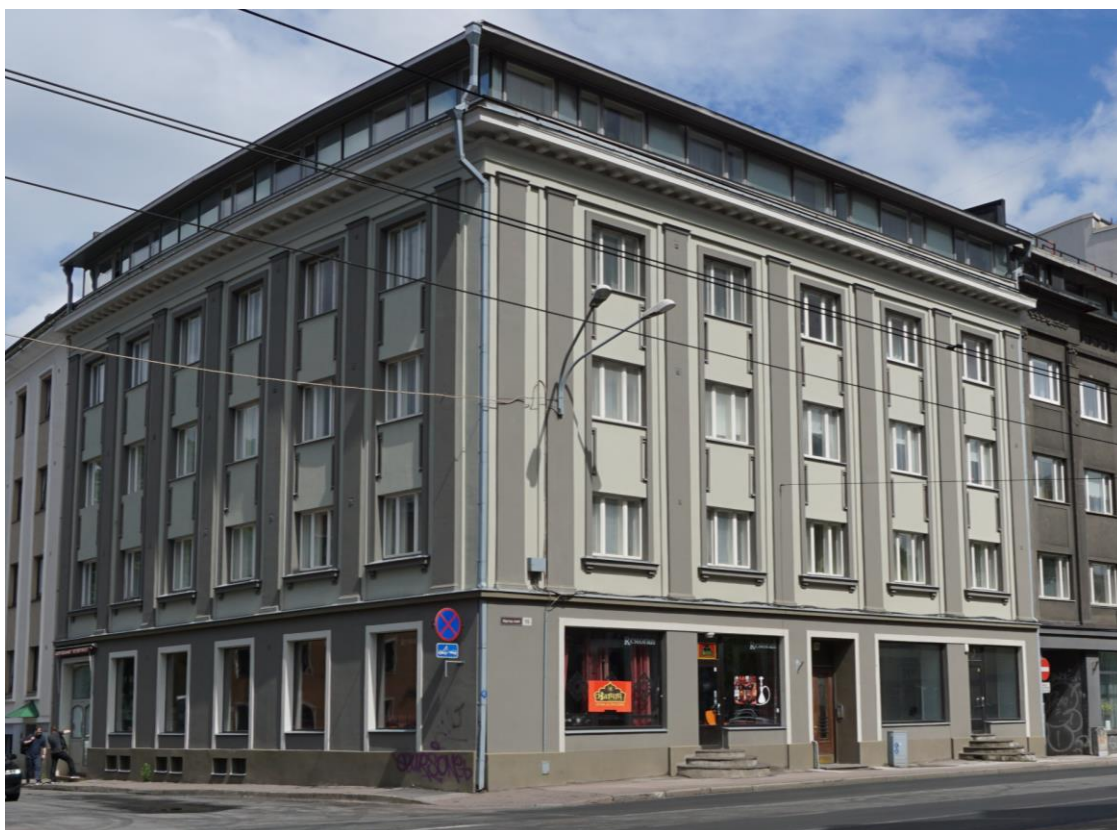
Narva mnt 15		Väärtushinnang: Väärtuslik
Sadama		
Ehitusaeg 1935	Arhitekt A. Kehva	Hoone tüüp elamu
Väärtustamise põhjendus:	Näide heal tasemel esindustraditsionalistlikust korterelamust, mis erinevalt enamikest Tallina samaaegsetest esindustraditsionalistlikest kortermajadest ei ole viimistletud mitte terrassiitkrohviga, vaid hariliku silekrohviga.	
Lisainfo hoone ajaloo või säilivuse kohta	Hoone on hiljuti restaureeritud, õnnestunud värvilahendus.

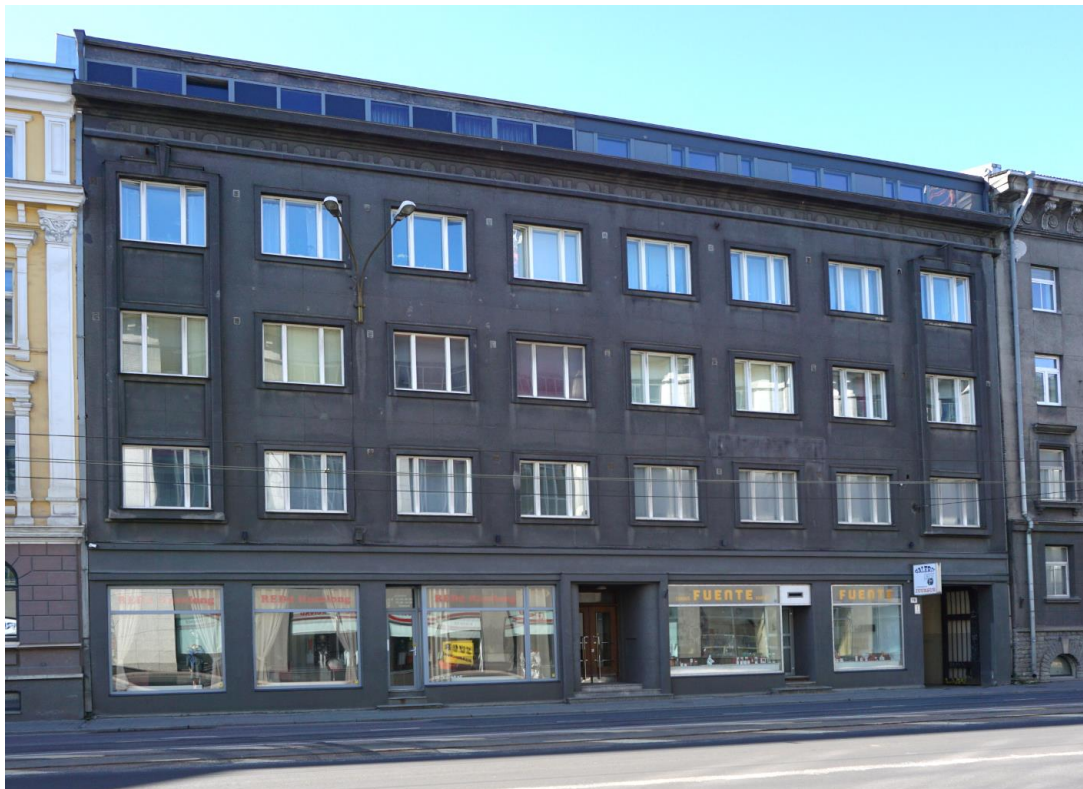
Narva mnt 18		Väärtushinnang: Väärtuslik
Raua		
Ehitusaeg 1939	Arhitekt E. Sacharias	Hoone tüüp elamu
Väärtustamise põhjendus:	Näide arhitektuurselt heal tasemel esindustraditsionalistlikust kortermajast, nimeka arhitekti loomingu. Oluline Narva mnt ajalooliste kihistuste mitmekesisuse markeerijana.	
Lisainfo hoone ajaloo või säilivuse kohta	Algne krohv säilinud, originaaluks säilinud.

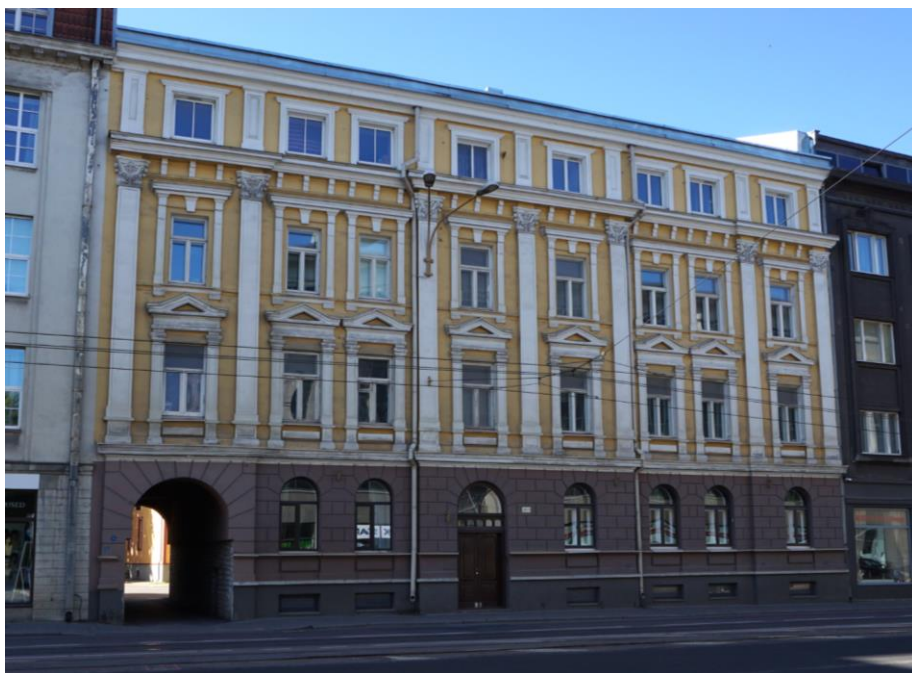
Narva mnt 20		Väärtushinnang: Väga väärtuslik
Raua		
Ehitusaeg 1903 1934	Arhitekt K. Wilcken B. Tšernov (viimase korruse pealeehitus)	Hoone tüüp elamu
Väärtustamise põhjendus:	Hästi säilinud näide uhkemast historitsistlikust rohkete dekoorielementidega kivist üürimajast, mis ehitati linna peatänaväärde, analoogseid näited Tallinnas vähe.	
Lisainfo hoone ajaloost või säilivuse kohta	Enamik avatäiteid on välja vahetud. 1934. aasta projektis on arhitekt andnud ka värvilaheduse, mille põhjal tuleks hoone värvida hallikas-pruuni tooni, nii et I korruse osa on tumedam ja iludetailid heledad.

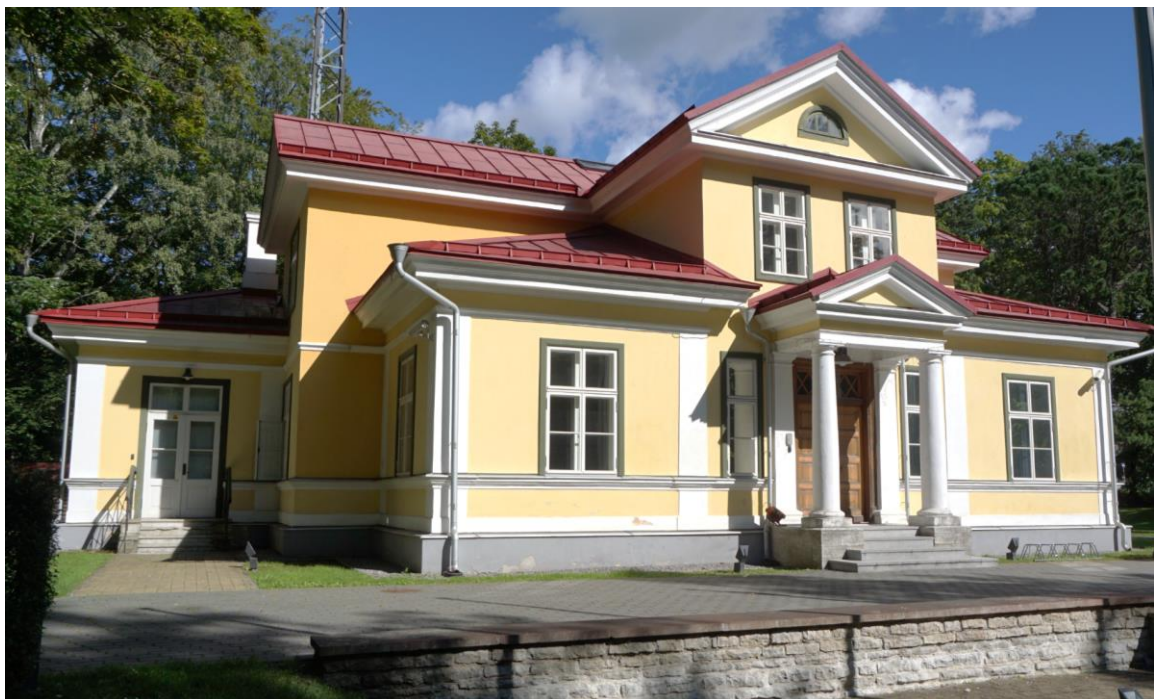
Narva mnt 81		Väärtushinnang: Väga väärtuslik
Kadriorg		
Ehitusaeg 1870. aasta paiku (vanade kaartide põhjal)	Arhitekt	Hoone tüüp suvemõis
Väärtustamise põhjendus:	Üks väheseid ehedal kujul säilinud suvemõisaid Tallinnas.	
Lisainfo hoone ajaloo või säilivuse kohta	Hästi säilinud ja eeskujulikult restaureeritud. Hoones on ka väärtuslikud interjöörid. Ajalooliselt tuntud kui Pfaffi suvemõis, ka Tannenhof või Vahvi mõis.

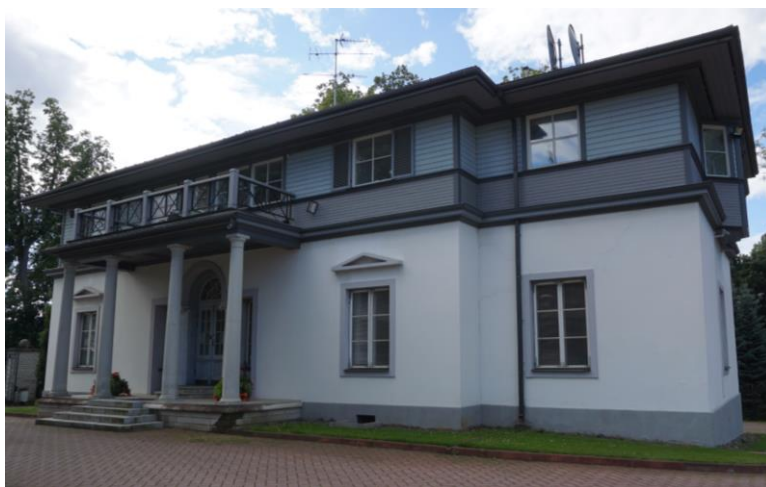
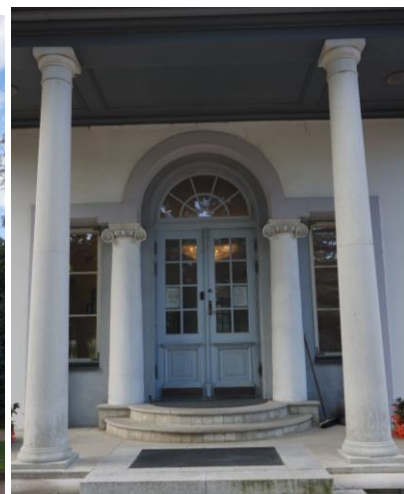
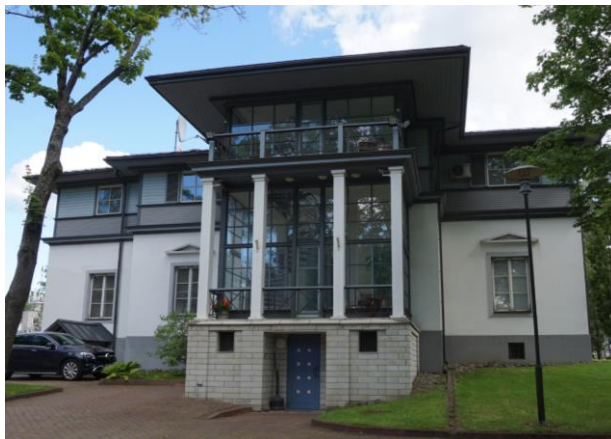
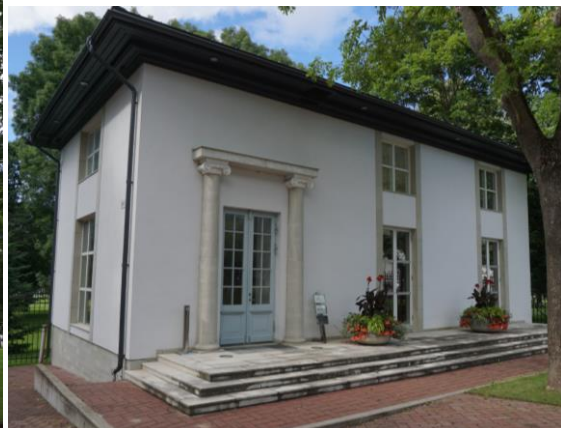
Narva mnt 91		Väärtushinnang: Väärtuslik
Kadriorg		
Ehitusaeg 1884	Arhitekt N. Thamm	Hoone tüüp suvemõis
Väärtustamise põhjendus:	Näide 19. sajandi II poole klassitsistlike elementidega suvemõisast. Oluline osa Lauluväljaku ümbruse vanemast kihistusest. Oluline ka kohaajaloo kandjana: raeapteekrite Burchardtite suguvõsale kuulusid sealsed maavaldused juba 17. sajandist.	
Lisainfo hoone ajaloo või säilivuse kohta	Hoone on suures osas 1999. aastast pärinev rekonstruktsioon, algsed on vaid I korruse kivimüürid ja avad. Tähelepanuväärne on raidkivist sammaste ja pilastritega sissepääs. Koos häärberiga võiks kaitsta ka kõrvahoonet Narva mnt 91/1, mis on samuti suuresti rekonstruktsioon, kuid kus on ka säilinud algne raidkivist pilastritega sissepääs.

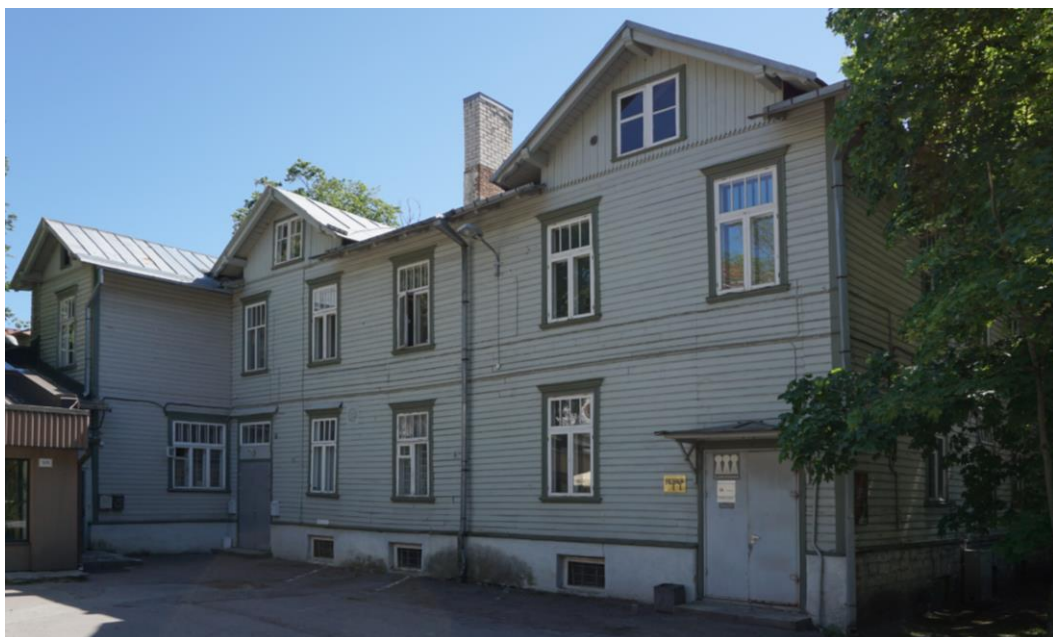
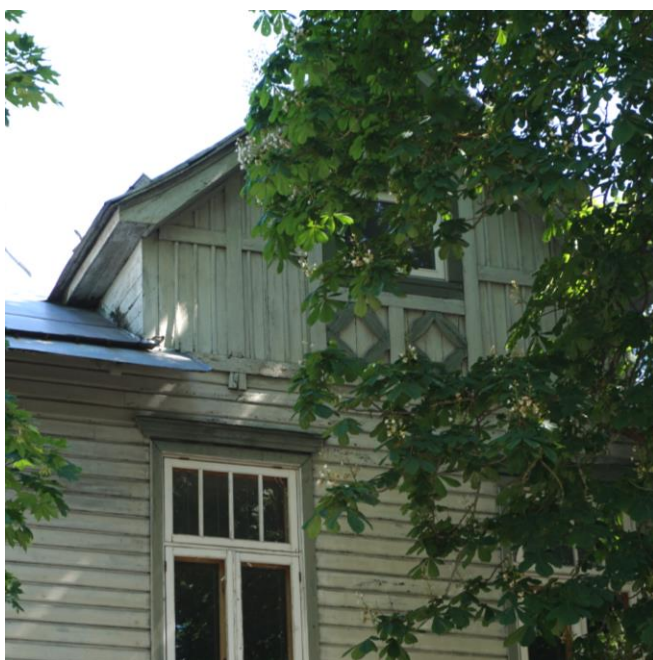
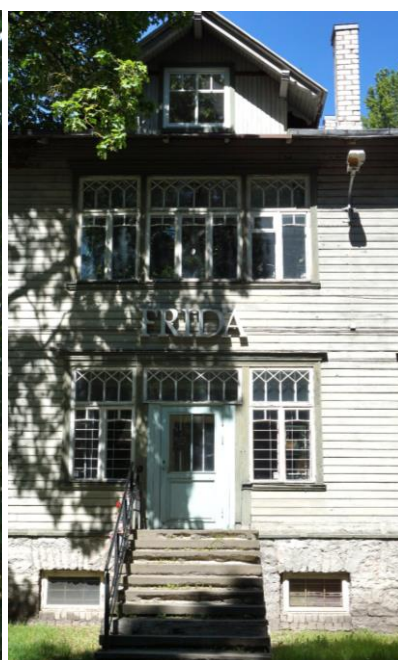
P. Süda 1 Tatari		Väärtushinnang: Väärtuslik
Ehitusaeg 1910 laiendused 1912, 1913, 1923	Arhitekt O. Schott	Hoone tüüp elamu
Väärtustamise põhjendus:	20. sajandi alguse uhkemat laadi puitelamu näide. Haakub hästi Süda-Tatari miljööväärtuliku hoonestusala hoonetega (nn miljööväärustus).	
Lisainfo hoone ajaloo või säilivuse kohta	Algselt oli kummalgi korrusel ainult üks luksuslik korter, hiljem on hoonet tublisti ringi laiendatud ja ringi ehitatud. Osad avatäited vahetatud, sh ukсед sobimatute metalluste vastu. NB! Hoone võiks olla pigem kaitstud Süda-Tatari miljööala osana kui väärtusliku üksihoonena.

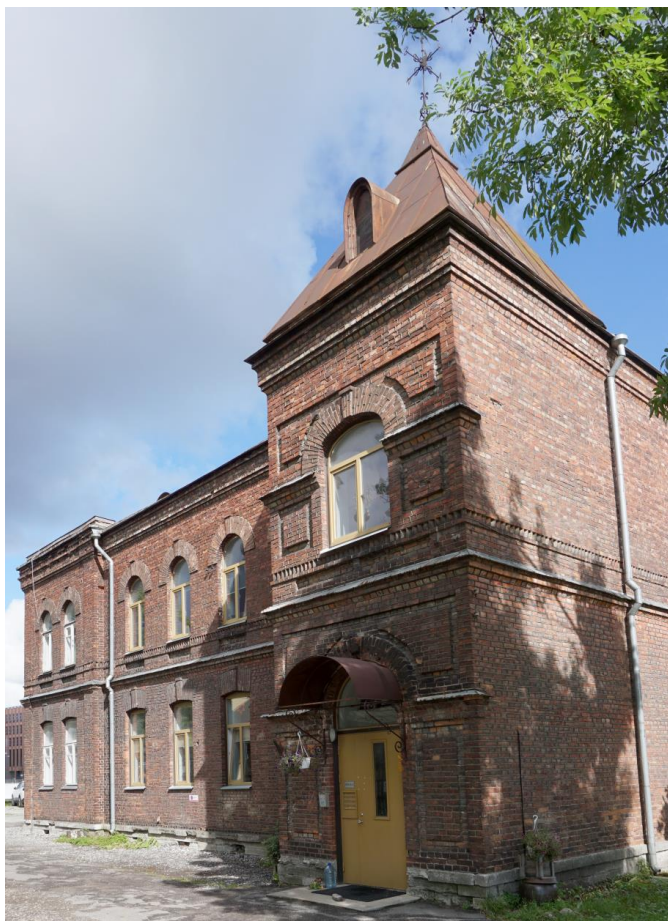
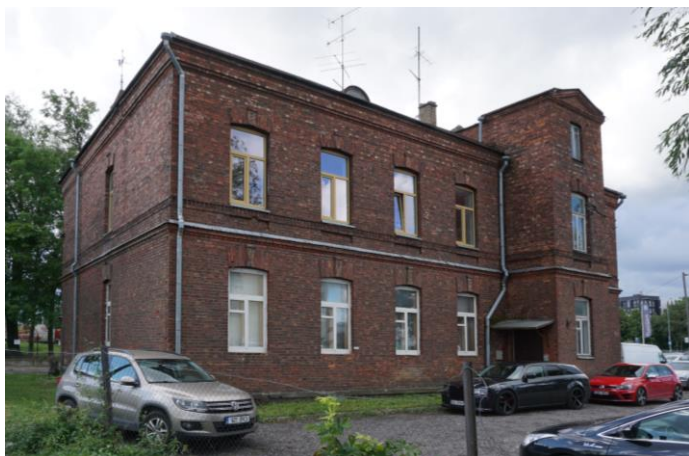
Paadi 4 Sadama		Väärtushinnang: Väärtuslik
Ehitusaeg 1905-1910 (ajalooliste kaartide põhjal)	Arhitekt	Hoone tüüp elamu?
Väärtustamise põhjendus:	Hea näide 20. sajandi alguse lihtsamast historitsistlikust tellisarhitektuurist. Üks väheseid mitte-utilitaarfunktsioonis vanemaid hooneid, mis on sadama piirkonnas säilinud. Võiks oletada, et on funktsionaalselt olnud seotud kõrval asuva Püha Siimeoni kirikuga.	
Lisainfo hoone ajaloo või säilivuse kohta	Avatäited vahetatud, uks hoonega sobimatu. Katuseplekk võib olla algne.

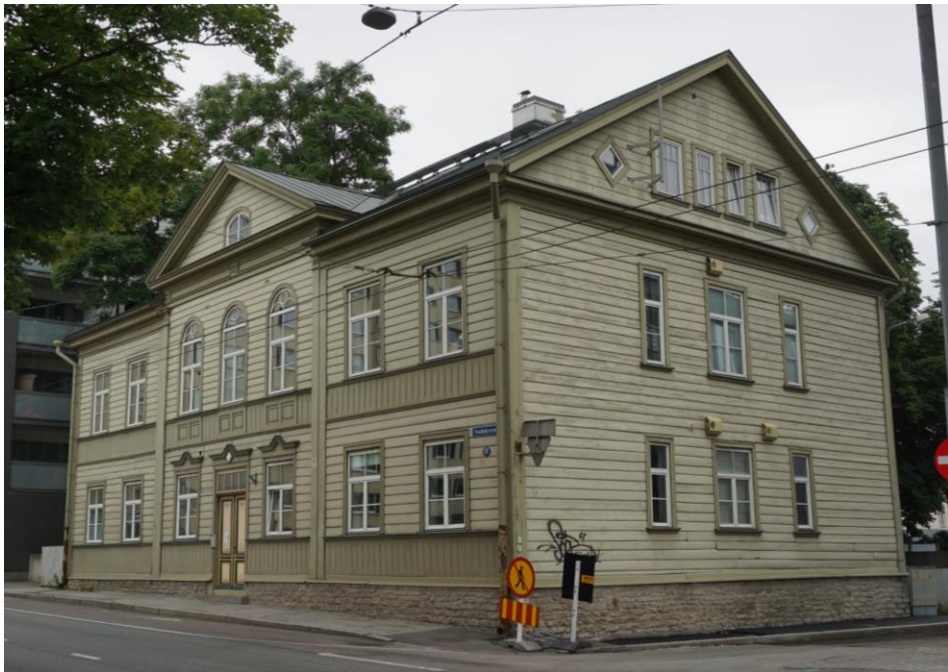
Paldiski mnt 19		Väärtushinnang: Väärtuslik
Kassisaba		
Ehitusaeg 19. saj. III veerand (ajal. kaartide põhjal)	Arhitekt	Hoone tüüp elamu
Väärtustamise põhjendus:	Näide esinduslikumast peatänavaäärsest puitelamust. Hoone peamine väärtus tuleneb eeskätt selle vanusest, tegemist on ühe kõige vanema hoonega Paldiski mnt ääres, markeerides kunagi tänavale iseloomulikku hoonestust.	
Lisainfo hoone ajaloo või säilivuse kohta	Hoone on põhjalikult restaureeritud, sh on muudetud avade asukohti (nt nihutatud uks keskteljele) ja tehtud juurde uusi avasid. Kõik avatäited on uued. Hoonele iseloomulik dekoor on säilinud.

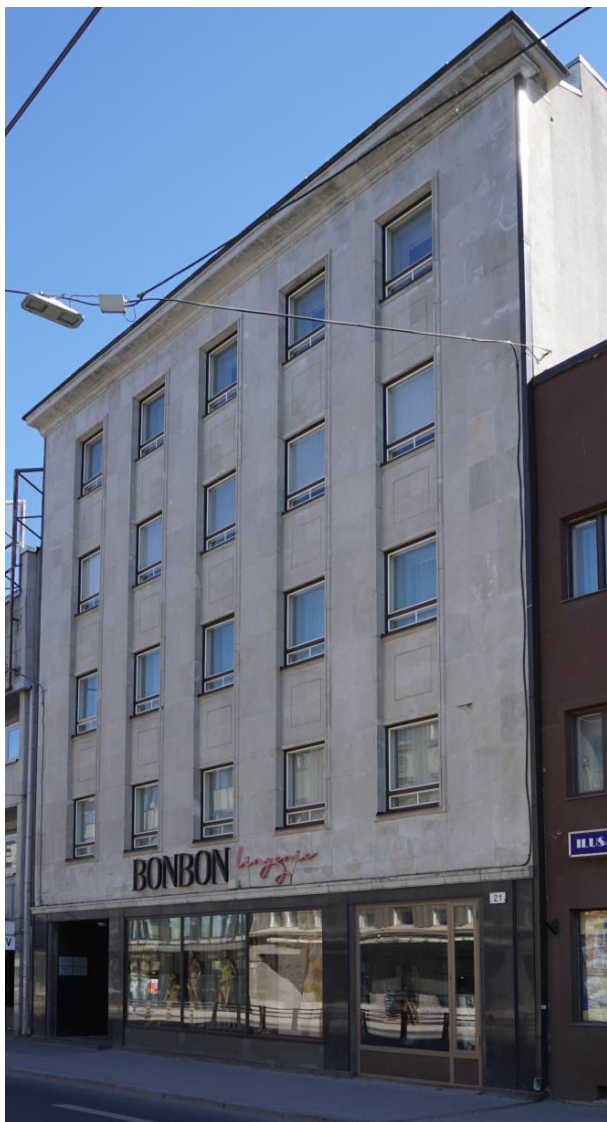
Pärnu mnt 21		Väärtushinnang: Väga väärtuslik
Tatari		
Ehitusaeg 1937	Arhitekt E. Sacharias	Hoone tüüp elamu
Väärtustamise põhjendus:	Silmapaiste 1930ndate aastate linliku kivist kortermaja näide. Hoone balanceerib stiililiselt esindustraditsionalismi (soliidne dolomiitplaatidega kaetud fassaad) ja funktsionalismi (moodsa jaotusega aknad!) vahel. Erandlik nii E. Sachariase loomingus kui ka Tallinna kortermajade seas üldiselt.	
Lisainfo hoone ajaloo või säilivuse kohta

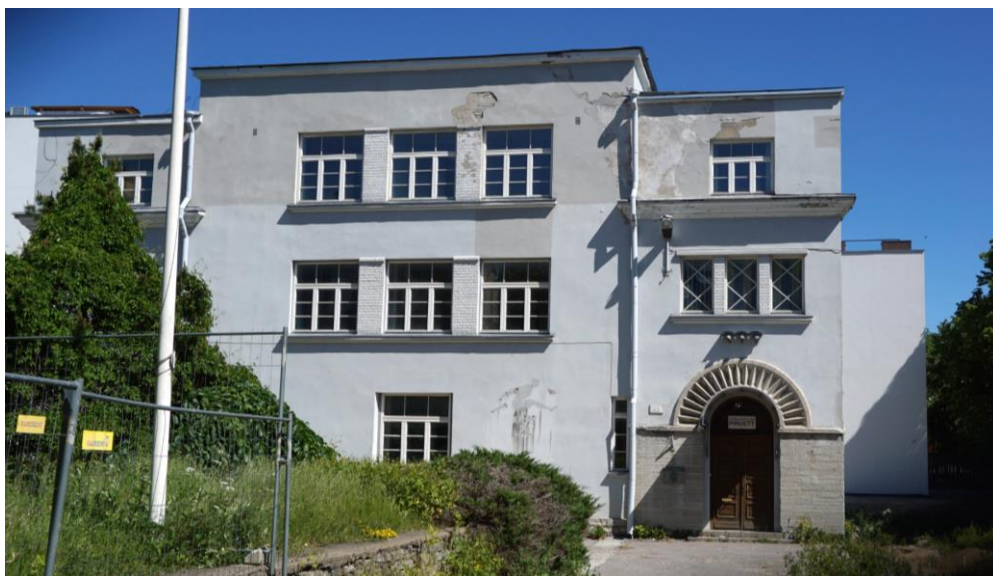
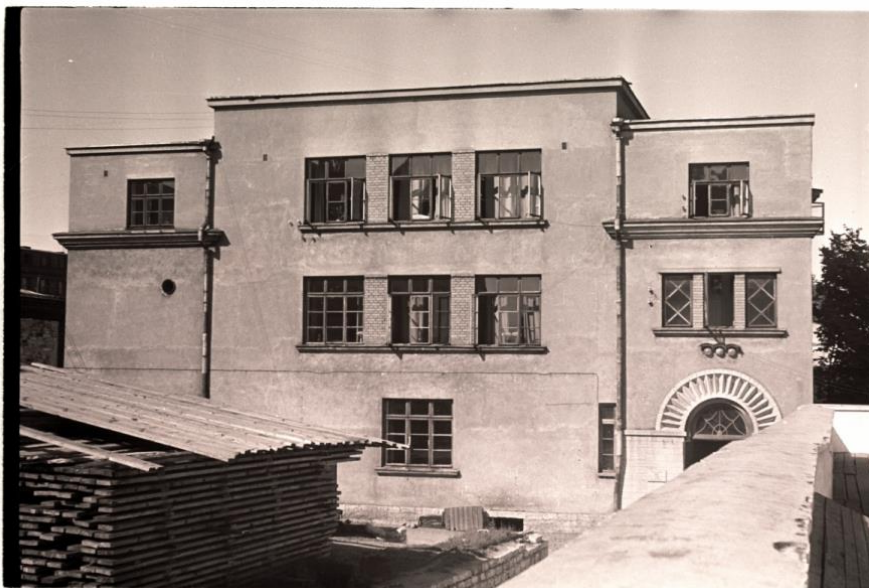
Pärnu mnt 37		Väärtushinnang: Väärtuslik
Tatari		
Ehitusaeg 1928, 1931, 1936	Arhitekt J. Pikkov	Hoone tüüp spordihoone
Väärtustamise põhjendus:	Hea näide <i>art decolike</i> elementidega traditsionalistlikus laadis ühiskondlikust hoonest. Oluline ühiskonnaajalooliselt: <i>“Eestile iseloomuliku vähese töölisliikumise tõttu pole Tallinnas Tõnismäel asuv vaevaliselt kerkinud Johannes Pikkovi Töölisvõimla niivõrd väljapaistev arhitektuuriteos kuivõrd põnev eksoot oma tellimustüübi poolest.”</i> Mart Kalm	
Lisainfo hoone ajaloo või säilivuse kohta	Ehitatud Tallinna Tööliste Kodu võimlaks, võimlaosa lammutati 2008.

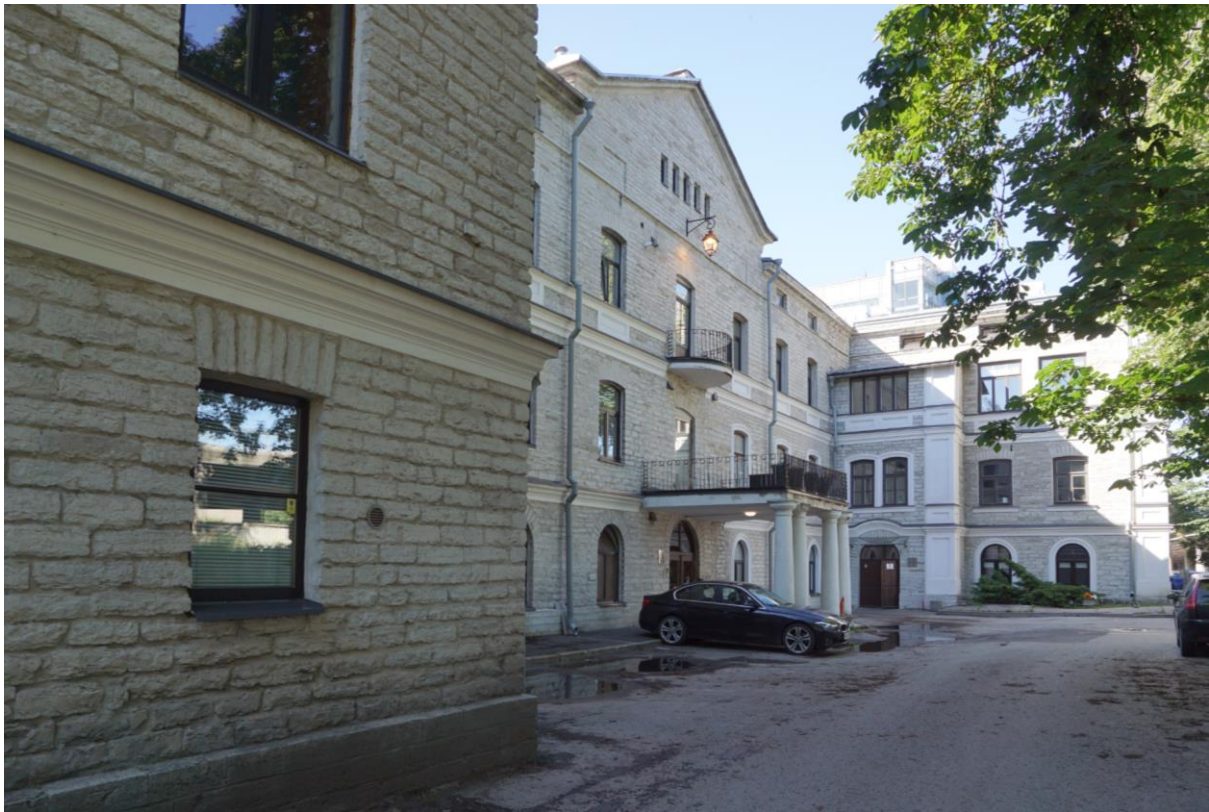
Pärnu mnt 102		Väärtushinnang: Väga väärtuslik
Kitseküla		
Ehitusaeg 1912-1914	Arhitekt W. Boustedt, W. Lemm	Hoone tüüp haigla
Väärtustamise põhjendus:	Hoone evib nii arhitektuuriajaloolist (esinduslik näide tsaariaja lõpu suuremast ühiskondlikust hoonest, heal arhitektuursel tasemel uusklassitsistlike joontega paekivihoone) kui (koha-)ajaloolist väärtust, olles kunagi asumi kujunemist tugevalt suunanud Diakonisside Asutisele kuulunud hoonetest peaaegu ainus, mis säilinud.	
Lisainfo hoone ajaloo või säilivuse kohta	Hoone on suhteliselt hästi restaureeritud. Hoonet ümbritsev haljasala on samuti väärtuslik, ehkki haljastus vajaks läbimõtlemit, sest kipub hetkel hoonet "lämmatama".

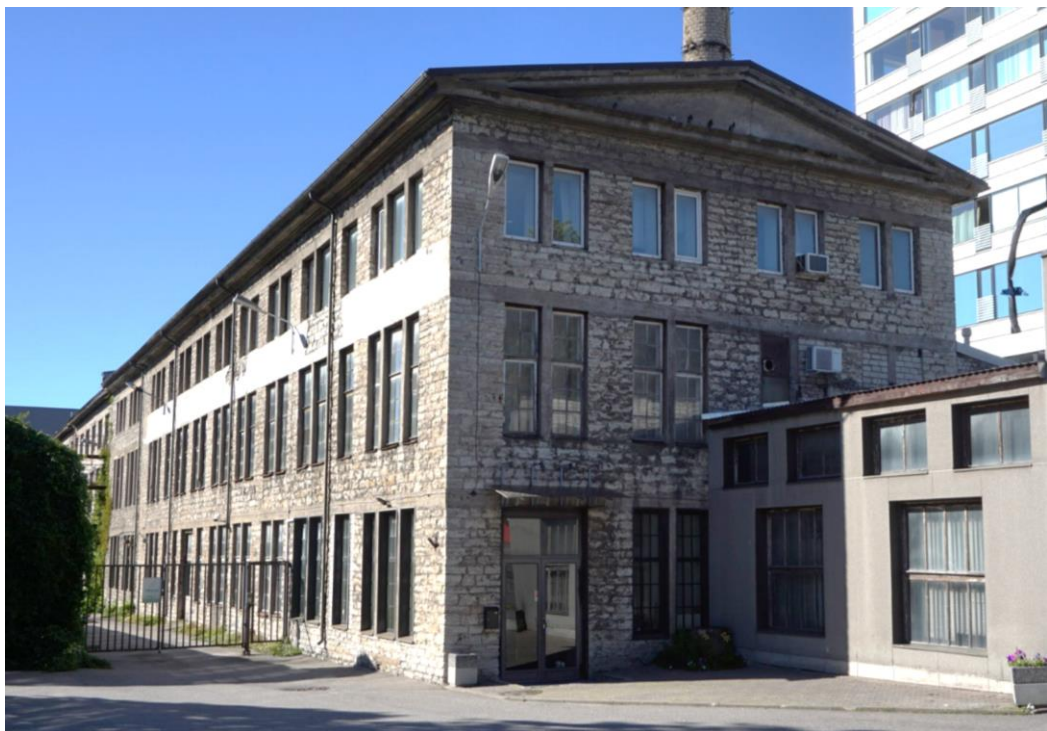
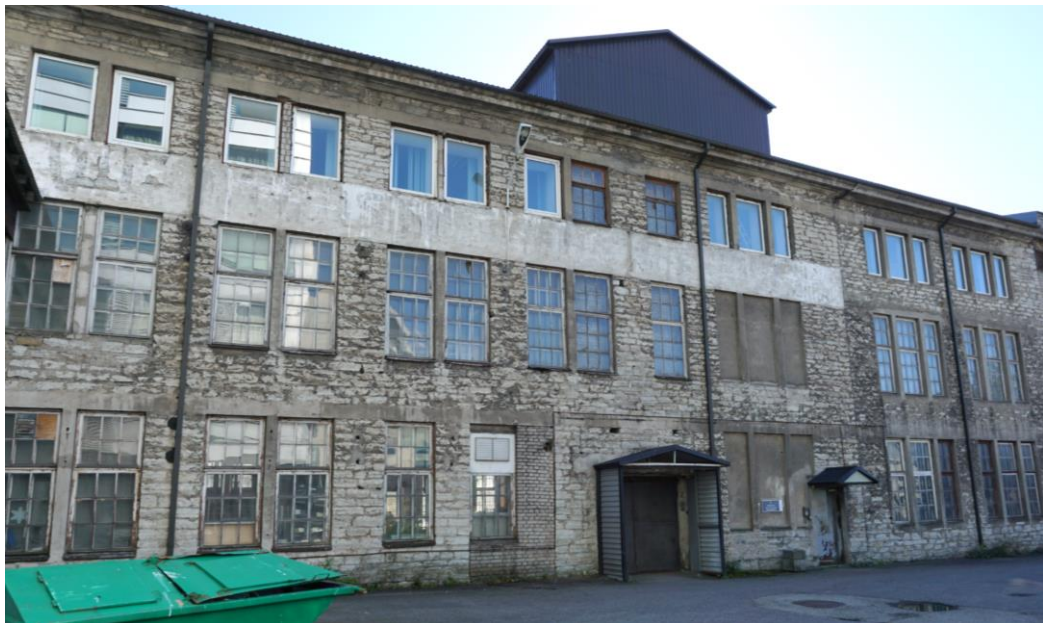
Pärnu mnt 132		Väärtushinnang: Väärtuslik
Kitseküla		
Ehitusaeg 1930	Arhitekt E. Habermann	Hoone tüüp tootmishoone
Väärtustamise põhjendus:	Hea näide vabariigiaegsest tööstusarhitektuuris, mis mahus ja materjalikäsitluses järgib osaliselt veel tsaariaegseid traditsioone, ent evib juba ka moodsamat joont, kus paekivist seintelt on kadunud tellisdekoor, selle asemel on rõhutatud raudbetoonist konstruktiivseid elemente.	
Lisainfo hoone ajaloo või säilivuse kohta	Endine nahavabriku "Linda" hoone.

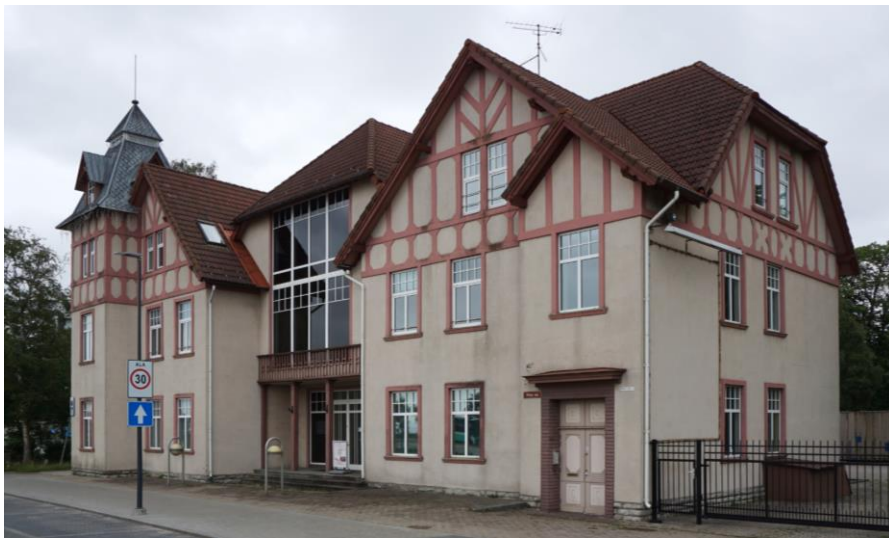
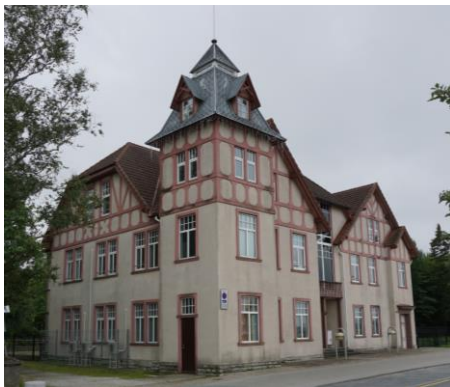
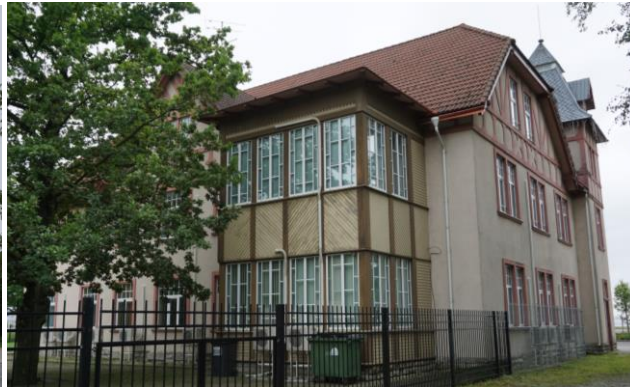
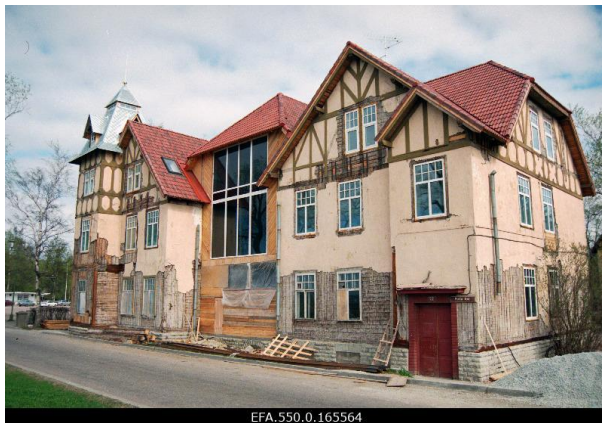
Pirita tee 12		Väärtushinnang: Väga väärtuslik/väärtuslik
Kadriorg		
Ehitusaeg 1912	Arhitekt J. Rosenbaum	Hoone tüüp elamu
Väärtustamise põhjendus:	Silmapaistev <i>heimat</i> stiili näide, Eesti selle stiili tiiptase, arhitekt J. Rosenbaumile endale kuulunud elamu. Arhitektuurse taseme järgi hinnates väga väärtuslik, ent hoone väärtust kahandab 1990ndate kesksaigas tehtud küündimatu renoveerimine, mis on teatud mõõndustega tagasipööratav.	
Lisainfo hoone ajaloo või säilivuse kohta	Plastaknad, keskmine rõduosa kinniehitatud.

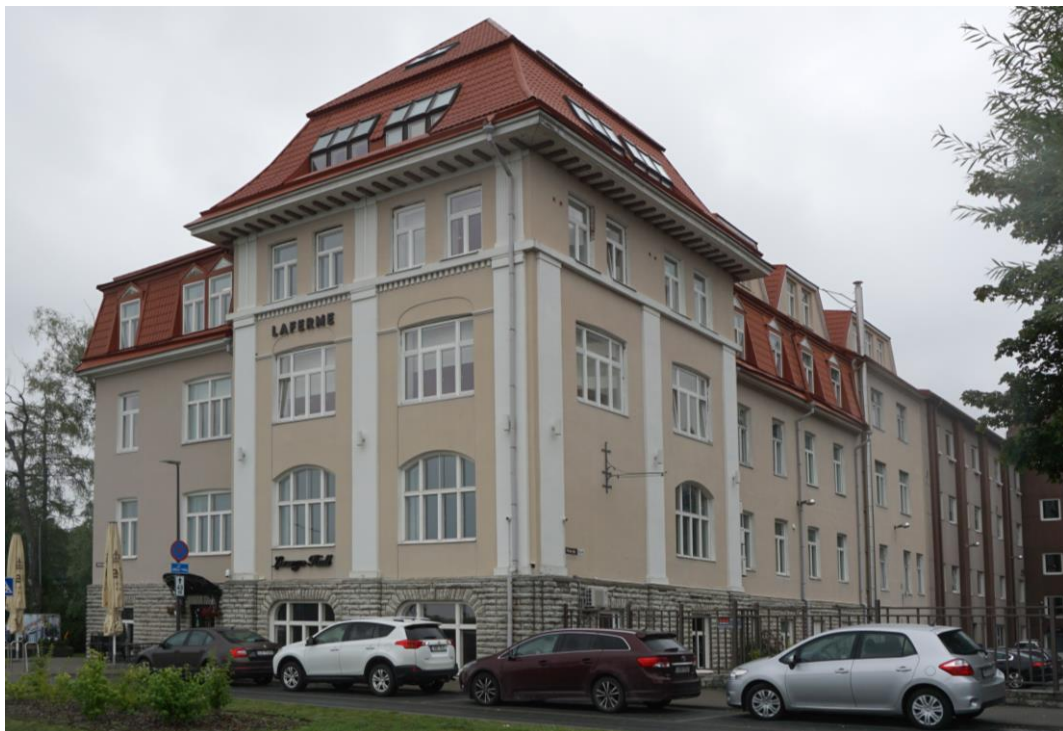
Pirita tee 20/4		Väärtushinnang: Väärtuslik
Kadriorg		
Ehitusaeg 1914	Arhitekt M. Arronet	Hoone tüüp tööstushoone
Väärtustamise põhjendus:	Hea näide omaaegsest esinduslikust, kergelt juugendliku joonega vabrikuhoonest. Oluline ehitis nii tööstusajaloo kui Pirita tee linnaruumi ajaloo seisukohalt.	
Lisainfo hoone ajaloo või säilivuse kohta	Ehitatud La Ferme tubavabriku peahooneks. Avatäited vahetatud, ruudujaotus oluliselt teistsugune kui originaalis. La Ferme tubakavabriku kompleksi kuulusid ka eluhooned 20/2 (1922, A. Perna, algselt 2 eraldi hoonet, mis 1952 keskelt kokku ehitatud) ja 20/3 (1924), millel on küll ansambliväärtus, kuid ebaõnnestunud restaureerimise tõttu ei ole eraldi väärtuslike üksikhoonetena arvele võtmiseks piisava väärtusega.

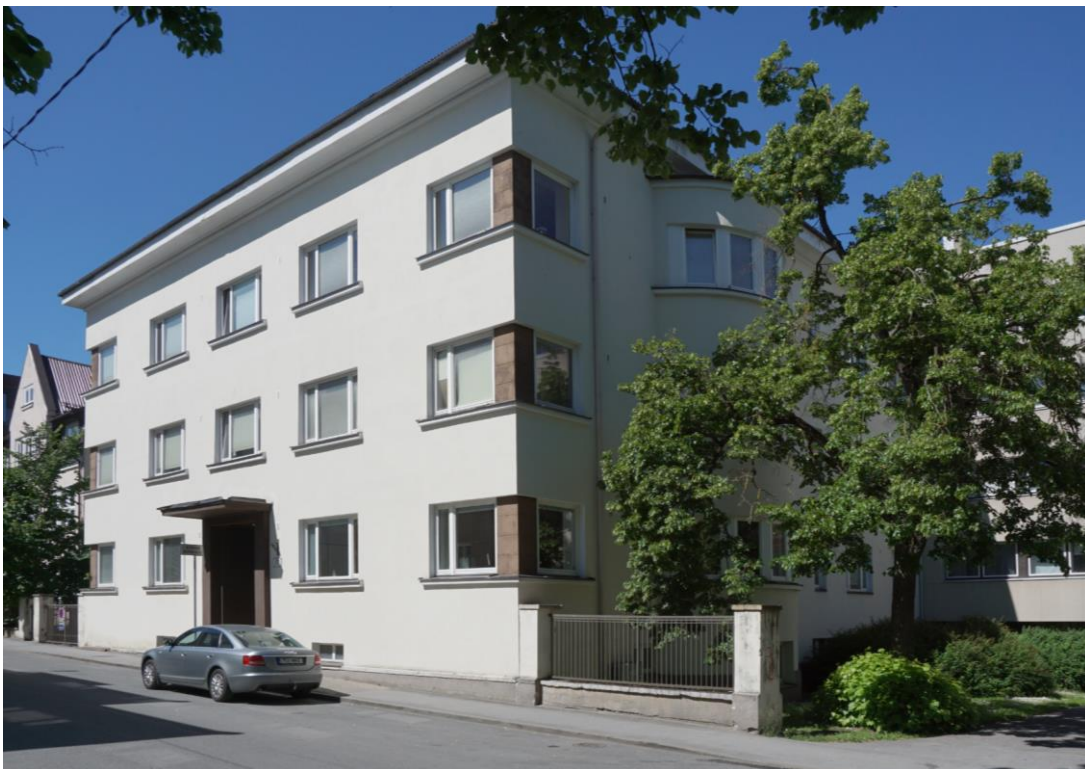
Ravi 17		Väärtushinnang: Väga väärtuslik
Veerenni		
Ehitusaeg 1936	Arhitekt E. Sacharias	Hoone tüüp elamu
Väärtustamise põhjendus:	Näide heatasemelisest funktsionalistlikust kortermajast, millel on esindatud toonased moevõtted nagu tumeda terrassiit krohviga nurgaakende postid ja ukseraamistus, samuti läbi korruste ulatuv ümarerker.	
Lisainfo hoone ajaloo või säilivuse kohta	Hoone on hästi restaureeritud. Säilinud algne peauks.

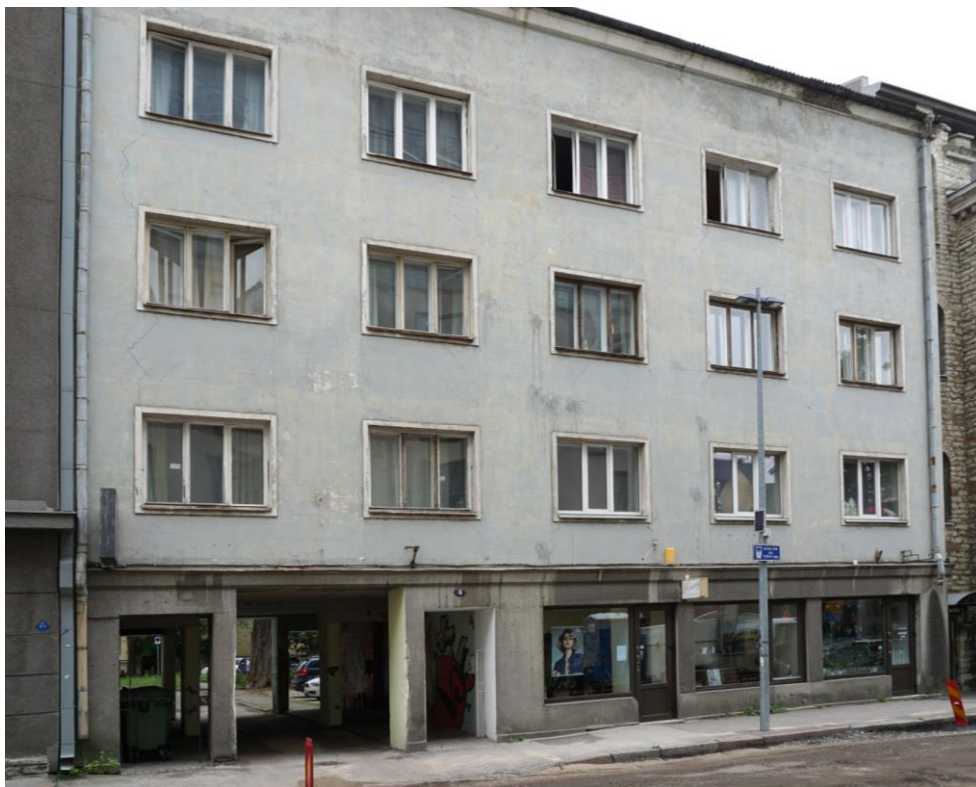
Roosikrantsi 4 Tõnismägi		Väärtushinnang: Väga väärtuslik
Ehitusaeg 1929	Arhitekt E. Habermann	Hoone tüüp elamu
Väärtustamise põhjendus:	Üks esimesi funktsionalistlikus laadis kortermaju Eestis. Ehitusaega arvestades äärmiselt lakooniliselt ja stiilipuhtalt komponeeritud, vaid tagafassaadil on arhitekti "käsi vääratanud" ja lisanud kummalisevõitu, hoone üldstiilist lahkneva erkeri ning akende vahelised tellispostid.	
Lisainfo hoone ajaloo või säilivuse kohta	Võrdlemisi ehedal kujul säilinud, sh on osaliselt säilinud originaalsed avatäited.

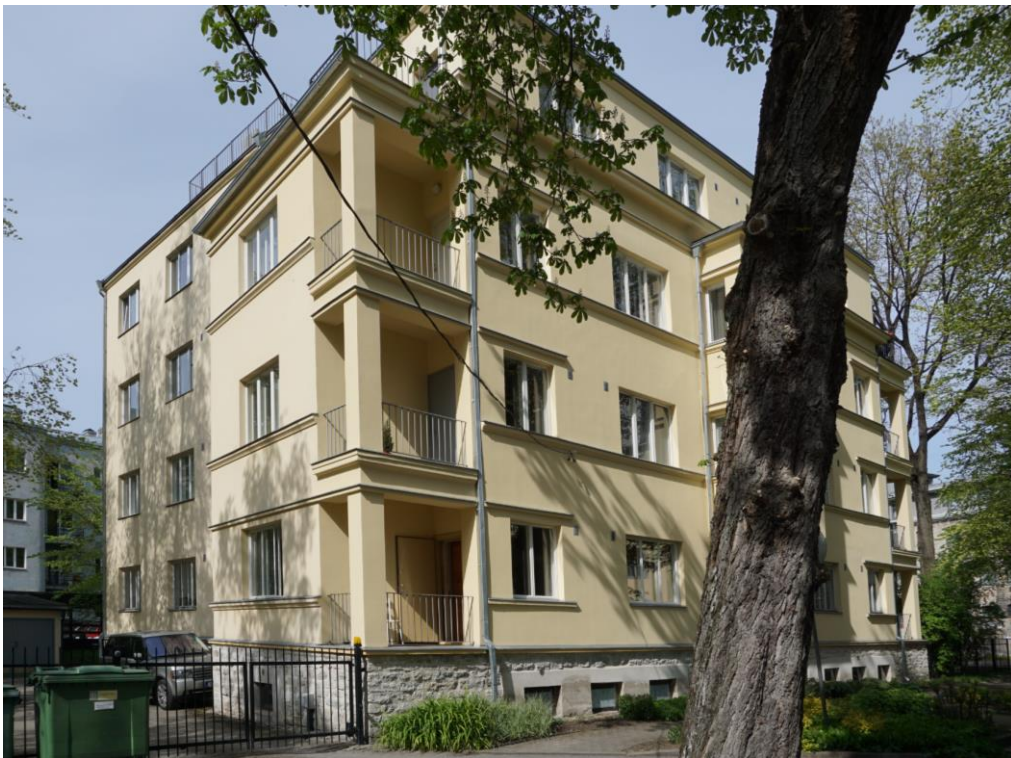
Roosikrantsi 4C		Väärtushinnang: Väärtuslik
Tõnismägi		
Ehitusaeg 1937	Arhitekt E. Jacoby	Hoone tüüp elamu
Väärtustamise põhjendus:	Heatasemeline näide funktsionalistlikust kortermajast, mis tänu sellele, et paikneb teistest hoonetest eradi, evib mängulisemaid nurgalahendusi ja plastilisemat fassaadikäsitlust. Läbi korruste ulatuvad lahtised nurgarõdud on üsna harukordne arhitektuurne võte eesti funktsionalistlikus arhitektuuris ja lisavad hoonele tublisti väärtust.	
Lisainfo hoone ajaloo või säilivuse kohta	1991. aasta fotolt nähtavad tumedad karniisid ja tumedad aknaraamid/lengid lisavad hoonele oluliselt ilmekust, restaureerimisjärgne välisviimistluslahendus on leebelt lame.

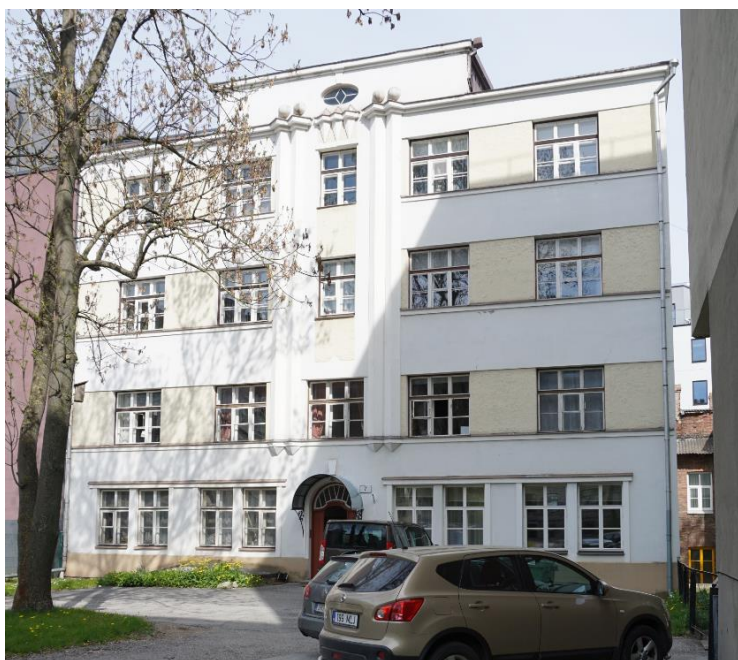
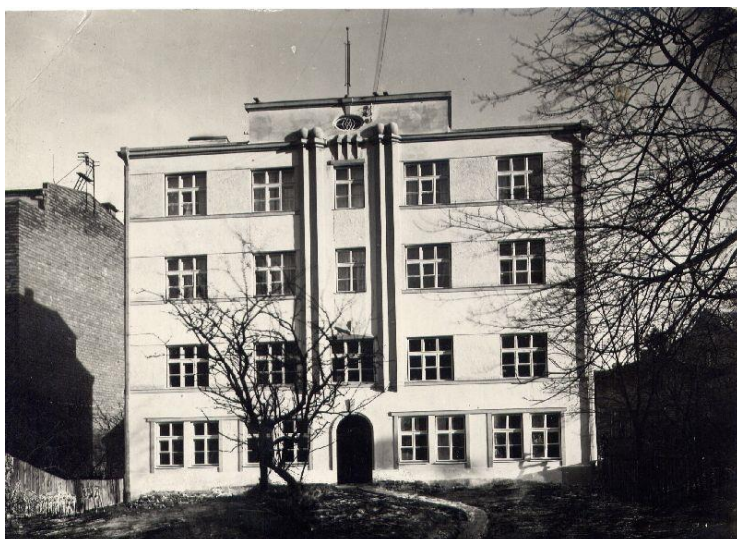
Roosikrantsi 7		Väärtushinnang: Väärtuslik
Tõnismägi		
Ehitusaeg 1930	Arhitekt J. Ostrat	Hoone tüüp elamu
Väärtustamise põhjendus:	Ilmekas näide traditsionalistlikust, <i>art decolike</i> joontega vabariigiaegsest kortermajast, näide peamiselt 1920ndaid iseloomustavast arhitektuurikeelest, mida kasutati linliku korterelamu juures enne funktsionalismi ja esindustraditsionalismi valdavaks kujunemist.	
Lisainfo hoone ajaloo või säilivuse kohta	Hoone on hästi säilinud ja üldiselt asjatundlikult restaureeritud, trepikoja kohal oleva ovaalakna prossipulkade jaotus on lihtsustatud.

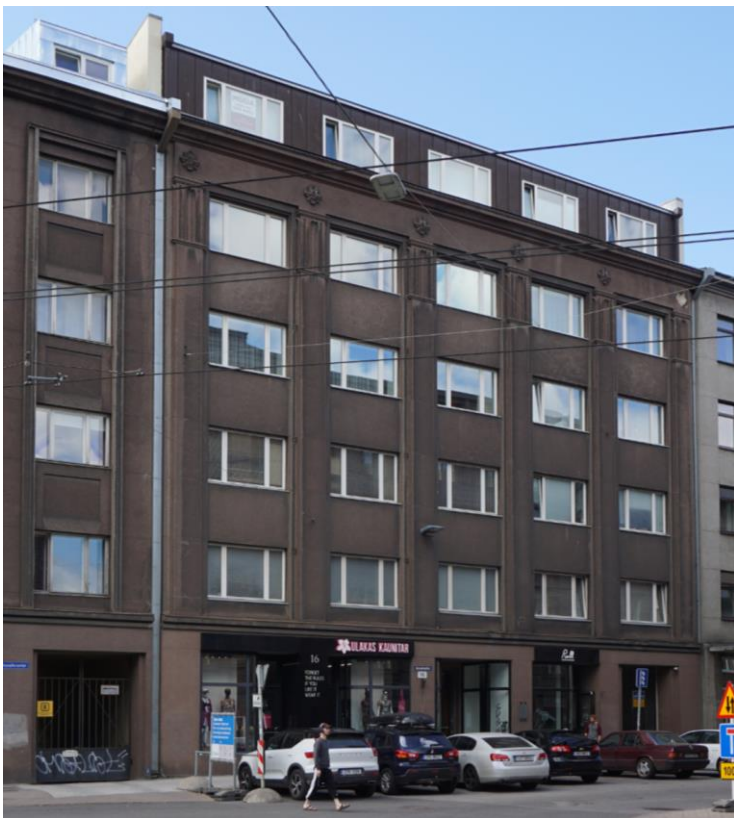
Roosikrantsi 16		Väärtushinnang: Väga väärtuslik
Tõnismäe		
Ehitusaeg 1936	Arhitekt E. Sacharias	Hoone tüüp elamu
Väärtustamise põhjendus:	Kõrgetasemeline esindustraditsionalistliku terrassikrohviga kesklinna kortermaja näide. Kuulub kokku juba kaitstava Pärnu mnt 1930ndate aastate kortermajade ansambliga, samaväärne.	
Lisainfo hoone ajaloo või säilivuse kohta	Hoone proportsioone rikub mõningal määral pööningukorruse pealisehitis. Originaalkrohv hoone põhiosas säilinud, üks dekoratiivne lilleke puudu.

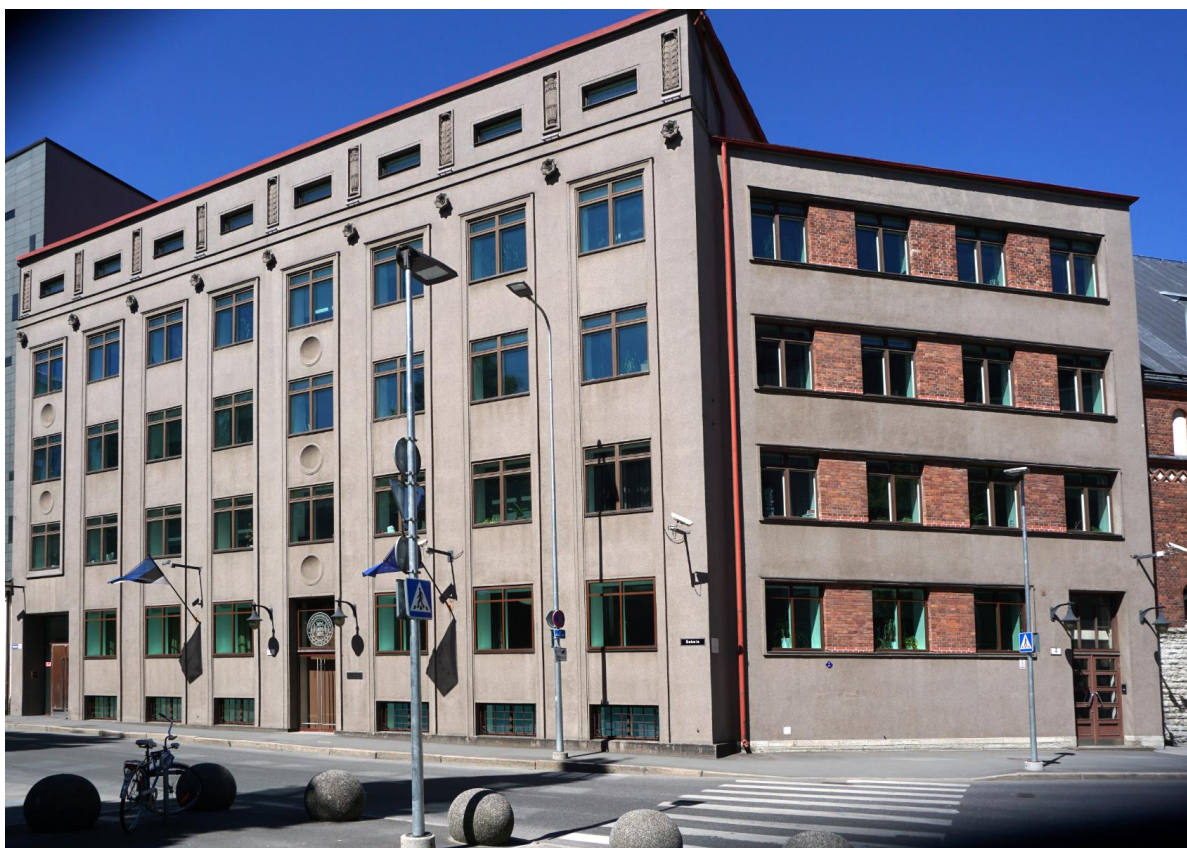
Sakala 4 Südalinn		Väärtushinnang: Väärtuslik
Ehitusaeg 1936	Arhitekt E. J. Kuusik	Hoone tüüp administratiiv
Väärtustamise põhjendus:	Uhkemat sorti esindustraditsionalistliku hoone näide, tuntud arhitekti teos. Arhitektuurselt võiks olla väga väärtuslik, ent "punkte võtab maha" renoveeritud fassaad (aknad asendatud, krohvikate uuendatud).	
Lisainfo hoone ajaloo või säilivuse kohta	Omaaegne Eesti Maakrediidiseltsi elu- ja büroohoone.

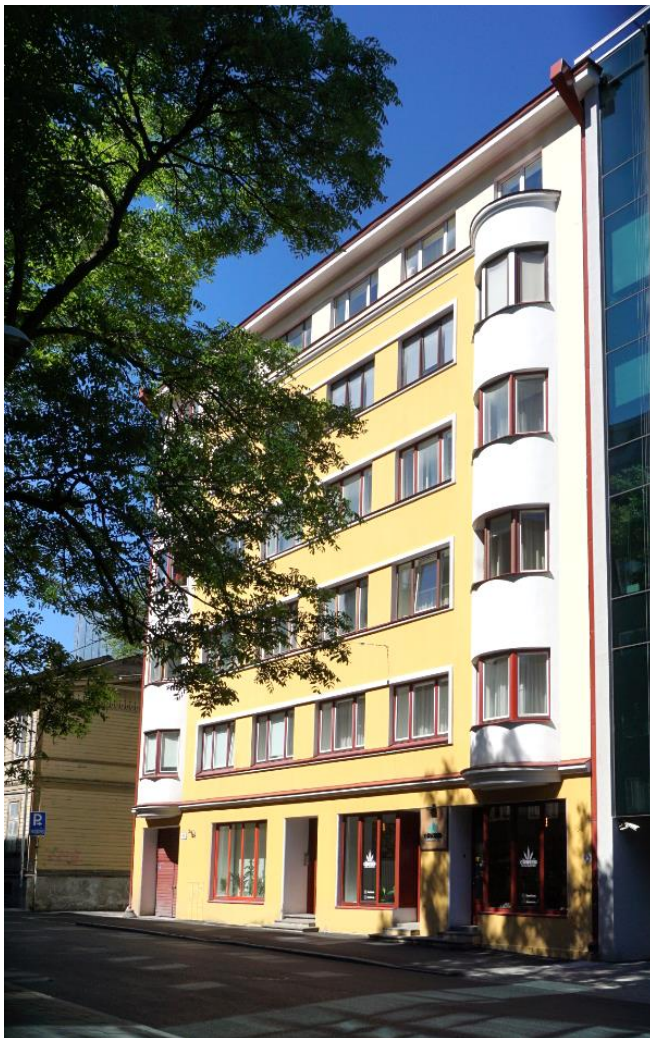
Sakala 12		Väärtushinnang: Väärtuslik	
Tatari			
Ehitusaeg 1936	Arhitekt B. Tšernov	Hoone tüüp elamu	
Väärtustamise põhjendus:	Hea näide dekoratiivsema ja pehmema käsitlusega funktsionalistlikust üürimajast, mida ilmestavad B. Tšernovi loomingle omased ümarerkerid.		
Lisainfo hoone ajaloo või säilivuse kohta	Üldiselt hästi säilinud, I korrus kõige enam ringi ehitatud (ajalooline foto laseb oletada, et ärikorrus on olnud algselt terrasiitkrohviga kaetud).

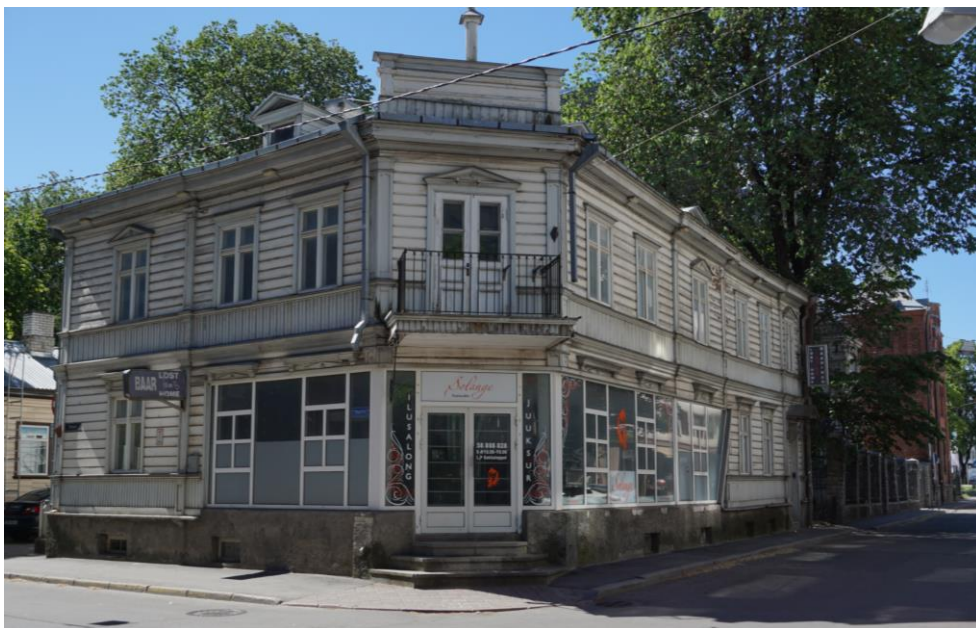
Sakala 19		Väärtushinnang: Väärtuslik
Tatari		
Ehitusaeg 1884	Arhitekt R. O. von Knüpffer	Hoone tüüp elamu
Väärtustamise põhjendus:	Hoone on eeskätt väärtuslik kui üks kõige kõnekamaid näited 1990. aastate alguse renoveerimispraktikast (arvutipood I korrusel), mida kaasajal enam heaks ei kiidetaks. Tänapäevaks on 25 aasta tagune renoveerimine juba ajalugu ja võiks sellise määrgina ka linnaruumi jääda. Hoone ise on üsna tüüpiline piirkonnas asunud paremat sorti puidust elamu näide, elegantse nurgalahendusega.	
Lisainfo hoone ajaloo või säilivuse kohta
