LISA 1

HOONETE INVENTEERIMISKAARDID

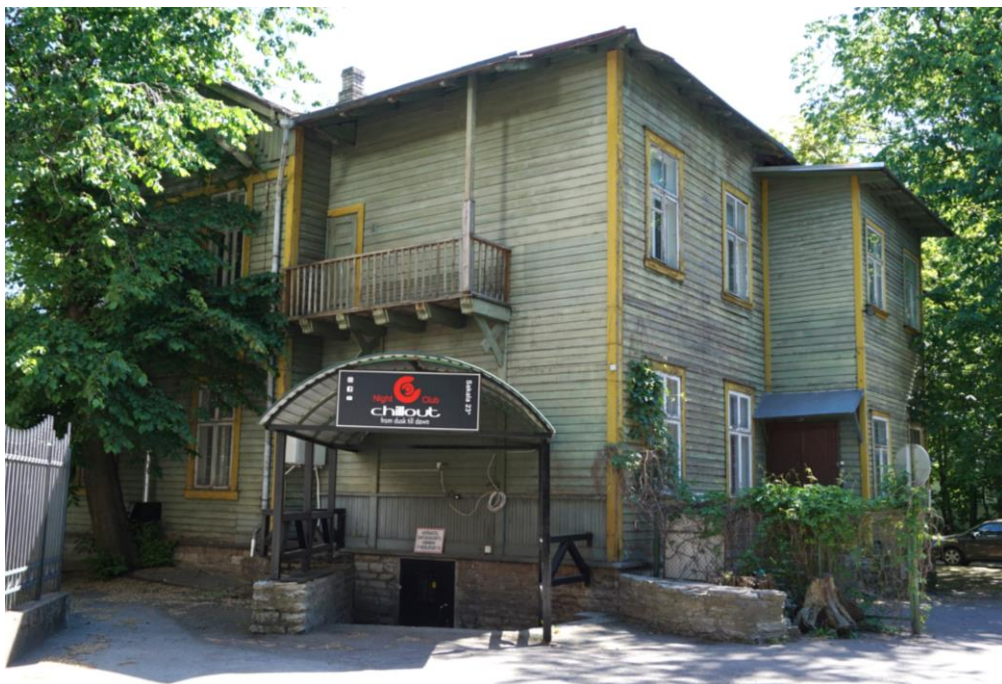
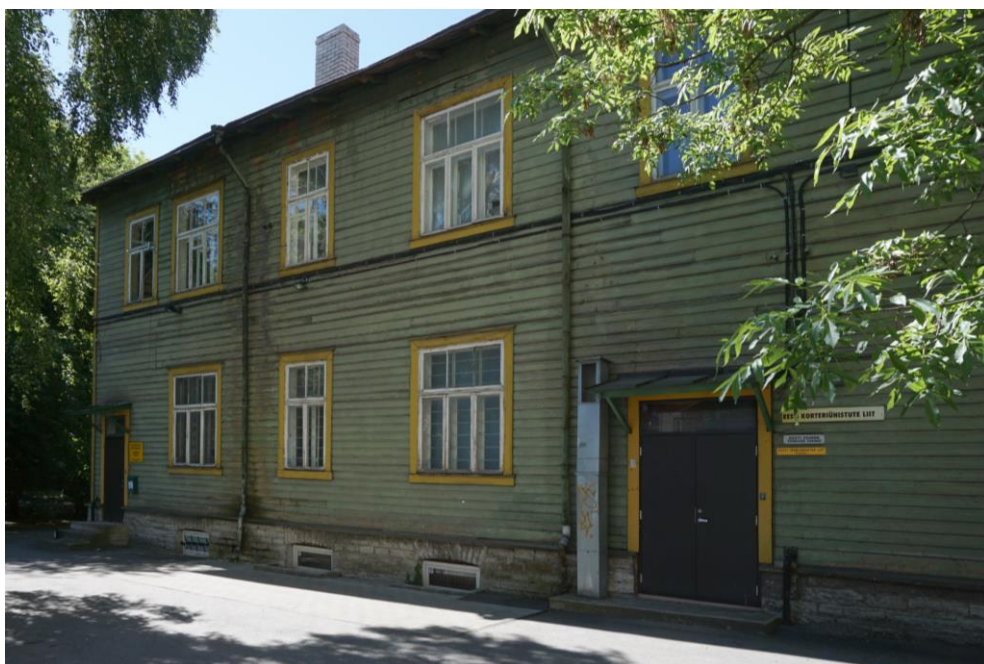
Sakala 23a		Väärtushinnang: Väärtuslik
Tatari		
Ehitusaeg 1907	Arhitekt O. Schott	Hoone tüüp elamu
Väärtustamise põhjendus:	Uhkemat laadi kesklinna puitelamu näide. Ehkki tegemist on nõ hoovimajaga, peegeldab see luksuslikumat kesklinniku elulaadi. Tallinna puithoonetele pigem ebatüüpiline arhitektuurne lahendus on II korruse konsoolrõdu. Haakub hästi Süda-Tatari miljööväärtusliku hoonestusala hoonetega (st lisaväärtus miljööväärtuse näol).	
Lisainfo hoone ajaloo või säilivuse kohta	Hoone aknad on säilinud suures osas algsena, ukсед vahetatud. NB! Hoone võiks olla pigem kaitstud Süda-Tatari miljööala osana kui väärtusliku üksihoonena.

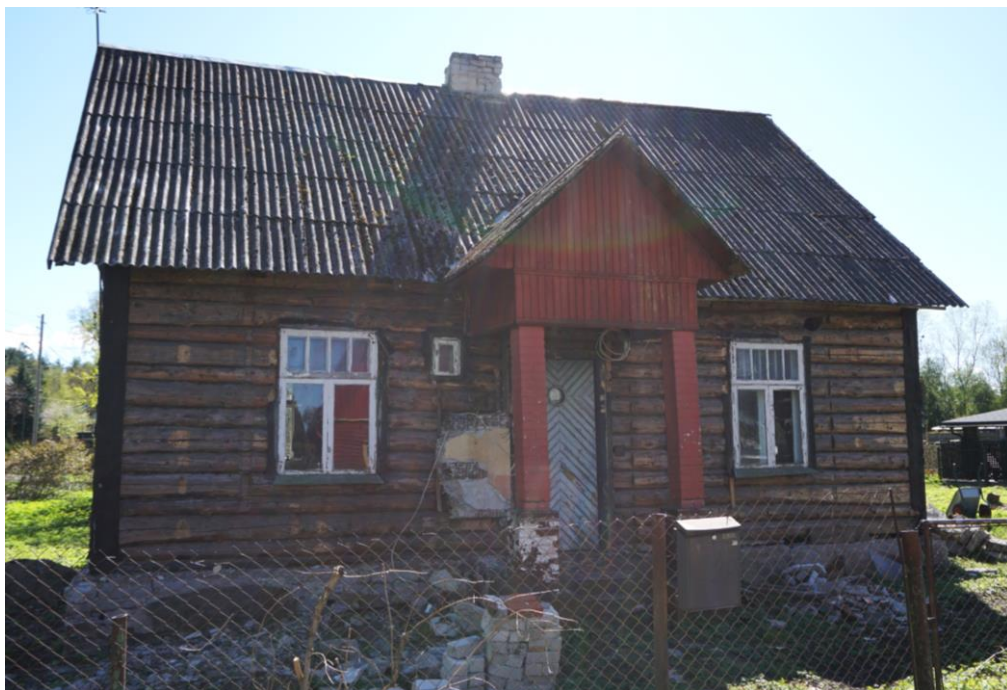
Suitsu 28		Väärtushinnang: Väärtuslik
Luite		
Ehitusaeg 1910ndad?	Arhitekt -	Hoone tüüp üksikelamu
Väärtustamise põhjendus:	Kohaliku tähtsusega objekt, arvatavasti üks vanemaid hooneid piirkonnas. Küllalt ehedal kujul säilinud.	
Lisainfo hoone ajaloo või säilivuse kohta	Hoone ehitusaeg ei ole teada. Arhiivis leidub 1954. aastast hoone üksikelamuks kohandamise projekt, millest nähtub, et ära kasutatakse ol. ol. rõhtpalkseinad ja aknad. Välitööde tegemise hetkel oli välisseintel krohv eemaldatud, edasised plaanid hoonega on inventeerijale teadmata.

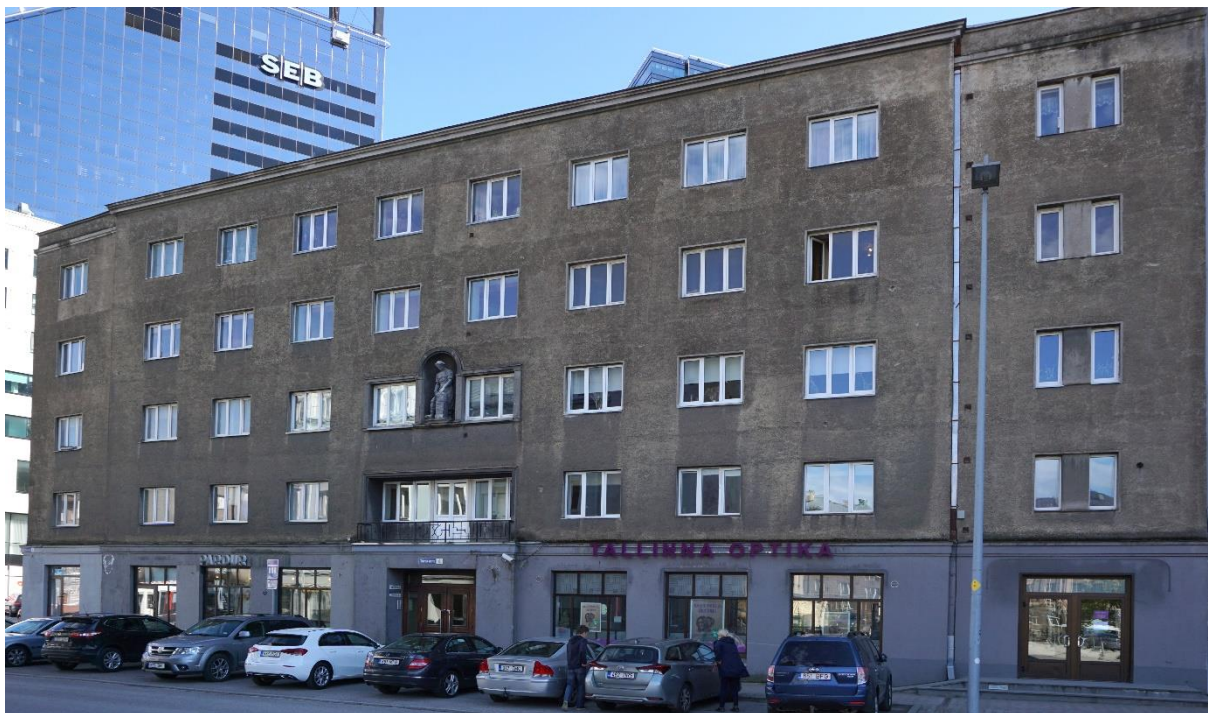
Tartu mnt 6		Väärtushinnang: Väga väärtuslik
Kompassi		
Ehitusaeg 1936	Arhitekt R. Natus	Hoone tüüp korterelamu
Väärtustamise põhjendus:	Hoone on oluline mitmel põhjusel. Heatasemeline esindustraditsionalistlik hoone, mille suhteliselt lakoonilisi fassaade ehivad O. Goldbergi skulptuurid. R. Natuse loomingu erandlik näide, mis näitab arhitekti mitmekülgust. Linnaehituslikult oluline, sest markeerib Tartu mnt algust, omaaegset püüdlust kesklinna agulist esindusrajooniks muuta.	
Lisainfo hoone ajaloo või säilivuse kohta	Avatäited on enamikus uued. Akende ruudujaotus järgib suures osas originaalset lahendust. Ajastule erandlik, ent uuenduslik oli pritskrohvi kasutamine esindusliku hoone fassaadil. Projekteeritud H. Kochi firma tellimusel.

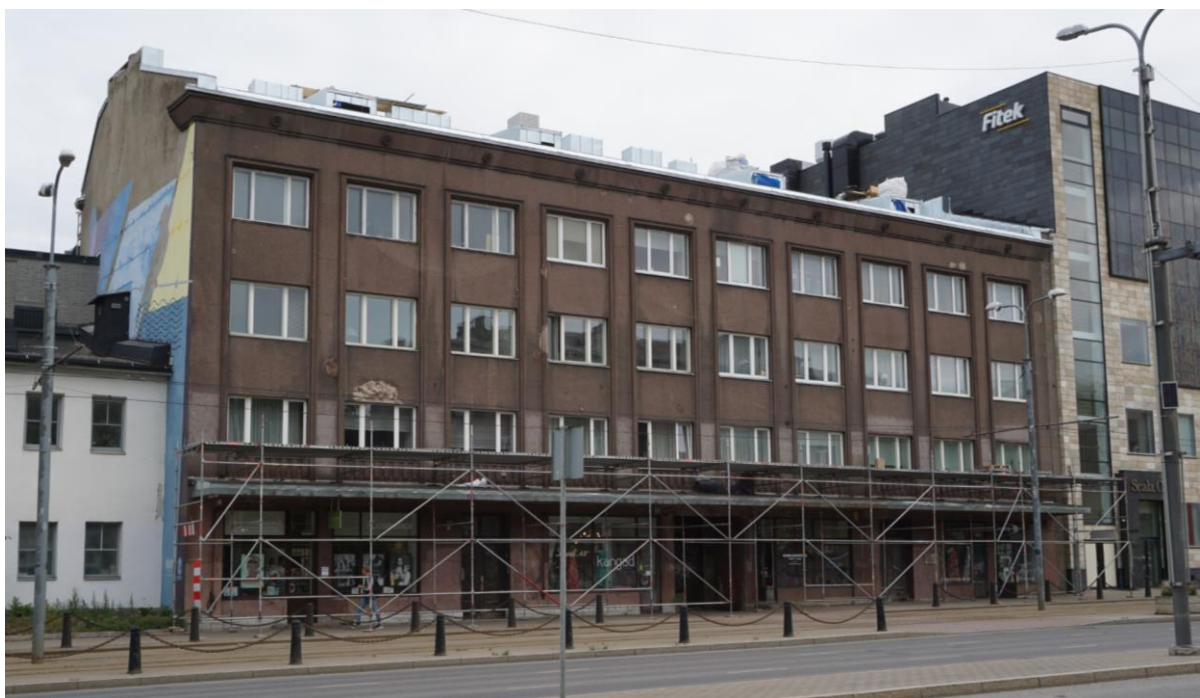
Tartu mnt 39		Väärtushinnang: Väärtuslik
Torupilli		
Ehitusaeg 1938	Arhitekt A. Perna	Hoone tüüp elamu
Väärtustamise põhjendus:	Näide heal tasemel esindustraditsionalistlikust kortermajast. Nimeka arhitekti loomingu näide, kusjuures on tegemist ebatüüpilise hoonega A. Perna loomingu, mis annab tunnistust vanameistri suutlikkusest kohaneda arhitektuurimoega. Oluline Tartu mnt äärsel hoonestuse ajalooliste kihistuste mitmekesisuse kandjana, markeerib aega, kus linna peatänavaid asuti kujundama linlikuks.	
Lisainfo hoone ajaloo või säilivuse kohta	Vaatluse hetkel olid käimas/algamas remonttööd. Hetkel veel säilinud algne krohviviimistlus.

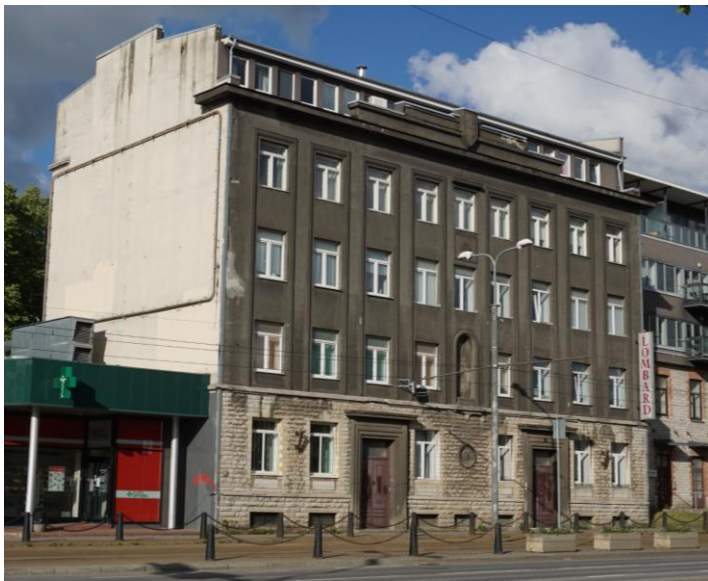
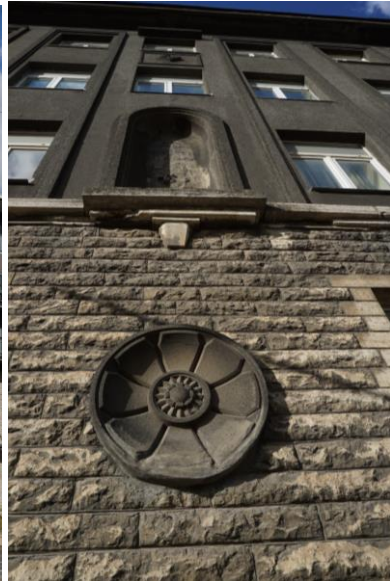
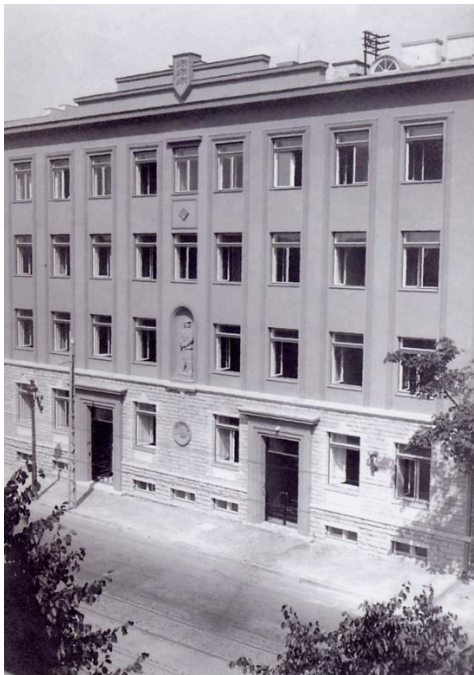
Tartu mnt 51		Väärtushinnang: Väärtuslik
Torupilli		
Ehitusaeg 1939	Arhitekt	Hoone tüüp administratiivhoone
Väärtustamise põhjendus:	Hea näide esindustraditsionalistlikus laadis administratiivhoonest. Oluline ka Eesti sõjaajaloo seisukohalt – hoone ehitati Tallinna Garnisoni komandatuuri staabihooneks.	
Lisainfo hoone ajaloo või säilivuse kohta	Hoone ülalosas oleval vapil oli 3 lõvi (tänapäevaks vaid jäljed) ja skulptuurinišis Juhan Raudsepa skulptuur.

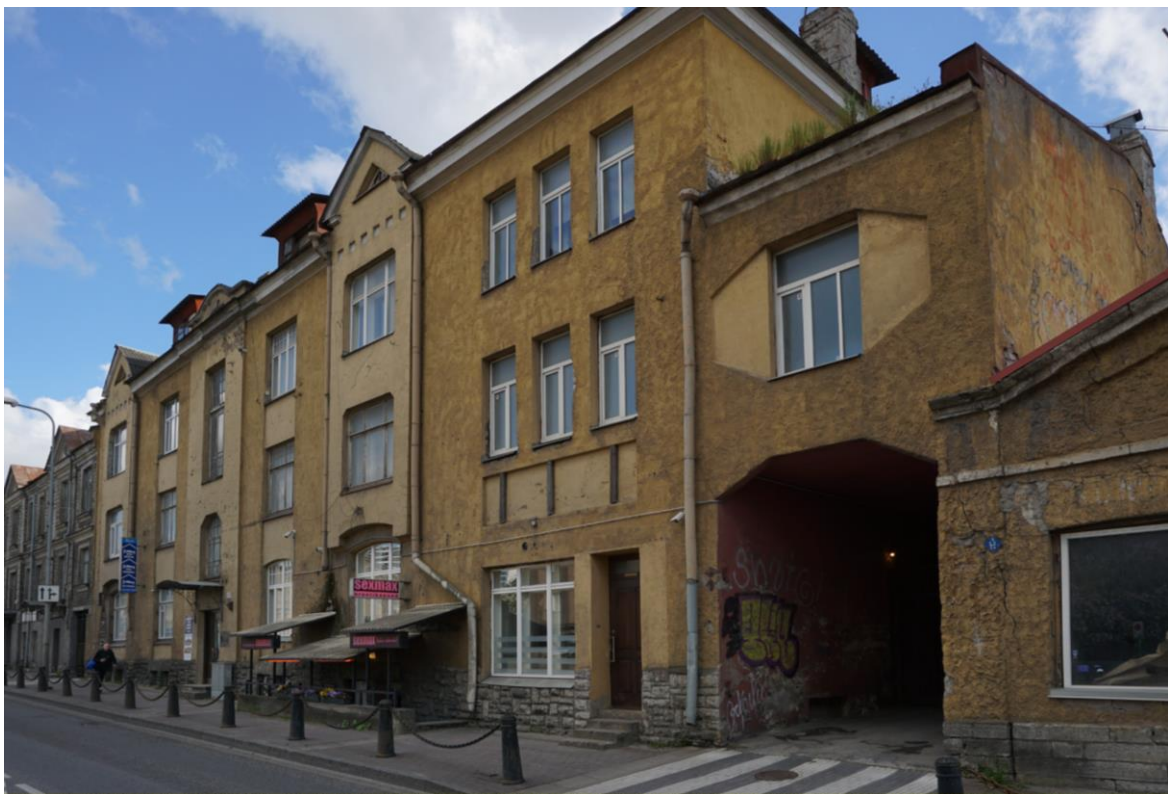
Tartu mnt 62/1		Väärtushinnang: Väga väärtuslik
Keldrimäe		
Ehitusaeg 1911	Arhitekt W. Freiman	Hoone tüüp juugendlik üürimaja
Väärtustamise põhjendus:	Lihtsamat tüüpi juugendliku üürimaja hea näide. Juugendlikke kivist üürimaju on Tallinna arhitektuurses kihistuses suhteliselt vähe, mis muudab need väärtuslikuks. Hoon on samaväärne kõrvalasuva ja väärtusliku üksikobjektina arvel oleva paekivist korterelamuga Tartu mnt 64, millega moodustab ühtse ansambli.	
Lisainfo hoone ajaloo või säilivuse kohta	Avatäited on osaliselt välja vahetatud, samas on siiski säilinud ka originaalaknaid, mida saaks restaureerimisel eeskujuks võtta. Originaalüksed hävinud. Säilinud algne juugendliku joonega sepistatud konsoolidega varikatus.

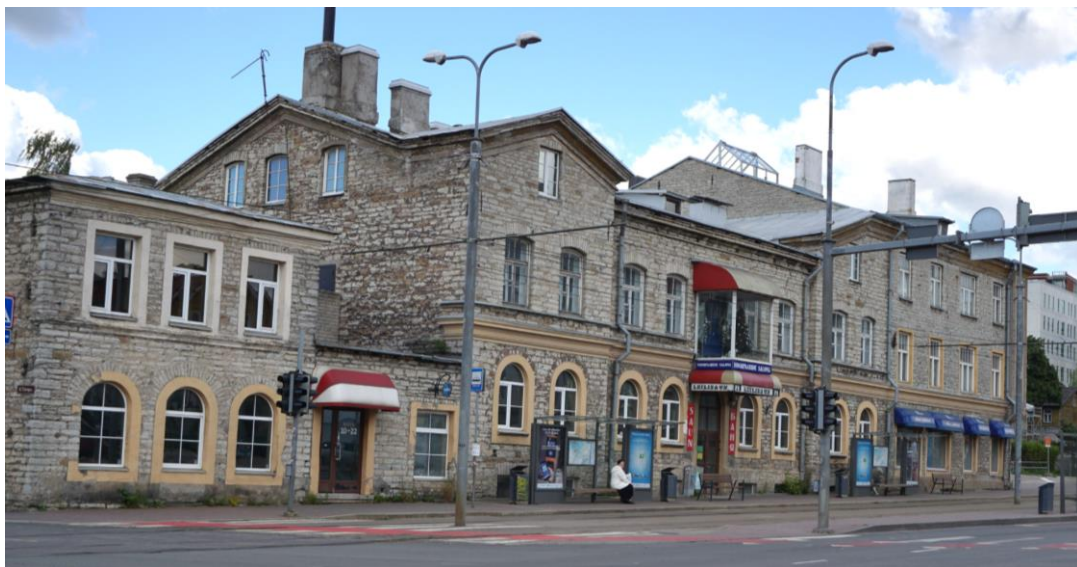
Tartu mnt 73		Väärtushinnang: Väärtuslik
Torupilli		
Ehitusaeg 1881	Arhitekt N. Thamm	Hoone tüüp avalik saun
Väärtustamise põhjendus:	Hoone peamine väärtus tuleneb hoone tüübist: tegemist on hea näitega industriaalajastu (ja linnastumise) algusaja avalikust linnasaunast.	
Lisainfo hoone ajaloo või säilivuse kohta	Ajalooliselt tuntud ka kui Brandmanni saun. Säilinud on funktsiooni järjepidevus – hoones tegutseb tänagi saun. Hoonele on lisandunud mõned kergkonstruktsioonis juurdeehitused (nt erker peasissepääsu kohal) ning üldilmet moonutavad kaarmarkiisid, ent need on kõik kergesti tagasipööratavad. Suur osa avatäidetest on vahetatud, ent II korrusel leidub ka vanemaid aknaid.

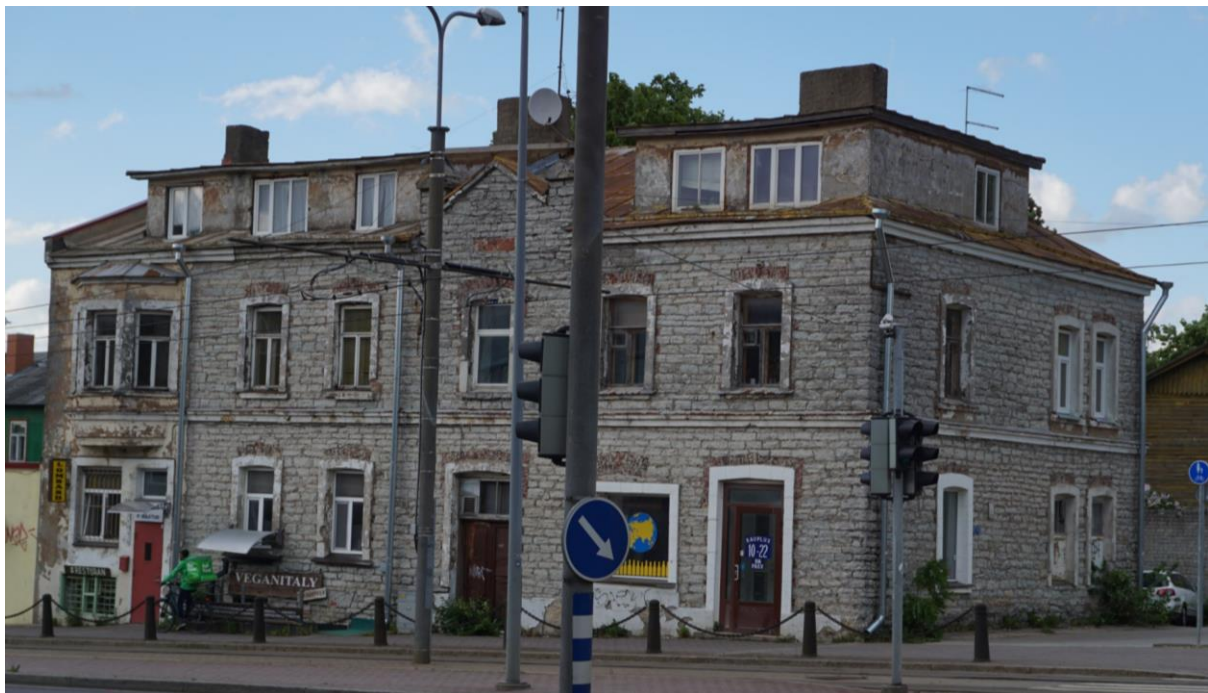
Tartu mnt 81		Väärtushinnang: Väärtuslik	
Torupilli			
Ehitusaeg 1910	Arhitekt M. Klibanski	Hoone tüüp elamu	
Väärtustamise põhjendus:	Näide peatänava ääres asunud tagasihoidlikumast kivimajast. Esindab pigem tüüpilist suure tänava äärset hoonestust, milletaolisi näited on aga tänaseks vähe säilinud. Väärtuslik eeskätt just linnaehitusliku tähisena (kuidas kujunes suurte tänavate äärne hoonestus), arhitektuurselt pigem keskpärane.		
Lisainfo hoone ajaloo või säilivuse kohta	Hoone on selgelt ettenähtud olema krohvitud. Arhitektuurset üldilmet moonutab kohmakavõitu katusekorruse väljaehitus.

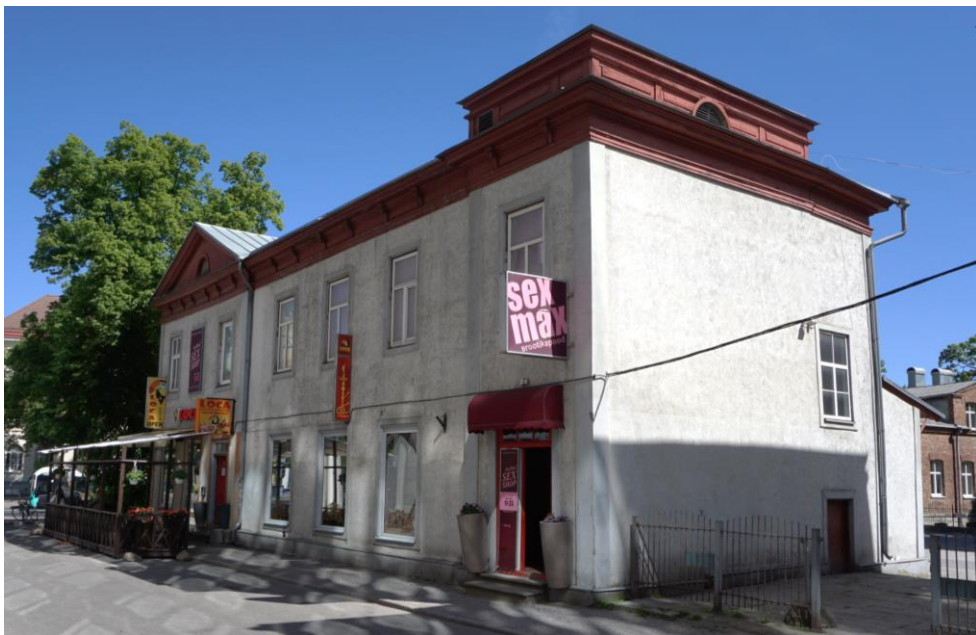
Tatari 1/1		Väärtushinnang: Väärtuslik
Tatari		
Ehitusaeg 19. saj. kolmas veerand 1919 ümberehitus	Arhitekt	Hoone tüüp elamu
Väärtustamise põhjendus:	Üks vanemaid säilinud hooneid Vabaduse väljaku piirkonnas. Algne lahendus on säilinud vaid räästa piirkonnas, ent annab tunnistust hoone kunagisest neorenessansslikust ilmest.	
Lisainfo hoone ajaloo või säilivuse kohta	Algne ehitusprojekt pole säilinud. 1919. aastal ehitati hoone alumise korruse aknad ülemistega sama suurteks ja hoone krohviti. See pidi olema ajutine abinõu, pikas plaanis oli kavas hoone lammutada ja asendada kivimajaga. Algsed avatäited vahetatud uute ja ebasobivate vastu.

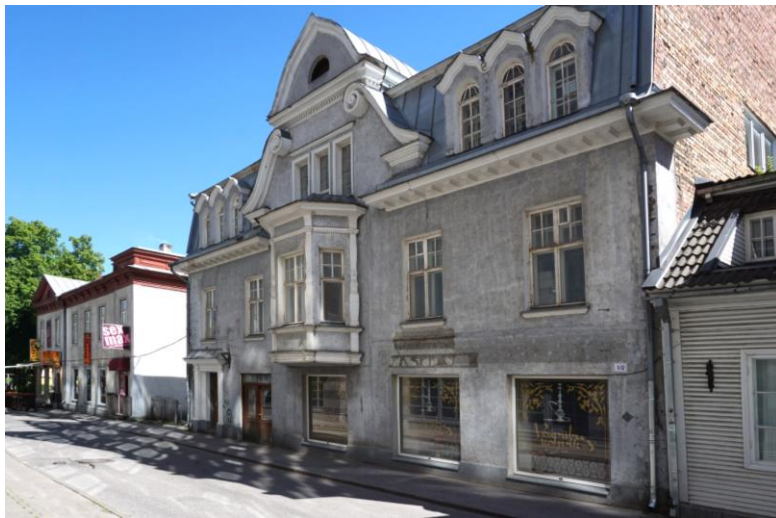
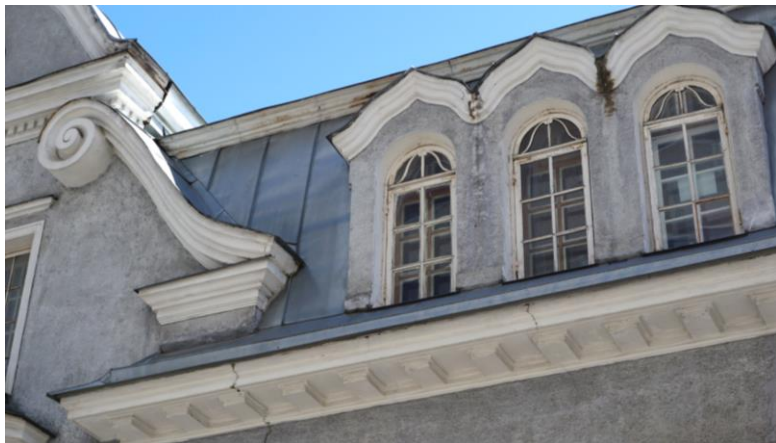
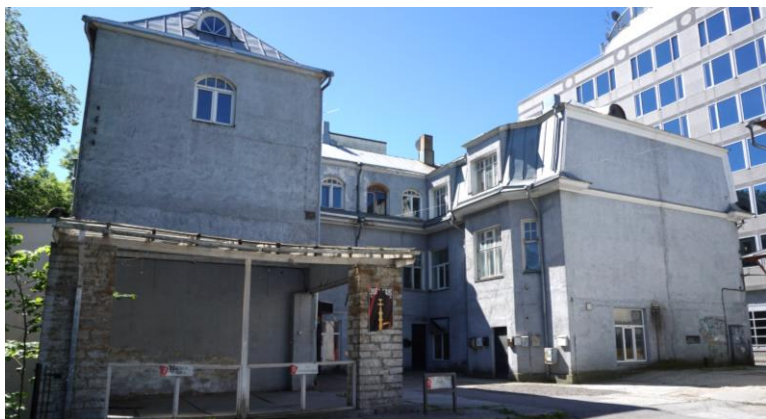
Tatari 1/2		Väärtushinnang: Väärtuslik
Tatari		
Ehitusaeg 1920	Arhitekt E. Kühnert	Hoone tüüp elamu
Väärtustamise põhjendus:	Ilmekas näide 1920. aastate alguse vanamoodsamast ehituslaadist, historitsistlikust uusbaroklike elementidega kesklinna äripinnaga elumajast.	
Lisainfo hoone ajaloo või säilivuse kohta	Hoone ehitusel on osaliselt kasutud samas kohas varem asunud hoone kivimüüre. Algsed avatäited osaliselt säilinud.

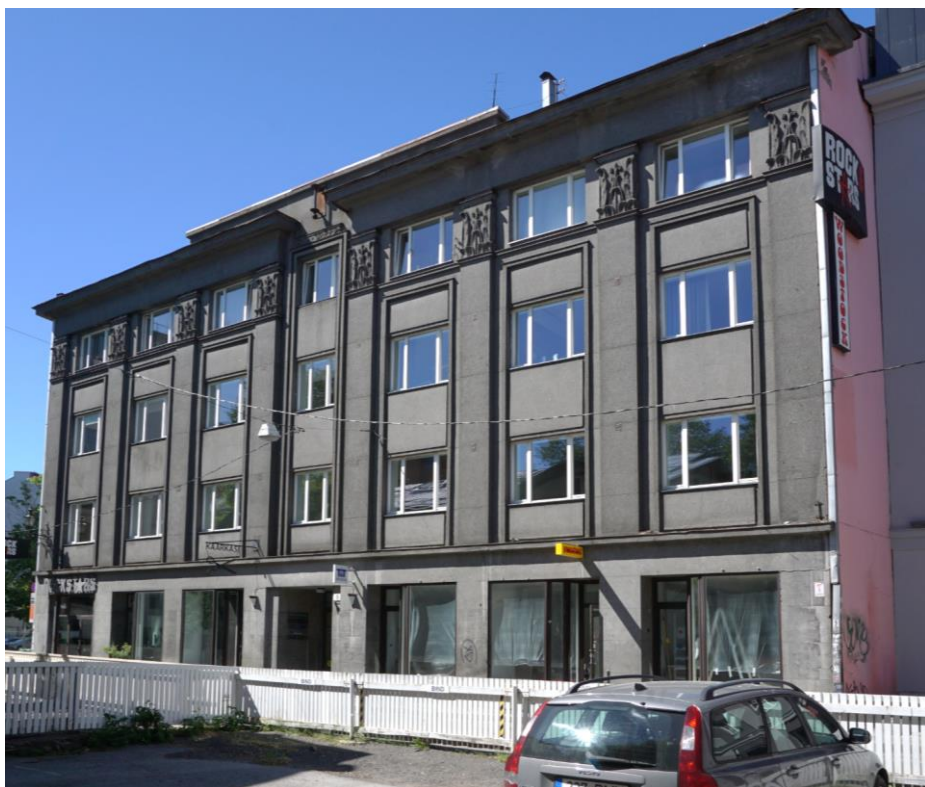
Tatari 6		Väärtushinnang: Väga väärtuslik
Tatari		
Ehitusaeg 1936	Arhitekt E. Sacharias	Hoone tüüp elamu
Väärtustamise põhjendus:	Kõrgetasemeline terrassiitkrohviga esindustraditsionalistlik kortermaja, antud stiili ja hoonetüübi üks tugevamaid näited, hästi säilinud.	
Lisainfo hoone ajaloo või säilivuse kohta	Säilinud algne krohv.

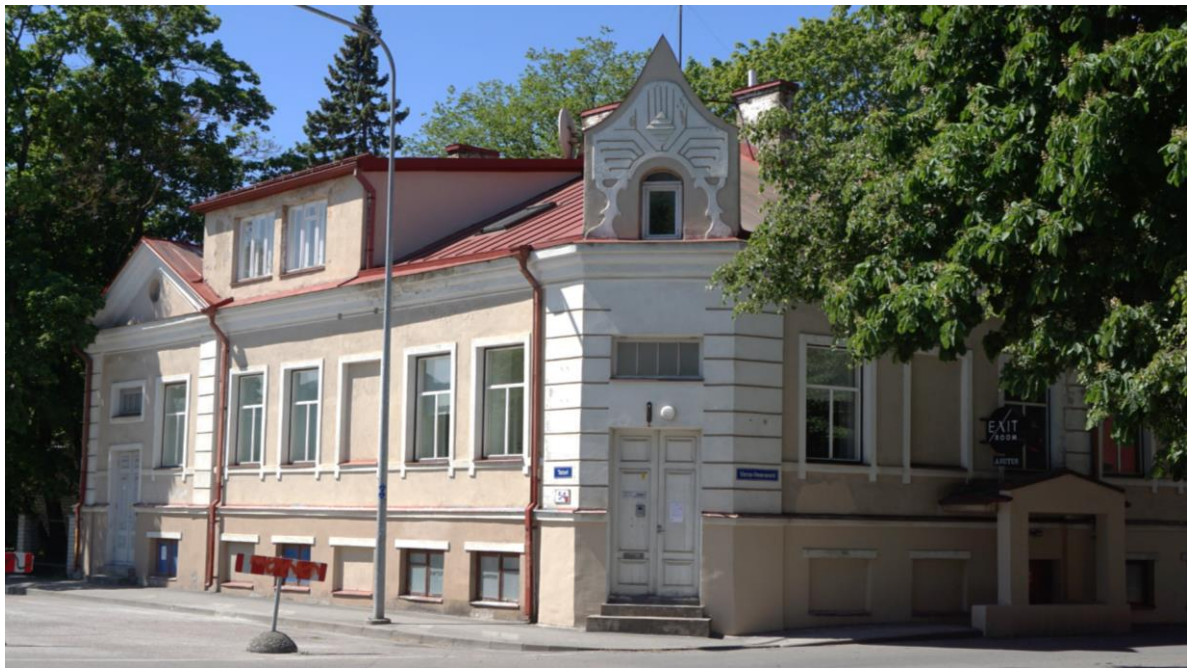
Tatari 54		Väärtushinnang: Väärtuslik
Veerenni		
Ehitusaeg 1902	Arhitekt N. Thamm noorem	Hoone tüüp elamu
Väärtustamise põhjendus:	Hea näide 20. sajandi alguse väiksemast ja lihtsamast kivimajast. Hoonel on efektne nurgafrontoon.	
Lisainfo hoone ajaloo või säilivuse kohta	Enamik hoone avatäidetest on uued (säilinud onv vähemalt üks vana uks).

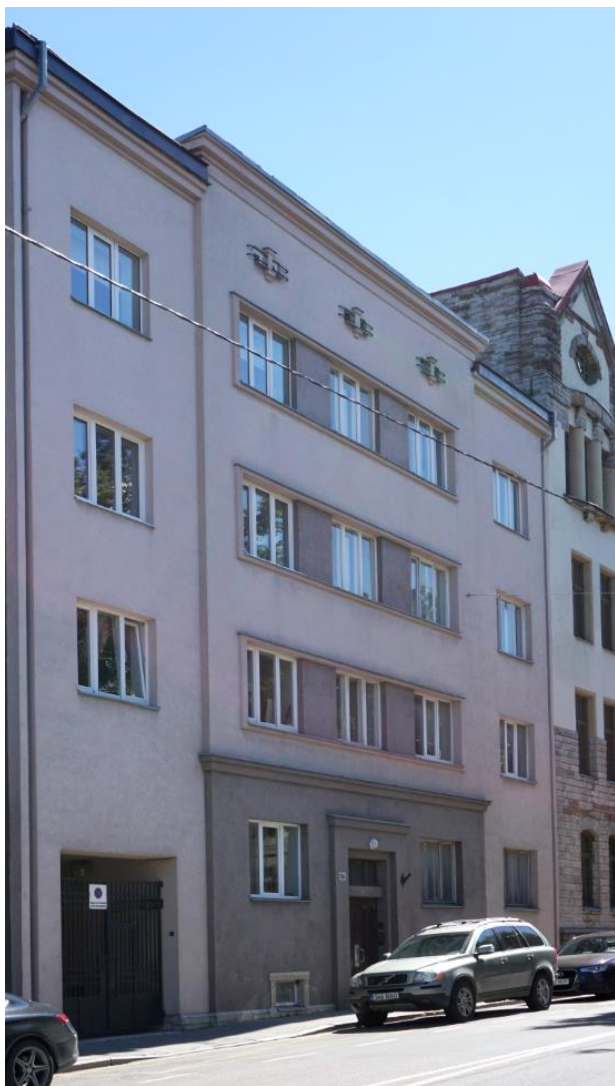
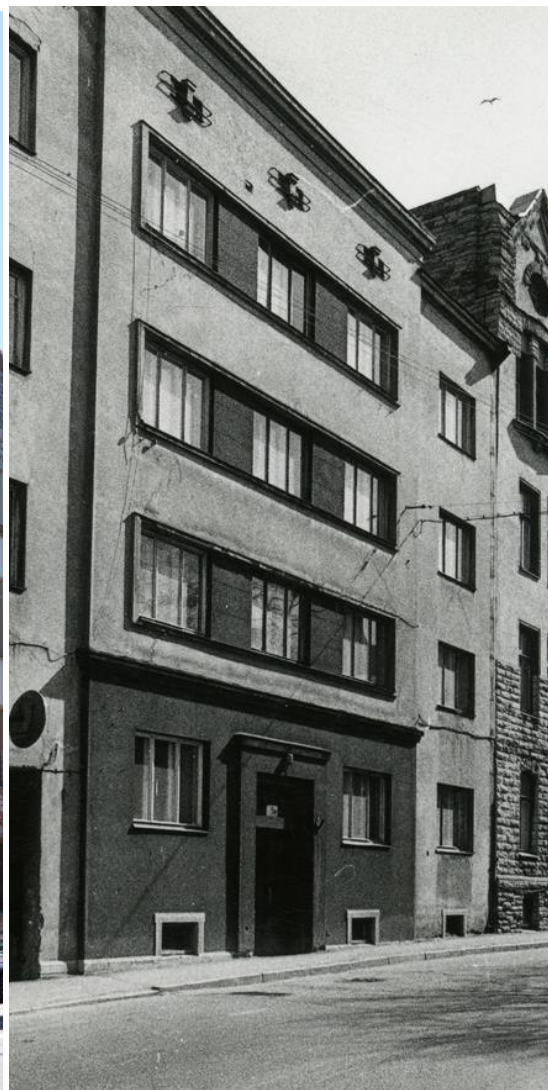
Tõnismägi 5b		Väärtushinnang: Väärtuslik
Tõnismägi		
Ehitusaeg 1935	Arhitekt U. Tuberg, J. Lukk	Hoone tüüp elamu
Väärtustamise põhjendus:	Heatasemeline näide funktsionalistlikust kortermajast, kus on veenvalt kasutatud toonast moevõtet: akende sidumist lintaknaks aknavaheliste tumedate (terrasiit-)krohvipindadega. Ilmekaks detailiks on funktsionalistliku kujundusega lipuvardahoidjad.	
Lisainfo hoone ajaloo või säilivuse kohta	Hoone projekteeris 1934-35 insener U. Tuberg, pakkudes välja mitu erinevat fassaadikavandit. Vahetult enne ehituse algust kinnitati uus fassaadikavand, mille autoriks oli J. Lukk.

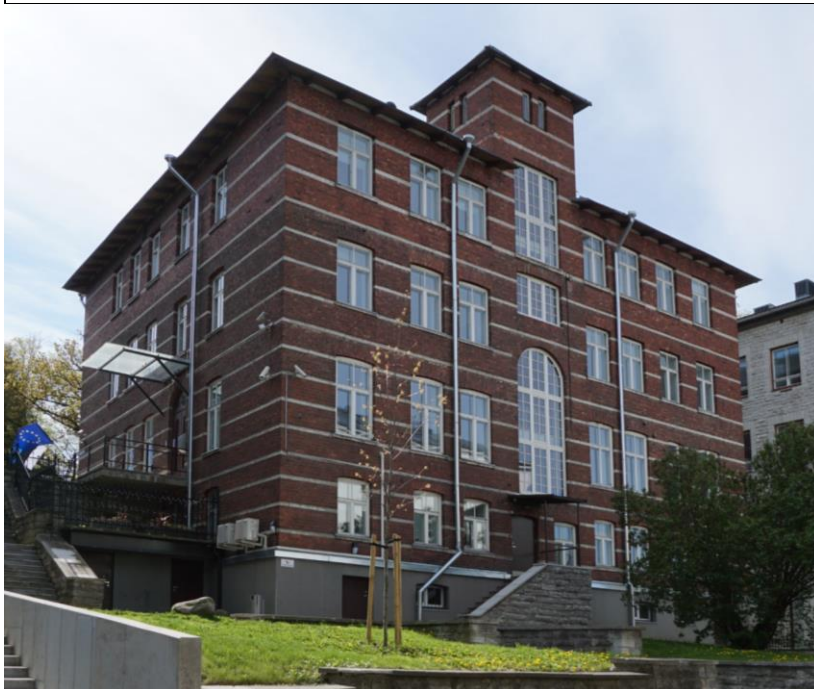
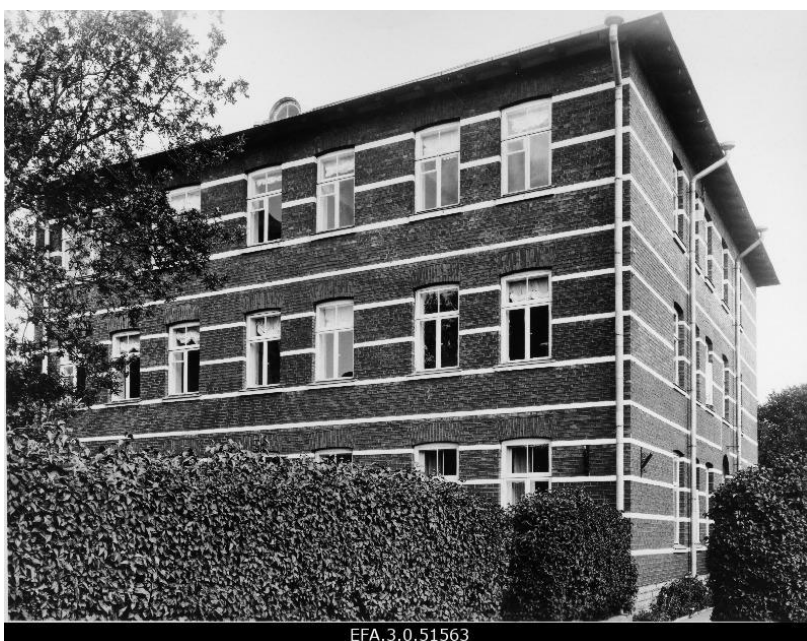
Tõnismägi 11		Väärtushinnang: Väärtuslik
Tõnismägi		
Ehitusaeg 1904 1930ndad	Arhitekt	Hoone tüüp administratiivhoone
Väärtustamise põhjendus:	Ebatüüpilise arhitektuurikeelega (triibuline!) hoone, millele Tallinnas paralleeli ei leidu. Oluline ka kultuuriajalooliselt: tegemist on pikaagekse haridusministeeriumi hoonega.	
Lisainfo hoone ajaloo või säilivuse kohta	Hoonel on palju ehitusetappe.

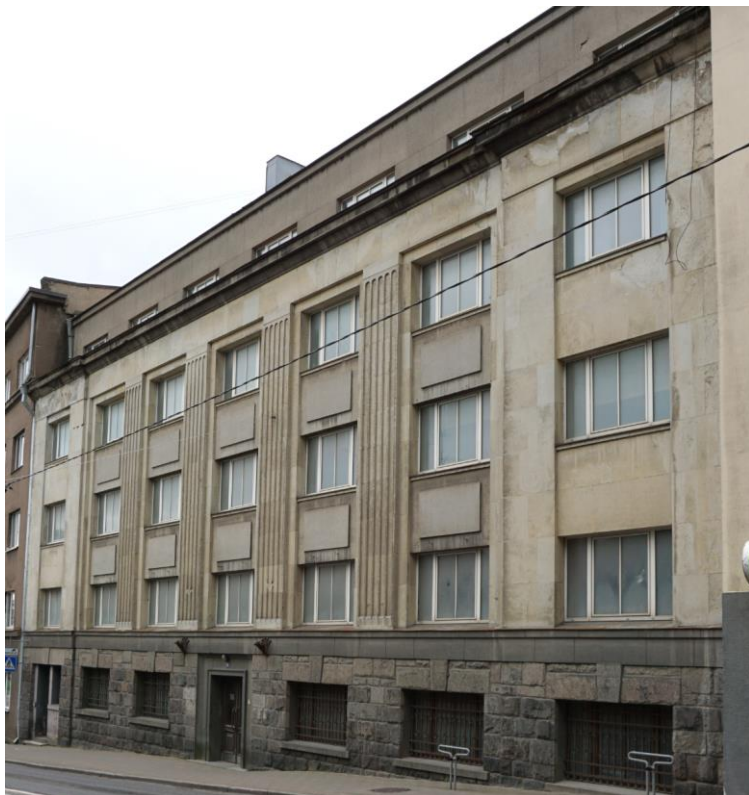
Tõnismägi 16a		Väärtushinnang: Väga väärtuslik
Tõnismägi		
Ehitusaeg 1940	Arhitekt A. Wladovsky	Hoone tüüp elamu
Väärtustamise põhjendus:	Tähelepanuväärne esindustraditsionalistliku kortermaja näide. Hoone teeb unikaalseks viimistlusmaterjalide valik, kus koos on kasutatud klombitud graniiti (soklikorrusel), dolomiitplaate (põhiosas) ja terrasiitkrohvi (viimase korruse osas).	
Lisainfo hoone ajaloo või säilivuse kohta	Hoone katusekorrus on kohe algselt projekteeritud tagasiastega, kuna kõrvalasuval (Tuvi 18) hoonel oli see samuti nii lahendatud ja sel moel sobitus hoone hästi ümbritseva linnaruumiga.

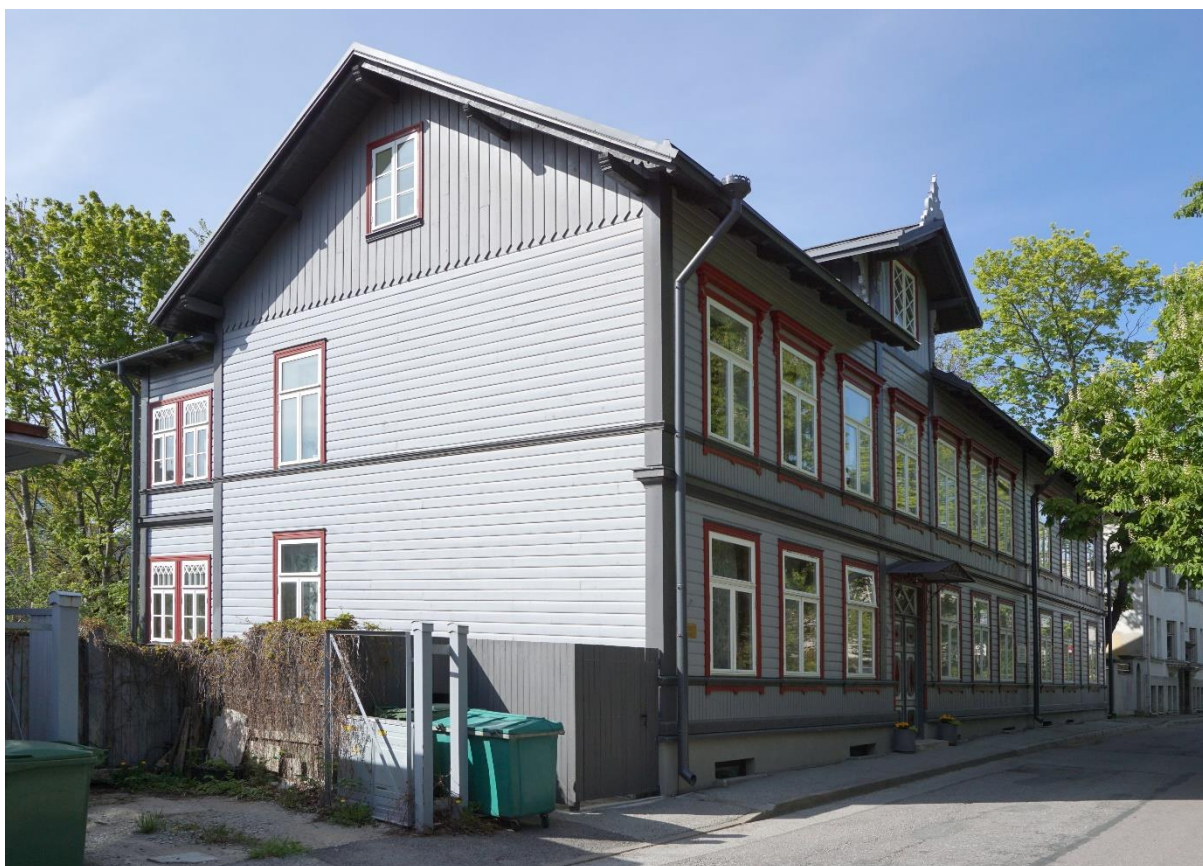
Toom-Kuninga 12		Väärtushinnang: Väärtuslik
Tõnismäe		
Ehitusaeg 1882/1889	Arhitekt N. Thamm	Hoone tüüp elamu
Väärtustamise põhjendus:	Hea näide 19. sajandi II poole esinduslikumast puitelamust. Lisaväärtuse annab ansambliväärtus, kuna hoone külgneb kummaltki poolt riikliku kultuurimälestisega (ent omab igal juhul ka iseseivat väärtust).	
Lisainfo hoone ajaloo või säilivuse kohta	Väga hästi restaureeritud.

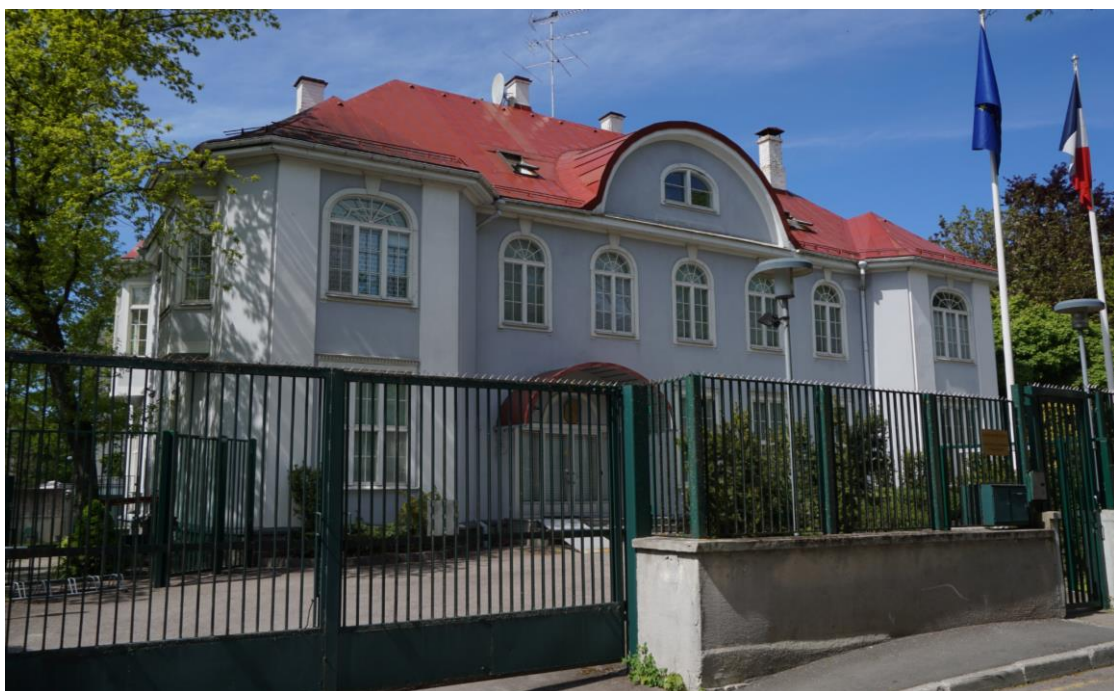
Toomkuninga 20		Väärtushinnang: Väga väärtuslik
Uus-Maailma		
Ehitusaeg 1914	Arhitekt J. Rosenbaum, E. Kühnert	Hoone tüüp elamu
Väärtustamise põhjendus:	Hästi säilinud ja hea näide tsaariaja lõpu esinduslikust ja luksuslikuma joonega linnavillast. Antud hoonetüüpi on Tallinnas võrdlemisi vähe, väärib kaitset nii tüpoloogilisest aspektist kui ka arhitektuurse väärtuse tõttu. Nimekate arhitektide looming.	
Lisainfo hoone ajaloo või säilivuse kohta	Tänapäeval asub hoones Prantsuse saatkond.

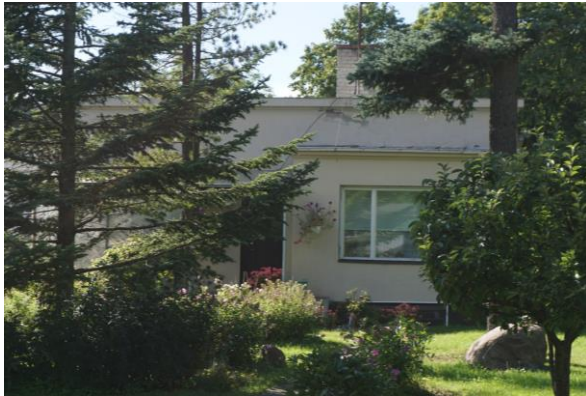
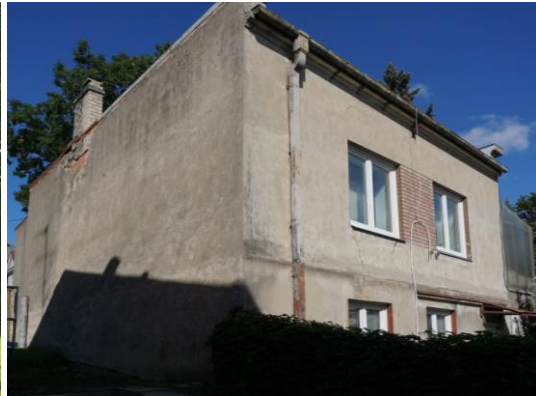
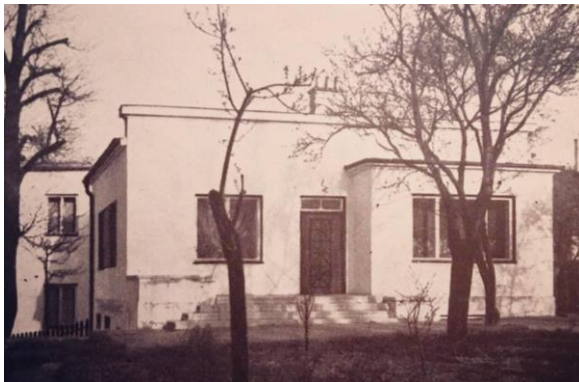
Toom-Kuninga 20d Uus-Maailm		Väärtushinnang: Väärtuslik
Ehitusaeg 1930	Arhitekt H. Johanson	Hoone tüüp eramu
Väärtustamise põhjendus:	Üks varasemaid näiteid funktsionalistlikust eramust. Hoonel on ka ansambliväärtust, kuna kuulub Toom-Kuninga, Suur-Ameerika ja Endla tn vahelisse alasse jäävasse vabariigiaegsete villade ansamblisse.	
Lisainfo hoone ajaloo või säilivuse kohta	Põhiosas hästi säilinud, kaod detailides. Osad avatäited (plastik?)akende vastu välja vahetatud. Uks on distantsi ja haljastuse tõttu halvasti vaadeldav, ent tundub, et tegu on koopiaga. Hoonele on juurdeehitatud kergkonstruktsioonis kasvuhoone (lihtsalt eemaldatav).

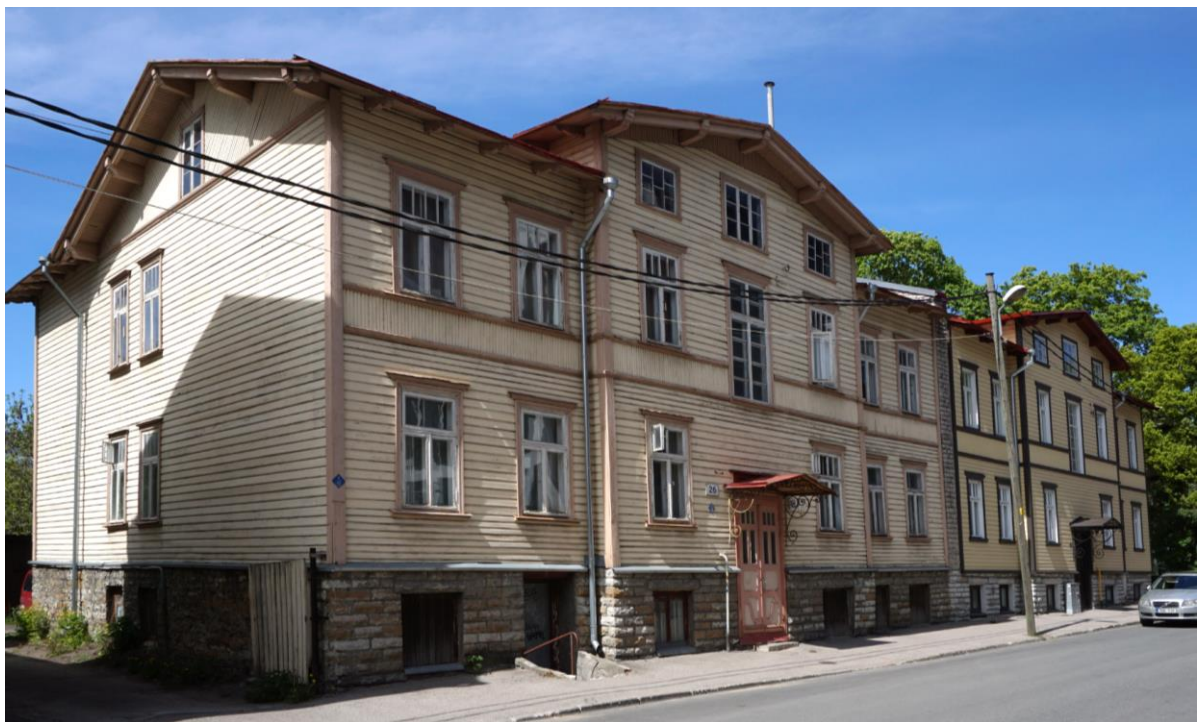
Toom-Kuninga 26		Väärtushinnang: Väärtuslik
Uus-Maailm		
Ehitusaeg 1911	Arhitekt A. Uesson	Hoone tüüp elamu
Väärtustamise põhjendus:	Hea näide tsaariaja lõpu juugendliku joonega pisut paremast puitüürimajast. Väärtust lisab hea säilivus.	
Lisainfo hoone ajaloo või säilivuse kohta	Hoonega külgneb sama projekti järgi ehitatud hoone Toom-Kuninga 24, mis on aga renoveerimise käigus algeid detaile kaotanud. Teises külge jäävad hooned Toom-Kuninga 28 ja 39 põlesid II maailmasõja ajal peaaegu maani maha.

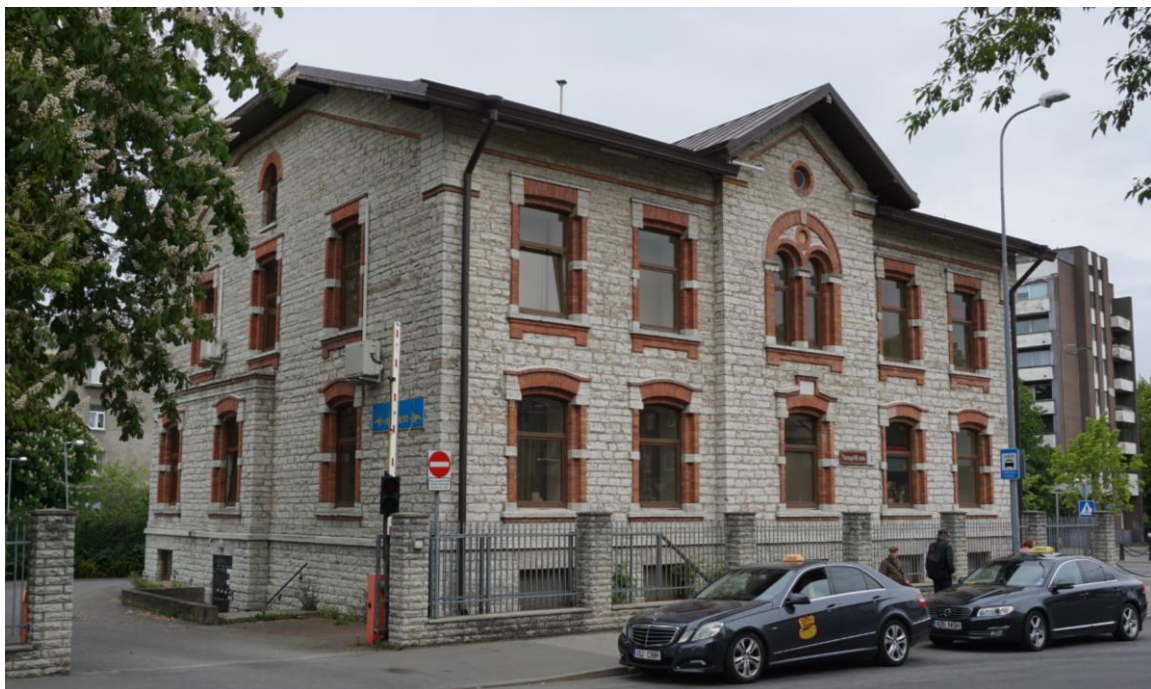
Torupilli ots 2		Väärtushinnang: Väärtuslik
Keldrimäe		
Ehitusaeg 19. sa. lõpp, 20. saj. algus	Arhitekt	Hoone tüüp elamu?
Väärtustamise põhjendus:	Hea näide nn kroonustiielis hoonest, kus paekivist seintele lisavad ilmekust punasest tellisest laotud avatäidete ümbrused karniisid. Väärtuslik on eeskätt kivikehand. Analoogseid hooneid on säilinud Tallinnas veel, käsitletav paistab silma avaümbruste keskmisest detailirohkema käsitlusega, teise korruse paariskaarknad toovad muidu rangesse stiili esinduslikkust.	
Lisainfo hoone ajaloo või säilivuse kohta	Hoone algprojekti ei leidnud. 1970ndatel ümberehitatud stomatoloogia polikliinikuks. Avatäited väljavahetatud.

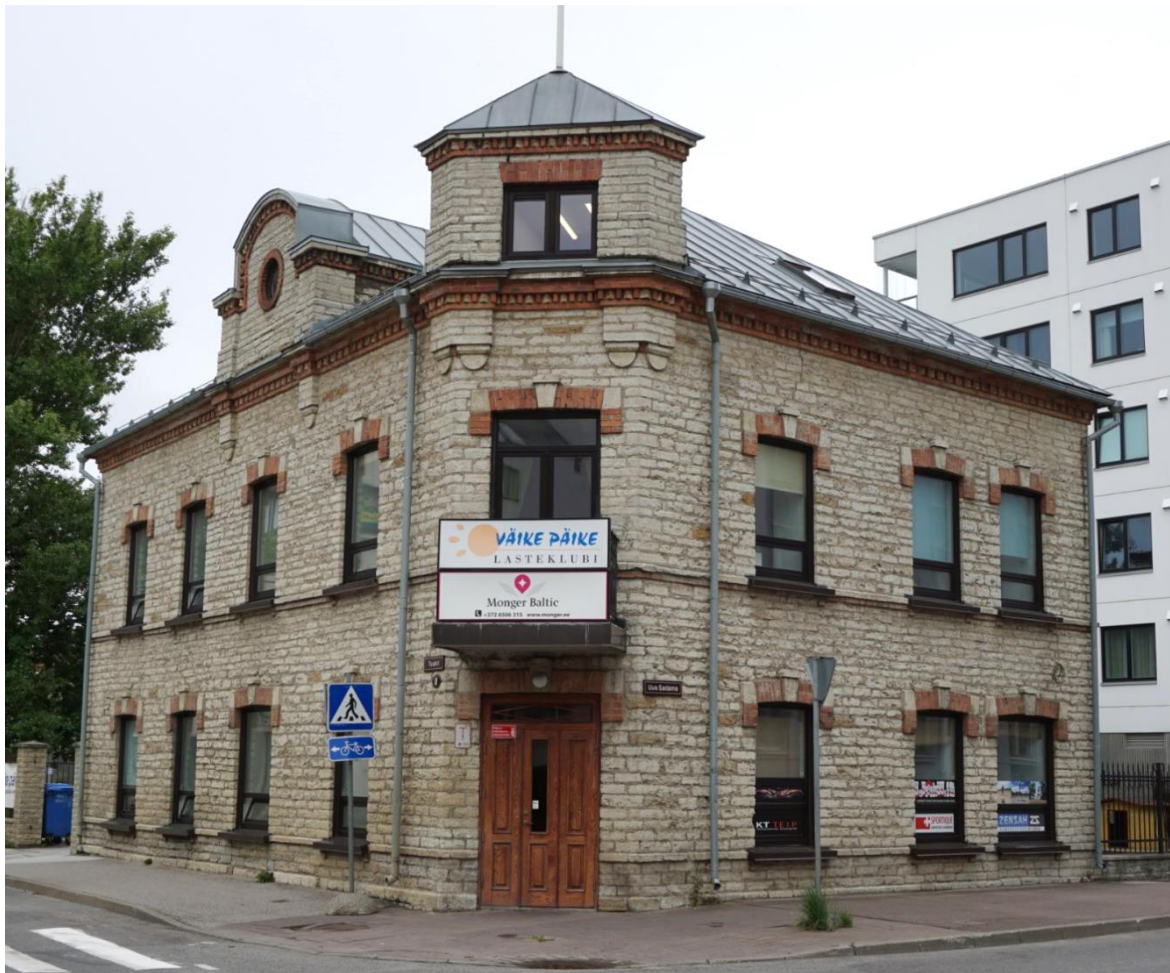
Tuukri 11 Sadama		Väärtushinnang: Väärtuslik
Ehitusaeg 1899	Arhitekt N. Heraskov	Hoone tüüp elamu
Väärtustamise põhjendus:	Hea näide 19. -20. sajandi vahetuse historistliku tellisdekooriga paekivist elamust, mille muudab keskmisest edevamaks väljapeetud nurgalahendus.	
Lisainfo hoone ajaloo või säilivuse kohta	Hoone avatäited on vahetatud ebasobivate vastu, tagaküljel uuem juurdeehitus. Väärtuslik on eeskätt vana tellisdekooriga paekiviosa.

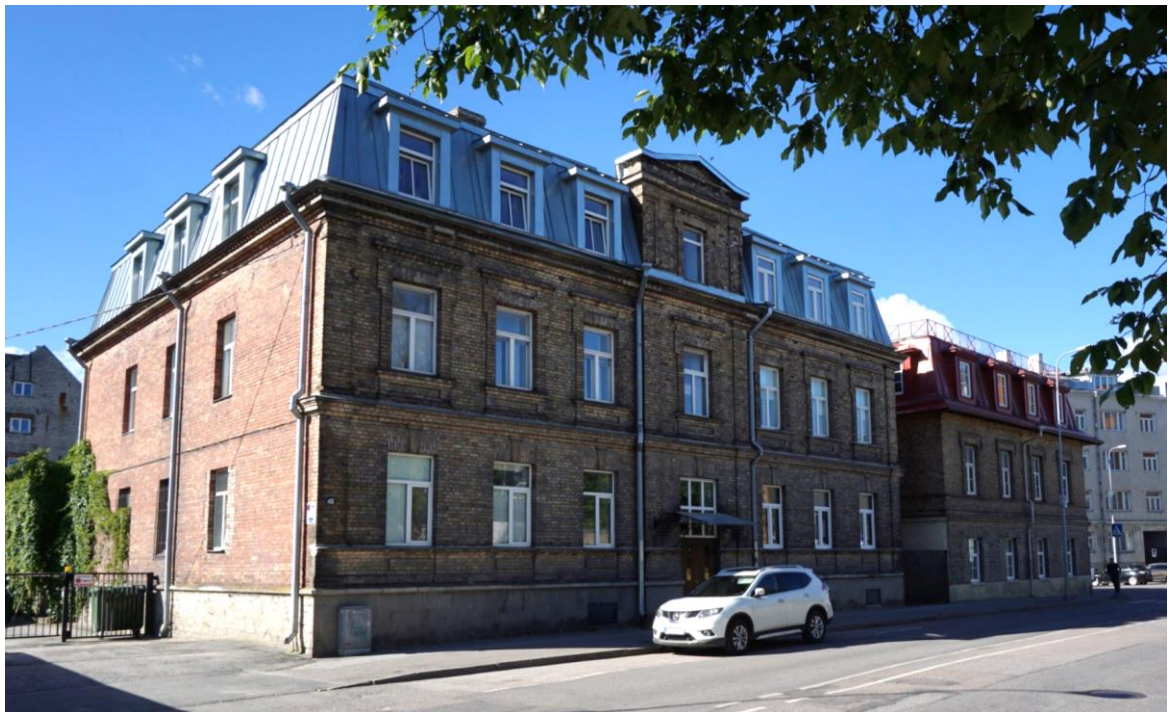
Tuukri 48		Väärtushinnang: Väärtuslik
Sadama		
Ehitusaeg 1903	Arhitekt K. Wilcken	Hoone tüüp elamu
Väärtustamise põhjendus:	Lihtsam tellishistorisistlik hoone, näide sajandialguses kesklinna püsitatud argisematest kiviellamutest. Hoonel on lisaks ansambliväärtus, kuivõrd moodustab hoonetega Tuukri põik 10, 10 a (ja 6/1) tervikliku ilmega arhitektuurse ansambli.	
Lisainfo hoone ajaloo või säilivuse kohta	Avatäited vahetatud. Erinevalt Tuukri põiku jäävates ajaloolistest hoonetes, siin kohe algselt olnud mansardkatus. Hoone Tuukri tänava poolne fassaad on selgelt kujundatud esindusfassaadiks, siin on erinevalt teistest külgedest kasutatud kollakat tellist, mida Tallinnas ei toodetud ja mis on kaugemalt toodud.
