LISA 1

HOONETE INVENTEERIMISKAARDID

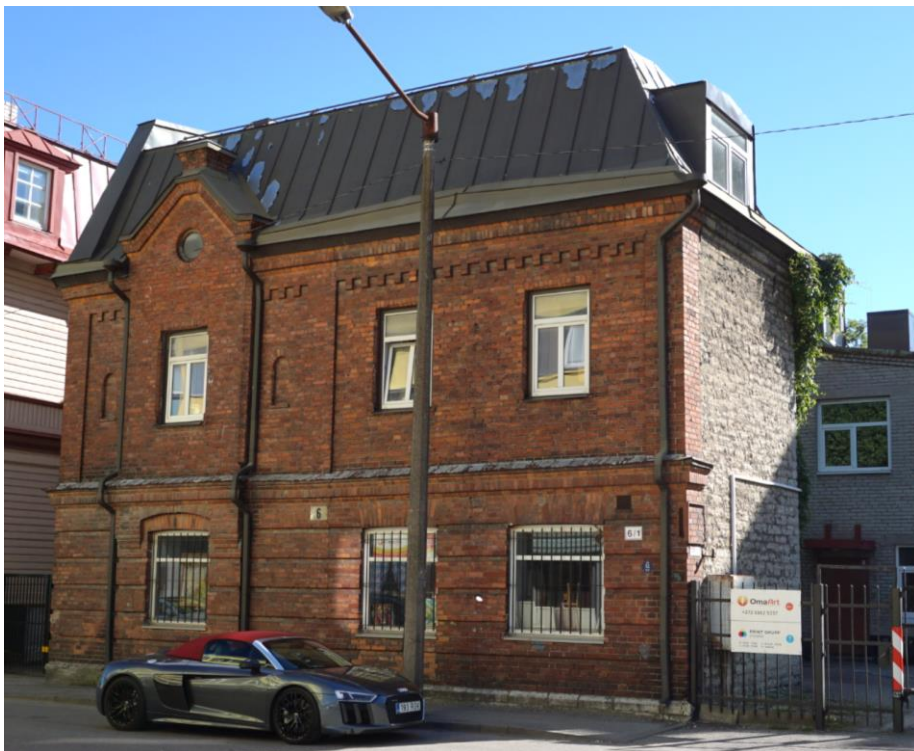
Tuukri põik 6/1		Väärtushinnang: Väärtuslik
Sadama		
Ehitusaeg 1903 1918 (fassaadi ümberehitus)	Arhitekt O. Schott A. Uesson	Hoone tüüp elamu
Väärtustamise põhjendus:	Näide väiksemast historitsistliku käsitlusega krohvimata tellishoonest. Hoonele lisab väärtust kuulumine ühtsesse ansamblisse enam-vähem samaaegsete hoonetega Tuukri põik 10, 10a ja Tuukri 48.	
Lisainfo hoone ajaloo või säilivuse kohta	Avatäited vahetatud, kunagi I korruse akende ees olnud luugid kadunud, selle asemel sobimatud trellid.

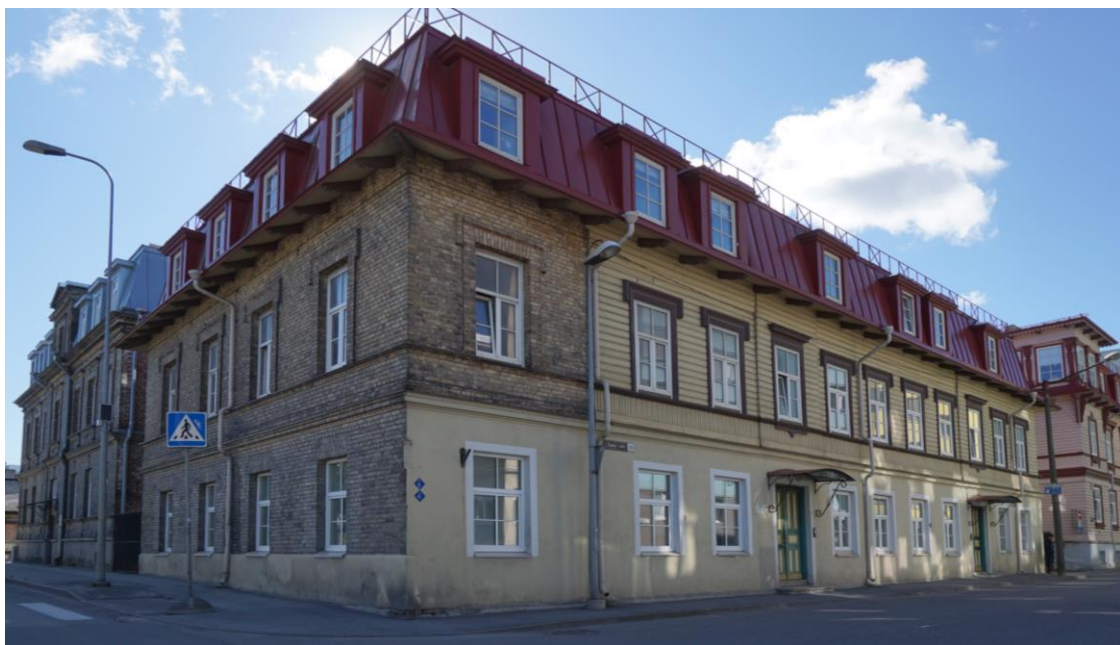
Tuukri põik 10		Väärtushinnang: Väärtuslik
Sadama		
Ehitusaeg 1890 1903	Arhitekt N. Thamm K. Wilcken	Hoone tüüp elamu
Väärtustamise põhjendus:	Näide historitsistlikust segaehituslaadis elamust, kus osa on ehitatud puidust ja osa kivist. Hoonel on tugev ansambliväärtus, ühendades visuaalselt Tuukri 48 ja Tuukri põik 10a hooned ühtseks arhitektuurseks tervikuks; materjalikasutus, kus puidust Tuukri põik 10a poole jääb puitosa ja kivist Tuukri 48 kõrvale samas laadis tellisfassaad, rõhutab veelgi hoone ühendavat rolli.	
Lisainfo hoone ajaloo või säilivuse kohta	Aknad vahetatud. 1903. aastal, koos kõrvalasuva Tuukri 48 ehitamisega, lisati hoonele tellisosa Mansardkorruse täielik väljaehitus (rohkete uukide lisamisega) on ilmselt hilisem ja eraldivõttes pigem arhitektuurselt ebaõnnestunud, ent kuna kõrvalasuvatel hoonetel on samuti mansardkorrused samas laadis välja ehitatud, tekib sellest omamoodi ühendav joon.

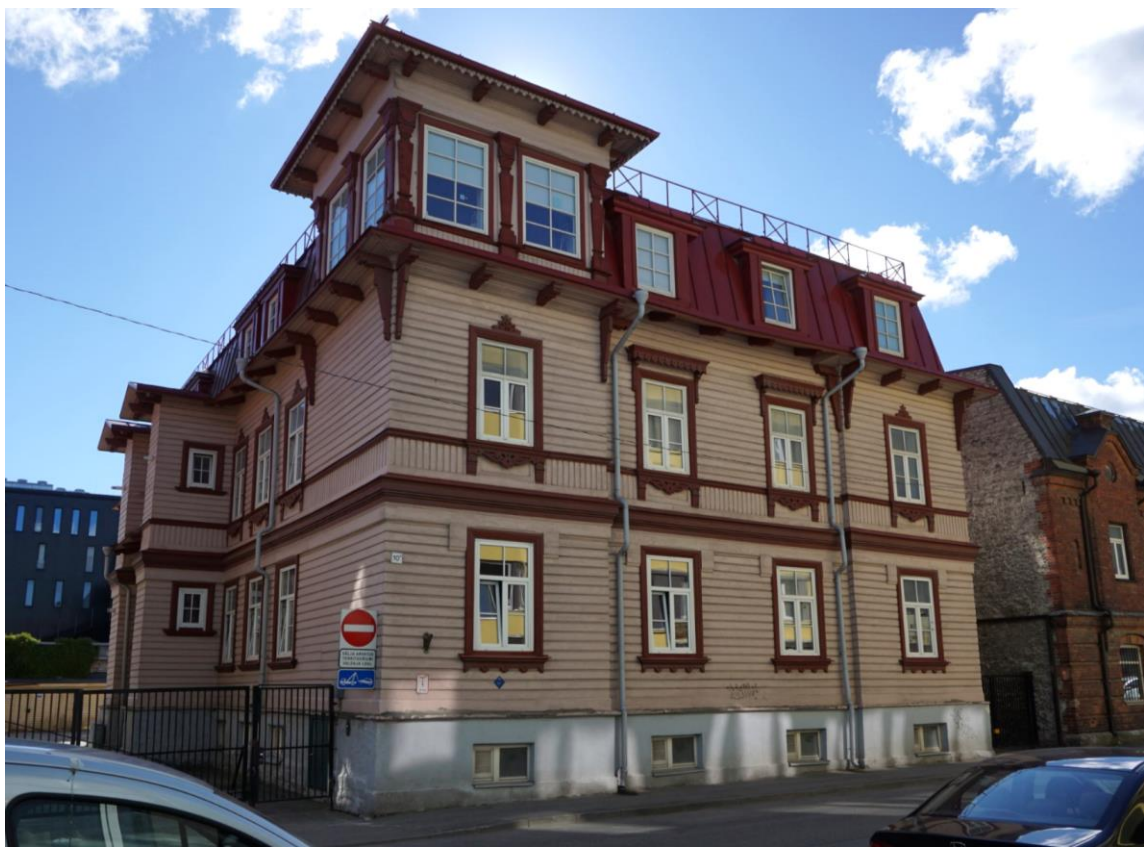
Tuukri põik 10a		Väärtushinnang: Väga väärtuslik
Sadama		
Ehitusaeg enne 1890	Arhitekt	Hoone tüüp elamu
Väärtustamise põhjendus:	Uhkemat sorti historistsiliku kortermaja hea näide. Tavapärasest puitkorterelamust edevam ja dekoorirohkem, tähelepanuväärne arhitektuurne võte on nurgatorn.	
Lisainfo hoone ajaloo või säilivuse kohta	Avatäited vahetatud. Mansardkorruse väljaehitus hilisem, pärast 1971. aastat. Väljaehitatud mansardkorrus moonutab hoone algseid proportsioone ja eraldivõetult üsna ebaprofessionaalne, samas haakub hästi külgnevate hoonetega. Algprojekti ei leidnud.

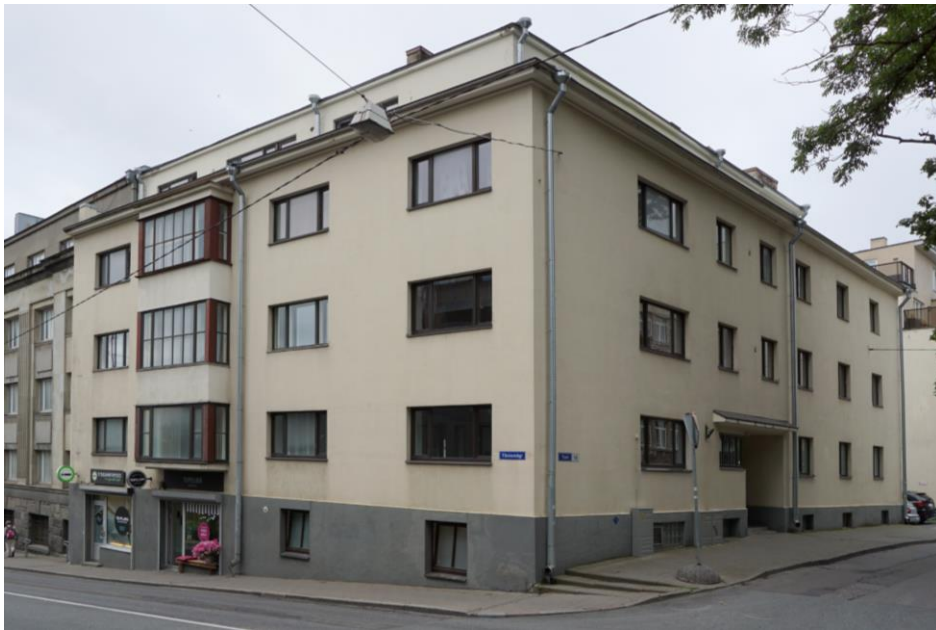
Tuvi 18 Tõnismägi		Väärtushinnang: Väga väärtuslik
Ehitusaeg 1933	Arhitekt A. Soans	Hoone tüüp elamu
Väärtustamise põhjendus:	Heatasemelise funktsionalistliku kortermaja näide, kus mahuliselt lihtsat ja dekoorita hoonet elavdavad oskuslikult valitud arhitektuursed detailid nagu erker ühel fassaadil ja kumer nurgaaken teisel fassaadil peasissepääsu kõrval. Sissepääsuga külgnevad kumerad nurgaaknad oli üks ajastu moevõtteid, ent harilikult paiknevad need sümmeetriliselt mõlemal pool ust, seevastu siin on vaid üks rõhutatult asümmeetrilise paigutusega aken.	
Lisainfo hoone ajaloo või säilivuse kohta	Viimane korrus on kohe algselt kujundatud tagasiastena, algselt olnud ka katuserassid.

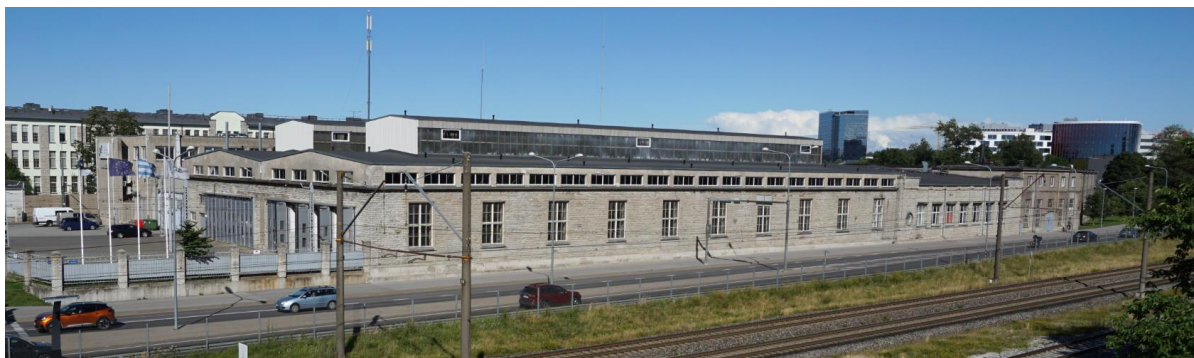
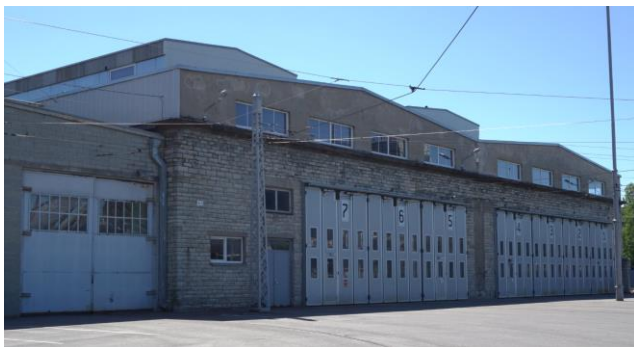
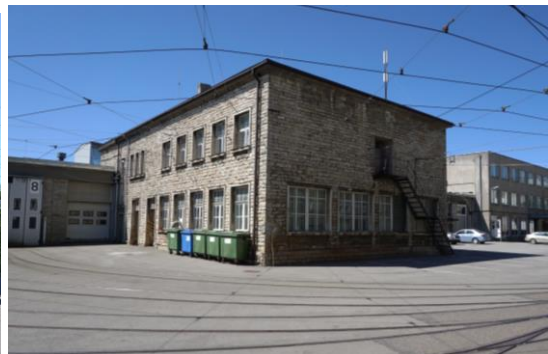
Vana-Lõuna 41		Väärtushinnang: Väärtuslik
Veerenni		
Ehitusaeg 1936 peale II maailmasõda	Arhitekt ins E. Mõtus	Hoone tüüp trammidepoo
Väärtustamise põhjendus:	Oluline objekt funktsionaalse järjepidevuse osas, oluline hoone Tallinna transpordialal. Valdav osa täna nähtavast hoonestusest pärineb II maailmasõja järgsest perioodist ja vääriks hindamist eeskätt selleaegse arhitektuuriga võrreldes. Vanim osa jääb raudteepoolsesse külge.	
Lisainfo hoone ajaloo või säilivuse kohta	Ehitusjätkude täpne väljaselgitamine eeldaks põhjalikumat analüüsi.

Kompleksi vanim osa raudteepoolses küljes

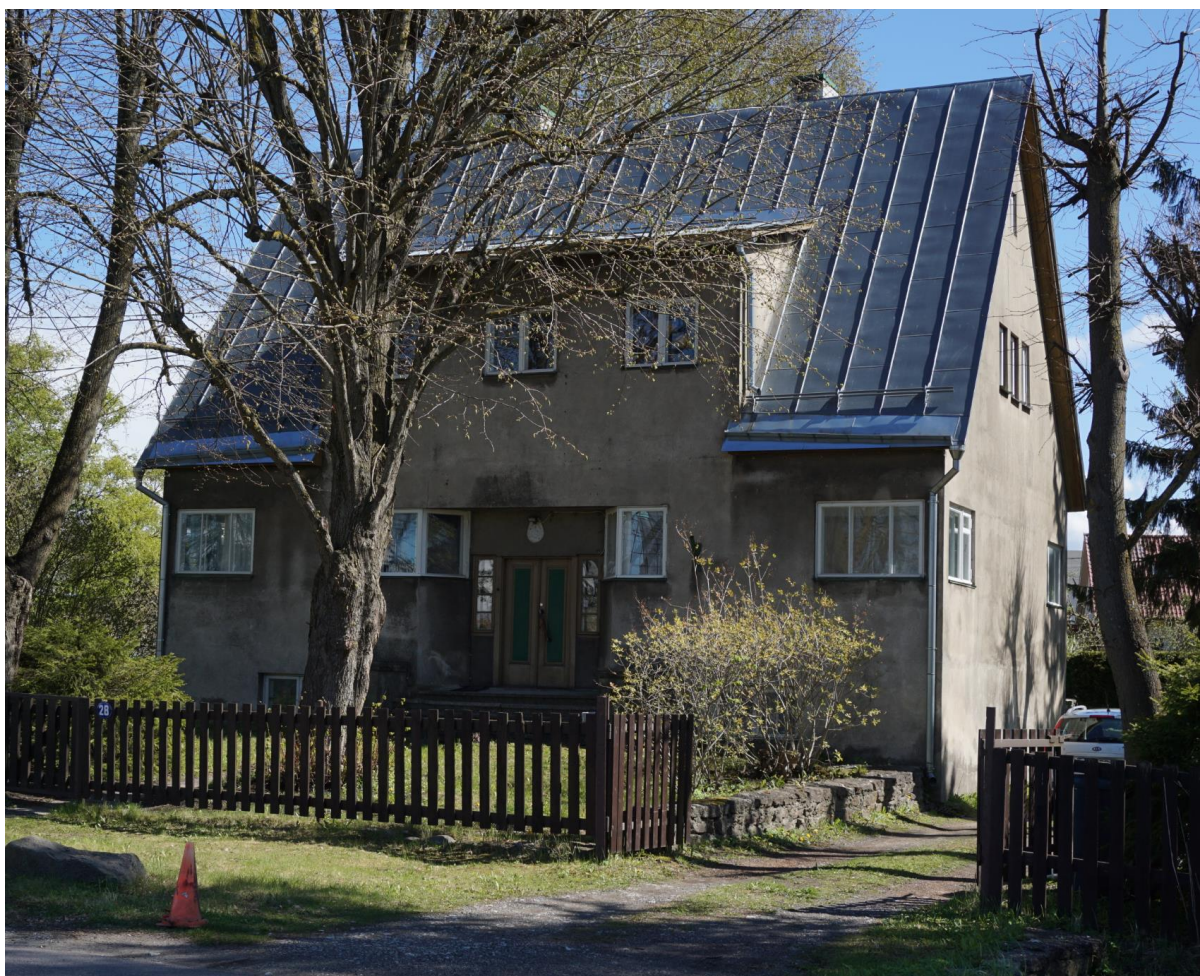
Viadukti 28		Väärtushinnang: Väärtuslik
Luite		
Ehitusaeg 1934	Arhitekt insener, allkirja ei loe välja	Hoone tüüp elamu
Väärtustamise põhjendus:	Kohaliku tähtsusega objekt. Ehedalt säilinud nn inseneriarhitektuuri näide ajastuomasest traditsionalismi (hoone kuju, kõrge viilkatus) ja funktsionalismi (nurgaaknad) lõimumisest. Esiletõstmist väärib on ajastuomane moevõte: sissepääsuga külgevad lõigatud nurgaaknad.	
Lisainfo hoone ajaloo või säilivuse kohta	Hoone arhitektuursed proportsioonid on inseneriarhitektuurile omaselt pisut kohmakad, ent neis oma äärelinlik võlu. Algsed avatäited suures osas säilinud.

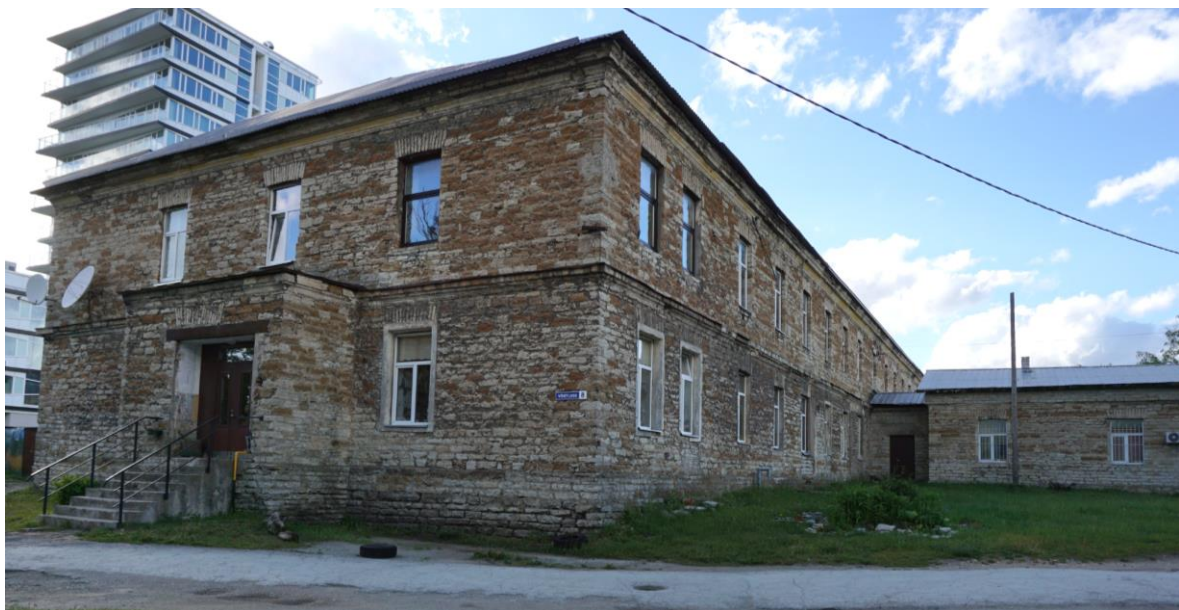
Võistluse 8, Võistluse 10		Väärtushinnang: Väärtuslik
Juhkentali		
Ehitusaeg 1883	Arhitekt	Hoone tüüp kasarm
Väärtustamise põhjendus:	Väärtuslik nii hoonetüübi näitena (19. saj. lõpu kasarmuhoone) kui kohaajalooliselt, markeerides sealse kandi militaarajalugu.	
Lisainfo hoone ajaloo või säilivuse kohta	Vabariigi ajal nimetati seda kasarmukompleksi Uueks Kasarmuks. On võrreldes teiste Juhkentalis asunud kasarmutega askeetlikum ja tagasihoidlikum, ka ajaliselt kõige uuem. Kompleks koosneb kahest hoonest: suurem pikaks venitatud riskülikulise põhiplaaniga kasarmuhoone (koos külgehitistega) Võistluse 8 ja samast ajast pärinev väiksem paekivihoonel Võistluse 10 kohe kasarmuhoone kõrval. Viimane on säilinud terviklikumalt ja autentsemalt (sh avatäited on orginaalsed), põhihoonel säilinud peamiselt kivikehand.
