**Kahepaiksete sigimisedukuse tuvastamine  
Astangu tänava tiikides ning Merimetsa  
kaitsealale 2023. a rajatud väikeveekogudes ja  
Hipodroomi suures üksiktiigis**

Aruande koostaja:  
Riinu Rannap (MTÜ Põhjakonn)

Tellijaja:  
Tallinna Keskkonna- ja Kommunaalamet

Tallinn 2025

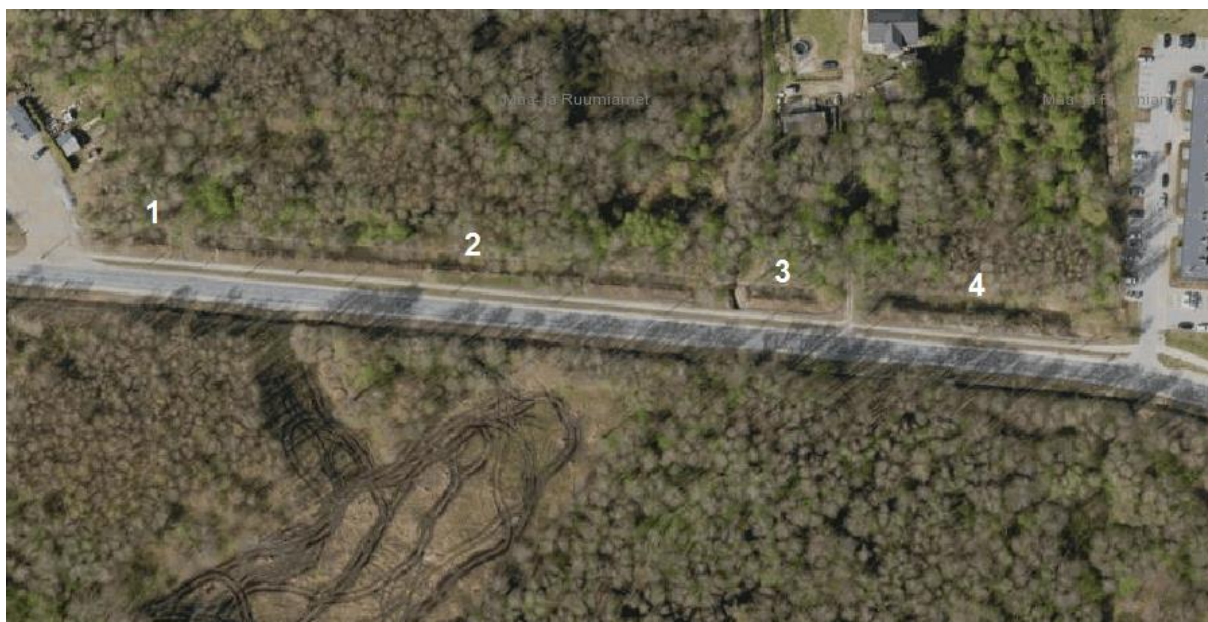
Joonis 1. Astangu tänava tiigid.

Astangu tänava ääres asuva nelja tiigi lõunakaldaid puhastati 2023. aastal võsast. Lisaks puhastati 2024. aasta sügisel kõige idapoolsemat tiiki orgaanilisest settest ja prügist (nr 4, joonis 1). 2025. aastal külastati Astangu tänava tiike 6. juunil, eesmärgiga tuvastada kahepaiksete sigimine. Meetodina kasutati kahvapüüki ning lisaks otsiti vesilike mune. Spetsiaalset kahepaiksete kahva kasutades tehti igas veekogus vähemalt 10 minuti jooksul kahvatõmbeid (veekogud nr 2 kauem), kattes kõik erinevad veekogude mikrobiotoobid – nii taimestunud kaldaäärse veeala, ujulehtedega taimede (lemmel) vahelised alad kui ka tiikide avatud veega alad.

Kui 2024. aastal leiti rohukonna kulleseid kõigist neljast veekogust ja hariliku kärnkonna kulleseid veekogudest nr 2 ja 4 (vt joonis 1), siis 2025. aastal sigisid rohukonnad vaid veekogus nr 1 ja harilikud kärnkonnad veekogus nr 4 (tabel 1). Kõik veekogust nr 1 leitud rohukonna kulleused olid hästi arenenud (pikast külmast kevadest hoolimata olid kulleused 6. juunil juba tagajalgadega). Tiik nr 4 oli päikesele avatud ja selgeveeline, kuid paraku olid selle asustanud kalad, mis võib olla ka põhjuseks, et rohukonna kulleseid sel aastal veekogust ei leitud. Küll aga leidis veekogus massiliselt hariliku kärnkonna kulleseid (vt foto 5). Veekogud 2 ja 3 olid väga eutroofsed ning suures osas lemmeldegaga kaetud. 2024. aastal leiti veekogust nr 2 üks tähnikvesiliku täiskasvanud isend ja 1 muna. Sel aastal veekogust nr 2 kahepaikseid ei leitud. Üks tähnikvesiliku vastne leiti veekogust nr 3 (vt tabel 1).

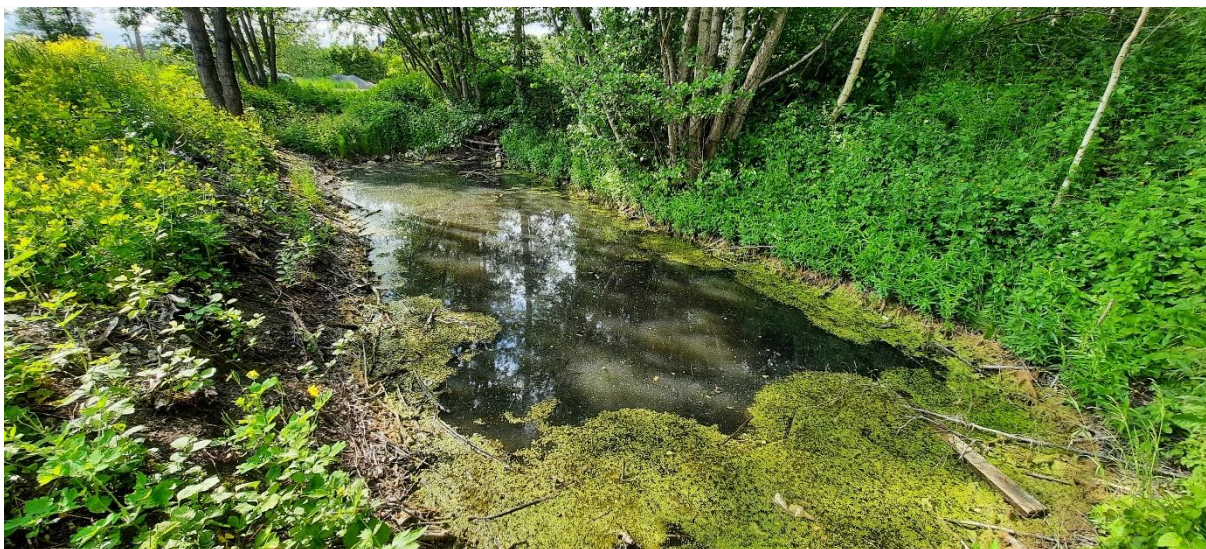
| Kuupäev | Tiigi nr | Harilik kärnkonn | Rohukonn | Tähnikvesilik | Märkused |
|---|---|---|---|---|---|
| 6.06.2025 | 1. | 0 | >50 kullest | 0 | Väga eutroofne ja vesi hägune (foto 1) |

**Foto 1.** Tiik nr 1 (6.juunil 2025), kust leiti rohukonna kulleseid.

Astangu tänava tiikide nr 1-3 peamiseks probleemiks on eutrofeerumine ja sellest tulenev vee üldine madal kvaliteet, mida näitab veekogude kaetus paksu väikese lemle kihiga. Lisaks on Astangu tänava tiike kasutatud aastaid prahipaigana, mistõttu on tiigid prahistatud ja mudastunud. Positiivseks näiteks on 2024. aasta sügisel toimunud tiigi nr 4 mudast ja prügist puhastamine, mille tulemusena on tiigi kvaliteet oluliselt paranenud – tiigi vesi oli selge ja läbipaistev, puudus varasem paks vetikakiht. Lisaks oli sel aastal tiigis ka massiliselt hariliku kärnkonna kulleseid. Paraku oli aga puhastatud tiiki juba prahti (peamiselt tühja taarat) loobitud. Lisaks valgustingimuste parandamisele on lähiajal väga oluline ka ülejäänud tiigid mudast ja setetest puhastada. Kindlasti tuleks puhastamise käigus takistada tiikide nr 2 ja 3 vahelise oja vee voolamist tiiki nr 2, kuna oja kaudu pääsevad sinna kalad.

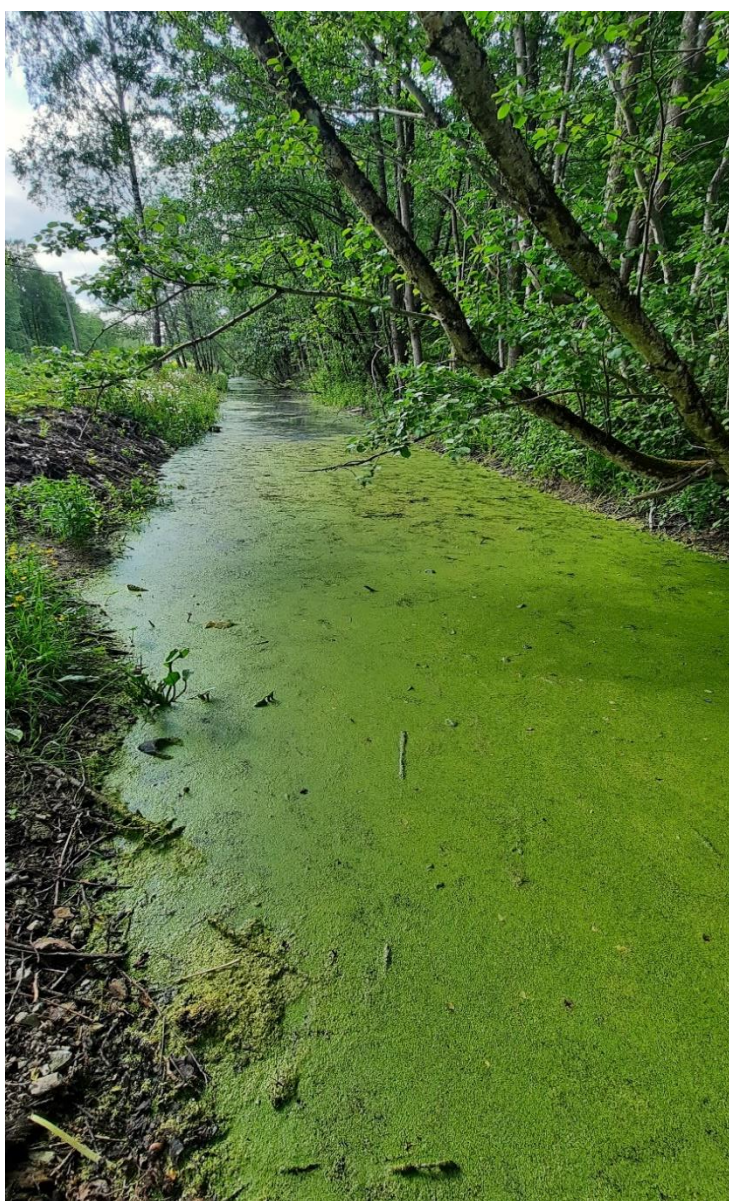
| Kuupäev | Tiigi nr | Harilik kärnkonn | Rohukonn | Tähnikvesilik | Märkused |
|---|---|---|---|---|---|
| | 2. | 0 | 0 | 0 | Väga eutroofne + kaladega asustatud (foto 2) |

**Foto 2.** Tiigi nr 2 veepind oli 6. juunil väikese lemlega tihedalt kaetud.

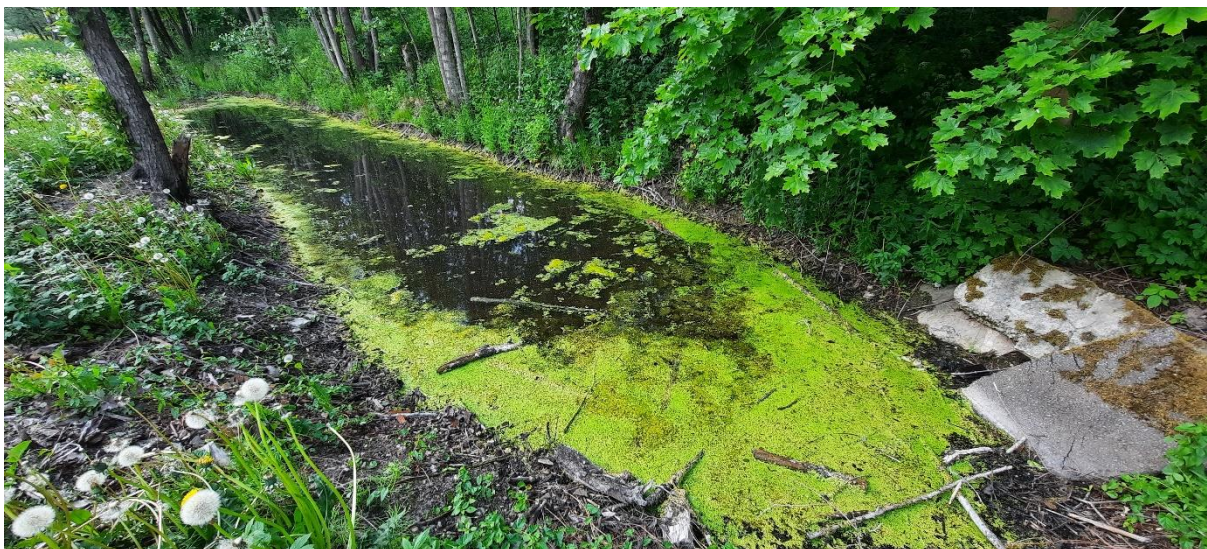
| Kuupäev | Tiigi nr | Harilik kärnkonn | Rohukonn | Tähnikvesilik | Märkused |
|---|---|---|---|---|---|
| | 3. | 0 | 0 | 1 vastne | Väga eutroofne (foto 3) |

**Foto 3.** Tiik nr 3 (6.juunil 2025).

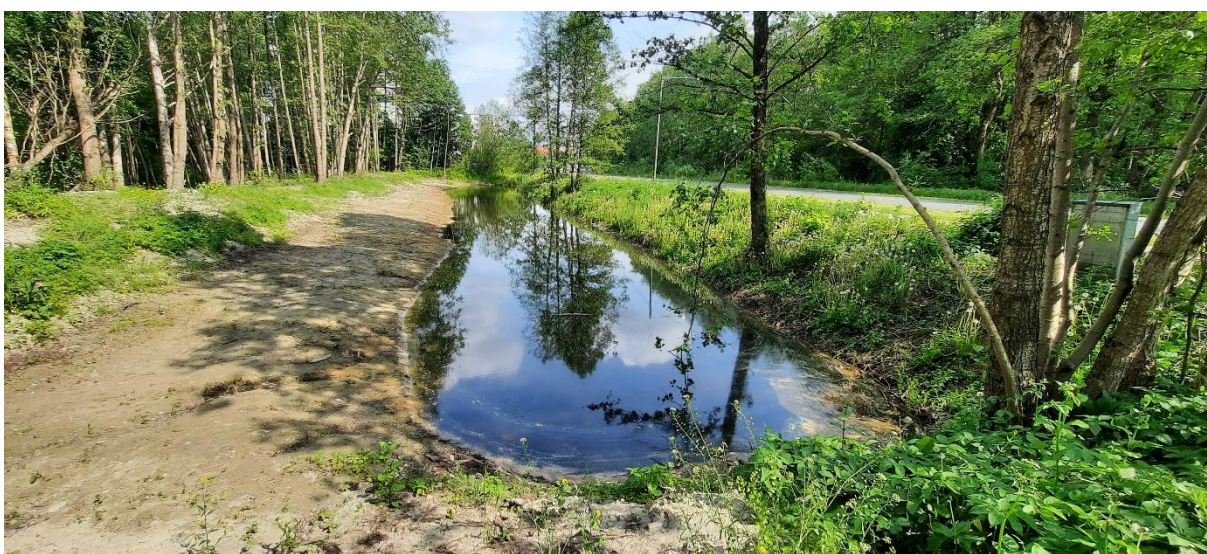
| Kuupäev | Tiigi nr | Harilik kärnkonn | Rohukonn | Tähnikvesilik | Märkused |
|---|---|---|---|---|---|
| | 4. | >10 000 kullest | 0 | 0 | Kaladega asustatud (foto 4) |

**Foto 4.** Tiik nr 4 (6.juunil 2025), mida puhastati 2024. aasta sügisel prügist ja setetest.

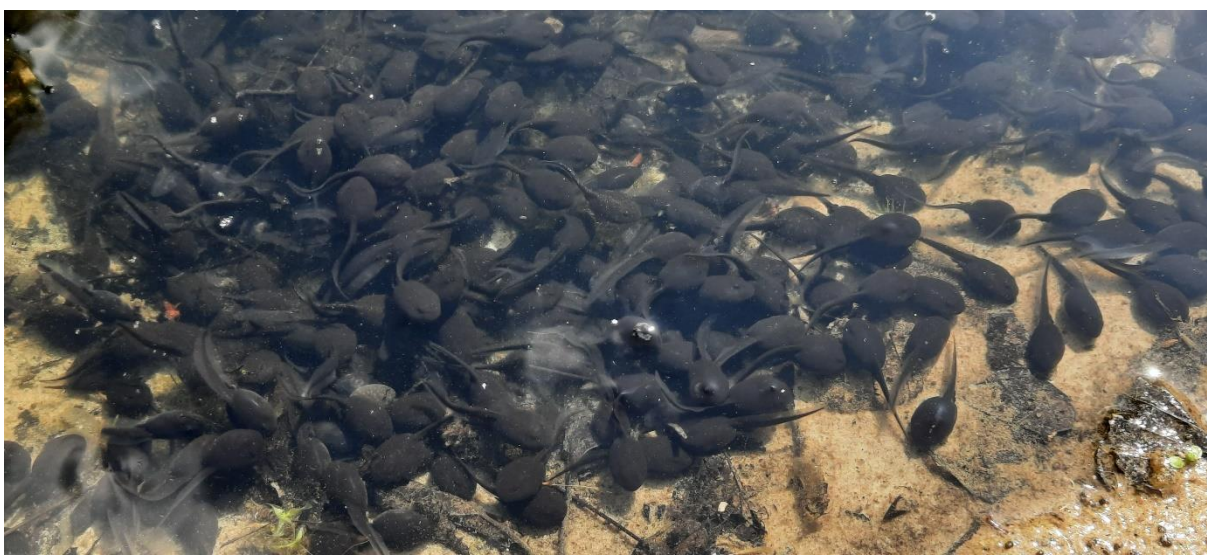
**Foto 5.** Hariliku kärnkonna kullased tiigi nr 4 madalas kaldavees (6.juunil 2025).

Astangu tänava tiike külastati veel ka 20. juunil. Selleks ajaks olid 1. tiigi rohukonna kulle sed moonde läbinud ja tiigist lahkunud. Tiigis nr 4 olid harilikud kärnkonnad moondumas – osa oli veekogust lahkunud, osadel olid välja arenenud kõik neli jalga ja osadel alles tagajalad.

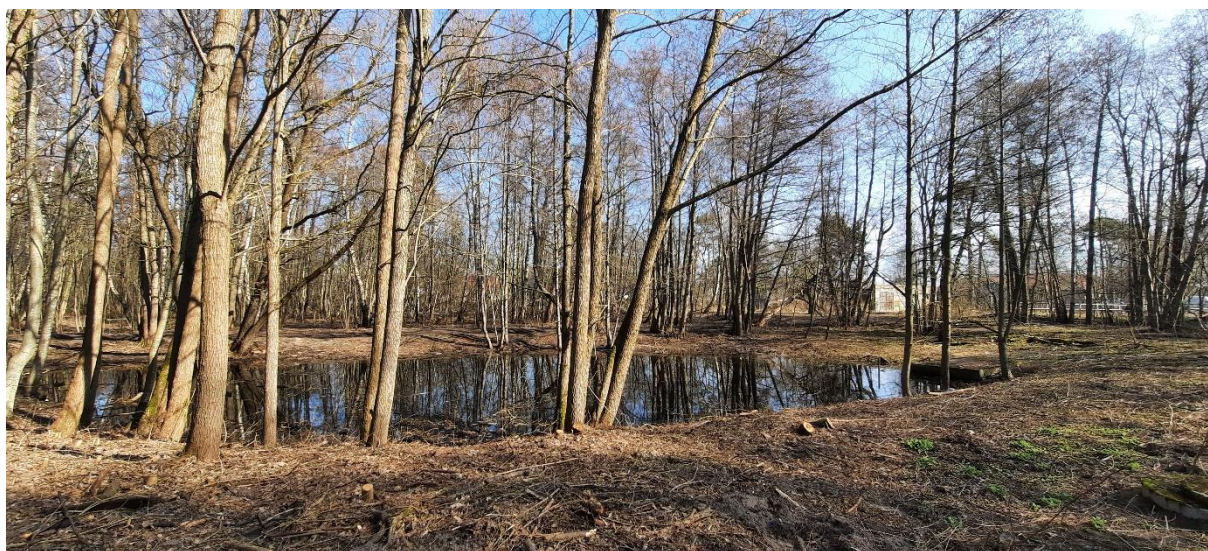
Tiigi kaldaalalt oli 2024. aastal eemaldatud puid, et parandada tiigi valgustingimusi (foto 6). Juuni alguses oli tiigi veetase väga madal ning tiigi lauge põhjaosa oli täiesti kuiv (foto 7). Kui aprillis loendati tiigis üsna arvukalt rohukonna isasloomi, siis kahvapüügi tulemusena leiti vaid 3 rohukonna kullest. Samas oli hariliku kärnkonna kulleseid tiigis >1000 (tabel 2). 20. juunil rohukonna kulleseid tiigist ei leitud, küll aga leidis seal hulgaliselt hariliku kärnkonna kulleseid, kellel olid arenenud tagajalad.

**Foto 6.** Hipodroomi tiik 1. aprillil 2025.a.

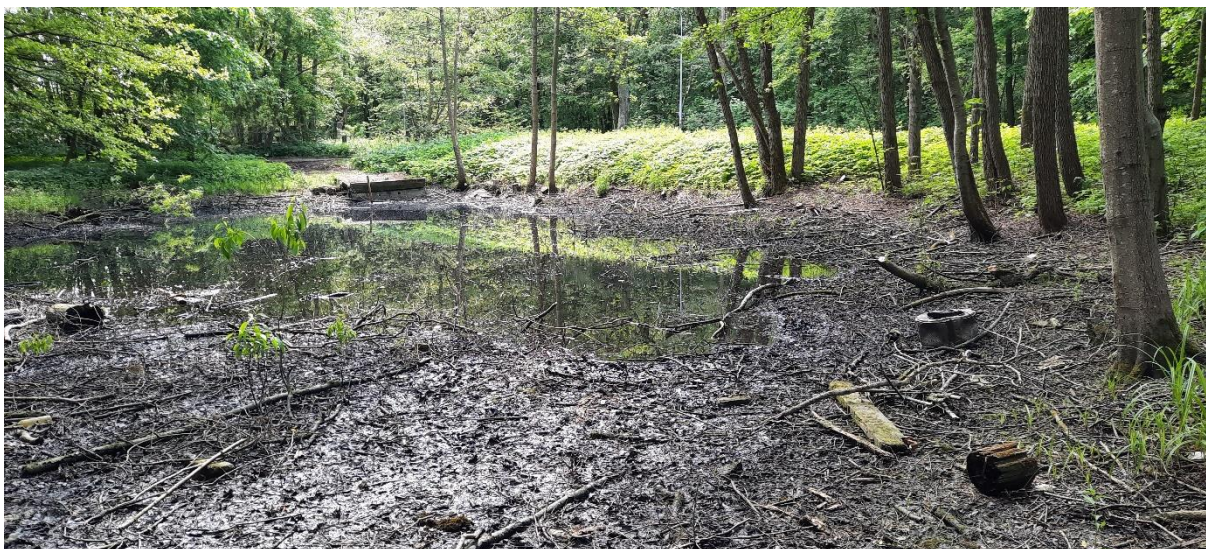
**Foto 7.** Hipodroomi tiik 6. juunil 2025.a. Esiplaanil tiigi kuvale jäänud põhjakallas.

| Kuupäev | Harilik kärnkonn | Rohukonn | Tähnikesilik | Märkused |
|---|---|---|---|---|
| 6.06.2025 | >1000 kullest | 3 kullest | 0 | Veetase väga madal, tiik osaliselt kuiv |

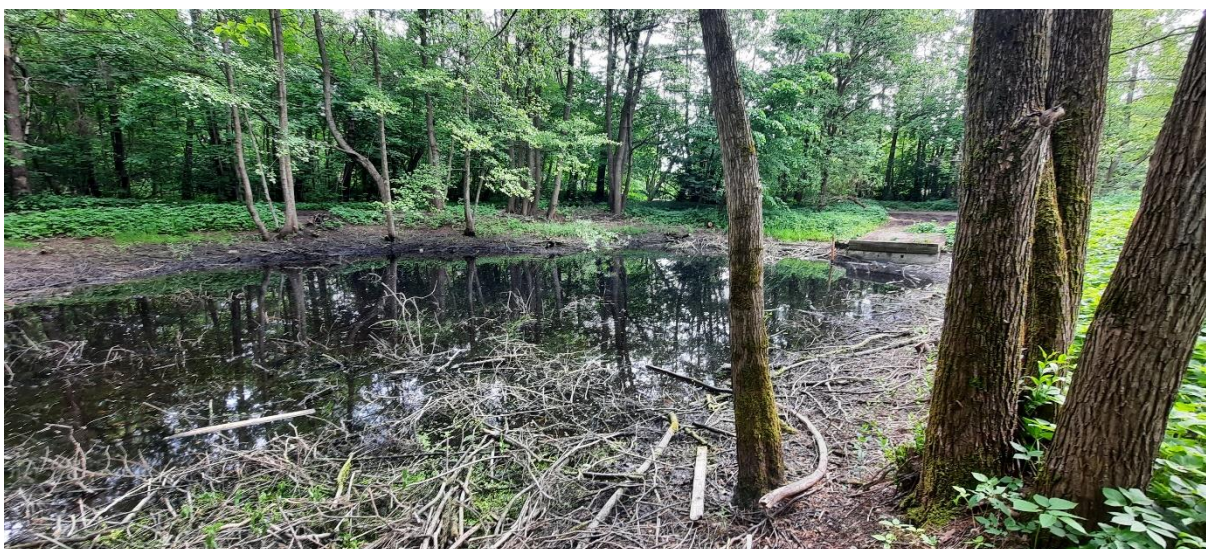
**Foto 8.** Hipodroomi tiigi veega ida- ja lõunaosa 6.juunil 2025.

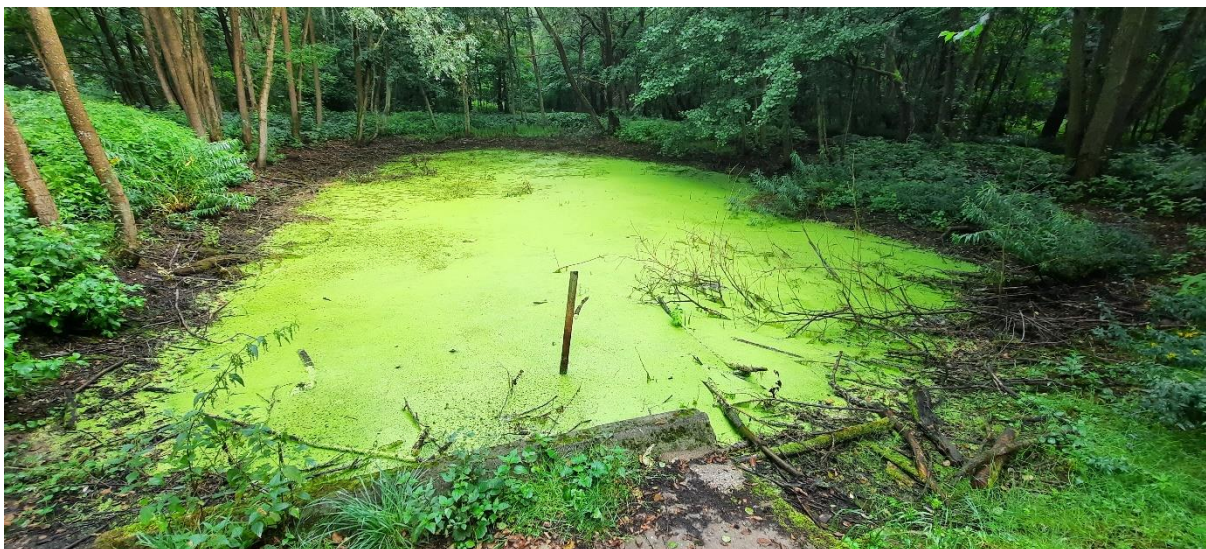
**Foto 9.** Hipodroomi tiik 1. augustil 2025. Veepinda katab tihe vetikakiht.

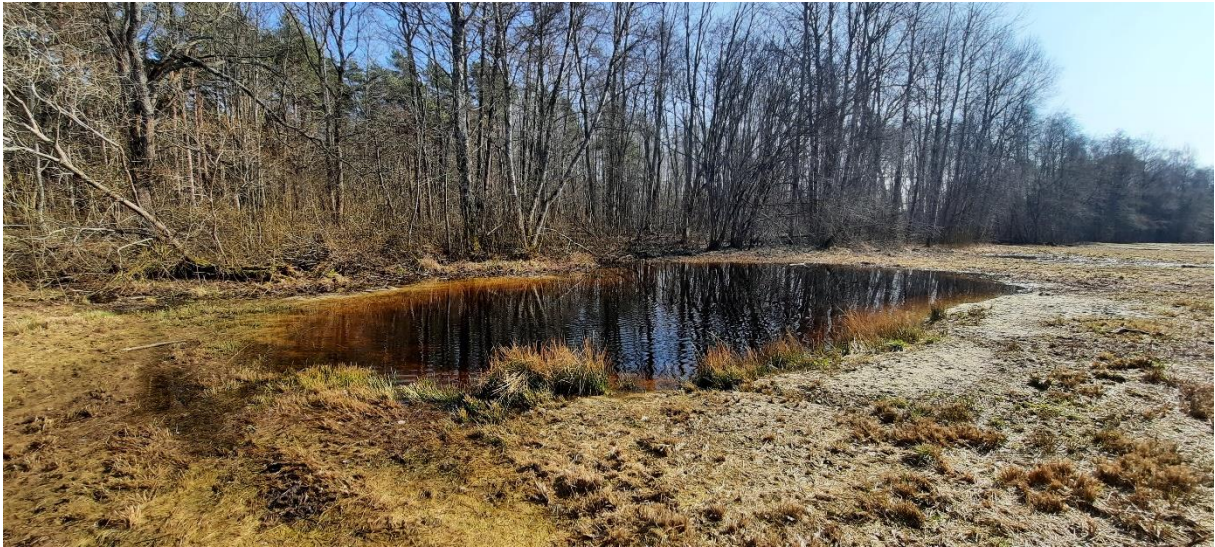
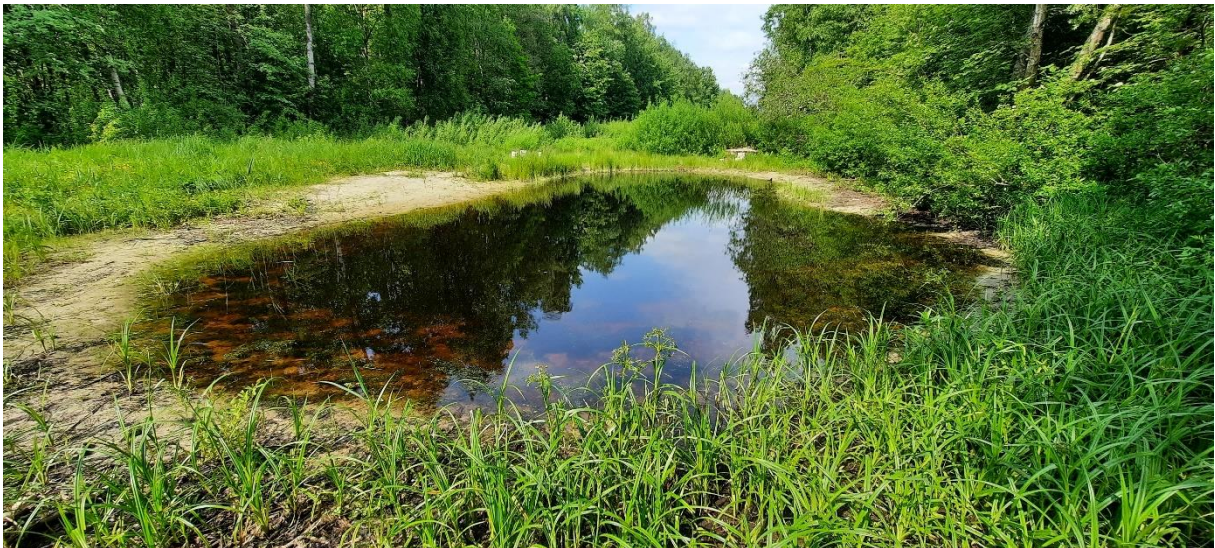
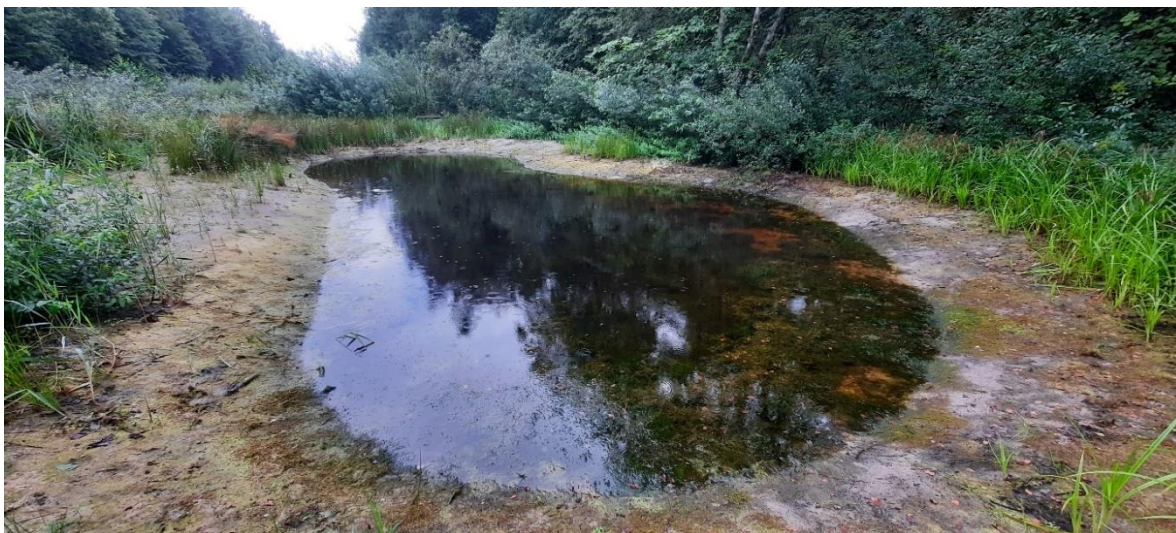
### *Tiik nr 1*

asustama. Praegu on tiigi nr 1 kaldaalale rajatud grillikoht ning tiigist leiti 6. juunil mitmeid saiatükke (võiks viidata kalasöödale) – kalu siiski tiigis ei tuvastatud. Lisaks on tiikidesse nr 1 ja 2 visatud vanad rehvid. Tiikide nr 4 ja 5 kaldapiirkonnas (sh madalas kaldavees) toimub üsna aktiivne mootorsõidukitega sõitmine, mille tulemusena tekib tugev lainetus mis omakorda erodeerib kaldalt pinnast ja toitaineid vette. Pidev toitainete juurdevool võib põhjustada nende veekogude tavapärasest kiiremat kinnikasvamist.

1. aprillil 2025. a. (vaatega loode suunas).

6. juunil 2025 (vaatega põhja suunas).

1. augustil 2025 (vaatega põhja suunas).

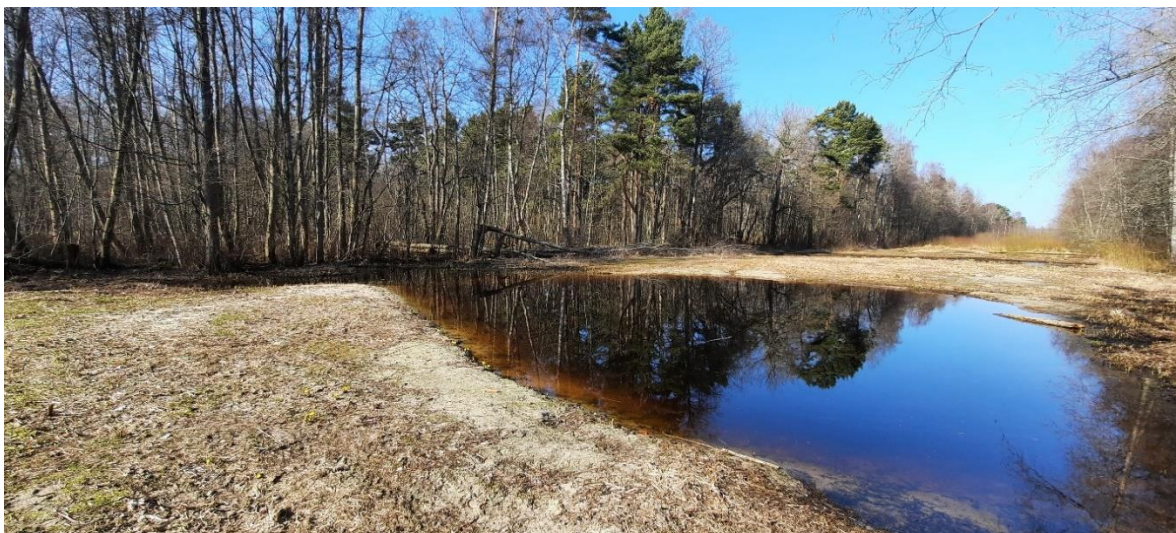
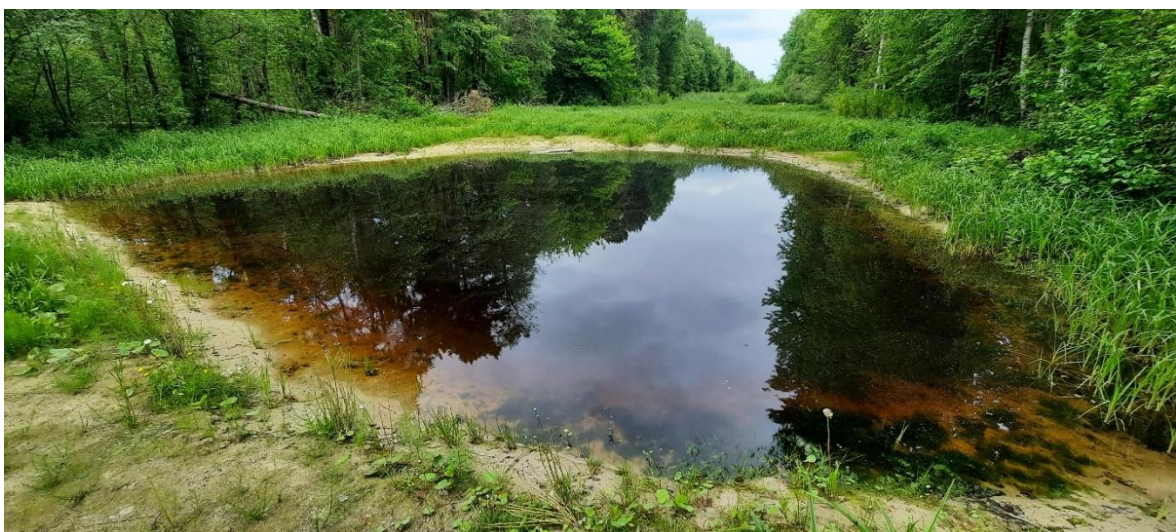
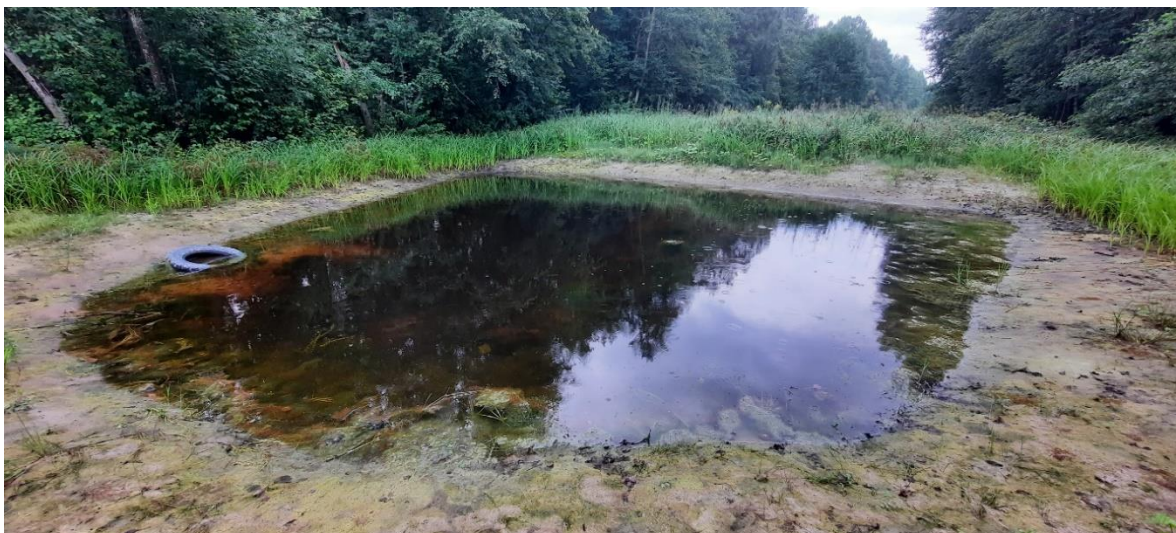
***Tiik nr 2.***

1. aprillil 2025 (vaatega põhja suunas).

6. juunil 2025 (vaatega põhja suunas).

1. augustil 2025 (vaatega põhja suunas).

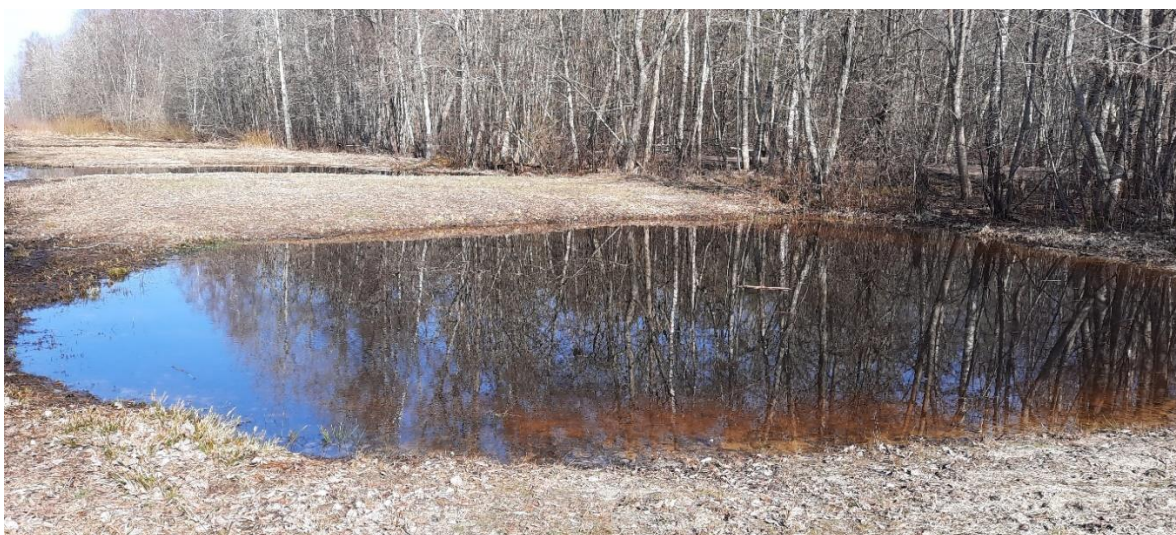
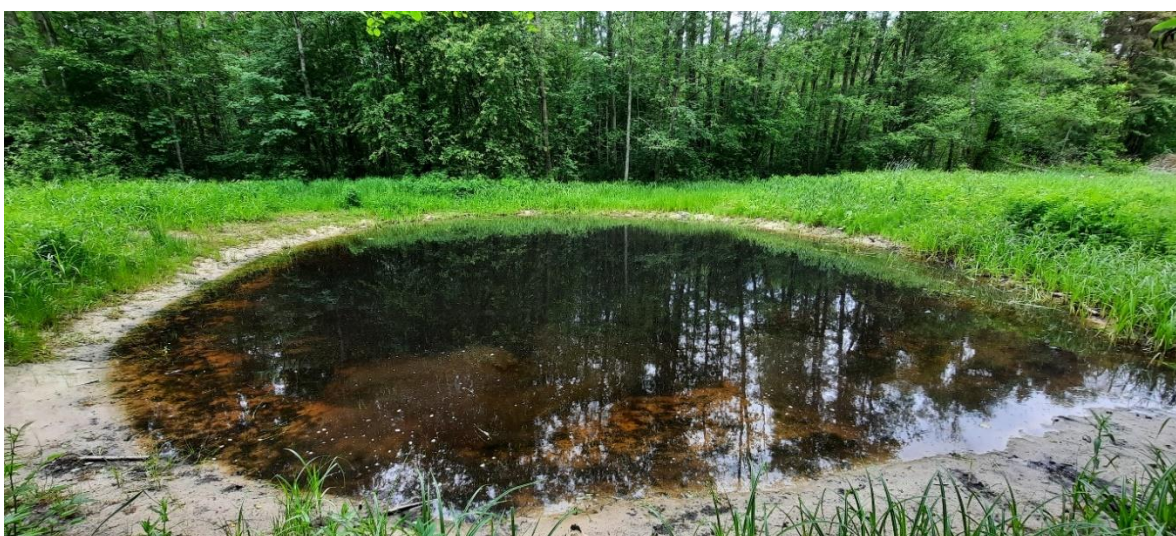
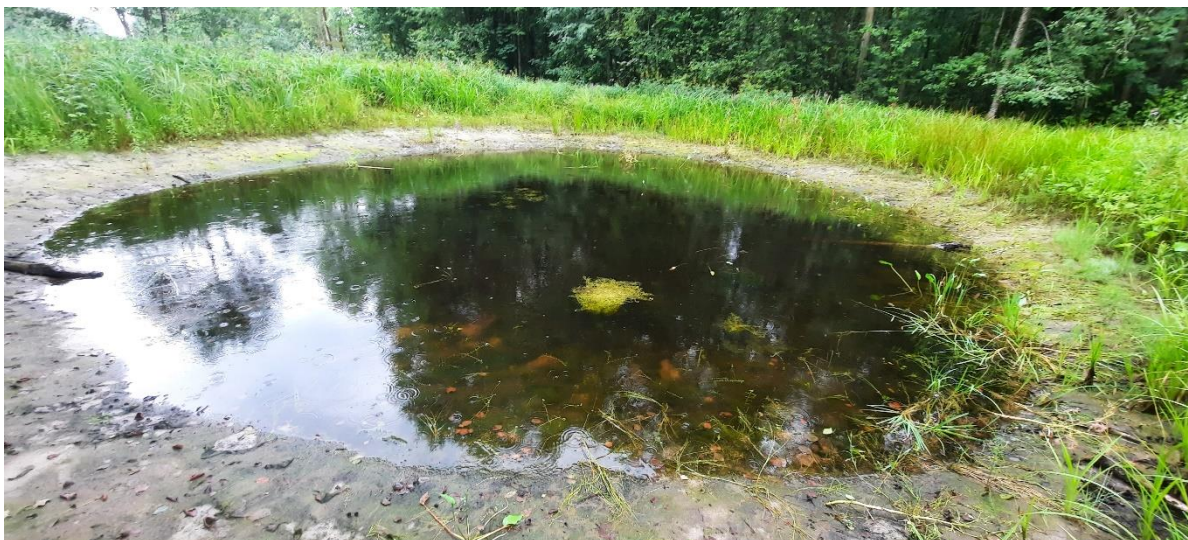
**Tiik nr 3.**

1. aprillil 2025 (vaatega põhja suunas).

6. juunil 2025 (vaatega lääne suunas).

1. augustil 2025 (vaade edela suunas).

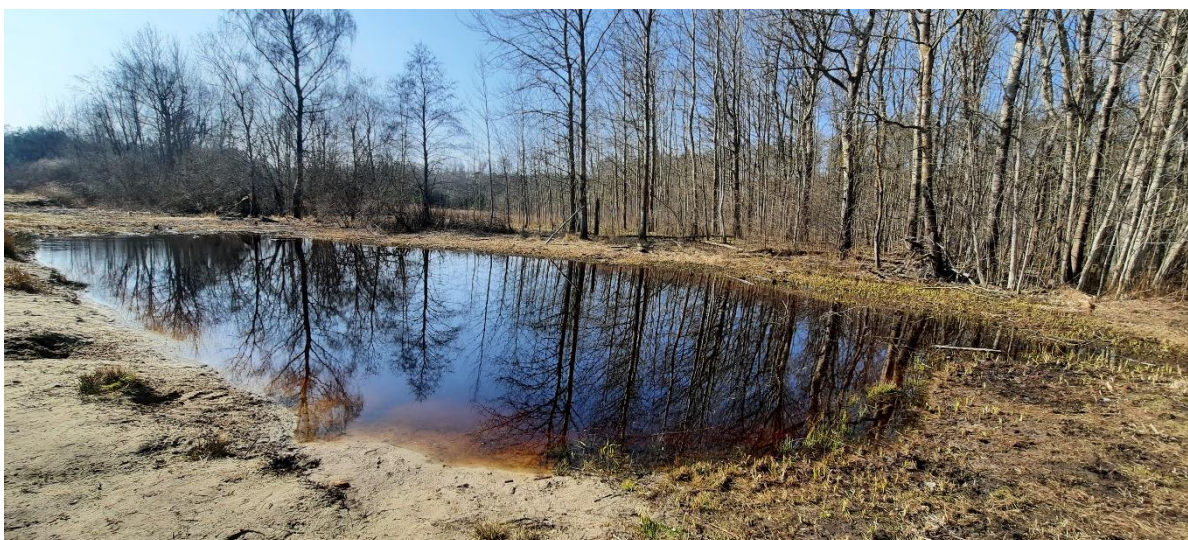
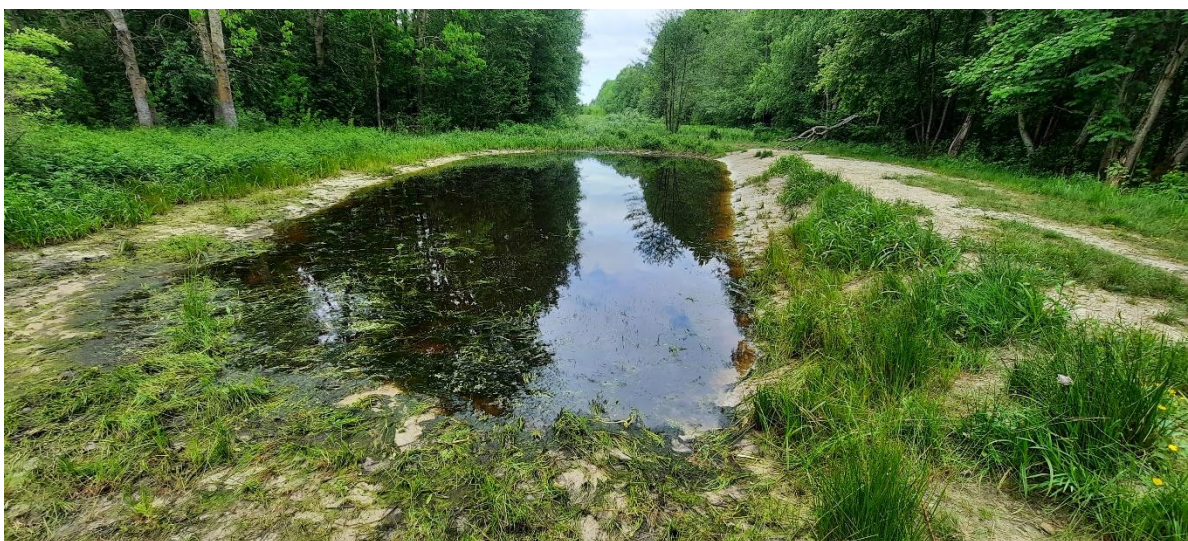
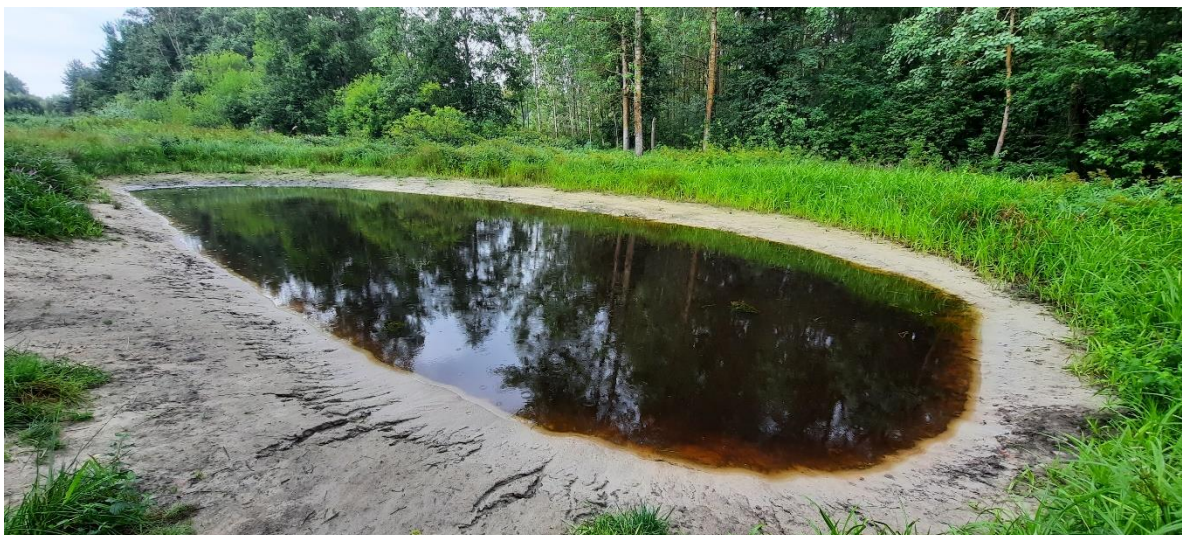
***Tiik nr 4.***

1. aprillil 2025 (vaatega edela suunas).

6. juunil 2025 (vaatega põhja suunas).

1. augustil 2025 (vaatega edela suunas).

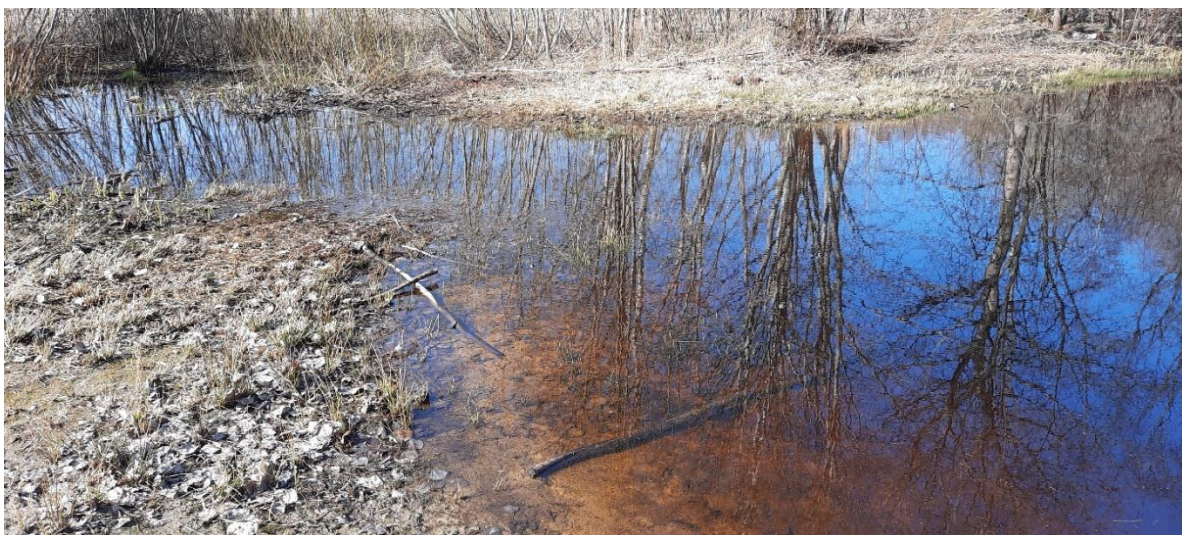
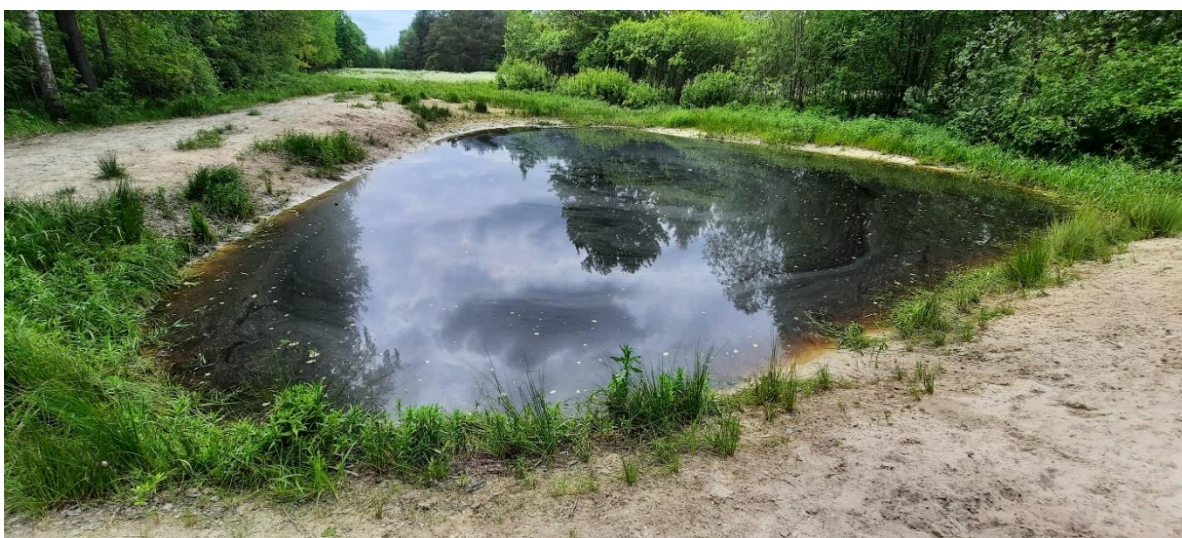
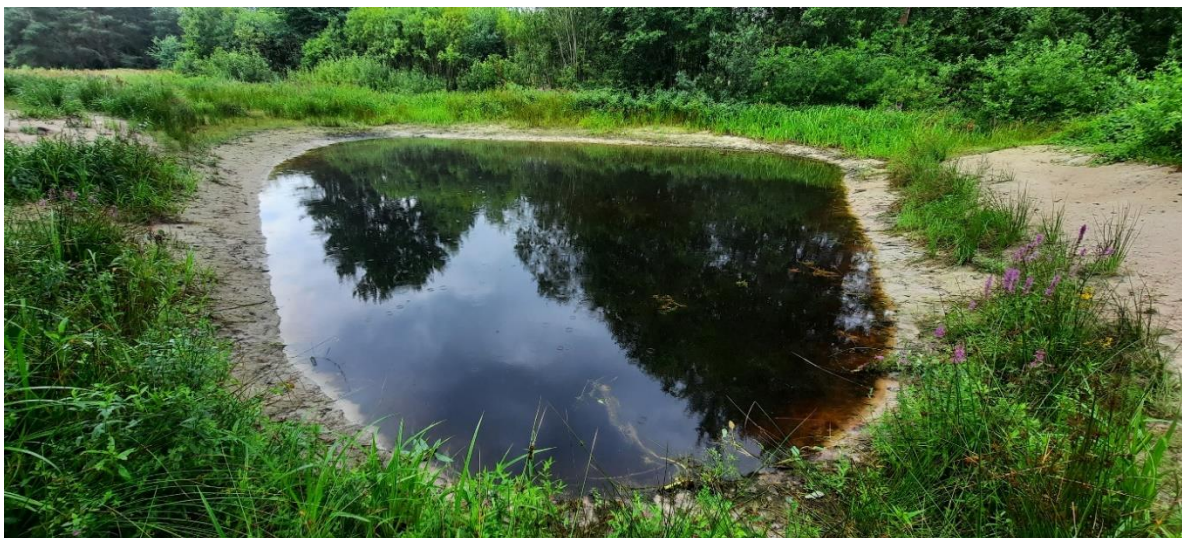
***Tiik nr 5.***

1. aprillil 2025. a. (vaade tiigi madalaveelisele edelaosale).

6. juunil 2025 (vaatega lõuna suunas).

1. augustil 2025 (vaatega lääne suunas).
