**Teesuu (Randvere) oja, Lepiku kraavi ning Viimsi ja Võra  
sademeveekollektorite valgalade reostajate väljaselgitamine**

**Aruanne**

**Töö nr** 25KK13

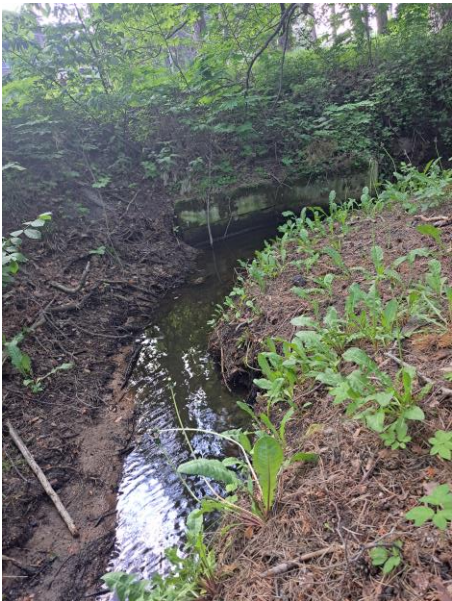
| Seirepunkti<br>nr kaardil | Seirepunkti<br>nimi | Koordinaadid L-EST | | Kommentaar/foto |
|---|---|---|---|---|
| SP6 | Teesuu oja<br>enne merre<br>voolamist | 24.83860303 | 59.47595556 | <p>Proov Teesuu ojast.</p> |

| Seirepunkti kood | Seirepunkti nimi <sup>4</sup> | Kuupäev | pH | Hõljuvained (mg/l) <sup>5</sup> | KHTCr (mg/l) | Üld-N (mg N/l) | Üld-P (mg P/l) | BHT7 (mgO <sub>2</sub> /l) | Escherichia coli (arv/100 ml) | Soolte enterokokid (arv/100 ml) |
|---|---|---|---|---|---|---|---|---|---|---|
| SP6 | Teesuu oja enne merre voolamist | 05.05.2025 | 7.92 | 4.8 | 51 | 1.25 | 0.324 | 0.324 | 12 | 2 |

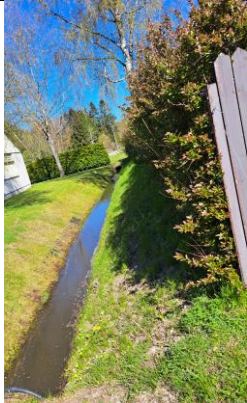
| Seirepunkti<br>nr kaardil | Seirepunkti<br>nimi | Koordinaadid L-EST | | Kommentaar/foto |
|---|---|---|---|---|
| | | | | <p>Proov Lepiku kraavist, vesi voolab.</p> |

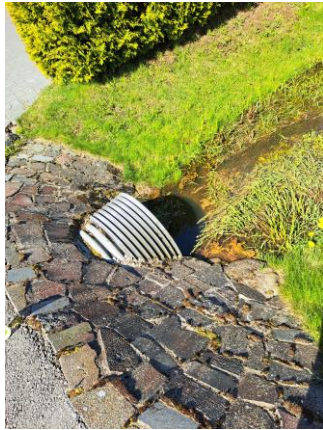
| Seirepunkti<br>nr kaardil | Seirepunkti<br>nimi | Koordinaadid L-EST | | Kommentaar/foto |
|---|---|---|---|---|
| SP10 | Kriibi tn 5,<br>maja eest<br>kraavist | 24.87956964 | 59.47360919 | <p>Proov Lepiku kraavist. Kraavis kasvab palju taimestikku.</p> |

| Seirepunkti kood | Seirepunkti nimi <sup>4</sup> | Kuupäev | pH | Hõljuvained (mg/l) <sup>5</sup> | KHTCr (mg/l) | Üld-N (mg N/l) | Üld-P (mg P/l) | BHT7 (mgO <sub>2</sub> /l) | Escherichia coli (arv/100 ml) | Soolte enterokokid (arv/100 ml) |
|---|---|---|---|---|---|---|---|---|---|---|
| SP10 | Kriibi tn 5, maja eest kraavist | 12.05.2025 | 7.44 | 2.6 | 21 | 0.87 | 0.077 | 0.077 | 19 | 0 |

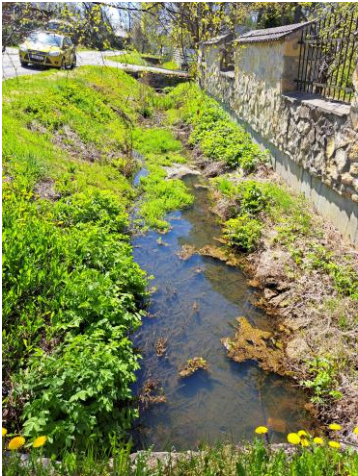
| Seirepunkti<br>nr kaardil | Seirepunkti<br>nimi | Koordinaadid L-EST | | Kommentaar/foto |
|---|---|---|---|---|
| SP12 | Lumiku tn 11 | 24.87911098 | 59.47639243 | <p>Proov Lepiku kraavist. Kraavis kasvab palju taimestikku.</p> |

| Seirepunkti kood | Seirepunkti nimi <sup>4</sup> | Kuupäev | pH | Hõljuvained (mg/l) <sup>5</sup> | KHTCr (mg/l) | Üld-N (mg N/l) | Üld-P (mg P/l) | BHT7 (mgO <sub>2</sub> /l) | Escherichia coli (arv/100 ml) | Soolte enterokokid (arv/100 ml) |
|---|---|---|---|---|---|---|---|---|---|---|
| SP12 | Lumiku tn 11 | 12.05.2025 | 7.4 | 4.7 | 9 | 0.89 | 0.074 | 0.074 | 1 | 1 |

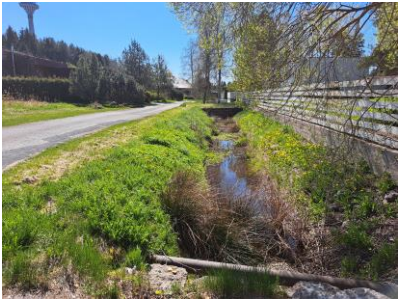
| Seirepunkti<br>nr kaardil | Seirepunkti<br>nimi | Koordinaadid L-EST | | Kommentaar/foto |
|---|---|---|---|---|
| SP13 | Lumiku tn 15 | 24.87923157 | 59.47597455 | <p>Proov Lepiku kraavist. Kraavis kasvab palju taimestikku.</p> |

| Seirepunkti kood | Seirepunkti nimi <sup>4</sup> | Kuupäev | pH | Hõljuvained (mg/l) <sup>5</sup> | KHTCr (mg/l) | Üld-N (mg N/l) | Üld-P (mg P/l) | BHT7 (mgO <sub>2</sub> /l) | Escherichia coli (arv/100 ml) | Soolte enterokokid (arv/100 ml) |
|---|---|---|---|---|---|---|---|---|---|---|
| SP13 | Lumiku tn 15 | 12.05.2025 | 7.37 | 2.8 | 15.4 | 0.88 | 0.064 | 0.064 | 1 | 1 |

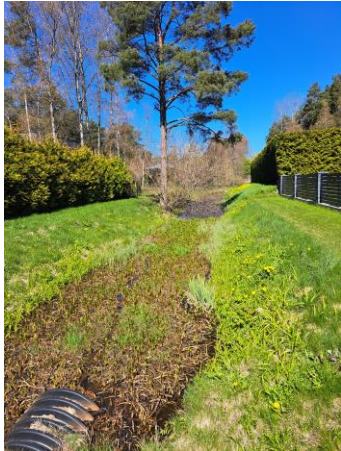
| Seirepunkti<br>nr kaardil | Seirepunkti<br>nimi | Koordinaadid L-EST | | Kommentaar/foto |
|---|---|---|---|---|
| SP14 | Päevakoera<br>tn 3a | 24.87856918 | 59.47740322 | <p>Proov Lepiku kraavist. Kraavis kasvab palju taimestikku.</p> |

| Seirepunkti kood | Seirepunkti nimi <sup>4</sup> | Kuupäev | pH | Hõljuvained (mg/l) <sup>5</sup> | KHTCr (mg/l) | Üld-N (mg N/l) | Üld-P (mg P/l) | BHT7 (mgO <sub>2</sub> /l) | Escherichia coli (arv/100 ml) | Soolte enterokokid (arv/100 ml) |
|---|---|---|---|---|---|---|---|---|---|---|
| SP14 | Päevakoera tn 3a | 12.05.2025 | 7.4 | 12.8 | 20.3 | 1.13 | 0.31 | 0.31 | 3 | 0 |

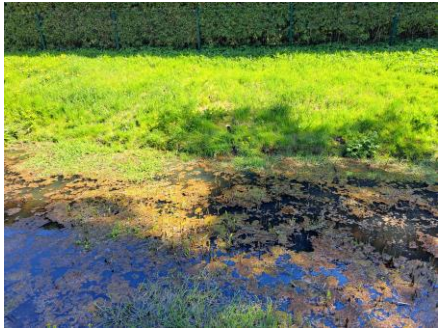
| Seirepunkti<br>nr kaardil | Seirepunkti<br>nimi | Koordinaadid L-EST | | Kommentaar/foto |
|---|---|---|---|---|
| SP15 | Päevakoera<br>tn 11 | 24.8782767 | 59.47791167 | <p>Proov Lepiku kraavist. Palju taimestikku, kraavi tuleb toru.</p> |

| Seirepunkti kood | Seirepunkti nimi <sup>4</sup> | Kuupäev | pH | Hõljuvained (mg/l) <sup>5</sup> | KHTCr (mg/l) | Üld-N (mg N/l) | Üld-P (mg P/l) | BHT7 (mgO <sub>2</sub> /l) | Escherichia coli (arv/100 ml) | Soolte enterokokid (arv/100 ml) |
|---|---|---|---|---|---|---|---|---|---|---|
| SP15 | Päevakoera tn 11 | 12.05.2025 | 7.3 | 6.2 | 19.3 | 1.06 | 0.132 | 0.132 | 5 | 3 |

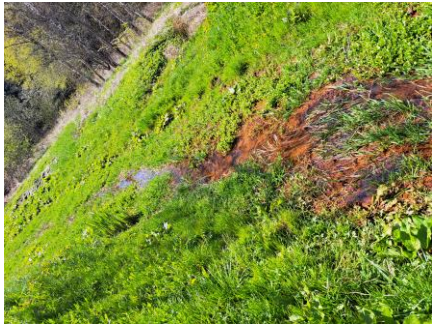
| Seirepunkti<br>nr kaardil | Seirepunkti<br>nimi | Koordinaadid L-EST | | Kommentaar/foto |
|---|---|---|---|---|
| SP16 | Kõlviku põik<br>20 | 24.87649712 | 59.48248897 | <p>Proov Lepiku kraavist. Palju taimestikku.</p> |

| Seirepunkti kood | Seirepunkti nimi <sup>4</sup> | Kuupäev | pH | Hõljuvained (mg/l) <sup>5</sup> | KHTCr (mg/l) | Üld-N (mg N/l) | Üld-P (mg P/l) | BHT7 (mgO <sub>2</sub> /l) | Escherichia coli (arv/100 ml) | Soolte enterokokid (arv/100 ml) |
|---|---|---|---|---|---|---|---|---|---|---|
| SP16 | Kõlviku põik 20 | 12.05.2025 | 7.3 | 7.6 | 9 | 1.7 | 0.29 | 0.29 | 2 | 0 |

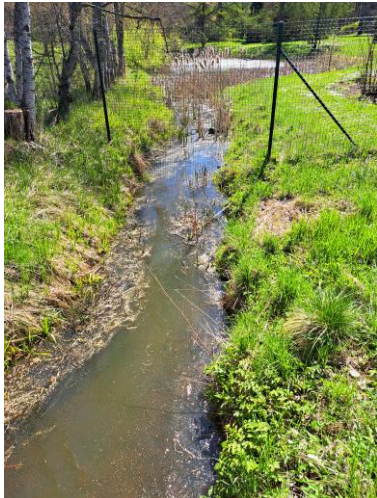
| Seirepunkti<br>nr kaardil | Seirepunkti<br>nimi | Koordinaadid L-EST | | Kommentaar/foto |
|---|---|---|---|---|
| SP17 | Botaanikaaed | 24.88118549 | 59.4719095 | <p>Proov Lepiku kraavist, Botaanikaaeda<br/>voolav osa.</p> |

| Seirepunkti kood | Seirepunkti nimi <sup>4</sup> | Kuupäev | pH | Hõljuvained (mg/l) <sup>5</sup> | KHTCr (mg/l) | Üld-N (mg N/l) | Üld-P (mg P/l) | BHT7 (mgO <sub>2</sub> /l) | Escherichia coli (arv/100 ml) | Soolte enterokokid (arv/100 ml) |
|---|---|---|---|---|---|---|---|---|---|---|
| SP17 | Botaanikaaed | 12.05.2025 | 7.5 | 5.3 | 10 | 0.88 | 0.091 | 0.091 | 26 | 1 |

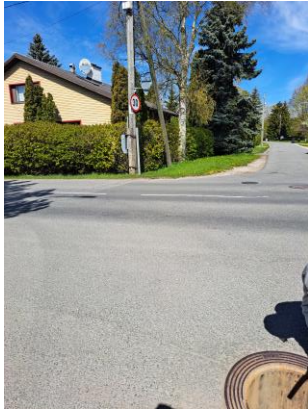
| Seirepunkti<br>nr kaardil | Seirepunkti<br>nimi | Koordinaadid L-EST | | Kommentaar/foto |
|---|---|---|---|---|
| SP23 | Mõõna tee ja<br>Ranniku rist | 24.84440246 | 59.48879803 | <p>Visuaalsel hinnangul tõenäoliselt reovesi.<sup>1</sup></p> |

| Seirepunkti kood | Seirepunkti nimi <sup>4</sup> | Kuupäev | pH | Hõljuvained (mg/l) <sup>5</sup> | KHTCr (mg/l) | Üld-N (mg N/l) | Üld-P (mg P/l) | BHT7 (mgO <sub>2</sub> /l) | Escherichia coli (arv/100 ml) | Soolte enterokokid (arv/100 ml) |
|---|---|---|---|---|---|---|---|---|---|---|
| SP23 | Mõõna tee ja Ranniku rist | 13.05.2025 | 7.91 | 18 | 10.6 | 9.9 | 0.68 | 0.68 | 2419600 | 15350 |

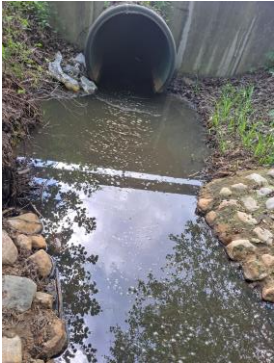
| Seirepunkti<br>nr kaardil | Seirepunkti<br>nimi | Koordinaadid L-EST | | Kommentaar/foto |
|---|---|---|---|---|
| SP33 | Teesuu oja<br>enne merre<br>voolamist | 24.83860303 | 59.47595556 | <p>Proov Teesuu ojast</p> |

| Seirepunkti kood | Seirepunkti nimi <sup>4</sup> | Kuupäev | pH | Hõljuvained (mg/l) <sup>5</sup> | KHTCr (mg/l) | Üld-N (mg N/l) | Üld-P (mg P/l) | BHT7 (mgO <sub>2</sub> /l) | Escherichia coli (arv/100 ml) | Soolte enterokokid (arv/100 ml) |
|---|---|---|---|---|---|---|---|---|---|---|
| SP33 | Teesuu oja enne merre voolamist | 03.06.2025 | 8.06 | 10.8 | 73 | 1.41 | 0.3 | 0.3 | 59 | 72 |

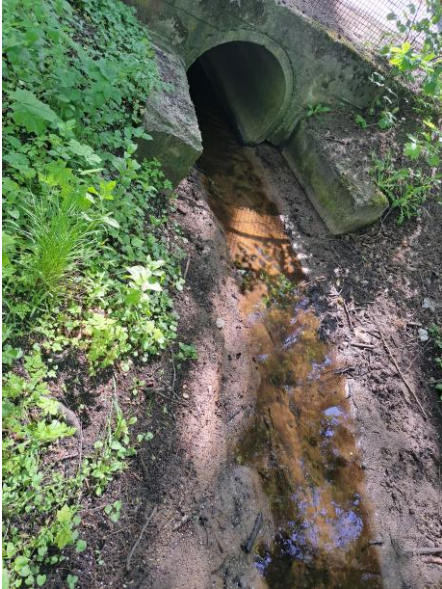
| Seirepunkti<br>nr kaardil | Seirepunkti<br>nimi | Koordinaadid L-EST | | Kommentaar/foto |
|---|---|---|---|---|
| SP34 | Teesuu oja<br>mere ääres | 24.83493802 | 59.4758289 | <p>Proov Teesuu ojast</p> |

| Seirepunkti kood | Seirepunkti nimi <sup>4</sup> | Kuupäev | pH | Hõljuvained (mg/l) <sup>5</sup> | KHTCr (mg/l) | Üld-N (mg N/l) | Üld-P (mg P/l) | BHT7 (mgO <sub>2</sub> /l) | Escherichia coli (arv/100 ml) | Soolte enterokokid (arv/100 ml) |
|---|---|---|---|---|---|---|---|---|---|---|
| SP34 | Teesuu oja mere ääres | 03.06.2025 | 7.86 | 18.8 | 48 | 1.44 | 0.46 | 0.46 | 62 | 82 |

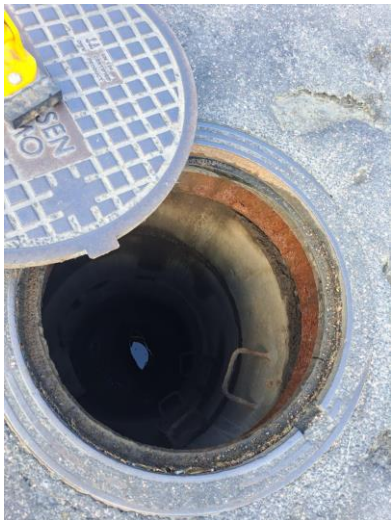
| Seirepunkti<br>nr kaardil | Seirepunkti<br>nimi | Koordinaadid L-EST | | Kommentaar/foto |
|---|---|---|---|---|
| SP35 | Pirita<br>bussipeatus | 24.83280099 | 59.46710484 | <p>Vett vähe, vesi tumehall, põhjasete seguneb prooviga.</p> |

| Seirepunkti kood | Seirepunkti nimi <sup>4</sup> | Kuupäev | pH | Hõljuvained (mg/l) <sup>5</sup> | KHTCr (mg/l) | Üld-N (mg N/l) | Üld-P (mg P/l) | BHT7 (mgO <sub>2</sub> /l) | Escherichia coli (arv/100 ml) | Soolte enterokokid (arv/100 ml) |
|---|---|---|---|---|---|---|---|---|---|---|
| SP35 | Pirita bussipeatus | 03.06.2025 | 8.12 | 200 | 290 | 3.8 | 0.71 | 0.71 | 62 | 452 |

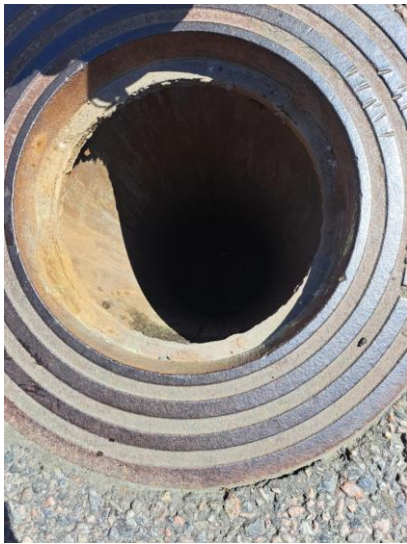
| Seirepunkti<br>nr kaardil | Seirepunkti<br>nimi | Koordinaadid L-EST | | Kommentaar/foto |
|---|---|---|---|---|
| SP36 | Käokeelee tn<br>6/3 | 24.84747148 | 59.48011215 | <p>Visuaalsel hinnangul on tegemist tõenäoliselt reoveega</p> |

| Seirepunkti kood | Seirepunkti nimi <sup>4</sup> | Kuupäev | pH | Hõljuvained (mg/l) <sup>5</sup> | KHTCr (mg/l) | Üld-N (mg N/l) | Üld-P (mg P/l) | BHT7 (mgO <sub>2</sub> /l) | Escherichia coli (arv/100 ml) | Soolte enterokokid (arv/100 ml) |
|---|---|---|---|---|---|---|---|---|---|---|
| SP36 | Käokeelee tn 6/3 | 03.06.2025 | 8.16 | 114 | 320 | 3.4 | 4.4 | 4.4 | 12997000 | 1553100 |

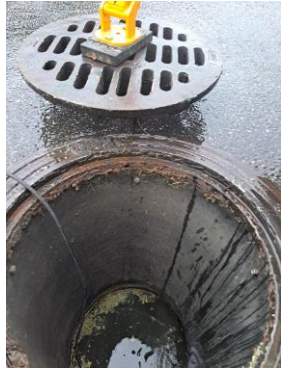
| Seirepunkti<br>nr kaardil | Seirepunkti<br>nimi | Koordinaadid L-EST | | Kommentaar/foto |
|---|---|---|---|---|
| SP37 | Rebasesaba<br>tee/Ussilaka<br>tee rist | 24.84567547 | 59.47816368 | <p>Proov restkaevust, palju õietolmu<br/>vees</p> |

| Seirepunkti kood | Seirepunkti nimi <sup>4</sup> | Kuupäev | pH | Hõljuvained (mg/l) <sup>5</sup> | KHTCr (mg/l) | Üld-N (mg N/l) | Üld-P (mg P/l) | BHT7 (mgO <sub>2</sub> /l) | Escherichia coli (arv/100 ml) | Soolte enterokokid (arv/100 ml) |
|---|---|---|---|---|---|---|---|---|---|---|
| SP37 | Rebasesaba tee/Ussilaka tee rist | 09.06.2025 | 6.12 | 14 | 0.52 | 3 | 136 | 67 | 4 | 25 |

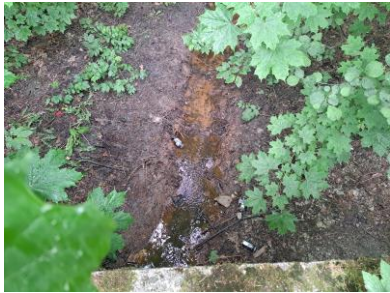
| Seirepunkti<br>nr kaardil | Seirepunkti<br>nimi | Koordinaadid L-EST | | Kommentaar/foto |
|---|---|---|---|---|
| SP38 | Kuusenõmme<br>tee, proov<br>Teesuu ojast | 24.84388844 | 59.47586584 | <p>Proov Teesuu ojast</p> |

| Seirepunkti kood | Seirepunkti nimi <sup>4</sup> | Kuupäev | pH | Hõljuvained (mg/l) <sup>5</sup> | KHTCr (mg/l) | Üld-N (mg N/l) | Üld-P (mg P/l) | BHT7 (mgO2/l) | Escherichia coli (arv/100 ml) | Soolte enterokokid (arv/100 ml) |
|---|---|---|---|---|---|---|---|---|---|---|
| SP38 | Kuusenõmme tee, proov Teesuu ojast | 09.06.2025 | 7.15 | 4.1 | 0.47 | 0.96 | 57 | 12 | 24 | 4 |

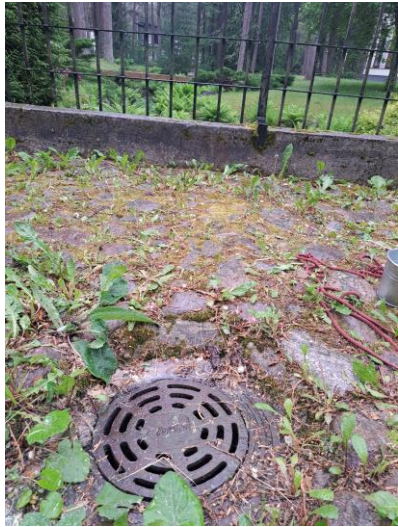
| Seirepunkti<br>nr kaardil | Seirepunkti<br>nimi | Koordinaadid L-EST | | Kommentaar/foto |
|---|---|---|---|---|
| SP39 | Kuusenõmme<br>tee, proov<br>restkaevust | 24.84382801 | 59.47586908 | <p>Proov restkaevust</p> |

| Seirepunkti kood | Seirepunkti nimi <sup>4</sup> | Kuupäev | pH | Hõljuvained (mg/l) <sup>5</sup> | KHTCr (mg/l) | Üld-N (mg N/l) | Üld-P (mg P/l) | BHT7 (mgO2/l) | Escherichia coli (arv/100 ml) | Soolte enterokokid (arv/100 ml) |
|---|---|---|---|---|---|---|---|---|---|---|
| SP39 | Kuusenõmme tee, proov restkaevust | 09.06.2025 | 7.1 | 3.5 | 0.403 | 1.04 | 74 | 25 | 166 | 232 |

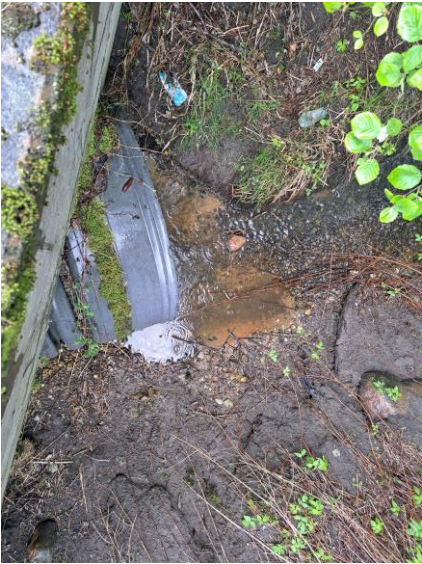
| Seirepunkti<br>nr kaardil | Seirepunkti<br>nimi | Koordinaadid L-EST | | Kommentaar/foto |
|---|---|---|---|---|
| SP40 | Merivälja tee,<br>proov Teesuu<br>ojast | 24.83924979 | 59.47608941 | <p>Proov Teesuu ojast</p> |

| Seirepunkti kood | Seirepunkti nimi <sup>4</sup> | Kuupäev | pH | Hõljuvained (mg/l) <sup>5</sup> | KHTCr (mg/l) | Üld-N (mg N/l) | Üld-P (mg P/l) | BHT7 (mgO2/l) | Escherichia coli (arv/100 ml) | Soolte enterokokid (arv/100 ml) |
|---|---|---|---|---|---|---|---|---|---|---|
| SP40 | Merivälja tee, proov Teesuu ojast | 09.06.2025 | 7.44 | 8.3 | 0.52 | 1.56 | 89 | 42 | 68 | 20 |
