# **KATENDIKONSTRUKTSIOONID RASKE LIIKLUSKOORMUSEGA JA VANALINNA ALADEL**

**TEADUSTÖÖ 8031**

**LÕPPARUANNE**

**Tellija: TALLINNA LINN**

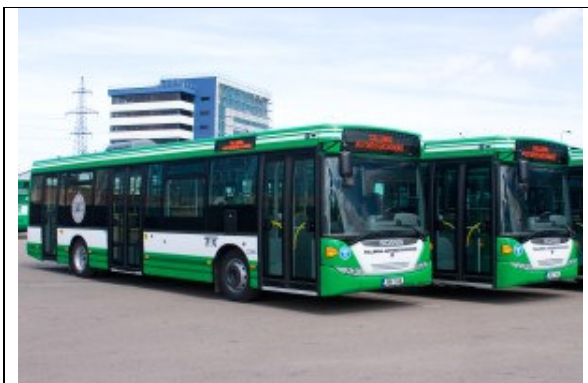
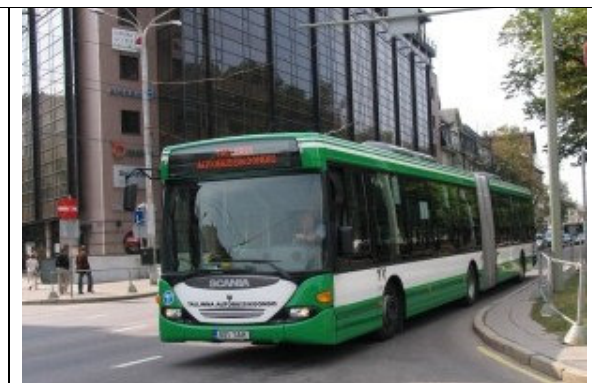
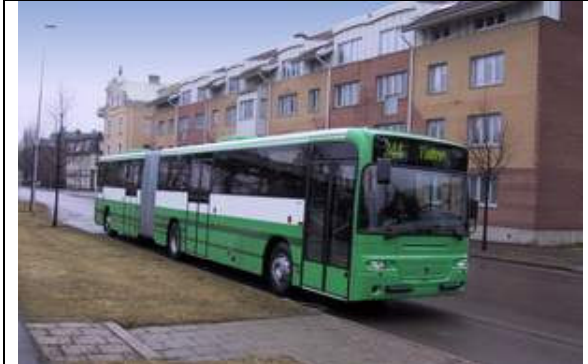
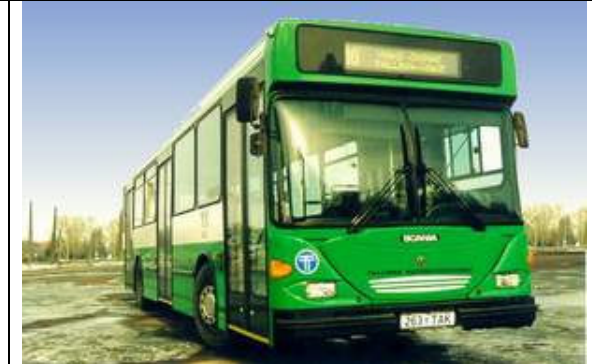
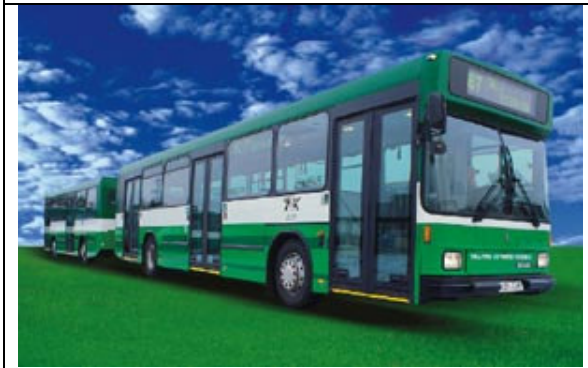
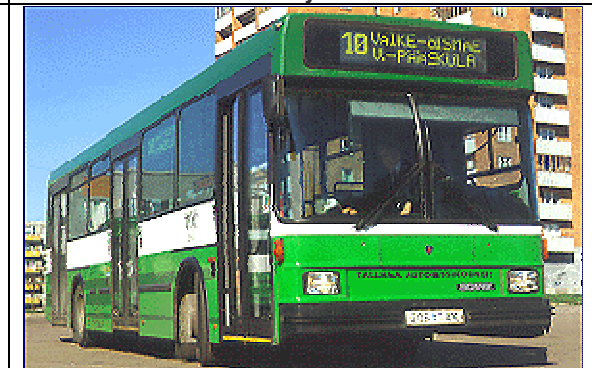
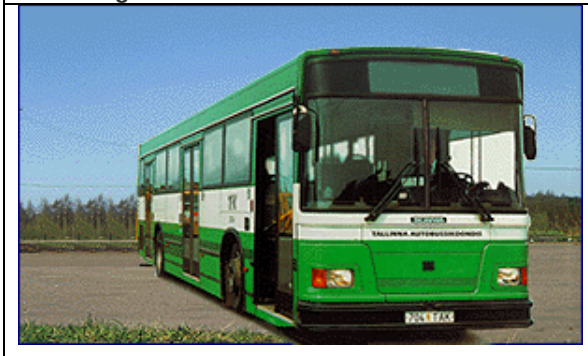
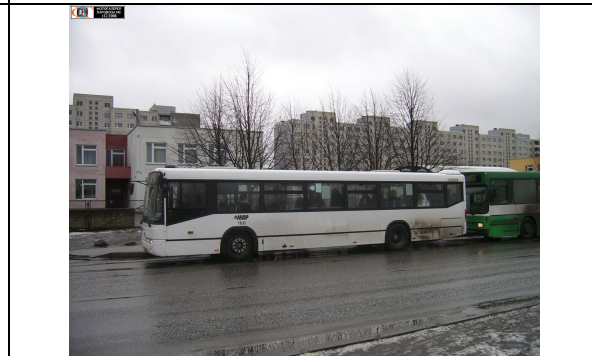
**Joonis 2.7.** Tallinna linnaliinidel kasutusel olevad bussitüübid

Joonisel 2.7 ja 2.8 on esitatud tabelites 2.5 ja 2.6 toodud busside ja trollide fotod.

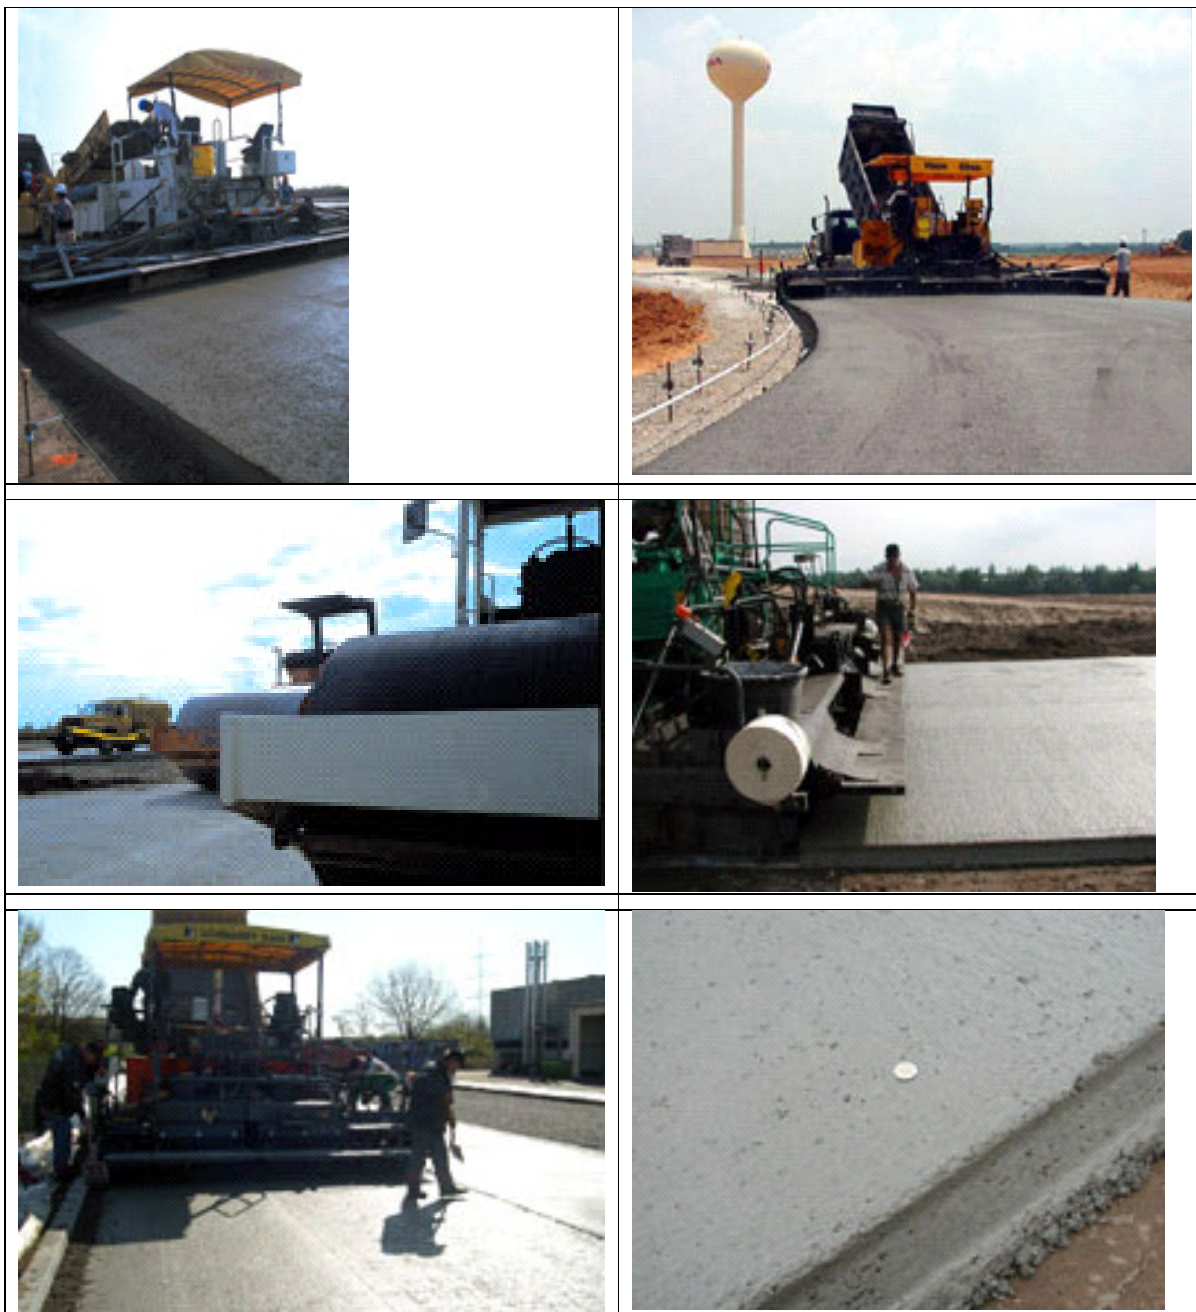
**Joonis 3.7. Rullitud tsementbetoonkatted - Roller-Compacted Concrete – RCC**

Tavaliselt segatakse segu pidevtoimega segistites ehitusobjekti lähedal. Segurid peavad olema võimelised segama segu küllaltki väikese veesisalduse juures (see nõuab suuremat võimsust).

Kallurid veavad segu ja laadivad selle asfaldilaoturisse, mis paigaldab selle paksusega kuni 25 cm ja laiussega kuni 13 m.

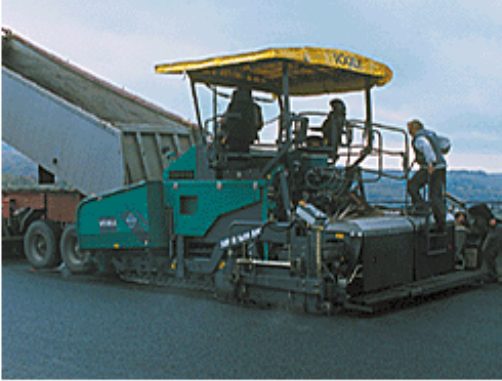
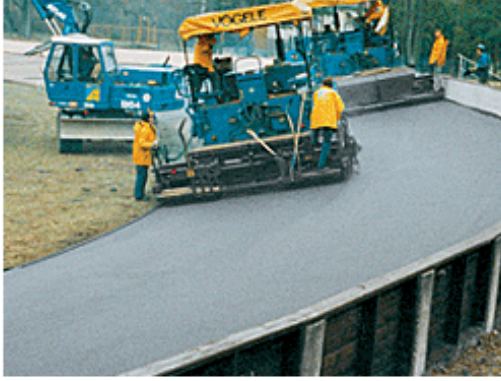
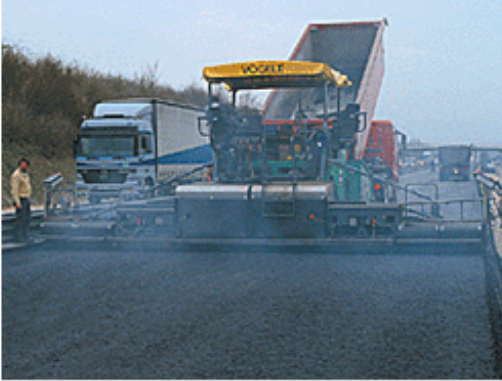
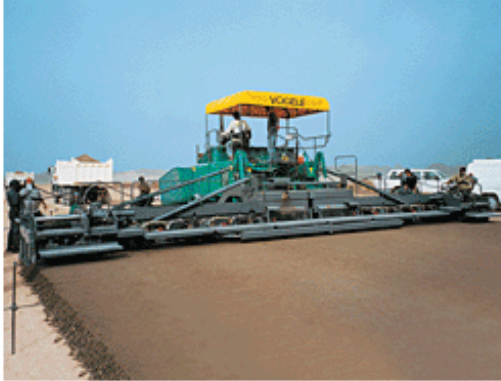
**Joonis 3.8.** Asfaldilaoturid rullitud tsementbetoonkatete ehitamiseks

| <p>► Pave Widths: 2.5m to 8m<br/>► Laydown Rate: up to 600 tonnes/h</p> | <p>► Pave Widths: 2.5m to 10m<br/>► Laydown Rate: up to 600 tonnes/h</p> |
| <p>► Pave Widths: 2.5m to 9m<br/>► Laydown Rate: up to 700 tonnes/h</p> | <p>► Pave Widths: 3m to 16m<br/>► Laydown Rate: up to 1100 tonnes/h</p> |

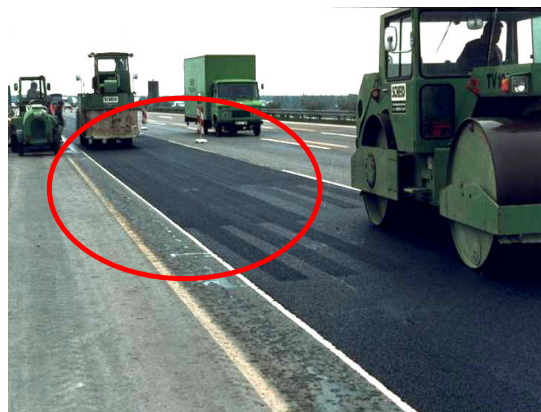
- Määra korduslábikute arv (üldjuhul 6 lábikut igas suunas peaks olema OK).
- KMA optimaalne tihendamistemperatuur on 130-165 °C

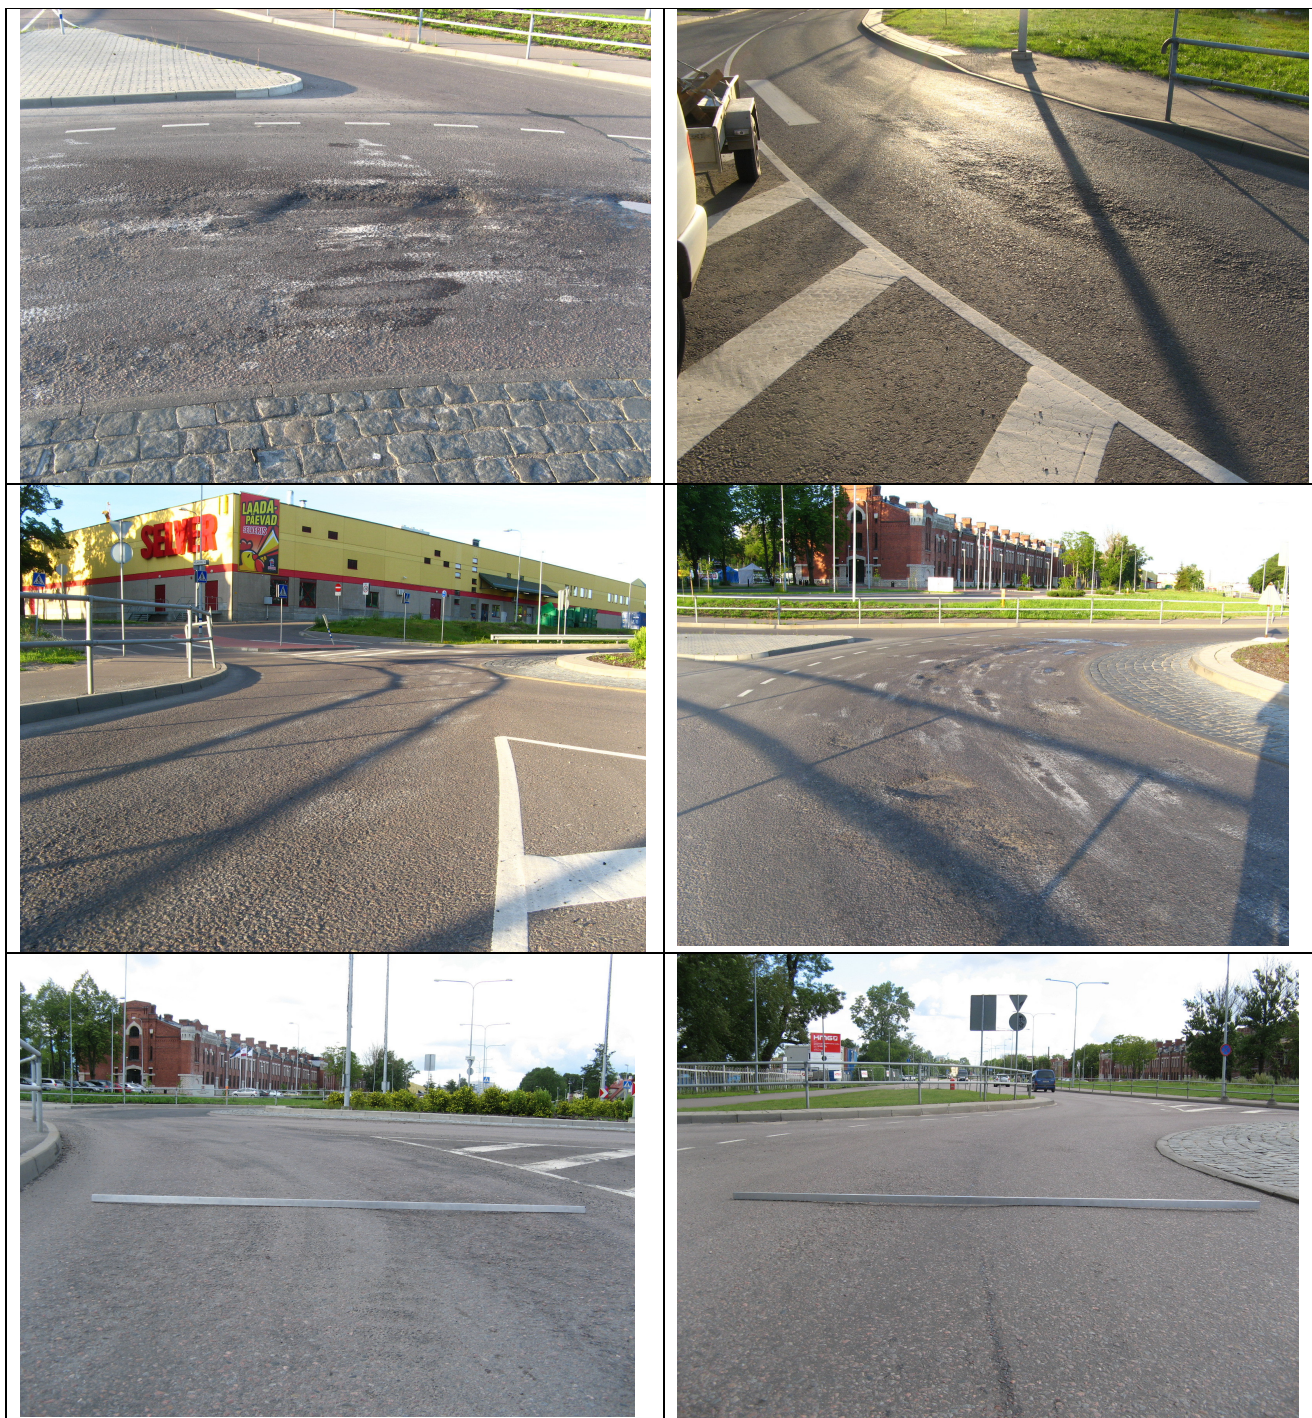
**Joonis 4.1.** Katte seisukord Tondi ringristmikel (juuli 2008)

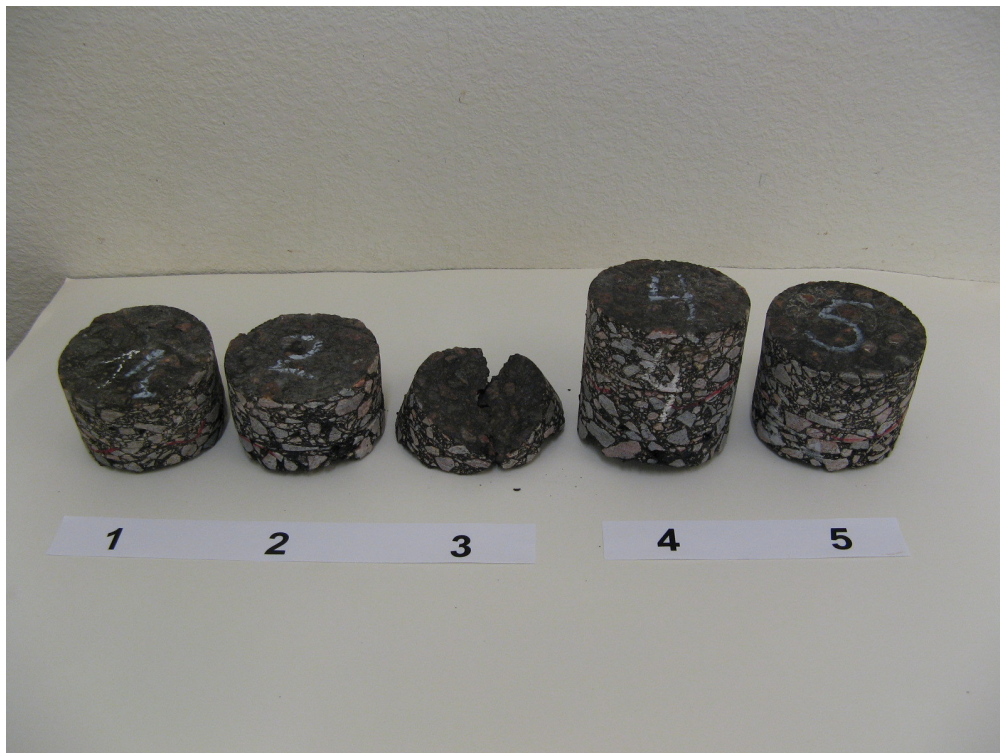
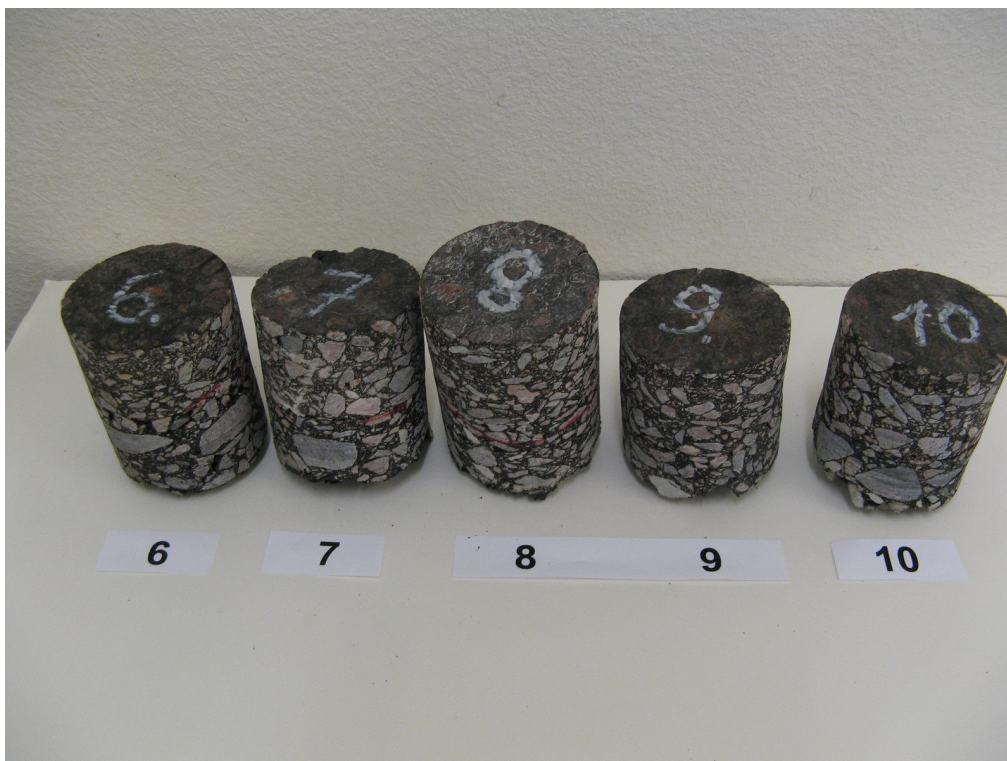
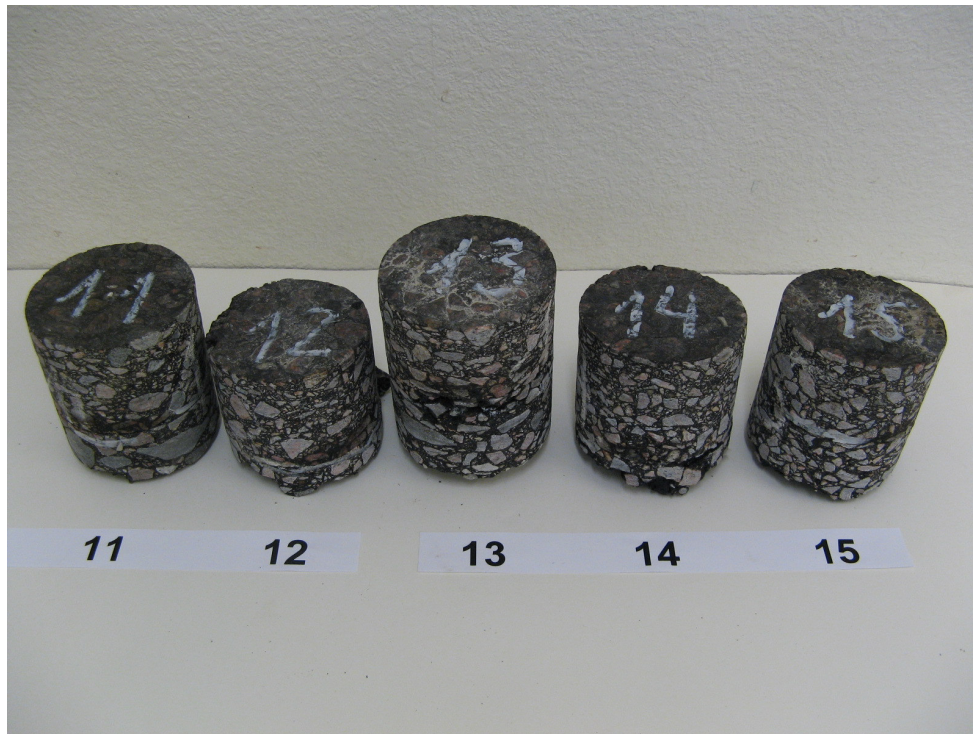
**Joonis 4.4. Tondi tn. ringristmikelt võetud katte puurkehad**

Paigaldatud KMA 16 segu omaduste määramiseks võeti ringristmikelt katteproovid ([joonised 4.3 ja 4.4](#)) ning määrati KMA segust kihi paksus, segu mahumass, bituumenisisaldus ja terastikuline koostis ning puurproovide segust valmistatud Marshall'i proovikehade stabiilsus ja voolavus ([tabelid 4.1 ja 4.2](#)).

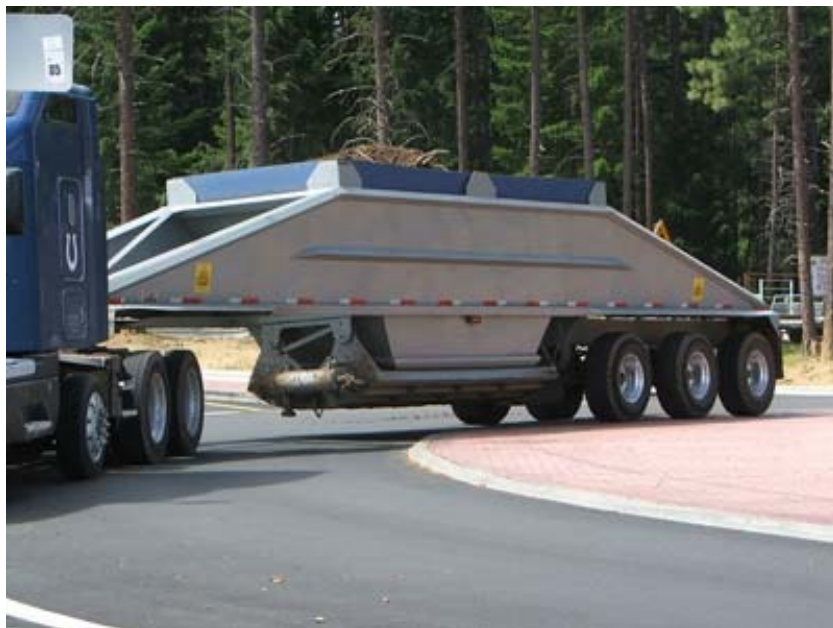
**Joonis 4.6.** Veok treileriga liigub tagumiste ratastega üle sõidutee kitsendi, tagades sellega veokile suurema pöörderaadiuse

Nagu juba eespool märgitud, eraldatakse suurtele veokitele/bussidele pöörderaadiuse tagamiseks mõeldud sõidutee kitsend sõiduautodele mõeldud sõidualast tavaliselt äärekiviga, kitsend on üldisest sõidualast kõrgem ja ka üldjuhul kattega, millel tavalise sõiduautoga sõitmine on ebamugav.

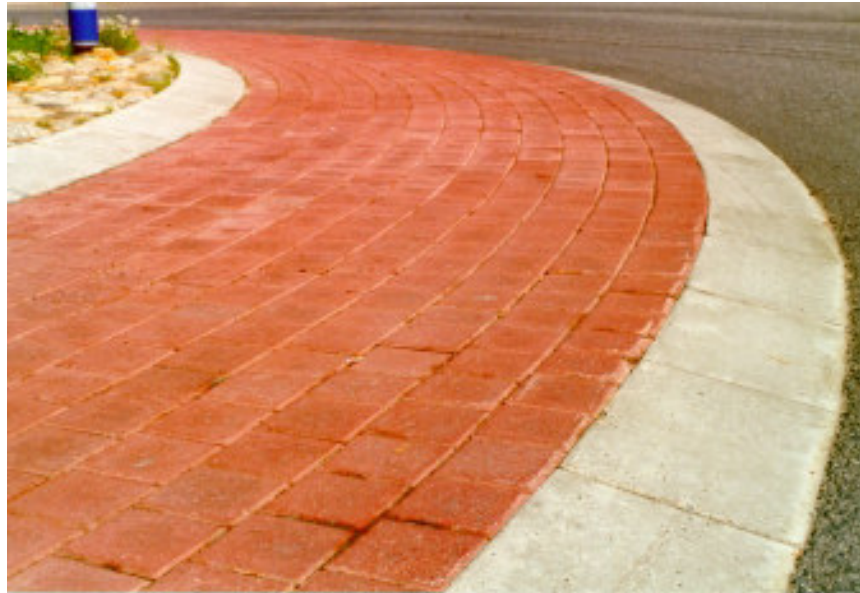
**Joonis 4.13.** Betoonkivist sõidutee kitsend (Joensuu, Soome) [Tietoa tiensuunnitteluun]

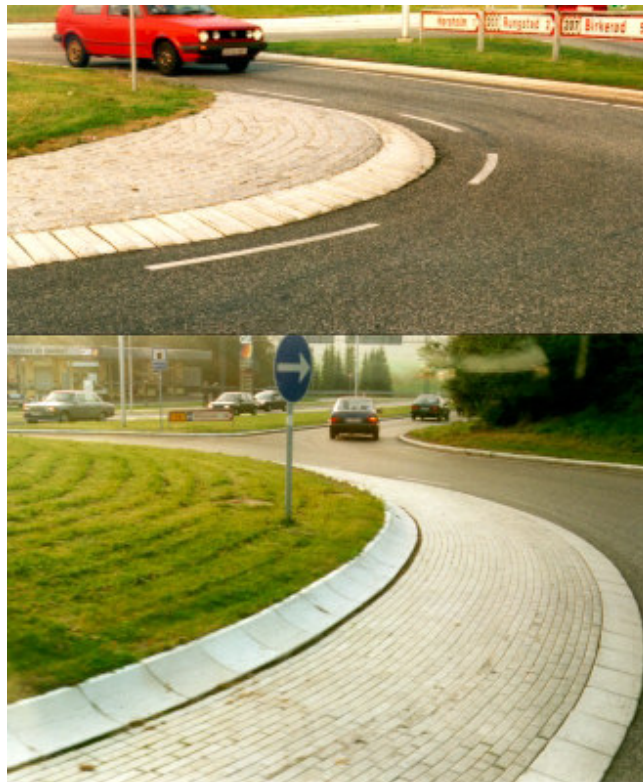
**Joonis 4.14.** Sõidutee kitsendid Taanis [Tietoa tiensuunnitteluun]
