**Vabaduse väljak 10 seespoolse lisasoojustuse konsultatsioon,
lahenduste väljatöötamine ja niiskustehnilise toimivuse uuring**

Lõpparuanne (etapid I, II ja III)

Paul Klõšeiko

Targo Kalamees

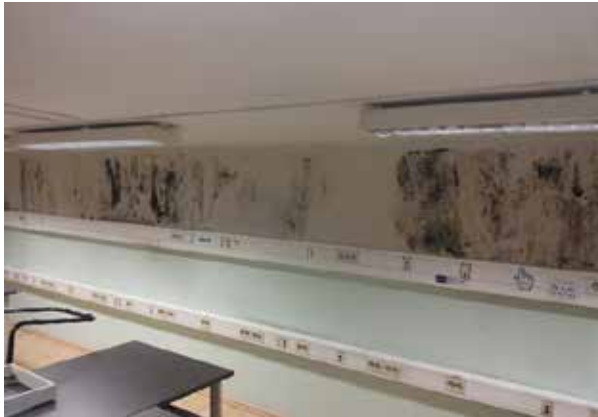
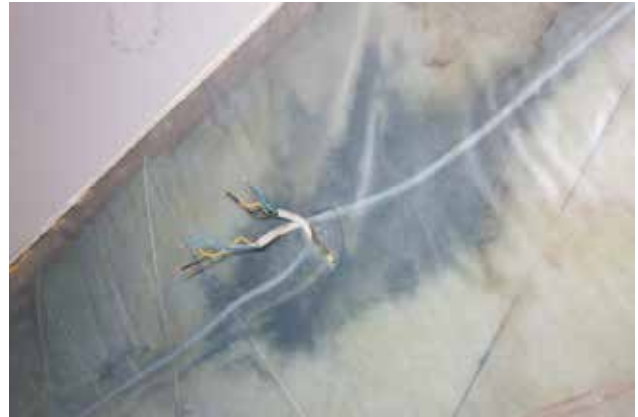
Joonis 2 Vasakul: hallituskahjustustega välisseina sisepind enne lisasoojustuse lammutamist (foto allikas: tellija).
Paremal: juhtmete läbiviiguga aurutõkkele tekitatud ava on põhjustanud õhulekkeid ning võimalikke niiskuskahjustusi soojustusse.

Hoone 8. korruse välisseinad olid seestpoolt lisasoojustatud puitkarkassil mineraalvillsoojustusega, soojustuse siseruumidepoolne külg oli kaetud aurutõkkega ning see omakorda kipsplaadiga. Välisseinal asunud riulite eemaldamisel selgus, et seinapinnad olid kaetud hallitusega (Joonis 2 vasak ja Joonis 3). Vastavalt TTÜ Materjaliuuringute teaduskeskuse analüüsi protokollile nr 201503UK (Kallavus 2015) esines seinast võetud (üksteisest eraldamata) proovidel hallitusseente *Stachybotrys atra* ja *Phoma sp.* kasvu ning identifitseerimatuid eoseid.

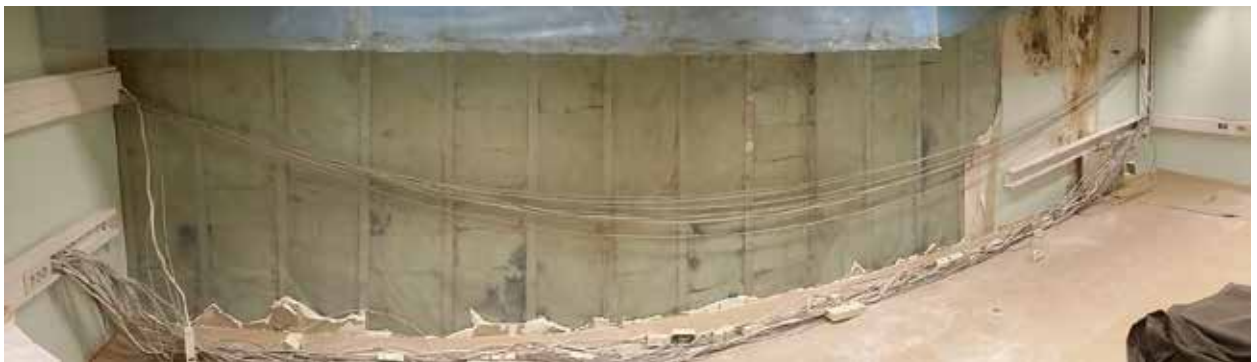
Joonis 3 Välisseina sisepind eelneva seespoolse lisasoojustamise lammutamise ajal (foto allikas: tellija).

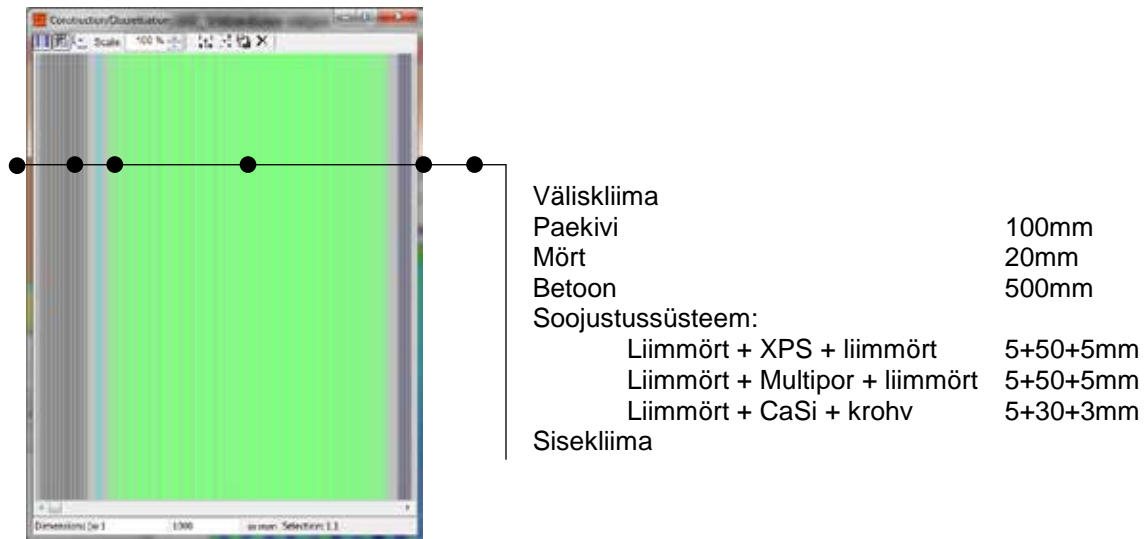
Joonis 7 I etapis kasutatud arvutusmodell: lisasoojustatud välissein: 1-dimensioonilise arvutusmodeli skeem SÕN tarkvaras Delphin.

- 1-dimensiooniline mudel läbiva betoonvööga osast, vt Joonis 7;
- 1-dimensiooniline mudel tellisseina sidekiviosast (ülesehituselt analoogne eelmisele mudelile).

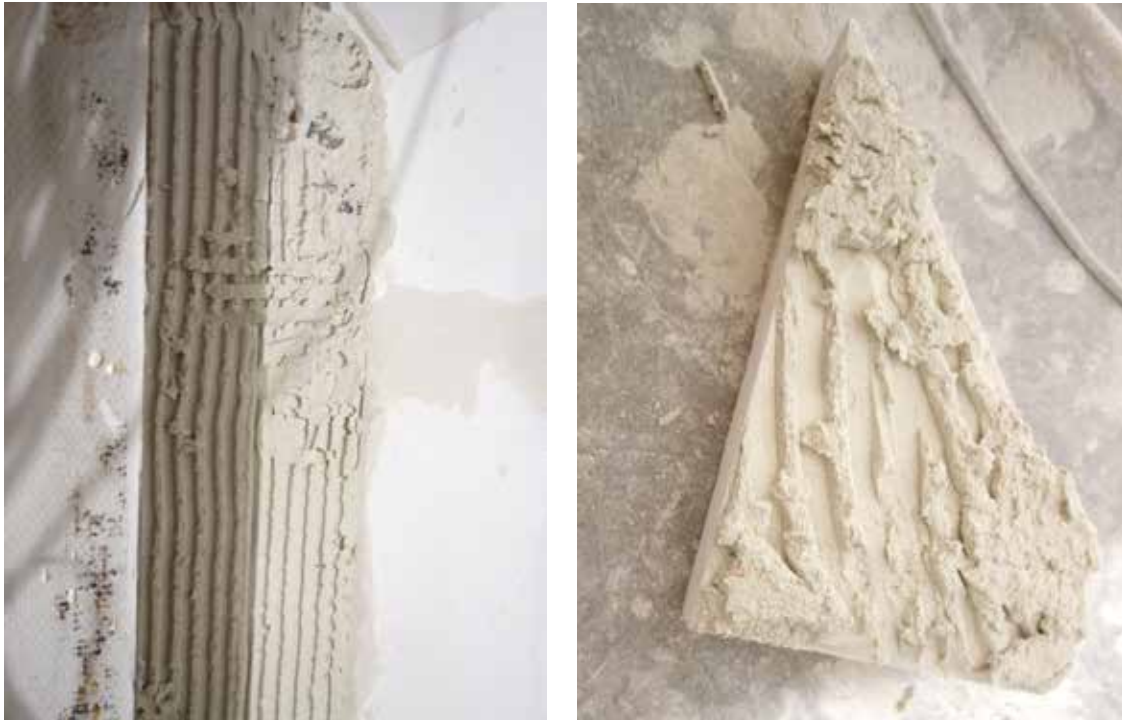
Joonis 15 CaSi soojustus tuleb selle korrektseks toimimiseks paigaldada ilma õhkvaheta – antud juhul on liimsegu liiga kaua kokkusegatuna seisnud ning muutunud liiga jäigaks.

Kaltsiumsilikaatsoojustust paigaldades tuleb jälgida, et soojustusplaadi taha ei jääks õhkvahet – vastasel juhul ei toimi soojustus niiskustehniliselt enam eesmärgipäraselt. Joonis 15 kujutab näidet ebakorrektselt paigaldusest. Liiga kaua seisnud segu oli liiga jäik ja seda polnud võimalik plaati paigaldades piisavalt kokku suruda. Tööde kvaliteeti saab kontrollida nt paigaldatud soojustuse koputades – väär paigaldus „kajab“ rohkem.

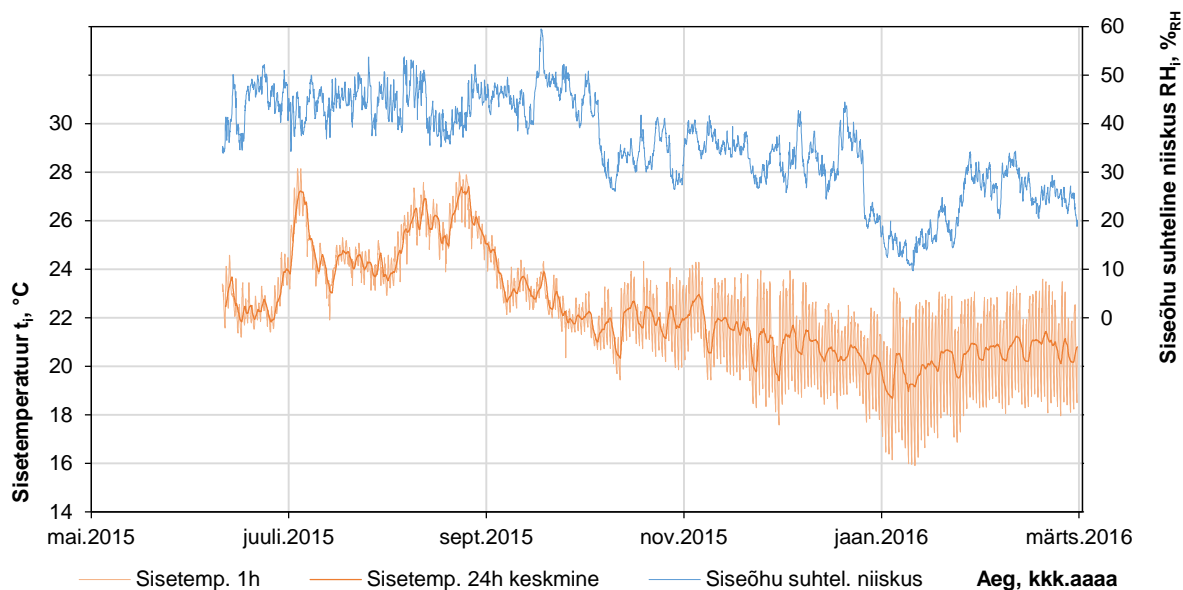
Joonis 20 Testruumis mõõdetud siseõhu temperatuur ja suhteline niiskus.

Siseõhu suhtelise niiskuse ja temperatuuri mõõteperioodil annab Joonis 20. Sisekliimat mõjutas oluliselt perioodiliselt toimiv küttesüsteem põhjustades kõikumisi nii temperatuuris kui suhtelises niiskuses. Tüüpilise kütteperioodi ööpäevase temperatuuriprofiili annab Joonis 21, jaanuari madala välitemperatuuriga poolel langes öine ruumitemperatuur 16 kraadini ning tõusis päeval 22 kraadini. Suvel oli ööpäevane sisetemperatuuri kõikumine väiksem (kütteperioodiväline aeg), samas olid sisetemperatuurid juulist septembrini vahemikus 24...28 kraadi.

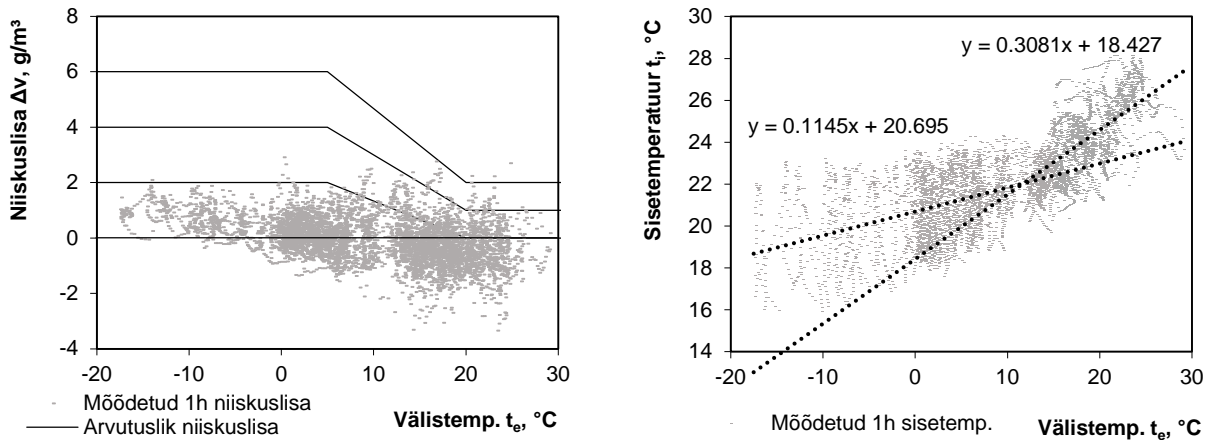
Joonis 22 Mõõdetud niiskusisa (vasakul) ja sisetemperatuuri (paremal) sõltuvus välistemperatuurist. Niiskuslisagraafikudel on esitatud niiskuslisa standardkõverad ning temperatuurigraafikul on antud $t_e < 15^\circ\text{C}$ ja $t_e > 15^\circ\text{C}$ jäävate punktipilvede lineaarsed trendijooned ja nende valemid.

Ruumi niiskuskoormust väljendab niiskuslisa. Testruumis oli koormus madal, hetkväärtuste maksimumid jäid alla 4g/m^3 (vt Joonis 22 vasak) ning nädala keskmiste maksimumid alla 1g/m^3 niiskuslisa graafiku. Sisetemperatuuri ja välistemperatuuri omavahelist sõltuvust kujutab Joonis 22 (parem).

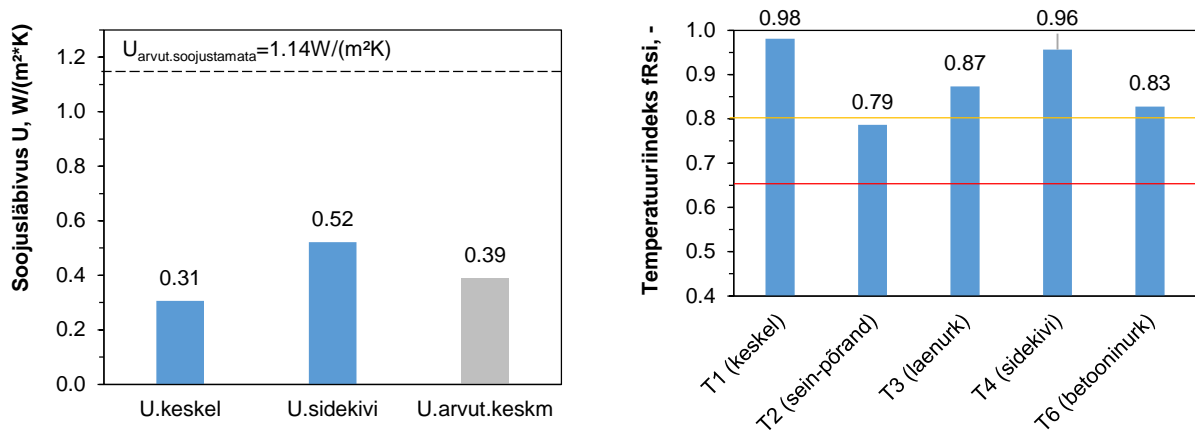
Joonis 24 Vasakul: perioodil 1.11.2015...29.02.2016 mõõdetud soojusvoogude ning sise- ja välistemperatuuride järgi arvutatud soojuslääbivused ja soojustamata tarindi modelleeritud soojuslääbivus. Paremal: katselõigu erinevate punktide temperatuurindeksid (arvutatud perioodil 1.11.2015...29.02.2016 mõõdetud sise-, välis- ja pinnatemperatuuride järgi)

Soojusvooplaatide ning sise- ja välistemperatuuride järgi saab leida tarindilõikude soojuslähivused, neid kujutab Joonis 24 (parem). Lisatud on ka eeltööde käigus 2D temperatuuriväljaarvutusega leitud soojustamata seina soojuslähivus. Müüritise sidekivireaga kohakuti asuva soojusvooanduri mõõtetulemuste alusel leitud soojuslähivus on sidekiviridade vahel asuvaga võrreldes 1.7 korda suurem – sidekivi on võrreldes PUR vahuga täidetud õhkvahega külmasild. Võrreldes soojustamata seinaga on soojuslähivus pärast soojustamist langenud üle 2 korra.

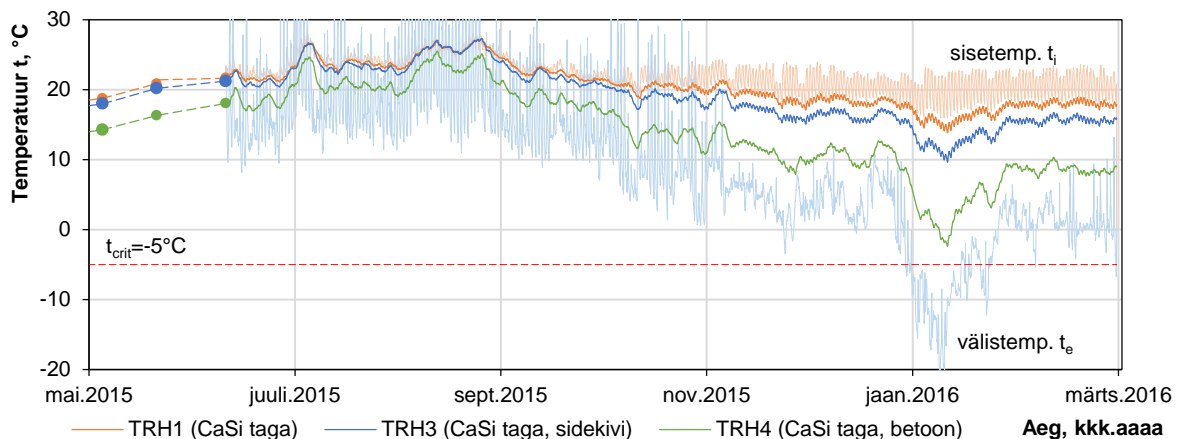
Joonis 25 Katselõigus mõõdetud temperatuurid CaSi soojustuse ja esialgse seina vahel, välis- ja sisetemperatuur ning külmumise vältimiseks minimaalne lubatav temperatuur ($-5^{\circ}C$).

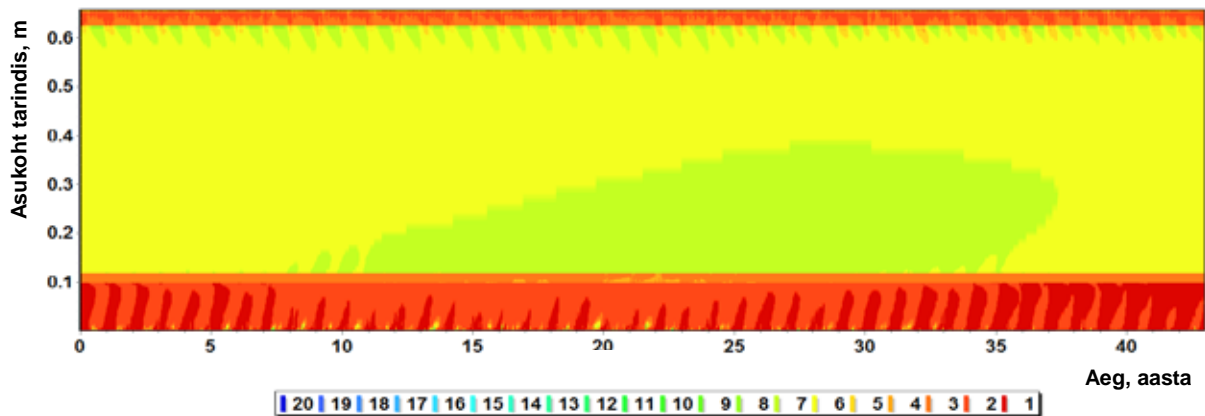
Joonis 35 Tarindi veesisaldus (%V) 30mm CaSi lisasoojustusega tarindis.

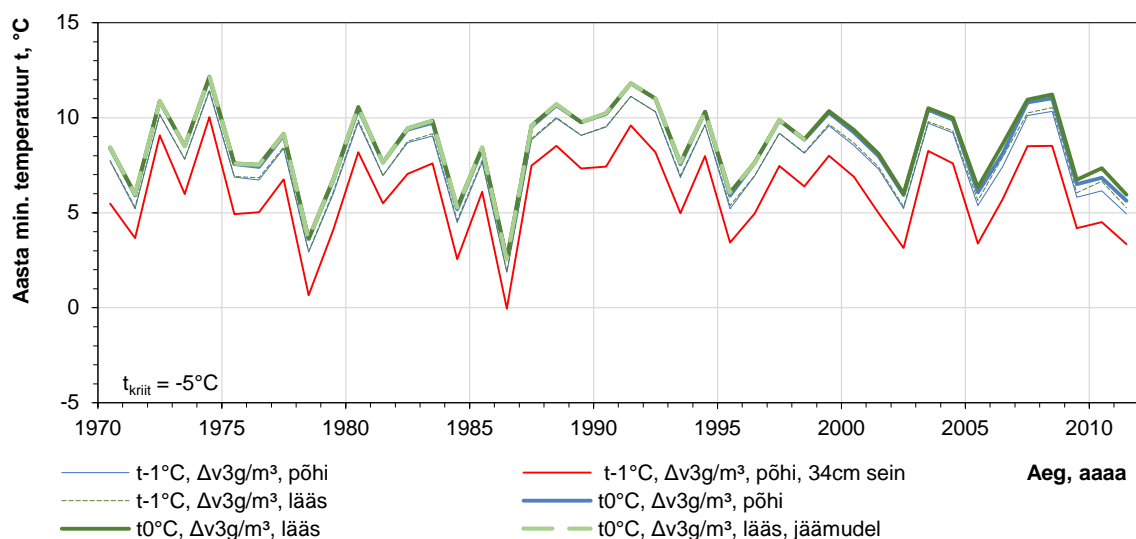
Joonis 60 Aastate madalaimad arvatud temperatuurid CaSi soojustuse taga sidekivi pinnal (punkt TRH3).
