**TALLINNA TEEDE JA TÄNAVATE
KATENDITE DEFORMATSIOONIDE
JA KATETE KULUMISE
MÄÄRAMINE, LÄHTUDES
LIIKLUSSAGEDUSEST JA TEEKATENDI
KONSTRUKTSIOONIST
2. ETAPP**

ARUANNE

TELLIJA: TALLINNA KOMMUNAALAMET

TEEDEEHITUSE JA GEODEESIA UURIMISRÜHM Tallinn, 2018

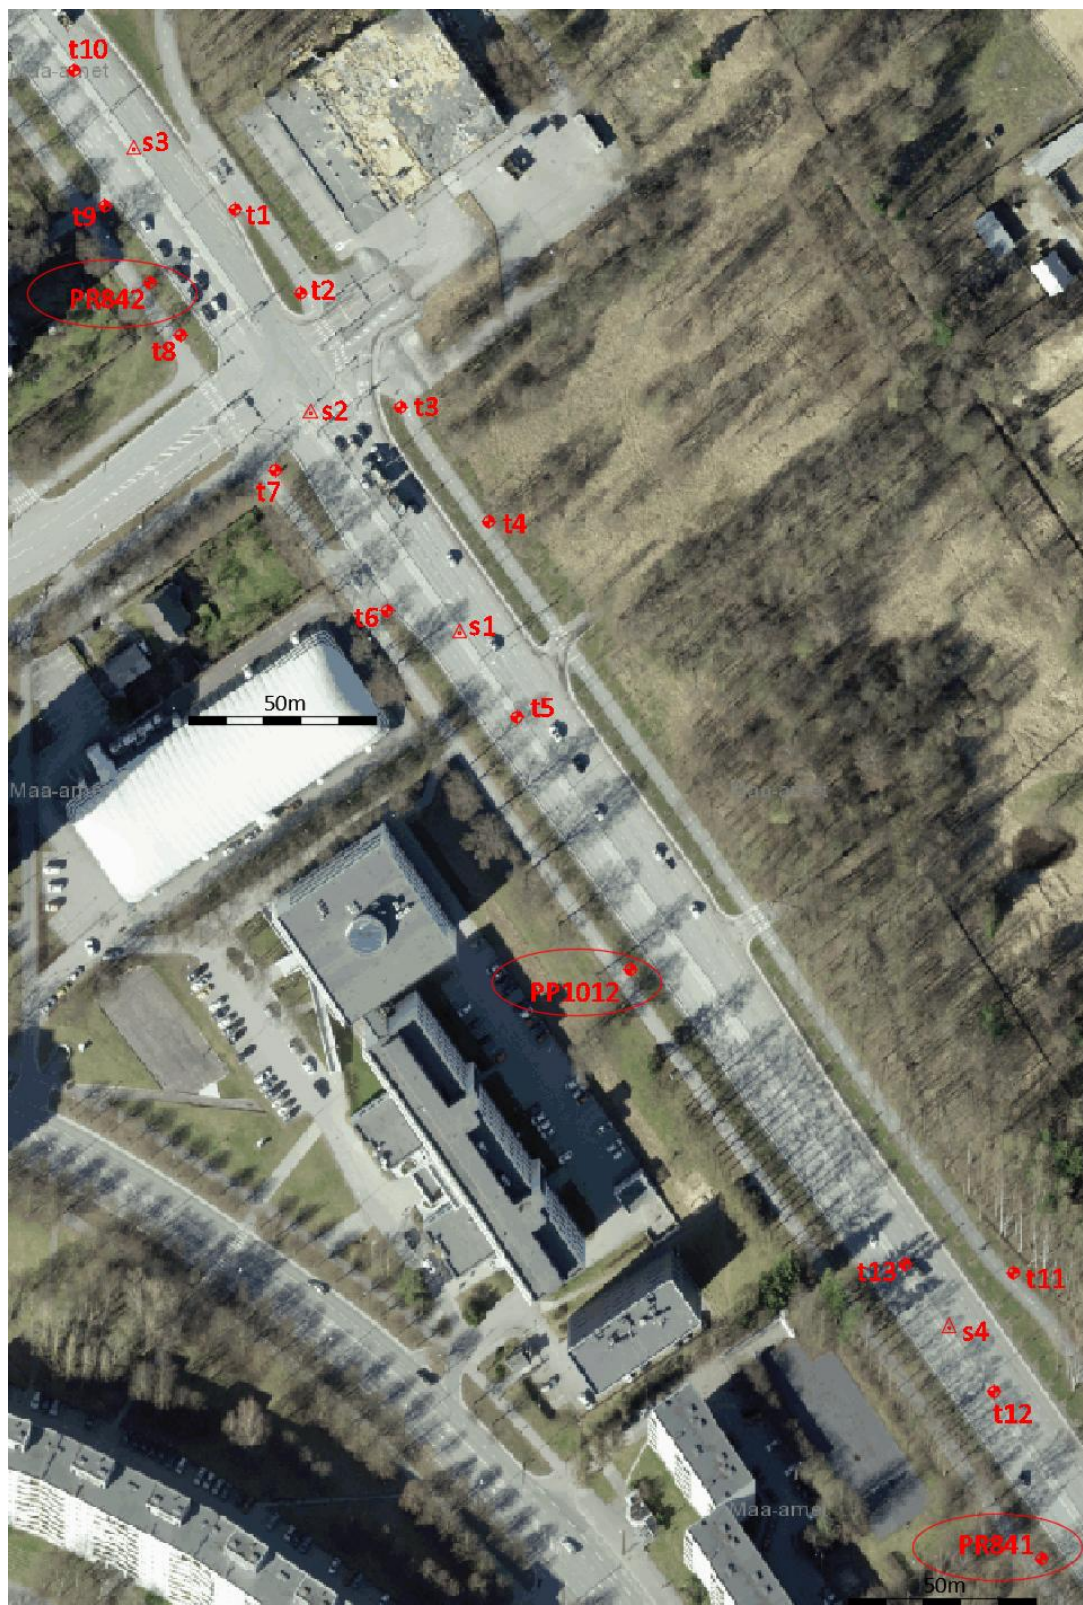
Skaneerimise kindelpunktid ja kõrgtäpse nivelleerimise lähtepunktid ning tulemused on esitatud alljärgneval skeemil ning tabelites. (märka et ajavahemikus 2016-2018 on tähipunkt t3 kõnnitee uue asfaltkatendi paigaldamise tõttu hävinud)

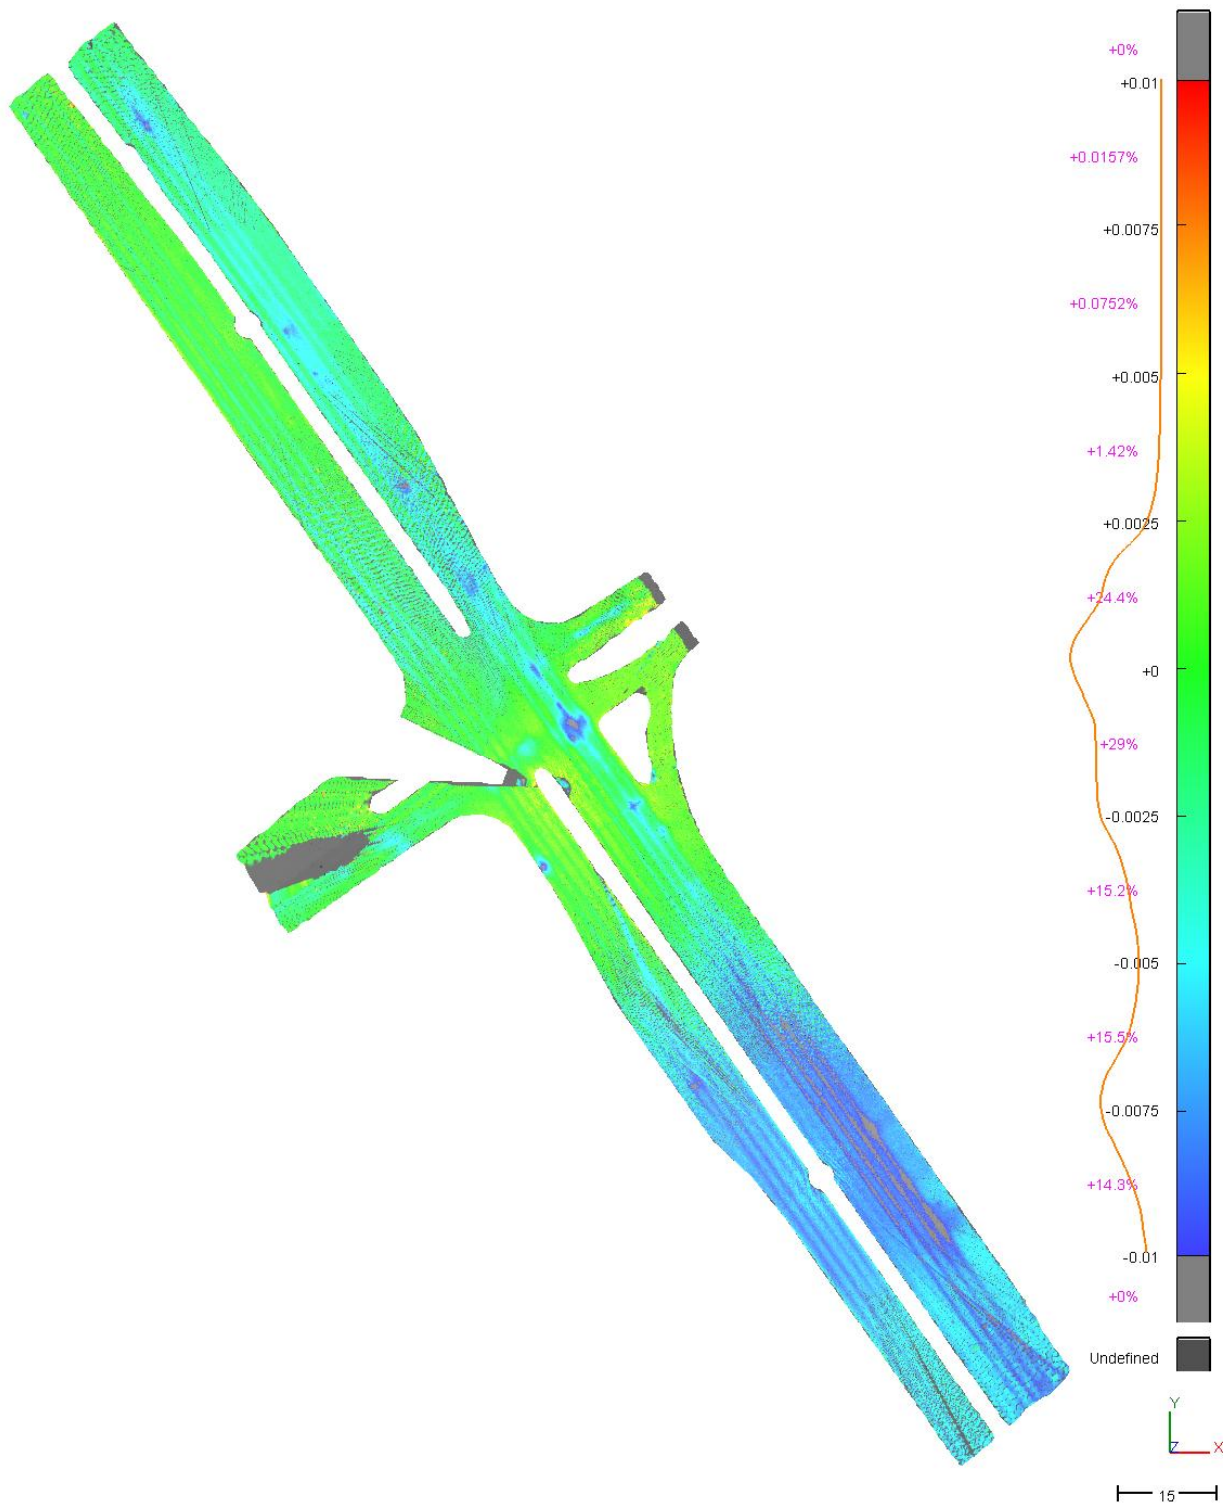
2015-2016

Roopad on suurenenud 2 mm võrra. Eelmises tsükliis vajunud teelõik enam ei ole vajunud. Küll on aga vajunud mõlemad sõidusuunad alates ristmikust 30m Mustamäe poole ca 7mm.

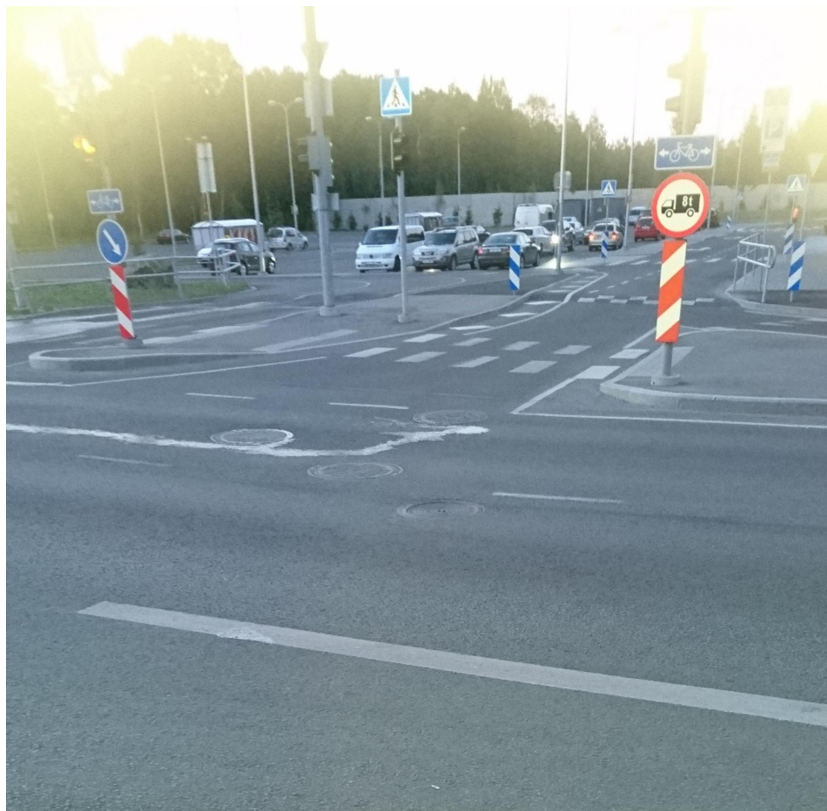
Foto 1.1.2

Võrdluspildi alumine sõõr ümbritseb teemulde jätkuvat lokaalset vajumist (vt. võrdluseks ka eelmiste aastate võrdlusjooniseid). Vajumise põhjuseks võib olla nn. „kaevukobarat ümbritseva teemulde ebastabiilsus, vt foto 1.1.2

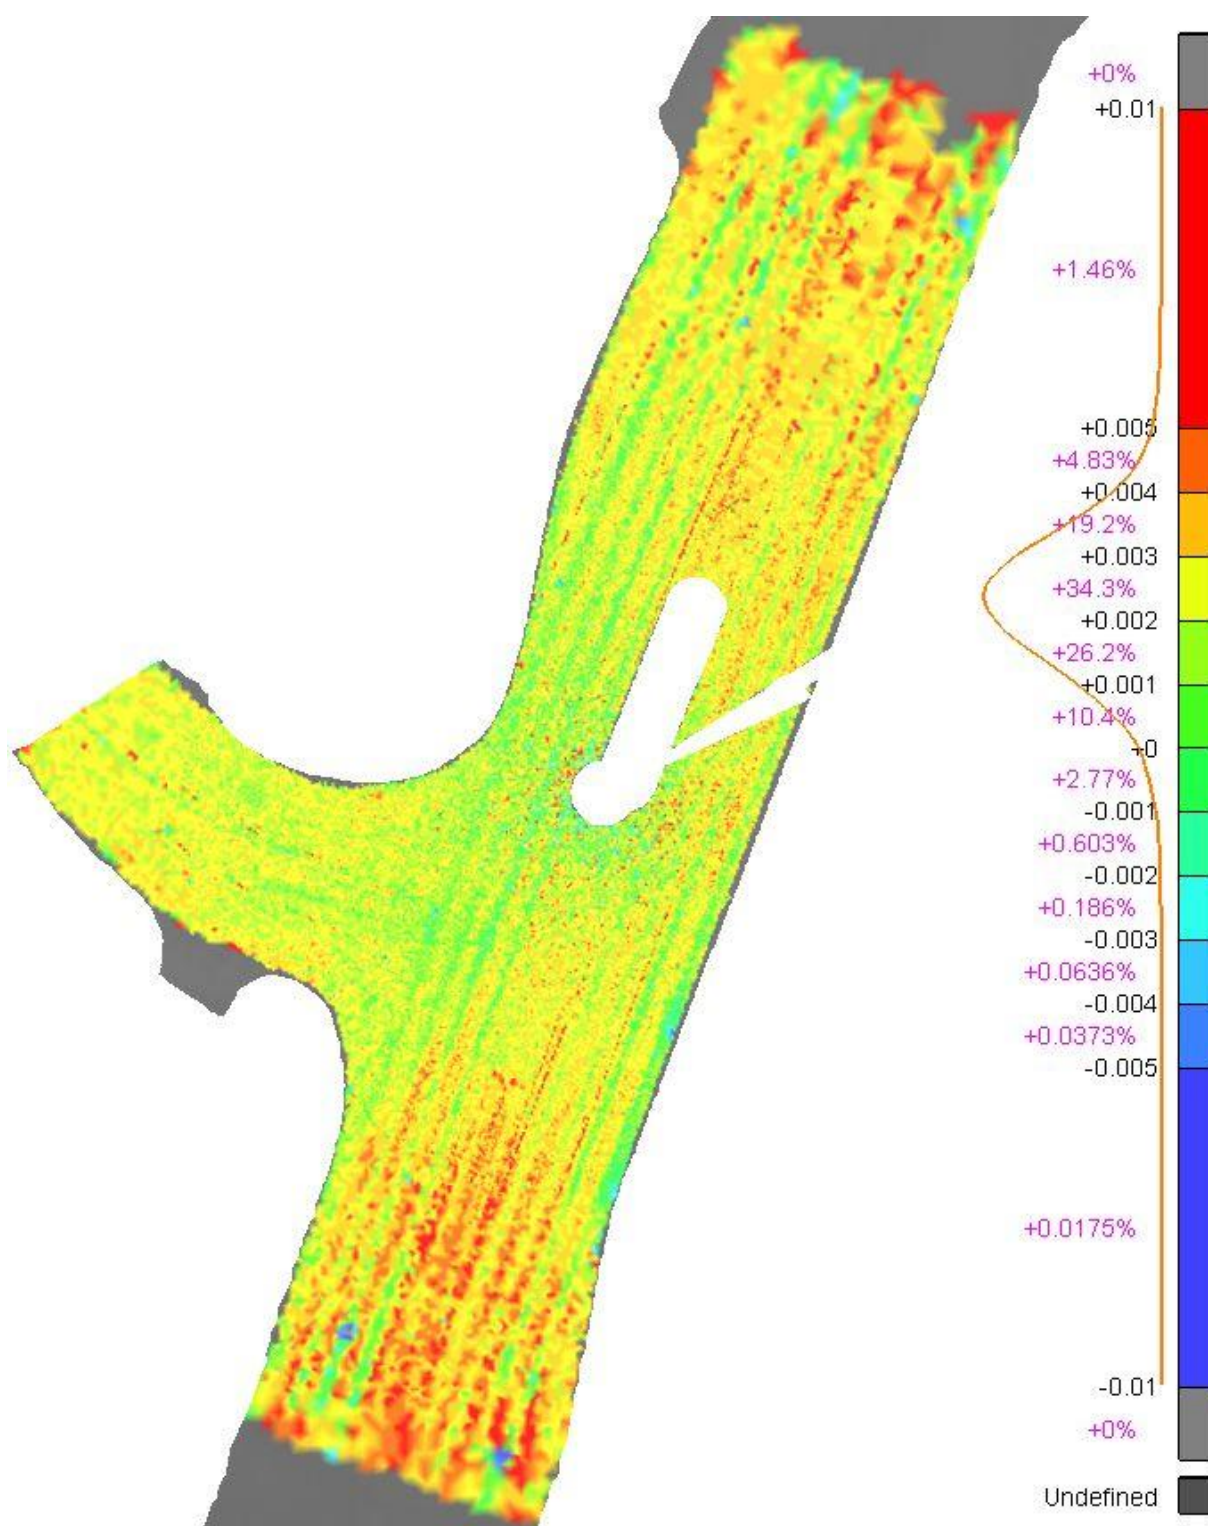
2016-2018

Poolteise aasta jooksul on roopad süvendunud ca 2-3 mm piires.

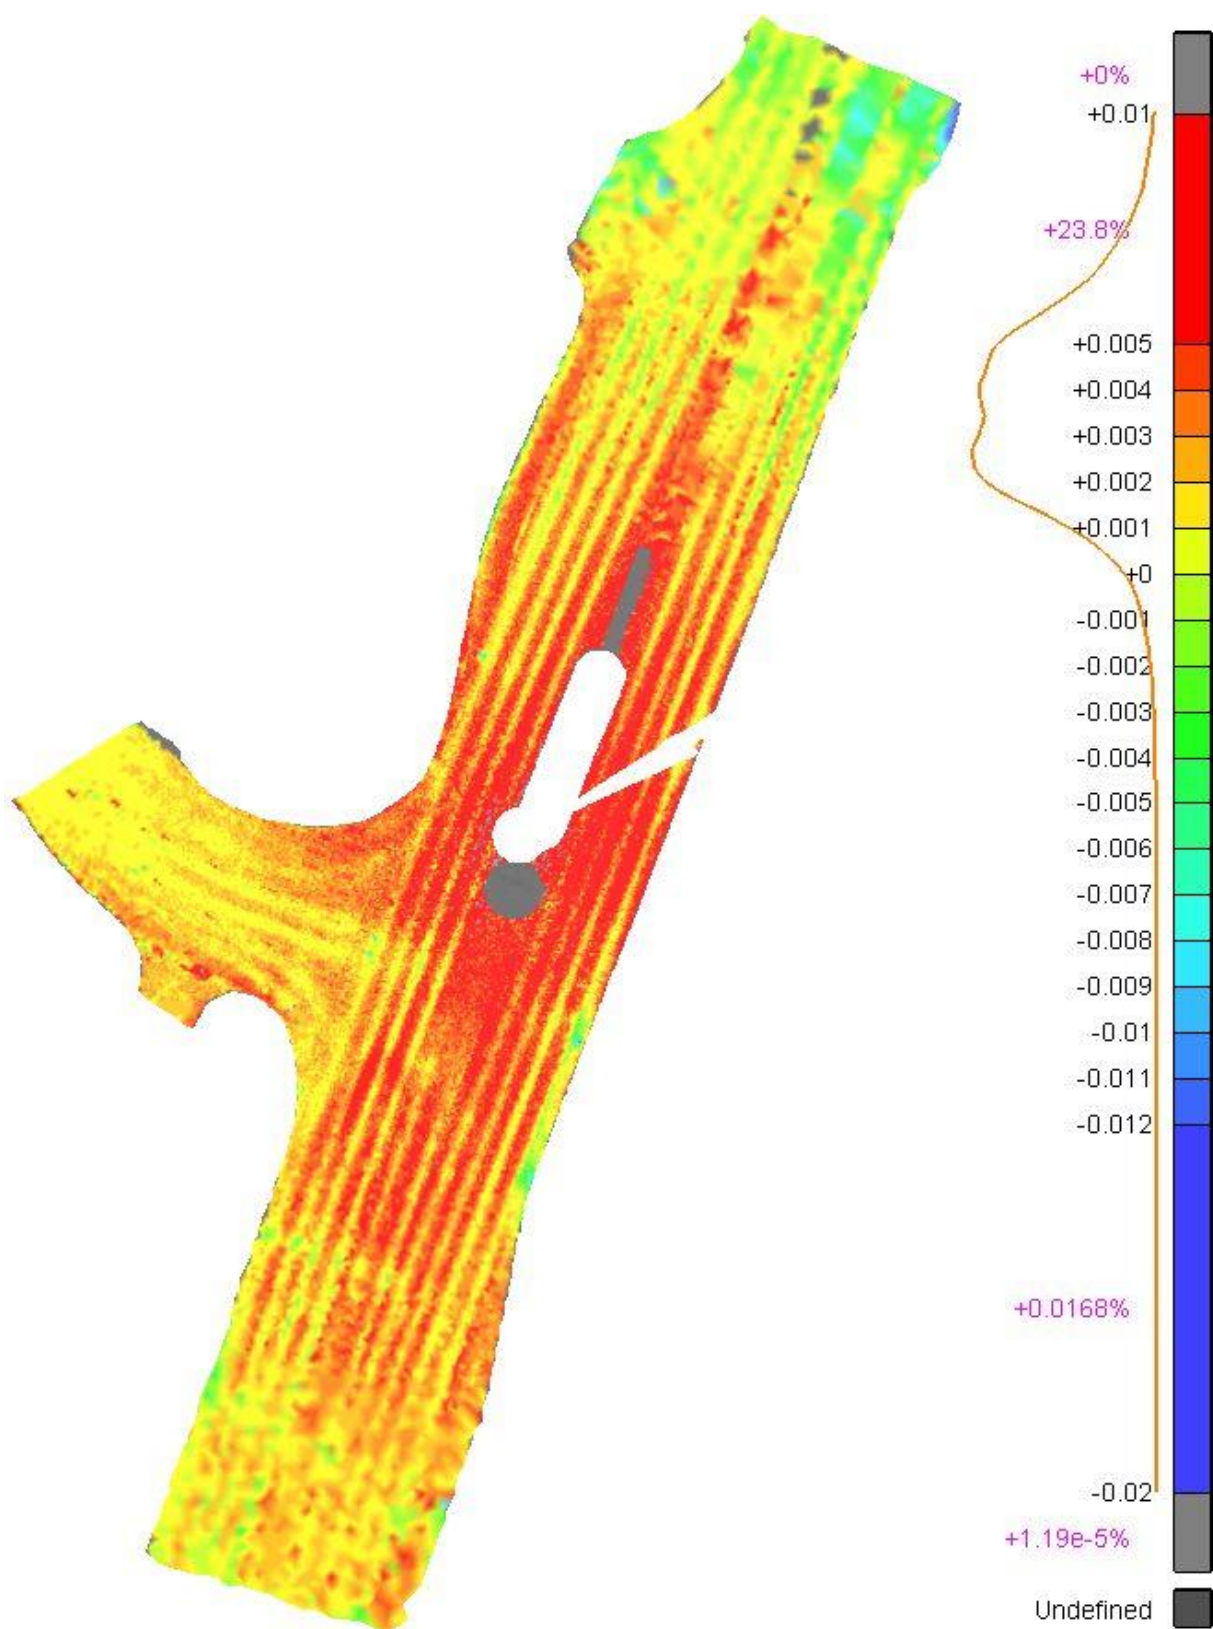
Roobaste kogusügavus (alates 2014)

Tegemist näikse olevat üldise tõusuga, mis võib tingitud olla asjaolust, et tealune pind käitub siiski veidi erinevalt kohtadest kuhu on paigutatud lähtereeperid. Sellegi poolest on roobaste sügavus on ca 5-7 mm piires.

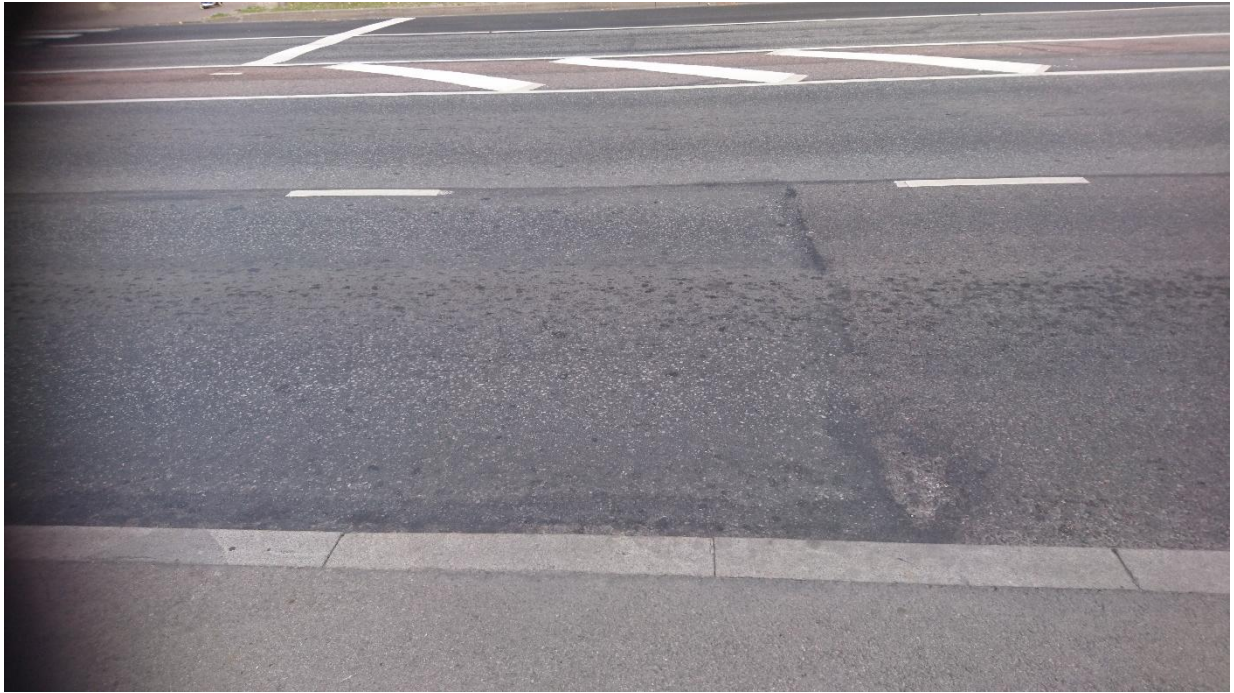
Poolteise aasta jooksul on roopad süvendunud ca 1-2 mm piires. Sõõriga on esile tõstetud linna keskusesse suunduv busipeatus ajavahemikus 2016-2018 tekkinud lokaalsed deformatsioonid, sh. tõus (vt foto 1.7.1).

Foto 1.7.1 Vaade Sõle bussipeatuse kesklinna suuna katendile. On tuvastatav bussipeatuse keskme poole jääv vuugivahe, ning äärekivi lähedases servas katendi kulumine (vt võrdlusjoonist, sööri alumine osa), küll aga visuaalsel vaatlusel tõusudeformatsioonid (suurusjärgus 5...10 mm) ei ole tuvastatavad. Ilmselt on tegemist masside ümberpaiknemisega katendialuses kihis.

Kopli suunal on roobaste sügavus ca 3-4 mm piires, linna keskusesse suunduval suunal aga ca 5-6 mm. Sõõriga on esile tõstetud linna keskusesse suunduvas bussipeatuses ajavahemikus 2016-2018 tekkinud lokaalsed deformatsioonid (vt foto 1.7.1).

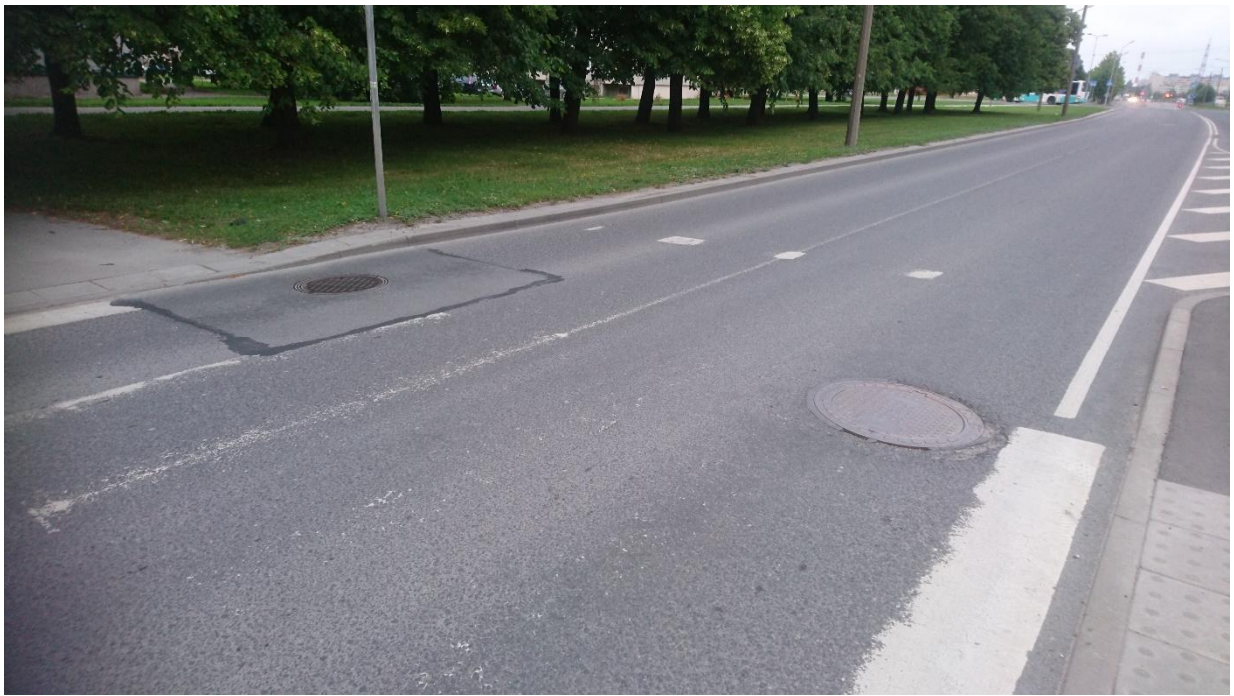
Poolteise aasta jooksul on roopad süvendunud ca 2-3 mm piires. Ohutussaare läheduses olev umbkaev on vajunud ca 2 cm (seda kinnitab ka nivelleerimise tulemus). Sõõriga esile tõstetud kaevukaan on 2016. aastaga võrreldes samal kõrgusel, küll aga teda ümbritsev uus asfaltkatend on (vt foto 1.8.1) roopas ca 1 cm madalam kui eelnevates tsüklites.

Foto 1.8.1 Vaade Lasnamäe suunale

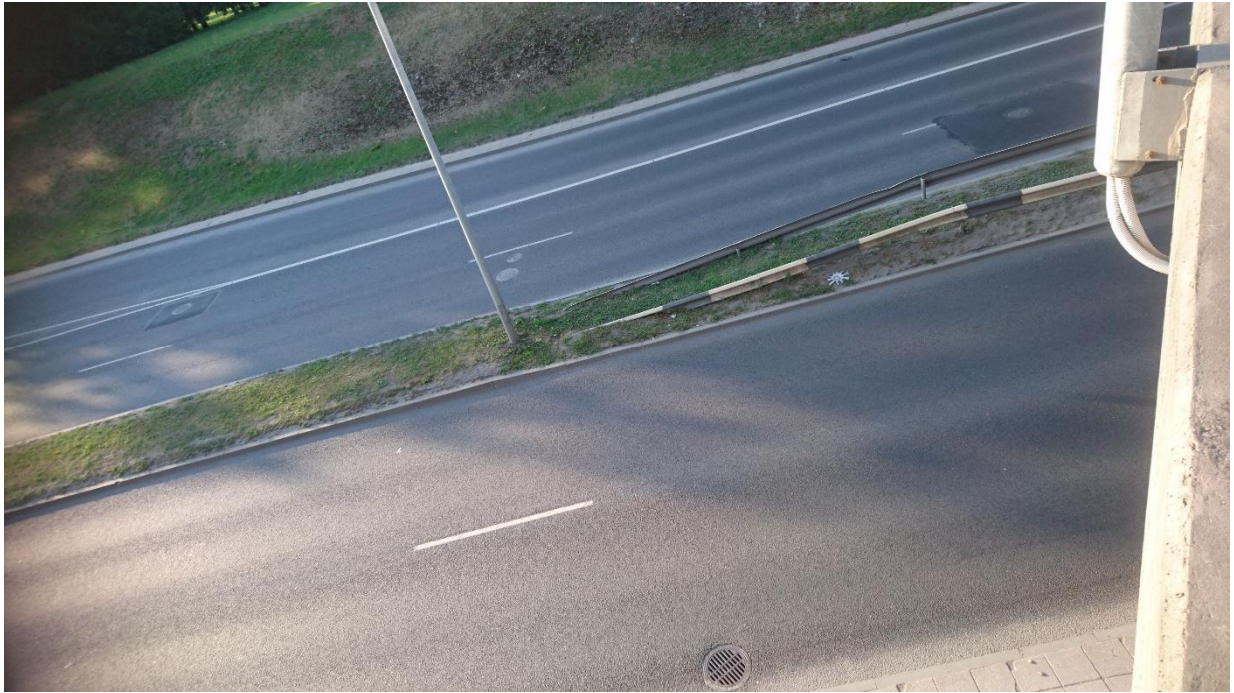
Poolteise aasta jooksul on roopad süvendunud ca 4-5 mm piires. Mustamäe suunal olevad kaevud on vajunud ning nende ümbrus on saanud uue asfaltkatendi (vt foto 1.9.1). Ülemiste sõõridega on esile tõstetud kaevude ümbruse katendiparandused (tekkinud ajavahemikus 2016-2018), alumine sõõr tähistab vajunud kaevu, vt foto 1.9.1. Ülemiste sõidusuuna katendi deformatsioonid avalduvad fotodel 1.9.2 ja 1.9.3

Foto 1.9.1 vaade viaduktilt Tondi suunas. Foto allosas kaev on vajunud, vastassõidusuunal on nähtavad kaevuümbruse katendiparandused.

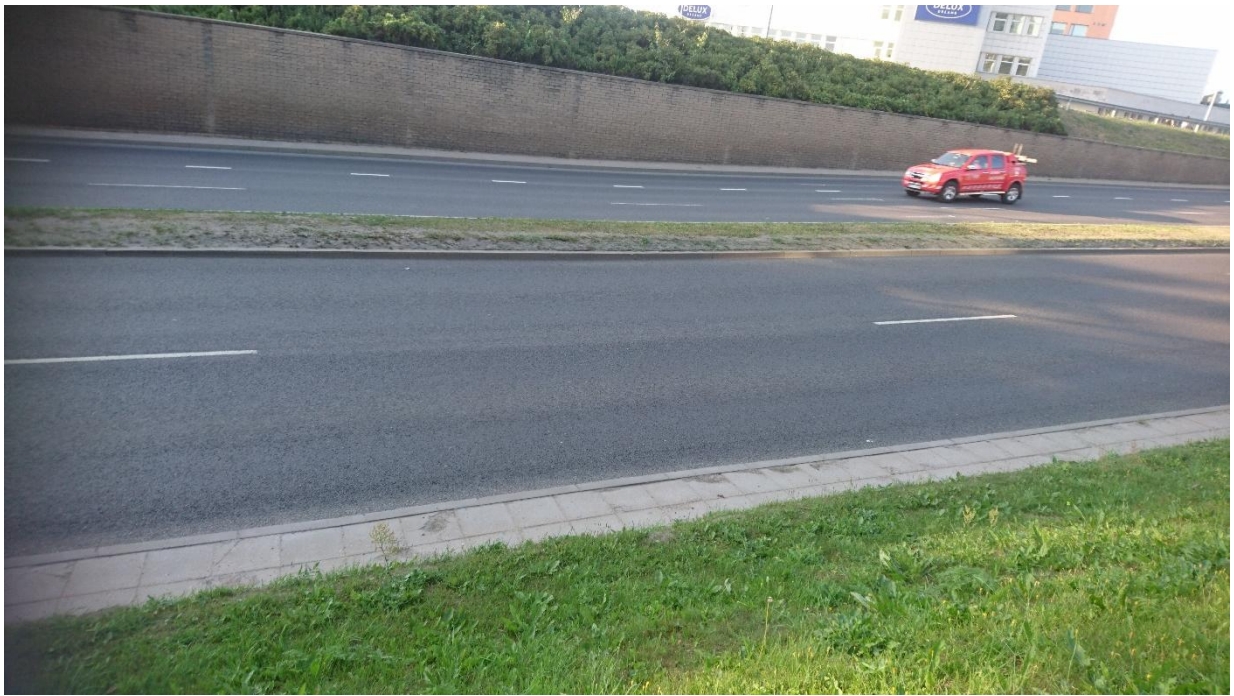
Foto 1.9.3. Esiplaanil vaade Ülemiste poolsele teesuunale (sõiduradade vahel üleskummuv seljandik)

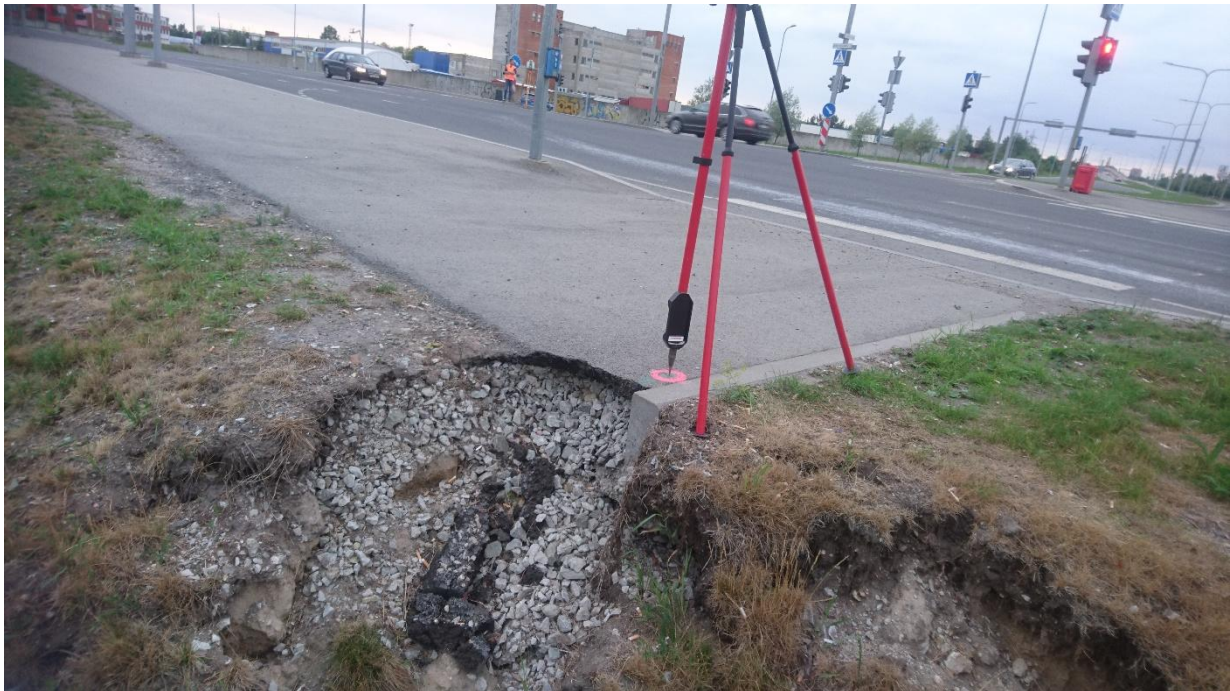
Foto 1.10.1

2018 aastal oli lähtepunkti t1 stabiilsuse osas kahtlusi (vt foto 1.10.1), see tõttu valiti 2018 aasta lähtepunktiks ohutussaarel paiknev t4.

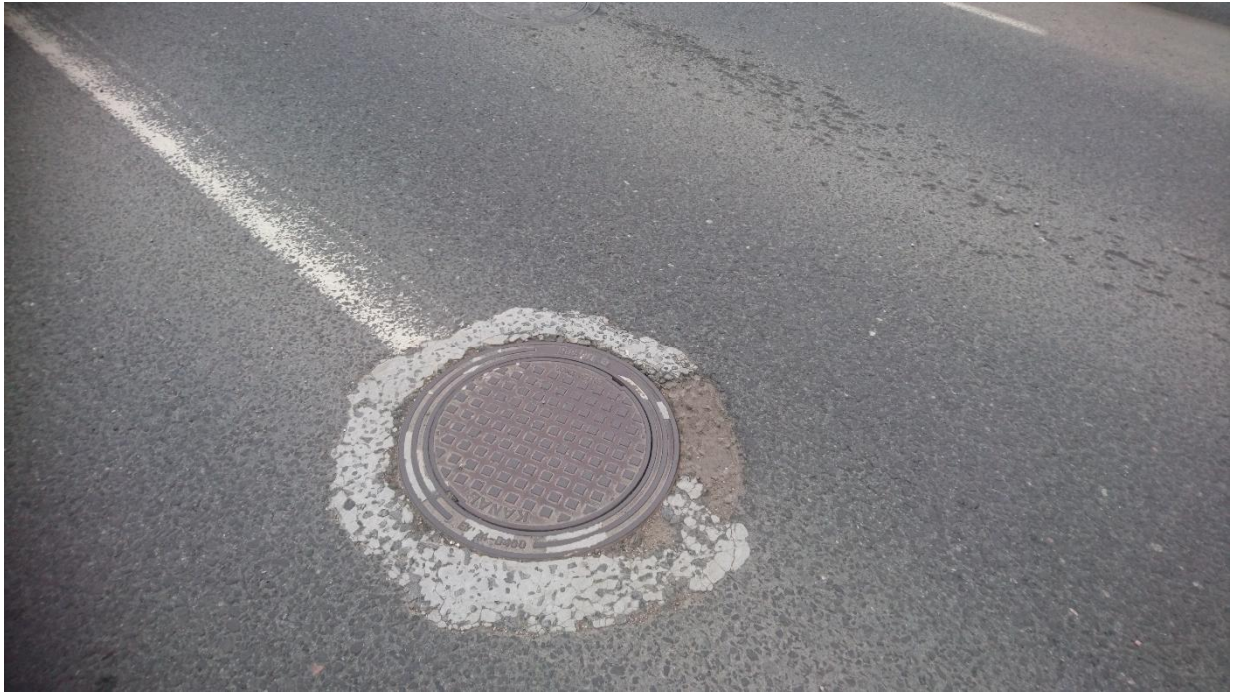
Foto 1.10.1

Teel oleva kaevukaane (vt foto 1.10.2) kõrgus on stabiliseerunud (seda kinnitab ka nivelleerimistulemus).

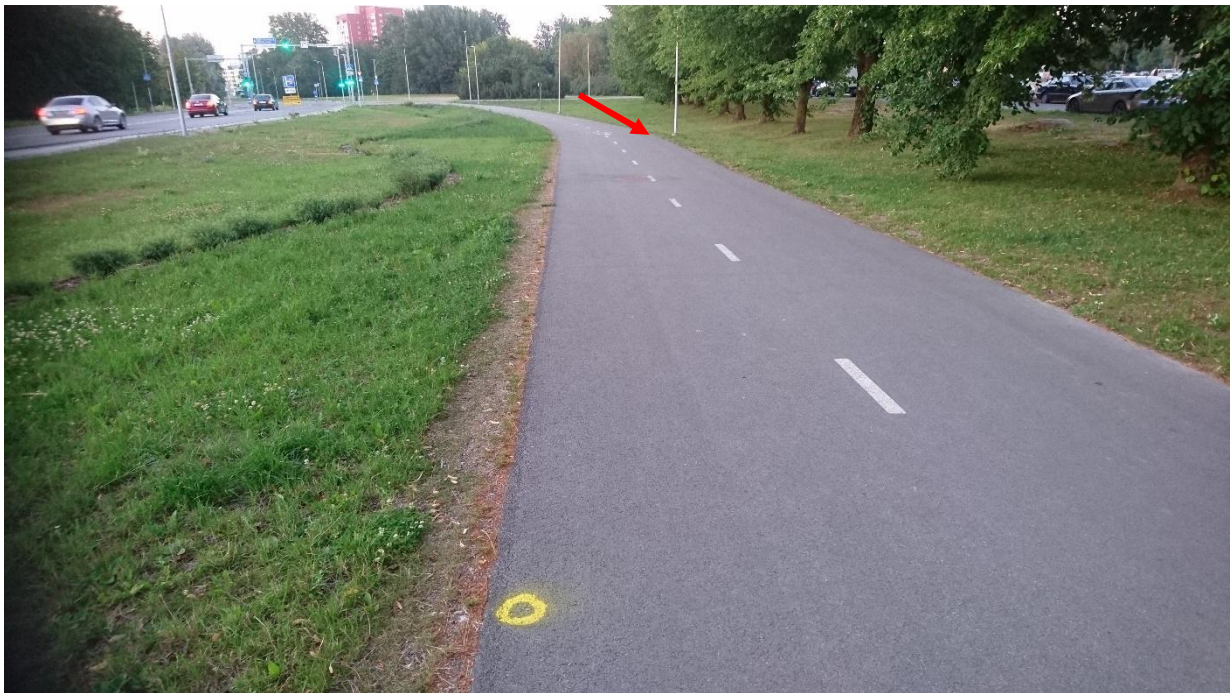
Ka olid osad lähtepunktid hävinud, need tuli samades asukohtades asendada. Täiendavalt tuli T2 ja T3 vahele (kohakuti valgustuspostiga, kuid betoontee poolses servas) asetada uus vahepunkt VP1, vt foto 1.12.1 (noolega on tähistatud T2 asukoht), skaneerimisjaamade ja –tähiste skeemil on tähistatud sinise punktikesega.

Foto 1.12.1 Vahepunkt VP1 asukoht (kohakuti valgustuspostiga, kergliiklustee vastasservas)

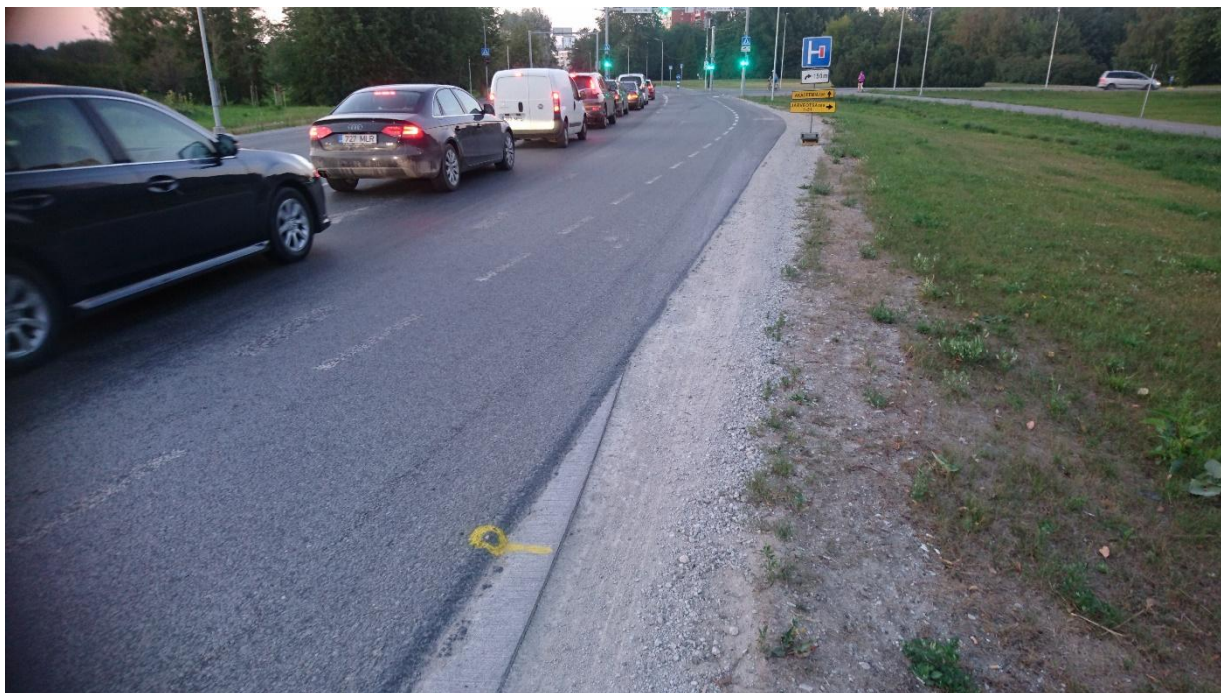
Betoontee laserskaneerimisel tuli tööohutuse tagamiseks skaneerimisjaamad valida seekord teeservadesse, samas kui Paldiski mnt betoontee lasekatendi esmane laserskaneerimine viidi läbi tee keskel enne liiklusele avamist. Siiski üritati võimalusel säilitada 2016 aasta jaamadele sarnast piketaaziväärtust. Laserskaneerimisjaamade ligikaudsed asukohad tähistati 2018 a. järgnevate skaneeringute tarbeks asfaldinaelaga ning parema leitavuse huvides markerivärviga, vt foto 1.12.2.

Foto 1.12.2 Skaneerimisjaam S3 asukoht

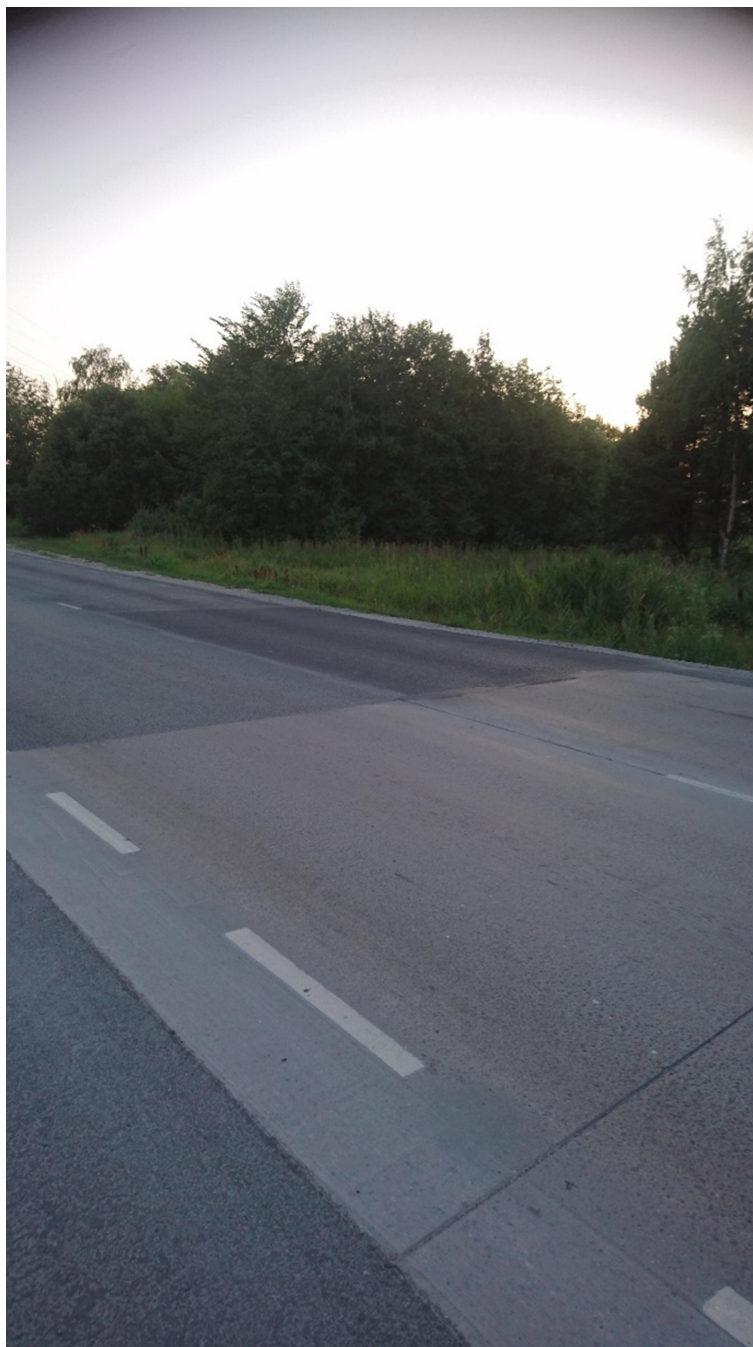
Sõõriga on esile tõstetud (ajavahemikus 2016-2018) katendiparandused, vt foto 1.12.2 Nimelt on asfaltbetoon katendiga teelõiku (betoonte rambiga liitumiskohas) on vahepealsel ajal remonditud.

Foto 1.12.2. Asfaltlõigu katendiparand liitumiskohas betoonte rambiga.

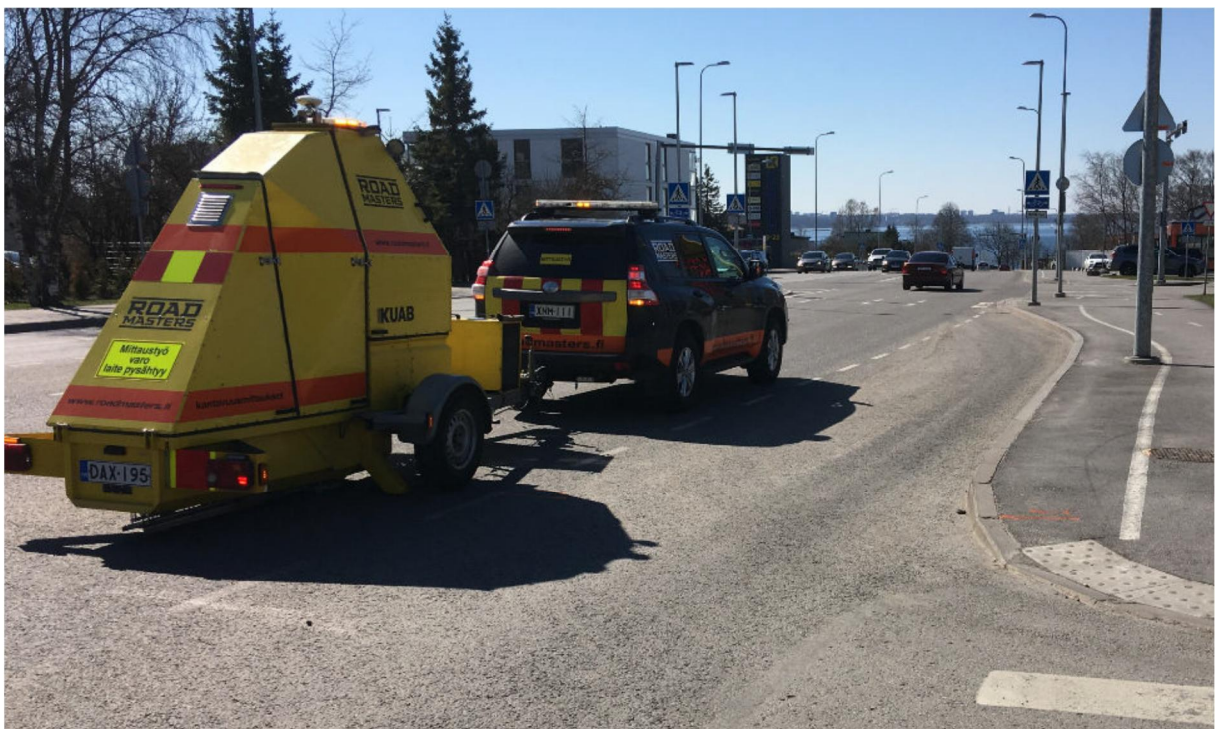
Joonis 5.1. Ranna tee - Muuli tee ristmik. Linna sisenev suund, parempoolse sõiduraja parempoolne rattajalg

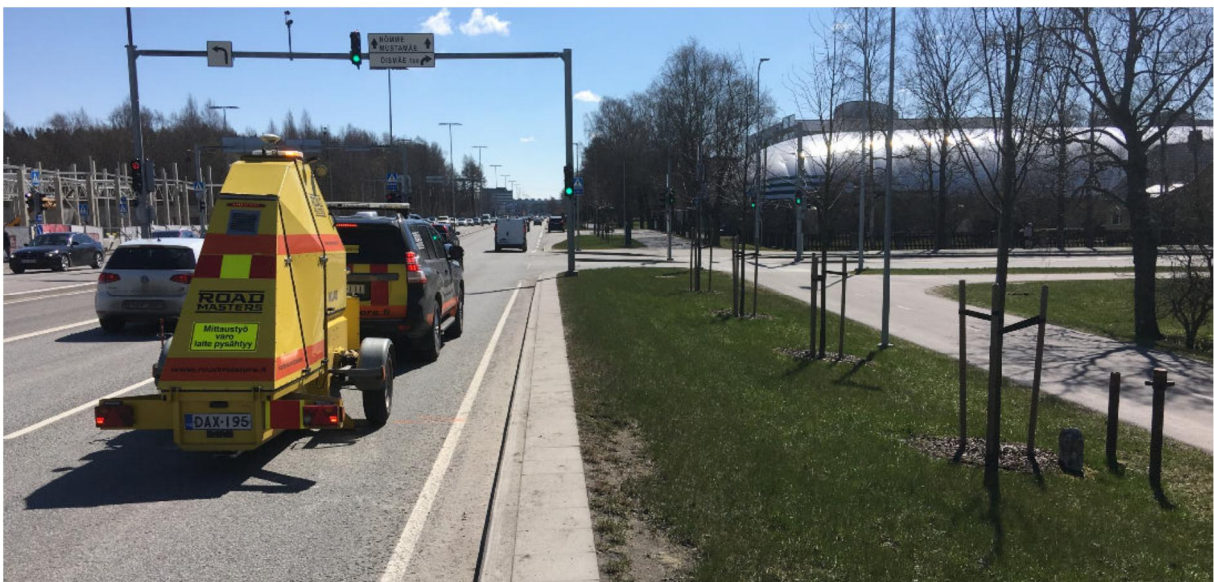
Joonis 5.2. Ehitajate tee - Öismäe tee ristmik. Linna sisenev suund, parempoolse sõiduraja parempoolne rattajalg

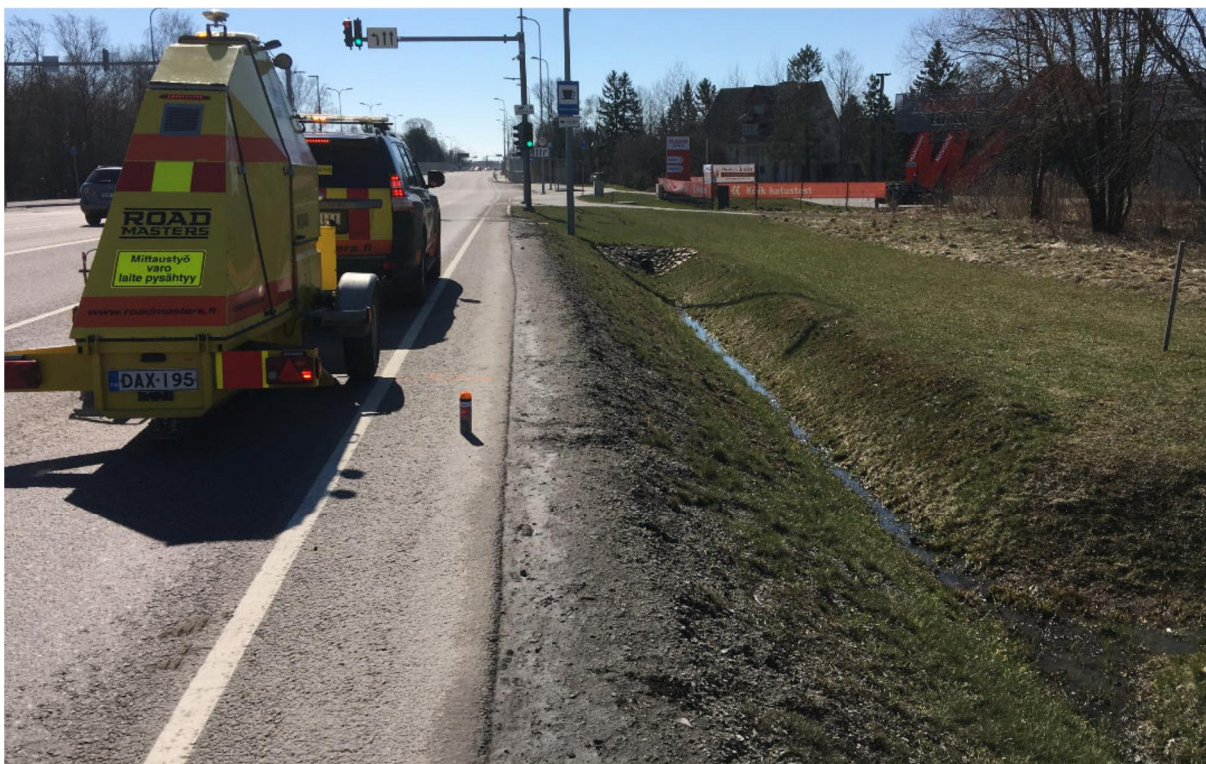
Joonis 5.3. Tartu mnt - Kanali tee ristmik. Linnast väljuv suund, parempoolse sõiduraja parempoolne rattajälg

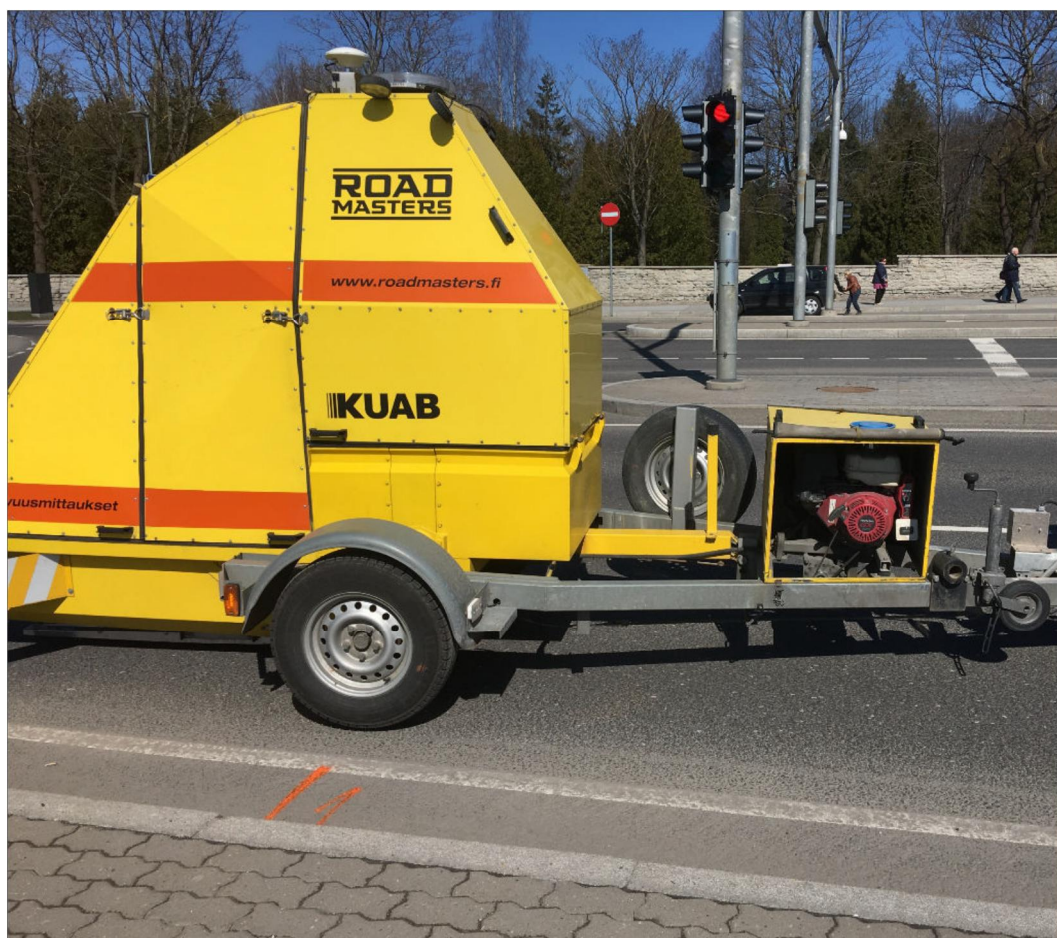
Joonis 5.4. Tehnika tn - Veskiposti ristmik. Linnast väljuv suund, parempoolse sõiduraja parempoolne rattajalg

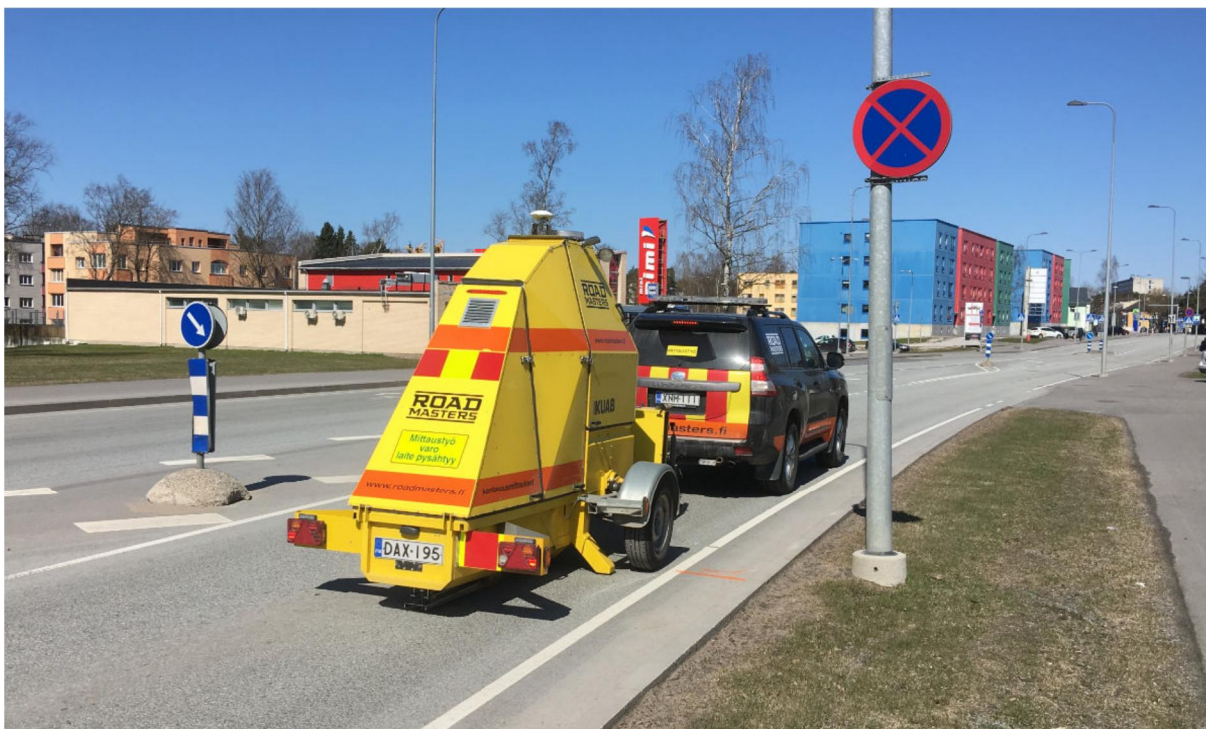
Joonis 5.5. Männiku tee (Männiku tee 121 juures, linna sisenev suund, parempoolne rattajälg)

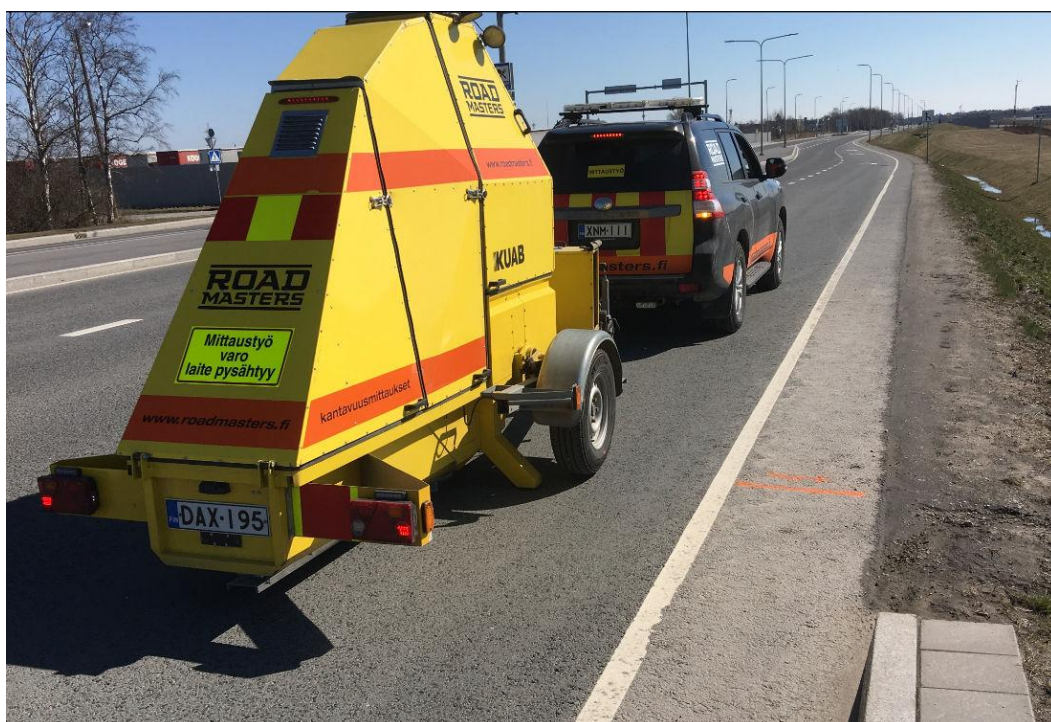
Joonis 5.6. Suur - Sõjamäe (linnast väljuv suund peale Smuuli tee ristmikku, parempoolse sõiduraja parempoolne rattajalg)

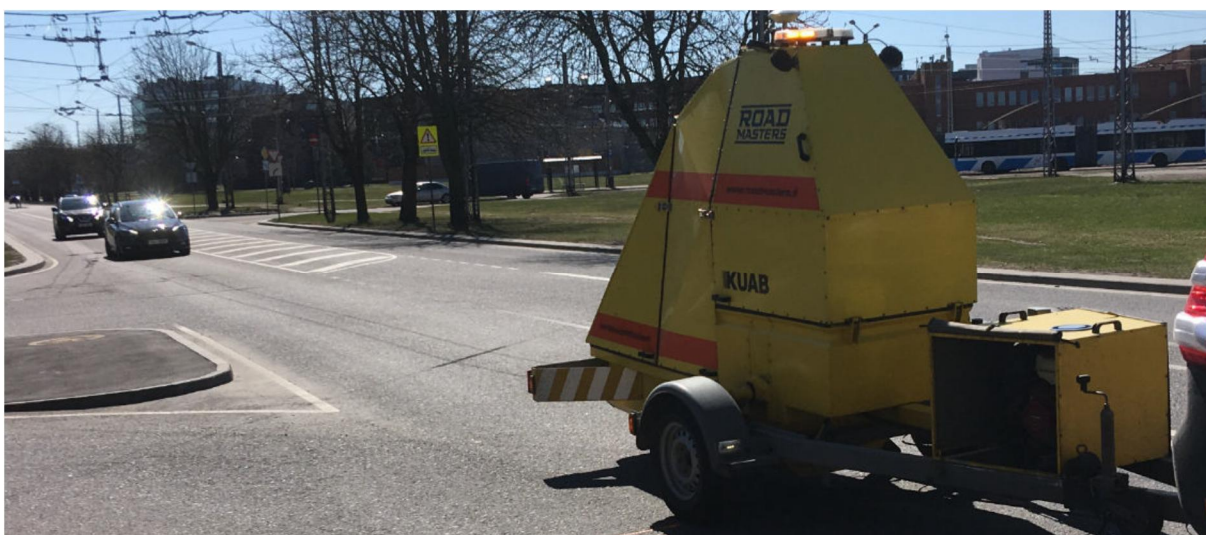
Joonis 5.8. Akadeemia tee - Vilde tee ristmik- Linnast väljuv suund, parempoolne rattajalg
