**TALLINNA TEEDE JA TÄNAVATE
KATENDITE DEFORMATSIOONIDE
JA KATETE KULUMISE
MÄÄRAMINE, LÄHTUDES
LIIKLUSSAGEDUSEST JA TEEKATENDI
KONSTRUKTSIOONIST
2. ETAPP**

ARUANNE

TELLIJA: TALLINNA KOMMUNAALAMET

TEEDEEHITUSE JA GEODEESIA UURIMISRÜHM Tallinn, 2018

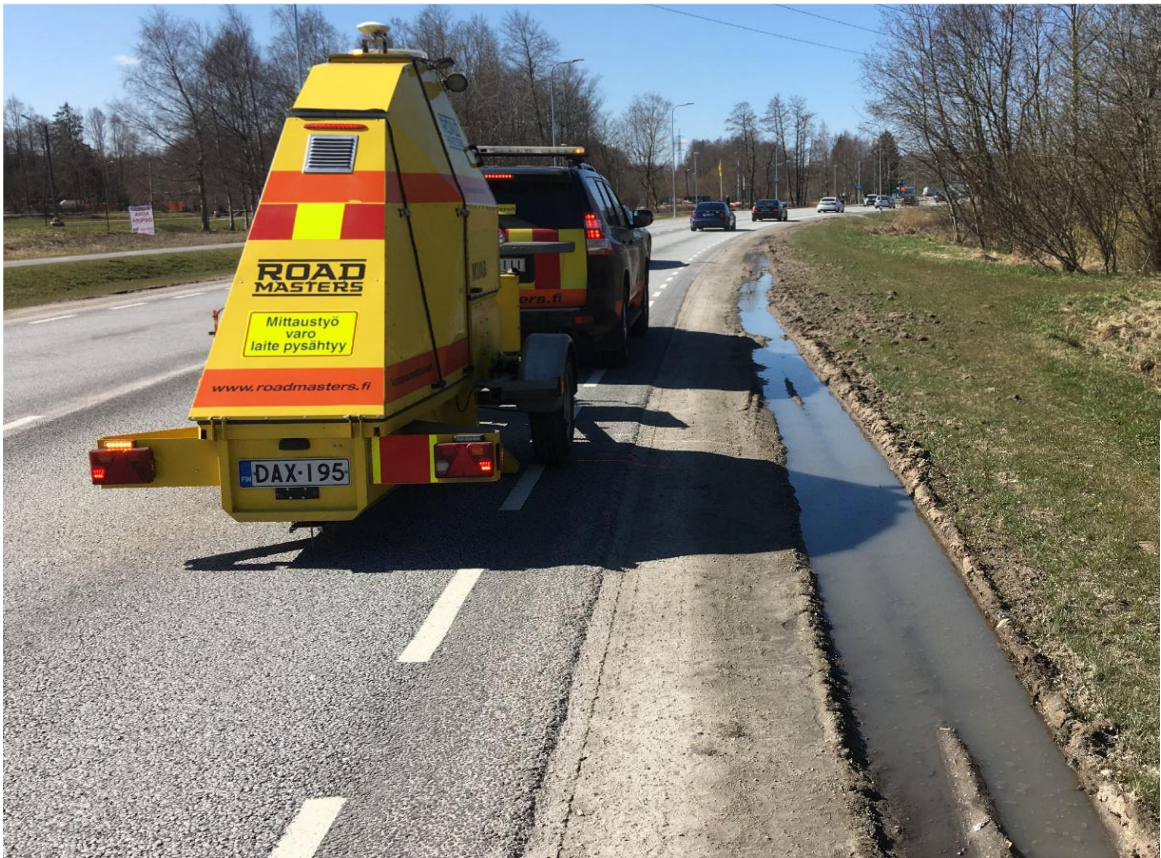
Joonis 5.9. Paldiski mnt betoontee katselõik, asfaltkattega teelõik. Linnast väljuv suund, parempoolne rattajalg

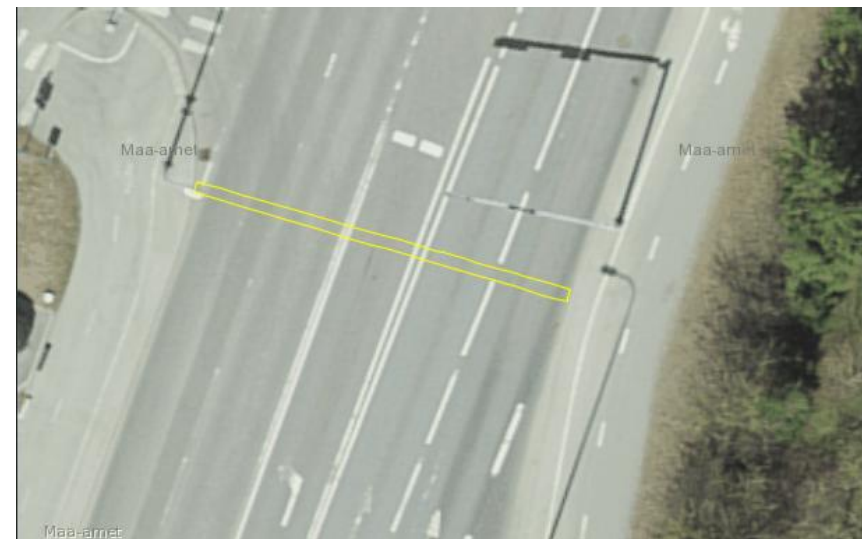
Joonis 6.2. Ranna tee ristprofiil koos selle asukohaga

208	399	92%	446	73	-84%	75	67	-11%	18	17	-6%
443	432	-2%	66	57	-14%	67	62	-7%	16	17	6%				
Rattajälje number ristlõikes vasakult paremale (joonis 6.2)				1	2	3	4	5	6	7	8	9	10	11	12
Roopasügavus rattajäljes 2018.a., mm				4	6	8	9	5	6	7	6	9	6

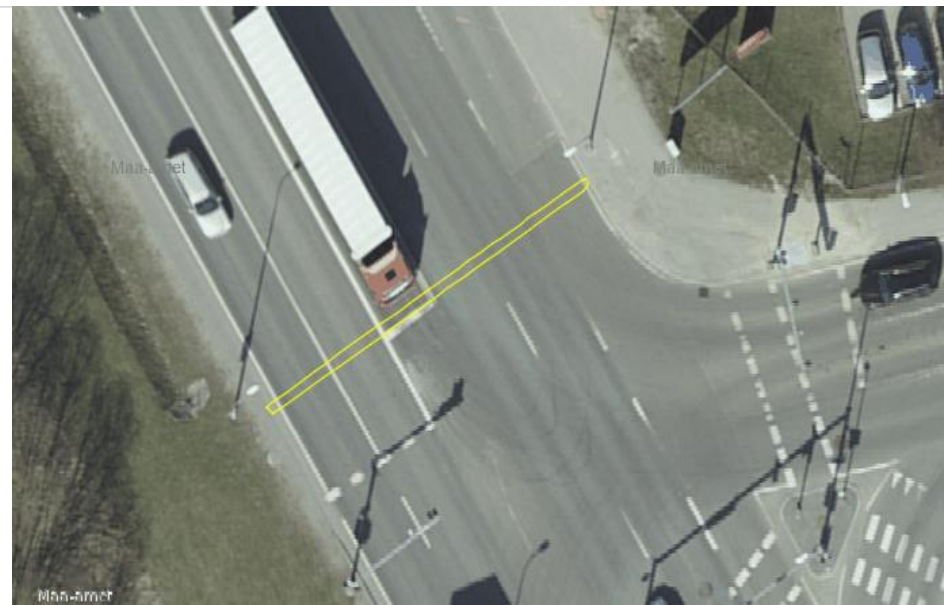
Joonis 6.3. Taru mnt. ristprofiil koos selle asukohaga

388	382	-2%	69	64	-7%	78	67	-14%	25	22	-12%
Rattajälje number ristlõikes vasakult paremale (joonis 6.3)				1	2	3	4	5	6	7	8	9	10	11	12
Roopasügavus rattajäljes 2018.a., mm				17	22	10	11	16	13	10	6	13	9	11	3

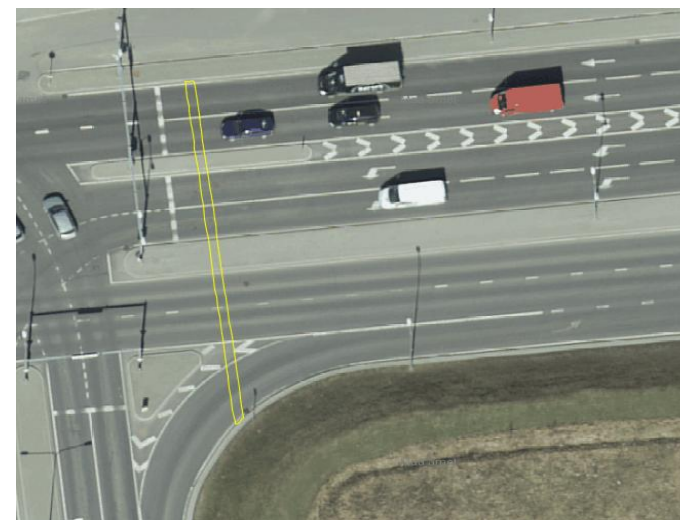
Joonis 6.4. Tehnika tn. (Veskiposti) ristprofiil koos selle asukohaga

Rattajälje number ristlõikes vasakult paremale (joonis 6.4)	1	2	3	4	5	6	7	8	9	10	11	12	13	14
Roopasügavus rattajäljes 2018.a., mm	10	5	2	4	6	4	4	0	6	5	3	6	0	2

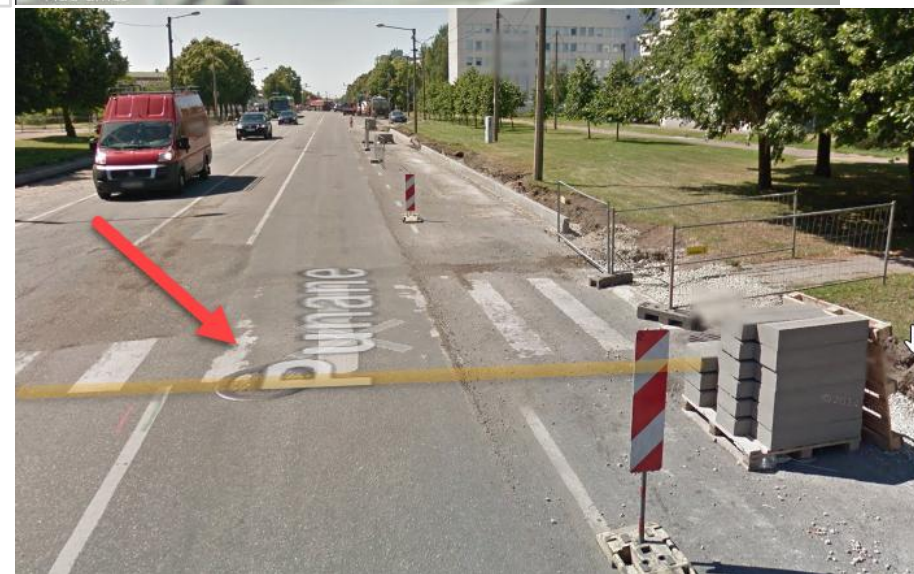
Joonis 6.6. Punase tn ristprofiil koos selle asukohaga (alumisel graafikul näha kaevu vajumine kolmandal aastal 2 cm ja neljandal aastal 1 cm)

Roopasügavus rattajäljes 2018.a. (kaev), mm				21	12	6	37

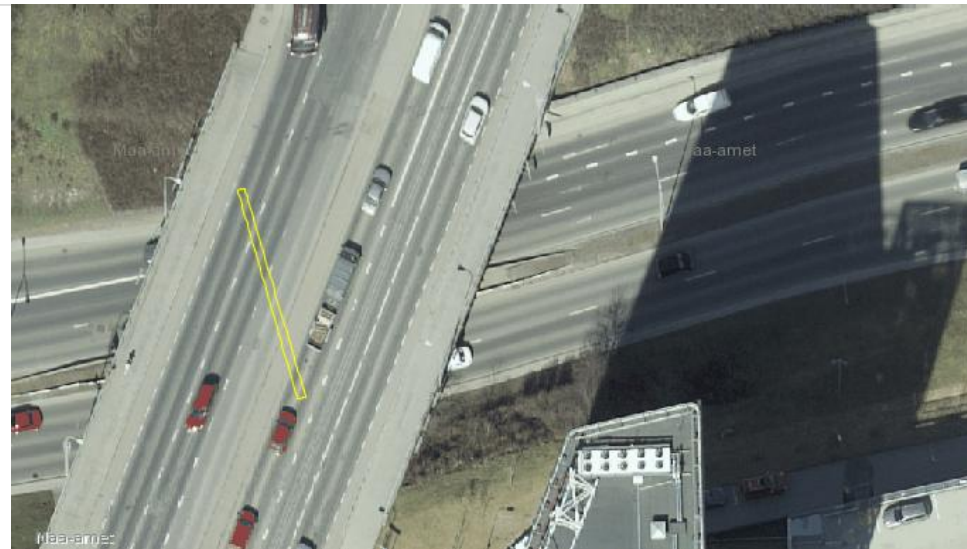
Joonis 6.7. Tammsaare tee ristprofiil koos selle asukohaga

502	436	-13%	35	55	57%	53	61	15%	18	19	6%
414	457	10%	55	44	-20%	62	52	-16%	25	19	-24%	
Rattajälje number ristlõikes vasakult paremale (joonis 6.7)	1	2	3	4	5	6	7	8	9	10	11	12
Roopasügavus rattajäljes 2018.a., mm	6	8	4	7	7	9	8	5	5	9

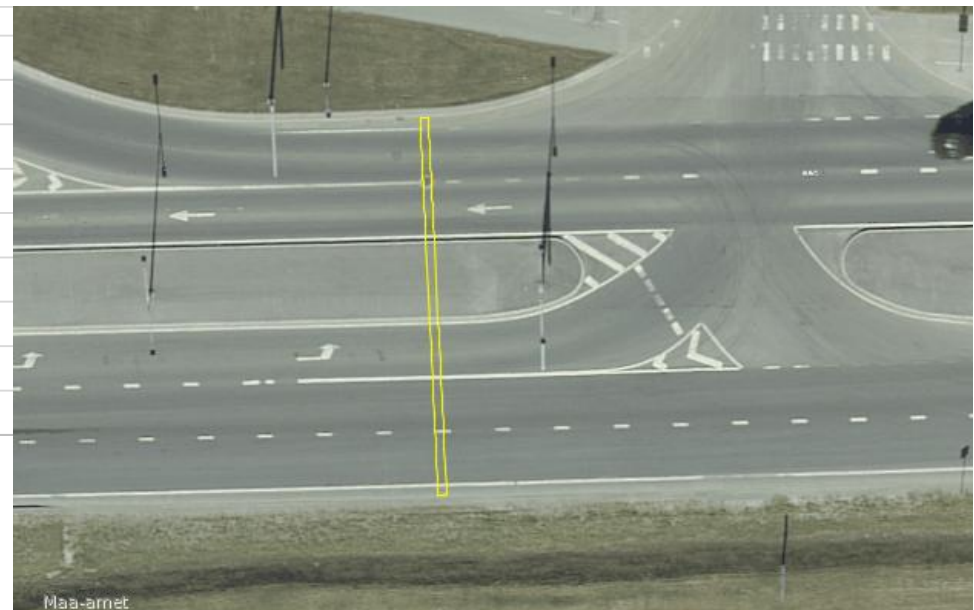
Joonis 6.8. Suur-Sõjamäe tn. ristprofiil koos selle asukohaga (peale Smuuli pikendust, vasakpöörde Ruunaoja teele)

487	507	4%	47	35	-26%	38	37	-3%	21	15	-29%			
Rattajälje number ristlõikes vasakult paremale (joonis 6.8)	1	2	3	4	5	6	7	8	9	10	11	12			
Roopasügavus rattajäljes 2018.a., mm	6	6	8	7	0	3	5	3	0	0

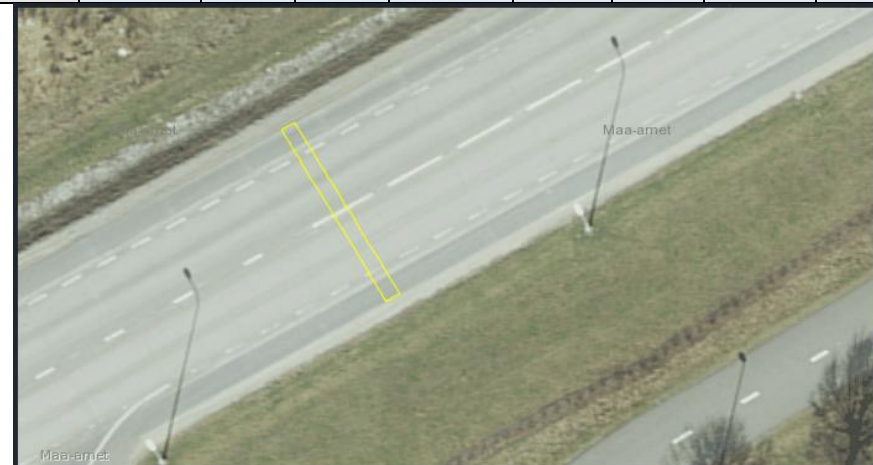
Joonis 6.10. Paldiski mnt. betoonkatte ristprofiil koos selle asukohaga

981	902	-8%	12	17	42%	12	14	17%	9	5	-44%			
	644	617	-4%	35	33	-6%	29	30	3%	12	9	-25%			
	589	523	-11%	35	47	34%	36	38	6%	14	10	-29%			
	353	357	1%	58	50	-14%	81	66	-19%	25	23	-8%			
	404	422	4%	44	35	-20%	56	44	-21%	27	19	-30%			
Rattajälje number ristlõikes vasakult paremale (joonised 6.10-6.12)	1	2	3	4	5	6	7	8	9	10	11	12			
Betoonkatte roopasügavus rattajäljes 2018.a., mm	4	0	4	4											
Asfaltbetooniga betoonkatte roopasügavus 2018, mm	8	3	9	4											
Asfaltbetoonkatte roopasügavus 2018.a., mm	0	8	0	0

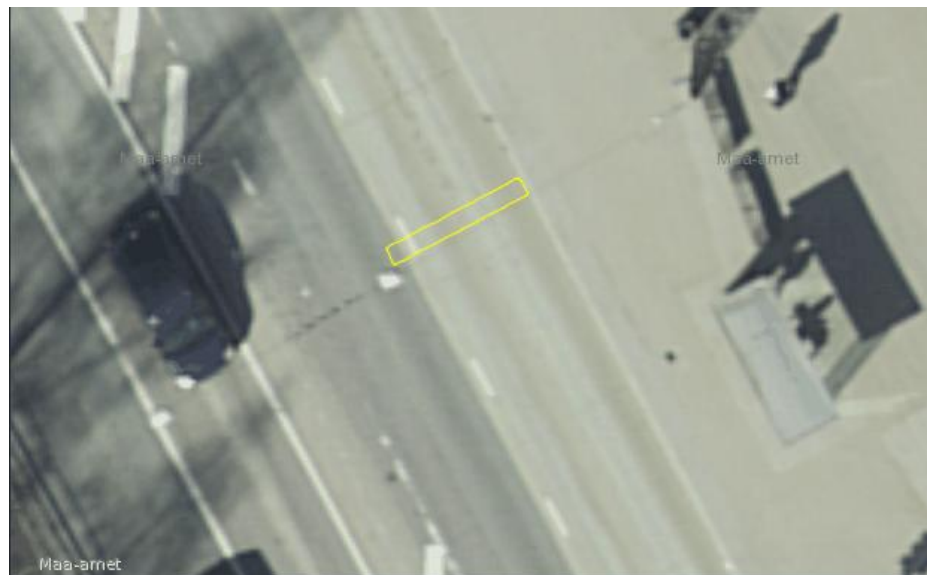
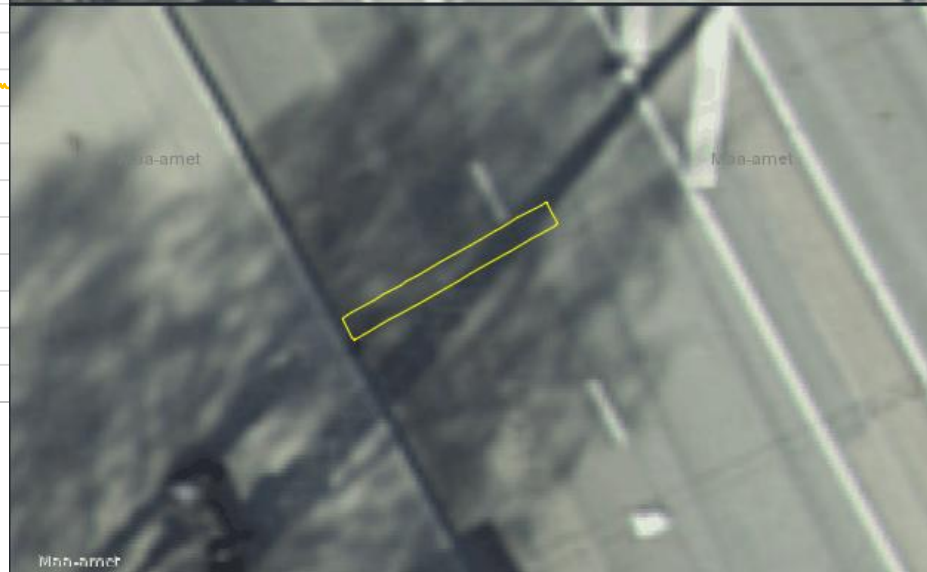
Joonis 6.13. Sõle tänava Nisu peatuse ristprofiilid koos nende asukohtadega

Roopasügavus rattajäljes (ülemine profiil, joonis 6.13) 2018.a., mm	6	6										
Roopasügavus rattajäljes (alumine profiil, joonis 6.13) 2018.a., mm	7	8

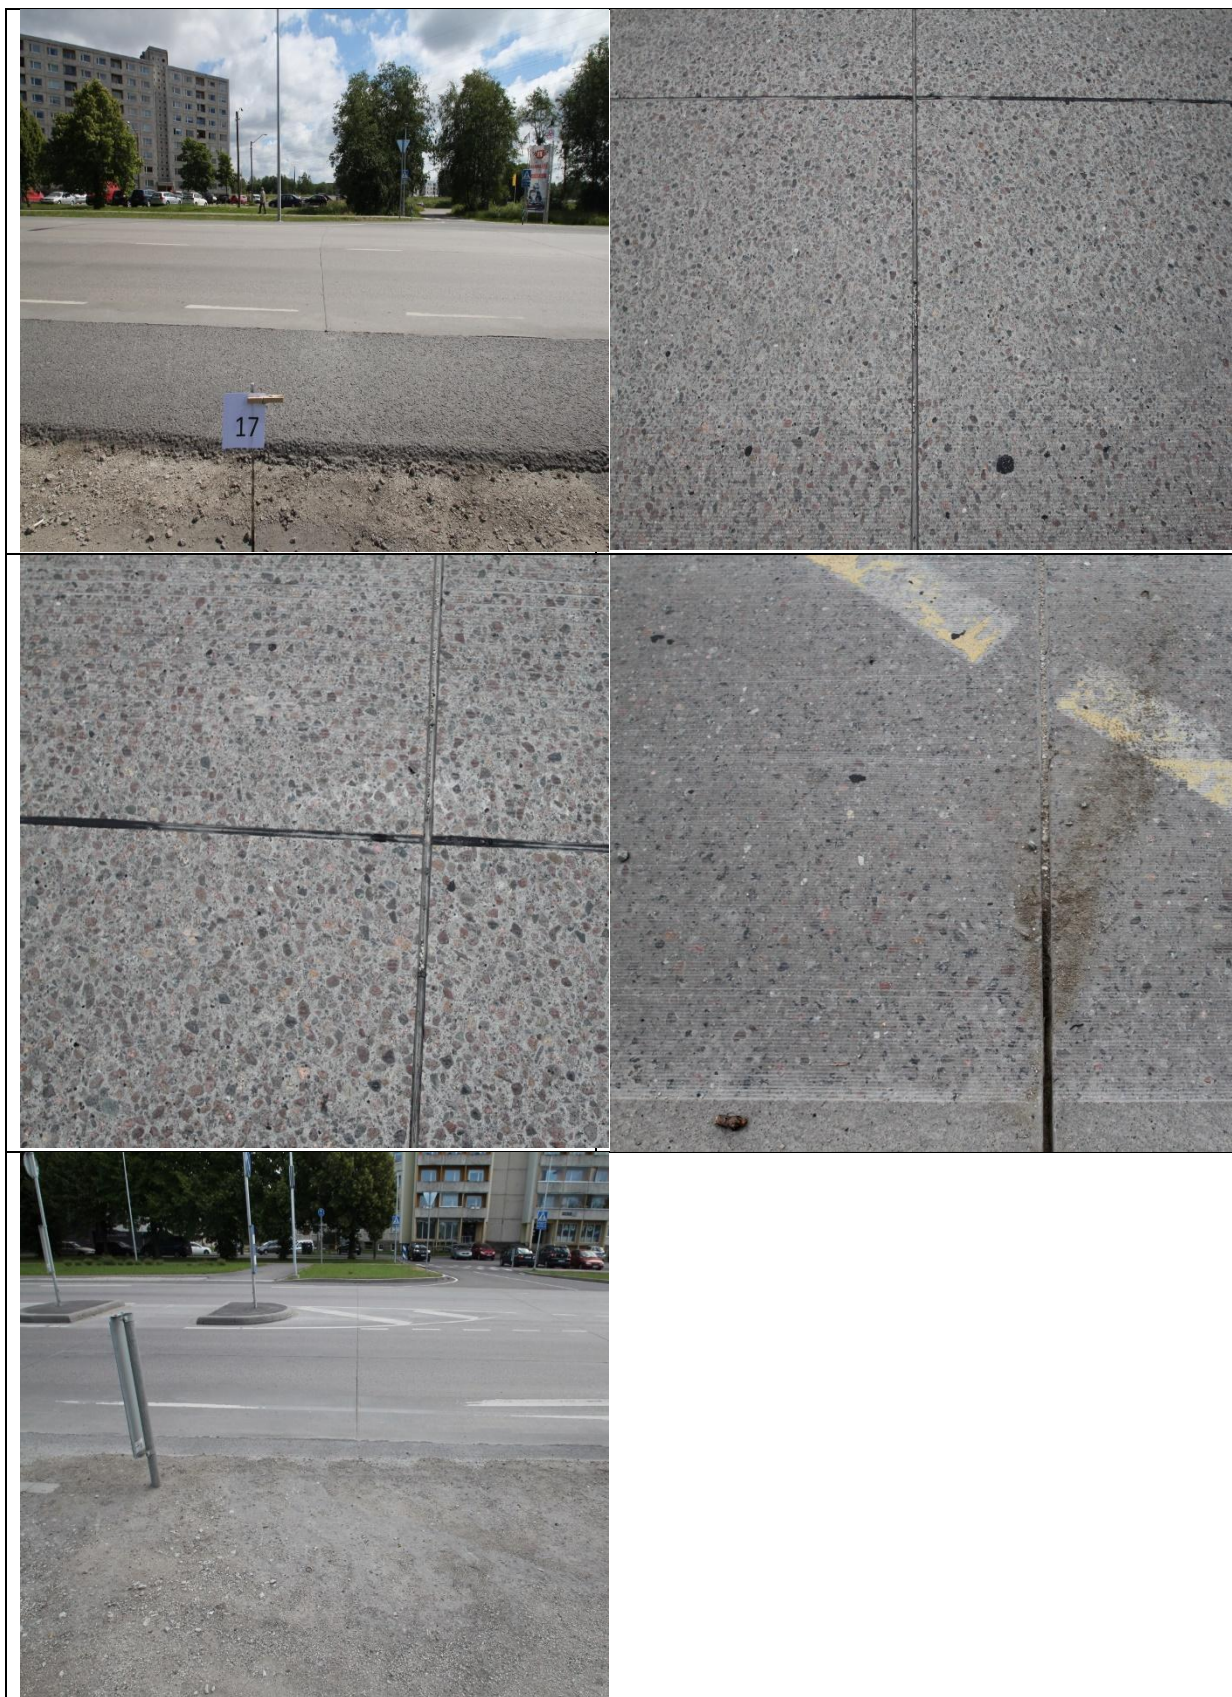
Joonis 8.1. Betoonkatte vuugid

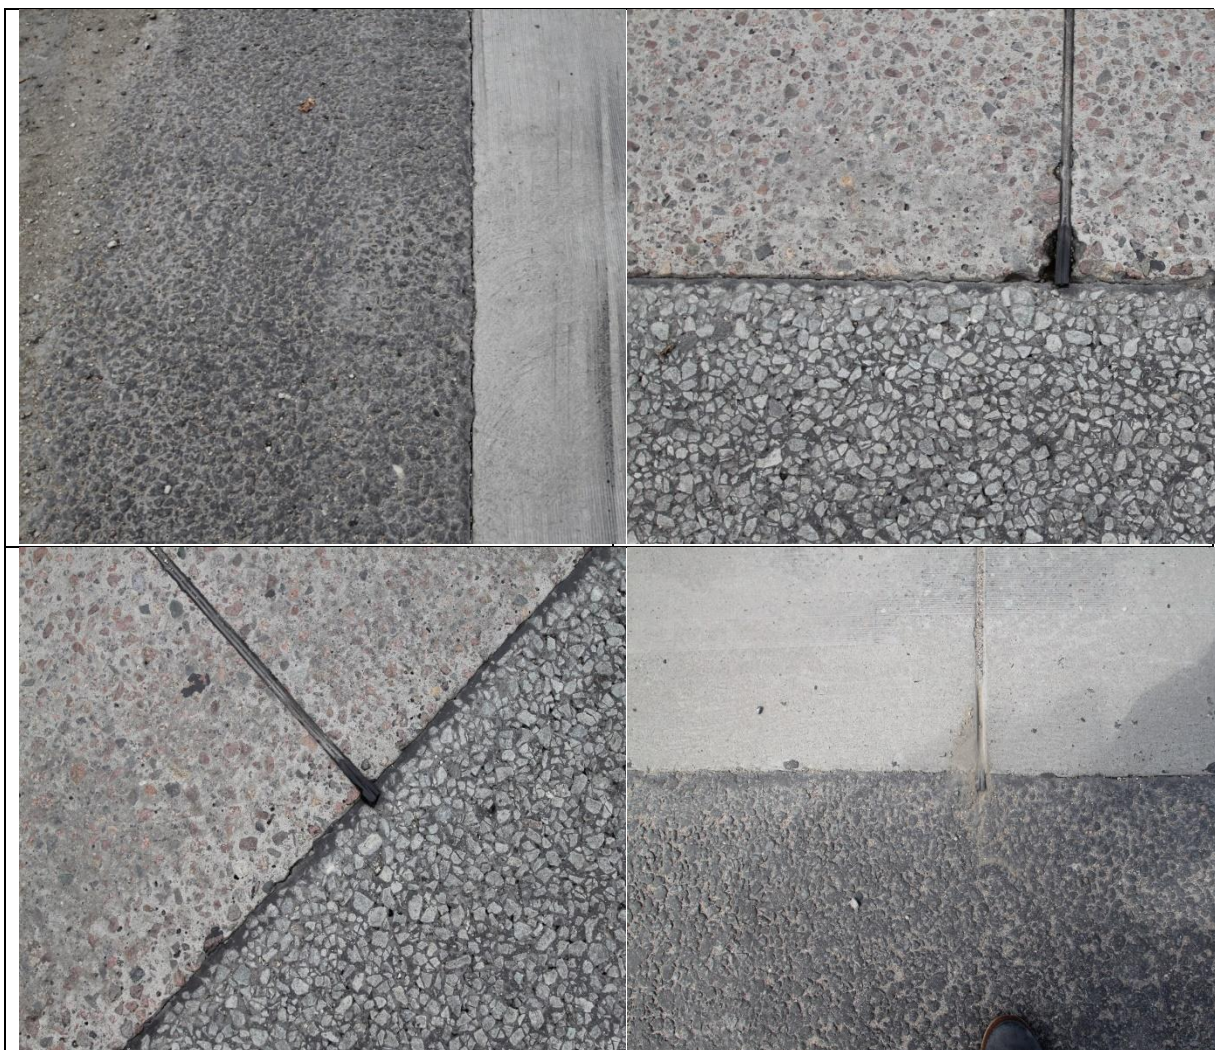
Joonis 8.3. Betoonkatte ja asfaltbetooniga tugevdatud peenra ühenduskohad

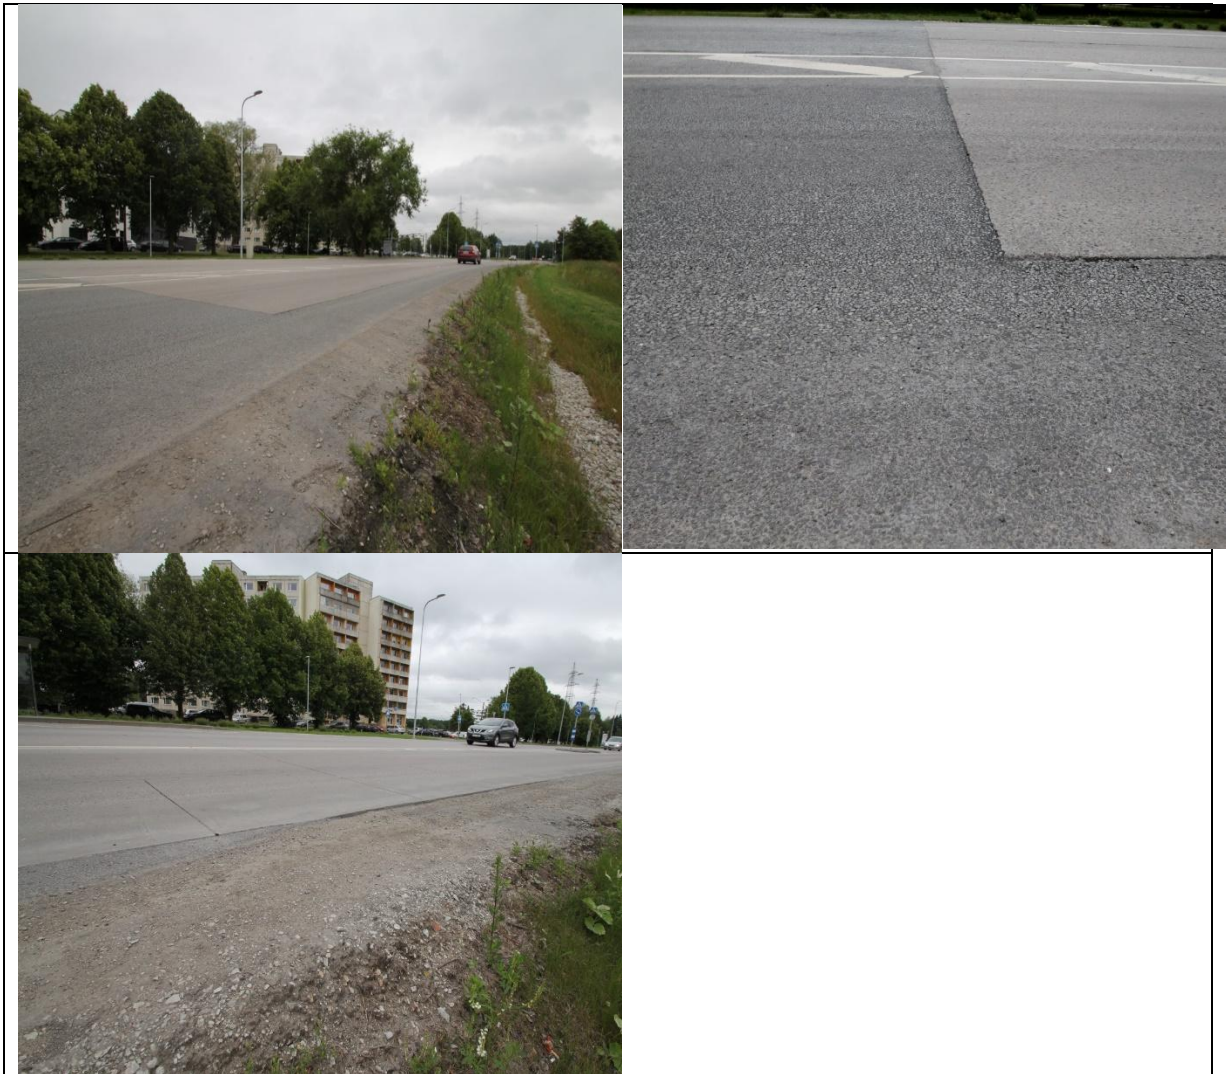
Joonis 8.4. Teepeenra äravajumine linnast väljuval suunal pk 6+70 kuni pk 6+20

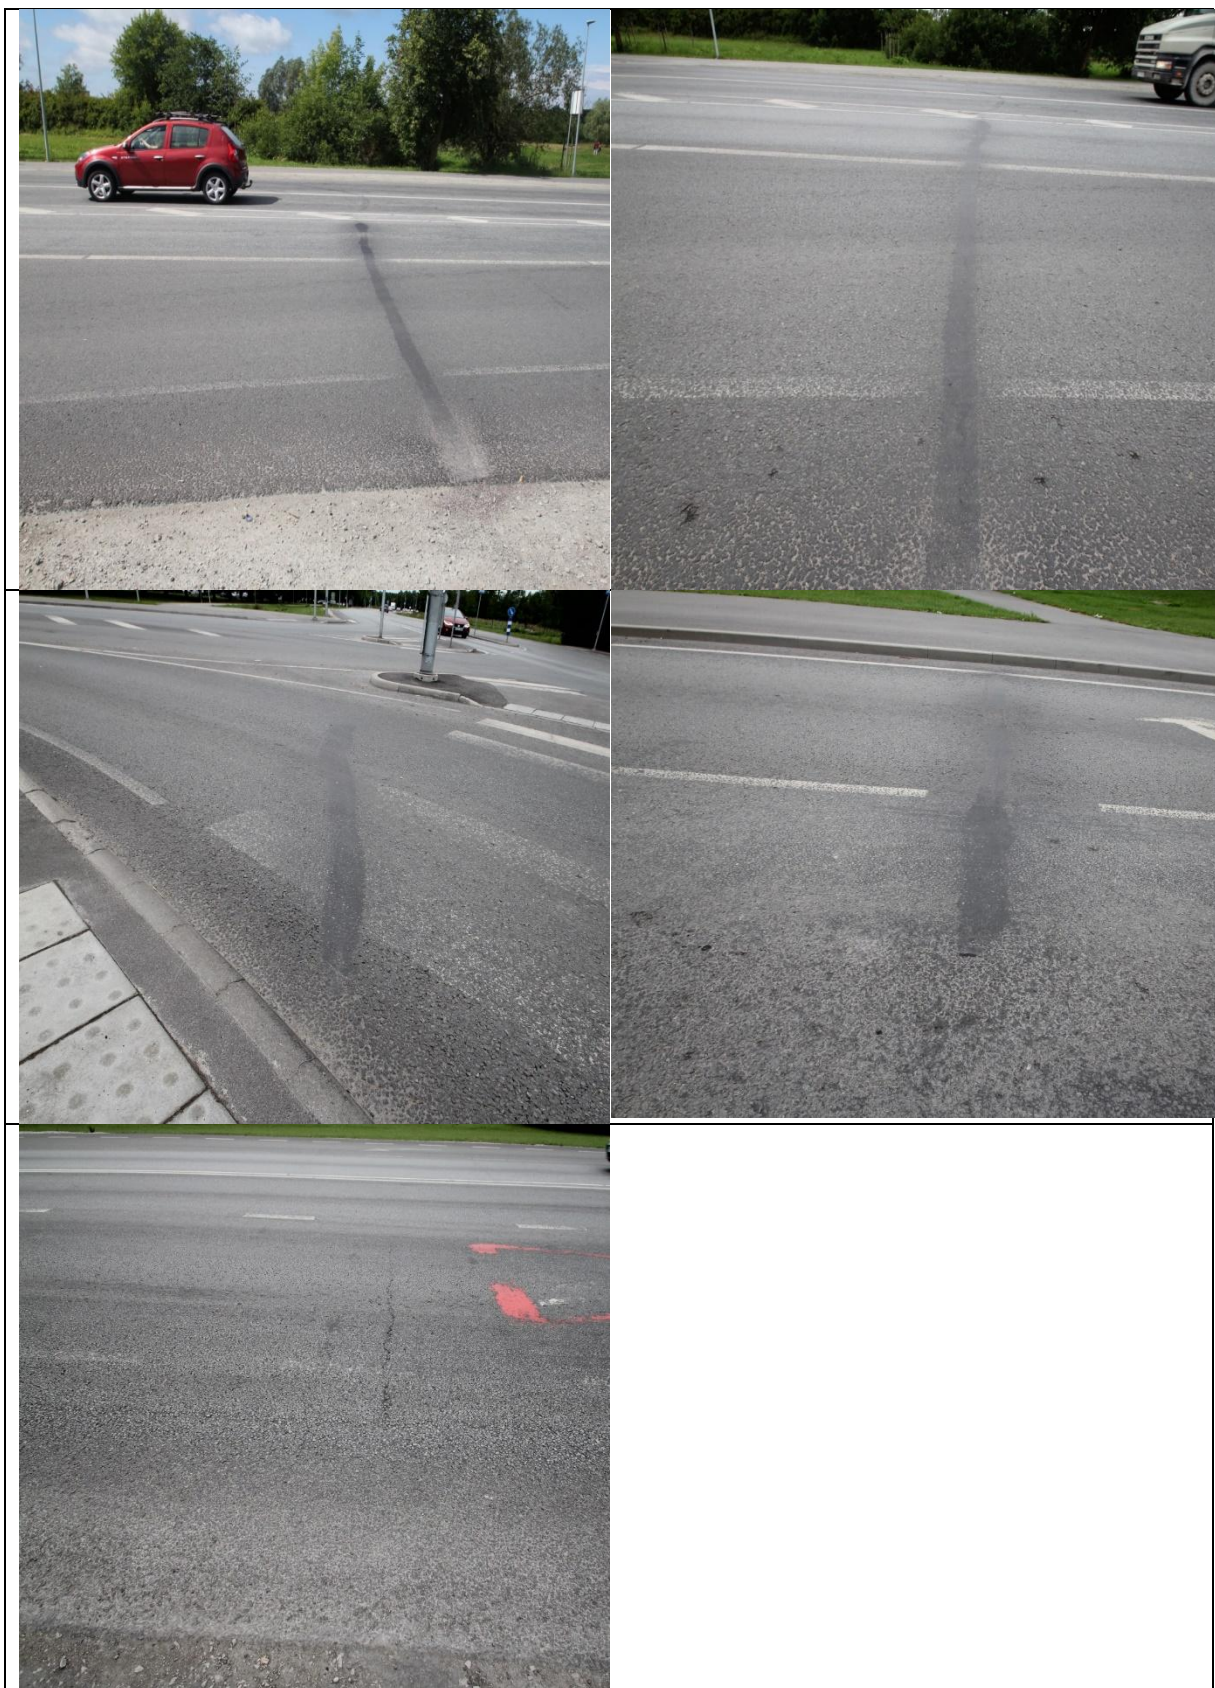
Joonis 8.5. Asfaltbetoonist kulumiskihiga betoonkattes tekkinud praod
