# Tallinna sildade ja tunnelite **BMS kordusülevaatus 2020**

## SISSEJUHATUS

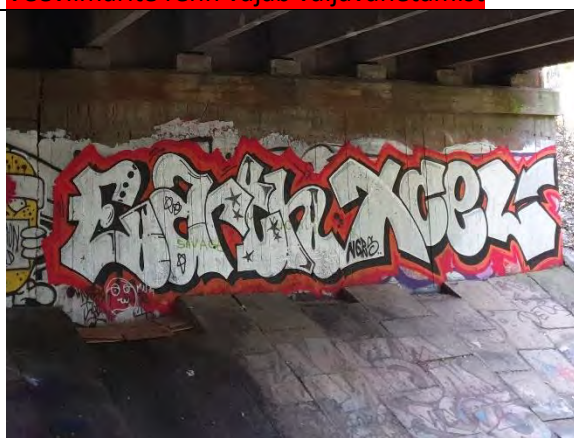
Koonusekindlustuse plaadid vajunud ning osaliselt puudu

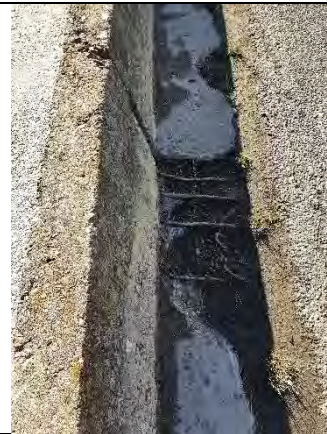
Armatuur paljastunud betoon pörkepiiretel

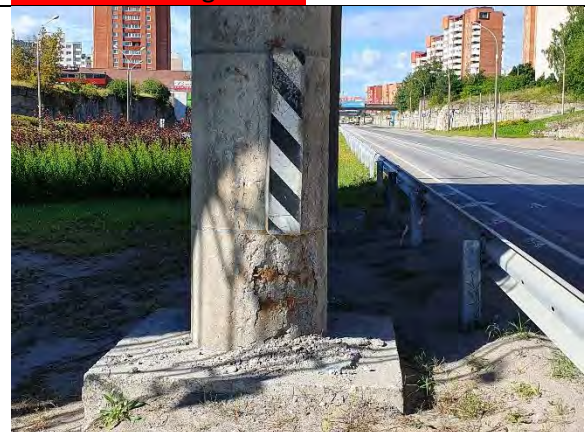
Sõidutee soolvesi kahjustab sambaposte

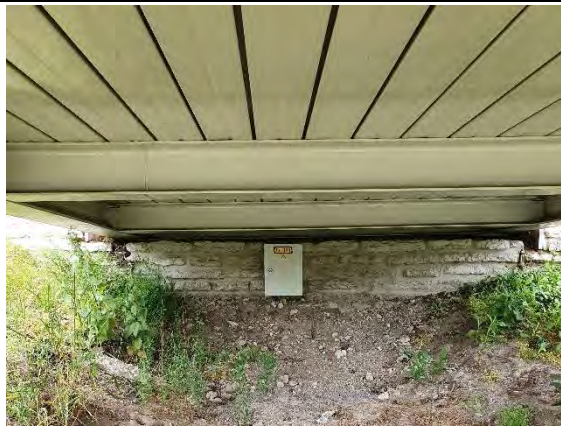
Vähesed niiskuskahjustused kandesammastel

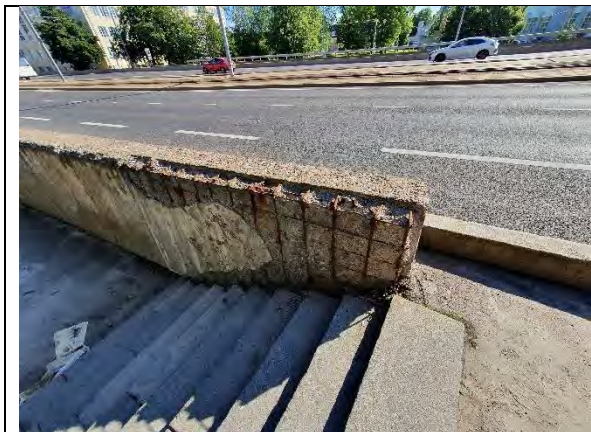
Piirete armatuur korrodeerunud ning paljastunud

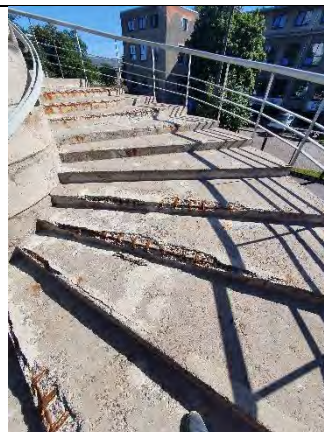
Trepikonstruktsioonid korrodeerunud ning armatuur paljastunud

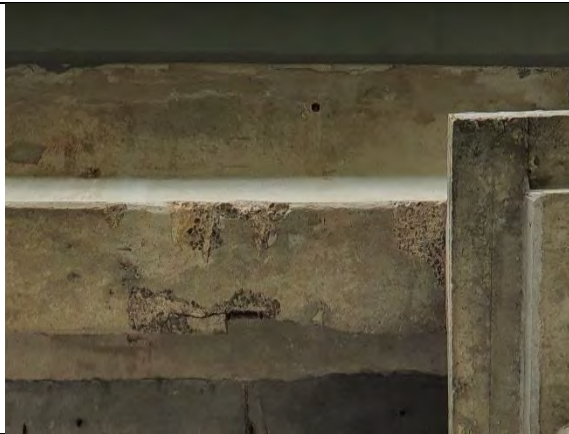
Sõidutee kohal tala tõmbetsoonis murenenud

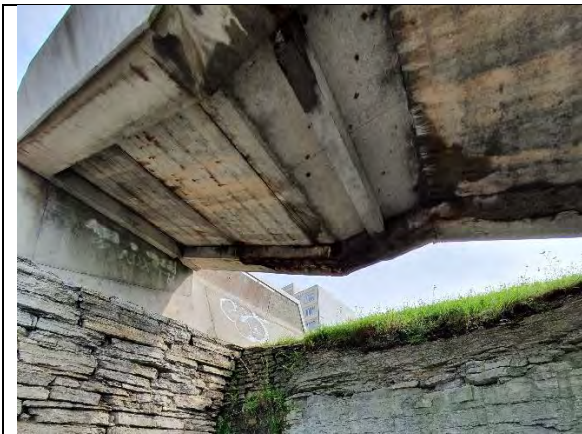
Trepikonstruktsioonid Lekivad ja roostetavad

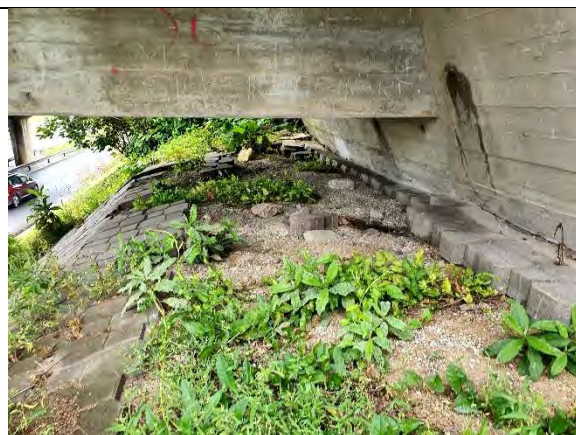
Koonusekivide puudumine ning koonuste rohtumine

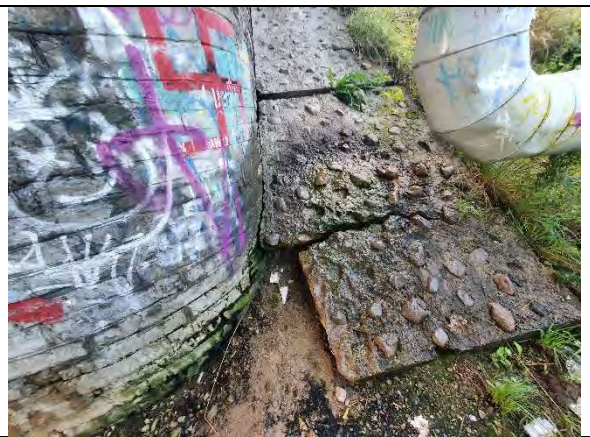
Koonused rohtunud ja lagunevad

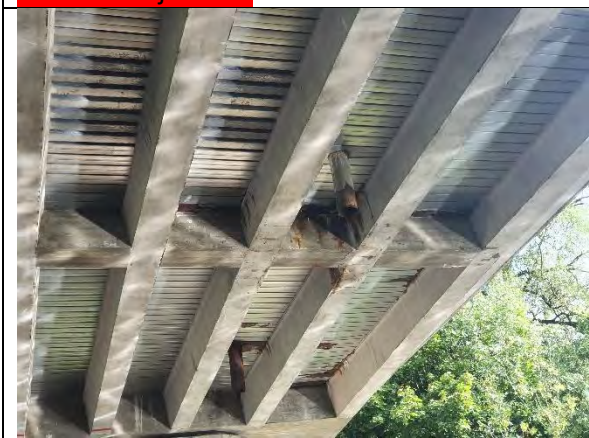
Hüdroisolatsiooni leke põhjustab tekiplaadi roostetamist

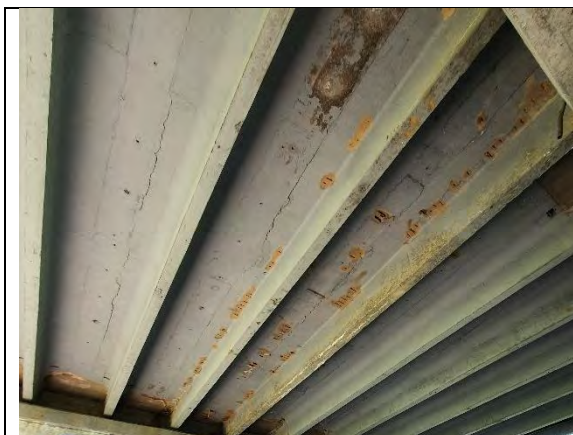
Hüdroisolatsioonileke põhjustab talade kahjustusi

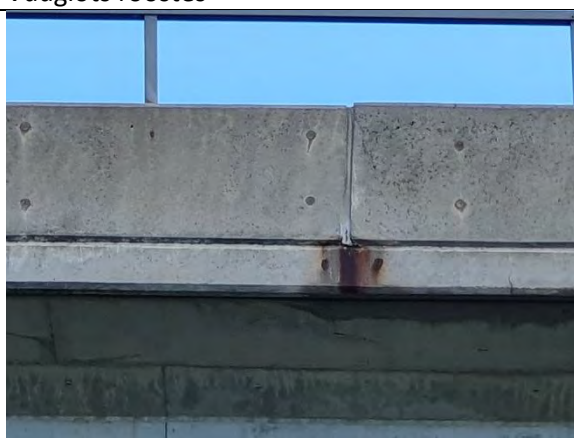
Servaprussi ühenduskohad lekivad

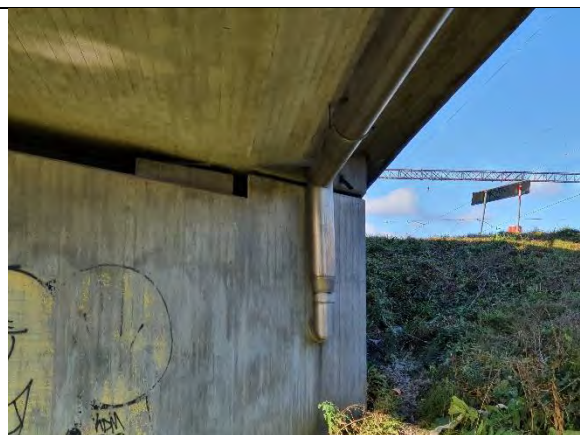
Joatorurenni keevituskohad korrodeerunud

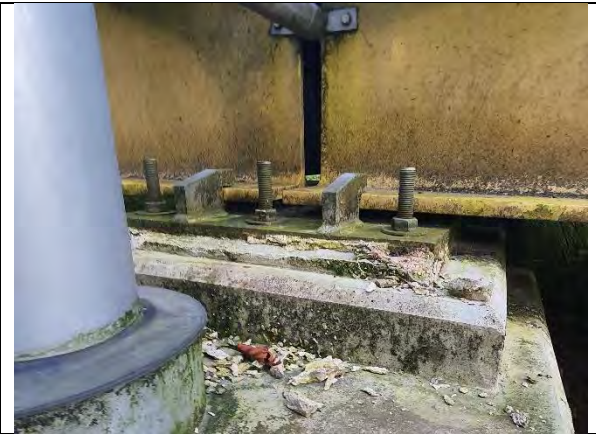
Tugipatjade betoon murenenud

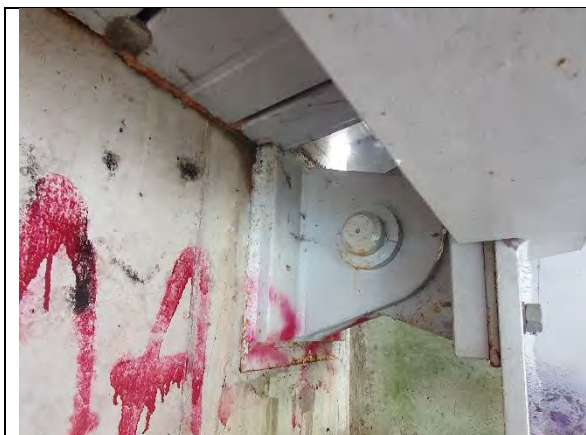
Metallpinnad kohati korrodeerunud

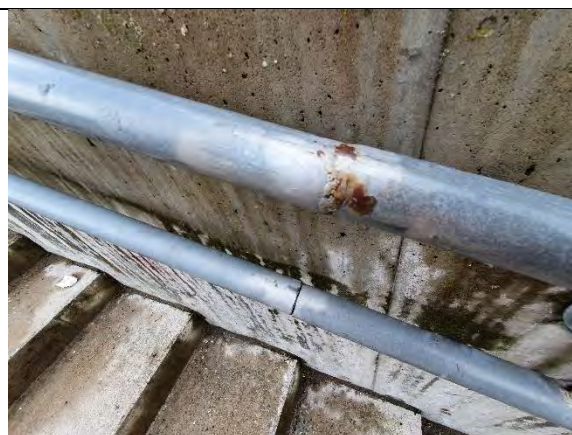
Trepi käsipuud korrodeerunud

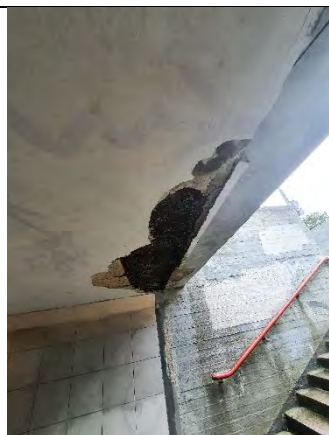
Veelekked põhjustavad armatuuri korrosiooni

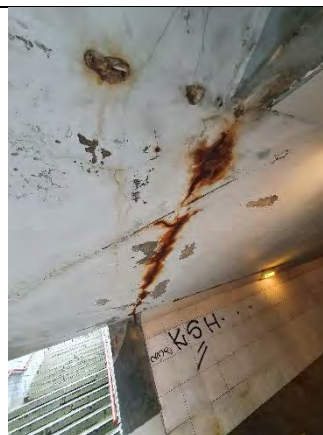
Hüdroisolatsiooni lekked põhjustavad tunneli lae kahjustusi
