PÄÄSKÜLA PRÜGILA  
HÜDROGEOLOOGILISTE  
UURINGUTE  
VAHEARUANNE

Objekti asukoht: RABA TN 42 (KÜ 78401:101:2437), NÕMME  
LINNAOSA, TALLINN, HARJU MAAKOND  
Tellija: TALLINNA STRATEEGIAKESKUS  
Projekteerija: KOBRAS AS

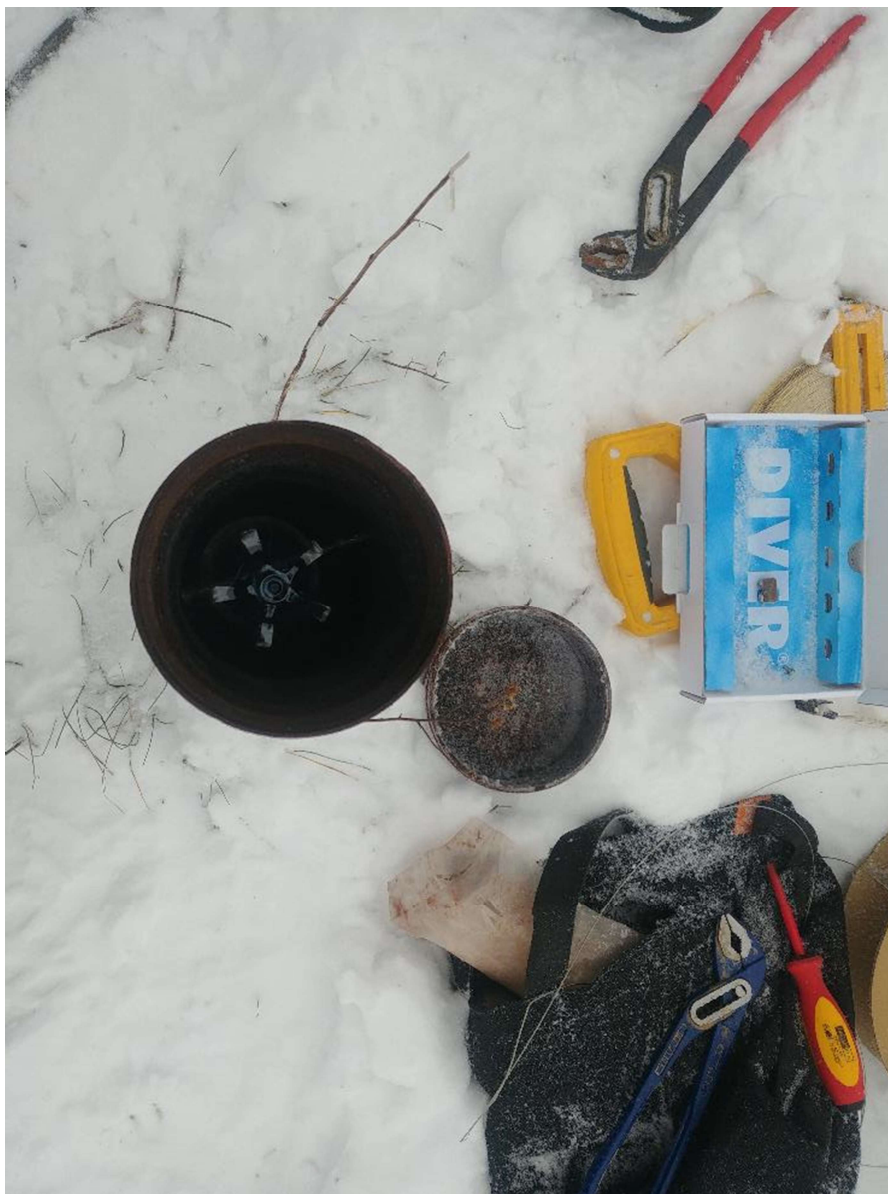
Nõrgvee seirekaevu LW-3 (vt foto 7) paigaldati 03.02.2021 välitöö käigus automaatne Van Essen Instruments poolt toodetud veetaseme mõõtja Cera-Diver (DI 700) ja õhurõhu mõõtja (vt foto 8) Baro-Diver (DI 500), eesmärgiga saada ülevaade nõrgveetaseme võimalikust kõikumisest prügilademe sees. Veetaseme mõõtja paigaldati ~13,5 m sügavusele ning õhurõhu mõõtja paigaldati ~15 cm sügavusele suudmest.

**Foto 7.** Nõrgvee seirekaevu LW-3 paigaldatud automaatne veetaseme mõõtja ja õhurõhu mõõtja

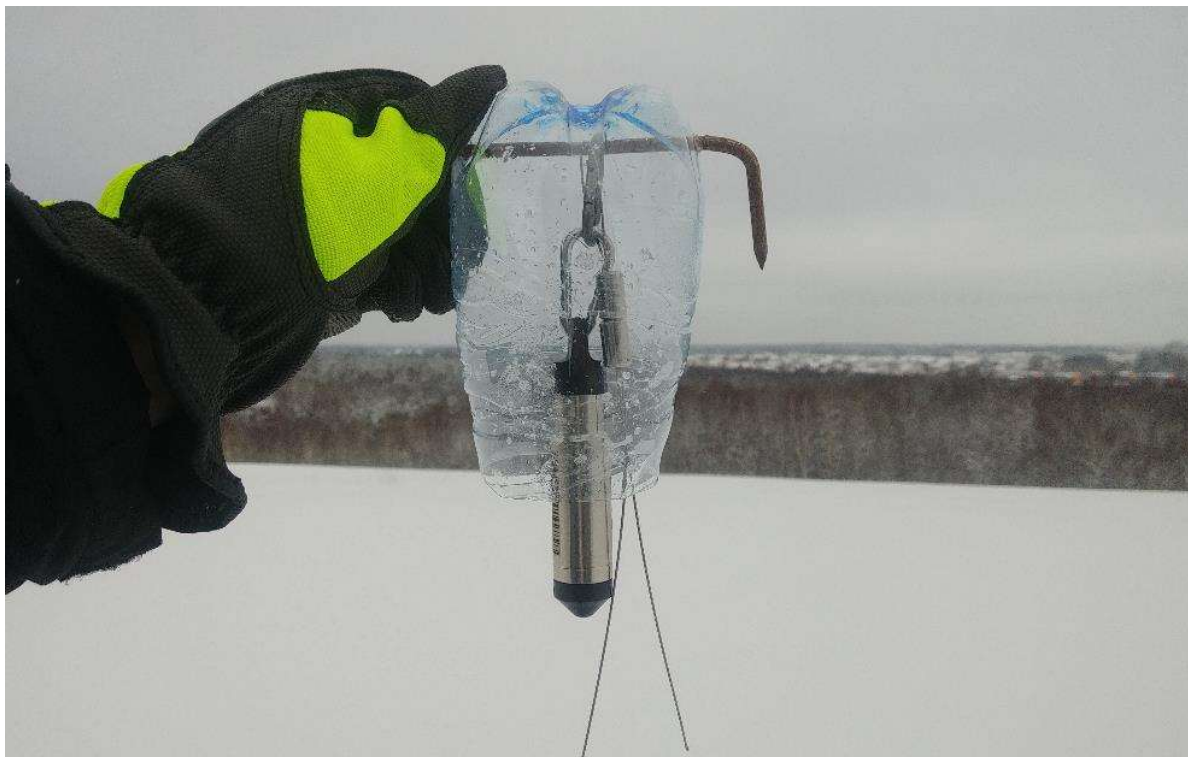
**Foto 8.** Nõrgvee seirekaevu LW-3 paigaldatud automaatne õhurõhu mõõtja
