## Astangu tänava äärsete tiikide seisundi parandamine

### Riinu Rannap

MTÜ Põhjakonn kahepaiksete ekspert  
Tartu Ülikooli märgalade ökoloogia kaasprofessor

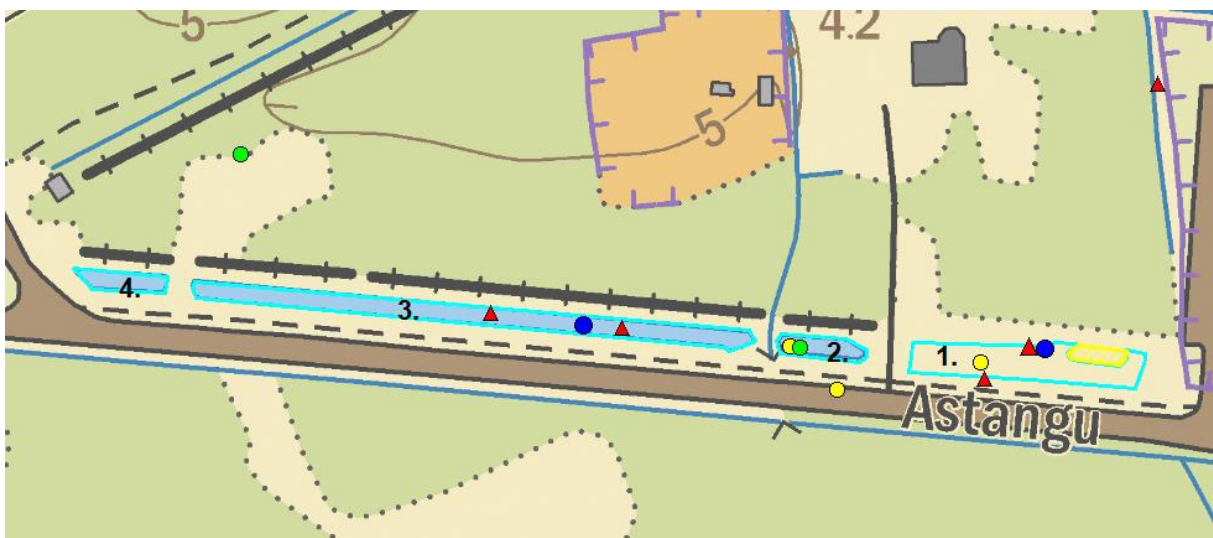
Joonis 1. Astangu tänava tiigid ja tiikidest leitud kahepaiksed: ● - rohukonn, ▲ - harilik kärnkonn, ● - tähnikesilik, ● - rabakonn.
