# Laagna tee rajatiste tehnilise seisukorra hinnang

**Pae sild**  
**Lindakivi sild**  
**Saarepiiga sild**

Lepingu reg nr:  
5-6.5/TKA279-1 (Tallinna Keskkonna- ja Kommunaalamet)  
4-14/25/32 (Tallinna Tehnikakõrgkool)

**09.06.2025**

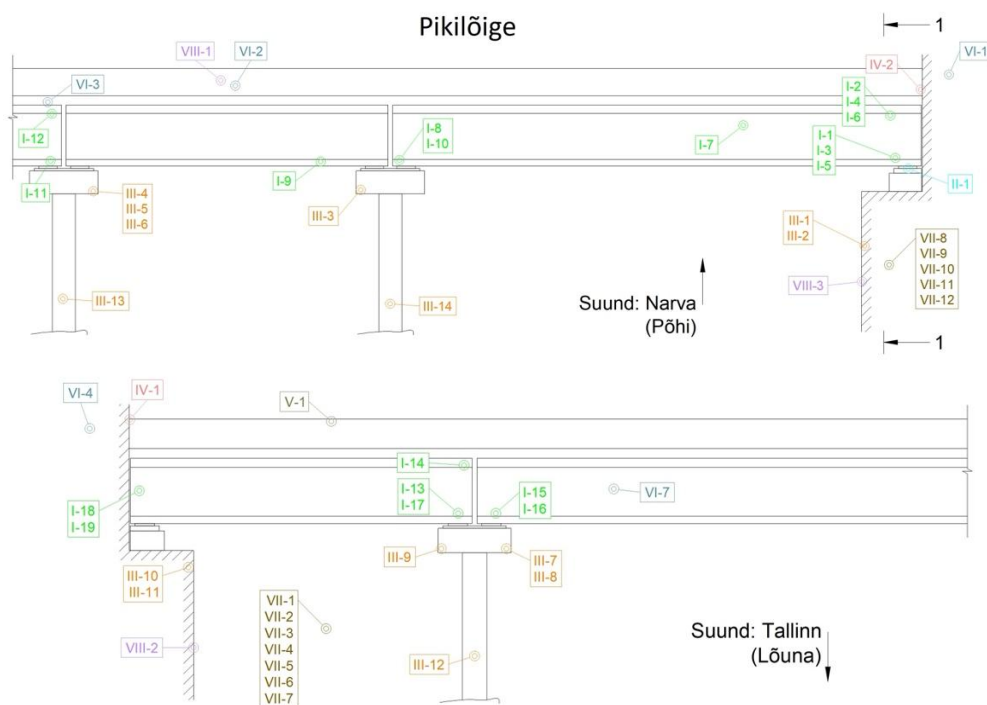
**Joonis A.4.** Kahjustuste skemaatilised asukohad rajatise pikilõikel

Kahjustuste skemaatilised asukohad on esitatud [joonistel A-4...A-5](#) ning kahjustuste kirjeldused [fotodel A-15...A-75](#).

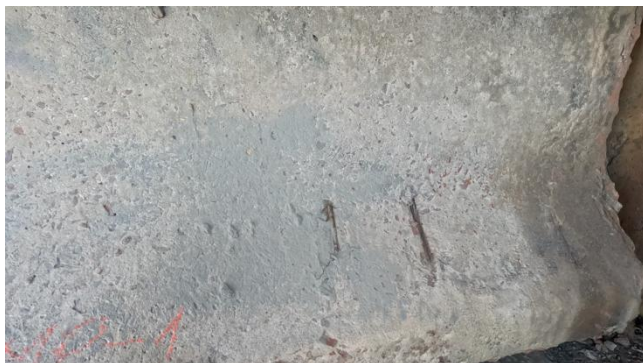
Foto A.15.

**Kahjustus I-1:**

Mitmetel peataladel on liiga väikese kaitsekihi tõttu paljandunud korrodeeruv põiksarrus.

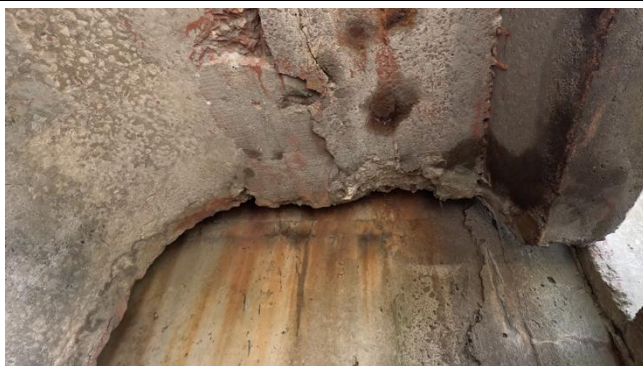
Foto A.16.

**Kahjustus I-2:**

Tala ülemise vöö kahjustused, mis on tingitud lekkivast vuugist ja korrodeeruvast sarrusest.

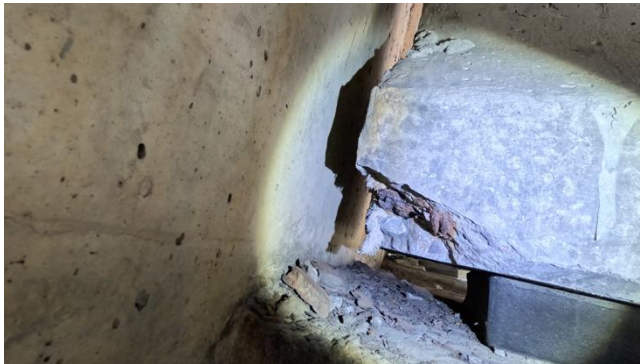
Foto A.19.

**Kahjustus I-5:**

Korrodeeruva sarruse tõttu lagunev tala otsapiirkond.

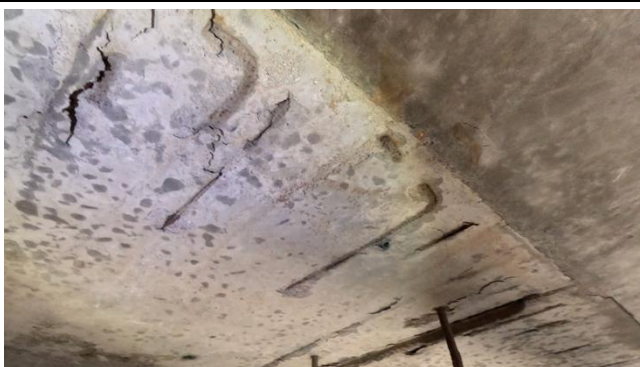
Foto A.20.

**Kahjustus I-6:**

Väga paljudes kohtades on taladevahelisel monoliitbetoonil sarruse kaitsekiht liiga väike, mistõttu on sarrus hakanud korrodeeruma ja paljandunud.

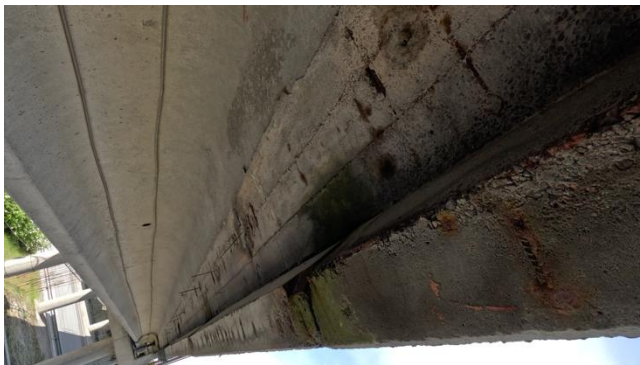
Foto A.21.

**Kahjustus I-7:**

Pea kõikide servatalade välisservadel ja servaplokkide alumistel pindadel on liiga väikese kaitsekihi ja pideva märgumise tõttu paljandunud korrodeeruv sarrus. Esineb oht väiksemate betoonitükkide pudenemisele.

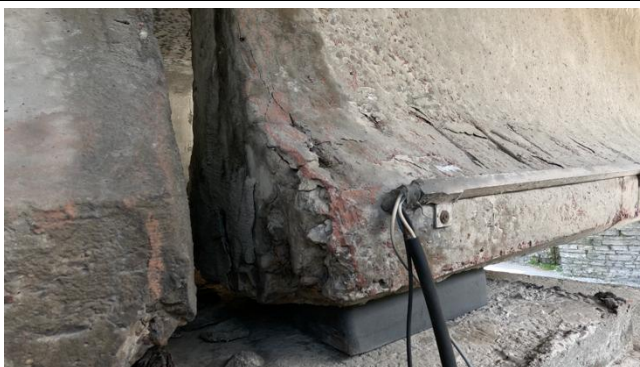
Foto A.22.

**Kahjustus I-8:**

Korrodeeruva sarruse tõttu lagunev tala otsapiirkond.

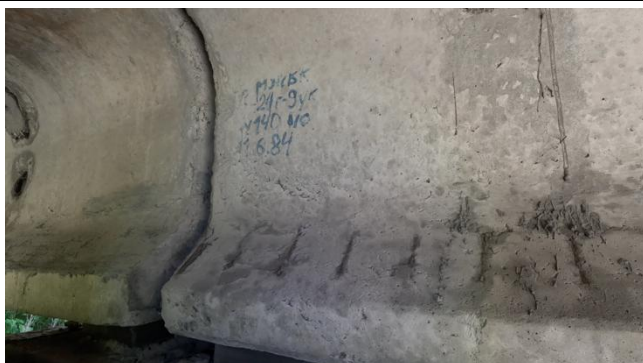
**Foto A.30.**

**Kahjustus I-16:**

Liiga väikese kaitsekihi tõttu on paljandunud korrodeeruv põiksarrus.

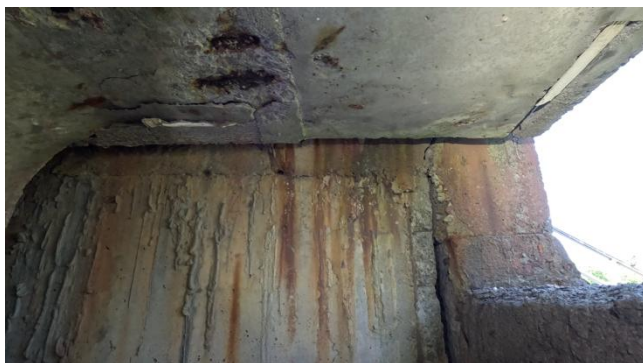
Foto A.33.

**Kahjustus I-19:**

Tala ülemise vöö kahjustused, mis on tingitud lekkivast vuugist ja korrodeeruvast sarrusest.

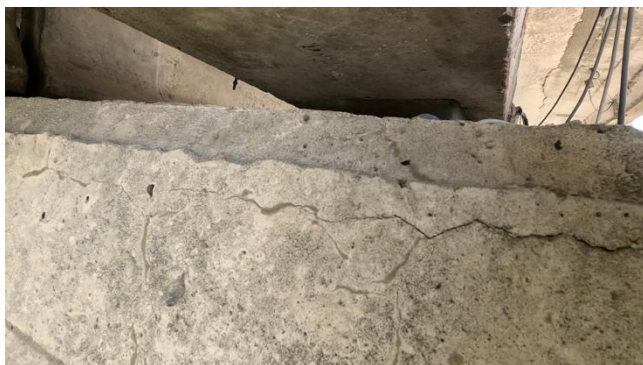
**Foto A.37.**

**Kahjustus III-3:**

Horisontaalpragu riigli ülemises pinnas.

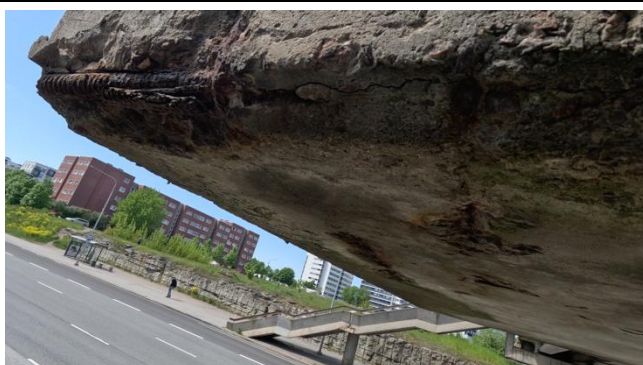
**Foto A.38.**

**Kahjustus III-4:**

Sarruse korrosioonikahjustused riigli konsoolse osa alumisel pinnal. Antud riigilil on pragunenud ka otsa ülemine pind.

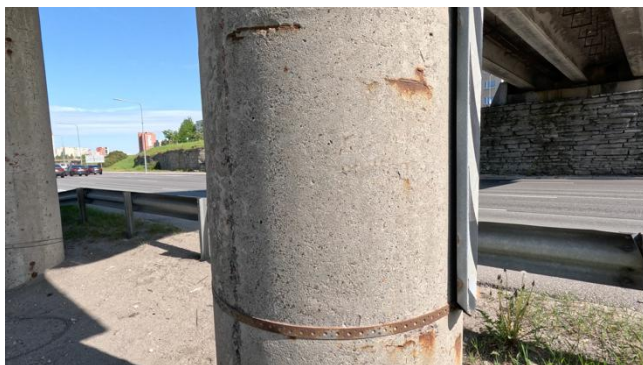
**Foto A.48.**

**Kahjustus III-13:**

Korrodeeruva sarruse tõttu tekkinud pragunemine postsambal.

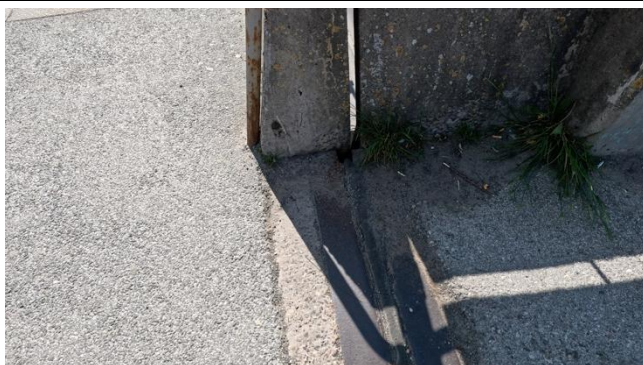
**Foto A.50.**

**Kahjustus IV-1:**

Ühe vuugi kummist element on täielikult purunenud ja vuuk lekib.

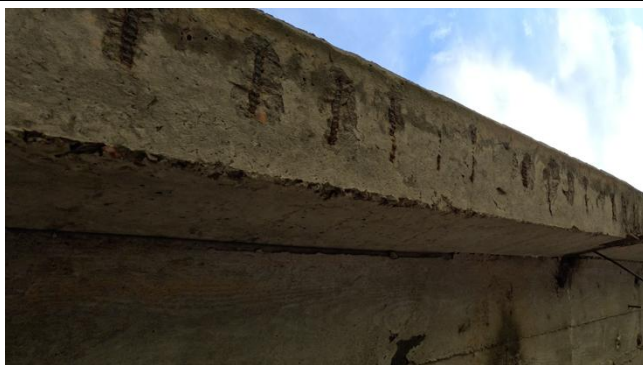
Foto A.53.

#### Kahjustus VI-1:

Paljandunud sarrus ja lagunev betoon servaploki välis- ja alaservadel. **Esineb oht betoonitükkide pudenemisele.**

- **Piirded**  
Servaploki alumisel ja külgmisel pinnal on betoon korrodeeruva sarruse ja külmakahjustuste tõttu kohati lagunened (nt [foto A.52](#) ja [foto A.53](#)) ja **esineb väiksemate betoonitükkide allapudenemise oht**. Metallist käsipuudel esineb lisaks pinnakorrosioonile ka läbivat korrosiooni ([foto A.54](#)). Kahel metallist piirdepostil on lagunened posti jala kinnitus (nt [foto A.55](#)).

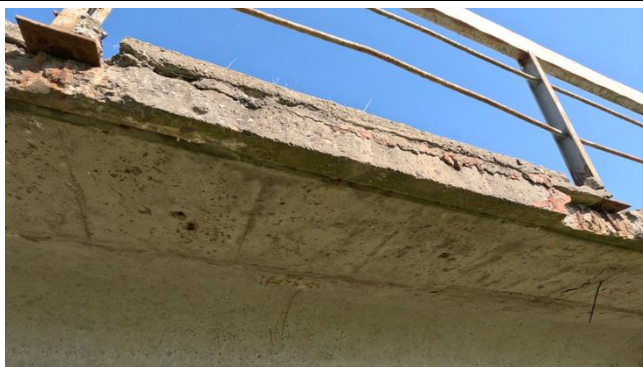
**Foto A.55.**

Betooni lagunemine servaplokkide ühenduskohas. Analoogetid kahjustusi esineb paljudel elementidel. **Esineb oht betoonitükkide pudenemisele.**

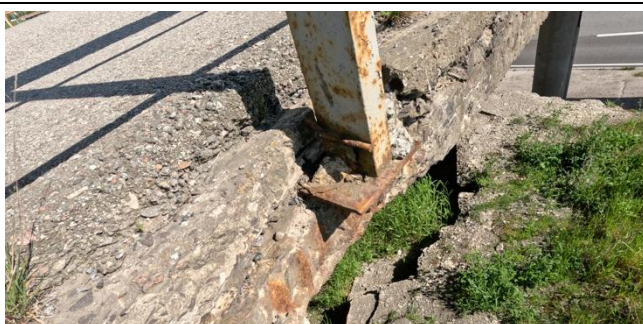
**Foto A.56.**

**Kahjustus VI-4:**

Piirdepostide kinnituspiirkonnas on betoon lagunenu.

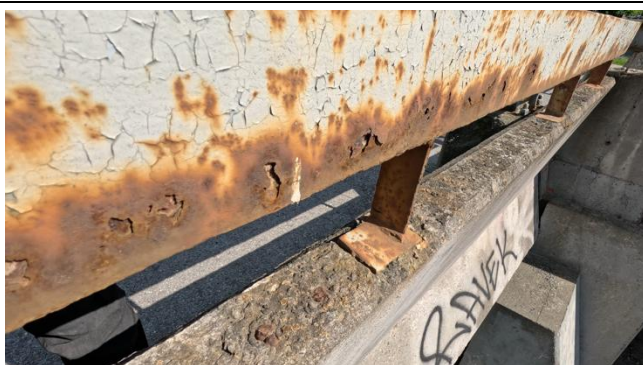
**Foto A.57.**

**Kahjustus VI-4:**

Piirdepostide kinnituspiirkonnas on betoon lagunenu.

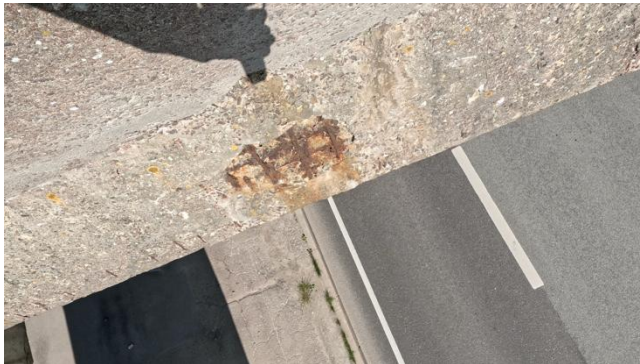
Foto A.59.

**Kahjustus VI-6:**

Servaploki kõnnitee-poolsetel pindadel esineb korrodeeruva sarruse tõttu lagunevat betooni.

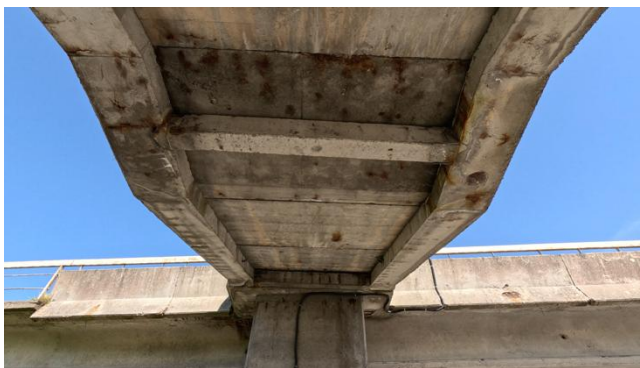
Foto A.60.

**Kahjustus VI-7:**

Kahjustus servaploki välispinnal.

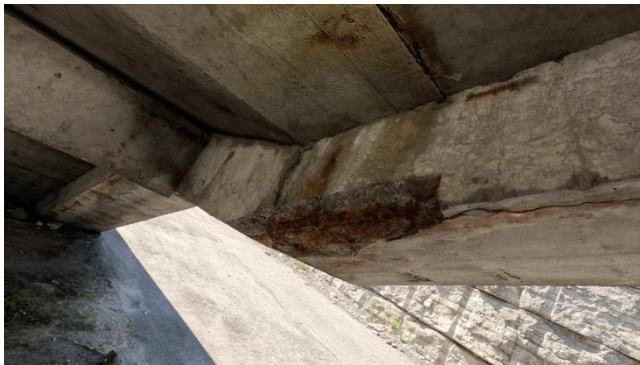
Foto A.61.

**Kahjustus VII-1:**

Liikuri tn poolne trepp on ulatuslike sarruse ja betooni kahjustustega. Sarrus korrodeerub kõikjal, olles paljandunud või tekitanud betoonipragusid. **NB! Trepi nn peatalade vahel olevad põiktalad on varisemisohtlikud ja võivad alla kukkuda.**

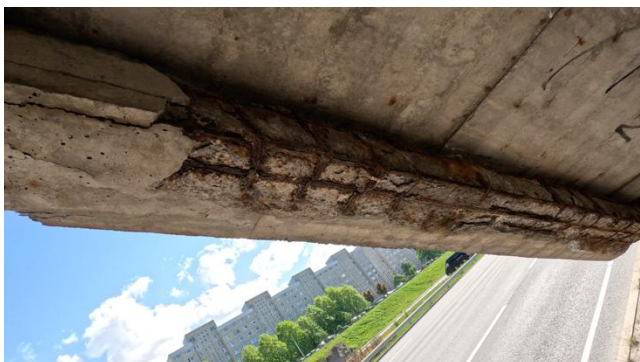
Foto A.62.

**Kahjustus VII-2:**

Trepi ulatuslikud sarruse ja betooni kahjustused (Liikuri tn poolne trepp). **Esineb igapäevane oht betoonitükkide allakukkumiseks.**

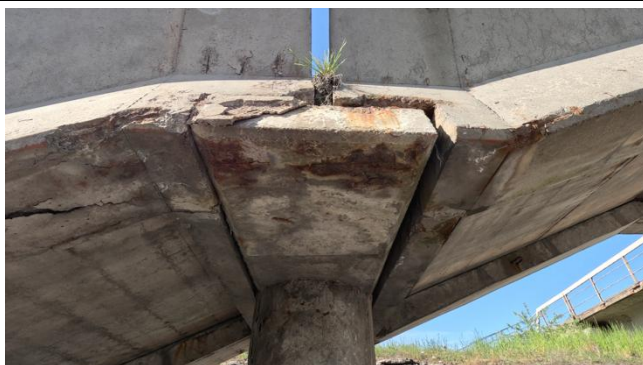
Foto A.63.

**Kahjustus VII-3:**

Trepi ulatuslikud sarruse ja betooni kahjustused (Liikuri tn poolne trepp). **Fotol olev piirkond on avariieelses olukorras ja seab ohtu nii trepi peal kui ka all viibivad inimesed.**

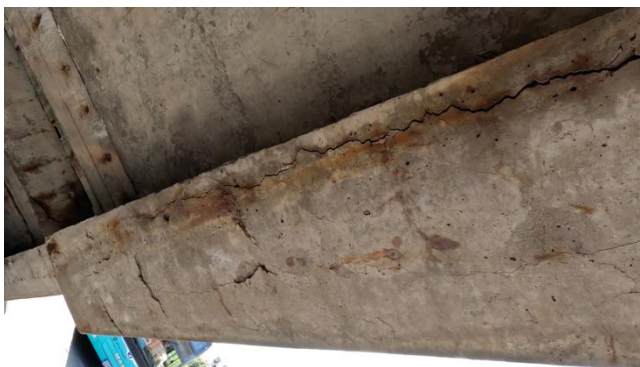
Foto A.68.

**Kahjustus VII-8:**

Paekaare tn poolsel trepil on ulatuslikud sarruse ja betooni kahjustused. **Fotol olev piirkond on avariieelses olukorras ja seab ohtu nii trepi peal kui ka all viibivad inimesed.**

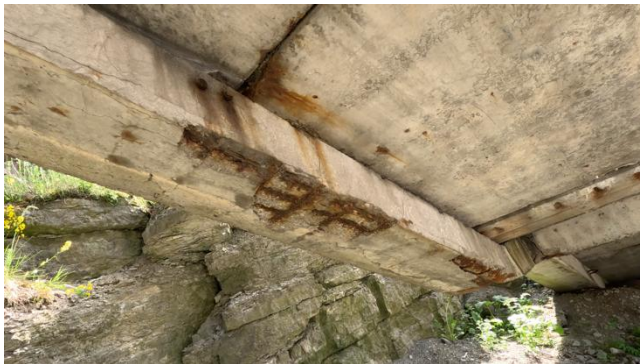
Foto A.69.

**Kahjustus VII-9:**

Trepi ulatuslikud sarruse ja betooni kahjustused (Paekaare tn poolne trepp). **Esineb igapäevane oht betoonitükkide allakukkumiseks.**

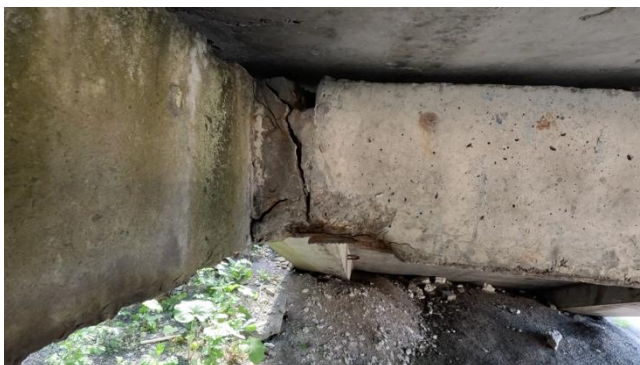
Foto A.70.

**Kahjustus VII-10:**

Trepi ulatuslikud sarruse ja betooni kahjustused (Paekaare tn poolne trepp). **Esineb igapäevane oht betoonitükkide allakukkumiseks.**

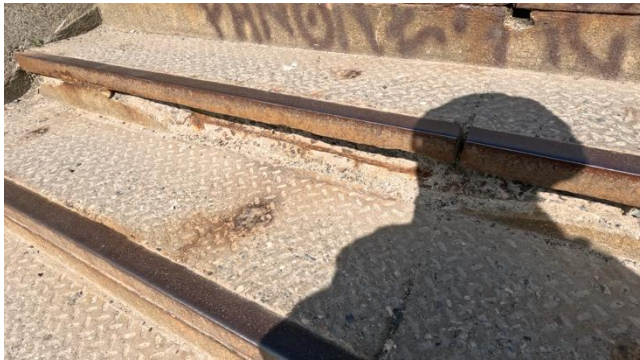
**Foto A.71.**

**Kahjustus VII-11:**

Sarrus korrodeerub kõikjal, olles paljandunud või tekitanud betoonipragusid. **NB! Trepi nn peatalade vahel olevad põiktalad on varisemisohtlikud ja võivad alla kukkuda.**

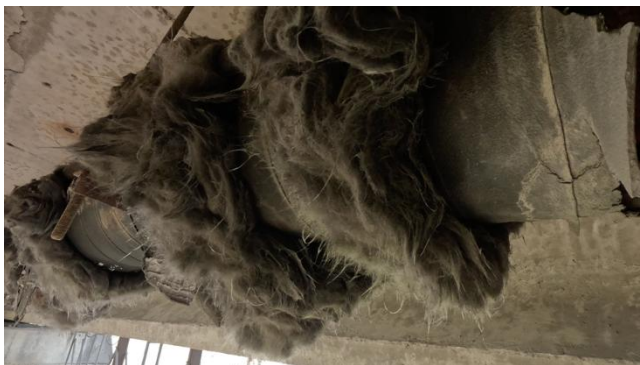
**Foto A.72.**

**Kahjustus VII-12:**

Trepiastmete betoon on ulatuslike külmakahjustustega ja lagunenu (Paekaare tn poolne trepp).

- **Muud konstruktsioonid**  
Torude metallist riputusvahendid korrodeeruvad intensiivselt ja isolatsioonimaterjal on pudenemisohtlik ([foto A.72](#)). Valgustite postid on korrosioonikahjustustega ([foto A.75](#)). Viadukti vahetus läheduses paiknevad lubjakivikihihindid on pudenemisohtlikud (nt [foto A.74](#)).

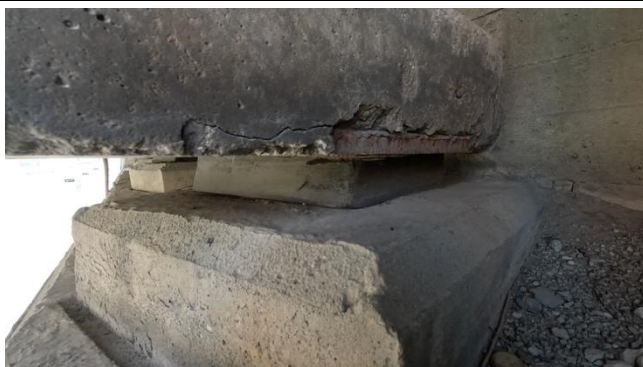
**Foto B.14.**

**Kahjustus I-1:**

Lahtilöönud betoonosa, mis on tingitud tugiosa kinnitusplaadi korrosioonist. Selliseid kahjustusi omavad enamused peataladest.

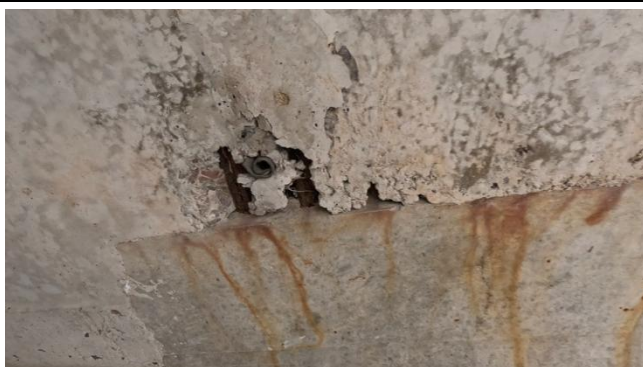
**Foto B.17.**

**Kahjustus I-4:**

Talade ülemiste vööde vahelises monoliitosas esineb halvasti tihendatud betooni. Antud defekti esineb mitmetes kohtades ja eraldi ei ole neid välja toodud.

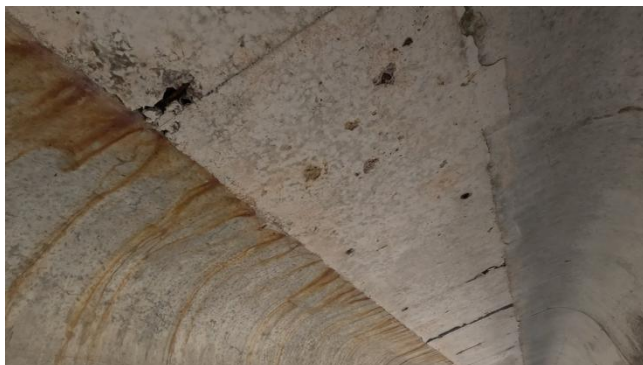
Foto B.18.

#### Kahjustus I-5:

Servatalade piirkonnas esineb sillatekist läbijooksukohti (monteeritavate talade ja monoliidiosa liitekohast) . Antud defekti esineb mitmetes kohtades ja eraldi ei ole neid välja toodud.

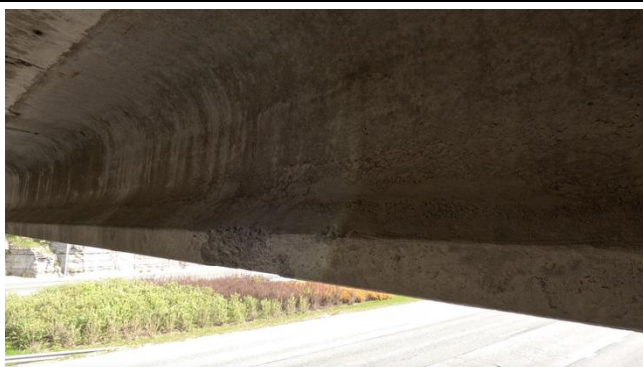
Foto B.19.

#### Kahjustus I-6:

Betooni kahjustus tala alumisel vöö, mis ilmselt on ehitusaegne ja tingitud valesti tõstmisest, transpordist või ladustamisest. Selliseid kahjustusi esineb ka teistel taladel.

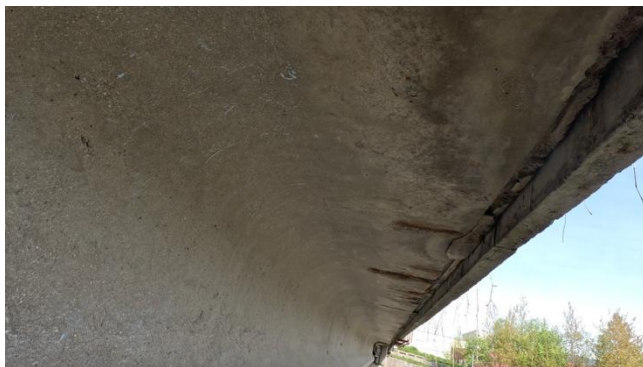
Foto B.20.

#### Kahjustus I-7:

Servatalade välisservadel esineb paljudes piirkondades korrodeeruvat ja paljandunud sarrust. Lisaks on servaploki ja tala serva vahel lagunenud betooni/mörti, **mistõttu esineb oht tükkide pudenemisele.**

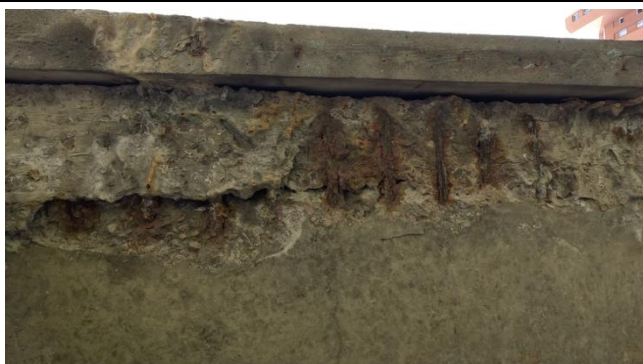
Foto B.21.

#### Kahjustus I-8:

Servatalade välisservadel esineb paljudes piirkondades korrodeeruvat ja paljandunud sarrust. Lisaks on servaploki ja tala serva vahel lagunenud betooni/mörti, **mistõttu esineb väga suur oht tükkide pudenemisele.**

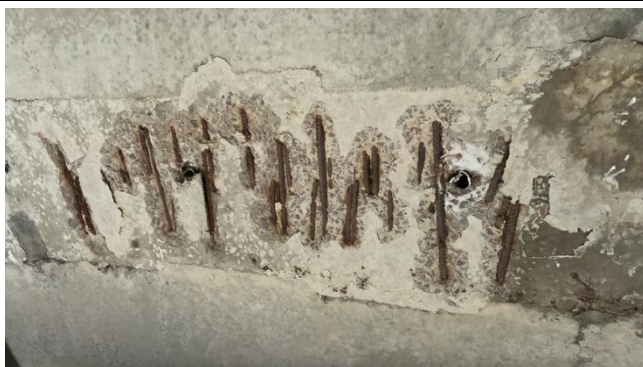
Foto B.22.

#### Kahjustus I-9:

Talade ülemiste vööde vahelises monoliitosas esineb korrodeeruvat ja paljandunud sarrust. Antud defekti esineb mitmetes kohtades ja eraldi ei ole neid välja toodud. **Esineb oht väiksemate tükkide pudenemisele.**

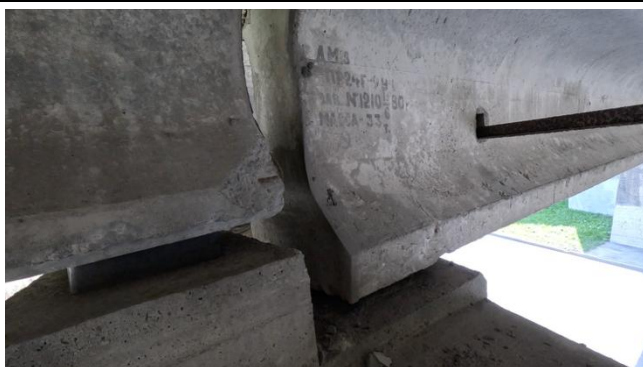
Foto B.23.

#### Kahjustus I-10:

Korrodeeruva sarruse tõttu lahtilöönnud kaitsekiht tala otsapiirkonnas.

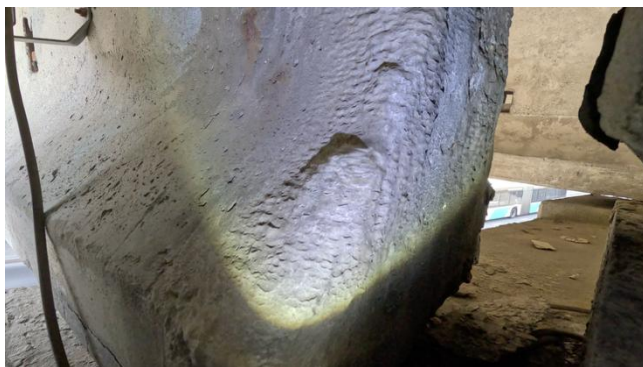
Foto B.24.

#### Kahjustus I-11:

Mitmetel (eelkõige serva-) taladel esineb otsapiirkonnas tugevaid läbijooksukohti. Võimalik, et need on ajaloolised, sest hiljutist märgumist tuvastati ainult üksikutes kohtades.

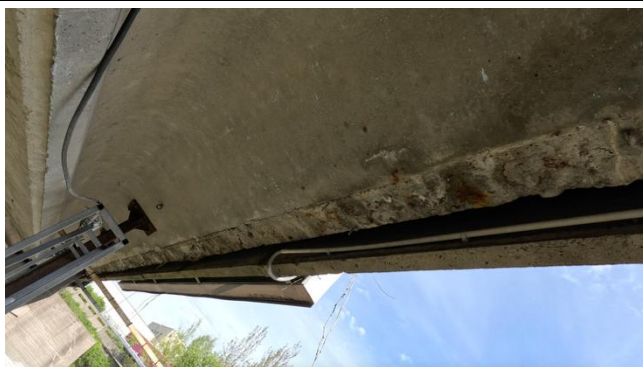
Foto B.25.

#### Kahjustus I-12:

Servatalade välisservadel esineb paljudes piirkondades korrodeeruvat ja paljandunud sarrust. Lisaks on servaploki ja tala serva vahel lagunenud betooni, **mistõttu esineb väga suur oht tükkide pudenemisele.**

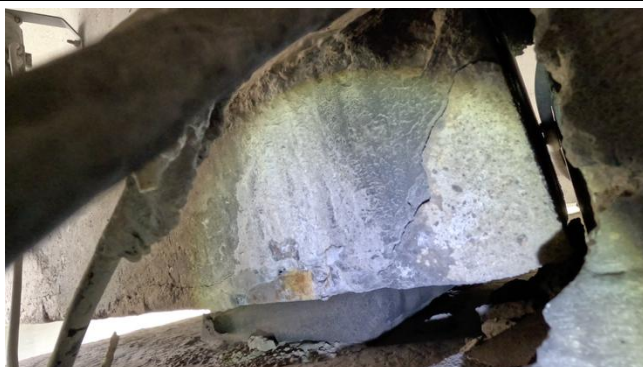
**Foto B.26.**

**Kahjustus I-13:**

Korrodeeruva sarruse tõttu lahtilöönud kaitsekiht tala otsapiirkonnas.

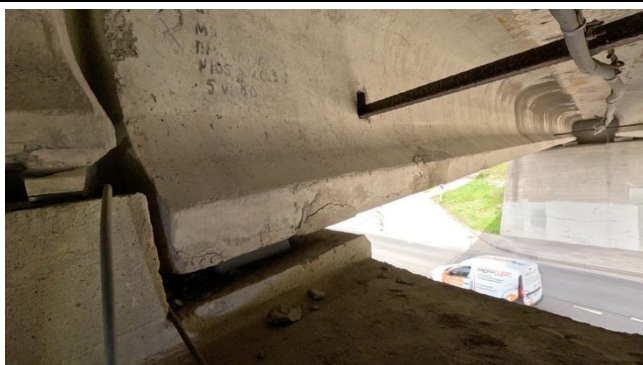
**Foto B.27.**

**Kahjustus I-14:**

Korrodeeruva sarruse tõttu tekkinud horisontaalpragu tala alumise vöö külgpinnal.

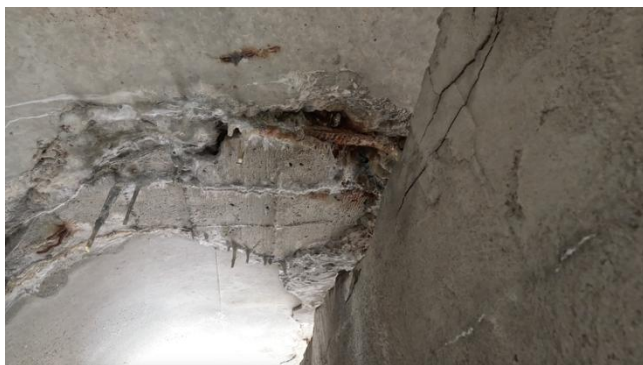
**Foto B.28.**

**Kahjustus I-15:**

Korrodeeruv sarrus ja lagunev betoon kahe tala otsa ühenduskohas.

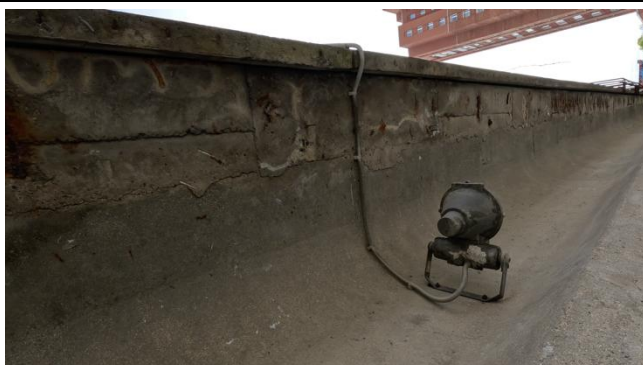
**Foto B.29.**

**Kahjustus I-16:**

Servatalade välisservadel esineb paljudes piirkondades korrodeeruvat ja paljandunud sarrust. **Esineb väga suur oht tükkide pudenemisele.**

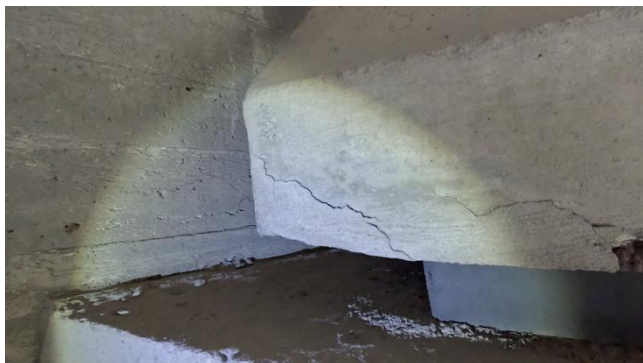
Foto B.30.

#### Kahjustus I-17:

Betooni pragunemine tala otsapiirkonnas, mis on tingitud tugiosa metallplaadi korrosioonist. Analoogseid kahjustusi esineb ka teistel taladel.

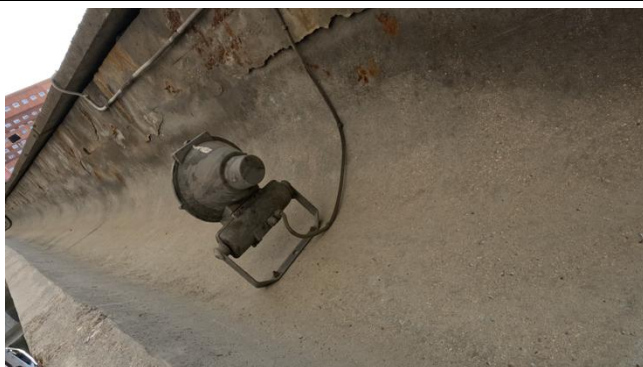
Foto B.32.

#### Kahjustus I-19:

Servatalade välisservadel esineb paljudes piirkondades korrodeeruvat ja paljandunud sarrust. **Esineb väga suur oht tükkide pudenemisele.**

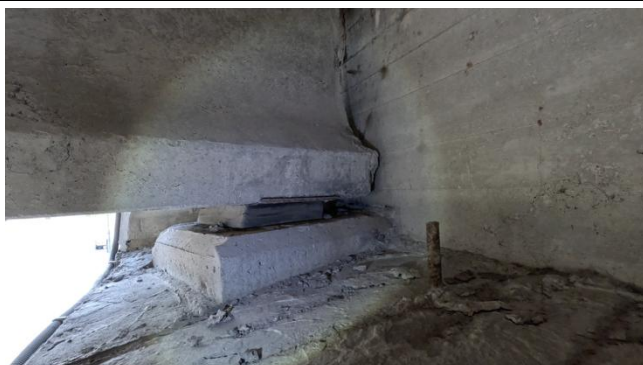
Foto B.33.

#### Kahjustus II-1:

Elastomeersed tugiosad on suhteliselt heas seisukorras. Mitmed on deformeerunud piirasendisse ja üksikutel esineb külgpinnal väiksemaid pragusid.

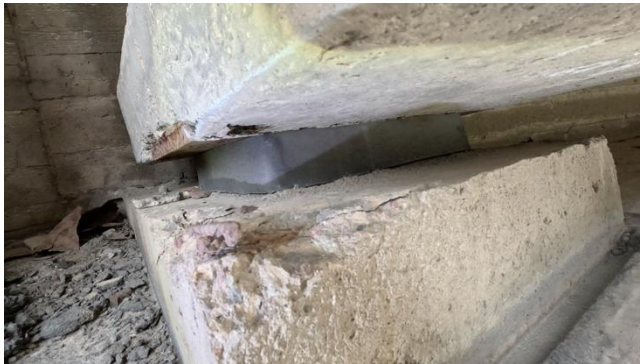
**Foto B.34.**

**Kahjustus II-2:**

Tugiosa aluspadja betooni kahjustused.

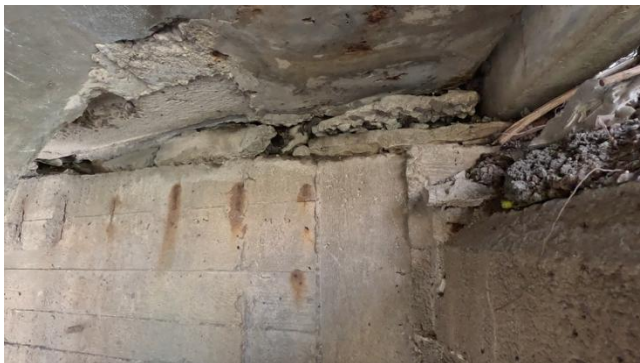
**Foto B.35.**

**Kahjustus III-1:**

Samba tagaseina peal on lahtist ehitussodi. Lisaks toimub nurgas pinnase uhtumine ja sodi kandumine samba horisontaalpinnale.

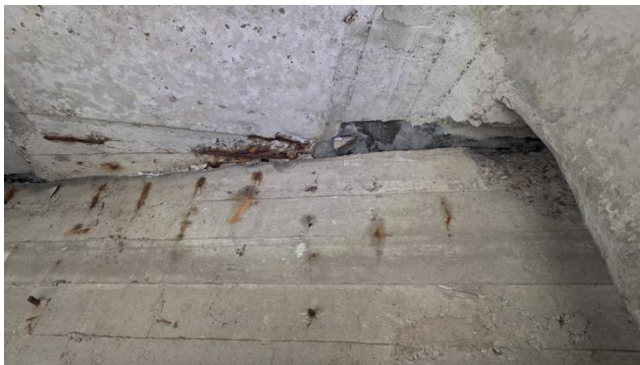
**Foto B.36.**

**Kahjustus III-2:**

Samba tagaseinal ja sillateki monoliidiosa otsas on liiga väikese kaitsekihi tõttu sarrus paljandunud ja korrodeerub. Antud defekti esineb mitmetes kohtades ja kõiki neid ei ole eraldi välja toodud.

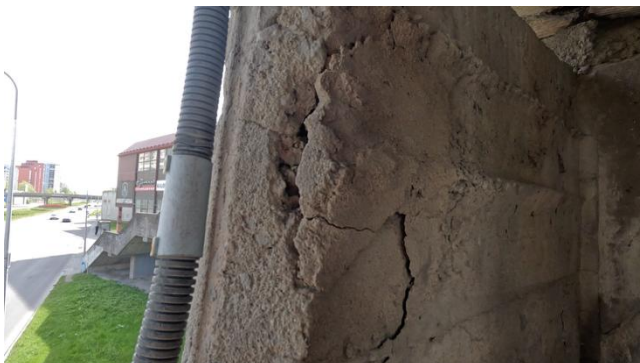
**Foto B.37.**

**Kahjustus III-3:**

Samba külgtiiva betoon on lagunenu. Esineb reaalne oht betoonitükkide pudnemisele.

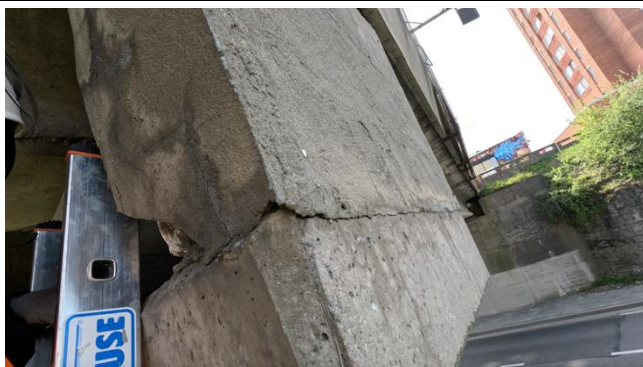
**Foto B.38.**

**Kahjustus III-4:**

Riiglite ülespöörded on tehtud tellismüüritisena ja lagunened. Analoogseid kahjustusi esineb kõikidel ülespööretel. Esineb oht ülespöörde allakukkumisele.

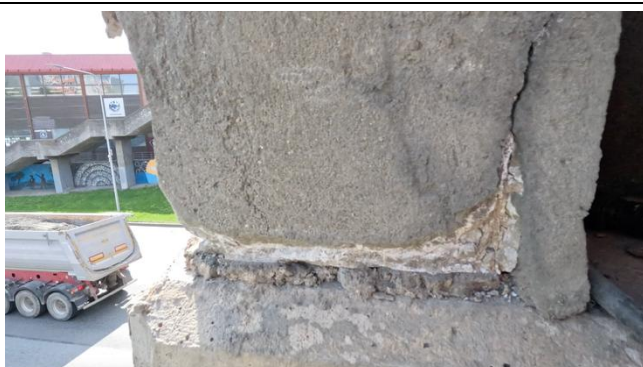
**Foto B.39.**

**Kahjustus III-5:**

Riiglite ülespöörded on tehtud tellismüüritisena ja lagunened. Analoogseid kahjustusi esineb kõikidel ülespööretel. Esineb oht ülespöörde allakukkumisele.

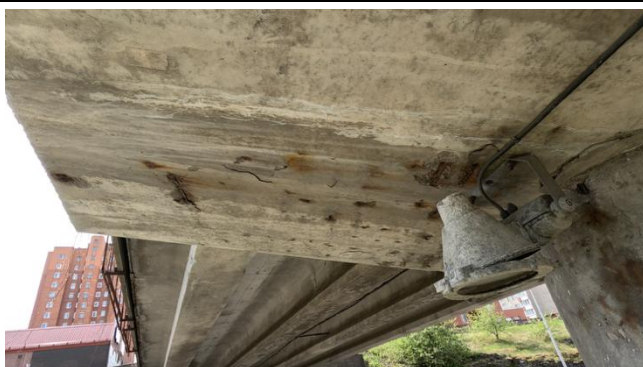
**Foto B.40.**

**Kahjustus III-6:**

Sarruse korrosioonikahjustused riigli konsoolse osa alumisel pinnal.

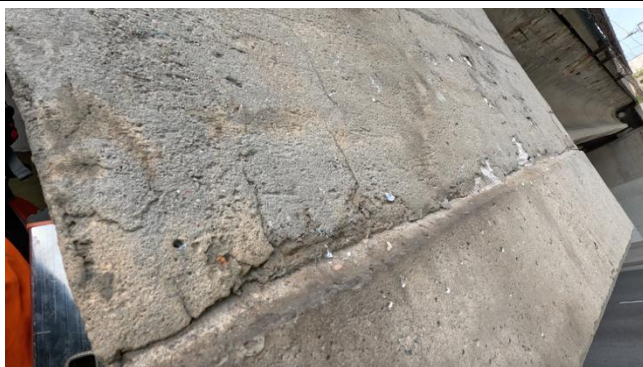
**Foto B.42.**

**Kahjustus III-8:**

Riiglite ülespöörded on tehtud tellismüüritisena ja lagunened. Analoogseid kahjustusi esineb kõikidel ülespööretel.  
**Esineb oht ülespöörde allakukkumisele.**

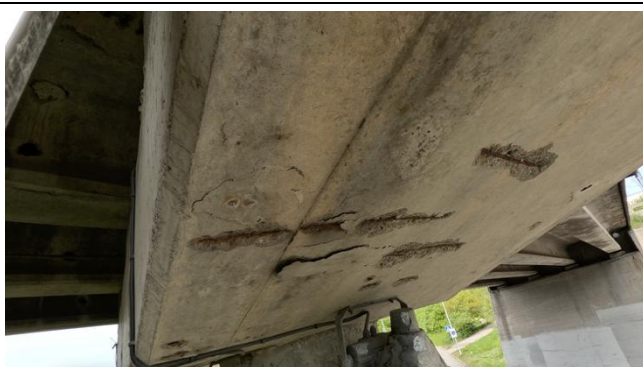
**Foto B.43.**

**Kahjustus III-9:**

Sarruse korrosioonikahjustused riigli konsoolse osa alumisel pinnal.

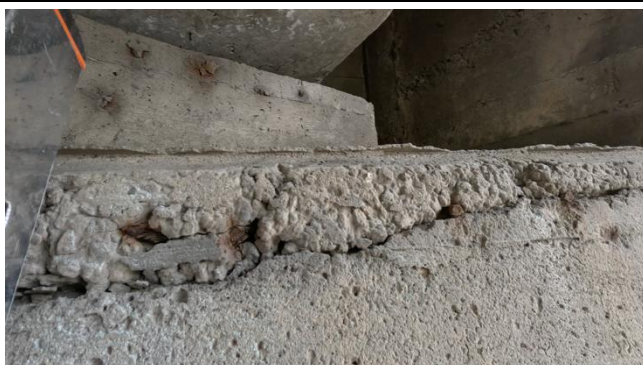
**Foto B.45.**

**Kahjustus III-11:**

Horisontaalpragu massiivsamba ülapiirkonnas, mis on tingitud lohakast betoneerimistööst.

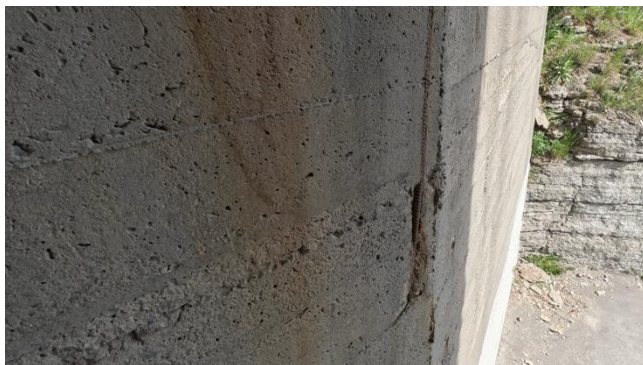
**Foto B.46.**

**Kahjustus III-12:**

Massiivsammastel esineb mitmeid lokaalseid piirkondi, kus sarrustamistööd on teostatud lohakalt, kaitsekiht praktiliselt puudub ja korrodeeruv sarrus on paljandunud.

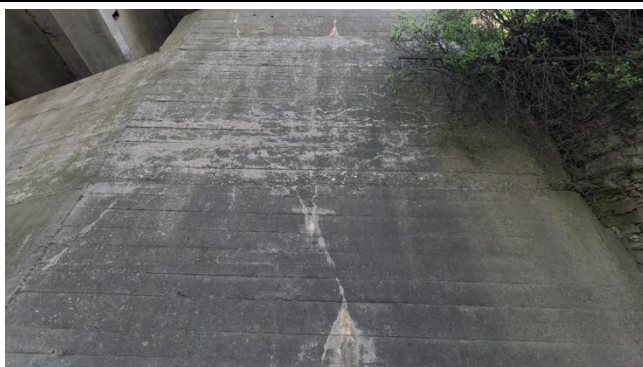
**Foto B.47.**

**Kahjustus III-13:**

Tugimüürides esinevad praod, mis lekivad.

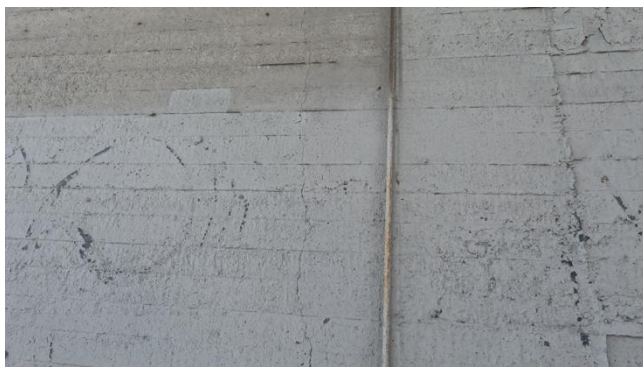
**Foto B.48.**

**Kahjustus III-14:**

Mahukahanemisest tingitud vertikaalpragu massiivsambal.

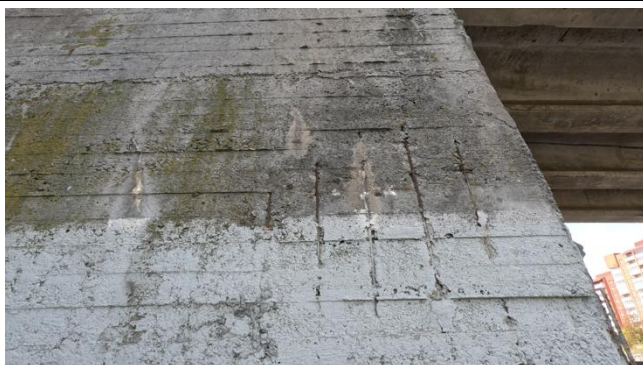
**Foto B.49.**

**Kahjustus III-15:**

Massiivsammastel esineb mitmeid lokaalseid piirkondi, kus sarrustamistööd on teostatud lohakalt, kaitsekiht praktiliselt puudub ja korrodeeruv sarrus on paljandunud.

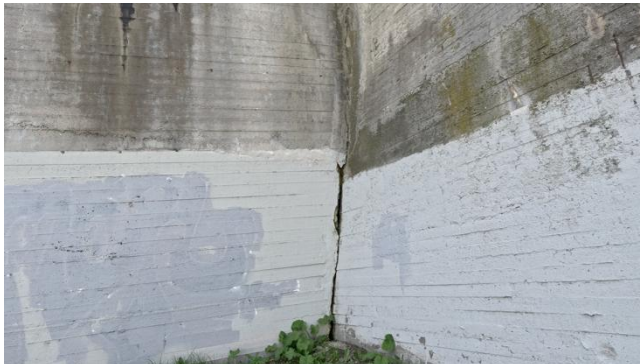
**Foto B.50.**

**Kahjustus III-16:**

Vertikaalpragu samba külgtiiva ja tugimüüri vahel.

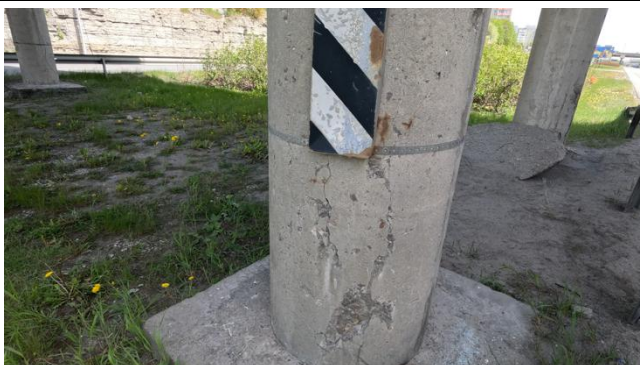
**Foto B.51.**

**Kahjustus III-17:**

Postsambad lagunevad intensiivselt. Sarruse korrodeerumise tõttu esineb nii pragunemist kui ka kaitsekihi eemaldumist.

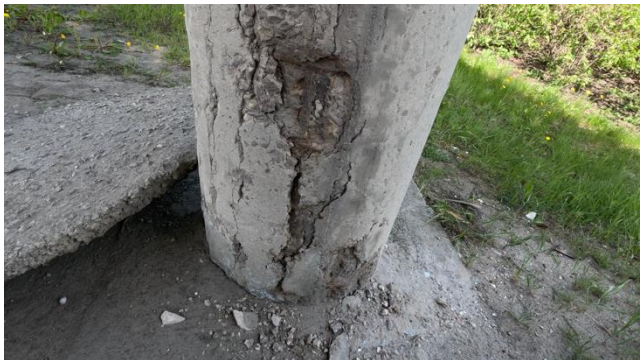
**Foto B.52.**

**Kahjustus III-18:**

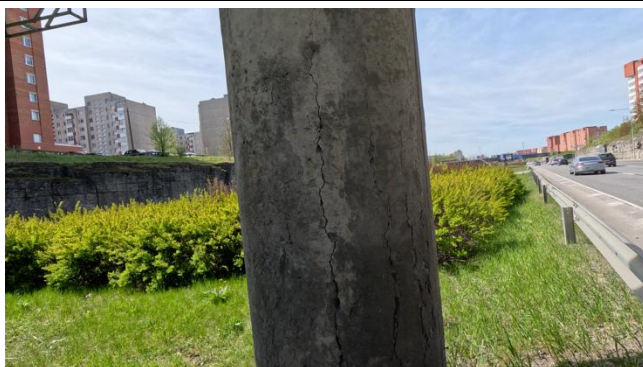
**Foto B.54.**

**Kahjustus III-20:**

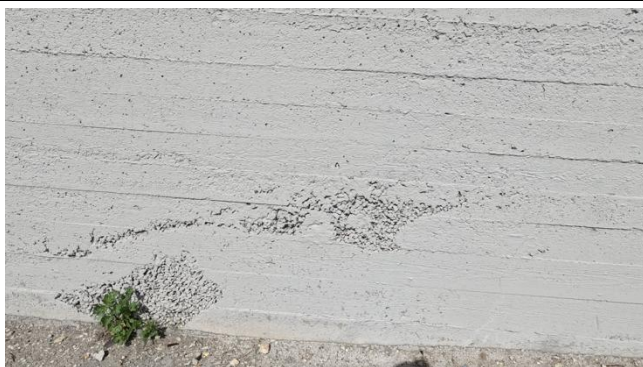
**Foto B.57.**

**Kahjustus III-23:**

Tugimüüridel on betoneerimistööd teostatud kohati lohakalt, mille tõttu esineb mitmeid halvasti tihendatud piirkondi.

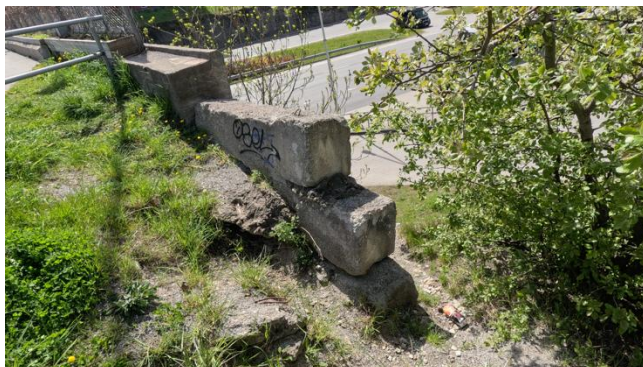
Foto B.58.

#### Kahjustus III-24:

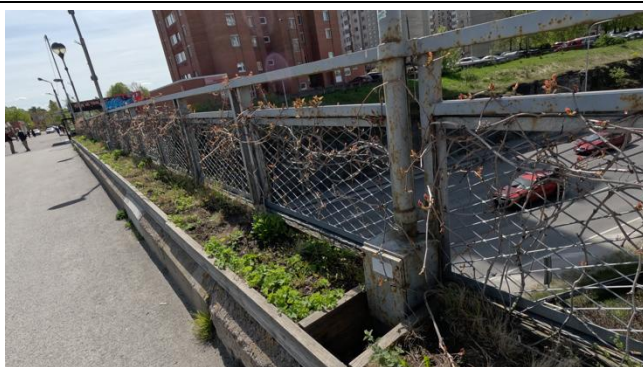
Foto B.60.

#### Kahjustus VI-1:

Viadukti metallist piiretel ja valgustipostidel esineb pinnakorrosiooni.

- **Piirded**  
Viadukti metallist piiretel ja valgustipostidel esineb pinnakorrosiooni ([foto B.60](#)). Servaplokkidel esineb üksikuid kahjustusi, kuid oht betoonitükkide pudenemisele on suhteliselt väike.

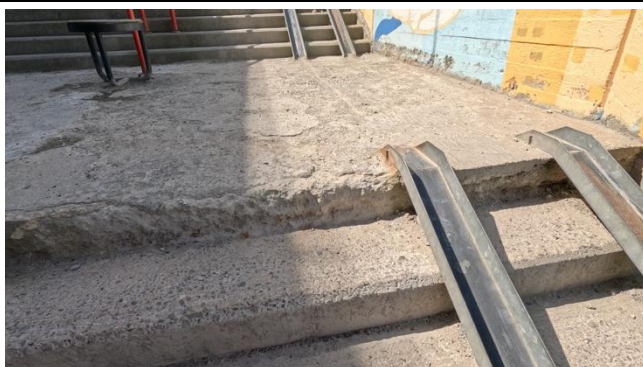
Foto B.65.

Betooni külmakahjustused trepikonstruktsioonidel.

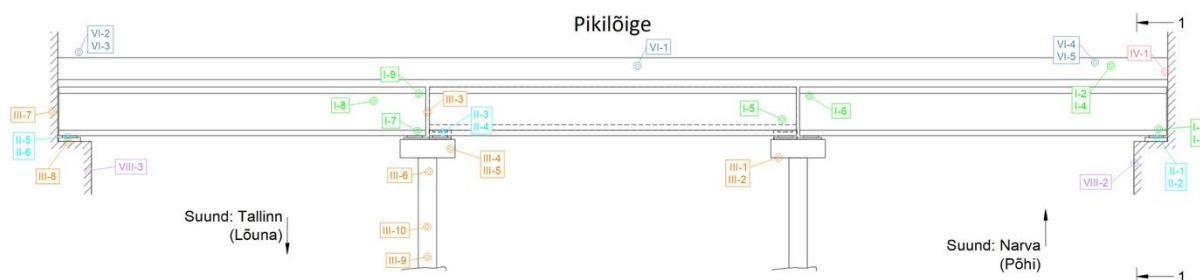
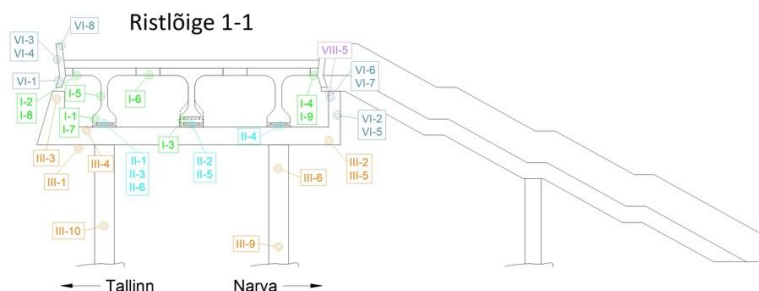
Kahjustuste skemaatilised asukohad on esitatud [joonistel C-4...C-5](#) ning kahjustuste kirjeldused [fotodel C-13...C-62](#).

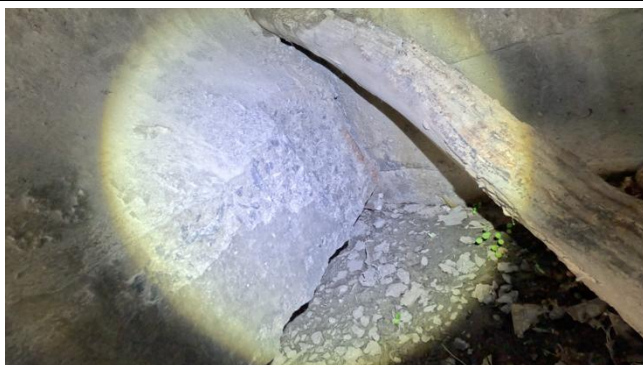
**Foto C.13.**

Korrodeeruva sarruse tõttu lagunev tala otsapiirkond.

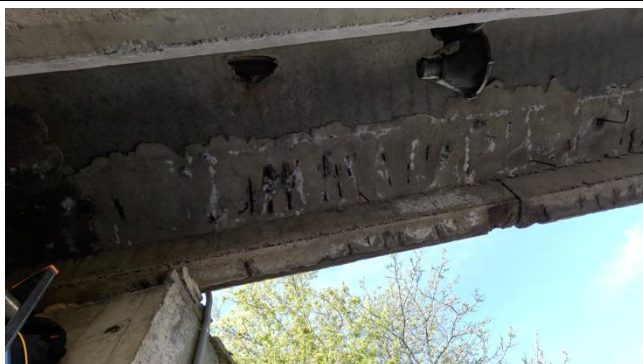
**Foto C.14.**

Pea kõikide servatalade välisservadel ja servaplokkide alumistel pindadel on liiga väikese kaitsekihi ja pideva märgumise tõttu paljandunud korrodeeruv sarrus. Esineb oht väiksemate betoonitükkide pudenemisele.

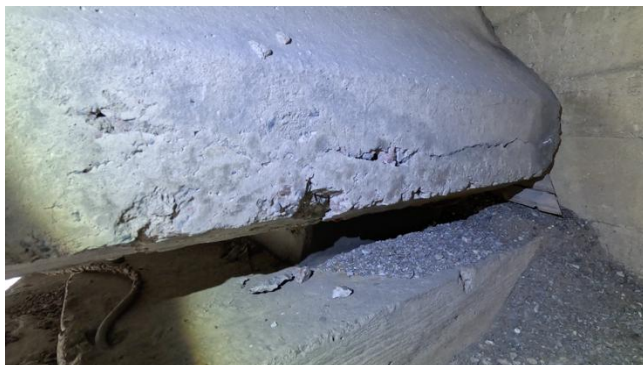
**Foto C.15.**

Korrodeeruva sarruse tõttu lagunev tala otsapiirkond.

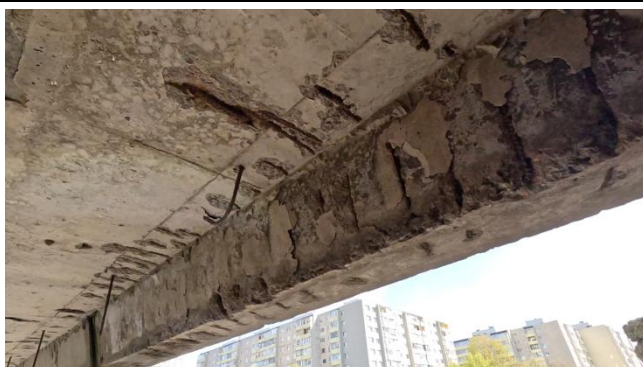
**Foto C.16.**

Pea kõikide servatalade välisservadel ja servaplokkide alumistel pindadel on liiga väikese kaitsekihi ja pideva märgumise tõttu paljandunud korrodeeruv sarrus. Esineb oht väiksemate betoonitükkide pudenemisele.

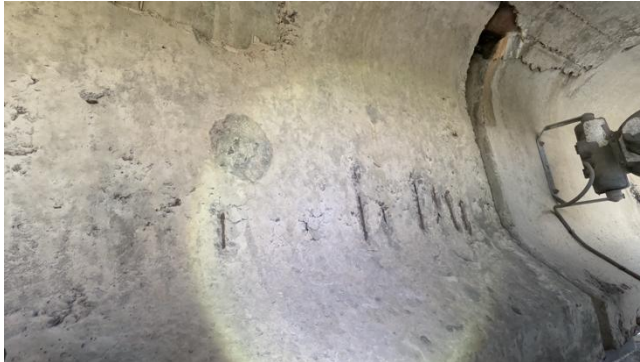
**Foto C.17.**

Tala küljel on liiga väikese kaitsekihi tõttu paljandunud korrodeeruv sarrus. Antud tüüpi kahjustust esineb ka teistel taladel.

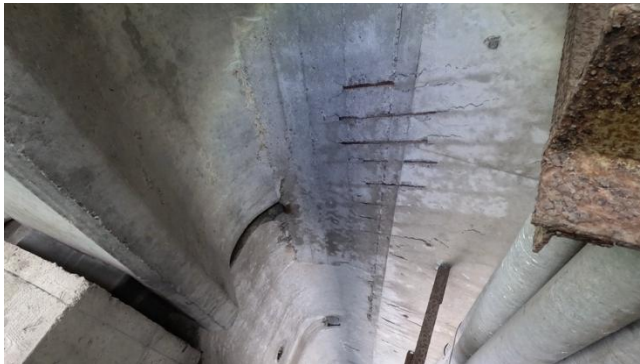
**Foto C.18.**

Mitmetes kohtades on taladevahelisel monoliitbetoonil sarruse kaitsekiht liiga väike, mistõttu on sarrus hakanud korrodeeruma ja paljandunud.

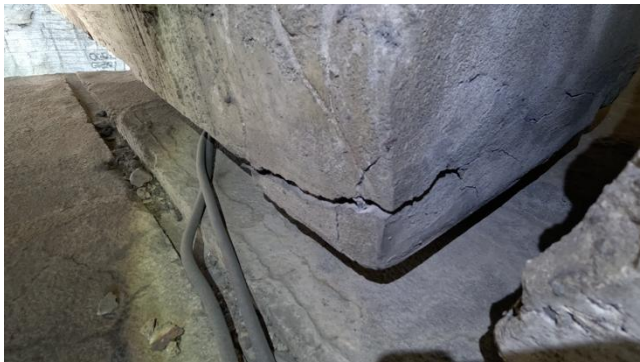
**Foto C.19.**

Korrodeeruva sarruse tõttu lagunev tala otsapiirkond.

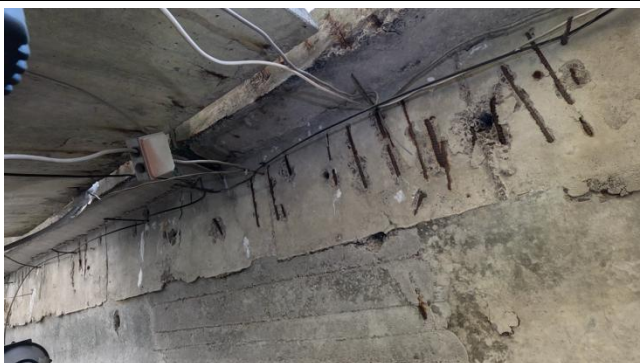
**Foto C.20.**

Pea kõikide servatalade välisservadel ja servaplokkide alumistel pindadel on liiga väikese kaitsekihi ja pideva märgumise tõttu paljandunud korrodeeruv sarrus. **Esineb oht väiksemate betoonitükkide pudenemisele.**

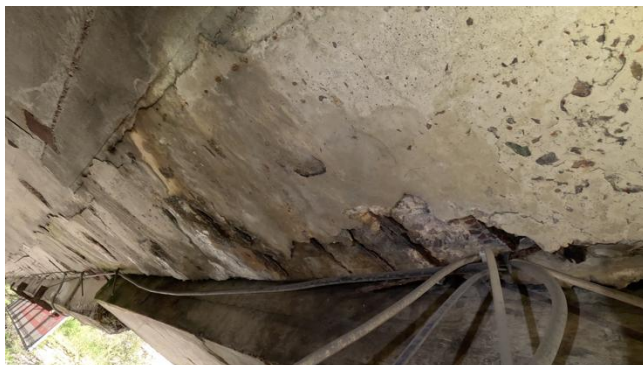
**Foto C.21.**

Tala välisserva betooni lagunemine. **Esineb oht väiksemate betoonitükkide pudenemisele.**

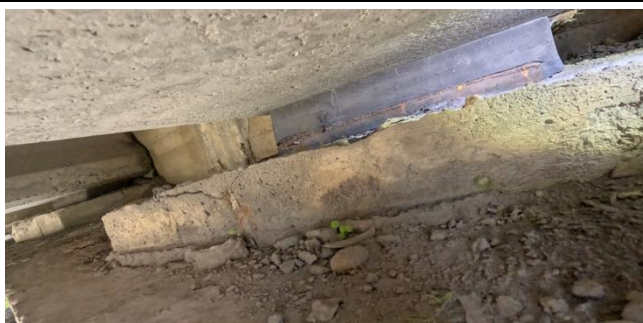
**Foto C.22.**

Elastomeersetel tugiosadel esineb pragunemist.

- *Tugiosad*  
Üksikutel elastomeersetel tugiosadel esineb pragunemist ja armeeringu läbikumamist (nt [foto C.22](#)). Mitmel betoonist aluspadjal on sarruse korrosiooni tõttu tekkinud pragunemine või on kaitsekiht lokaalselt juba eemaldunud (nt [foto C.27](#)).

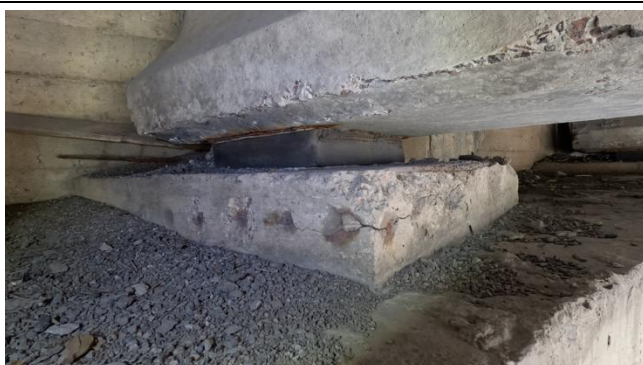
**Foto C.23.**

Tugiosa aluspadja betooni kahjustused.

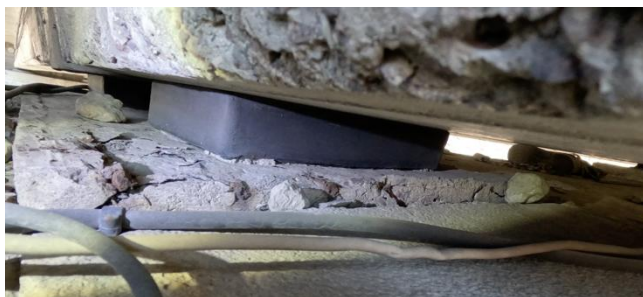
**Foto C.24.**

Tugiosa aluspadja betooni kahjustused.

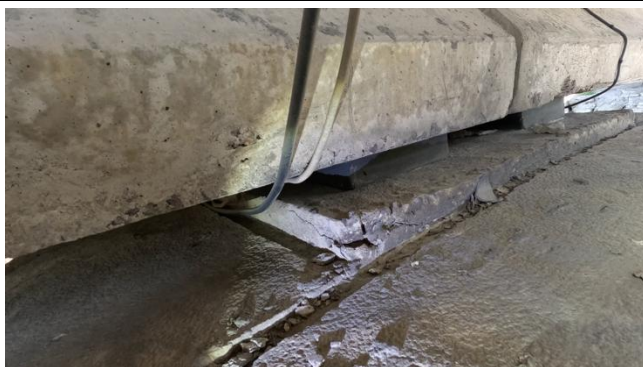
**Foto C.25.**

Tugiosa aluspadja betooni kahjustused.
