# Laagna tee rajatiste tehnilise seisukorra hinnang

**Pae sild**  
**Lindakivi sild**  
**Saarepiiga sild**

Lepingu reg nr:  
5-6.5/TKA279-1 (Tallinna Keskkonna- ja Kommunaalamet)  
4-14/25/32 (Tallinna Tehnikakõrgkool)

**09.06.2025**

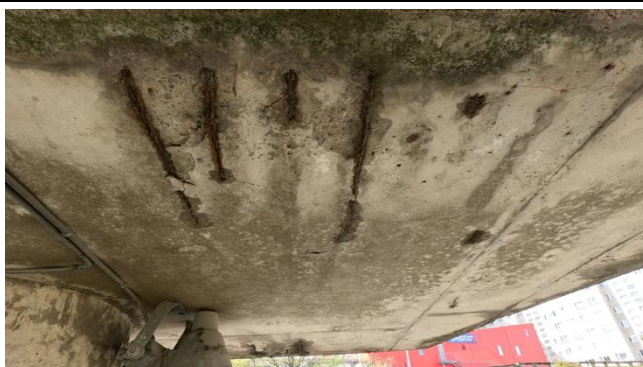
**Foto C.28.**

Sarruse korrosioonikahjustused riigli  
konsoolse osa alumisel pinnal.

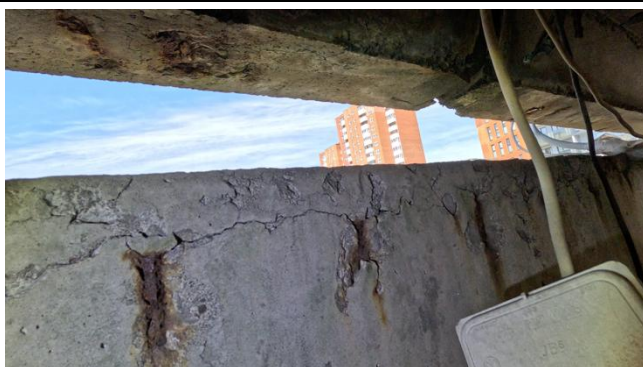
Foto C.30.

Riigli ülespöörde ülemisel pinnal on betoonist kaitsekiht lahti löönud ja esineb oht selle allapudenemisele.

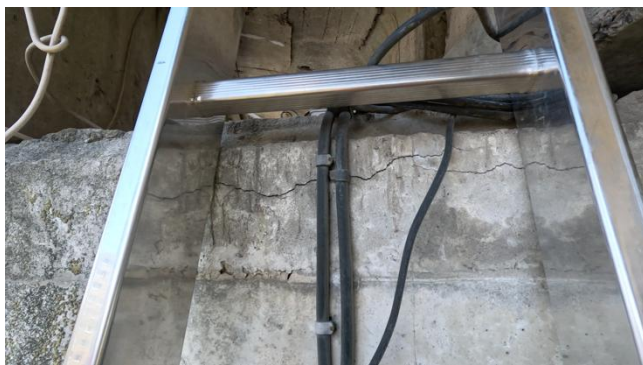
Foto C.31.

Horisontaalpragu riigli ülemises pinnas.

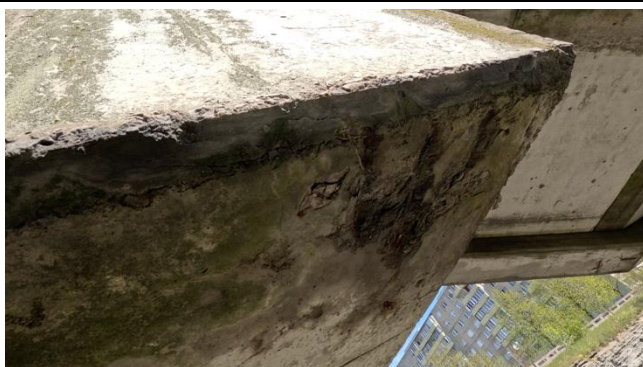
Foto C.32.

Korrodeeruva sarruse tõttu lagunev riigli otsapiirkond. **Esineb betoonitükkide pudenemise oht.**

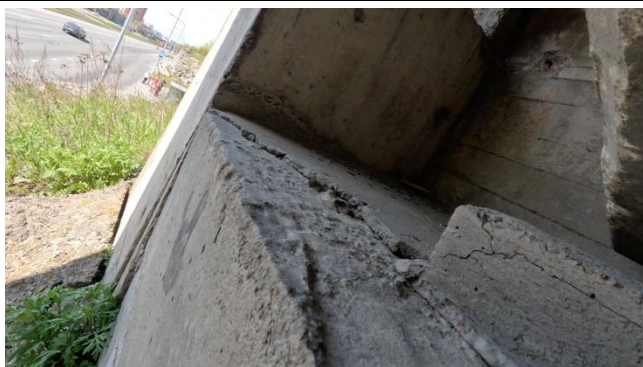
**Foto C.35.**

- *Sambad, tugimüürid ja külgtiivad*  
Riiglite konsoolsetel otsadel on eelkõige alumistel ja külgmistel pindadel sarruse kaitsekiht eemaldunud (nt [foto C.29](#)), **mistõttu esineb betoonitükkide pudenemise oht**. Postsammastel esineb sarruse korrosiooni tõttu pragunemist ja kaitsekihi lahtilöömist (nt [foto C.33](#)). Massiivsammastel esineb üksikutes kohtades tagaseina sarruse paljandumist (nt [foto C.34](#)) ja kaldemördi lagunemist (nt [foto C.35](#)).

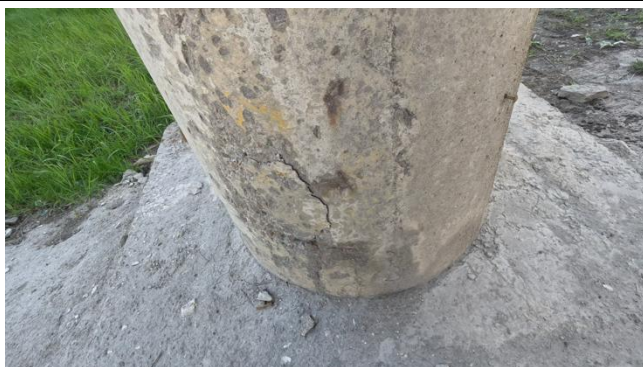
**Foto C.36.**

**Kahjustus III-8:**

Samba ülemises piirkonnas on kalde  
tekitamiseks ettenähtud mördikiht kohati  
lagunenud.

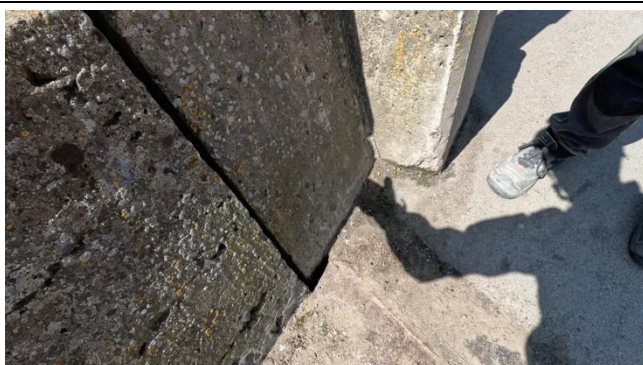
Foto C.39.

**Kahjustus IV-1:**

Vuuk on sodi täis ja mingis ulatuses ka lagunenu. Vuugi all oleva samba tagaseinal on näha pikaaegseid läbijooksujälgi.

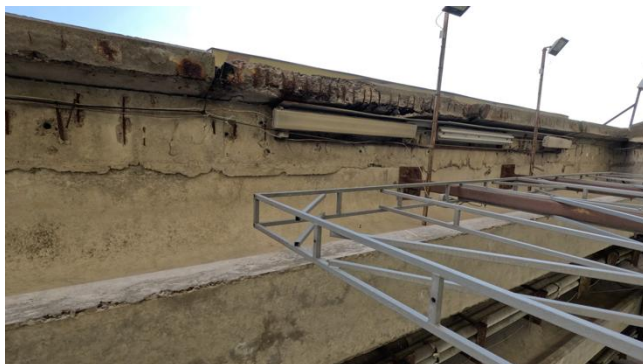
Foto C.40.

**Kahjustus IV-2:**

Vuugi otsad on lahendatud ebakorrektselt, mille tulemusena valgub vesi allolevale sambale ja talade otstele.

Servaploki alumise pinna betoon on korrodeeruva sarruse ja külmakahjustuste tõttu kohati väga lagunened (nt [foto C.40](#)) ja **esineb väga suur betoonitükkide allapudenemise oht**. Servaplokkide vertikaalpindadel on paljudes kohtades sarrus paljandunud (nt [foto C.41](#)) ja **esineb oht betoonitükkide pudenemisele**. Samuti esineb paljudes kohtades külmakahjustusi (nt [foto C.46](#)) ja betoon on hakanud lagunema. Metallist käsipuudel esineb lisaks pinnakorrosioonile ka läbivat korrosiooni (nt [foto C.47](#)).

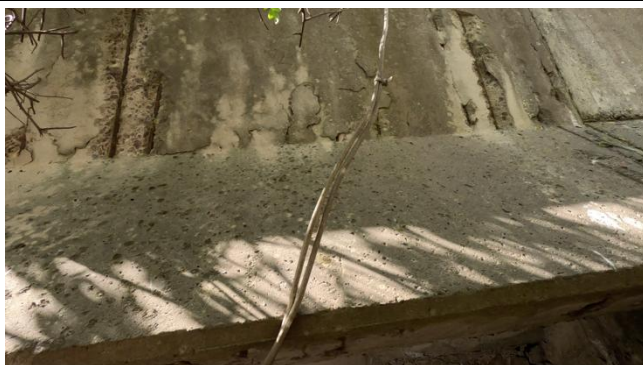
Foto C.41.

**Kahjustus VI-1:**

Servaploki alumise pinna betoon on korrodeeruva sarruse ja külmakahjustuste tõttu väga lagunenu. **Esineb väga suur betoonitükkide allapudenemise oht.**

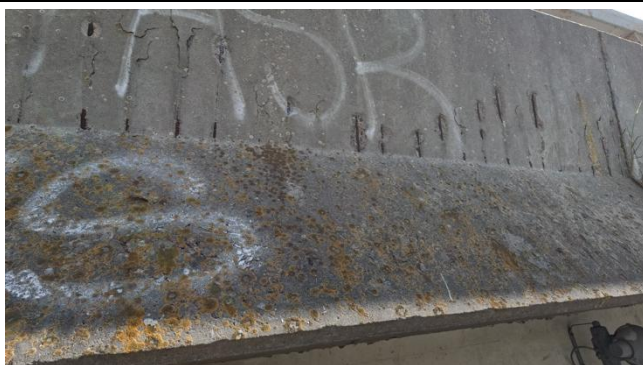
Foto C.42.

#### Kahjustus VI-2:

Servaplokkide välispindadel on paljudes kohtades sarrus paljandunud ja **esineb oht betoonitükkide pudenemisele.**

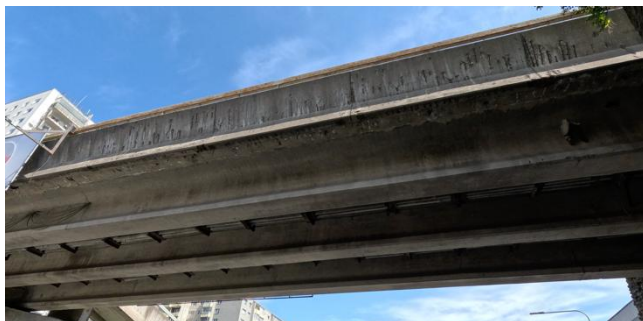
Foto C.43.

#### Kahjustus VI-3:

Servaplokkide välispindadel on paljudes kohtades sarrus paljandunud ja **esineb oht betoonitükkide pudenemisele.**

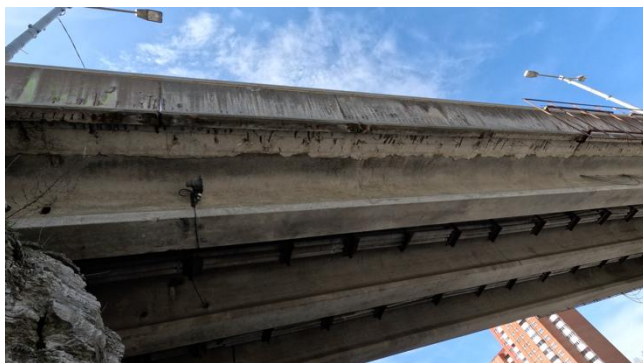
Foto C.44.

#### Kahjustus VI-4:

Servaplokkide välispindadel on paljudes kohtades sarrus paljandunud ja **esineb oht betoonitükkide pudenemisele.**

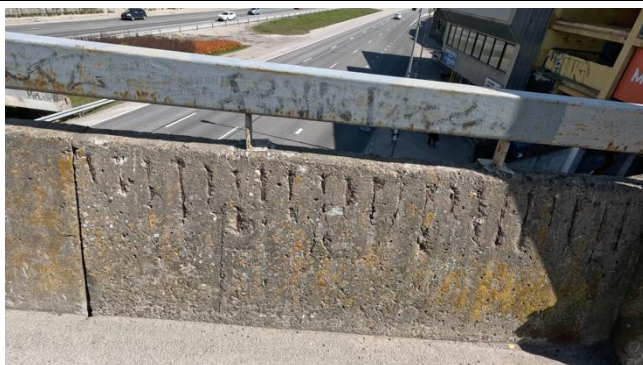
Foto C.45.

#### Kahjustus VI-5:

Servaplokkide välispindadel on paljudes kohtades sarrus paljandunud ja **esineb oht betoonitükkide pudenemisele.**

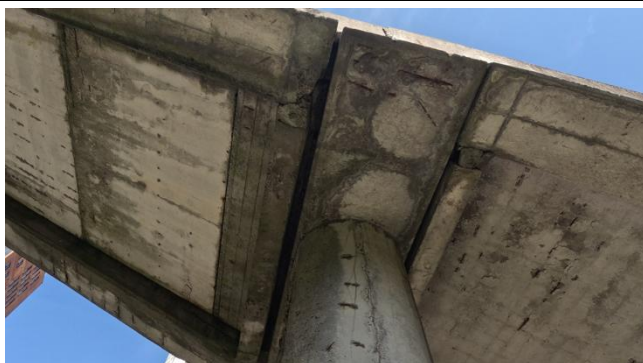
Foto C.49.

#### Kahjustus VII-1:

Virbi tn poolne trepp on kõikjal sarruse ja betooni kahjustustega. Sarrus korrodeerub intensiivselt, olles paljandunud või tekitanud betoonipragusid. **Esineb oht betoonitükkide pudenemisele.**

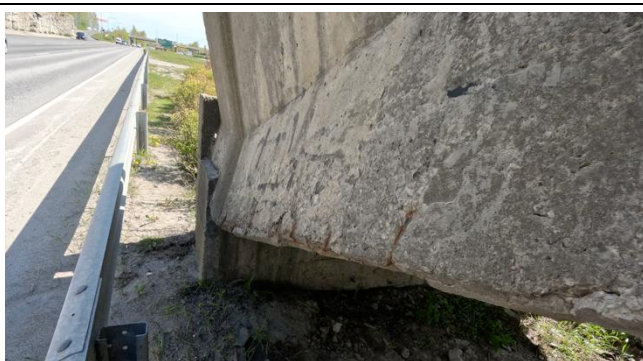
Foto C.50.

#### Kahjustus VII-2:

Virbi tn poolne trepp on kõikjal sarruse ja betooni kahjustustega. Sarrus korrodeerub intensiivselt, olles paljandunud või tekitanud betoonipragusid. **Esineb oht betoonitükkide pudenemisele.**

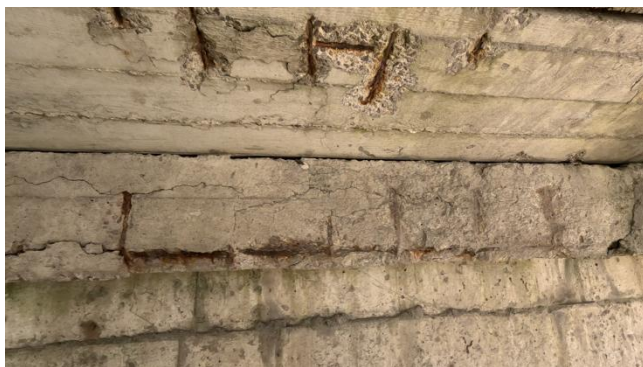
Foto C.54.

**Kahjustus VII-6:**

Vikerlase tn poolne trepp on kõikjal sarruse ja betooni kahjustustega. Sarrus korrodeerub intensiivselt, olles paljandunud või tekitanud betoonipragusid. Esineb oht betoonitükkide pudenemisele.

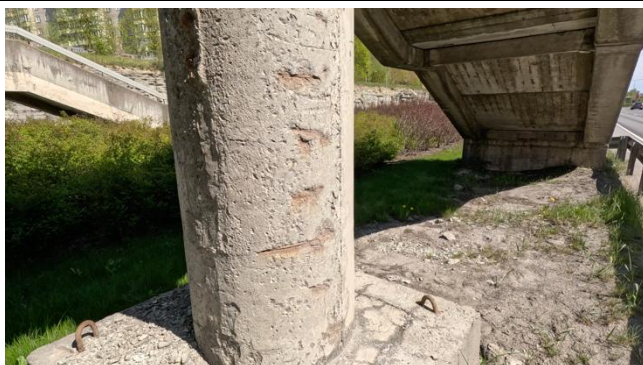
Foto C.55.

**Kahjustus VII-7:**

Vikerlase tn poolne trepp on kõikjal sarruse ja betooni kahjustustega. Sarrus korrodeerub intensiivselt, olles paljandunud või tekitanud betoonipragusid. Esineb oht betoonitükkide pudenemisele.

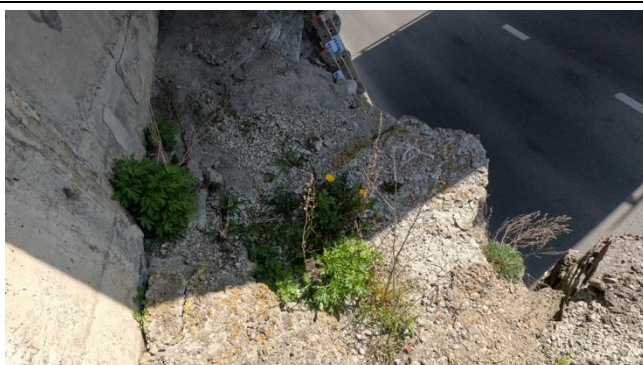
**Foto C.60.**

**Kahjustus VIII-2:**

Viadukti vahetus läheduses paiknevad lubjakivikihid on pudenemisohtlikud.
