# TALLINNA SILDADE BMS KORDUSÜLEVAATUS 2014.a

# **Tallinna sildade BMS kordusülevaatus 2014 aastal**

Töö teostas: Veiko Tikas,  
peaspetsialist

**Tallinn, 2014**

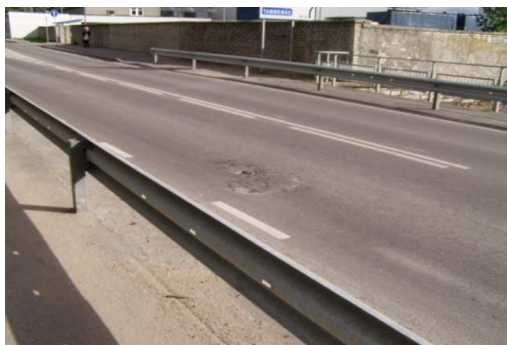
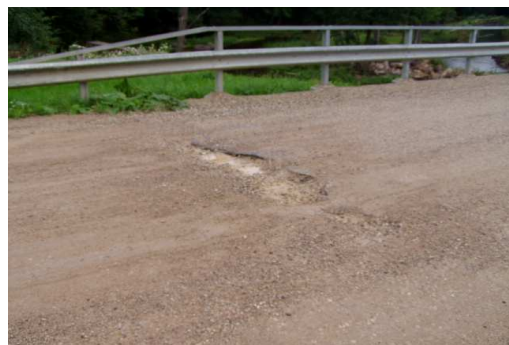
**Seisund 4**

| Seisund | Seisunditaseme kirjeldus | Võimalik tegevus |
|---|---|---|
| 4 | Katet läbivad augud. Kattes roopad, mis võivad vihmase ilmaga tekitada teekasutajatele liiklusohhtliku olukorra. | - Suuremah. rem.<br>- Asendamine |

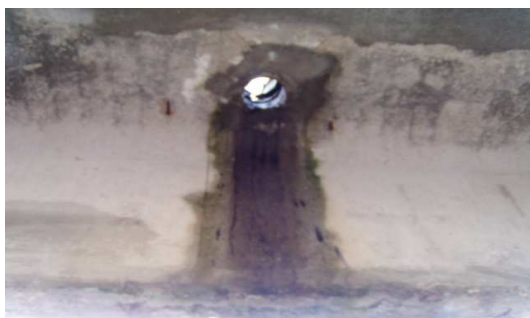
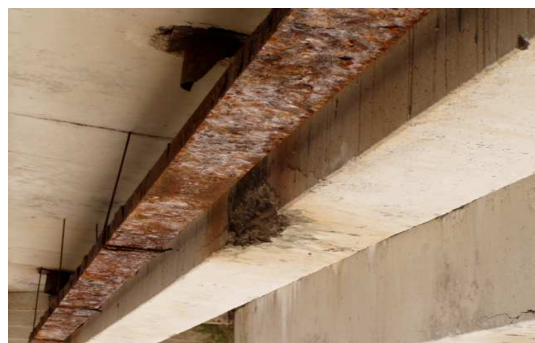
**Seisund 4**

| Seisund | Seisunditaseme kirjeldus | Võimalik tegevus |
|---|---|---|
| 4 | Veevoolu rennid ja veeviimarid lagunened (vesi pääseb konstruktsioonile) või puuduvad. | - Asendamine |

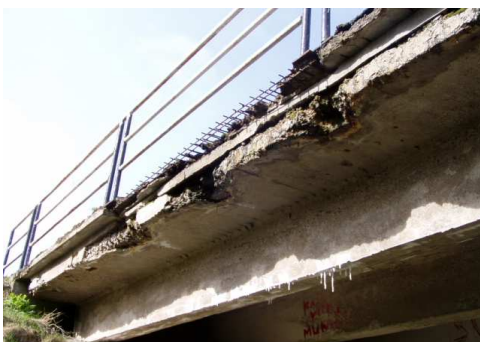
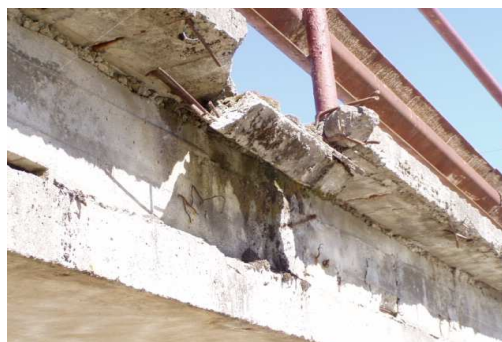
**Seisund 4**

| Seisund | Seisunditaseme kirjeldus | Võimalik tegevus |
|---|---|---|
| 4 | Armatuur paljandunud ja roostes. Suured betooni kahjustused, mis avaldavad mõju elemendi tugevusele. | - Suuremah. rem.<br>- Asendamine |

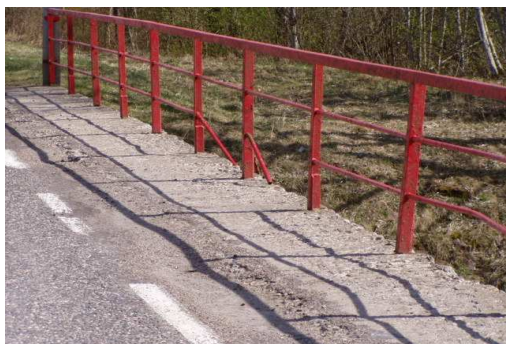
**Seisund 4**

| Seisund | Seisunditaseme kirjeldus | Võimalik tegevus |
|---|---|---|
| 4 | Elemendi armatuur tugevasti korrodeerunud; betooni suured kahjustused. Elemendi tugevus ei ole tagatud. Element puudub. | - Suuremah. rem.<br>- Asendamine |

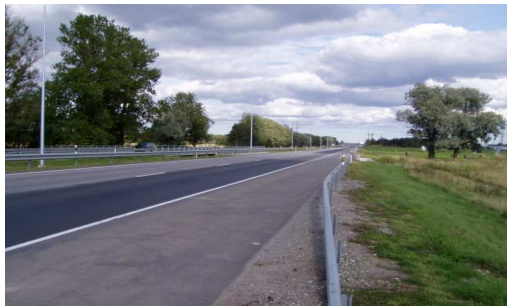
**Seisund 1**

| Seisund | Seisunditaseme kirjeldus | Võimalik tegevus |
|---|---|---|
| 1 | Kahjustused puuduvad. | - Ei tee midagi |

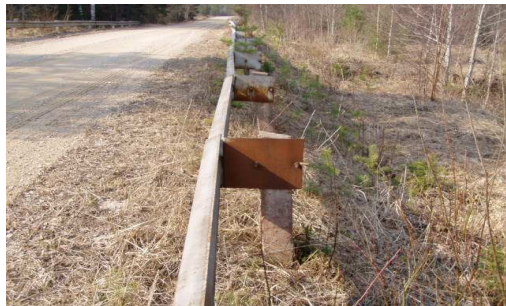
**Seisund 2**

| Seisund | Seisunditaseme kirjeldus | Võimalik tegevus |
|---|---|---|
| 2 | Elementidel on värvidefektid; esineb roostelaike (poldid-mutrid roostes). Betoonelementidel esineb betooni murenemist ja pindmisi pragusid – kahjustused ei ulatu armatuurini. | - Pisiremont |

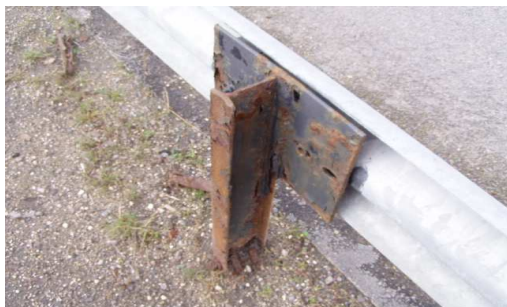
**Seisund 3**

| Seisund | Seisunditaseme kirjeldus | Võimalik tegevus |
|---|---|---|
| 3 | Elementi kattev värvikiht on metalli roostetamise tõttu maha koorunud; betoon on murenenud või pragudega; armatuur on paljandunud ja korrodeerunud; kohati esineb koorduvat roostet. Element ei vasta esitatud normidele. Element on seisundis 3, kui eelnevas loetelus nimetatud defektid ei avalda mõju elemendi tugevusele. | - Remont |

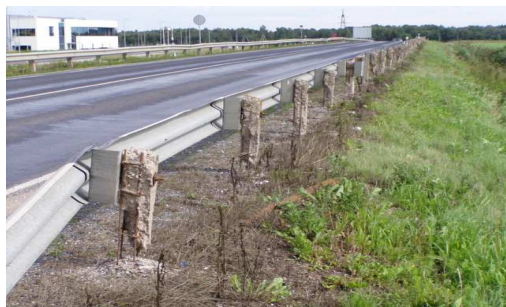
**Seisund 4**

| Seisund | Seisunditaseme kirjeldus | Võimalik tegevus |
|---|---|---|
| 4 | Element on tugevasti korrodeerunud; betooni suured kahjustused (armatuur paljandunud); osa detaile puudub – kahjustused, mis avaldavad mõju elemendi tugevusele. Element puudub. | - Suuremah. rem.<br>- Asendamine |

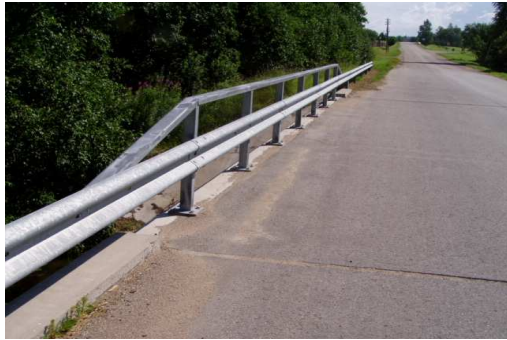
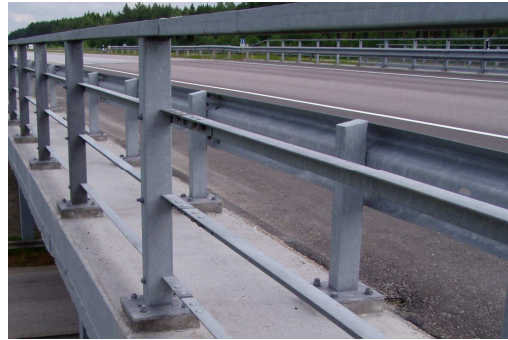
**Seisund 1**

| Seisund | Seisunditaseme kirjeldus | Võimalik tegevus |
|---|---|---|
| 1 | Defektid puuduvad. | - Ei tee midagi |

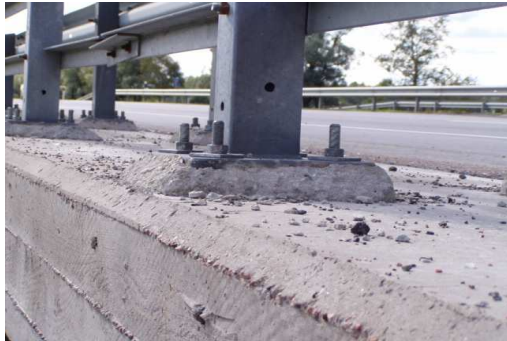
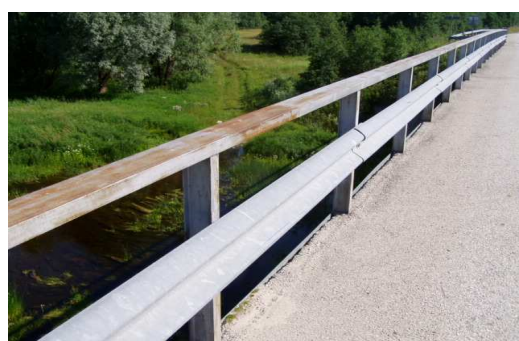
**Seisund 2**

| Seisund | Seisunditaseme kirjeldus | Võimalik tegevus |
|---|---|---|
| 2 | Armatuurini mitteulatuivad betooni murenemised ja pindmised praod. Betooni pind karboniseerunud (vee läbijooksu tõttu). Betooni kehv kvaliteet (tihendamine, kaitsekiht). | - Pisiremont |

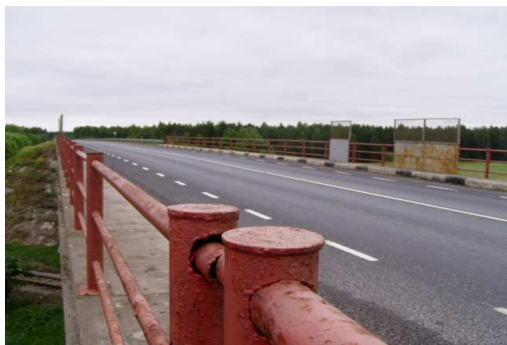
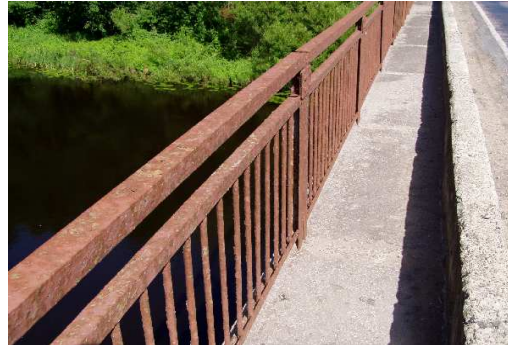
**Seisund 3**

| Seisund | Seisunditaseme kirjeldus | Võimalik tegevus |
|---|---|---|
| 3 | Armatuuri rangid kohati paljandunud ja roostes. Elemendil on betoon lõhestunud või pragudega, mis võib viidata armatuuri roostetamisele. Betoon on armatuurini karboniseerunud. Kahjustused ei avalda mõju elemendi tugevusele. | - Remont |

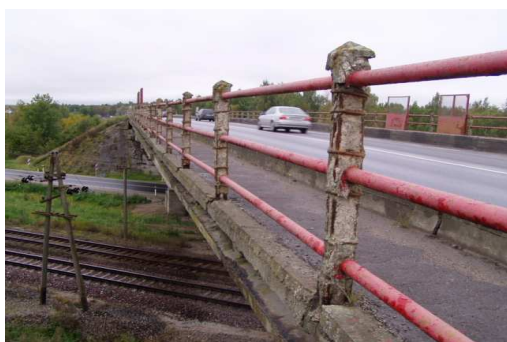
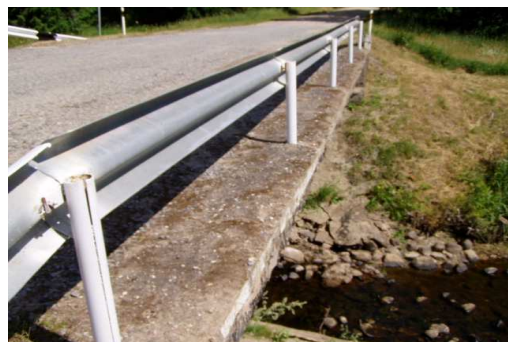
**Seisund 4**

| Seisund | Seisunditaseme kirjeldus | Võimalik tegevus |
|---|---|---|
| 4 | Armatuur paljandunud ning kogu varda perimeetri ulatuses esineb koorduvat roostet. Kahjustused avaldavad mõju elemendi tugevusele. | - Suuremah. rem.<br>- Asendamine |

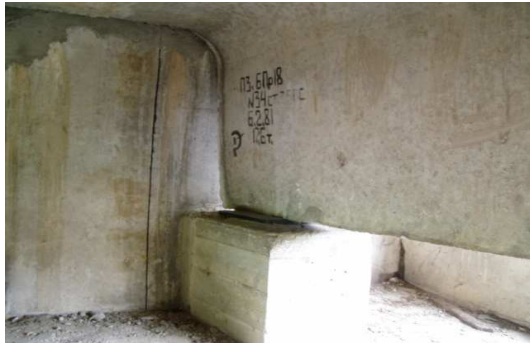
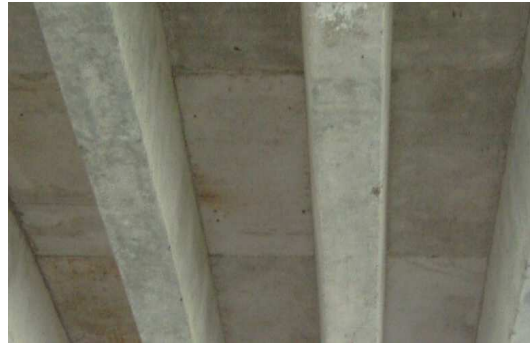
Seisund 1

| Seisund | Seisunditaseme kirjeldus | Võimalik tegevus |
|---|---|---|
| 1 | Defektid puuduvad. | - Ei tee midagi |

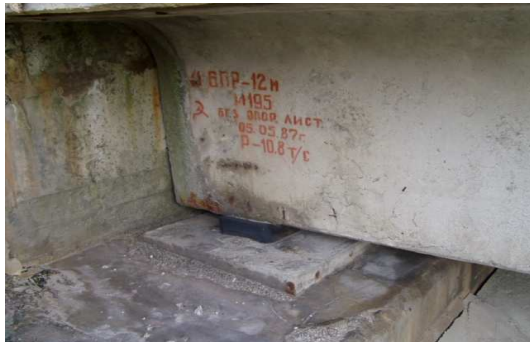
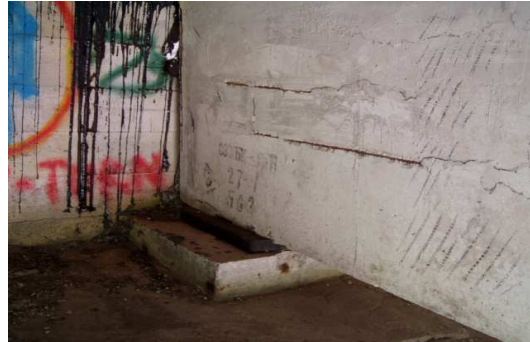
Seisund 2

| Seisund | Seisunditaseme kirjeldus | Võimalik tegevus |
|---|---|---|
| 2 | Armatuurini mitte ulatuvad betooni murenemised, pindmised praod, karboniseerumine, betooni halb kvaliteet. Ebapiisava kaitsekihi tõttu on armatuur paljandunud. | - Pisiremont |

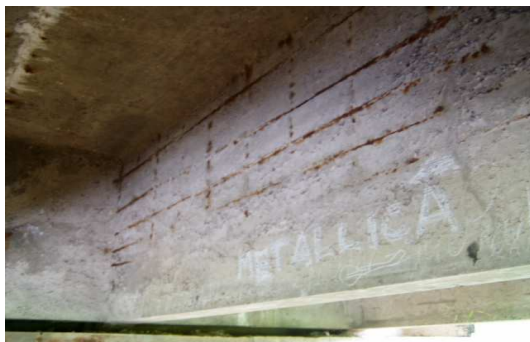
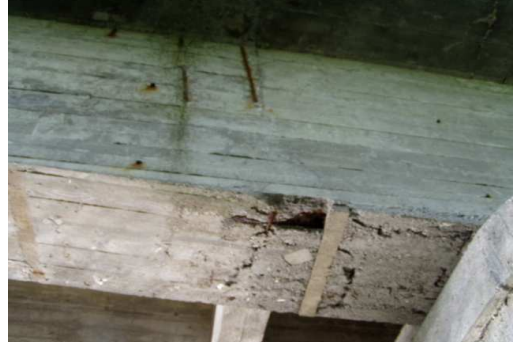
Seisund 3

| Seisund | Seisunditaseme kirjeldus | Võimalik tegevus |
|---|---|---|
| 3 | Armatuuri rangid kohati paljandunud ja roostes. Elemendil on betoon lõhestunud või pragudega, mis viitab armatuuri roostetamisele. Vee piiril betooni uhtumised. Kahjustused ei avalda mõju elemendi tugevusele. | - Remont |

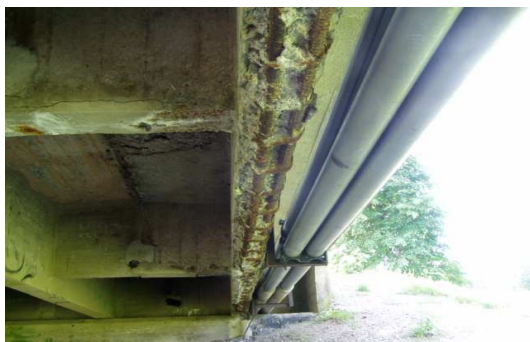
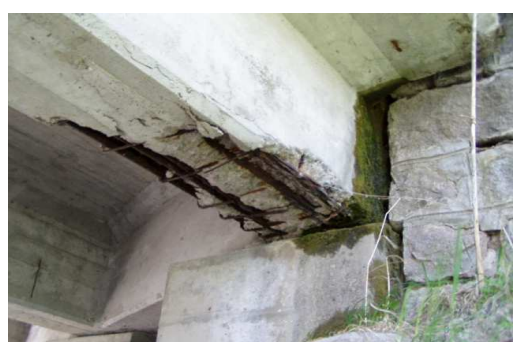
Seisund 4

| Seisund | Seisunditaseme kirjeldus | Võimalik tegevus |
|---|---|---|
| 4 | Betooni suured kahjustused. Armatuur paljandunud ja esineb koorduvat roostet. Kahjustused avaldavad mõju elemendi tugevusele. | - Suuremah. rem.<br>- Asendamine |

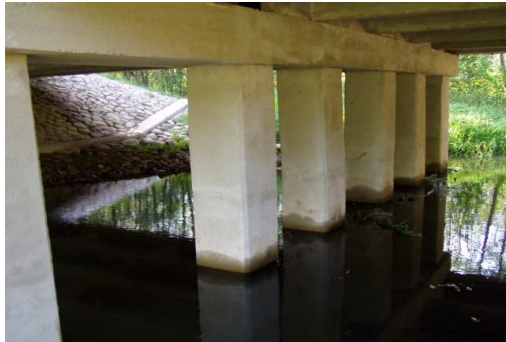
**Seisund 1**

| Seisund | Seisunditaseme kirjeldus | Võimalik tegevus |
|---|---|---|
| 1 | Defektid puuduvad. | - Ei tee midagi |

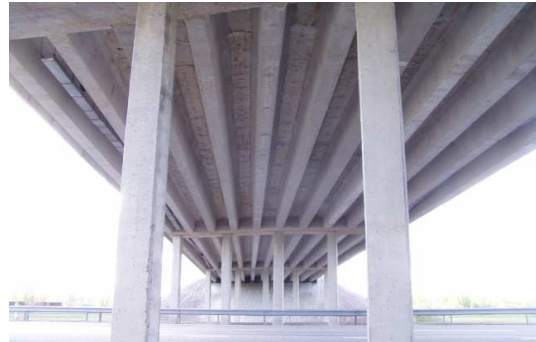
**Seisund 2**

| Seisund | Seisunditaseme kirjeldus | Võimalik tegevus |
|---|---|---|
| 2 | Armatuurini mitte ulatuvad betooni murenemised, pindmised praod, karboniseerumine, betooni halb kvaliteet. Ebapiisava kaitsekihi tõttu on armatuur paljastunud. | - Pisiremont |

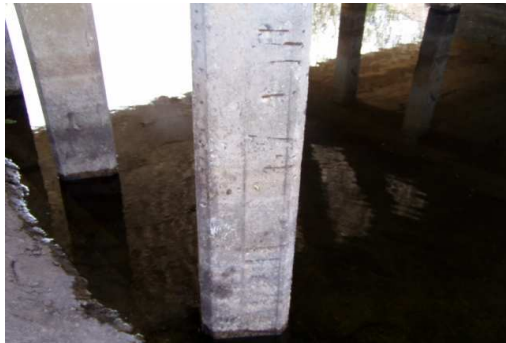
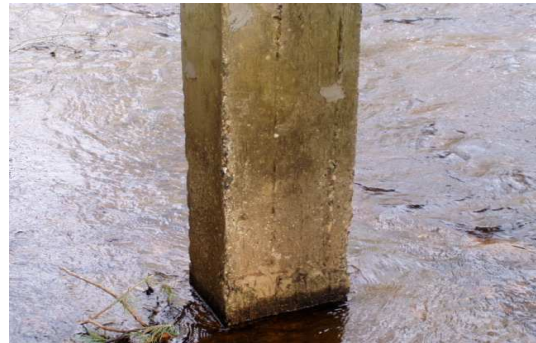
**Seisund 3**

| Seisund | Seisunditaseme kirjeldus | Võimalik tegevus |
|---|---|---|
| 3 | Armatuuri rangid kohati paljandunud ja roostes. Elemendil on betoon lõhestunud või pragudega, mis viitab armatuuri roostetamisele. Vee piiril betooni uhtumised. Kahjustused ei avalda mõju elemendi tugevusele. | - Remont |

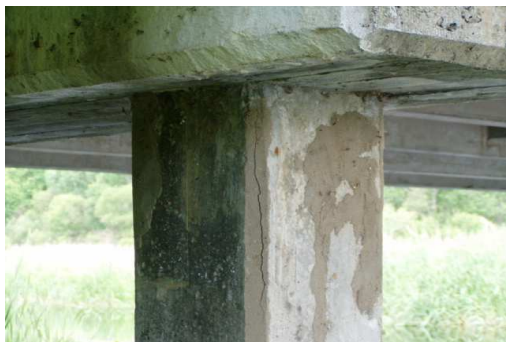
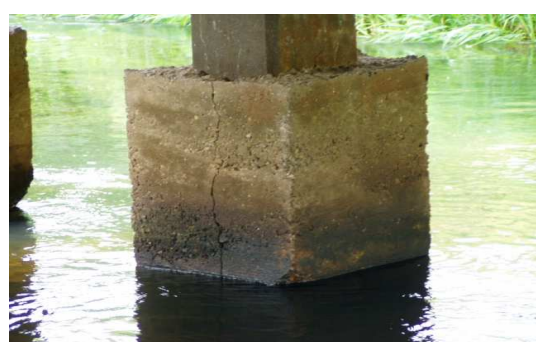
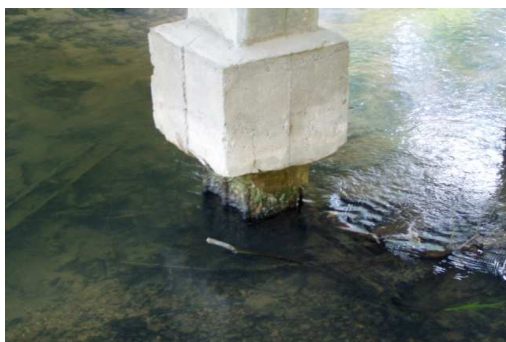
**Seisund 4**

| Seisund | Seisunditaseme kirjeldus | Võimalik tegevus |
|---|---|---|
| 4 | Betooni suured kahjustused. Armatuur paljandunud ja esineb koorduvat roostet. Kahjustused avaldavad mõju elemendi tugevusele. | - Suuremah. rem.<br>- Asendamine |

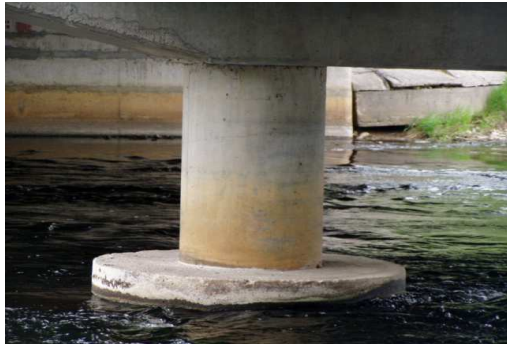
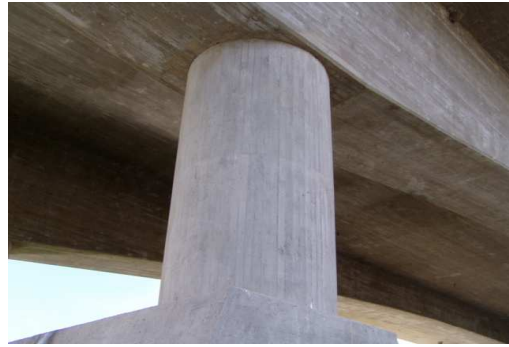
**Seisund 1**

| Seisund | Seisunditaseme kirjeldus | Võimalik tegevus |
|---|---|---|
| 1 | Defektid puuduvad. | - Ei tee midagi |

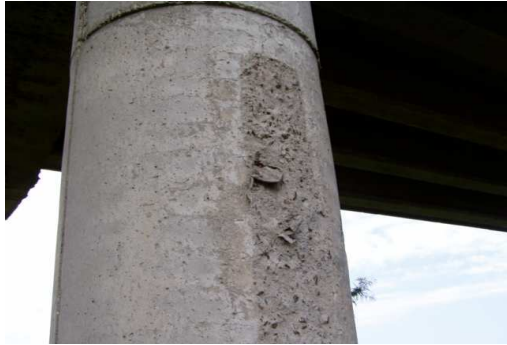
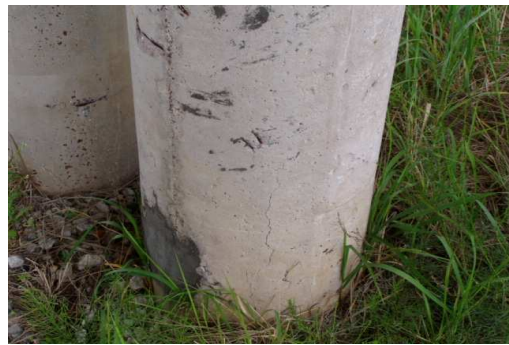
**Seisund 2**

| Seisund | Seisunditaseme kirjeldus | Võimalik tegevus |
|---|---|---|
| 2 | Armatuurini mitte ulatuvad betooni murenemised, pindmised praod, karboniseerumine, betooni halb kvaliteet; vee piiril esineb betoonpinna uhtumisi. Horisontaalsetele pindadele on kogunenud prahti. Betoonpinnad sammaldunud. | - Pisiremont |

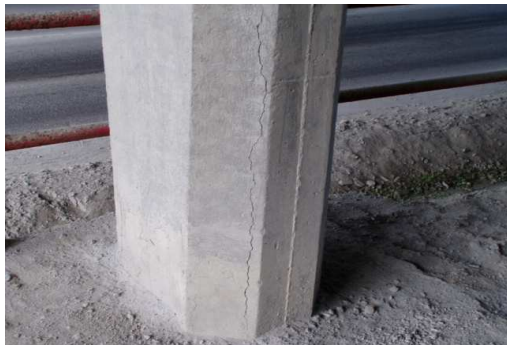
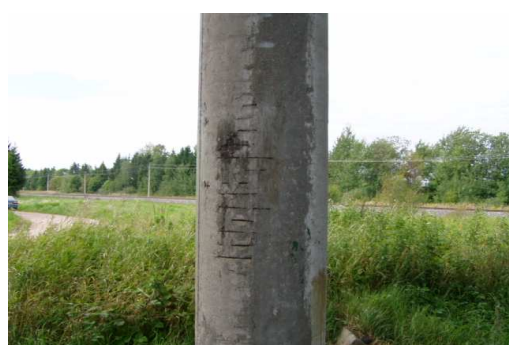
**Seisund 3**

| Seisund | Seisunditaseme kirjeldus | Võimalik tegevus |
|---|---|---|
| 3 | Armatuuri rangid kohati paljandunud ja roostes. Elemendil on betoon lõhestunud või pragudega, mis võib viidata armatuuri roostetamisele. Kahjustused ei avalda mõju elemendi tugevusele. | - Remont |

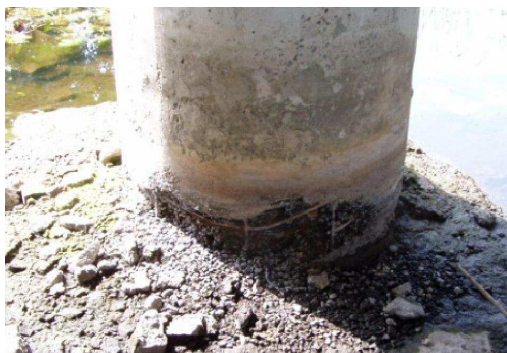
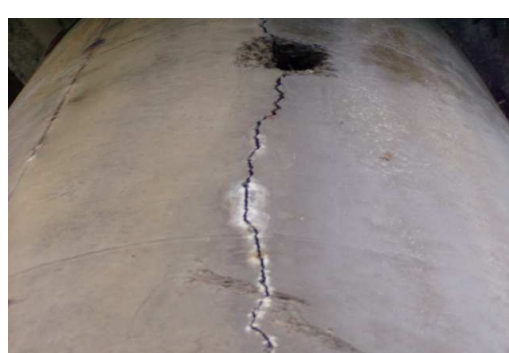
**Seisund 4**

| Seisund | Seisunditaseme kirjeldus | Võimalik tegevus |
|---|---|---|
| 4 | Armatuur paljandunud ja tugevalt roostes (kooruv). Müüritistel osad kivid puudu. Kahjustused avaldavad mõju elemendi tugevusele. | - Suuremah. rem.<br>- Asendamine |

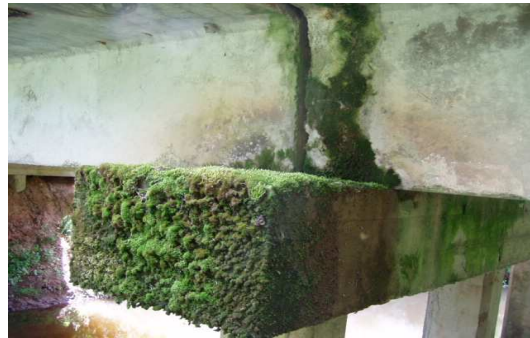
**Seisund 2**

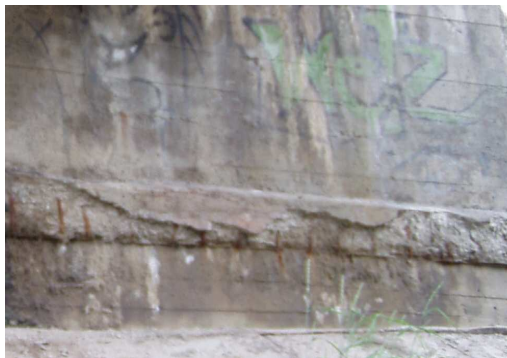
**Seisund 3**

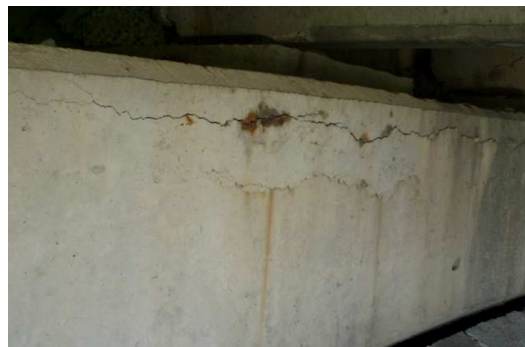
**Seisund 3**

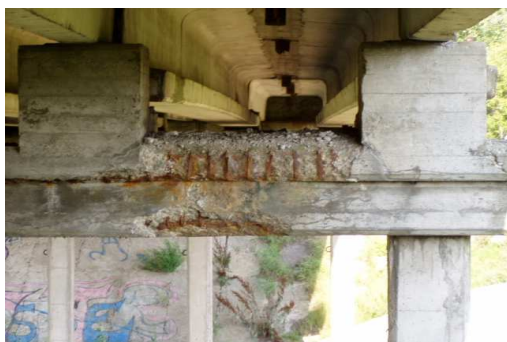
**Seisund 4**

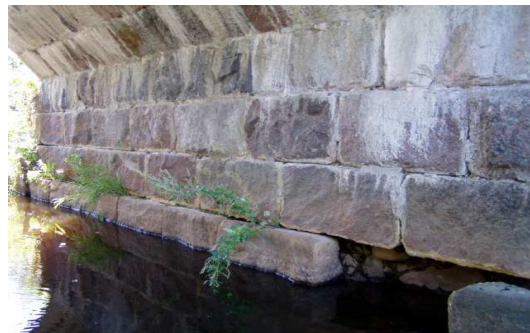
**Seisund 4**

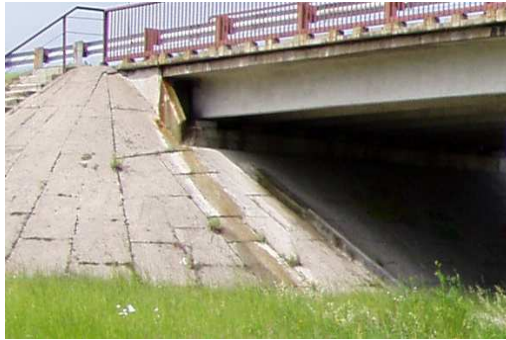
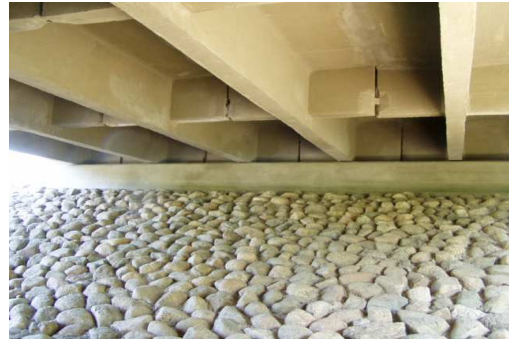
Seisund 1

| Hindamine: jooksvat meetrit või % igas seisundis | | |
|---|---|---|
| 1 | Defektid puuduvad. Vuuki kogunenud prügi ei põhjusta probleeme. | - Ei tee midagi |

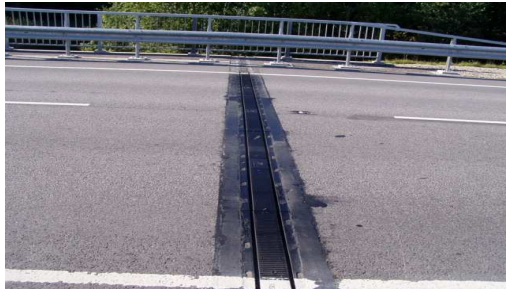
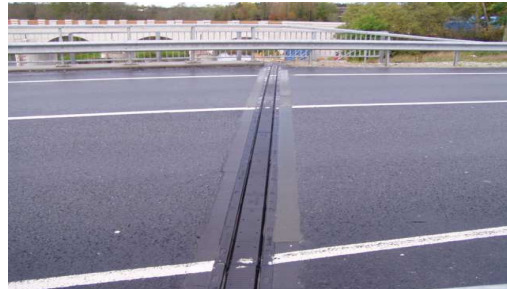
**Seisund 1**

| Seisund | Seisunditaseme kirjeldus | Võimalik tegevus |
|---|---|---|
| 1 | Defektid puuduvad. | - Ei tee midagi |

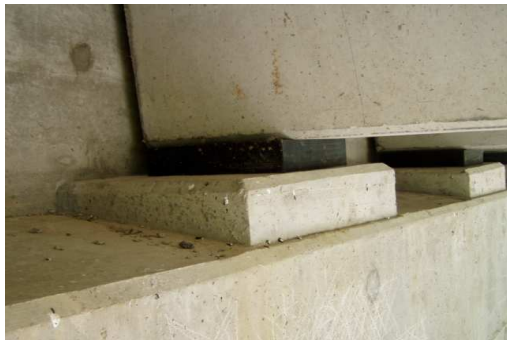
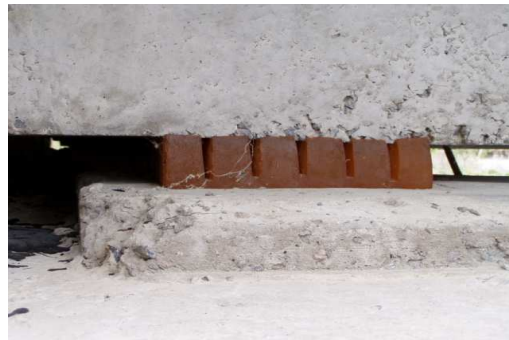
**Seisund 1**

| Seisund | Seisunditaseme kirjeldus | Võimalik tegevus |
|---|---|---|
| 1 | Kahjustused puuduvad. | - Ei tee midagi |

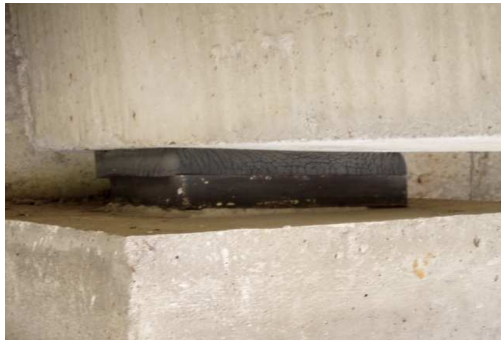
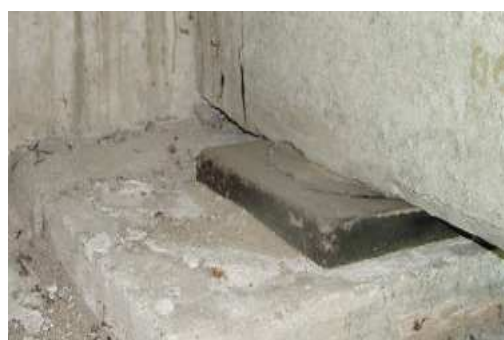
**Seisund 2**

| Seisund | Seisunditaseme kirjeldus | Võimalik tegevus |
|---|---|---|
| 2 | Elemendil on korrosiooni tunnuseid; tugiosa vajab värvimist või õlitamist. Tugiosale on kogunenud prahti. | - Pisiremont<br>- Õlitamine |

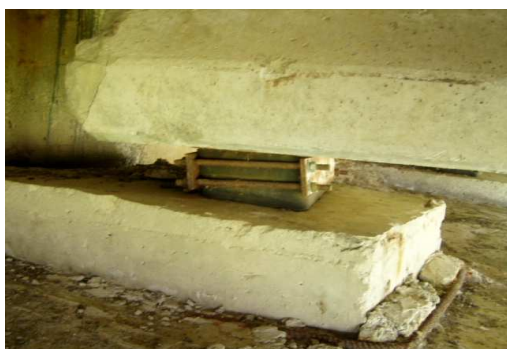
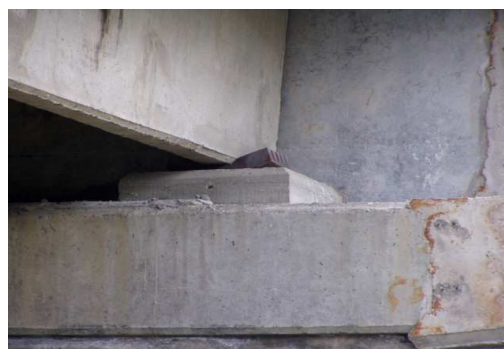
**Seisund 3**

| Seisund | Seisunditaseme kirjeldus | Võimalik tegevus |
|---|---|---|
| 3 | Element on korrodeerunud, kuid koorduvat roostet ei esine. Kogunenud prügi takistab tugiosa töötamist. Tugiosa nihked on põhjustanud betooni pragunemist. | - Remont |

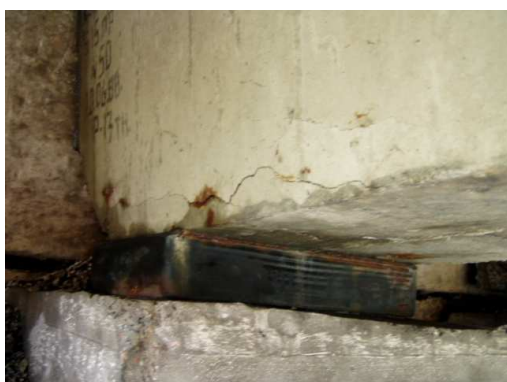
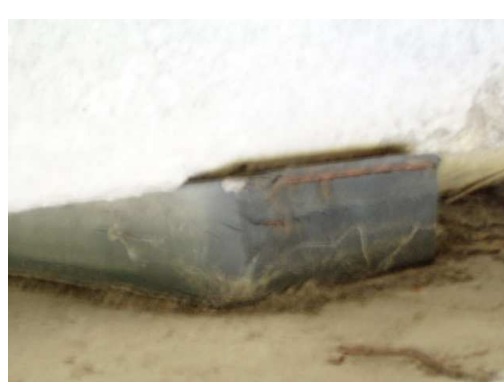
**Seisund 4**

| Seisund | Seisunditaseme kirjeldus | Võimalik tegevus |
|---|---|---|
| 4 | Element on korrodeerunud ja leidub koorduvat roostet. Tugiosa on deformeerunud ja telje suhtes lubatust rohkem nihkes (avaldab mõju elemendi kandevõimele). Ühendused on kinni roostetanud ja ei tööta. | - Asendamine |

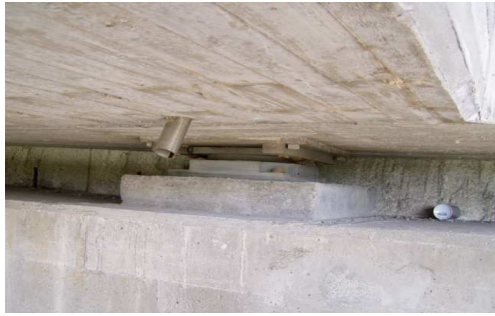
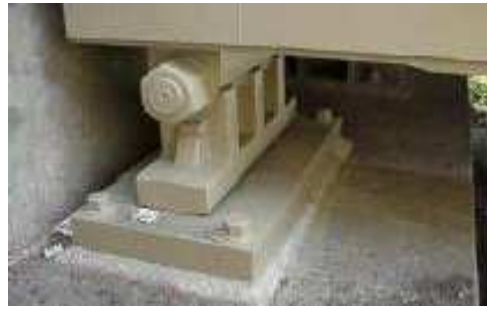
**Seisund 1**

| Seisund | Seisunditaseme kirjeldus | Võimalik tegevus |
|---|---|---|
| 1 | Defektid puuduvad. | - Ei tee midagi |

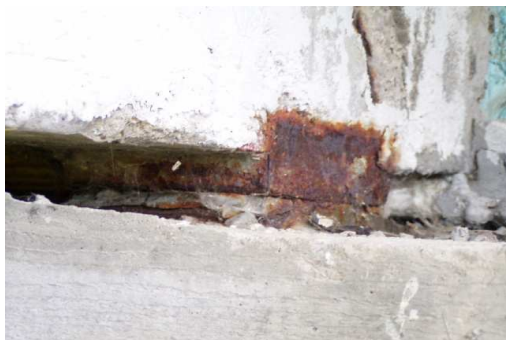
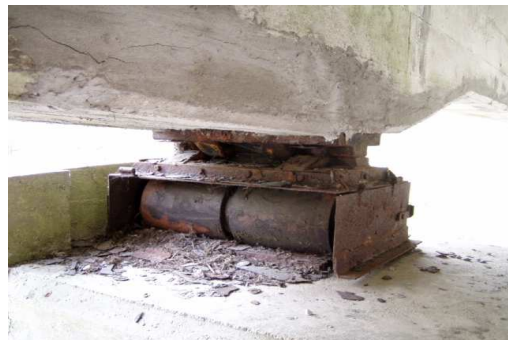
**Seisund 3**

| Seisund | Seisunditaseme kirjeldus | Võimalik tegevus |
|---|---|---|
| 3 | Armatuur kohati paljandunud, koorduvat roostet ei esine. Plaadi pinnal on betoon lõhestunud, mis võib viidata armatuuri roostetamisele. Betoon karboniseerunud armatuurini, võimalik kokkupuude kloriididega. Kahjustused ei avalda mõju elemendi tugevusele. | - Remont |

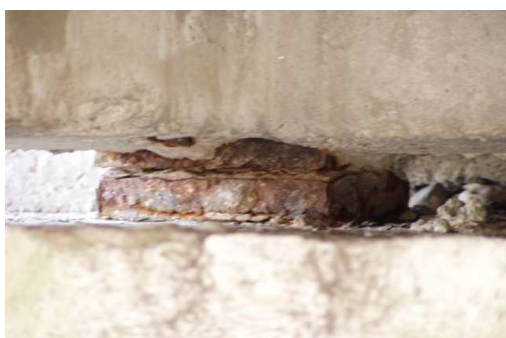
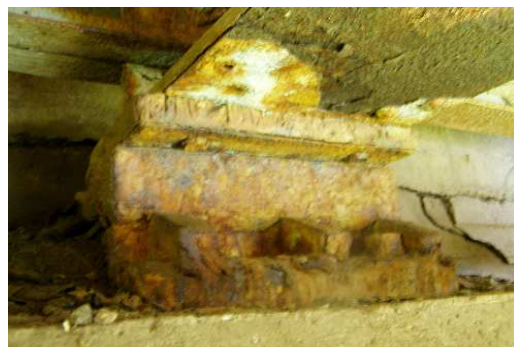
**Seisund 4**

| Seisund | Seisunditaseme kirjeldus | Võimalik tegevus |
|---|---|---|
| 4 | Betooni suured kahjustused. Armatuur roostetab (koorduv rooste) kogu perimeetri ulatuses. Kahjustused avaldavad mõju elemendi tugevusele. | - Suuremah. rem.<br>- Asendamine |

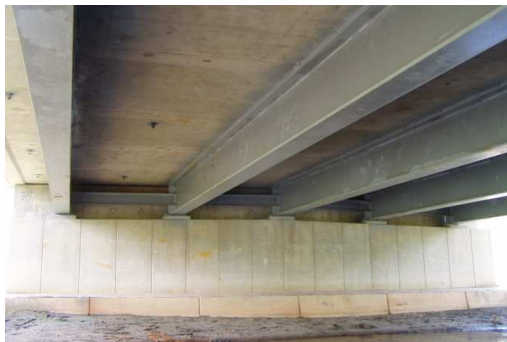
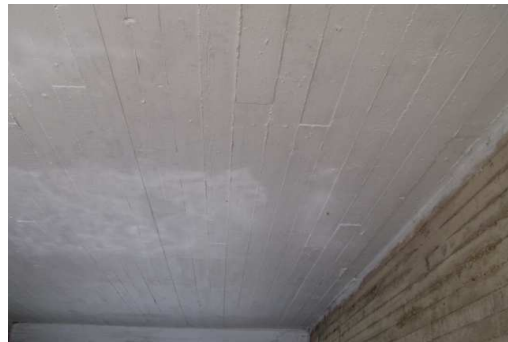
**Seisund 1**

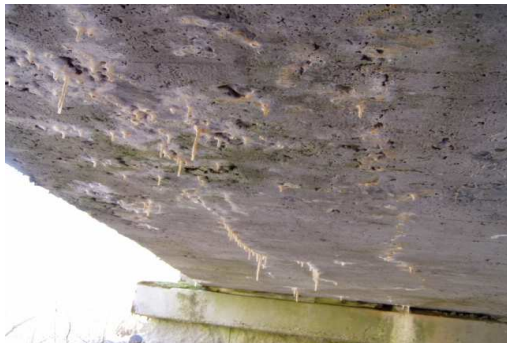
**Seisund 2**

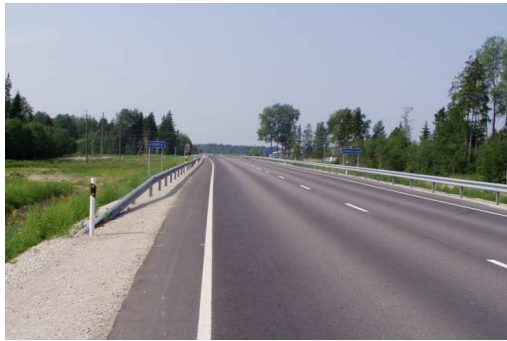
**Seisund 1**

| Hindamine: jooksvat meetrit või % igas seisundis | | |
|---|---|---|
| 1 | Defektid puuduvad. | - Ei tee midagi |

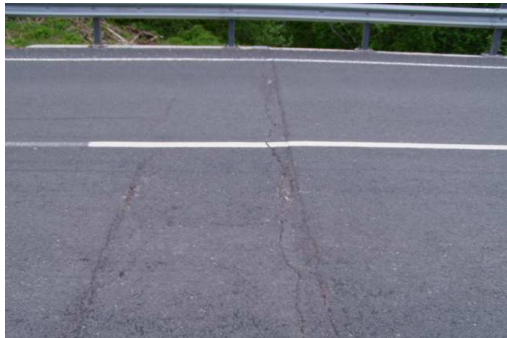
**Seisund 2**

| Hindamine: jooksvat meetrit või % igas seisundis | | |
|---|---|---|
| 2 | Võib esineda vähest plaadi vajumist, mille tulemusena ei teki sõidukitelt märkimisväärset dünaamilist koormust sillale. Sõidumugavust ei mõjuta. | - Pisiremont |

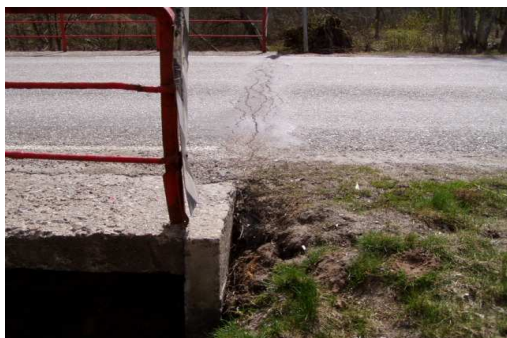
**Seisund 3**

| Hindamine: jooksvat meetrit või % igas seisundis | | |
|---|---|---|
| 3 | Plaadis on läbivaid pragusid ja/või on eraldunud suuremaid tükke, aga plaat töötab terviklikuna. Võib esineda plaadi vajumist, mille tulemusena on dünaamiline koormus sillale kasvanud – tekitab vibratsiooni. Mõjutab sõidumugavust. | - Remont<br>- Asendamine |

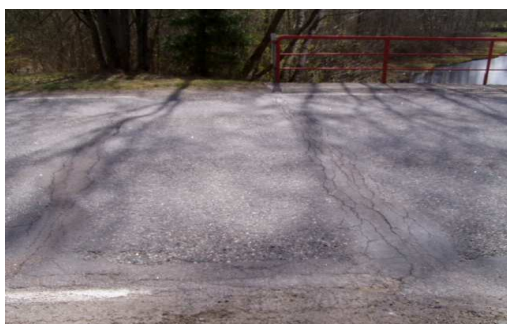
**Seisund 4**

| Hindamine: jooksvat meetrit või % igas seisundis | | |
|---|---|---|
| 4 | Plaat on murdunud; esinevad suured plaadi vajumised. Sõidukid põhjustavad sillale suuri dünaamilisi koormusi. Sõidumugavus on tugevasti häiritud. | - Asendamine |
