# Tallinna tunnelite üldülevaatus 2016

**Projekti meeskond:**

Veiko Tikas (Teede Tehnokeskus)

## Üldist

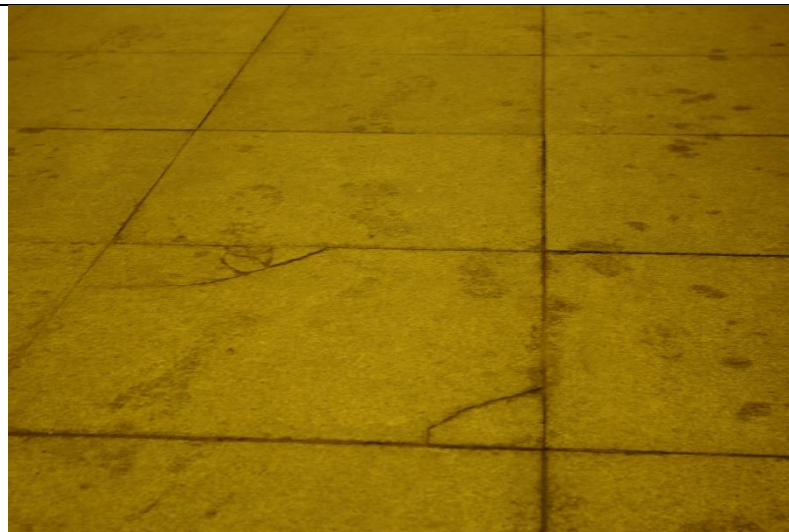
Trepi kiviplaadid vajavad fikseerimist

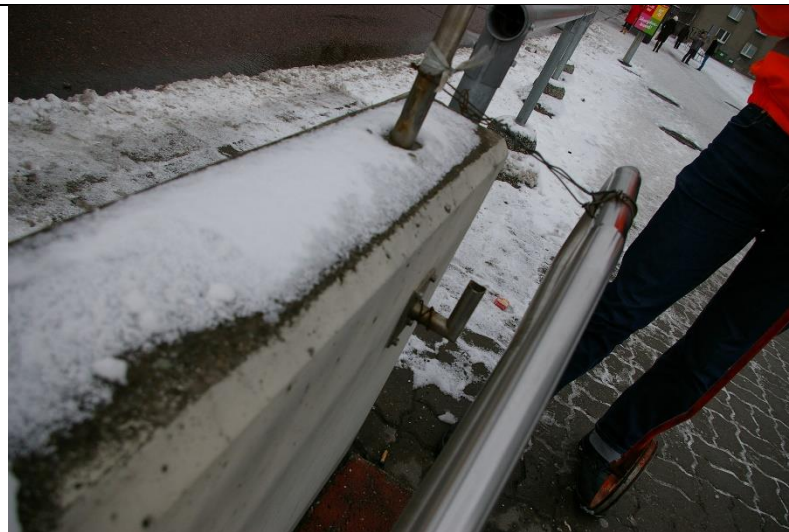
Trepid vajavad remonti

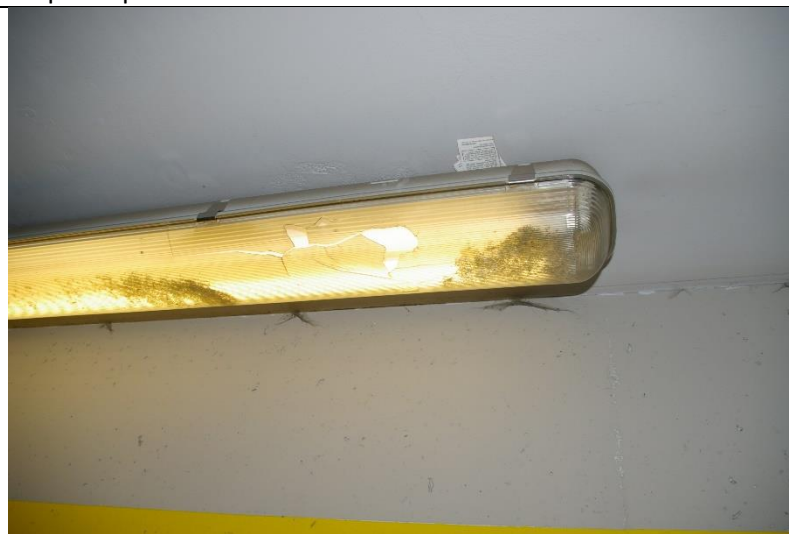
Osa valgusteid on ära lõhutud

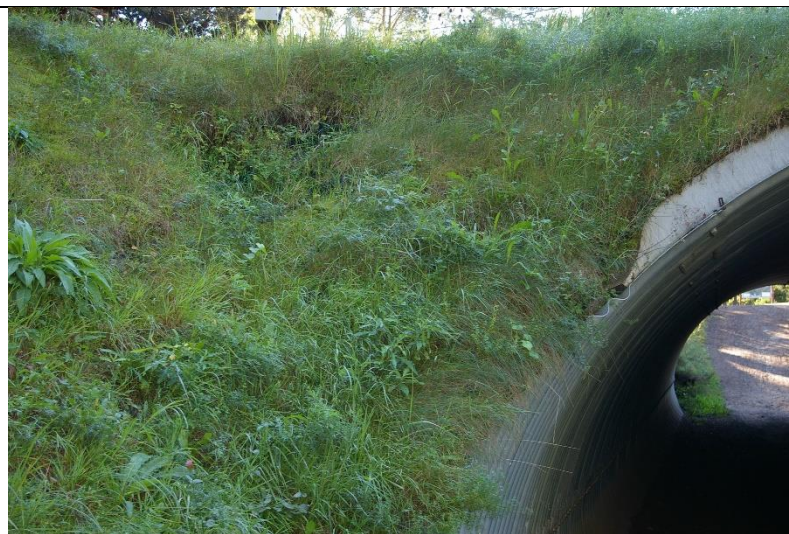
Koonusekindlustused vajavad remontimist

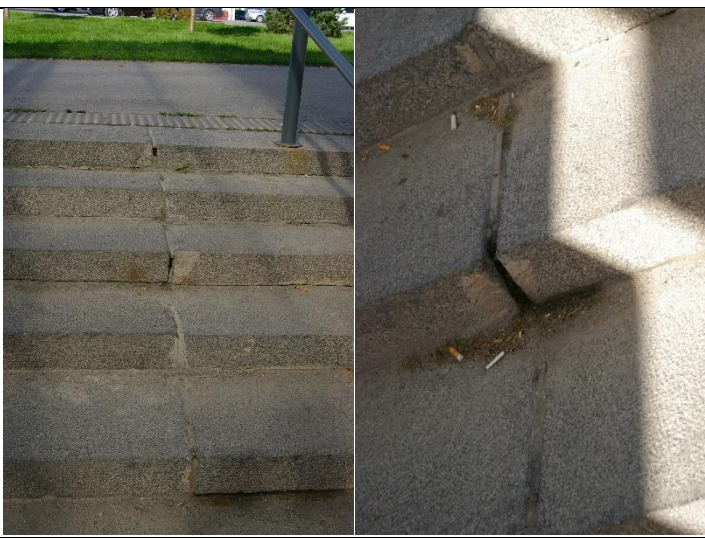
| Lokaalne hüdroisolatsiooni leke | Trepil vuukide parandamine/täitmine |

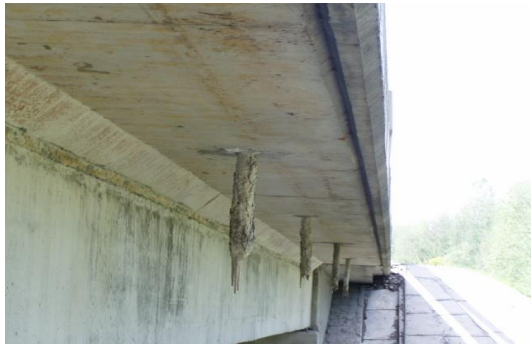
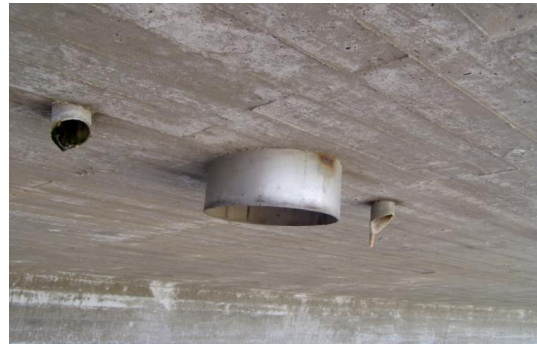
| Seisund | Seisunditaseme kirjeldus | Võimalik tegevus |
|---|---|---|
| 2 | Veevoolu rennidel betoon murenenud, osaliselt rohtu kasvanud või prahti täis. Joatorudel esineb kohati roostet, stalahiite ja/või vee leket. | - Pisiremont<br>- Puhastamine |

**Seisund 2**

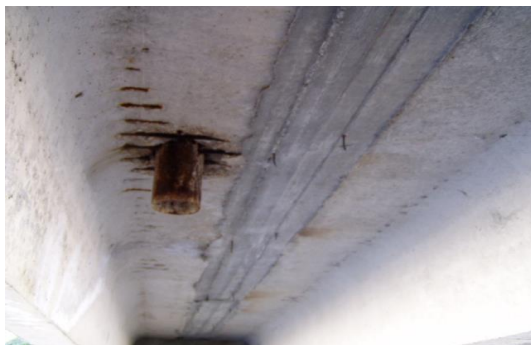
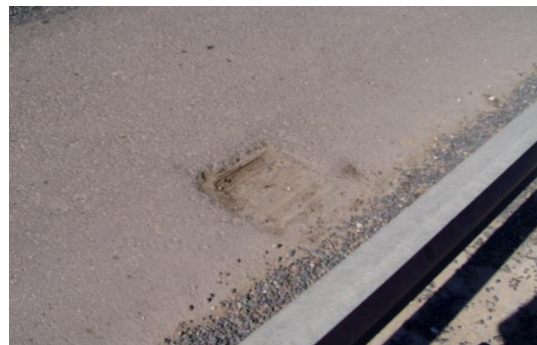
| Seisund | Seisunditaseme kirjeldus | Võimalik tegevus |
|---|---|---|
| 3 | Joatorudel pealmised restid puudu. Joatorud roostetanud, ummistunud ja/või läbivate pragudega. | - Remont<br>- Asendamine |

**Seisund 3**

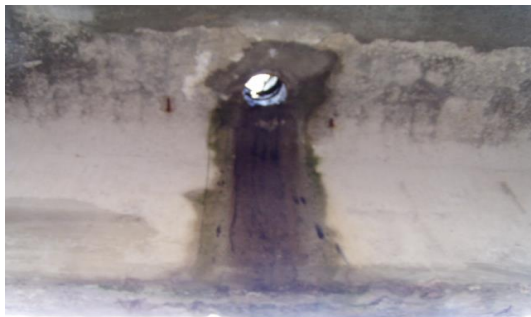
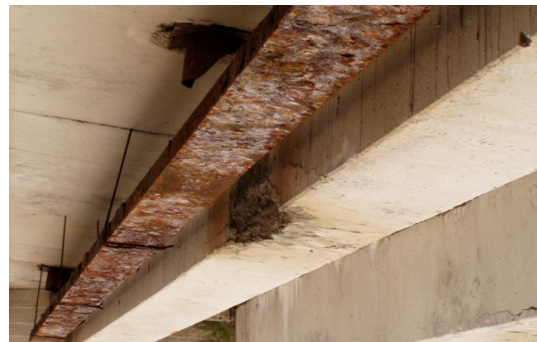
| Seisund | Seisunditaseme kirjeldus | Võimalik tegevus |
|---|---|---|
| 4 | Veevoolu rennid ja veeviimarid lagunened (vesi pääseb konstruktsioonile) või puuduvad. | - Asendamine |

**Seisund 4**

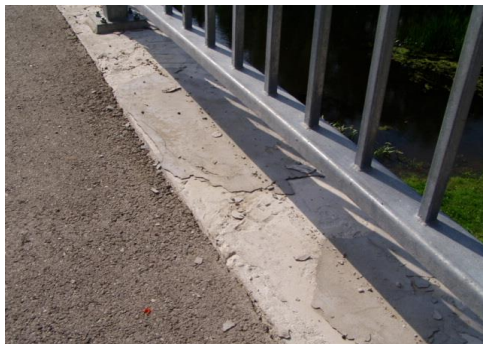
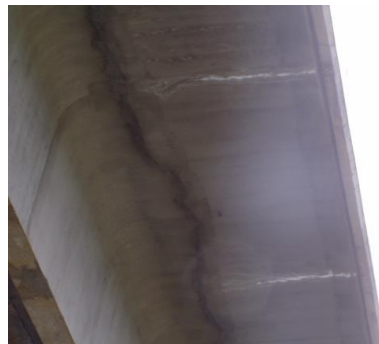
| Seisund | Seisunditaseme kirjeldus | Võimalik tegevus |
|---|---|---|
| 2 | Armatuurini mitte ulatuvad betooni murenemised ja pindmised praod. Mahukahanemisest tekkinud praod; betooni kaitsevõõp maha koorunud. Kehv betooni kvaliteet. | - Pisiremont |

**Seisund 2**

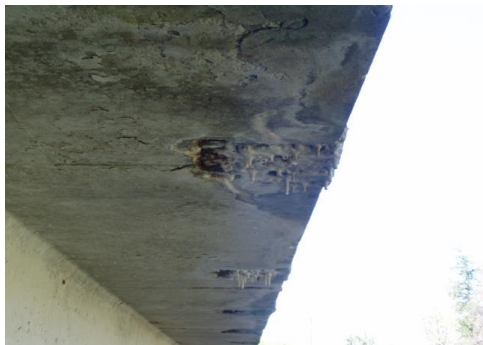
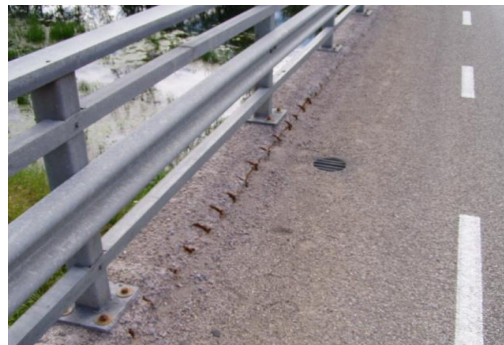
| Seisund | Seisunditaseme kirjeldus | Võimalik tegevus |
|---|---|---|
| 3 | Armatuuri rangid kohati paljandunud; esineb armatuuri roostetamist. Servaprussil on betoon lõhestunud või pragudega, mis võib viidata armatuuri roostetamisele. Vesi lekib läbi servaprussi (võimalik kloriidide juurdepääs armatuurile). Kahjustused ei avalda mõju elemendi tugevusele. | - Remont |

**Seisund 3**

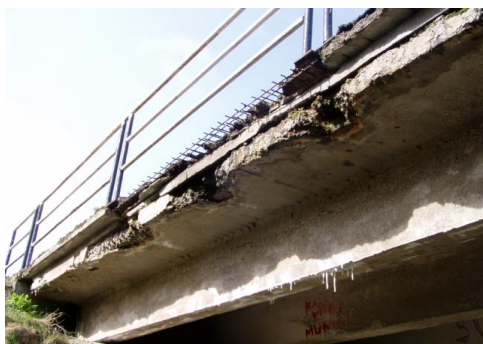
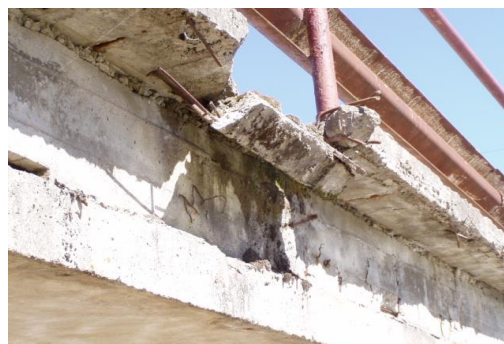
| Seisund | Seisunditaseme kirjeldus | Võimalik tegevus |
|---|---|---|
| 4 | Armatuur paljandunud ja roostes. Suured betooni kahjustused, mis avaldavad mõju elemendi tugevusele. | - Suuremah. rem.<br>- Asendamine |

**Seisund 4**

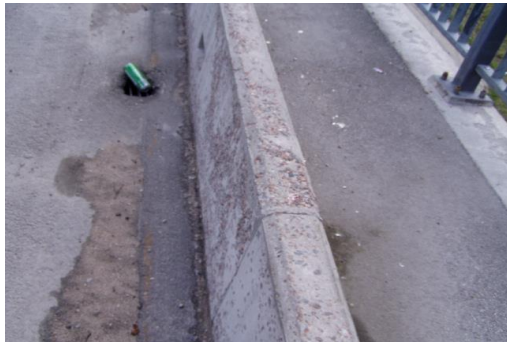
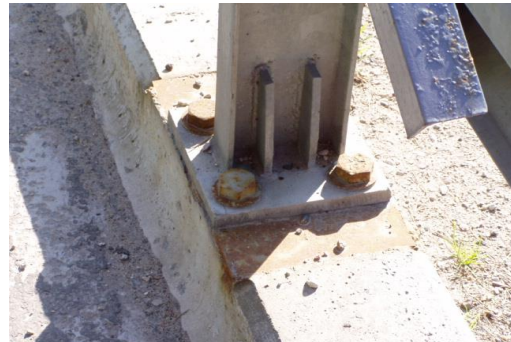
| Seisund | Seisunditaseme kirjeldus | Võimalik tegevus |
|---|---|---|
| | Esineb roostelaike (poldid-mutrid roostes). | - Pisiremont |
| 2 | Betoelementidel esineb betooni murenemist ja pindmisi pragusid – kahjustused ei ulatu armatuurini. | |

**Seisund 2**

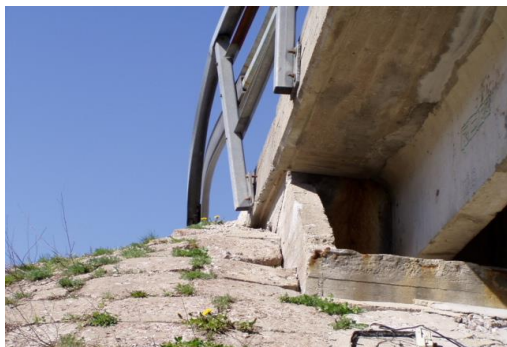
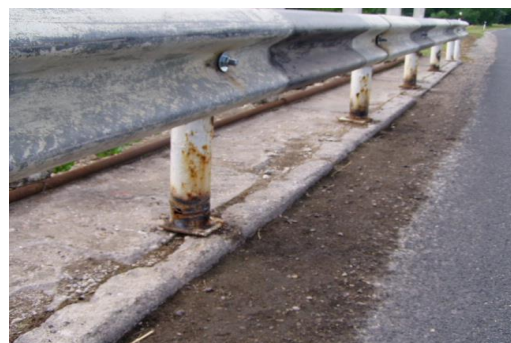
| Seisund | Seisunditaseme kirjeldus | Võimalik tegevus |
|---|---|---|
| 3 | Osa detaile on deformeerunud; armatuur on paljandunud ja korrodeerunud; metallelementidel esineb koorduvat roostet. Elemendi kõrgus ei vasta esitatud normidele. Element on seisundis 3, kui eelnevas loetelus nimetatud kahjustused ei avalda mõju elemendi tugevusele ning liiklusohutusele. | - Remont |

**Seisund 3**

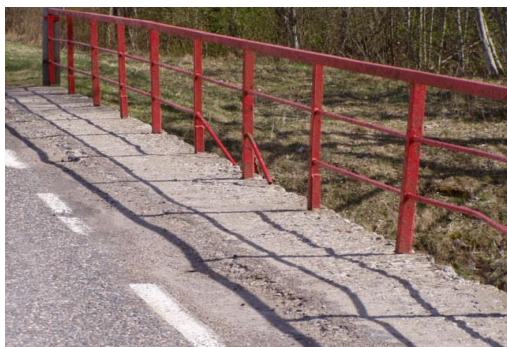
| Seisund | Seisunditaseme kirjeldus | Võimalik tegevus |
|---|---|---|
| 4 | Elemendi armatuur tugevasti korrodeerunud; betooni suured kahjustused. Elemendi tugevus ei ole tagatud. Element puudub. | - Asendamine |

**Seisund 4**

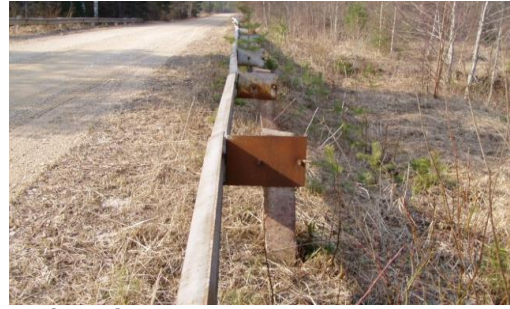
| Seisund | Seisunditaseme kirjeldus | Võimalik tegevus |
|---|---|---|
| | Esineb roostelaike (poldid-mutrid roostes). | - Pisiremont |
| 2 | Betoelementidel esineb betooni murenemist ja pindmisi pragusid – kahjustused ei ulatu armatuurini. | |

**Seisund 2**

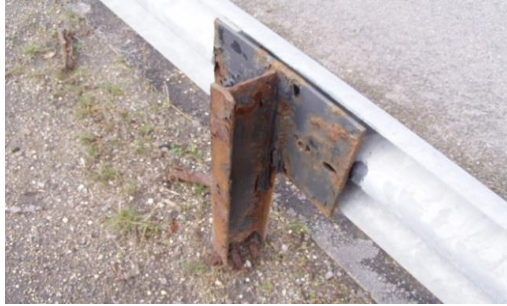
| Seisund | Seisunditaseme kirjeldus | Võimalik tegevus |
|---|---|---|
| 3 | Osa detaile on deformeerunud; armatuur on paljandunud ja korrodeerunud; metallelementidel esineb koorduvat roostet. Elemendi kõrgus ei vasta esitatud normidele. Element on seisundis 3, kui eelnevas loetelus nimetatud kahjustused ei avalda mõju elemendi tugevusele ning liiklusohutusele. | - Remont |

**Seisund 3**

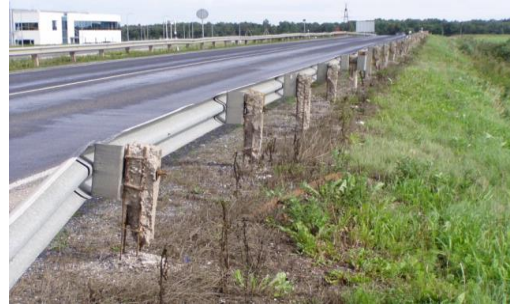
| Seisund | Seisunditaseme kirjeldus | Võimalik tegevus |
|---|---|---|
| | Elemendi armatuur tugevasti korrodeerunud; | - Suuremah. rem. |
| 4 | betooni suured kahjustused. Elemendi tugevus ei ole tagatud. Element puudub. | - Asendamine |

**Seisund 4**

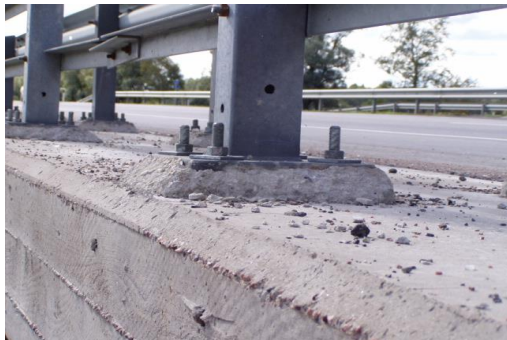
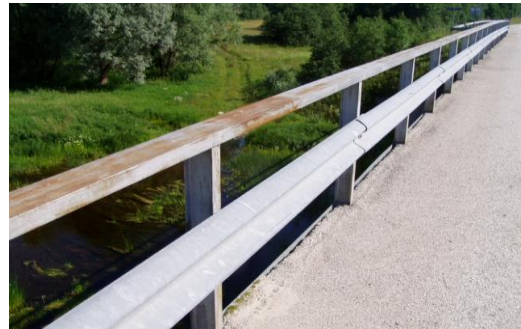
| Seisund | Seisunditaseme kirjeldus | Võimalik tegevus |
|---|---|---|
| 2 | Elementidel on värvidefektid; esineb roostelaike (poldid-mutrid roostes). Betoonelementidel esineb betooni murenemist ja pindmisi pragusid – kahjustused ei ulatu armatuurini. | - Pisiremont |

Seisund 2

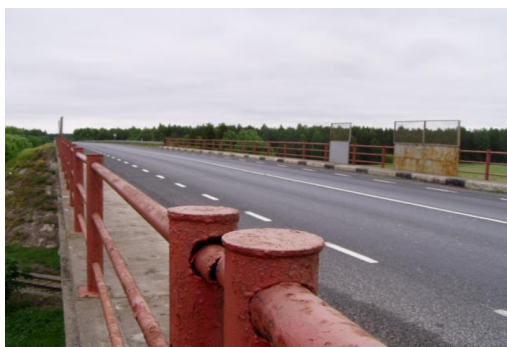
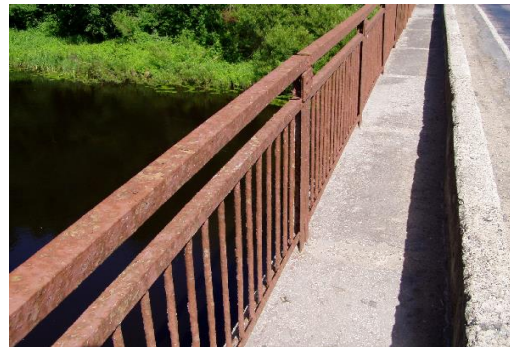
| Seisund | Seisunditaseme kirjeldus | Võimalik tegevus |
|---|---|---|
| 3 | Elementi kattev värvikiht on metalli roostetamise tõttu maha koorunud; betoon on murenenud või pragudega; armatuur on paljandunud ja korrodeerunud; kohati esineb koorduvat roostet. Element ei vasta esitatud normidele. Element on seisundis 3, kui eelnevas loetelus nimetatud defektid ei avalda mõju elemendi tugevusele. | - Remont |

Seisund 3

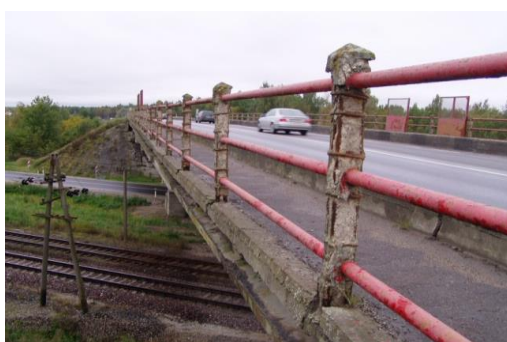
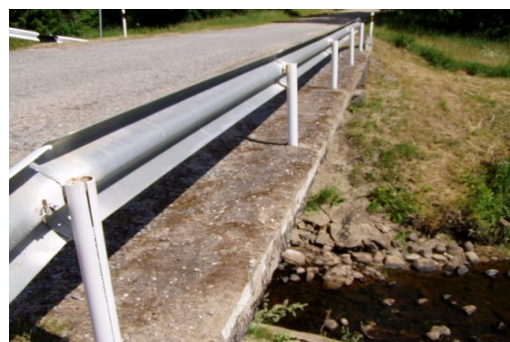
| Seisund | Seisunditaseme kirjeldus | Võimalik tegevus |
|---|---|---|
| 4 | Element on tugevasti korrodeerunud; betooni suured kahjustused (armatuur paljandunud); osa detaile puudub – kahjustused, mis avaldavad mõju elemendi tugevusele. Element puudub. | - Suuremah. rem.<br>- Asendamine |

Seisund 4

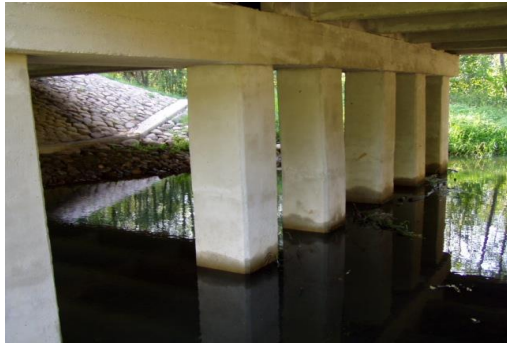
**Seisund 1**

| Seisund | Seisunditaseme kirjeldus | Võimalik tegevus |
|---|---|---|
| 1 | Defektid puuduvad. | - Ei tee midagi |

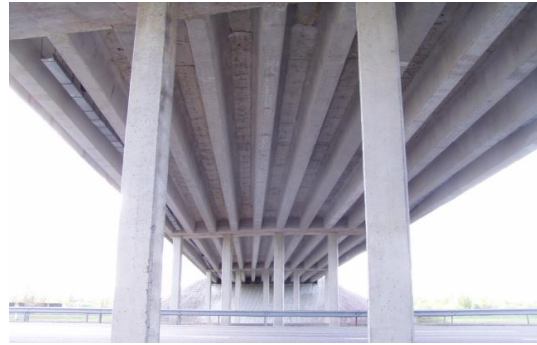
**Seisund 2**

| Seisund | Seisunditaseme kirjeldus | Võimalik tegevus |
|---|---|---|
| 2 | Armatuurini mitte ulatuvad betooni murenemised, pindmised praod, karboniseerumine, betooni halb kvaliteet. Ebapiisava kaitsekihi tõttu on armatuur paljandunud. | - Pisiremont |

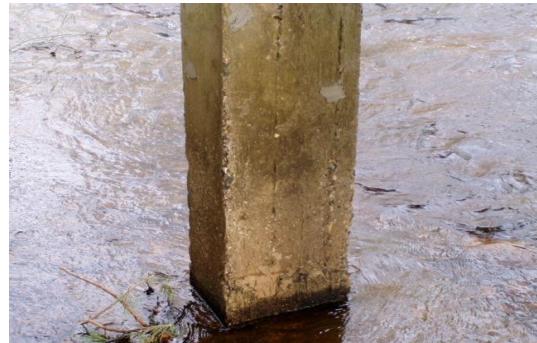
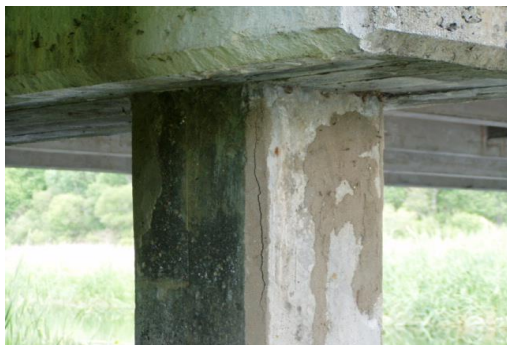
**Seisund 3**

| Seisund | Seisunditaseme kirjeldus | Võimalik tegevus |
|---|---|---|
| 3 | Armatuuri rangid kohati paljandunud ja roostes. Elemendil on betoon lõhestunud või pragudega, mis viitab armatuuri roostetamisele. Vee piiril betooni uhtumised. Kahjustused ei avalda mõju elemendi tugevusele. | - Remont |

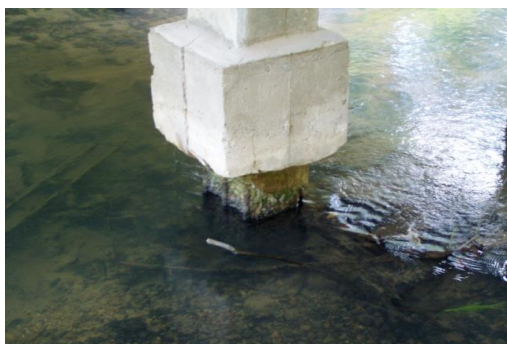
**Seisund 4**

| Seisund | Seisunditaseme kirjeldus | Võimalik tegevus |
|---|---|---|
| 4 | Betooni suured kahjustused. Armatuur paljandunud ja esineb koorduvat roostet. Kahjustused avaldavad mõju elemendi tugevusele. | - Suuremah. rem.<br>- Asendamine |

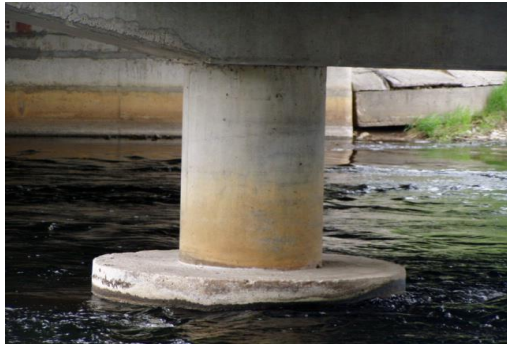
Seisund 1

| Seisund | Seisunditaseme kirjeldus | Võimalik tegevus |
|---|---|---|
| 1 | Defektid puuduvad. | - Ei tee midagi |

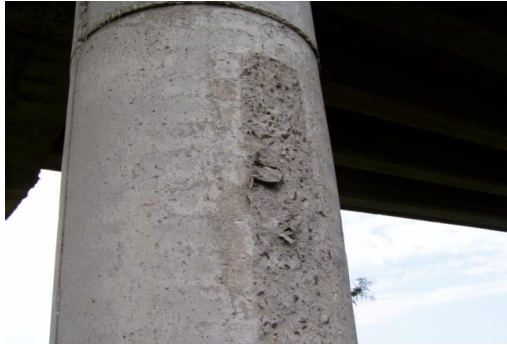
Seisund 2

| Seisund | Seisunditaseme kirjeldus | Võimalik tegevus |
|---|---|---|
| 2 | Armatuurini mitte ulatuvad betooni murenemised, pindmised praod, karboniseerumine, betooni halb kvaliteet. Ebapiisava kaitsekihi tõttu on armatuur paljastunud. | - Pisiremont |

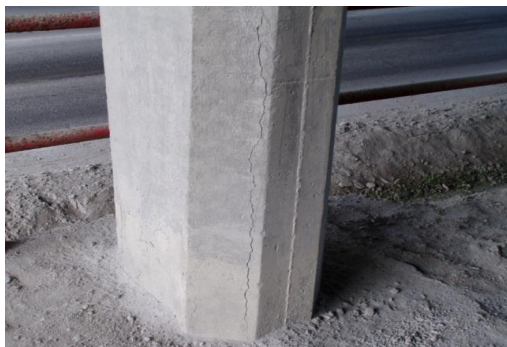
Seisund 3

| Seisund | Seisunditaseme kirjeldus | Võimalik tegevus |
|---|---|---|
| 3 | Armatuuri rangid kohati paljandunud ja roostes. Elemendil on betoon lõhestunud või pragudega, mis viitab armatuuri roostetamisele. Vee piiril betooni uhtumised. Kahjustused ei avalda mõju elemendi tugevusele. | - Remont |

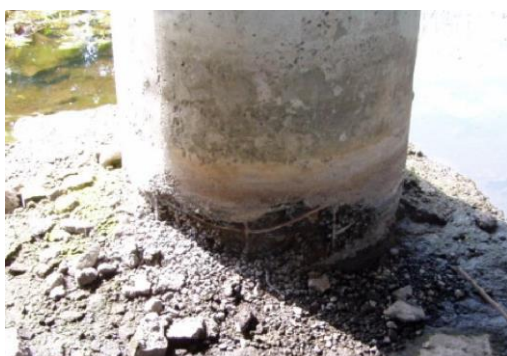
Seisund 4

| Seisund | Seisunditaseme kirjeldus | Võimalik tegevus |
|---|---|---|
| 4 | Betooni suured kahjustused. Armatuur paljandunud ja esineb koorduvat roostet. Kahjustused avaldavad mõju elemendi tugevusele. | - Suuremah. rem.<br>- Asendamine |

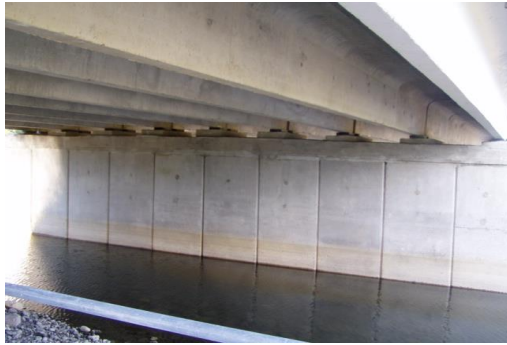
**Seisund 1**

| Seisund | Seisunditaseme kirjeldus | Võimalik tegevus |
|---|---|---|
| 1 | Defektid puuduvad. | - Ei tee midagi |

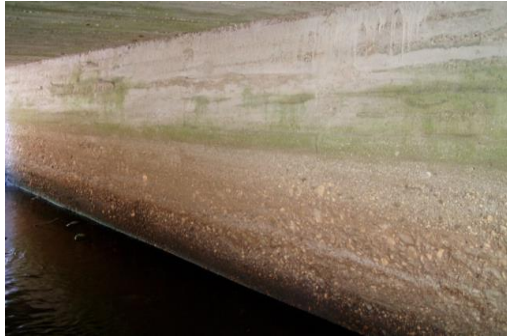
**Seisund 2**

| Seisund | Seisunditaseme kirjeldus | Võimalik tegevus |
|---|---|---|
| 2 | Armatuurini mitte ulatuvad betooni murenemised, pindmised praod, karboniseerumine, betooni halb kvaliteet; vee piiril esineb betoonpinna uhtumisi. Horisontaalsetele pindadele on kogunenud prahti. Betoonpinnad sammaldunud. | - Pisiremont |

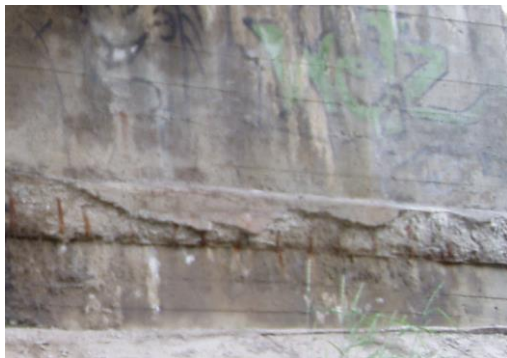
**Seisund 3**

| Seisund | Seisunditaseme kirjeldus | Võimalik tegevus |
|---|---|---|
| 3 | Armatuuri rangid kohati paljandunud ja roostes. Elemendil on betoon lõhestunud või pragudega, mis võib viidata armatuuri roostetamisele. Kahjustused ei avalda mõju elemendi tugevusele. | - Remont |

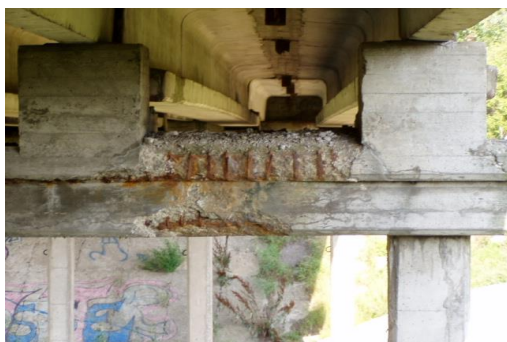
**Seisund 4**

| Seisund | Seisunditaseme kirjeldus | Võimalik tegevus |
|---|---|---|
| 4 | Armatuur paljandunud ja tugevalt roostes (kooruv). Müüritistel osad kivid puudu. Kahjustused avaldavad mõju elemendi tugevusele. | - Suuremah. rem.<br>- Asendamine |

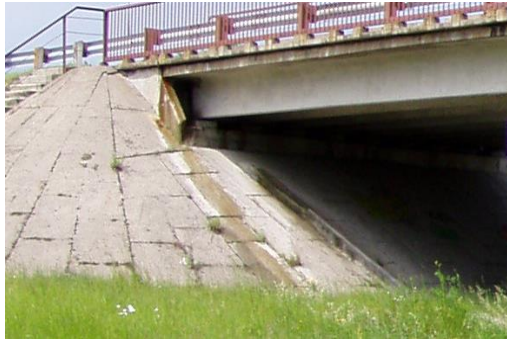
Seisund 1

| Seisund | Seisunditaseme kirjeldus | Võimalik tegevus |
|---|---|---|
| 1 | Kahjustused puuduvad. | - Ei tee midagi |

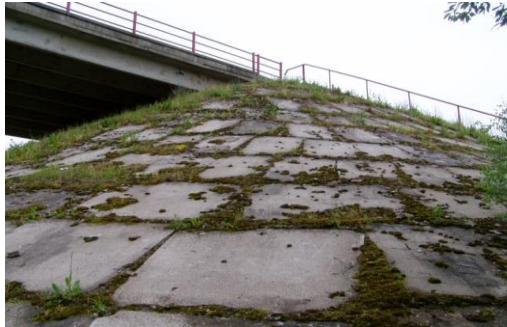
Seisund 2

| Seisund | Seisunditaseme kirjeldus | Võimalik tegevus |
|---|---|---|
| 2 | Koonustel kasvab võsa või umbrohi. Betoonpinnad murenenud ja pindmiste pragudega. | - Puhastamine |

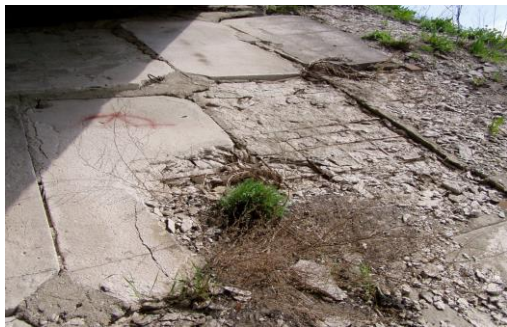
Seisund 3

| Seisund | Seisunditaseme kirjeldus | Võimalik tegevus |
|---|---|---|
| 3 | Koonuste kindlustus osaliselt vajunud; betoonplaatidel läbivad praod; osa plaate puudub. Esineb uhtumisi. Koonused kindlustamata. | - Remont |

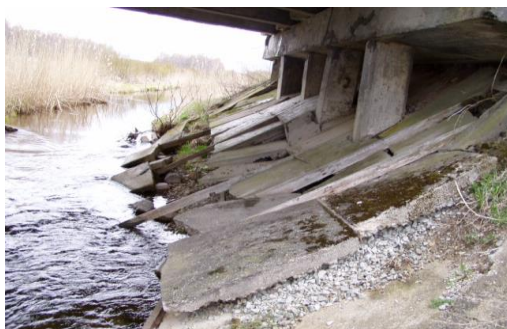
Seisund 4

| Seisund | Seisunditaseme kirjeldus | Võimalik tegevus |
|---|---|---|
| 4 | Koonused ja mulle suures ulatuses uhutud koos kindlustusega. Betoonplaadid purunenud, kindlustus ümber paiknenud. | - Suuremah. rem. |

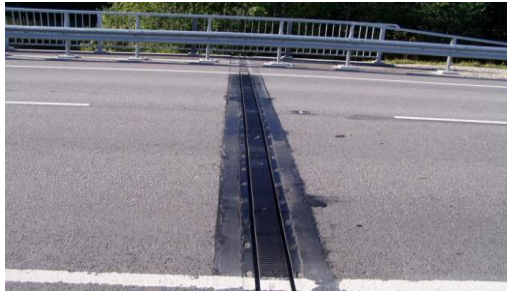
Seisund 1

| Seisund | Seisunditaseme kirjeldus | Võimalik tegevus |
|---|---|---|
| 1 | Defektid puuduvad. Vuuki kogunenud prügi ei põhjusta probleeme. | - Ei tee midagi |

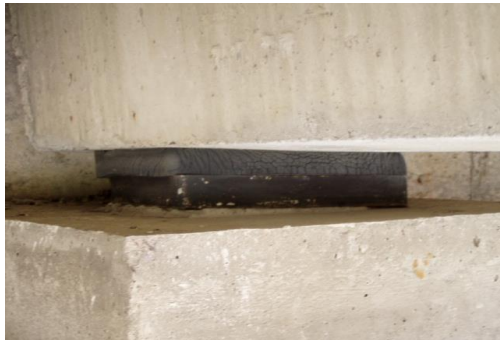
**Seisund 2**

| Seisund | Seisunditaseme kirjeldus | Võimalik tegevus |
|---|---|---|
| 2 | Tugiosal mikropraod. Tugiosa veidi nihkes, mis ei avalda mõju elemendi funktsioneerimisele. | - Ei tee midagi |

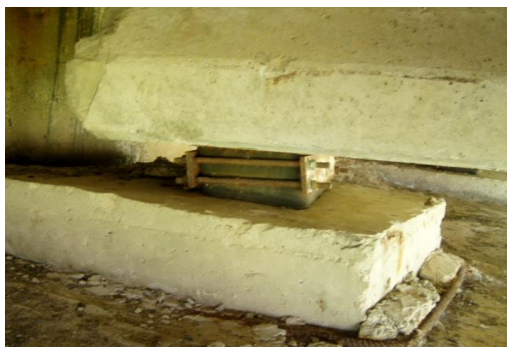
**Seisund 3**

| Seisund | Seisunditaseme kirjeldus | Võimalik tegevus |
|---|---|---|
| 3 | Tugiosal on <1 mm praod. Kahjustused ei avalda mõju elemendi funktsioneerimisele. | - Asendamine |

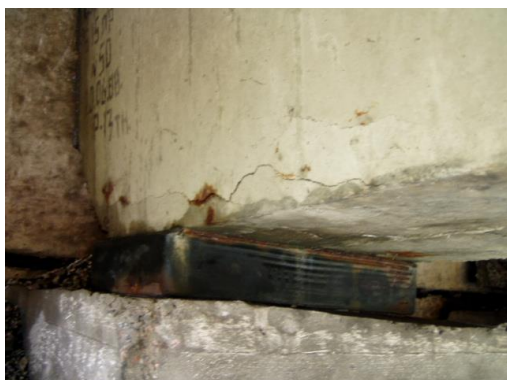
**Seisund 4**

| Seisund | Seisunditaseme kirjeldus | Võimalik tegevus |
|---|---|---|
| 4 | Tugiosal on >1 mm praod. Metallosad on paljandunud ja roostes. Tugiosa täielikult deformeerunud. Kahjustused avaldavad olulist mõju elemendi funktsioneerimisele. | - Asendamine |

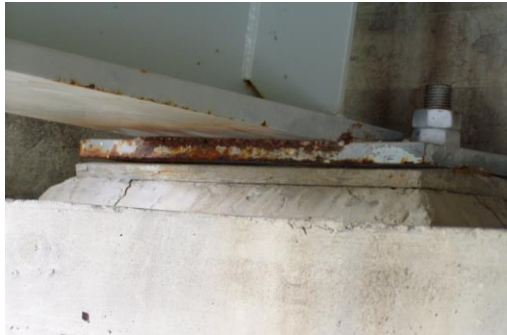
**Seisund 2**

| Seisund | Seisunditaseme kirjeldus | Võimalik tegevus |
|---|---|---|
| 2 | Elemendil on korrosiooni tunnuseid; tugiosa vajab värvimist või õlitamist. Tugiosale on kogunenud prahti. | - Pisiremont<br>- Õlitamine |

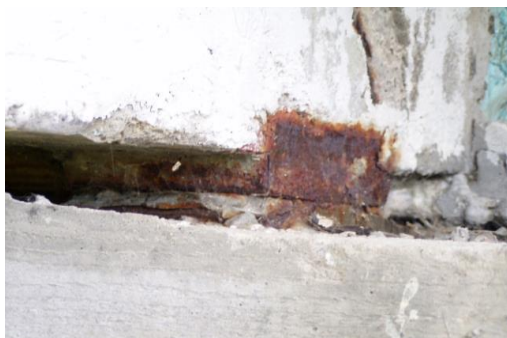
**Seisund 3**

| Seisund | Seisunditaseme kirjeldus | Võimalik tegevus |
|---|---|---|
| 3 | Element on korrodeerunud, kuid koorduvat roostet ei esine. Kogunenud prügi takistab tugiosa töötamist. Tugiosa nihked on põhjustanud betooni pragunemist. | - Remont |

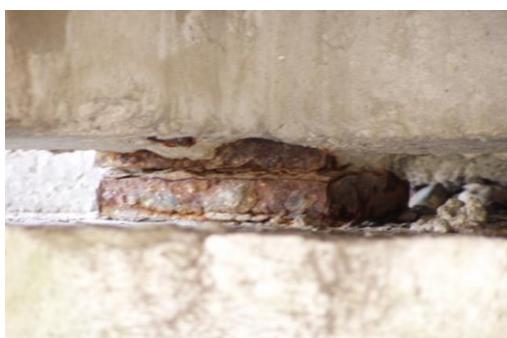
**Seisund 4**

| Seisund | Seisunditaseme kirjeldus | Võimalik tegevus |
|---|---|---|
| 4 | Element on korrodeerunud ja leidub koorduvat roostet. Tugiosa on deformeerunud ja telje suhtes lubatust rohkem nihkes (avaldab mõju elemendi kandevõimele). Ühendused on kinni roostetanud ja ei tööta. | - Asendamine |

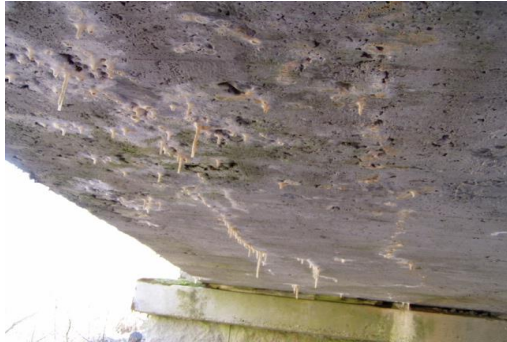
Seisund 2

| Seisund | Seisunditaseme kirjeldus | Võimalik tegevus |
|---|---|---|
| 2 | Armatuurini mitteulatuva betooni murenemised ja pindmised praod. Betooni pind karboniseerunud. Kehv betooni kvaliteet. Hüdroisolatsiooni leketest tingitud kahjustused. | - Pisiremont |

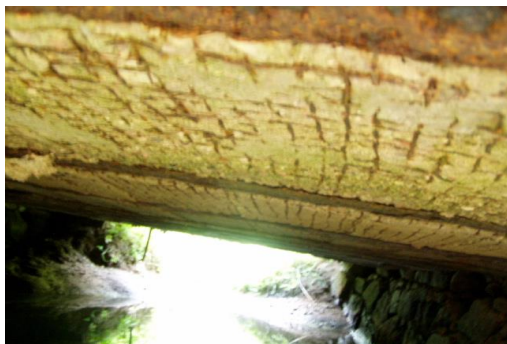
Seisund 3

| Seisund | Seisunditaseme kirjeldus | Võimalik tegevus |
|---|---|---|
| 3 | Armatuur kohati paljandunud, koorduvat roostet ei esine. Plaadi pinnal on betoon lõhestunud, mis võib viidata armatuuri roostetamisele. Betoon karboniseerunud armatuurini, võimalik kokkupuude kloriididega. Kahjustused ei avalda mõju elemendi tugevusele. | - Remont |

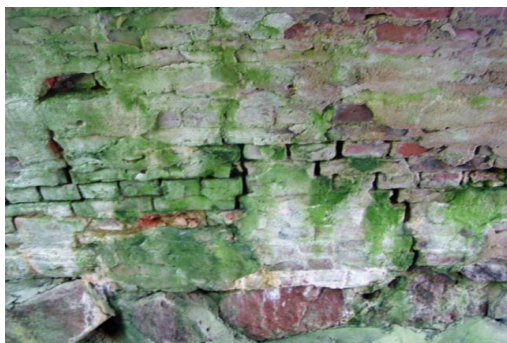
Seisund 4

| Seisund | Seisunditaseme kirjeldus | Võimalik tegevus |
|---|---|---|
| 4 | Betooni suured kahjustused. Armatuur roostetab (koorduv rooste) kogu perimeetri ulatuses. Kahjustused avaldavad mõju elemendi tugevusele. | - Suuremah. rem.<br>- Asendamine |

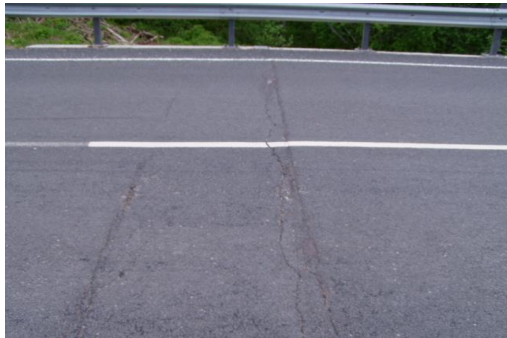
**Seisund 2**

| Seisund | Seisunditaseme kirjeldus | Võimalik tegevus |
|---|---|---|
| 2 | Võib esineda vähest plaadi vajumist, mille tulemusena ei teki sõidukitelt märkimisväärt dünaamilist koormust sillale. Sõidumugavust ei mõjuta. | - Pisiremont |

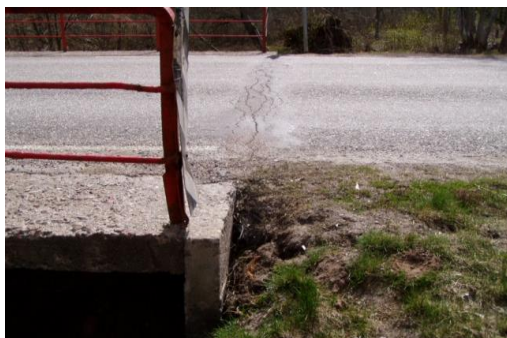
**Seisund 3**

| Seisund | Seisunditaseme kirjeldus | Võimalik tegevus |
|---|---|---|
| 3 | Plaadis on läbivaid pragusid ja/või on eraldunud suuremaid tükke, aga plaat töötab terviklikuna. Võib esineda plaadi vajumist, mille tulemusena on dünaamiline koormus sillale kasvanud – tekitab vibratsiooni. Mõjutab sõidumugavust. | - Remont<br>- Asendamine |

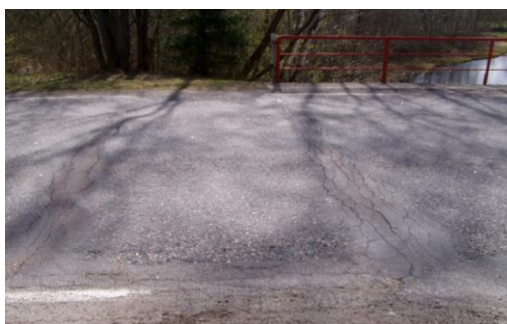
**Seisund 4**

| Seisund | Seisunditaseme kirjeldus | Võimalik tegevus |
|---|---|---|
| 4 | Plaat on murdunud; esinevad suured plaadi vajumised. Sõidukid põhjustavad sillale suuri dünaamilisi koormusi. Sõidumugavus on tugevasti häiritud. | - Asendamine |

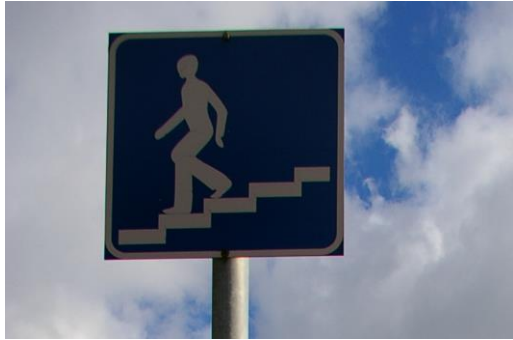
**Seisund 1**

| Seisund | Seisunditaseme kirjeldus | Võimalik tegevus |
|---|---|---|
| 1 | Defektid puuduvad. | - Ei tee midagi |

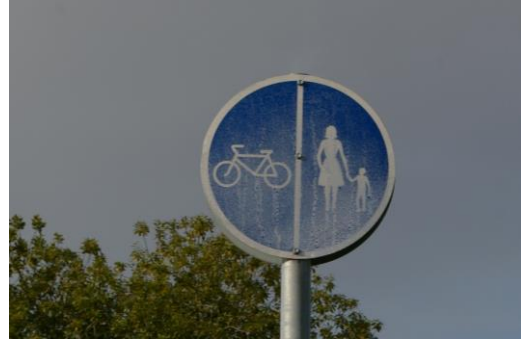
**Seisund 2**

| Seisund | Seisunditaseme kirjeldus | Võimalik tegevus |
|---|---|---|
| 2 | Liiklusmärgi pind määrdunud või ära soditud; | - Pisiremont |

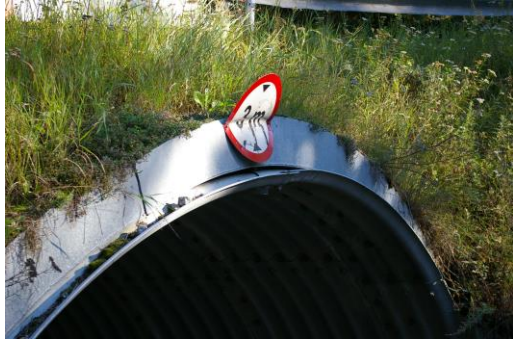
**Seisund 3**

| Seisund | Seisunditaseme kirjeldus | Võimalik tegevus |
|---|---|---|
| 3 | Liiklusmärk on deformeerunud või määrdunud, mis ei võimalda selgesti märgil olevat informatsiooni lugeda | - Remont<br>- Asendamine |

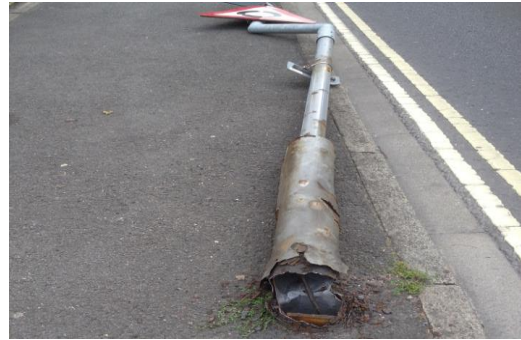
**Seisund 4**

| Seisund | Seisunditaseme kirjeldus | Võimalik tegevus |
|---|---|---|
| 4 | Liiklusmärk on puudu või ära lõhutud | - Asendamine |

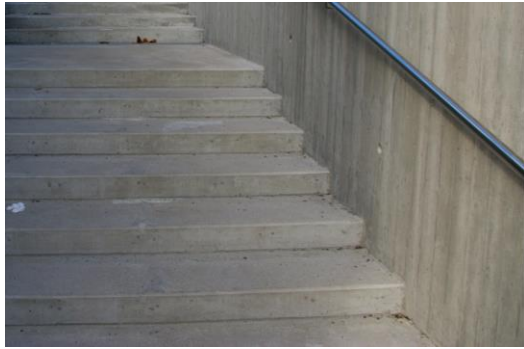
**Seisund 1**

| Seisund | Seisunditaseme kirjeldus | Võimalik tegevus |
|---|---|---|
| 1 | Defektid puuduvad. | - Ei tee midagi |

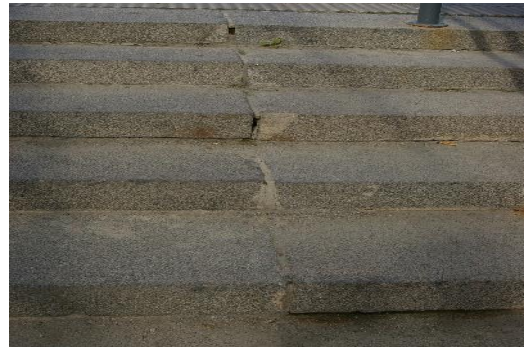
**Seisund 2**

| Seisund | Seisunditaseme kirjeldus | Võimalik tegevus |
|---|---|---|
| 2 | Trepi pind vajab puhastamist või pisiremonti; | - Pisiremont |

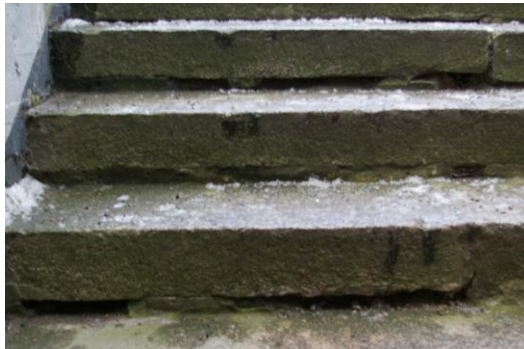
**Seisund 3**

| Seisund | Seisunditaseme kirjeldus | Võimalik tegevus |
|---|---|---|
| 3 | Trepi kasutusmugavus on langenud; trepi pind ebatasane | - Remont<br>- Asendamine |

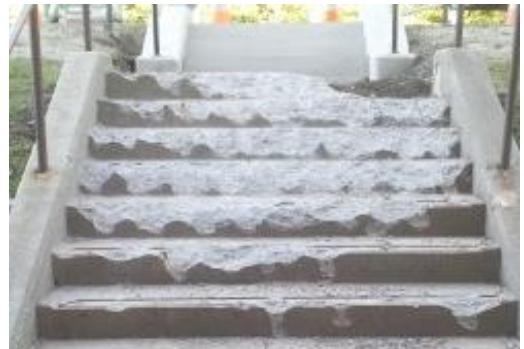
**Seisund 4**

| Seisund | Seisunditaseme kirjeldus | Võimalik tegevus |
|---|---|---|
| 4 | Trepil kõndimine on ohtlik | - Asendamine |
