# Tallinna sildade ja tunnelite **BMS kordusülevaatus 2020**

## SISSEJUHATUS

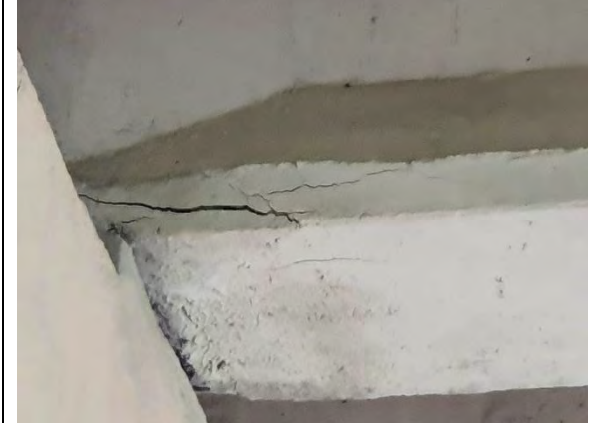
| <p>Armatuuri roostest põhjustatud talaotste murenemine</p> | <p>Tala otsade ja tugiosade roostetus</p> |

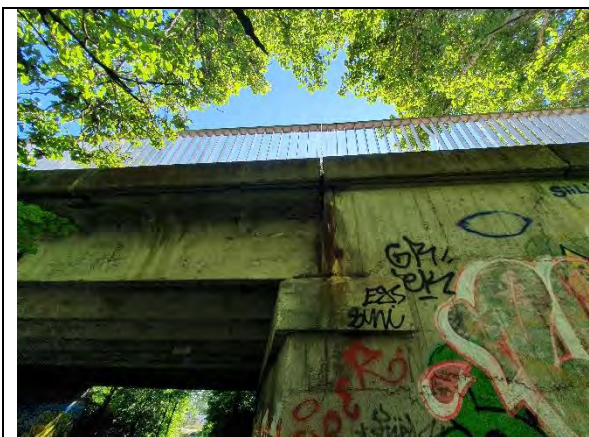
Vuugileke põhjustab kandesammaste kahjustusi

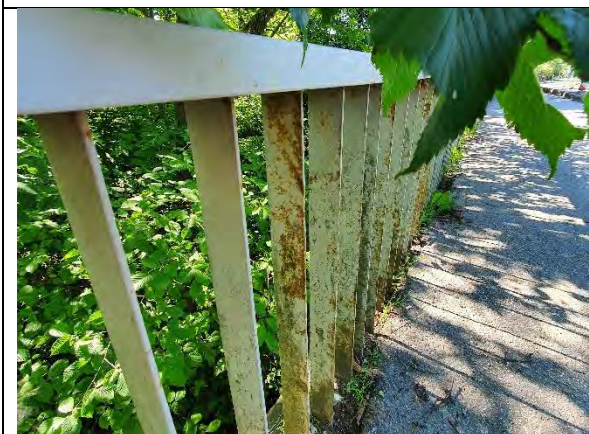
Piirete roostetus ja taimestiku kasvamine servaprussil

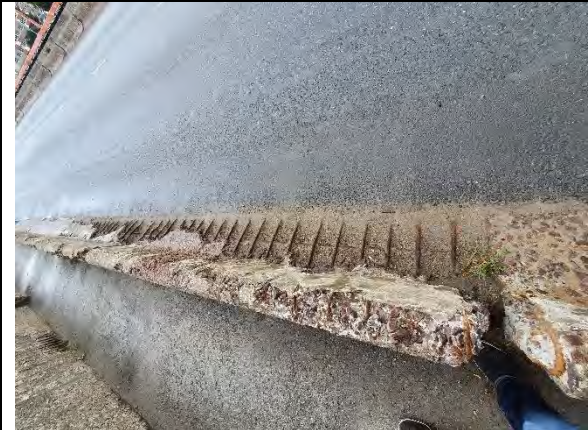
| Betonist pörkepiire kahjustunud | Vuugi leke põhjustab talade, tugipatjade ning sammaste lagunemist |

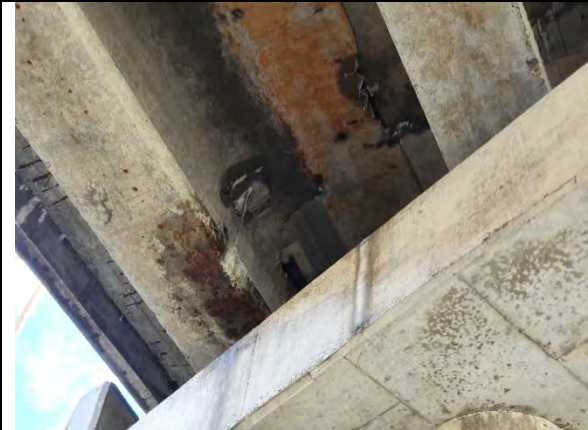
| Äärmised talaotsad kahjustatud | Vuuk lekib ning on sodi täis |

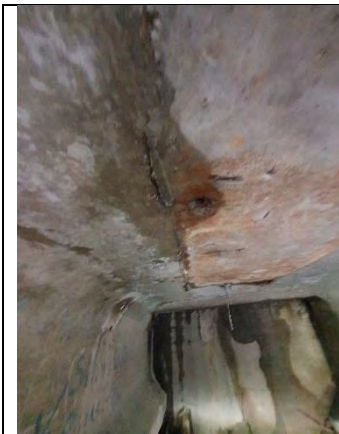
Hüdroisolatsiooni leke

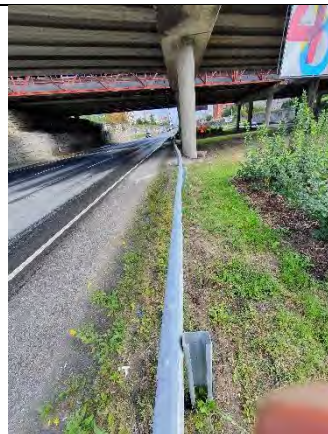
Põrkepiire silla all deformeerunud

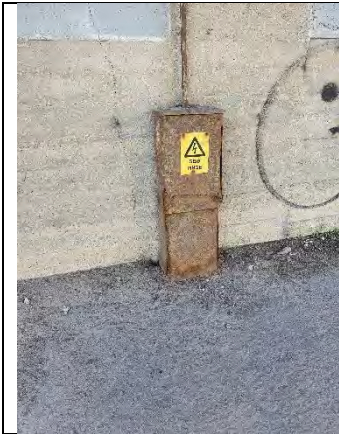
Kommunikatsioonid roostes

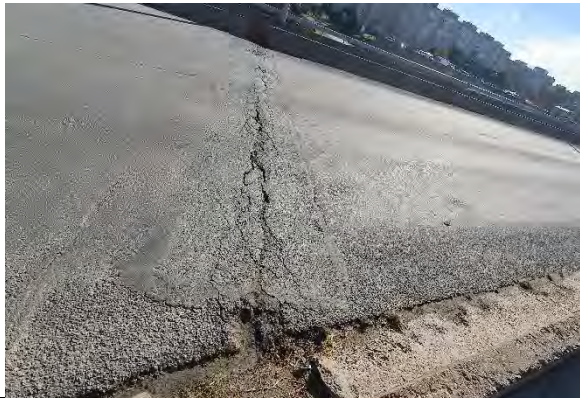
Vuugikonstruktsioonid vajavad väljavahetamist

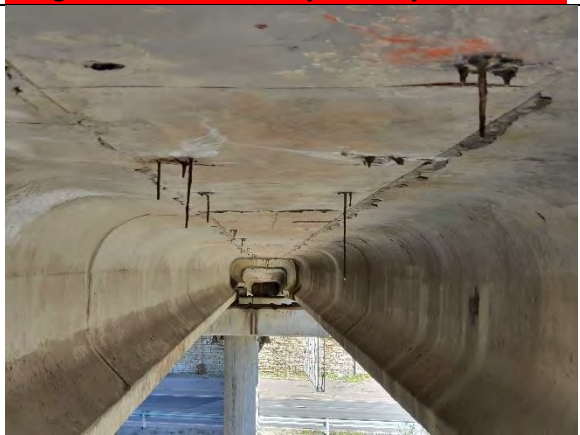
Hüdroisolatsiooni leke põhjustab stalahiitide teket

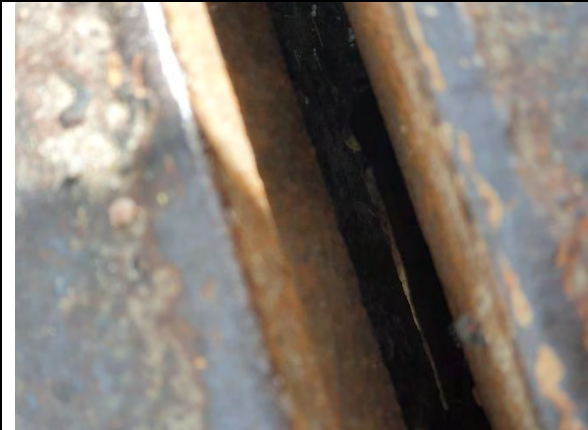
| Vuugikumm puudu, vesi pääseb kandesambale | Valgustipostid roostes, betoonpiirded murenenud |

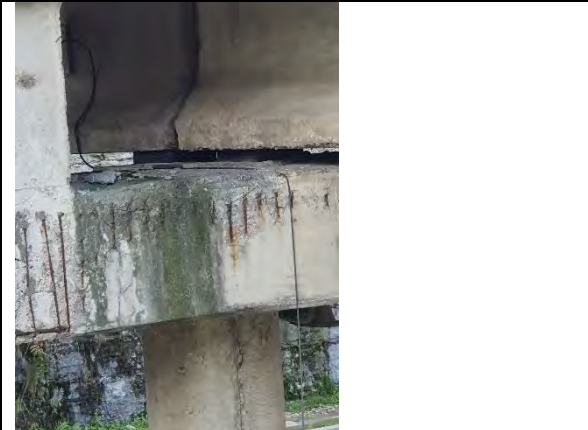
| Veekahjustused riiglitel ja armatuur paljastunud | Vuugileke kahjustab kandvaid elemente |

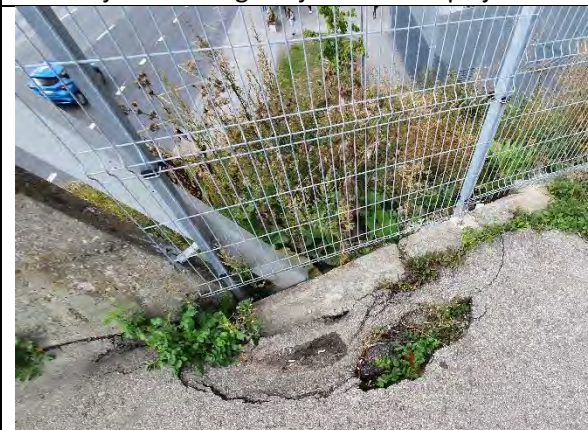
| Vajumid silla otsas | Betoonelementide kahjustused |

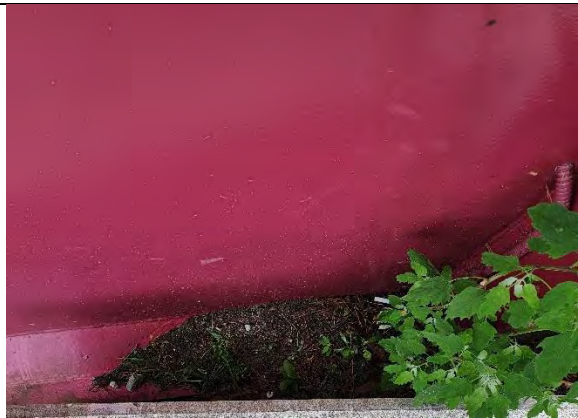
| Kogunev mustus põhjustab metallelementide roostetust | Talade keevituskohtade roostetus |

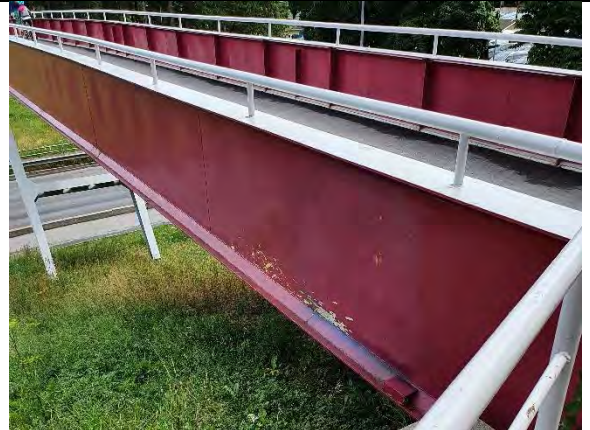
Värvikahjustus talal

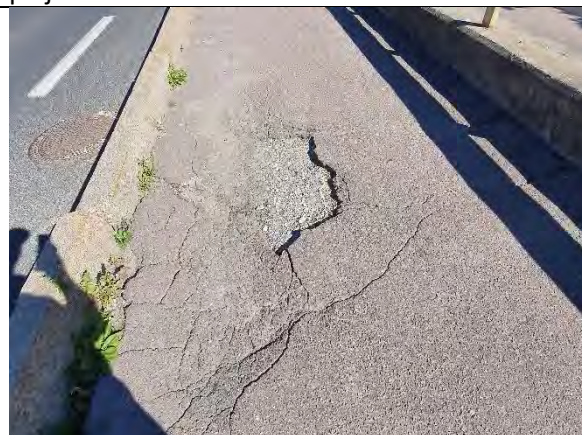
Kõnnitee katendis auk

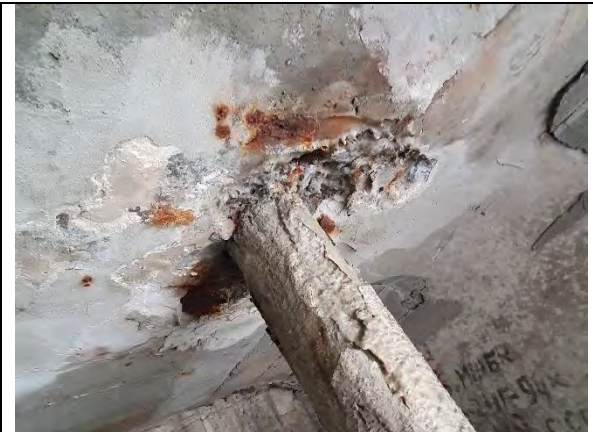
| Hüdroisolatsiooni leke joatoru ümber | Tugiosad pragunenud |

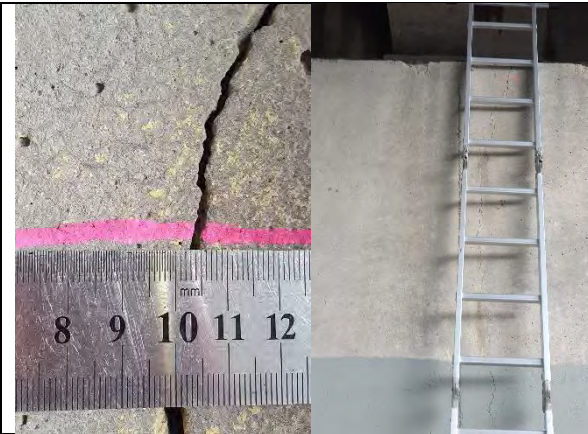
| <p>Kumu poolses kaldasambas 2 mm pragu</p> | <p>Pae pargi poolses kandesambas 3 mm pragu</p> |

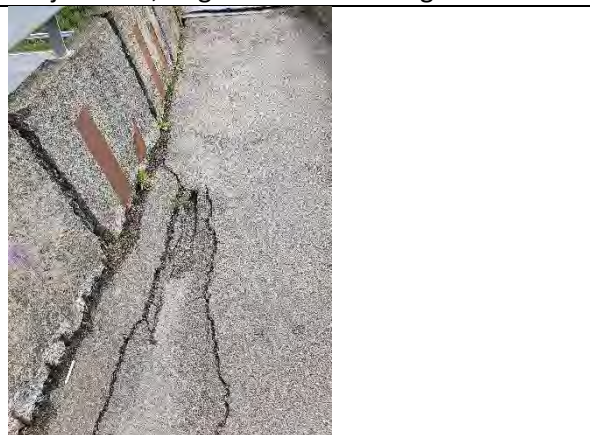
Kõnnitee vajumid

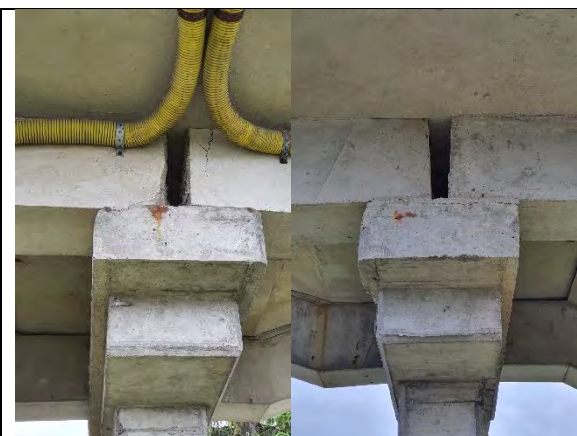
Praad trepikonstruktsioonides

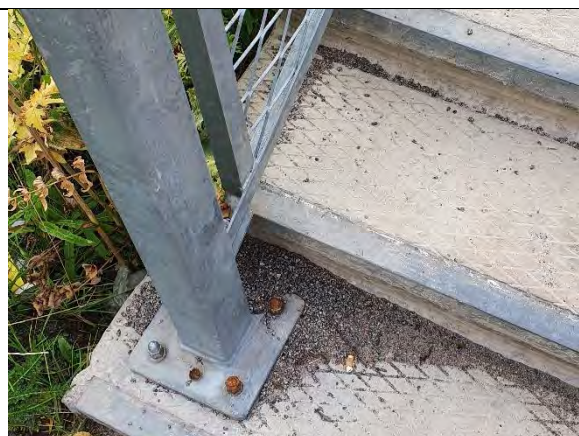
Käsi puu poldid roostes

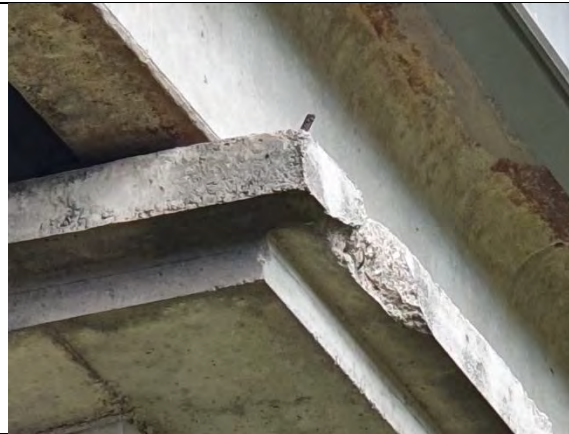
Riigli ots murenenud

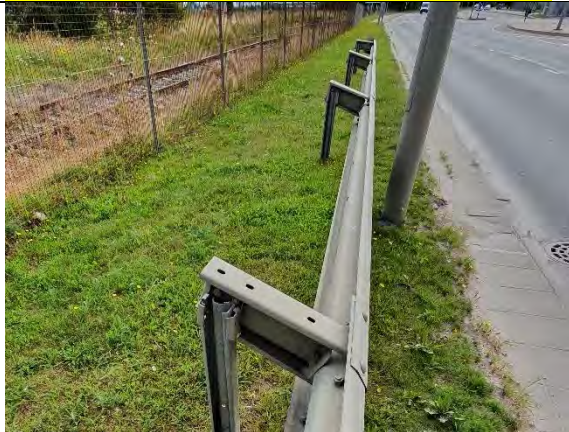
Piire silla all ühe poldiga kinni ning ära vajunud

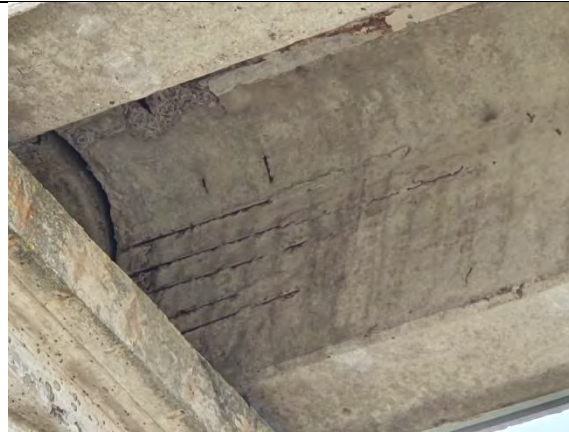
Ebapiisav armatuuri kaitsekiht

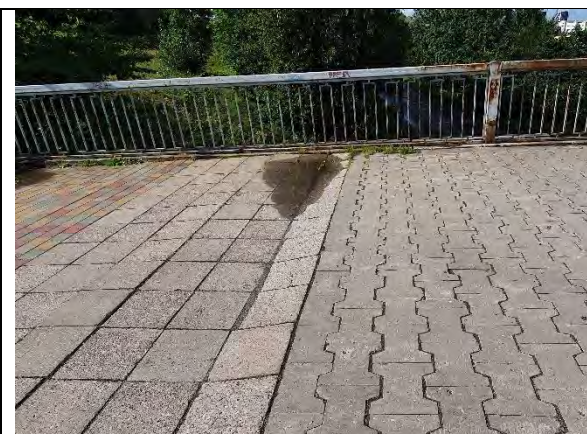
Pealesõidud vajunud

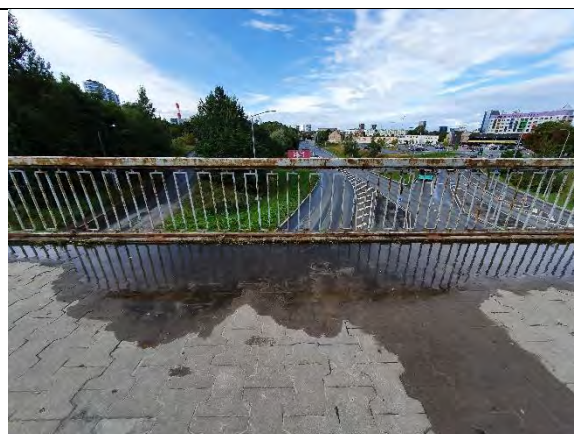
Piirded roostes ja sillutiskivid osaliselt murenenud

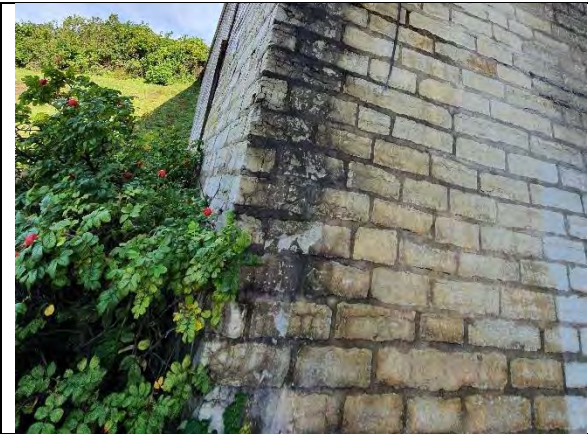
| <p>Kandesamba paekivi lagunemine</p> | <p>Servaprussileke kahjustab talasid</p> |

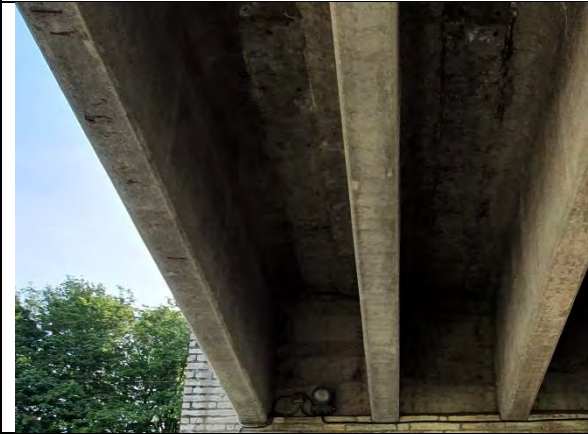
| <p>Hüdroisolatsiooni leke kahjustab tekiplaati</p> | |

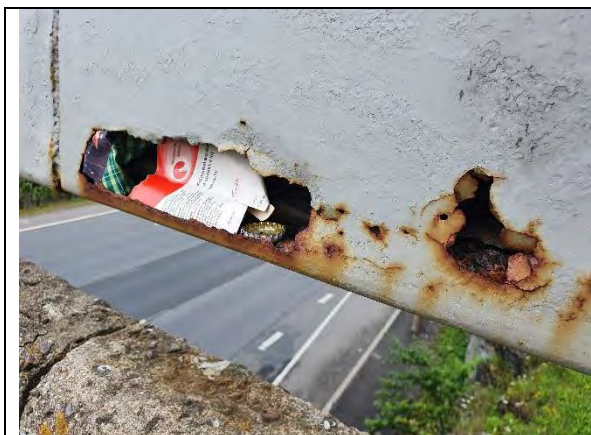
Käsi puu läbiv rooste

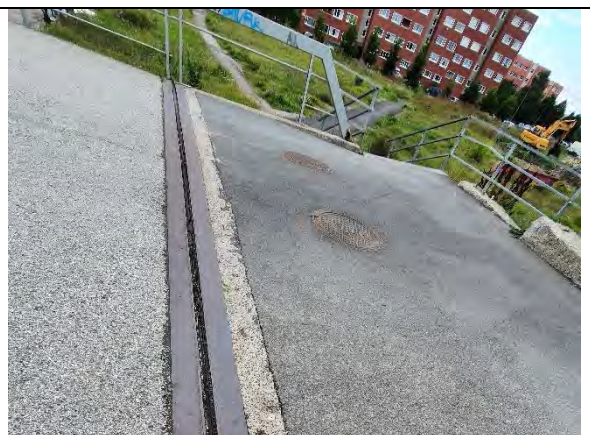
Vuuk lekib ning vuugi kumm murenenud

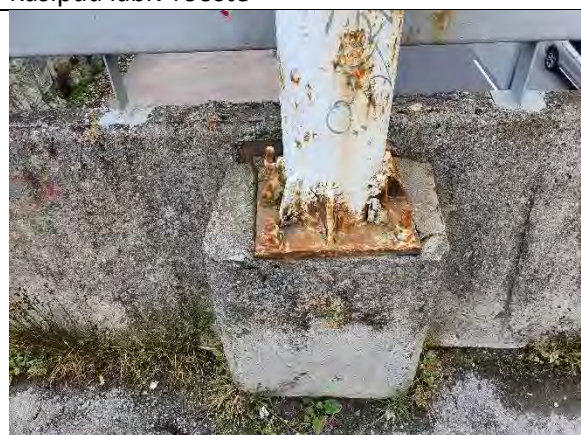
Valgustipost roostes

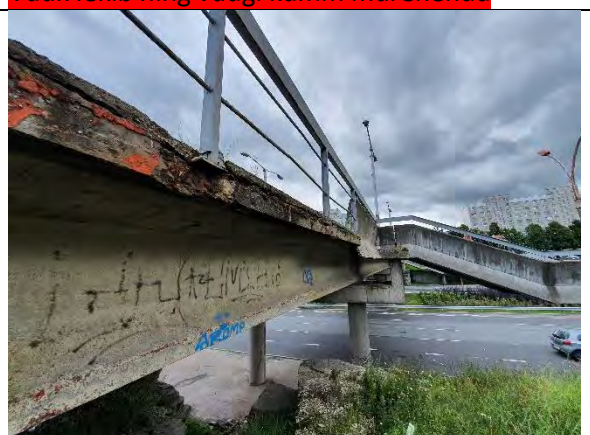
Servapruss mureneb

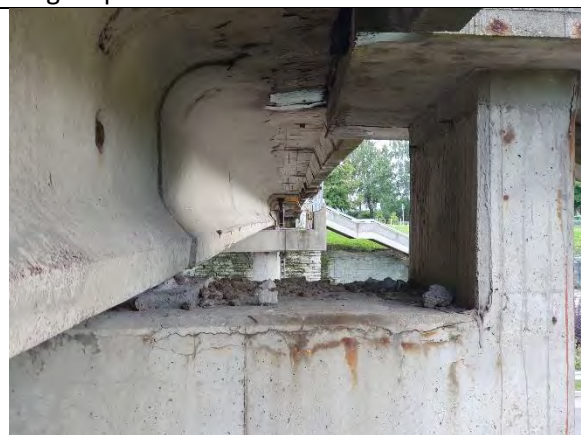
Riigel mureneb veekahjutustest

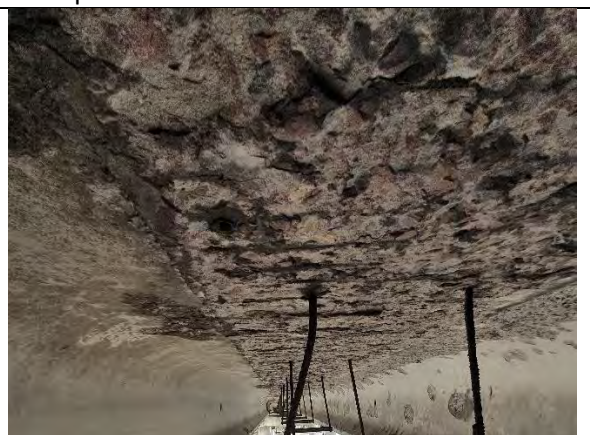
Tekiplaadi armatuur paljandunud

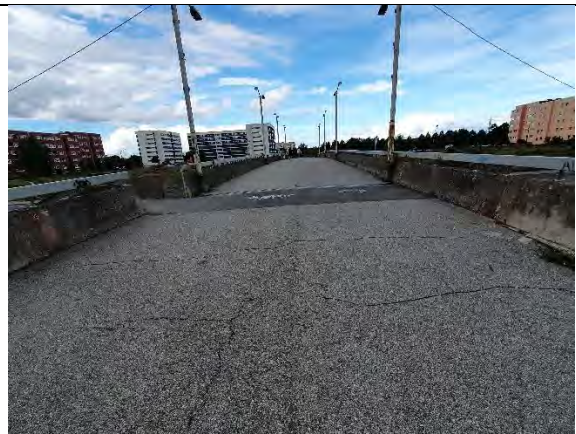
Teekattes põikraod

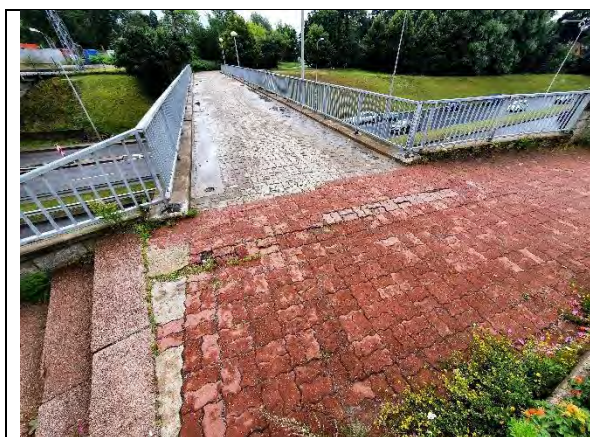
Pealesõit vajunud ja sillutiskivi murenenud

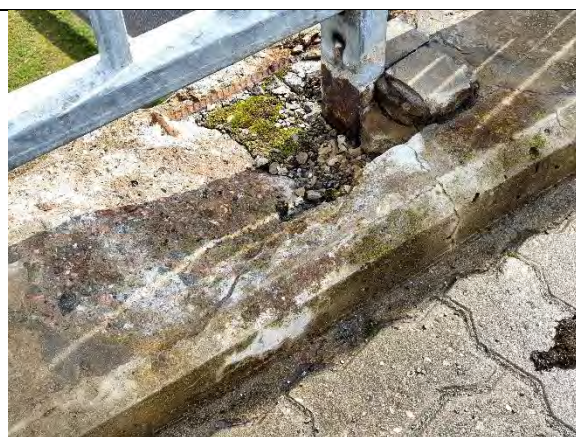
Servapruss murenenud

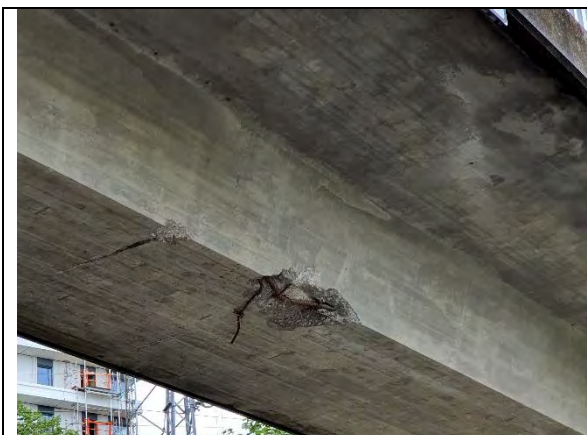
Liikluskahjustused talal, niiskuskahjustus tekiplaadil

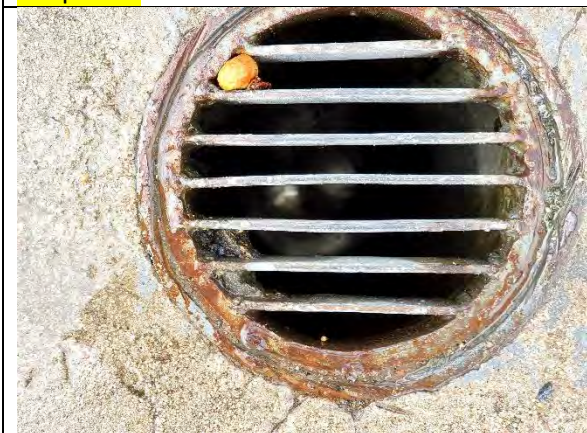
Joatorud roostes

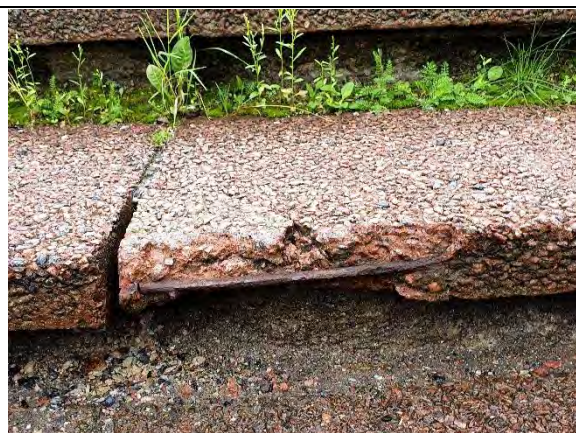
Trepikonstruktsioon laguneb

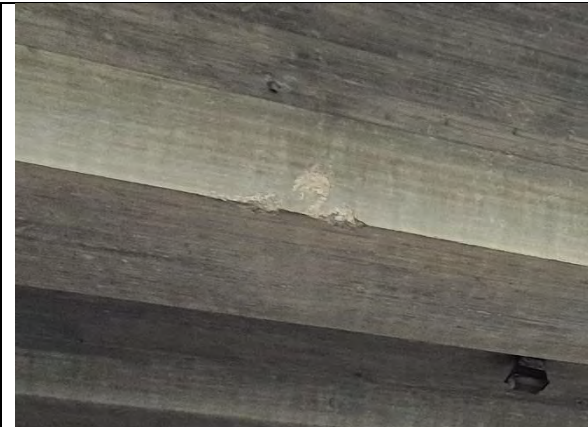
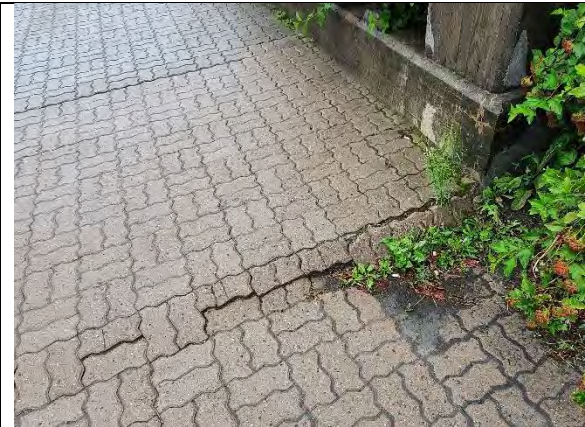
| Tekiplaadil kahjustused suuregabariidilisest sõidukist | Kõnnitee pealesõidud vajunud |

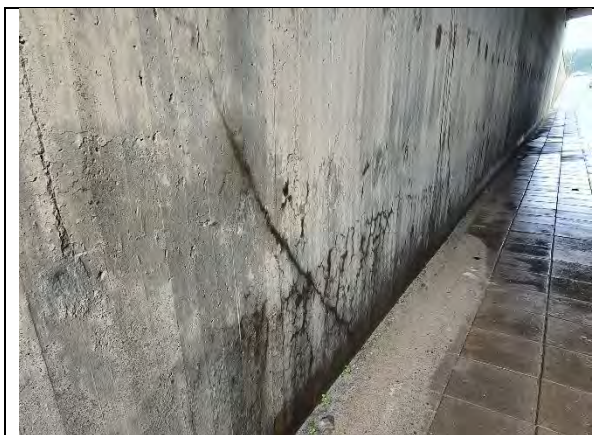
Mahukahanismis praod kandesammastes

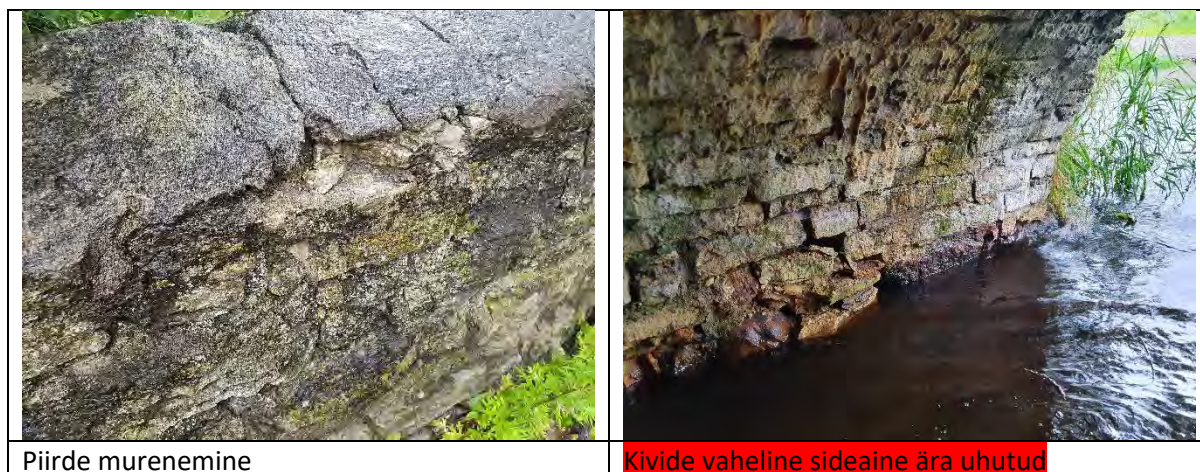
Piirde murenemine

Kivide vaheline sideaine ära uhutud

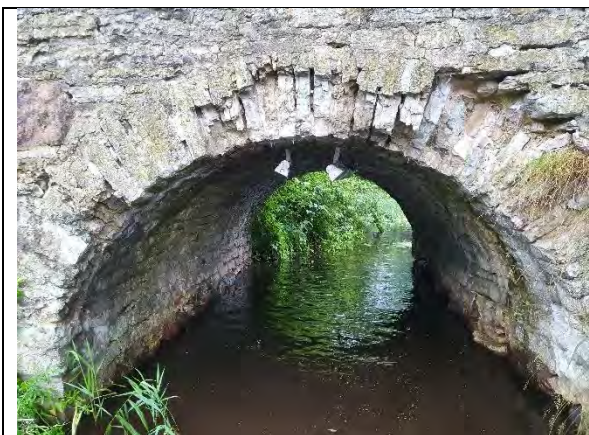
Võlvikivide murenemine

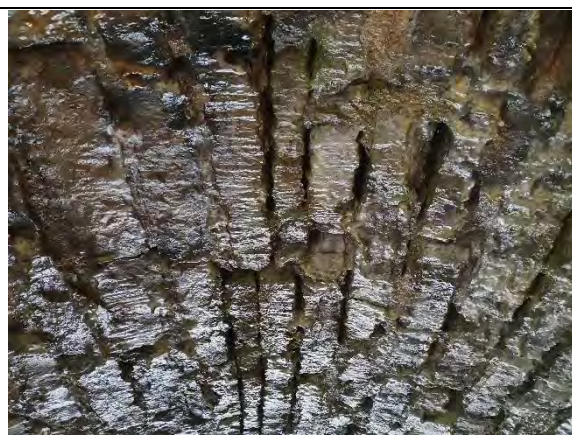
Stalahiidid ning tekiplaat laseb vett läbi

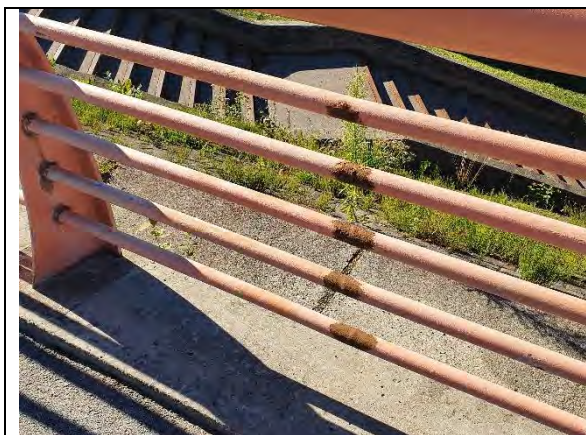
Piirete roostetamine

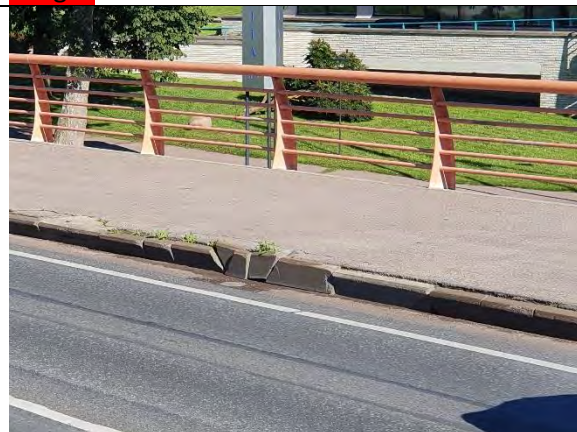
Äärekivid purunenud

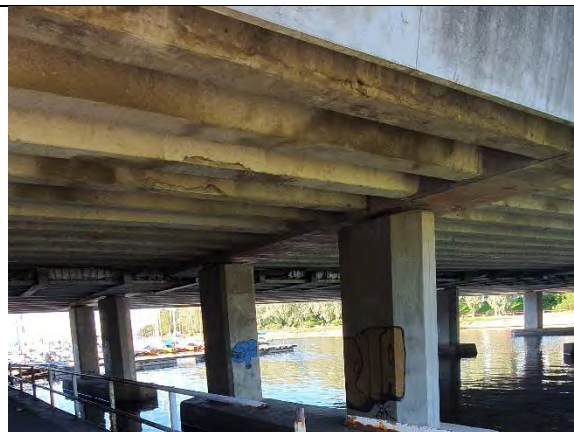
Äärmiste talade niiskuskahjustused

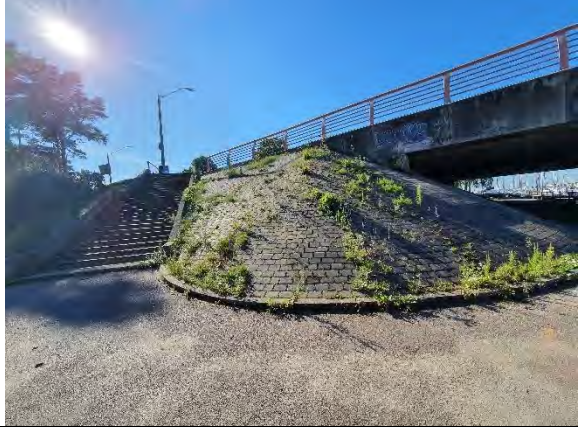
| <p>Koonused rohtunud</p> | |

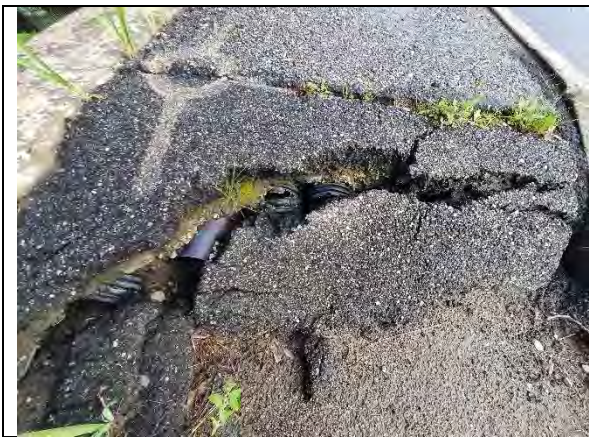
Kõnnitee vajumised

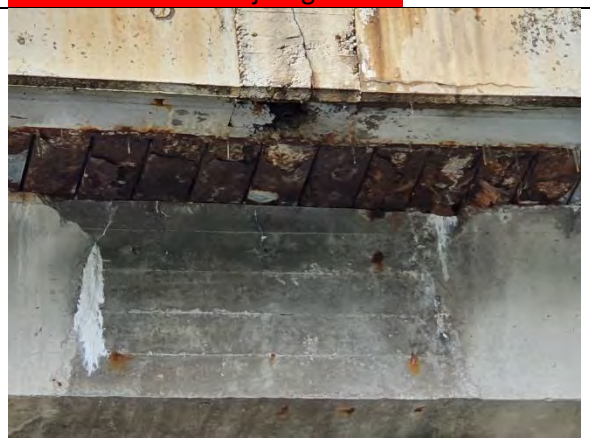
Servaprussileke põhjustab tekiplaadi roostetamist

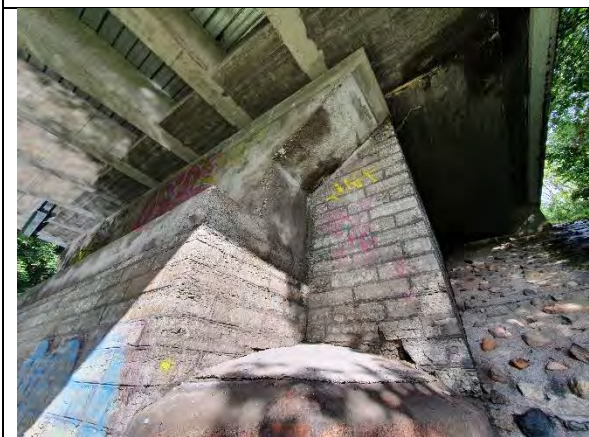
Vuugileke põhjustab tekiplaadi kahjustusi

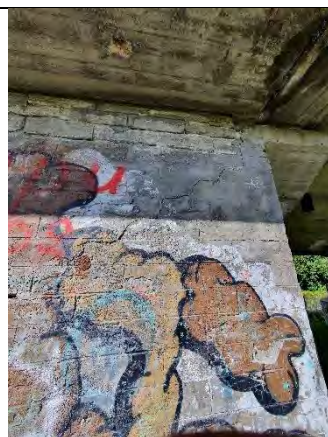
Pragu kaldasambas

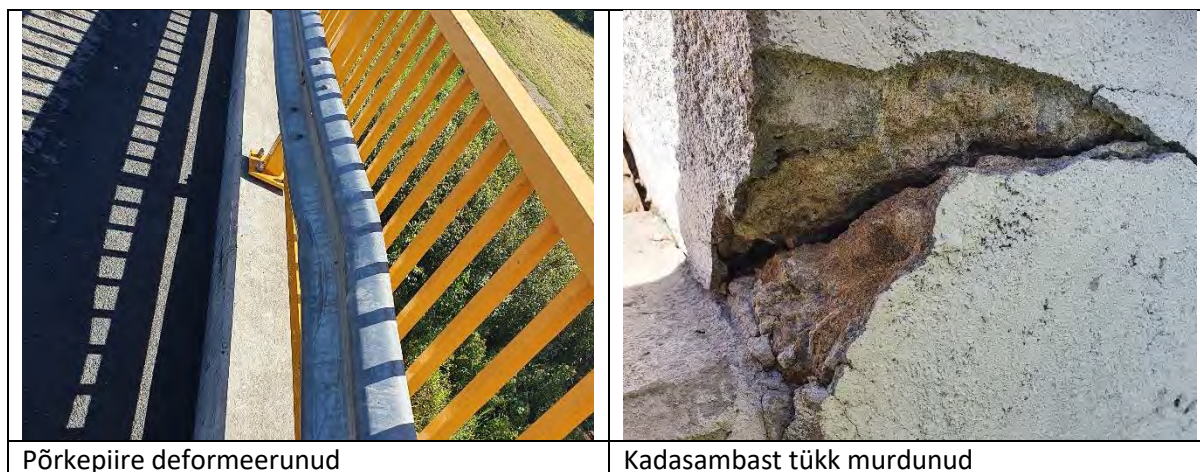
Põrkepiire deformeerunud

Kaldasambast tükk murdunud

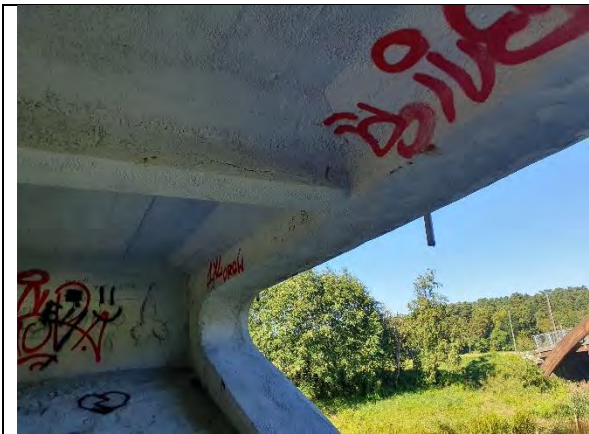
Tekiplaadi põiktalades praod

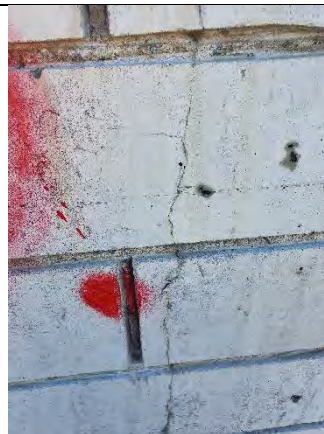
Piirdes /tugimüüris pragu

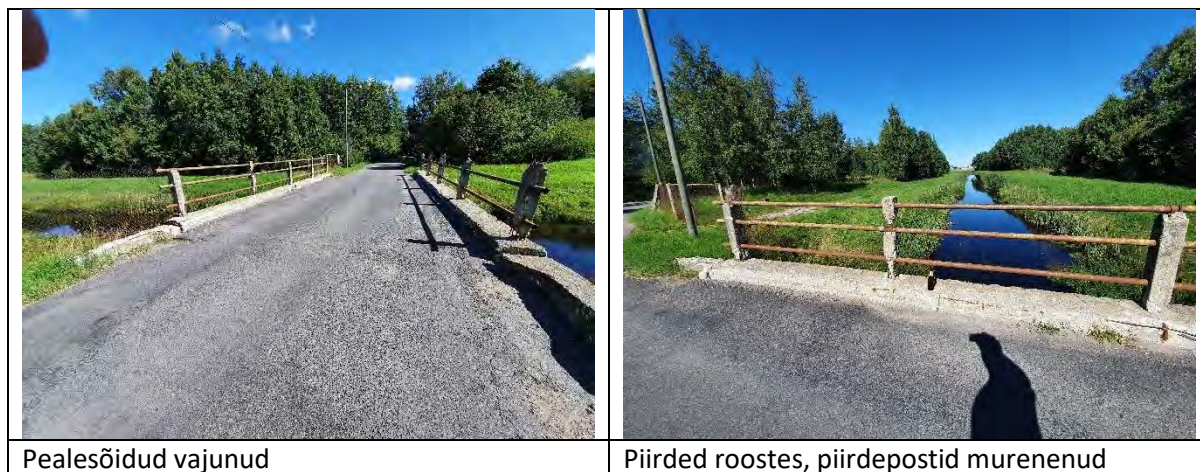
Pealesõidud vajunud

Piirded roostes, piirdepostid murenenud

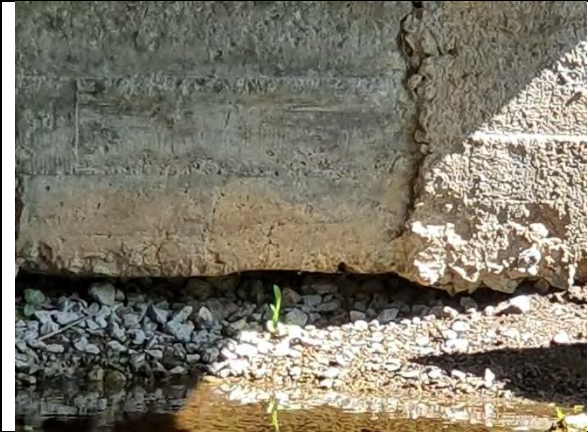
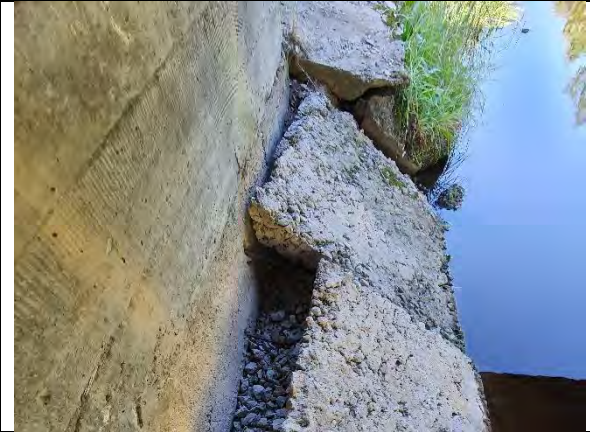
| <p>Sammaste alune ära uhtunud</p> | <p>Koonused ära vajunud</p> |

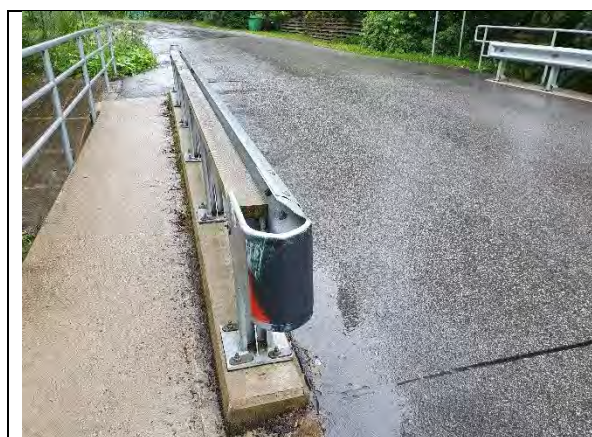
Sillaalgust tähistavad märgid soditud

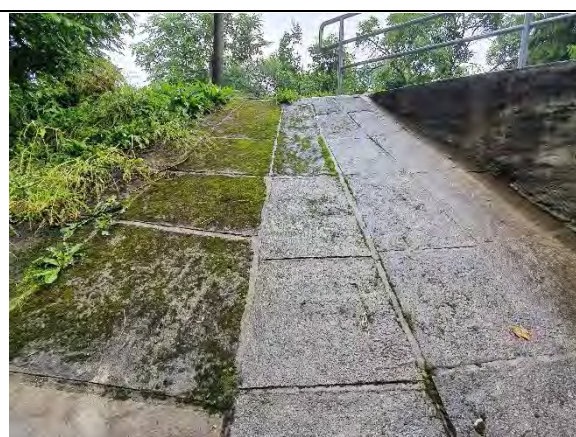
Koonusekindlustused sammaldunud

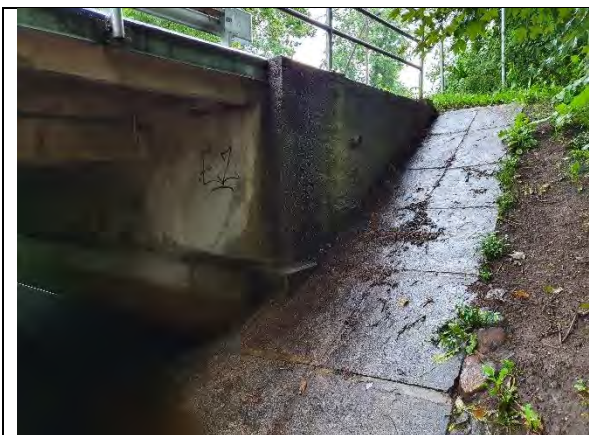
Vihmavee ärajuhtimine kehvasti lahendatud

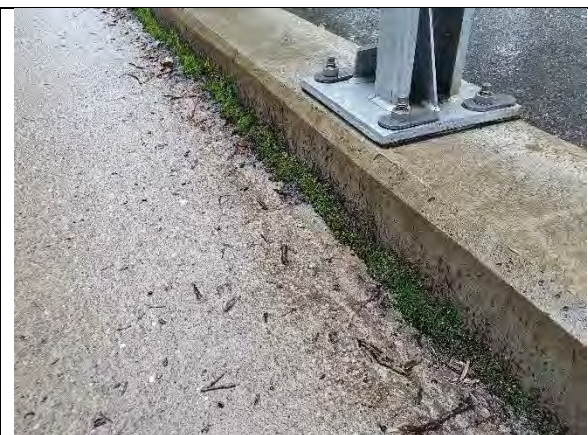
Piirdeäärest sammaldunud

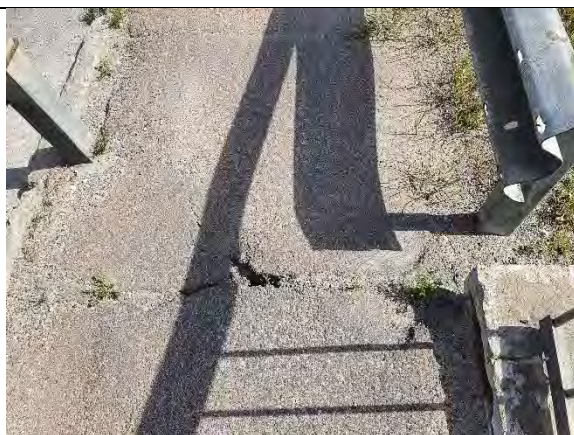
Kõnnitee pealesõidud vajunud

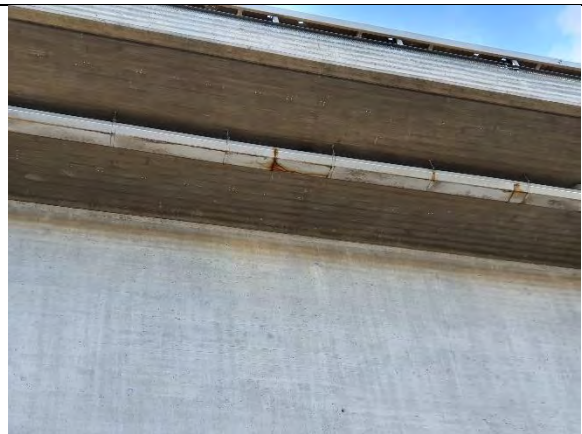
Joatoru renni keevituskohad roostes

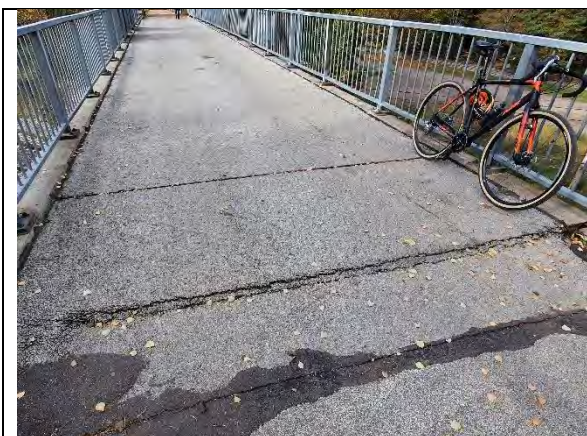
Pealesõidud vajunud

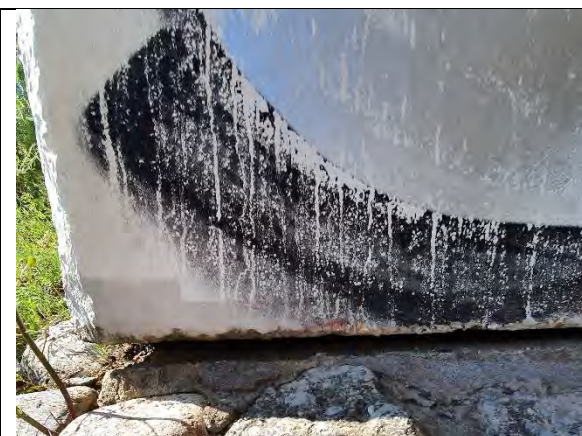
Sammaste alune maapind ära vajunud

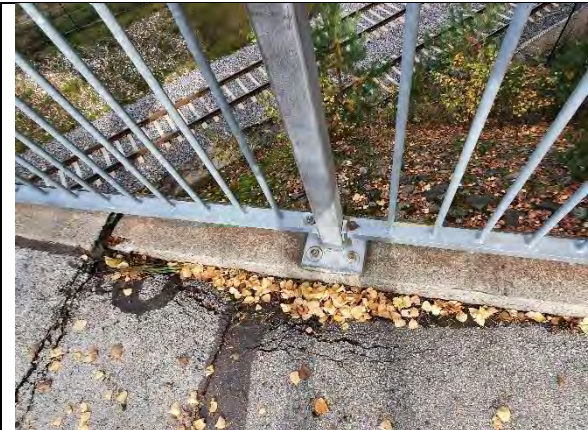
| <p>Piirdekinnitus poldid roostes ja vajumised teekattes</p> | <p>Talaarmatuuri roostest tingitud pragu</p> |

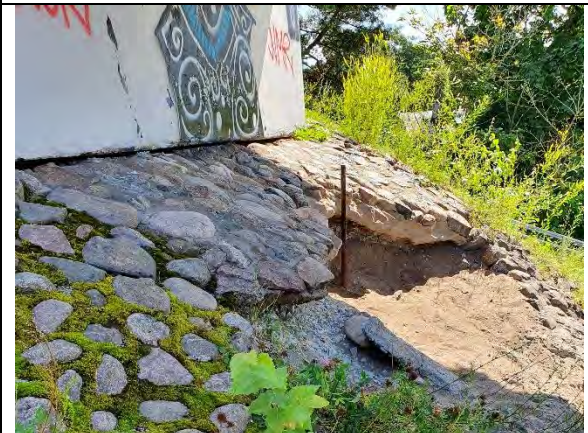
| <p>Koonusekindlustus sillutis puudu ning sammaldunud</p> | |

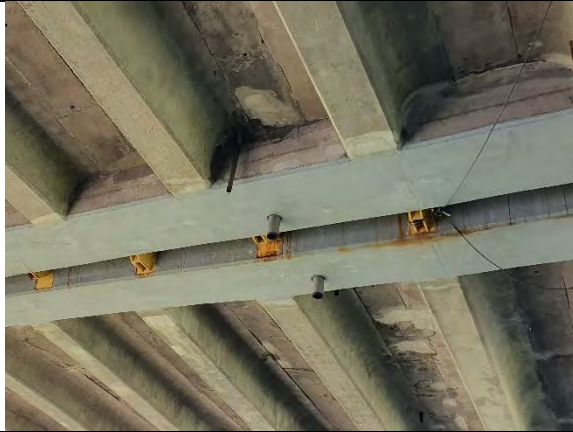
| <p>Vuugi lokaalne leke</p> | <p>Sõidutee ja kõnnitee vahelise pirde post vigastatud</p> |

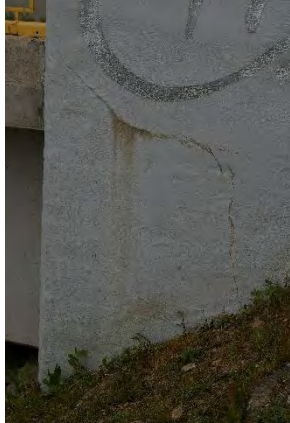
| <p>Külgtiiva nr 1 pragu 2017; jälgida iga-aastaselt</p> | <p>Külgtiiva nr 1 pragu 2020; jälgida iga-aastaselt</p> |

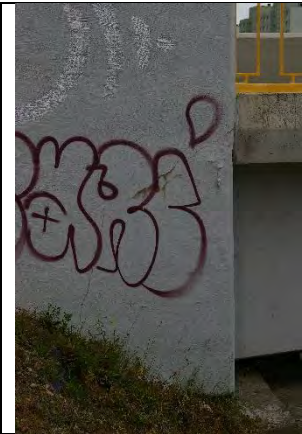
| Külgtiiva nr 2 pragu 2017; jälgida iga-aastaselt | | Külgtiiva nr 2 pragu 2020; jälgida iga-aastaselt | |

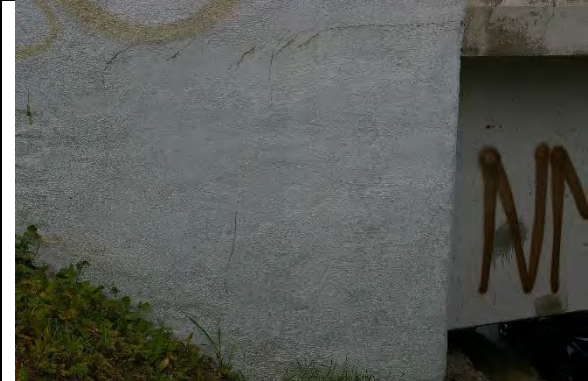
| Külgtiiva nr 3 pragu 2017; jälgida iga-aastaselt | | Külgtiiva nr 3 pragu 2020; jälgida iga-aastaselt | |

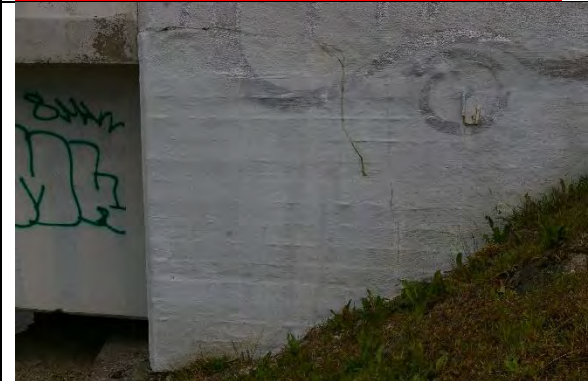
| Külgtiiva nr 4 pragu 2017; jälgida iga-aastaselt | | Külgtiiva nr 4 pragu 2020; jälgida iga-aastaselt | |

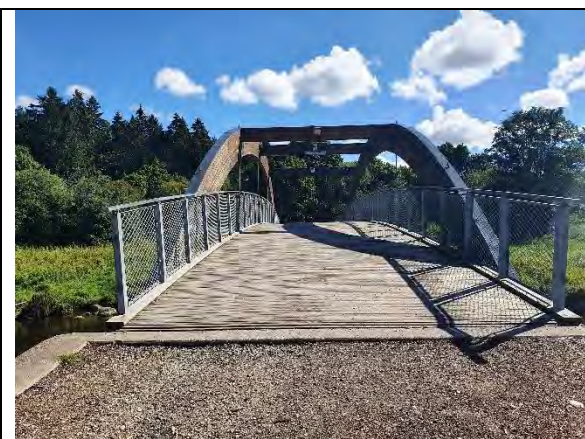
Pealesõit vajunud

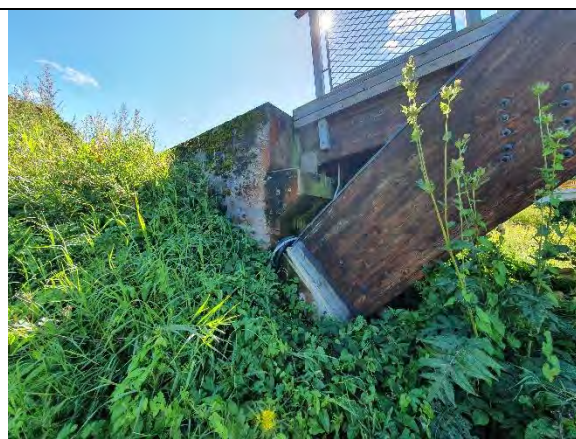
Kaldasammas sammaldunud

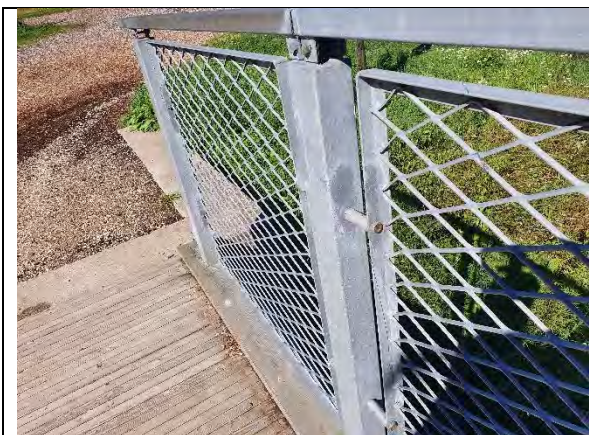
Käsi puu poldid osaliselt roostes

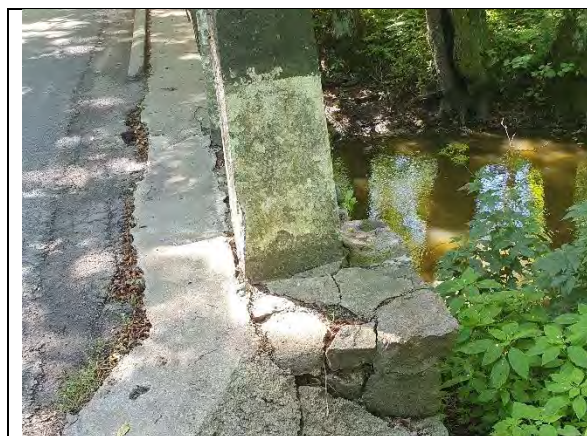
Servapruss murenenud

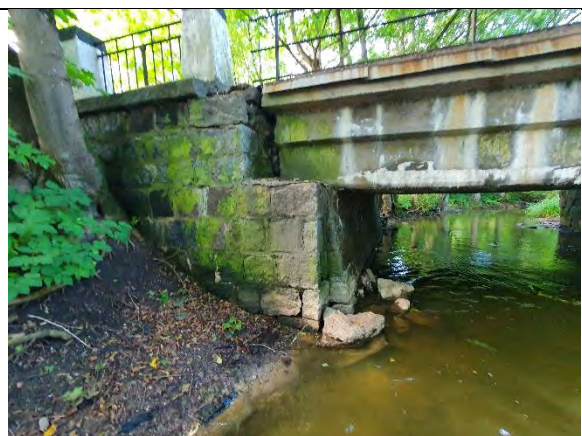
Kaldasamba mört uhutud

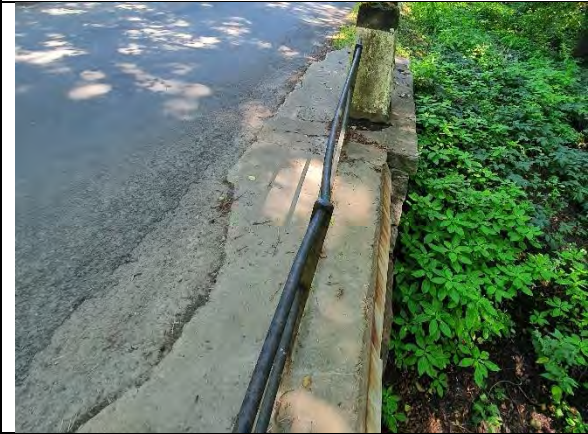
| <p>Käsi puu deformeerunud ja roostes</p> | <p>Piirdepostid lagunevad</p> |

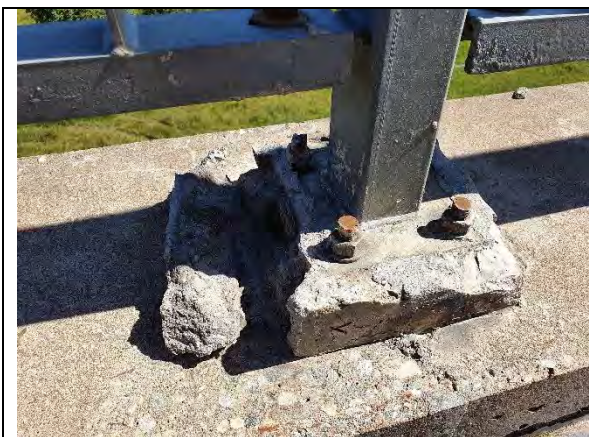
Käsi puu betoonpadjad murenenud

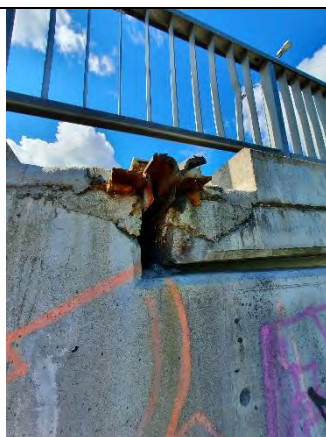
Vuugiots roostes

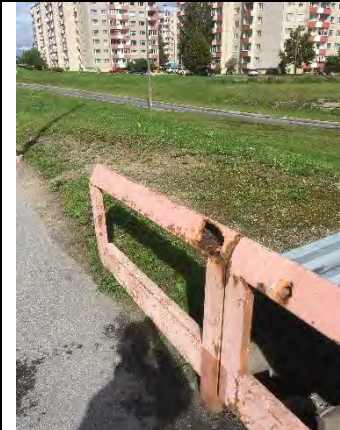
| Käsi puus läbiv rooste | | Veevoolurenn väga roostes | |

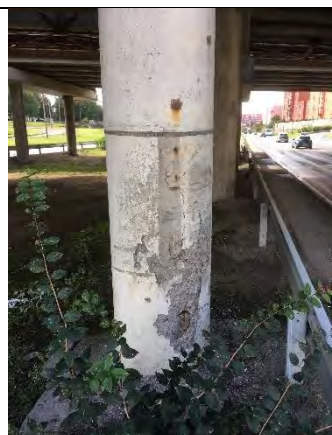
| Liiklusest pritsiv soolvesi kahjustab sambaposte | Riiglitele sattuv soolvesi põhjustab armatuuri korrosiooni |

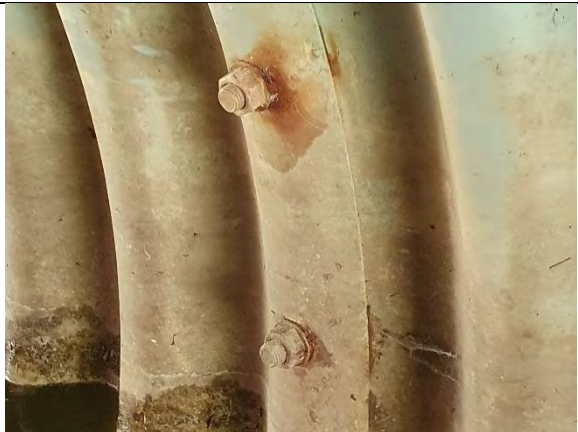
| Truubi kinnituspoldid roostetavad | Koonused vajavad niitmist |

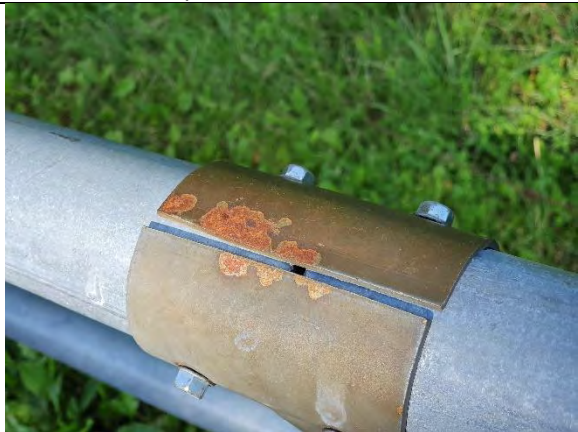
| Käsi kinnitused korrodeerunud | |

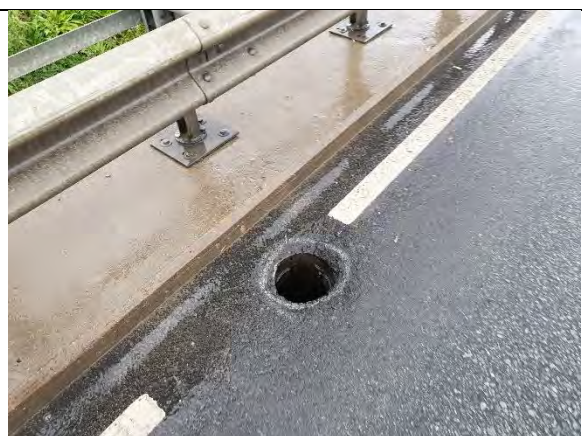
Joatorurest puudub
