# Tallinna sildade ja tunnelite **BMS kordusülevaatus 2020**

## SISSEJUHATUS

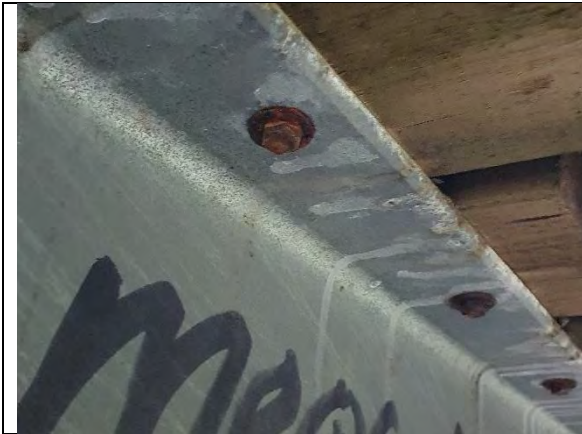
Kinnituspoldid roostes

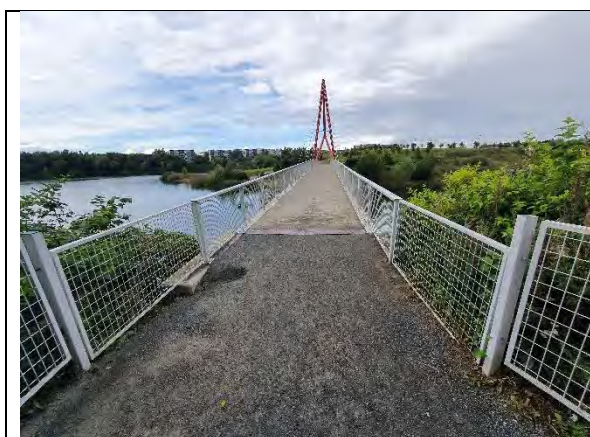
Pealesõidud uhtunud

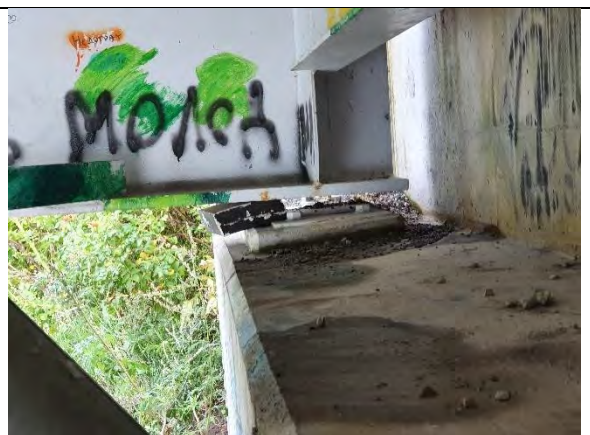
Tugiosa ära nihkunud

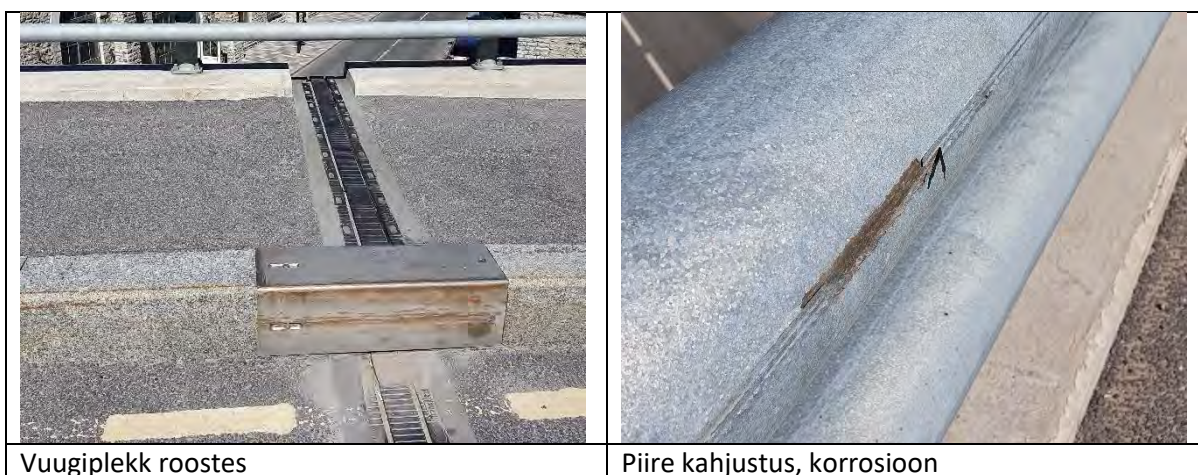
Vuugiplekk roostes

Piire kahjustus, korrosioon

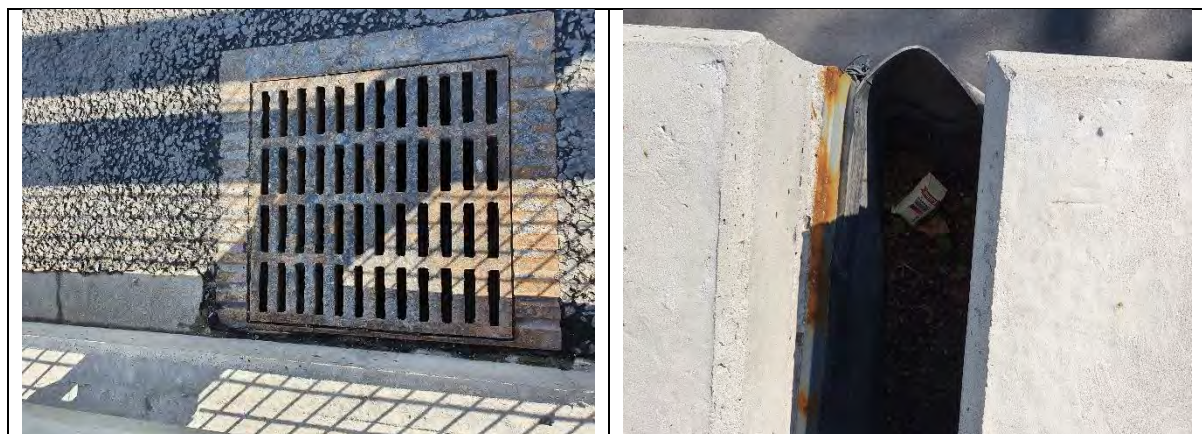
| Restkaevu korrosioon | Vuugi metallelementide korrosioon |

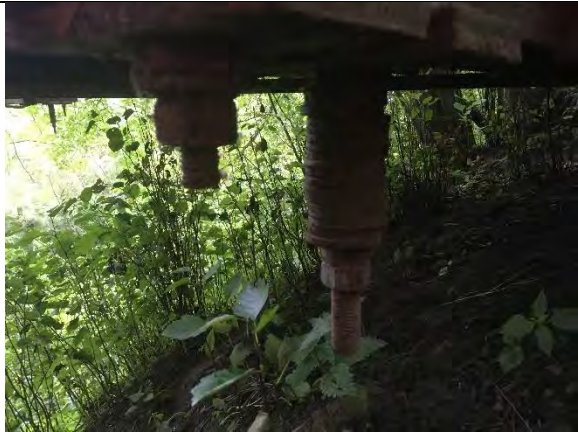
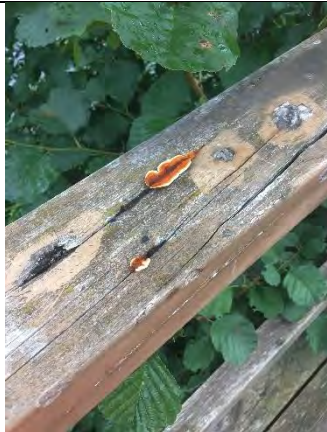
| Rippurikinnitus korrodeerunud | Seened ja sammal käsipuudel | |

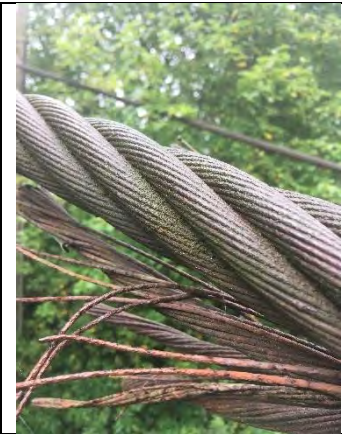
| <p>Metallelemendid roostes</p> | | <p>Rppurikinnitus roostes</p> | |

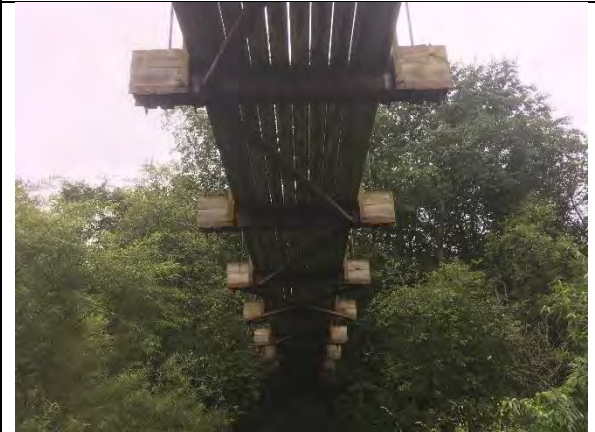
| <p>Diagonaalid ja põiktalad korrodeerunud</p> | | | |

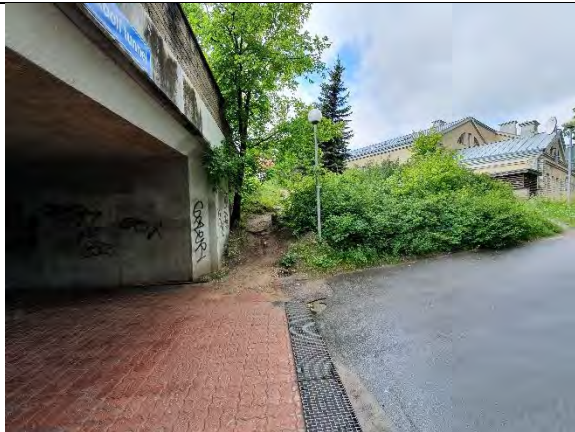
Veevoolurenn vajab puhastamist

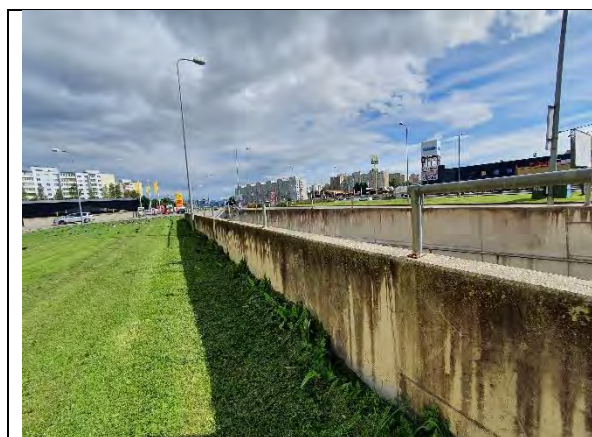
Tugimüüri piirete taastamine

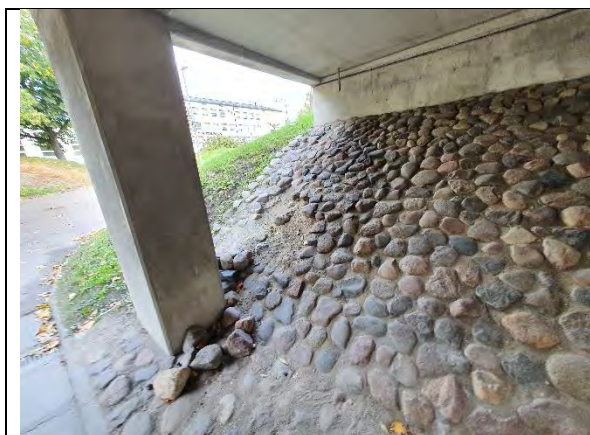
Koonusekindlustus vajab tagasitäidet

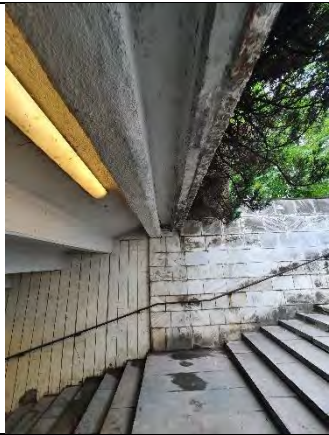
| Veelekkes põhjustavad armatuuri roostetamist | Trepiplaadid vajavad korrigeerimist |

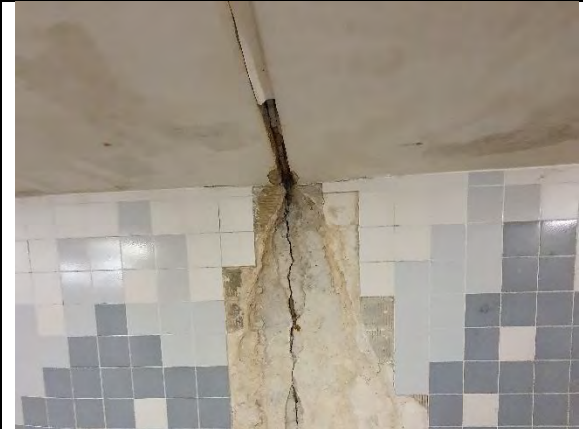
| Hüdroisolatsiooni leke põhjustab betoonelementide kahjustusi ja plaatide eemaldumist seinalt | <b>Veevoolurenn vajab puhastamist</b> |

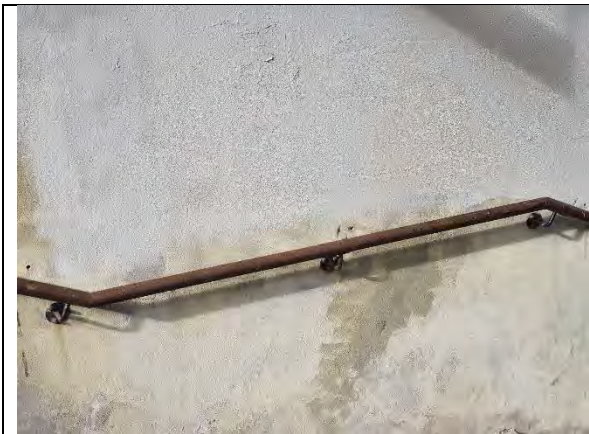
Tepi käsipuud roostes

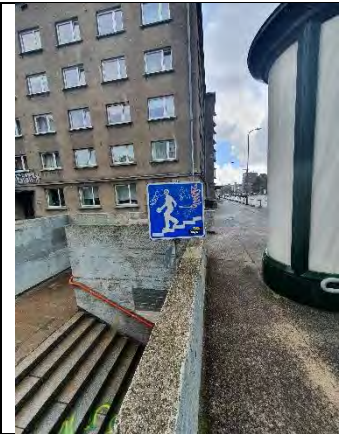
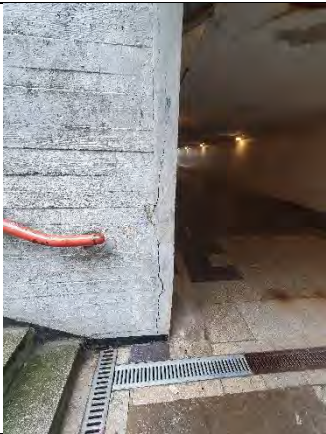
| <p>Tunnelimärk soditud</p> | <p>Armatuuri korrosioon põhjustab pragusid tugimüüris</p> |

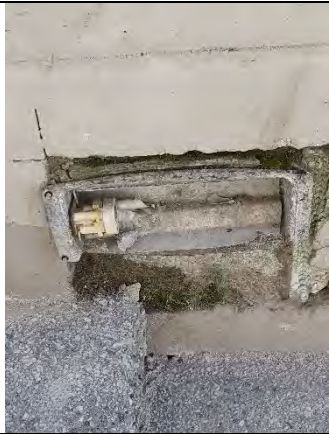
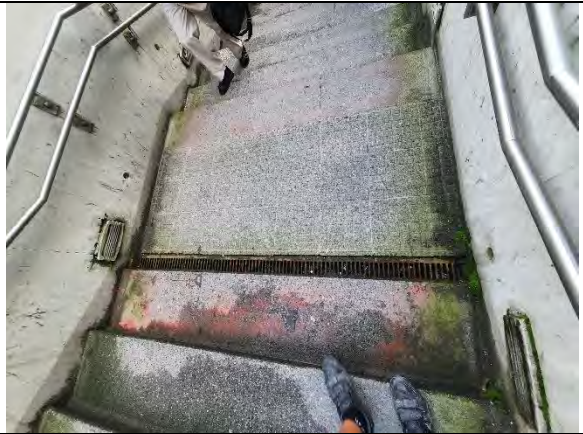
| Hävinenud valgustid vajavad väljavahetamist | Veevoolurennid vajavad puhastamist |

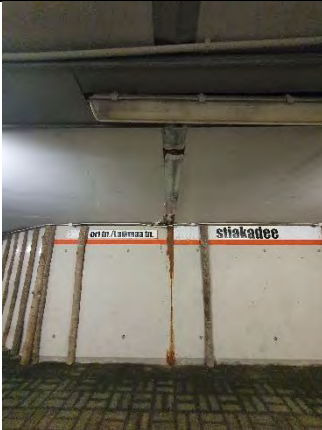
| Vuugilekked | | |

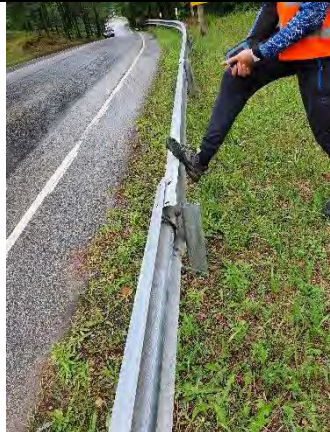
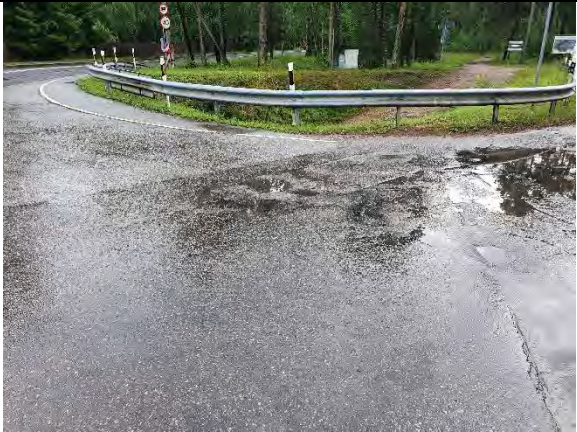
| Põrkepiire kinnitusest lahti | Sõidutee kate ebatasane |

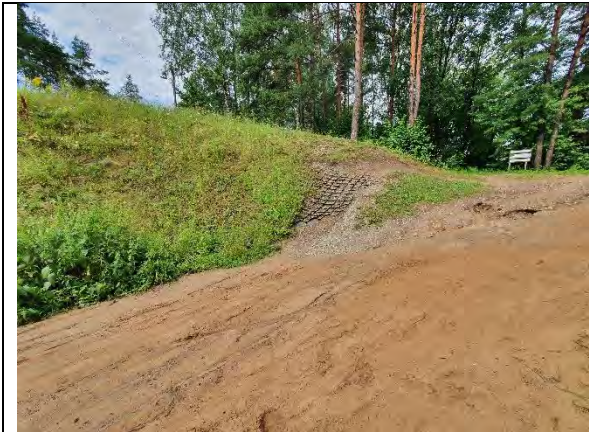
Koonusekindlustus vajab tagasitäidet

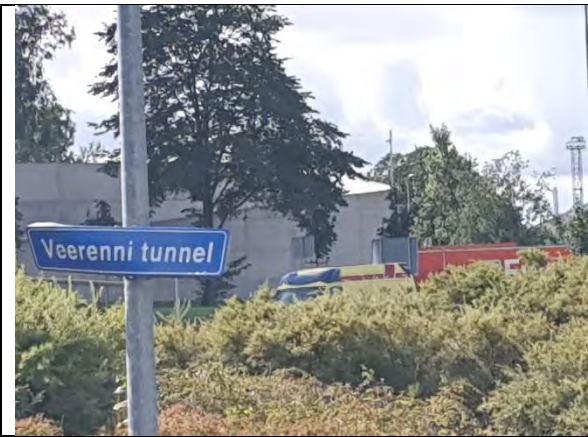
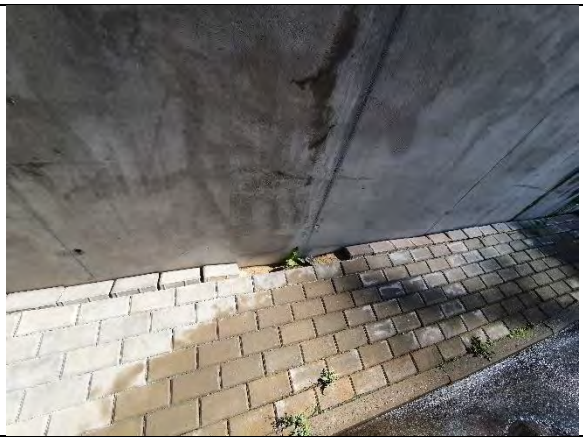
| Liiklusmärk vigastatud | Tugimüüri hüdroisolatsiooni leke |

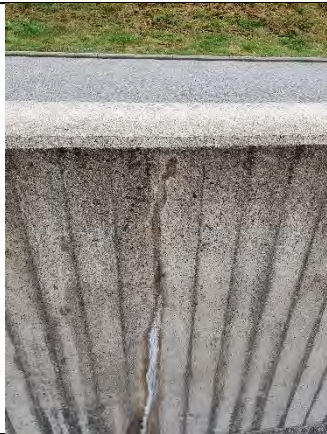
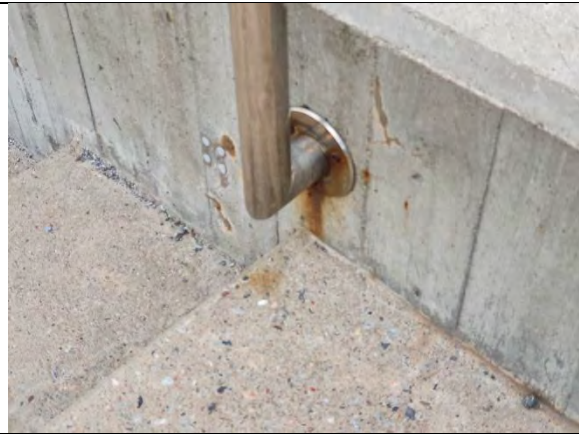
| Tugiseina veeleke | Trepi käsipuu roostetus |

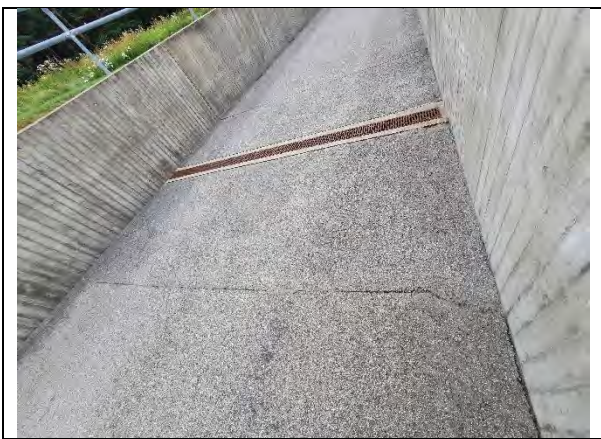
| Veevoolurenn roostes | |

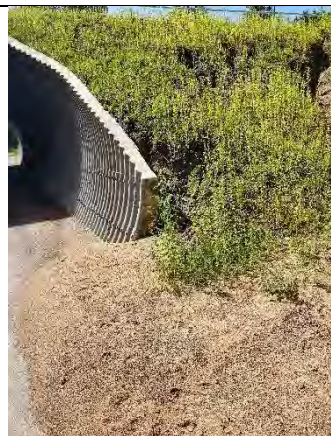
Koonusekindlustus uhtunud

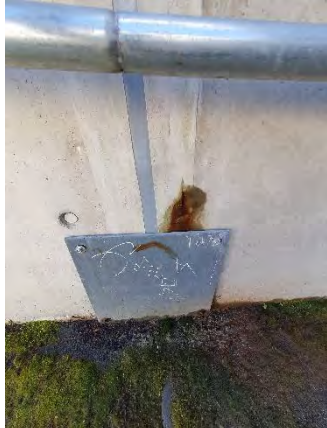
| Tugimüüri vuugileke | Tunnelipõrand sammaldunud |

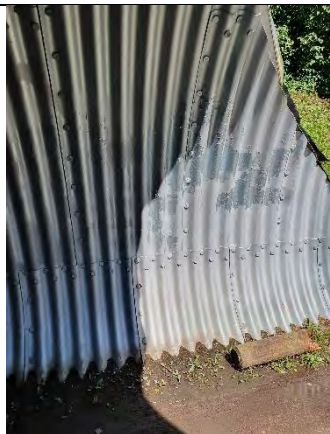
| Truubitoru värvikahjustused | Veevoolurenn vajab puhastamist |

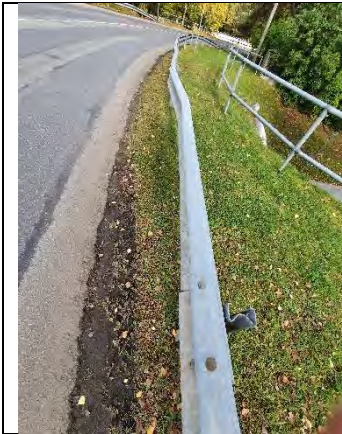
Põrkepiire kahjustatud
