Rajatiste tehnilise seisukorra hinnang

Pirita jõe sild

Pallasti sild

21.11.2024

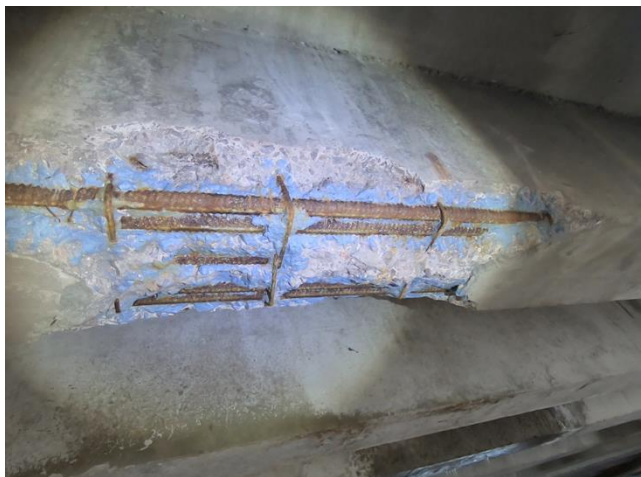
Foto A.25.

Kahjustus I-1:

Servatala on sarruse korrodeerumise ja betooni külmakahjustuste tõttu lagunenu peaaegu terves pikkuses. **NB! Esineb reaalne oht betoonitükkide pudnemisele.**

- Kõikidel servataladel (20 tk) tuleb lahtine betoon eemaldada ja paigaldada kaitsevõrk, sest esineb reaalne ja igapäevane oht betoonitükkide pudenemisele. Paljandunud sarrus tuleb puhastada ja katta korrosioonitõkkevahendiga (nn avariiremont). Talad vajavad põhjalikku remonti ja antud abinõu on ajutine lahendus.

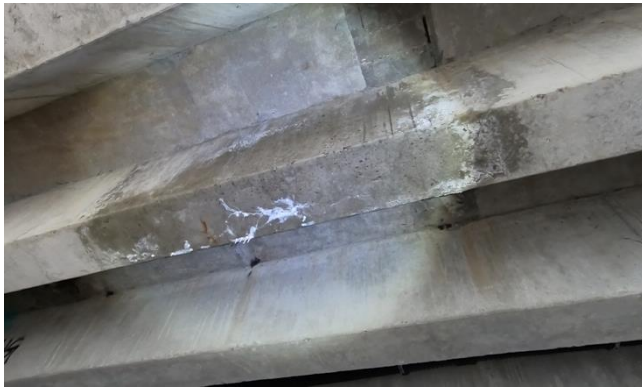
Foto A.26.

Kahjustus I-2:

Sillateki lekkimise tõttu on sarrus korrodeerumas, mille tulemusena on tekkinud talal pragunemine.

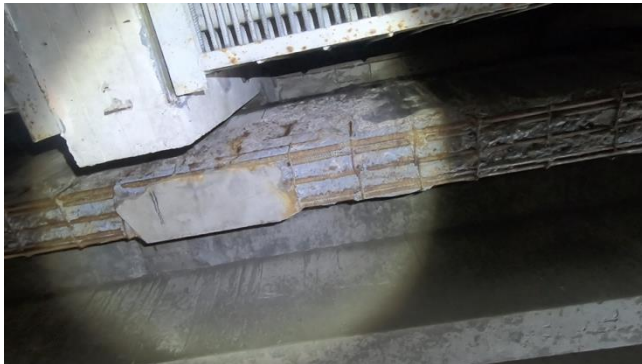
Foto A.29.

Kahjustus I-5:

Servatala on sarruse korrodeerumise ja betooni külmakahjustuste tõttu lagunenuid peaaegu terves pikkuses. **NB! Esineb reaalne oht betoonitükkide pudnemisele.**

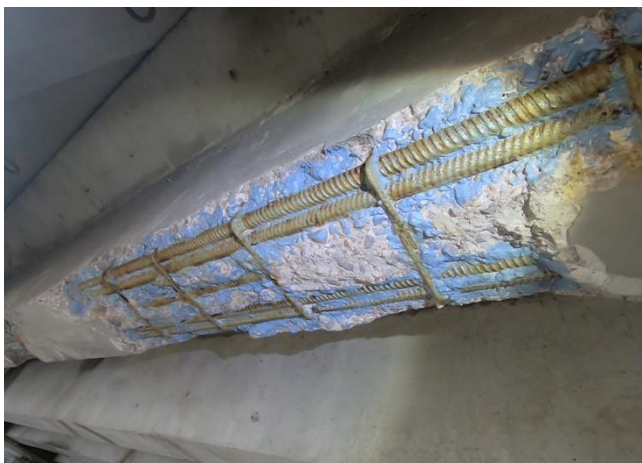
Foto A.30.

Kahjustus I-6:

Servatala on sarruse korrodeerumise ja betooni külmakahjustuste tõttu lagunenuid peaaegu terves pikkuses. **NB! Esineb reaalne oht betoonitükkide pudnemisele.**

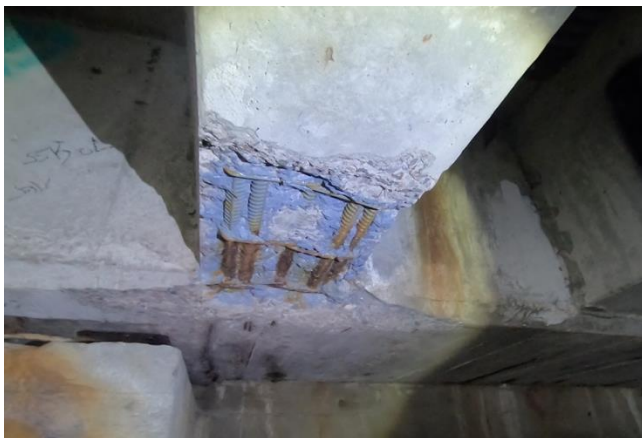
Foto A.31.

Kahjustus I-7:

Korrodeeruva sarruse tõttu kahjustunud peatala ots.

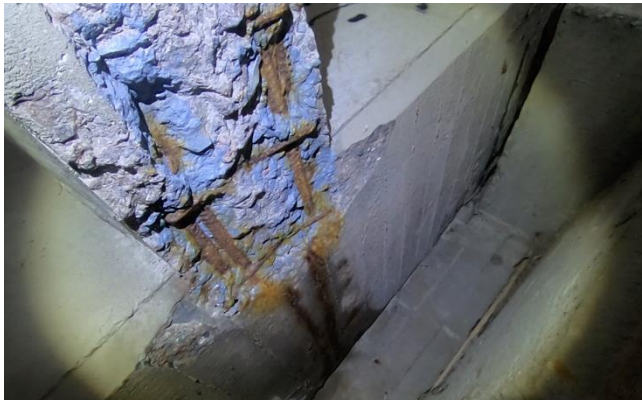
Foto A.32.

Kahjustus I-8:

Korrodeeruva sarruse tõttu kahjustunud peatala ots.

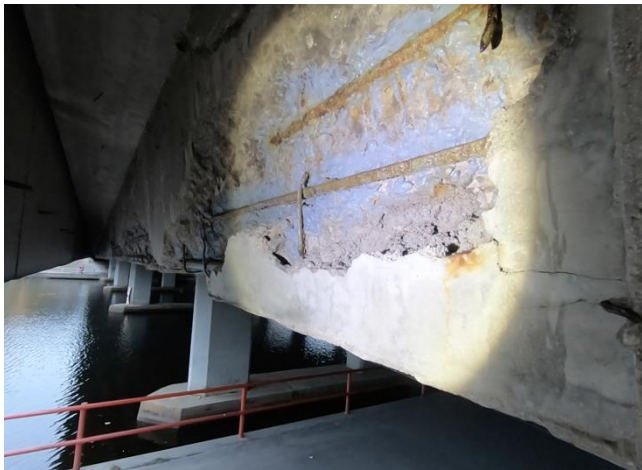
Foto A.33.

Kahjustus I-9:

Servatala on sarruse korrodeerumise ja betooni külmakahjustuste tõttu lagunenuid peaaegu terves pikkuses. **NB! Esineb reaalne oht betoonitükkide pudenemisele.**

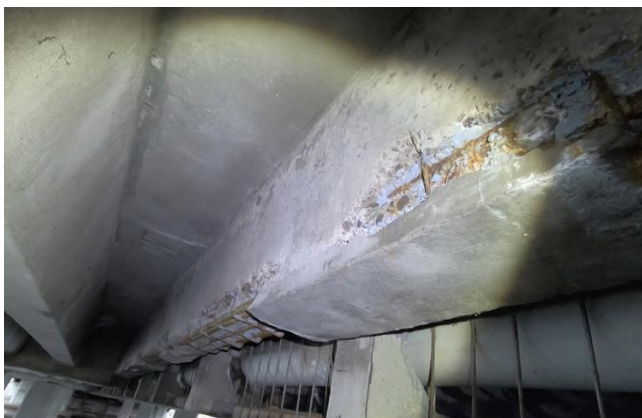
Foto A.34.

Kahjustus I-10:

Servatala on sarruse korrodeerumise ja betooni külmakahjustuste tõttu lagunenuid peaaegu terves pikkuses. **NB! Esineb reaalne oht betoonitükkide pudenemisele.**

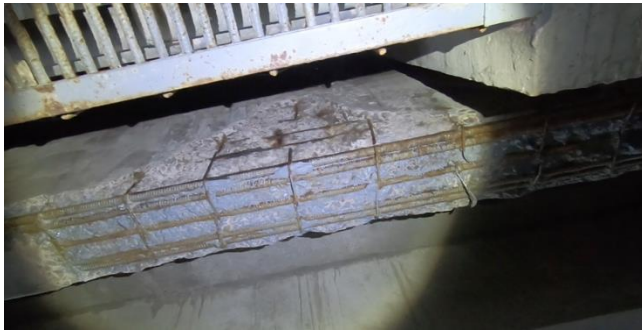
Foto A.35.

Kahjustus I-11:

Servatala on sarruse korrodeerumise ja betooni külma kahjustuste tõttu lagunenu peaaegu terves pikkuses. **NB! Esineb reaalne oht betoonitükkide pudenumisele.**

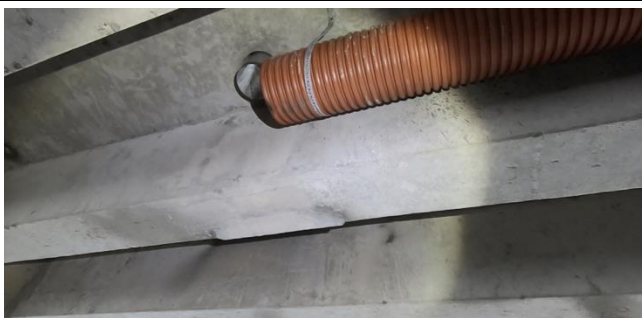
Foto A.36.

Kahjustus I-12:

Joatoru piirkonnas on tala märgunud ja sarrus korrodeerub, mille tulemusena on tekkinud talal pragunemine.

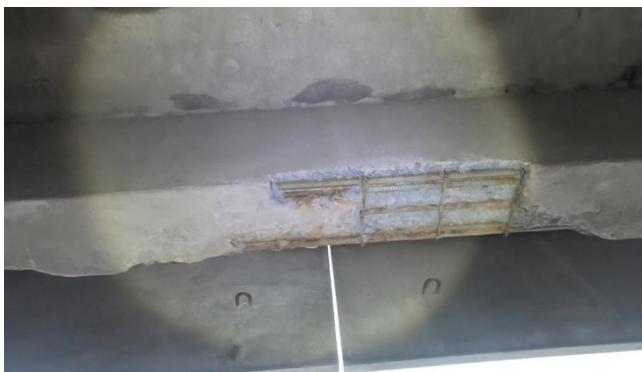
Foto A.37.

Kahjustus I-13:

Servatala on sarruse korrodeerumise ja betooni külma kahjustuste tõttu lagunenu peaaegu terves pikkuses. **NB! Esineb reaalne oht betoonitükkide pudenumisele.**

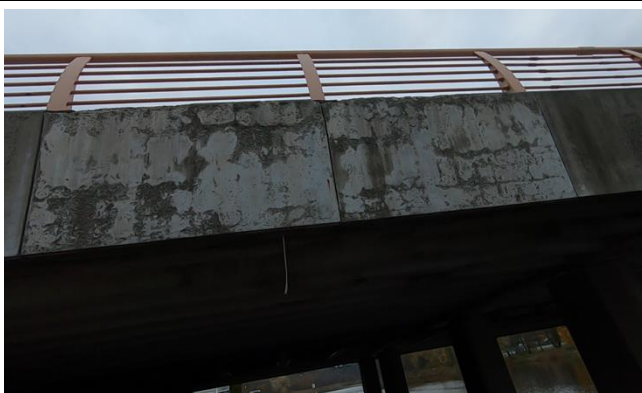
Foto A.38.

Kahjustus I-14:

Korrodeeruva sarruse ja betooni külma kahjustuste tõttu on ühes piirkonnas servaplokkide lagunemine. **NB! Esineb betoonitükkide kukkumise oht.**

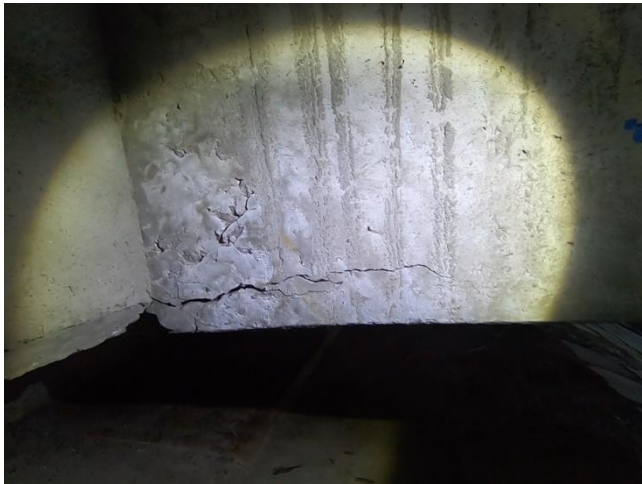
Foto A.39.

Kahjustus I-15:

Korrodeeruva sarruse tõttu kahjustunud peatala ots.

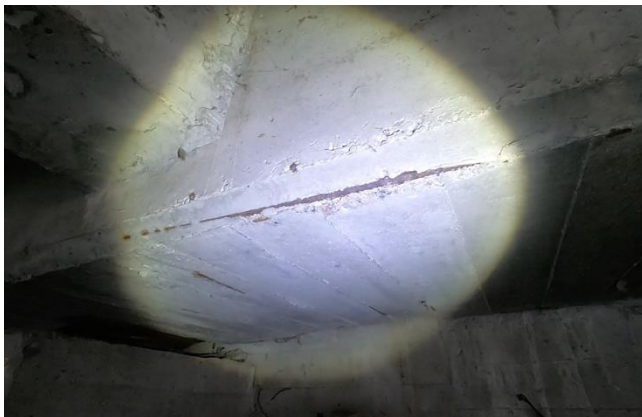
Foto A.40.

Kahjustus I-16:

Korrodeeruva sarruse tõttu kahjustunud põiktala.

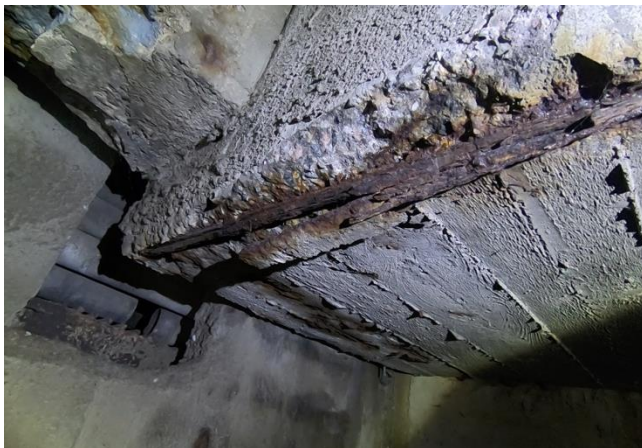
Foto A.41.

Kahjustus I-17:

Korrodeeruva sarruse tõttu kahjustunud põiktala.

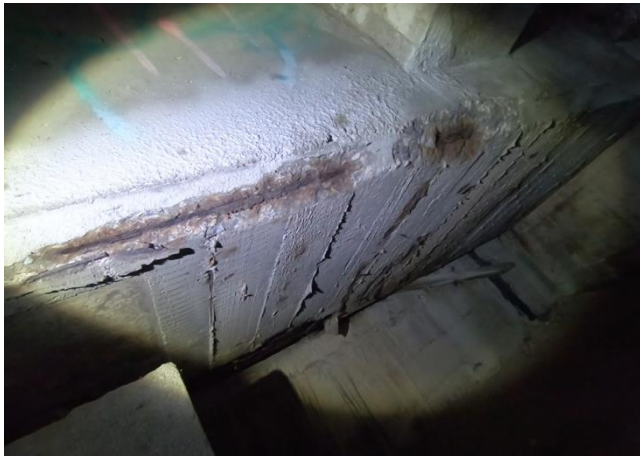
Foto A.42.

Kahjustus I-18:

Korrodeeruva sarruse tötü kahjustunud pöiktala.

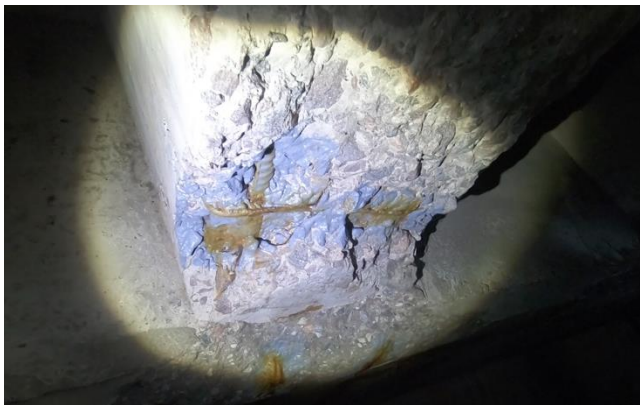
Foto A.43.

Kahjustus I-19:

Korrodeeruva sarruse tötü kahjustunud peatala ots.

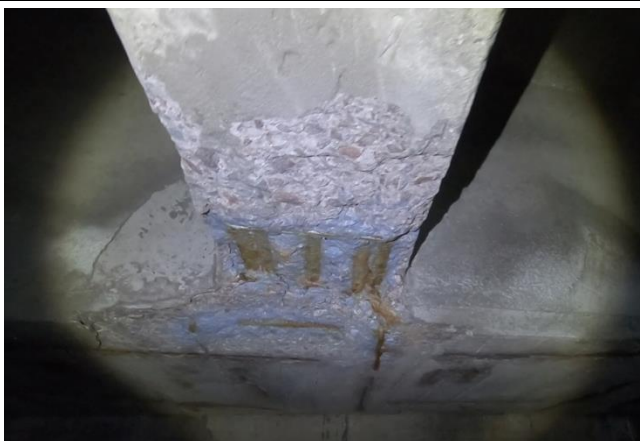
Foto A.44.

Kahjustus I-20:

Korrodeeruva sarruse tötü kahjustunud peatala ots.

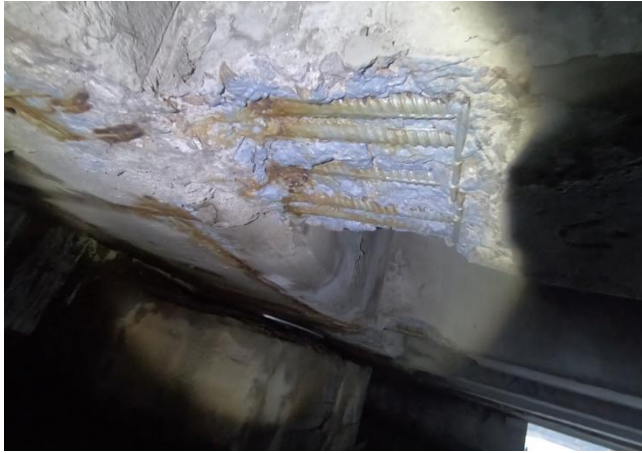
Foto A.45.

Kahjustus I-21:

Korrodeeruva sarruse tõttu kahjustunud peatala ots.

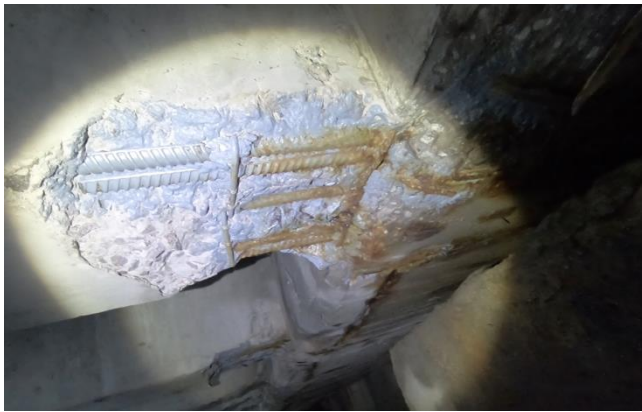
Foto A.46.

Kahjustus I-22:

Korrodeeruva sarruse tõttu kahjustunud peatala ots.

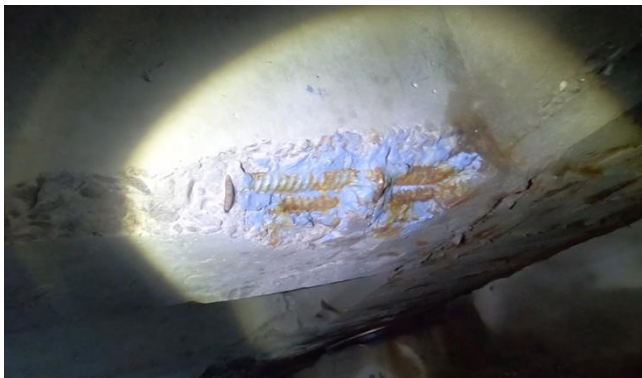
Foto A.47.

Kahjustus I-23:

Korrodeeruva sarruse tõttu kahjustunud peatala ots.

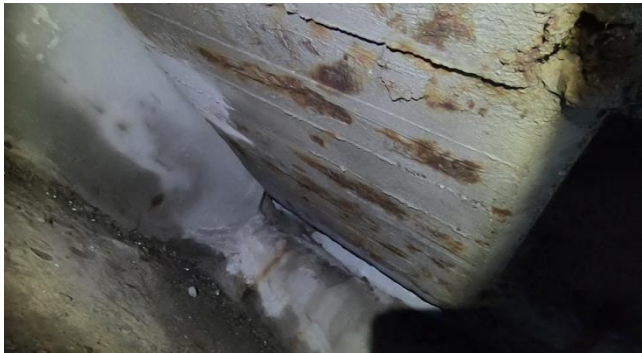
Foto A.48.

Kahjustus I-24:

Korrodeeruva sarruse tõttu kahjustunud pöiktala.

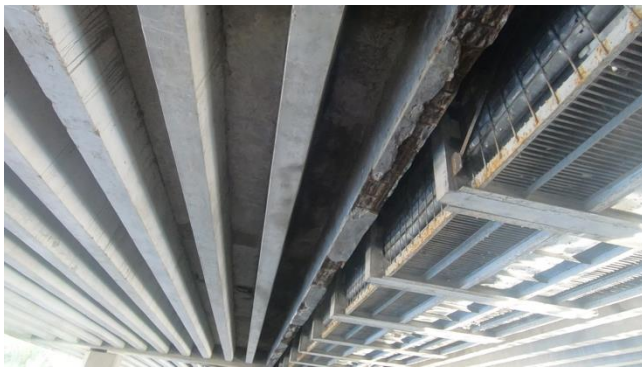
Foto A.49.

Kahjustus I-25:

Servatala on sarruse korrodeerumise ja betooni külmakahjustuste tõttu lagunenuid peaaegu terves pikkuses. **NB! Esineb reaalne oht betoonitükkide pudenemisele.**

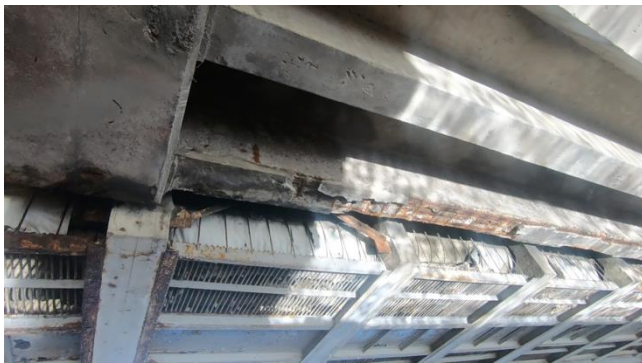
Foto A.50.

Kahjustus I-26:

Servatala on sarruse korrodeerumise ja betooni külmakahjustuste tõttu lagunenuid peaaegu terves pikkuses. **NB! Esineb reaalne oht betoonitükkide pudenemisele.**

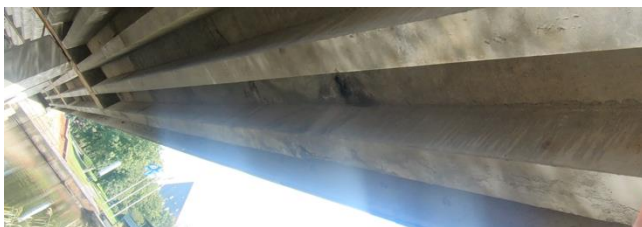
Foto A.51.

Kahjustus I-27:

Servatala on sarruse korrodeerumise ja betooni külmakahjustuste tõttu lagunenuid peaaegu terves pikkuses. **NB! Esineb reaalne oht betoonitükkide pudenemisele.**

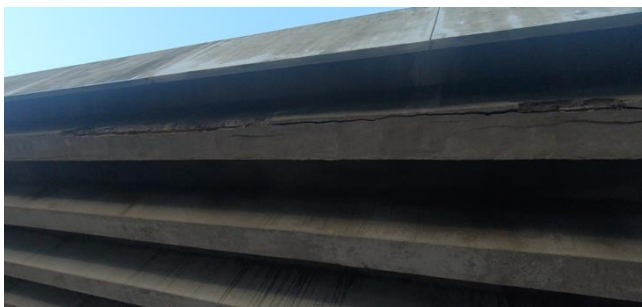
Foto A.53.

Kahjustus I-29:

Servatala on sarruse korrodeerumise ja betooni külmakahjustuste tõttu lagunenuid peaaegu terves pikkuses. **NB! Esineb reaalne oht betoonitükkide pudnemisele.**

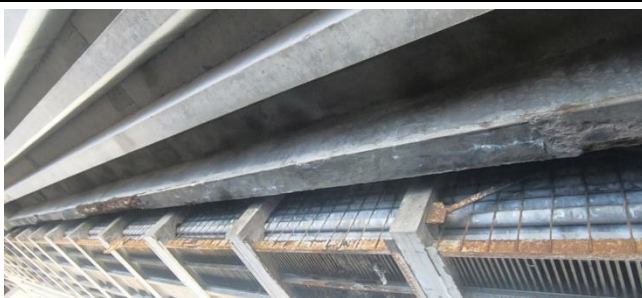
Foto A.54.

Kahjustus I-30:

Servatala on sarruse korrodeerumise ja betooni külmakahjustuste tõttu lagunenuid peaaegu terves pikkuses. **NB! Esineb reaalne oht betoonitükkide pudnemisele.**

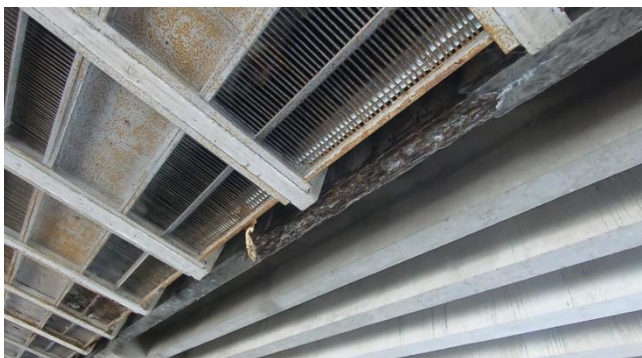
Foto A.55.

Kahjustus I-30:

Servatala on sarruse korrodeerumise ja betooni külmakahjustuste tõttu lagunenuid peaaegu terves pikkuses. **NB! Esineb reaalne oht betoonitükkide pudnemisele.**

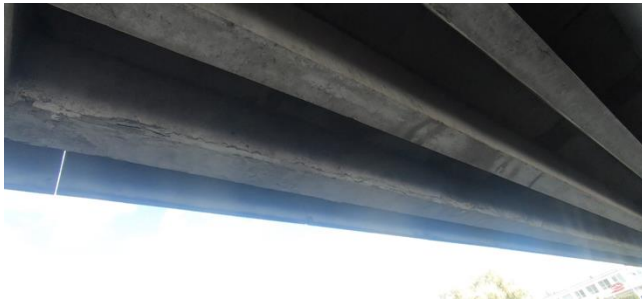
Foto A.56.

- Kõik silla servadel paiknevad peatalad (20 tk) on väga halvas seisukorras. Neljal talal on alumises pinnas korrodeeruva tõmbesarruse tõttu kaitsekiht pragunenud (nt [foto A.56](#)). Ülejäänutel on kahjustused tõsisemad, sest pea kogu tala ulatuses on sarruse korrosiooni ja betooni külmakahjustuste tõttu kaitsekiht lagunenu ja eraldunud (nt [foto A.30](#)). Seejuures on paljudel taladel (eelkõige nendel servataladel, mis paiknevad torude kanali kõrval), lagunenu ka tala külgpind ja esineb põiksarruse katkemist (nt [foto A.28](#)). **Seetõttu esineb kõikides sildeavades reaalne oht betoonitükkide pudnemisele, mis võivad olla ohtlikud silla all viibijatele.** Kindlasti on kahjustunud servatalade kandevõime vähenenu (eelkõige tõmbesarruse ja betooni vahelise nakke vähenemise tõttu), kuid ülevaatus käigus ei tuvastatud ühelgi juhul otsest avariohtlikku olukorda, sest puudusid lubamatud deformatsioonid ja painde- ning nihkekandevõime ammendumisele tavapäraselt eelnevad pragunemised.

Kahjustus I-31:

Sarruse korrosiooni tõttu on servatalal lahti löönud kaitsekiht, mis peatselt on eraldumas. **NB! Esineb reaalne oht betoonitükkide pudenumisele.**

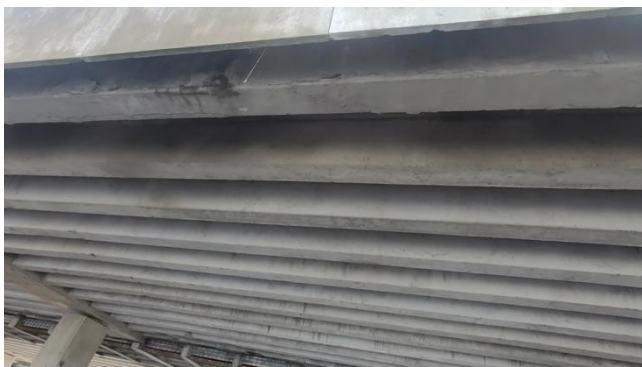
Foto A.57.

Kahjustus I-31:

Sarruse korrosiooni tõttu on servatalal lahti löönud kaitsekiht, mis peatselt on eraldumas. **NB! Esineb reaalne oht betoonitükkide pudenumisele.**

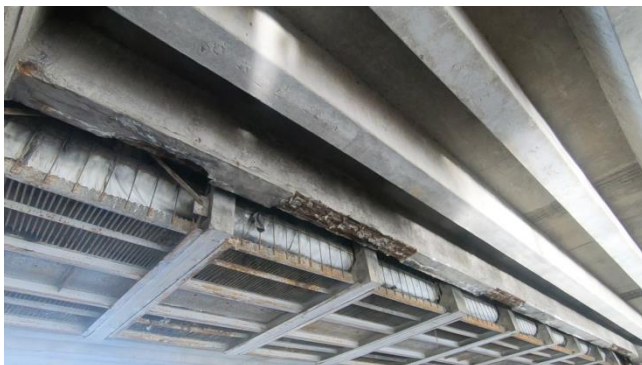
Foto A.58.

Kahjustus I-32:

Servatala on sarruse korrodeerumise ja betooni külmakahjustuste tõttu lagunenu peaaegu terves pikkuses. **NB! Esineb reaalne oht betoonitükkide pudenumisele.**

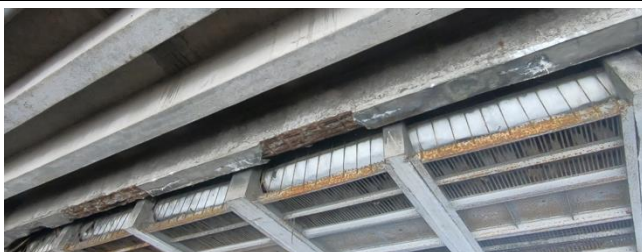
Foto A.59.

Kahjustus I-32:

Servatala on sarruse korrodeerumise ja betooni külmakahjustuste tõttu lagunenu peaaegu terves pikkuses. **NB! Esineb reaalne oht betoonitükkide pudenumisele.**

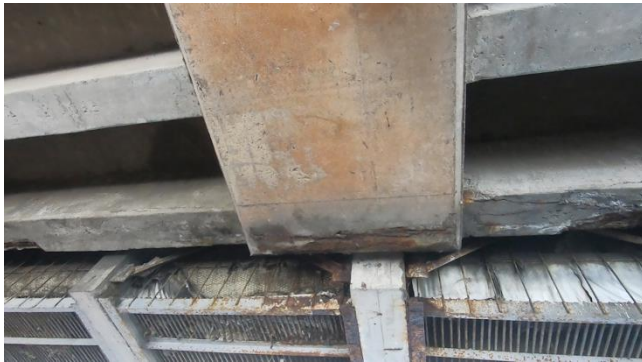
Foto A.60.

Kahjustus I-33:

Korrodeeruva sarruse tõttu kahjustunud põiktala.

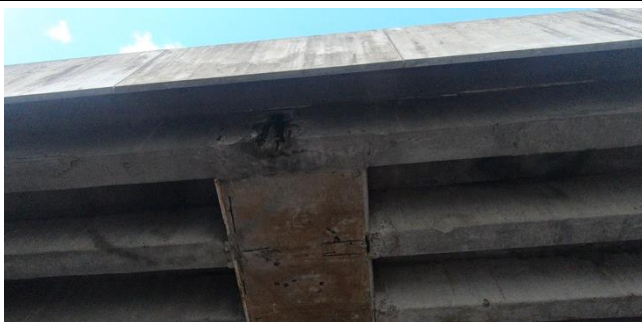
Foto A.62.

Kahjustus I-35:

Sarruse korrosiooni tõttu on servatalal lahti löönud kaitsekiht, mis peatselt on eraldumas. **NB! Esineb reaalne oht betoonitükkide pudenumisele.**

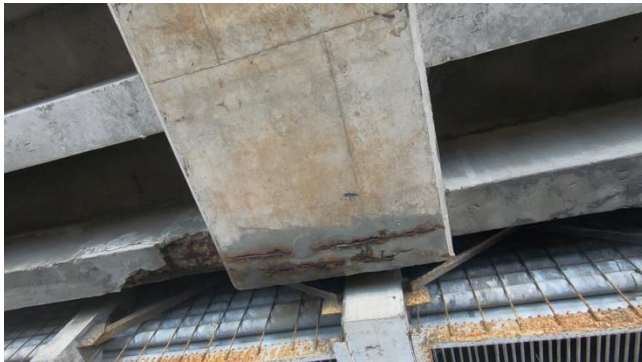
Foto A.64.

Kahjustus I-37:

Korrodeeruva sarruse tõttu kahjustunud põiktala.

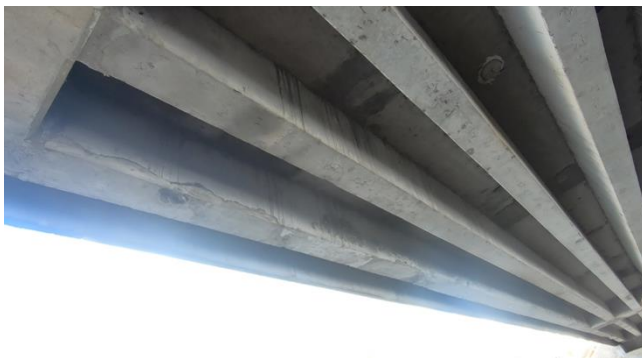
Foto A.65.

Kahjustus I-38:

Sarruse korrosiooni tõttu on servatalal lahti löönud kaitsekiht, mis peatselt on eraldumas. **NB! Esineb reaalne oht betoonitükkide pudnemisele.**

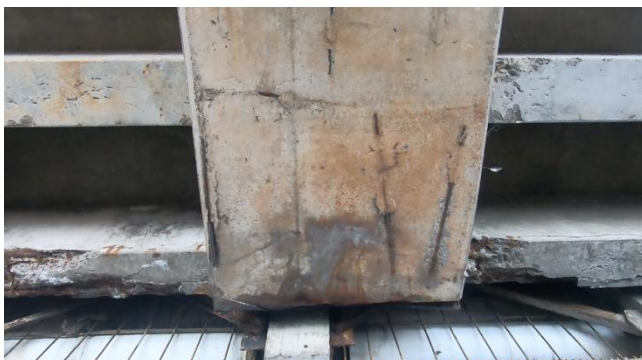
Foto A.67.

Kahjustus I-40:

Korrodeeruva sarruse tõttu kahjustunud põiktala otsapiirkond. Näha on ka liiga väikese kaitsekihi tõttu korrodeeruvat sarrust põiktala alumisel pinnal ja seda kahjustust esineb massiliselt kõikidel põiktaladel.

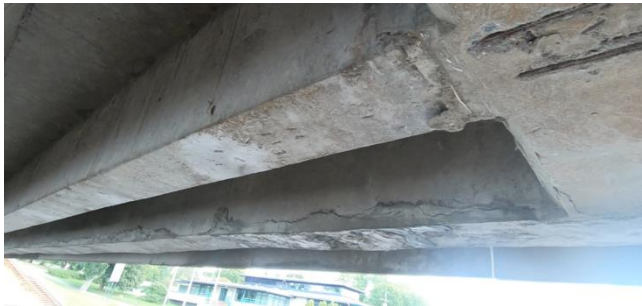
Foto A.68.

Kahjustus I-41:

Sarruse korrosiooni tõttu on servatalal lahti löönud kaitsekiht, mis peatselt on eraldumas. **NB! Esineb reaalne oht betoonitükkide pudenumisele.**

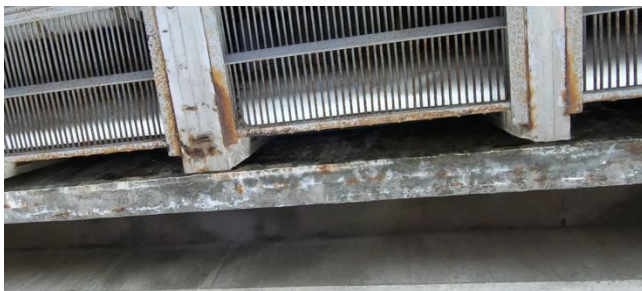
Foto A.69.

Kahjustus I-42:

Sarruse korrosiooni tõttu on servatalal lahti löönud kaitsekiht, mis peatselt on eraldumas. **NB! Esineb reaalne oht betoonitükkide pudenumisele.**

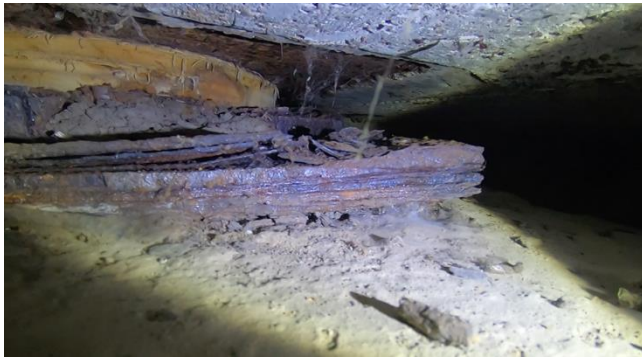
Foto A.72.

Kahjustus II-3:

Kaldasamba liikumatu tugiosa ulatuslikud korrosioonikahjustused.

- Silla otstes ehk kaldasammaste kohal paiknevad tugiosad omavad ulatuslikke korrosioonikahjustusi. Seda nii Tallinna poolsetel liikumatutel kui ka Pirita poolsetel liikuvatel tugiosadel. **Kahjustuste ulatus viitab sellele, et tugiosade kandevõime ja funktsionaalsus on piiratud ja need tuleb vahetada.**

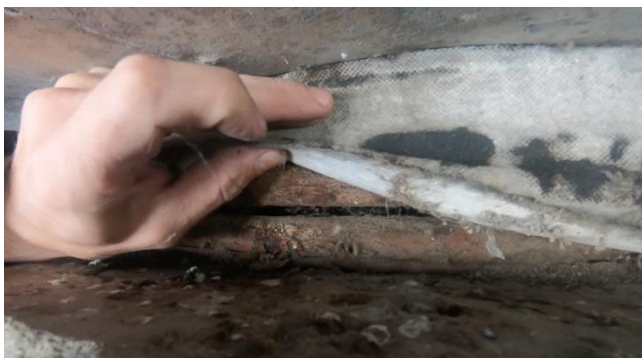
Foto A.78.

Kahjustus II-9:

Jõesamba liikuva tugiosa pindmised korrosioonikahjustused. Selliselt on kahjustunud umbes pooled jõesammaste tugiosad.

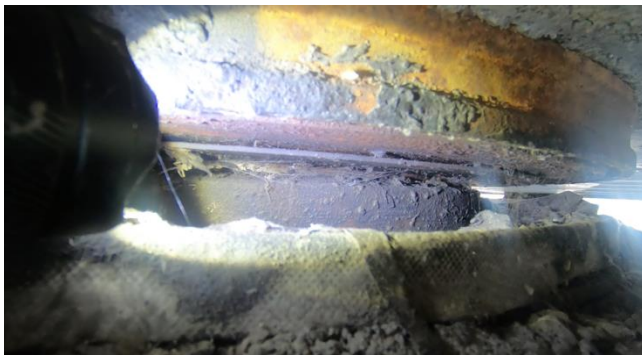
Foto A.80.

Kahjustus II-11:

Jõesamba liikuva tugiosa pindmised korrosioonikahjustused. Lisaks on purunenud tugiosa ümbritsev kaitsekott. Selliselt on kahjustunud umbes pooled jõesammaste tugiosad.

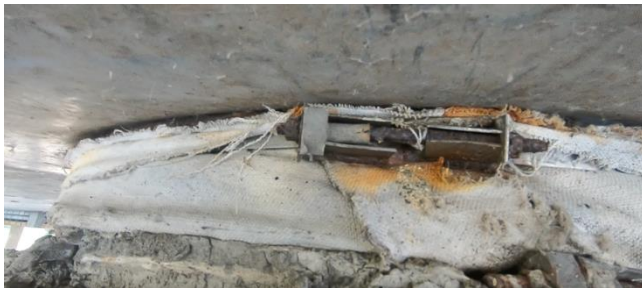
Foto A.81.

- Silla otstes ehk kaldasammaste kohal paiknevad tugiosad omavad ulatuslikke korrosioonikahjustusi. Seda nii Tallinna poolsetel liikumatutel (nt [foto A.73](#)) kui ka Pirita poolsetel liikuvatel (nt [foto A.74](#)) tugiosadel. **Kahjustuste ulatus viitab sellele, et tugiosade kandevõime ja funktsionaalsus on piiratud ja need tuleb vahetada.**
- Jõesammastel paiknevad tugiosad on suhteliselt väikeste kahjustustega, mis avaldub metallkonstruktsioonide pinnakorrosioonina. Osaliselt on purunenud tugiosasid kaitsvad kotid. Kaitsekottide kinnitamiseks ette nähtud klambrite poldid on ulatuslikult korrodeerunud ja mõnel juhul juba ka purunenud (nt [foto A.81](#)).

Kahjustus II-12:

Kõikidel jõesammaste tugiosade kaitsekottide (veel säilinud) kinnitusklambrite poldid on ulatuslikult korrodeerunud ja purunemisohtlikud.

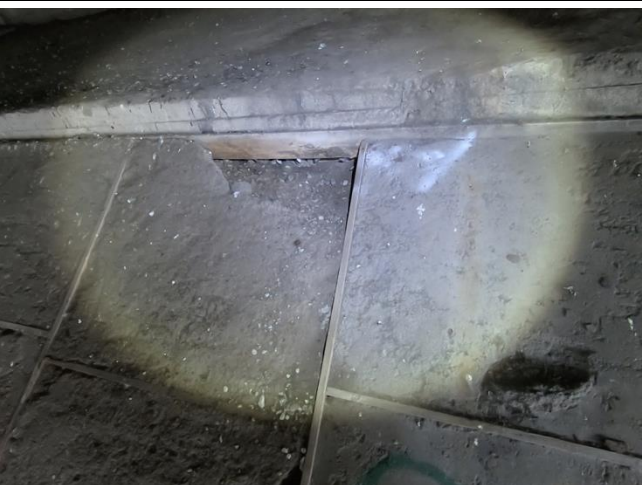
Foto A.82.

Kahjustus III-1:

Sillaalune sambakoonus on kohati lagununud ja esineb väiksemaid uhtumisi.

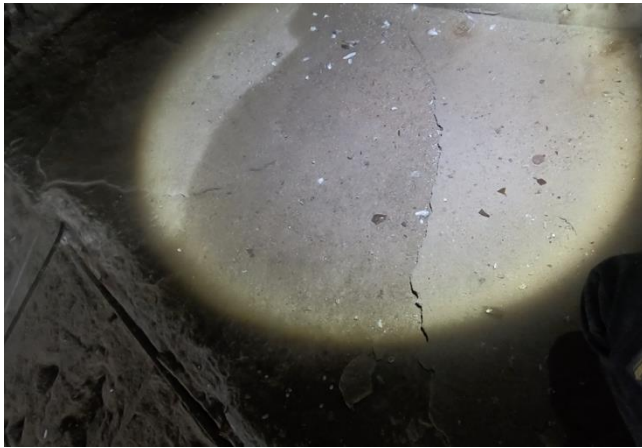
Foto A.83.

Kahjustus III-3:

Kaldasammaste horisontaalpindadel laguneb tasanduskiht.

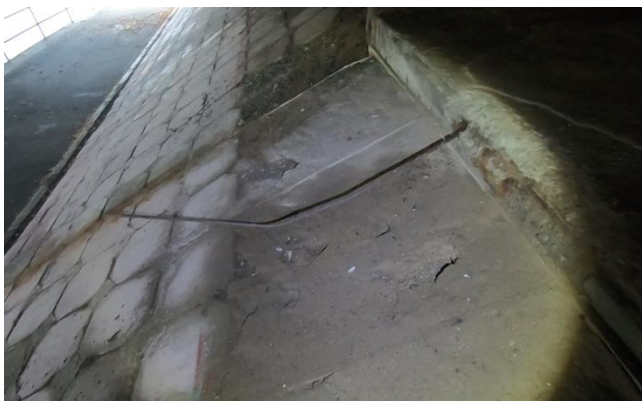
Foto A.84.

Kahjustus III-4:

Ohtlikult väljaulatuv paarimeetrine sarrusetükk, mis tuleb koheselt ohutuskaalutlustel eemaldada.

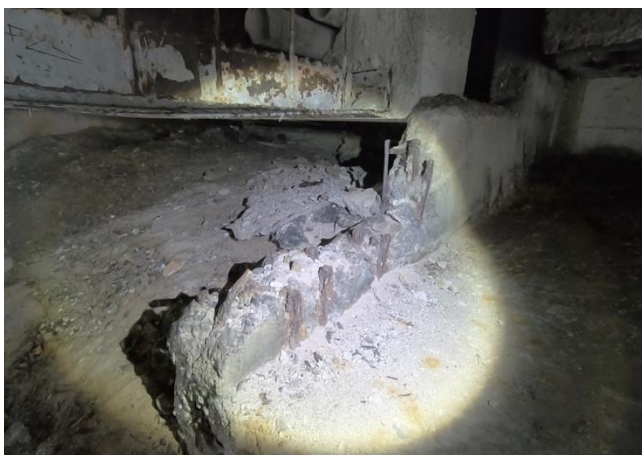
Foto A.85.

Kahjustus III-6:

Lagunenud külgtiiva serv.

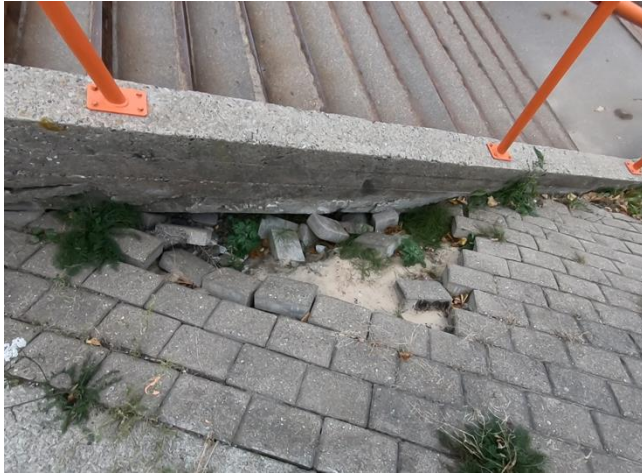
Foto A.86.

Kahjustus III-7:

Koonuse lagunemine ja pinnase uhtumine.

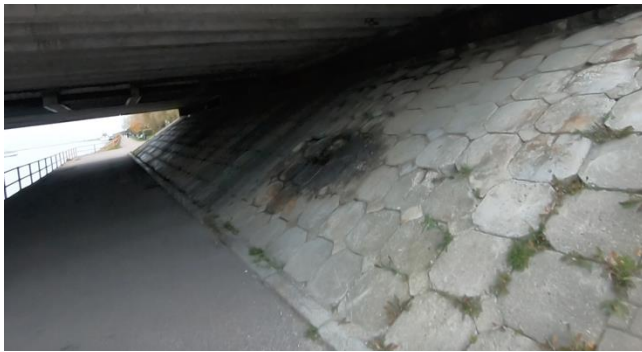
Foto A.87.

Kahjustus III-8:

Sillaalune sambakoonus on kohati lagunenenud ja esineb väiksemaid uhtumisi.

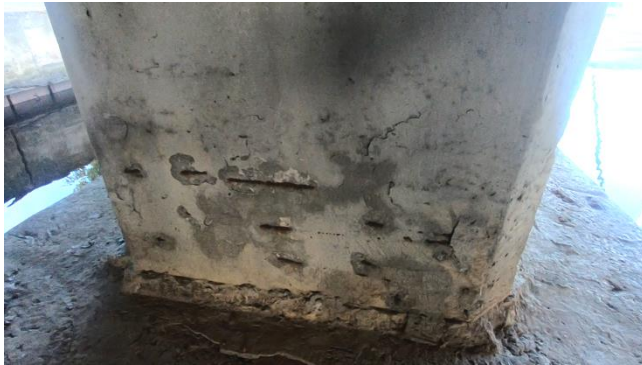
Foto A.88.

Kahjustus III-10:

Korrodeeruv ja paljandunud sarrus jõesambal.

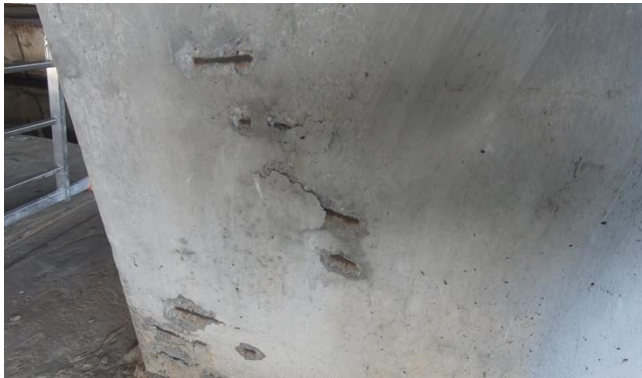
Foto A.89.

Kahjustus III-10:

Korrodeeruv ja paljandunud sarrus jõesambal.

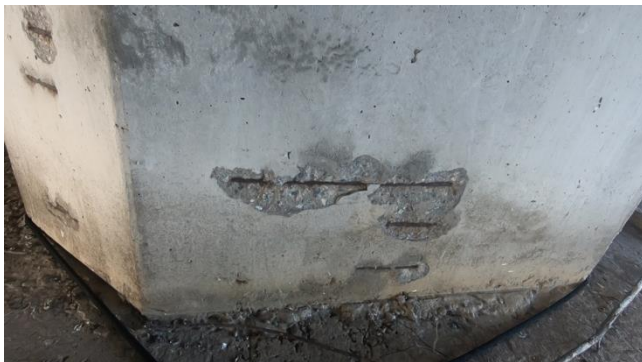
Foto A.90.

Kahjustus III-11:

Korrodeeruv ja paljandunud sarrus jõesambal.

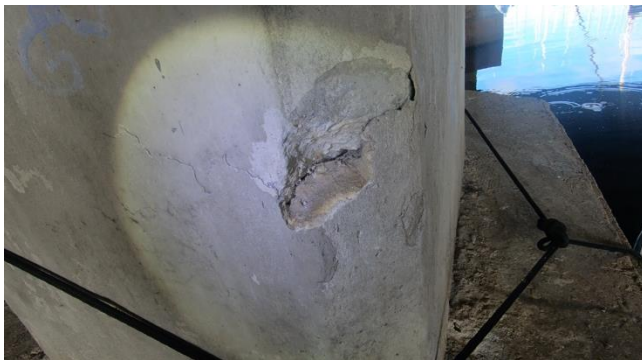
Foto A.91.

Kahjustus III-12:

Korrodeeruv ja paljandunud sarrus jõesambal.

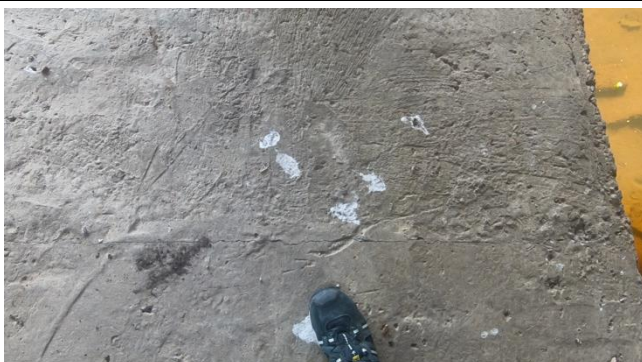
Foto A.92.

Kahjustus III-13:

Mahukahanemispragu jõesamba vundamendis.

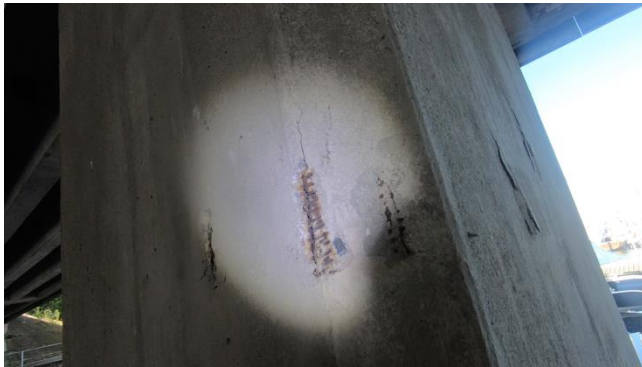
Foto A.93.

Kahjustus III-14:

Korrodeeruv ja paljandunud sarrus jõesambal.

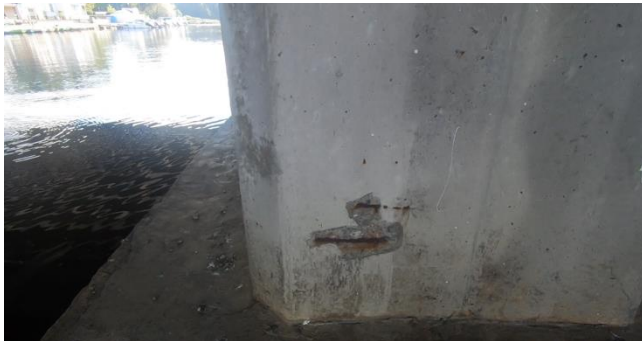
Foto A.94.

Kahjustus III-15:

Korrodeeruv ja paljandunud sarrus jõesambal.

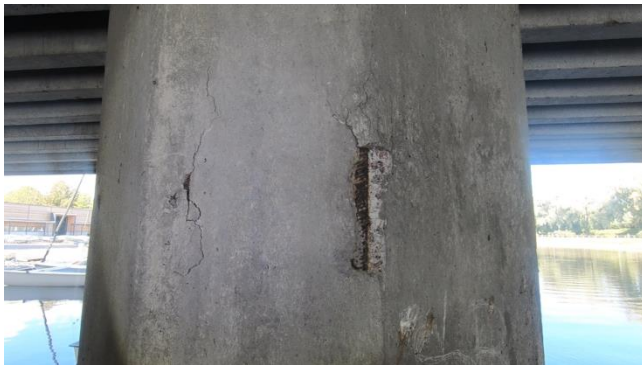
Foto A.95.

Kahjustus III-16:

Korrodeeruv ja paljandunud sarrus jõesambal.

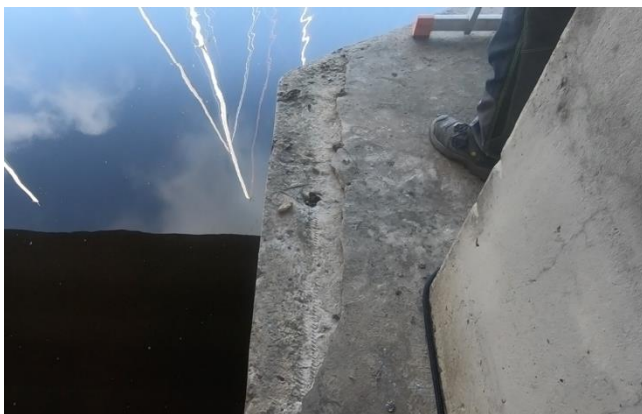
Foto A.96.

Kahjustus III-17:

Jõesamba vundamendi horisontaalpinna tasanduskihi lagunemine.

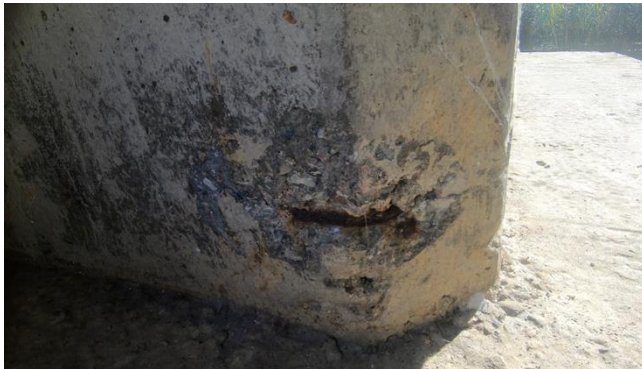
Foto A.97.

Kahjustus III-18:

Korrodeeruv ja paljandunud sarrus jõesambal.

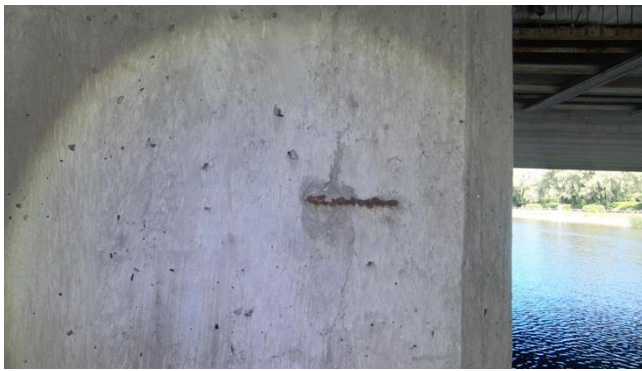
Foto A.98.

Kahjustus III-19:

Korrodeeruv ja paljandunud sarrus jõesambal.

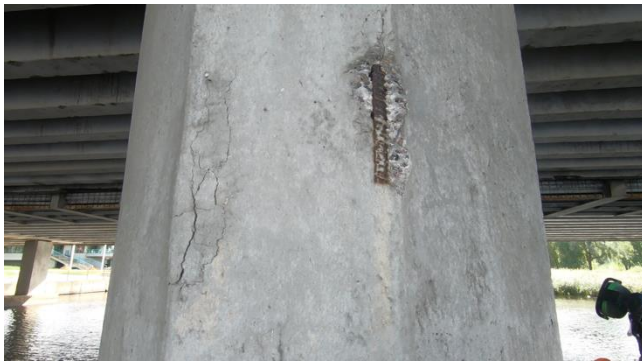
Foto A.99.

Kahjustus III-20:

Korrodeeruv ja paljandunud sarrus jõesambal.

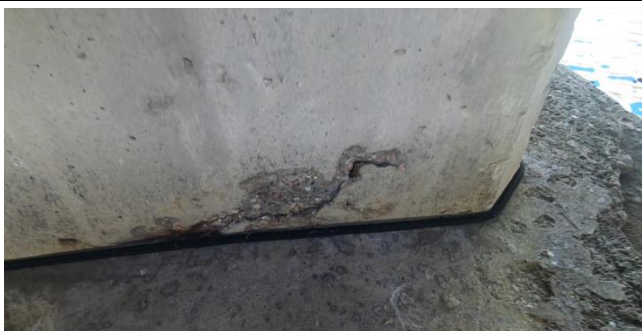
Foto A.100.

Kahjustus III-21:

Korrodeeruv ja paljandunud sarrus jõesambal.

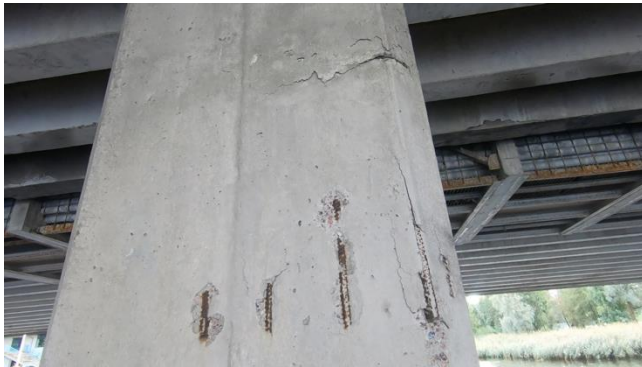
Foto A.101.

Kahjustus III-22:

Korrodeeruv ja paljandunud sarrus jõesambal.

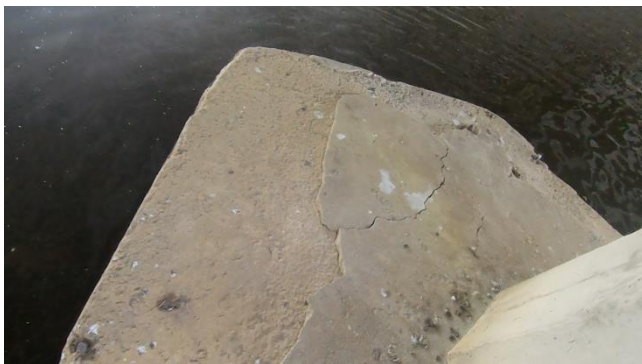
Foto A.102.

Kahjustus III-23:

Jõesamba vundamendi horisontaalpinna tasanduskihi lagunemine.

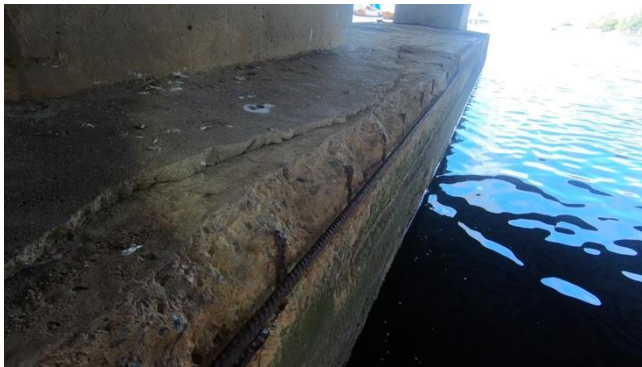
Foto A.103.

Kahjustus III-24:

Jõesamba vundamendi horisontaalpinna tasanduskihi lagunemine koos korrodeeruva sarrusega servapiirkonnas.

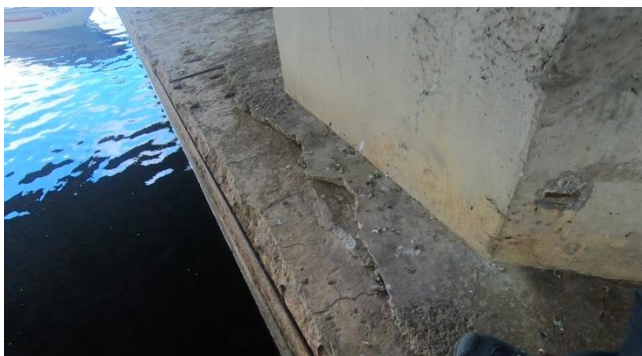
Foto A.104.

Kahjustus III-25:

Jõesamba vundamendi horisontaalpinna tasanduskihi lagunemine koos korrodeeruva sarrusega servapiirkonnas.

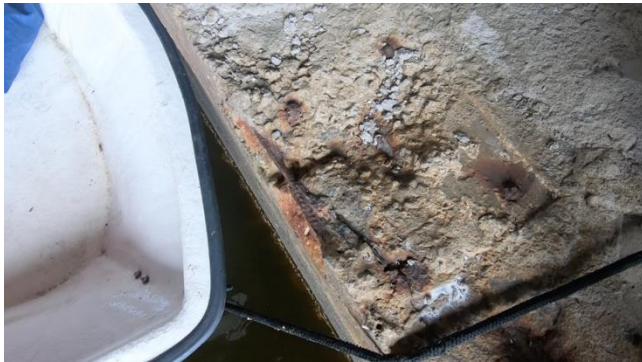
Foto A.105.

Kahjustus III-26:

Jõesamba vundamendi horisontaalpinna tasanduskihi lagunemine koos korrodeeruva sarrusega servapiirkonnas.

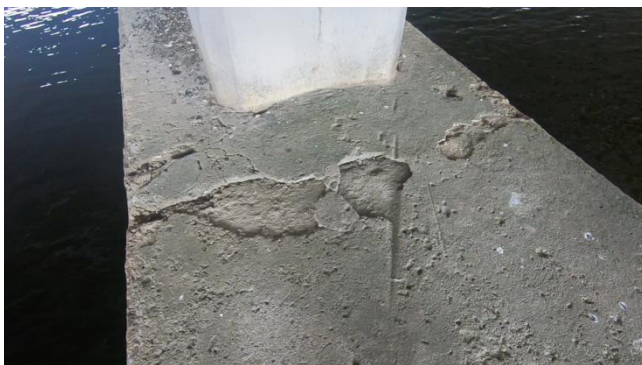
Foto A.106.

Kahjustus III-27:

Jõesamba vundamendi horisontaalpinna tasanduskihi lagunemine.

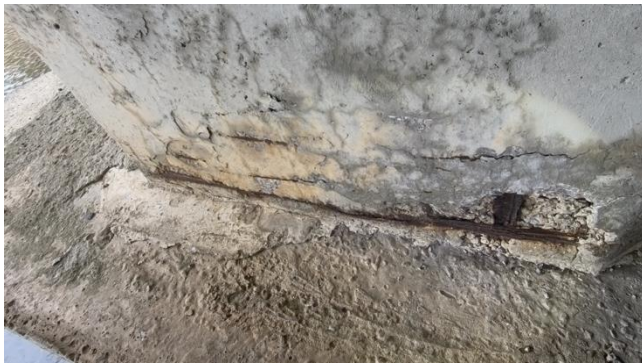
Foto A.107.

Kahjustus III-28:

Korrodeeruv ja paljandunud sarrus jõesambal.

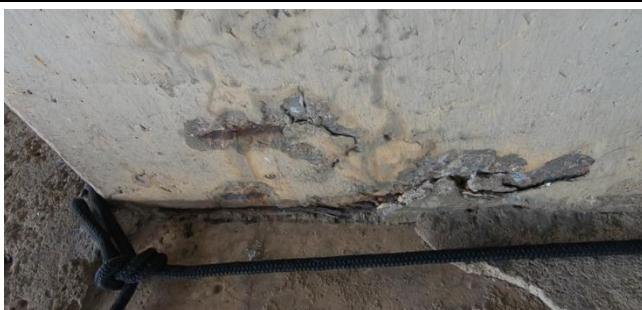
Foto A.108.

Kahjustus III-29:

Korrodeeruv ja paljandunud sarrus jõesambal.

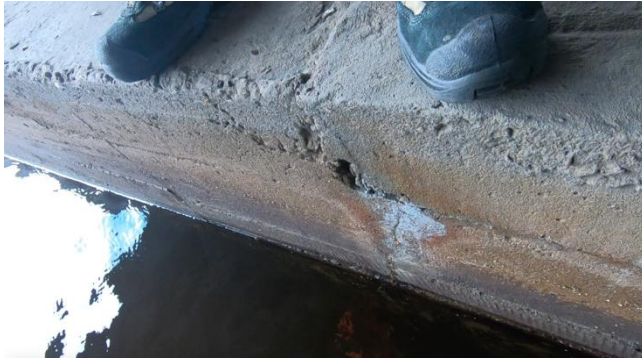
Foto A.109.

Kahjustus III-30:
Mahukahanemispragu jõesamba vundamendis.

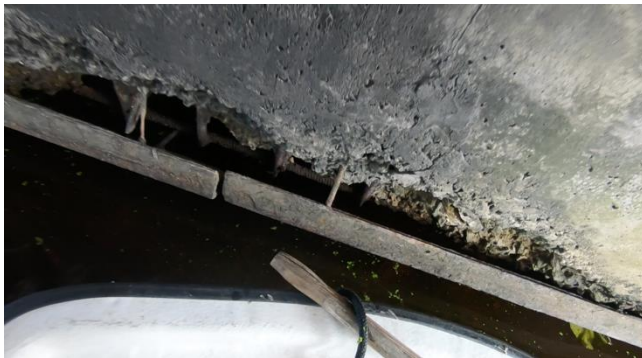
Foto A.110.

Kahjustus III-31:
Sillaaluse käigutee betooni lagunemine veepiiril.

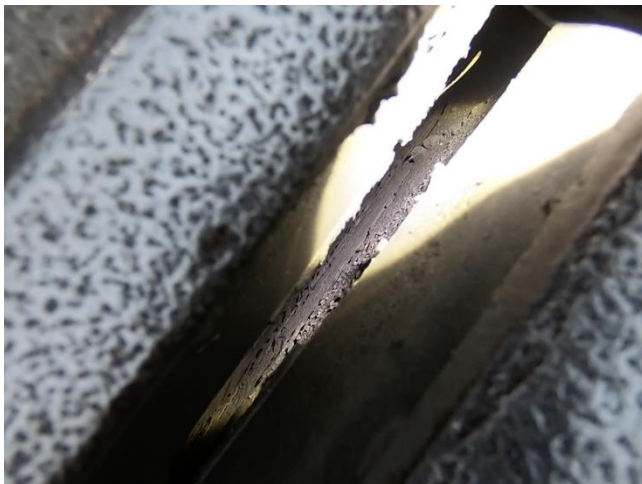
Foto A.111.

Kahjustus IV-1:
Vuugi kummelement on poole vuugi pikkuses täielikult purunenud.

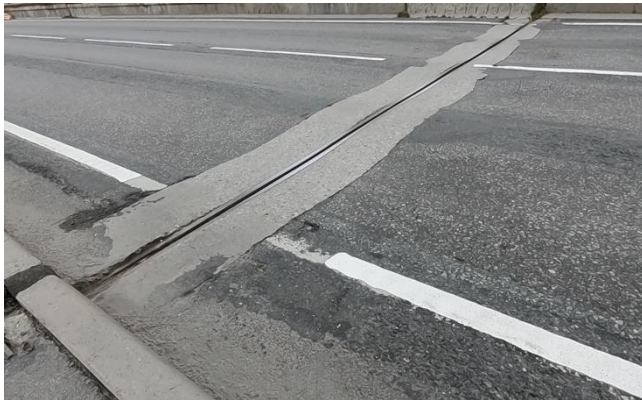
Foto A.112.

Kahjustus IV-2:

Asfalt- ja tsementbetoon on rattajälgedes arvestatavalt kulunud, mis tekitab sõiduki ratastest arvestatava dünaamilise löögi vuugi metallosale. Fotol on näidatud see vuugiosa, mille kummielement on täielikult purunenud.

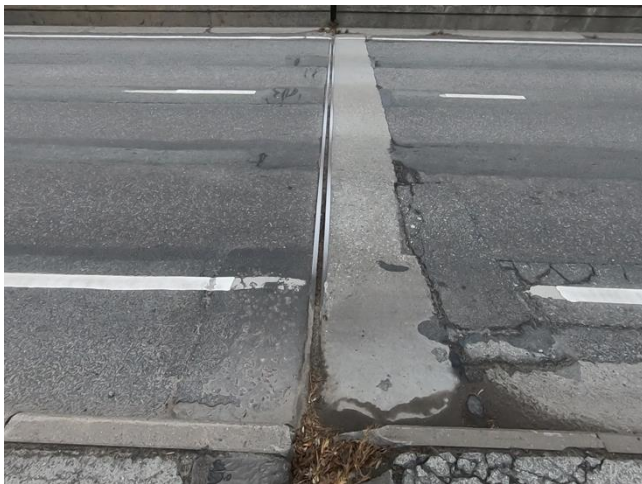
Foto A.113.

Kahjustus IV-3:

Asfalt- ja tsementbetoon on rattajälgedes arvestatavalt kulunud, mis tekitab sõiduki ratastest arvestatava dünaamilise löögi vuugi metallosale. Fotol on näidatud see vuugiosa, mille kummielement on osaliselt purunenud, kuid purunemata osa on sodi täis.

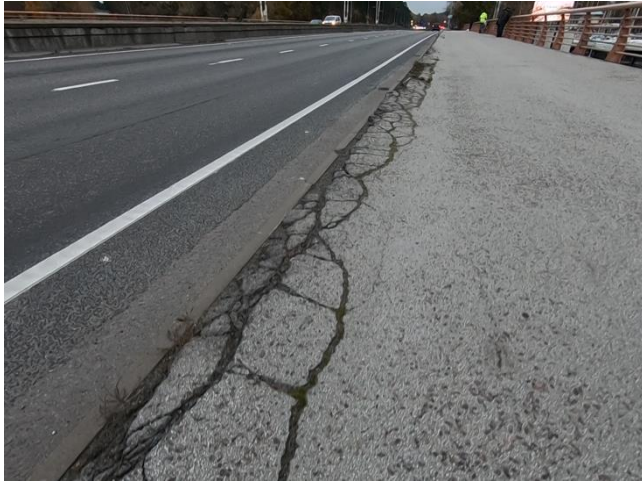
Foto A.115.

Kahjustus V-2:
Lagunenud asfalt kõnniteel.

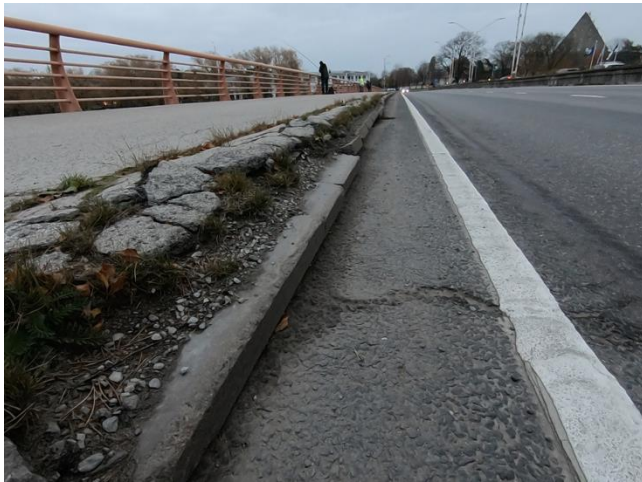
Foto A.116.

Kahjustus V-2:
Lagunenud asfalt kõnniteel. Lisaks on näha
Äravajunud äärekivi.

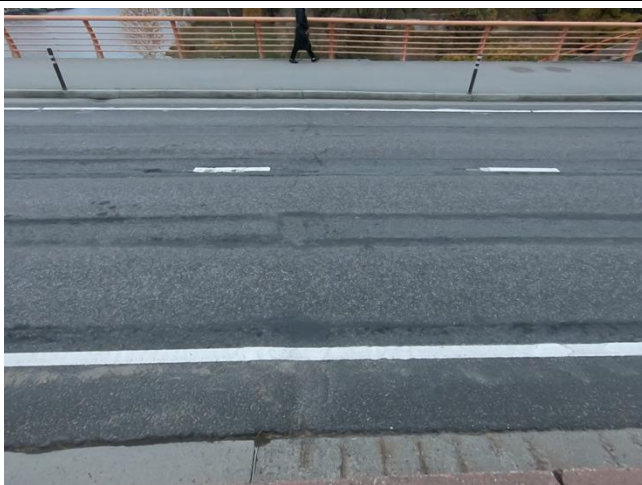
Foto A.117.

Kahjustus V-3:
Põikpragu asfaldis silla Tallinna poolses
otsas.

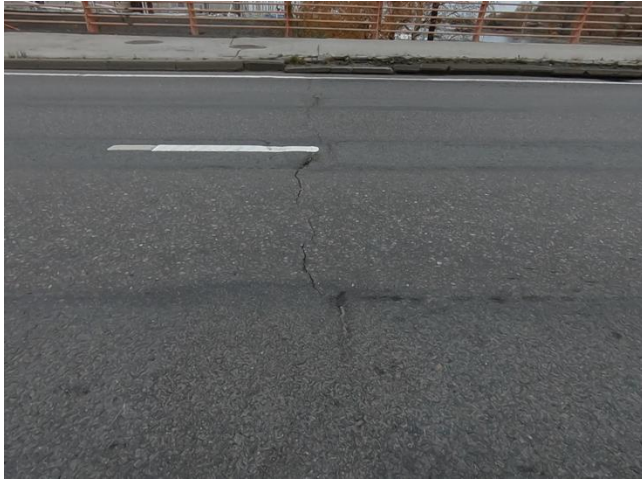
Foto A.118.

Kahjustus V-4:

Põikpragu asfaldis silla Tallinna poolses otsas.
