Rajatiste tehnilise seisukorra hinnang

Pirita jõe sild

Pallasti sild

21.11.2024

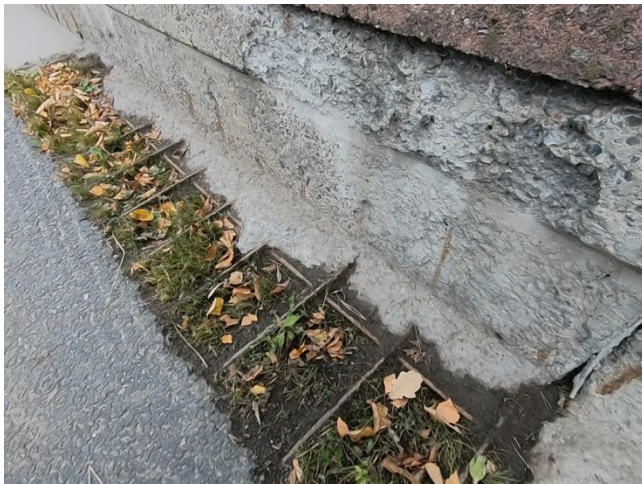
Foto A.119.

Kahjustus VI-1:

Kahe silla vahelise torude kanali lagunenu beton.

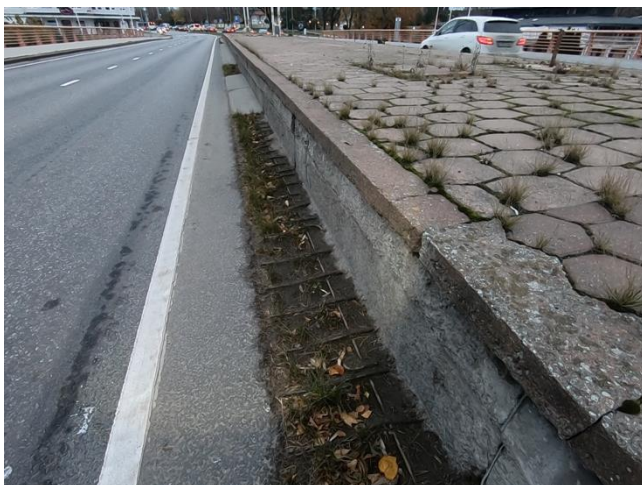
Foto A.120.

Kahjustus VI-2:

Kahe silla vahelise torude kanali lagunenu beton.

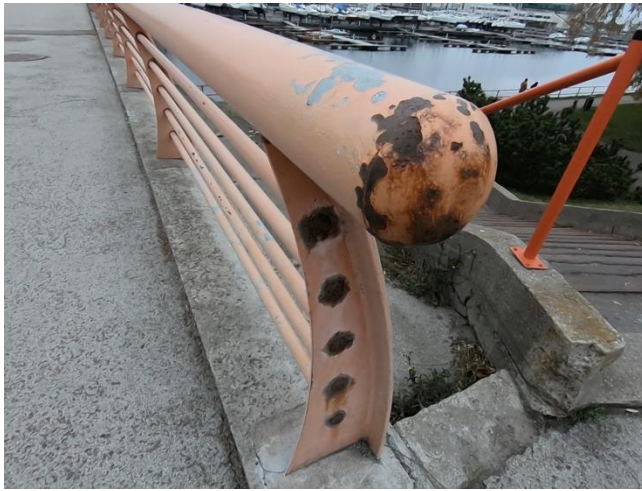
Foto A.121.

Kahjustus VI-3:

Metallist piiretel esineb mitmetes piirkondades korrosiooni.

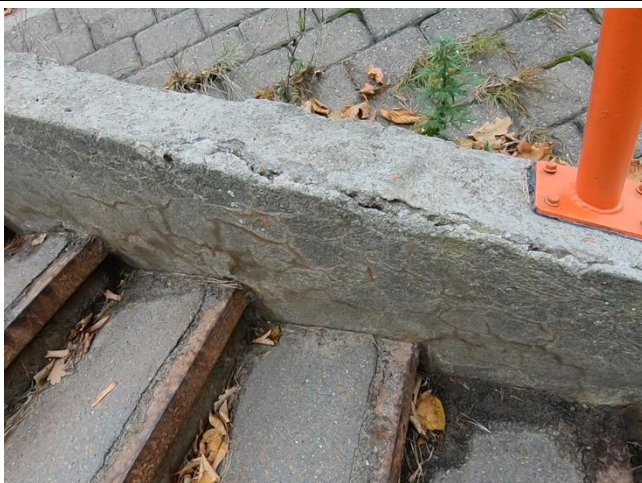
Foto A.123.

Kahjustus VII-2:

Trepi betoonserva kahjustused.

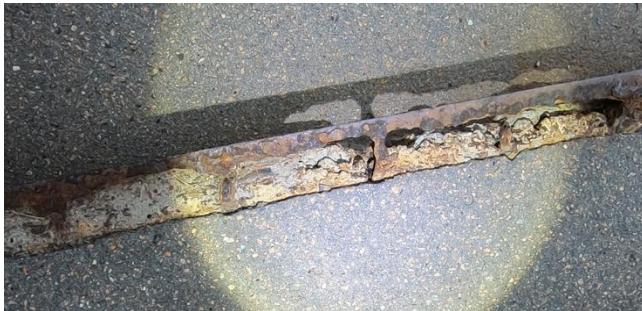
Foto A.124.

Kahjustus VII-3:

Trepiastmete metallist servad on kohati korrosiooni tõttu niivõrd lagunened, et on kasutajatele ohtlikud.

- Trepiastmete metallist servad on kohati korrosiooni tõttu nii lagunenu, et on kasutajatele ohtlikud.

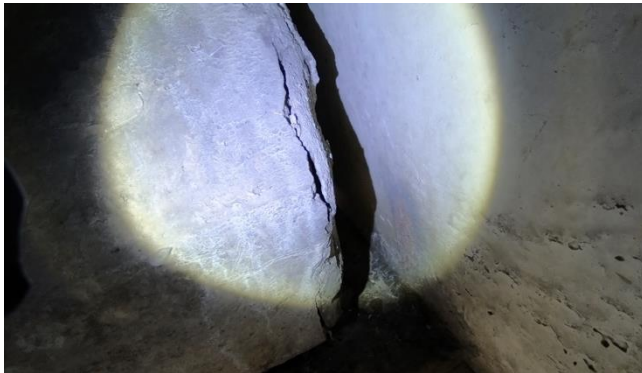
Foto B.12.

Kahjustus I-1:

Betooni külma kahjustuste ja sarruse korrosiooni tõttu lagunenu talala otsapiirkond.

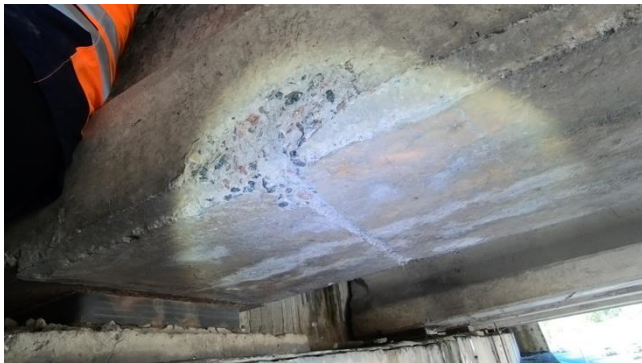
Foto B.13.

Kahjustus I-2:

Kõikidel taladel esineb ehitusaegseid defekte, mis on tingitud valesti tõstmisest, transpordist ja/või ladustamisest.

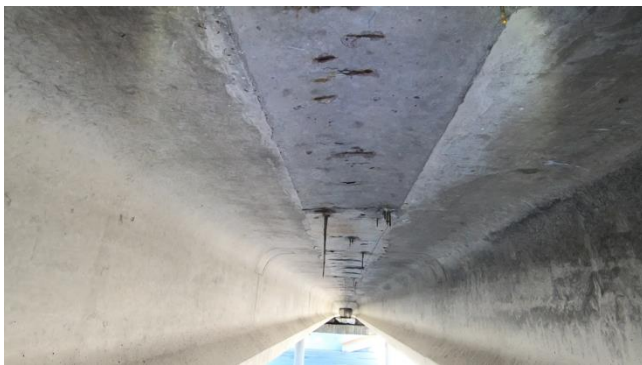
Foto B.14.

- Sillatekist on toimunud pikaajalised vete läbijooksud ja paljude talade otsad olid märgunud ka ülevaatusel ajal.
- Enamuste peatalade otsapiirkonnad on kahjustustega, mis on tingitud nii sarruse korrosioonist kui ka betooni külma kahjustustest (nt [foto B.24](#)). Kahjustuste ulatus on selline, et neid on võimalik remondi käigus likvideerida.
- Kõikide talade otsapiirkonnas esineb alumisel pinnal ehitusaegseid defekte, mis on tingitud valesti tõstmisest, transpordist ja/või ladustamisest.
- Talade ülemiste vööde vahelistes monoliitosades esineb läbijooksukohti. Liiga väikese kaitsekihi tõttu sarrus korrodeerub (nt [foto B.14](#)).

Kahjustus I-3:

Vete läbijooksukohad talade ülemiste vööde vahelises monoliitosas. Liiga väikese kaitsekihi tõttu sarrus korrodeerub. Selliseid läbijooksukohti ja sarruse kahjustusi leidub paljudes kohtades.

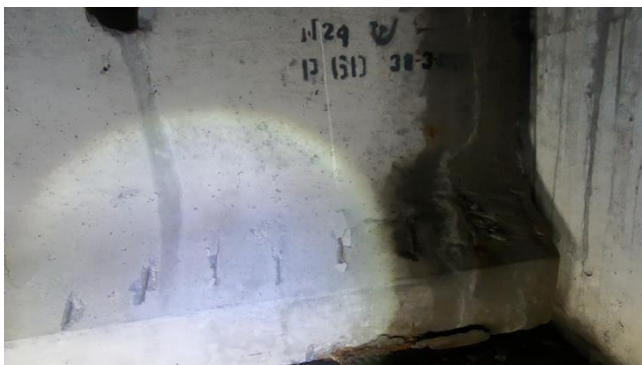
Foto B.15.

Kahjustus I-4:

Betooni külma kahjustuste ja sarruse korrosiooni tõttu lagunenu talala otsapiirkond. Lisaks on näha paljandunud põiksarrust.

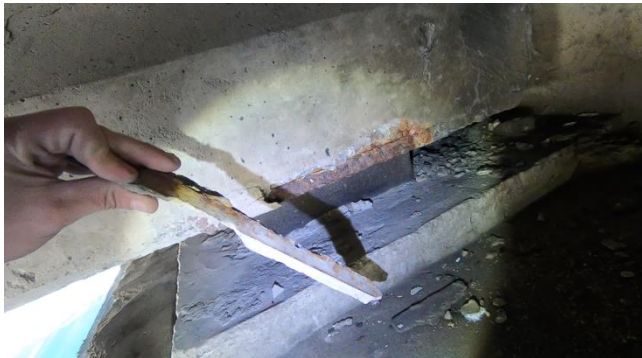
Foto B.18.

Kahjustus I-7:

Lahtilöönnud betoonosa, mis on tingitud tugiosa kinnitusplaadi korrosioonist. Selliseid kahjustusi omavad enamused peataladest.

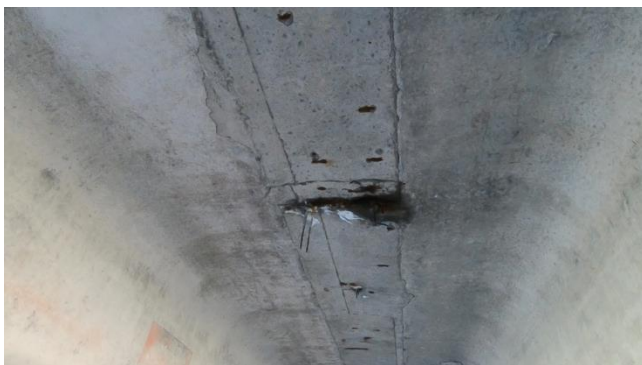
Foto B.22.

Kahjustus I-11:

Vete läbijooksukohad talade ülemiste vööde vahelises monoliitosas. Liiga väikese kaitsekihi tõttu sarrus korrodeerub. Selliseid läbijooksukohti ja sarruse kahjustusi leidub paljudes kohtades.

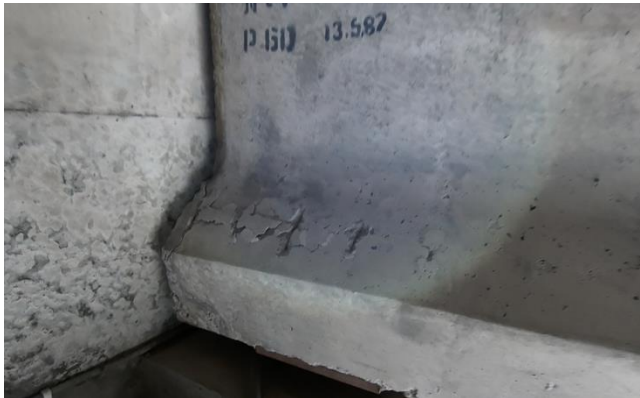
Foto B.23.

Kahjustus I-12:

Liiga väikese kaitsekihi tõttu paljandunud pöiksarrus. Antud kahjustusi esineb mitmetal taladel ja eraldi ei ole need fotodena kõik välja toodud.

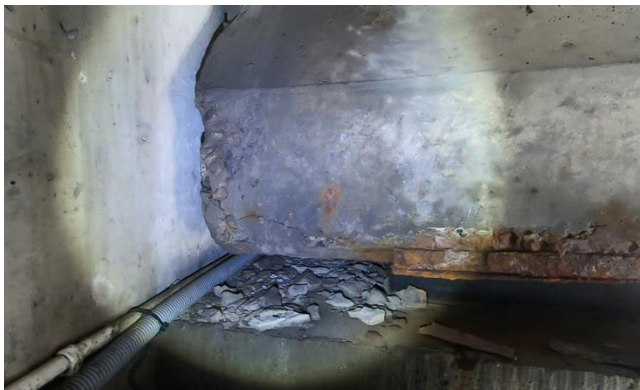
Foto B.24.

Kahjustus I-13:

Betooni külma kahjustuste ja sarruse korrosiooni tõttu lagunenu tala otsapiirkond.

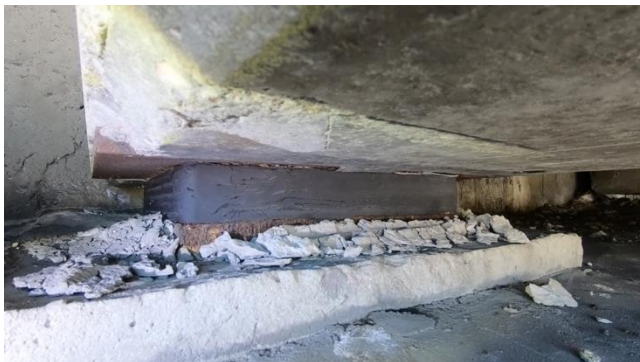
Foto B.25.

Kahjustus II-1:

Mikropraad elastomeersel tugiosal. Näha on ka tugiosa kinnitusplaadi kaitseks ette nähtud betooni lagunemist.

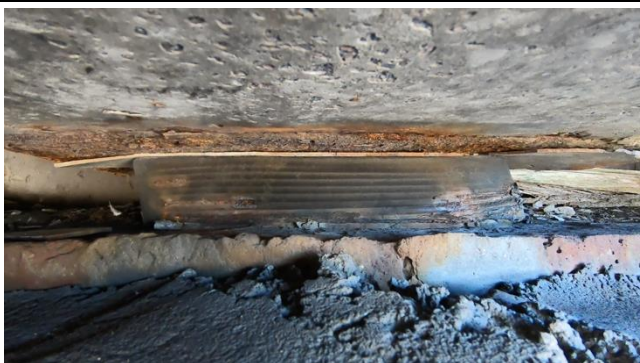
Foto B.26.

- Elastomeersete tugiosade liikuvus on tagatud ja puuduvad arvestatavad kandevõime vähenemisele viitavad tunnused.
- Tugiosadel esineb pragunemist ja metallarmeeringu korrosiooni (nt [foto B.26](#)).
- Tugiosade eluiga on ammendumas ja need kuuluvad lähiajal väljavahetamisele.

Kahjustus II-2:

Elastomeerse tugiosa metallarmeering korrodeerub.

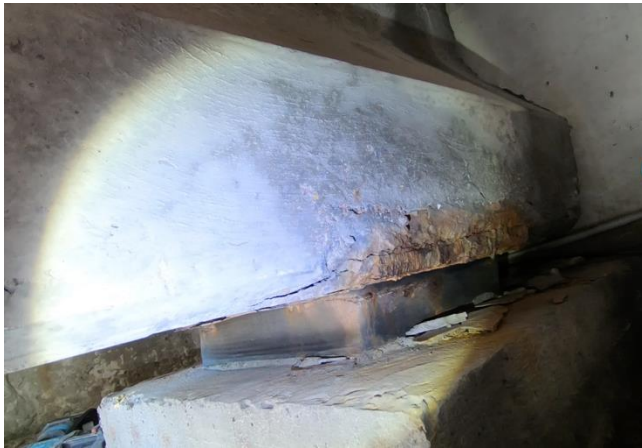
Foto B.27.

Kahjustus II-3:

Lahtilöönud betoonosa, mis on tingitud tugiosa kinnitusplaadi korrosioonist. Selliseid kahjustusi omavad enamused peataladest.

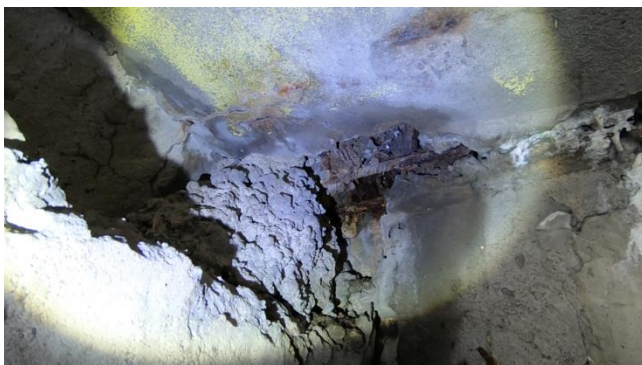
Foto B.29.

Kahjustus III-1:

Samba külgtiiva, tagaseina ja tekiplaadi lagunemine, mis on tingitud pidevast märgunud olekust.

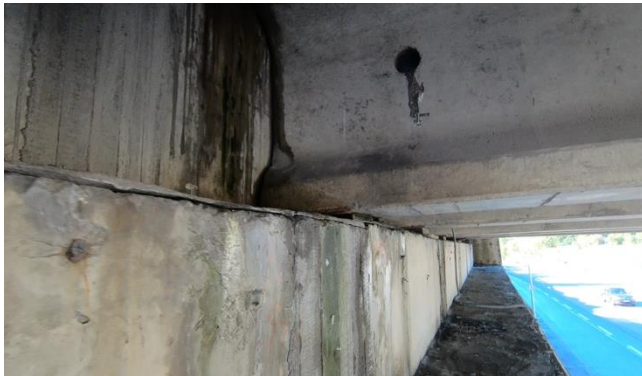
Foto B.30.

Kahjustus III-2:

Samba horisontaalpinnal on kõikjal tasanduskiht lagunenu. Samuti on lahti löönud kaitsekiht, tekitades horisontaalprao.

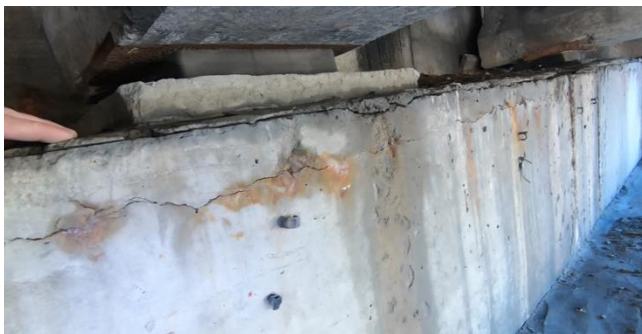
Foto B.31.

Kahjustus III-3:

Samba horisontaalpinnal on kõikjal tasanduskiht lagunenu. Samuti on lahti löönud kaitsekiht, tekitades horisontaalprao.

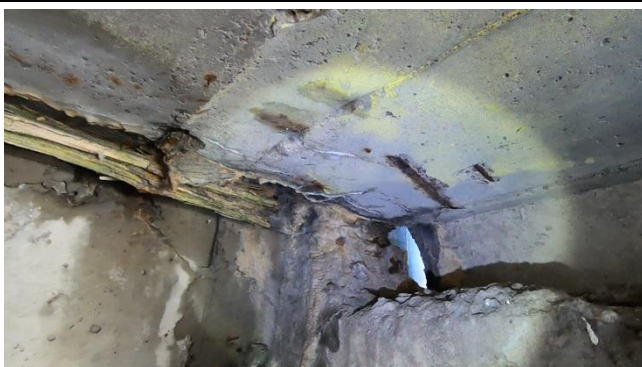
Foto B.33.

Kahjustus III-4:

Lähijooksud samba tagaseinast.

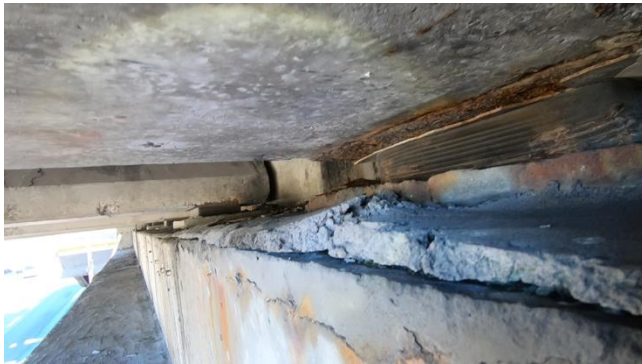
Foto B.34.

Kahjustus III-5:

Samba külgtiiva, tagaseina ja tekiplaadi lagunemine, mis on tingitud pidevast märgunud olekust.

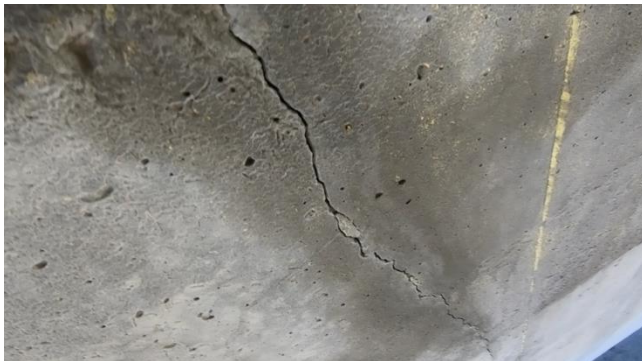
Foto B.36.

Kahjustus III-7:

Pikk vertikaalpragu massiivsambas, mis on ilmselt tingitud mahukahanemisest.

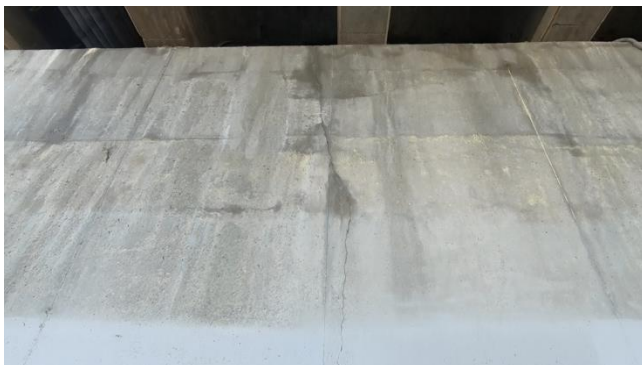
Foto B.37.

Kahjustus III-8:

Pikk vertikaalpragu massiivsambas, mis on ilmselt tingitud mahukahanemisest.

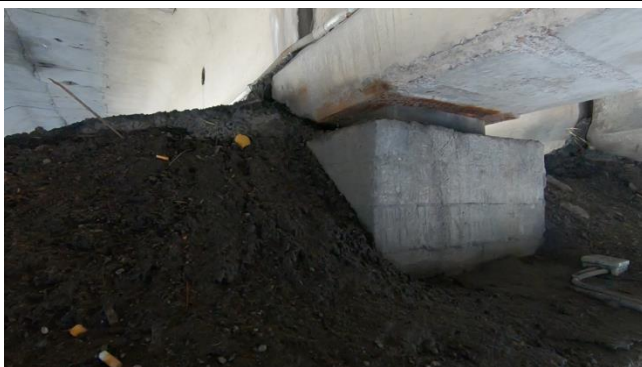
Foto B.39.

Kahjustus III-9:

Keskmise postsamba riigel on väga ulatuslikult sodi täis, kuna vuuk lekib kogu pikkuses.

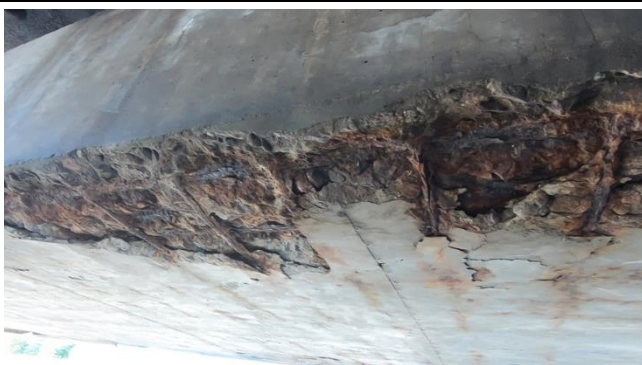
Foto B.41.

Kahjustus III-10:

Keskmise postsamba riigil alumisel pinnal on ulatuslikud kahjustused, mis on tingitud korrodeeruvast sarrusest.

- Betoonpiiretel tuleb eemaldada lahtine betoon ja välispinnad tuleb katta võrguga, et vältida betoonitükkide pudenumist viadukti all liiklejatele.
- Keskmise postsamba riigli alumiselt pinnalt tuleb eemaldada lahtine betoon, puhastada avanenud sarrus ja katta korrosioonitõkkevahendiga (nn avariiremont). Riigel vajab põhjalikku remonti ja antud abinõu on ajutine lahendus.

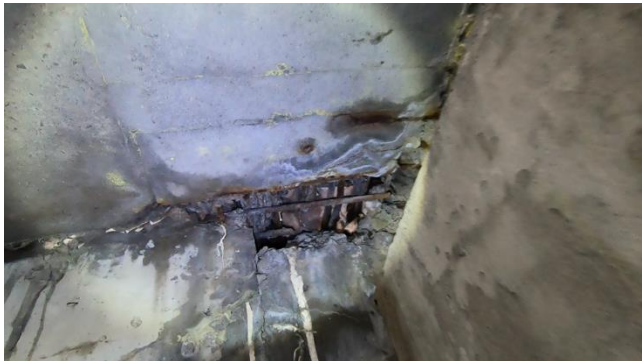
Foto B.43.

Kahjustus III-11:

Samba külgtiiva, tagaseina ja tekiplaadi lagunemine, mis on tingitud pidevast märgunud olekust.

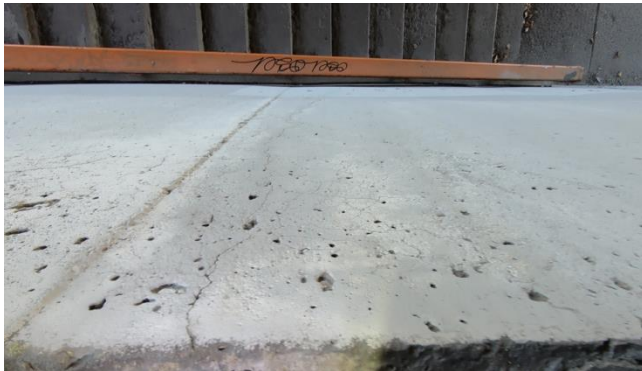
Foto B.44.

Kahjustus III-12:

Samba külgtiiva, tagaseina ja tekiplaadi lagunemine, mis on tingitud pidevast märgunud olekust.

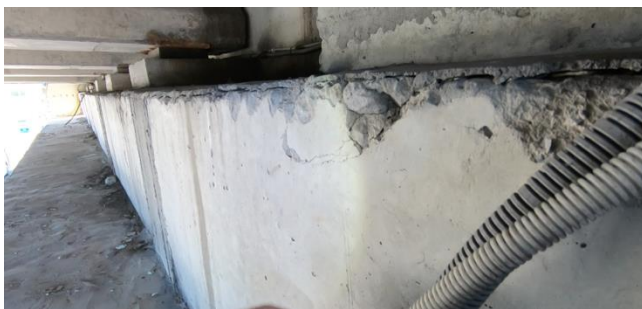
Foto B.45.

Kahjustus III-13:

Pikk vertikaalpragu massiivsambas, mis on ilmselt tingitud mahukahanisest.

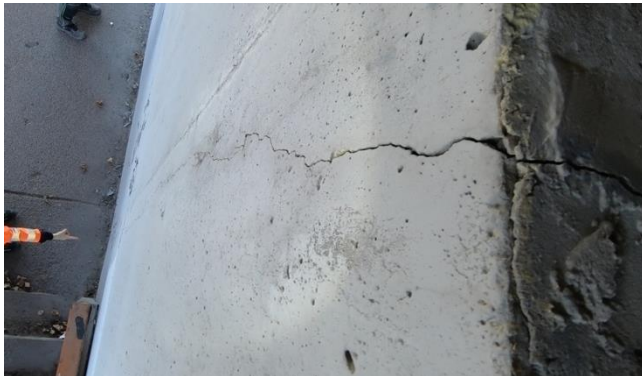
Foto B.46.

Kahjustus III-14:

Samba horisontaalpinnal on kõikjal tasanduskiht lagunenu. Samuti on lahti löönud kaitsekiht, tekitades horisontaalprao.

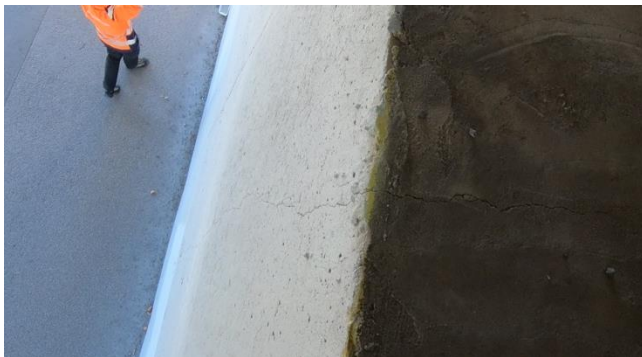
Foto B.47.

Kahjustus III-15:

Pikk vertikaalpragu massiivsambas, mis on ilmselt tingitud mahukahanemisest.

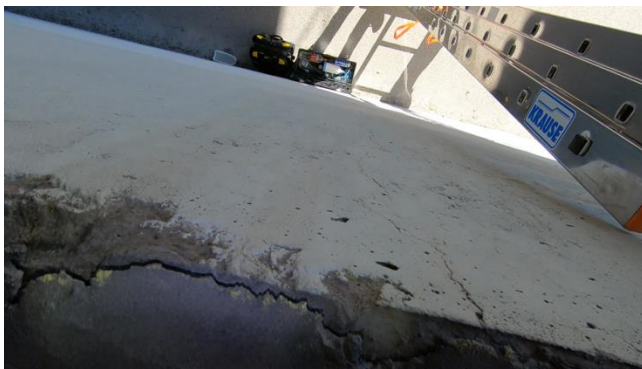
Foto B.48.

Kahjustus III-16:

Pikk vertikaalpragu massiivsambas, mis on ilmselt tingitud mahukahanemisest.

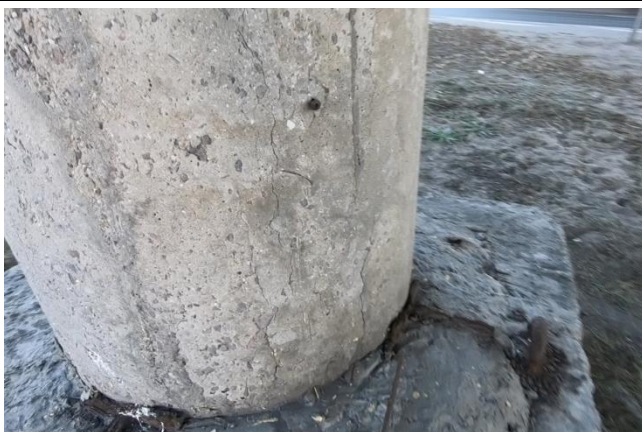
Foto B.49.

Kahjustus III-17:

Pikk vertikaalpragu massiivsambas, mis on ilmselt tingitud mahukahanemisest.

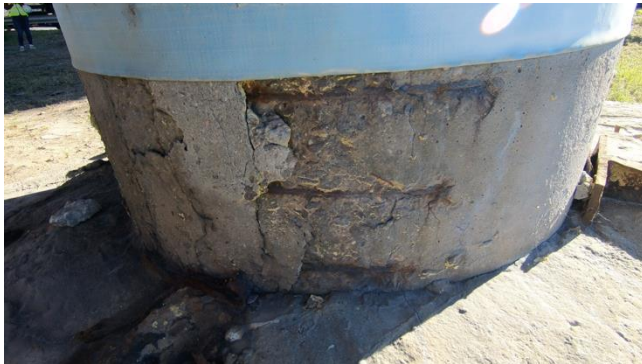
Foto B.50.

Kahjustus III-18:

Sarruse korrosioonist tingitud vertikaalpraod postsambal.

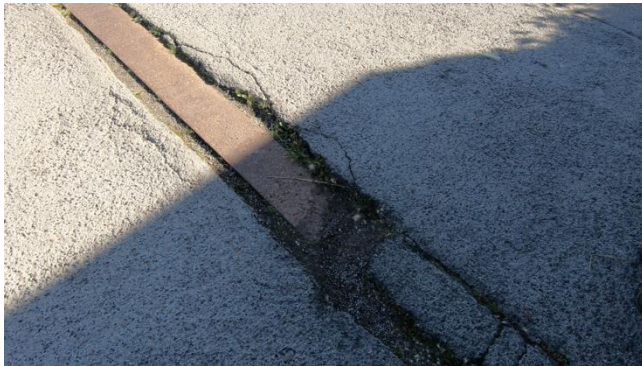
Foto B.54.

Kahjustus IV-2:

Viadukti keskel asuv vuuk lekib täies pikkuses, mille tagajärjel on allolevad konstruktsioonid pidevalt märgunud ja sodi täis.

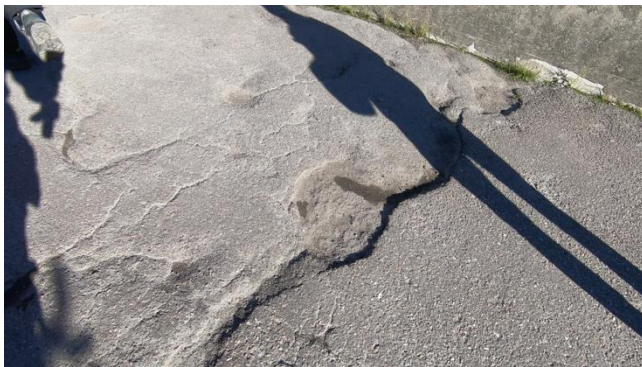
Foto B.55.

Kahjustus V-1:

Asfaltkatte lagunemine vuugi piirkonnas (kõnnitee).

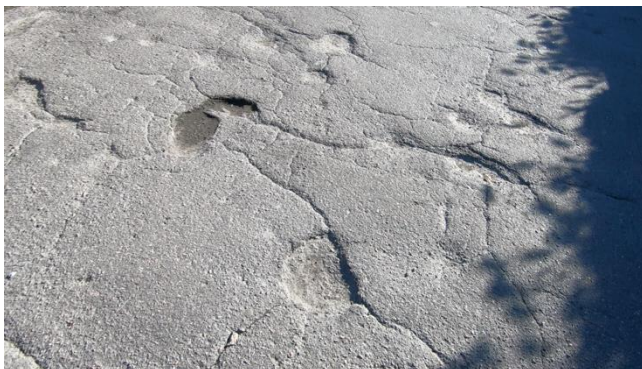
Foto B.56.

Kahjustus V-2:

Kõnnitee katendi lagunemine.

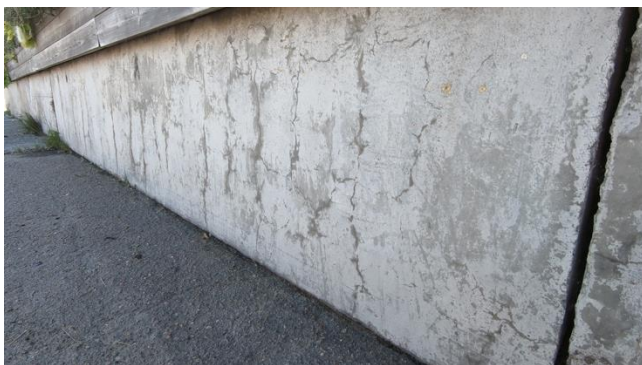
Foto B.58.

Kahjustus VI-1:

Piirde betoonkonstruktsioonid on kõikjal lagunened. Sarrus korrodeerub ja betoonil esinevad külmakahjustused.

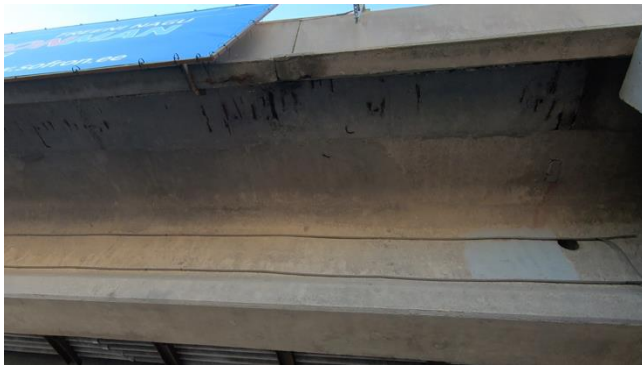
Foto B.59.

Kahjustus VI-2:

Piirde betoonkonstruktsioonid on kõikjal lagunened. Sarrus korrodeerub ja betoonil esinevad külmakahjustused.

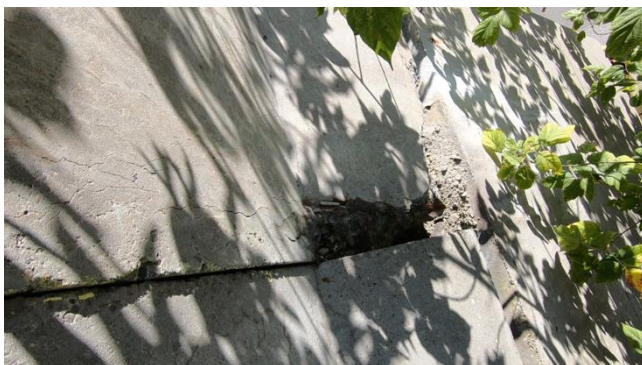
Foto B.60.

Kahjustus VI-3:

Piirde betoonkonstruktsioonid on kõikjal lagunened. Sarrus korrodeerub ja betoonil esinevad külmakahjustused. **NB! Mitmetes kohtades esineb reaalne oht betoonitükkide kukkumisele (nii kõnni- kui ka sõiduteele).**

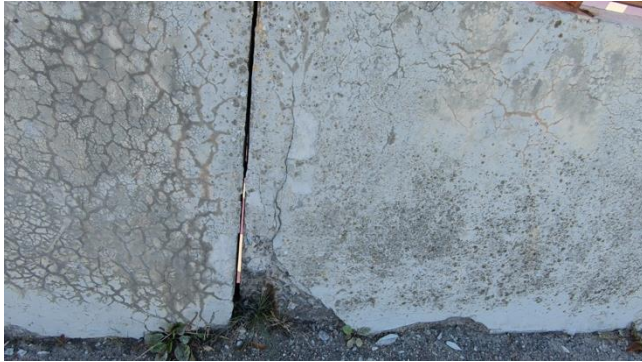
Foto B.61.

Kahjustus VI-4:

Piirde betoonkonstruktsioonid on kõikjal lagunened. Sarrus korrodeerub ja betoonil esinevad külmakahjustused.

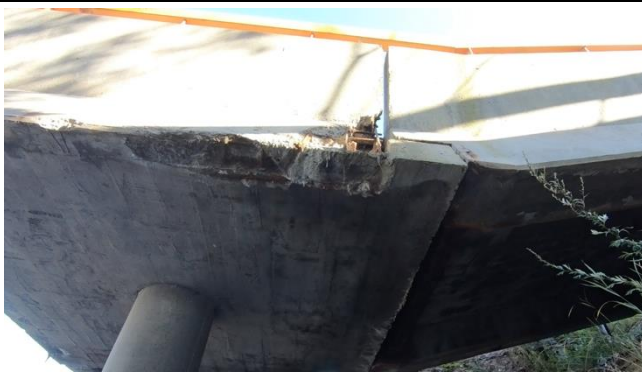
Foto B.62.

Kahjustus VI-5:

Piirde betoonkonstruktsioonid on kõikjal lagunened. Sarrus korrodeerub ja betoonil esinevad külma kahjustused.

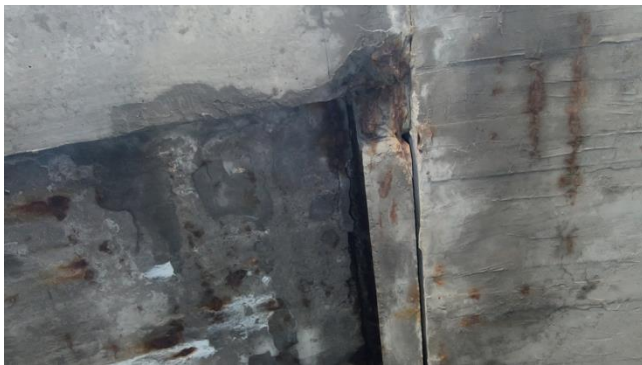
Foto B.63.

Kahjustus VII-1:

Treppidel esinevad märkimisväärsed kahjustused, mis on tingitud sarruse korrosioonist ja betooni külma kahjustustest (Pallasti tn poolne trepp).

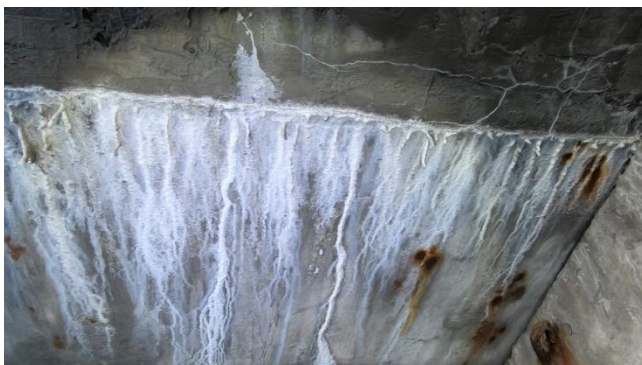
Foto B.64.

Kahjustus VII-2:

Treppidel esinevad märkimisväärsed kahjustused, mis on tingitud sarruse korrosioonist ja betooni külma kahjustustest (Pallasti tn poolne trepp).

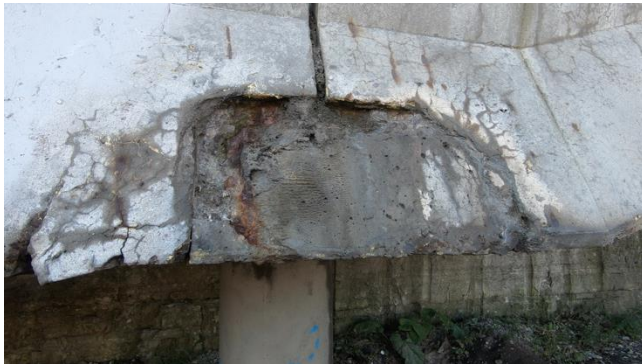
Foto B.65.

Kahjustus VII-3:

Treppidel esinevad märkimisväärsed kahjustused, mis on tingitud sarruse korrosioonist ja betooni külma kahjustustest (Pallasti tn poolne trepp).

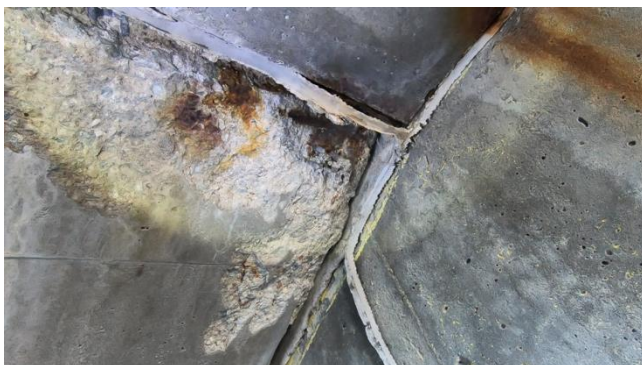
Foto B.68.

Kahjustus VII-6:

Treppidel esinevad märkimisväärsed kahjustused, mis on tingitud sarruse korrosioonist ja betooni külmakahjustustest (Valge tn poolne trepp).

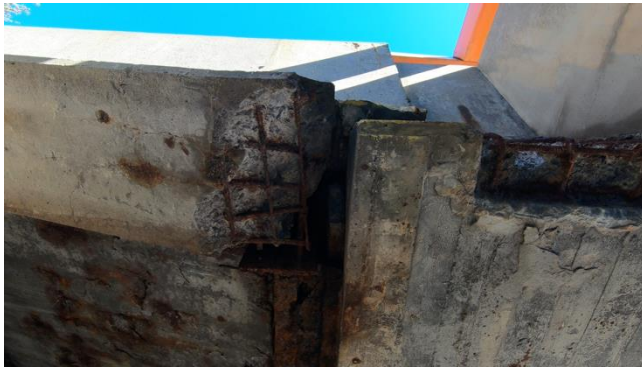
Foto B.69.

Kahjustus VII-7:

Treppidel esinevad märkimisväärsed kahjustused, mis on tingitud sarruse korrosioonist ja betooni külmakahjustustest (Valge tn poolne trepp).

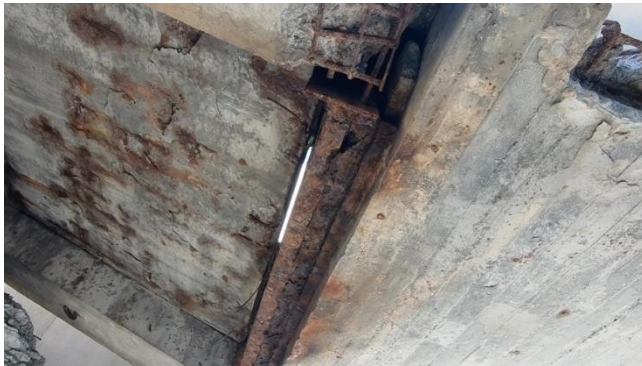
Foto B.70.

- Treppidel esinevad märkimisväärsed kahjustused, mis on tingitud sarruse korrosioonist ja betooni külmakahjustustest (nt [foto B.70](#)). Kahjustused on tingitud eelkõige puudulikust vete ärajuhtimisest.
- Kahjustuste ulatus viitab olukorrale, kus treppide remont ei ole otstarbekas ja need tuleks asendada.

Kahjustus VII-8:

Treppidel esinevad märkimisväärsed kahjustused, mis on tingitud sarruse korrosioonist ja betooni külmakahjustustest (Valge tn poolne trepp).

- Treppidel esinevad märkimisväärsed kahjustused, mis on tingitud sarruse korrosioonist ja betooni külmakahjustustest. Kahjustused on tingitud eelkõige puudulikust vete ärajuhtimisest. Kahjustuste ulatus viitab olukorrale, kus treppide remont ei ole otstarbekas ja need tuleks asendada.

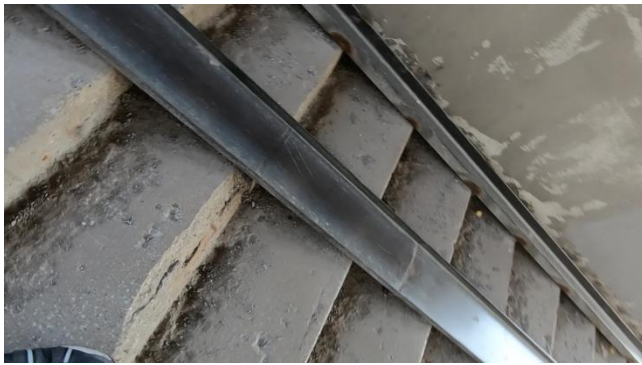
Foto B.71.

Kahjustus VII-9:

Treppidel esinevad märkimisväärsed kahjustused, mis on tingitud sarruse korrosioonist ja betooni külmakahjustustest (Valge tn poolne trepp).

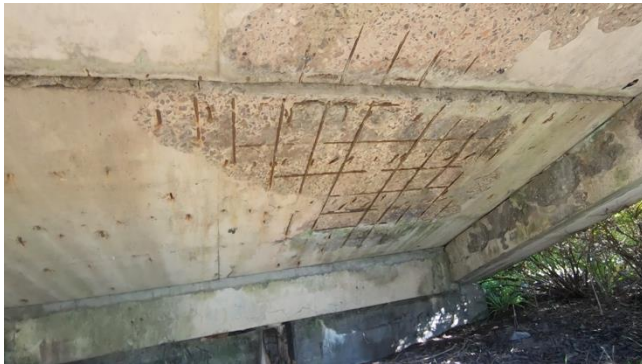
Foto B.73.

Kahjustus VII-11:

Treppidel esinevad märkimisväärsed kahjustused, mis on tingitud sarruse korrosioonist ja betooni külmakahjustustest (teede vahelisel haljasalal asuv trepp).

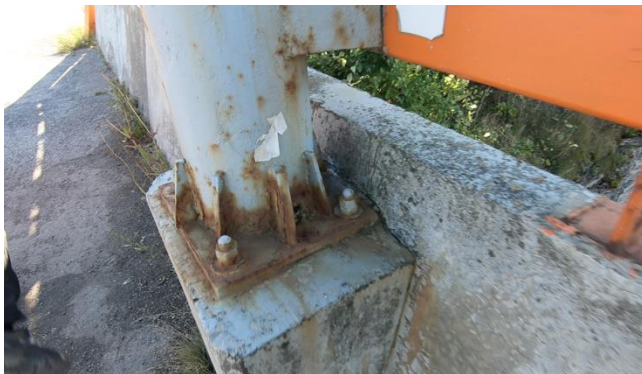
Foto B.75.

Kahjustus VIII-1:

Viadukti all asuvate torude metallist kinnitussüsteemid korrodeeruvad, puudu on mõned elemendid ja mutrid.

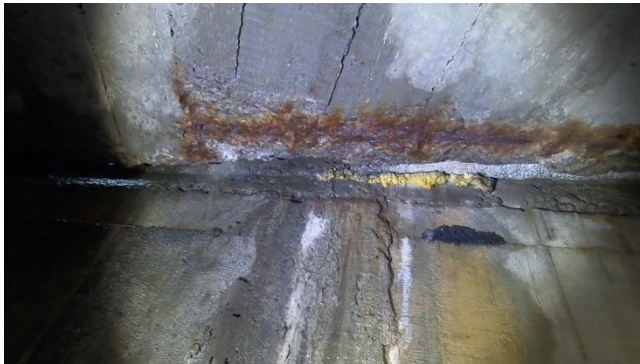
Foto C.15.

Kahjustus I-3:

Vete läbijooksukohad talade ülemiste vööde vahelises monoliitosas. Liiga väikese kaitsekihi tõttu sarrus korrodeerub. Selliseid läbijooksukohti ja sarruse kahjustusi leidub paljudes kohtades.

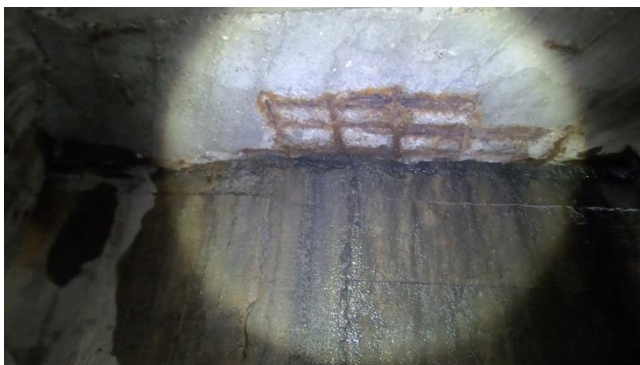
Foto C.16.

Kahjustus I-4:

Vete läbijooksukohad talade ülemiste vööde vahelises monoliitosas. Liiga väikese kaitsekihi tõttu sarrus korrodeerub. Selliseid läbijooksukohti ja sarruse kahjustusi leidub paljudes kohtades.

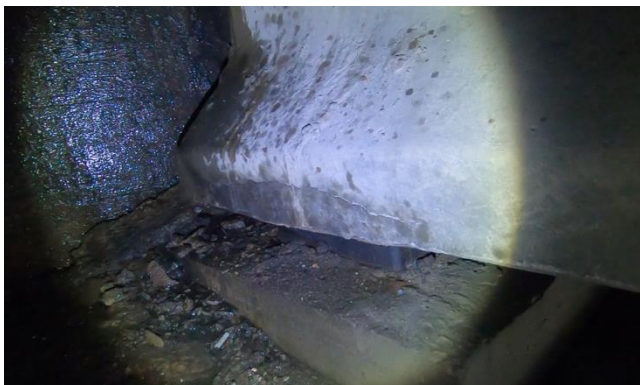
Foto C.17.

Kahjustus I-5:

Lahtilöönud betoonosa, mis on tingitud tugiosa kinnitusplaadi korrosioonist. Selliseid kahjustusi omavad paljud peatalad.

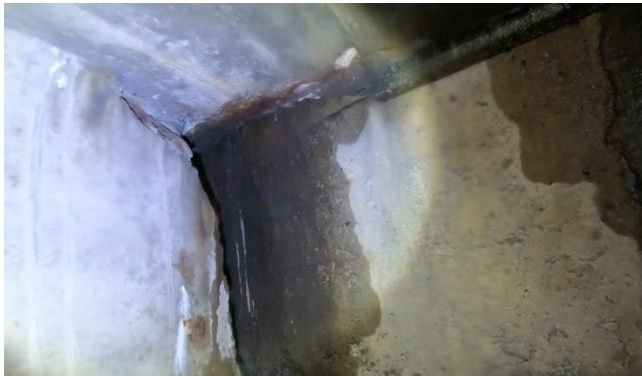
Foto C.19.

Kahjustus I-7:

Betooni külma kahjustuste ja sarruse korrosiooni tõttu lagunenu talala otsapiirkond.

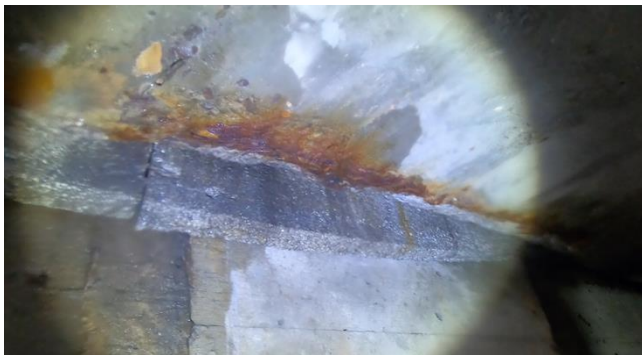
Foto C.20.

Kahjustus I-8:

Vete läbijooksukohad talade ülemiste vööde vahelises monoliitosas. Liiga väikese kaitsekihi tõttu sarrus korrodeerub. Selliseid läbijooksukohti ja sarruse kahjustusi leidub paljudes kohtades.

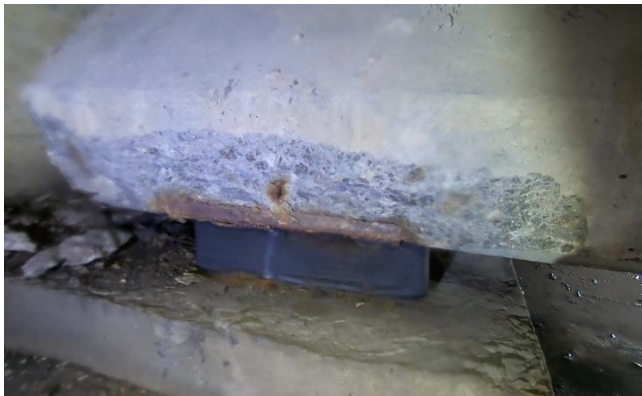
Foto C.21.

Kahjustus I-9:

Lahtilõõnud betoonosa, mis on tingitud tugiosa kinnitusplaadi korrosioonist. Selliseid kahjustusi omavad paljud peatalad.

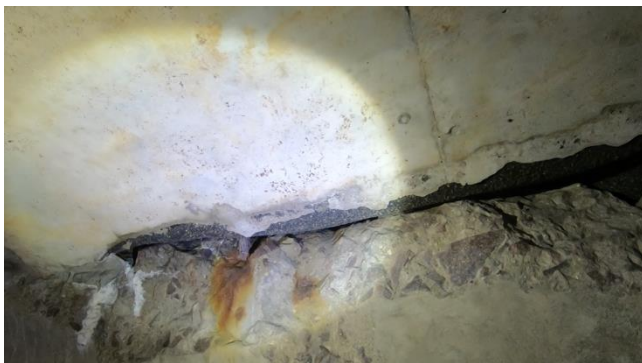
Foto C.22.

Kahjustus I-10:

Vete läbijooksukohad talade ülemiste vööde vahelises monoliitosas. Liiga väikese kaitsekihi tõttu sarrus korrodeerub. Selliseid läbijooksukohti ja sarruse kahjustusi leidub paljudes kohtades.

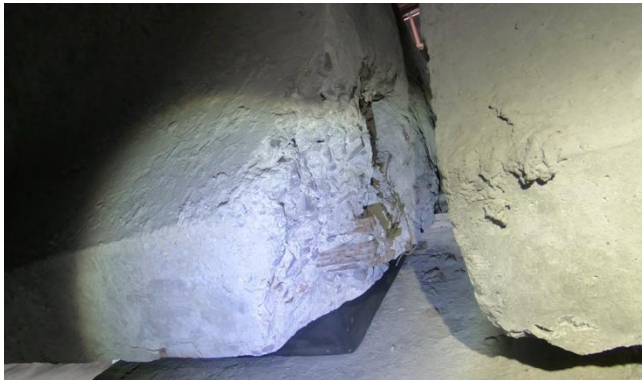
Foto C.23.

Kahjustus I-11:

Betooni külma kahjustuste ja sarruse korrosiooni tõttu lagunenu talala otsapiirkond.

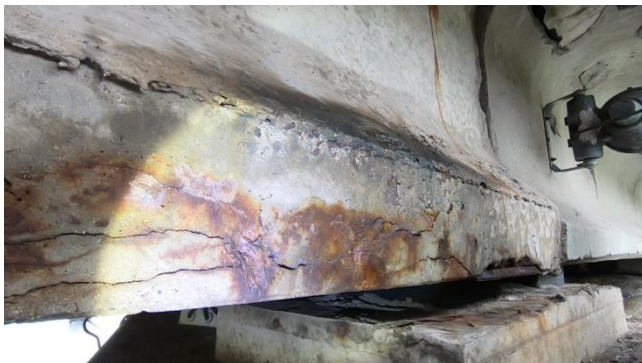
Foto C.25.

Kahjustus I-13:

Betooni külma kahjustuste ja sarruse korrosiooni tõttu lagunenu talala otsapiirkond.

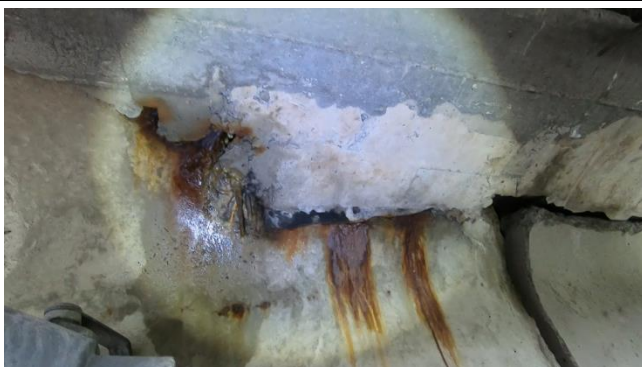
Foto C.26.

Kahjustus I-14:

Vete läbijooksukohad talade ülemiste vööde vahelises monoliitosa. Liiga väikese kaitsekihi tõttu sarrus korrodeerub. Selliseid läbijooksukohti ja sarruse kahjustusi leidub paljudes kohtades.

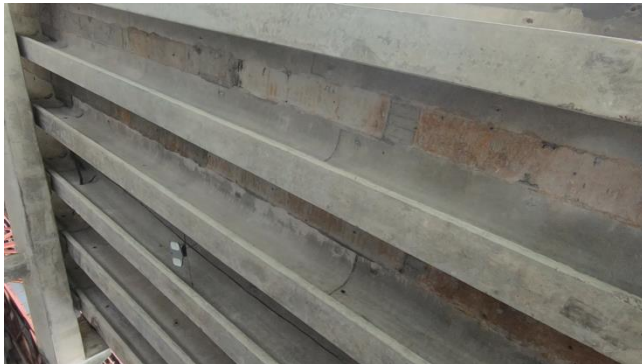
Foto C.27.

Kahjustus I-15:

Vete läbijooksukohad talade ülemiste vööde vahelises monoliitosas. Liiga väikese kaitsekihi tõttu sarrus korrodeerub. Selliseid läbijooksukohti ja sarruse kahjustusi leidub paljudes kohtades.

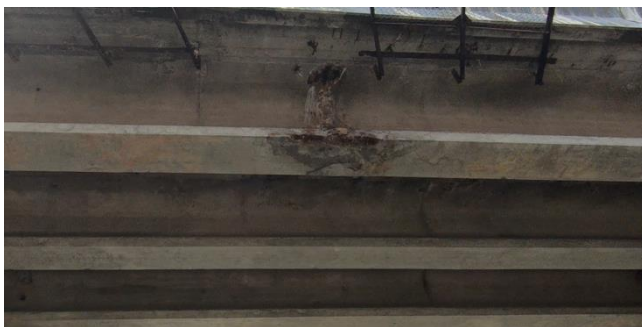
Foto C.28.

Kahjustus I-16:

Pikaaegne läbijooksukoht servatala avapiirkonnas, mille tagajärjel sarrus korrodeerub intensiivselt ja betoon laguneb. **NB! Kahjustuse ulatus viitab sellele, et korrodeerub ka pingesarrus.**

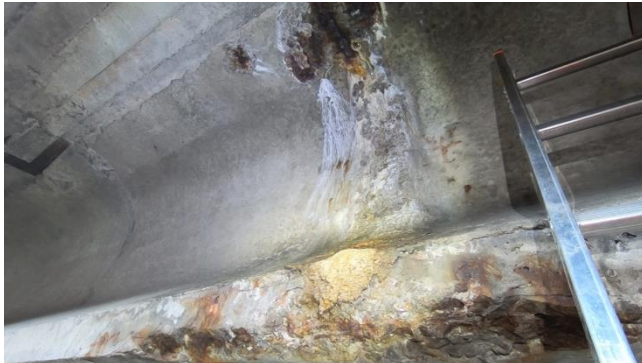
Foto C.29.

Kahjustus I-16:

Pikaaegne läbijooksukoht servatala avapiirkonnas, mille tagajärjel sarrus korrodeerub intensiivselt ja betoon laguneb. **NB! Kahjustuse ulatus viitab sellele, et korrodeerub ka pingesarrus.**

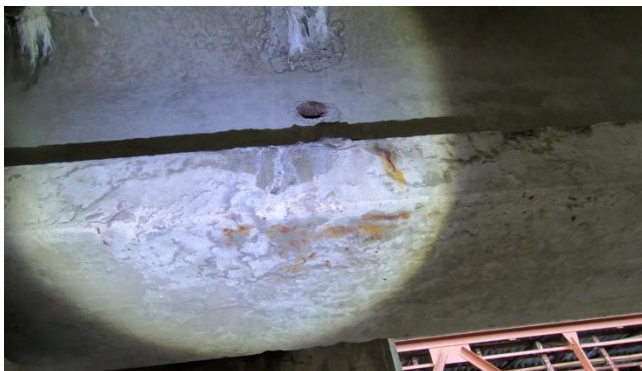
Foto C.30.

Kahjustus I-17:

Betooni külmakahjustuste ja sarruse korrosiooni tõttu lagunenu tala otsapiirkond.

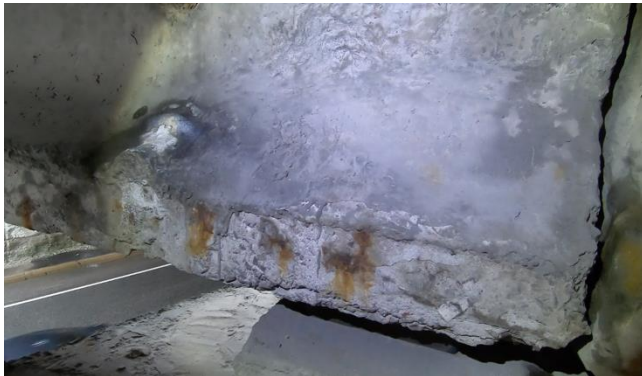
Foto C.31.

Kahjustus I-18:

Betooni külma kahjustuste ja sarruse korrosiooni tõttu lagunenu tala otsapiirkond.

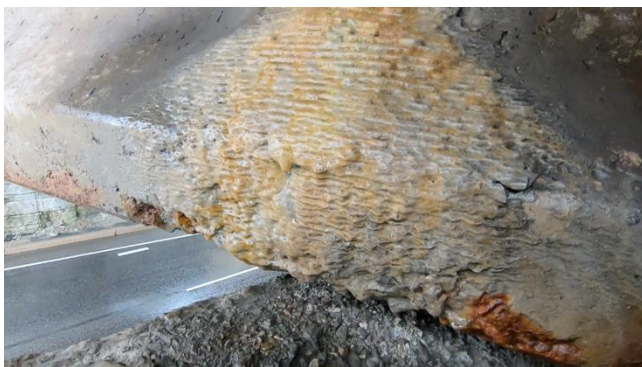
Foto C.33.

Kahjustus I-20:

Betooni külma kahjustuste ja sarruse korrosiooni tõttu lagunenu tala otsapiirkond.

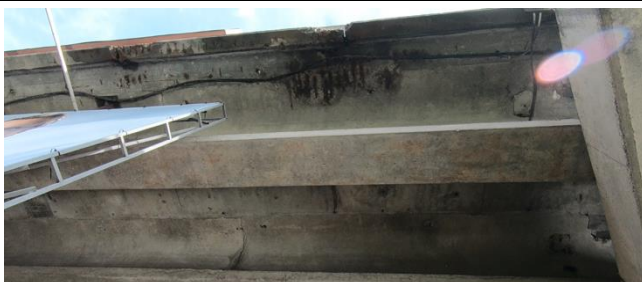
Foto C.34.

Kahjustus I-21:

Servatala ülemise vöö sarruse korrosioonikahjustused.

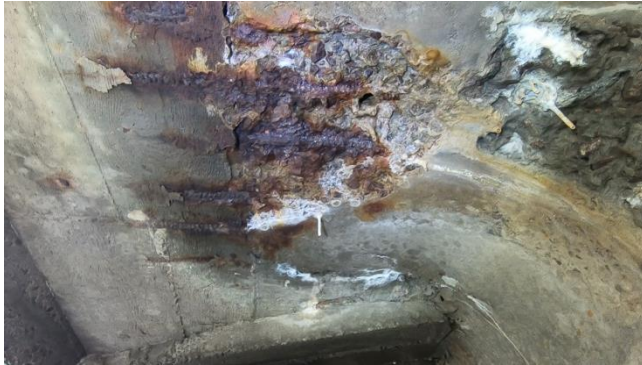
Foto C.35.

Kahjustus I-22:

Vete läbijooksukohad talade ülemiste vööde vahelises monoliitosas. Liiga väikese kaitsekihi tõttu sarrus korrodeerub. Selliseid läbijooksukohti ja sarruse kahjustusi leidub paljudes kohtades.

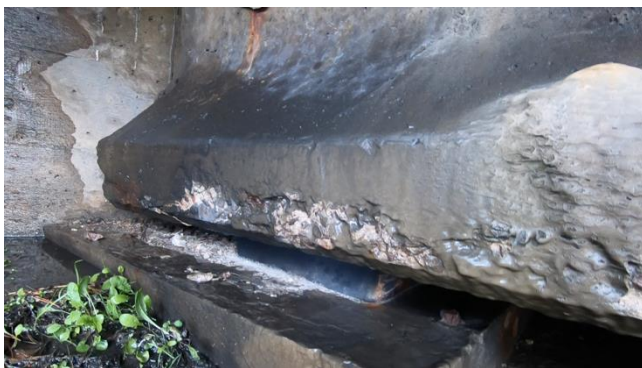
Foto C.36.

Kahjustus I-23:

Betooni külmakahjustuste ja sarruse korrosiooni tõttu lagunenu tala otsapiirkond.

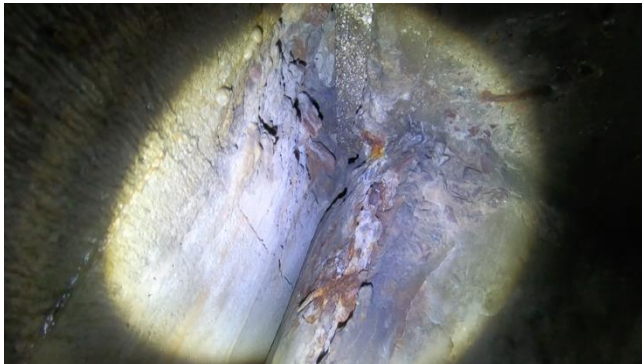
Foto C.39.

Kahjustus I-26:

Betooni külma kahjustuste ja sarruse korrosiooni tõttu lagunenu tala otsapiirkond.

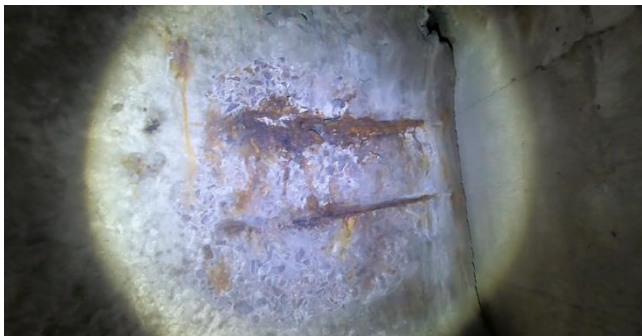
Foto C.41.

Kahjustus I-28:

Betooni külma kahjustuste ja sarruse korrosiooni tõttu lagunenu tala otsapiirkond.

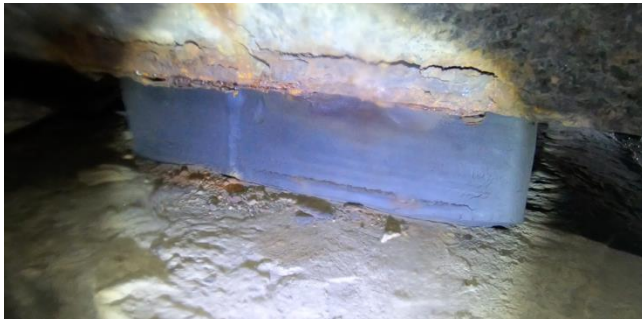
Foto C.43.

Kahjustus II-1:

Elastomeerse tugiosa metallarmeering korrodeerub, mille tagajärjel on tekkinud elastomeeri pragu.

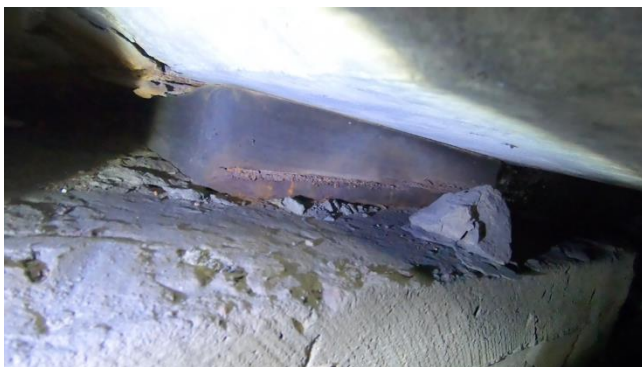
Foto C.44.

Kahjustus II-2:

Elastomeerse tugiosa metallarmeering korrodeerub, mille tagajärjel on tekkinud elastomeeri pragu.

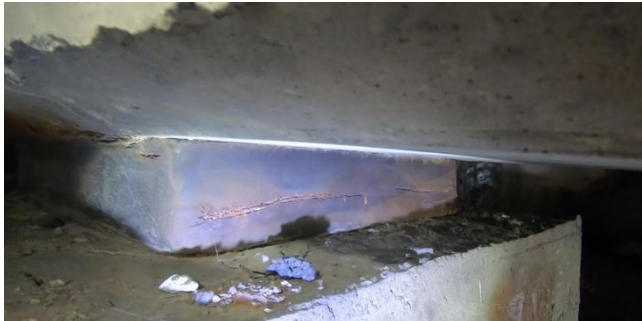
Foto C.45.

- Elastomeersete tugiosade liikuvus on tagatud ja puuduvad arvestatavad kandevõime vähenemisele viitavad tunnused.
- Tugiosadel esineb pragunemist ja metallarmeeringu korrosiooni (nt [foto C.45](#)).
- Tugiosade eluiga on ammendumas ja need kuuluvad lähiajal väljavahetamisele.

Kahjustus II-3:

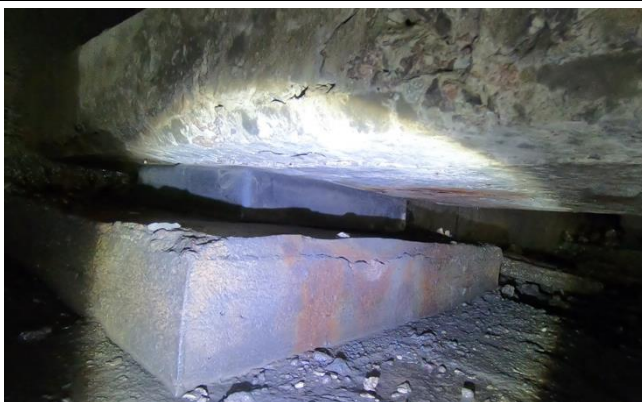
Foto C.46.

Kahjustus II-4:

Tugiosa betoonist aluspadja kaitsekihi lahtilöömine korrodeeruva sarruse tagajärjel.

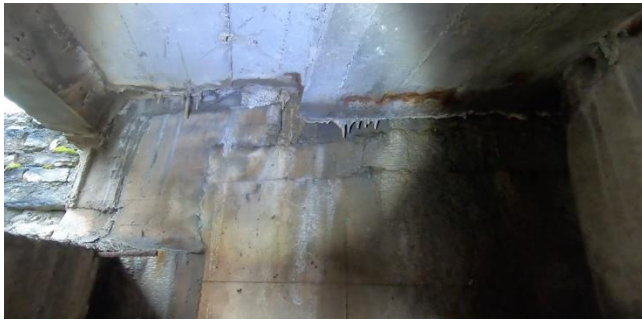
Foto C.47.

- Sammaste betoonist tagaseinad on paljudes kohtades lagunened ja sarrus korrodeerub (nt [foto C.47](#)). See on tingitud pidevast märgunud olekust.
- Mitmes kohas on postsammaste riigli ülemisel pinnal sarruse korrosiooni tõttu eraldunud betoonist kaitsekiht (nt [foto C.52](#)).
- Postsammaste riiglite ülespöõretel esineb lagunemist.
- Postsammastel esineb sarruse korrosiooni tõttu tekkinud vertikaalpragusid ja kaitsekihi eemaldumist (nt [foto C.49](#)).

Kahjustus III-1:

Samba tagaseina lagunemine, mis on tingitud pidevast märgunud olekust.

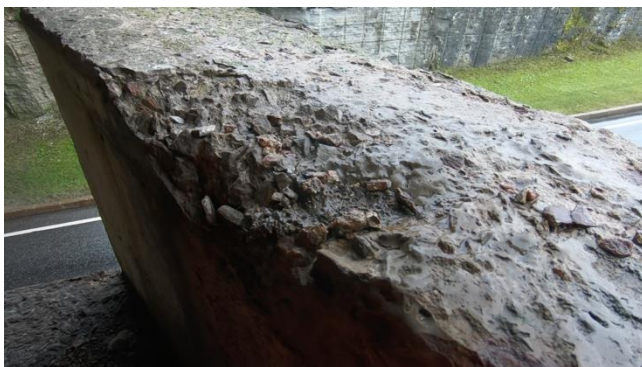
Foto C.48.

Kahjustus III-2:

Postsamba riigli ülespöörde lagunemine külma kahjustuste tagajärjel.

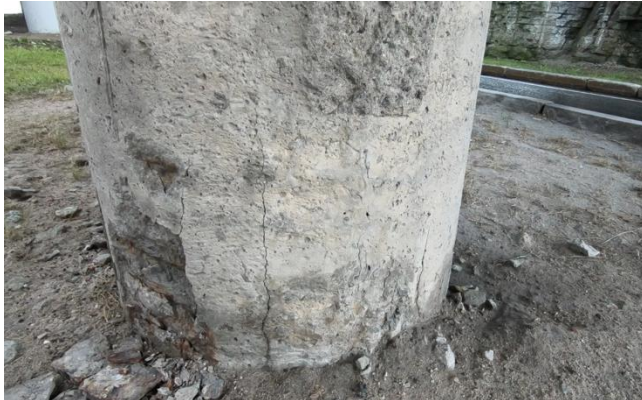
Foto C.49.

Kahjustus III-3:

Sarruse korrosioonist tingitud kaitsekihi eemaldumine ja pikipraad postsambal.

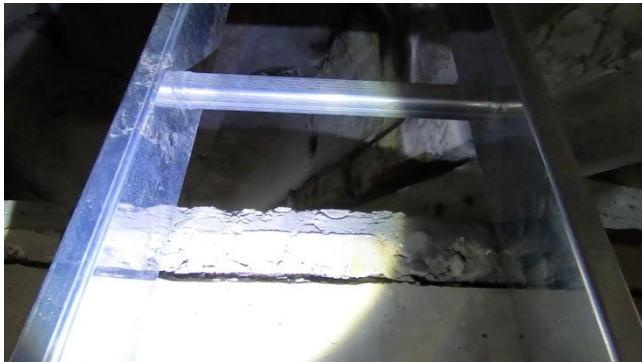
Foto C.51.

Kahjustus III-5:

Kaitsekihi lahtilöömine postsamba riigli ülemisel pinnal korrodeeruva sarruse tõttu.

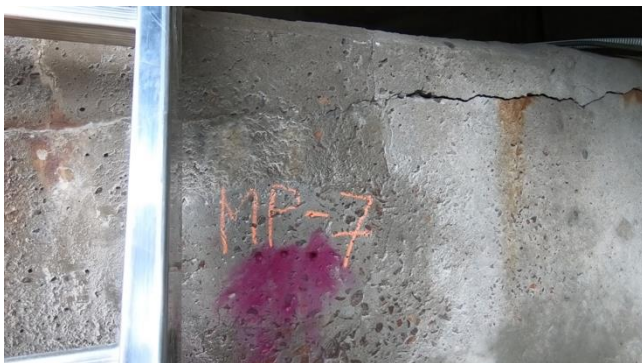
Foto C.52.

Kahjustus III-6:

Kaitsekihi lahtilöömine postsamba riigli ülemisel pinnal korrodeeruva sarruse tõttu.
