Rajatiste tehnilise seisukorra hinnang

Pirita jõe sild

Pallasti sild

21.11.2024

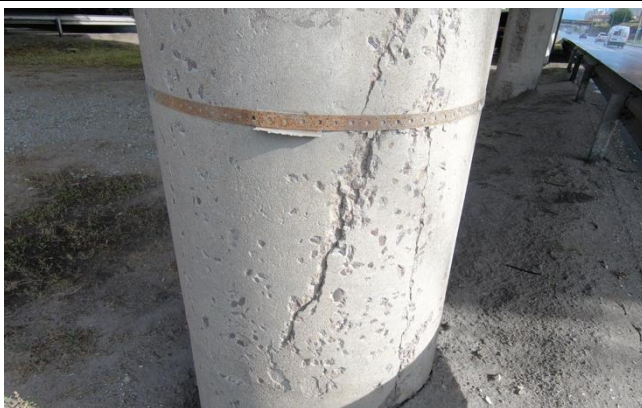
Foto C.54.

Kahjustus III-8:

Sarruse korrosioonist tingitud pragunemine postsambal.

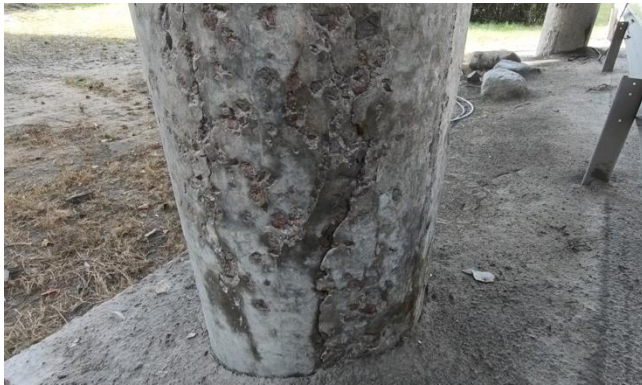
Foto C.55.

Kahjustus III-9:

Sarruse korrosioonist tingitud pragunemine postsambal.

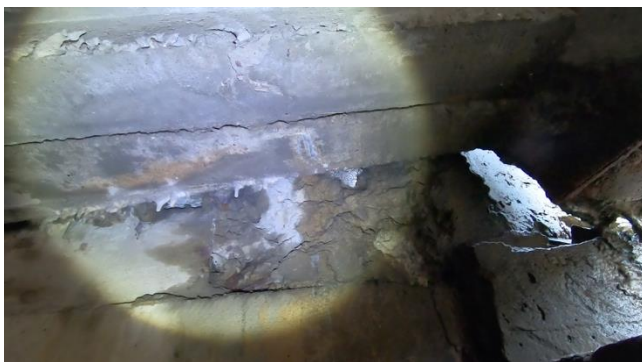
Foto C.57.

Kahjustus III-11:

Samba tagaseina lagunemine, mis on tingitud pidevast märgunud olekust.

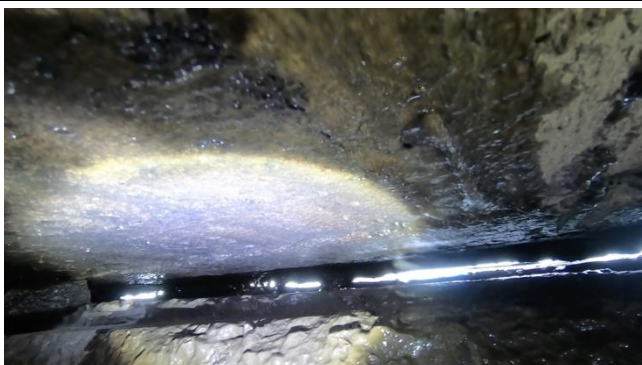
Foto C.58.

- Viadukti otstes asuvad vuugid lekivad suures ulatuses, mille tagajärjel on allolevad konstruktsioonid pidevalt märgunud ja sodi täis (nt [foto C.58](#)). Vuugid tuleb esimesel võimalusel remontida.
- Kõikide vuukide otstes on betoonkonstruktsioonid märgunud ja piirdeks olevatel servablokkidel esinevad ulatuslikud korrosiooni- ning külmakahjustused (nt [foto C.60](#)).

Kahjustus IV-1:

Purunenud vuuk, mille tagajärjel on allolevad konstruktsioonid pidevalt märgunud.

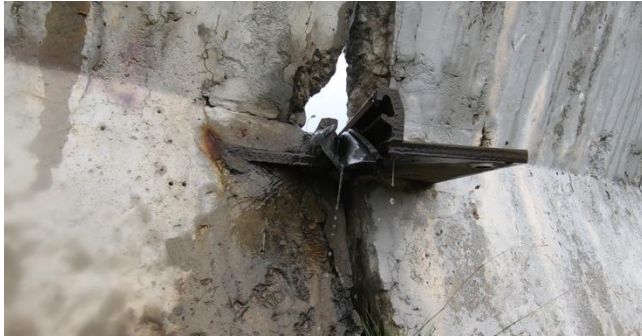
Foto C.59.

Kahjustus IV-2:

Kõikide vuukide otstes on betoonkonstruktsioonid märgunud ja esinevad ulatuslikud korrosiooni- ning külmakahjustused.

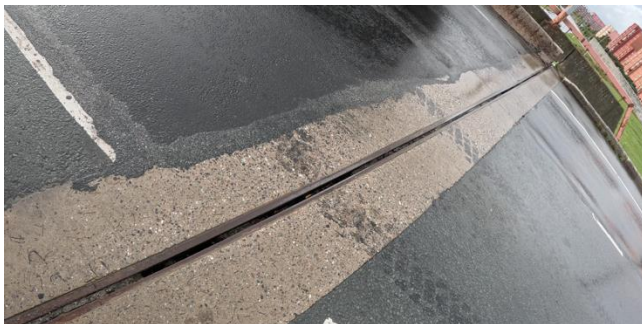
Foto C.61.

Kahjustus IV-4:

Vuugid on osaliselt purunenud ja sodi täis.

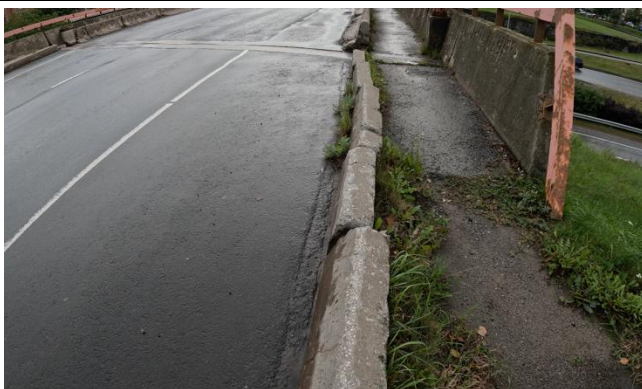
Foto C.62.

Kahjustus V-1:

Kõnnitee asfaltkate on ebatasane ja kohati lagunenu. Lisaks on osad kõnnitee äärekivid ära vajunud.

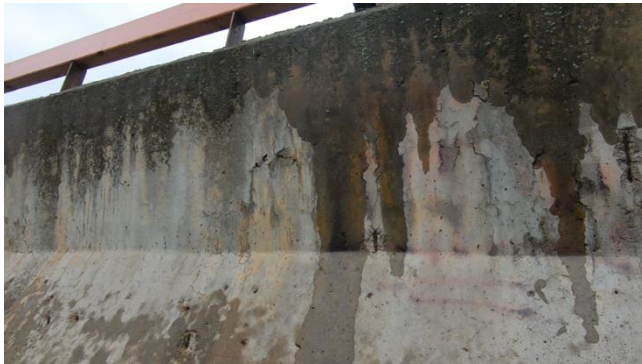
Foto C.63.

Kahjustus VI-1:

Piirde betoonkonstruktsioonid on kõikjal lagunened. Sarrus korrodeerub ja betoonil esinevad külma kahjustused.

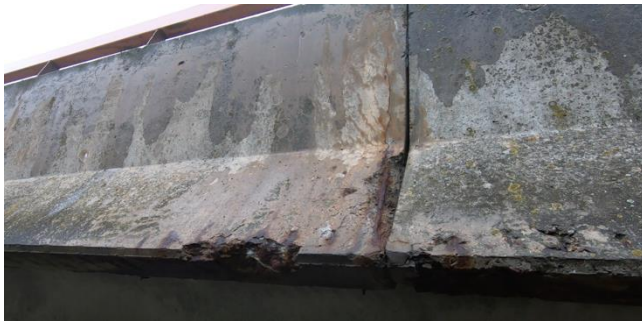
Foto C.64.

Kahjustus VI-2:

Piirde betoonkonstruktsioonid on kõikjal lagunened. Sarrus korrodeerub ja betoonil esinevad külma kahjustused.

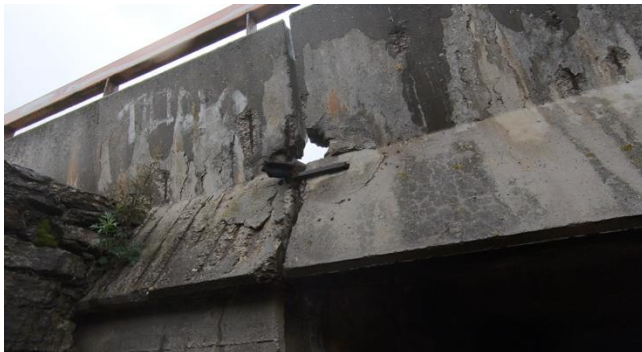
Foto C.65.

Kahjustus VI-3:

Piirde betoonkonstruktsioonid on kõikjal lagunened. Sarrus korrodeerub ja betoonil esinevad külma kahjustused.

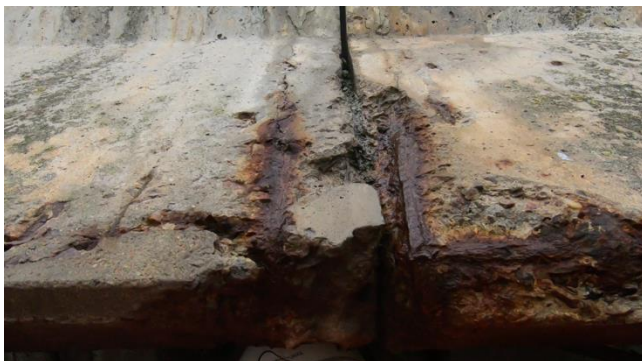
Foto C.66.

Kahjustus VI-4:

Piirde betoonkonstruktsioonid on kõikjal lagunened. Sarrus korrodeerub ja betoonil esinevad külma kahjustused. **NB! Mitmetes kohtades esineb reaalne oht betoonitükkide kukkumisele (nii kõnni- kui ka sõiduteele).**

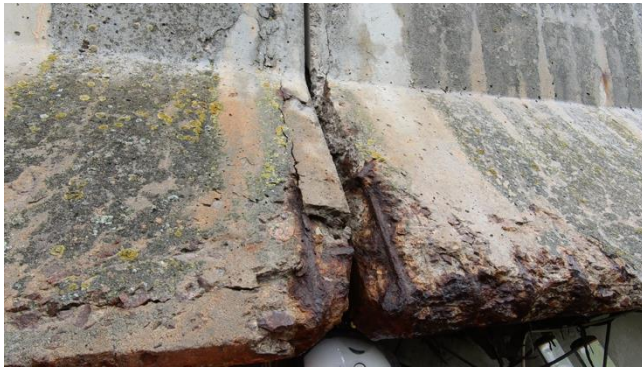
Foto C.67.

Kahjustus VI-5:

Piirde betoonkonstruktsioonid on kõikjal lagunened. Sarrus korrodeerub ja betoonil esinevad külma kahjustused. **NB! Mitmetes kohtades esineb reaalne oht betoonitükkide kukkumisele (nii kõnni- kui ka sõiduteele).**

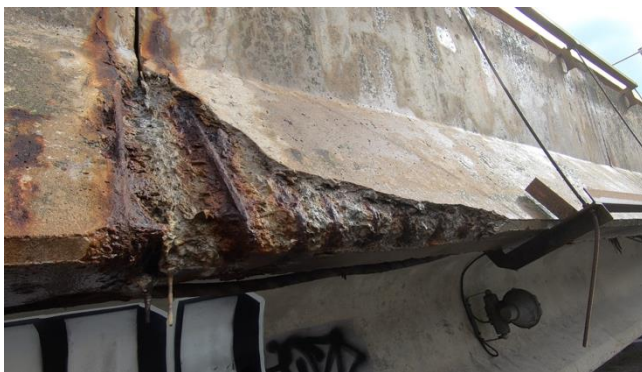
Foto C.68.

Kahjustus VI-6:

Piirde betoonkonstruktsioonid on kõikjal lagunened. Sarrus korrodeerub ja betoonil esinevad külma kahjustused. **NB! Mitmetes kohtades esineb reaalne oht betoonitükkide kukkumisele (nii kõnni- kui ka sõiduteele).**

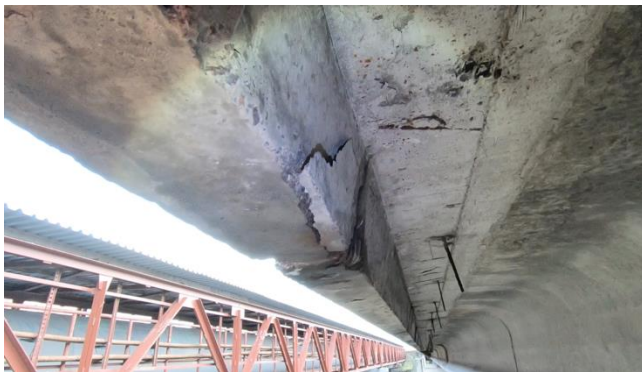
Foto C.69.

Kahjustus VI-7:

Piirde betoonkonstruktsioonid on kõikjal lagunened. Sarrus korrodeerub ja betoonil esinevad külma kahjustused. **NB! Mitmetes kohtades esineb reaalne oht betoonitükkide kukkumisele (nii kõnni- kui ka sõiduteele).**

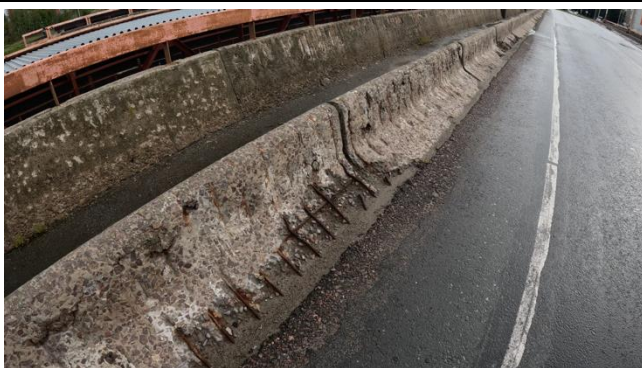
Foto C.70.

Kahjustus VI-8:

Piirde betoonkonstruktsioonid on kõikjal lagunened. Sarrus korrodeerub ja betoonil esinevad külma kahjustused.

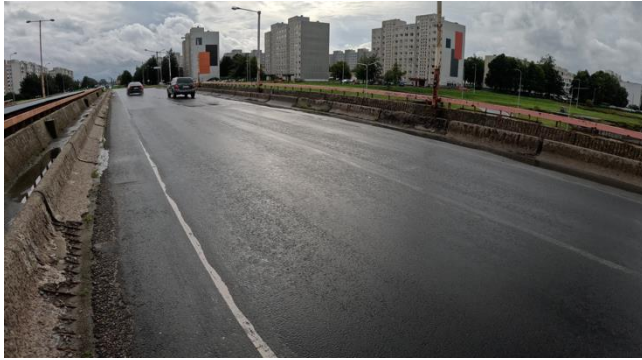
Foto C.71.

Kahjustus VI-9:

Piirde betoonkonstruktsioonid on kõikjal lagunened. Sarrus korrodeerub ja betoonil esinevad külmakahjustused.

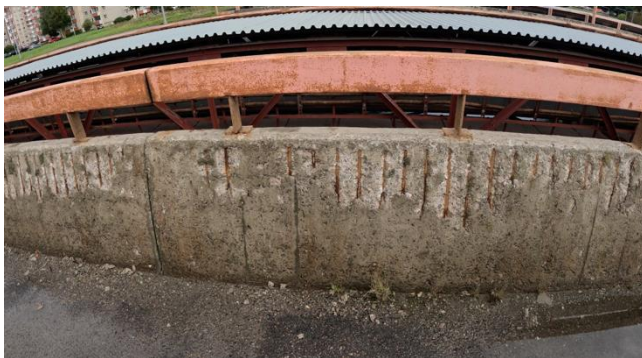
Foto C.72.

Kahjustus VI-10:

Piirde betoonkonstruktsioonid on kõikjal lagunened. Sarrus korrodeerub ja betoonil esinevad külmakahjustused.

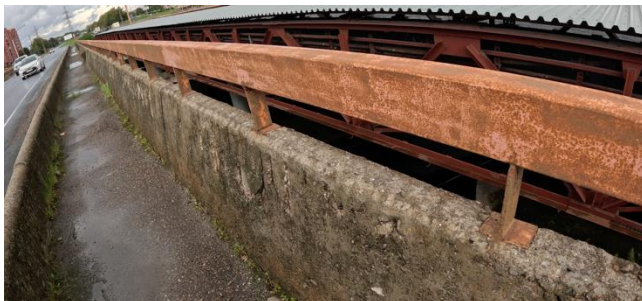
Foto C.73.

Kahjustus VI-11:

Piirde metallosadel esineb pindmist korrosiooni.

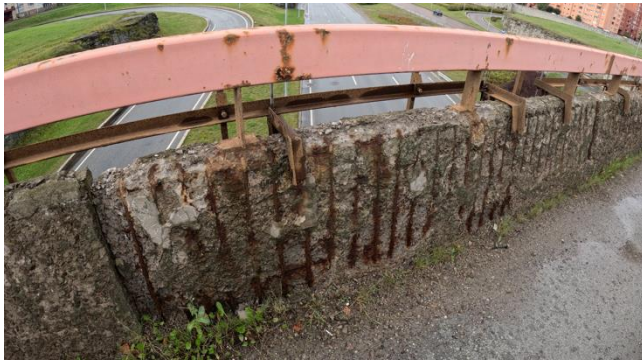
Foto C.75.

- Piirete betoonkonstruktsioonid on kõikjal väga lagunenud (nt [foto C.75](#)). Sarrus korrodeerub ja betoonil esinevad külmakahjustused. **NB! Mitmetes kohtades esineb reaalne oht betoonitükkide kukumisele nii allolevale kõnni- kui ka sõiduteele.**
- Betoonpiirded tuleb asendada.
- Piirde metallosadel esineb pindmist korrosiooni.

Kahjustus VI-13:

Piirde betoonkonstruktsioonid on kõikjal lagunened. Sarrus korrodeerub ja betoonil esinevad külmakahjustused. **NB! Mitmetes kohtades esineb reaalne oht betoonitükkide kukumisele (nii kõnni- kui ka sõiduteele).**

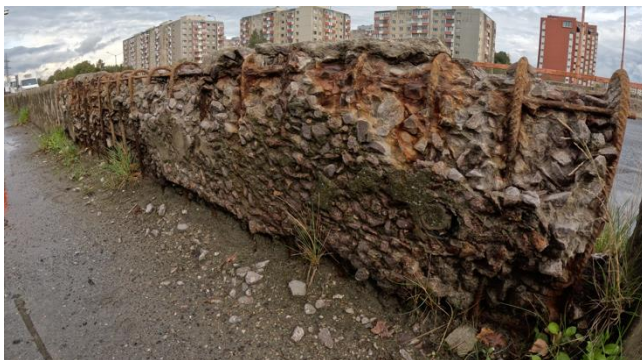
Foto C.76.

Kahjustus VI-14:

Piirde betoonkonstruktsioonid on kõikjal lagunened. Sarrus korrodeerub ja betoonil esinevad külmakahjustused.

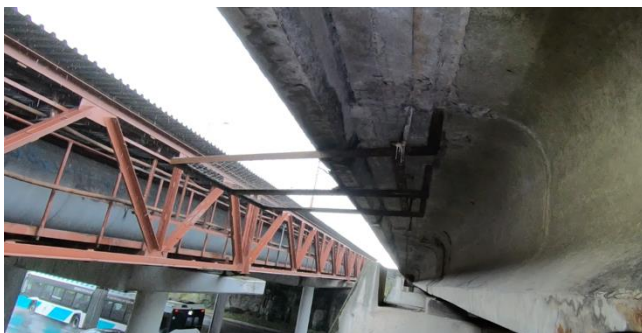
Foto C.77.

Kahjustus VIII-1:

Ilmselt kunagi planeeritud trammitee kaitseks ette nähtud kaitseüsteemid on allakukkumisohtlikud ja tuleb kohe eemaldada.

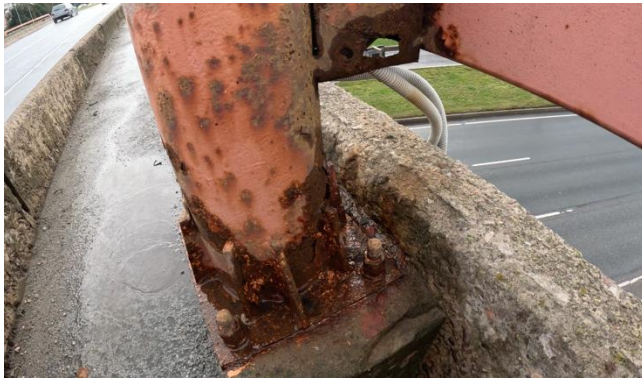
Foto C.79.

Kahjustus VIII-3:

Tänavavalgustuspostid ja kinnitusvahendid korrodeeruvad. Kohati on korrosioon niivõrd ulatuslik, et kandevõime on vähenenud.

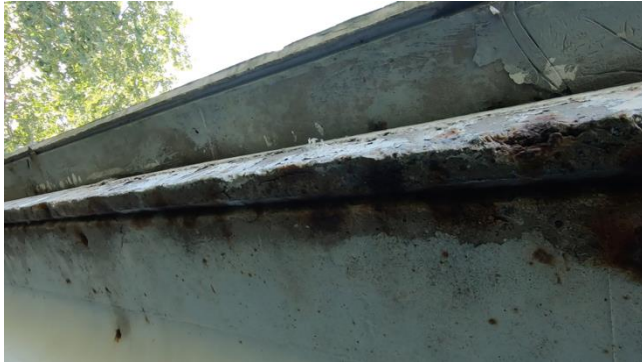
Foto D.11.

Kahjustus I-1:

Kõikide servatalade välisservad on lagunemise tundemärkidega. Pikaajalise märgunud oleku tõttu sarrus korrodeerub intensiivselt ja esineb betooni külmakahjustusi.

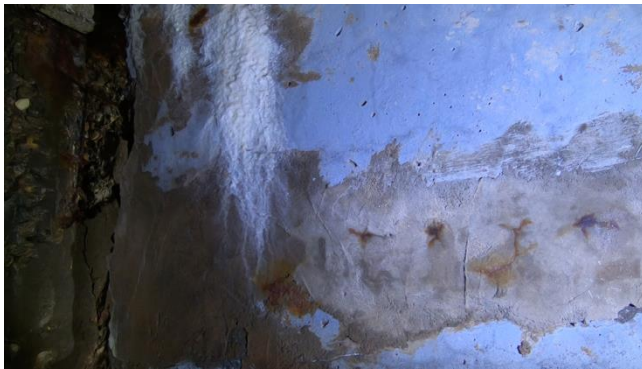
Foto D.12.

Kahjustus I-2:

Paljudel taladel on teostatud betooni parandustöid. Kuna paranduskiht on enamasti lagunenud ja sarrus korrodeerub, siis ilmselt ei ole töid teostatud tehnoloogiliselt õigesti (korrodeeruv sarrus tuleb täielikult avada ja puhastada ning kogu lahtine betooniosa eemaldada).

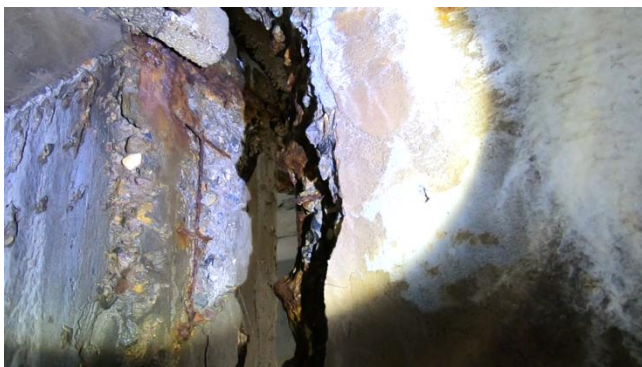
Foto D.13.

Kahjustus I-3:

Korrodeeruva sarruse ja betooni külmakahjustuste tõttu lagunenu peatala toe- ja otsapiirkond. Sellised kahjustused eeldavad väga pikka aega toimunud vete läbijooksmist.

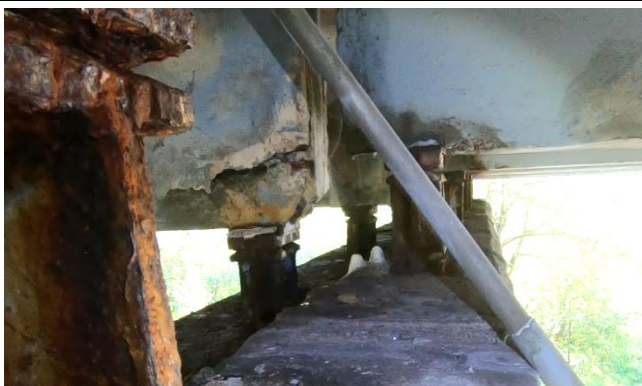
Foto D.14.

Kahjustus I-4:

Korrodeeruva sarruse ja betooni külmakahjustuste tõttu lagunenu peatala toe- ja otsapiirkond.

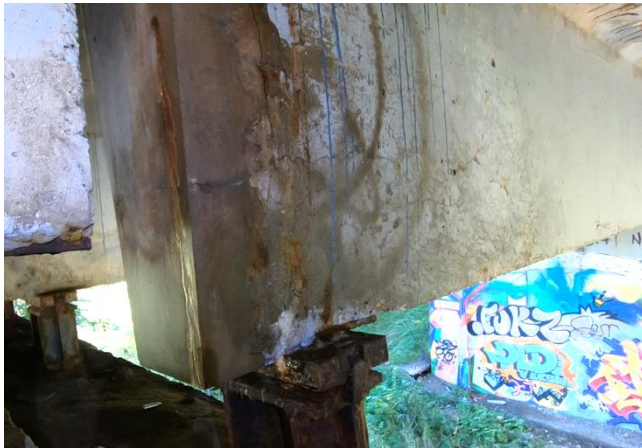
Foto D.15.

Kahjustus I-5:

Sarruse intensiivse korrodeerumise tõttu tekkinud pragunemine tala otsapiirkonnas.

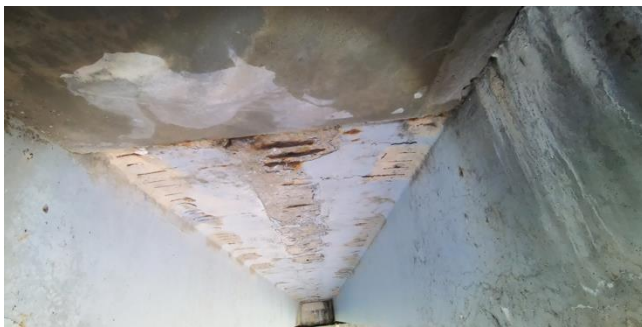
Foto D.16.

Kahjustus I-6:

Talade ülemise vöö alumisel pinnal ja taladevahelises monoliitosas on liiga väikese kaitsekihi tõttu paljandunud korrodeeruv sarrus. Selliseid kahjustusi leidub väga paljudes piirkondades.

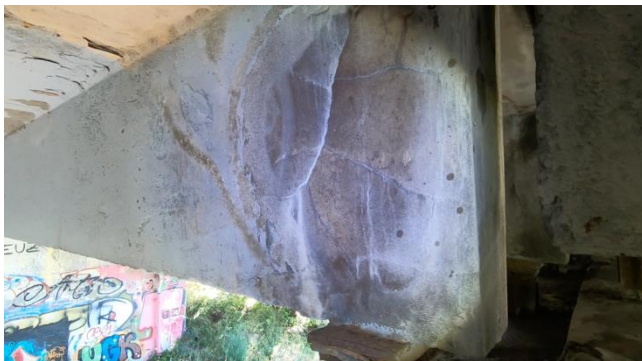
Foto D.17.

Kahjustus I-7:

Sarruse intensiivse korrodeerumise tõttu tekkinud pragunemine tala otsapiirkonnas.

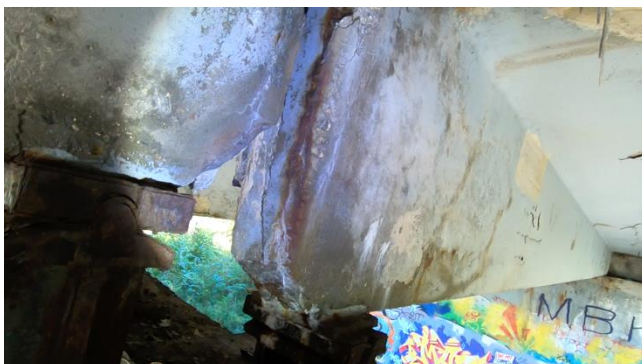
Foto D.18.

Kahjustus I-8:

Korrodeeruva sarruse ja betooni külmakahjustuste tõttu lagunenuid peatala toe- ja otsapiirkond.

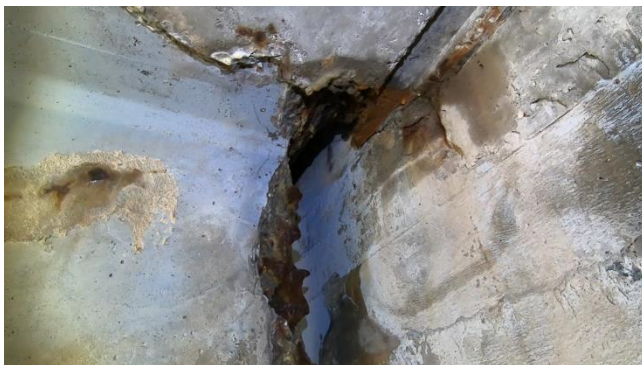
Foto D.20.

Kahjustus I-10:

Korrodeeruva sarruse ja betooni külmakahjustuste tõttu lagunenuid peatala toe- ja otsapiirkond.

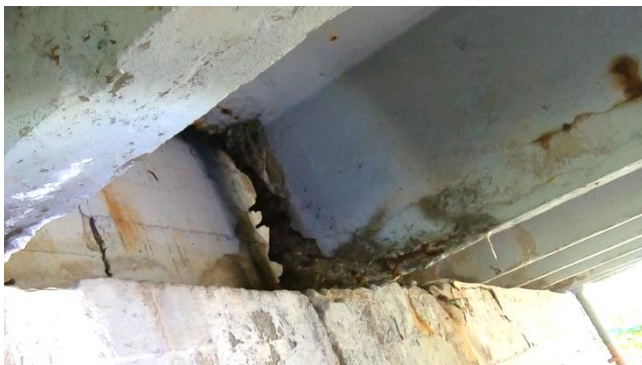
Foto D.21.

- Sillatekist on toimunud pikaajalised vete läbijooksud ja talade otsad olid märgunud ka ülevaatusel ajal.
- Pea kõikide peatalade toe- ja/või otsapiirkonnad on kahjustustega. Umbes pooltel juhtudel on tegu sarruse korrosiooni tõttu tekkinud pragunemisega. Ülejäänud juhtudel esinevad lisaks ka betooni külmakahjustused. **NB! Ühe tala otsa lagunemise ulatus viitab avariiotlikule seisundile** (nt [foto D.21](#)).

Kahjustus I-10:

Korrodeeruva sarruse ja betooni külmakahjustuste tõttu lagunenuid peatala toe- ja otsapiirkond. **NB! Tegu on avariieelses seisundis oleva talaga!**

- Ühel talal (Lasnamäe poolses otsas) tuleb koheselt korrektselt remontida tala otsapiirkond. Lagunenud kaitsekihiga ja korrodeeruva sarrusega betooni piirkond tuleb täielikult avada, sarrus puhastada kogu perimeetri ulatuses ja katta korrosioonikaitsega. Kasutatav remondimört (ja vajadusel ka tasandusmört) peab vastama keskkonnatingimustele.

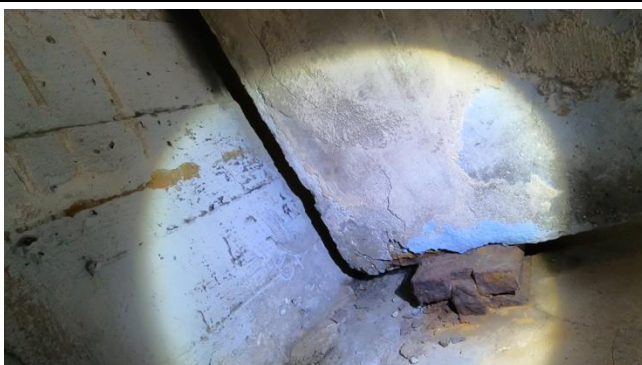
Foto D.22.

Kahjustus I-11:

Sarruse intensiivse korrodeerumise tõttu tekkinud pragunemine tala otsapiirkonnas.

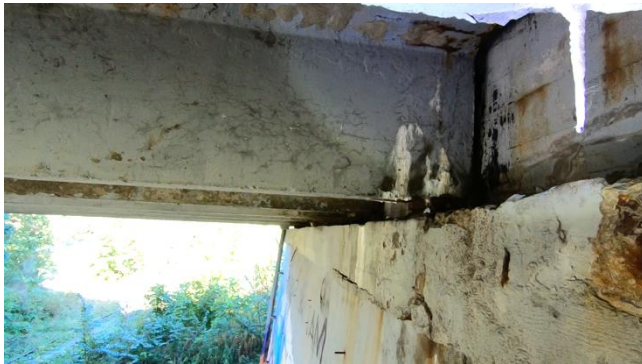
Foto D.23.

Kahjustus I-12:

Sarruse intensiivse korrodeerumise tõttu tekkinud pragunemine tala otsapiirkonnas.

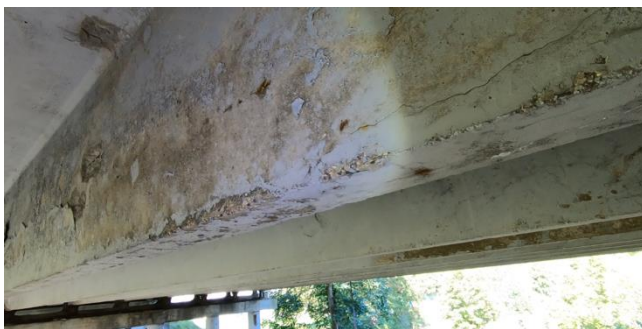
Foto D.24.

Kahjustus I-13:

Korrodeeruva tõmbesarruse tõttu esineb väga paljudel taladel alumisel pinnal horisontaalpragu.

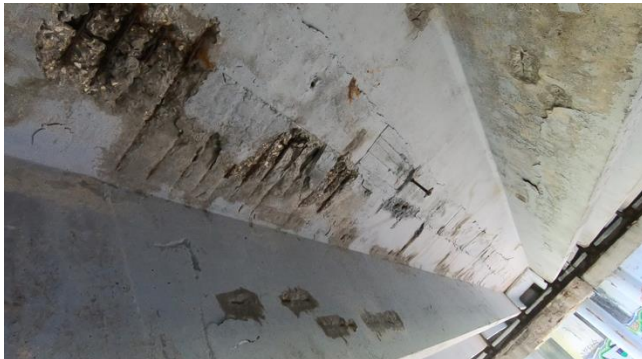
Foto D.25.

Kahjustus I-14:

Talade ülemise vöö alumisel pinnal, taladevahelises monoliitosas ja kohati ka talade külgpindadel on liiga väikese kaitsekihi tõttu paljandunud korrodeeruv sarrus. Selliseid kahjustusi leidub väga paljudes piirkondades.

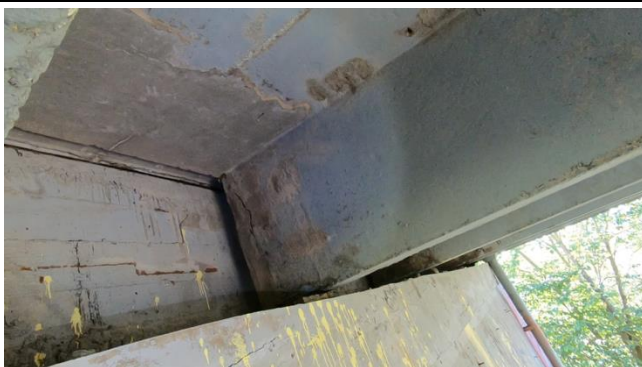
Foto D.26.

Kahjustus I-15:

Sarruse intensiivse korrodeerumise tõttu tekkinud pragunemine tala otsapiirkonnas.

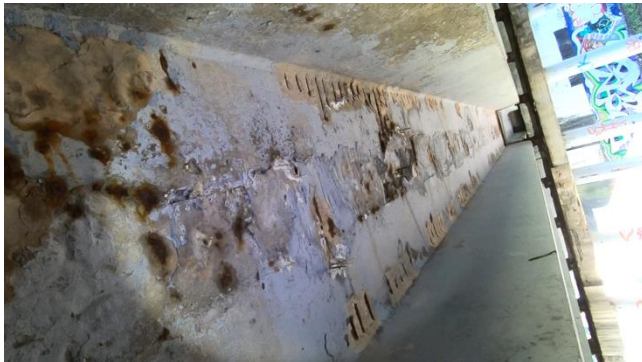
Foto D.27.

Kahjustus I-16:

Talade ülemise vöö alumisel pinnal ja taladevahelises monoliitosas on liiga väikese kaitsekihi tõttu paljandunud korrodeeruv sarrus. Selliseid kahjustusi leidub väga paljudes piirkondades.

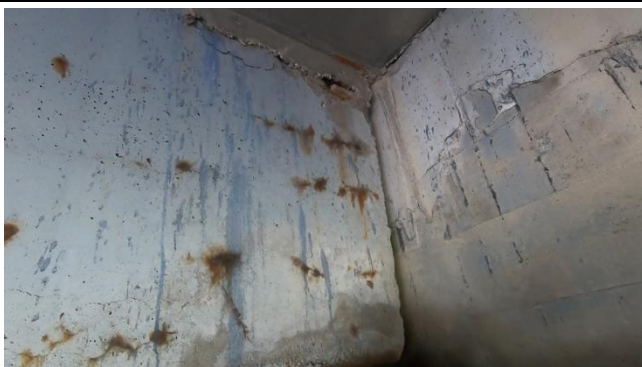
Foto D.28.

Kahjustus I-17:

Sarruse intensiivse korrodeerumise tõttu tekkinud pragunemine tala otsapiirkonnas.

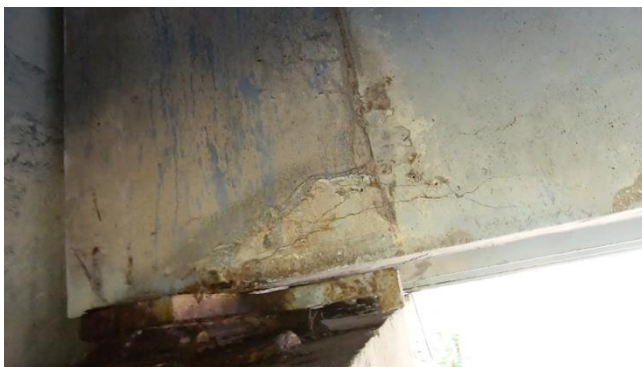
Foto D.29.

Kahjustus I-18:

Sarruse intensiivse korrodeerumise tõttu tekkinud pragunemine tala otsapiirkonnas.

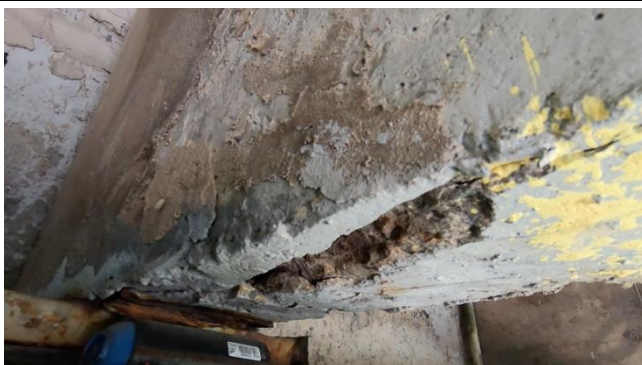
Foto D.30.

Kahjustus I-19:

Sarruse intensiivse korrodeerumise tõttu tekkinud pragunemine tala otsapiirkonnas.

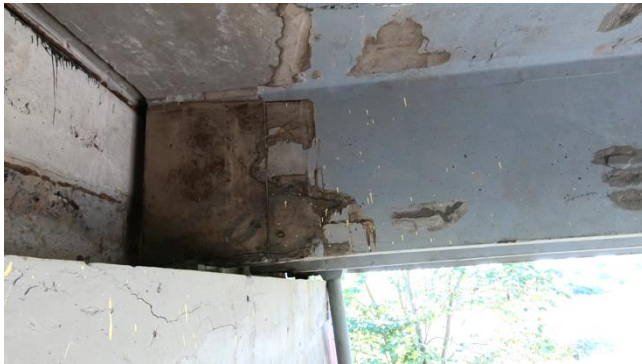
Foto D.31.

Kahjustus I-20:

Sarruse intensiivse korrodeerumise tõttu tekkinud pragunemine tala otsapiirkonnas.

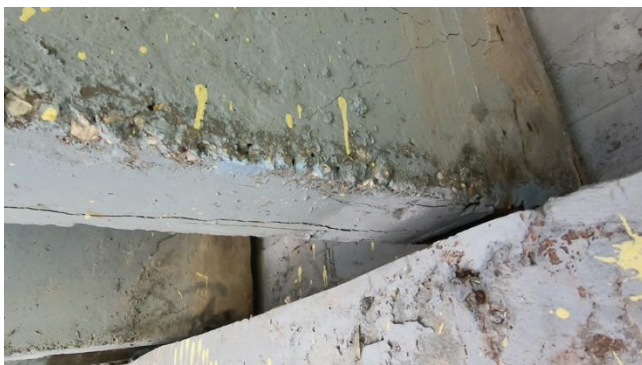
Foto D.32.

Kahjustus I-21:

Sarruse intensiivse korrodeerumise tõttu tekkinud pragunemine tala otsapiirkonnas.

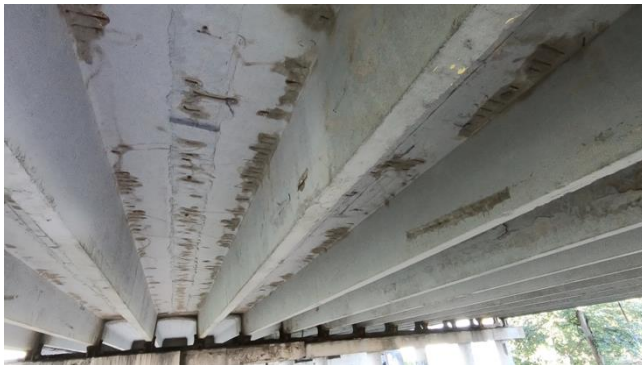
Foto D.33.

Kahjustus I-22:

Talade ülemise vöö alumisel pinnal, taladevahelises monoliitosas ja kohati ka talade külgpindadel on liiga väikese kaitsekihi tõttu paljandunud korrodeeruv sarrus. Selliseid kahjustusi leidub väga paljudes piirkondades.

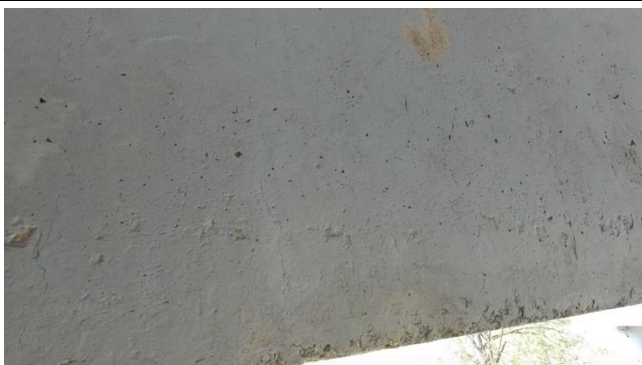
Foto D.34.

Kahjustus I-23:

Pea kõikidel taladel esineb avapiirkonnas vertikaalpragusid. Tegemist on 0,1...0,2 mm laiade paindepragudega, mille samm on vahemikus 10...60 cm ja mis ulatuvad kuni ülemise vööni. Tavapäraselt tekivad sellised jäävpraod silla ülekoormamisel. Antud praod kandevõimele ohtu ei kujuta, aga vähendavad rajatise eluiga.

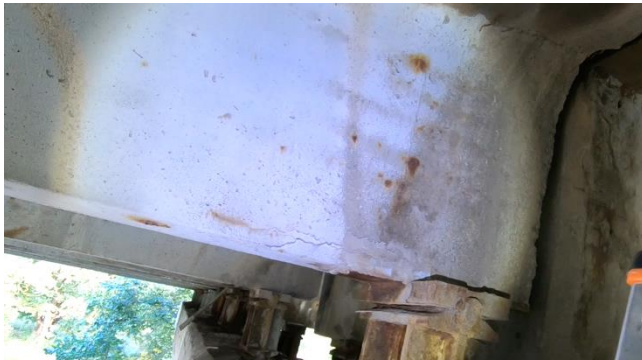
Foto D.35.

Kahjustus I-24:

Sarruse intensiivse korrodeerumise tõttu tekkinud pragunemine tala toeipiirkonnas.

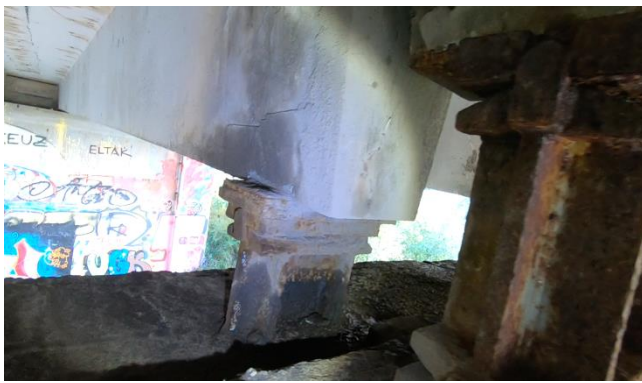
Foto D.36.

Kahjustus I-25:

Sarruse intensiivse korrodeerumise tõttu tekkinud pragunemine tala otsapiirkonnas.

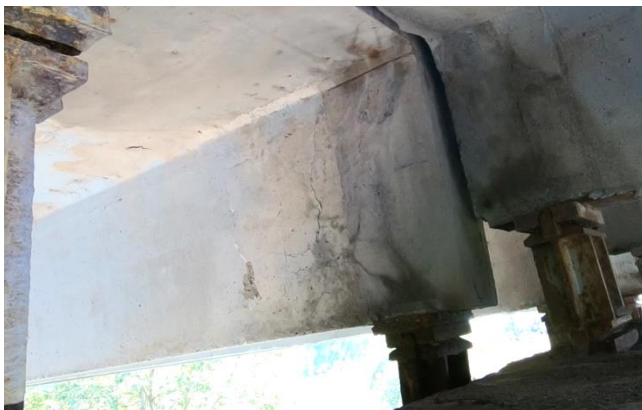
Foto D.37.

Kahjustus I-26:

Sarruse intensiivse korrodeerumise tõttu tekkinud pragunemine tala otsapiirkonnas.

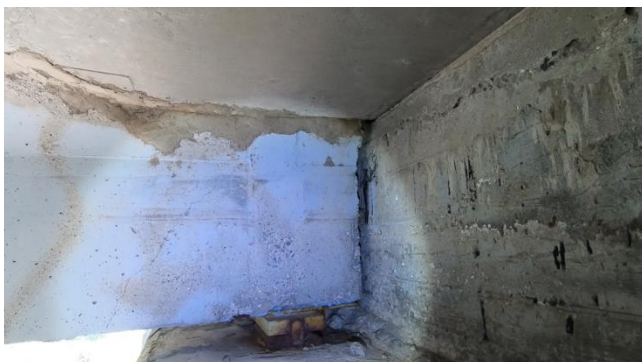
Foto D.38.

Kahjustus I-27:

Sarruse intensiivse korrodeerumise tõttu tekkinud pragunemine tala otsapiirkonnas.

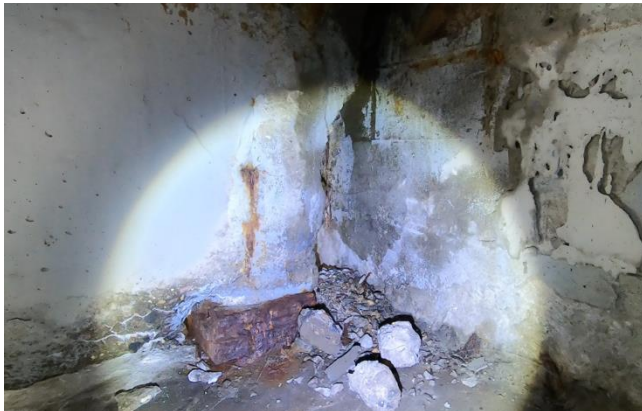
Foto D.39.

Kahjustus I-28:

Korrodeeruva sarruse ja betooni külmakahjustuste tõttu lagunenu peatala toe- ja otsapiirkond.

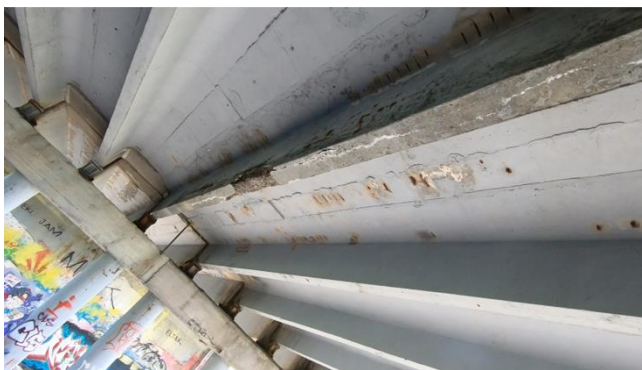
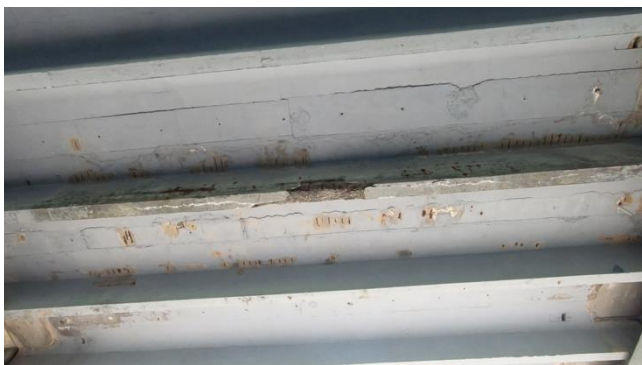
Kahjustus I-29:

Ühe tala keskmises tsoonis esinevad alumisel pinnal arvestatavad betoonikahjustused. Kahjustused on tingitud betooni külmakahjustustest ja korrodeeruvast sarrusest. Seda tüüpi lagunemine eeldab pikaajalist märgunud olekut ja seda soodustab halva kvaliteediga betoon. **NB! Kahjustus on mõnevõrra vähendanud tala kandevõimet!**

- Ühel talal (kesklinna poolses avas) tuleb koheselt korrektselt remontida tala avapiirkond. Lagunenud kaitsekihiga ja korrodeeruva sarrusega betooni piirkond tuleb täielikult avada, sarrus puhastada kogu perimeetri ulatuses ja katta korrosioonikaitsega. Kasutatav remondimört (ja vajadusel ka tasandusmört) peab vastama keskkonnatingimustele.

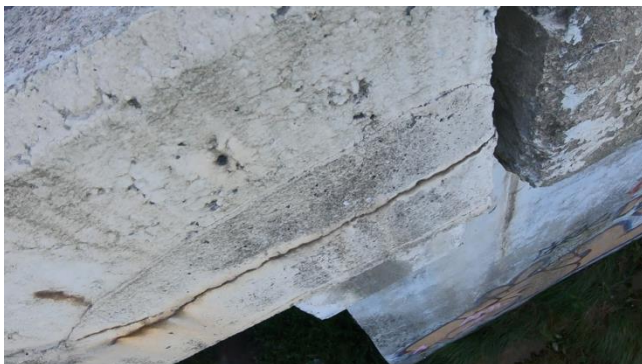
Foto D.42.

Kahjustus I-30:

Kohtades, kus servaprussid on katkestatud (st kõikide sammaste kohal) on korrodeeruv sarrus lõhkunud betooni.

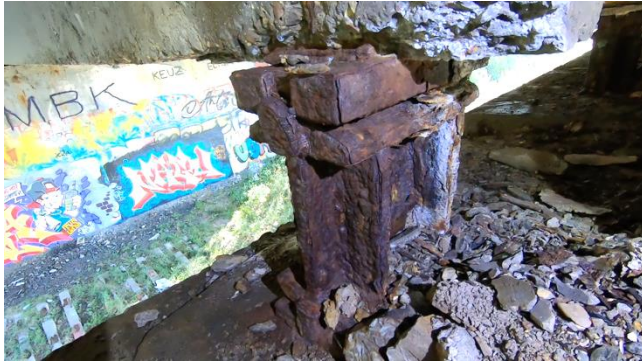
Foto D.43.

Kahjustus II-1:

Üle poolte tugiosadest on ulatuslikult korrodeerunud (fotol on näidatud kõige ulatuslikumalt korrodeeruv tugiosa). Kahjustustele vaatamata ei ole tegemist otseselt avariiohtliku olukorraga, sest metallelemendid on suhteliselt massiivsed ja nende konstruktsioon usaldusväärne. Kuigi süsteemi liikumisvõime on vähenenud, on see ilmselt ikkagi niivõrd lühikeste talade puhul piisav pikisuunalise liikuvuse tagamiseks.

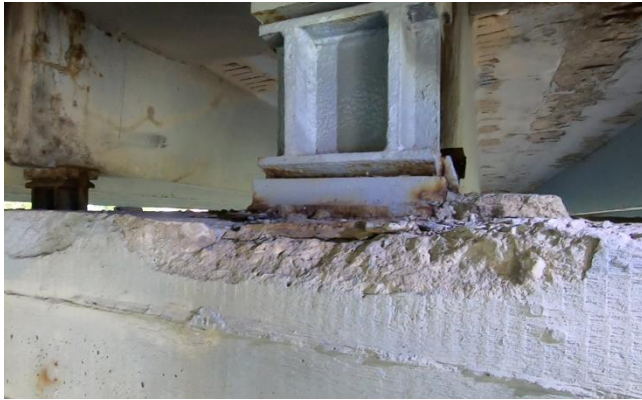
Foto D.44.

Kahjustus II-2:

Tugiosa kinnitus aluskonstruktsioonile on betooni lagunemise tõttu kahjustunud.

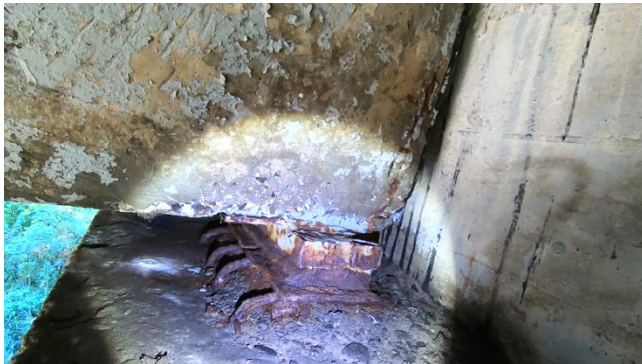
Foto D.46.

Kahjustus II-4:

Betoon tugiosade kinnitusankrute piirkonnas on lagunened (või pole seal kunagi betooni olnudki).

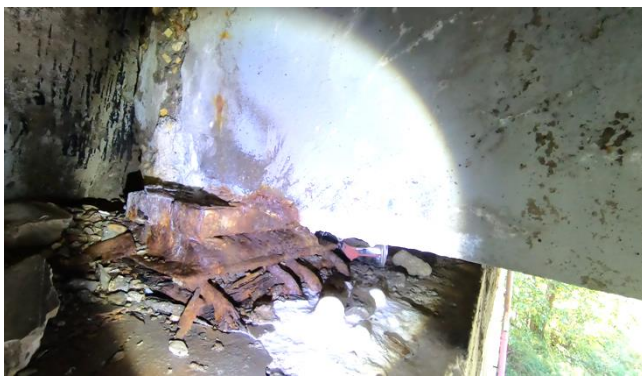
Foto D.47.

Kahjustus II-5:

Betoon tugiosade kinnitusankrute piirkonnas on lagunened (või pole seal kunagi betooni olnudki).

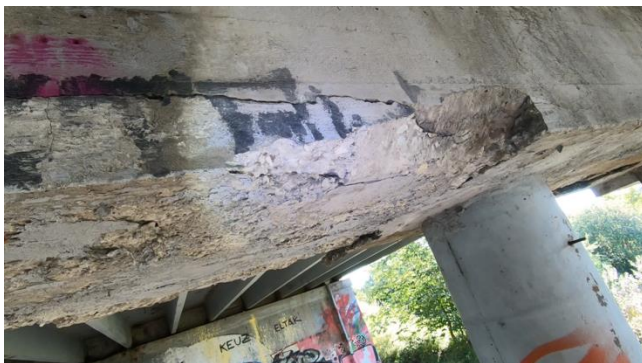
Foto D.48.

Kahjustus III-1:

Vaheamba riigli alumisel pinnal esinevad ulatuslikud betooni külma kahjustused ja sarruse korrosiooni tõttu lahtilöönud ja/või eraldunud kaitsekiht.

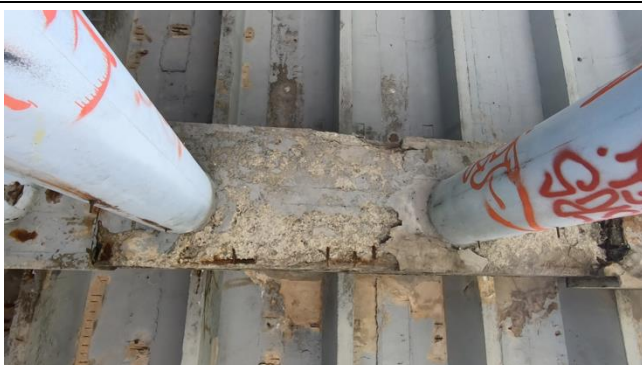
Foto D.49.

Kahjustus III-1:

Vaheamba riigli alumisel pinnal esinevad ulatuslikud betooni külma kahjustused ja sarruse korrosiooni tõttu lahtilöönud ja/või eraldunud kaitsekiht.

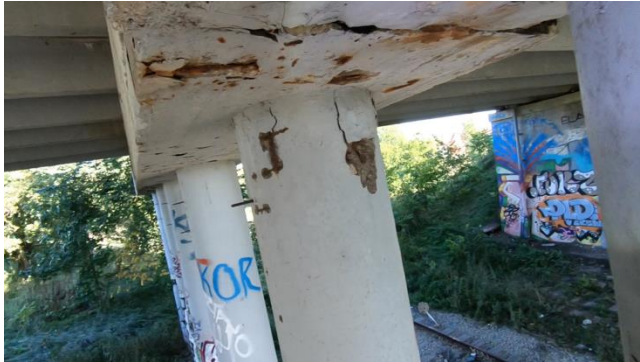
Foto D.50.

Kahjustus III-2:

Postsamba lahti löönud kaitsekiht.

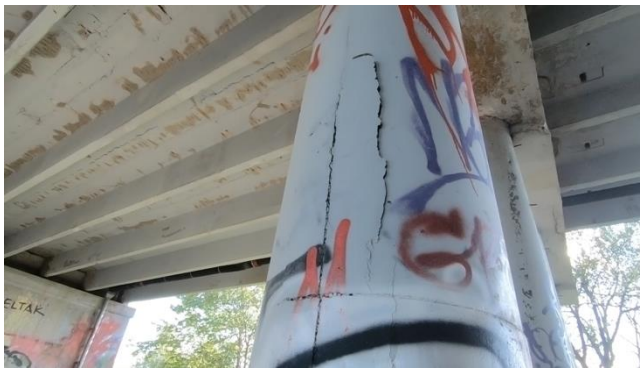
Foto D.51.

Kahjustus III-3:

Korrodeeruvast sarrusest tingitud praod.

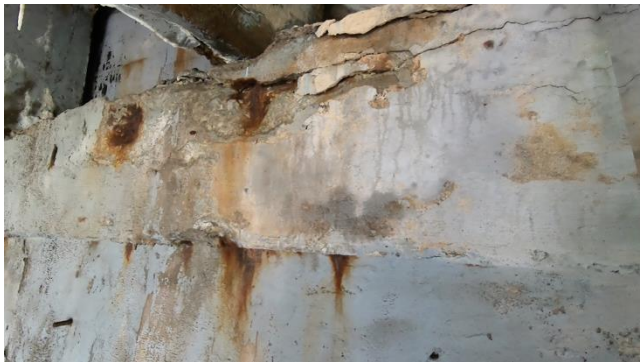
Foto D.52.

Kahjustus III-4:

Samba ülemise piirkonna kahjustused.

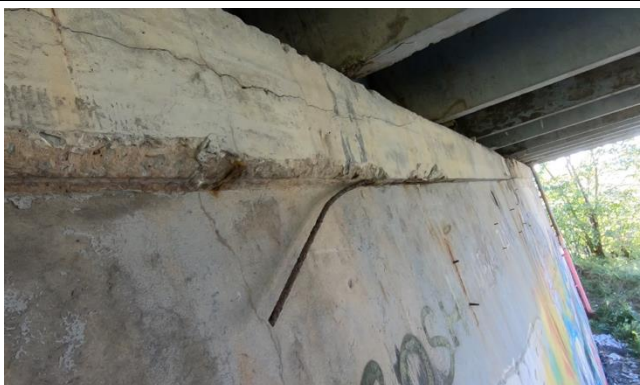
Foto D.53.

Kahjustus III-5:

Samba ülemise piirkonna kahjustused.

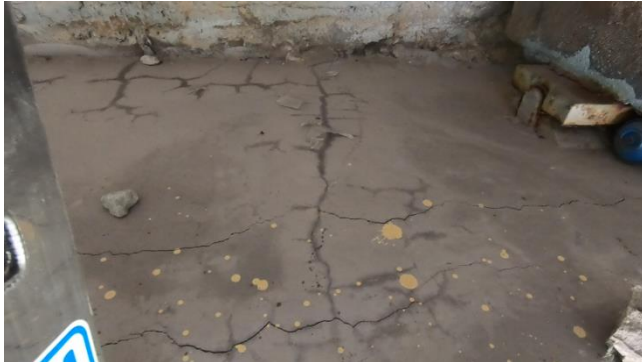
Foto D.54.

Kahjustus III-6:

Sammaste ülemise horisontaalpinna tasandusvalu on lagunenud.

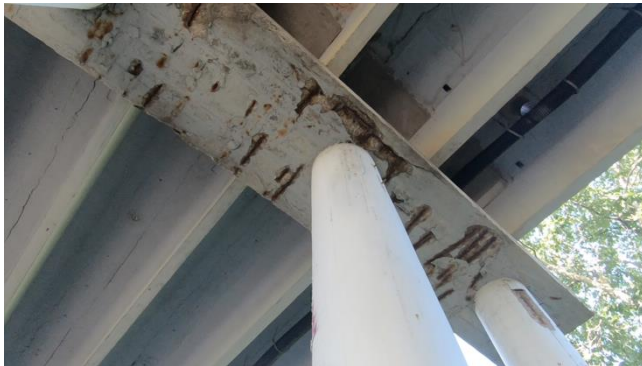
Foto D.55.

Kahjustus III-7:

Vaheamba riigli alumisel pinnal esinevad ulatuslikud betooni külmakahjustused ja sarruse korrosiooni tõttu lahtilõõnud ja/või eraldunud kaitsekiht.

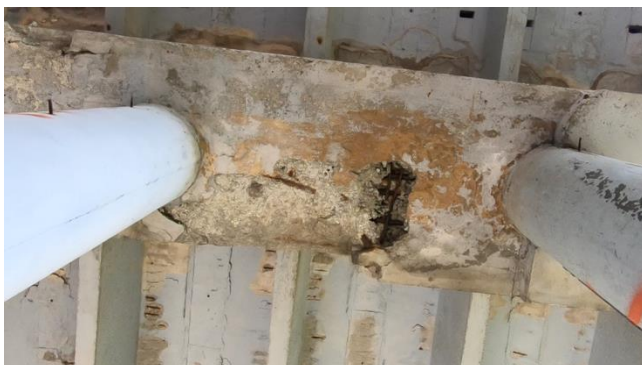
Foto D.57.

- Vaheamba riigli alumisel pinnal esinevad ulatuslikud betooni külmakahjustused ja sarruse korrosiooni tõttu lahtilöönud ja/või eraldunud kaitsekiht (nt [foto D.57](#)).
- Vaheamba postidel esineb palju sarruse korrosioonist tingitud vertikaalpragusid ja kaitsekihi lahtilöömist (nt [foto D.65](#)).
- Vaheamba vundamendi ülemine pind on lagunenu (maapinna tasapinnas).
- Massiivsammaste ülemises piirkonnas esineb betooni lagunemist ja sarruse paljandumist (nt [foto D.52](#)).
- Massiivsammastel esineb mitmeid vertikaalpragusid, mis jooksevad kogu kõrguse ulatuses. Kuna sambad on krohvitud, siis on raske hinnata prao sügavust.
- Külgtiibade vertikaalpindadel on arenenu pragude võrgustik. Suure tõenäosusega puudutab pragunemine üksnes krohvikihhi.
- Külgtiiva servaprussid on külmakahjustuste ja sarruse korrosiooni tõttu lagunenu (nt [foto D.78](#)).

Kahjustus III-8:

Vaheamba riigli alumisel pinnal esinevad ulatuslikud betooni külmakahjustused ja sarruse korrosiooni tõttu lahtilõõnud ja/või eraldunud kaitsekiht.

- Keskmise vahesamba riigli alumiselt pinnalt tuleb eemaldada lahtine betoon, puhastada avanenud sarrus ja katta korrosioonitõkkevahendiga (nn avariiremont). Riigel vajab põhjalikku remonti ja antud abinõu on ajutine lahendus.

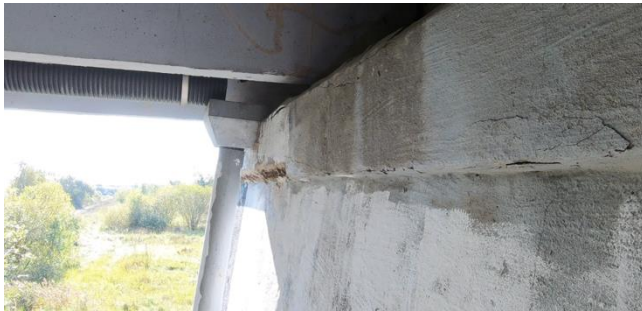
Foto D.58.

Kahjustus III-9:

Samba ülemise piirkonna kahjustused.

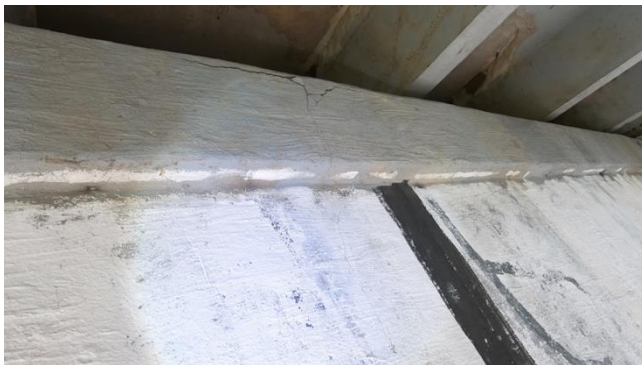
Foto D.59.

Kahjustus III-10:

Vertikaalpragu sambas, mis jookseb kogu kõrguse ulatuses. Kuna sambad on krohvitud, siis on raske hinnata prao sügavust.

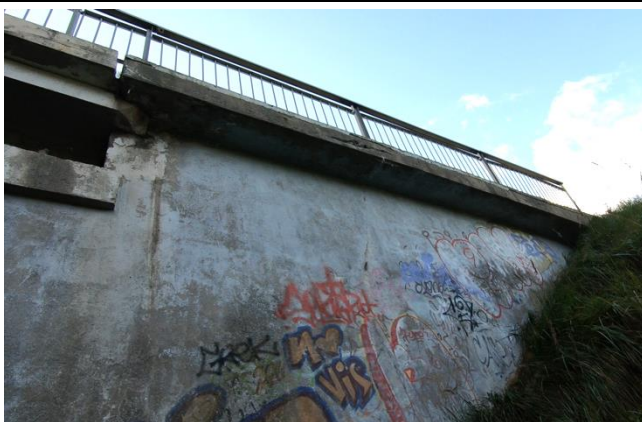
Foto D.60.

Kahjustus III-11:

Külgtiibadel on arenenud pragude võrgustik. Suure tõenäosusega puudutab pragunemine üksnes krohvikihiti.

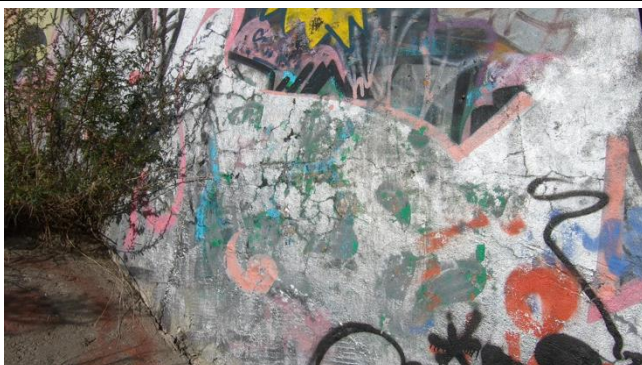
Foto D.61.

Kahjustus III-12:

Külgtiibadel on arenenud pragude võrgustik. Suure tõenäosusega puudutab pragunemine üksnes krohvikihiti.

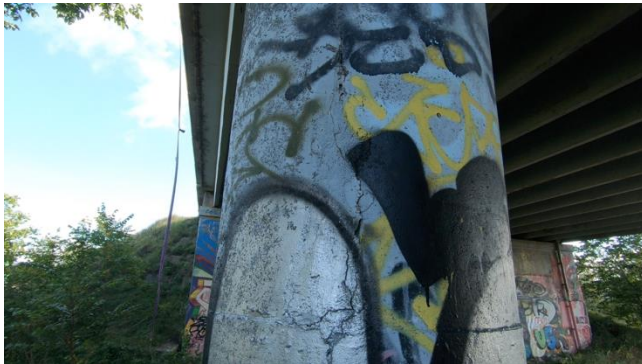
Foto D.62.

Kahjustus III-13:

Korrodeeruvast sarrusest tingitud praod.

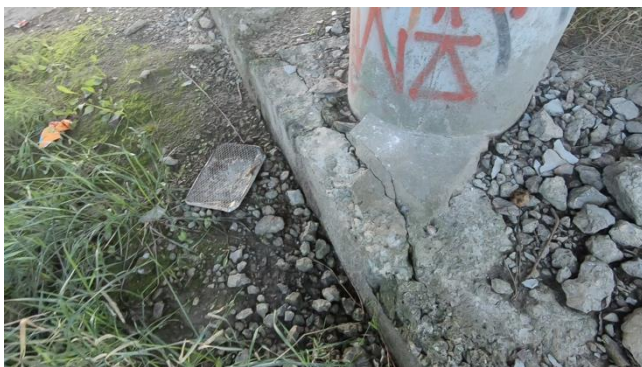
Foto D.63.

Kahjustus III-14:

Keskmise samba vundamendi ülemine pind on lagunenu.

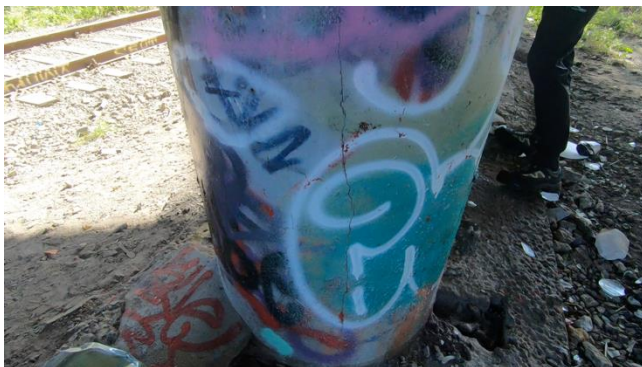
Foto D.64.

Kahjustus III-15:

Korrodeeruvast sarrusest tingitud praod.

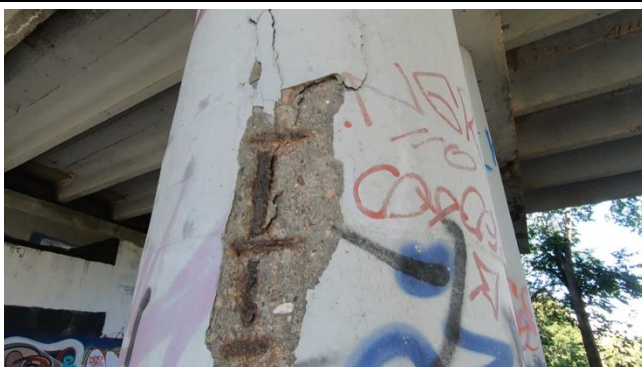
Foto D.65.

Kahjustus III-16:

Postsamba lahti löönud kaitsekiht.

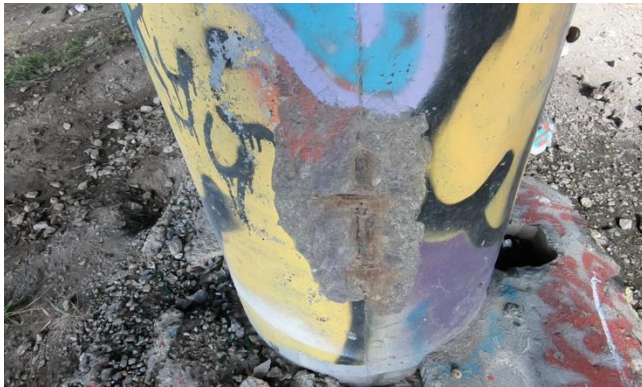
Foto D.66.

Kahjustus III-17:

Postsamba lahti löönud kaitsekiht.

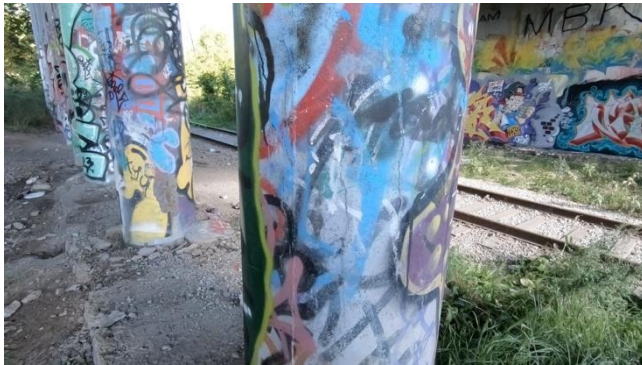
Foto D.67.

Kahjustus III-18:

Korrodeeruvast sarrusest tingitud praod.

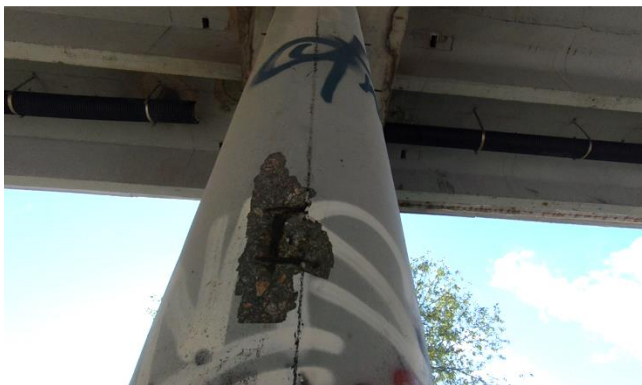
Foto D.68.

Kahjustus III-19:

Postsamba lahti löönud kaitsekiht.

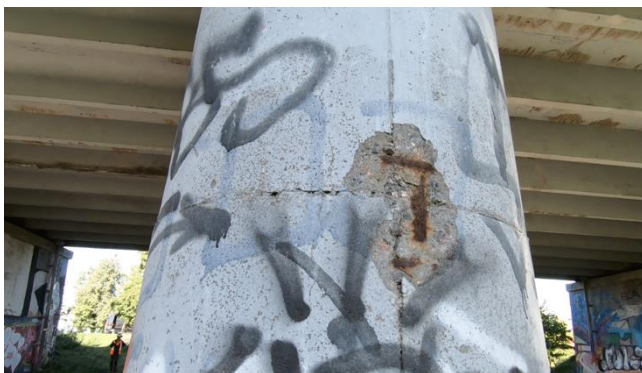
Foto D.69.

Kahjustus III-20:

Postsamba lahti löönud kaitsekiht.

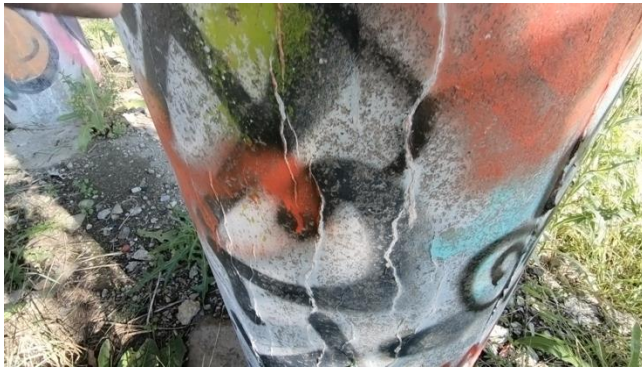
Foto D.70.

Kahjustus III-21:

Korrodeeruvast sarrusest tingitud praod.

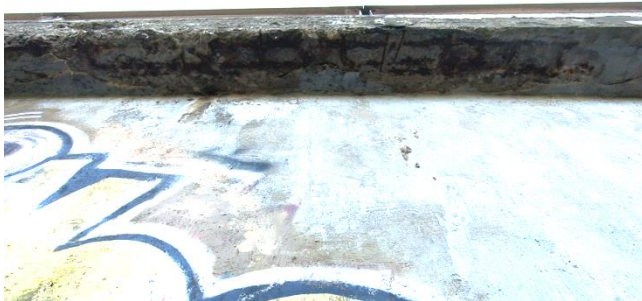
Foto D.71.

Kahjustus III-22:

Külgtiiva servapruss on külmakahjustuste ja sarruse korrosiooni tõttu lagunenu.

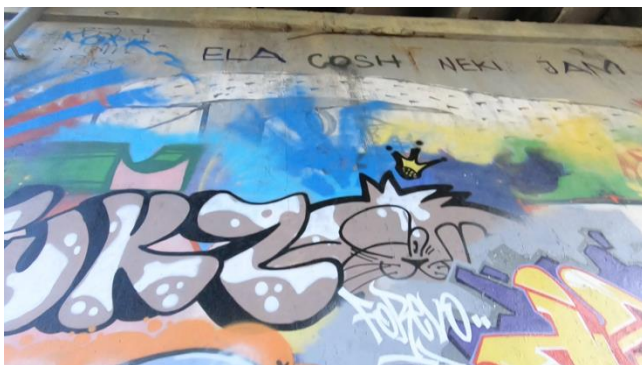
Foto D.72.

Kahjustus III-23:

Vertikaalpragu sambas, mis jookseb kogu kõrguse ulatuses. Kuna sambad on krohvitud, siis on raske hinnata prao sügavust.
