Rajatiste tehnilise seisukorra hinnang

Pirita jõe sild

Pallasti sild

21.11.2024

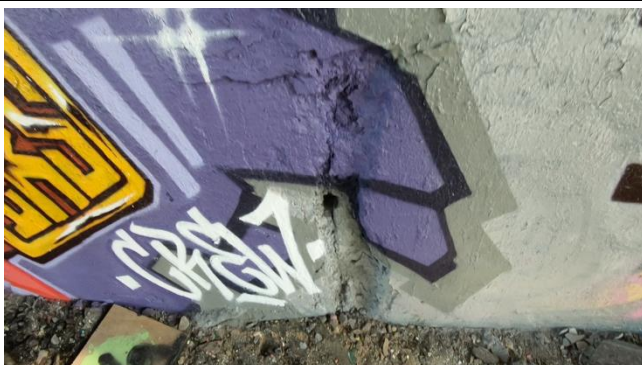
Foto D.73.

Kahjustus III-24:

Vertikaalpragu sambas, mis jookseb kogu kõrguse ulatuses. Kuna antud kohas on betoon ulatuslikumalt lagunenu ja piirkond on väga märgunud, siis ilmselt läbib pragu kogu massiivi.

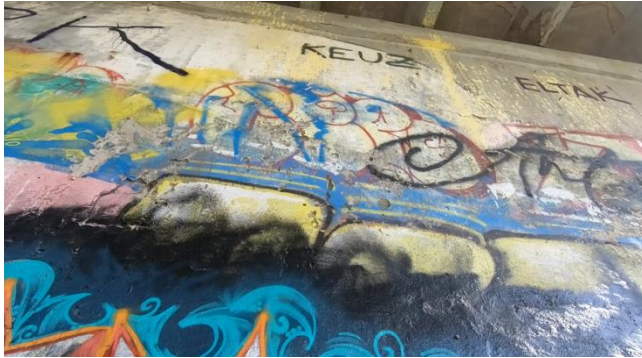
Foto D.74.

Kahjustus III-25:

Kahjustunud krohvikiht massiivsamba vertikaalpinnal. Kuna lagunenu kohal all maapinnal asub lõkkease, siis on võimalik, et kahjustused on (vähemalt osaliselt) tingitud kuumusest.

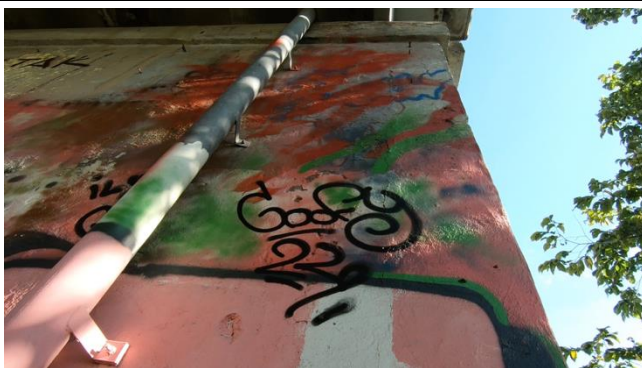
Foto D.75.

Kahjustus III-26:

Vertikaalpragu sambas, mis jookseb kogu kõrguse ulatuses. Kuna sambad on krohvitud, siis on raske hinnata praod sügavust.

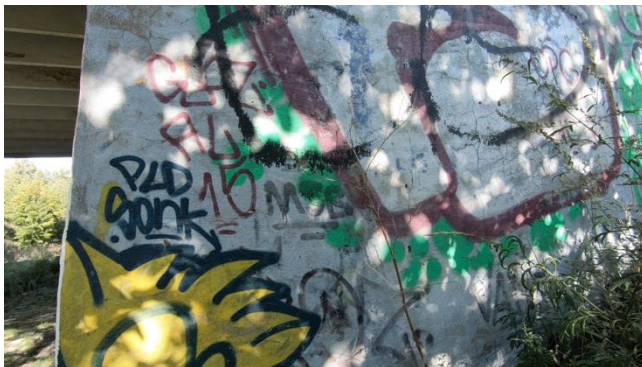
Foto D.76.

Kahjustus III-27:

Külgtiibadel on arenenud pragude võrgustik. Suure tõenäosusega puudutab pragunemine üksnes krohvikihti.

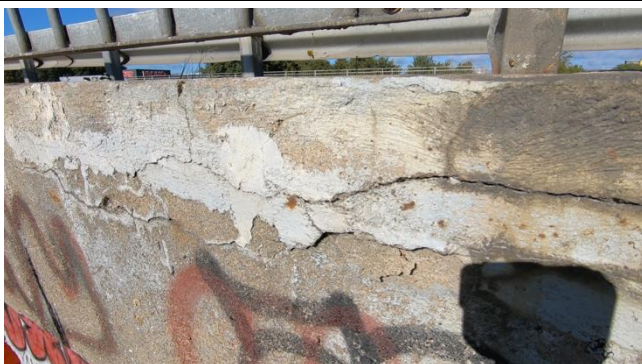
Foto D.77.

Kahjustus III-28:

Külgtiiva servapruss on sarruse korrosiooni tõttu lagunenu.

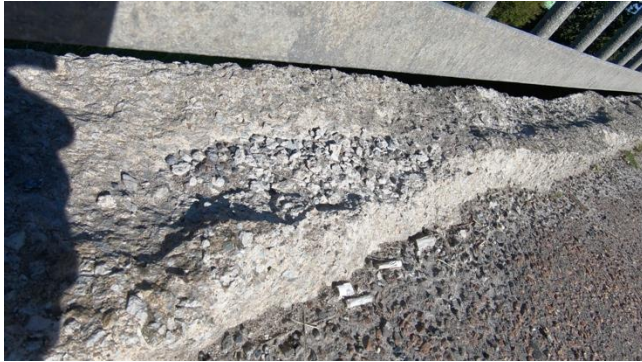
Foto D.78.

Kahjustus III-29:

Külgtiiva servapruss on külmakahjustuste tõttu lagunenu.

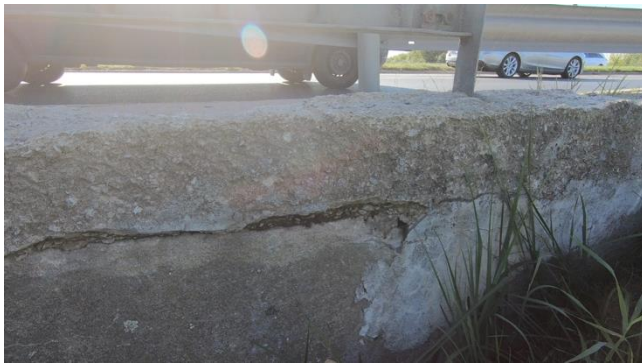
Foto D.79.

Kahjustus III-30:

Külgtiiva servapruss on külmakahjustuste ja sarruse korrosiooni tõttu lagunenu.

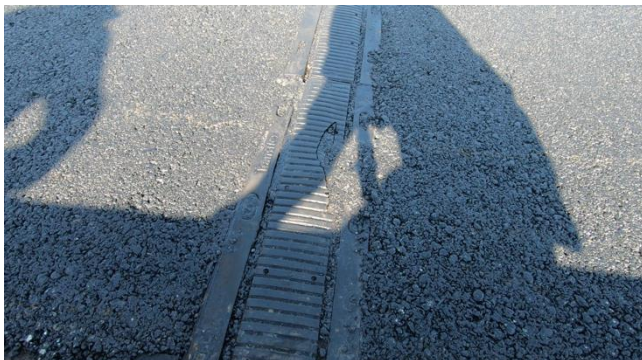
Foto D.81.

Kahjustus IV-2:

Vuugi kattekonstruktsiooni jätkukohad on lahti ja nihkuvad teineteise suhtes rattakoormuse all.

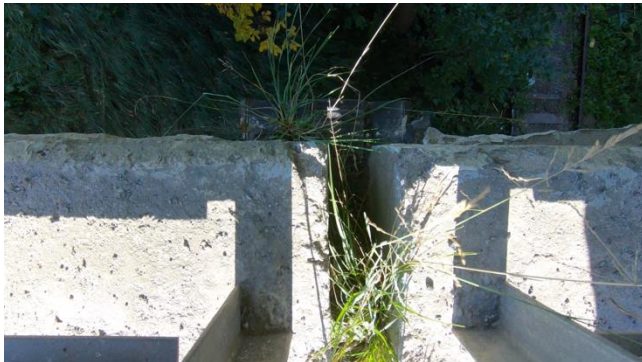
Foto D.82.

Kahjustus IV-3:

Vuuk on puhastamata ja ei juhi vett ettenähtud kujul ära. Vuugi otsa piirkonnas on betoonkonstruktsioonid lagunened.

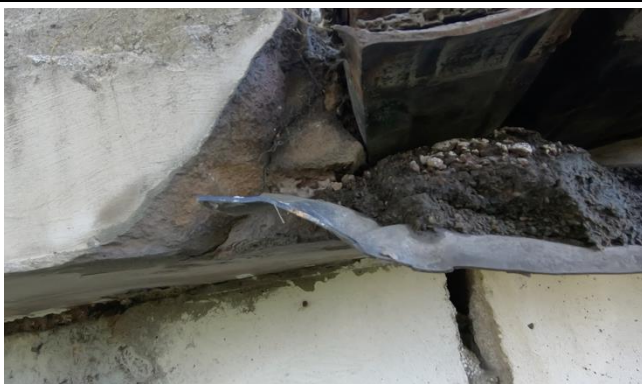
Foto D.83.

Kahjustus IV-4:

Vuuk on puhastamata ja ei juhi vett ettenähtud kujul ära. Vuugi otsa piirkonnas on betoonkonstruktsioonid lagunened.

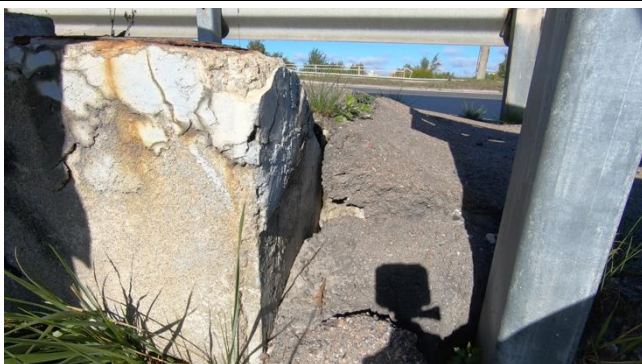
Foto D.84.

Kahjustus V-1:

Deformeerunud ja lagunened asfaltbetoon külgtiiva otsas.

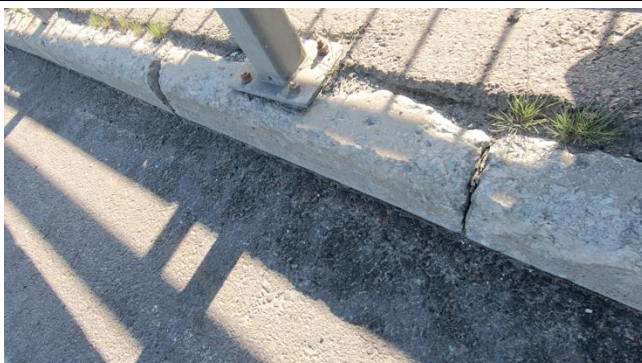
Foto D.85.

Kahjustus V-2:

Kõnnitee betoonist äärekivid on kõikjal külmahjustustega.

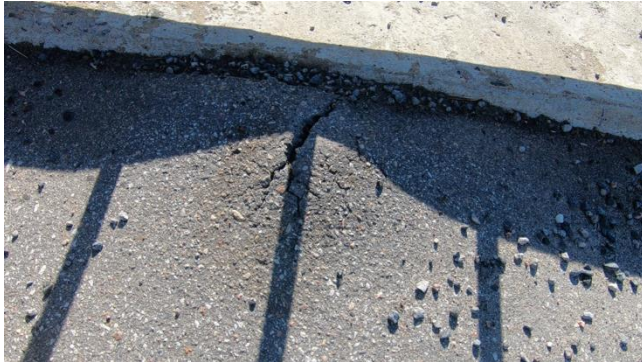
Foto D.86.

Kahjustus V-3:

Asfaltkatte deformatsioonid kõnniteel.

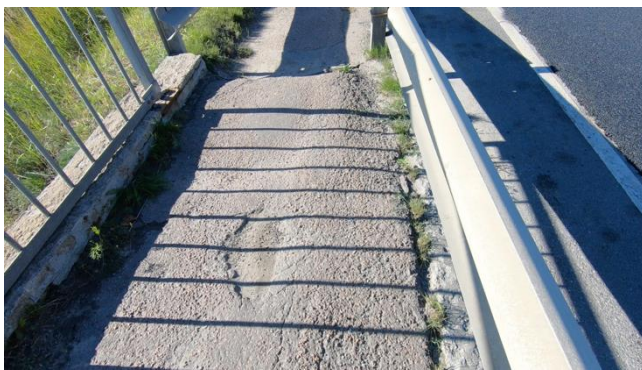
Foto D.87.

Kahjustus V-4:

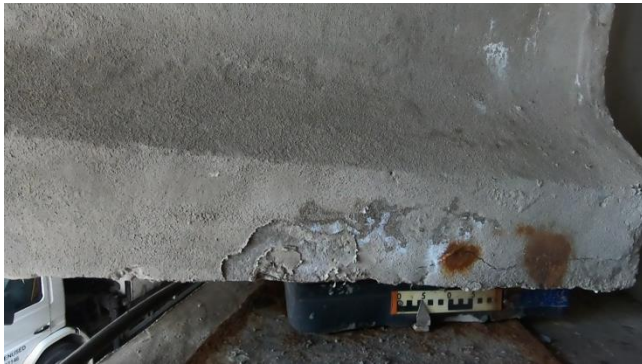
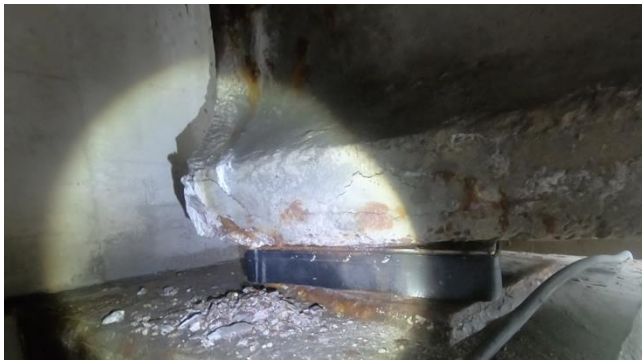
Foto E.20.

Kahjustus I-1:

Korrodeeruva sarruse tõttu lagunev peatala ots.

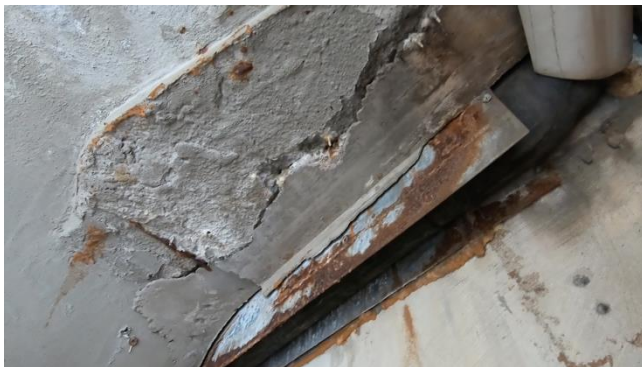
Foto E.22.

Kahjustus I-2:

Peatala ülemise vöö lagunemine vuugi piirkonnas. Selliseid kahjustusi omavad paljud Pärnu poolses otsas olevad talad.

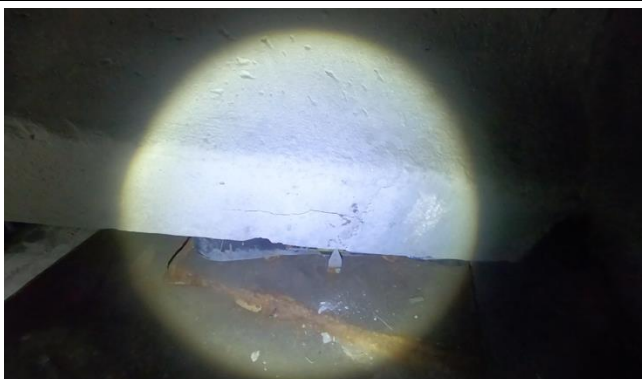
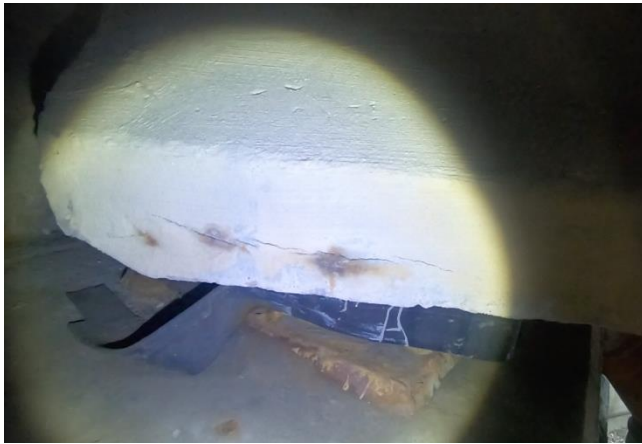
Foto E.23.

Kahjustus I-3:

Korrodeeruva sarruse tõttu lagunev peatala ots.

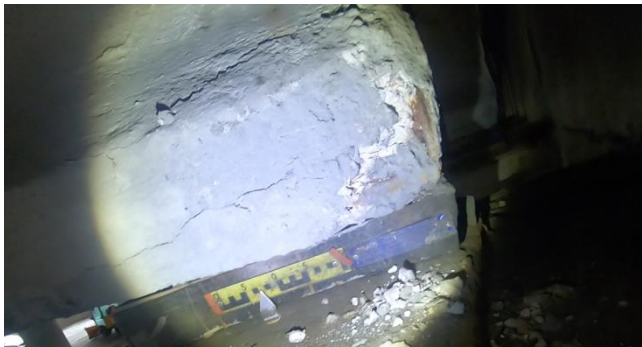
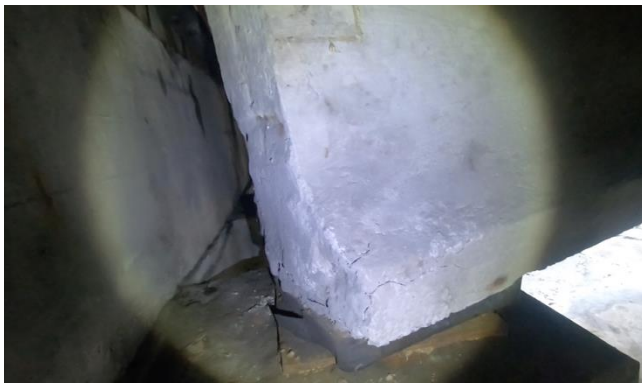
Foto E.25.

Kahjustus I-4:

Peatala lagunemine korrodeeruva sarruse ja betooni külmakahjustuste tagajärjel.

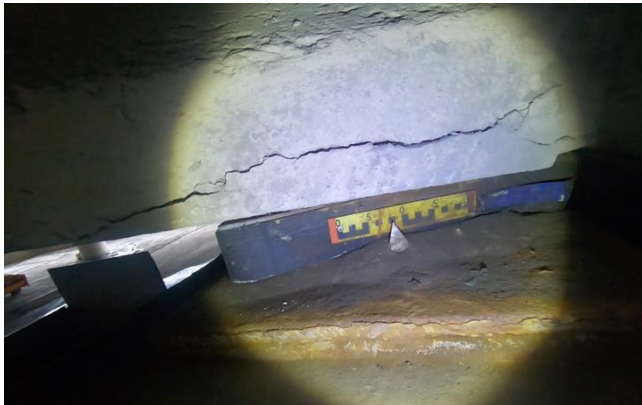
Foto E.27.

Kahjustus I-5:

Korrodeeruva sarruse tõttu lagunev peatala ots.

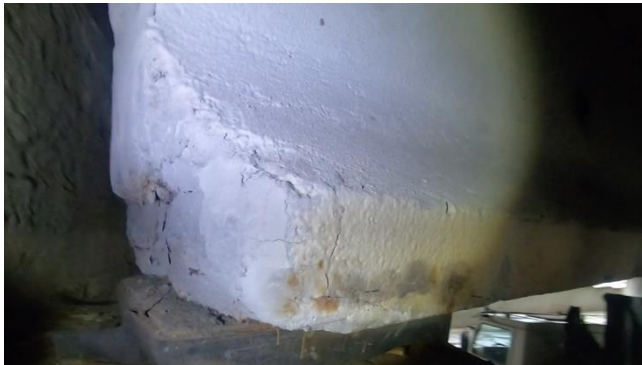
Foto E.28.

Kahjustus I-5:

Peatala lagunemine korrodeeruva sarruse ja betooni külmakahjustuste tagajärjel.

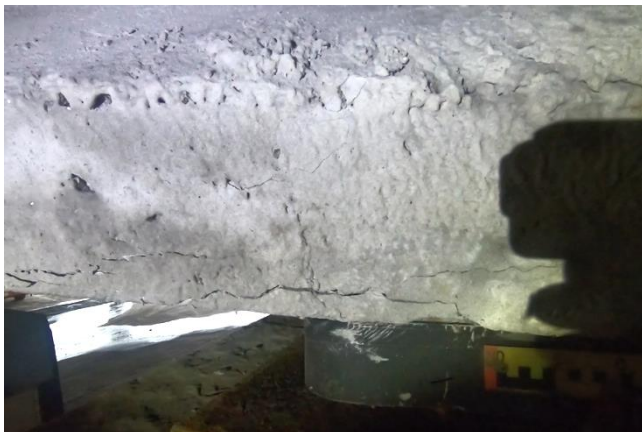
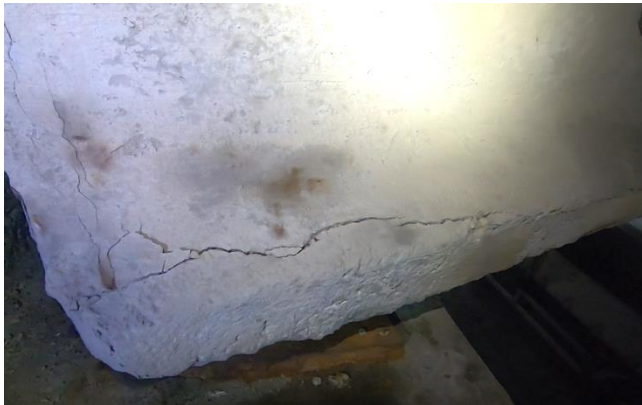
Foto E.29.

Kahjustus I-6:

Korrodeeruva sarruse tõttu lagunev peatala ots.

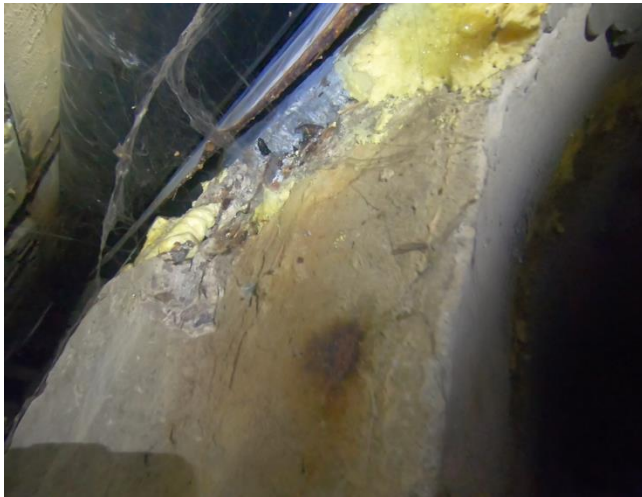
Foto E.31.

Kahjustus I-6:

Peatala lagunemine korrodeeruva sarruse ja betooni külmakahjustuste tagajärjel.

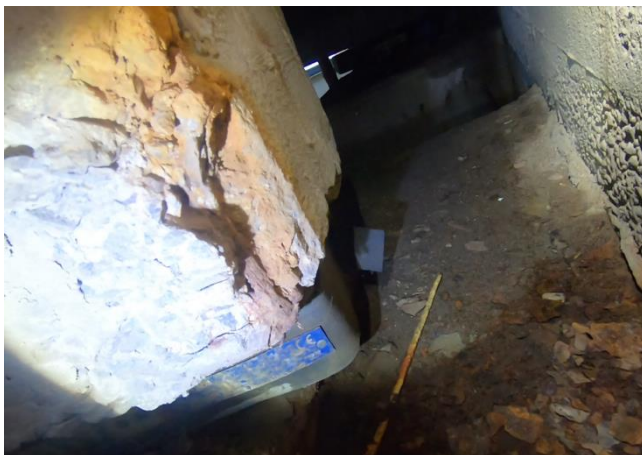
Foto E.32.

Kahjustus I-7:

Peatala lagunemine korrodeeruva sarruse ja betooni külmakahjustuste tagajärjel.

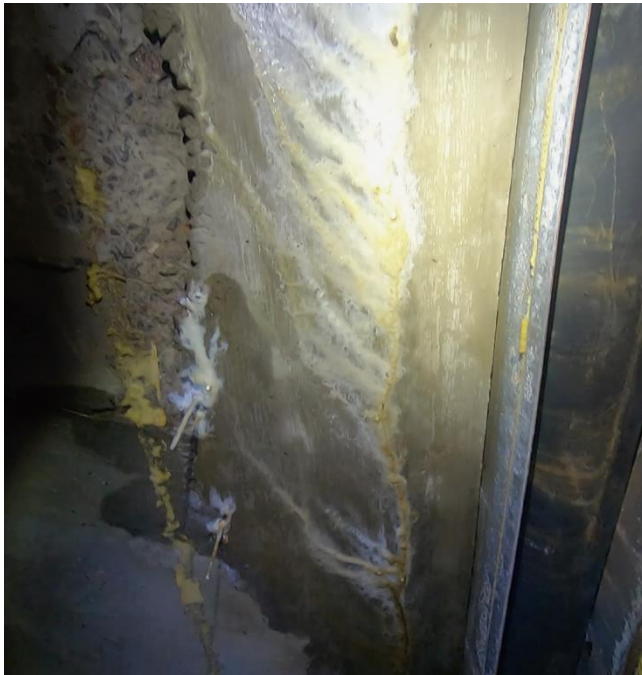
Foto E.33.

Kahjustus I-8:

Peatala ülemise vöö lagunemine vuugi piirkonnas. Selliseid kahjustusi omavad paljud Pärnu poolses otsas olevad talad.

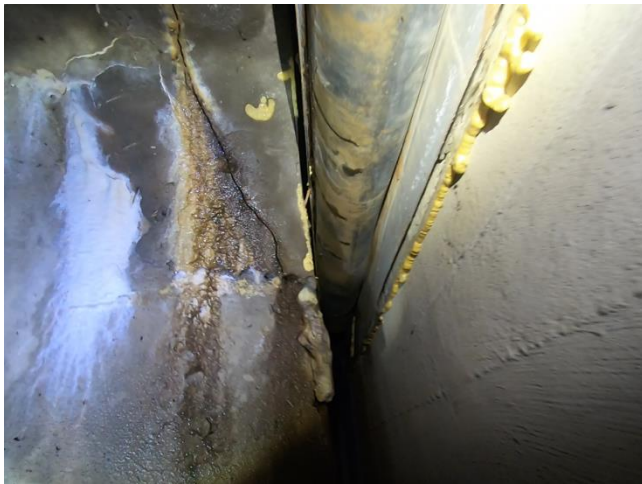
Foto E.34.

Kahjustus I-9:

Peatala lagunemine korrodeeruva sarruse ja betooni külmakehjustuste tagajärjel.

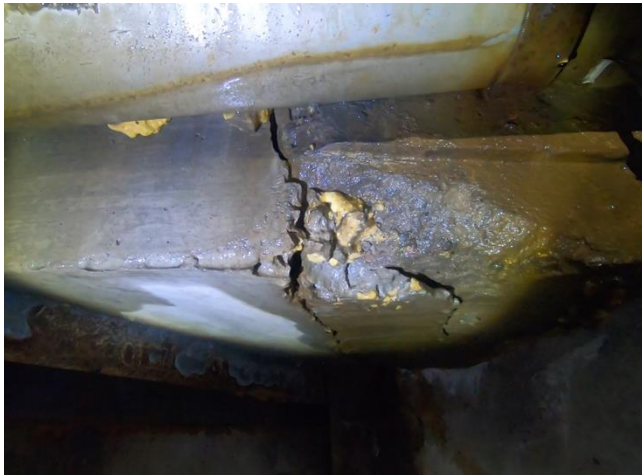
Kahjustus I-10:

Peatala ülemise vöö lagunemine vuugi piirkonnas.

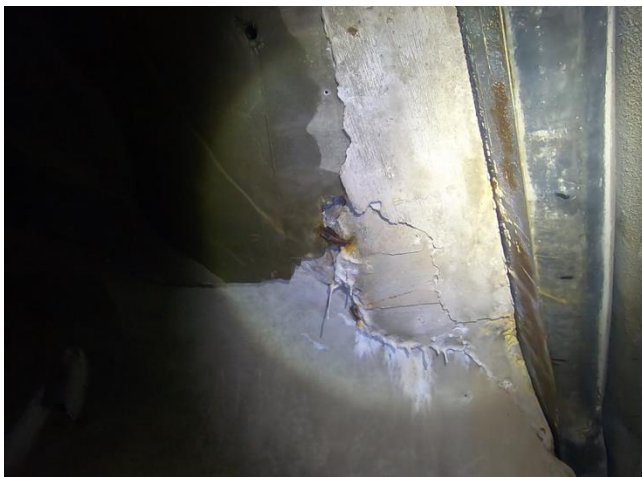
Foto E.36.

Kahjustus I-11:

Peatala ülemise vöö lagunemine vuugi piirkonnas. Selliseid kahjustusi omavad paljud Pärnu poolses otsas olevad talad.

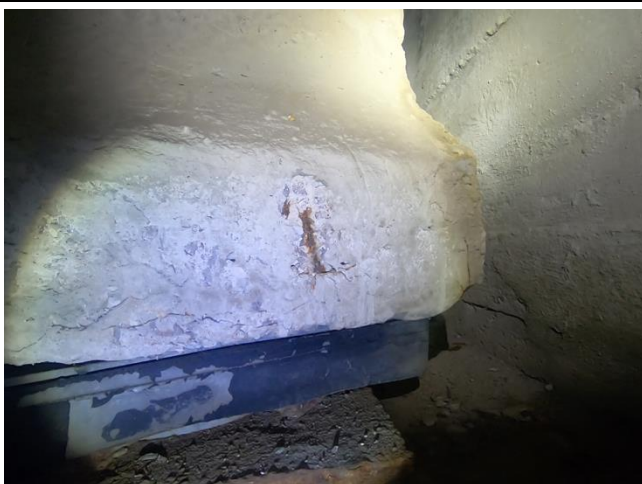
Foto E.37.

Kahjustus I-12:

Korrodeeruva sarruse tõttu lagunev peatala ots.

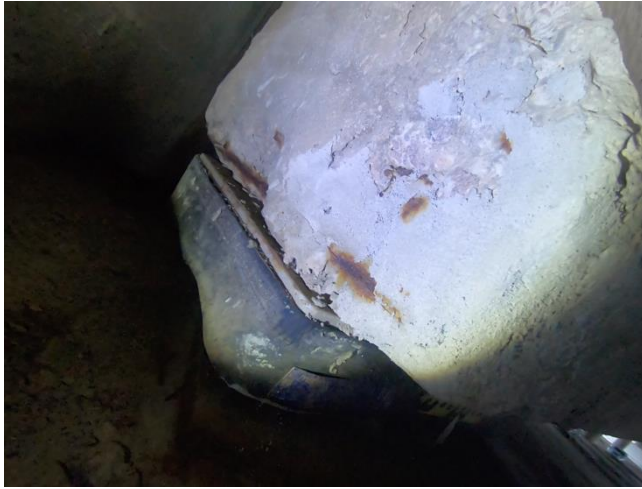
Foto E.38.

Kahjustus I-12:

Peatala lagunemine korrodeeruva sarruse ja betooni külmakahjustuste tagajärjel.

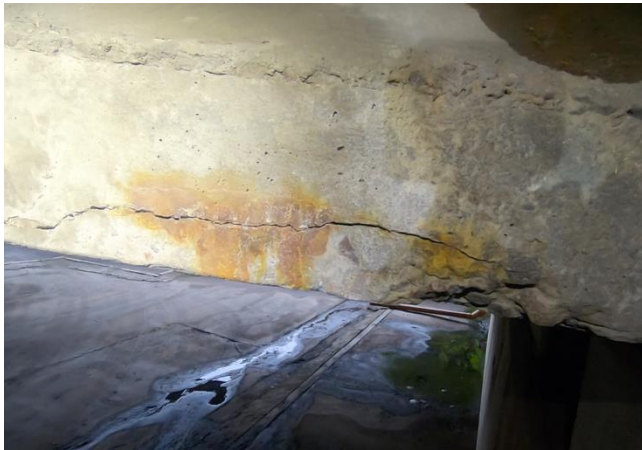
Foto E.39.

Kahjustus I-13:

Korrodeeruva sarruse tõttu lagunev peatala ots.

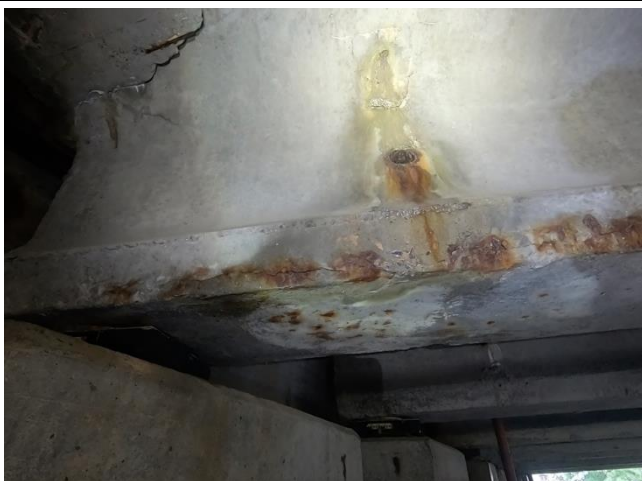
Foto E.40.

Kahjustus I-13:

Korrodeeruva sarruse tõttu lagunev peatala ots.

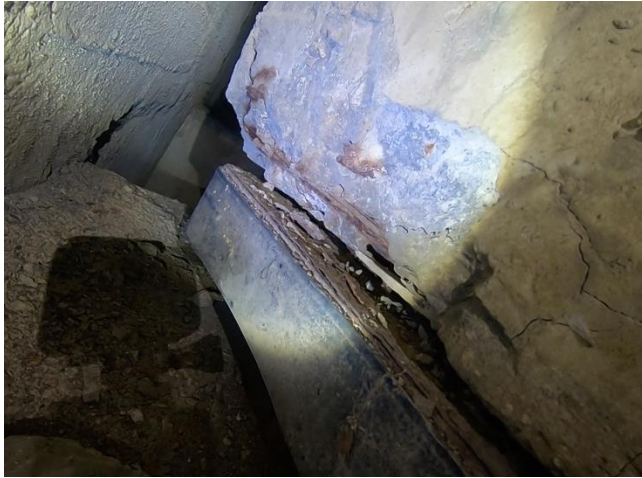
Foto E.41.

Kahjustus I-13:

Peatala lagunemine korrodeeruva sarruse ja betooni külmakahjustuste tagajärjel.

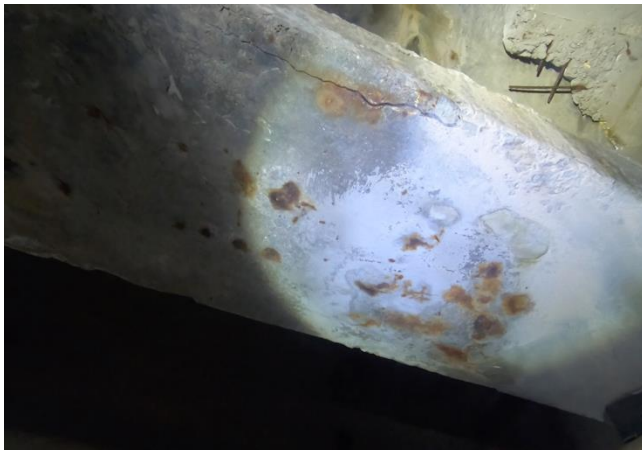
Foto E.42.

Kahjustus I-14:

Korrodeeruva sarruse tõttu lagunev peatala ots.

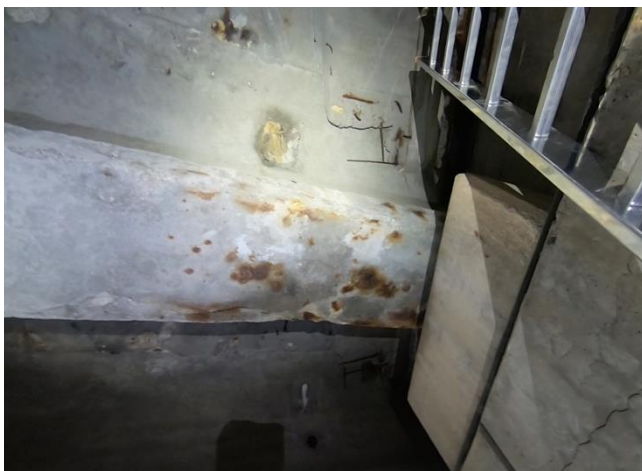
Foto E.43.

Kahjustus I-15:

Korrodeeruva sarruse tõttu lagunev peatala ots.

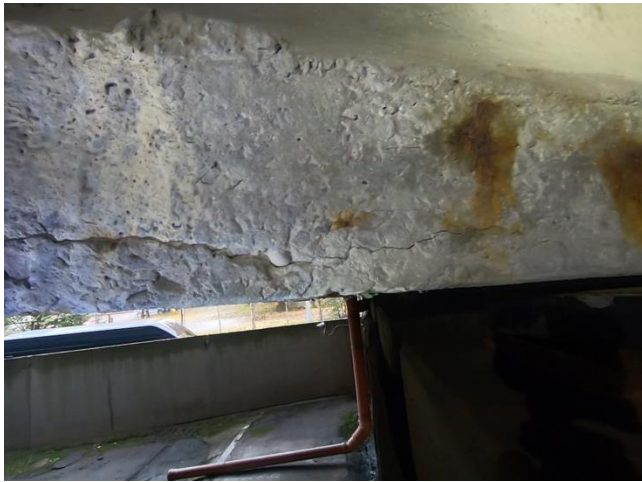
Foto E.44.

Kahjustus I-15:

Korrudeeruva sarruse tõttu lagunev peatala ots.

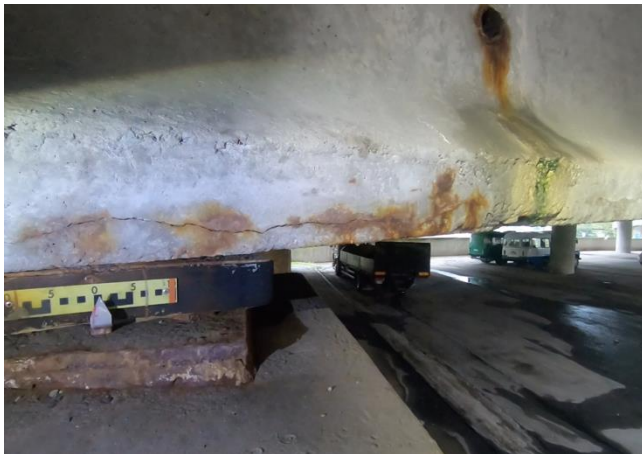
Foto E.45.

Kahjustus I-15:

Korrudeeruva sarruse tõttu lagunev peatala ots.

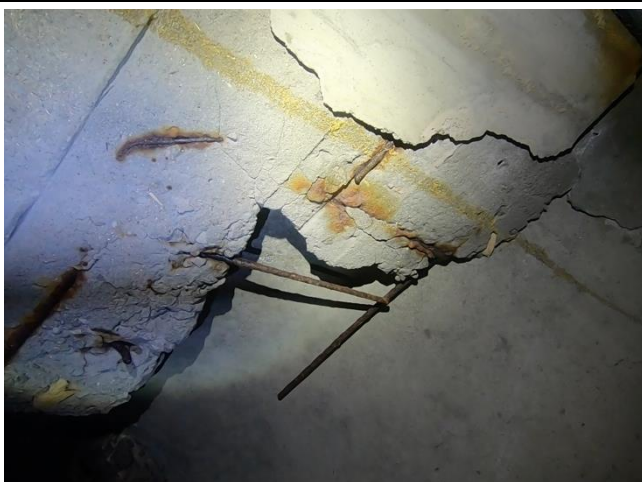
Foto E.46.

Kahjustus I-16:

Ehitusaegne praak tala ülemisel vööl, kus talade monolitiseerimistõid on teostatud lohakalt. Seda leidub mitmes piirkonnas eelkõige viadukti Pärnu poolses otsas.

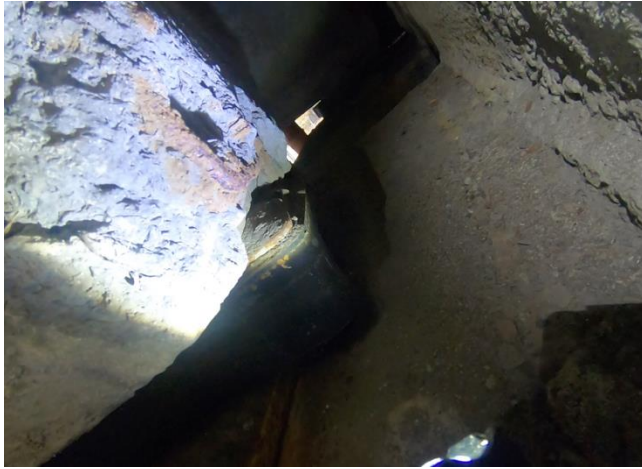
Foto E.47.

Kahjustus I-17:

Peatala lagunemine korrodeeruva sarruse ja betooni külmakahjustuste tagajärjel.

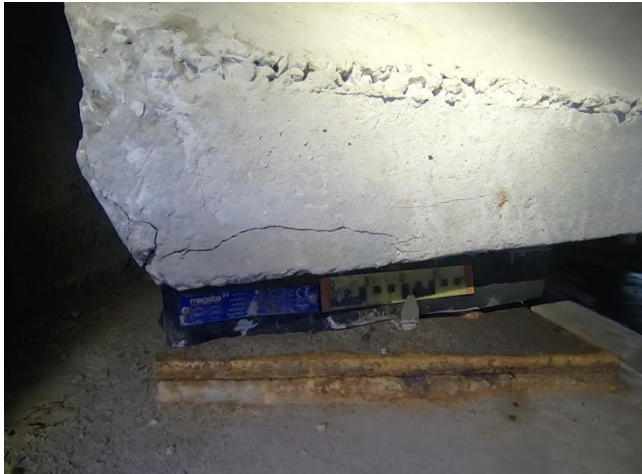
Foto E.48.

Kahjustus I-17:

Korrodeeruva sarruse tõttu lagunev peatala ots.

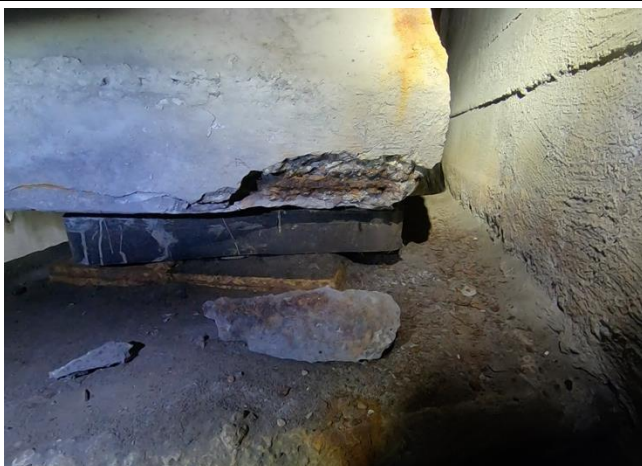
Foto E.49.

Kahjustus I-18:

Korrodeeruva sarruse tõttu lagunev peatala ots.

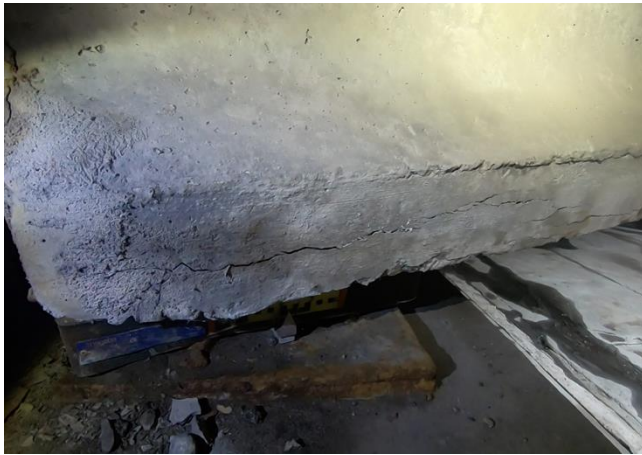
Foto E.50.

Kahjustus I-18:

Korrodeeruva sarruse tõttu lagunev peatala ots.

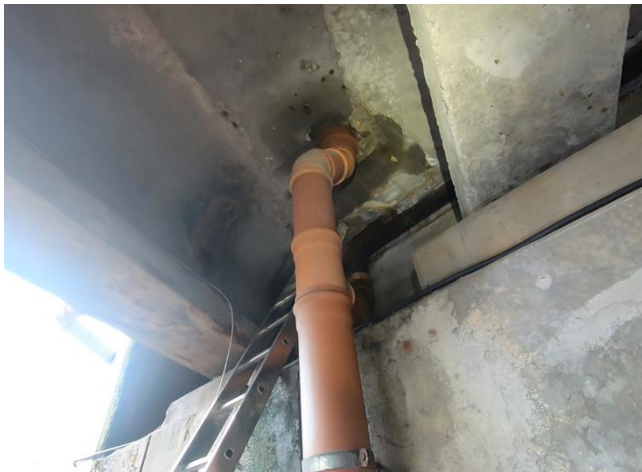
Foto E.51.

Kahjustus I-19:

Paljud joatorud lekivad, mistõttu betoonkonstruktsioonid on märgunud ja lagunevad.

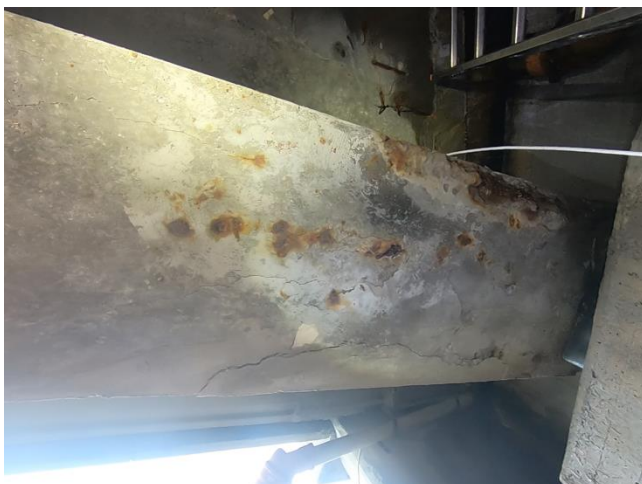
Foto E.52.

Kahjustus I-20:

Korrodeeruva sarruse tõttu lagunev peatala ots.

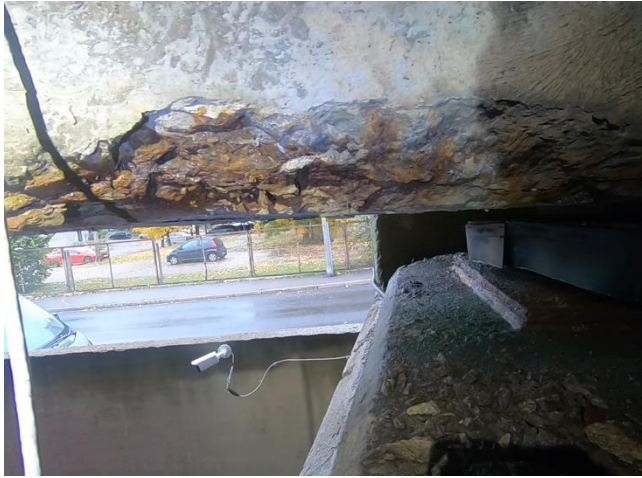
Foto E.53.

Kahjustus I-20:

Korrodeeruva sarruse tõttu lagunev peatala ots.

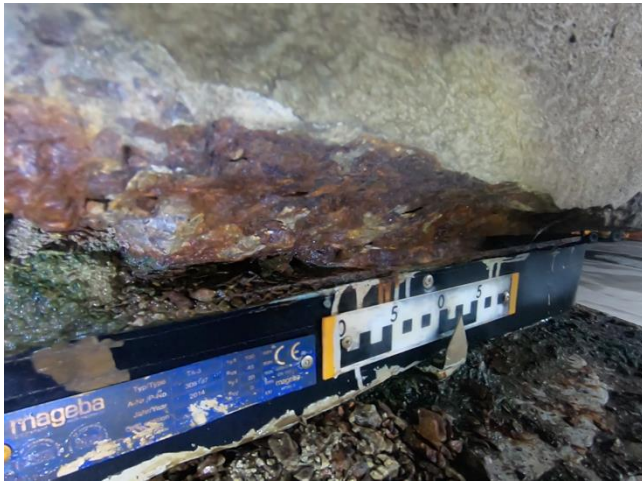
Foto E.54.

Kahjustus I-20:

Korrodeeruva sarruse tõttu lagunev peatala ots.

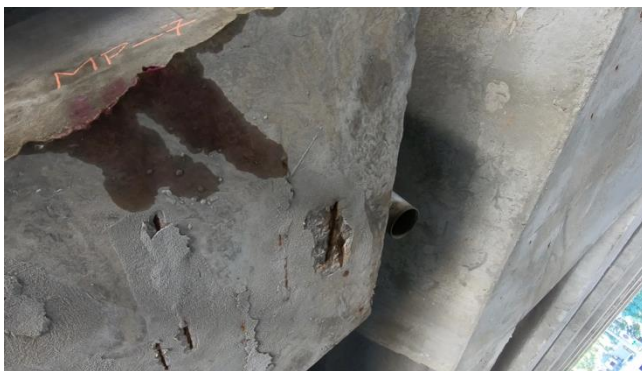
Foto E.55.

Kahjustus I-21:

Lahtilõõnud kaitsekiht põiktala alumisel pinnal (viadukti keskteljel).

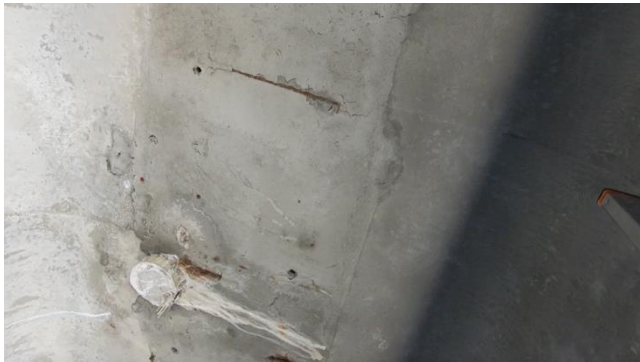
Foto E.56.

Kahjustus I-22:

Liiga väikese kaitsekihi tõttu on korrodeeruv sarrus paljandunud. Seda esineb talade ülemise vöö alumisel pinnal paljudes kohtades.

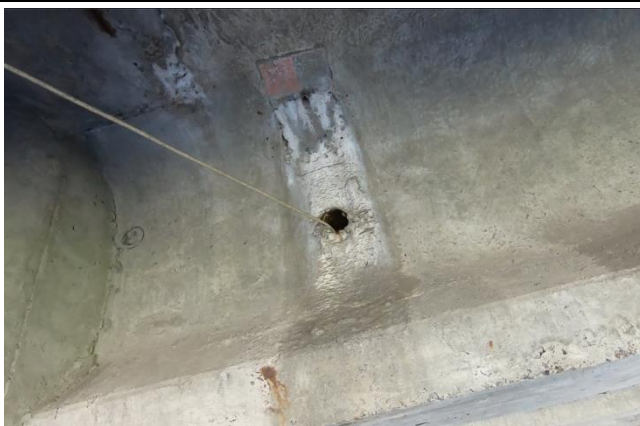
Foto E.57.

Kahjustus I-23:

Viaduktil esineb paljudes kohtades vanu läbijooksukohti. Ülevaatuse teostamise ajal olid need valdavalt kuivad.

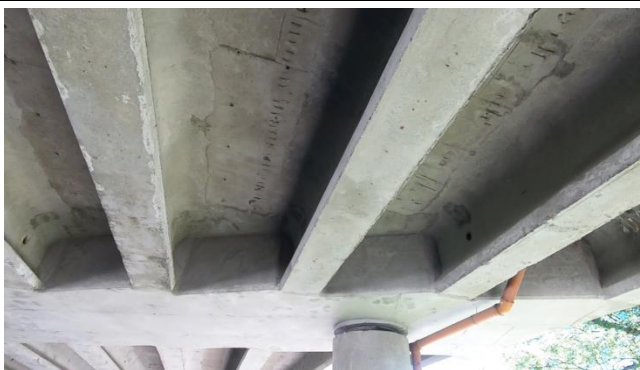
Foto E.58.

Kahjustus I-24:

Liiga väikese kaitsekihi tõttu on korrodeeruv sarrus paljandunud. Seda esineb talade ülemise vöö alumisel pinnal paljudes kohtades.

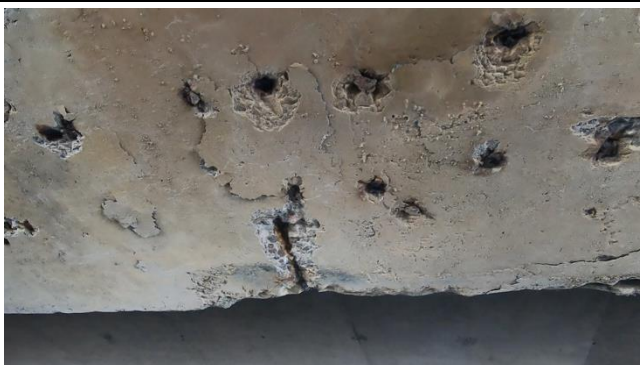
Foto E.59.

Kahjustus I-25:

Korrodeeruv sarrus peatala alumisel pinnal.

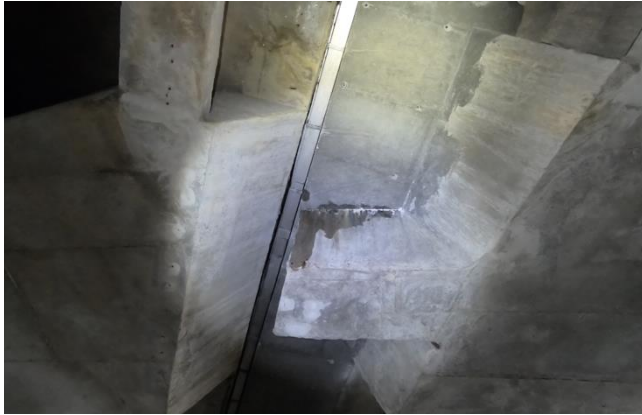
Foto E.60.

Kahjustus I-26:

Põiktala märgumine viadukti keskteljel trammitee aluses piirkonnas.

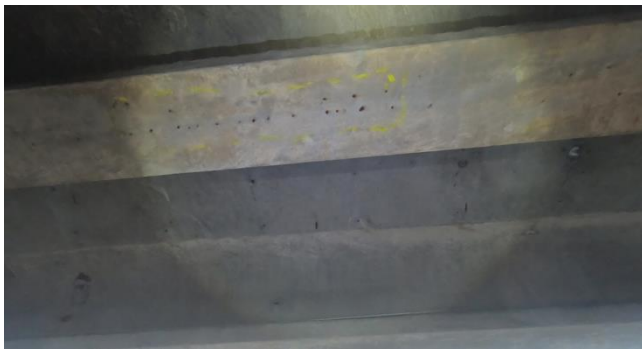
Foto E.61.

Kahjustus I-27:

Korrodeeruv sarrus peatala alumisel pinnal.

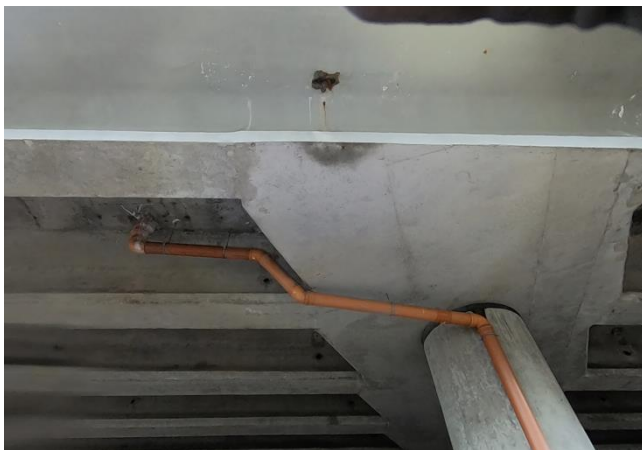
Foto E.62.

Kahjustus I-28:

Korrodeeruv sarrus tala külgpinnal. Lisaks on näha lekkivat joatoru.

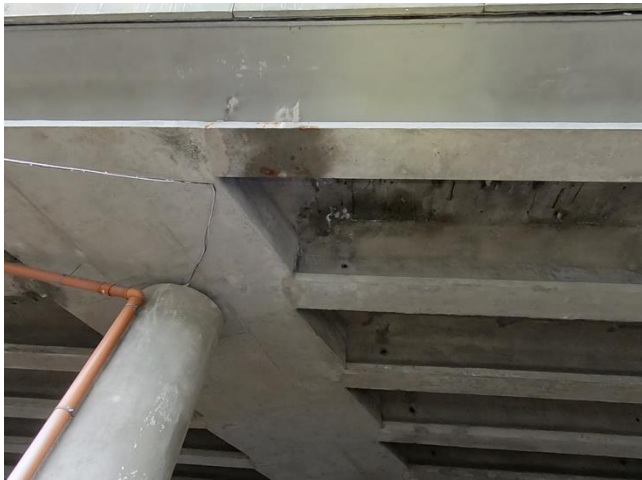
Foto E.63.

Kahjustus I-29:

Korrodeeruv ja osaliselt paljandunud sarrus. Tala otsad on märgunud.

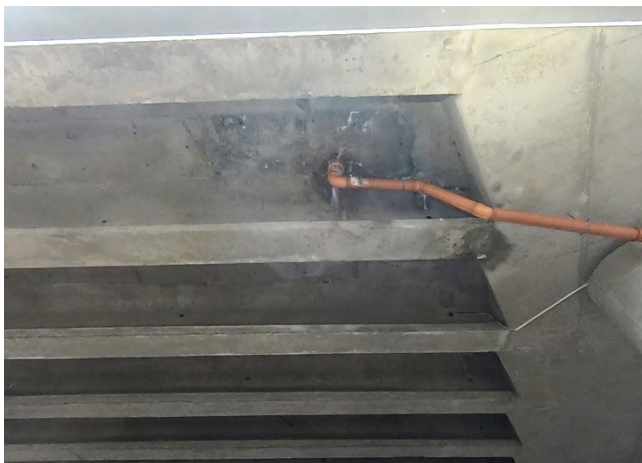
Foto E.64.

Kahjustus I-30:

Lekkiv joatoru ja märgunud talad. Peatalade sarrus korrodeerub ja on paljandunud.

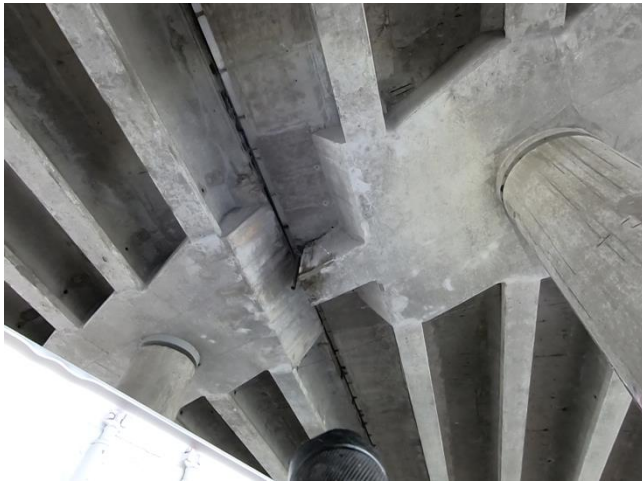
Foto E.66.

Kahjustus I-32:

Põiktala märgumine viadukti keskteljel trammitee aluses piirkonnas.

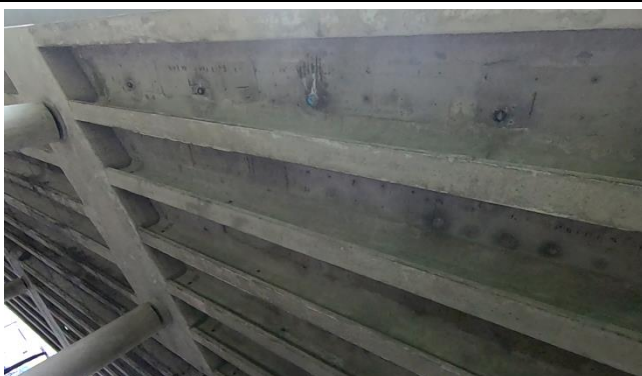
Foto E.68.

Kahjustus I-34:

Liiga väikese kaitsekihi tõttu on korrodeeruv sarrus paljandunud. Seda esineb talade ülemise vöö alumisel pinnal paljudes kohtades.

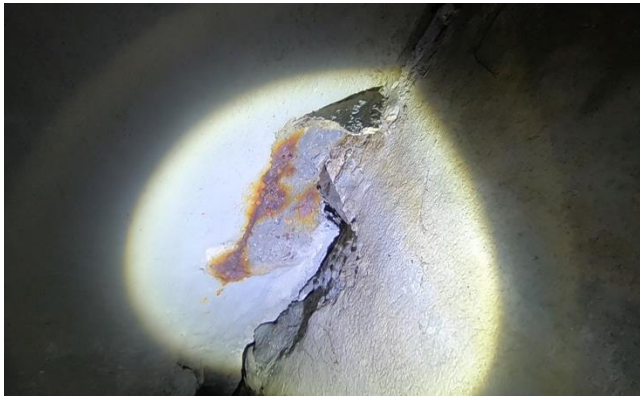
Foto E.69.

Kahjustus I-35:

Peatala ülemise vöö lagunemine vuugi piirkonnas. Selliseid kahjustusi omavad paljud kesklinna poolses otsas olevad talad.

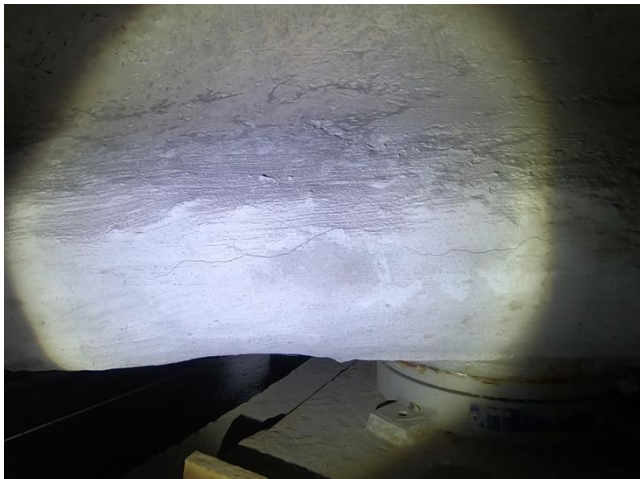
Foto E.70.

Kahjustus I-36:

Korrodeeruva sarruse tõttu lagunev peatala ots.

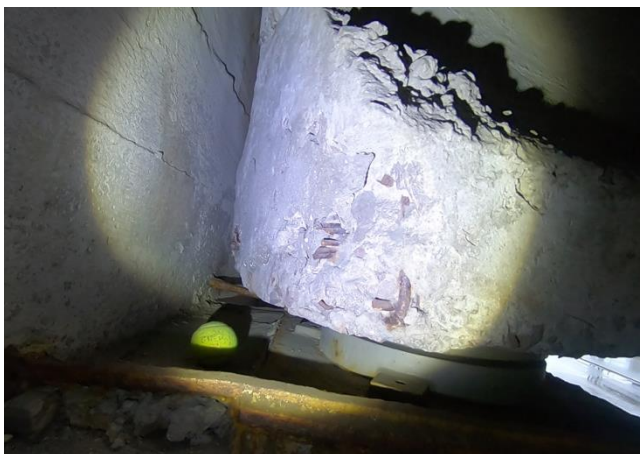
Foto E.71.

Kahjustus I-36:

Peatala lagunemine korrodeeruva sarruse ja betooni külmakahjustuste tagajärjel.

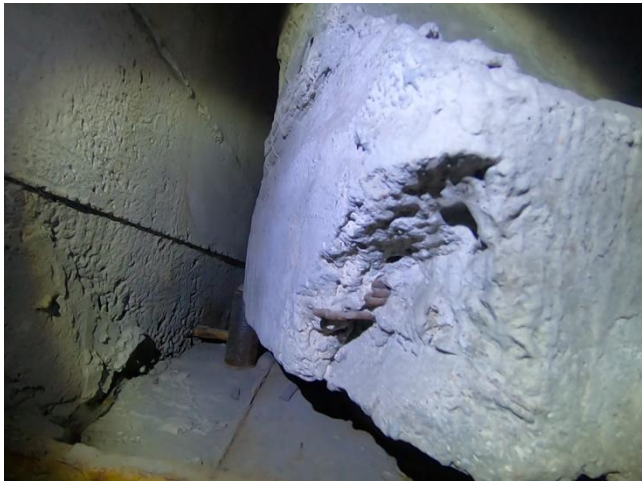
Foto E.72.

Kahjustus I-37:

Peatala lagunemine korrodeeruva sarruse ja betooni külmakahjustuste tagajärjel.

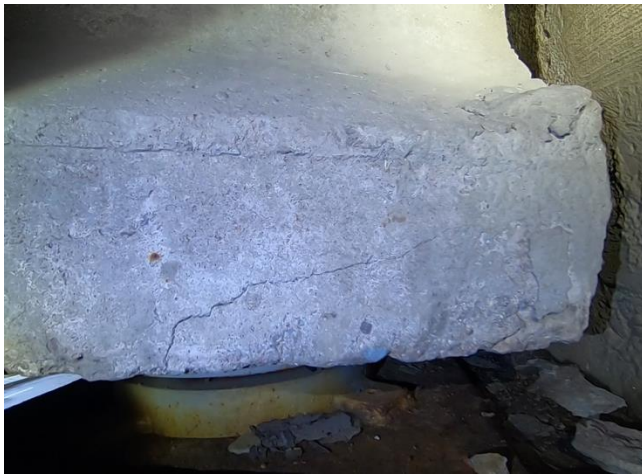
Foto E.73.

Kahjustus I-38:

Korrodeeruva sarruse tõttu lagunev peatala ots.

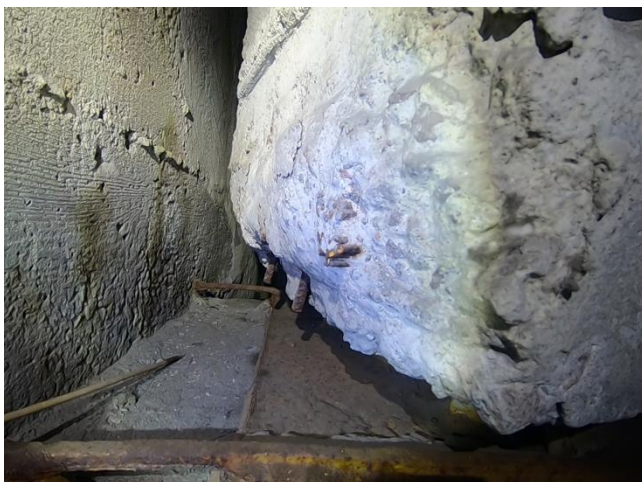
Foto E.74.

Kahjustus I-39:

Peatala lagunemine korrodeeruva sarruse ja betooni külmakahjustuste tagajärjel.

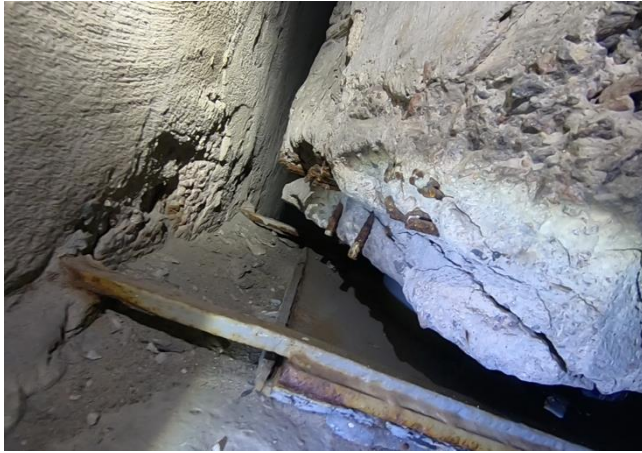
Foto E.75.

Kahjustus I-40:

Peatala lagunemine korrodeeruva sarruse ja betooni külmakahjustuste tagajärjel.

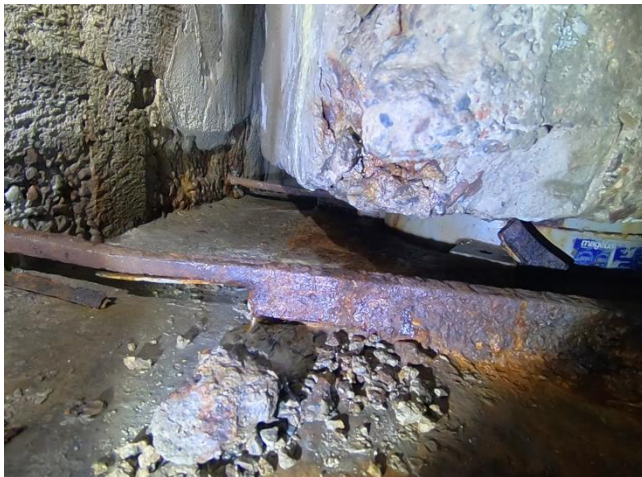
Foto E.76.

Kahjustus I-41:

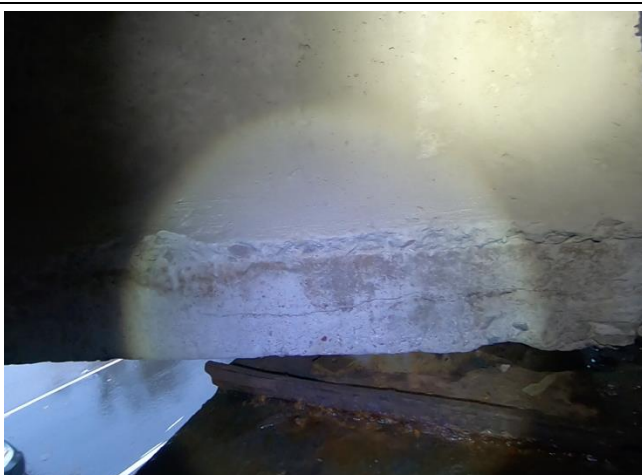
Foto E.77.

Kahjustus I-42:

Korrodeeruva sarruse tõttu lagunev peatala ots.

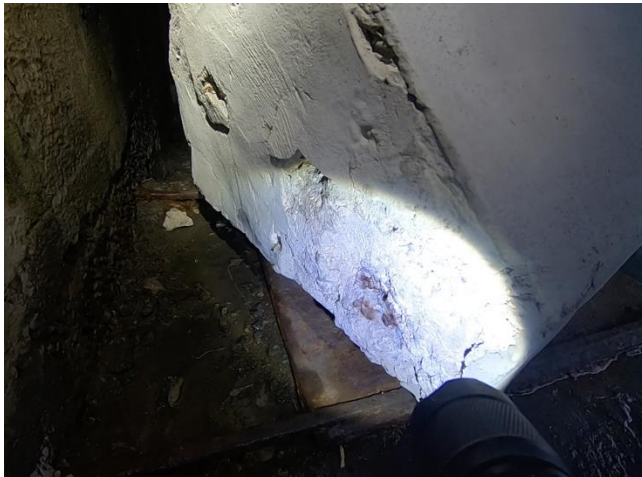
Foto E.78.

Kahjustus I-42:

Peatala lagunemine korrodeeruva sarruse ja betooni külmakahjustuste tagajärjel.

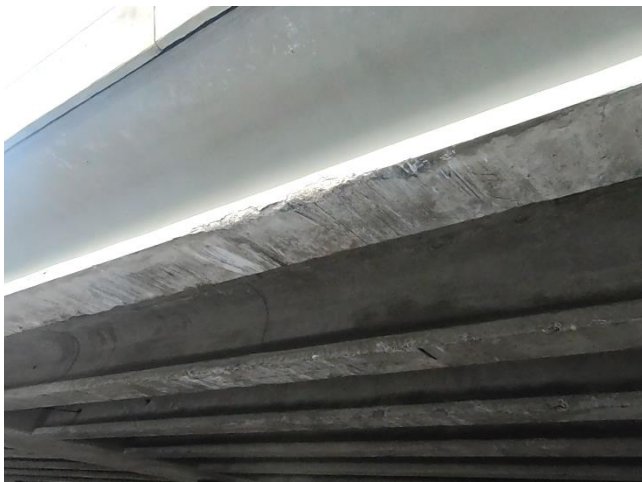
Foto E.79.

Kahjustus I-43:

Ülegabariidiliste sõidukitega on riivatud servatalasid, mille tagajärjel on tekkinud tala alumisele pinnale pindmised kahjustused.

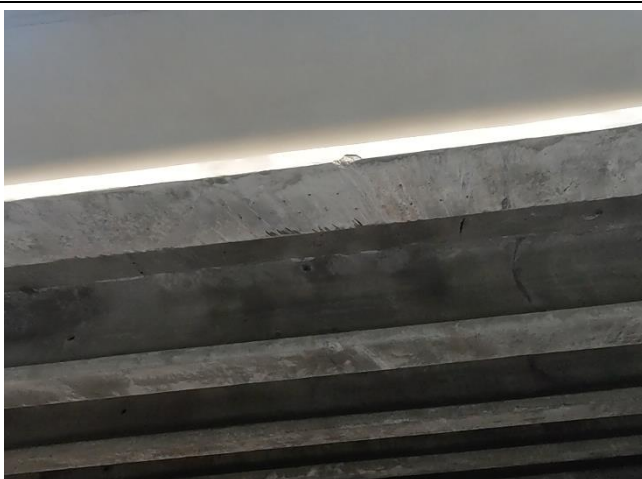
Foto E.80.

Kahjustus I-44:

Ülegabariidiliste sõidukitega on riivatud servatalasid, mille tagajärjel on tekkinud tala alumisele pinnale pindmised kahjustused.

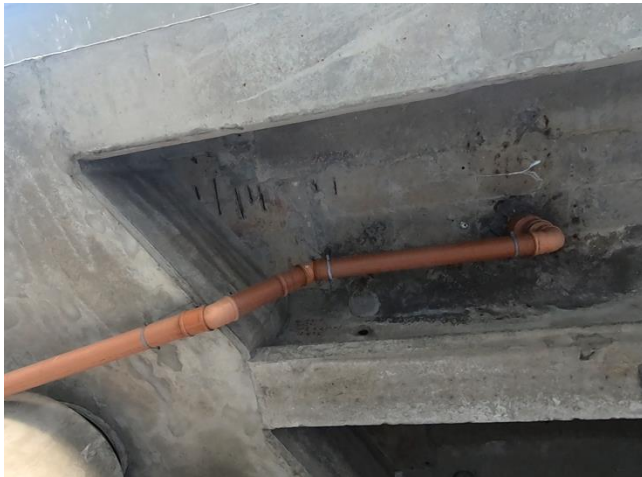
Foto E.81.

Kahjustus I-45:

Lekkiv joatoru ja märgunud talad.
Peatalade sarrus korrodeerub ja on
paljandunud.

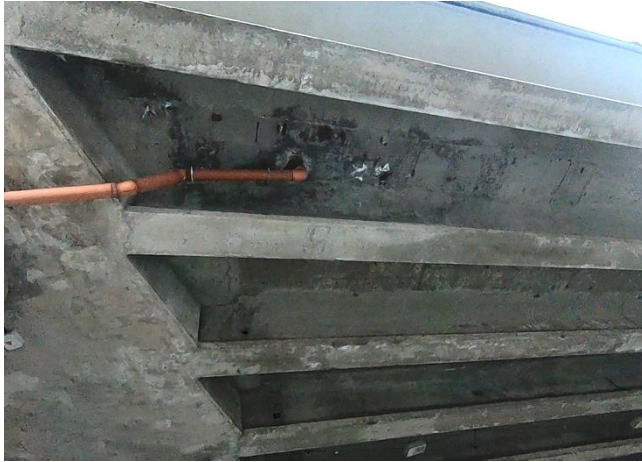
Foto E.84.

Kahjustus I-48:

Lekkiv joatoru ja märgunud talad. Peatalade sarrus korrodeerub ja on paljandunud.

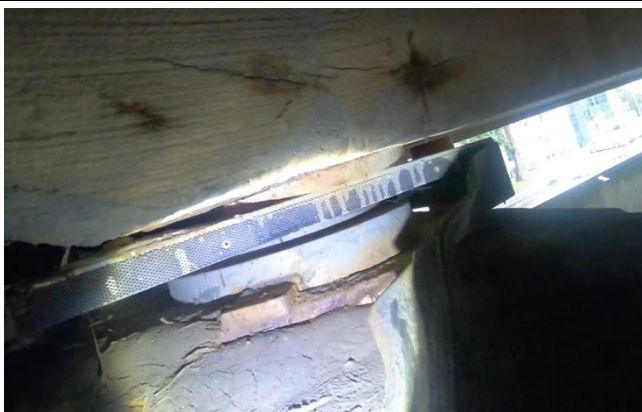
Foto E.86.

Kahjustus II-1:

Tugiosa alumine metallplaat on korrodeerunud. Selliseid kahjustusi esineb mitmetel tugiosadel nii Pärnu kui ka kesklinna poolses otsas.
