Rajatiste tehnilise seisukorra hinnang

Pirita jõe sild

Pallasti sild

21.11.2024

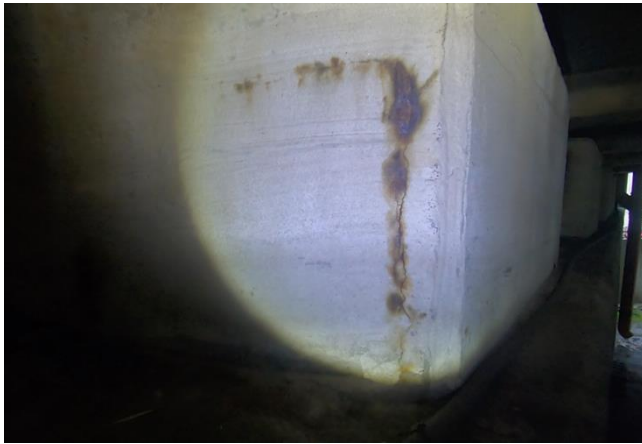
Foto E.87.

Kahjustus II-2:

Sarruse korrosiooni tõttu kahjustunud tugiosa betoonist aluspadi.

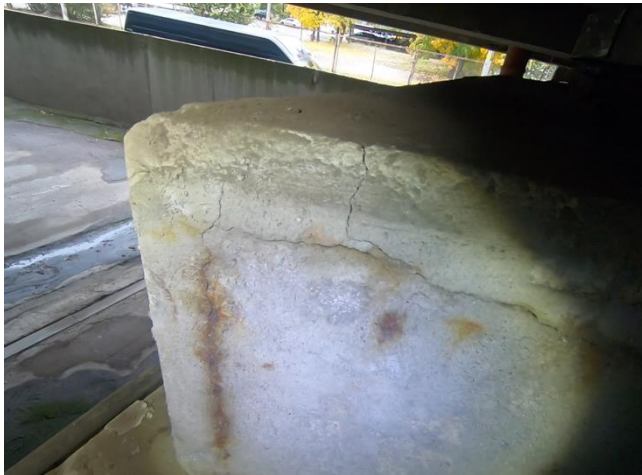
Foto E.90.

Kahjustus II-5:

Sarruse korrosiooni tõttu kahjustunud tugiosa betoonist aluspadi.

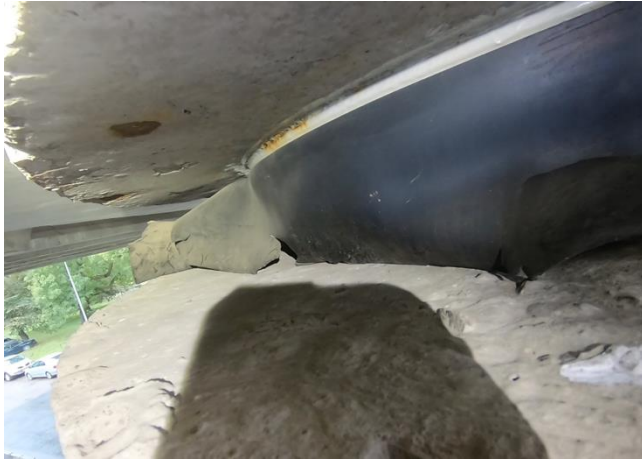
Foto E.93.

Kahjustus II-8:

Purunenud tugiosa kaitsekott. Seda tüüpi kahjustust esineb paljudel postsammastel.

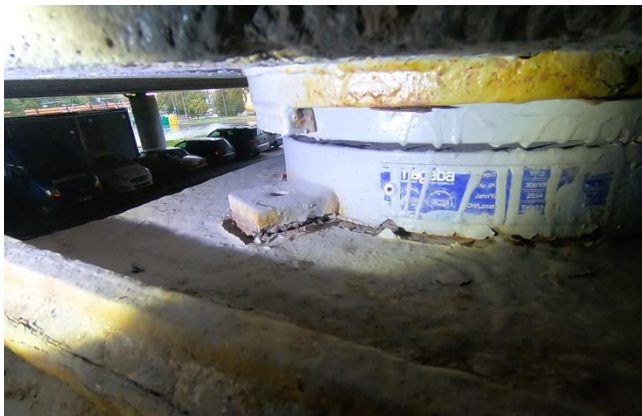
Foto E.94.

Kahjustus II-9:

Viadukti kesklinna poolses otsas on mitmel tugiosal purunenud keevis ja tugiosa on alusplaadi suhtes nihkunud.

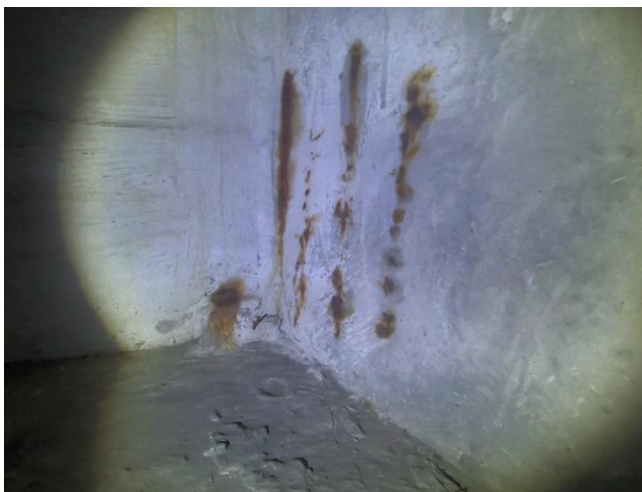
Foto E.95.

Kahjustus II-10:

Sarruse korrosiooni tõttu kahjustunud tugiosa betoonist aluspadi.

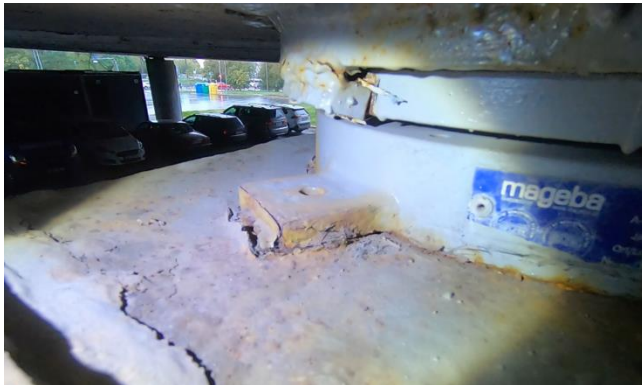
Foto E.96.

Kahjustus II-11:

Viadukti kesklinna poolses otsas on mitmel tugiosal purunenud keevis ja tugiosa on alusplaadi suhtes nihkunud.

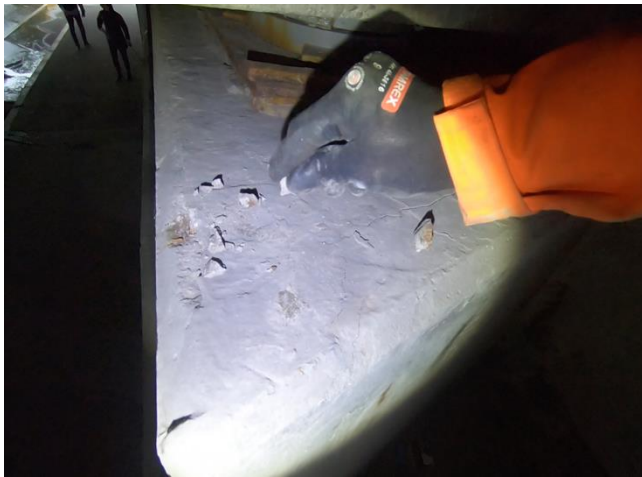
Foto E.97.

Kahjustus II-12:

Sarruse korrosiooni tõttu kahjustunud tugiosa betoonist aluspadi.

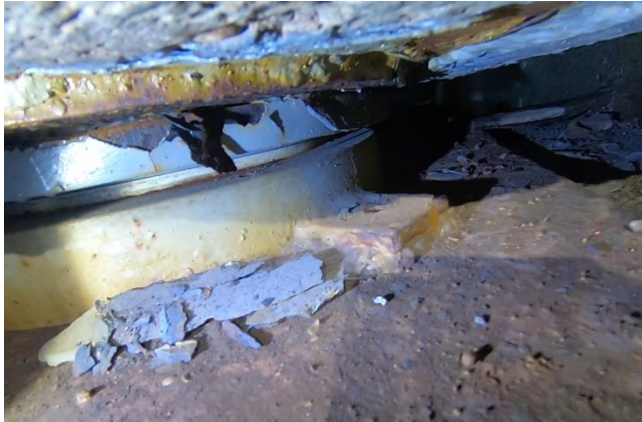
Foto E.99.

Kahjustus II-14:

Korrodeeruv liikumatu tugiosa viadukti kesklinna poolses otsas.

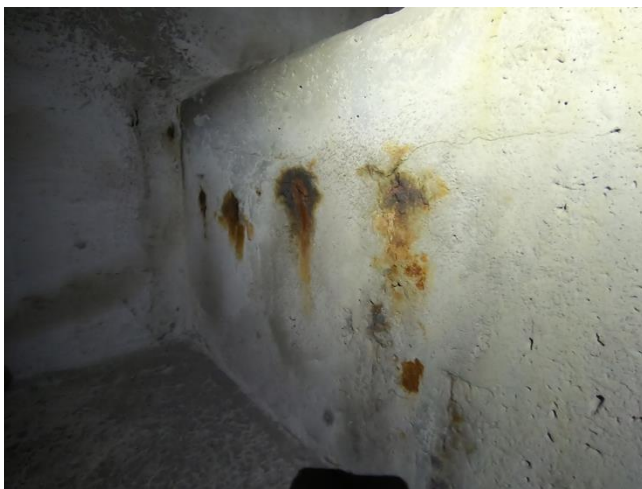
Foto E.100.

Kahjustus II-15:

Sarruse korrosiooni tõttu kahjustunud tugiosa betoonist aluspadi.

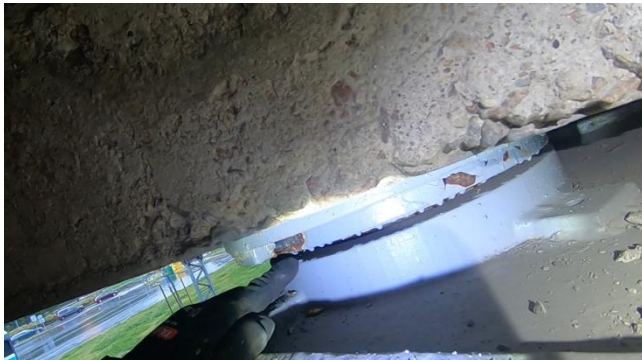
Foto E.102.

Kahjustus II-17:

Võimalik nihkumine tugiosa ülemise pinna ja tala alumisel pinnal oleva metallplaadi vahel.

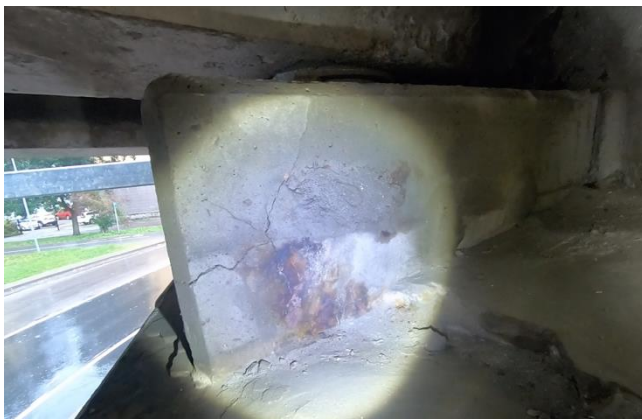
Foto E.103.

Kahjustus II-18:

Sarruse korrosiooni tõttu kahjustunud tugiosa betoonist aluspadi.

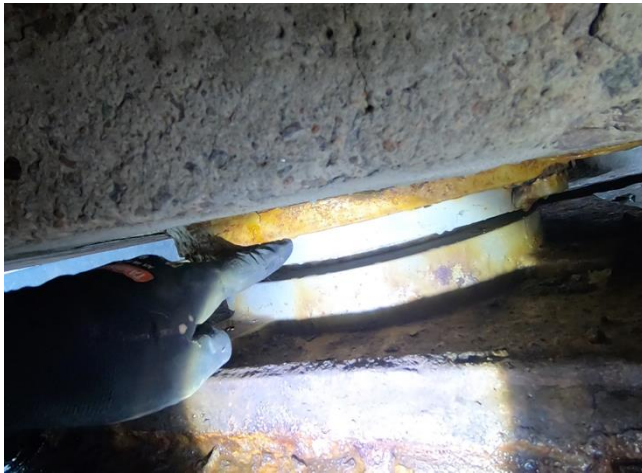
Foto E.105.

Kahjustus II-20:

Võimalik nihkumine tugiosa ülemise pinna ja tala alumisel pinnal oleva metallplaadi vahel. Lisaks on näha korrodeeruvat alusplaati.

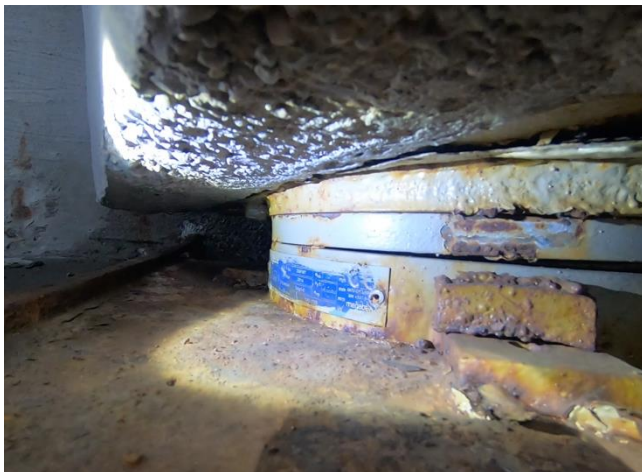
Foto E.106.

Kahjustus II-20:

Võimalik nihkumine tugiosa ülemise pinna ja tala alumisel pinnal oleva metallplaadi vahel. Lisaks on näha korrodeeruvat alusplaati.

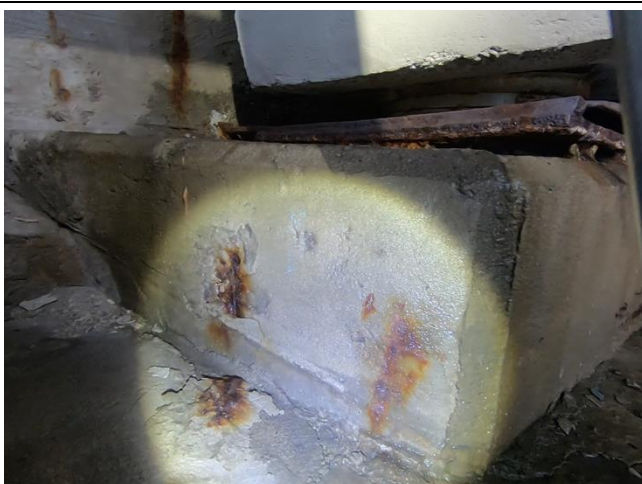
Foto E.107.

Kahjustus II-21:

Sarruse korrosiooni tõttu kahjustunud tugiosa betoonist aluspadi.

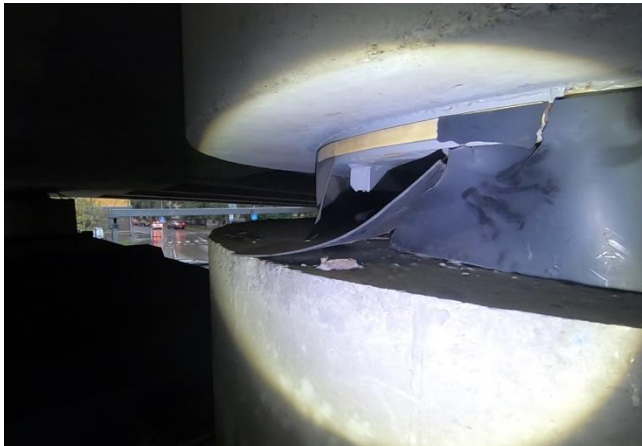
Foto E.108.

Kahjustus II-22:

Purunenud tugiosa kaitsekott. Seda tüüpi kahjustust esineb paljudel postsammastel.

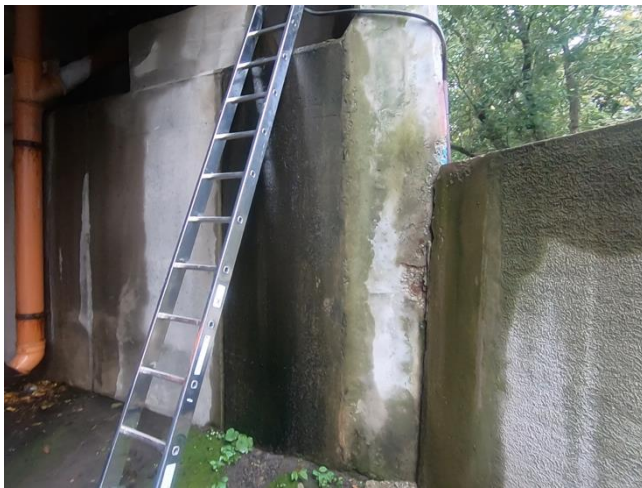
Foto E.109.

Kahjustus III-1:

Samba tugimüüri märgumine viadukti Pärnu poolses otsas.

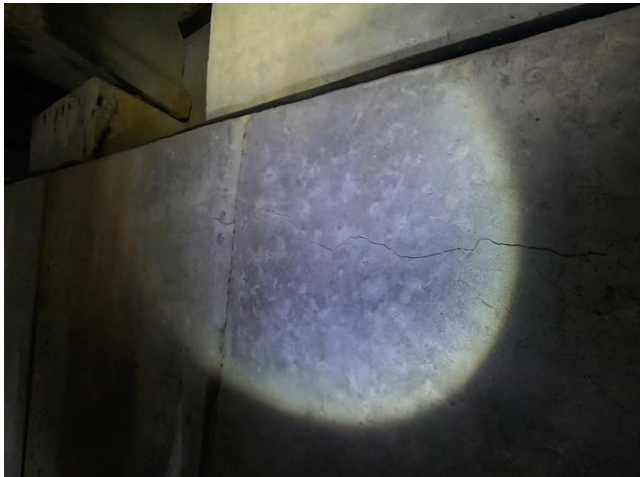
Foto E.111.

Kahjustus III-3:

U. 10 m pikkune horisontaalpragu samba tugimüüris.

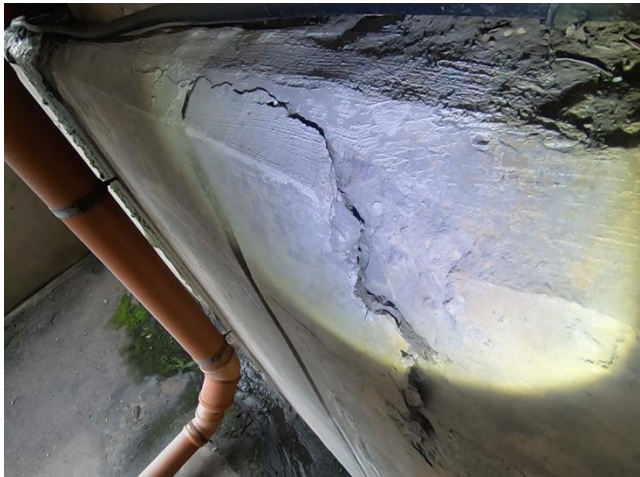
Foto E.112.

Kahjustus III-4:

Vertikaalpragu samba tugimüüris.

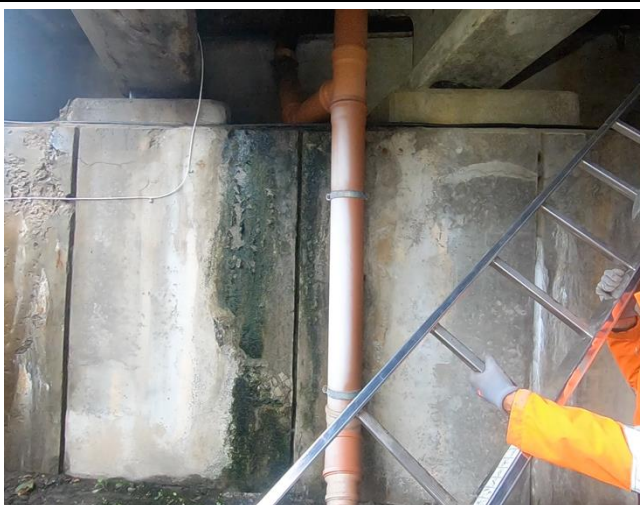
Foto E.113.

Kahjustus III-5:

Samba tugimüüri märgumine viadukti Pärnu poolses otsas. Lisaks on tekkinud betooni külmakahjustused.

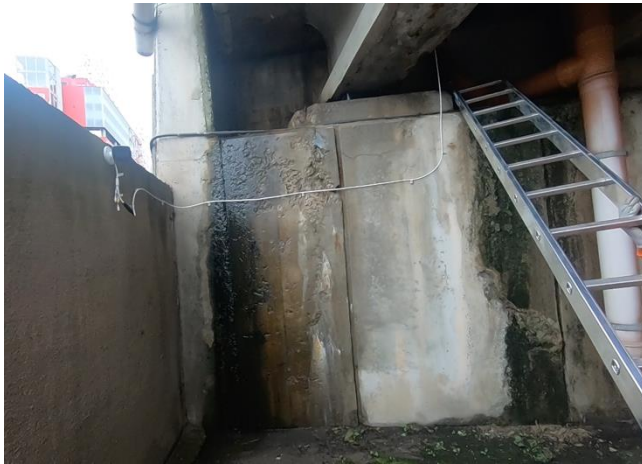
Foto E.114.

- Otsasammaste tugimüürid on mitmest kohast pidevalt märgunud ning esineb betooni külmakahjustusi ja sarruse korrosioonist tingitud pragunemist (nt [foto E.114](#)). Tuvastatavad on mitmed vertikaalpraod, mis suure tõenäosusega on tingitud betooni mahukahanemisest. Otsasammaste pealmise horisontaalpinna tasandusvalu on lagunenu.
- Viadukti keskmistel postsammastel esineb sarruse korrosioonist tingitud kuni paarimeetrise pikkusega vertikaalpragusid (nt [foto E.116](#)).

Kahjustus III-5:

Samba tugimüüri märgumine viadukti Pärnu poolses otsas. Lisaks on tekkinud betooni külmakahjustused.

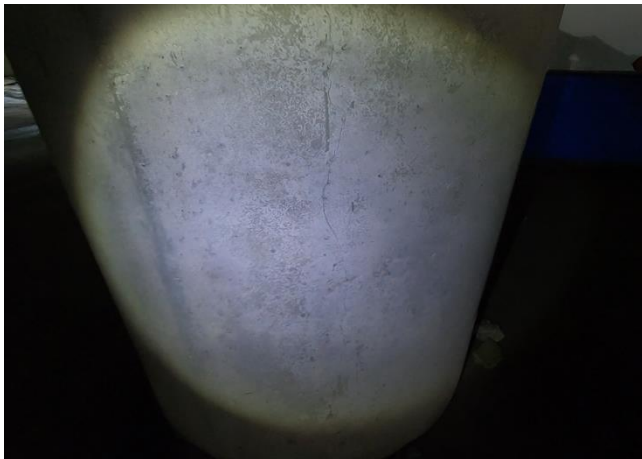
Foto E.115.

Kahjustus III-6:

Sarruse korrodeerumise tõttu tekkinud vertikaalpragu postsambal.

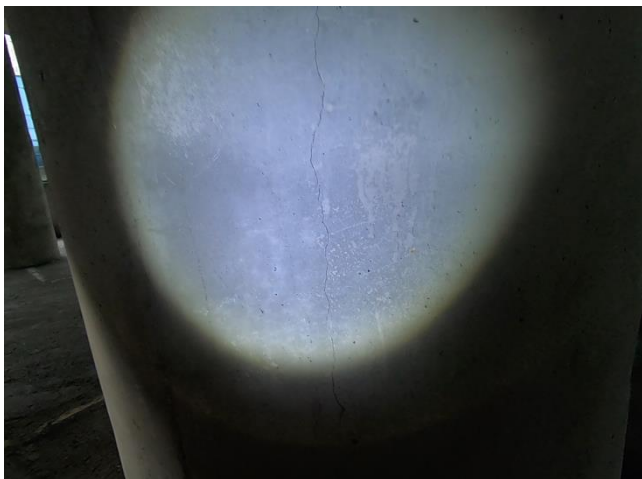
Foto E.116.

Kahjustus III-7:

Sarruse korrodeerumise tõttu tekkinud vertikaalpragu postsambal.

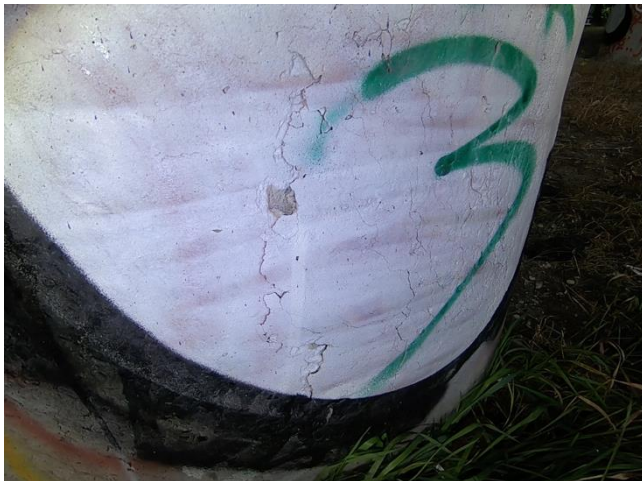
Foto E.118.

Kahjustus III-9:

Sarruse korrodeerumise tõttu tekkinud vertikaalpragu postsambal.

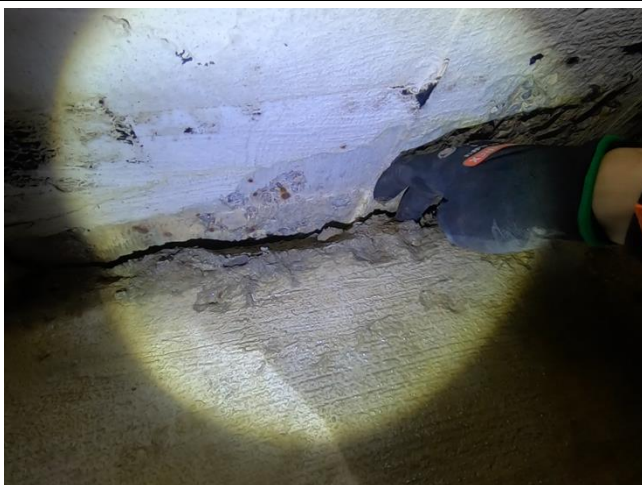
Foto E.119.

Kahjustus III-10:

Betooni lagunemine samba tagaseina ülemises piirkonnas, mis on tingitud märgumisest ja külmakahjustustest.

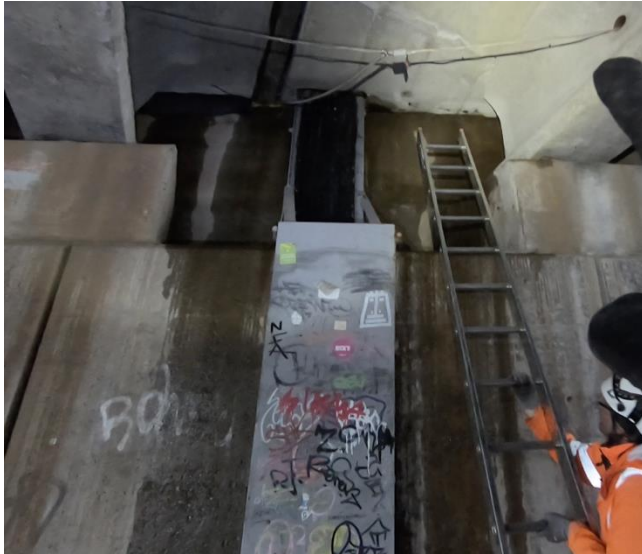
Foto E.120.

Kahjustus III-11:

Samba tugimüüri märgumine viadukti kesklinna poolses otsas.

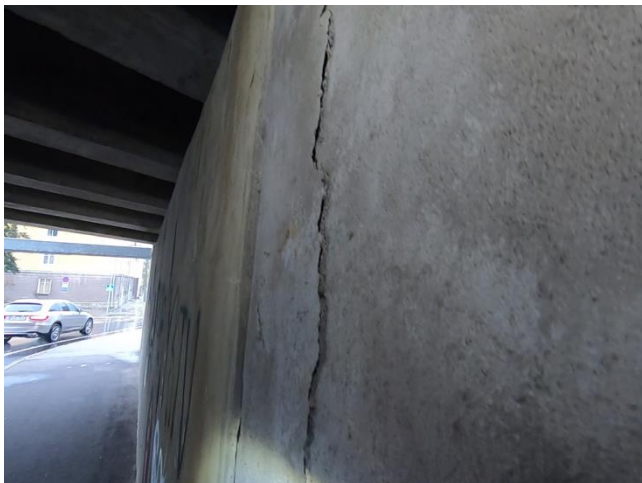
Foto E.121.

Kahjustus III-12:

Vertikaalpragu samba tugimüüris.

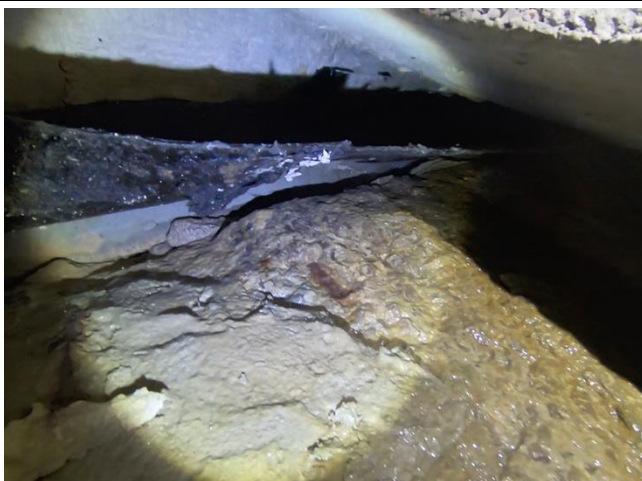
Foto E.122.

Kahjustus III-13:

Betooni lagunemine samba tagaseina ülemises piirkonnas, mis on tingitud märgumisest ja külmakahjustustest.

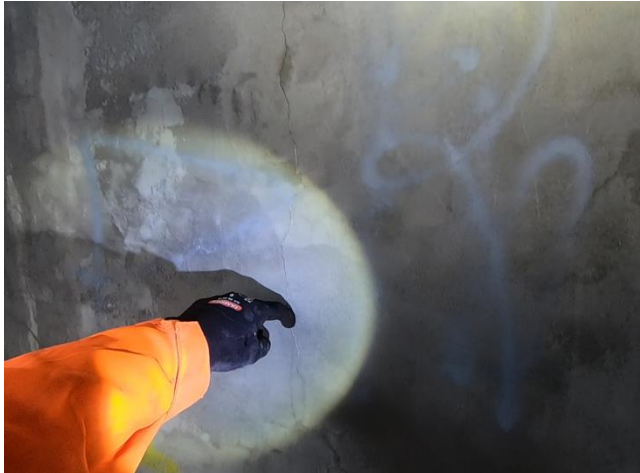
Foto E.123.

Kahjustus III-14:

Vertikaalpragu samba tugimüüris.

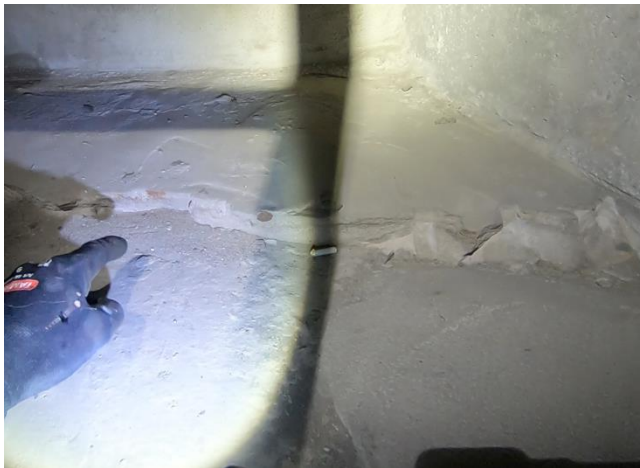
Foto E.124.

Kahjustus III-15:

Tasandusvalu lagunemine samba horisontaalpinnal.

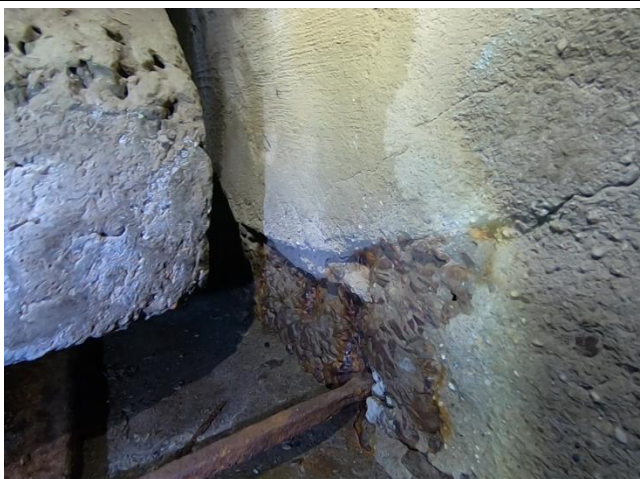
Foto E.125.

Kahjustus III-16:

Betooni lagunemine samba tagaseinas, mis on tingitud märgumisest ja külmakahjustustest.

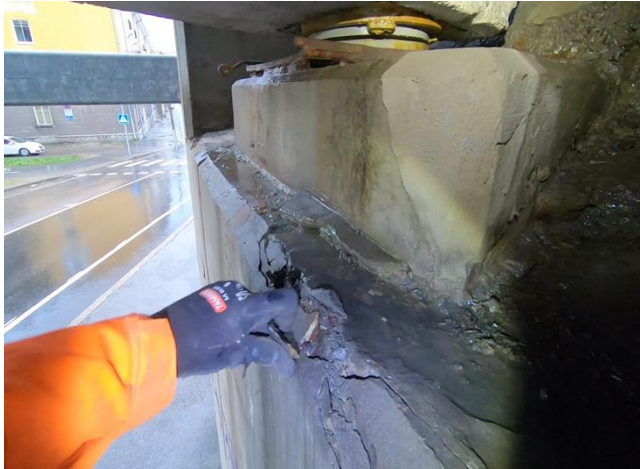
Foto E.126.

Kahjustus III-17:

Sarruse korrosioonist ja betooni külmakahjustustest tingitud samba serva lagunemine.

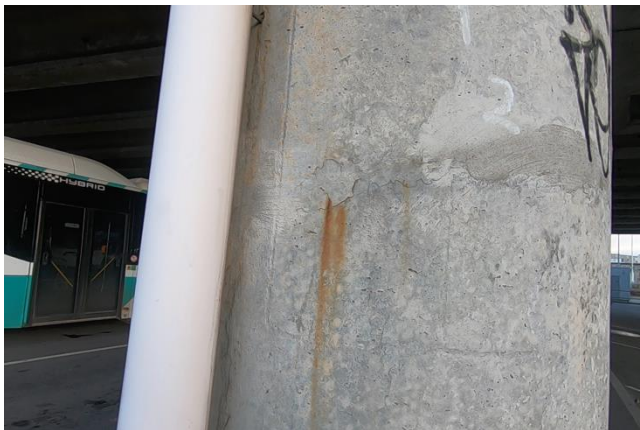
Foto E.128.

Kahjustus III-19:

Sarruse väljauhutud korrosioonijäljed postsambal.

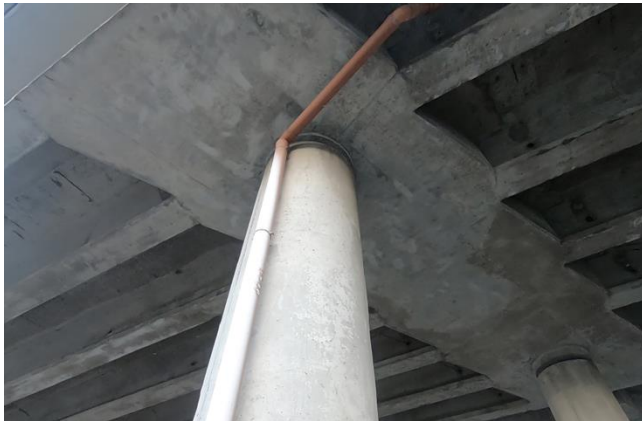
Foto E.129.

Kahjustus III-20:

Sarruse korrodeerumise tõttu tekkinud vertikaalpragu postsambal.

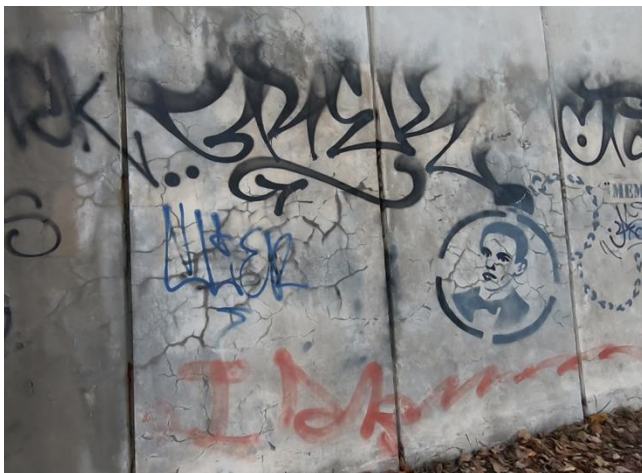
Foto E.130.

Kahjustus III-21:

Pinnapragunemine pealesõidu tugimüüri, mis ilmselt on tingitud sarruse korrosioonist.

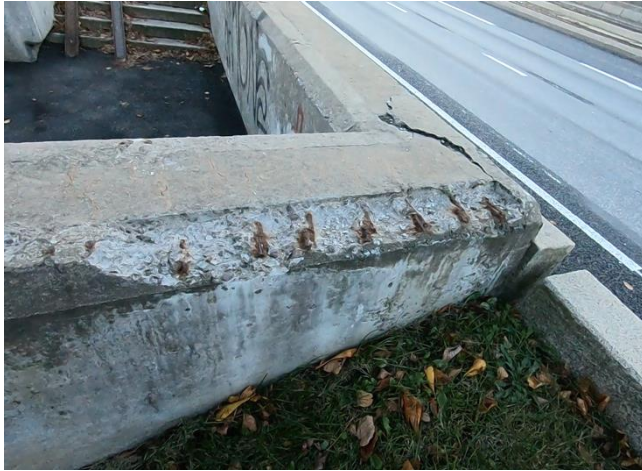
Foto E.132.

Kahjustus III-23:

Pealesõidu tugimüüri betooni lagunemine.

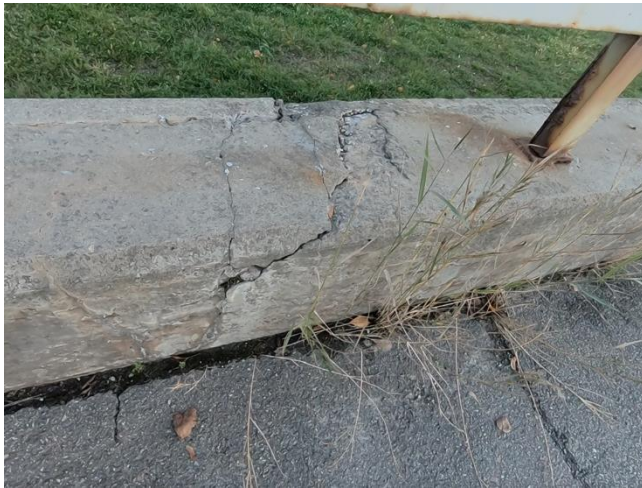
Foto E.133.

Kahjustus III-24:

Pealesõidu tugimüüri betooni lagunemine.

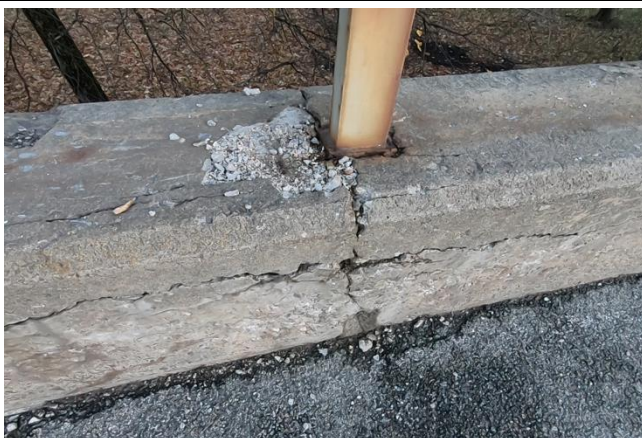
Foto E.134.

Kahjustus III-25:

Pealesõidu tugimüüri betooni lagunemine.

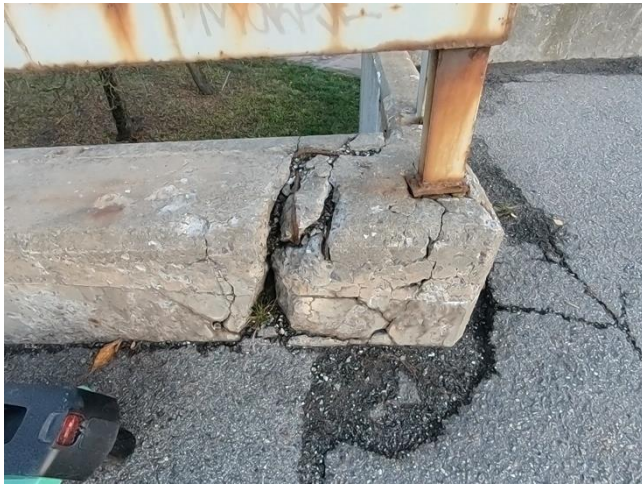
Foto E.135.

Kahjustus III-26:
Pealesõidu tugimüüri betooni lagunemine.

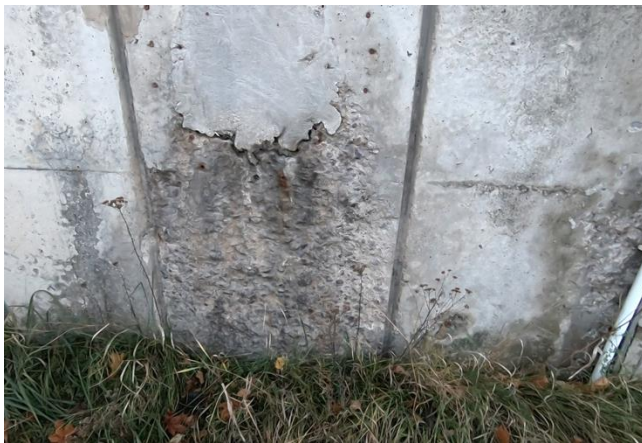
Foto E.136.

Kahjustus III-27:
Pealesõidu tugimüüri külmakahjustused.

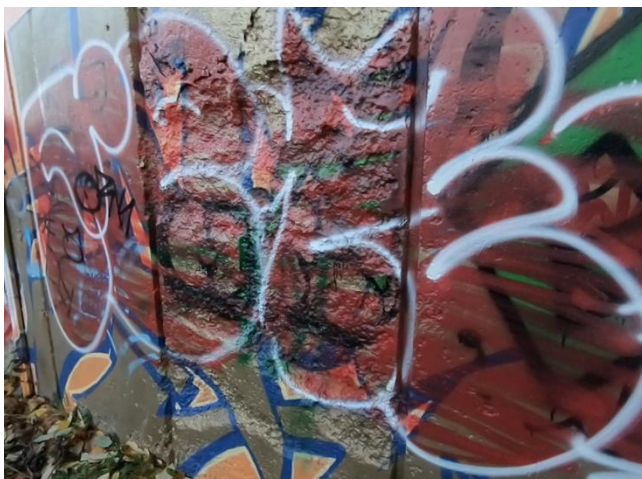
Foto E.137.

Kahjustus III-28:
Pealesõidu tugimüüri külmakahjustused.

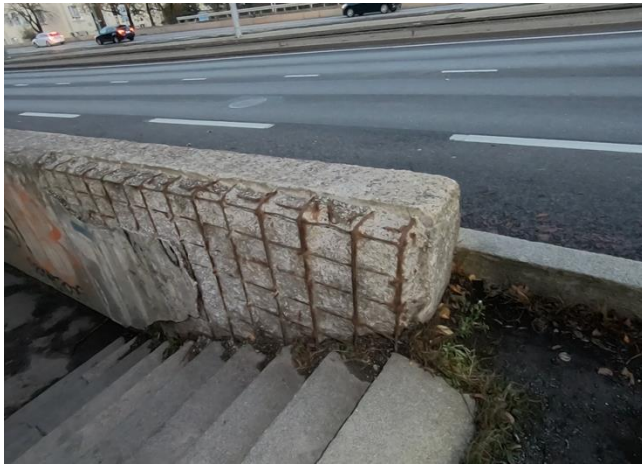
Foto E.138.

- Viadukti pealesõitude tugimüüridel esineb sarruse korrosioonist tingitud pragunemist ja betooni külmakahjustusi (nt [foto E.131](#)).
- Keslinna poolses otsas on ühes kohas tugimüüri lagunemine selline, et betoonist kaitsekiht on suures ulatuses lagunenud ([foto E.138](#)). **NB! Paljandunud vardad on inimestele ohtlikud.**

Kahjustus III-29:

Pealesõidu tugimüüri betooni lagunemine.
NB! Vardad on inimestele ohtlikud.

- Otsasammaste tugimüürid on mitmest kohast pidevalt märgunud ning esineb betooni külmakahjustusi ja sarruse korrosioonist tingitud pragunemist.
- Kesklinna poolses otsas on ühes kohas tugimüüri lagunemine selline, et betoonist kaitsekiht on suures ulatuses lagunenu. **Paljandunud vardad on inimestele ohtlikud ja see piirkond tuleb kiiresti remontida.**

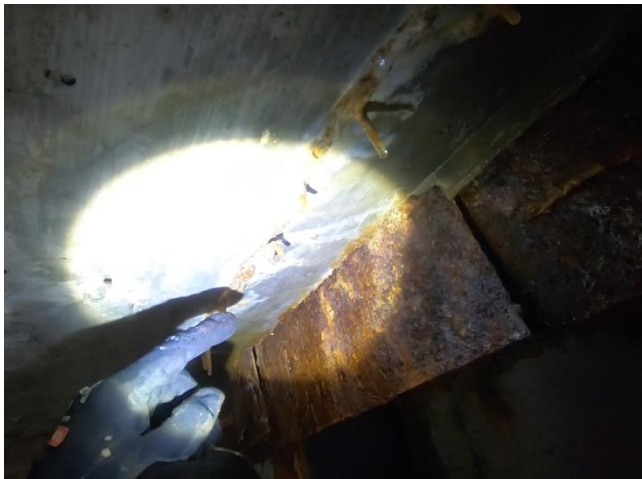
Foto E.139.

Kahjustus IV-1:

Tala otsa küljes olev plekk on lagununud ja märgunud on pleki vale pool. See probleem puudutab viadukti tervet Pärnu poolses otsas olevat vuuki.

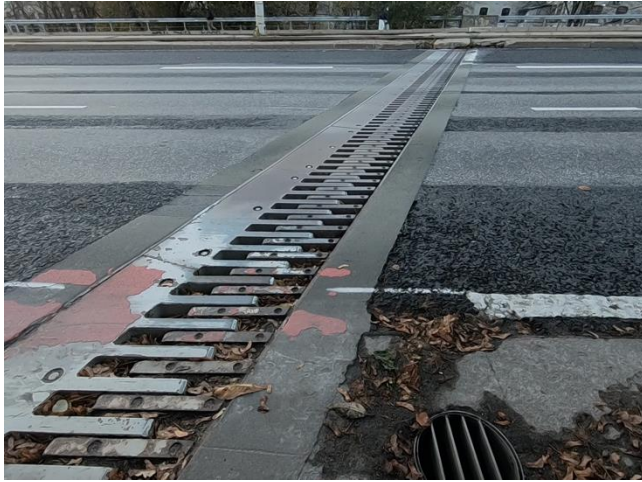
Foto E.141.

Kahjustus IV-3:

Asfaldi kulumine rattajälgedes.

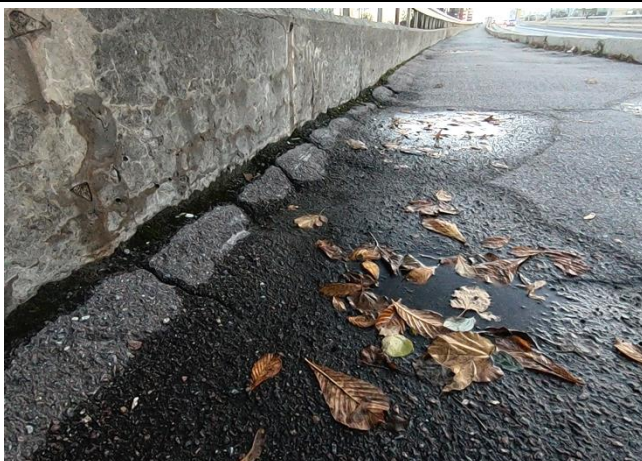
Foto E.143.

Kahjustus V-1:

Asfaldi lagunemine ja deformatsioonid viadukti pealesõidu osas.

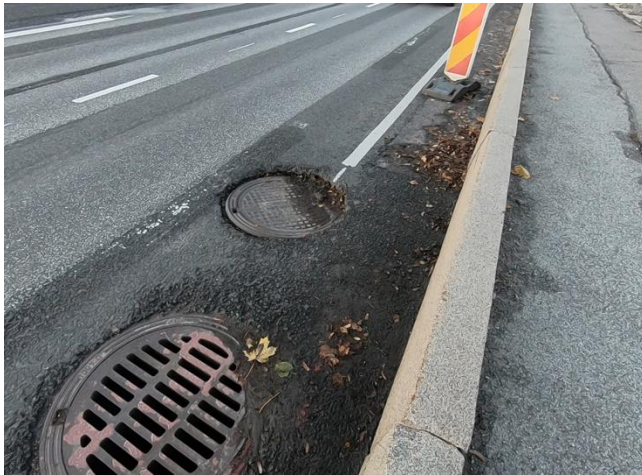
Foto E.144.

Kahjustus V-2:

Äravajunud luuk pealesõidu osas.

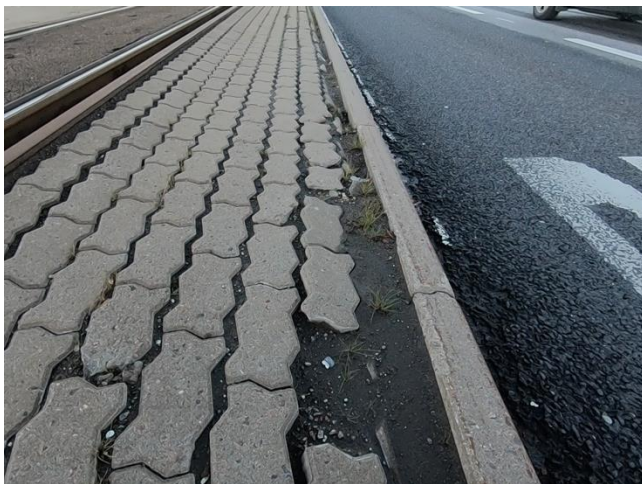
Foto E.145.

Kahjustus V-3:

Mitmes piirkonnas on trammitee tänavakivid lagunened ja ära vajunud.

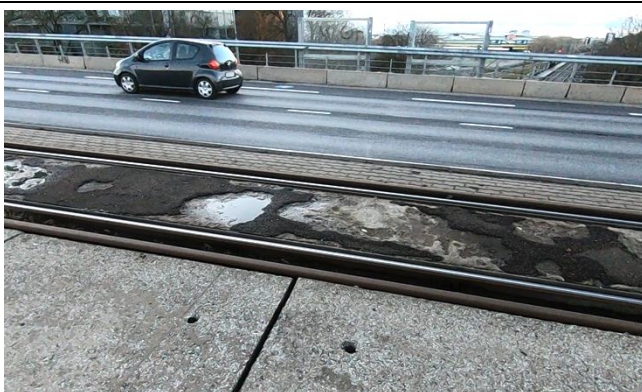
Foto E.146.

Kahjustus V-4:

Trammiteel asuv katend on lagunened.

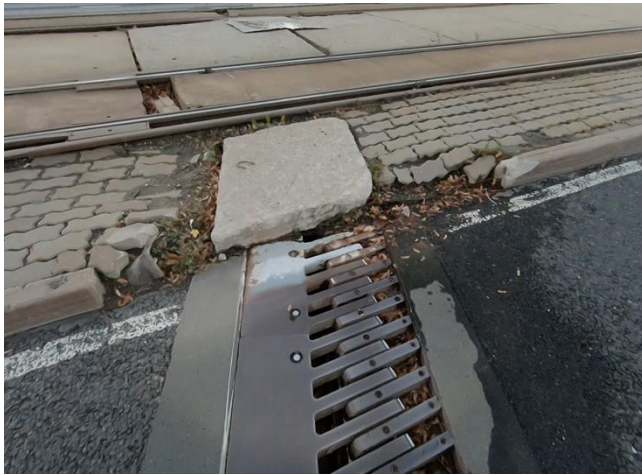
Foto E.147.

Kahjustus V-5:

Tänavakivide vajumid vuugipiirkonnas.

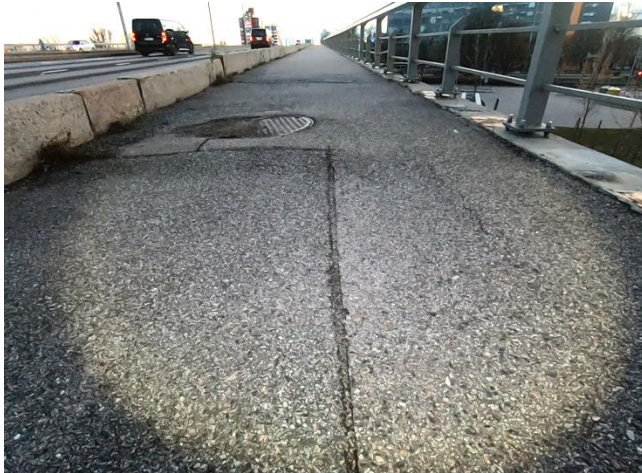
Foto E.148.

Kahjustus V-6:

Asfaldi vajumine viadukti pealesõidu osas.

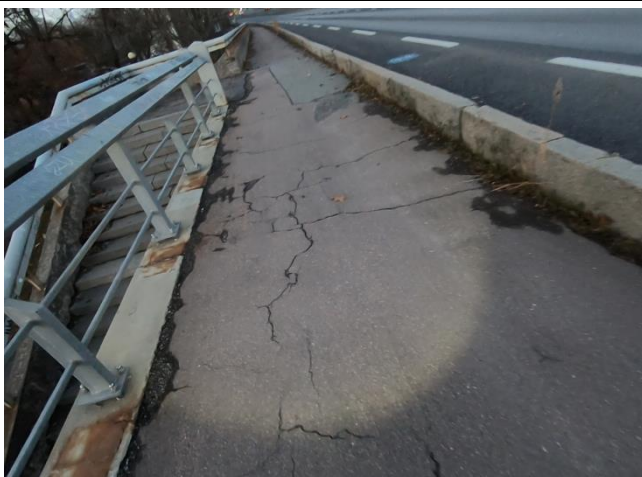
Foto E.149.

Kahjustus V-7:

Asfaldi lagunemine ja deformatsioonid viadukti pealesõidu osas.

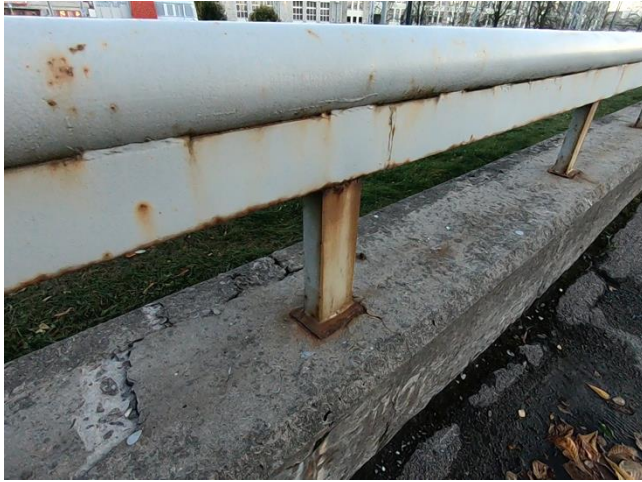
Foto E.150.

Kahjustus VI-1:
Pealesõitudel olev metallist käsipuu korrodeerub.

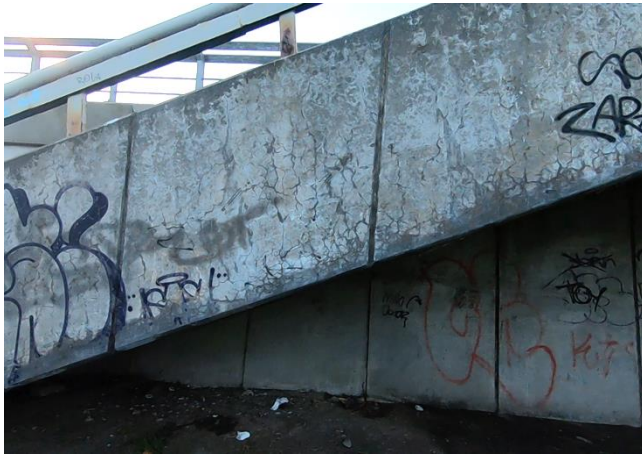
Foto E.153.

Kahjustus VII-1:

Sirgetel umbtreppidel on betoon sarruse korrodeerumise tõttu pragunenud.

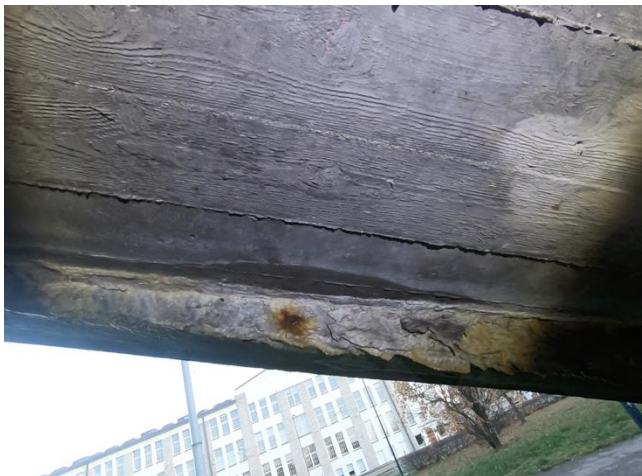
Foto E.154.

Kahjustus VII-2:

Sirgetel umbtreppidel esineb ohtralt läbijooksukohti, sest vete ärajuhtimine on puudulik.

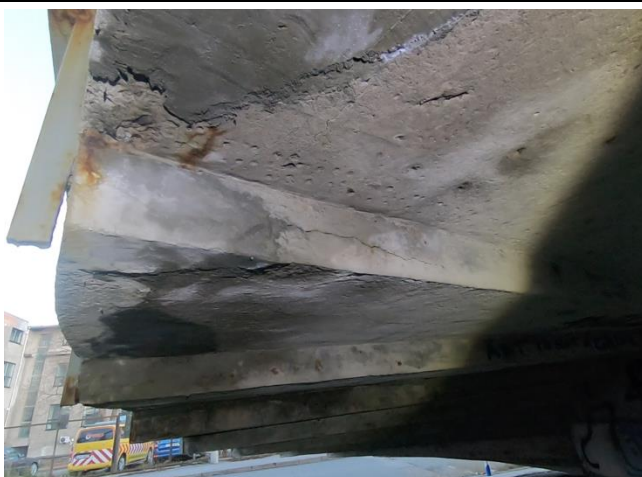
Foto E.155.

- Sirgetel umbtreppidel on betoon sarruse korrodeerumise tõttu pragunenud. **NB! Ühes kohas on korrodeeruv sarrus paljandunud selliselt, et see on inimestele ohtlik ([foto E.161](#)).**
- Keerdtreppide astmete alumised pinnad on sarruse korrosiooni tõttu paljudes kohtades pragunenud (nt [foto E.155](#)). **NB! Esineb oht betoonitükkide pudenemisele.**

Kahjustus VII-3:

Keerdreppide astmete alumised pinnad on sarruse korrosiooni tõttu paljudes kohtades pragunenud. **NB! Esineb oht betoonitükkide pudenemisele.**

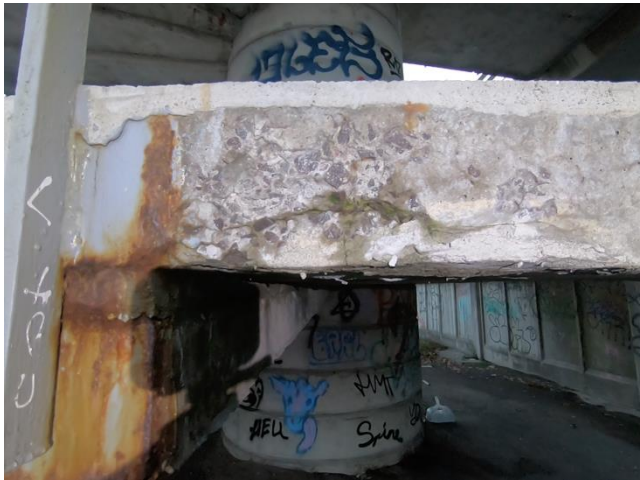
Foto E.156.

Kahjustus VII-4:

Keerdreppide astmete alumised pinnad on sarruse korrosiooni tõttu paljudes kohtades pragunenud.

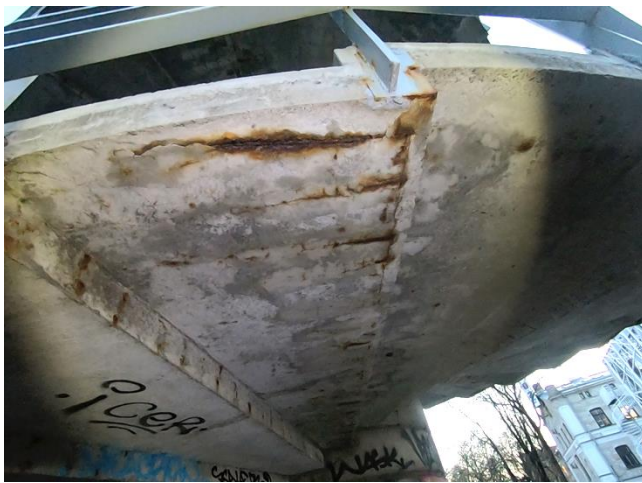
Foto E.159.

Kahjustus VII-7:

Keerdreppide astmete alumised pinnad on sarruse korrosiooni tõttu paljudes kohtades pragunenud.

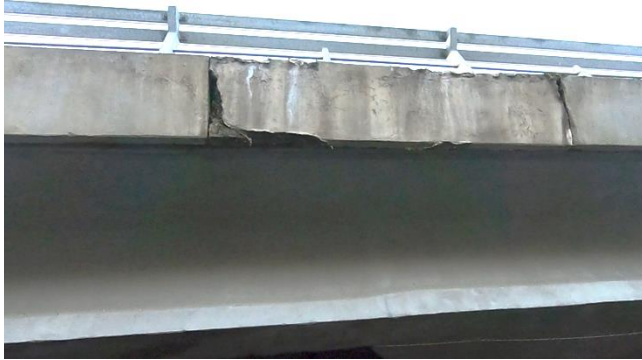
Foto E.162.

- Sarruse korrosiooni ja betooni külmakahjustuste tõttu lagunevad mitmed servaplokid ([foto E.162](#)). **NB! Mitmetes kohtades esineb oht betoonitükkide pudenemisele.**
- Tänavavalgustuspostid korrodeeruvad.

Kahjustus VIII-1:

Sarruse korrosiooni ja betooni külmakahjustuste tõttu lagunevad mitmed servaplokkid. **Mitmetes kohtades esineb oht betoonitükkide pudnemisele.**

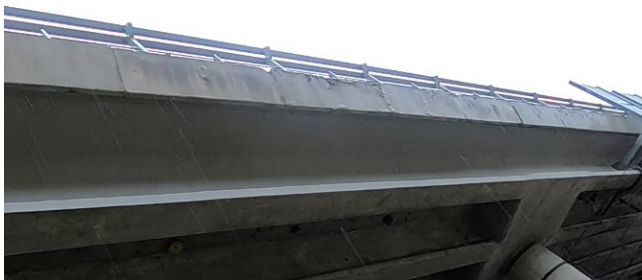
Foto E.164.

Kahjustus VIII-3:

Lagunev servaplokk.

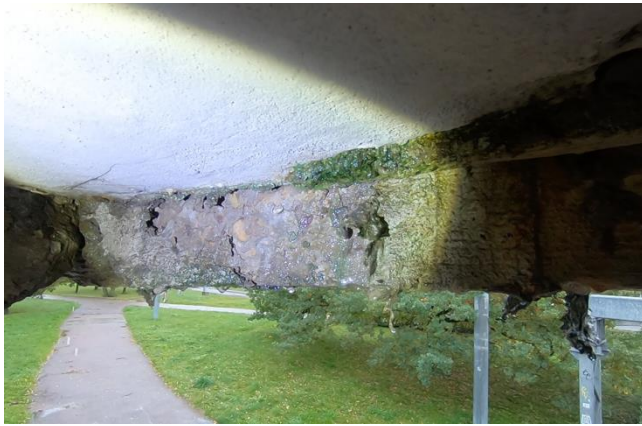
Foto E.165.

Kahjustus VIII-4:
Lagunev servaplokk.

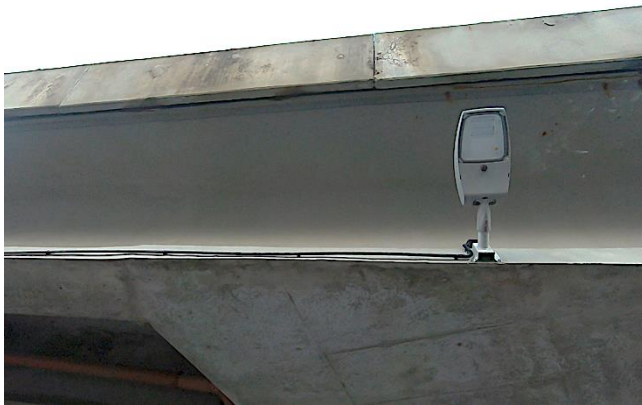
Foto E.166.

Kahjustus VIII-5:
Lagunev servaplokk.

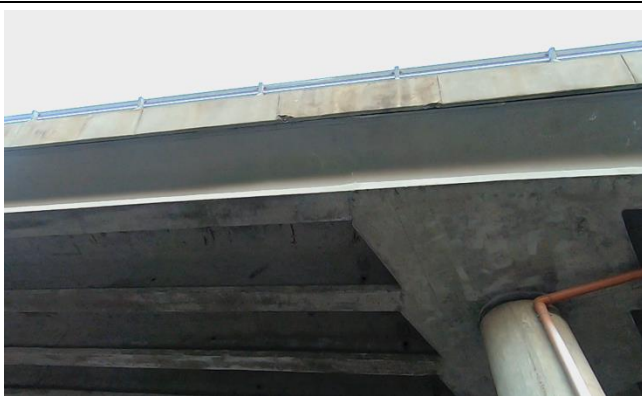
Foto E.167.

Kahjustus VIII-6:
Lagunev servaplokk.

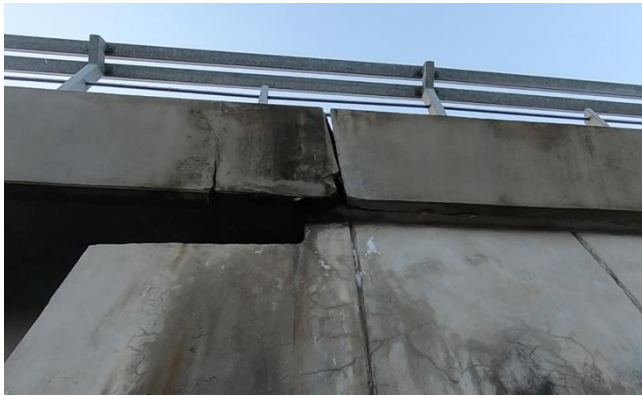
Foto E.168.

Kahjustus VIII-7:
Lagunev servaplokk.

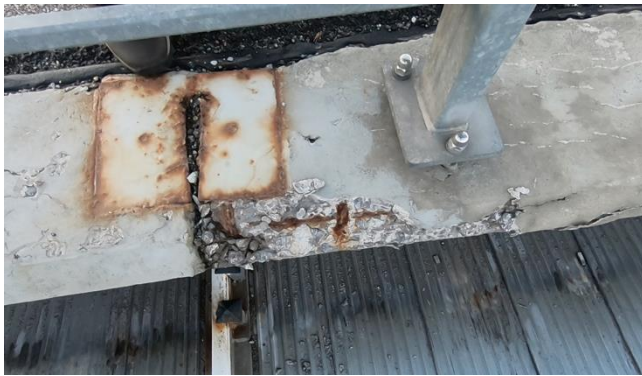
Foto E.169.

Kahjustus VIII-8:
Lagunev servaplokk.

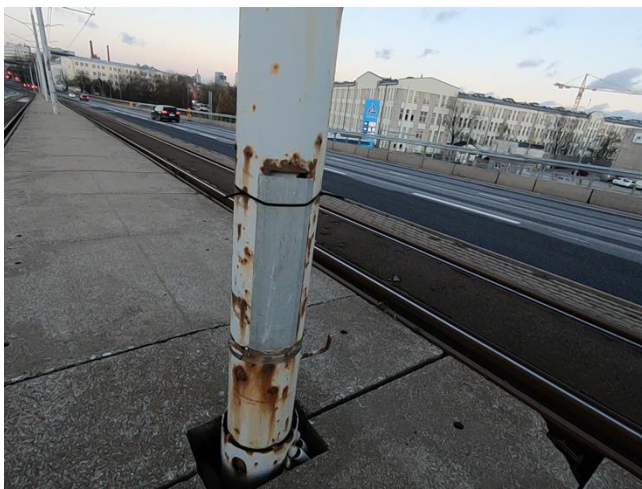
Foto E.170.

Kahjustus VIII-9:
Tänavavalgustuspostid korrodeeruvad.

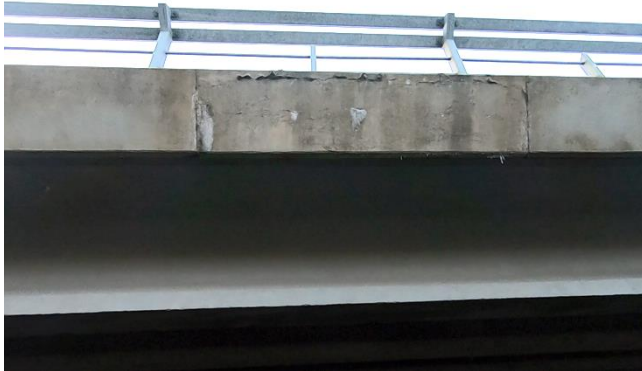
Foto E.171.

Kahjustus VIII-10:
Lagunev servaplokk.

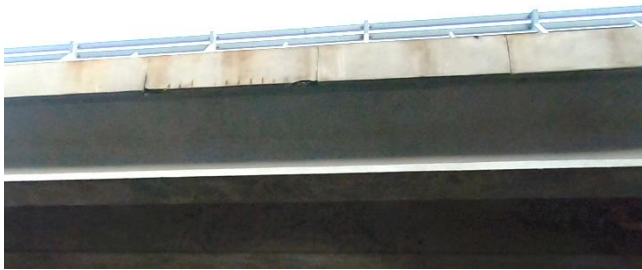
Foto E.172.

Kahjustus VIII-11:
Lagunev servaplokk.
